PŘÍLOHA 2.6

**Vyhodnocení identifikovaných dopravně-bezpečnostních deficitů
v rámci první a druhé revizní BI PK z roku 2019 a 2022**

I/64

km 0,000 – 16,384

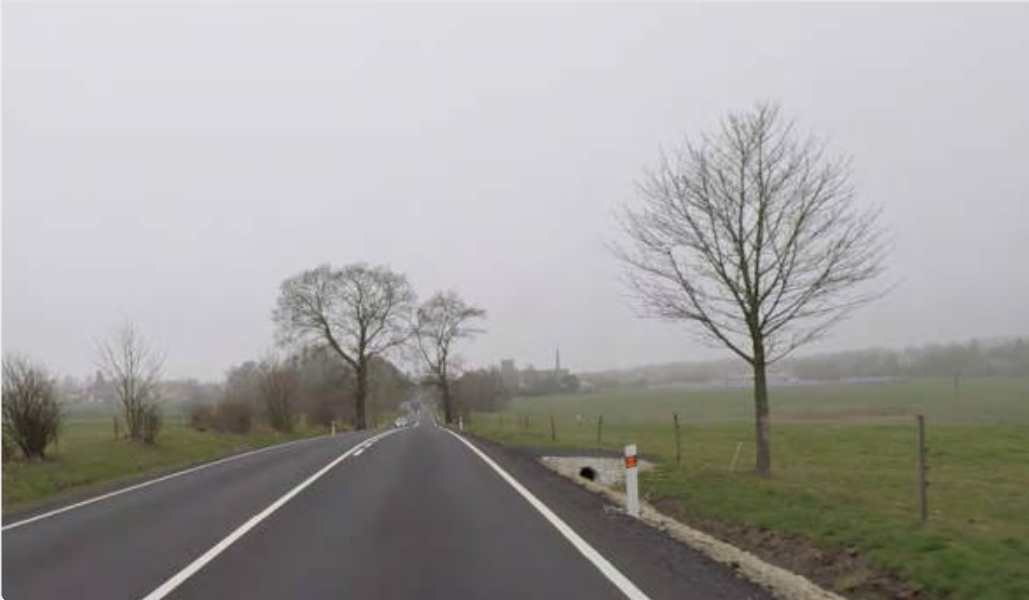
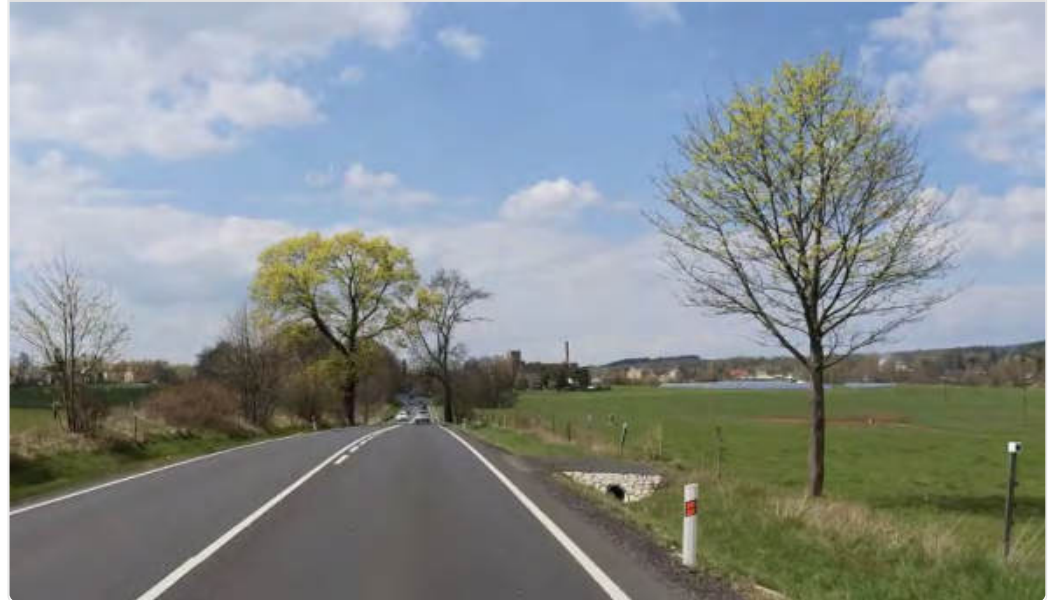
Bezpečnostní deficit Pevná překážka
Kategorie 1× - Strom
Závažnost rizika **Nizká**
Poznámka Strom se nachází nad úrovní nivelety PK.

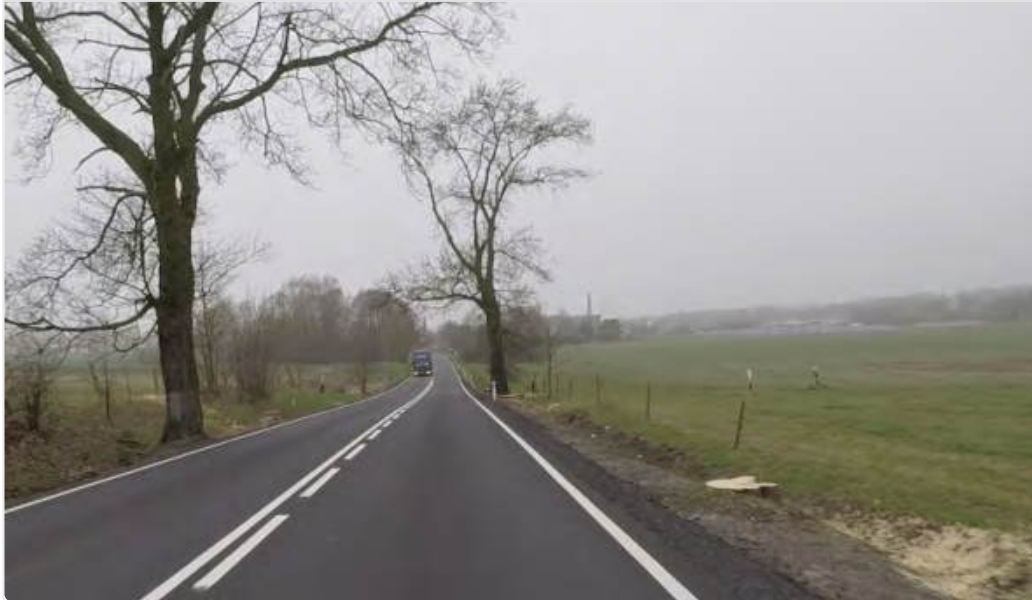
Bezpečnostní deficit	Pevná překážka
Kategorie	<input checked="" type="checkbox"/> 1× - Rozvaděč IS <input checked="" type="checkbox"/> 1× - Strom <input checked="" type="checkbox"/> 2× - Vzrostlá zeleň (průměr kmene do 0,1 m)
Závažnost rizika	Vysoká
Poznámka	Vzrostlá zeleň nacházející se v blízkosti PK primárně představuje riziko do budoucna.

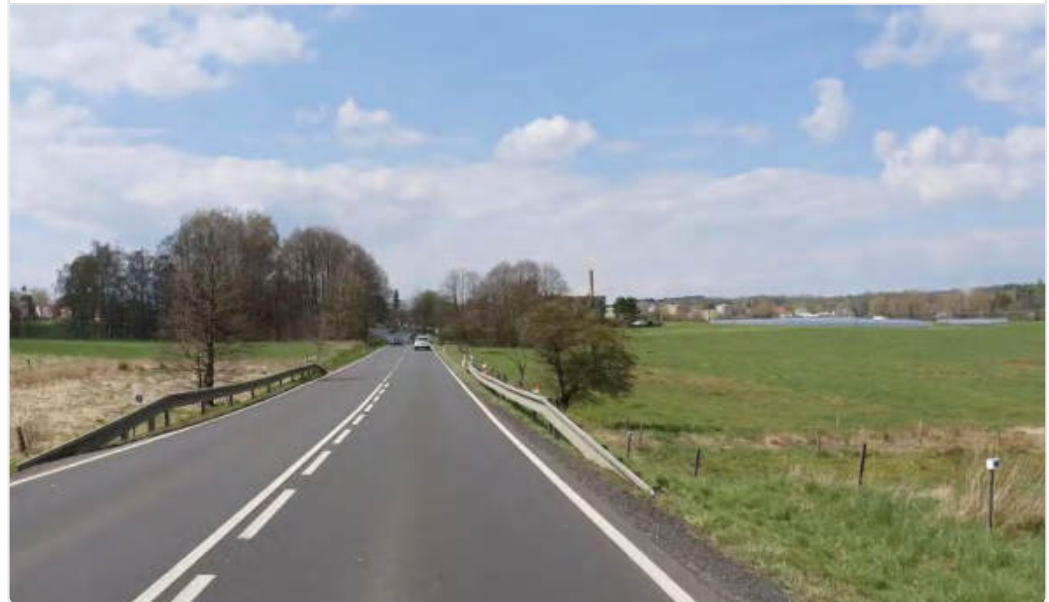
Bezpečnostní deficit	Zádržné zařízení
Kategorie	<input checked="" type="checkbox"/> 1× - Krátké svodidlo před - stromem
Závažnost rizika	Nízká
Poznámka	Délka svodidla před stromem je 18 m.

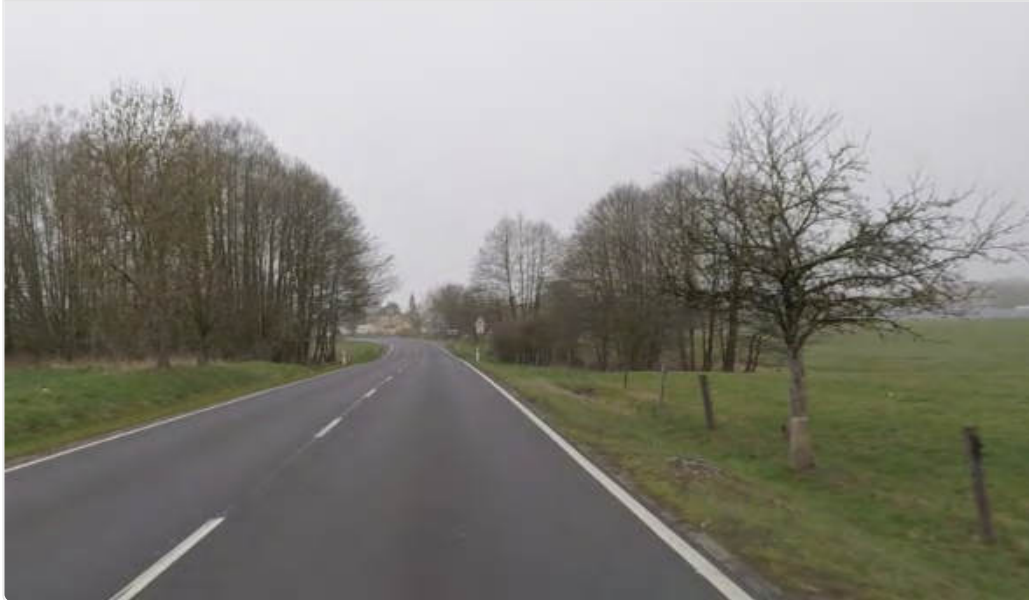
I/64 - Směr staničení | km 4,604 | Správa Karlovy Vary | 50,152748N, 12,284190E | ID 192
Deficit přetrvává
Revize I. (2019)

Bezpečnostní deficit Pevná překážka
Kategorie 1x - Betonový sloupek
 1x - Strom
Závažnost rizika **Střední**
Poznámka -

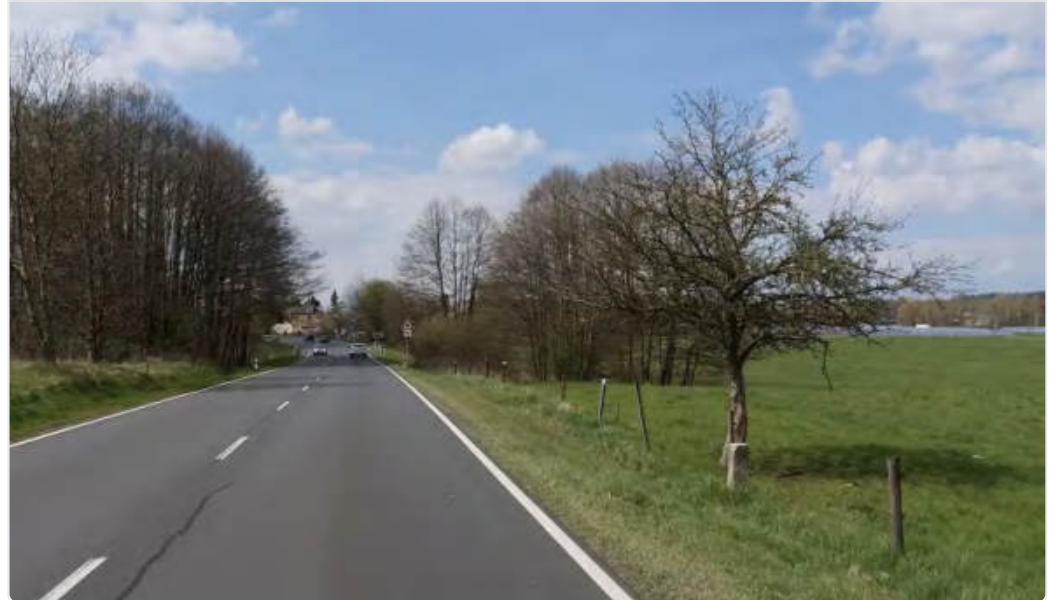
Bezpečnostní deficit Pevná překážka
Kategorie 1x - Betonový sloupek
 1x - Strom
Závažnost rizika **Střední**
Poznámka -

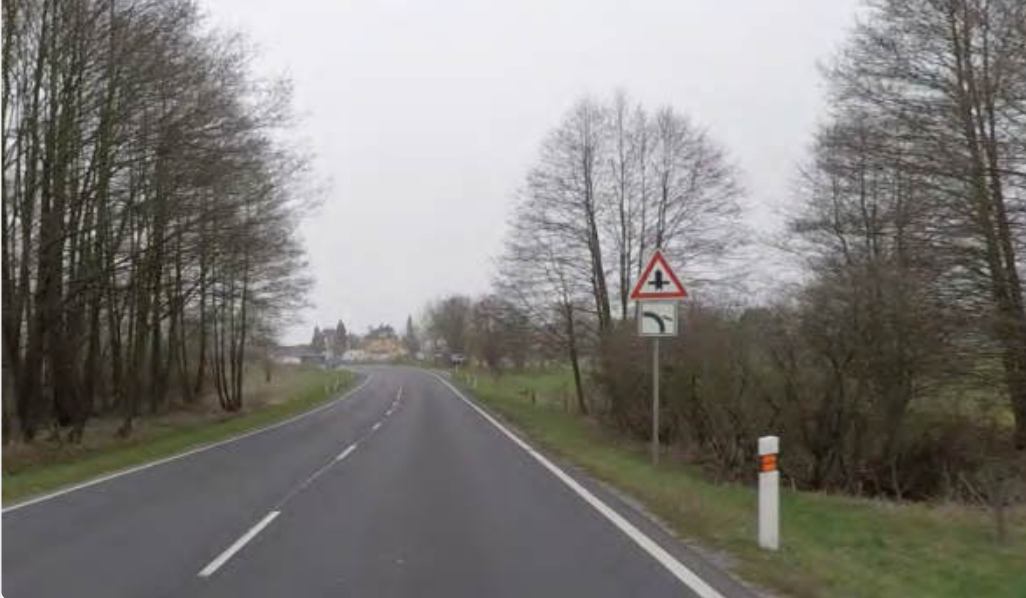
I/64 - Směr staničení | km 4,645 | Správa Karlovy Vary | 50,153080N, 12,283580E | ID 193
Deficit přetrvává
Revize I. (2019)
Bez reakce

Bezpečnostní deficit	Pevná překážka
Kategorie	☞ 50 m - Stromy, vzrostlá zeleň
Závažnost rizika	Střední
Poznámka	-

Návrh opatření	Odstranění
Poznámka	-
Náročnost realizace	Administrativní řešení

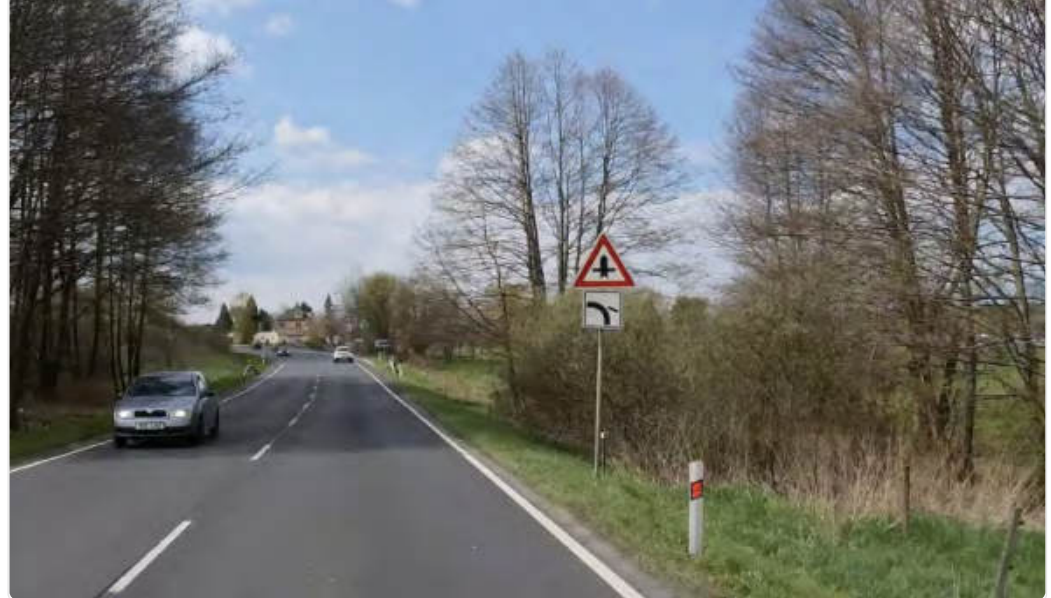
Bezpečnostní deficit	Pevná překážka
Kategorie	☞ 50 m - Stromy, vzrostlá zeleň
Závažnost rizika	Střední
Poznámka	-

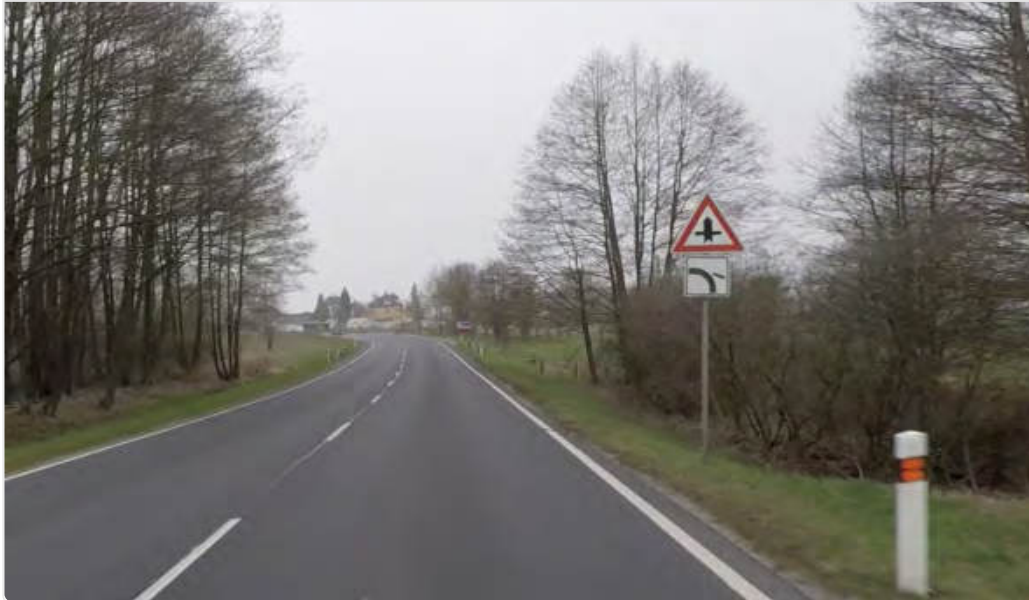
Bezpečnostní deficit Křižovatka
Kategorie 1× - Neadekvátní provedení SDZ
Závažnost rizika Nizká
Poznámka SDZ E 2b neodpovídá tvaru křižovatky.

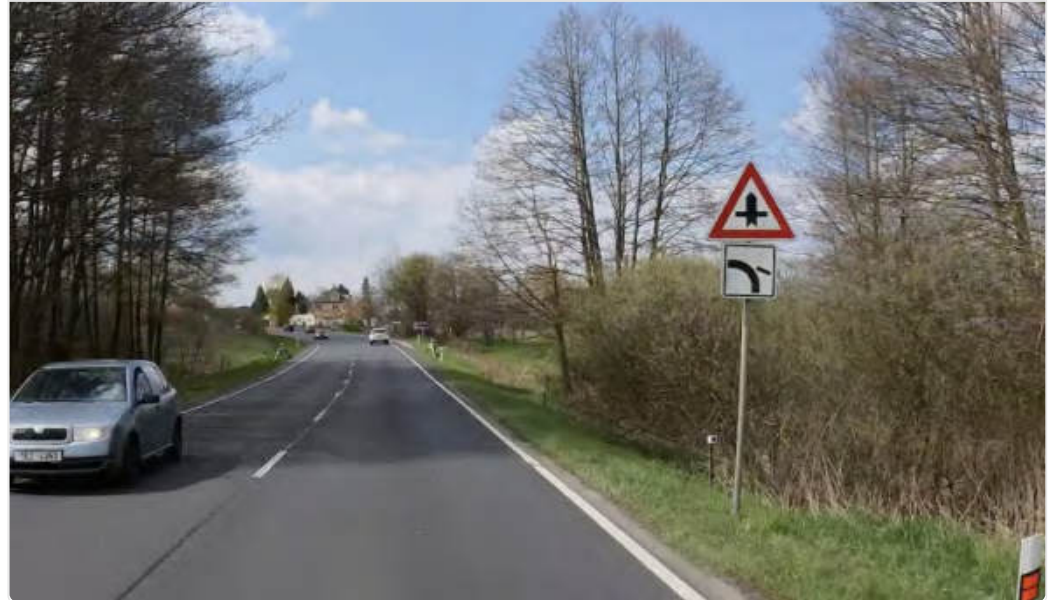
Bezpečnostní deficit Křižovatka
Kategorie 1× - Neadekvátní provedení SDZ
Závažnost rizika Nizká
Poznámka SDZ E 2b neodpovídá tvaru křižovatky.

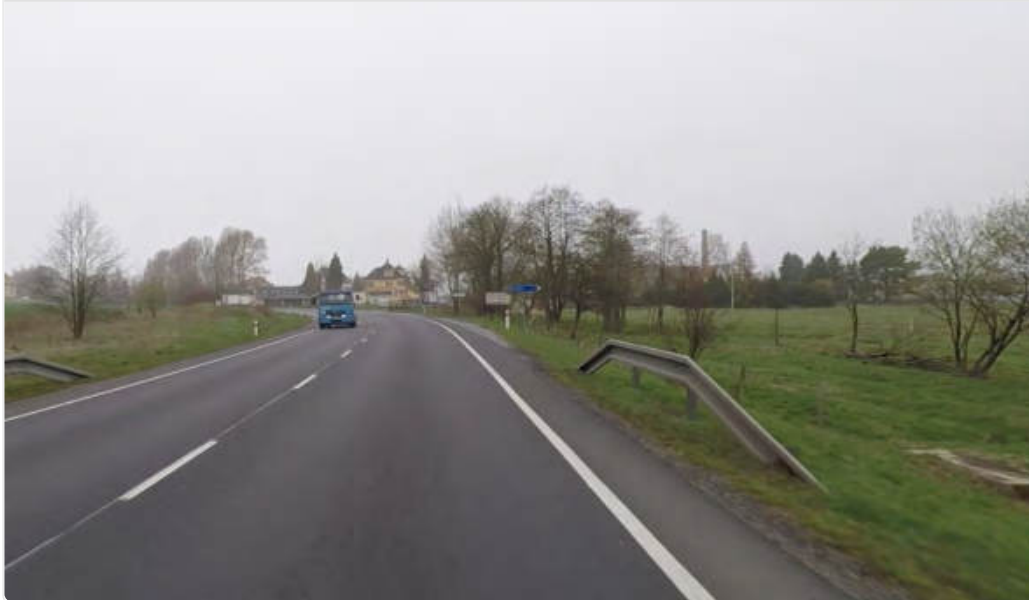
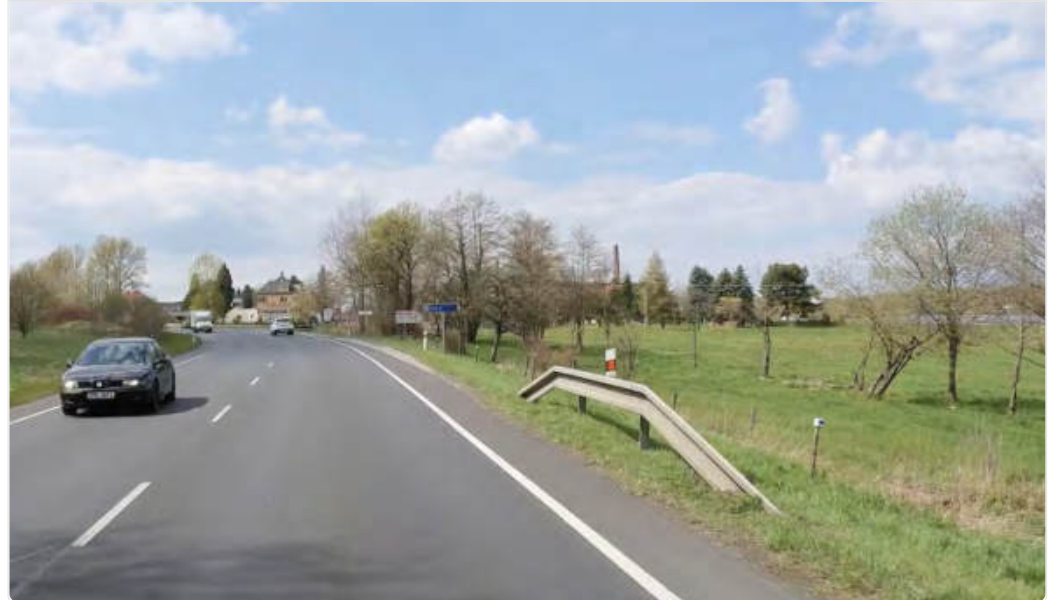
Bezpečnostní deficit Zádržné zařízení
Kategorie 1× - Krátké svodidlo u příčného propustku
 2× - Krátký výškový náběh svodidla
Závažnost rizika **Střední**
Poznámka Krátké výškové náběhy na obou koncích svodidla.

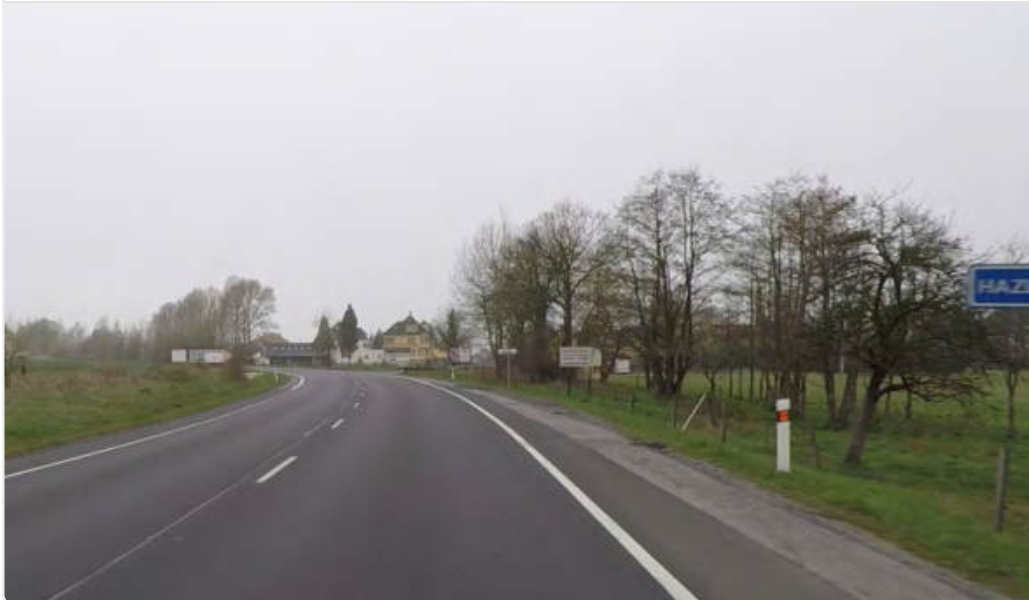
I/64 - Směr staničení | km 4,753 | Správa Karlovy Vary | 50,153637N, 12,282564E | ID 196
Deficit přetrvává
Revize I. (2019)
Bez reakce

Bezpečnostní deficit Pevná překážka
Kategorie → 60 m - Stromy, vzrostlá zeleň
Závažnost rizika **Nizká**
Poznámka -

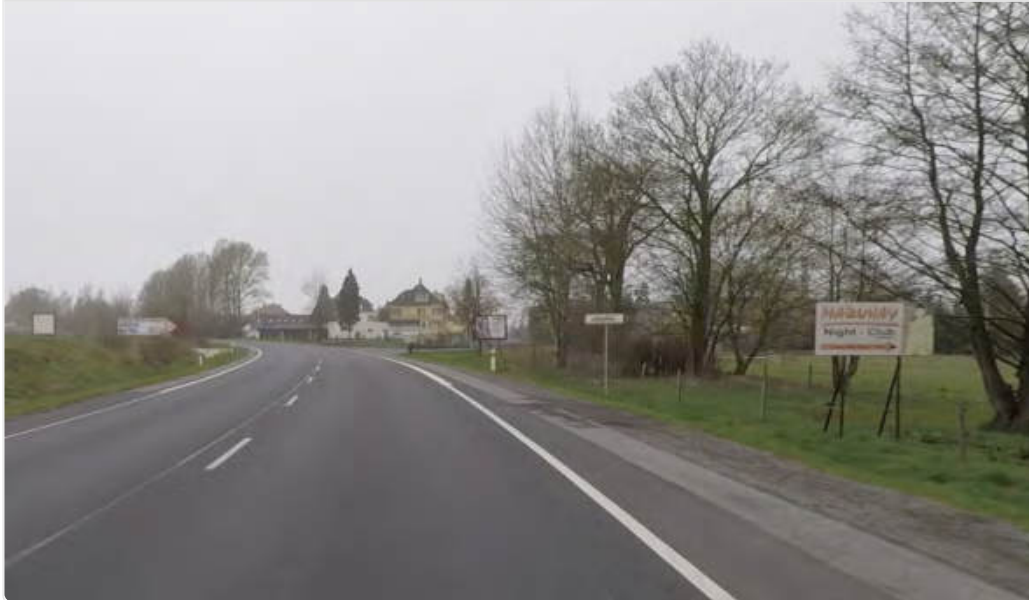
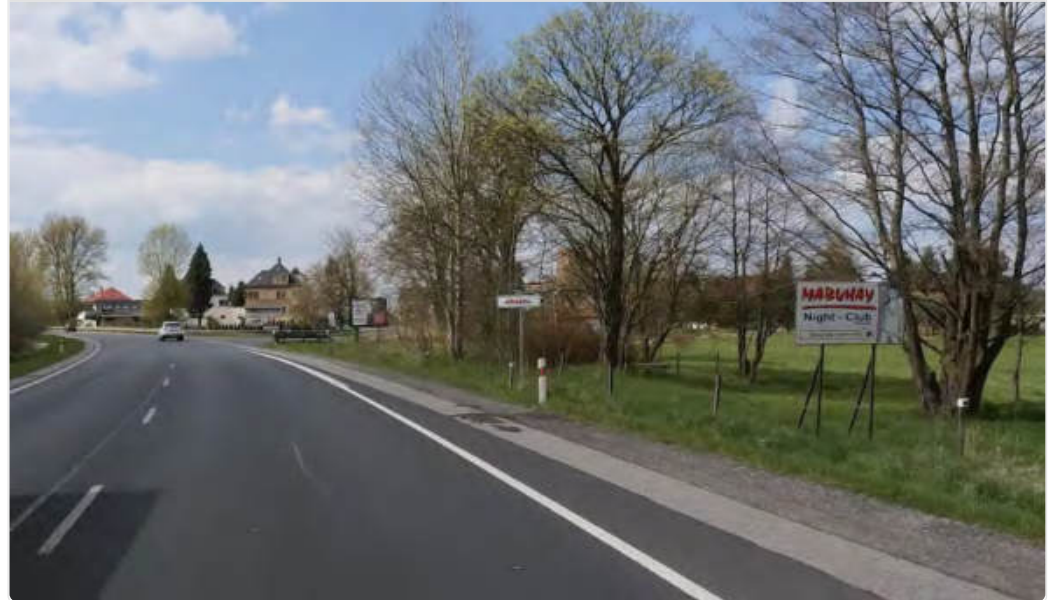
Bezpečnostní deficit Reklamní zařízení
Kategorie 1× - Reklamní zařízení (rušivý efekt na účastníky silničního provozu)
Závažnost rizika Nizká
Poznámka -

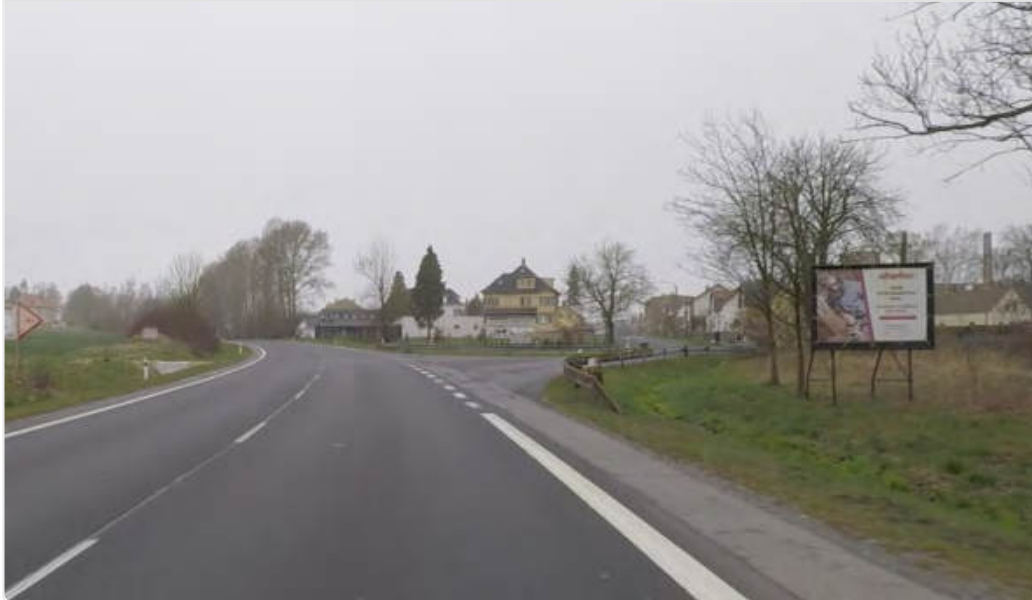
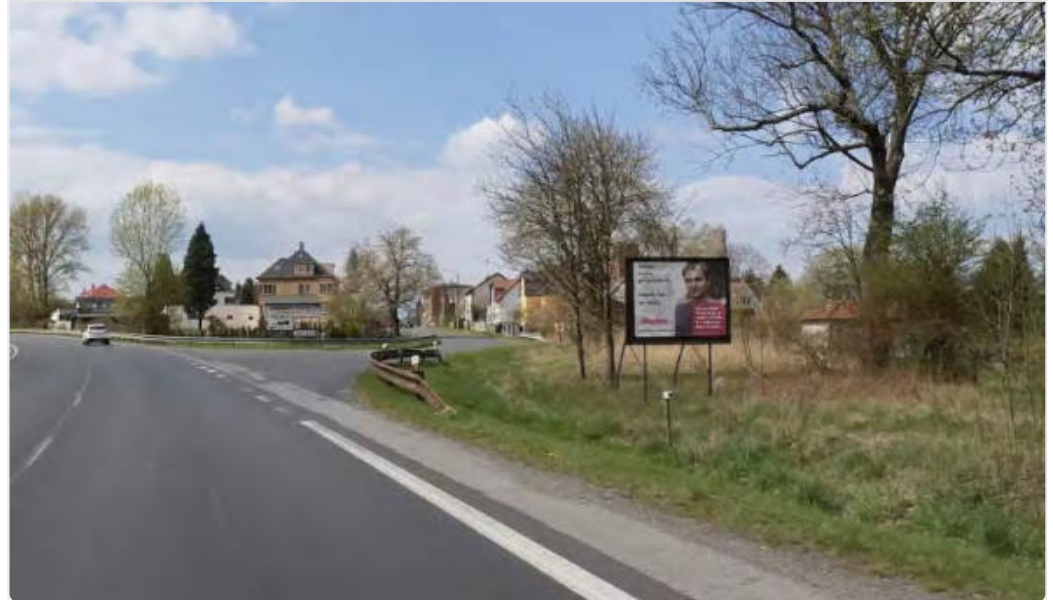
Bezpečnostní deficit Reklamní zařízení
Kategorie 1× - Reklamní zařízení (rušivý efekt na účastníky silničního provozu)
Závažnost rizika Nizká
Poznámka -

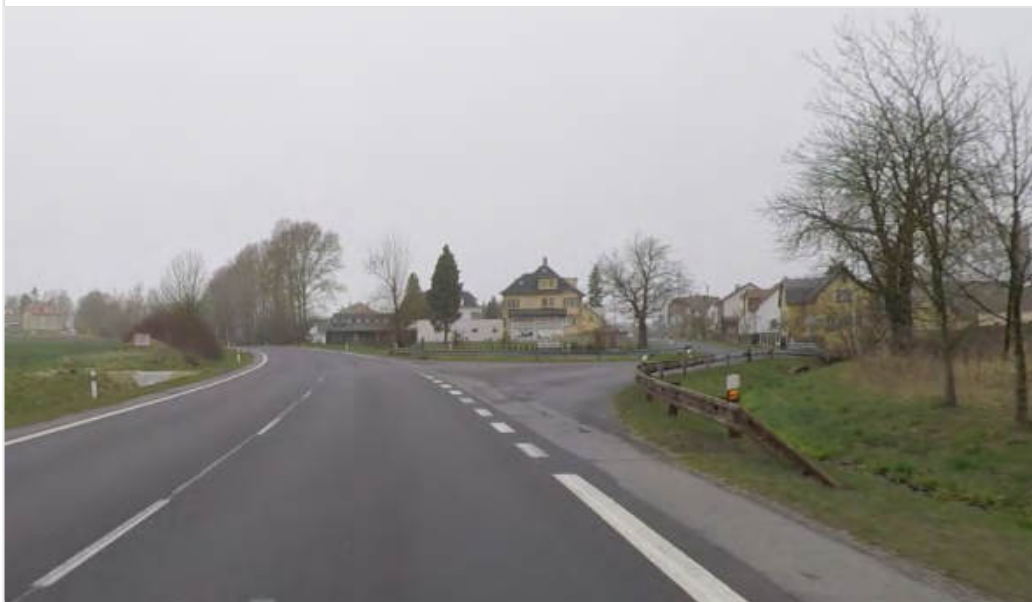
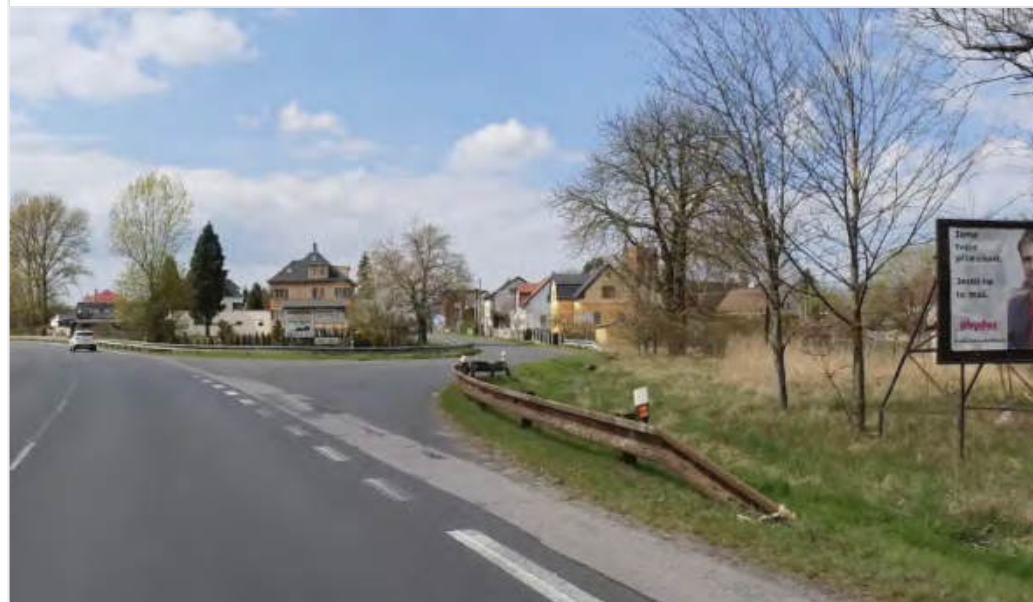
Bezpečnostní deficit	Zádržné zařízení
Kategorie	<input checked="" type="checkbox"/> 1× - Krátký výškový náběh svodidla <input checked="" type="checkbox"/> 1× - Neopodstatněně umístěné svodidlo - neplní svoji ochrannou funkci
Závažnost rizika	Nizká
Poznámka	Z realizované inspekce průjezdem inspekčního vozidla nebyl identifikován v předmětném místě bezpečnostní deficit, který by měl být eliminován realizovaným svodidlem.

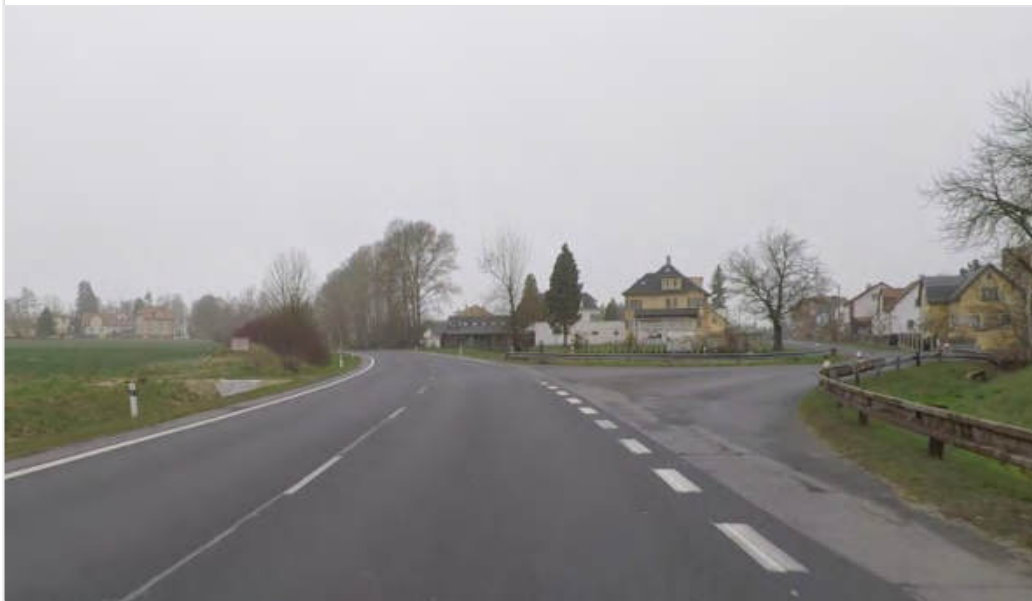
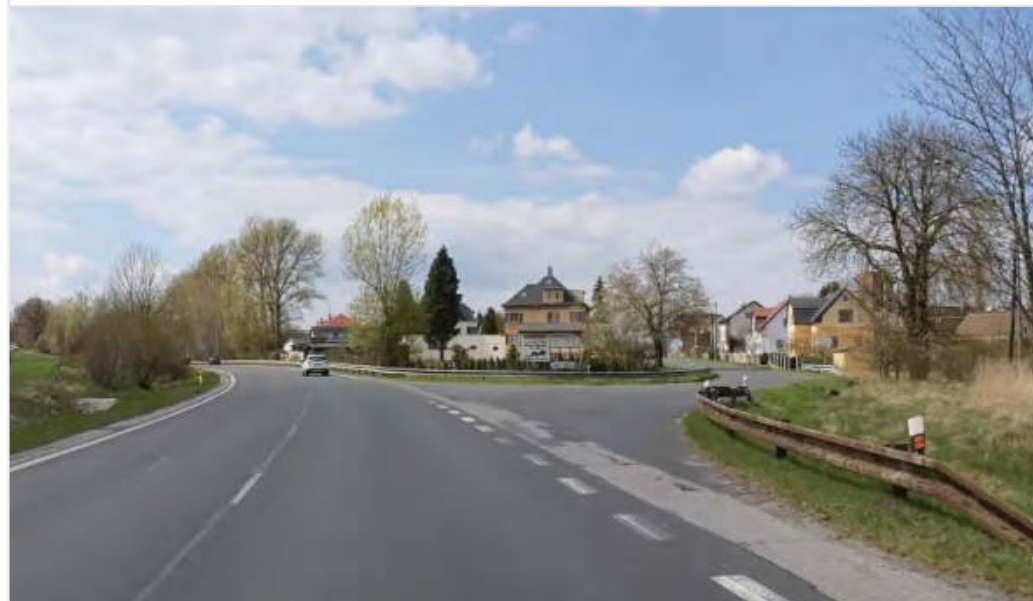
Bezpečnostní deficit Křižovatka
Kategorie 1× - Absence nebo opotřebované VDZ
 1× - Rozlehlá křižovatka, neadekvátní usměrnění dopravy
Závažnost rizika **Střední**
Poznámka Absence VDZ V 4 na vedlejším rameni křižovatky. Opotřebované VDZ V 2b.

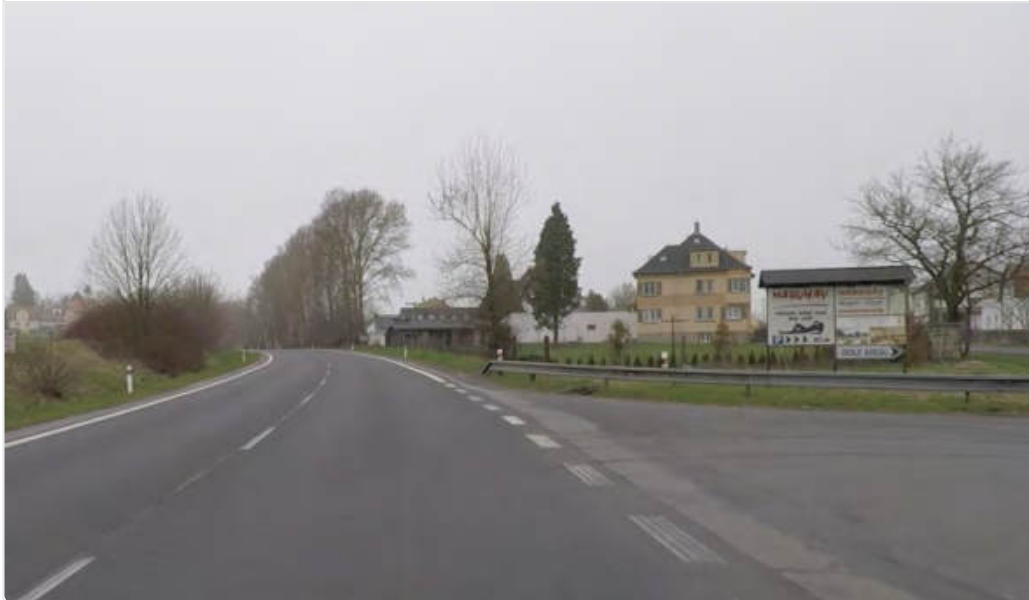
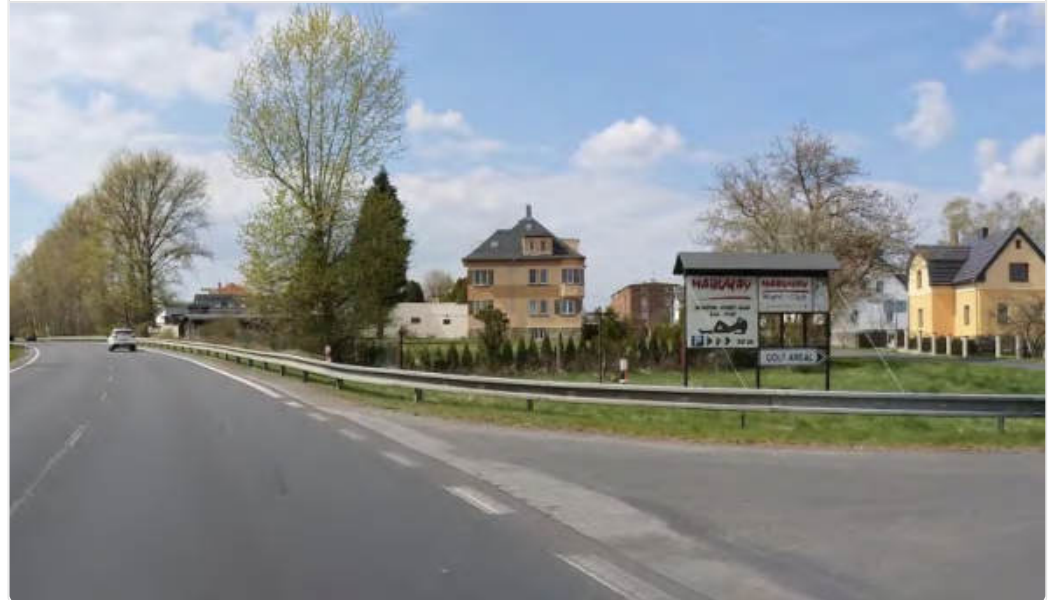
Bezpečnostní deficit Reklamní zařízení
Kategorie 3× - Reklamní zařízení (rušivý efekt na účastníky silničního provozu)
Závažnost rizika Nizká
Poznámka -

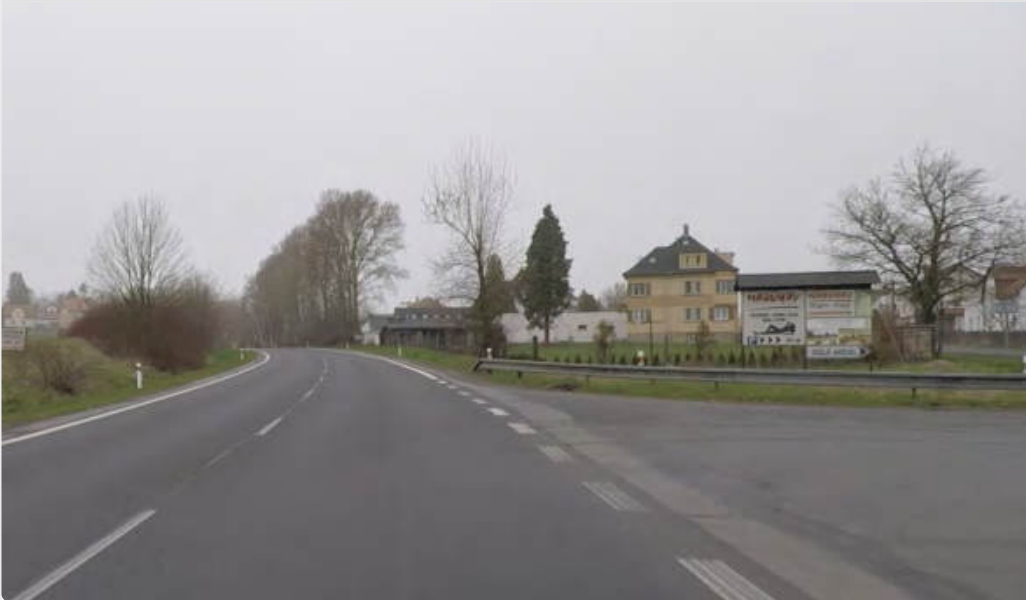
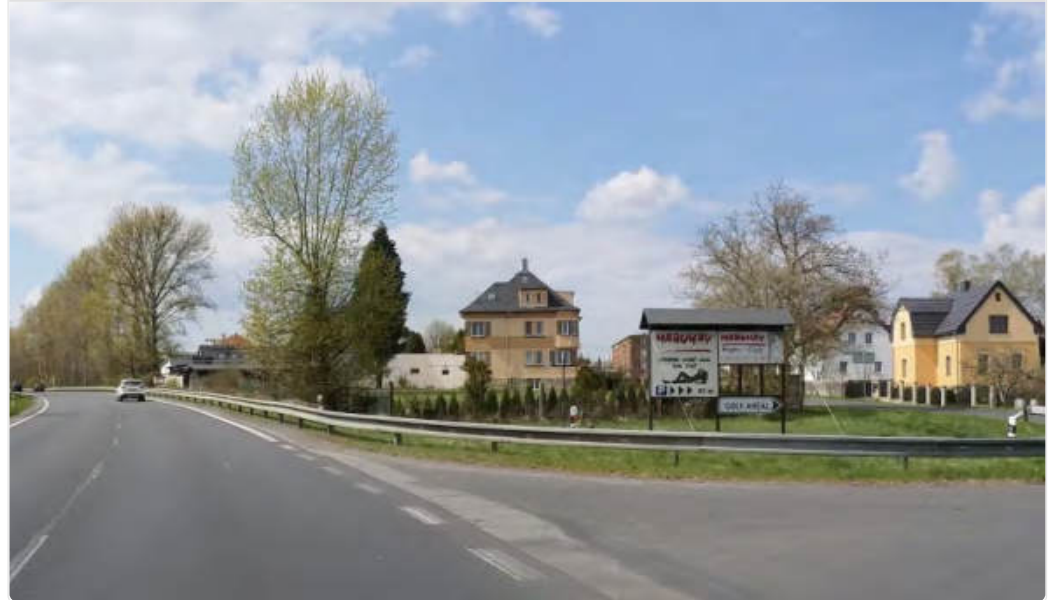
Bezpečnostní deficit	Zádržné zařízení
Kategorie	<input checked="" type="checkbox"/> 1× - Krátký výškový náběh svodidla <input checked="" type="checkbox"/> 1× - Neadekvátně provedené svodidlo (např. malý poloměr zaoblení, nevhodná poloha umístění)
Závažnost rizika	Nizká
Poznámka	Krátký výškový náběh svodidla rizikový pro protisměr. Neadekvátní propojení výškového náběhu a pásnice svodidla.

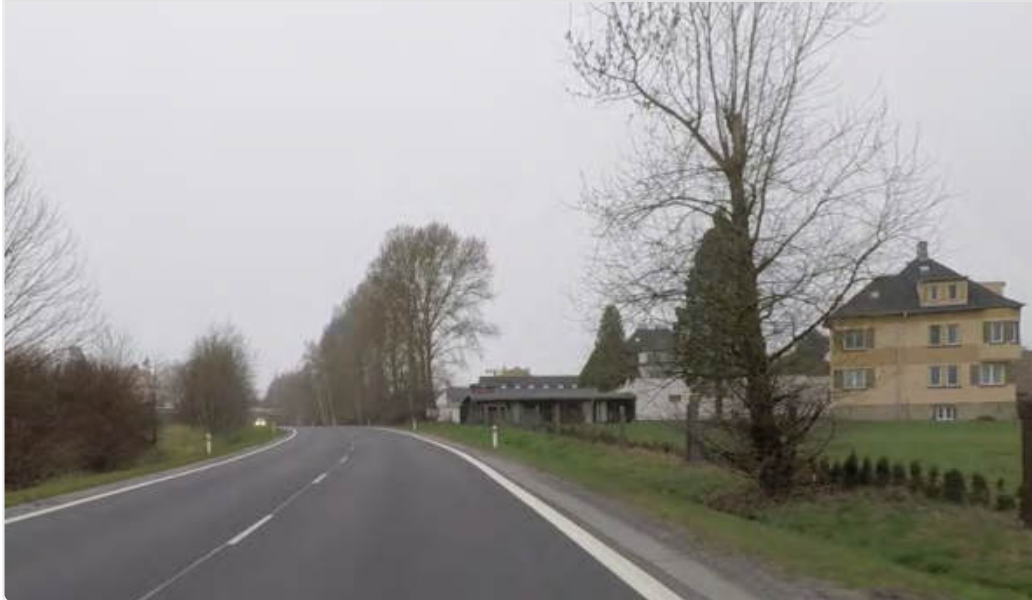
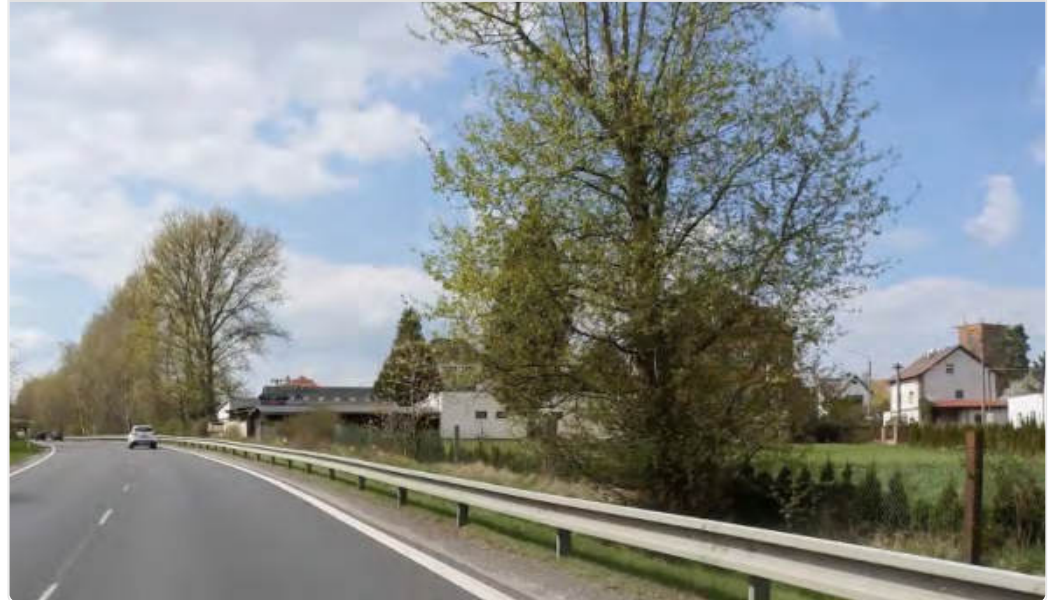
Bezpečnostní deficit Pevná překážka
Kategorie 1× - Strom
Závažnost rizika **Střední**
Poznámka -

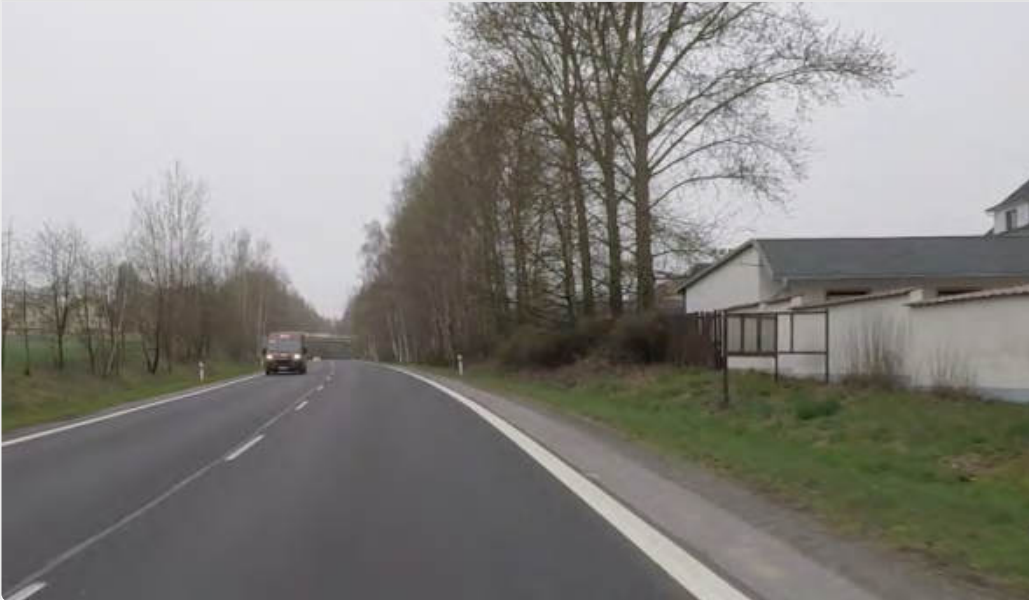
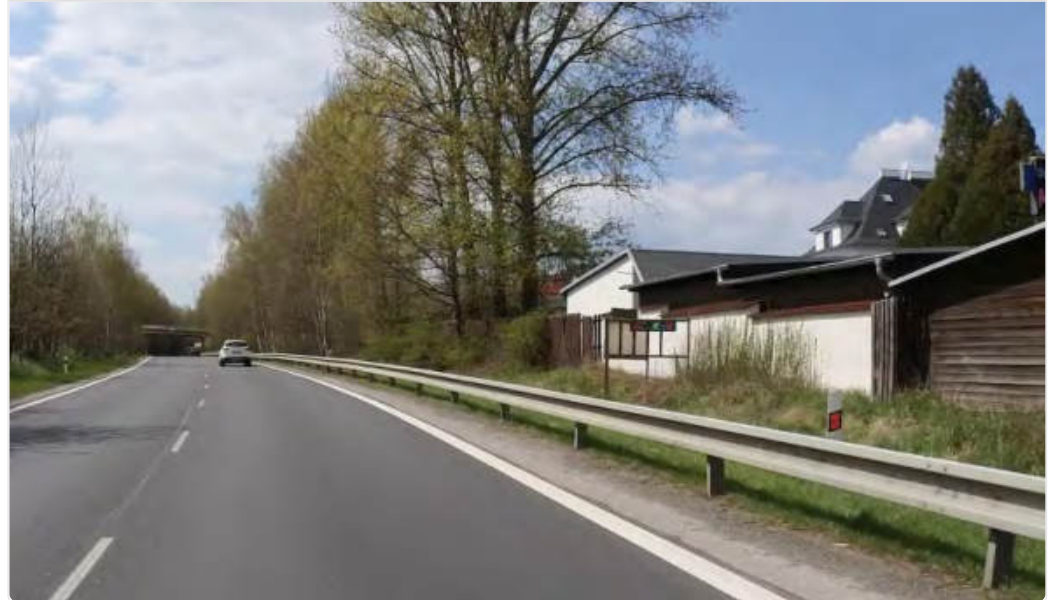
Bezpečnostní deficit Reklamní zařízení
Kategorie 1× - Reklamní zařízení (rušivý efekt na účastníky silničního provozu)
Závažnost rizika Nizká
Poznámka -

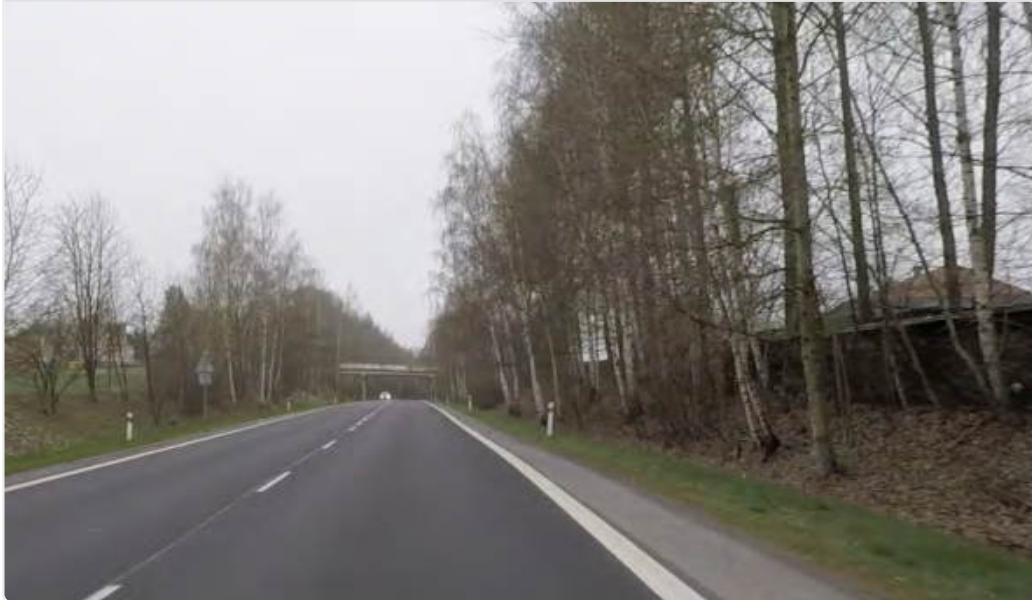
Bezpečnostní deficit Pevná překážka
Kategorie ☞ 160 m - Stromy, vzrostlá zeleň
Závažnost rizika **Vysoká**
Poznámka Stromy, vzrostlá zeleň se nachází pod úrovní nivelety PK.

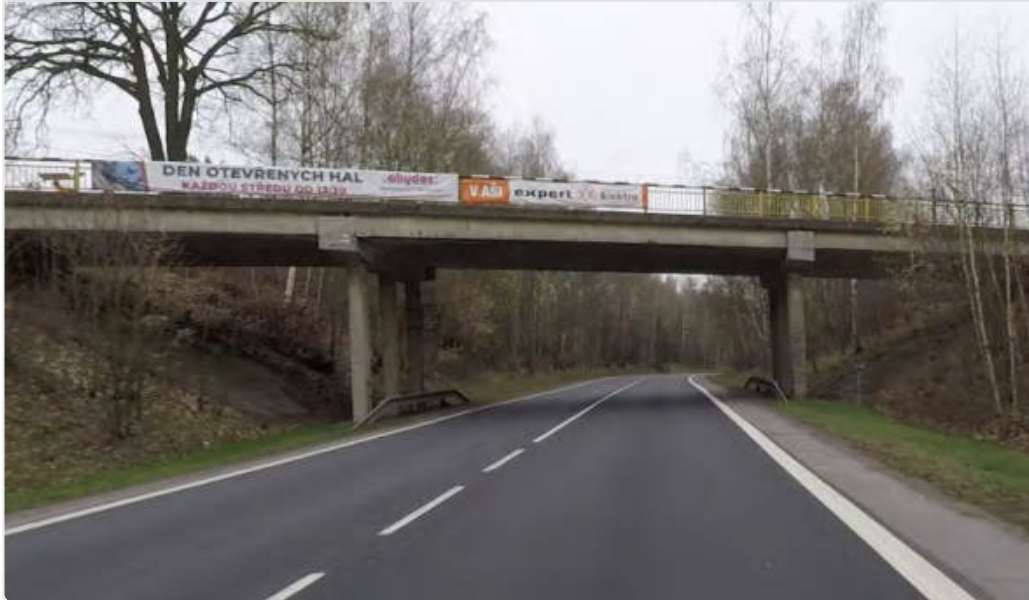
Bezpečnostní deficit Mezikřižovatkový úsek
Kategorie 1× - Absence SDZ a VDZ
Závažnost rizika Nizká
Poznámka Absence SDZ B 21a a VDZ V 9b.

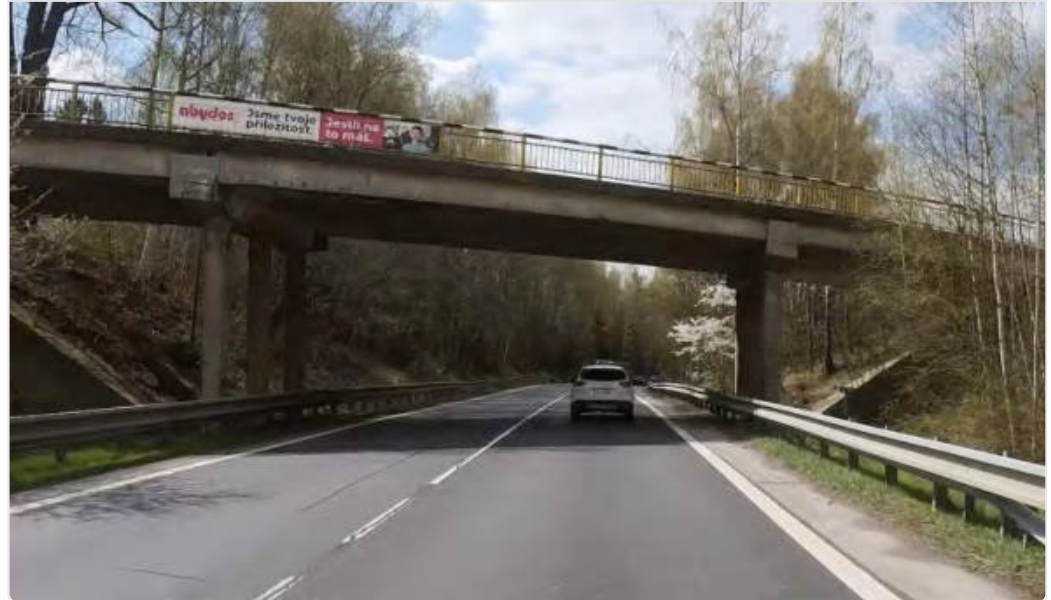
Bezpečnostní deficit Mezikřižovatkový úsek
Kategorie 1× - Absence SDZ a VDZ
Závažnost rizika Nizká
Poznámka Absence SDZ B 21a a VDZ V 9b.

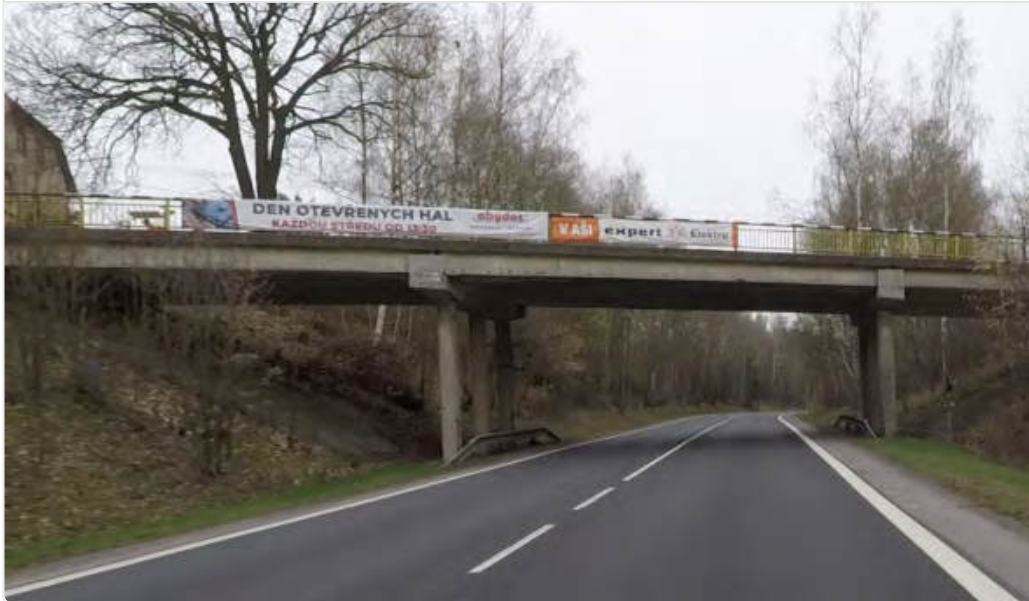
I/64 - Směr staničení | km 5,182 | Správa Karlovy Vary | 50,154472N, 12,276680E | ID 207
Změna deficitu
Revize I. (2019)
Bez reakce

Bezpečnostní deficit	Reklamní zařízení
Kategorie	<input checked="" type="checkbox"/> 2x - Reklamní zařízení (rušivý efekt na účastníky silničního provozu)
Závažnost rizika	Nizká
Poznámka	-

Návrh opatření	Odstranění
Poznámka	-
Náročnost realizace	Administrativní řešení

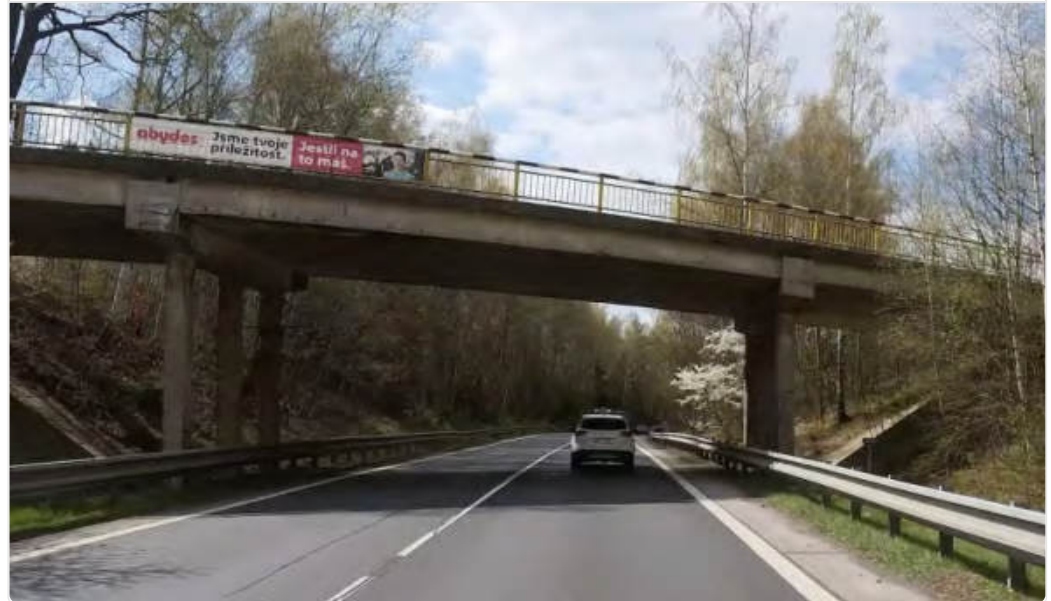
Bezpečnostní deficit	Reklamní zařízení
Kategorie	<input checked="" type="checkbox"/> 1x - Reklamní zařízení (rušivý efekt na účastníky silničního provozu)
Závažnost rizika	Nizká
Poznámka	-
