PŘÍLOHA 2.6

**Vyhodnocení identifikovaných dopravně-bezpečnostních deficitů
v rámci první a druhé revizní BI PK z roku 2019 a 2022**

I/64

km 0,000 – 16,384

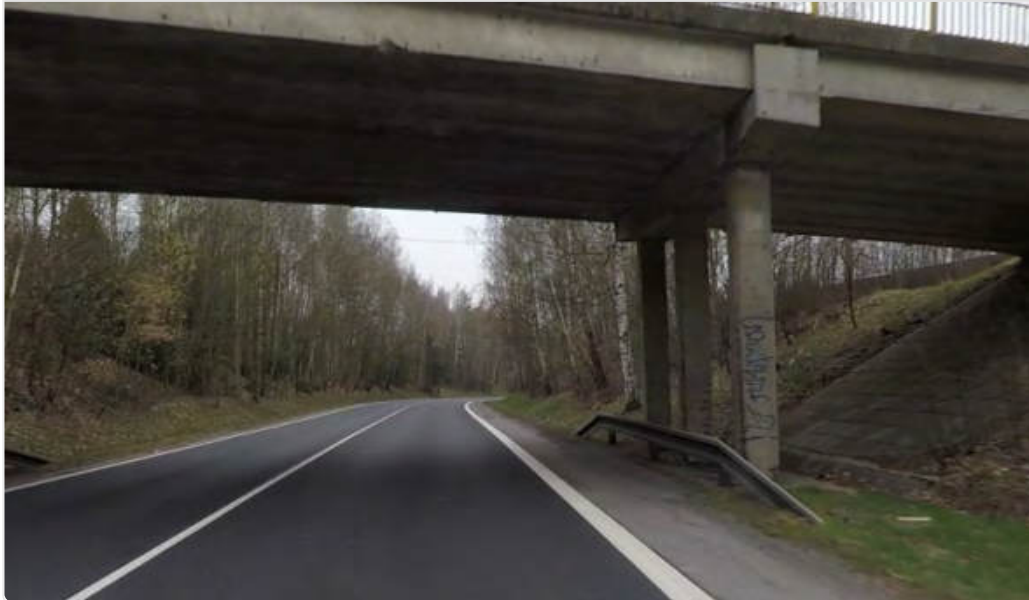
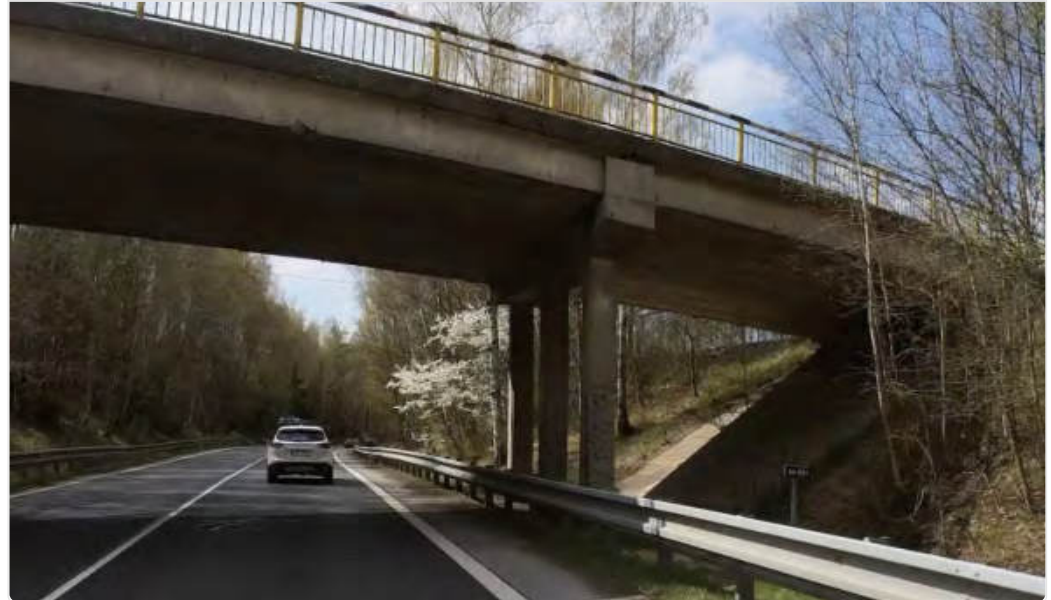
Bezpečnostní deficit	Zádržné zařízení
Kategorie	<input checked="" type="checkbox"/> 1× - Krátké svodidlo před - nosným pilířem v okolí komunikace <input checked="" type="checkbox"/> 2× - Krátký výškový náběh svodidla <input checked="" type="checkbox"/> 3× - Nedodržení min. vzdálenosti za svodidlem
Závažnost rizika	Vysoká
Poznámka	Krátké svodidlo před nosnými pilíři mostní konstrukce v obou směrech. Nosné pilíře mostní konstrukce se nachází v pracovní šířce svodidla. Krátké výškové náběhy na obou koncích svodidla.

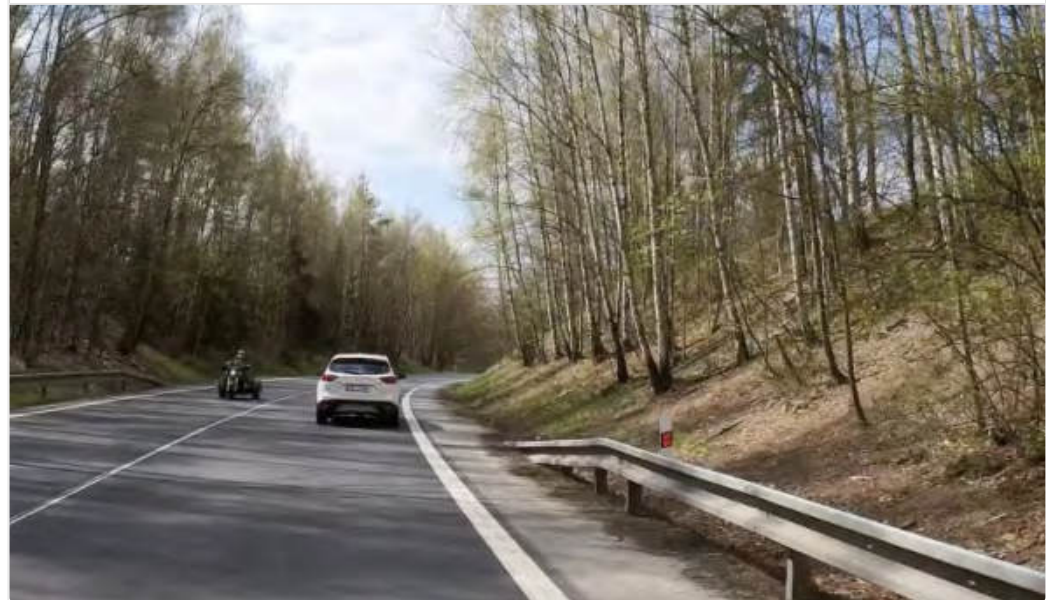
Bezpečnostní deficit	Zádržné zařízení
Kategorie	<input checked="" type="checkbox"/> 1x - Neadekvátně realizovaný začátek / konec svodidel
Závažnost rizika	Nízká
Poznámka	Současné provedení není z pohledu nové koncepce začátku svodidel metodicky správně, avšak zároveň nepředstavuje deficit. Lze tedy níže uvedené sanační opatření chápat jako doporučení zhotovitelského týmu.

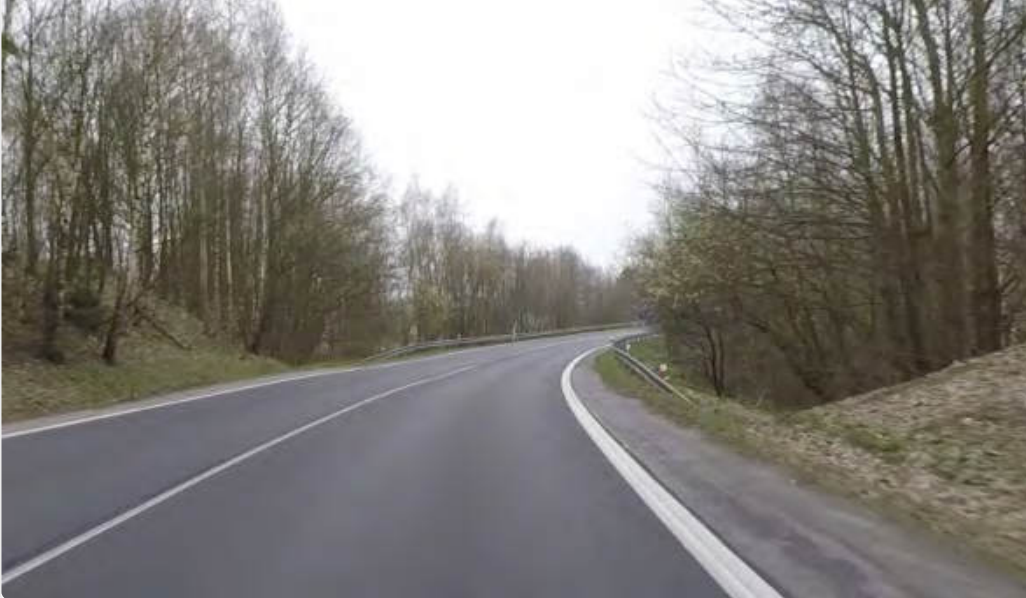
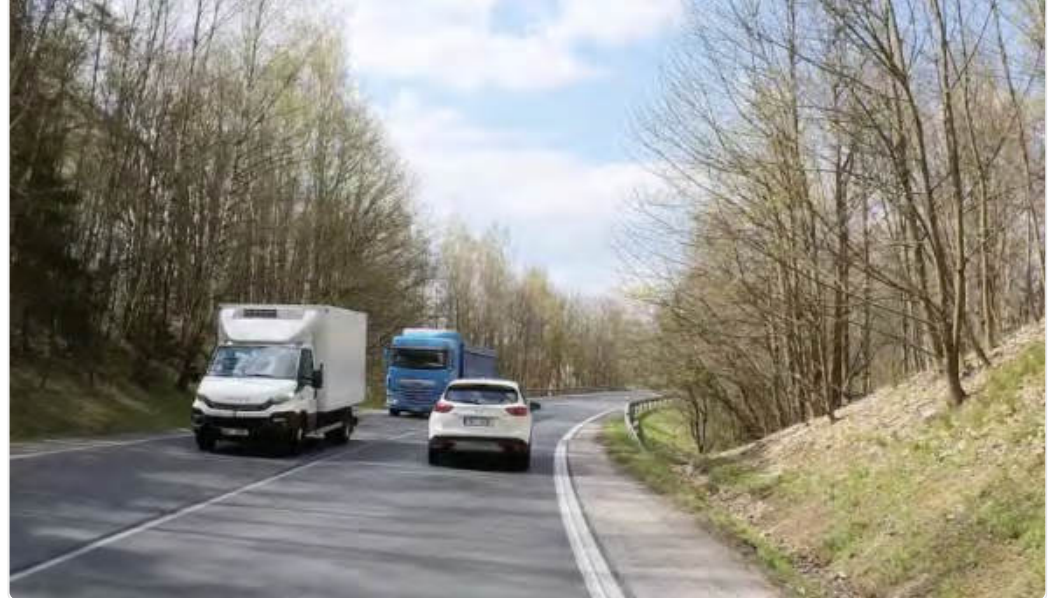
Bezpečnostní deficit Zadržné zařízení
Kategorie 1× - Krátké svodidlo před - místem nebezpečí (např. hlubina, okolí PK)
 1× - Krátké svodidlo před - stromem
Závažnost rizika **Střední**
Poznámka Krátké svodidlo před hlubinou a před stromy, vzrostlou zelení.

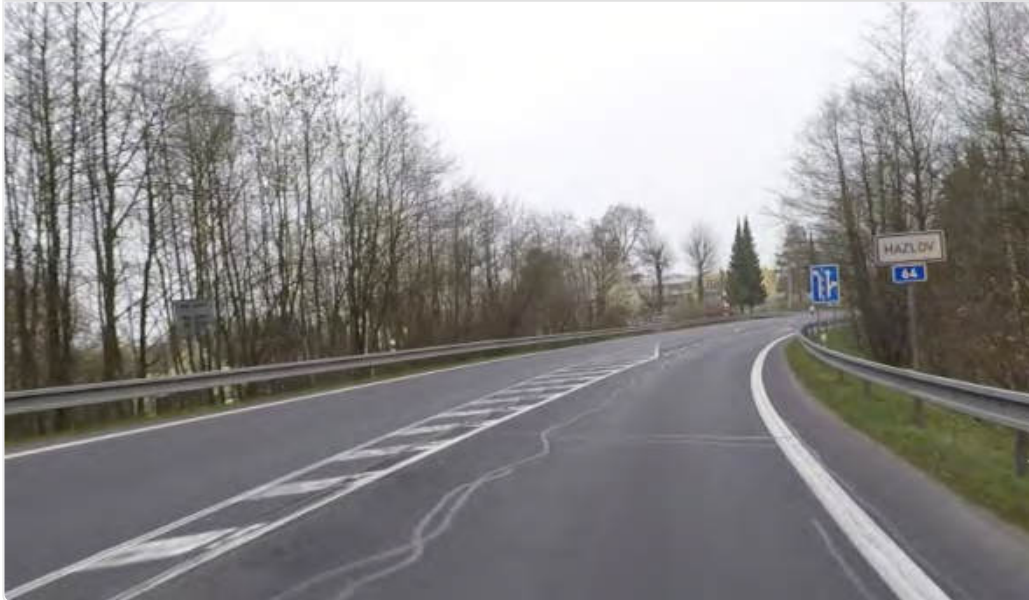
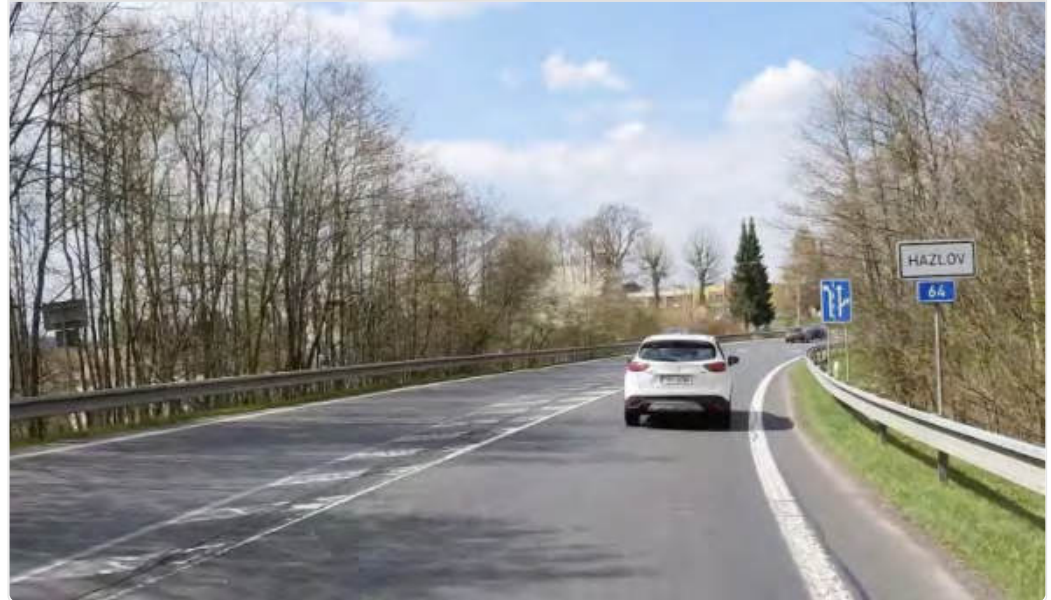
Bezpečnostní deficit Přechod z extravilánu do intravilánu
Kategorie 1× - Žádná změna (úprava) charakteru komunikace (absence zklidňujícího opatření)
Závažnost rizika **Střední**
Poznámka -

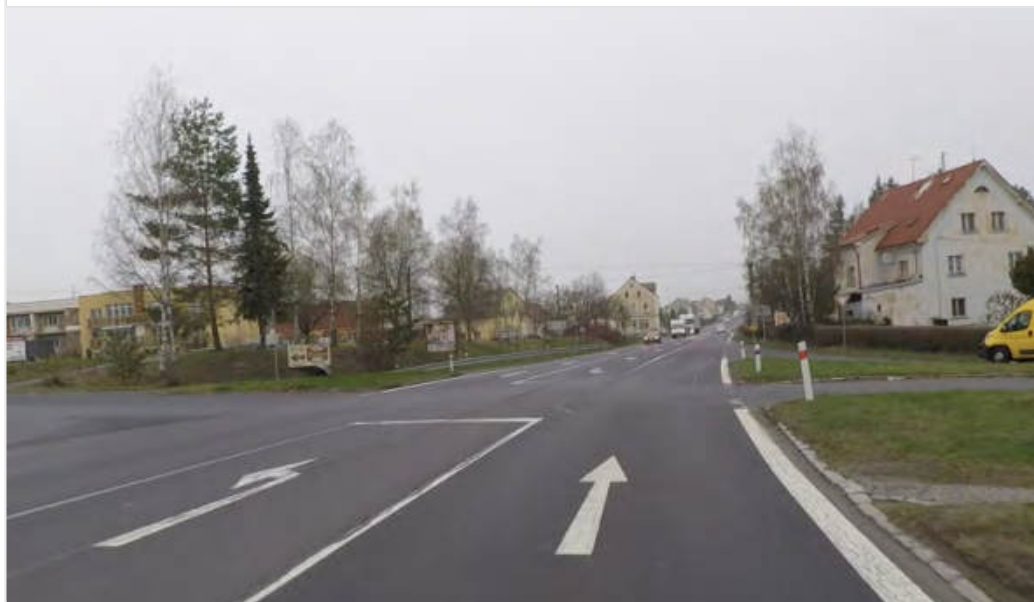
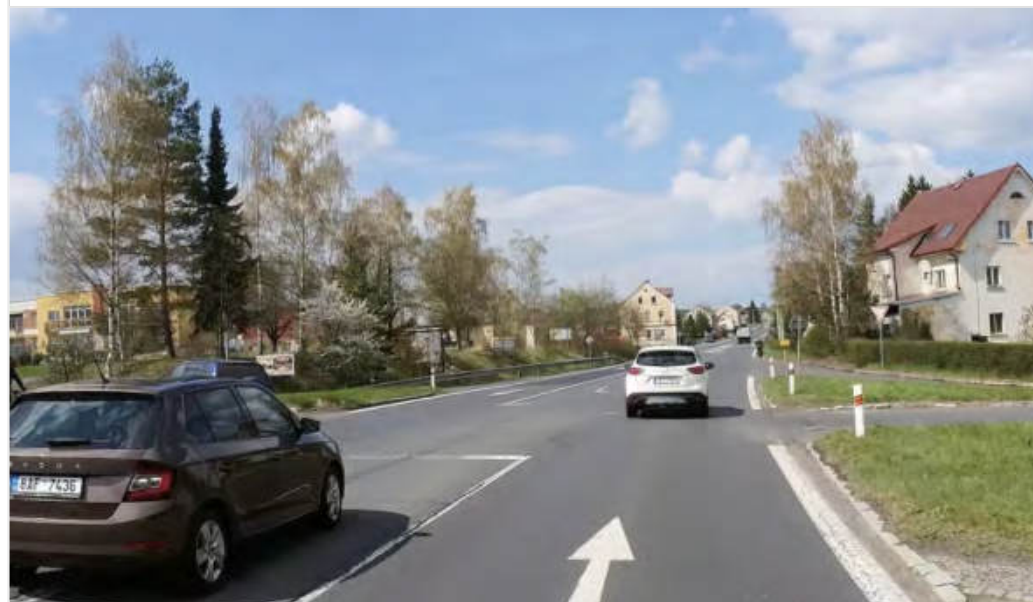
Bezpečnostní deficit Křižovatka
Kategorie 1× - Absence nebo opotřebované VDZ
 1× - Absence SDZ nebo dopravního zařízení
 1× - Neadekvátní úhel křížení (menší než 75° nebo větší než 105°)

Poznámka Opotřebované VDZ V 2b, V 4, V 5. Absence VDZ V 2b v prostoru křižovatky. Absence VDZ V 13. Absence SDZ C 4a v místě dopravních ostrůvků ve směru i proti směru staničení. Současné provedení usměrnění dopravního proudu na vedlejším ramenu křižovatky nutí vozidla k připojení na hlavní PK pod neadekvátním úhlem.

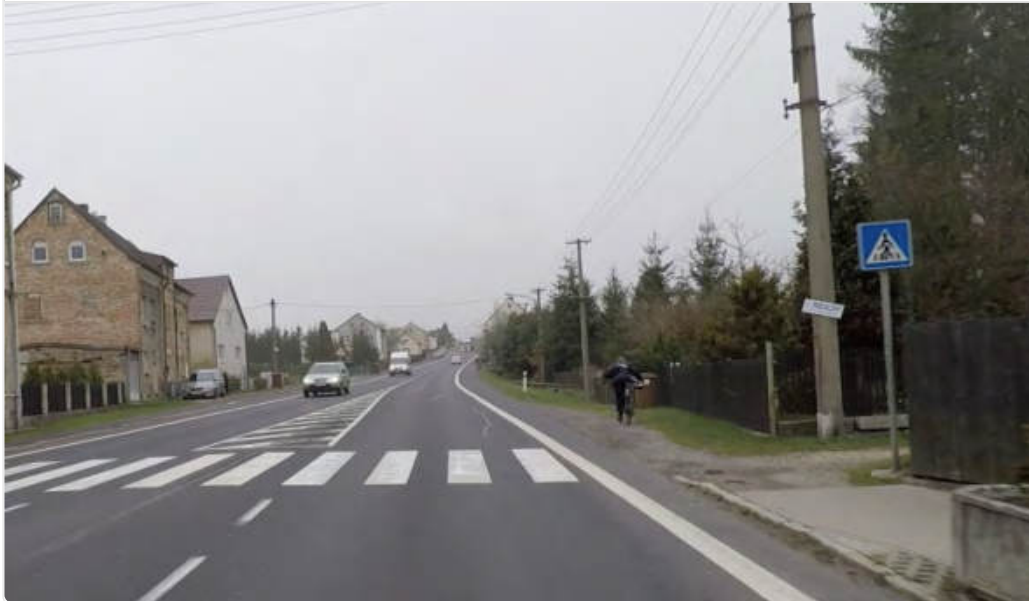
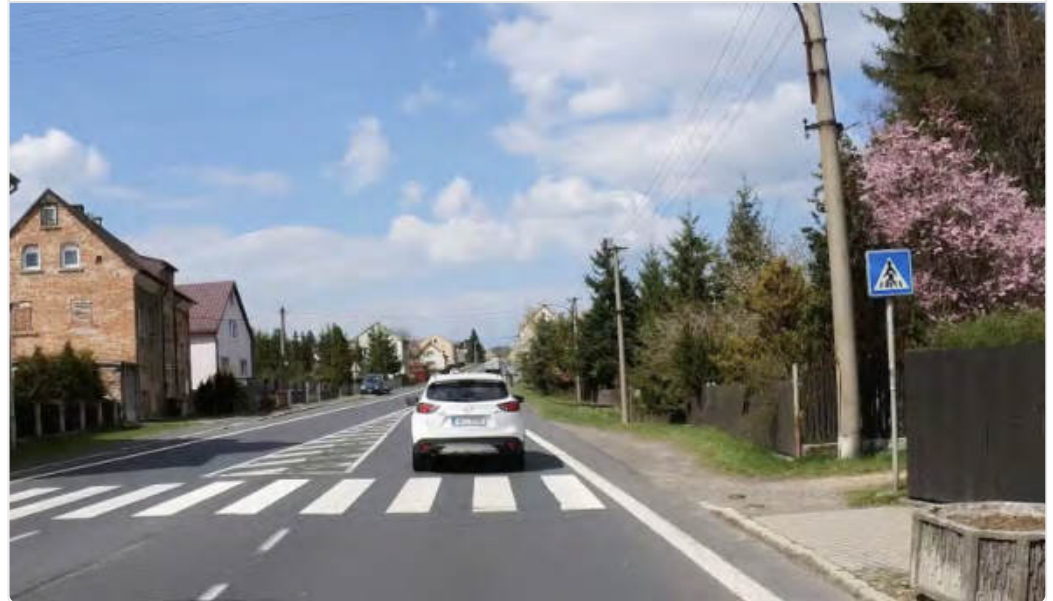
I/64 - Směr staničení | km 5,698 | Správa Karlovy Vary | Hazlov | 50,157349N, 12,271935E | ID 215
Deficit přetrvává
Revize I. (2019)
Bez reakce

Bezpečnostní deficit Přístupové podmínky pro chodce
Kategorie ↗ 170 m - Absence pěší infrastruktury
Závažnost rizika **Střední**
Poznámka -

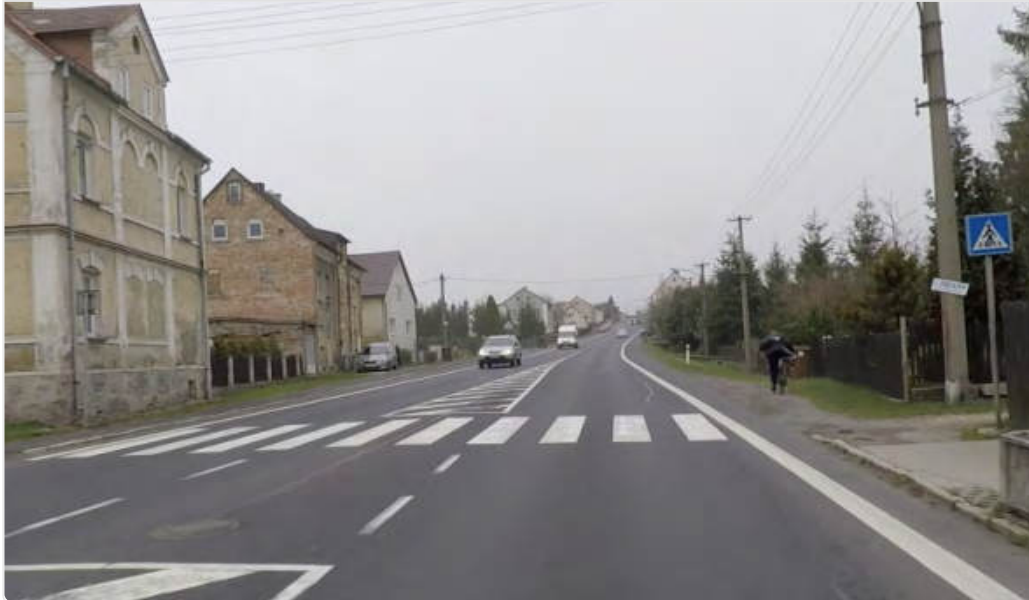
Bezpečnostní deficit	Přechod pro chodce
Kategorie	<input checked="" type="checkbox"/> 1× - Absence požadavků bezbariérovosti <input checked="" type="checkbox"/> 1× - Absence prvků pro OOSPO <input checked="" type="checkbox"/> 1× - Dlouhý nedělený přechod pro chodce <input checked="" type="checkbox"/> 1× - Nedostatečná návaznost na chodník
Závažnost rizika	Střední
Poznámka	Délka přechodu je 10 m. Přechod zasahuje do prostoru křižovatky.

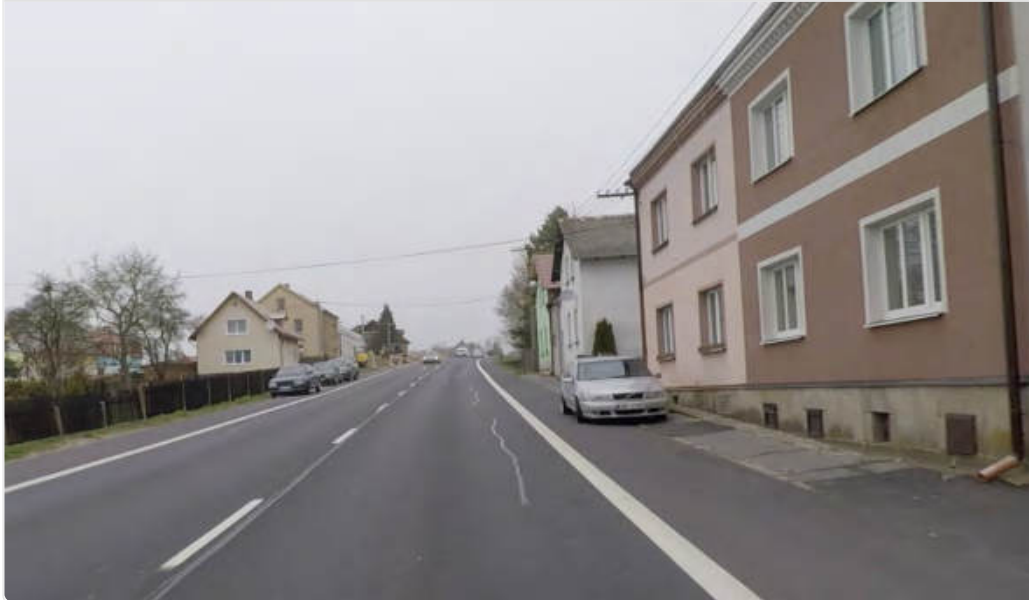
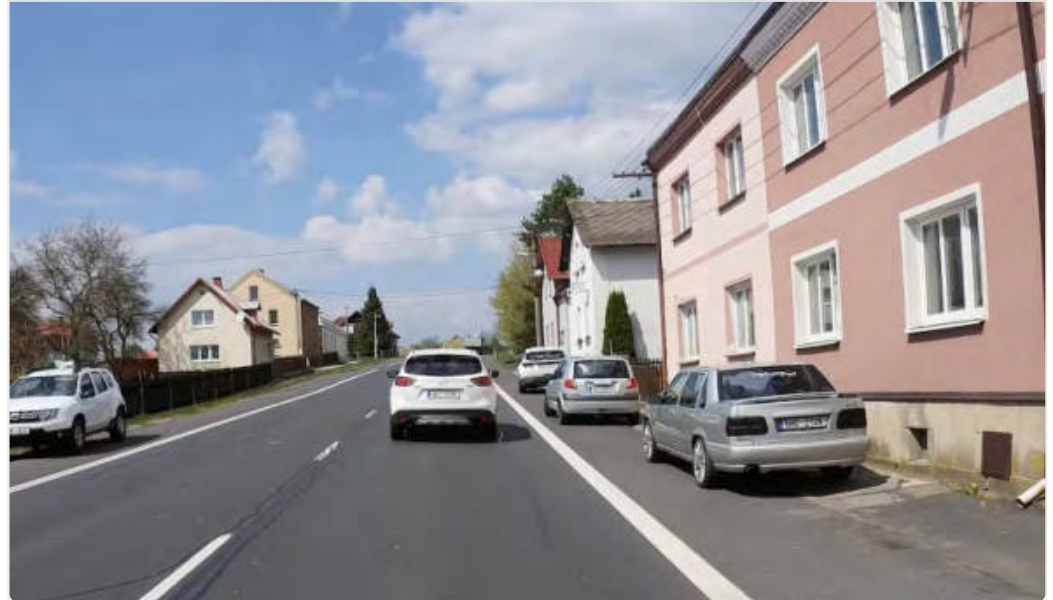
Bezpečnostní deficit	Přístupové podmínky pro chodce
Kategorie	→ 45 m - Chodník vůči vozovce v neadekvátní výškové poloze (nedostatečně vyvýšený)
Závažnost rizika	Nizká
Poznámka	-

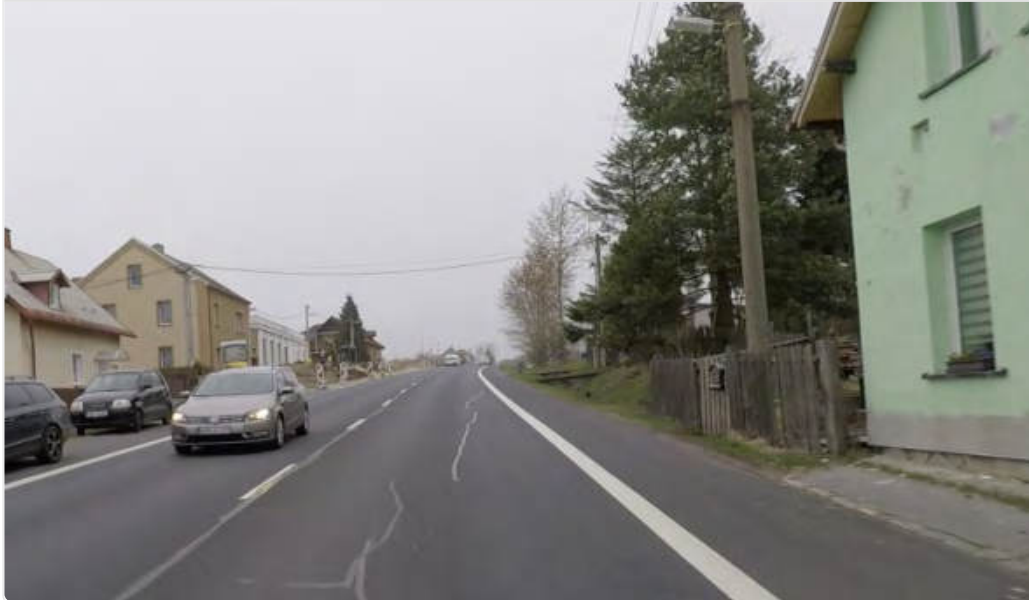
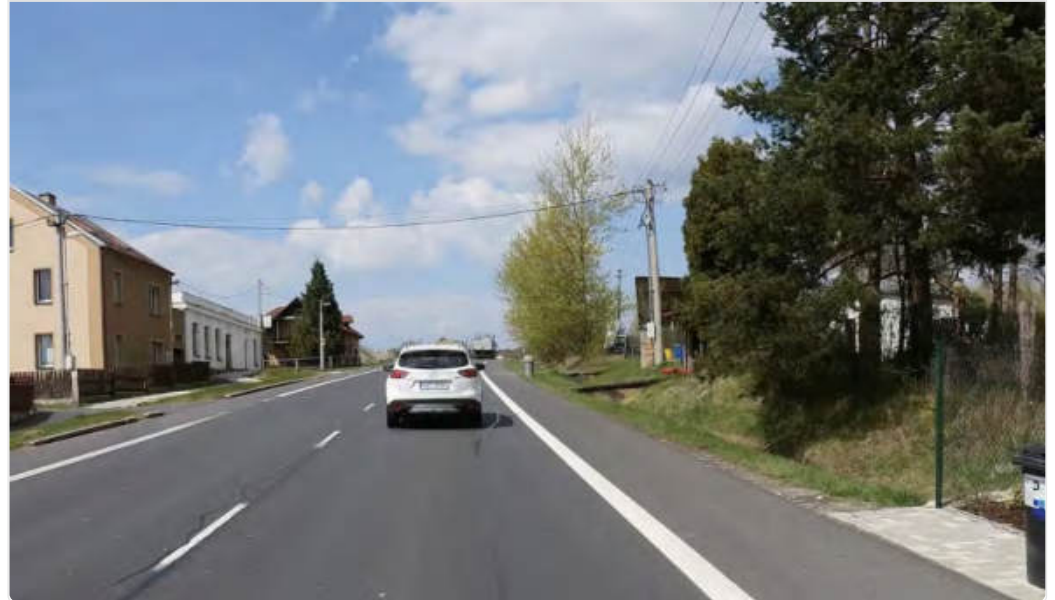
I/64 - Směr staničení | km 5,917 | Správa Karlovy Vary | Hazlov | 50,159172N, 12,271110E | ID 3586
Nově evidováno
Revize I. (2019)

Bezpečnostní deficit Přístupové podmínky pro chodce
Kategorie 50 m - Absence pěší infrastruktury
Závažnost rizika **Střední**
Poznámka -

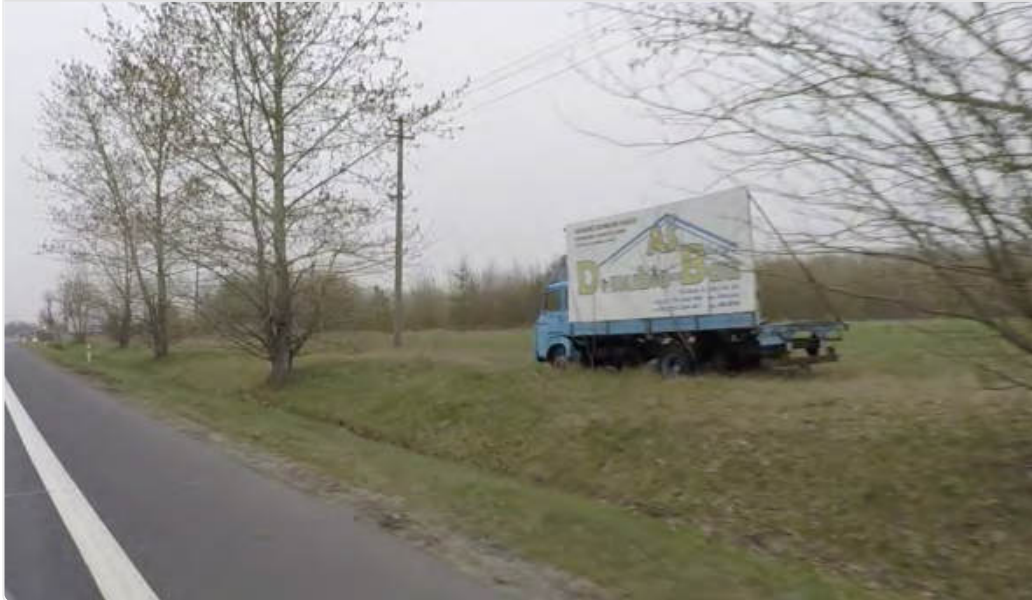
Bezpečnostní deficit Reklamní zařízení
Kategorie 1x - Reklamní zařízení (rušivý efekt na účastníky silničního provozu)
Závažnost rizika Nizká
Poznámka -

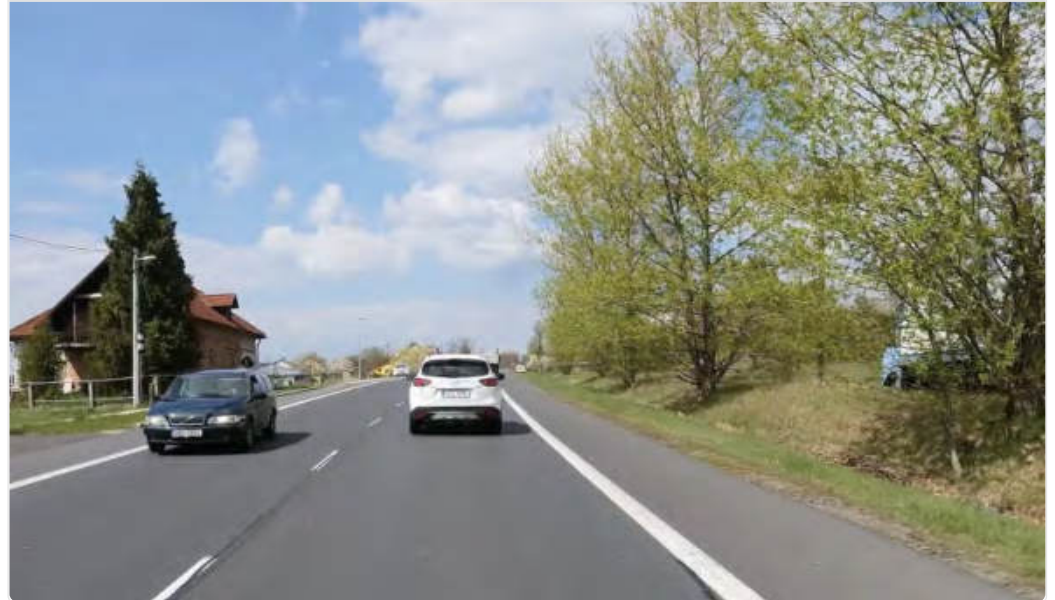
Bezpečnostní deficit Reklamní zařízení
Kategorie 1x - Reklamní zařízení (rušivý efekt na účastníky silničního provozu)
Závažnost rizika Nizká
Poznámka -

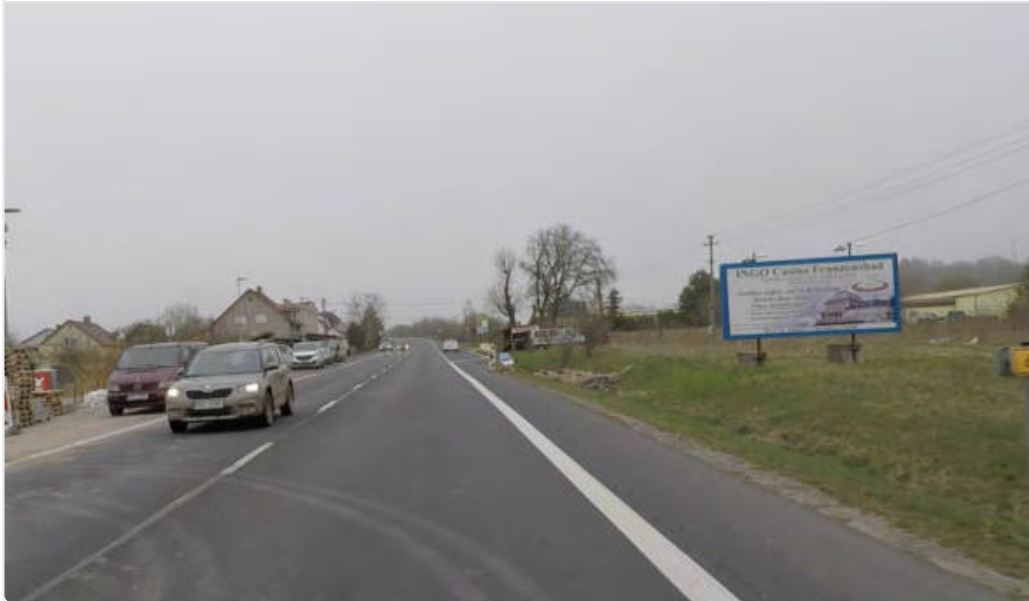
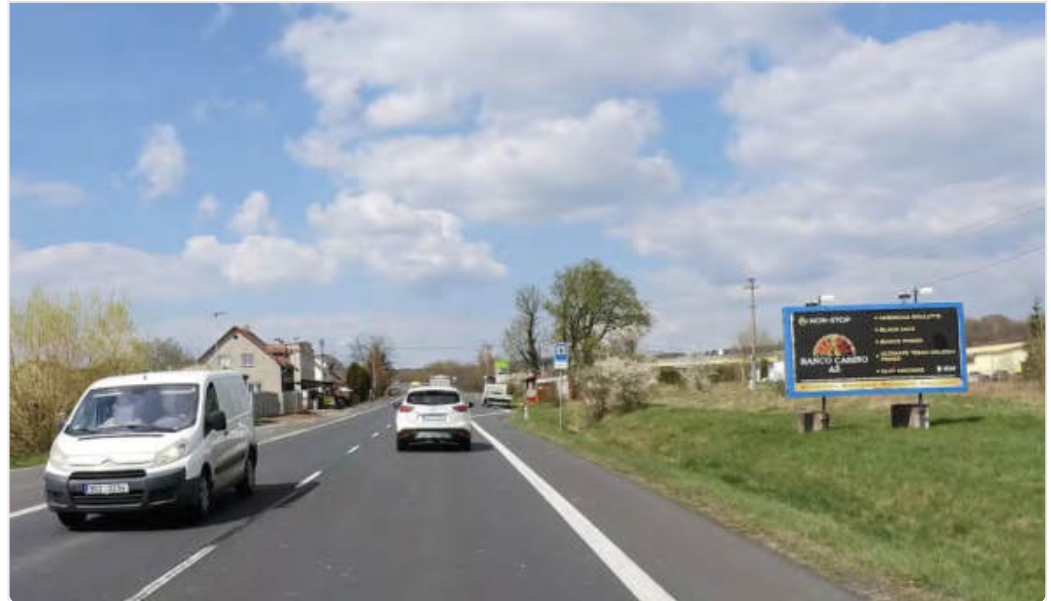
Bezpečnostní deficit Reklamní zařízení
Kategorie 1× - Reklamní zařízení (rušivý efekt na účastníky silničního provozu)
Závažnost rizika Nizká
Poznámka -

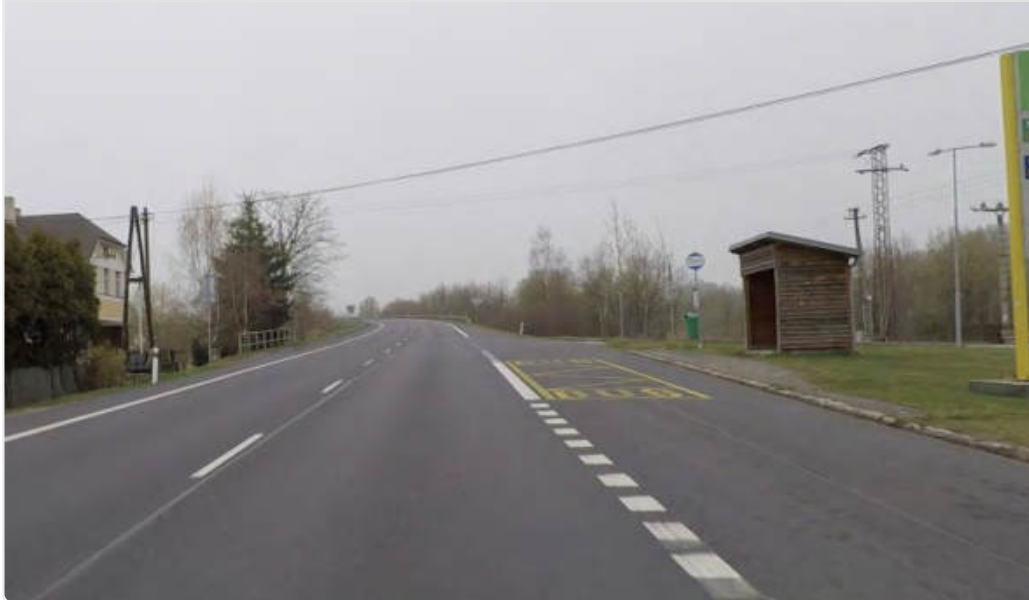
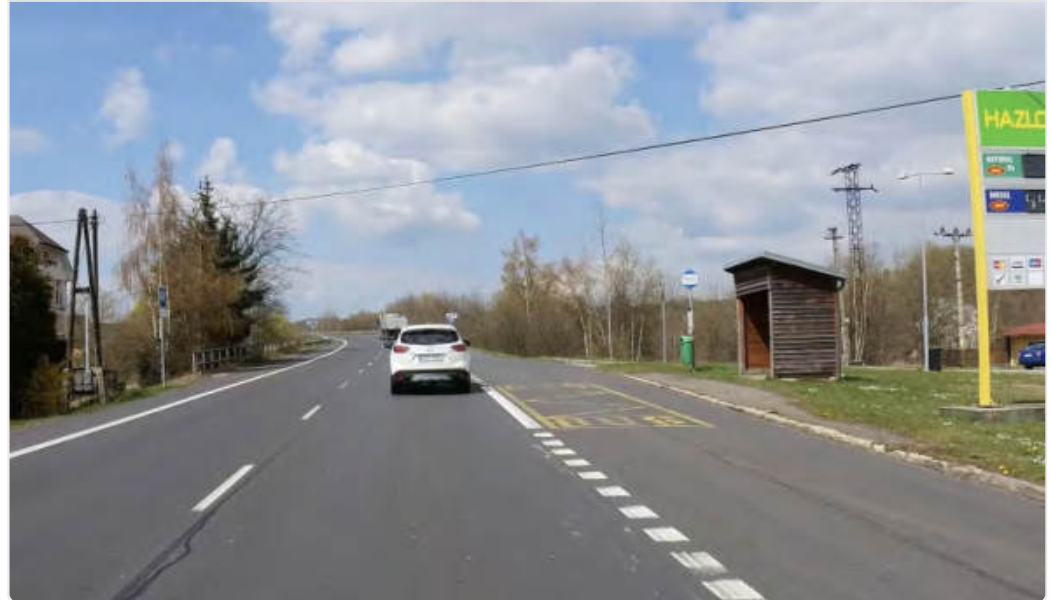
Bezpečnostní deficit	Autobusová zastávka
Kategorie	<input checked="" type="checkbox"/> 1× - Absence nebo opotřebované VDZ <input checked="" type="checkbox"/> 1× - Neadekvátní podmínky pro pěší - krátká / neadekvátně provedená nástupní hrana a absence návaznosti na pěší infrastrukturu
Závažnost rizika	Střední
Poznámka	Absence VDZ V 12a. Nástupní hrana neadekvátně vyvýšena. Autobusová zastávka se nachází v blízkosti sjezdu, může docházet k rizikovému průpletu.

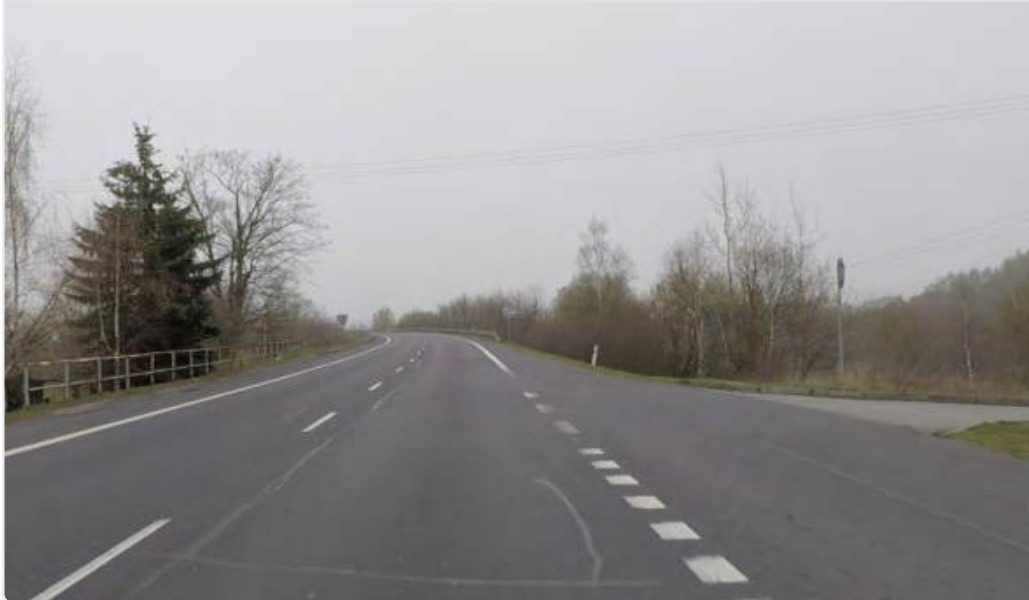
Bezpečnostní deficit Sjezd / samostatný sjezd / parkoviště
Kategorie 1× - Absence nebo opotřebované VDZ
 1× - Absence SDZ nebo dopravního zařízení
Závažnost rizika Nizká
Poznámka Opotřebované VDZ V 2b. Absence SDZ B 24a.

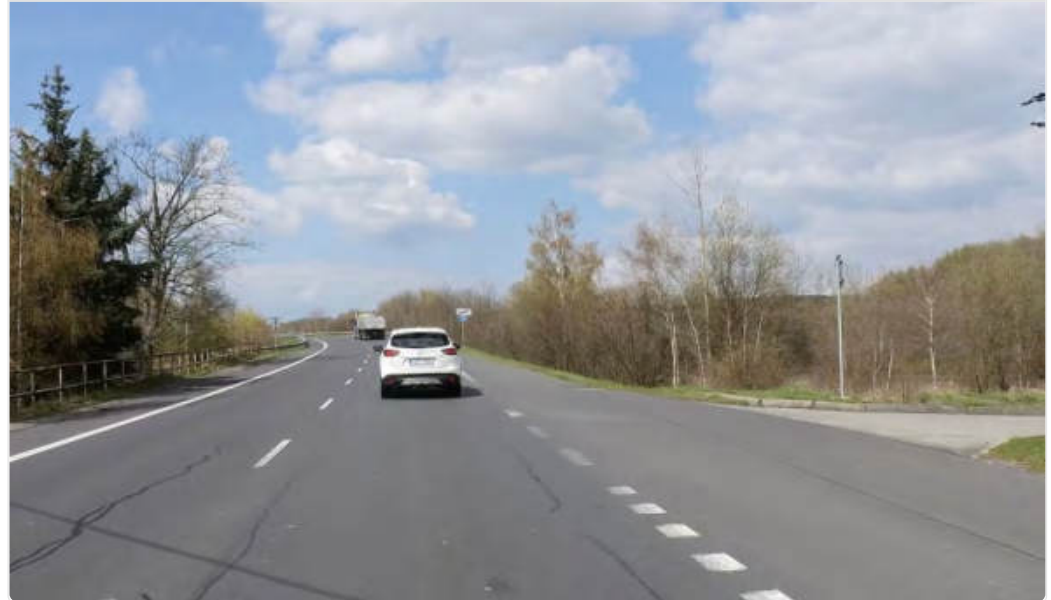
Bezpečnostní deficit Sjezd / samostatný sjezd / parkoviště
Kategorie 1× - Absence nebo opotřebované VDZ
 1× - Absence SDZ nebo dopravního zařízení
Závažnost rizika Nizká
Poznámka Opotřebované VDZ V 2b. Absence SDZ B 24a.

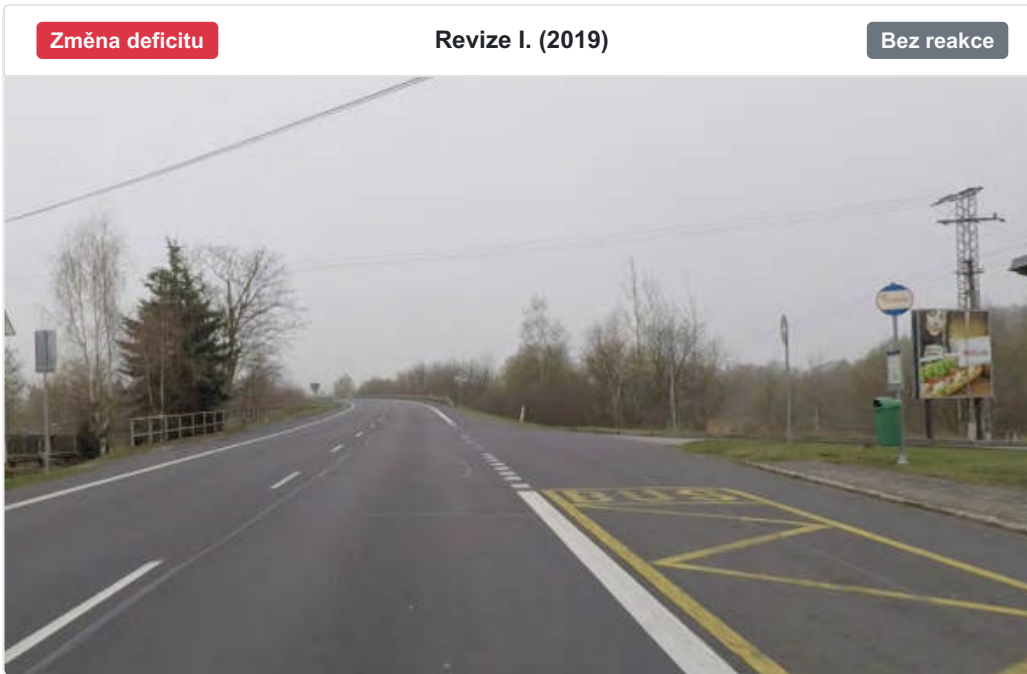
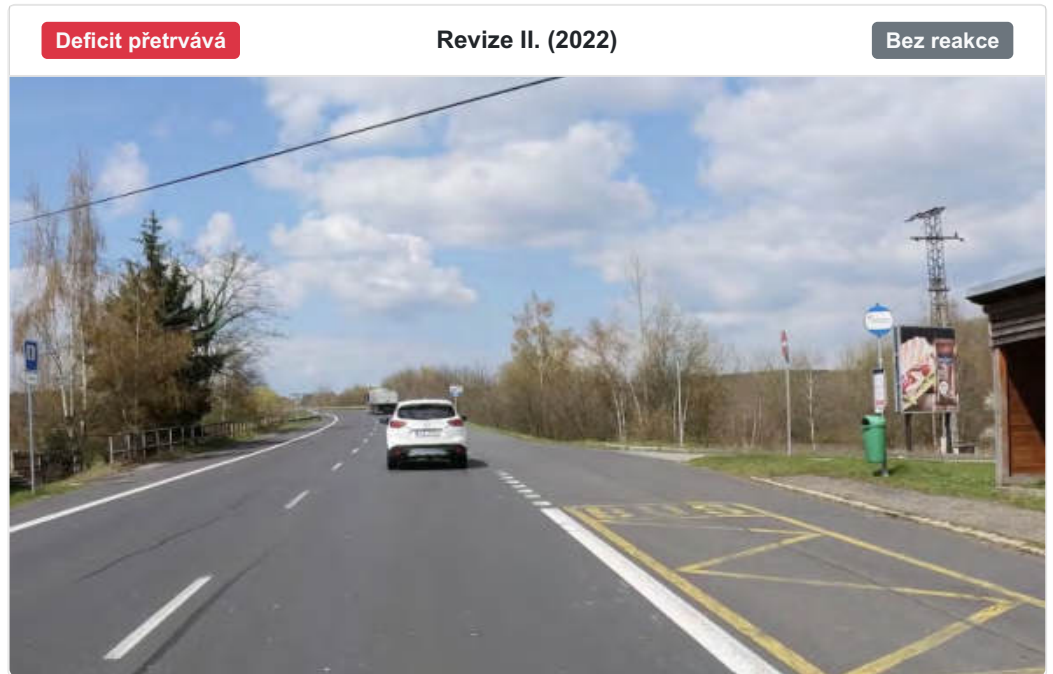
I/64 - Směr staničení | km 6,282 | Správa Karlovy Vary | Hazlov | 50,162426N, 12,270311E | ID 222

Bezpečnostní deficit Reklamní zařízení
Kategorie 1x - Reklamní zařízení (rušivý efekt na účastníky silničního provozu)
Závažnost rizika Nizká
Poznámka -

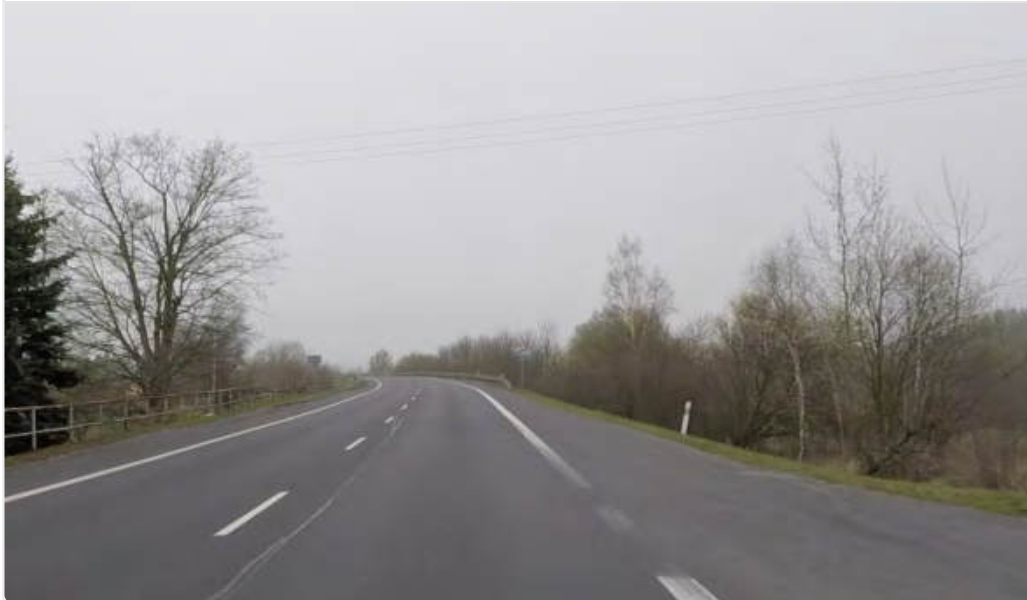
I/64 - Směr staničení | km 6,292 | Správa Karlovy Vary | Hazlov | 50,162544N, 12,270245E | ID 3589
Nově evidováno
Revize I. (2019)
Bez reakce

Bezpečnostní deficit	Pevná překážka
Kategorie	☞ 35 m - Stromy, vzrostlá zeleň
Závažnost rizika	Nizká
Poznámka	V tomto úseku lze předpokládat skutečnou rychlost vozidel vyšší než je nejvyšší dovolená.

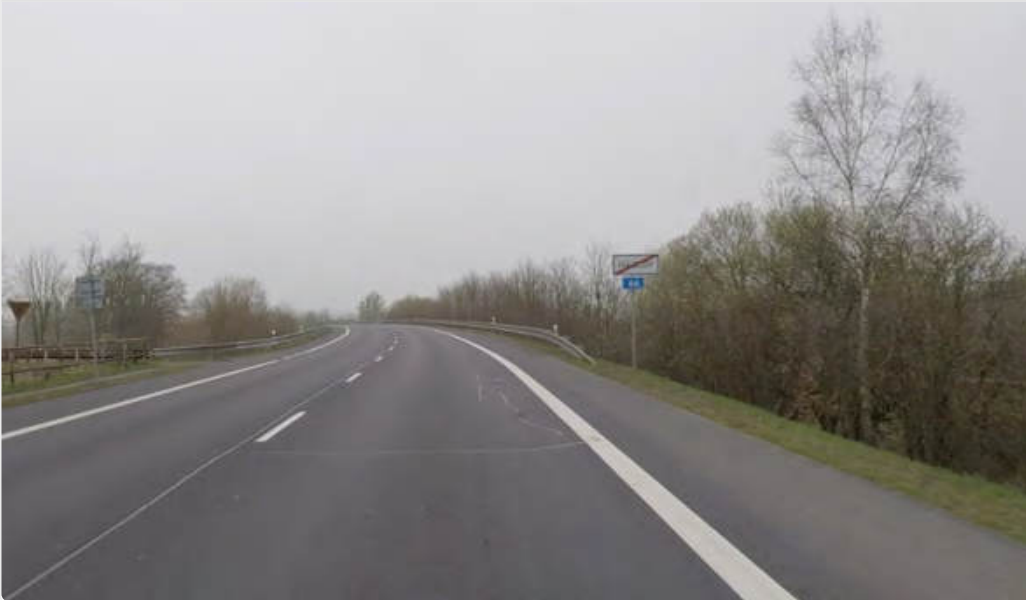
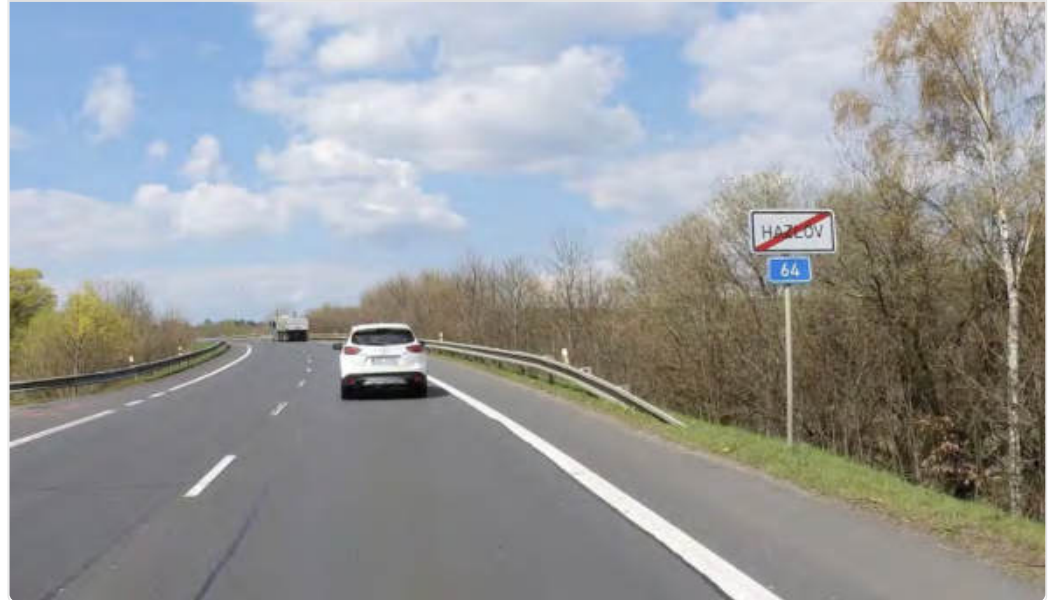
I/64 - Směr staničení | km 6,328 | Správa Karlovy Vary | Hazlov | 50,162846N, 12,270080E | ID 223
Deficit přetrvává
Revize I. (2019)
Bez reakce

Bezpečnostní deficit	Zádržné zařízení
Kategorie	<input checked="" type="checkbox"/> 1× - Krátké svodidlo před - místem nebezpečí (např. hlubina, okolí PK)
Závažnost rizika	Nizká
Poznámka	Krátké svodidlo před hlubinou. V tomto úseku lze předpokládat skutečnou rychlost vozidel vyšší než je nejvyšší dovolená.

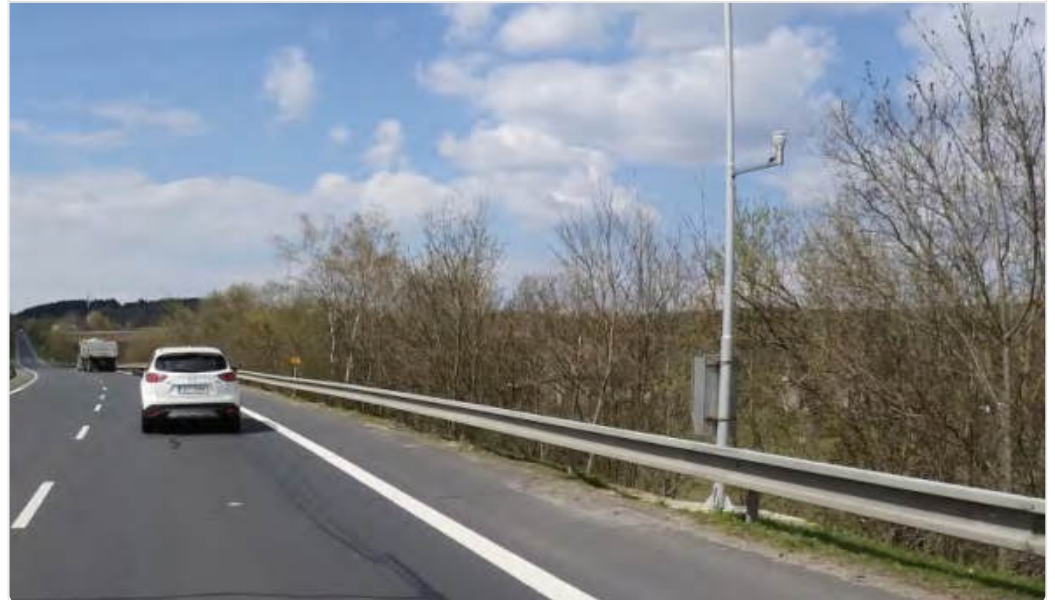
Bezpečnostní deficit	Zádržné zařízení
Kategorie	<input checked="" type="checkbox"/> 45 m - Neadekvátně provedené svodidlo (např. malý poloměr zaoblení, nevhodná poloha umístění) <input checked="" type="checkbox"/> 1× - Nedodržení min. vzdálenosti za svodidlem
Závažnost rizika	Střední
Poznámka	Sloup se nachází v pracovní šířce svodidla. Nedostatečná šířka nezpevněné krajnice za svodidlem v případě nárazu do svodidla může způsobit jeho vyvrácení a následný pád vozidla z PK.

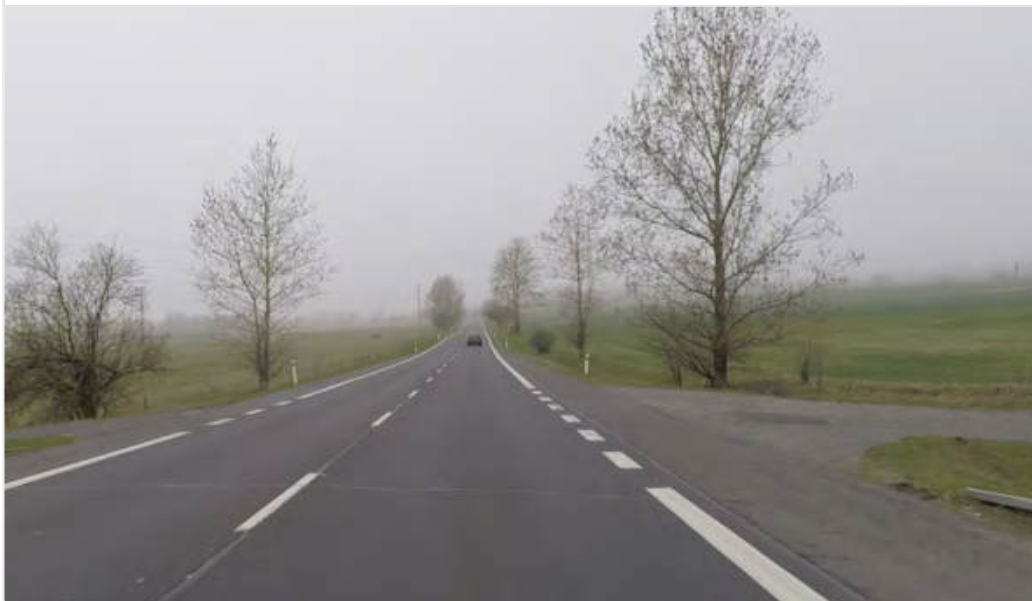
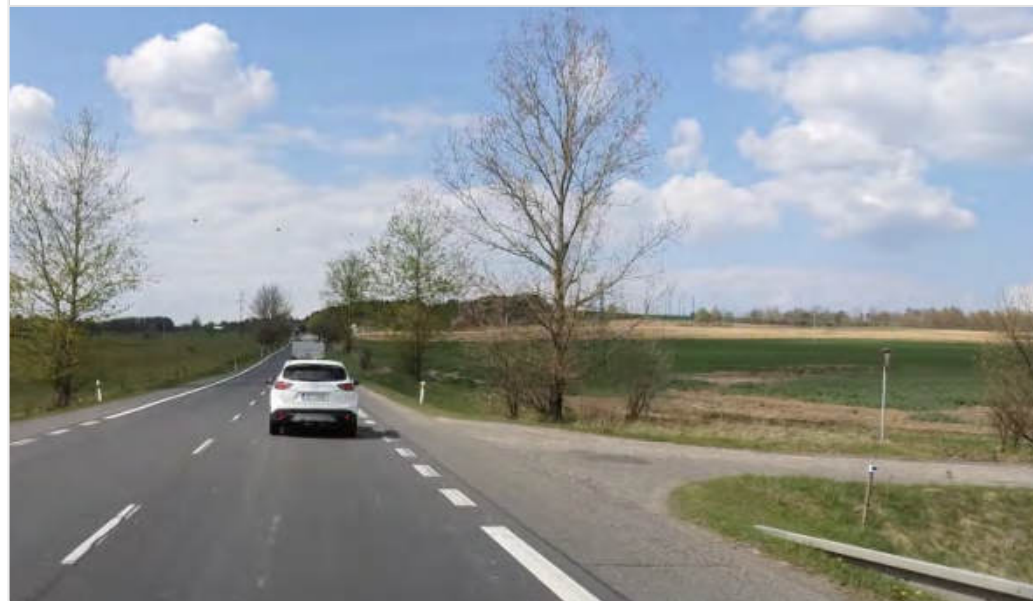
Bezpečnostní deficit Sjezd / samostatný sjezd / parkoviště
Kategorie 1× - Neadekvátní provedení, resp. umístění VDZ
Závažnost rizika Nizká
Poznámka Chybné provedení VDZ v místě sjezdu.

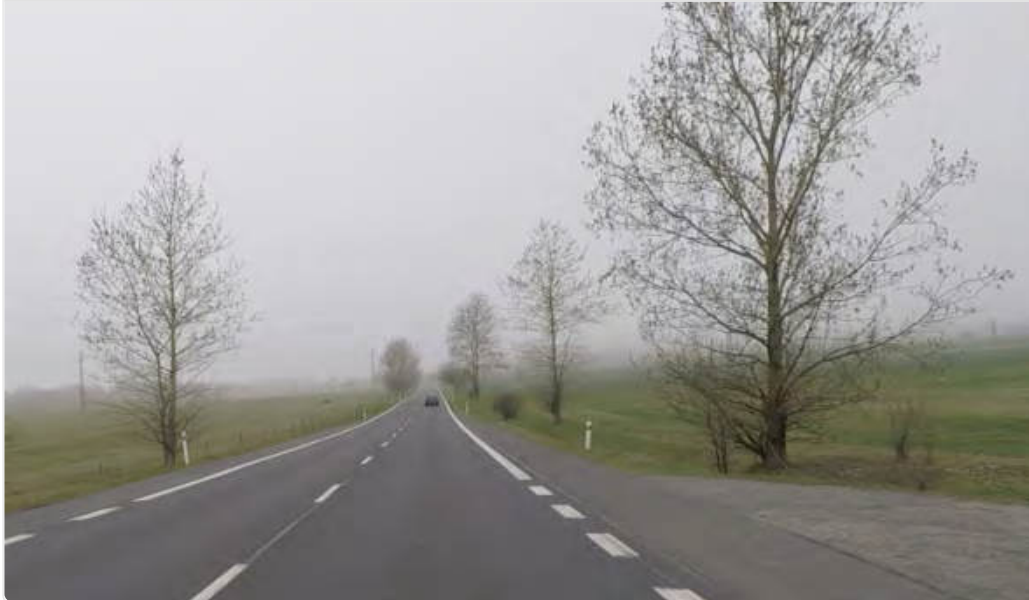
Bezpečnostní deficit Pevná překážka
Kategorie → 220 m - Stromy, vzrostlá zeleň
Závažnost rizika Nizká
Poznámka Stromy, vzrostlá zeleň se nachází na vnější straně příkopu.

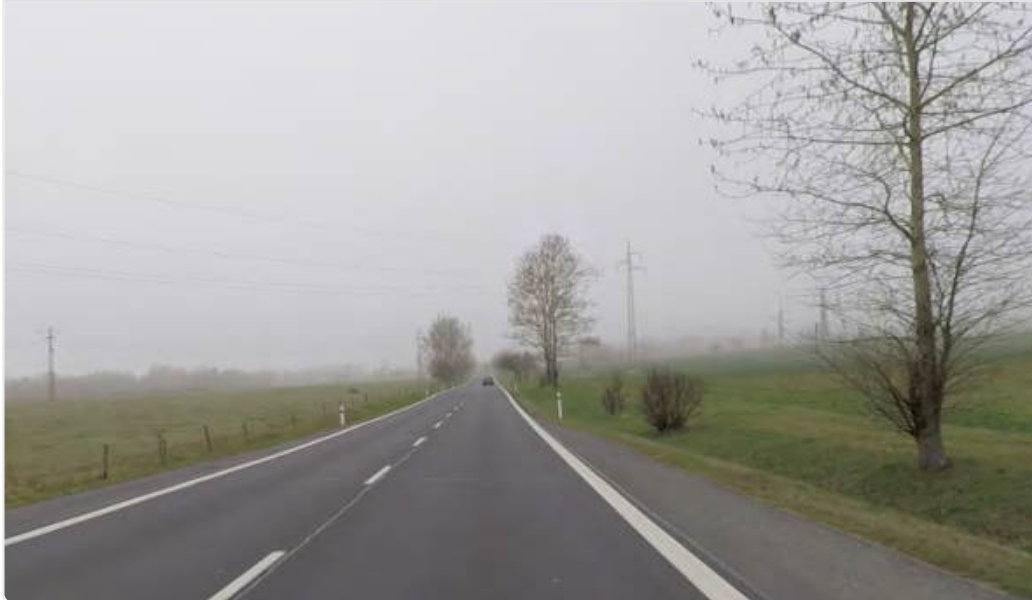
Bezpečnostní deficit Pevná překážka
Kategorie 0× - Sloupy el. vedení, VO apod.
Závažnost rizika Střední
Poznámka -
