PŘÍLOHA 2.6

**Vyhodnocení identifikovaných dopravně-bezpečnostních deficitů
v rámci první a druhé revizní BI PK z roku 2019 a 2022**

I/64

km 0,000 – 16,384

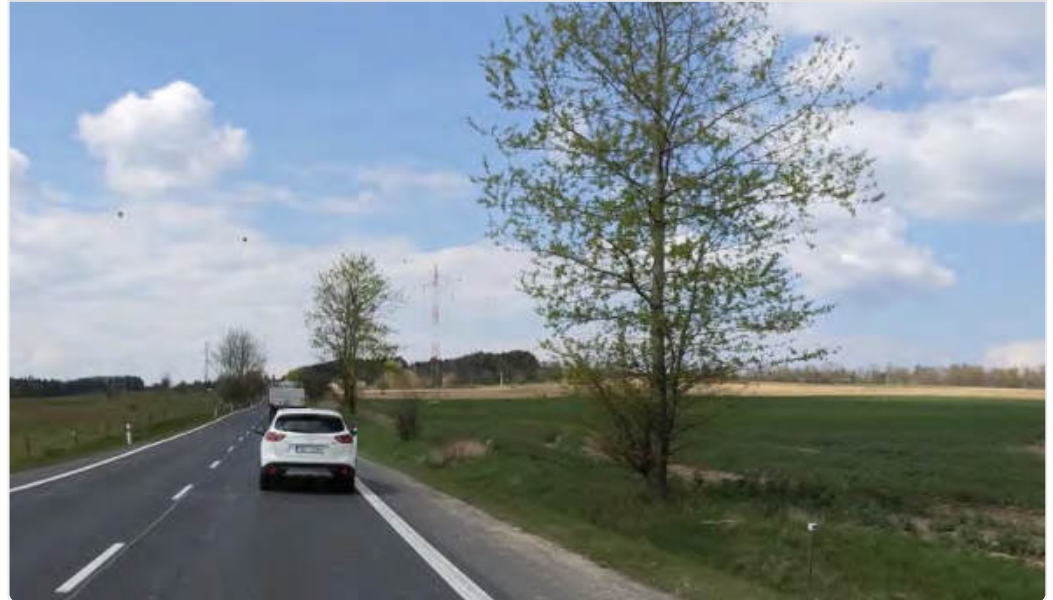
Bezpečnostní deficit Pevná překážka
Kategorie 0× - Sloupy el. vedení, VO apod.
Závažnost rizika Střední
Poznámka -

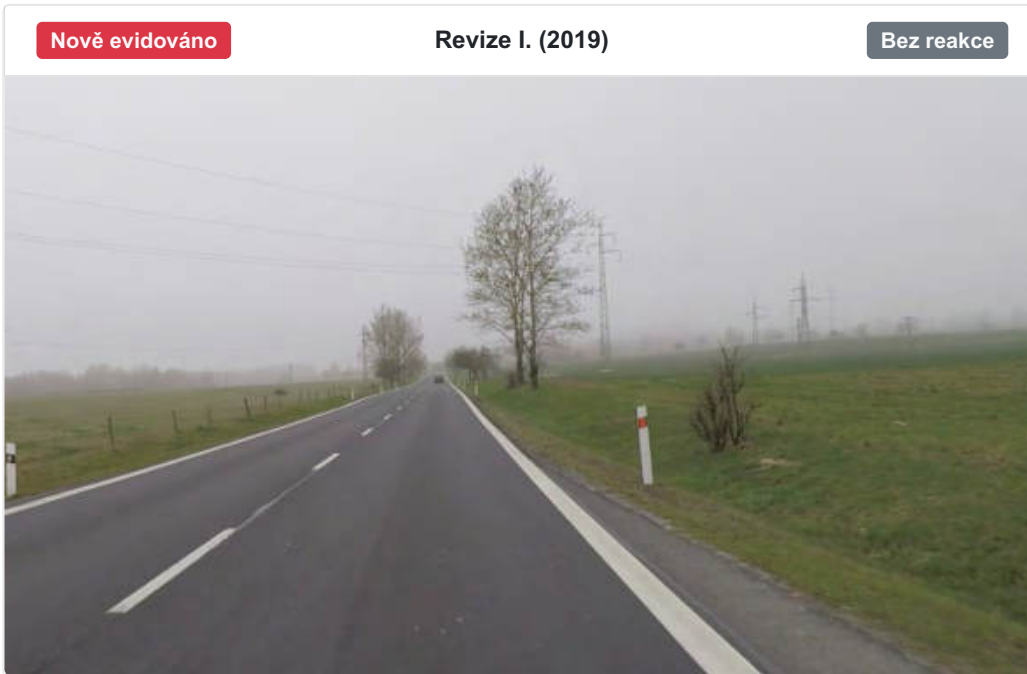
I/64 - Směr staničení | km 6,940 | Správa Karlovy Vary | 50,167435N, 12,265560E | ID 3122

Bezpečnostní deficit	Technický stav vozovky
Kategorie	↔ 485 m - Absence zpevněné krajnice
Závažnost rizika	Střední
Poznámka	-

Návrh opatření	Realizace zpevněné krajnice
Poznámka	-
Náročnost realizace	Složité řešení

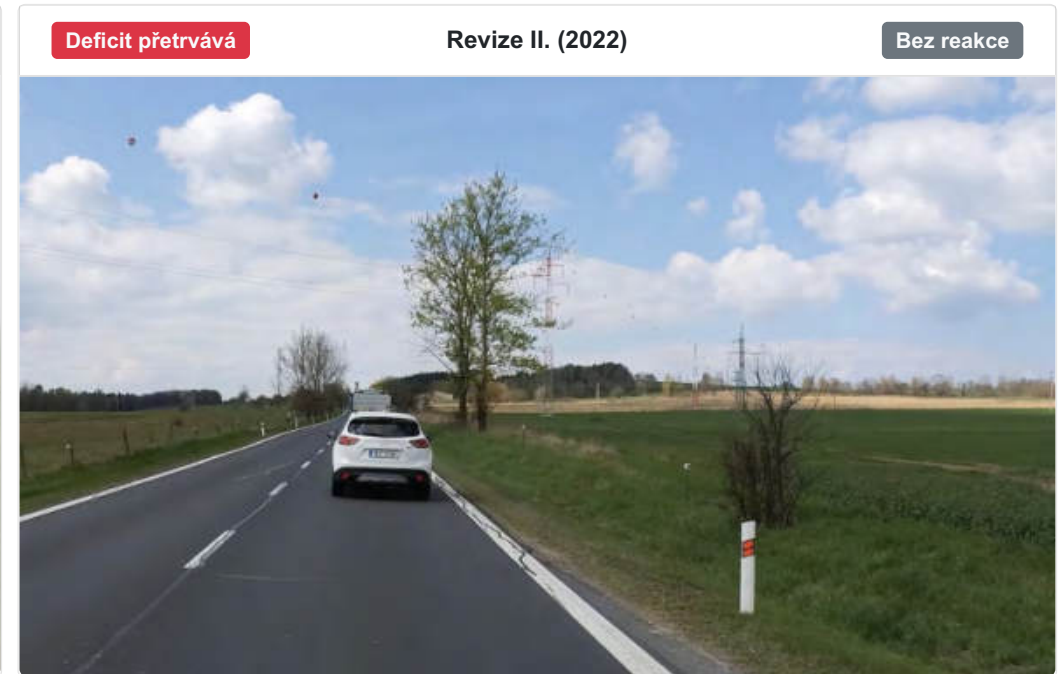
Bezpečnostní deficit	Technický stav vozovky
Kategorie	↔ 485 m - Absence zpevněné krajnice
Závažnost rizika	Střední
Poznámka	-

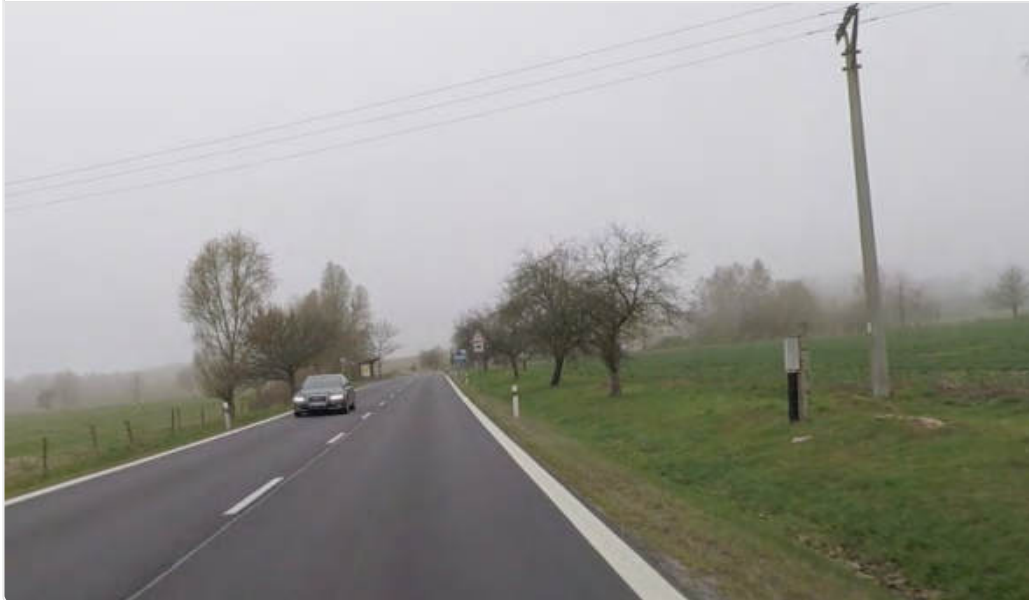
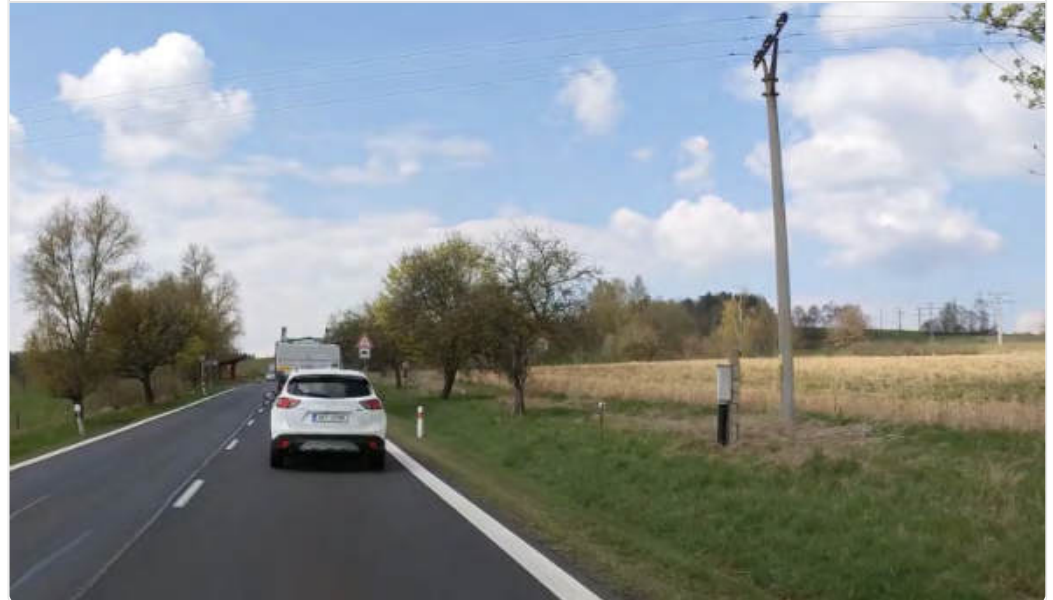
I/64 - Směr staničení | km 7,269 | Správa Karlovy Vary | 50,170044N, 12,262197E | ID 227
Deficit přetrvává
Revize I. (2019)
Bez reakce

Bezpečnostní deficit Pevná překážka
Kategorie 2× - Rozvaděč IS
Závažnost rizika **Nizká**
Poznámka -

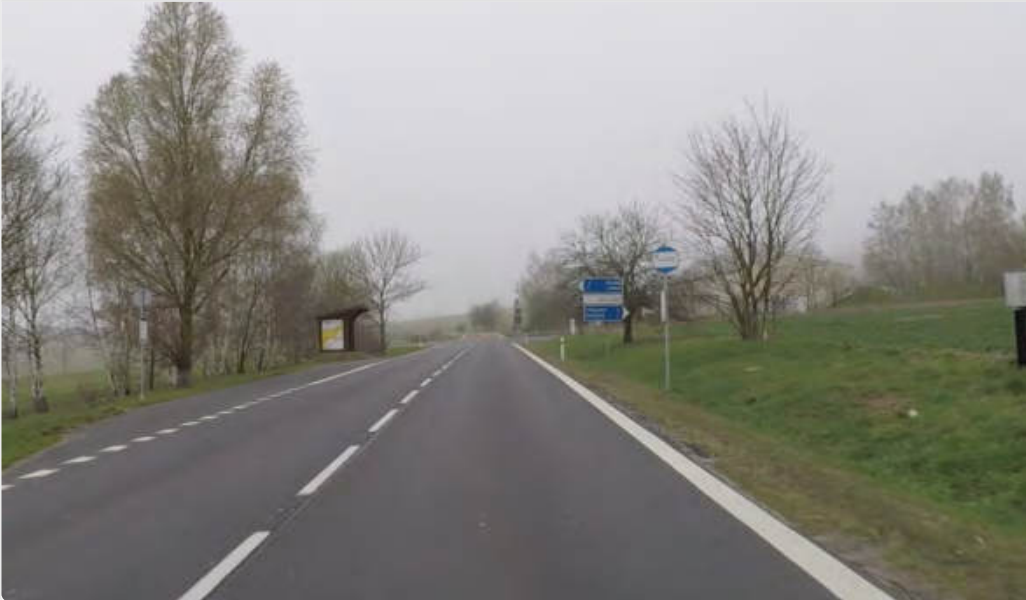
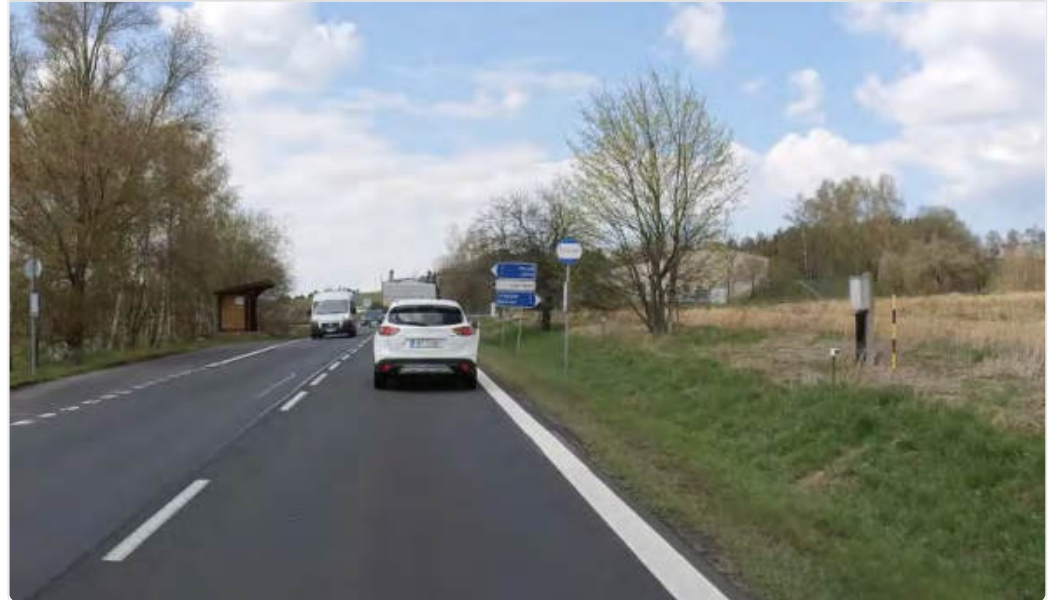
Bezpečnostní deficit	Autobusová zastávka
Kategorie	<input checked="" type="checkbox"/> 1× - Absence nebo opotřebované VDZ <input checked="" type="checkbox"/> 1× - Neadekvátní podmínky pro pěší - krátká / neadekvátně provedená nástupní hrana a absence návaznosti na pěší infrastrukturu <input checked="" type="checkbox"/> 1× - Neadekvátní umístění SDZ <input checked="" type="checkbox"/> 1× - Nevhodný typ zastávky (zastávka se nachází v jízdním pruhu)
Závažnost rizika	Vysoká
Poznámka	Absence VDZ V 11a. Mezi SDZ IJ 4b a IS 3b, 4b, 3c není dodržen minimální rozestup.

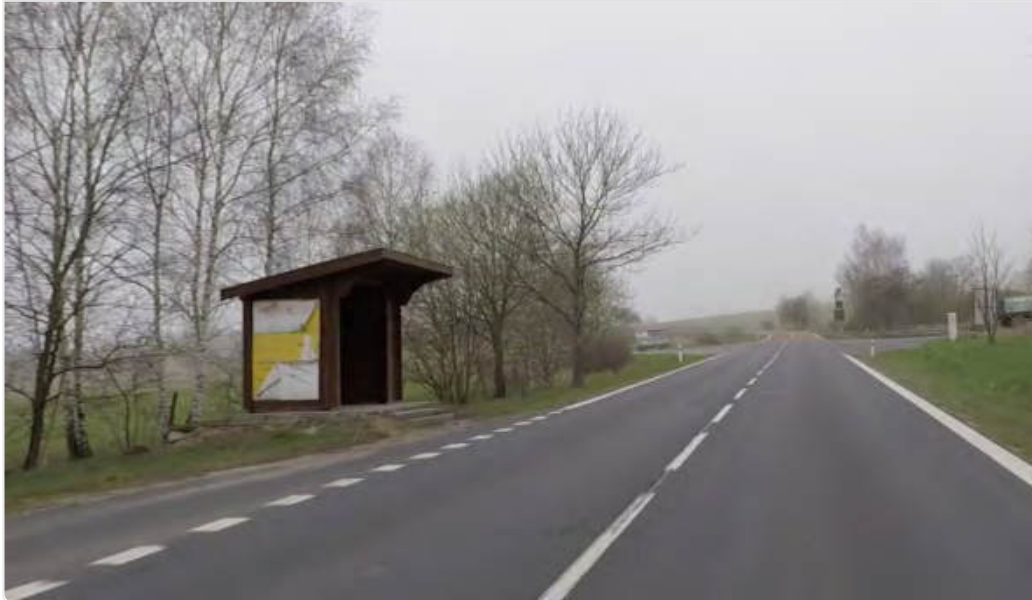
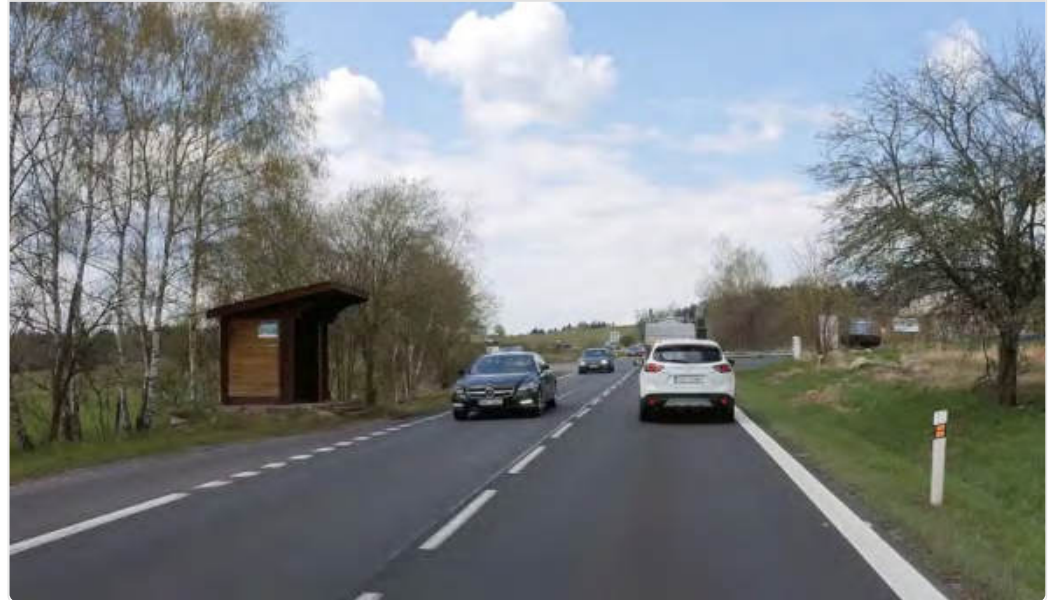
Bezpečnostní deficit Reklamní zařízení
Kategorie 1× - Reklamní zařízení (rušivý efekt na účastníky silničního provozu)
Závažnost rizika Nizká
Poznámka -

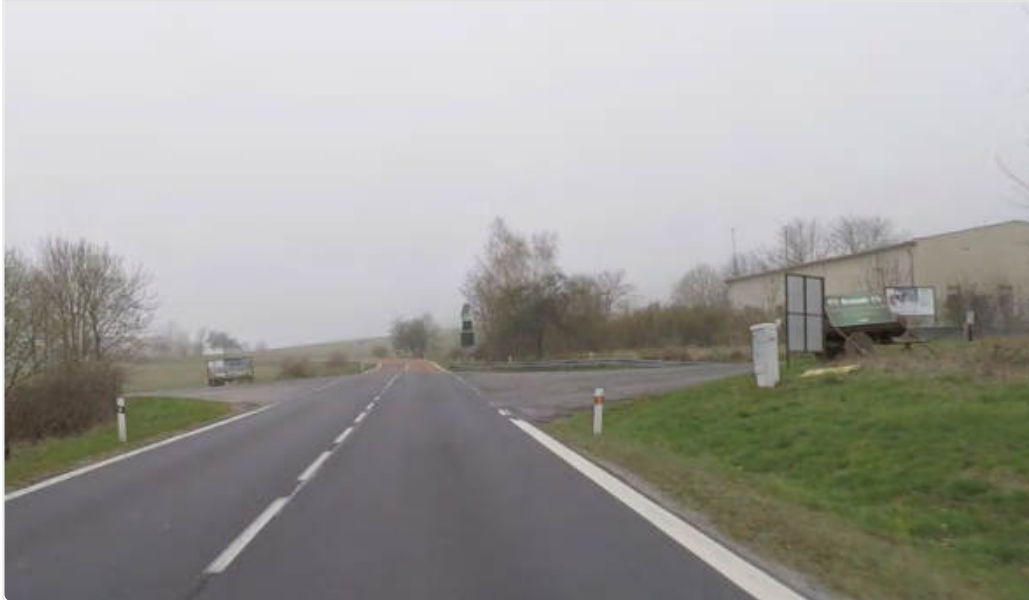
I/64 - Směr staničení | km 7,467 | Správa Karlovy Vary | 50,171165N, 12,261100E | ID 3592
Nově evidováno
Revize I. (2019)

Bezpečnostní deficit Reklamní zařízení
Kategorie 2× - Reklamní zařízení (rušivý efekt na účastníky silničního provozu)
Závažnost rizika **Nizká**
Poznámka -

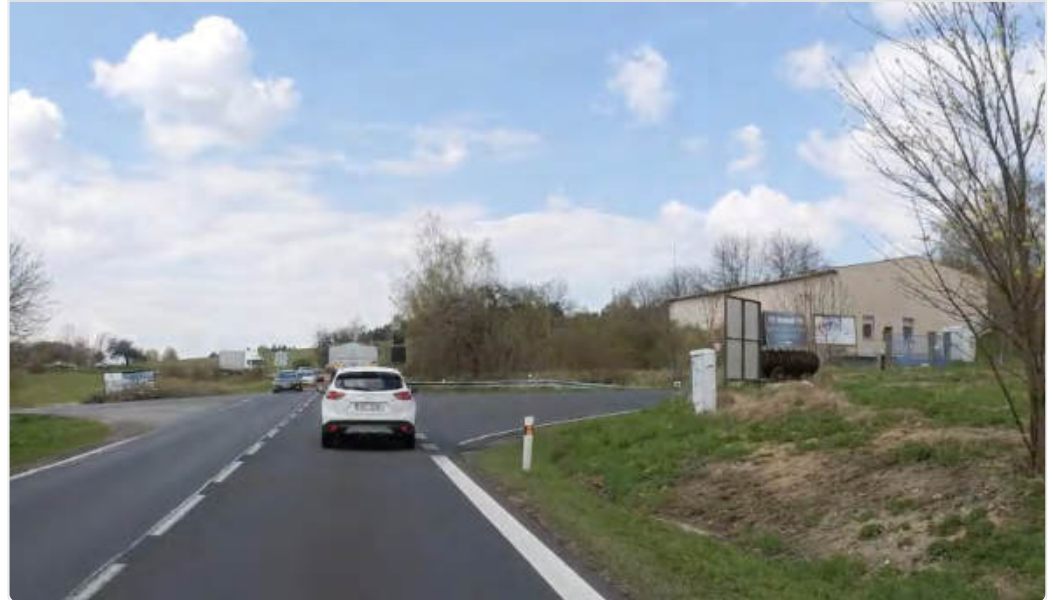
Bezpečnostní deficit Reklamní zařízení
Kategorie 2× - Reklamní zařízení (rušivý efekt na účastníky silničního provozu)
Závažnost rizika **Nizká**
Poznámka -

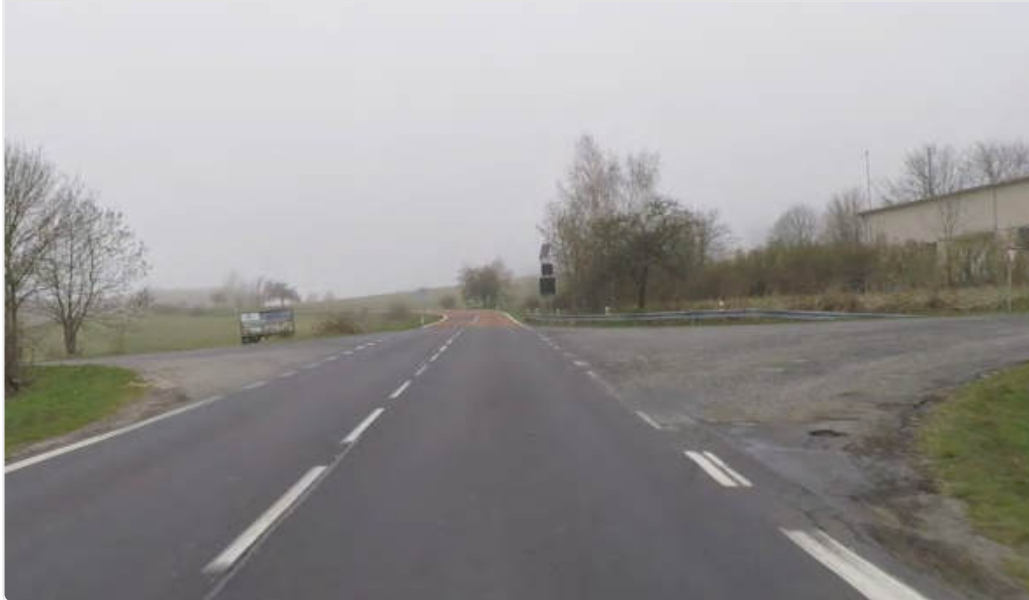
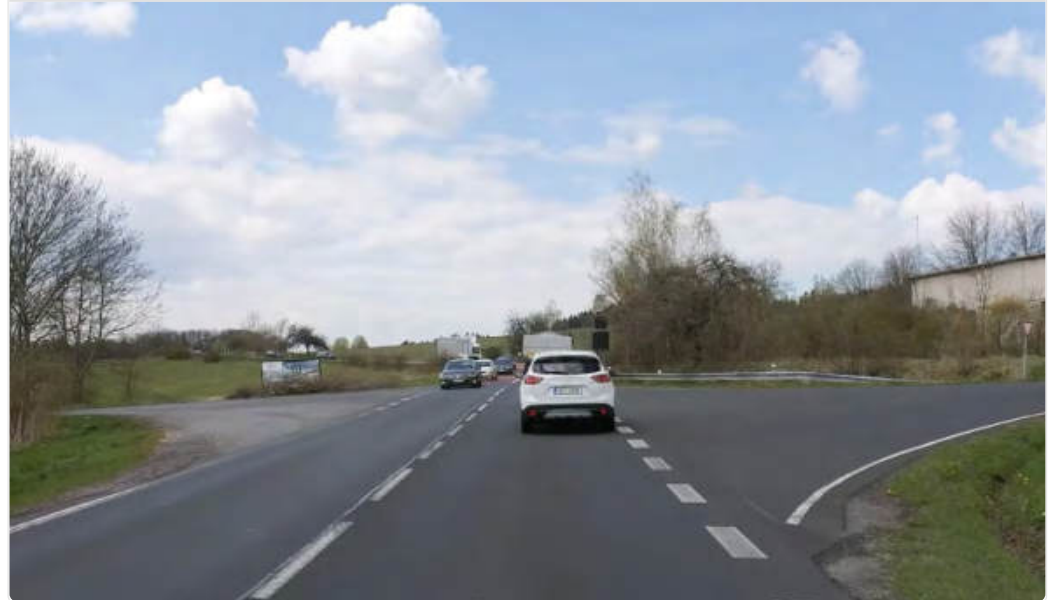
Bezpečnostní deficit	Křižovatka
Kategorie	<input checked="" type="checkbox"/> 1× - Absence nebo opotřebované VDZ <input checked="" type="checkbox"/> 1× - Rozlehlá křižovatka, neadekvátní usměrnění dopravy
Závažnost rizika	Střední
Poznámka	Absence VDZ V 4 na vedlejších ramenech křižovatky. Opotřebované VDZ V 2b.

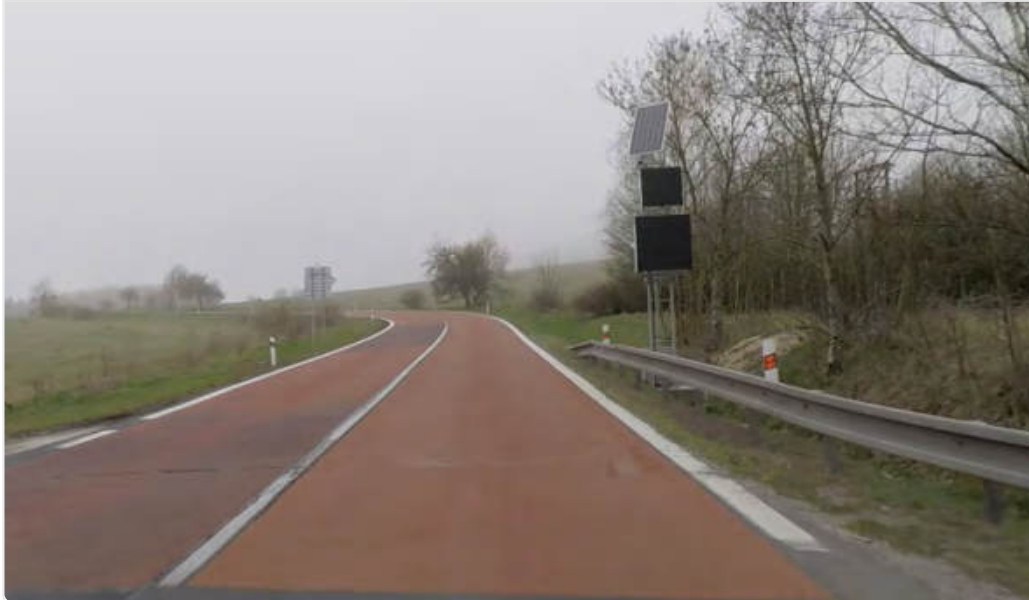
Bezpečnostní deficit Technický stav vozovky
Kategorie ↗ 3120 m - Absence zpevněné krajnice
Závažnost rizika Střední
Poznámka -

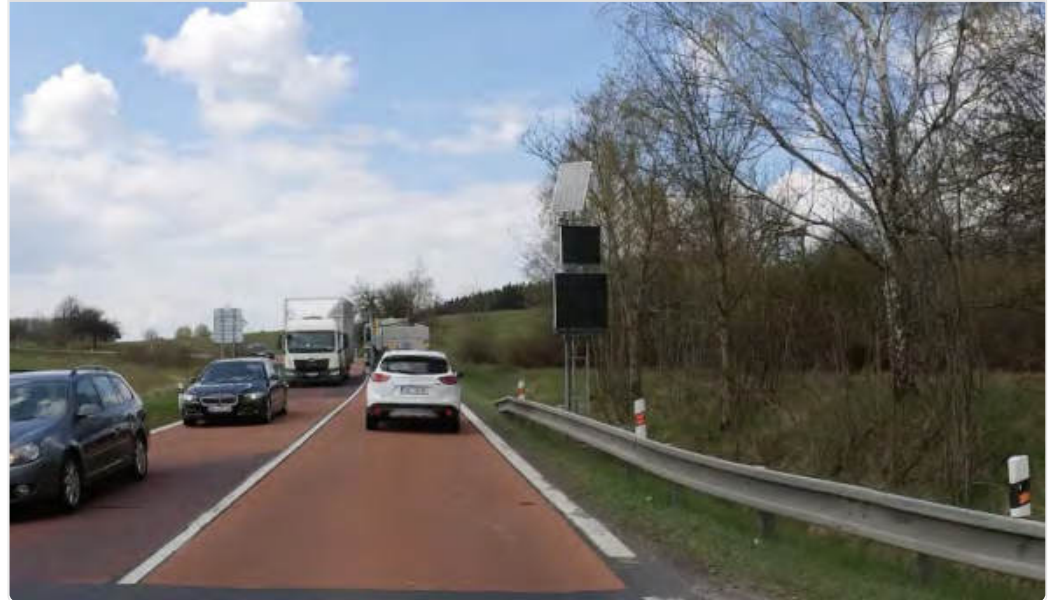
Bezpečnostní deficit Technický stav vozovky
Kategorie ↗ 3120 m - Absence zpevněné krajnice
Závažnost rizika Střední
Poznámka -

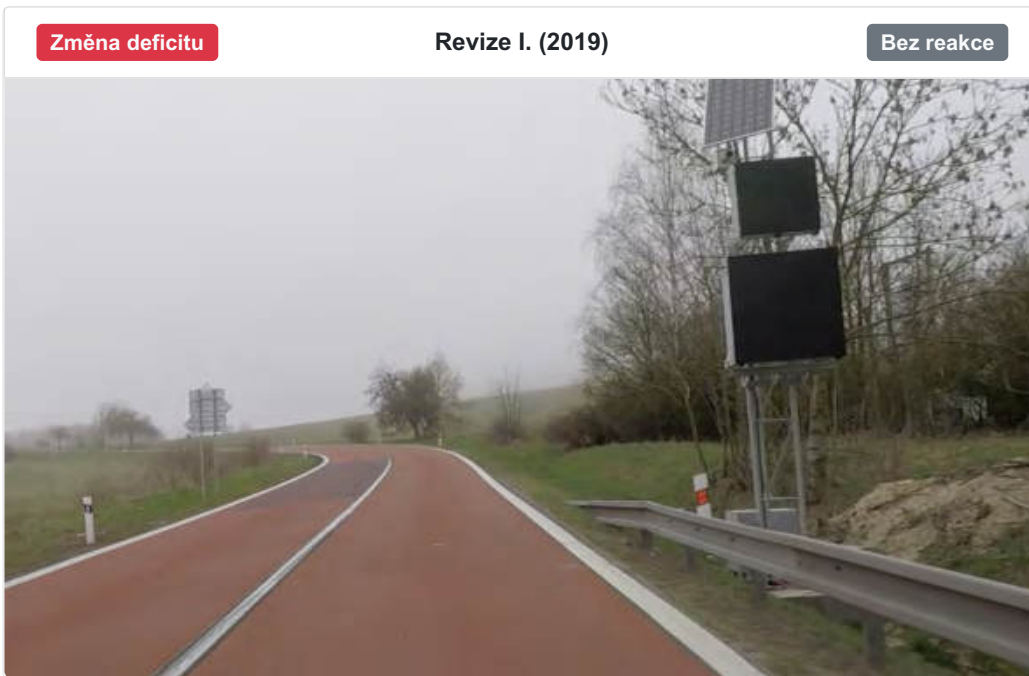
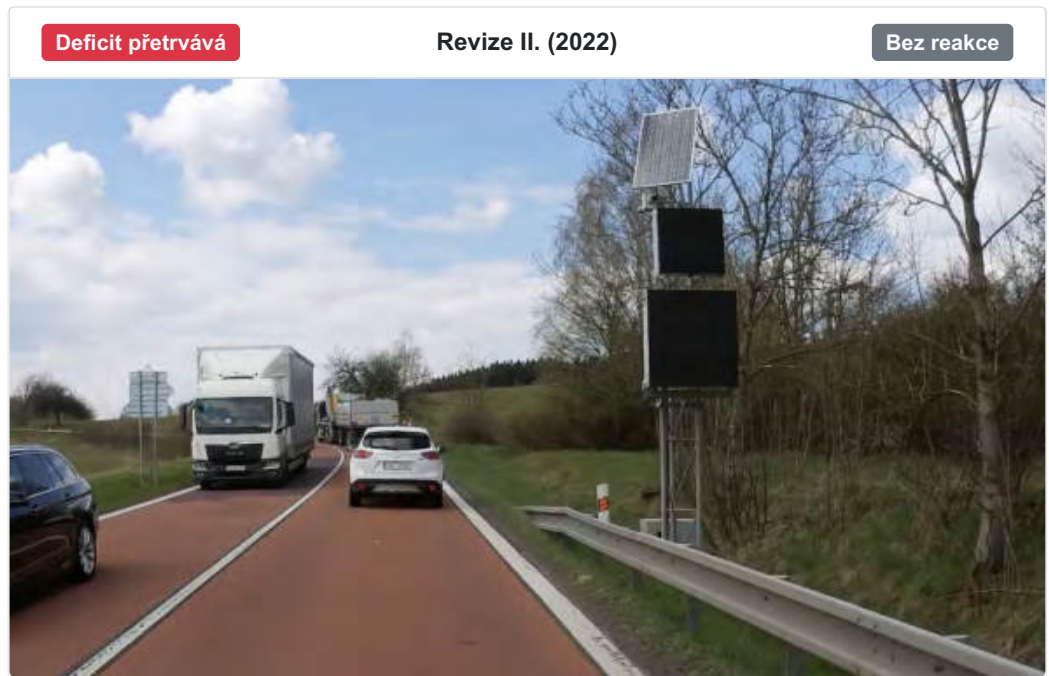
I/64 - Směr staničení | km 7,506 | Správa Karlovy Vary | 50,171368N, 12,260359E | ID 231

Bezpečnostní deficit Zádržné zařízení
Kategorie 1× - Krátké svodidlo před - pevnou překážkou
 1× - Krátké svodidlo před - stromem
Závažnost rizika Střední
Poznámka Krátké svodidlo před betonovým základem dopravního značení.

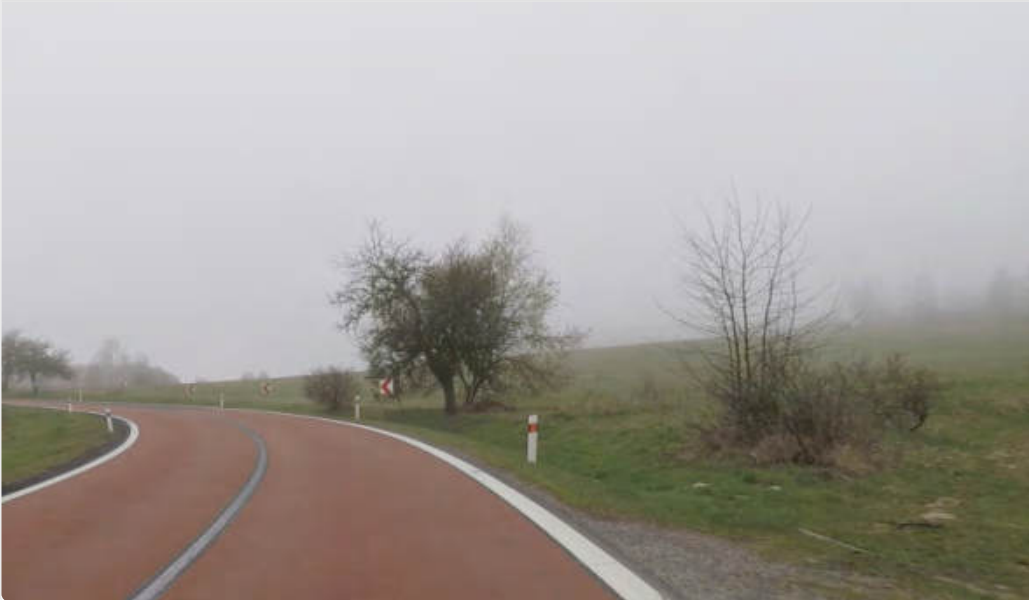
I/64 - Směr staničení | km 7,547 | Správa Karlovy Vary | 50,171753N, 12,259918E | ID 3593
Nově evidováno
Revize I. (2019)

Bezpečnostní deficit Pevná překážka
Kategorie 1× - Vzrostlá zeleň (průměr kmene do 0,1 m)
Závažnost rizika **Nizká**
Poznámka Vzrostlá zeleň nacházející se v blízkosti PK primárně představuje riziko do budoucna.

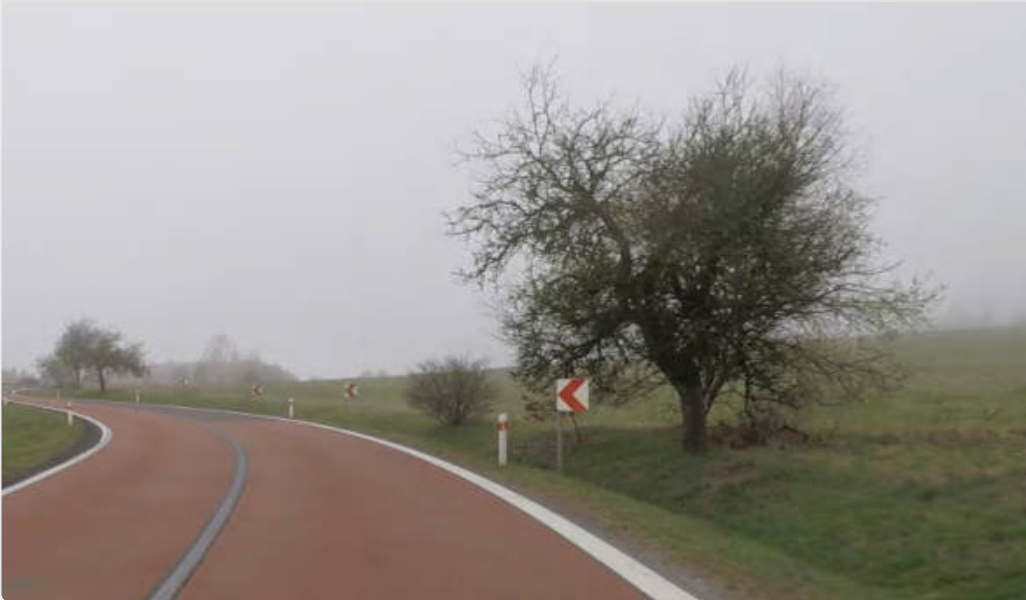
I/64 - Směr staničení | km 7,583 | Správa Karlovy Vary | 50,171822N, 12,259684E | ID 234
Deficit přetrvává
Revize I. (2019)

Bezpečnostní deficit	Pevná překážka
Kategorie	<input checked="" type="checkbox"/> 2× - Strom
	<input checked="" type="checkbox"/> 2× - Vzrostlá zeleň (průměr kmene do 0,1 m)
Závažnost rizika	Vysoká
Poznámka	Vzrostlá zeleň nacházející se v blízkosti PK primárně představuje riziko do budoucna.

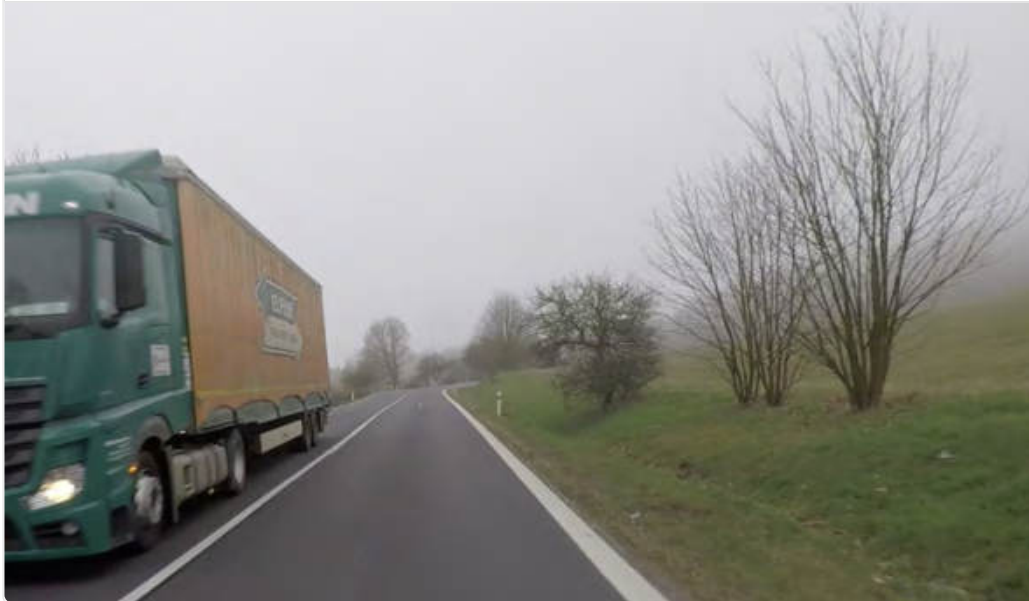
I/64 - Směr staničení | km 7,851 | Správa Karlovy Vary | 50,172981N, 12,256614E | ID 238
Deficit přetrvává
Revize I. (2019)
Bez reakce

Bezpečnostní deficit	Pevná překážka
Kategorie	<input checked="" type="checkbox"/> 1× - Strom <input checked="" type="checkbox"/> 4× - Vzrostlá zeleň (průměr kmene do 0,1 m)
Závažnost rizika	Nizká
Poznámka	Strom se nachází nad úrovní nivelety PK. Vzrostlá zeleň nacházející se v blízkosti PK primárně představuje riziko do budoucna.

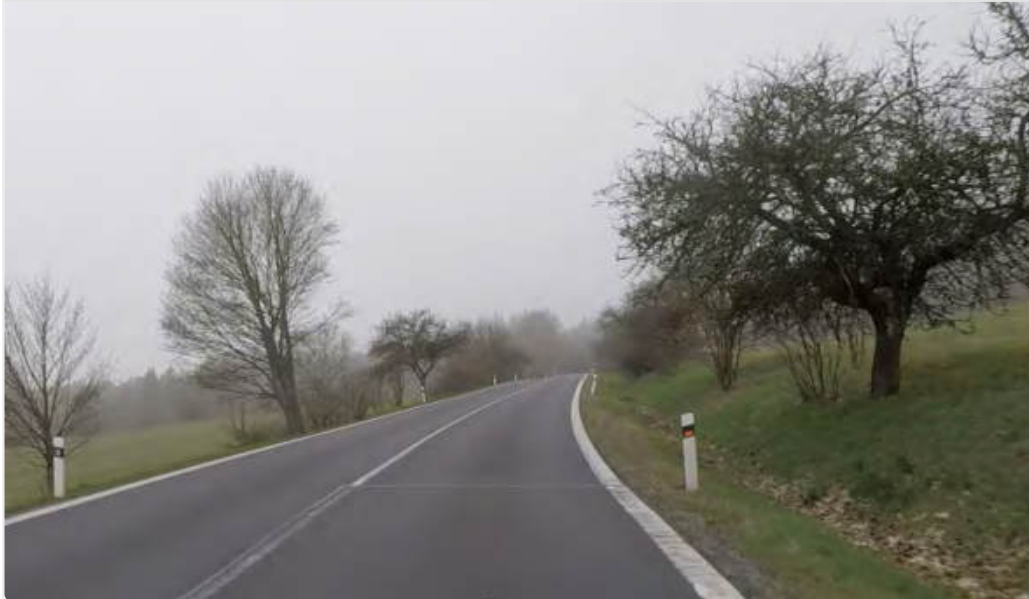
I/64 - Směr staničení | km 7,918 | Správa Karlovy Vary | 50,173431N, 12,255967E | ID 3125
Nově evidováno
Revize I. (2019)

Bezpečnostní deficit	Pevná překážka
Kategorie	☞ 310 m - Stromy, vzrostlá zeleň
Závažnost rizika	Nizká
Poznámka	Stromy, vzrostlá zeleň se nachází na vnější straně příkopu.

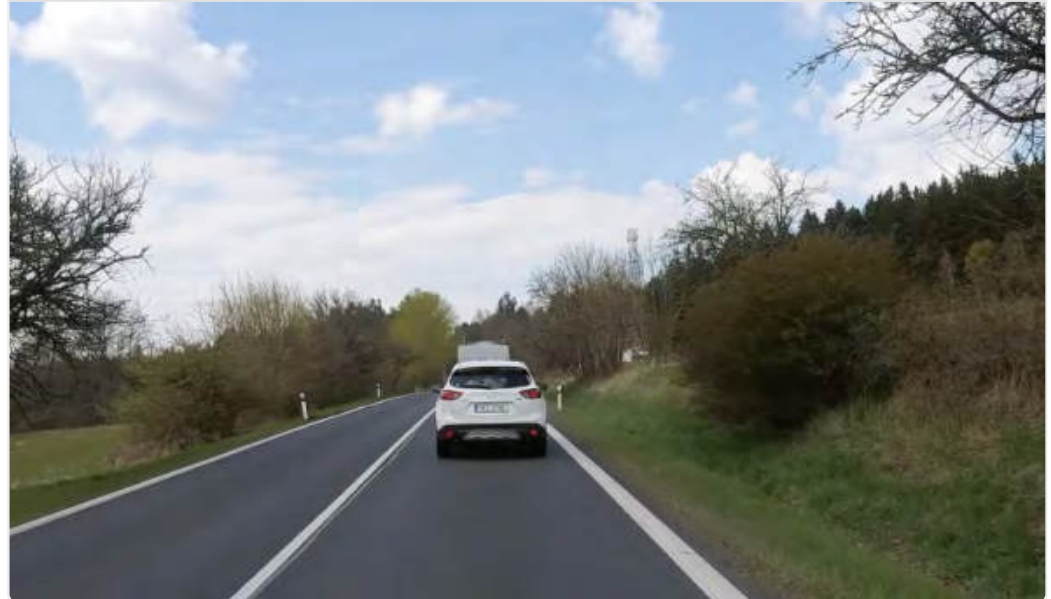
Bezpečnostní deficit	Pevná překážka
Kategorie	☞ 190 m - Stromy, vzrostlá zeleň
Závažnost rizika	Nizká
Poznámka	Stromy, vzrostlá zeleň se nachází na vnější straně příkopu.

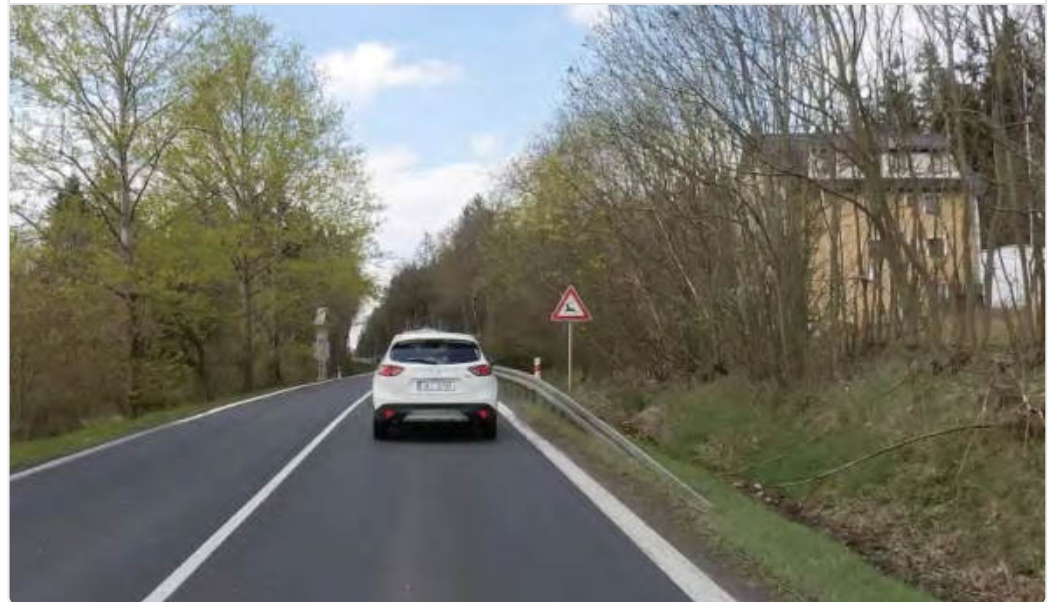
Bezpečnostní deficit	Zádržné zařízení
Kategorie	<input checked="" type="checkbox"/> 1x - Neadekvátně realizovaný začátek / konec svodidel
Závažnost rizika	Nízká
Poznámka	Současné provedení není z pohledu nové koncepce začátku svodidel metodicky správně, avšak zároveň nepředstavuje deficit. Lze tedy níže uvedené sanační opatření chápat jako doporučení zhotovitelského týmu.

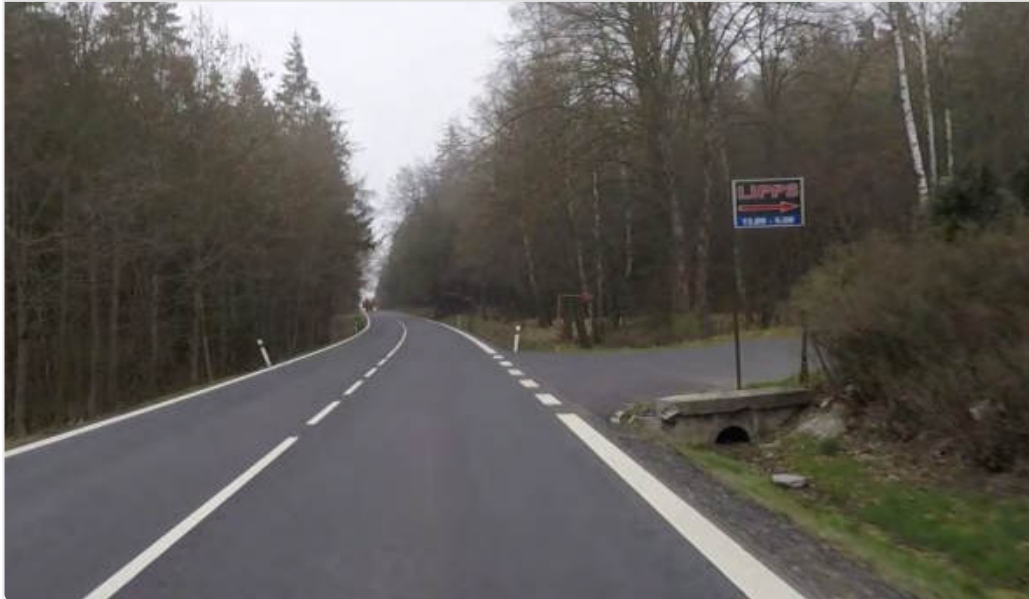
Bezpečnostní deficit Pevná překážka
Kategorie 2× - Tuhé čelo trubního propustku pod - sjezdem / samostatným sjezdem
Závažnost rizika **Vysoká**
Poznámka -

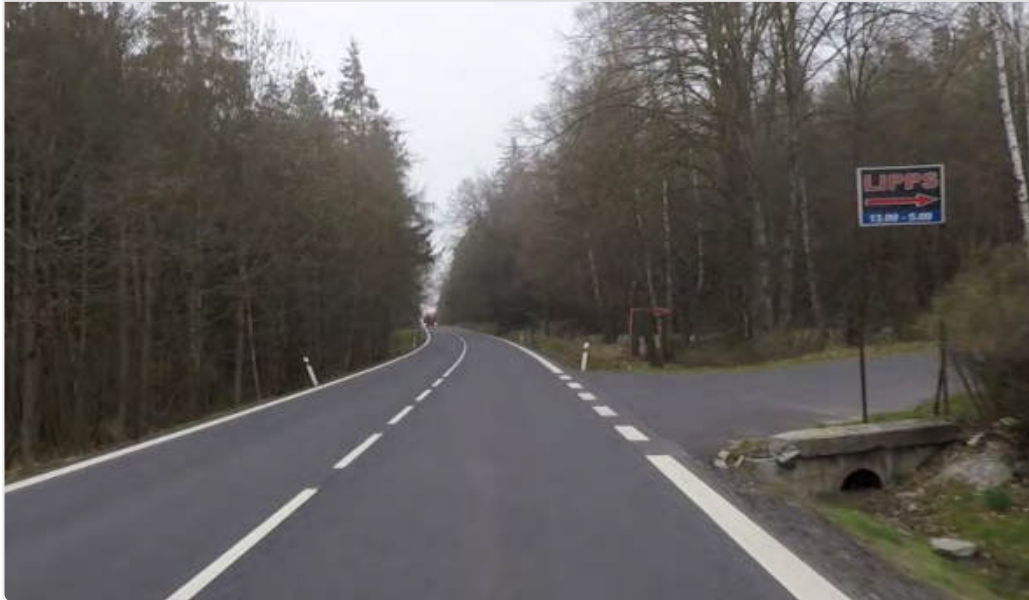
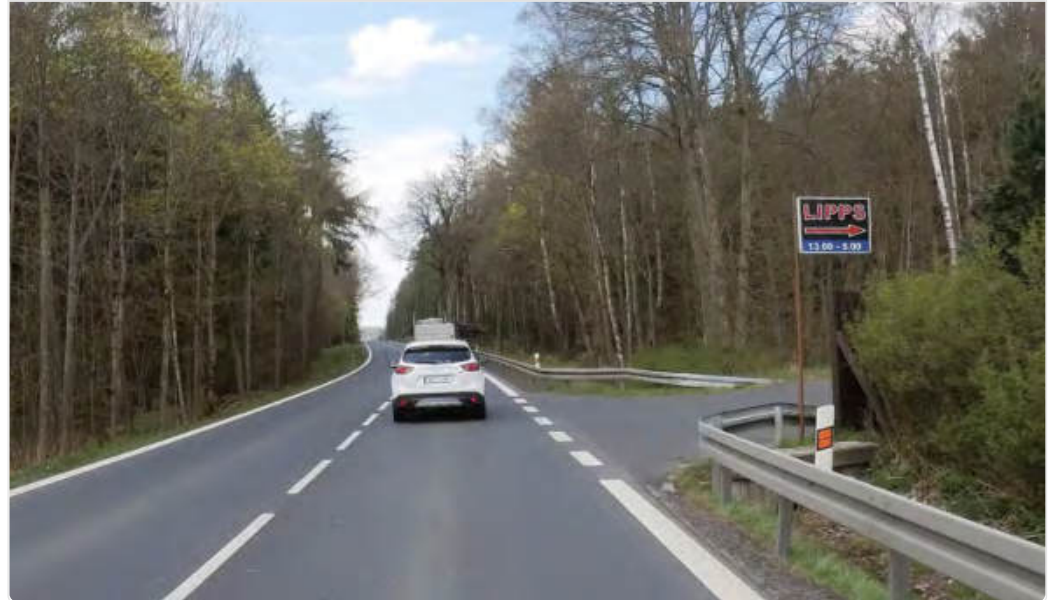
Bezpečnostní deficit Sjezd / samostatný sjezd / parkoviště
Kategorie 1× - Neadekvátní provedení, resp. umístění VDZ
Závažnost rizika Nizká
Poznámka Chybné provedení VDZ v místě sjezdu a VDZ oddělující jízdní pruhy.

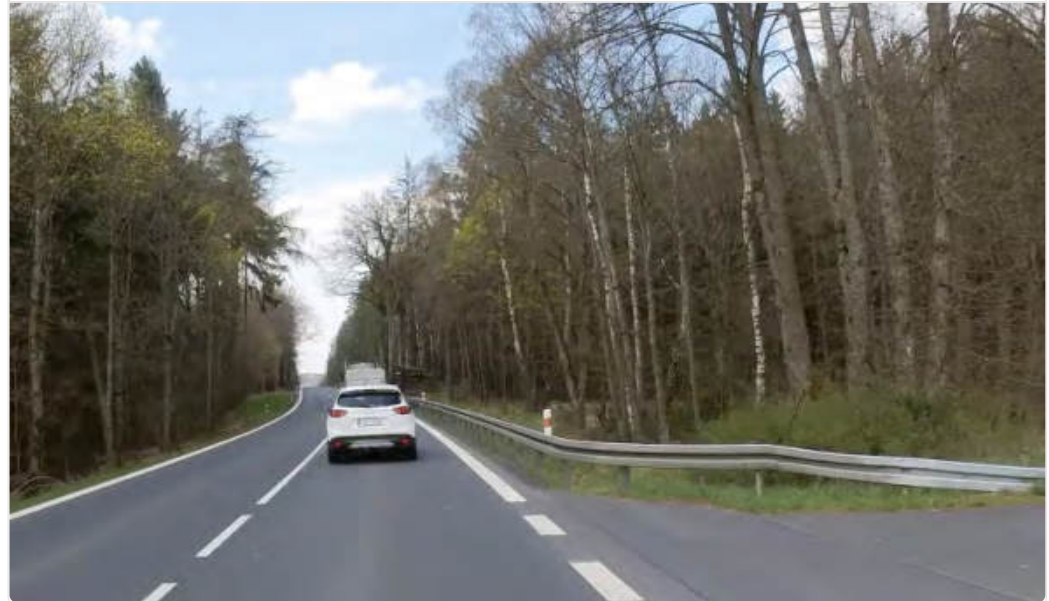
Bezpečnostní deficit	Zádržné zařízení
Kategorie	☞ 70 m - Neadekvátně provedené svodidlo (např. malý poloměr zaoblení, nevhodná poloha umístění)
Závažnost rizika	Nízká
Poznámka	Nedostatečná šířka neupevněné krajnice za svodidlem v případě nárazu do svodidla může způsobit jeho vyvrácení a následný pád vozidla z PK.

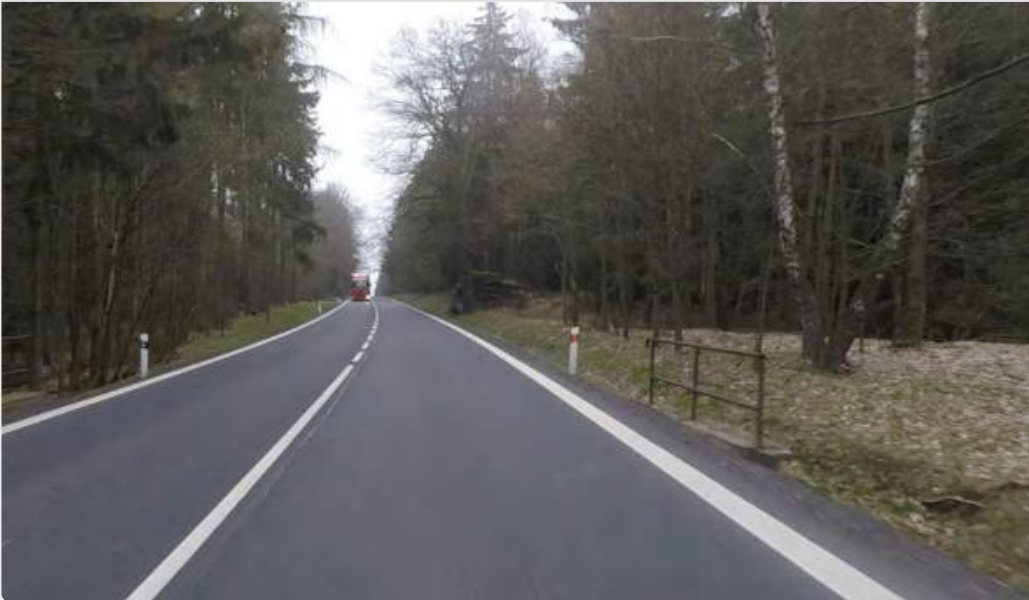
Bezpečnostní deficit Pevná překážka
Kategorie 1× - Trubkové zábradlí nebo ploty
 2× - Tuhé čelo trubního příčného propustku
Závažnost rizika **Vysoká**
Poznámka -

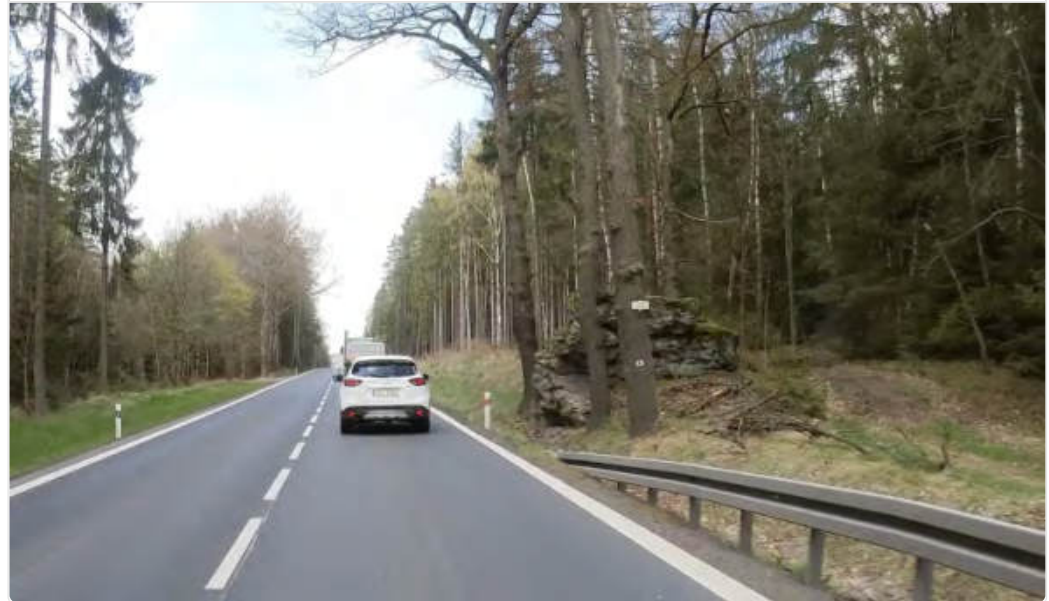
Bezpečnostní deficit	Zádržné zařízení
Kategorie	<input checked="" type="checkbox"/> 1x - Neadekvátně realizovaný začátek / konec svodidel
Závažnost rizika	Nízká
Poznámka	Současné provedení není z pohledu nové koncepce začátku svodidel metodicky správně, avšak zároveň nepředstavuje deficit. Lze tedy níže uvedené sanační opatření chápat jako doporučení zhotovitelského týmu.

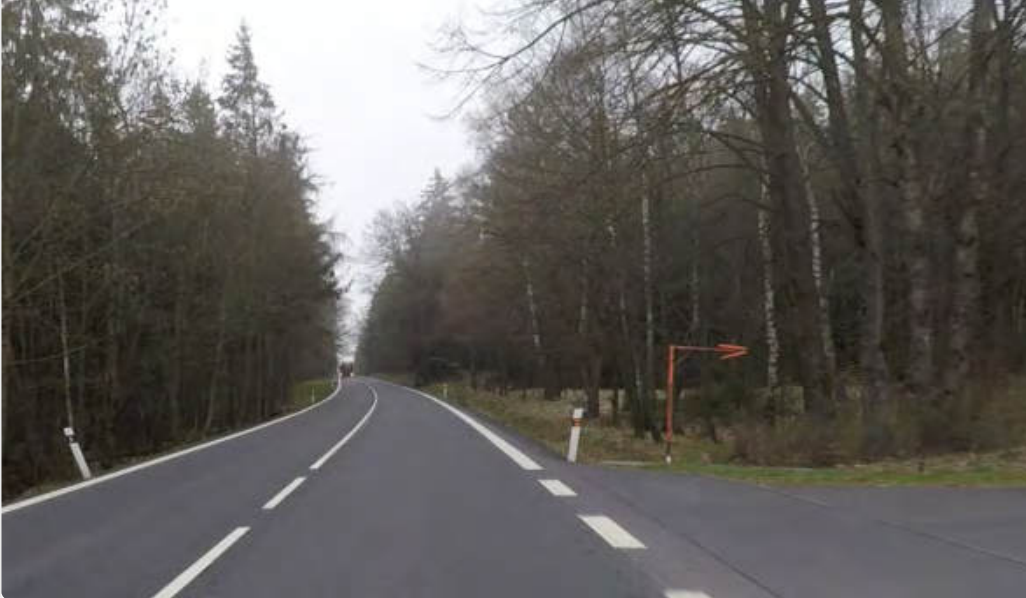
I/64 - Směr staničení | km 8,360 | Správa Karlovy Vary | 50,176029N, 12,253386E | ID 242
Deficit přetrvává
Revize I. (2019)

Bezpečnostní deficit Pevná překážka
Kategorie 70 m - Stromy, vzrostlá zeleň
Závažnost rizika **Vysoká**
Poznámka -

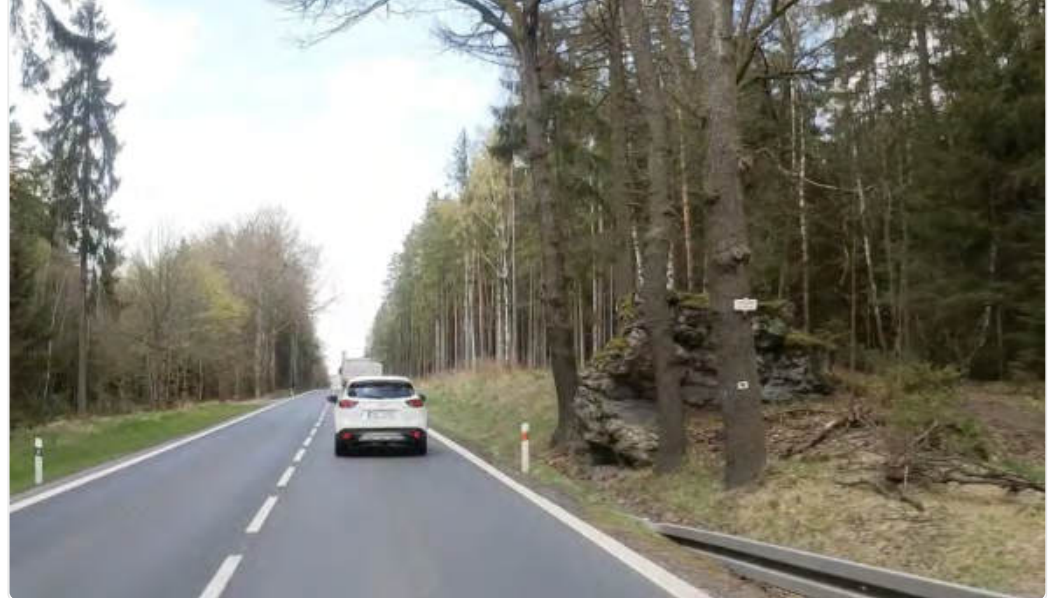
Bezpečnostní deficit Pevná překážka
Kategorie 3x - Strom
Závažnost rizika **Vysoká**
Poznámka -

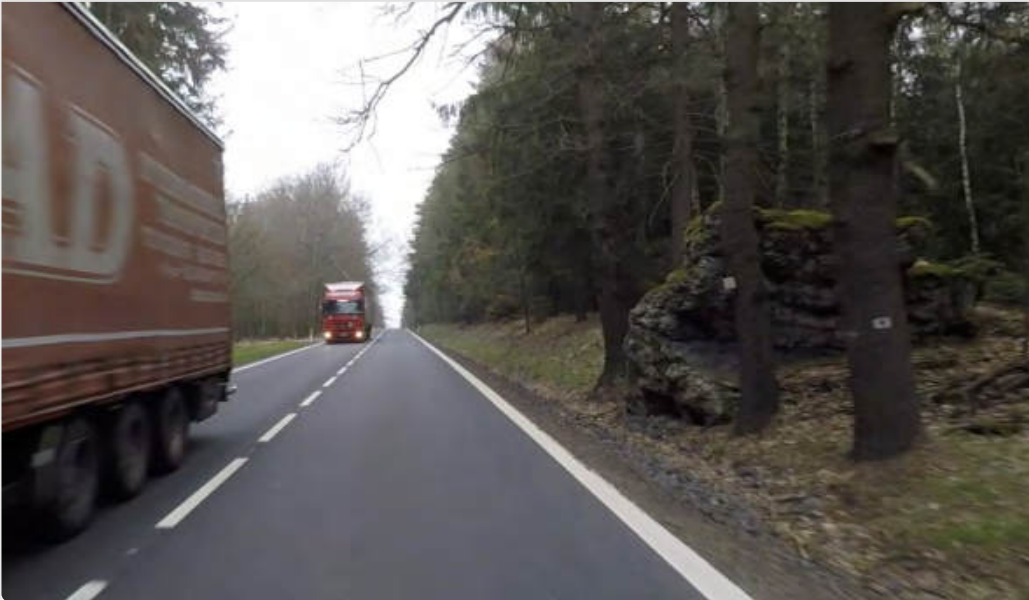
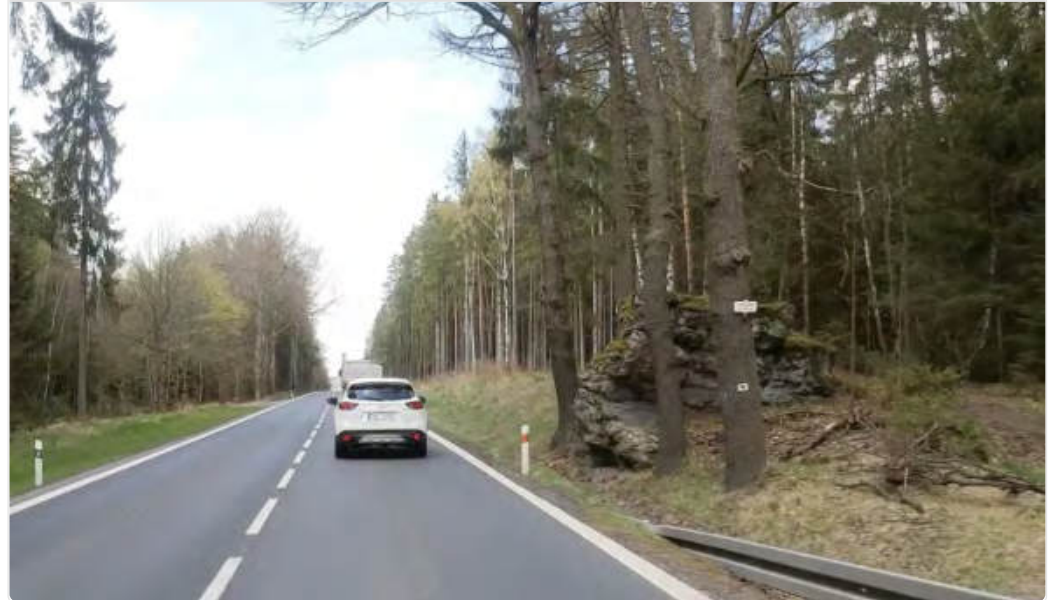
Bezpečnostní deficit Pevná překážka
Kategorie 1× - Členitý povrch skalní stěny
Závažnost rizika **Vysoká**
Poznámka -
