PŘÍLOHA 2.6

**Vyhodnocení identifikovaných dopravně-bezpečnostních deficitů
v rámci první a druhé revizní BI PK z roku 2019 a 2022**

I/64

km 0,000 – 16,384

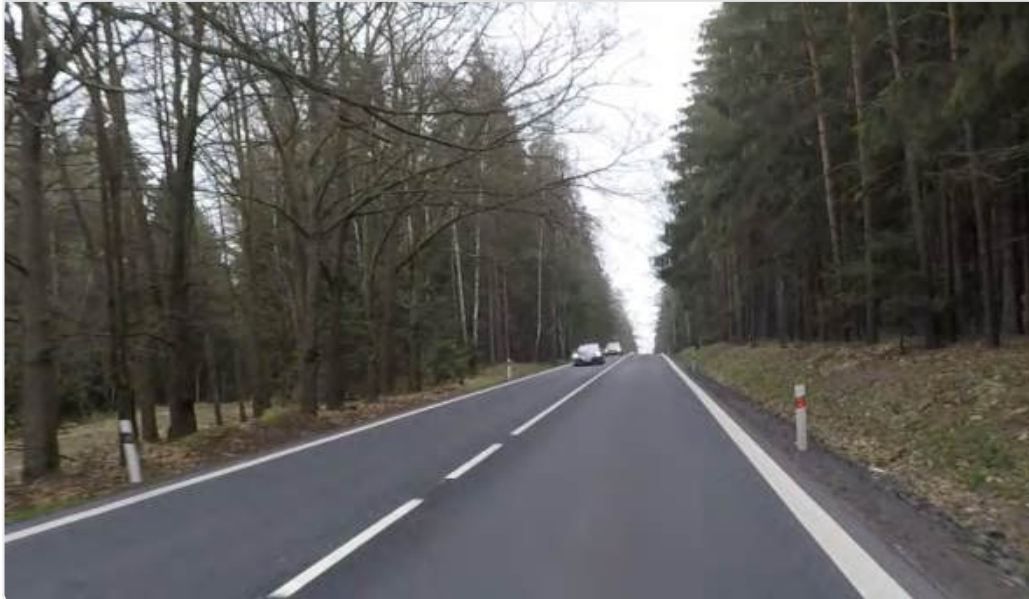
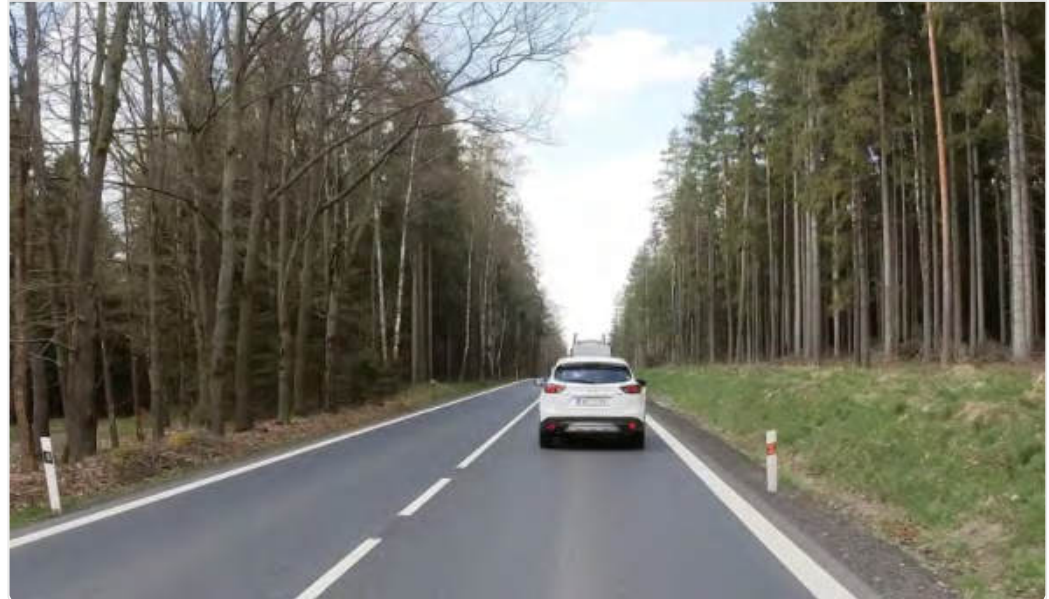
Bezpečnostní deficit Mezikřižovatkový úsek
Kategorie 1× - Absence SDZ a VDZ
Závažnost rizika Nizká
Poznámka Absence SDZ B 21a a VDZ V 9b.

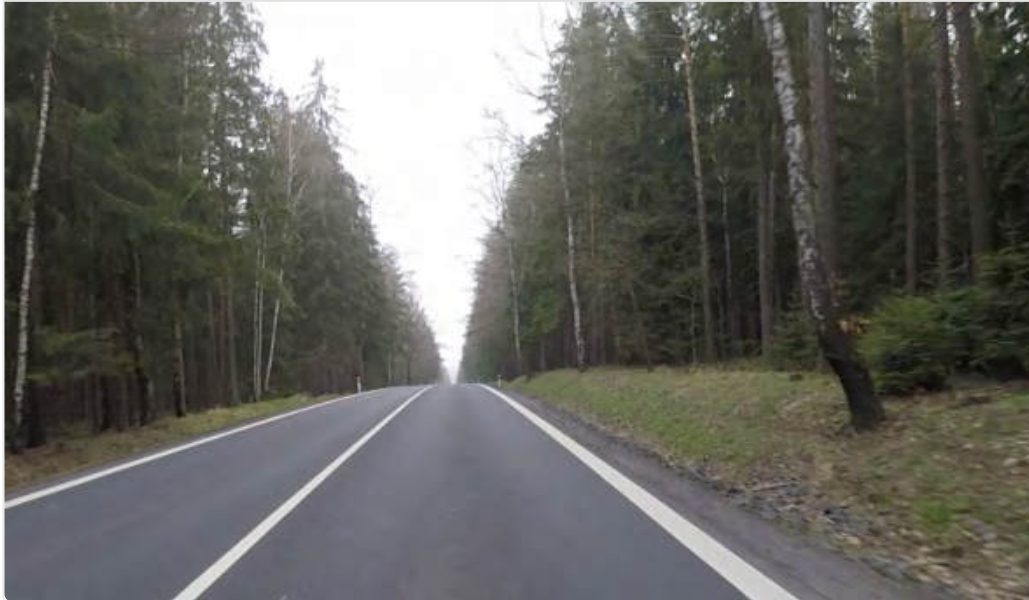
Bezpečnostní deficit Pevná překážka
Kategorie 2× - Strom
Závažnost rizika Nizká
Poznámka Stromy se nachází nad úrovní nivelety PK.

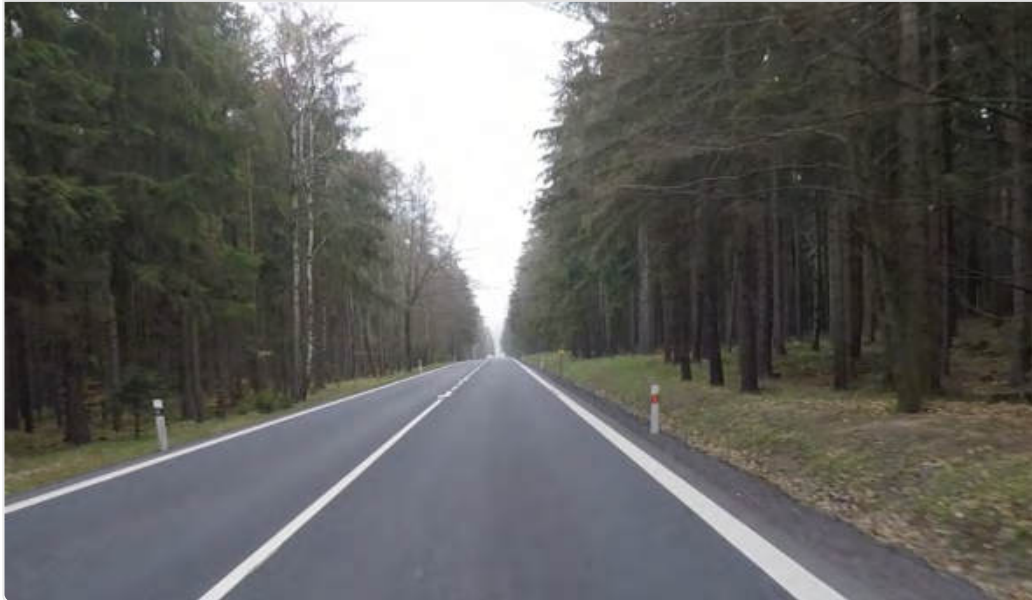
I/64 - Směr staničení | km 8,538 | Správa Karlovy Vary | 50,178017N, 12,251153E | ID 3127
Nově evidováno
Revize I. (2019)

Bezpečnostní deficit Pevná překážka
Kategorie 1× - Betonový sloupek
 605 m - Stromy, vzrostlá zeleň
Závažnost rizika **Střední**
Poznámka Stromy, vzrostlá zeleň se uchází nad úrovní nivelety PK.

Návrh opatření Odstranění, ochrana svodidly
Poznámka -
Náročnost realizace **Administrativní řešení**

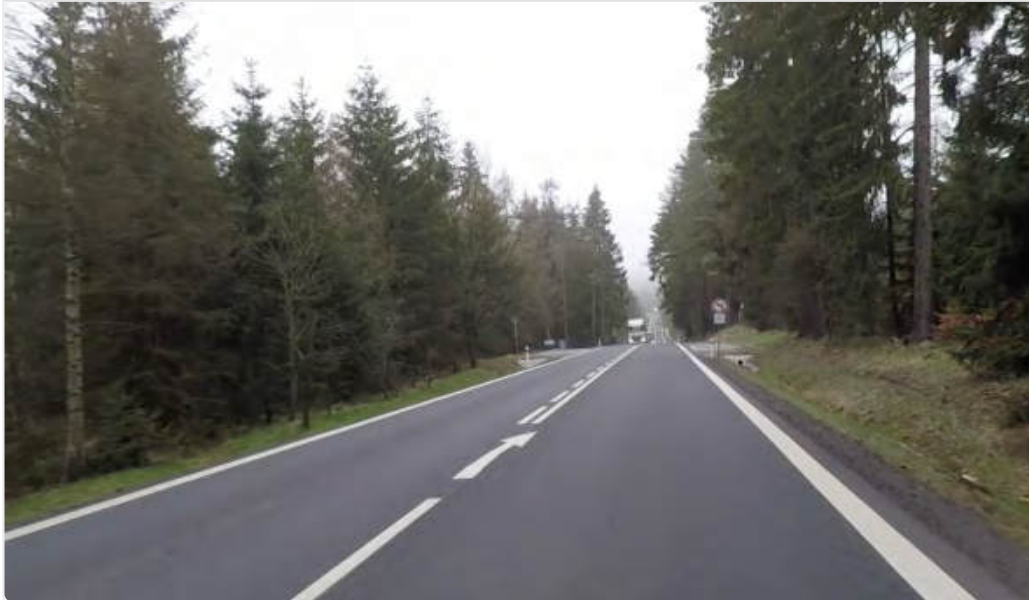
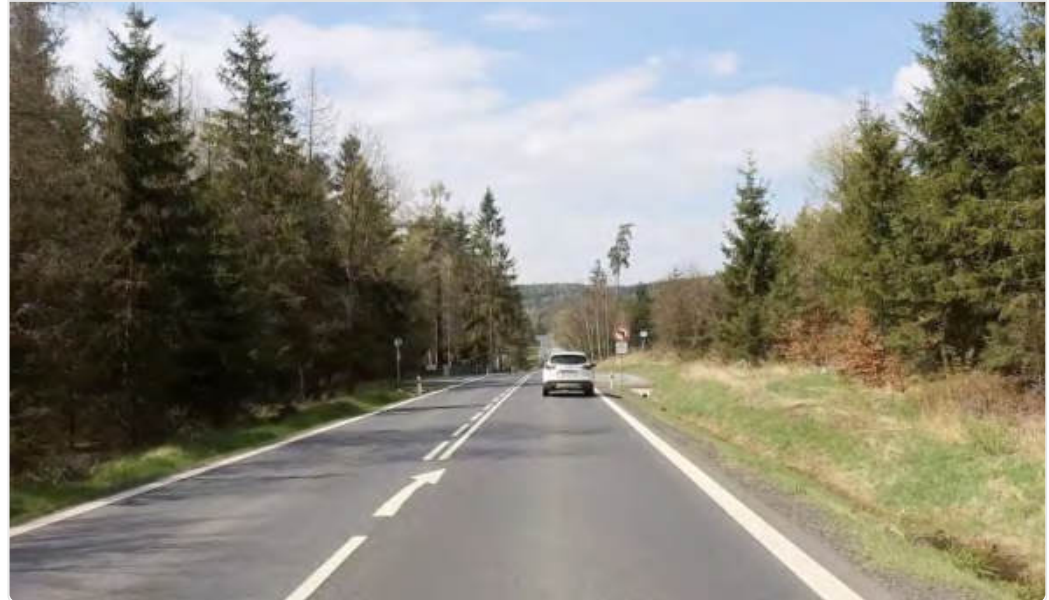
Bezpečnostní deficit Mezikřižovatkový úsek
Kategorie 1× - Absence SDZ nebo dopravního zařízení
Závažnost rizika Nizká
Poznámka Absence SDZ B 21a.

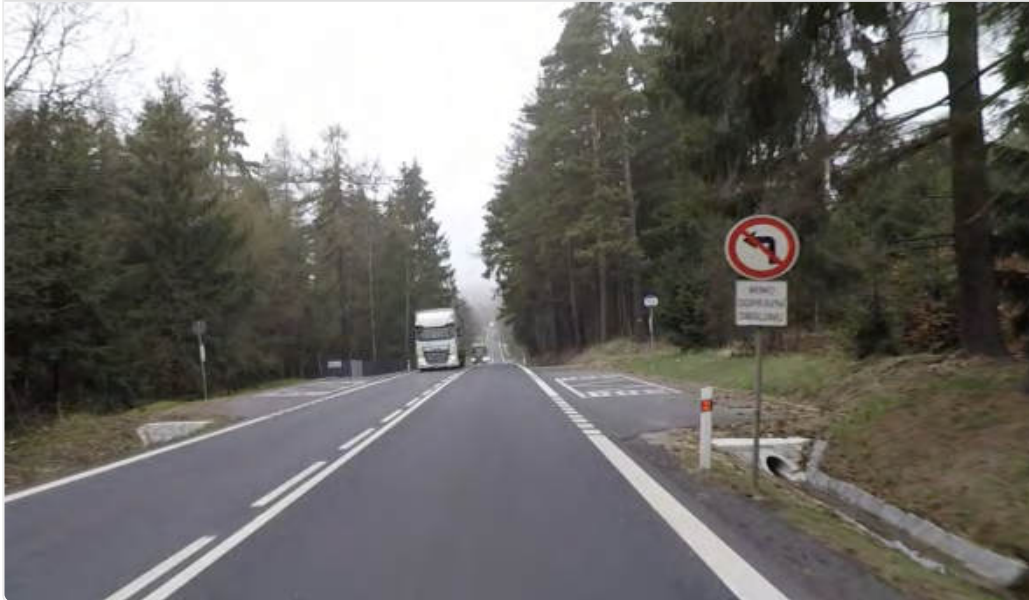
I/64 - Směr staničení | km 9,205 | Správa Karlovy Vary | 50,182697N, 12,245621E | ID 247
Eliminováno
Revize I. (2019)

Bezpečnostní deficit Mezikřižovatkový úsek
Kategorie 0× - Neadekvátní stav SDZ
Závažnost rizika **Nizká**
Poznámka Poškozené SDZ E 13.

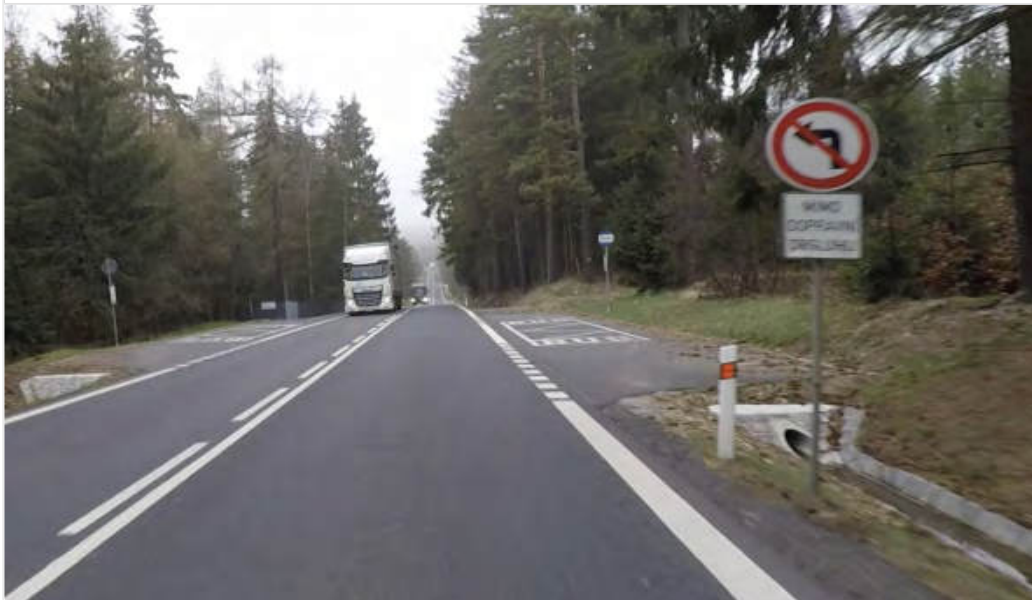
Bezpečnostní deficit Pevná překážka
Kategorie 0x - Tuhé čelo trubního propustku pod - autobusovou zastávkou
Závažnost rizika **Vysoká**
Poznámka -

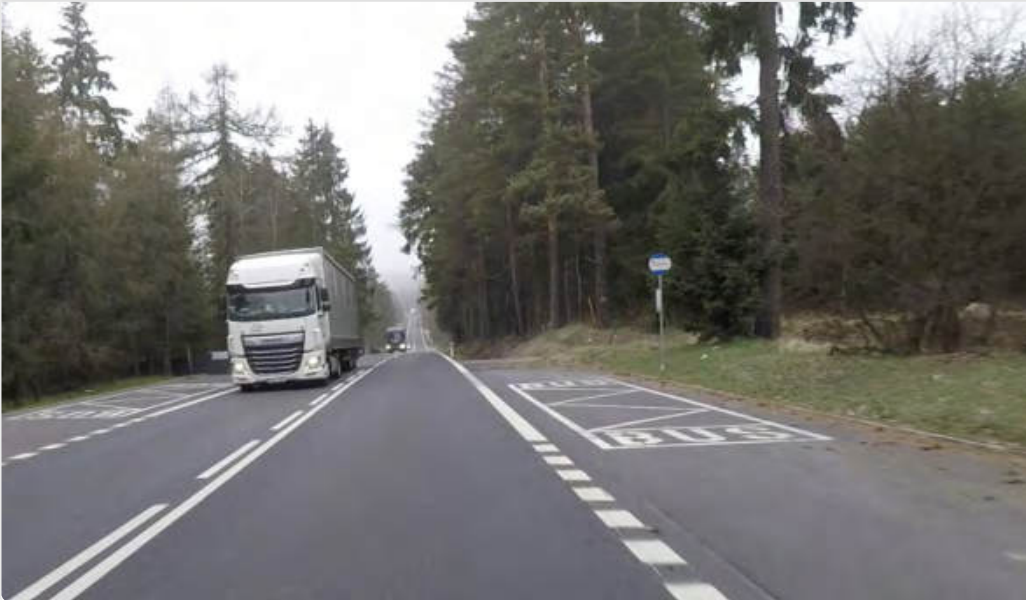
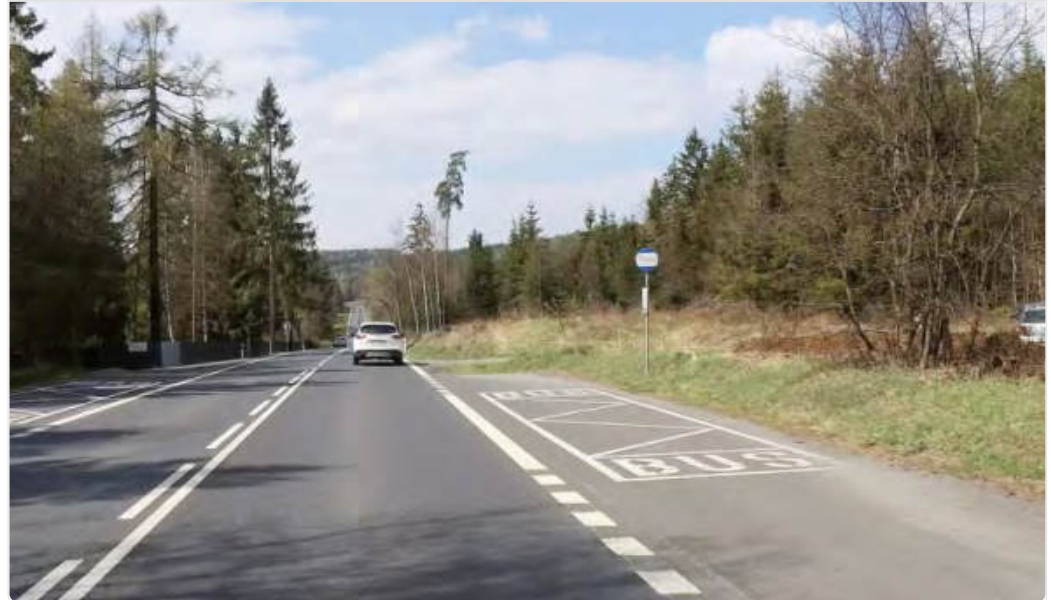
Bezpečnostní deficit	Autobusová zastávka
Kategorie	<input checked="" type="checkbox"/> 1× - Absence nebo opotřebované VDZ <input checked="" type="checkbox"/> 1× - Neadekvátní podmínky pro pěší - krátká / neadekvátně provedená nástupní hrana a absence návaznosti na pěší infrastrukturu <input checked="" type="checkbox"/> 1× - Nevhodné uspořádání zastávky - nedostatečná šířka nebo délka zálivu
Závažnost rizika	Střední
Poznámka	Délka zálivu je 35 m. Absence VDZ V 12a. Autobusová zastávka se nachází v blízkosti sjezdu, může docházet k rizikovému průpletu.

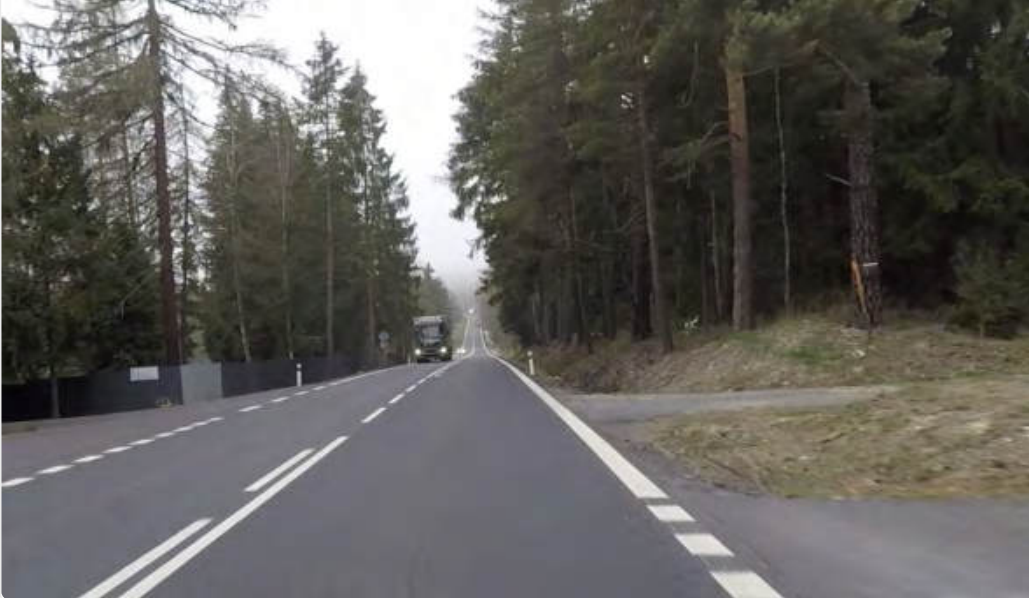
Bezpečnostní deficit Pevná překážka
Kategorie 0× - Tuhé čelo trubního propustku pod - sjezdem / samostatným sjezdem
Závažnost rizika **Vysoká**
Poznámka -

Návrh opatření Systematické opatření I. (instalace deformačních prvků, ochránění, zešíkmení, zrušení)
Poznámka -
Náročnost realizace **Složité řešení**

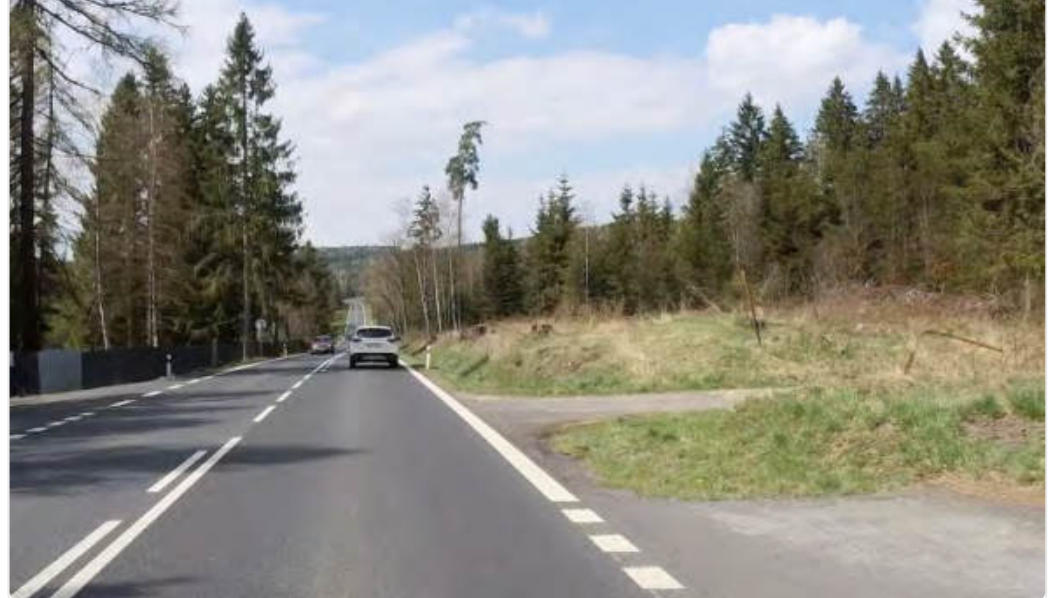
Bezpečnostní deficit Pevná překážka
Kategorie 0× - Tuhé čelo trubního propustku pod - sjezdem / samostatným sjezdem
Závažnost rizika **Vysoká**
Poznámka -

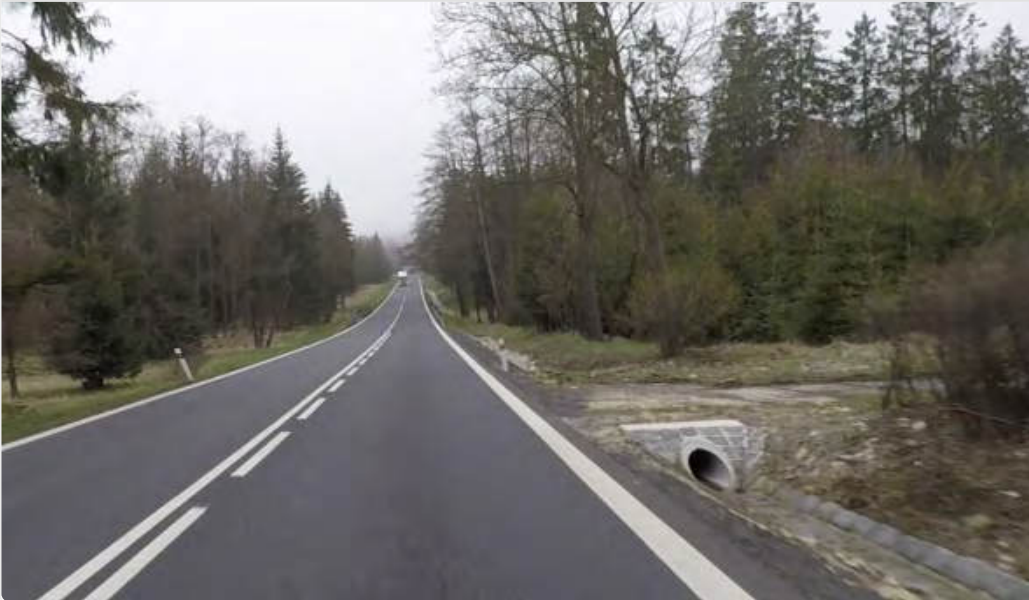
Bezpečnostní deficit Pevná překážka
Kategorie 0x - Tuhé čelo trubního propustku pod - sjezdem / samostatným sjezdem
Závažnost rizika **Vysoká**
Poznámka -

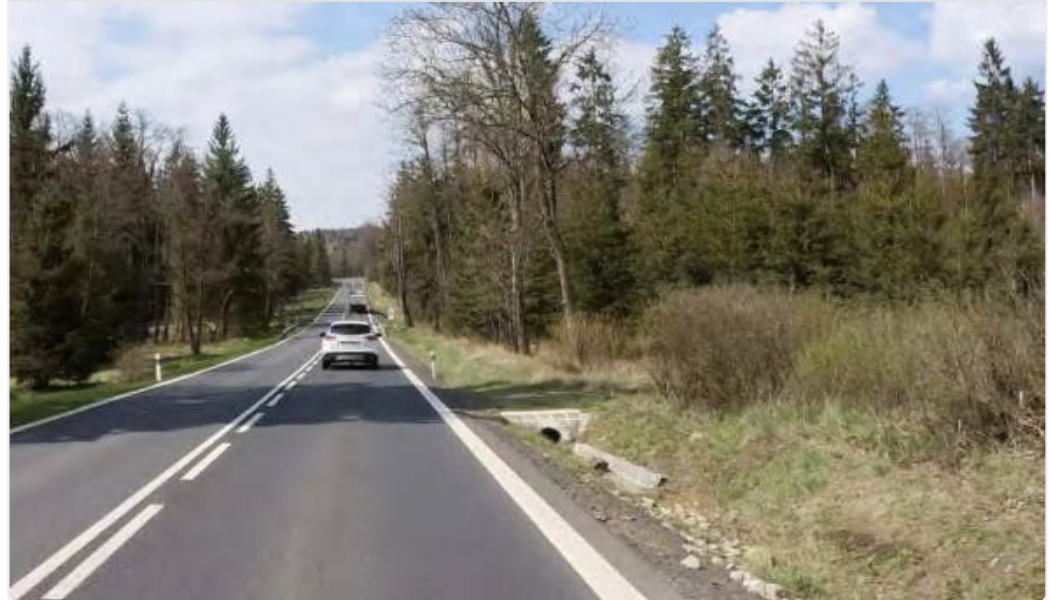
Bezpečnostní deficit Pevná překážka
Kategorie 0x - Tuhé čelo trubního propustku pod - sjezdem / samostatným sjezdem
Závažnost rizika **Vysoká**
Poznámka -

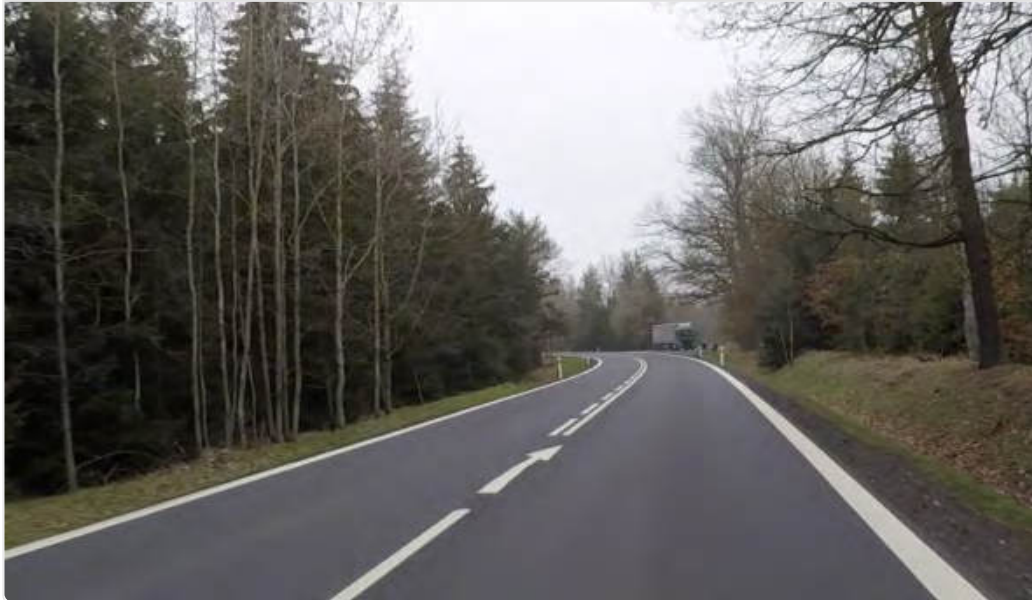
Bezpečnostní deficit Mezikřižovatkový úsek
Kategorie 1× - Absence SDZ nebo dopravního zařízení
Závažnost rizika Nizká
Poznámka Absence SDZ B 21a.

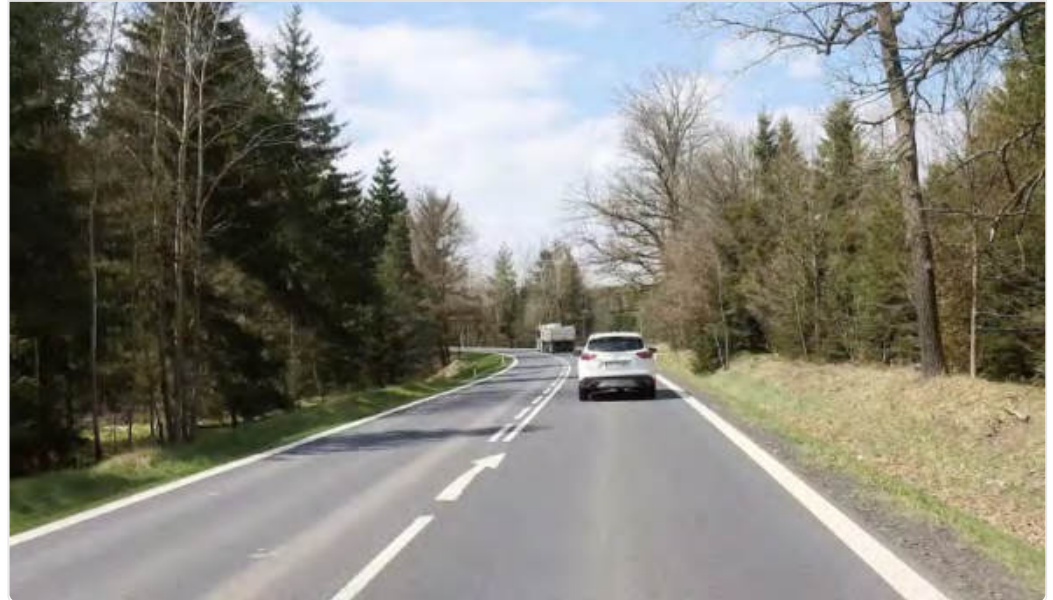
Bezpečnostní deficit Mezikřižovatkový úsek
Kategorie 1× - Absence SDZ nebo dopravního zařízení
Závažnost rizika Nizká
Poznámka Absence SDZ B 21a.

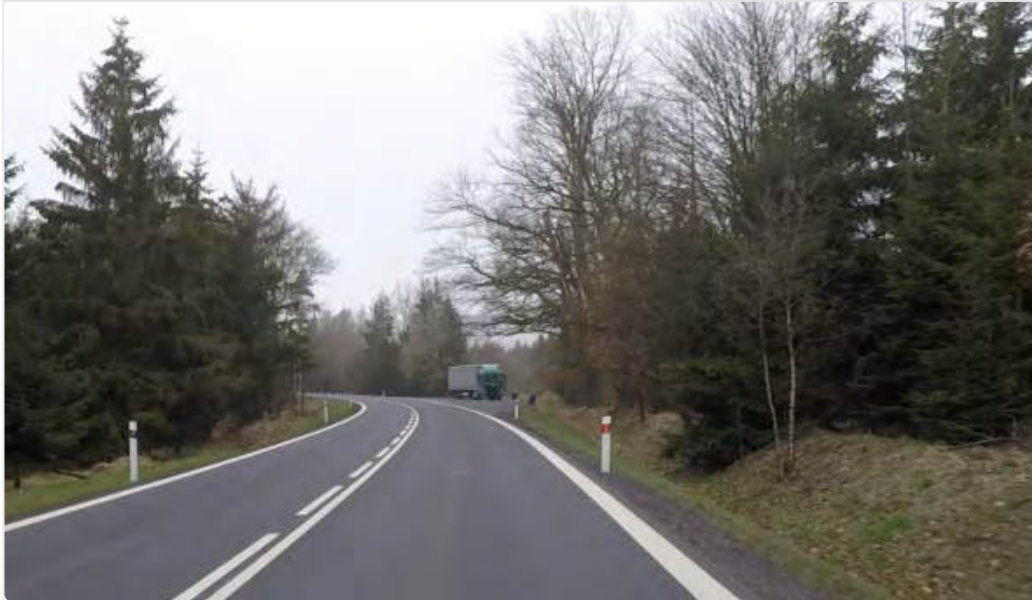
Bezpečnostní deficit Pevná překážka
Kategorie [→] 60 m - Stromy, vzrostlá zeleň
Závažnost rizika **Střední**
Poznámka -

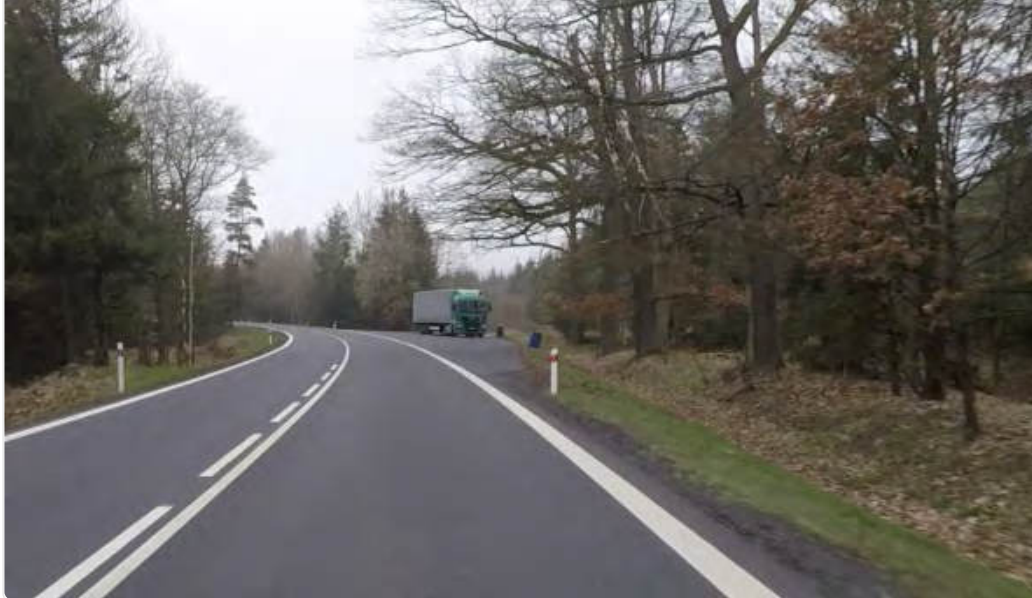
Bezpečnostní deficit Reklamní zařízení
Kategorie 0× - Reklamní zařízení (rušivý efekt na účastníky silničního provozu)
Závažnost rizika Nizká
Poznámka -

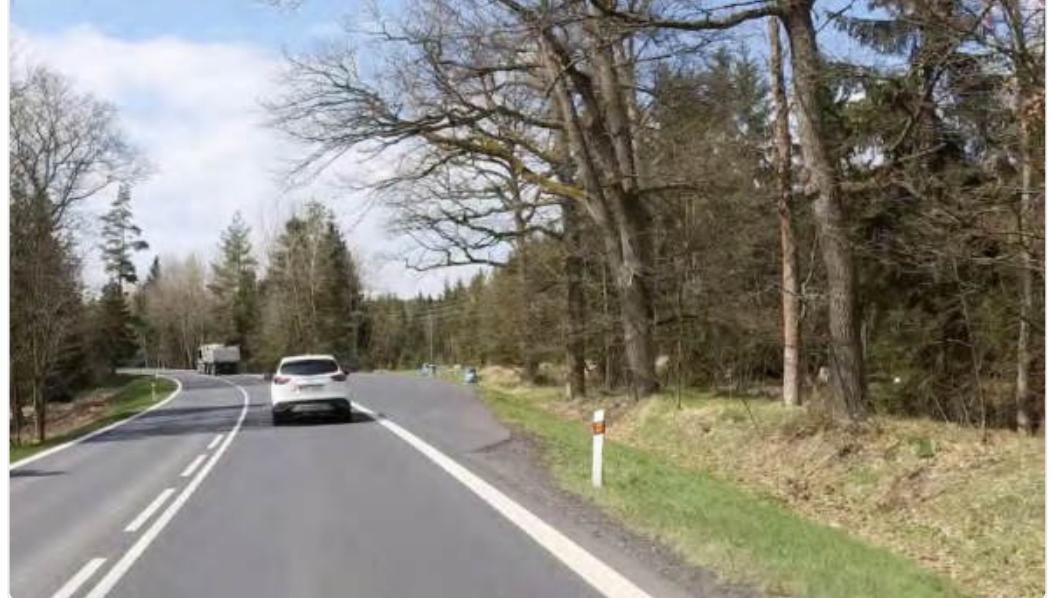
Bezpečnostní deficit Reklamní zařízení
Kategorie 0× - Reklamní zařízení (rušivý efekt na účastníky silničního provozu)
Závažnost rizika Nizká
Poznámka -

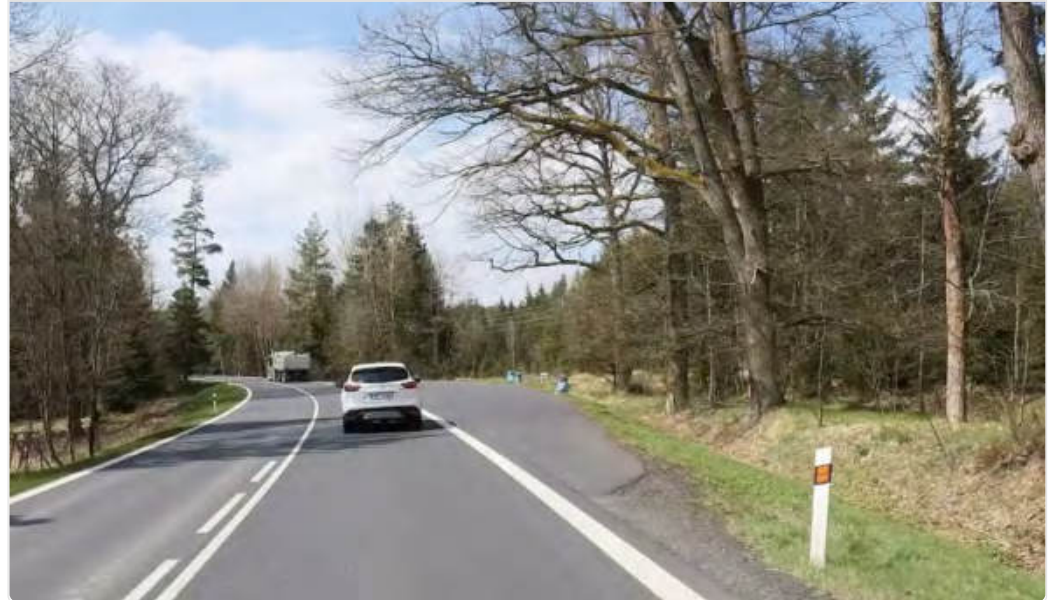
Bezpečnostní deficit Sjezd / samostatný sjezd / parkoviště
Kategorie 1× - Neadekvátně vyznačené parkoviště nebo ČSPH (např. absence, resp. chybné provedení SDZ nebo VDZ)
Závažnost rizika Nizká
Poznámka Chybné provedení VDZ parkovacího pruhu a absence SDZ IP 11c.

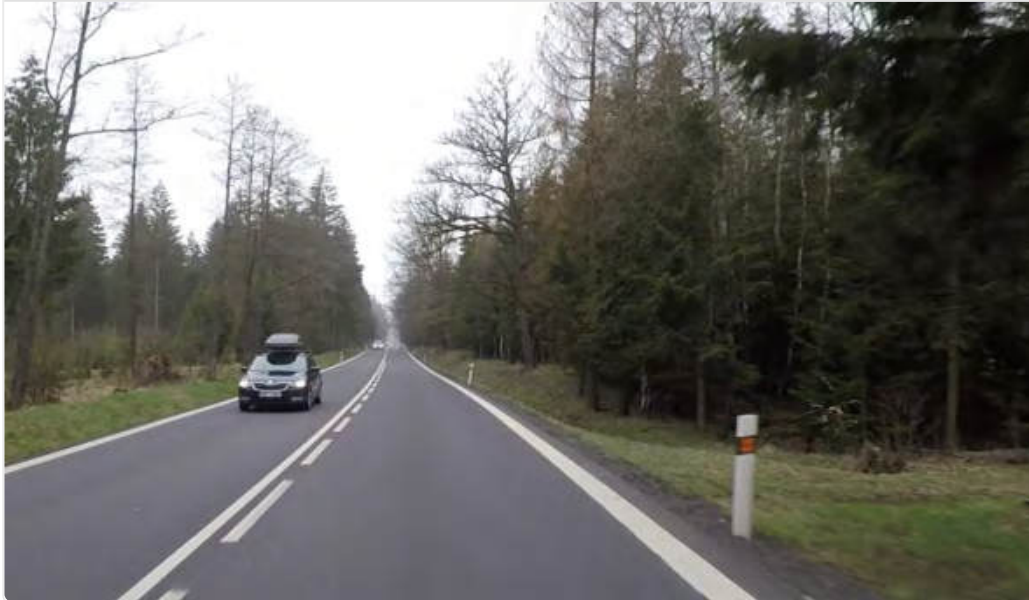
Bezpečnostní deficit Pevná překážka
Kategorie ☞ 20 m - Stromy, vzrostlá zeleň
Závažnost rizika **Vysoká**
Poznámka -

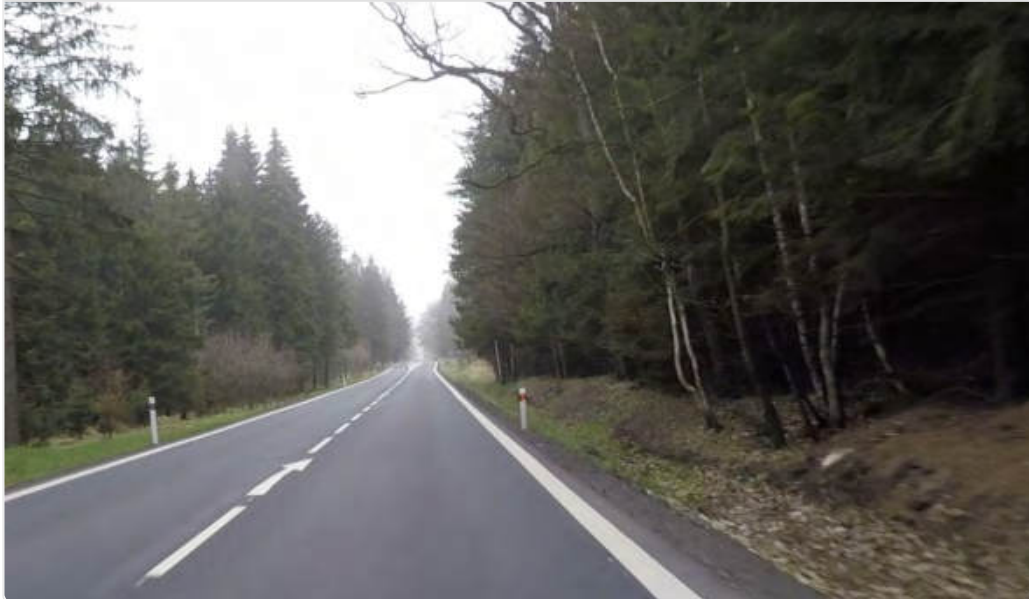
Bezpečnostní deficit Pevná překážka
Kategorie ☞ 90 m - Stromy, vzrostlá zeleň
Závažnost rizika **Střední**
Poznámka -

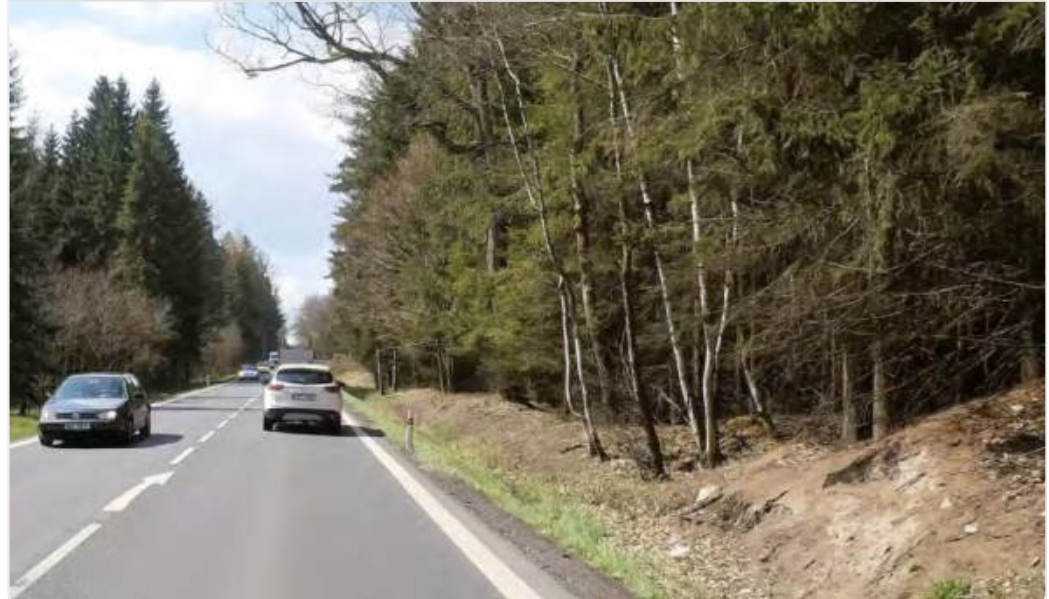
Bezpečnostní deficit Pevná překážka
Kategorie ☞ 90 m - Stromy, vzrostlá zeleň
Závažnost rizika **Střední**
Poznámka -

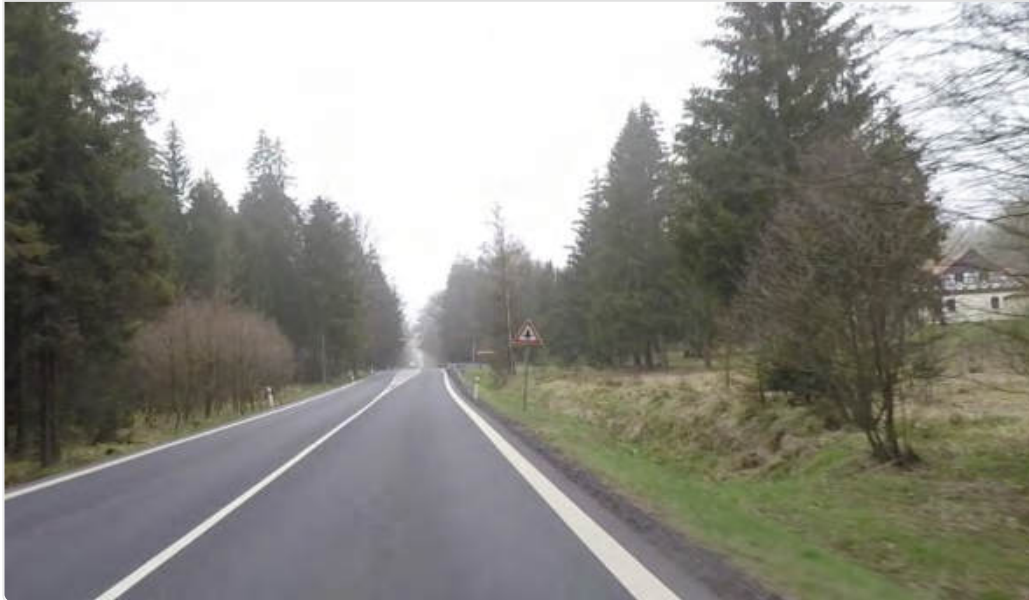
Bezpečnostní deficit	Pevná překážka
Kategorie	☞ 15 m - Stromy, vzrostlá zeleň
Závažnost rizika	Nizká
Poznámka	Stromy, vzrostlá zeleň se nachází na vnější straně příkopu.

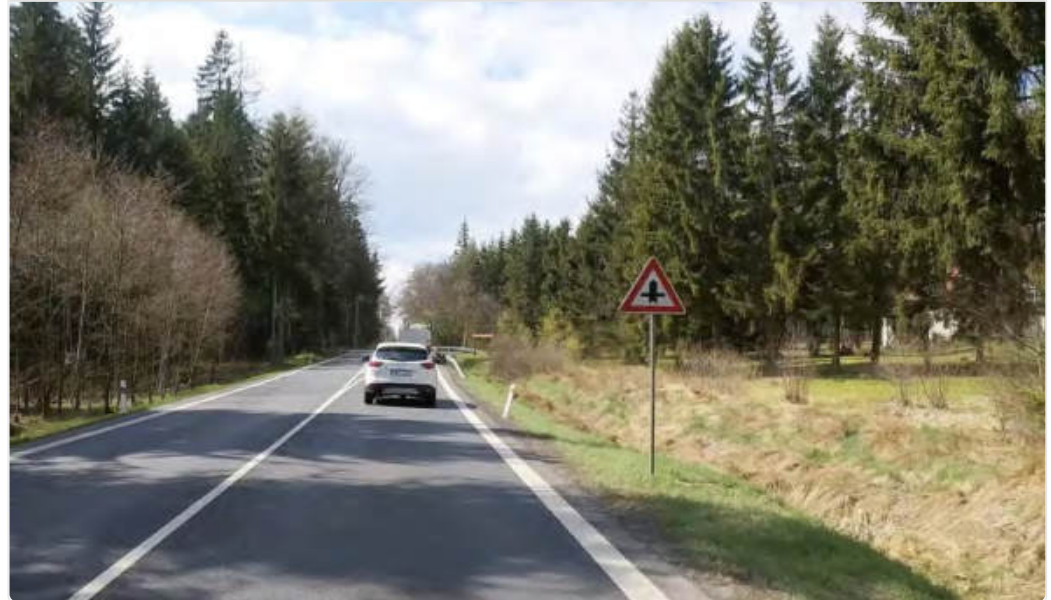
Bezpečnostní deficit Křižovatka
Kategorie 1× - Neadekvátní provedení SDZ
Závažnost rizika Nizká
Poznámka SDZ P 1 svým provedením neodpovídá skutečnému uspořádání následující křižovatky, která je styková. V daném směru jízdy se komunikace připojuje z pravé strany.

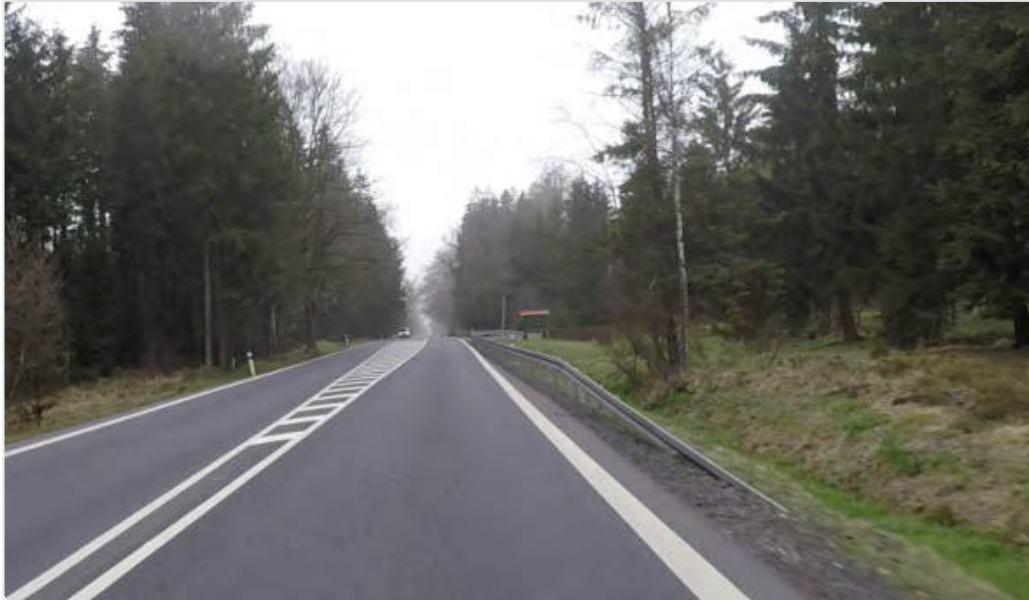
Bezpečnostní deficit Zadržné zařízení
Kategorie 1x - Krátké svodidlo před - stromem
Závažnost rizika Nizká
Poznámka Délka svodidla před stromem je 10 m.

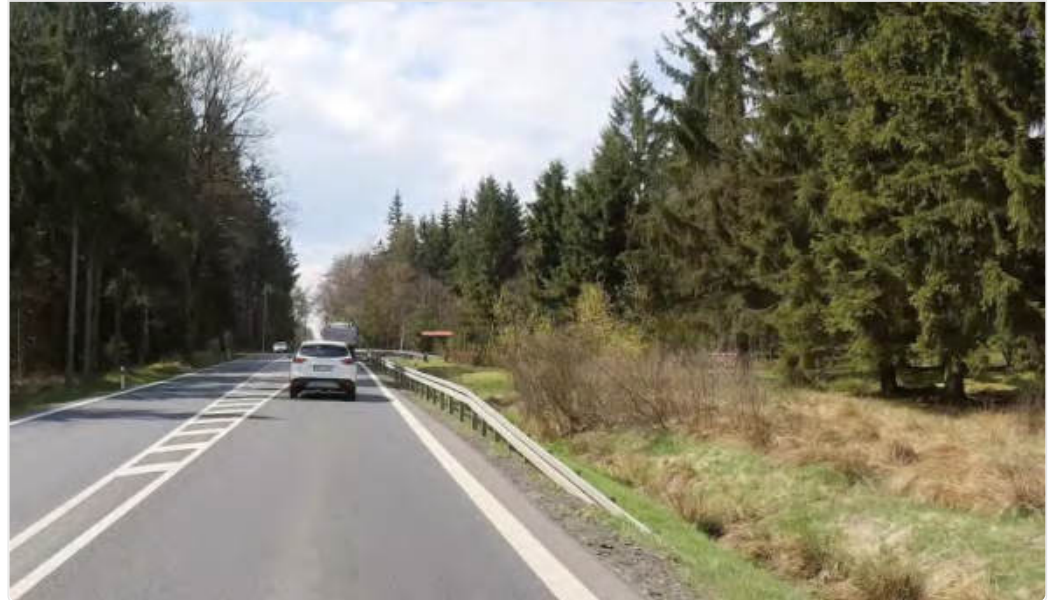
Bezpečnostní deficit Zadržné zařízení
Kategorie 1x - Neadekvátně realizovaný začátek / konec svodidel
Závažnost rizika Nizká
Poznámka Současné provedení není z pohledu nové koncepce začátku svodidel metodicky správně, avšak zároveň nepředstavuje deficit. Lze tedy níže uvedené sanační opatření chápat jako doporučení zhotovitelského týmu.

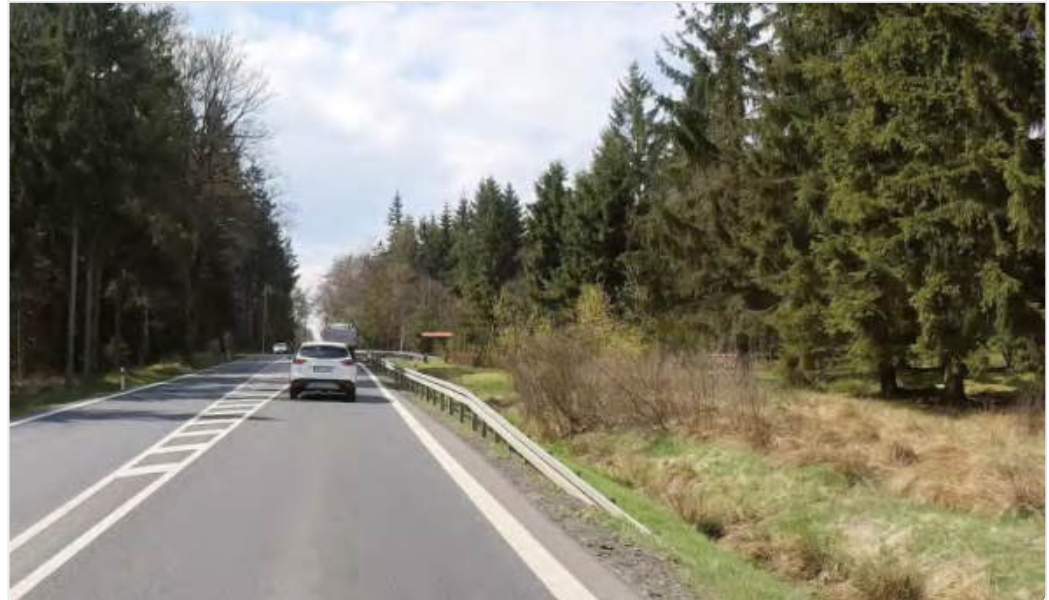
Bezpečnostní deficit	Pevná překážka
Kategorie	☞ 10 m - Vzrostlá zeleň (průměr kmene do 0,1 m)
Závažnost rizika	Nízká
Poznámka	Vzrostlá zeleň nacházející se v blízkosti PK primárně představuje riziko do budoucna.

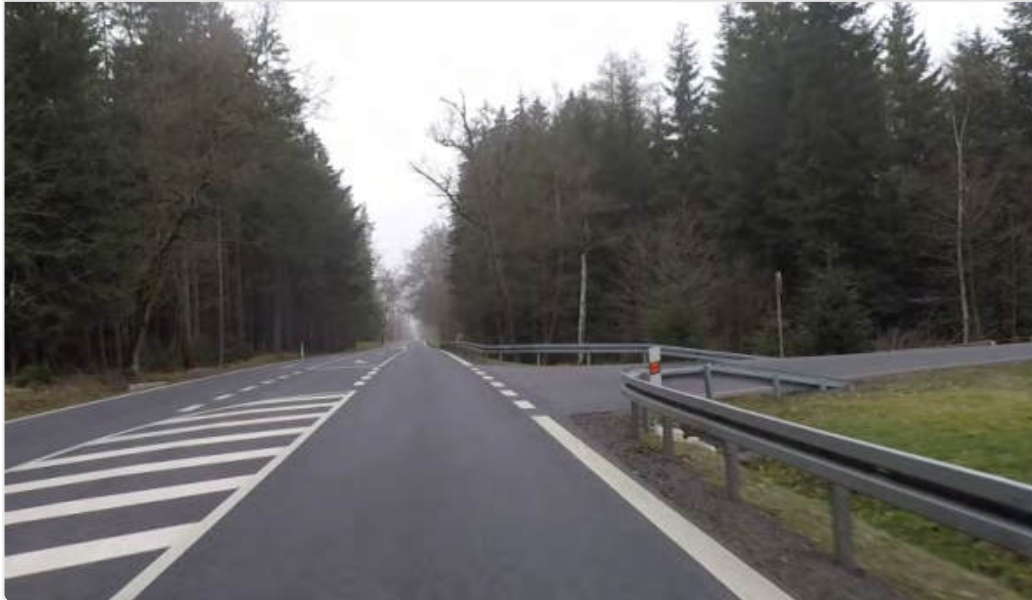
Bezpečnostní deficit Pevná překážka
Kategorie 0x - Tuhé čelo trubního propustku pod - připojovanou komunikací
Závažnost rizika **Vysoká**
Poznámka -

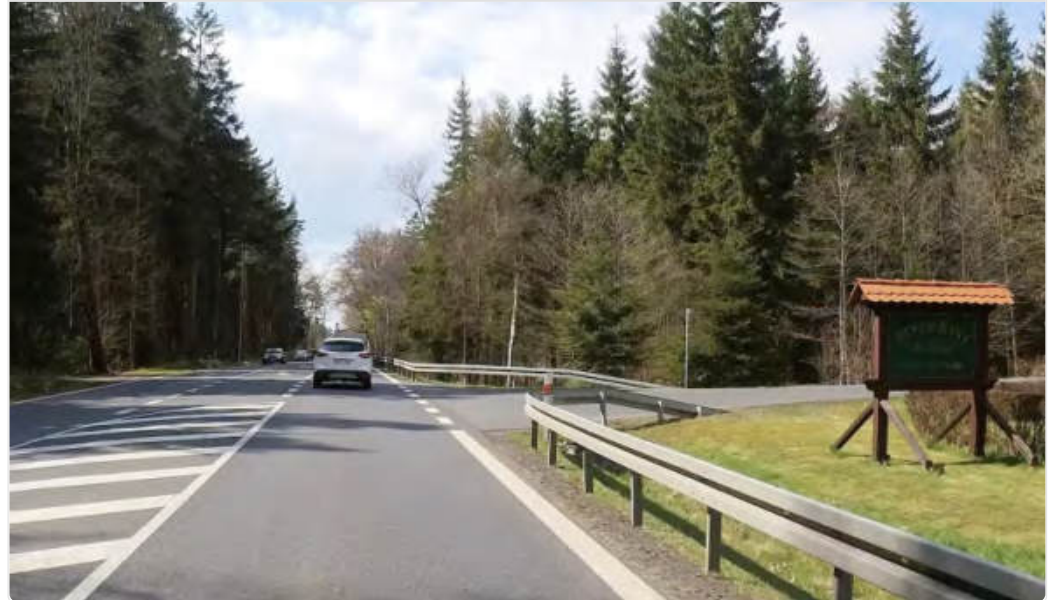
Bezpečnostní deficit Pevná překážka
Kategorie 0x - Tuhé čelo trubního propustku pod - připojovanou komunikací
Závažnost rizika **Vysoká**
Poznámka -

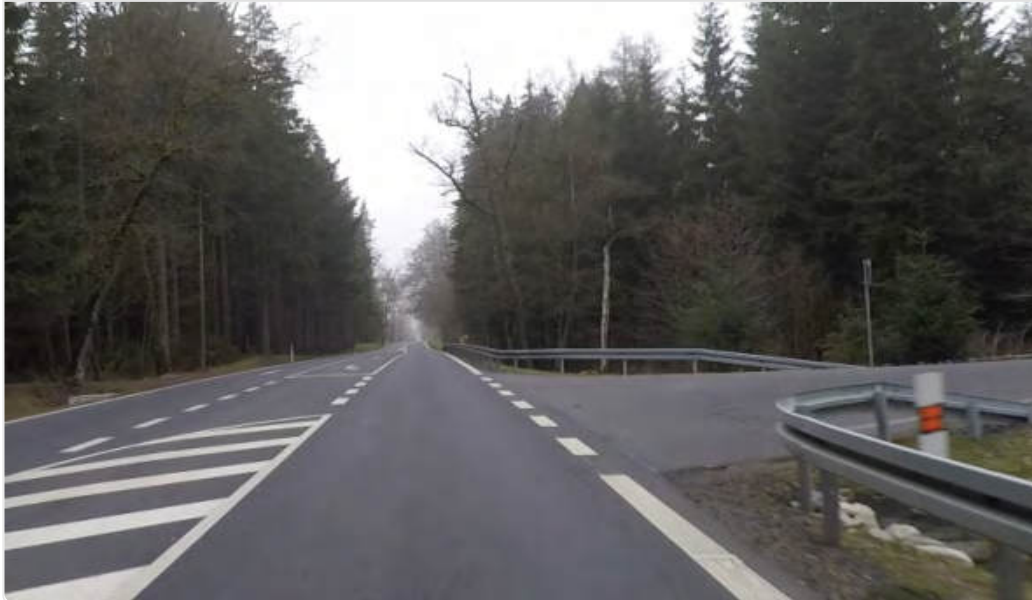
Bezpečnostní deficit Křižovatka
Kategorie 1× - Absence nebo opotřebované VDZ
Závažnost rizika Nizká
Poznámka Absence VDZ V 4 na vedlejším rameni křižovatky.

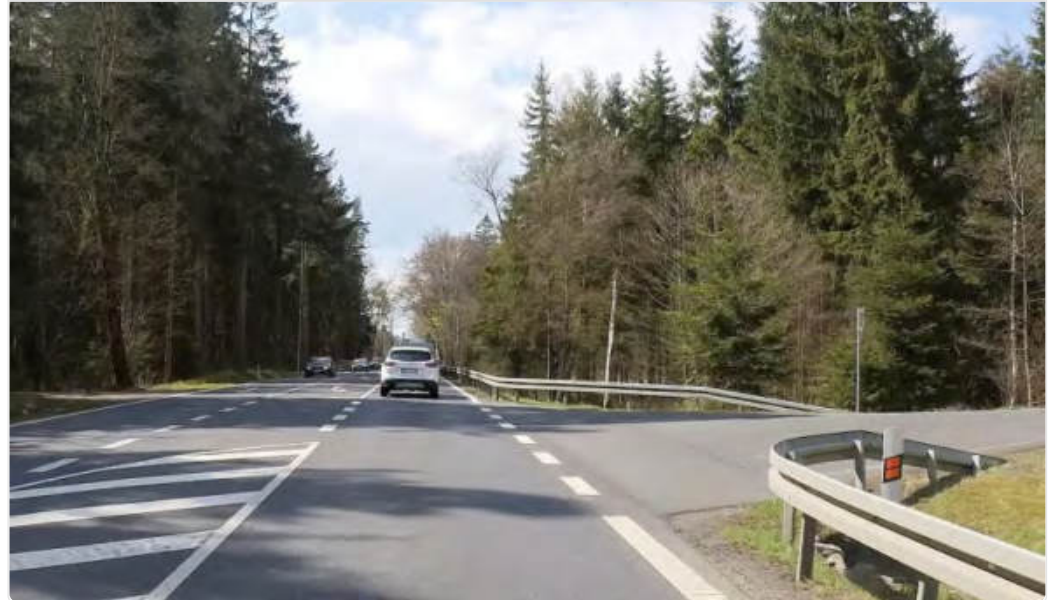
Bezpečnostní deficit Křižovatka
Kategorie 1× - Absence nebo opotřebované VDZ
Závažnost rizika Nizká
Poznámka Absence VDZ V 4 na vedlejším rameni křižovatky.

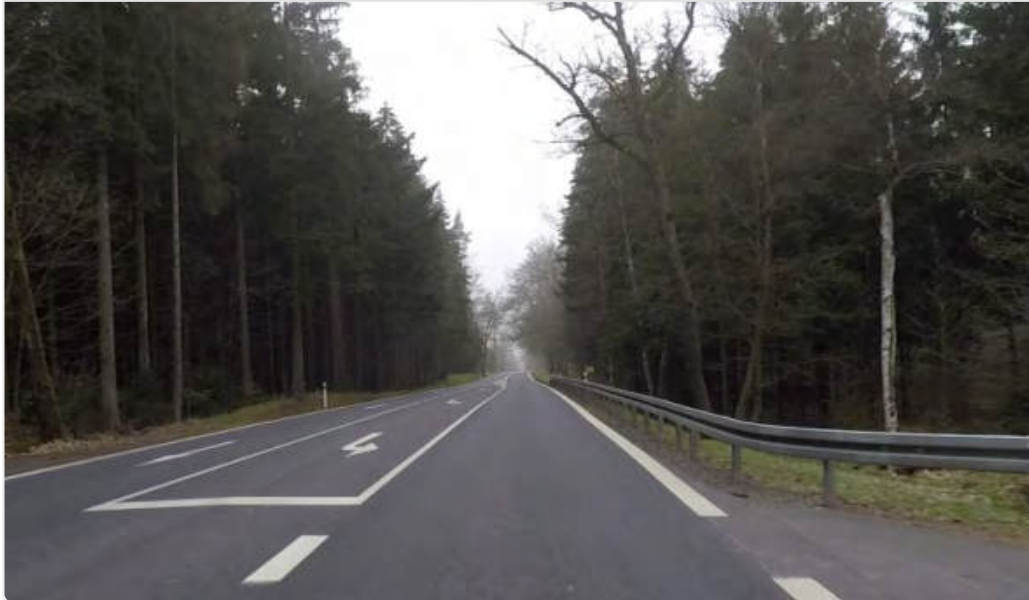
Bezpečnostní deficit Technický stav vozovky
Kategorie ↗ 1060 m - Absence zpevněné krajnice
Závažnost rizika Střední
Poznámka -

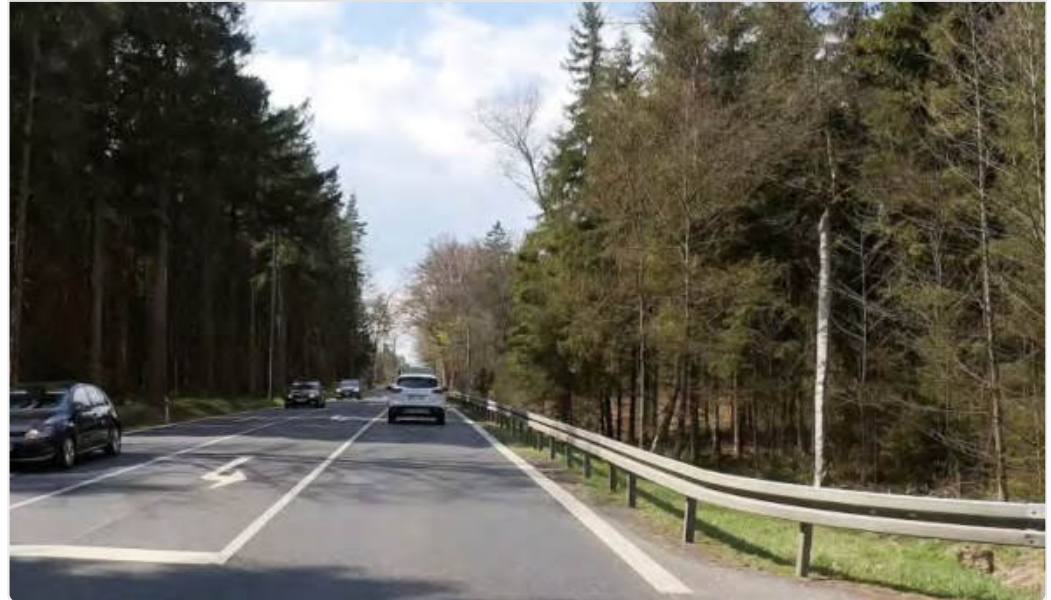
Bezpečnostní deficit Technický stav vozovky
Kategorie ↗ 1060 m - Absence zpevněné krajnice
Závažnost rizika Střední
Poznámka -
