PŘÍLOHA 2.6

**Vyhodnocení identifikovaných dopravně-bezpečnostních deficitů
v rámci první a druhé revizní BI PK z roku 2019 a 2022**

I/64

km 0,000 – 16,384

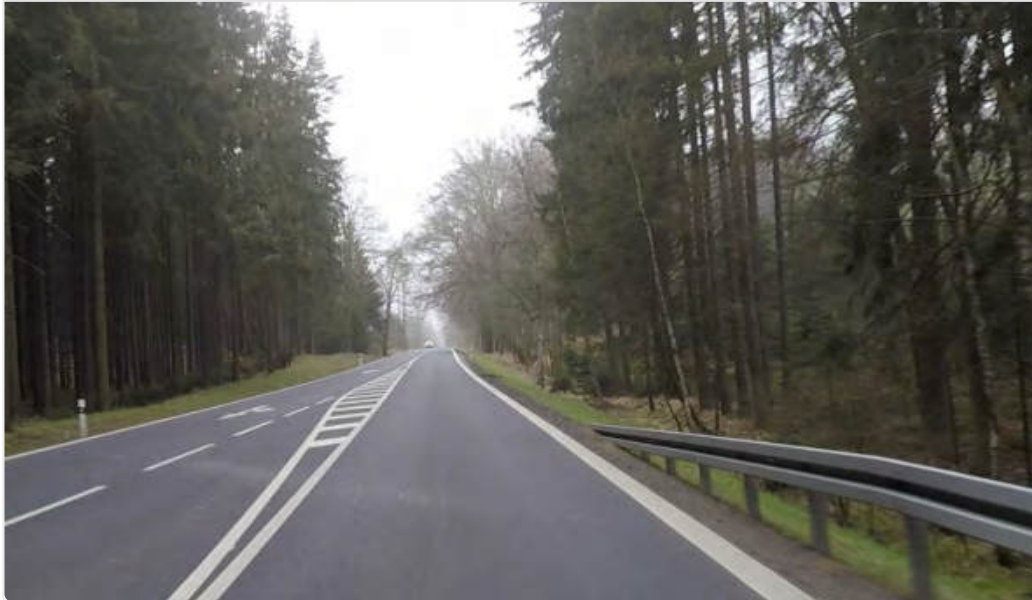
Bezpečnostní deficit Pevná překážka
Kategorie ☞ 175 m - Stromy, vzrostlá zeleň
Závažnost rizika **Vysoká**
Poznámka Stromy, vzrostlá zeleň se nachází pod úrovní nivelety PK.

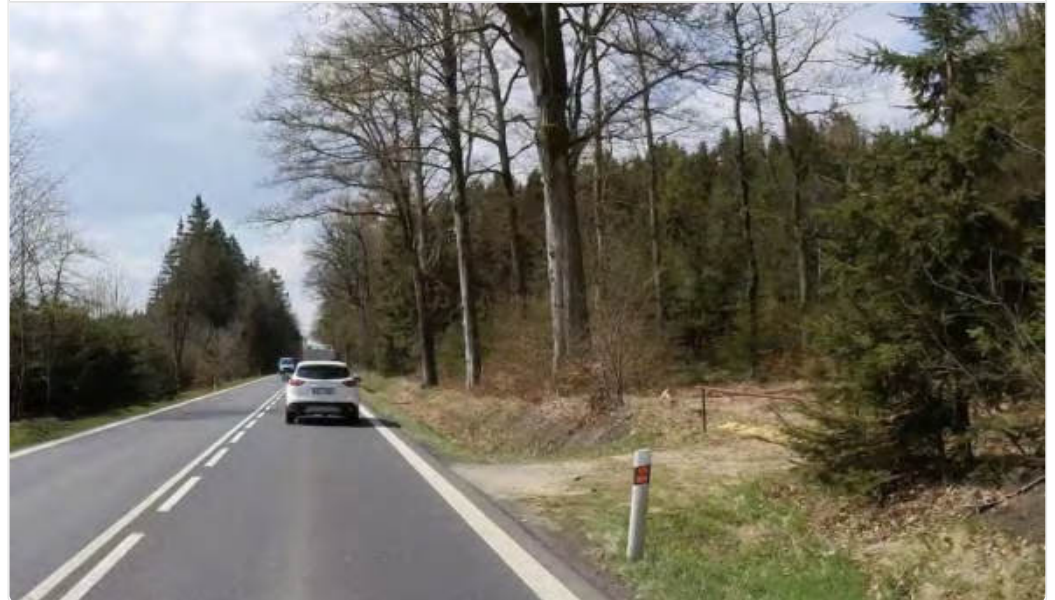
Bezpečnostní deficit Pevná překážka
Kategorie 1x - Stojina závory (např. v místě vjezdu na odpočívku)
Závažnost rizika **Střední**
Poznámka Závora svým provedením představuje riziko v podobě vniknutí jednotlivých částí do interiéru vozidla při nárazu.

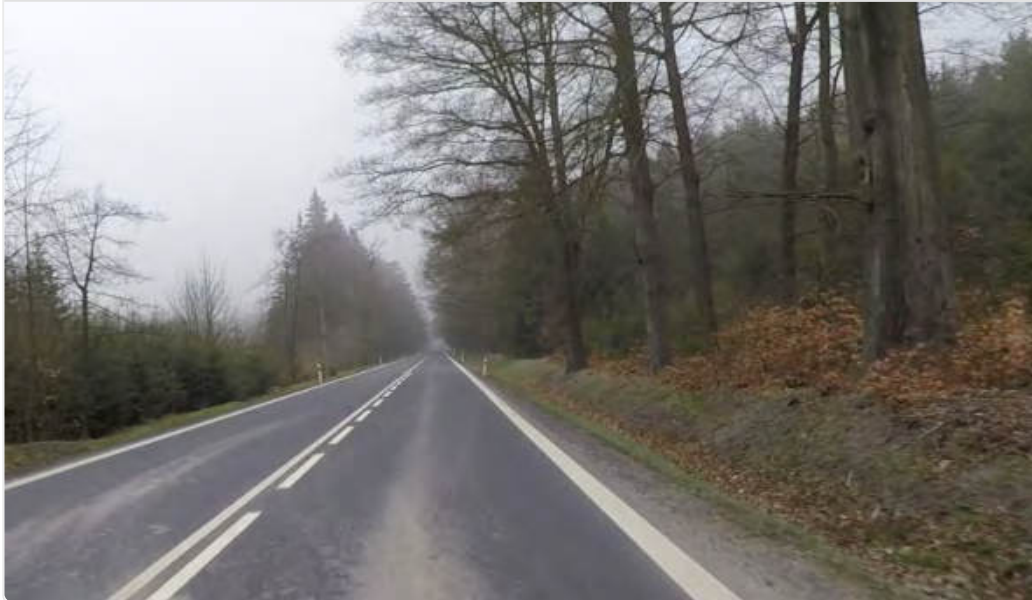
Bezpečnostní deficit Pevná překážka
Kategorie ☞ 150 m - Stromy, vzrostlá zeleň
Závažnost rizika Nizká
Poznámka Stromy, vzrostlá zeleň se nachází na vnější straně příkopu.

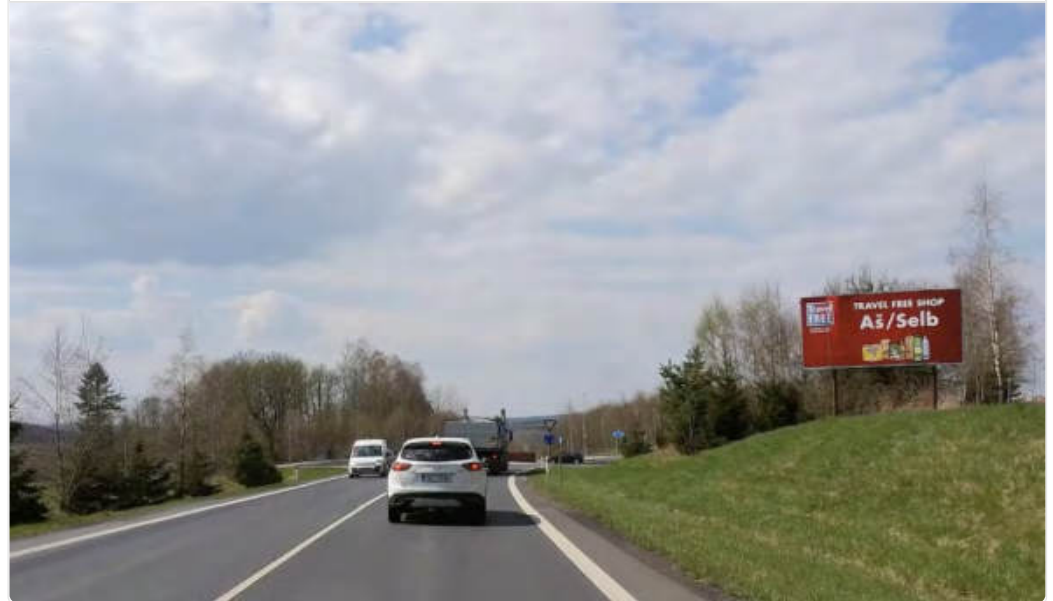
Bezpečnostní deficit Reklamní zařízení
Kategorie 1x - Reklamní zařízení (rušivý efekt na účastníky silničního provozu)
Závažnost rizika Nizká
Poznámka -

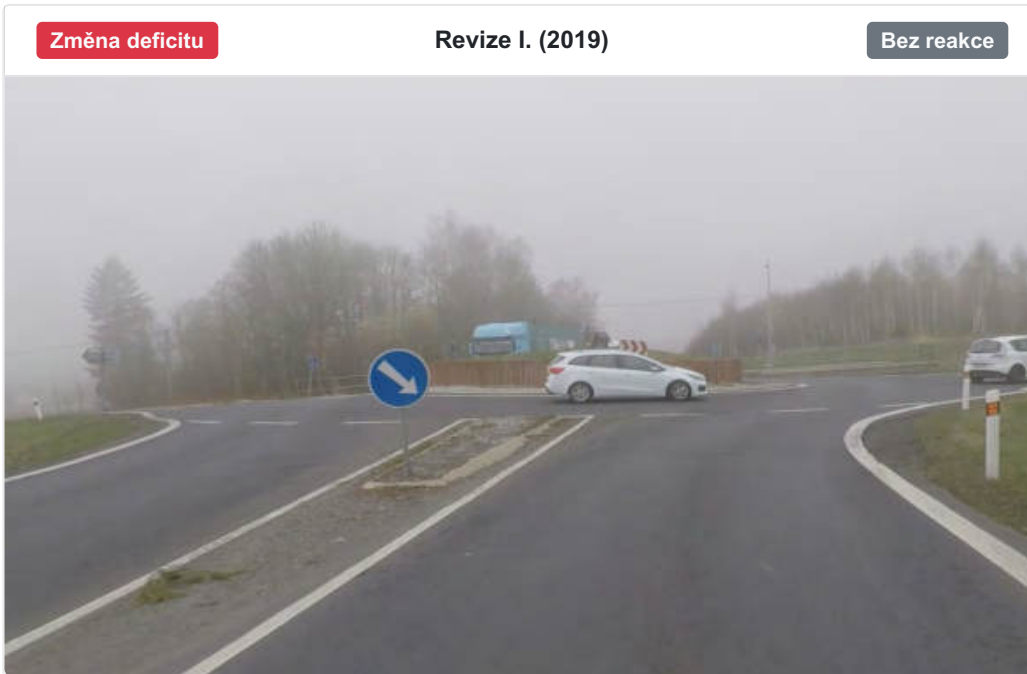
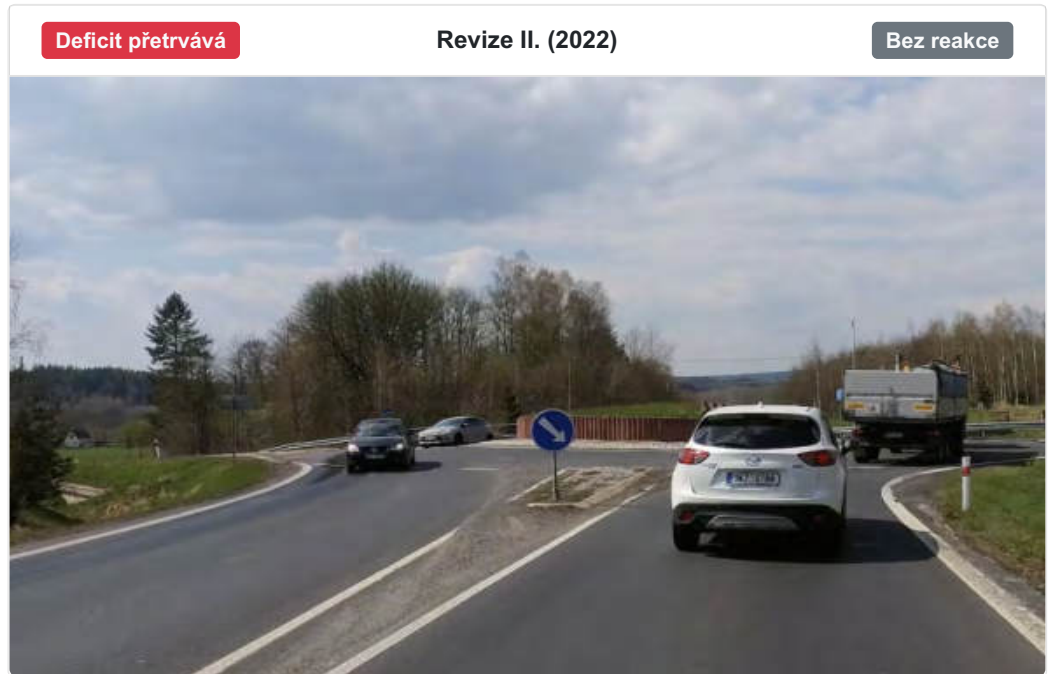
I/64 - Směr staničení | km 11,692 | Správa Karlovy Vary | 50,193985N, 12,216113E | ID 272

Bezpečnostní deficit Křižovatka
Kategorie 1× - Absence nebo opotřebované VDZ
Závažnost rizika Nizká
Poznámka Absence VDZ V 13.

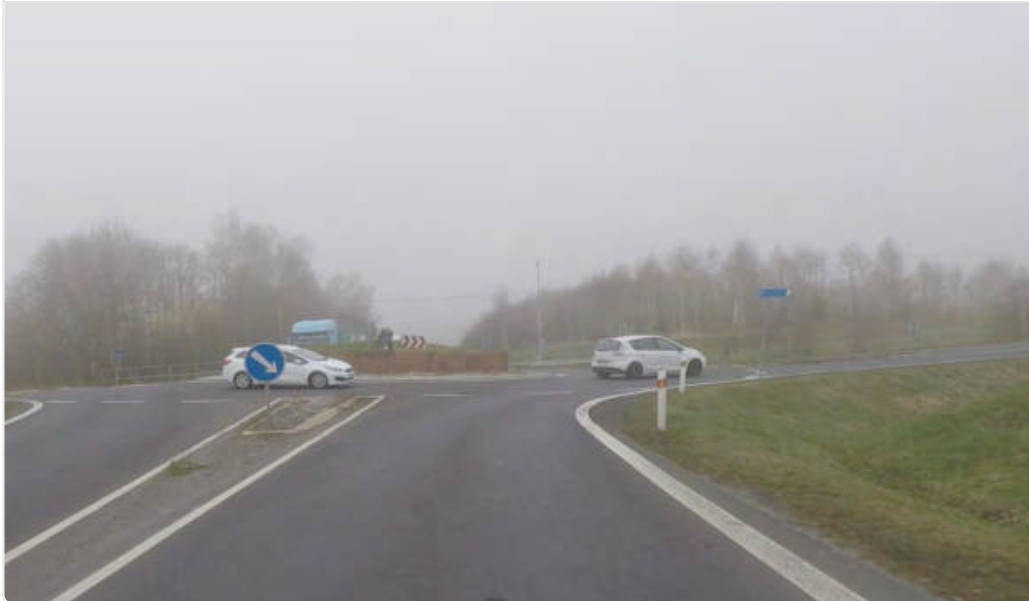
Bezpečnostní deficit Reklamní zařízení
Kategorie 0× - Reklamní zařízení (rušivý efekt na účastníky silničního provozu)
Závažnost rizika Nizká
Poznámka -

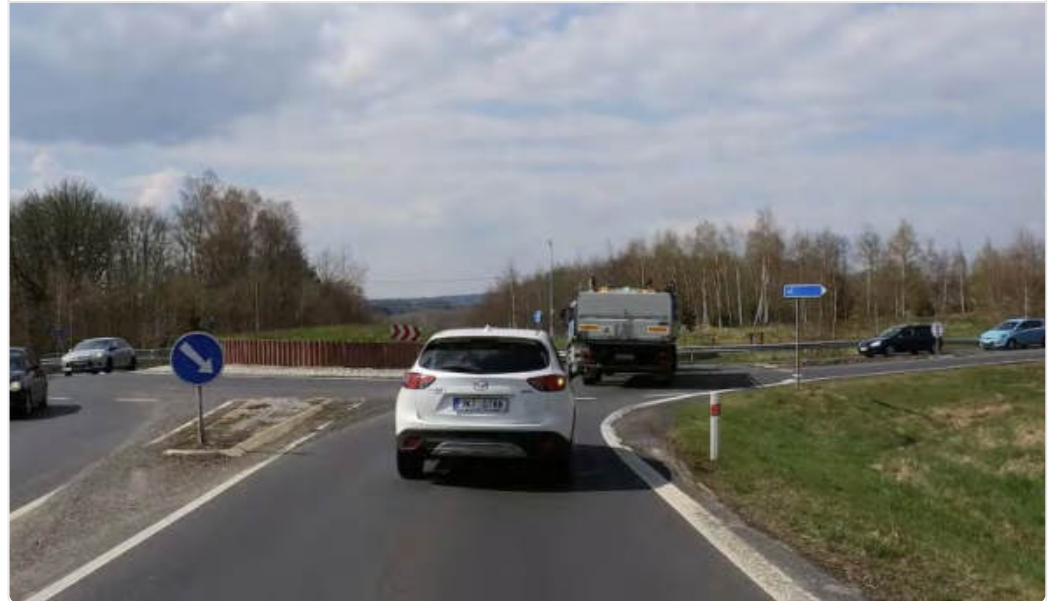
Bezpečnostní deficit Reklamní zařízení
Kategorie 0× - Reklamní zařízení (rušivý efekt na účastníky silničního provozu)
Závažnost rizika Nizká
Poznámka -

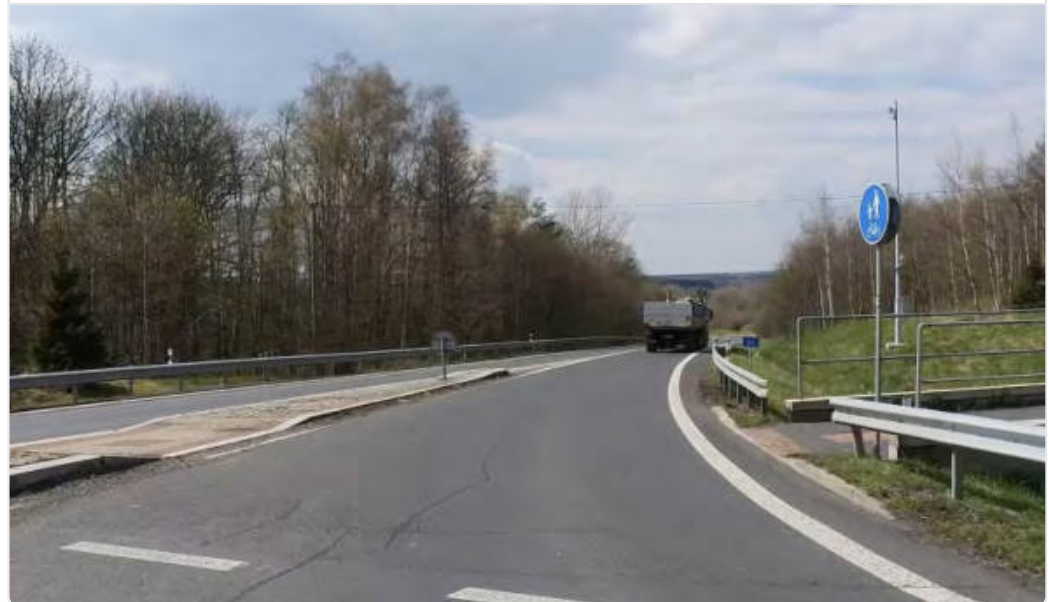
Bezpečnostní deficit	Zádržné zařízení
Kategorie	<input checked="" type="checkbox"/> 2x - Neadekvátně realizovaný začátek / konec svodidel
Závažnost rizika	Střední
Poznámka	Absence výškového náběhu, v případě nárazu vozidla do svodidel je identifikováno riziko v podobě vniknutí pásnice do interiéru automobilu.

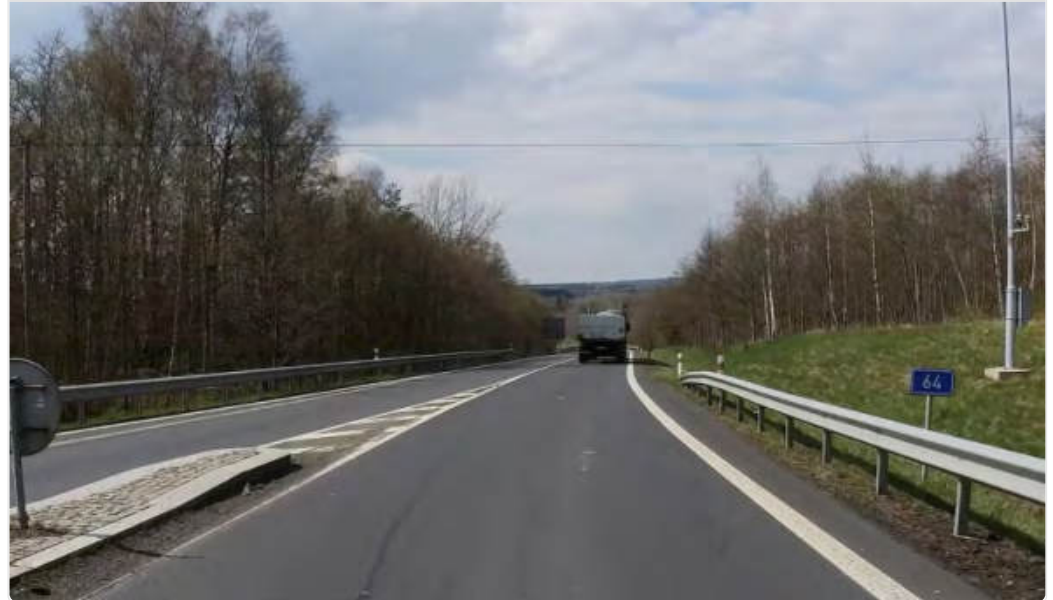
Bezpečnostní deficit Technický stav vozovky
Kategorie ↗ 3990 m - Absence zpevněné krajnice
Závažnost rizika Střední
Poznámka -

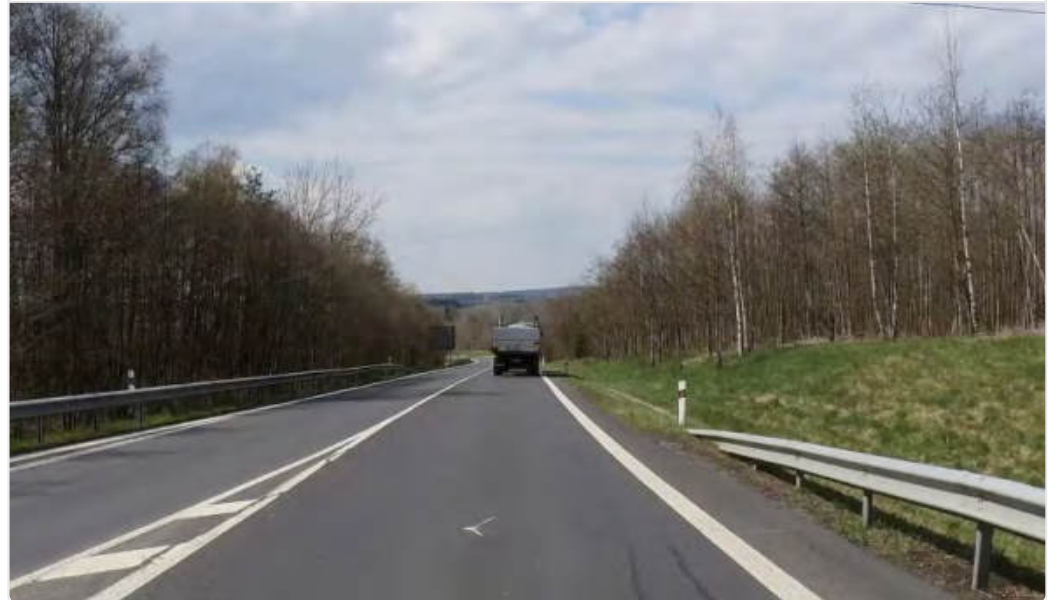
Bezpečnostní deficit	Zádržné zařízení
Kategorie	<input checked="" type="checkbox"/> 1x - Neadekvátně realizovaný začátek / konec svodidel
Závažnost rizika	Nízká
Poznámka	Současné provedení není z pohledu nové koncepce začátku svodidel metodicky správně, avšak zároveň nepředstavuje deficit. Lze tedy níže uvedené sanační opatření chápat jako doporučení zhotovitelského týmu.

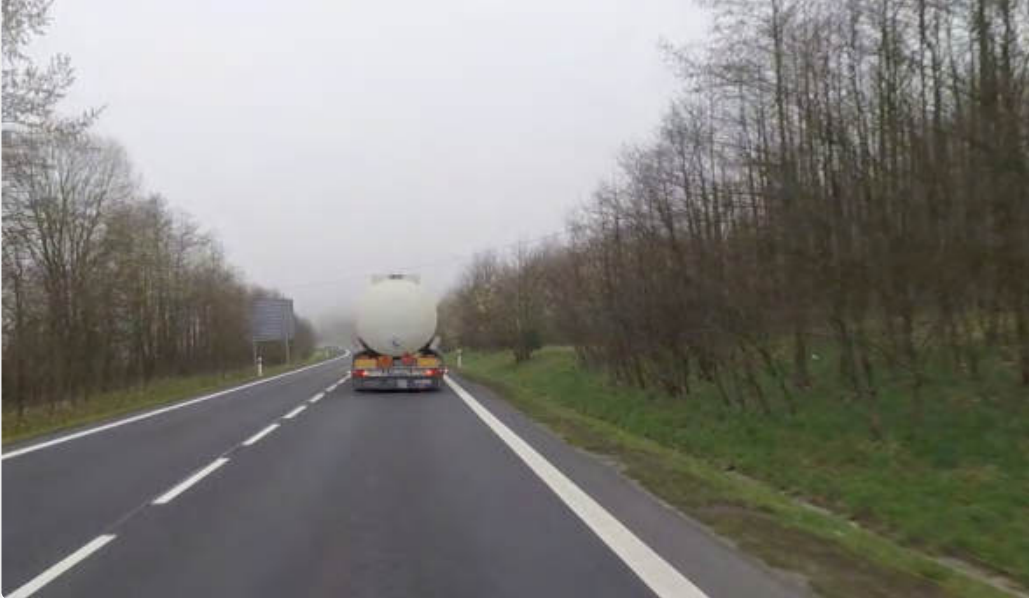
Bezpečnostní deficit Pevná překážka
Kategorie ↗ 125 m - Stromy, vzrostlá zeleň
Závažnost rizika Střední
Poznámka -

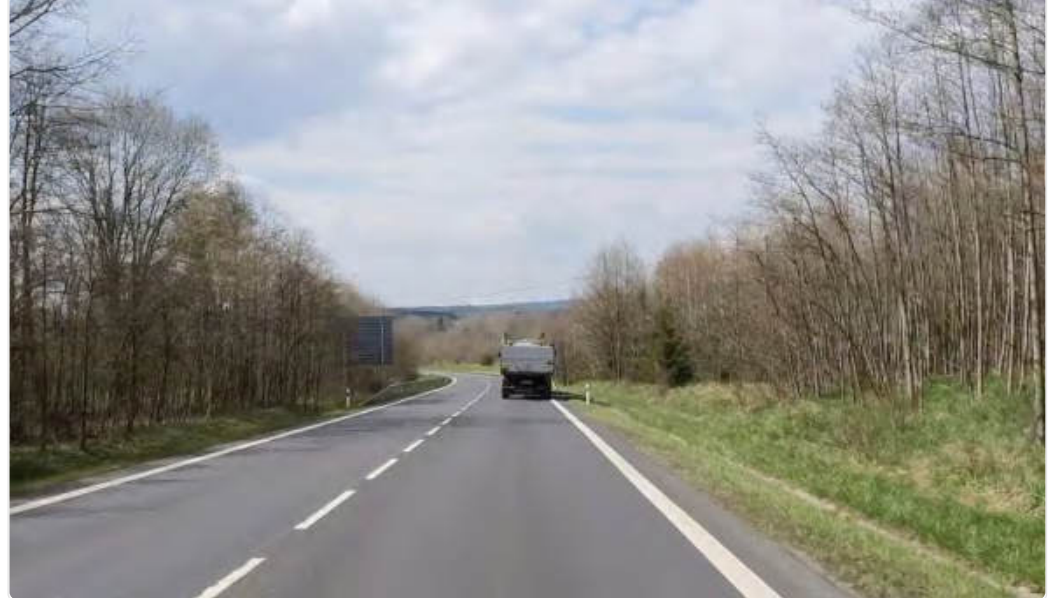
Bezpečnostní deficit Pevná překážka
Kategorie ↗ 35 m - Vzrostlá zeleň (průměr kmene do 0,1 m)
Závažnost rizika Nízká
Poznámka -

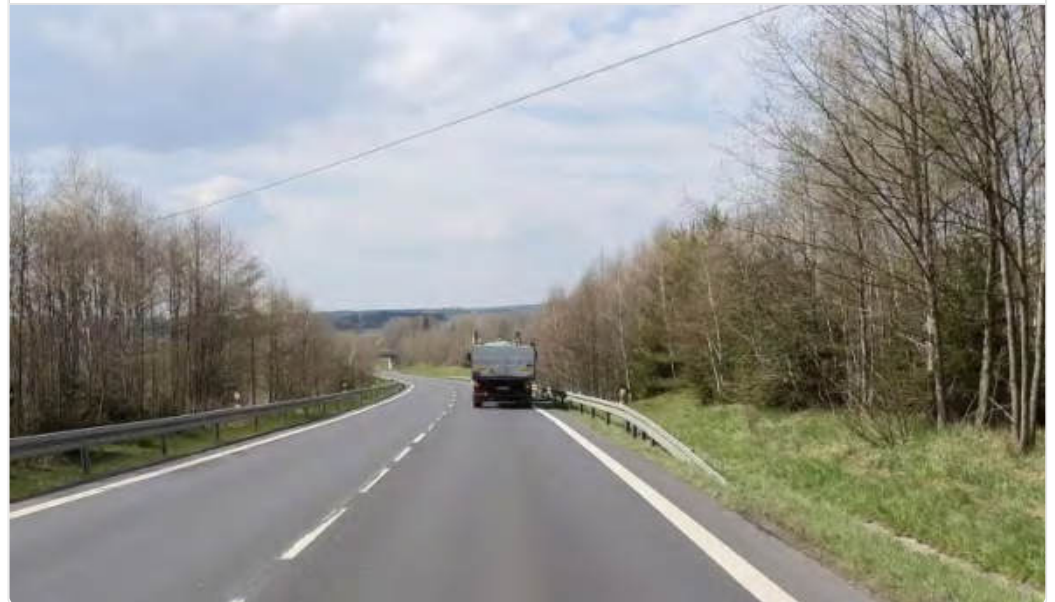
Bezpečnostní deficit	Zádržné zařízení
Kategorie	<input checked="" type="checkbox"/> 1x - Neadekvátně realizovaný začátek / konec svodidel
Závažnost rizika	Nízká
Poznámka	Současné provedení není z pohledu nové koncepce začátku svodidel metodicky správně, avšak zároveň nepředstavuje deficit. Lze tedy níže uvedené sanační opatření chápat jako doporučení zhotovitelského týmu.

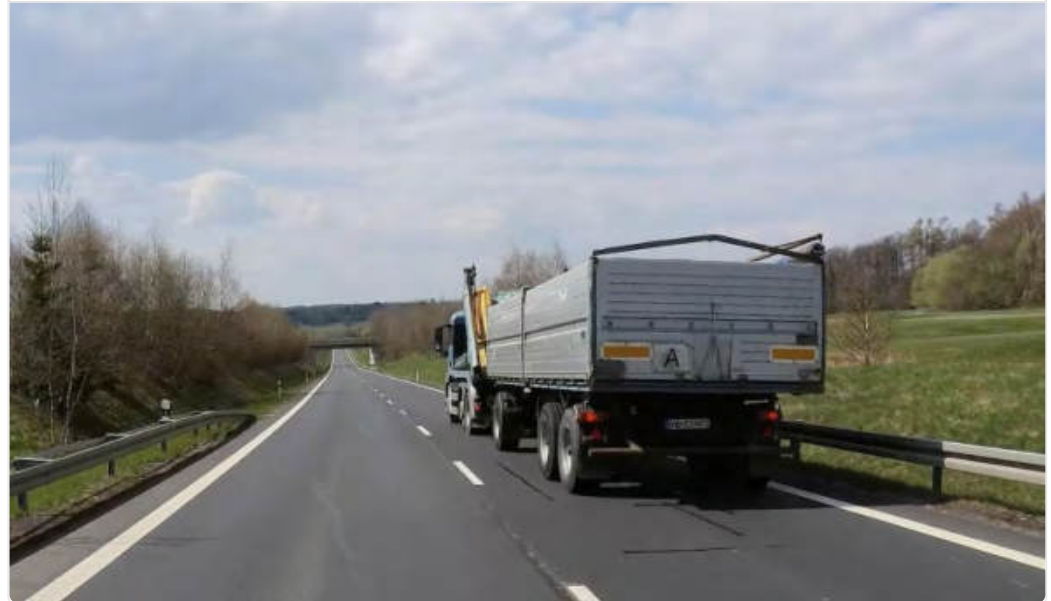
Bezpečnostní deficit Zadržné zařízení
Kategorie 1× - Neadekvátně realizovaný začátek / konec svodidel
Závažnost rizika Nizká
Poznámka Současné provedení není z pohledu nové koncepce začátku svodidel metodicky správně, avšak zároveň nepředstavuje deficit. Lze tedy níže uvedené sanační opatření chápat jako doporučení zhotovitelského týmu.

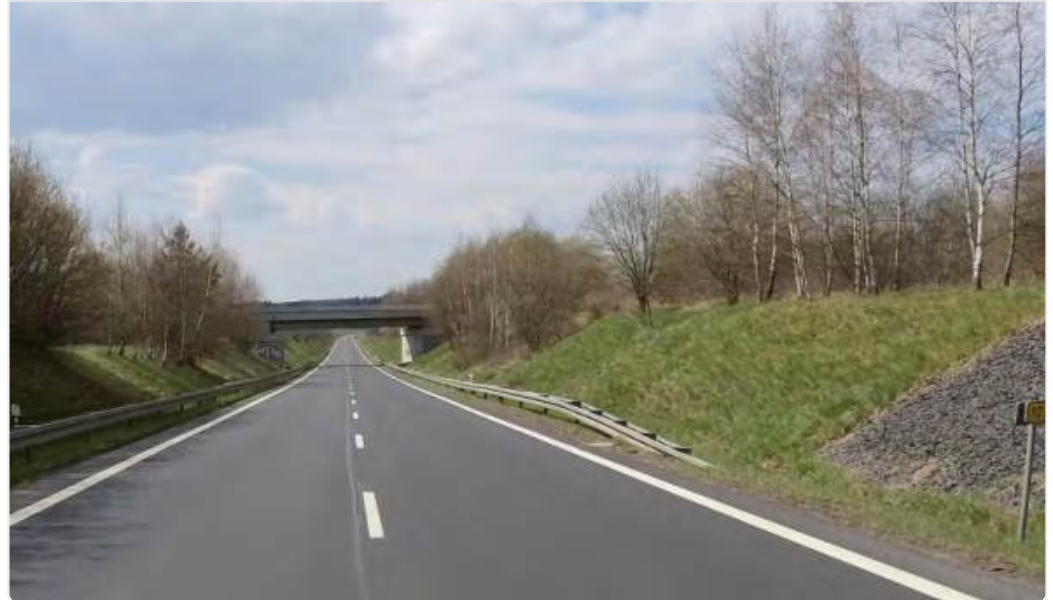
Bezpečnostní deficit	Zádržné zařízení
Kategorie	<input checked="" type="checkbox"/> 1x - Neadekvátně realizovaný začátek / konec svodidel
Závažnost rizika	Nizká
Poznámka	Současné provedení není z pohledu nové koncepce začátku svodidel metodicky správně, avšak zároveň nepředstavuje deficit. Lze tedy níže uvedené sanační opatření chápat jako doporučení zhotovitelského týmu.

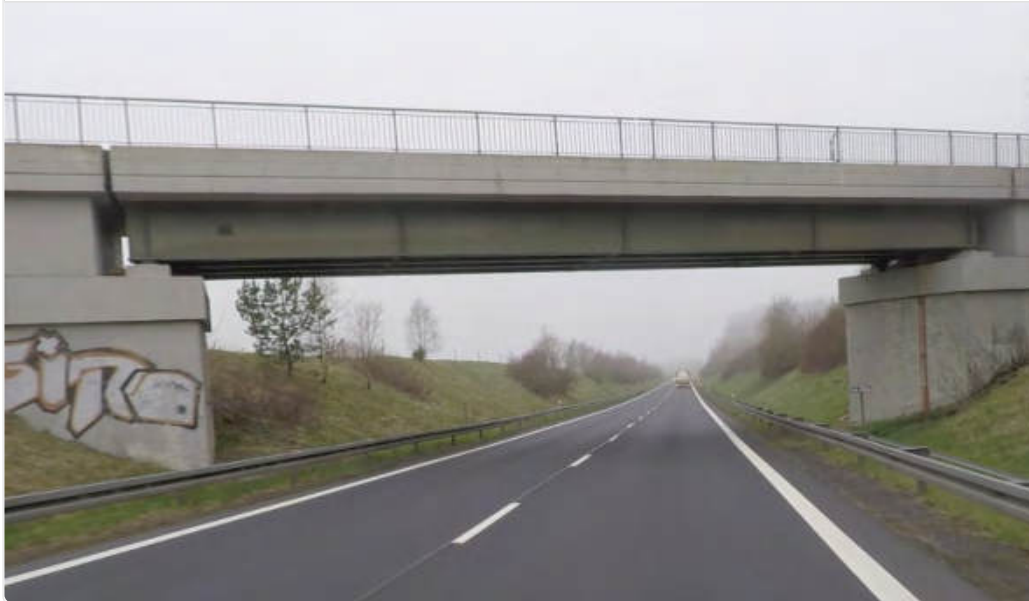
Bezpečnostní deficit	Reklamní zařízení
Kategorie	<input checked="" type="checkbox"/> 0× - Reklamní zařízení (rušivý efekt na účastníky silničního provozu)
Závažnost rizika	Nizká
Poznámka	-

Návrh opatření	Odstranění
Poznámka	-
Náročnost realizace	Administrativní řešení

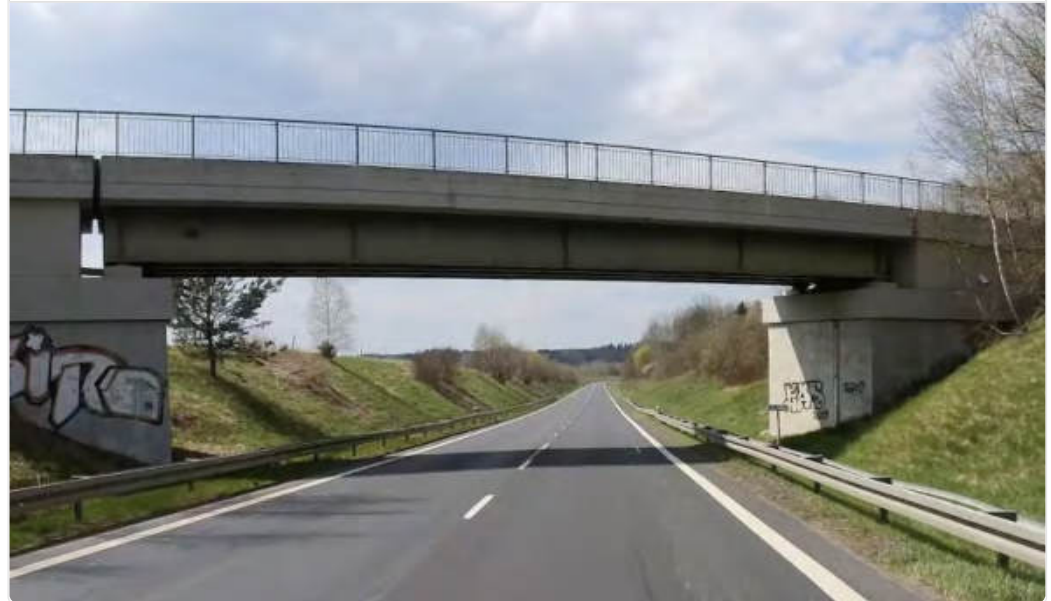
Bezpečnostní deficit	Reklamní zařízení
Kategorie	<input checked="" type="checkbox"/> 0× - Reklamní zařízení (rušivý efekt na účastníky silničního provozu)
Závažnost rizika	Nizká
Poznámka	-

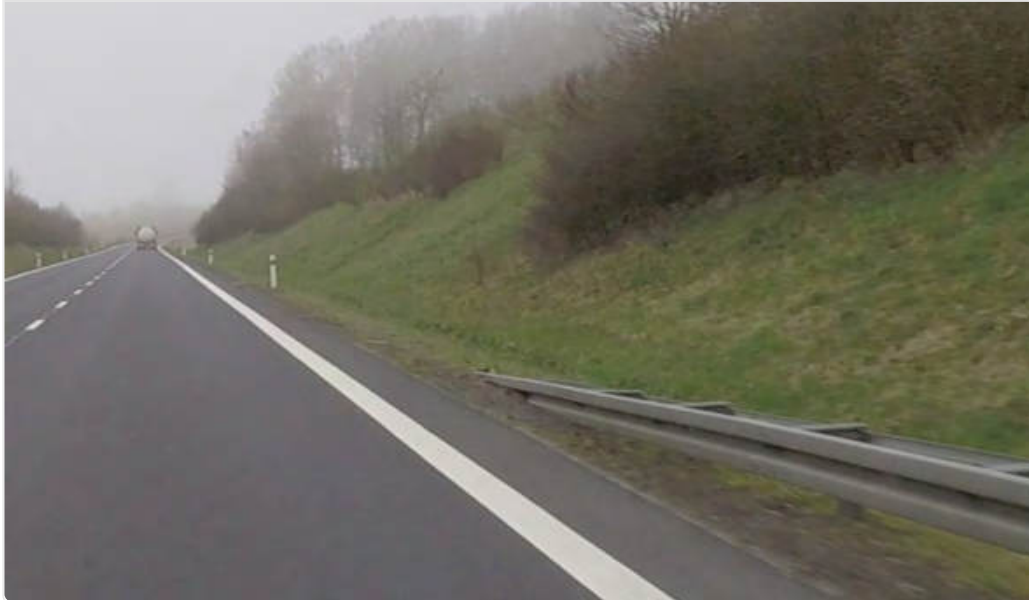
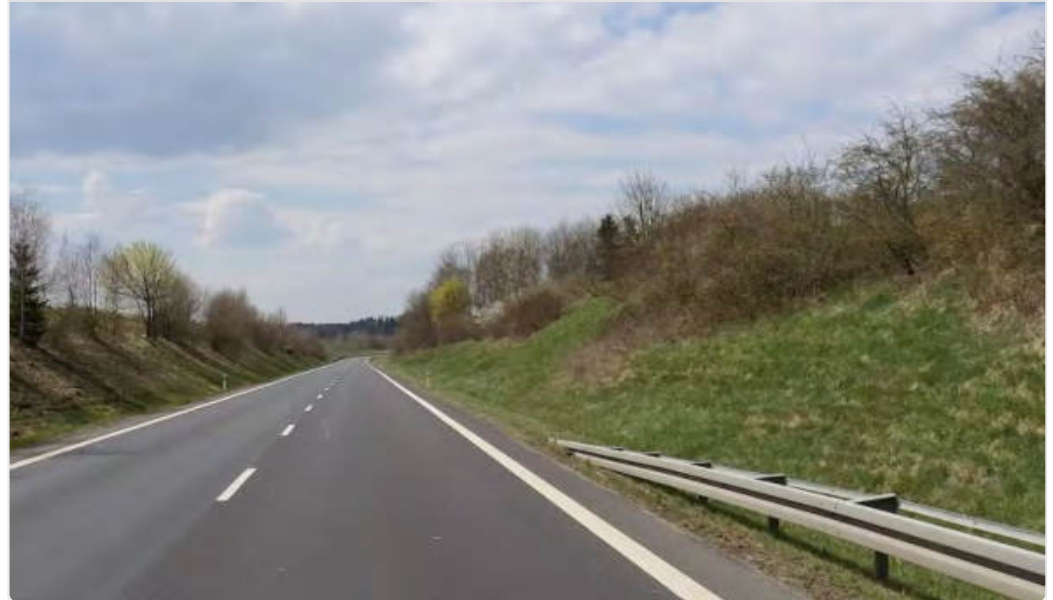
I/64 - Směr staničení | km 12,431 | Správa Karlovy Vary | 50,197144N, 12,207133E | ID 3137
Nově evidováno
Revize I. (2019)

Bezpečnostní deficit	Zádržné zařízení
Kategorie	<input checked="" type="checkbox"/> 1× - Neadekvátně realizovaný začátek / konec svodidel
Závažnost rizika	Nizká
Poznámka	Současné provedení není z pohledu nové koncepce začátku svodidel metodicky správně, avšak zároveň nepředstavuje deficit. Lze tedy níže uvedené sanační opatření chápat jako doporučení zhotovitelského týmu.

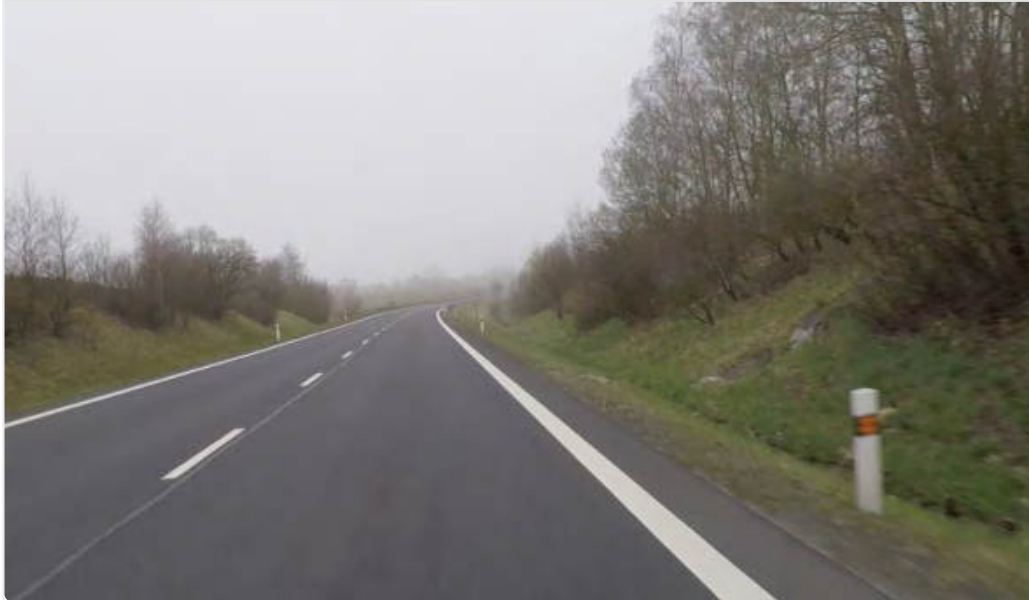
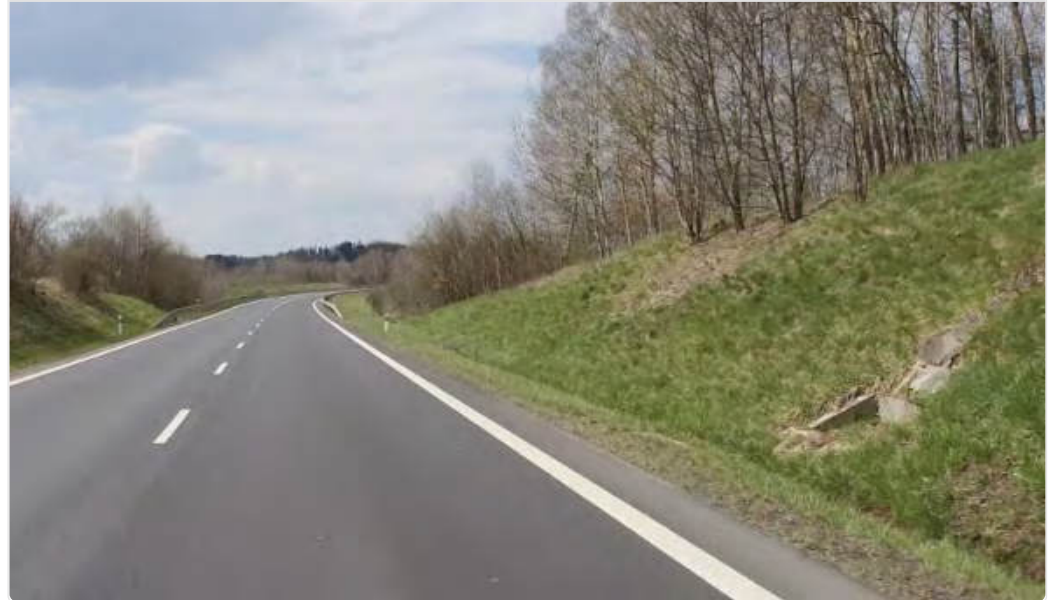
I/64 - Směr staničení | km 12,624 | Správa Karlovy Vary | 50,197903N, 12,204688E | ID 278
Deficit přetrvává
Revize I. (2019)

Bezpečnostní deficit Pevná překážka
Kategorie 1x - Vodohospodářský objekt
Závažnost rizika **Nizká**
Poznámka -

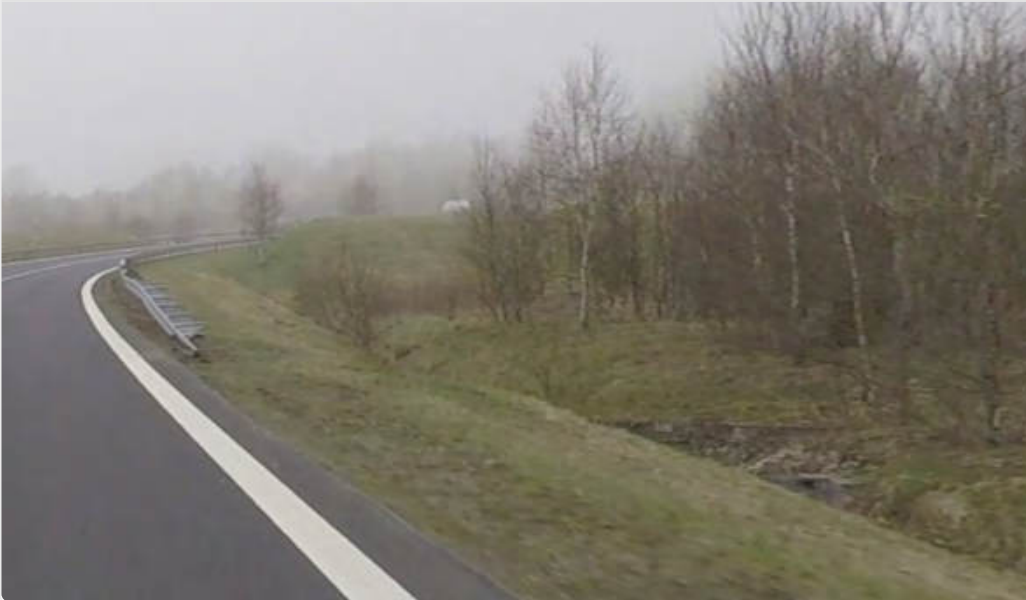
Revize I. (2019)

Bezpečnostní deficit Zádržné zařízení
Kategorie 1× - Krátké svodidlo před - místem nebezpečí (např. hlubina, okolí PK)
Závažnost rizika Střední
Poznámka Krátké svodidlo před hlubinou a vodotečí.

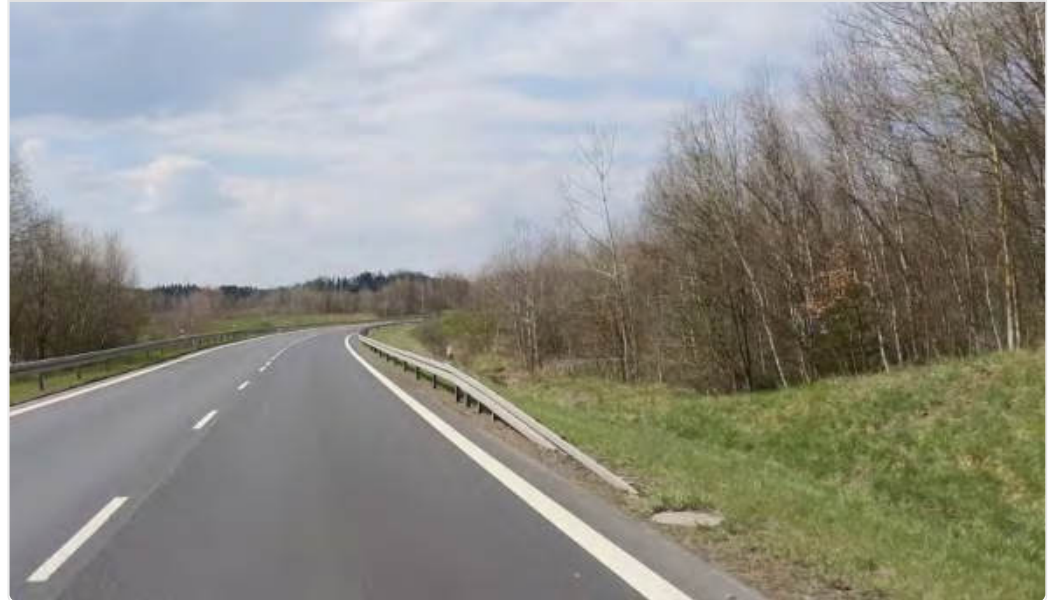
Revize II. (2022)

Bezpečnostní deficit Zádržné zařízení
Kategorie 1× - Neadekvátně realizovaný začátek / konec svodidel
Závažnost rizika Nízká
Poznámka Současné provedení není z pohledu nové koncepce začátku svodidel metodicky správně, avšak zároveň nepředstavuje deficit. Lze tedy níže uvedené sanační opatření chápat jako doporučení zhotovitelského týmu.

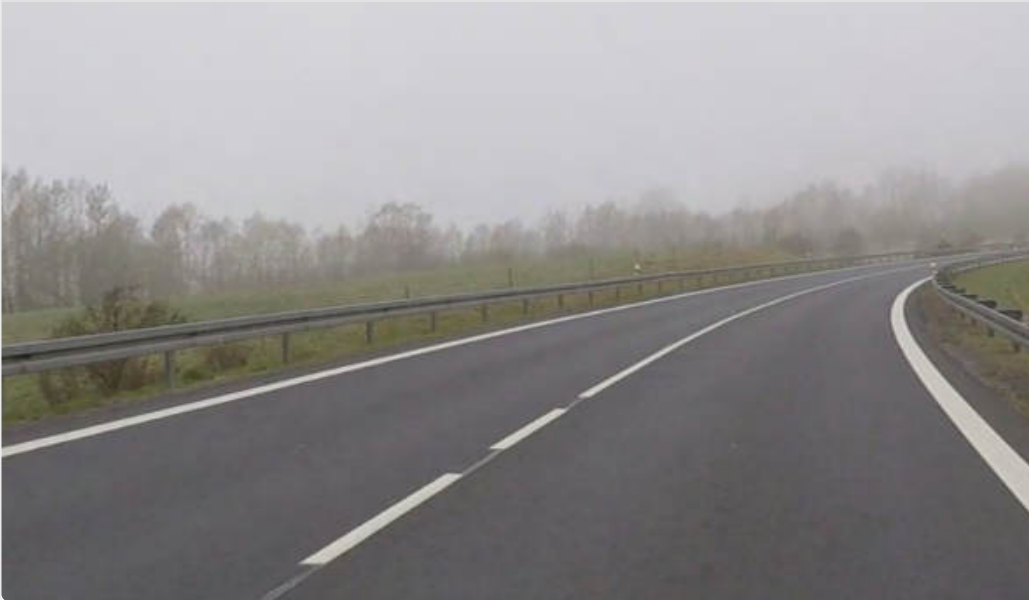
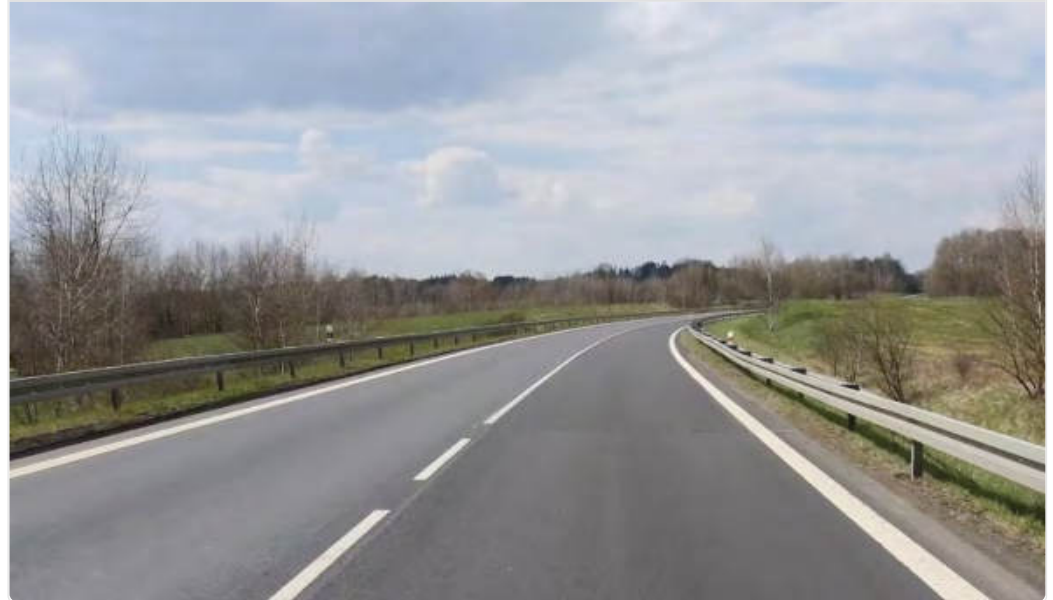
Bezpečnostní deficit Mezikřižovatkový úsek
Kategorie 1× - Absence SDZ a VDZ
Závažnost rizika Nizká
Poznámka Absence SDZ B 21a a VDZ V 9b.

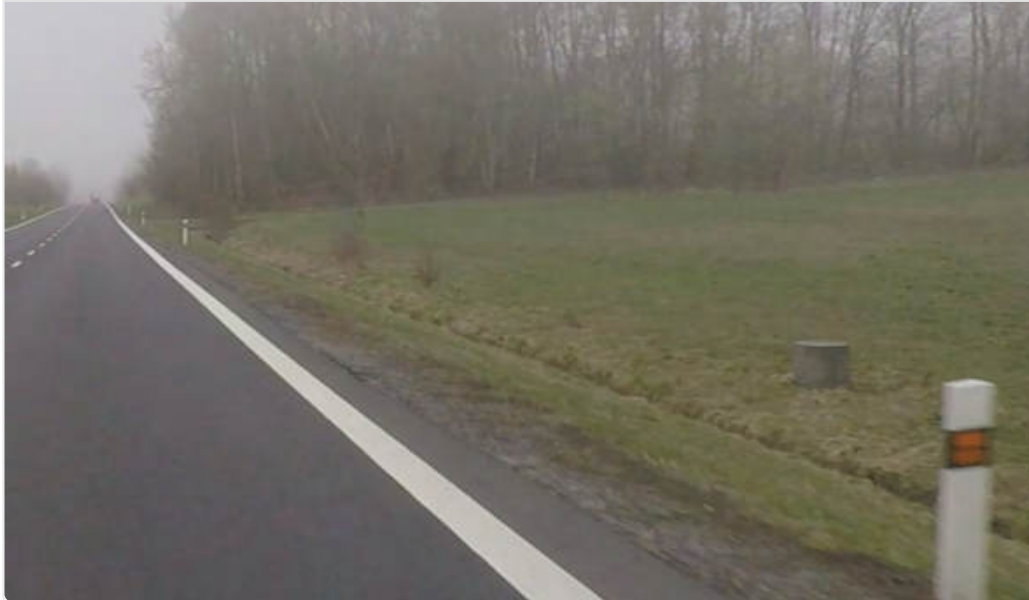
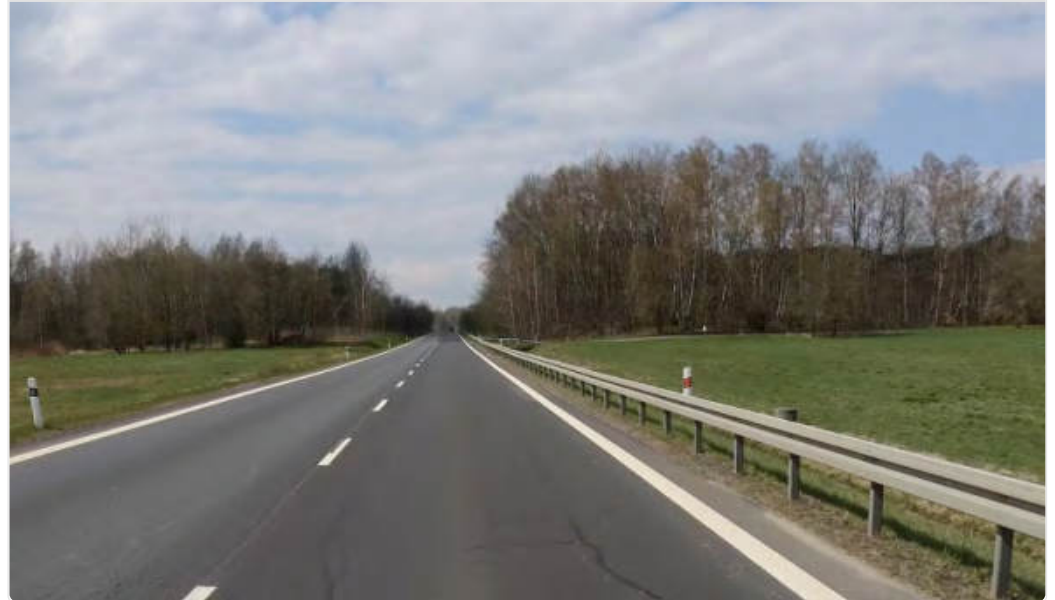
I/64 - Směr staničení | km 13,056 | Správa Karlovy Vary | 50,200245N, 12,200073E | ID 282
Deficit přetrvává
Revize I. (2019)
Bez reakce

Bezpečnostní deficit Pevná překážka
Kategorie 1× - Betonová skruž
Závažnost rizika **Nizká**
Poznámka -

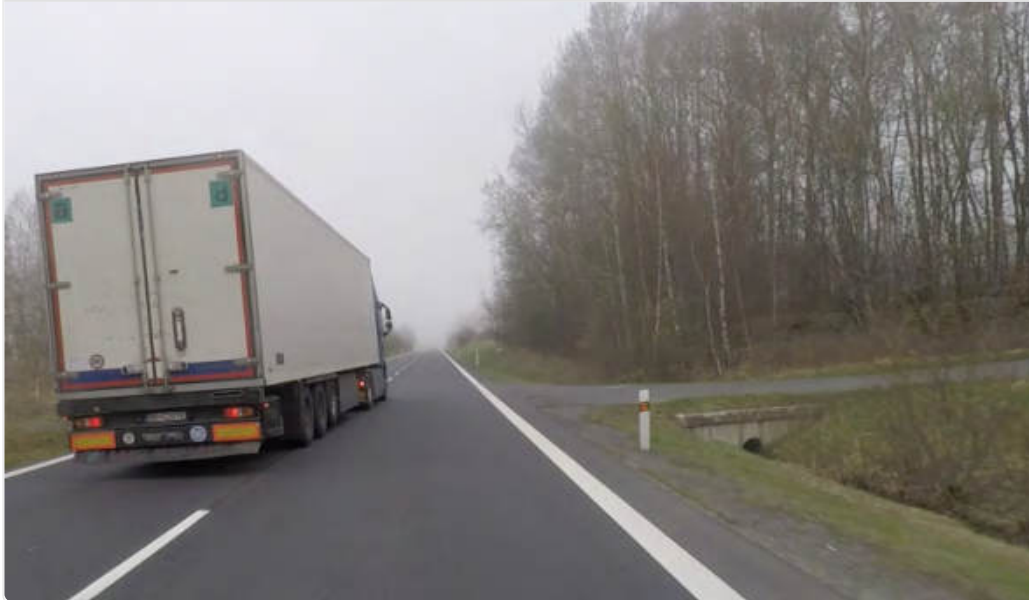
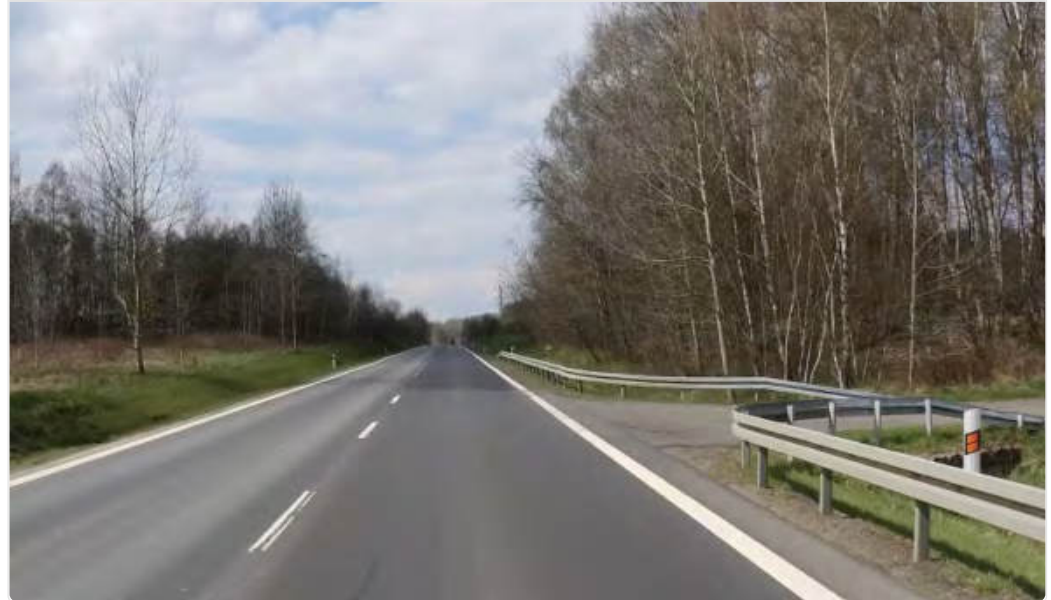
Bezpečnostní deficit Pevná překážka
Kategorie 2× - Tuhé čelo trubního propustku pod - sjezdem / samostatným sjezdem
Závažnost rizika **Vysoká**
Poznámka -

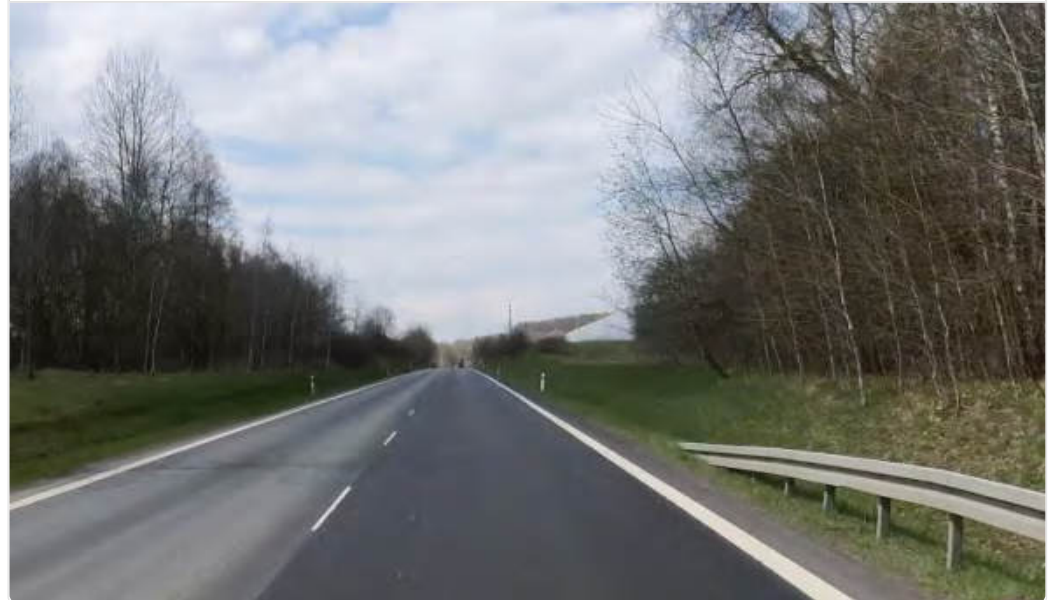
Bezpečnostní deficit	Zádržné zařízení
Kategorie	<input checked="" type="checkbox"/> 1x - Neadekvátně realizovaný začátek / konec svodidel
Závažnost rizika	Nízká
Poznámka	Současné provedení není z pohledu nové koncepce začátku svodidel metodicky správně, avšak zároveň nepředstavuje deficit. Lze tedy níže uvedené sanační opatření chápat jako doporučení zhotovitelského týmu.

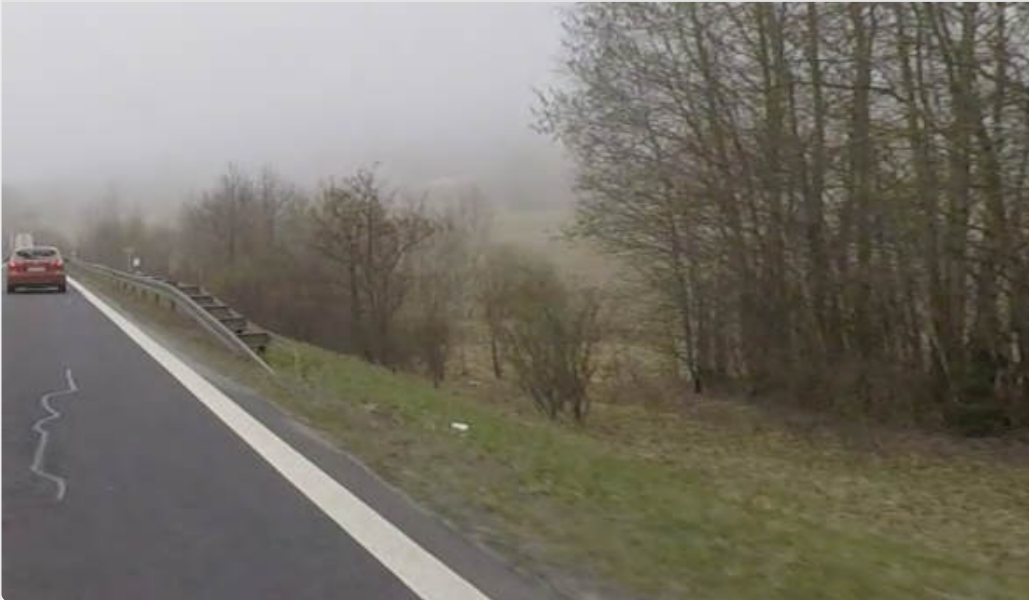
Bezpečnostní deficit	Pevná překážka
Kategorie	☞ 15 m - Vzrostlá zeleň (průměr kmene do 0,1 m)
Závažnost rizika	Nizká
Poznámka	Vzrostlá zeleň nacházející se v blízkosti PK primárně představuje riziko do budoucna.

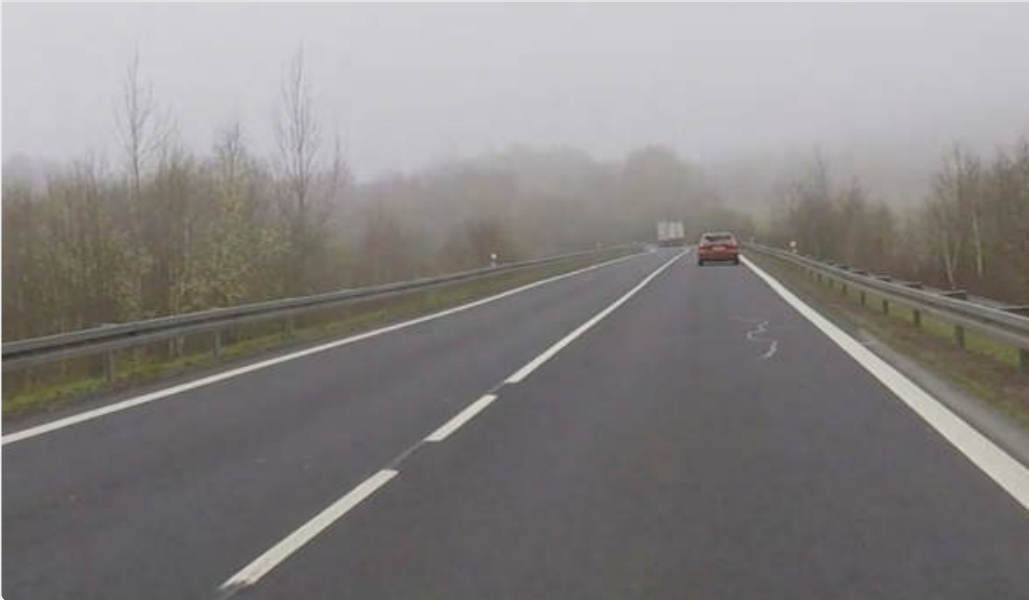
Bezpečnostní deficit Mezikřižovatkový úsek
Kategorie 1× - Absence SDZ a VDZ
Závažnost rizika Nizká
Poznámka Absence SDZ B 21a a VDZ V 9b.
