PŘÍLOHA 2.6

**Vyhodnocení identifikovaných dopravně-bezpečnostních deficitů
v rámci první a druhé revizní BI PK z roku 2019 a 2022**

I/64

km 0,000 – 16,384

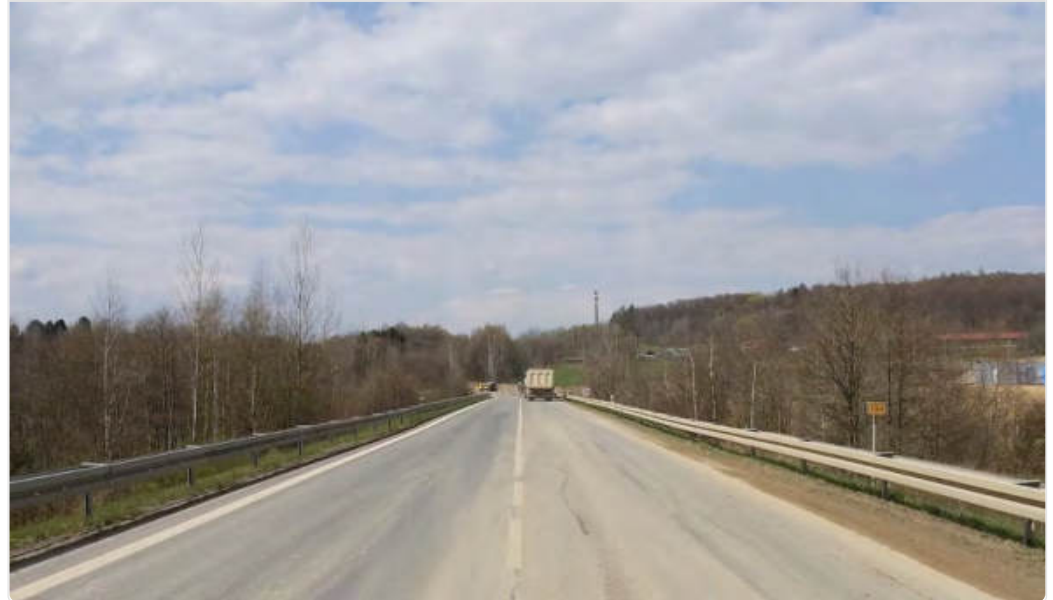
Bezpečnostní deficit Mezikřižovatkový úsek
Kategorie 1× - Absence SDZ a VDZ
Závažnost rizika Nizká
Poznámka Absence SDZ B 21a a VDZ V 9b.

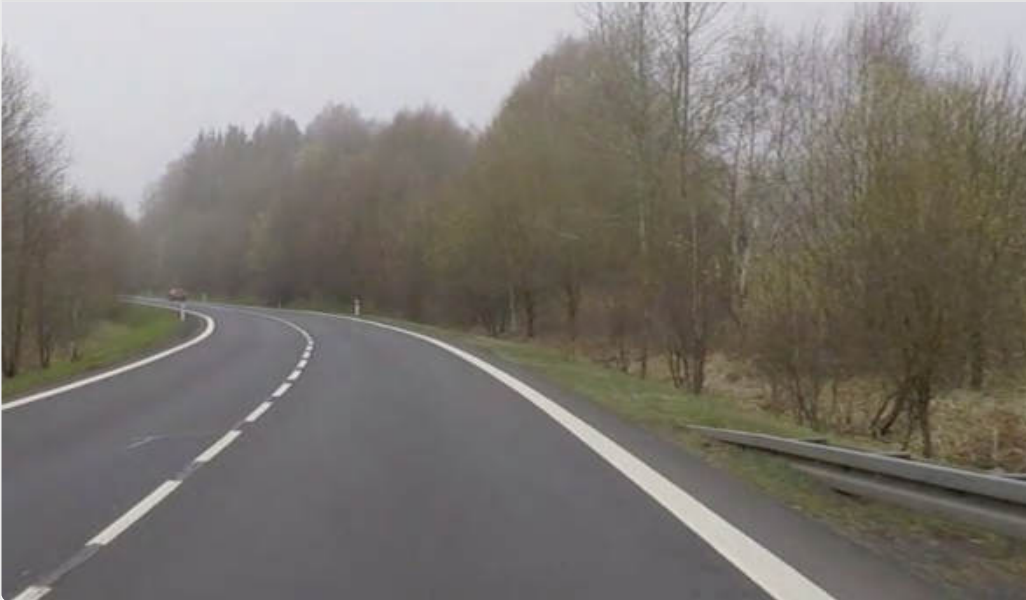
I/64 - Směr staničení | km 13,922 | Správa Karlovy Vary | 50,206104N, 12,192078E | ID 298
Deficit přetrvává
Revize I. (2019)
Bez reakce

Bezpečnostní deficit Pevná překážka
Kategorie ☞ 150 m - Stromy, vzrostlá zeleň
Závažnost rizika **Střední**
Poznámka -

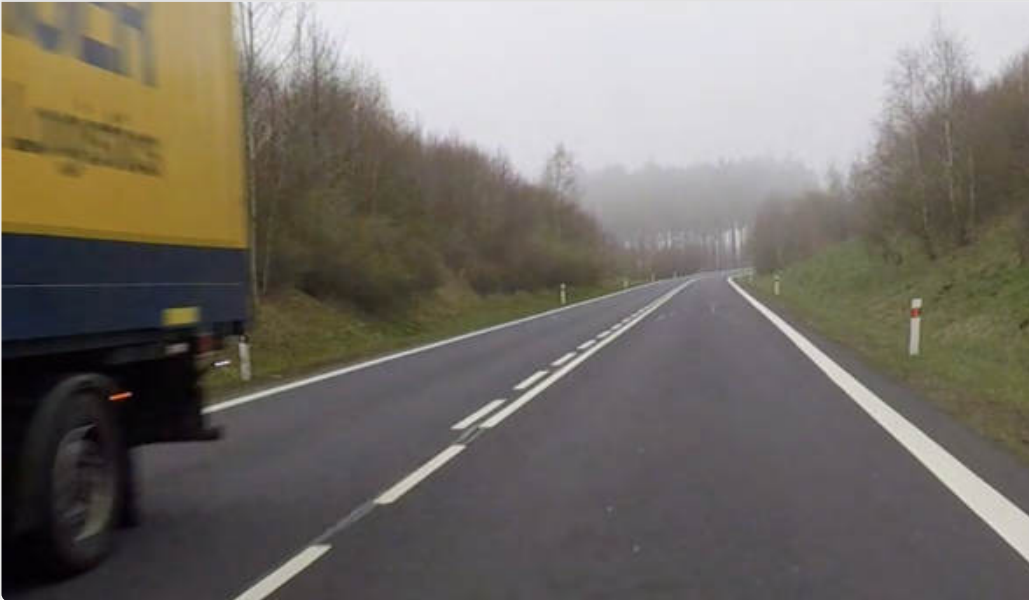
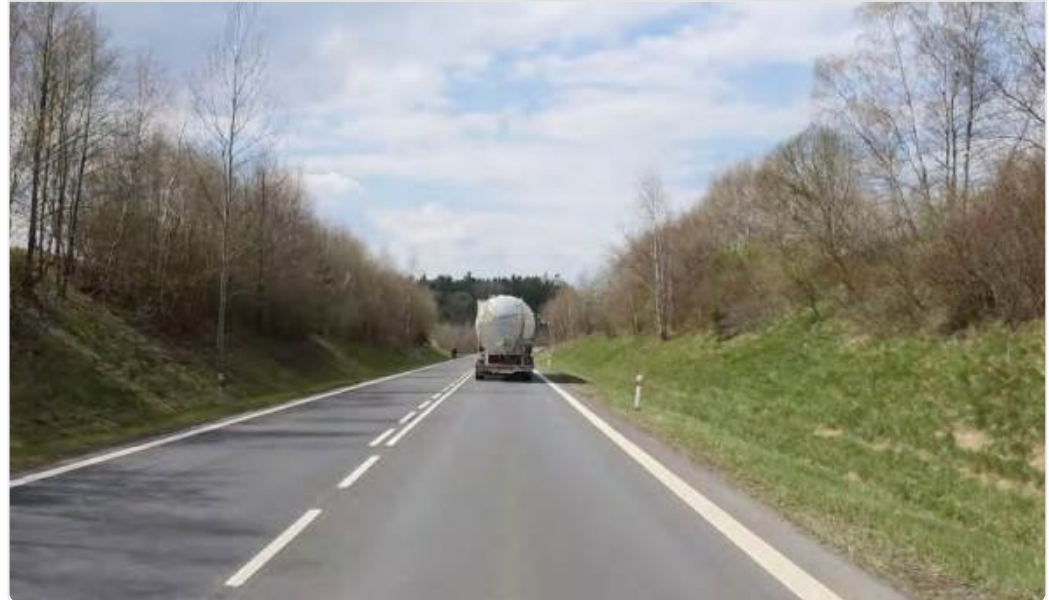
Bezpečnostní deficit Mezikřižovatkový úsek
Kategorie 1× - Absence SDZ a VDZ
Závažnost rizika Nizká
Poznámka Absence SDZ B 21a a VDZ V 9b.

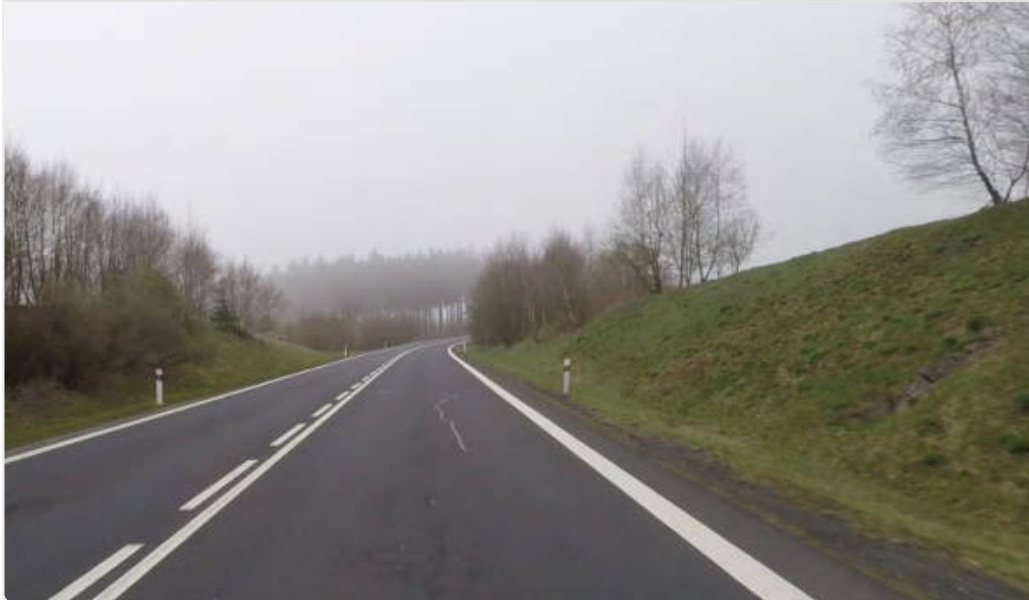
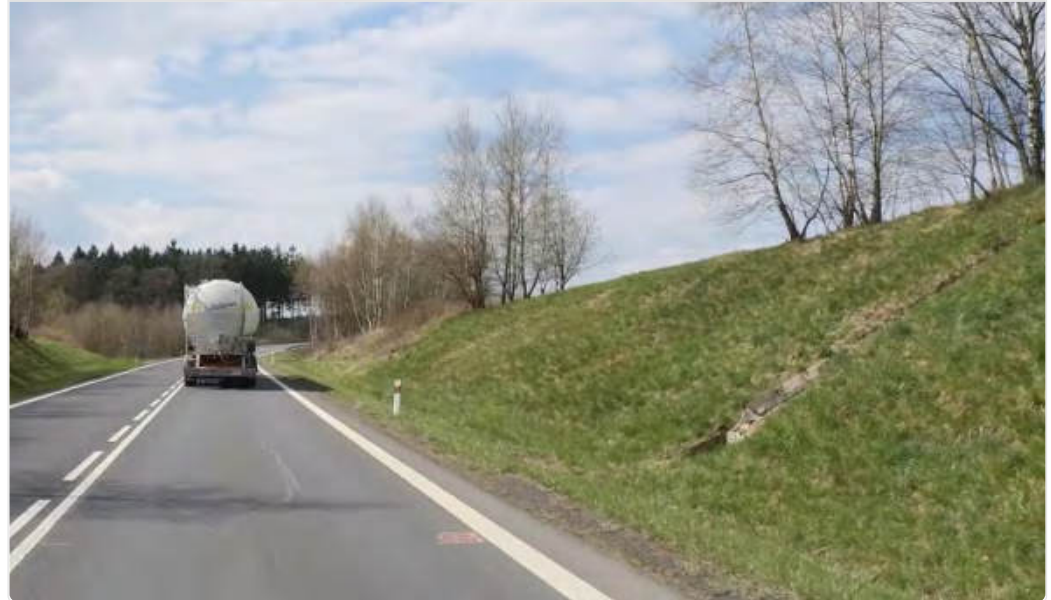
I/64 - Směr staničení | km 14,483 | Správa Karlovy Vary | 50,208317N, 12,185078E | ID 461
Deficit přetrvává
Revize I. (2019)

Bezpečnostní deficit Pevná překážka
Kategorie 1x - Vodohospodářský objekt
Závažnost rizika **Nizká**
Poznámka -

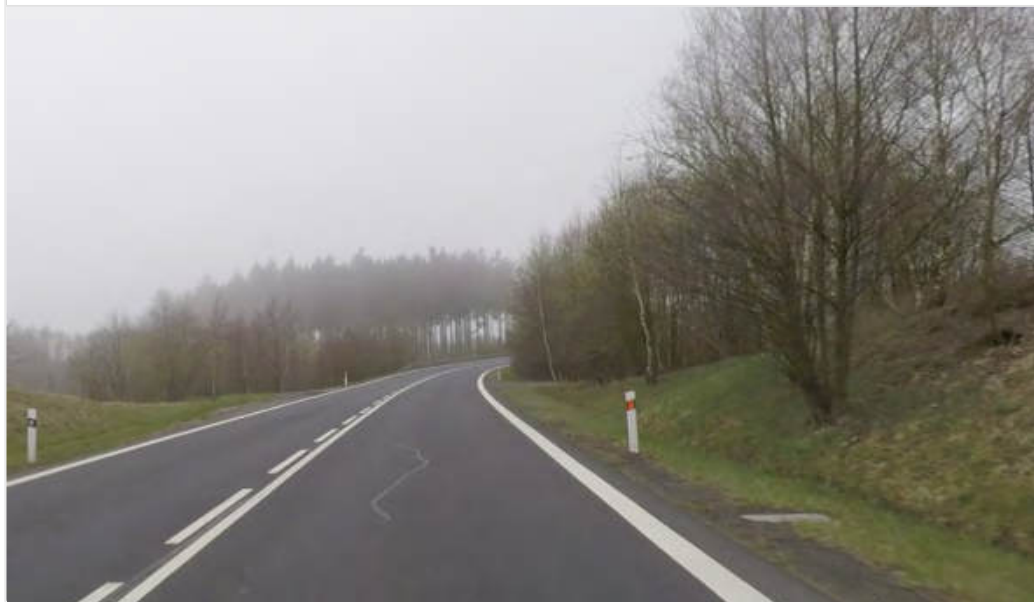
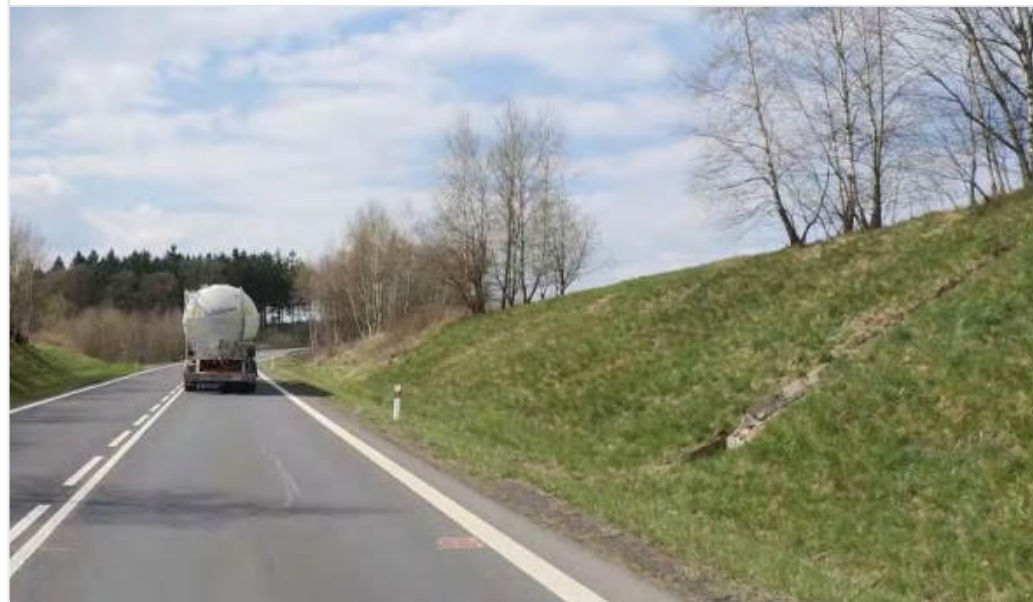
Bezpečnostní deficit Pevná překážka
Kategorie ☞ 30 m - Stromy, vzrostlá zeleň
Závažnost rizika Nizká
Poznámka Stromy, vzrostlá zeleň se nachází na vnější straně příkopu.

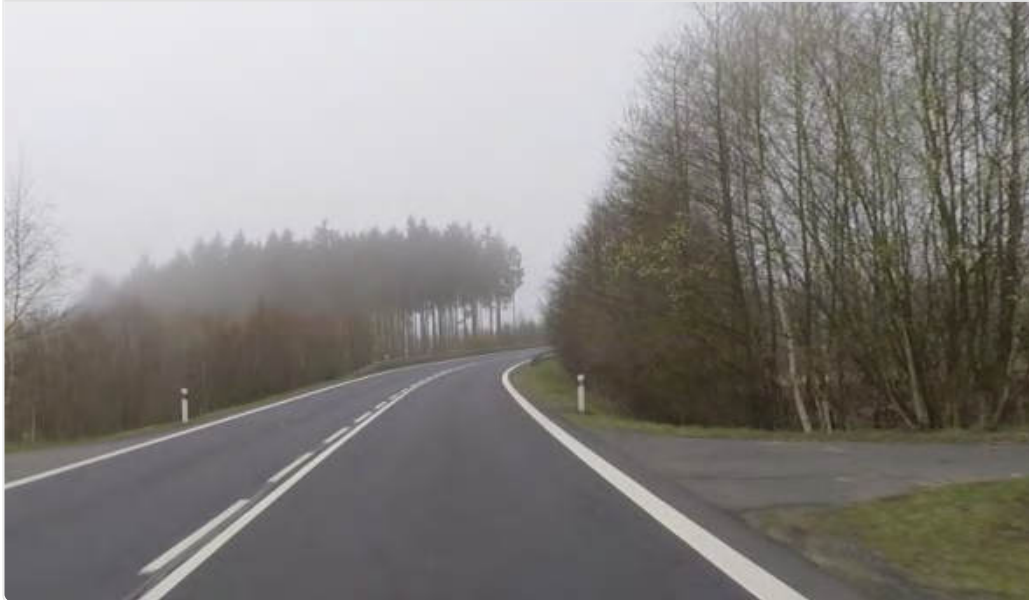
Bezpečnostní deficit Pevná překážka
Kategorie ☞ 55 m - Stromy, vzrostlá zeleň
Závažnost rizika **Vysoká**
Poznámka -

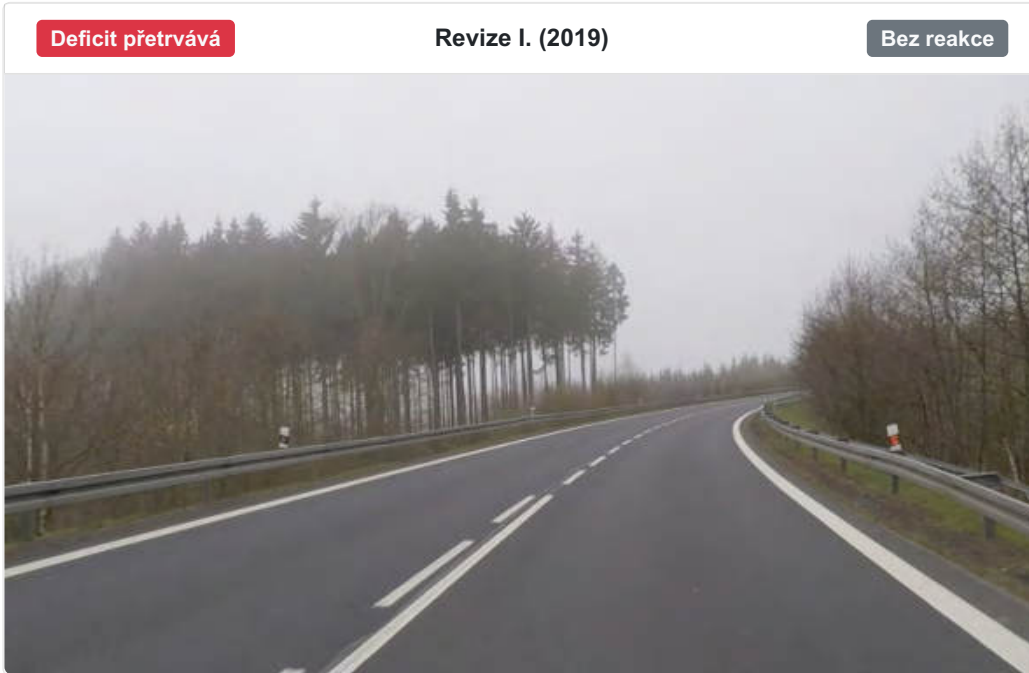
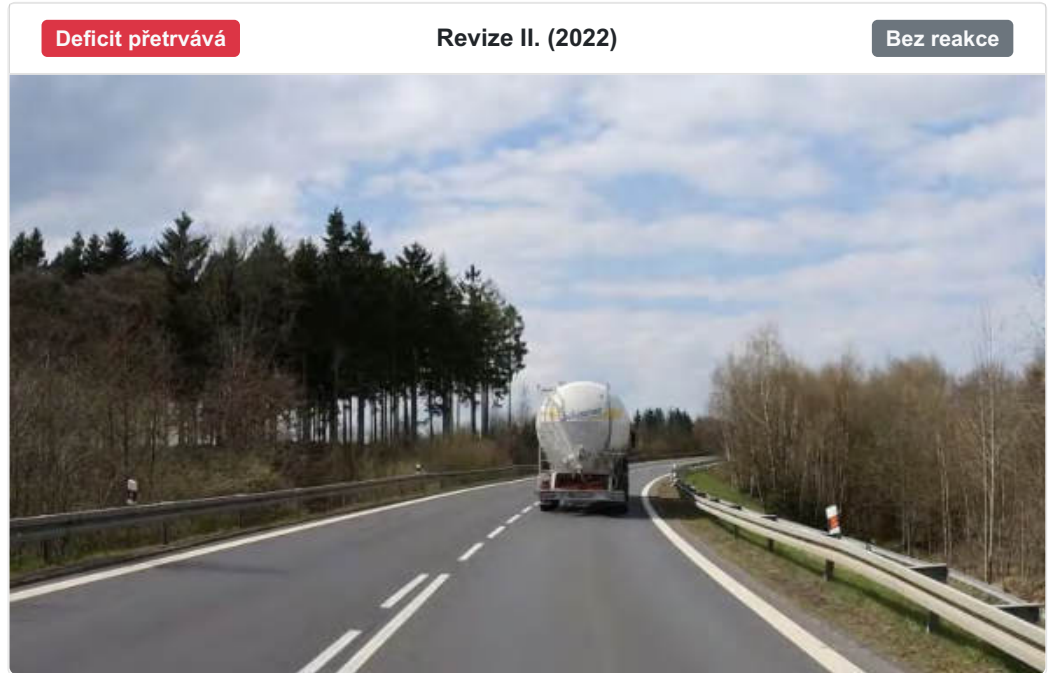
I/64 - Směr staničení | km 14,644 | Správa Karlovy Vary | 50,208904N, 12,183018E | ID 312

Bezpečnostní deficit Mezikřižovatkový úsek
Kategorie 100 m - Chybně provedené VDZ (neodpovídá délce rozhledu pro předjíždění dle ČSN 73 6101)
Závažnost rizika Střední
Poznámka -

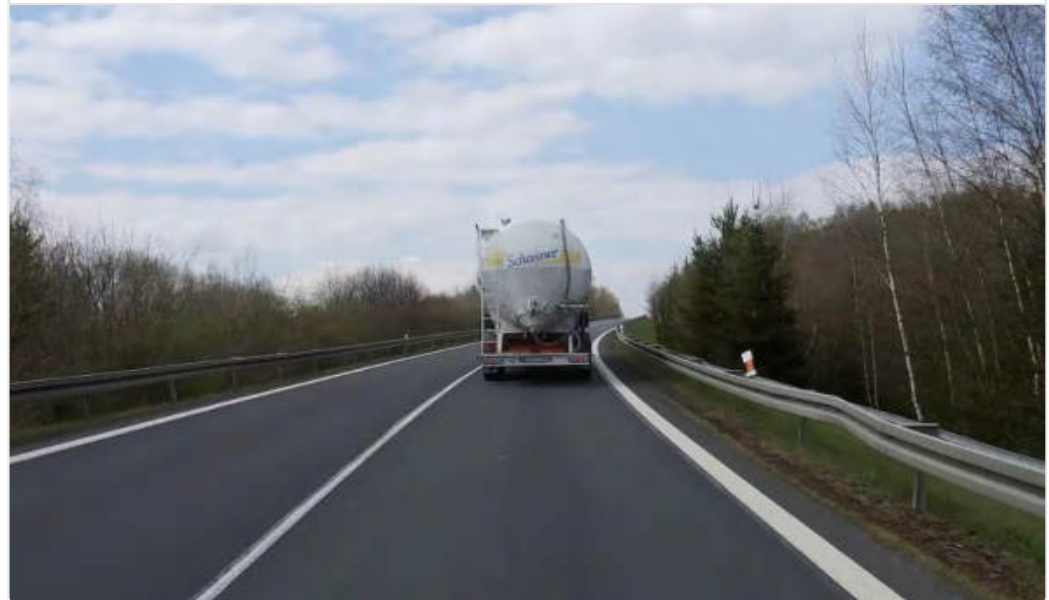
Bezpečnostní deficit	Zádržné zařízení
Kategorie	☞ 285 m - Neadekvátně provedené svodidlo (např. malý poloměr zaoblení, nevhodná poloha umístění)
Závažnost rizika	Střední
Poznámka	Nedostatečná šířka nezpevněné krajnice za svodidlem v případě nárazu do svodidla může způsobit jeho vyvrácení a následný pád vozidla z PK.

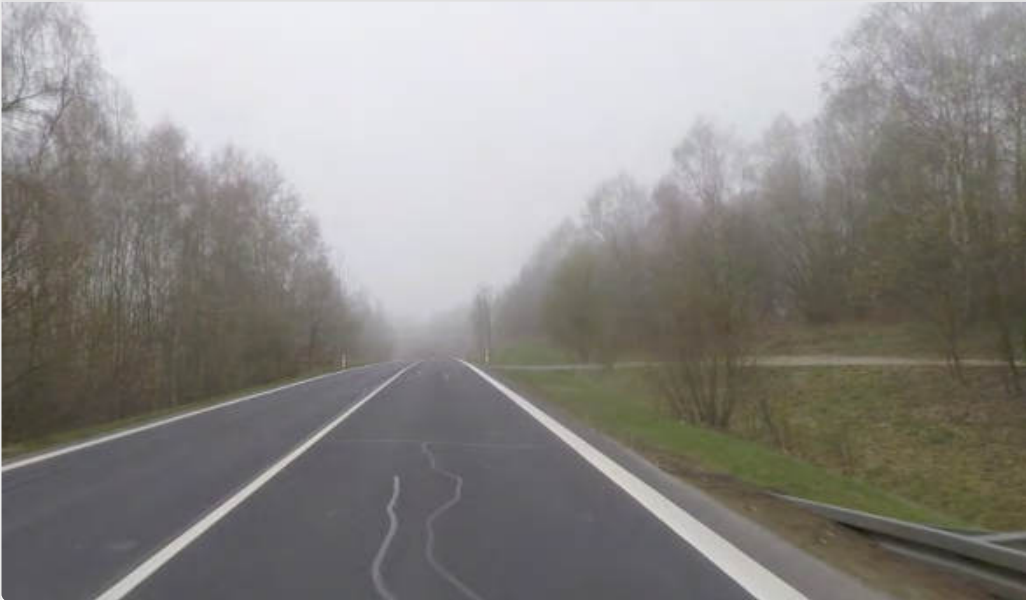
I/64 - Směr staničení | km 15,234 | Správa Karlovy Vary | 50,213501N, 12,179127E | ID 3139
Nově evidováno
Revize I. (2019)
Bez reakce

Bezpečnostní deficit	Pevná překážka
Kategorie	☞ 40 m - Vzrostlá zeleň (průměr kmene do 0,1 m)
Závažnost rizika	Nizká
Poznámka	Vzrostlá zeleň nacházející se v blízkosti PK primárně představuje riziko do budoucna.

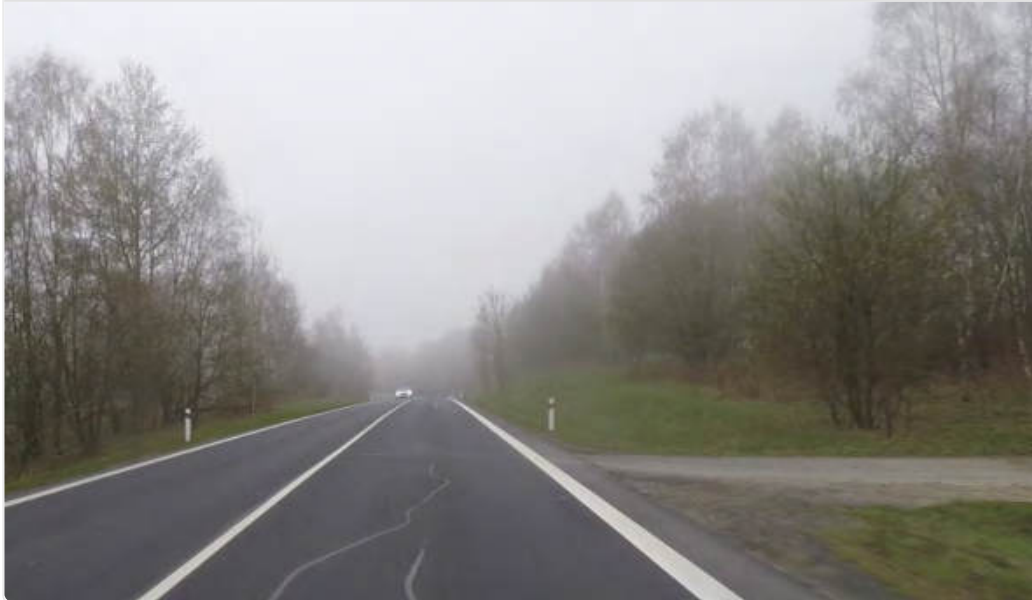
I/64 - Směr staničení | km 15,276 | Správa Karlovy Vary | 50,213829N, 12,178942E | ID 3140
Nově evidováno
Revize I. (2019)

Bezpečnostní deficit	Pevná překážka
Kategorie	<input checked="" type="checkbox"/> 1× - Vzrostlá zeleň (průměr kmene do 0,1 m)
Závažnost rizika	Nizká
Poznámka	Vzrostlá zeleň nacházející se v blízkosti PK primárně představuje riziko do budoucna.

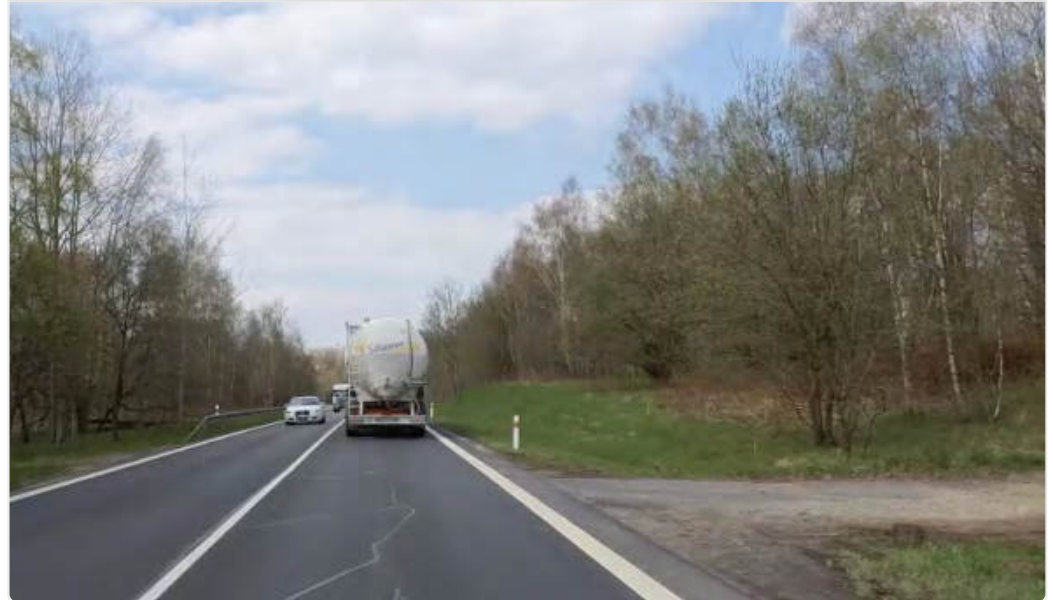
Bezpečnostní deficit	Pevná překážka
Kategorie	<input checked="" type="checkbox"/> 1× - Vzrostlá zeleň (průměr kmene do 0,1 m)
Závažnost rizika	Nizká
Poznámka	Vzrostlá zeleň nacházející se v blízkosti PK primárně představuje riziko do budoucna.

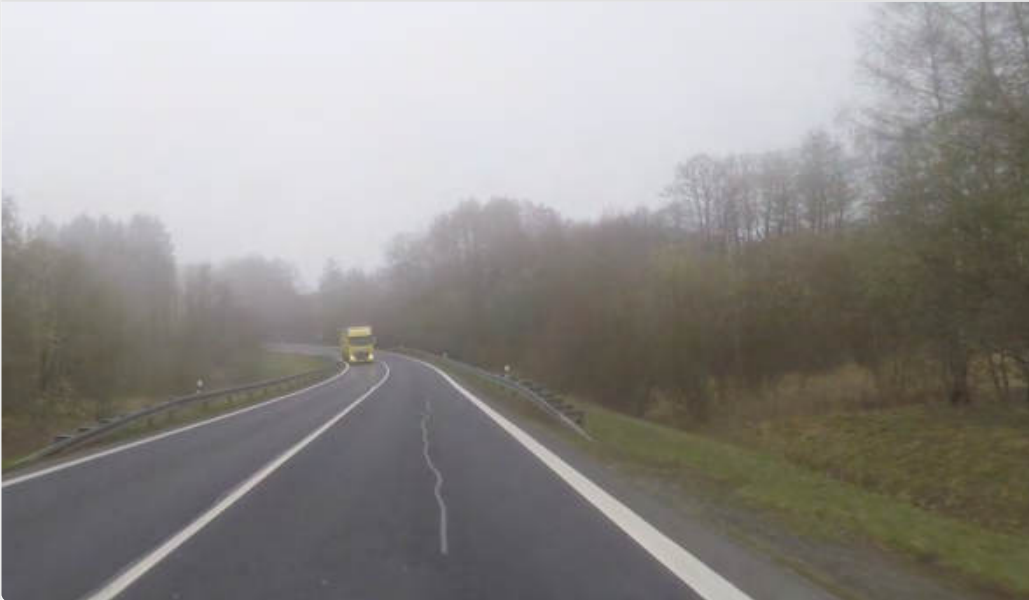
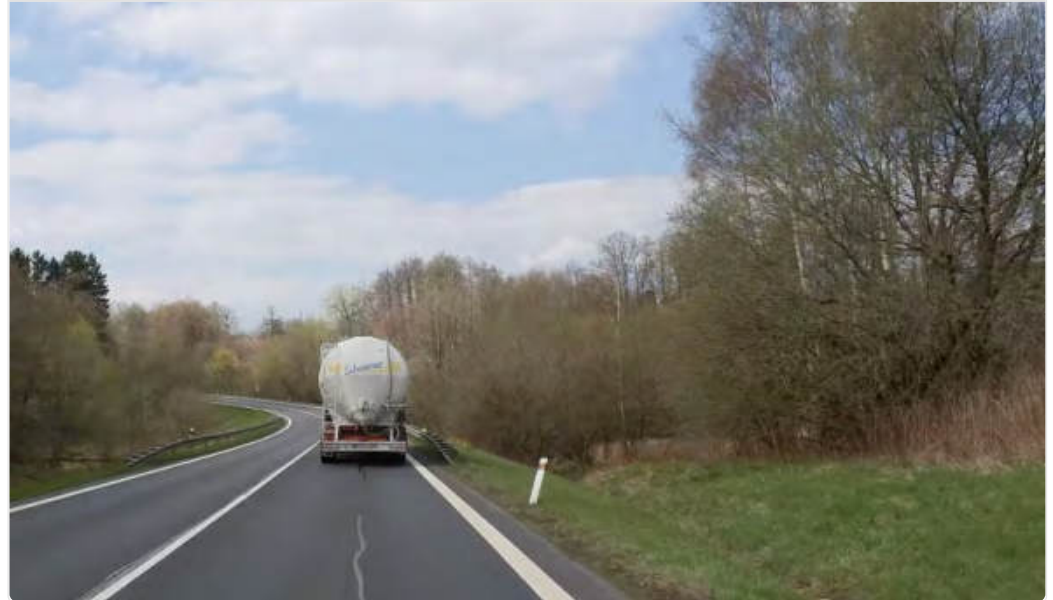
Bezpečnostní deficit Zadržné zařízení
Kategorie 1× - Krátké svodidlo před - stromem
Závažnost rizika Střední
Poznámka Délka svodidla před stromy je 6 m.

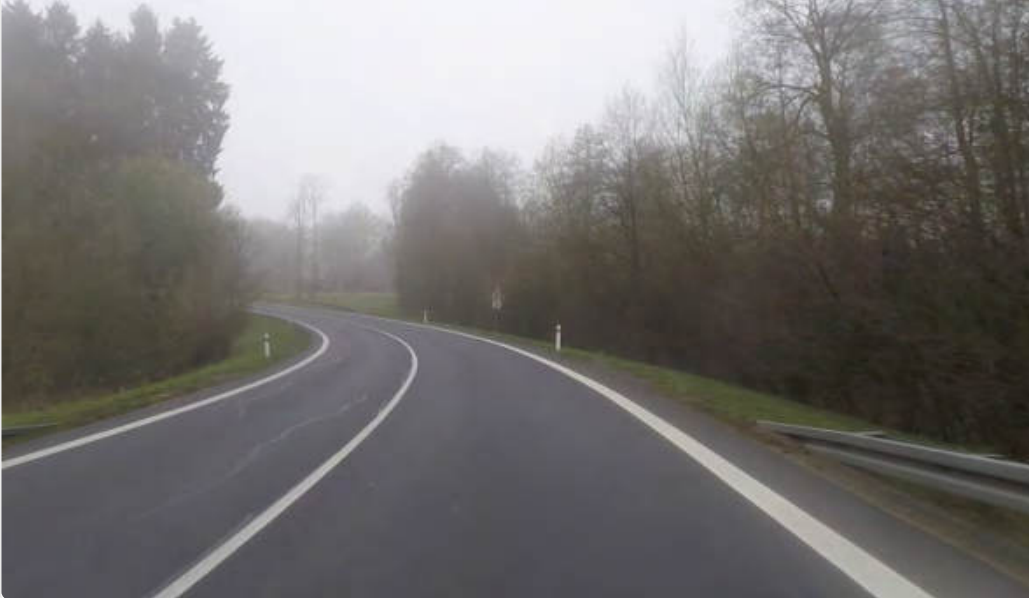
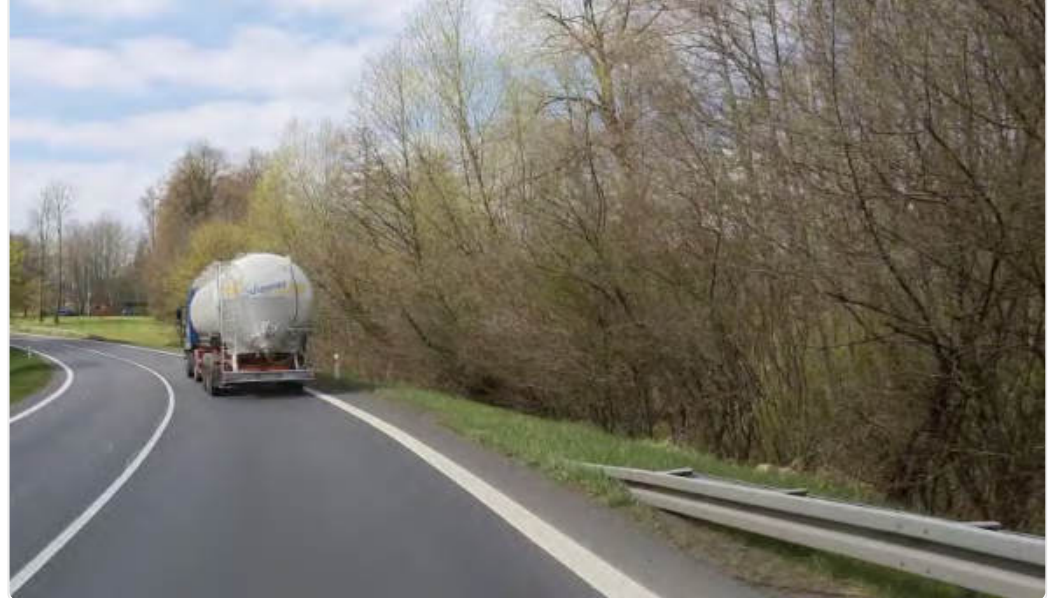
Bezpečnostní deficit Pevná překážka
Kategorie → 85 m - Stromy, vzrostlá zeleň
Závažnost rizika **Vysoká**
Poznámka -

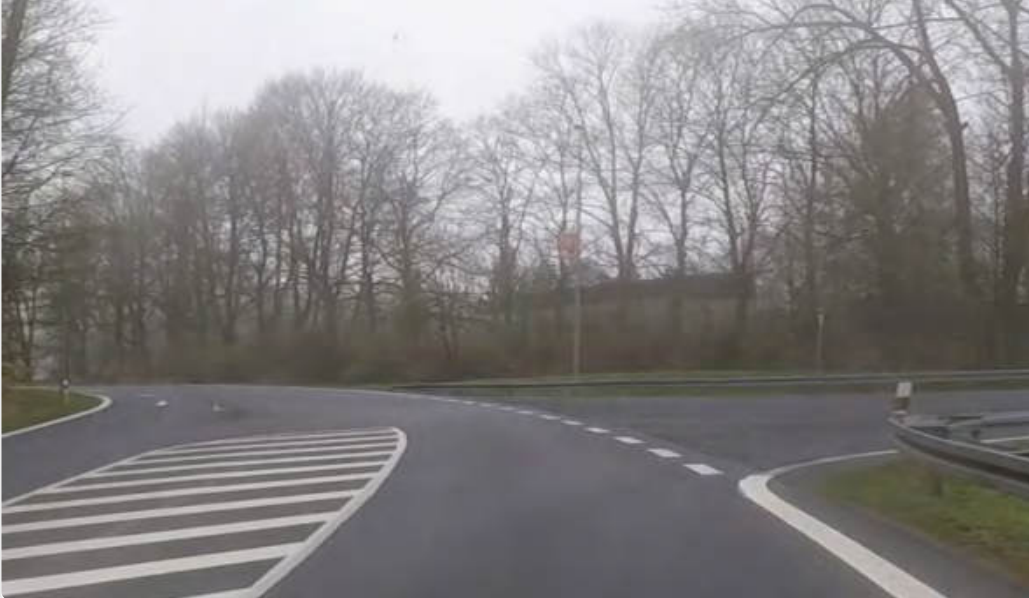
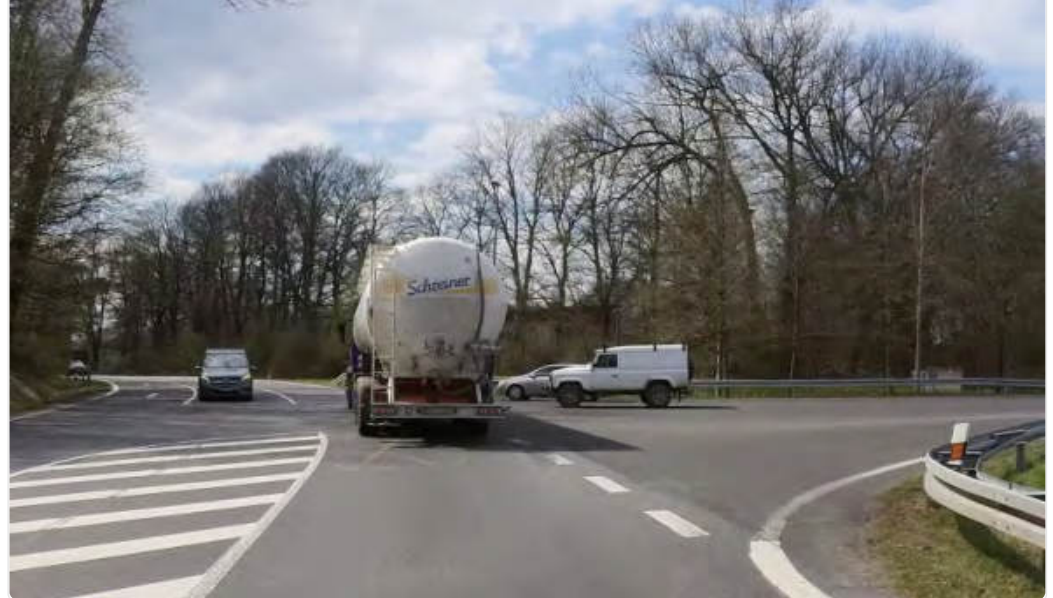
Bezpečnostní deficit	Křižovatka
Kategorie	<input checked="" type="checkbox"/> 1× - Absence nebo opotřebované VDZ <input checked="" type="checkbox"/> 1× - Rozlehlá křižovatka, neadekvátní usměrnění dopravy
Závažnost rizika	Nizká
Poznámka	Opotřebované VDZ V 2b, V 5, V 9a. Absence VDZ 2b v prostoru křižovatky. Opotřebované VDZ V 4 na vedlejším rameni křižovatky.

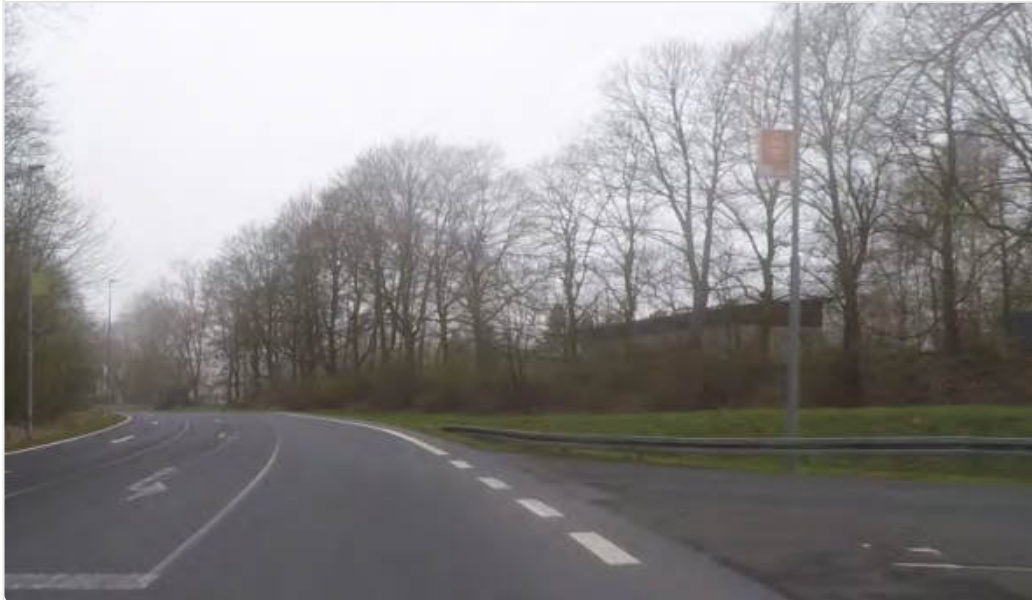
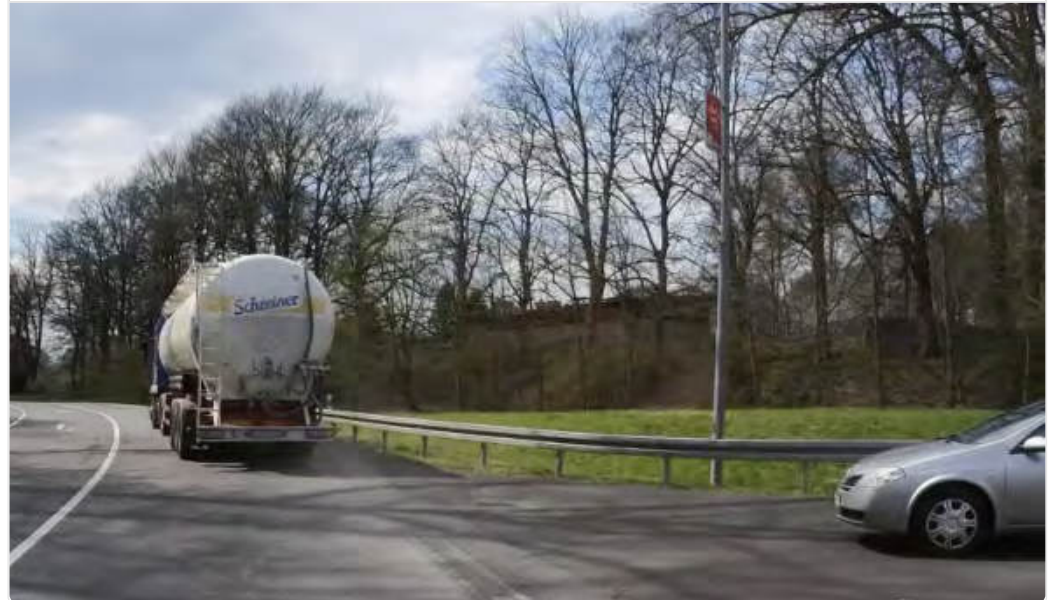
Bezpečnostní deficit Zádržné zařízení
Kategorie 1× - Nedodržení min. vzdálenosti za svodidlem
Závažnost rizika Nizká
Poznámka Sloup VO se nachází v pracovní šířce svodidla.

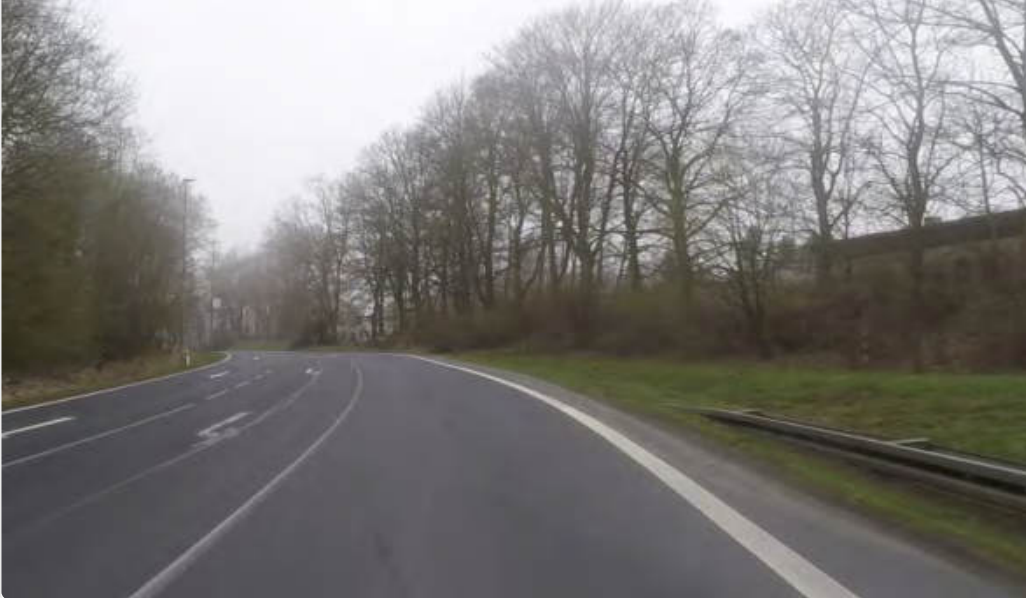
Bezpečnostní deficit	Zádržné zařízení
Kategorie	<input checked="" type="checkbox"/> 1x - Neadekvátně realizovaný začátek / konec svodidel
Závažnost rizika	Nizká
Poznámka	Současné provedení není z pohledu nové koncepce začátku svodidel metodicky správně, avšak zároveň nepředstavuje deficit. Lze tedy níže uvedené sanační opatření chápat jako doporučení zhotovitelského týmu.

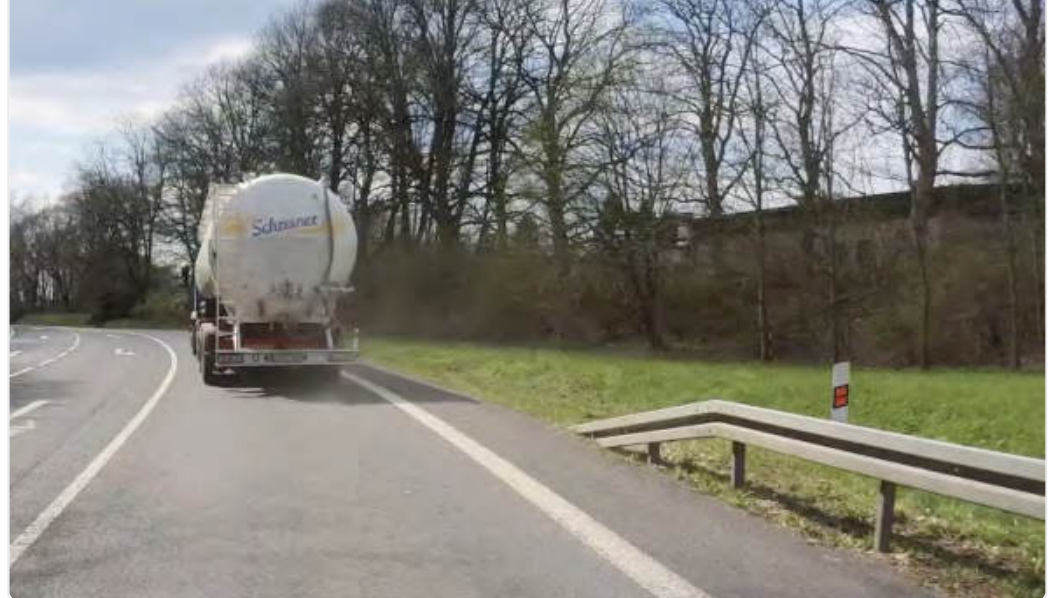
Bezpečnostní deficit	Zádržné zařízení
Kategorie	<input checked="" type="checkbox"/> 1x - Krátký výškový náběh svodidla
Závažnost rizika	Nizká
Poznámka	Krátký výškový náběh svodidla rizikový pro protisměr.

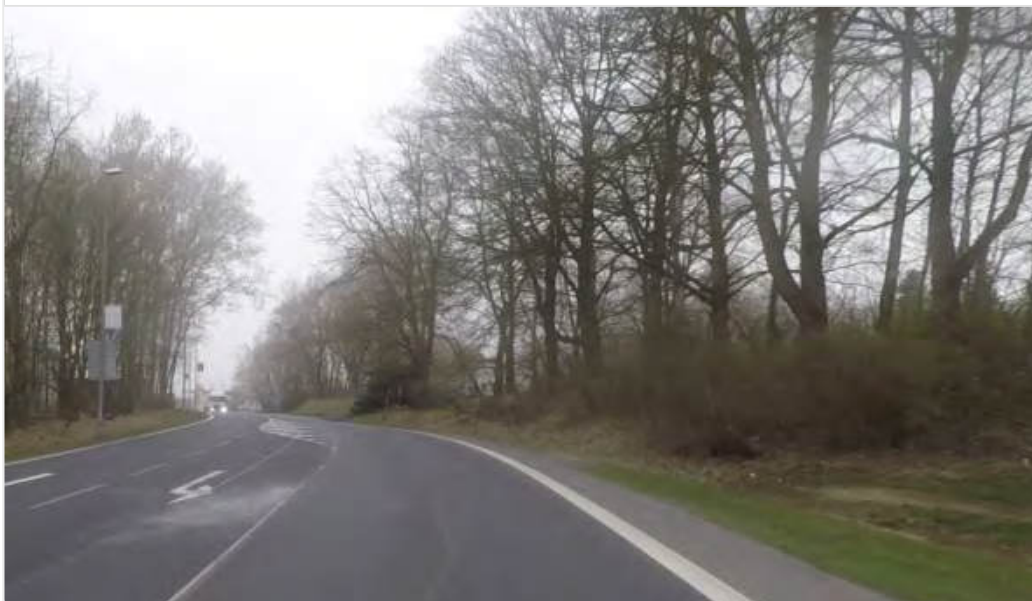
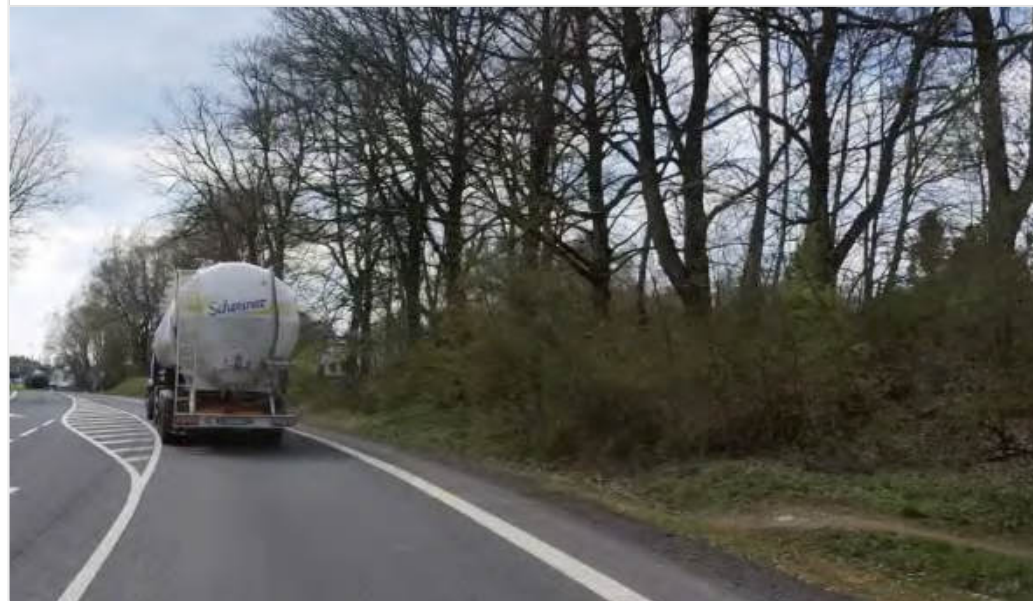
Bezpečnostní deficit Pevná překážka
Kategorie → 30 m - Vzrostlá zeleň (průměr kmene do 0,1 m)
Závažnost rizika Nizká
Poznámka Vzrostlá zeleň nacházející se v blízkosti PK primárně představuje riziko do budoucna.

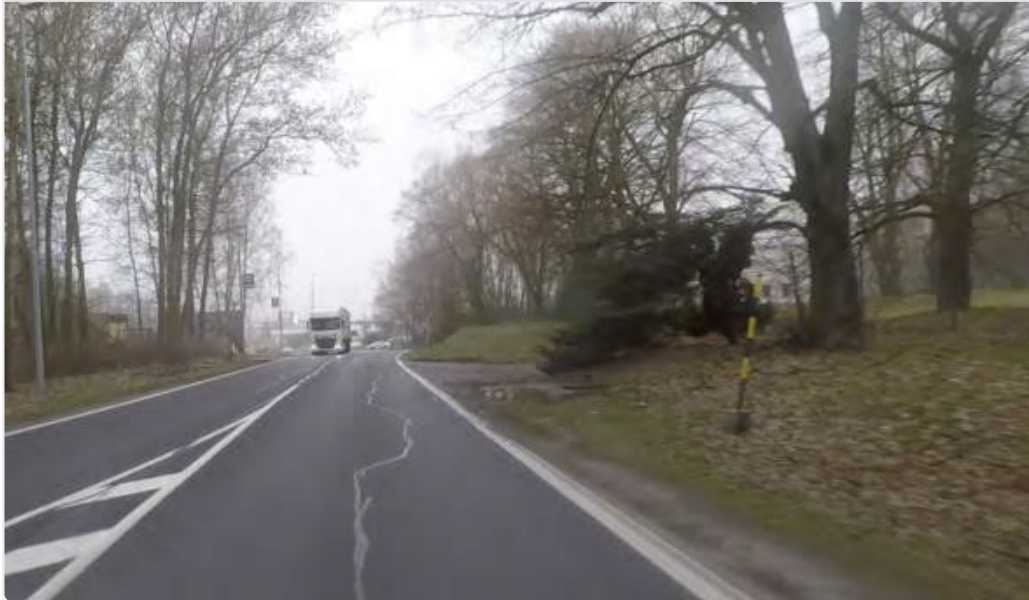
Bezpečnostní deficit Pevná překážka
Kategorie 1x - Betonový sloupek
 1x - Vodohospodářský objekt
Závažnost rizika **Nizká**
Poznámka -

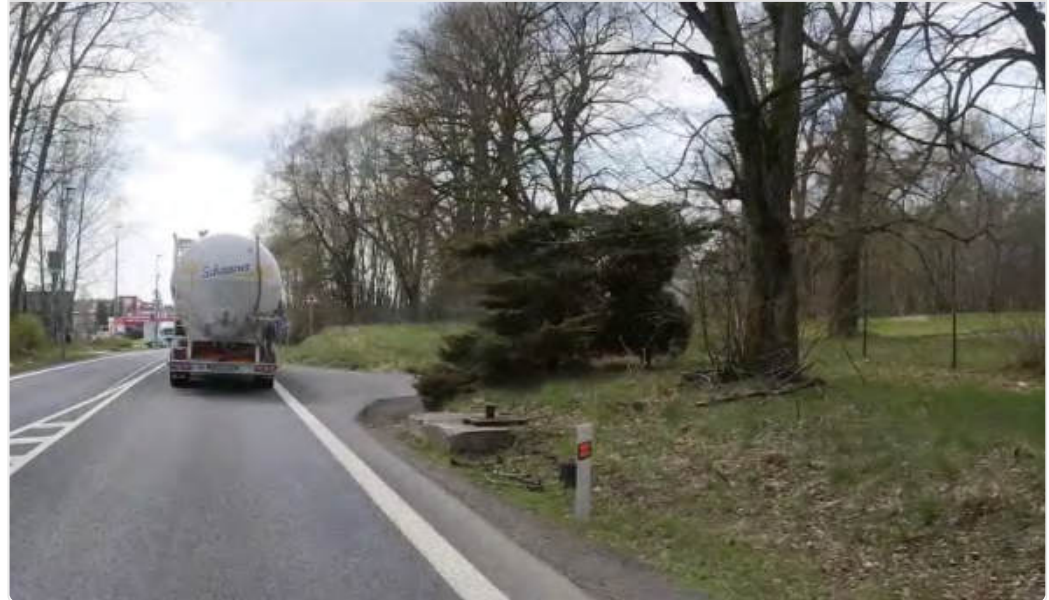
Bezpečnostní deficit Pevná překážka
Kategorie 1x - Vodohospodářský objekt
Závažnost rizika **Nizká**
Poznámka -

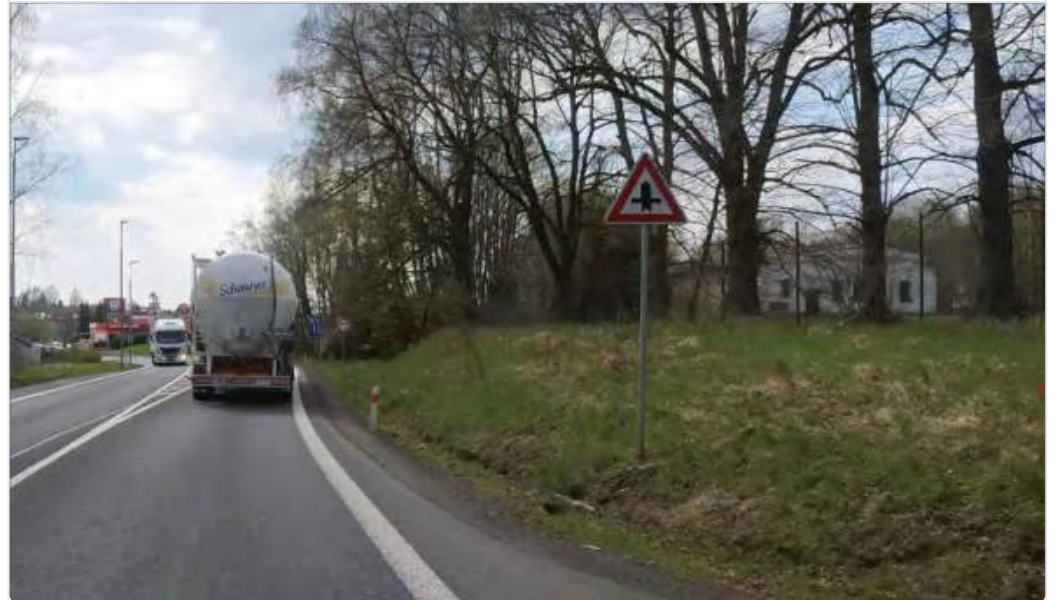
Bezpečnostní deficit Křižovatka
Kategorie 1x - Neadekvátní provedení SDZ
Závažnost rizika **Nízká**
Poznámka SDZ P 1 svým provedením neodpovídá skutečnému uspořádání následující křižovatky, která je styková. V daném směru jízdy se komunikace připojuje z pravé strany.

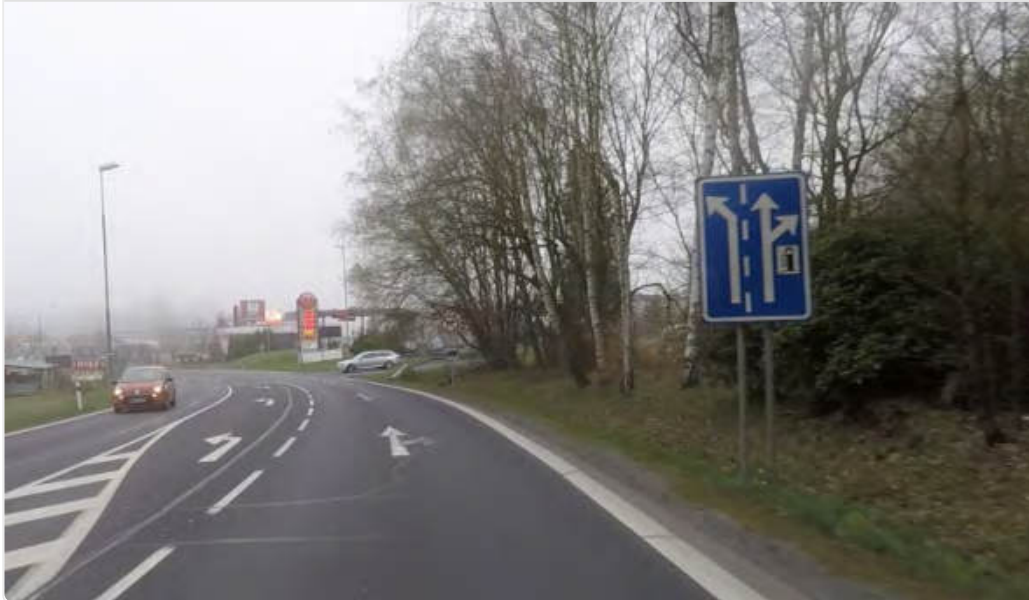
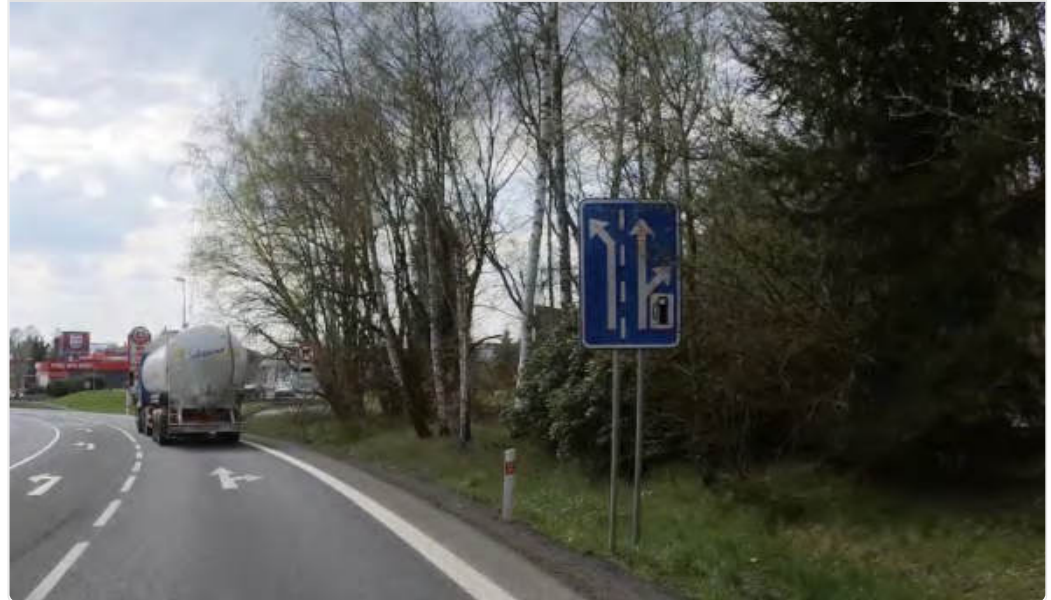
Bezpečnostní deficit Pevná překážka
Kategorie ☞ 20 m - Stromy, vzrostlá zeleň
Závažnost rizika Nizká
Poznámka -

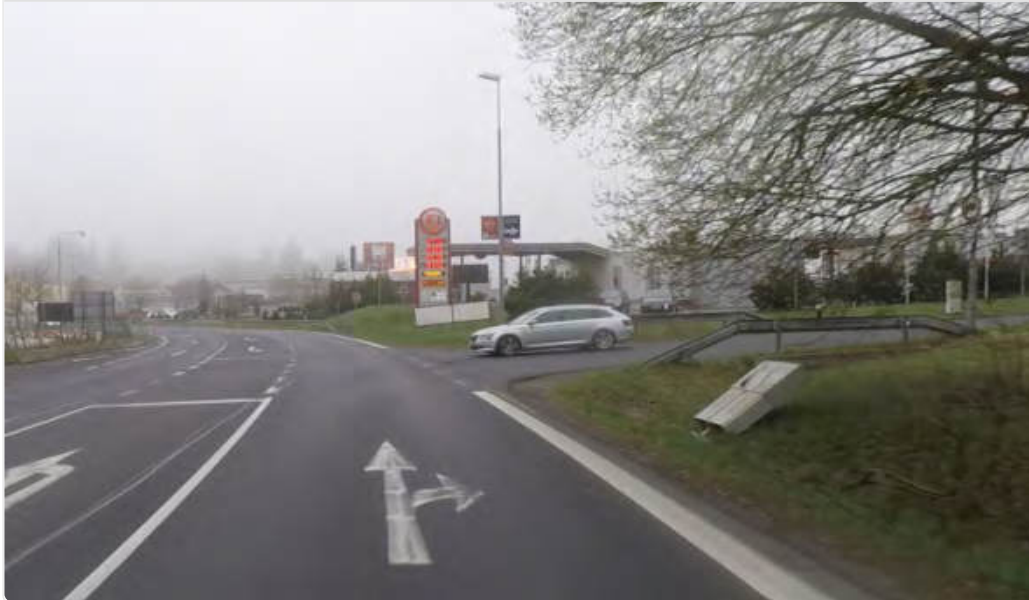
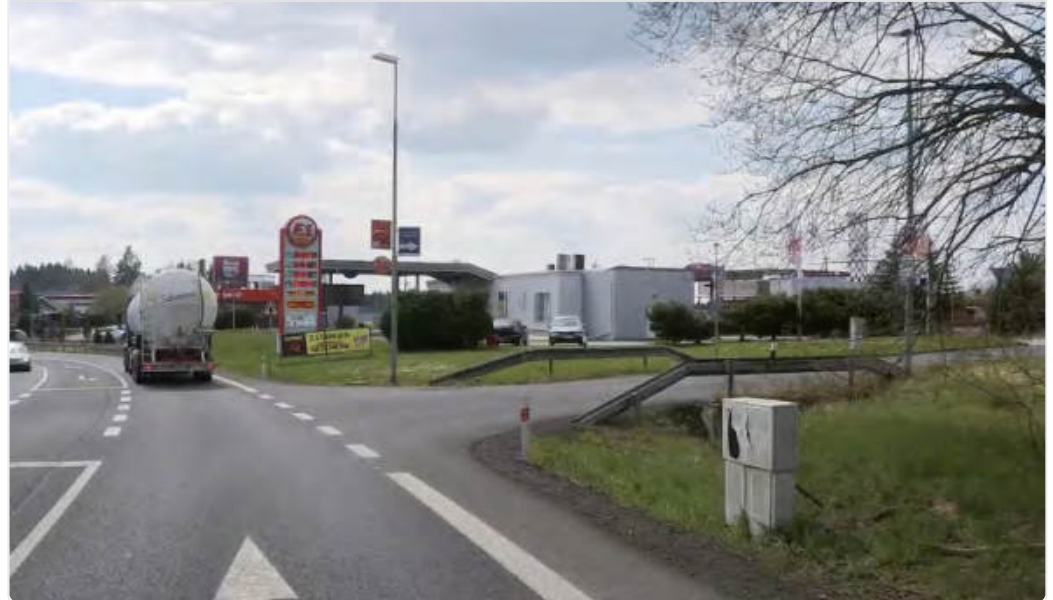
Bezpečnostní deficit Pevná překážka
Kategorie 2× - Tuhé čelo trubního propustku pod - připojovanou komunikací
Závažnost rizika Nizká
Poznámka -
