PŘÍLOHA 2.6

**Vyhodnocení identifikovaných dopravně-bezpečnostních deficitů
v rámci první a druhé revizní BI PK z roku 2019 a 2022**

I/64

km 0,000 – 16,384

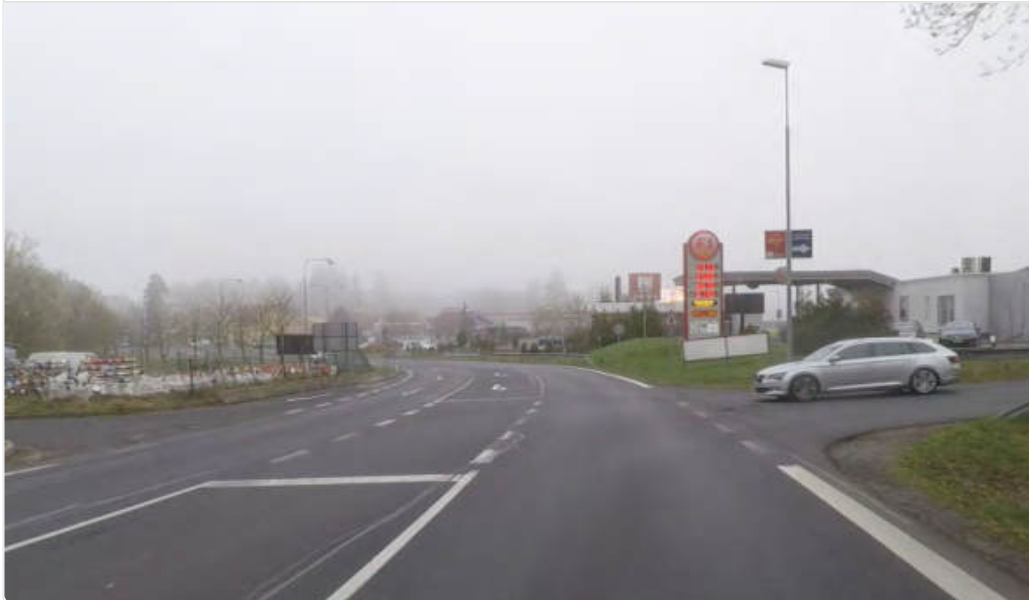
Bezpečnostní deficit	Křižovatka
Kategorie	<input checked="" type="checkbox"/> 1× - Absence nebo opotřebované VDZ <input checked="" type="checkbox"/> 1× - Rozlehlá křižovatka, neadekvátní usměrnění dopravy
Závažnost rizika	Střední
Poznámka	Opotřebované VDZ V 2b, V 4, V 5, V 9a. Absence VDZ V 4 na vedlejším rameni křižovatky.

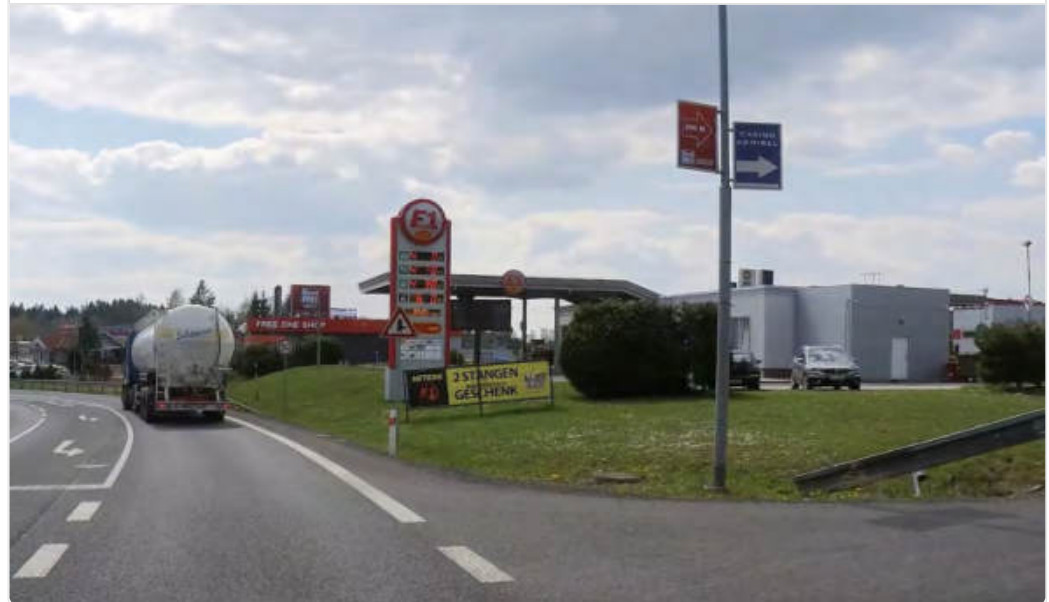
Bezpečnostní deficit Zádržné zařízení
Kategorie 1x - Krátký výškový náběh svodidla
 1x - Neadekvátně provedené svodidlo (např. malý poloměr zaoblení, nevhodná poloha umístění)
 1x - Neadekvátně realizovaný začátek / konec svodidel
Závažnost rizika **Nízká**
Poznámka Výškový náběh svodidla není pevně zavázán do zemního tělesa. Neadekvátní propojení výškového náběhu a pásnice svodidla.

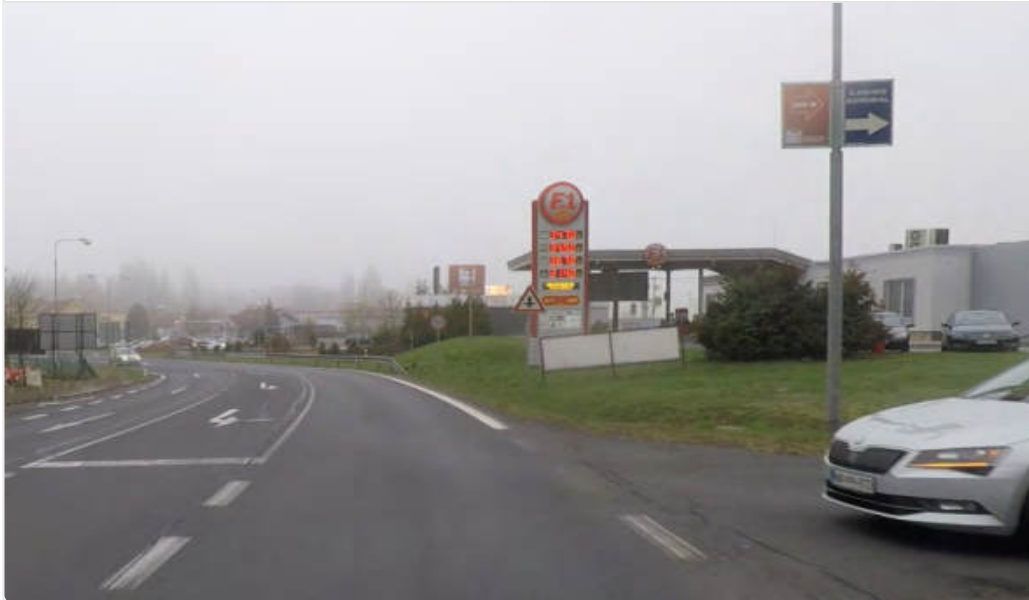
I/64 - Směr staničení | km 16,013 | Správa Karlovy Vary | 50,215725N, 12,171499E | ID 349
Deficit přetrvává
Revize I. (2019)
Bez reakce

Bezpečnostní deficit Pevná překážka
Kategorie 1× - Sloupy el. vedení, VO apod.
Závažnost rizika **Střední**
Poznámka -

Návrh opatření Prodloužení stávajících svodidel
Poznámka Alternativní řešení lze spatřovat v podobě umístění sloupu VO s deformovatelnou konstrukcí.
Náročnost realizace **Administrativní řešení**

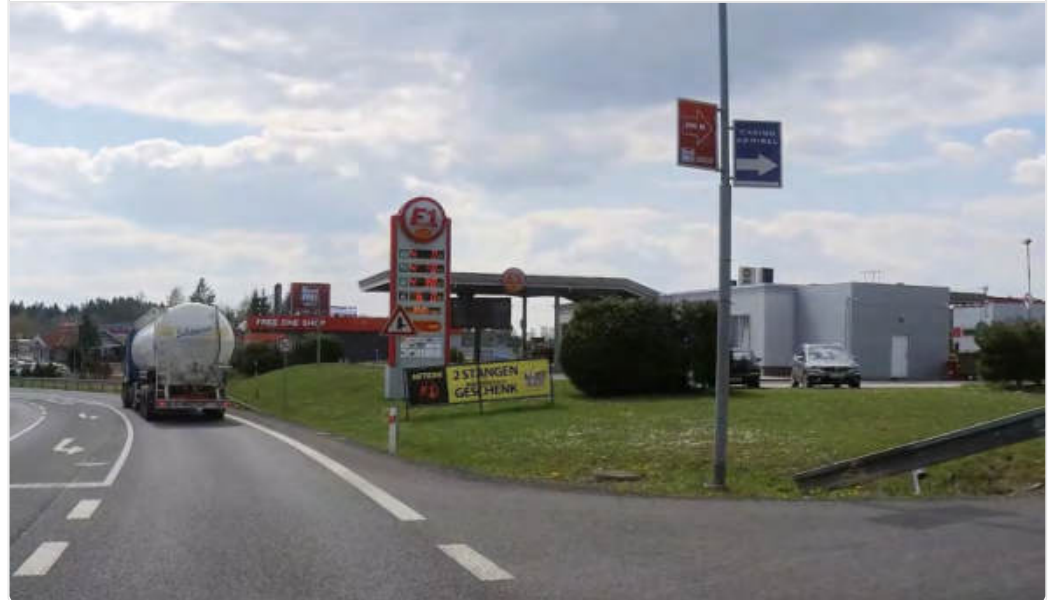
Bezpečnostní deficit Pevná překážka
Kategorie 1× - Sloupy el. vedení, VO apod.
Závažnost rizika **Střední**
Poznámka -

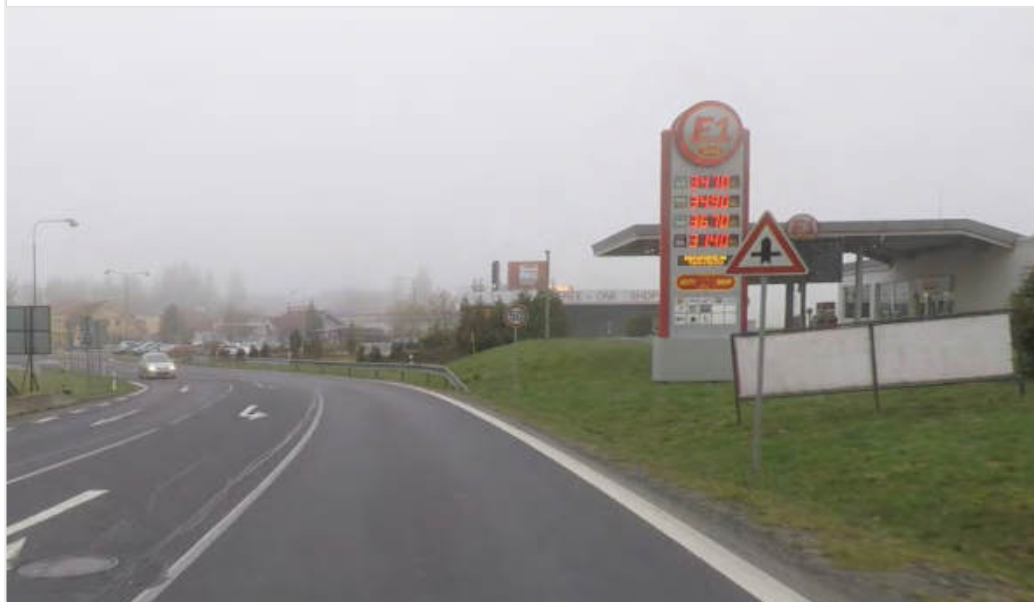
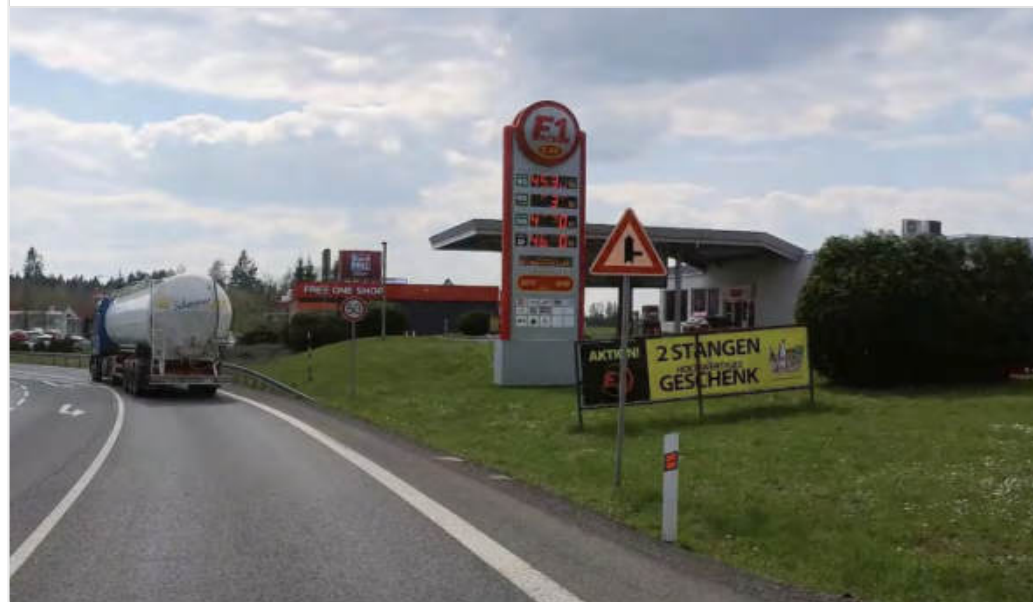
Bezpečnostní deficit Křižovatka
Kategorie 1x - Neadekvátní provedení SDZ
Závažnost rizika **Nizká**
Poznámka SDZ P 1 svým provedením neodpovídá skutečnému uspořádání následující křižovatky, která je styková. V daném směru jízdy se komunikace připojuje z pravé strany.

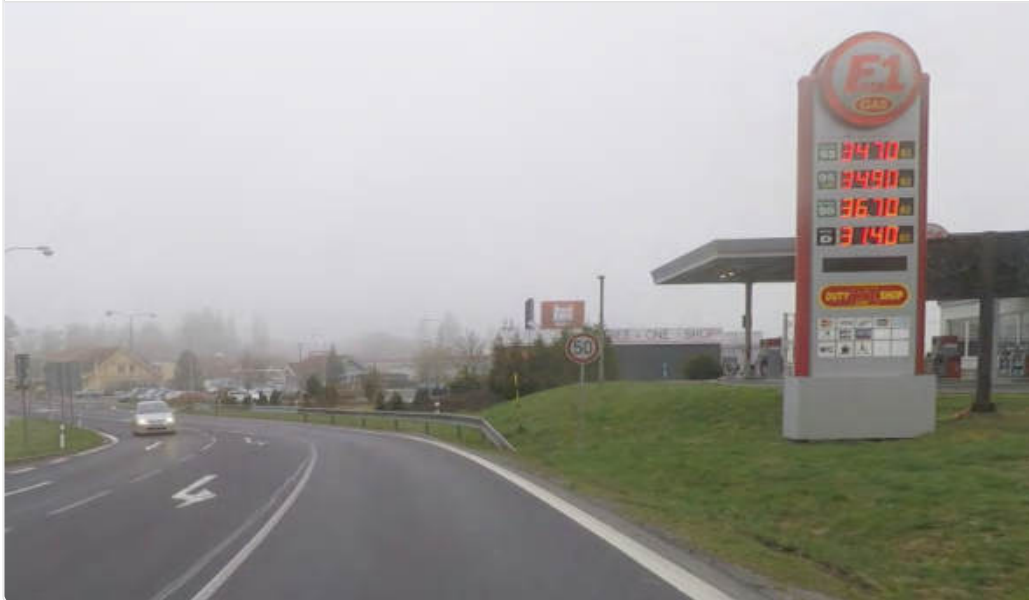
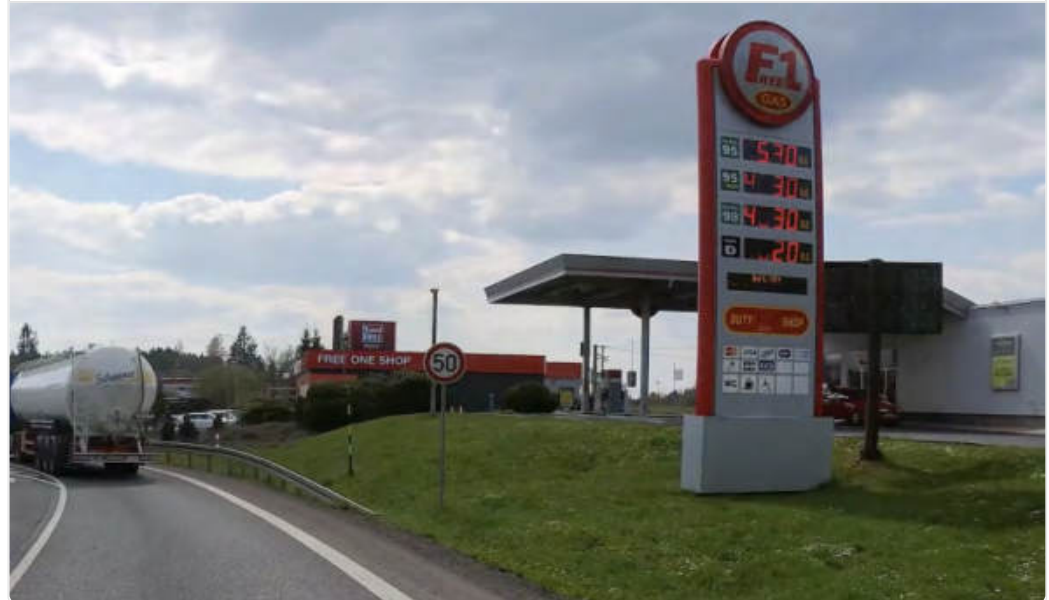
I/64 - Směr staničení | km 16,036 | Správa Karlovy Vary | 50,215595N, 12,171267E | ID 352
Deficit přetrvává
Revize I. (2019)
Bez reakce

Bezpečnostní deficit Reklamní zařízení
Kategorie 1× - Totem čerpací stanice pohonných hmot
Závažnost rizika **Nizká**
Poznámka -

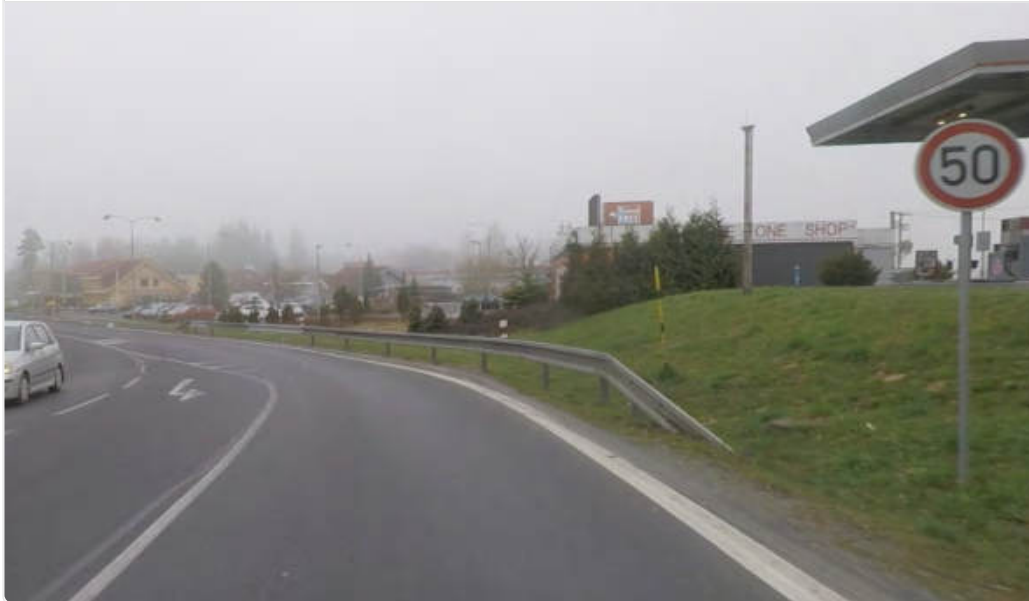
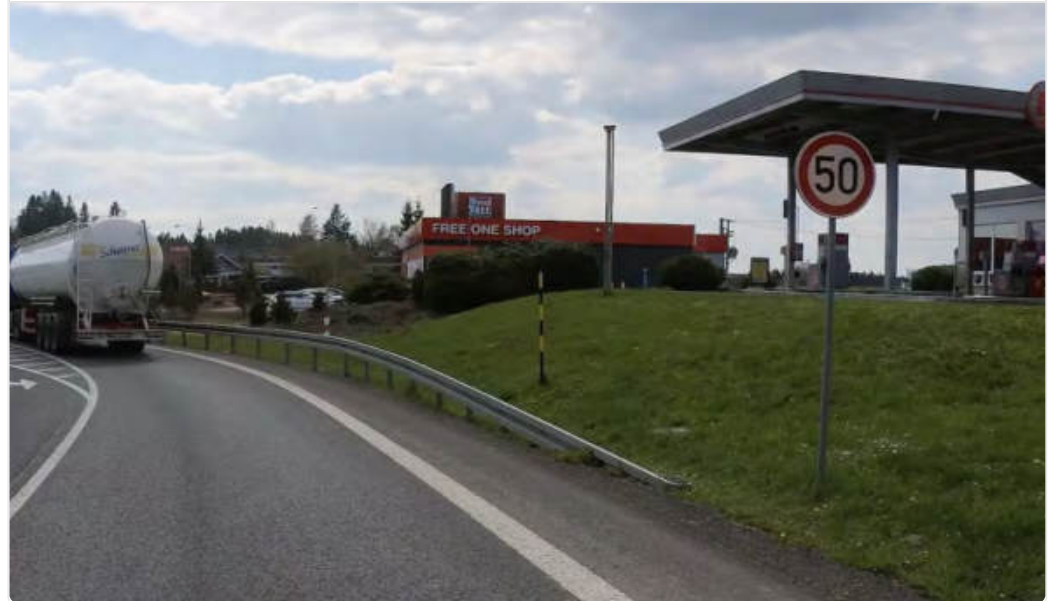
Bezpečnostní deficit Zadržné zařízení
Kategorie 2× - Krátký výškový náběh svodidla
Závažnost rizika **Střední**
Poznámka Krátké výškové náběhy na obou koncích svodidla. V tomto úseku lze předpokládat skutečnou rychlost vozidel vyšší než je nejvyšší dovolená.

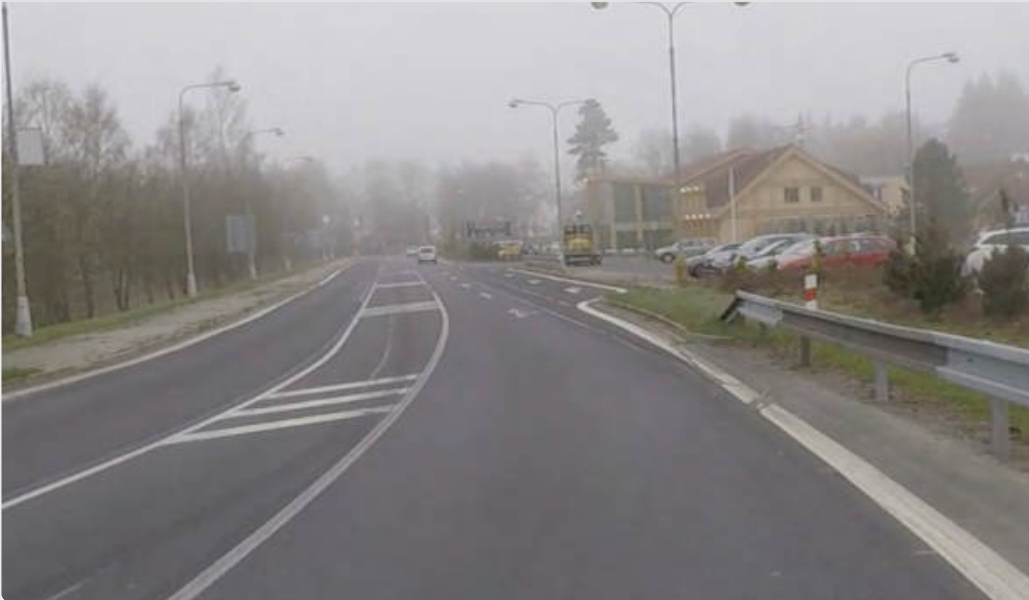
I/64 - Směr staničení | km 16,062 | Správa Karlovy Vary | 50,215214N, 12,171171E | ID 366
Eliminováno
Revize I. (2019)

Bezpečnostní deficit Mezikřižovatkový úsek
Kategorie

Návrh opatření Realizace, oprava VDZ
Poznámka -
Náročnost realizace **Jednoduché řešení**

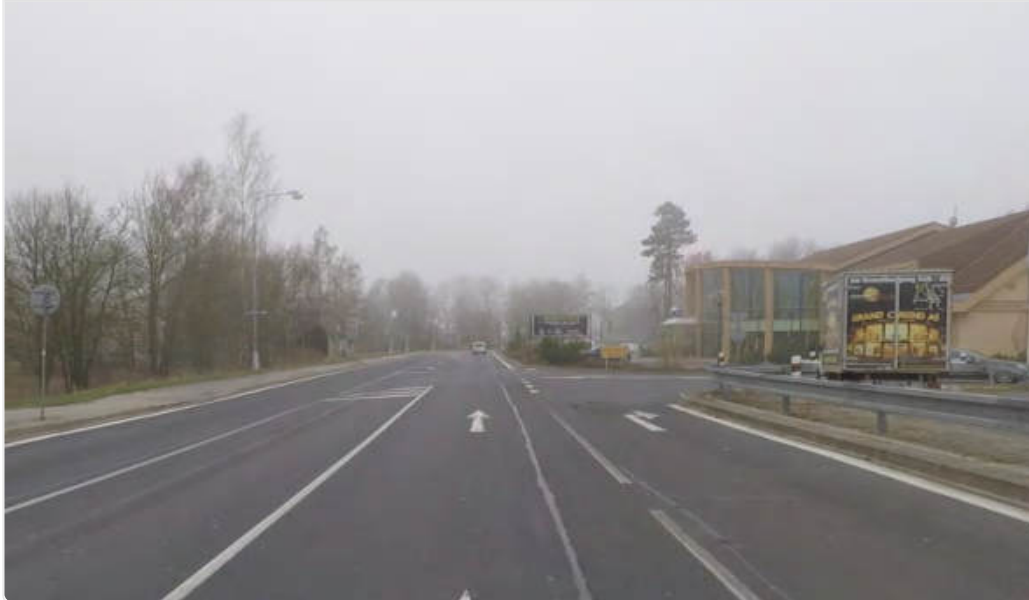
I/64 - Směr staničení | km 16,167 | Správa Karlovy Vary | 50,214382N, 12,170915E | ID 358
Deficit přetrvává
Revize I. (2019)
Bez reakce

Bezpečnostní deficit Reklamní zařízení
Kategorie 1× - Reklamní zařízení (rušivý efekt na účastníky silničního provozu)
Závažnost rizika **Nizká**
Poznámka -

Návrh opatření Odstranění
Poznámka -
Náročnost realizace **Administrativní řešení**

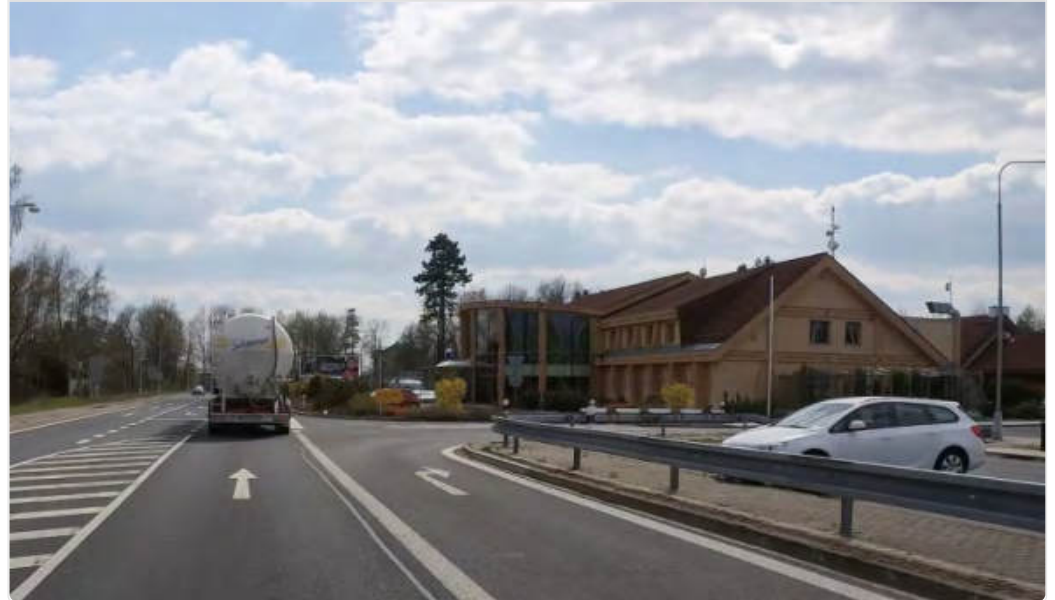
Bezpečnostní deficit Reklamní zařízení
Kategorie 0× - Reklamní zařízení (rušivý efekt na účastníky silničního provozu)
Závažnost rizika **Nizká**
Poznámka -

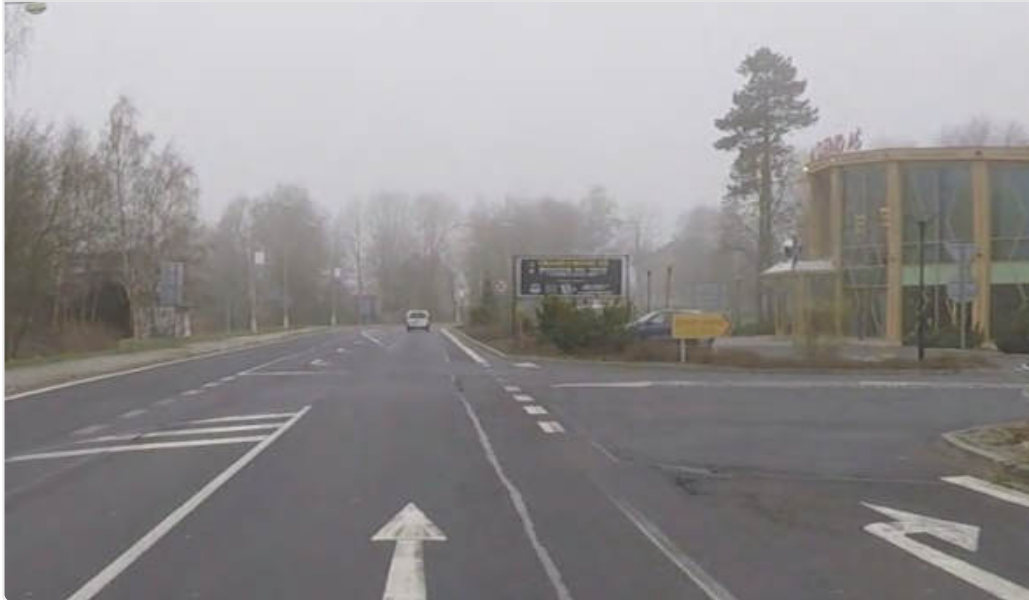
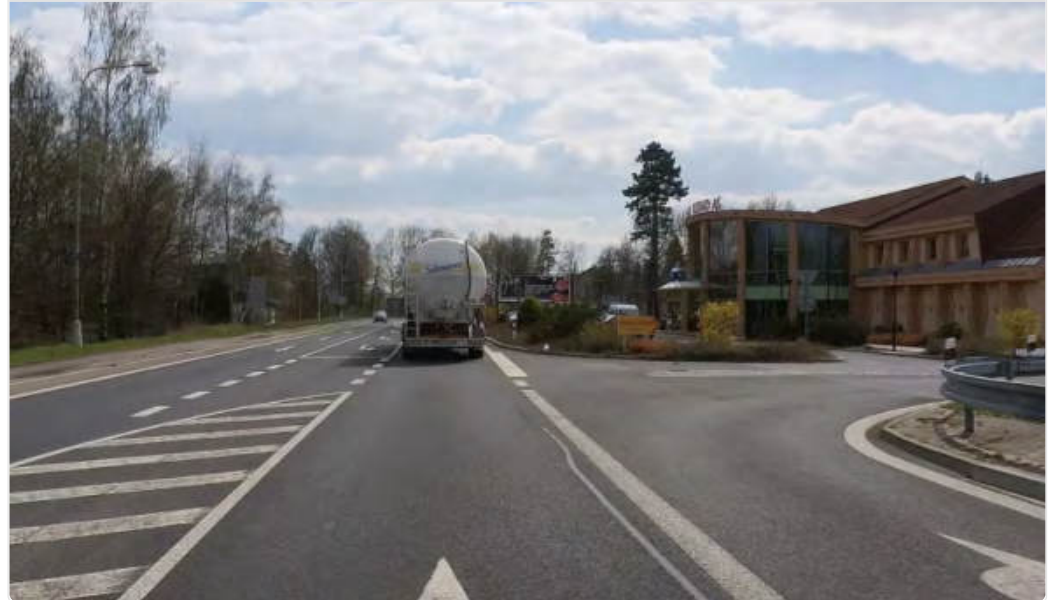
Bezpečnostní deficit	Křižovatka
Kategorie	<input checked="" type="checkbox"/> 1× - Absence nebo opotřebované VDZ <input checked="" type="checkbox"/> 1× - Absence SDZ nebo dopravního zařízení <input checked="" type="checkbox"/> 1× - Rozlehlá křižovatka, neadekvátní usměrnění dopravy
Závažnost rizika	Nizká
Poznámka	Opotřebované VDZ V 2b, V 4, V 6b. Absence DZ Z 4c v místě dopravního ostrůvku.

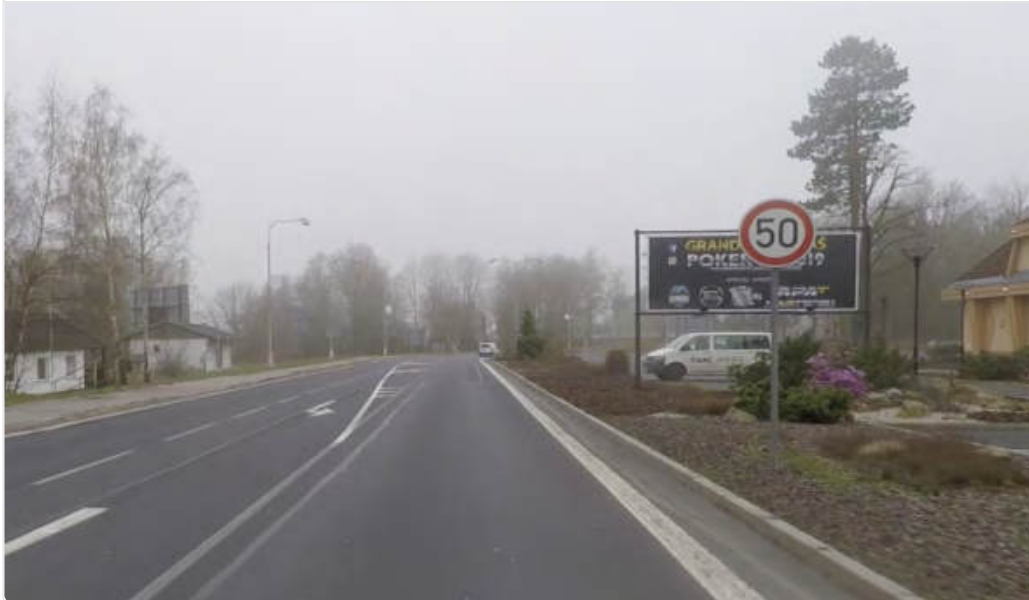
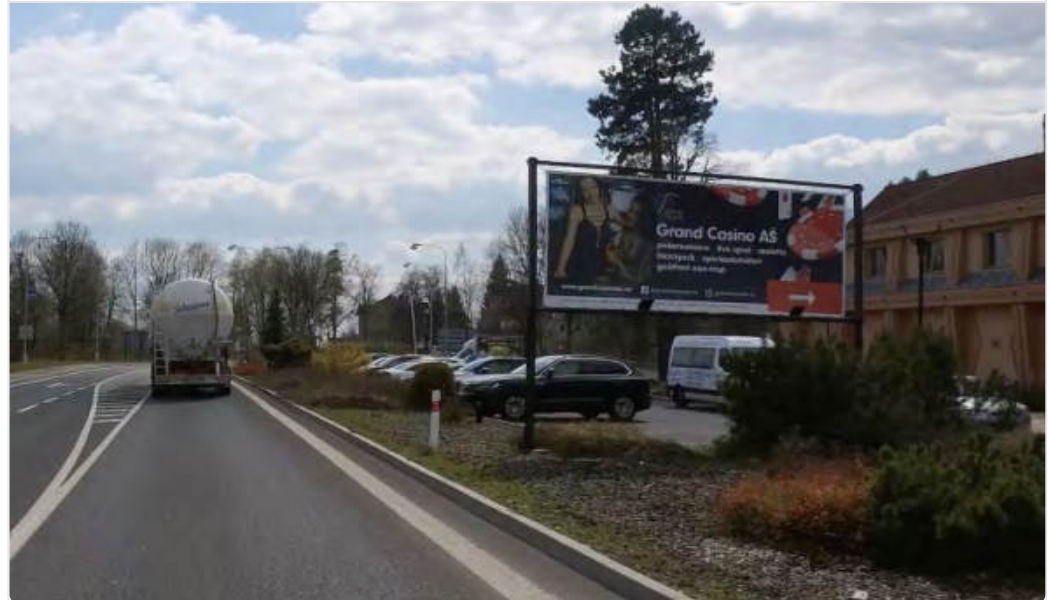
Bezpečnostní deficit Reklamní zařízení
Kategorie 1x - Reklamní zařízení (rušivý efekt na účastníky silničního provozu)
Závažnost rizika Nizká
Poznámka -

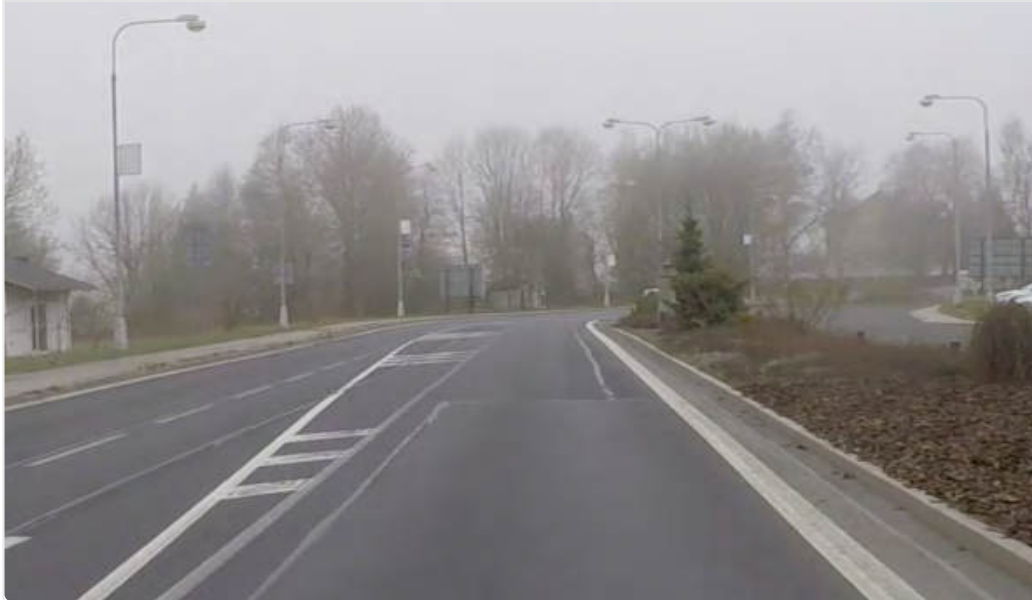
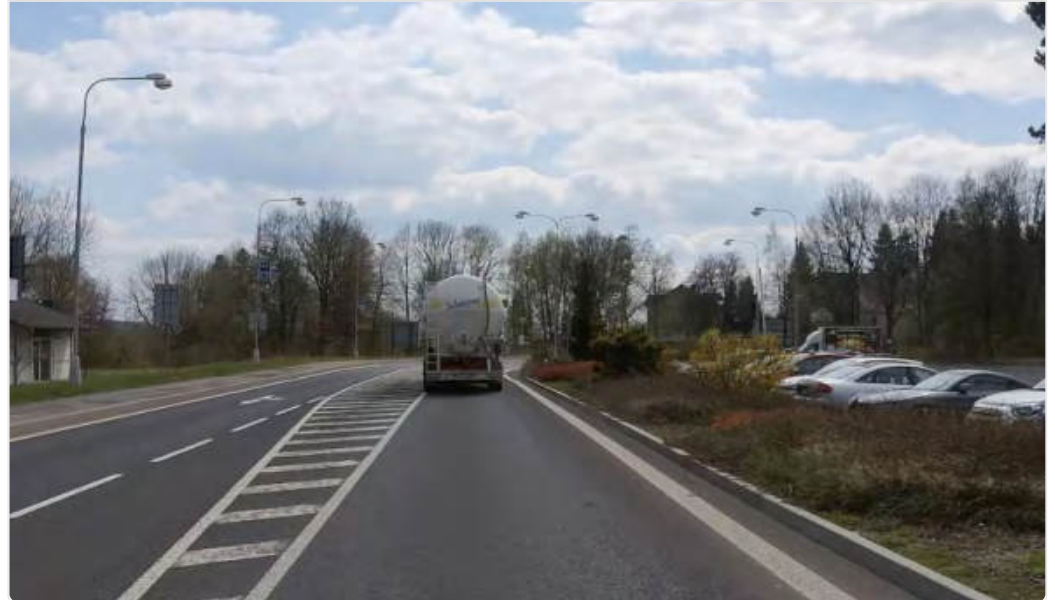
I/64 - Směr staničení | km 16,231 | Správa Karlovy Vary | 50,213856N, 12,170971E | ID 362
Eliminováno
Revize I. (2019)

Bezpečnostní deficit Mezikřižovatkový úsek
Kategorie 0 m - Absence nebo opotřebované VDZ
Závažnost rizika **Nizká**
Poznámka Opotřebované VDZ V 13.

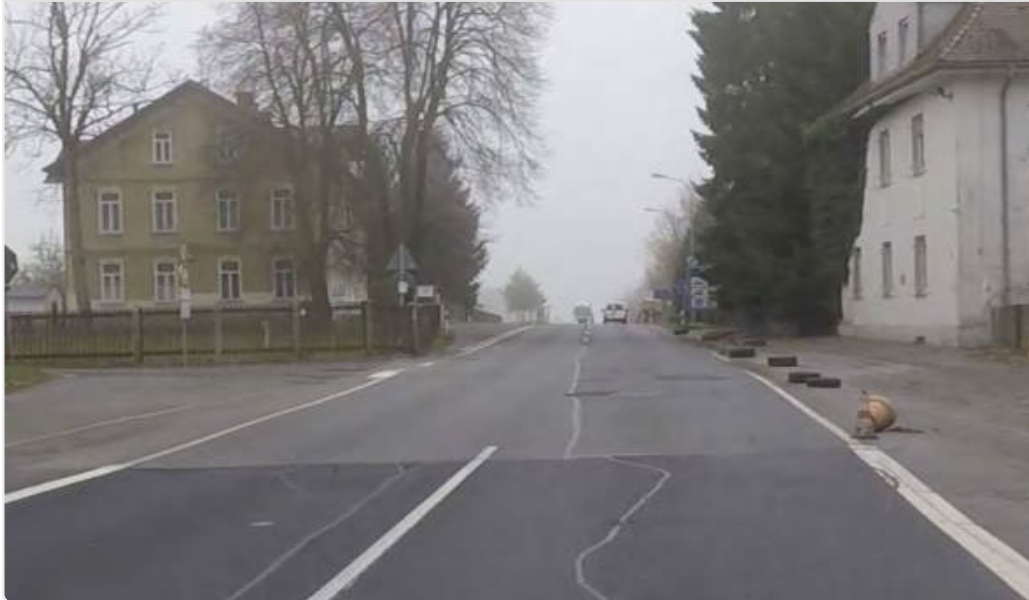
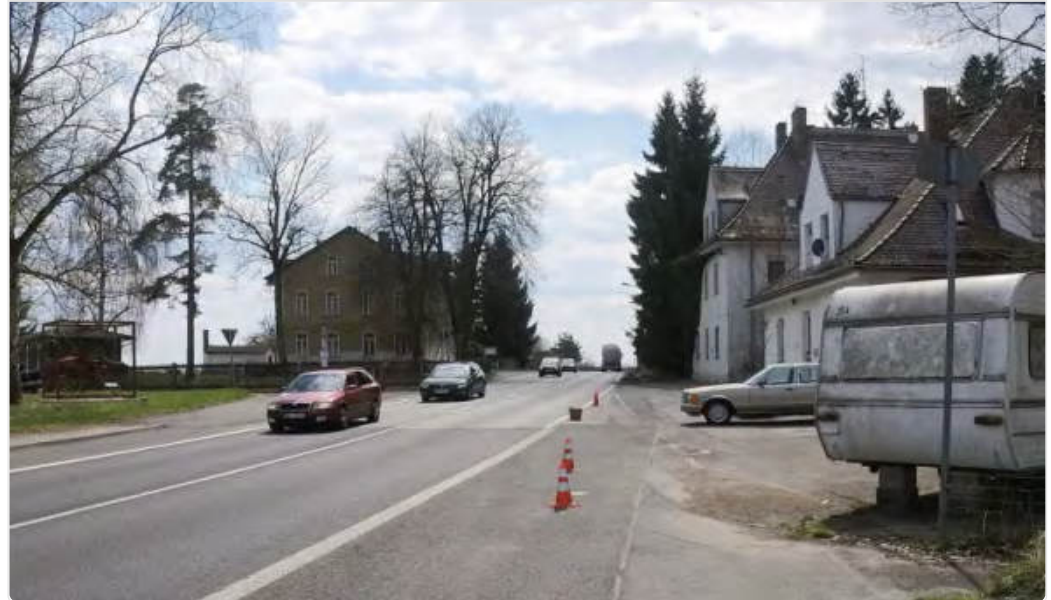
Bezpečnostní deficit Mezikřižovatkový úsek
Kategorie 45 m - Absence nebo opotřebované VDZ
Závažnost rizika Nizká
Poznámka Absence VDZ V 1a.

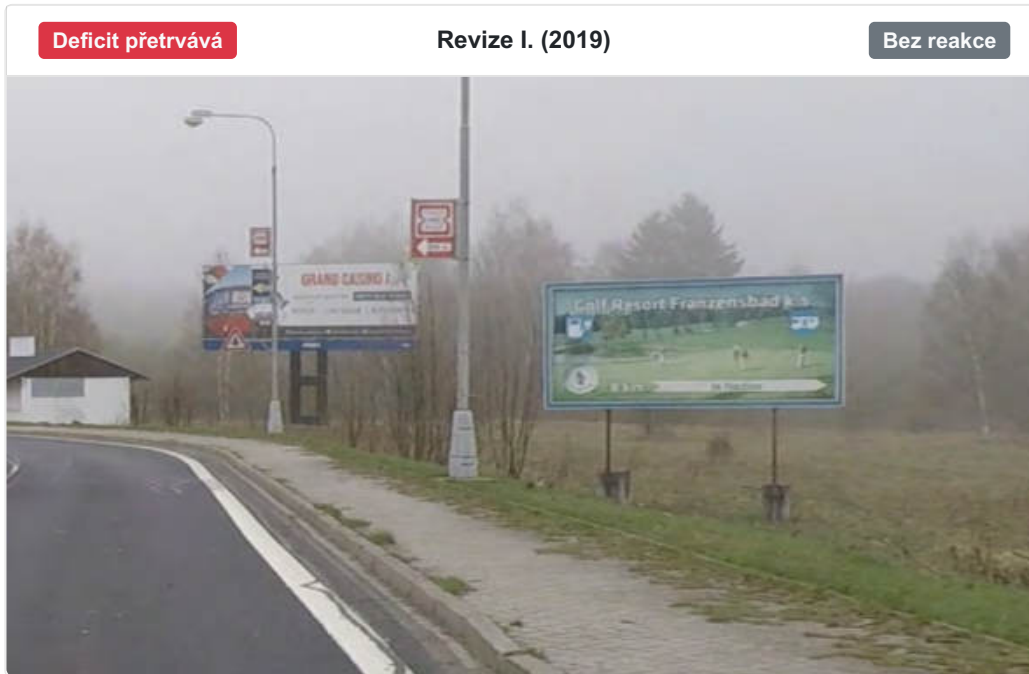
I/64 - Směr proti staničení | km 16,333 | Správa Karlovy Vary | 50,212917N, 12,170889E | ID 1851

Bezpečnostní deficit	Reklamní zařízení
Kategorie	<input checked="" type="checkbox"/> 1× - Reklamní zařízení (rušivý efekt na účastníky silničního provozu)
Závažnost rizika	Nizká
Poznámka	-

Návrh opatření	Odstranění
Poznámka	-
Náročnost realizace	Administrativní řešení

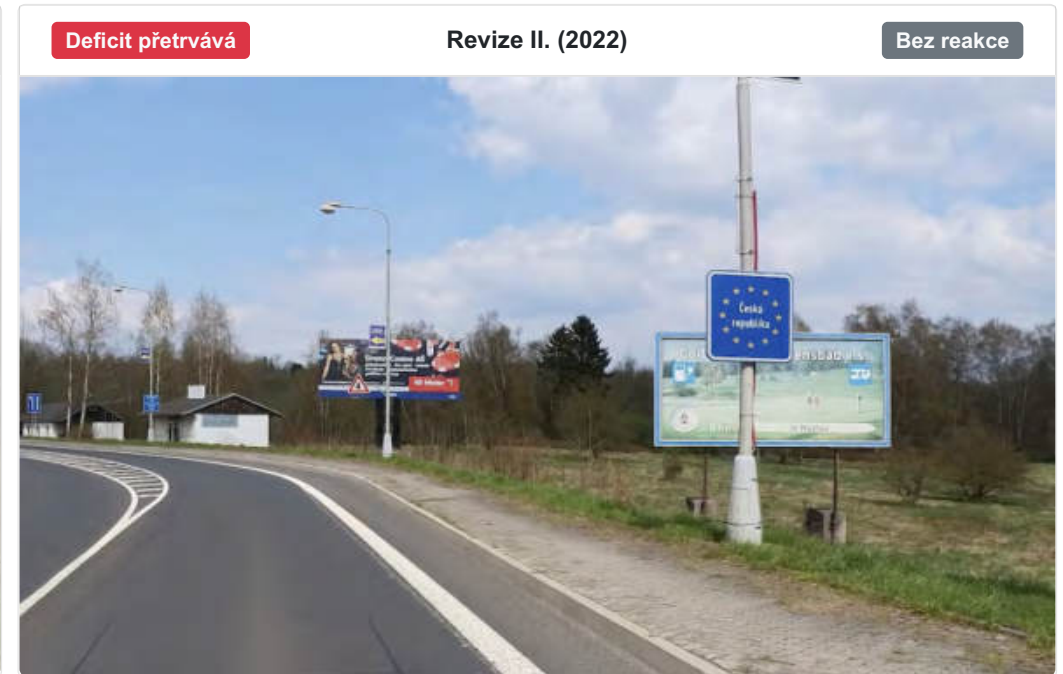
Bezpečnostní deficit	Reklamní zařízení
Kategorie	<input checked="" type="checkbox"/> 1× - Reklamní zařízení (rušivý efekt na účastníky silničního provozu)
Závažnost rizika	Nizká
Poznámka	-

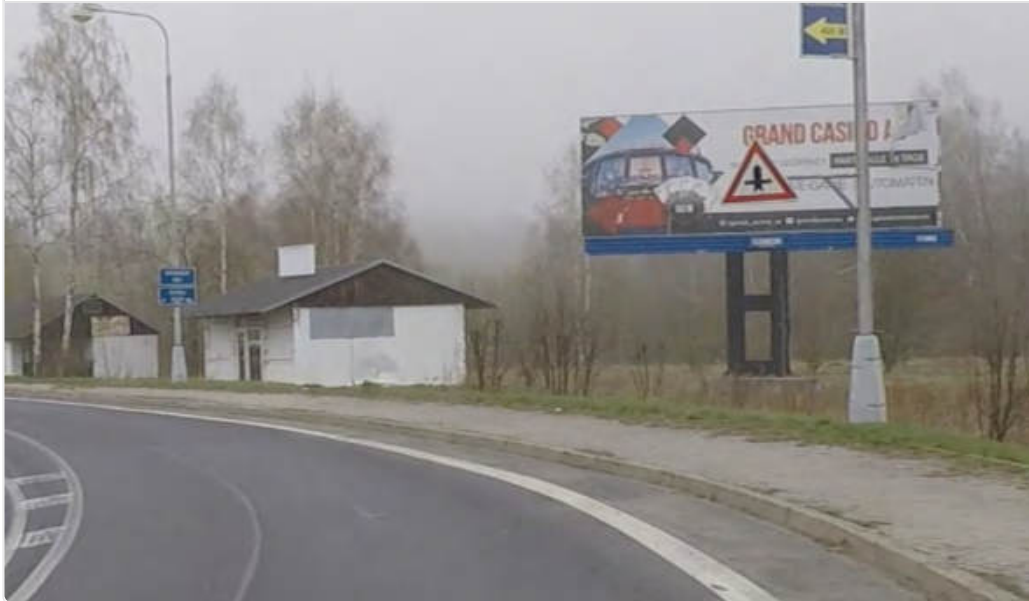
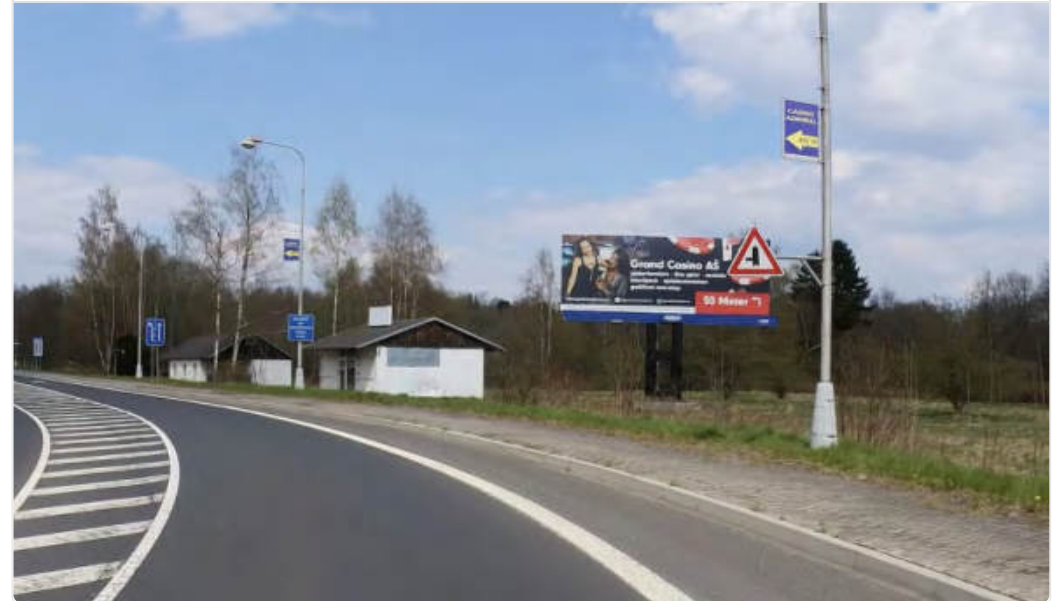
Bezpečnostní deficit Křižovatka
Kategorie 1× - Neadekvátní provedení SDZ
Závažnost rizika Nizká
Poznámka SDZ P 1 svým provedením neodpovídá skutečnému uspořádání následující křižovatky, která je styková. V daném směru jízdy se komunikace připojuje z levé strany.

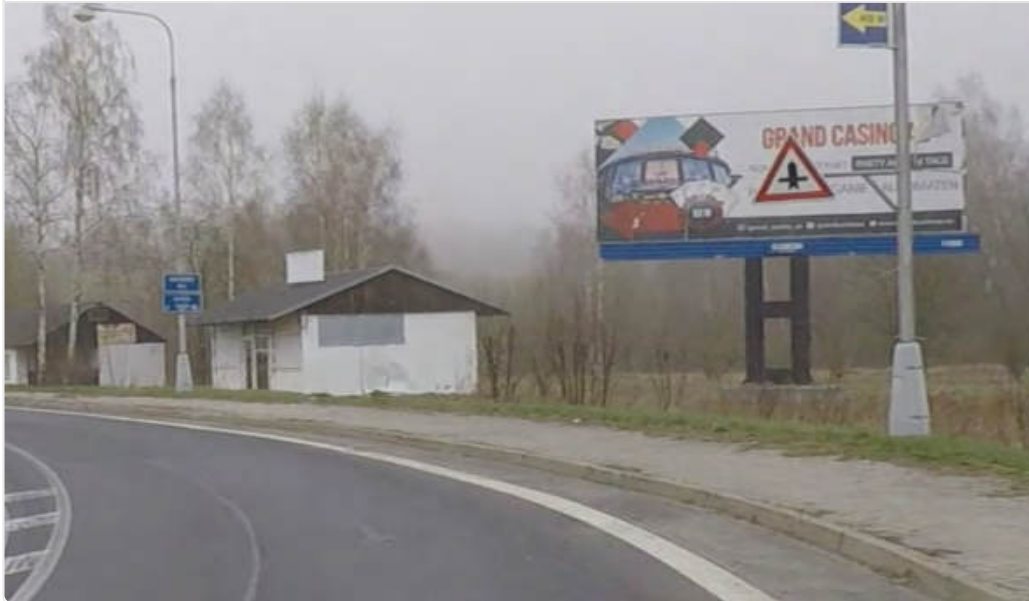
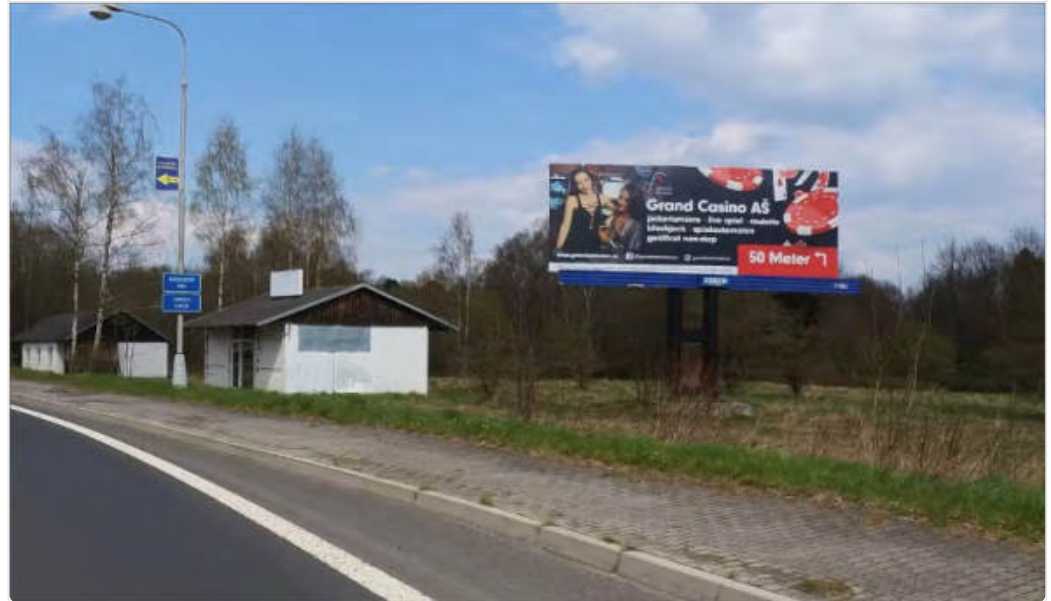
Bezpečnostní deficit Reklamní zařízení
Kategorie 1x - Reklamní zařízení (rušivý efekt na účastníky silničního provozu)
Závažnost rizika Nizká
Poznámka -

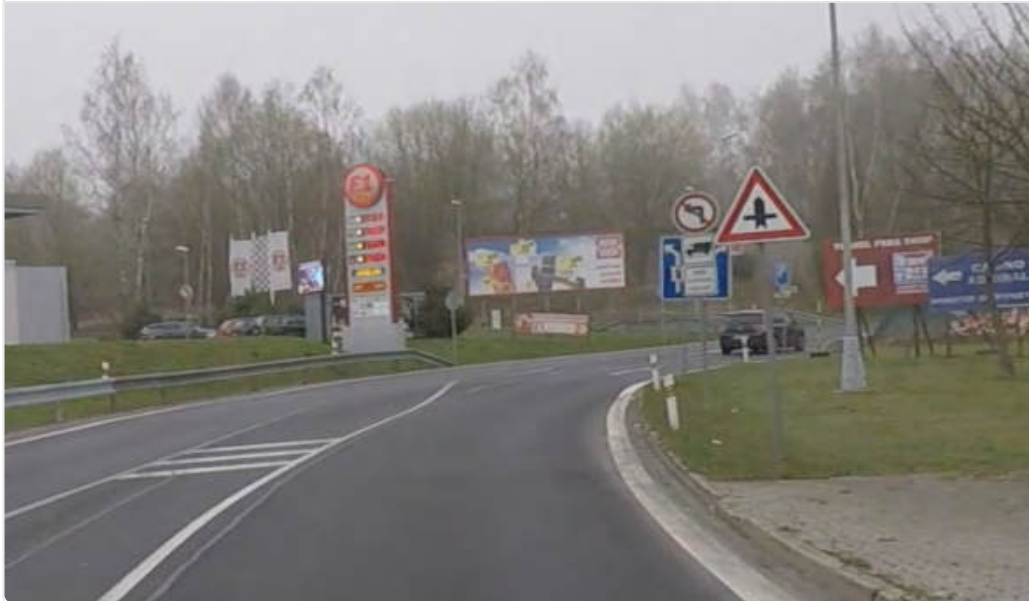
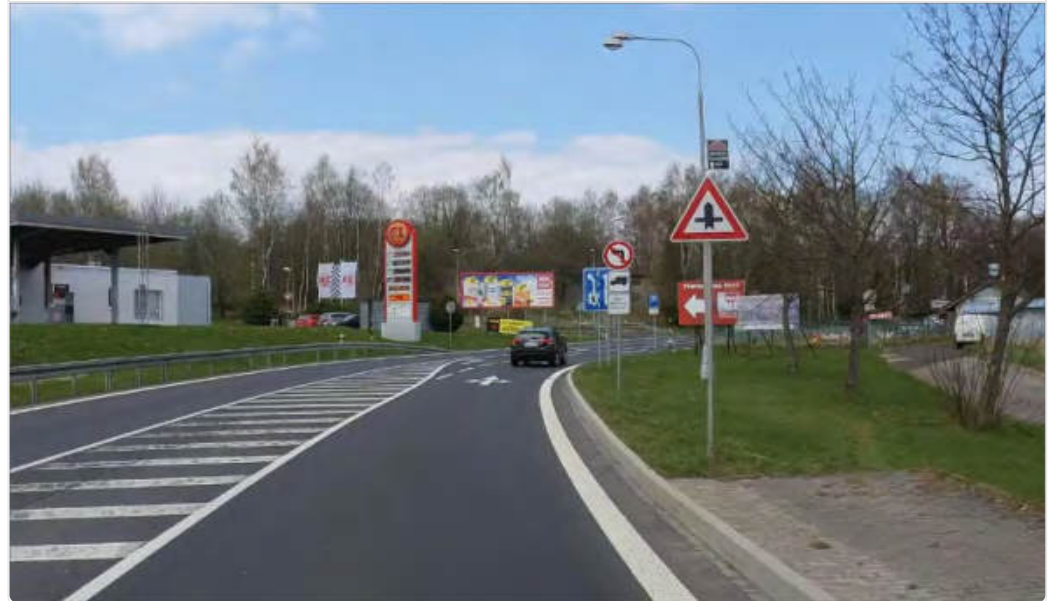
Bezpečnostní deficit Křižovatka
Kategorie 1× - Neadekvátní provedení SDZ
 1× - Neadekvátní umístění SDZ

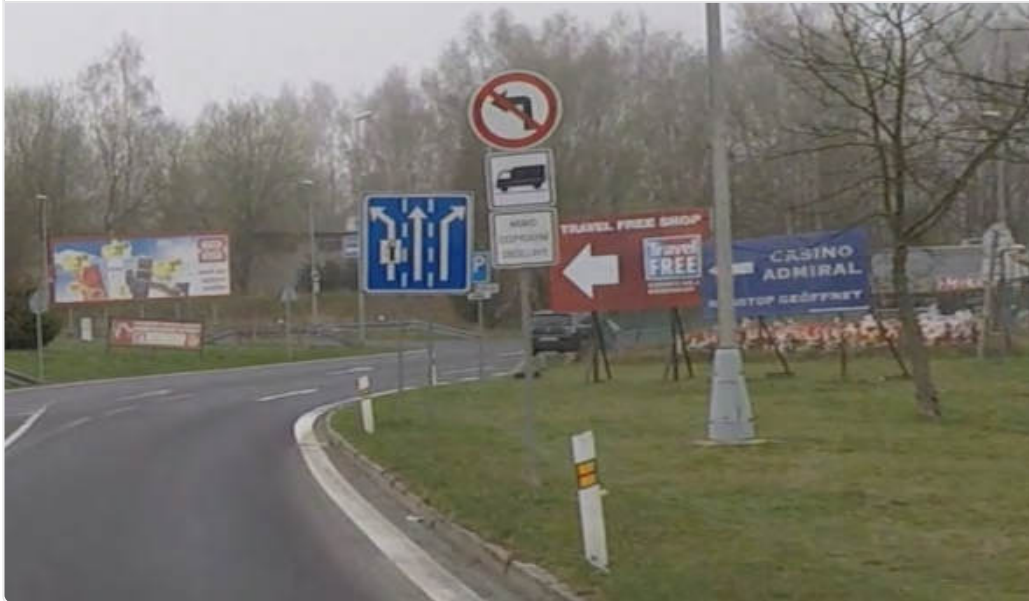
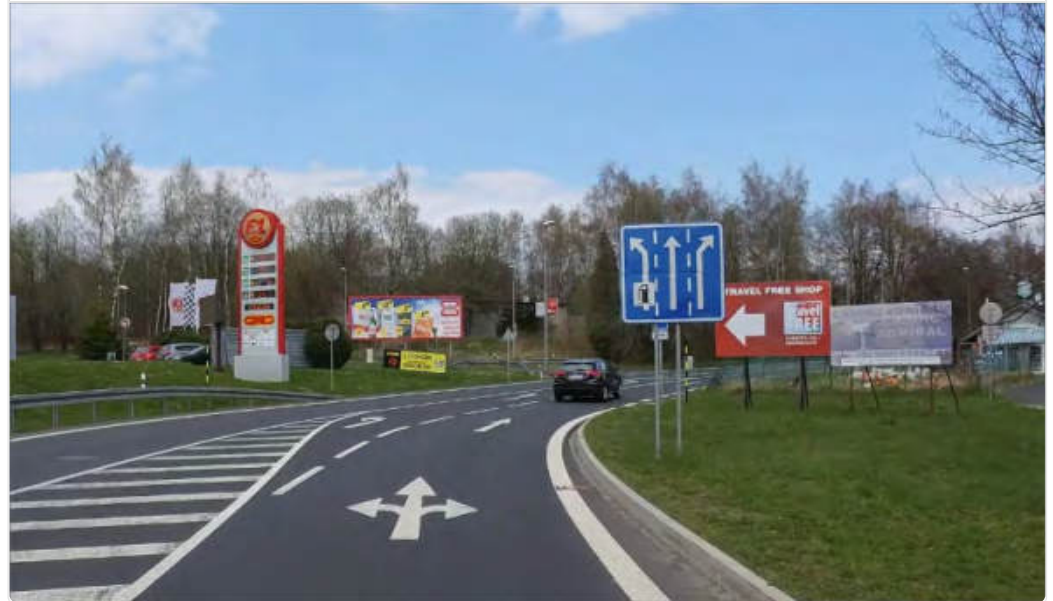
Bezpečnostní deficit Reklamní zařízení
Kategorie 2× - Reklamní zařízení (rušivý efekt na účastníky silničního provozu)
Závažnost rizika Nizká
Poznámka -

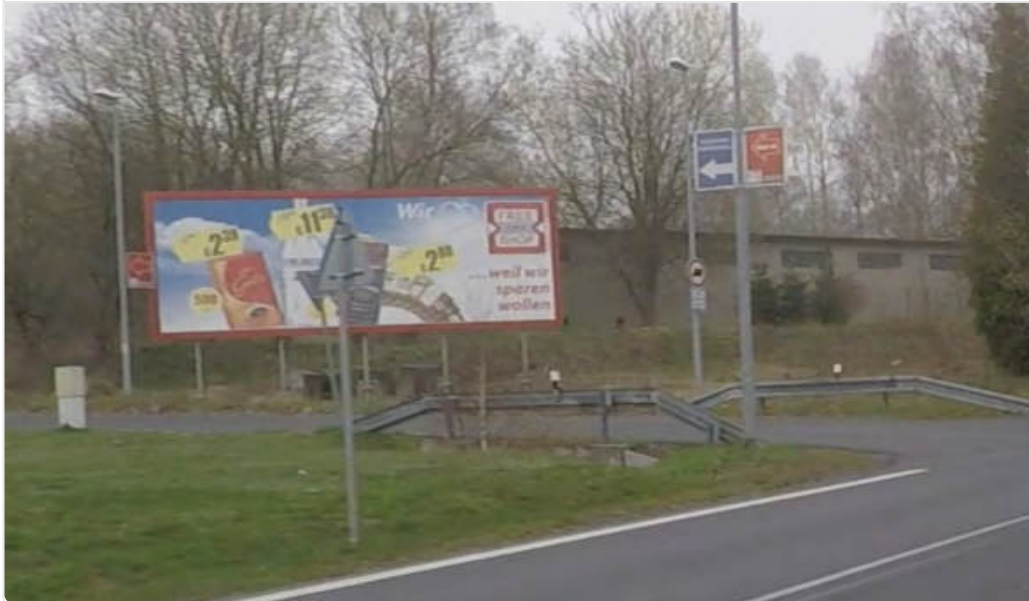
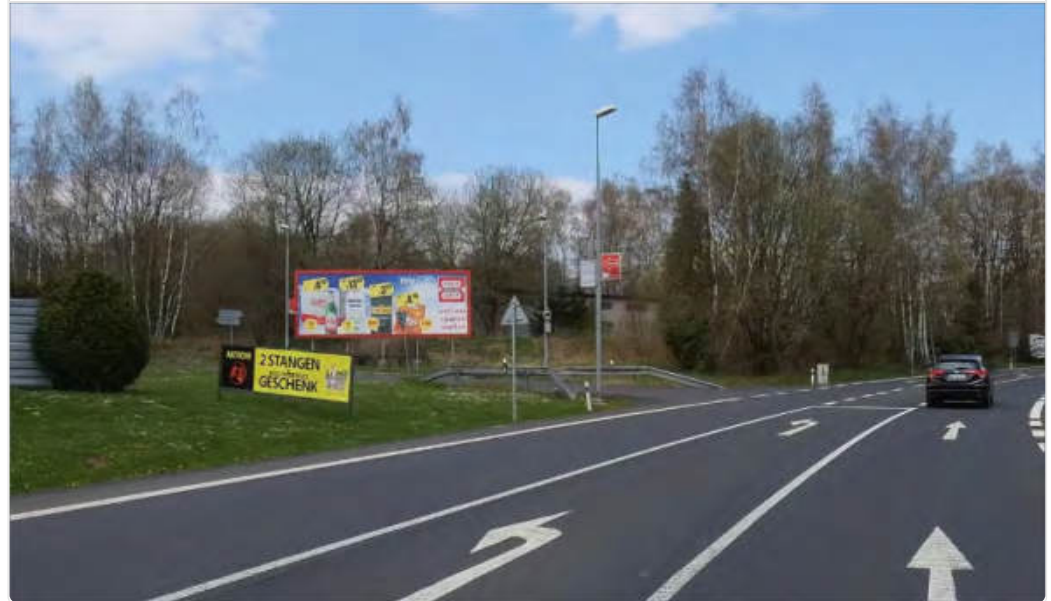
Bezpečnostní deficit Reklamní zařízení
Kategorie 1× - Reklamní zařízení (rušivý efekt na účastníky silničního provozu)
Závažnost rizika Nizká
Poznámka -

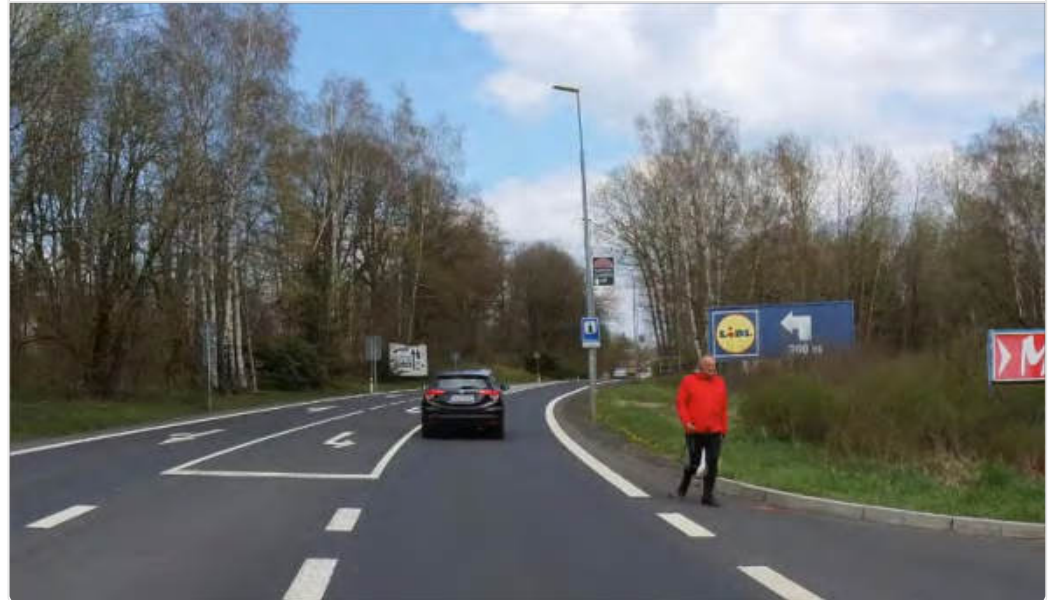
Bezpečnostní deficit	Pevná překážka
Kategorie	☞ 55 m - Vzrostlá zeleň (průměr kmene do 0,1 m)
Závažnost rizika	Nízká
Poznámka	Vzrostlá zeleň nacházející se v blízkosti PK primárně představuje riziko do budoucna.
