PŘÍLOHA 2.6

**Vyhodnocení identifikovaných dopravně-bezpečnostních deficitů
v rámci první a druhé revizní BI PK z roku 2019 a 2022**

I/64

km 0,000 – 16,384

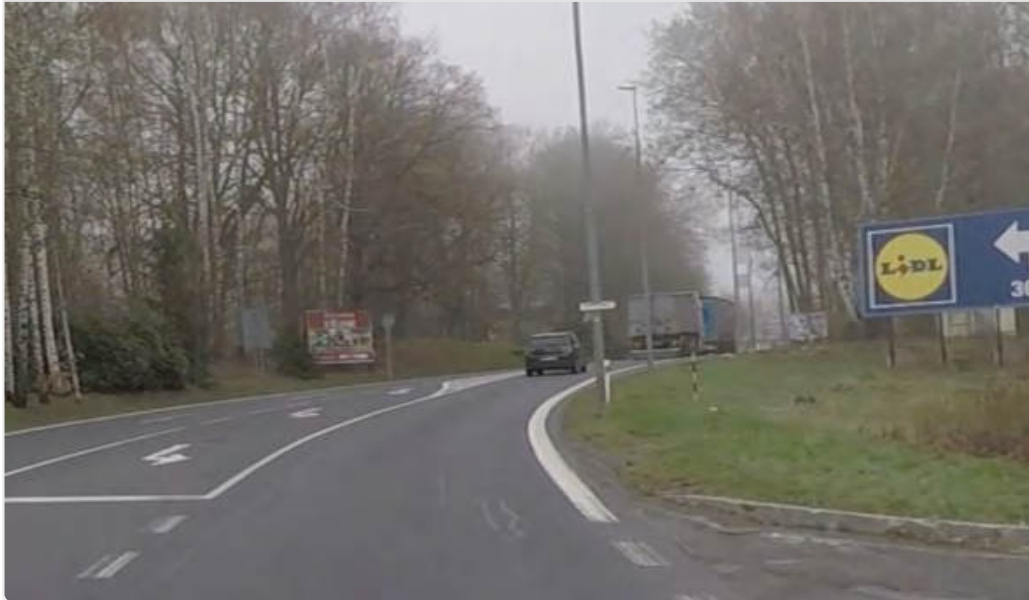
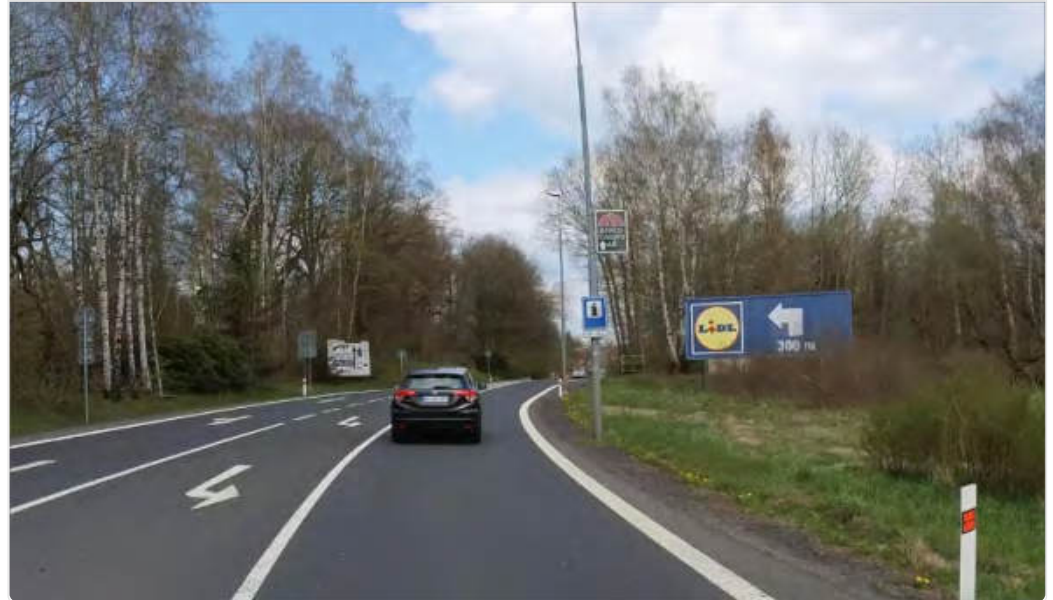
Bezpečnostní deficit Technický stav vozovky
Kategorie ↗ 4255 m - Absence zpevněné krajnice
Závažnost rizika Střední
Poznámka -

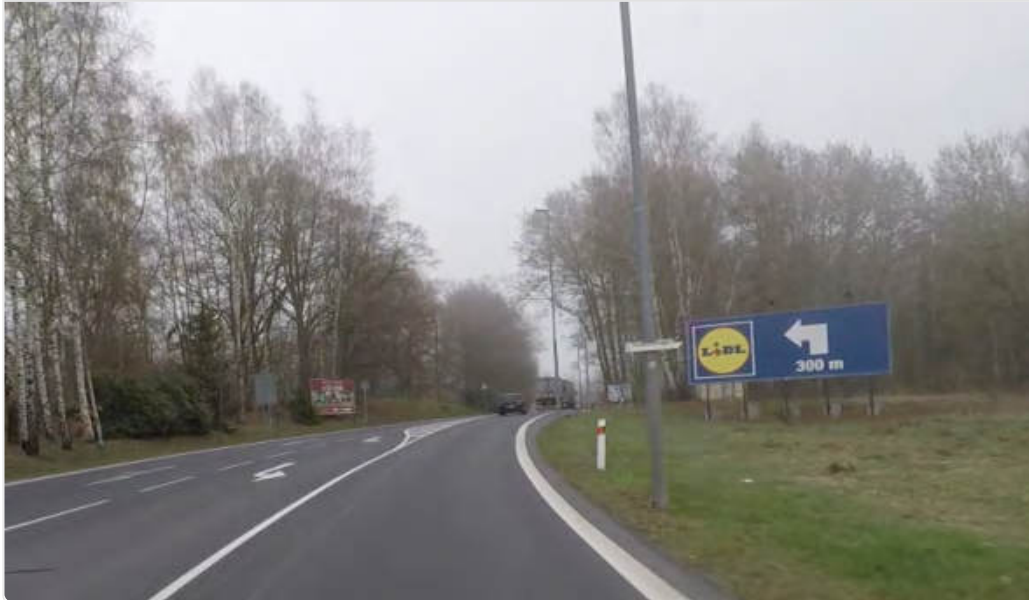
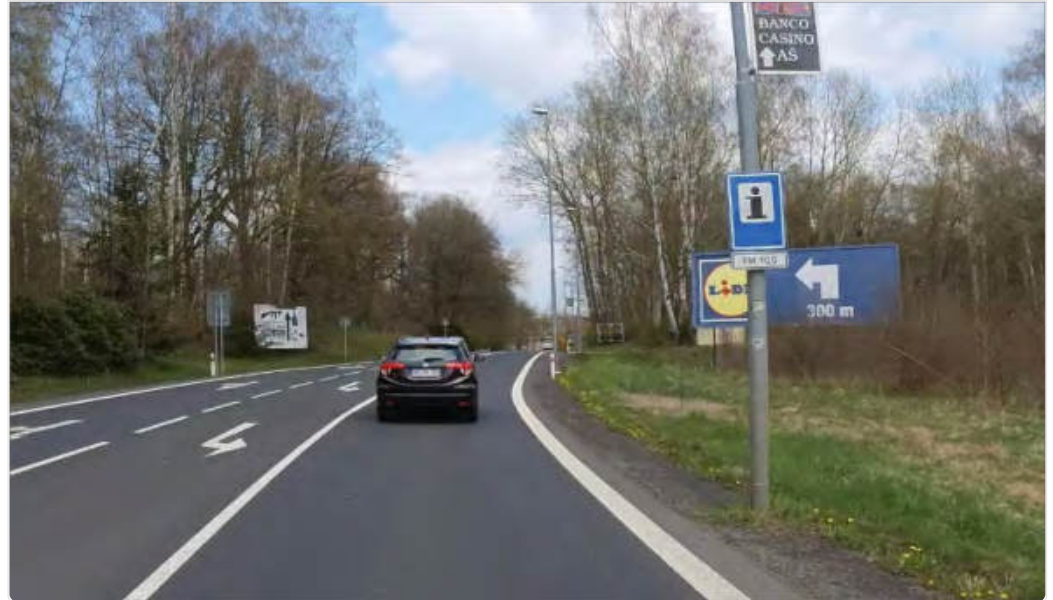
Bezpečnostní deficit Pevná překážka
Kategorie 3x - Sloupy el. vedení, VO apod.
Závažnost rizika **Vysoká**
Poznámka -

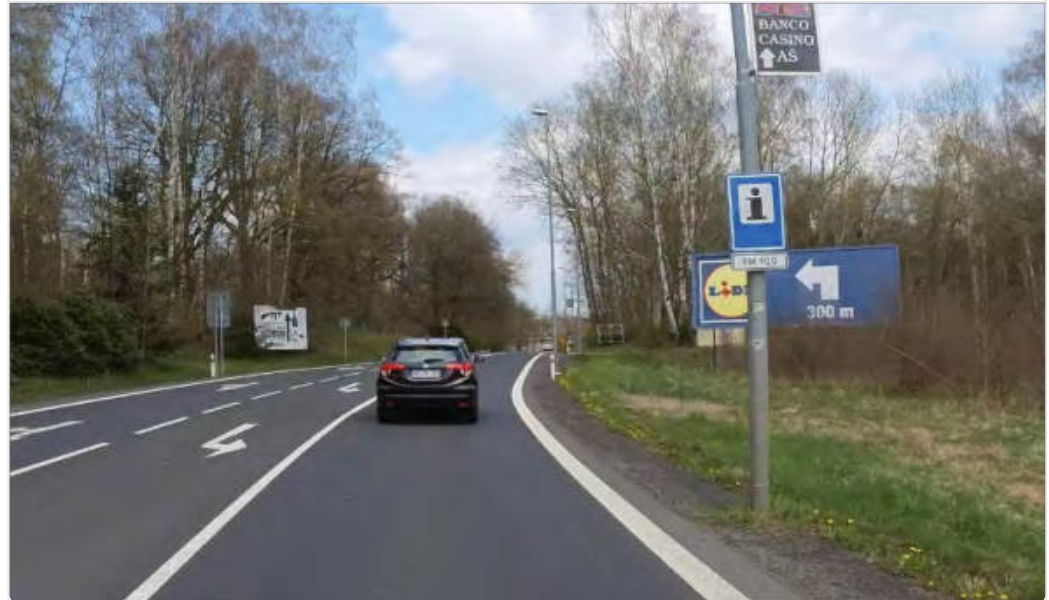
Bezpečnostní deficit Mezikřižovatkový úsek
Kategorie ☒ 1× - Současné provedení SDZ neodpovídá platnému znění vyhlášky č. 104/1997 Sb., kterou se provádí zákon o pozemních komunikacích
Závažnost rizika **Nízká**
Poznámka SDZ IJ 15 bylo zrušeno.

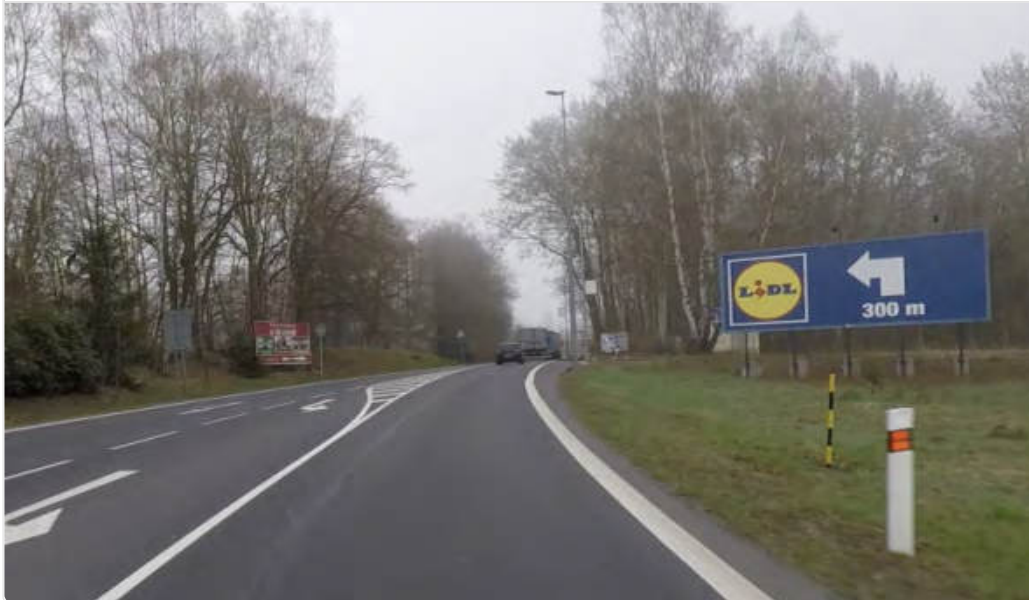
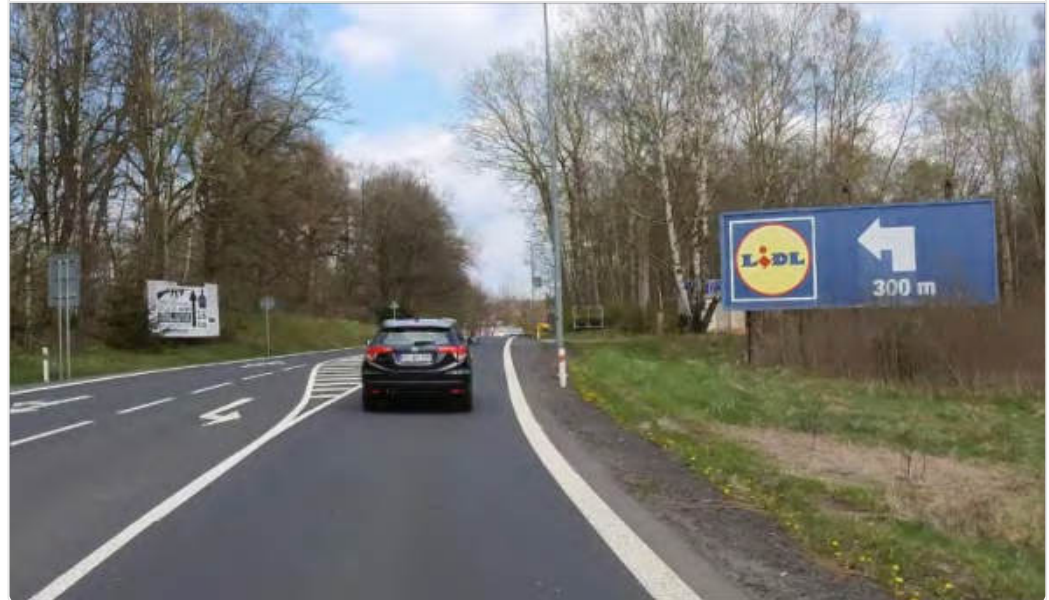
Bezpečnostní deficit Reklamní zařízení
Kategorie 1× - Reklamní zařízení (rušivý efekt na účastníky silničního provozu)
Závažnost rizika Nizká
Poznámka -

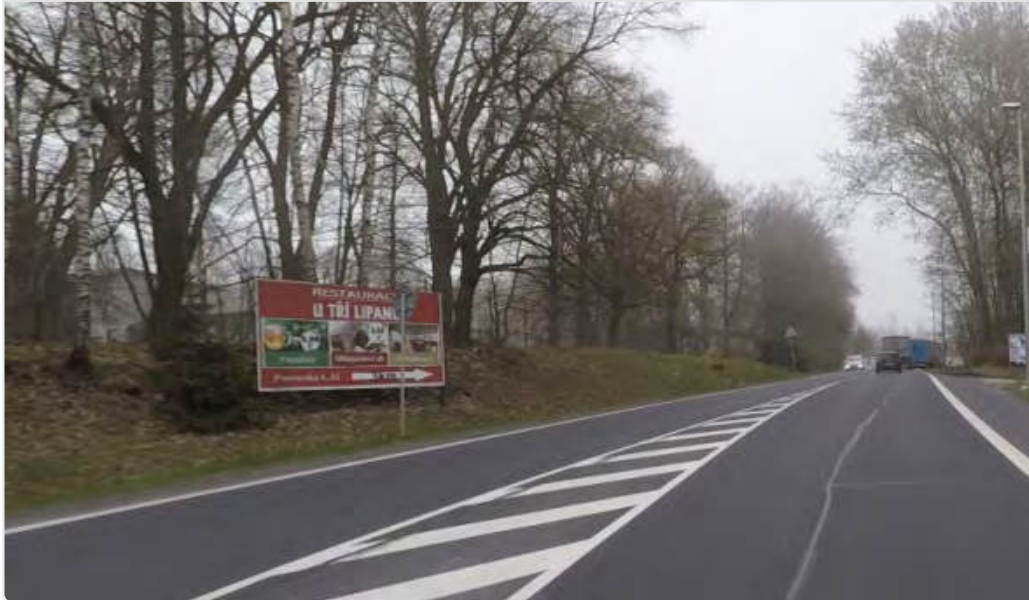
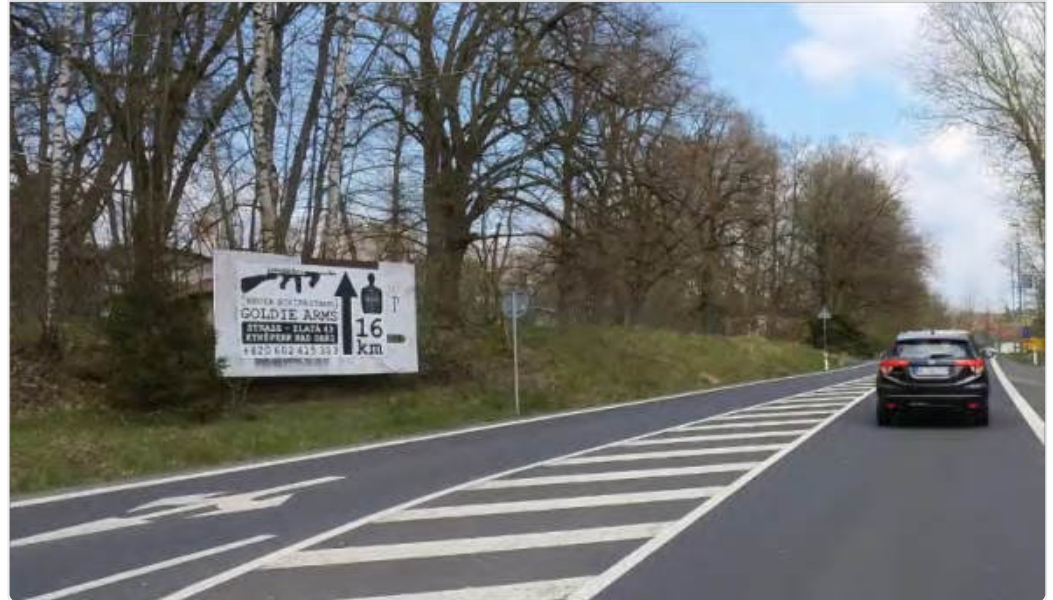
Bezpečnostní deficit Reklamní zařízení
Kategorie 1x - Reklamní zařízení (rušivý efekt na účastníky silničního provozu)
Závažnost rizika Nizká
Poznámka -

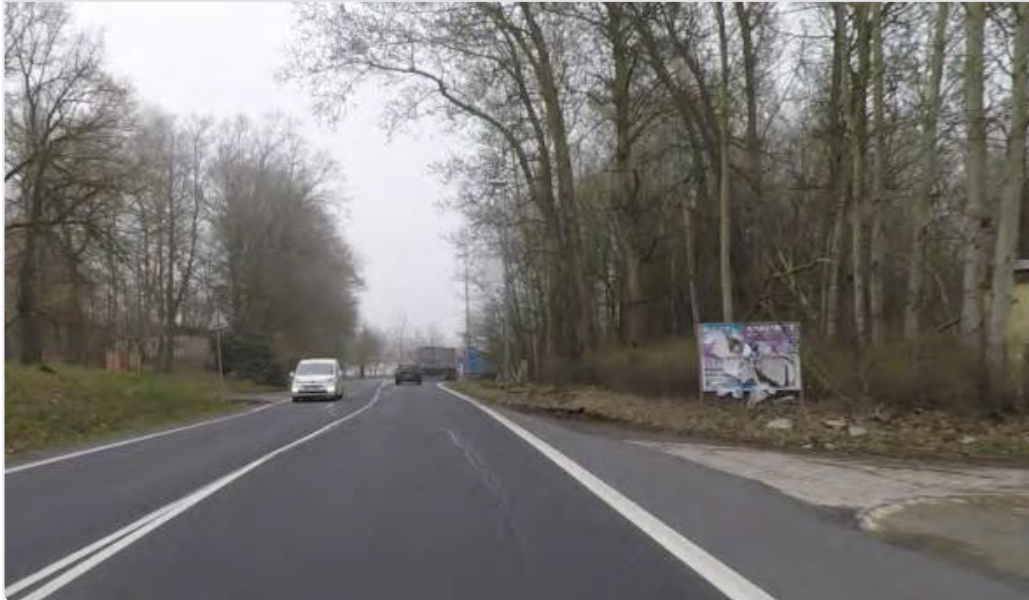
Bezpečnostní deficit Reklamní zařízení
Kategorie 1x - Reklamní zařízení (rušivý efekt na účastníky silničního provozu)
Závažnost rizika Nizká
Poznámka -

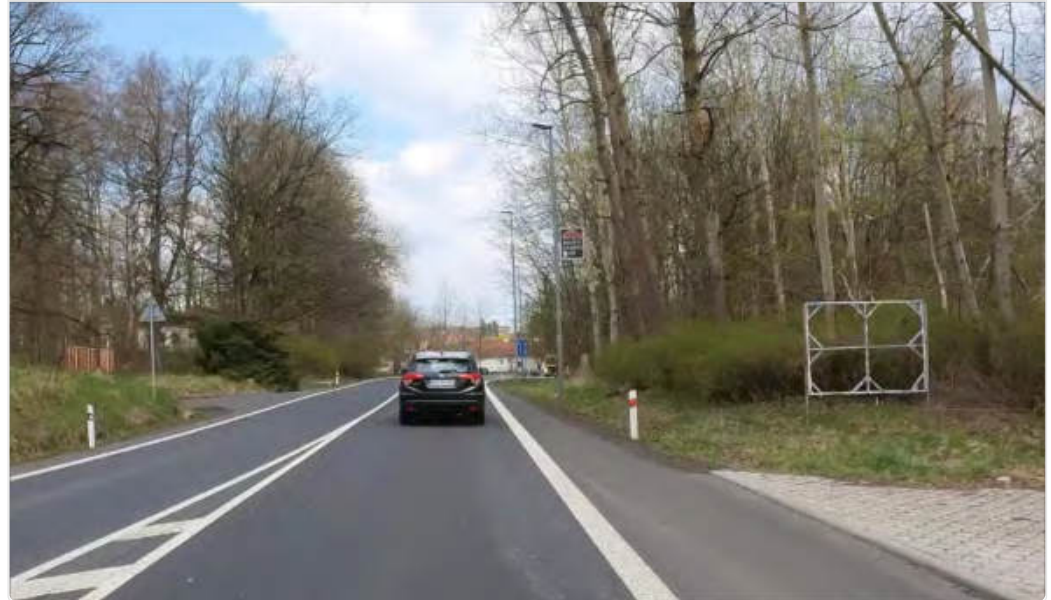
Bezpečnostní deficit Reklamní zařízení
Kategorie 1x - Reklamní zařízení (rušivý efekt na účastníky silničního provozu)
Závažnost rizika Nizká
Poznámka V současné době pouze konstrukce bez reklamní plochy.

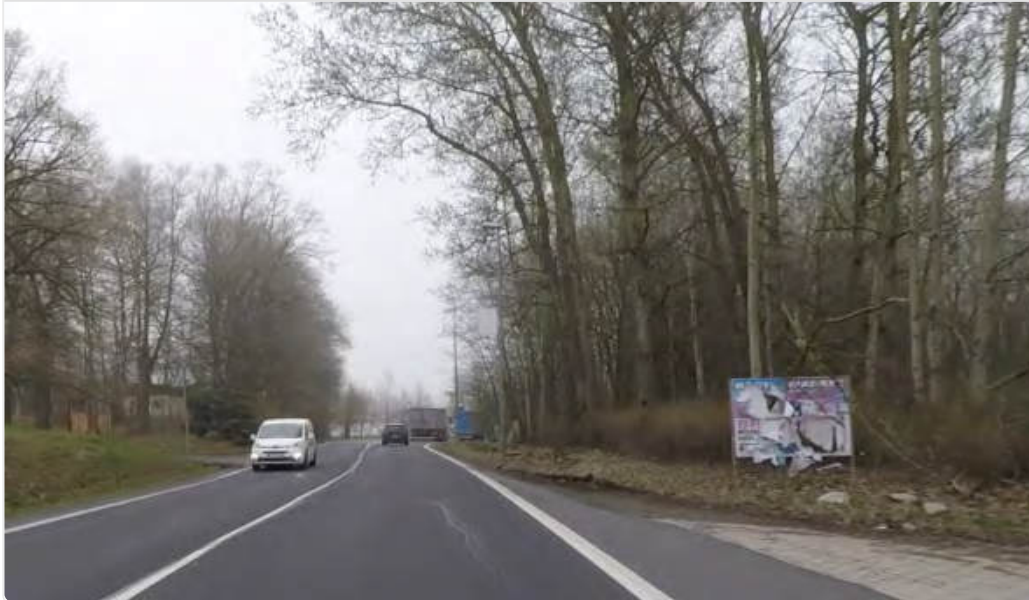
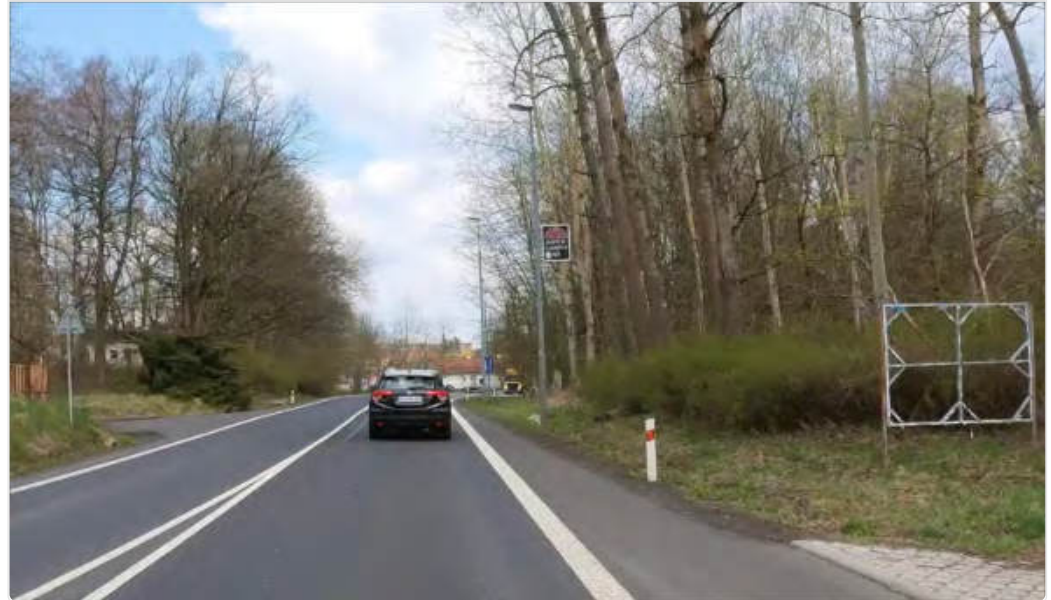
Bezpečnostní deficit Pevná překážka
Kategorie 1× - Pevný objekt (např. kámen, budova, komerční areál)
 5× - Sloupy el. vedení, VO apod.
 340 m - Stromy, vzrostlá zeleň
Závažnost rizika **Střední**
Poznámka Kámen tvoří pevnou překážku.

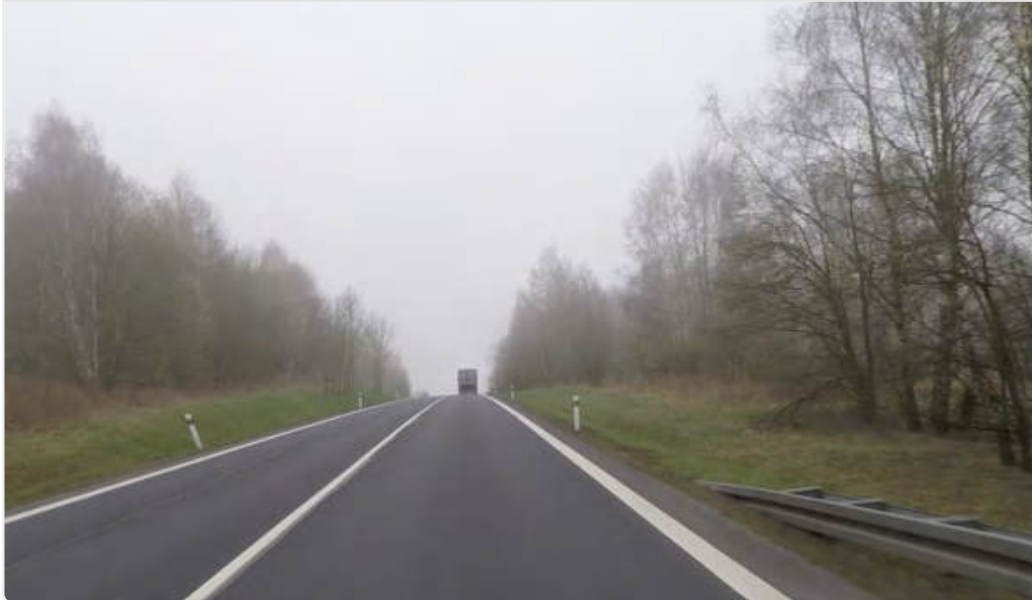
Bezpečnostní deficit Pevná překážka
Kategorie ☞ 210 m - Stromy, vzrostlá zeleň
Závažnost rizika **Vysoká**
Poznámka -

Bezpečnostní deficit Pevná překážka
Kategorie ☞ 25 m - Stromy, vzrostlá zeleň
Závažnost rizika **Nízká**
Poznámka -

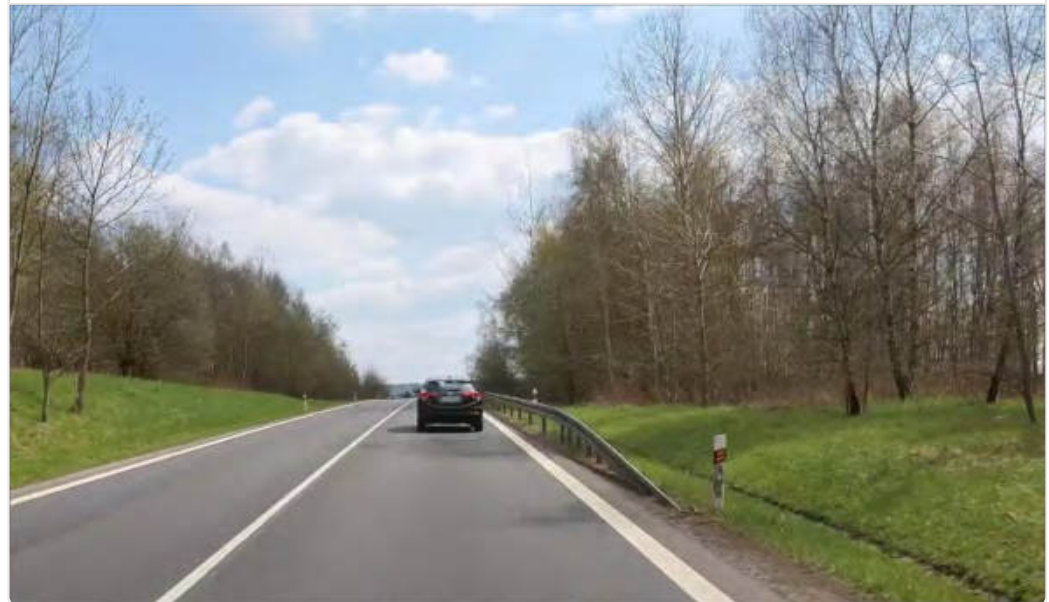
Bezpečnostní deficit Zadržné zařízení
Kategorie 1x - Neadekvátně realizovaný začátek / konec svodidel
Závažnost rizika **Nízká**
Poznámka Současné provedení není z pohledu nové koncepce začátku svodidel metodicky správně, avšak zároveň nepředstavuje deficit. Lze tedy níže uvedené sanační opatření chápat jako doporučení zhotovitelského týmu.

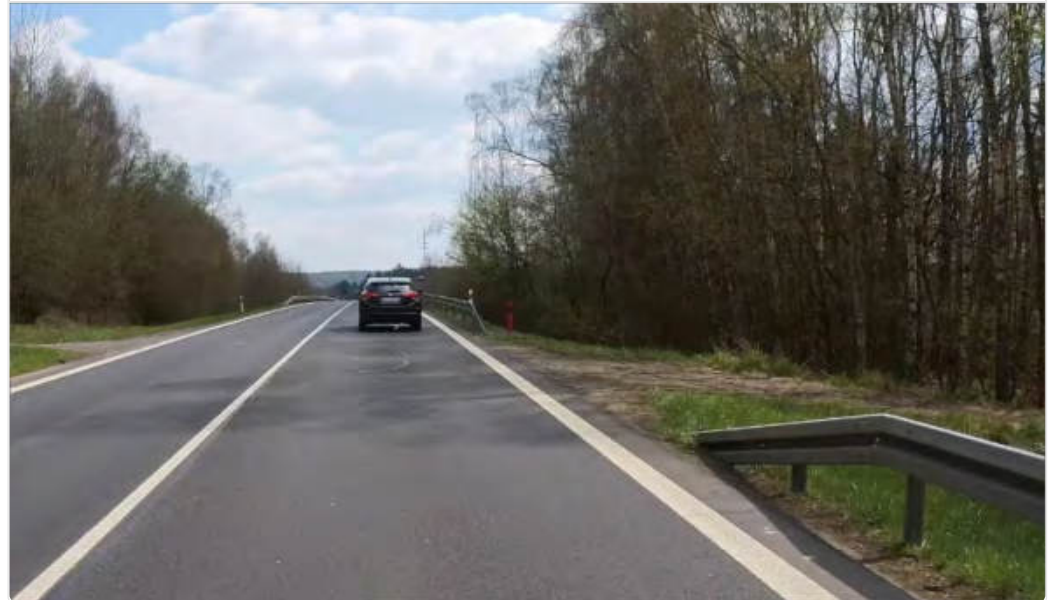
Bezpečnostní deficit Zadržné zařízení
Kategorie 1x - Krátký výškový náběh svodidla
Závažnost rizika **Nízká**
Poznámka Krátký výškový náběh svodidla rizikový pro protisměr.

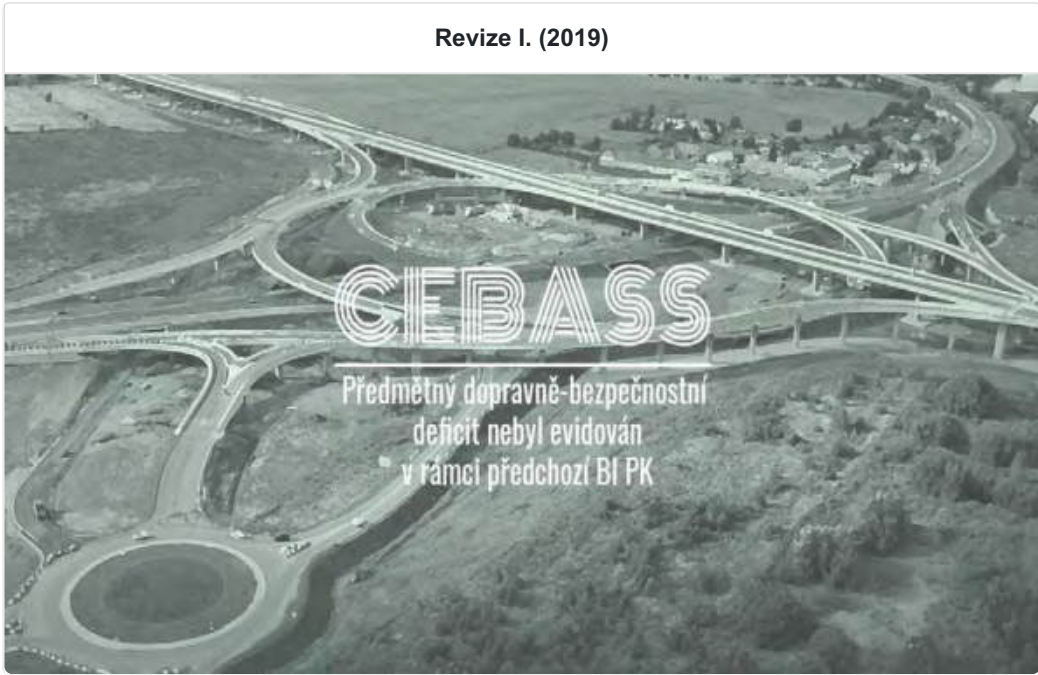
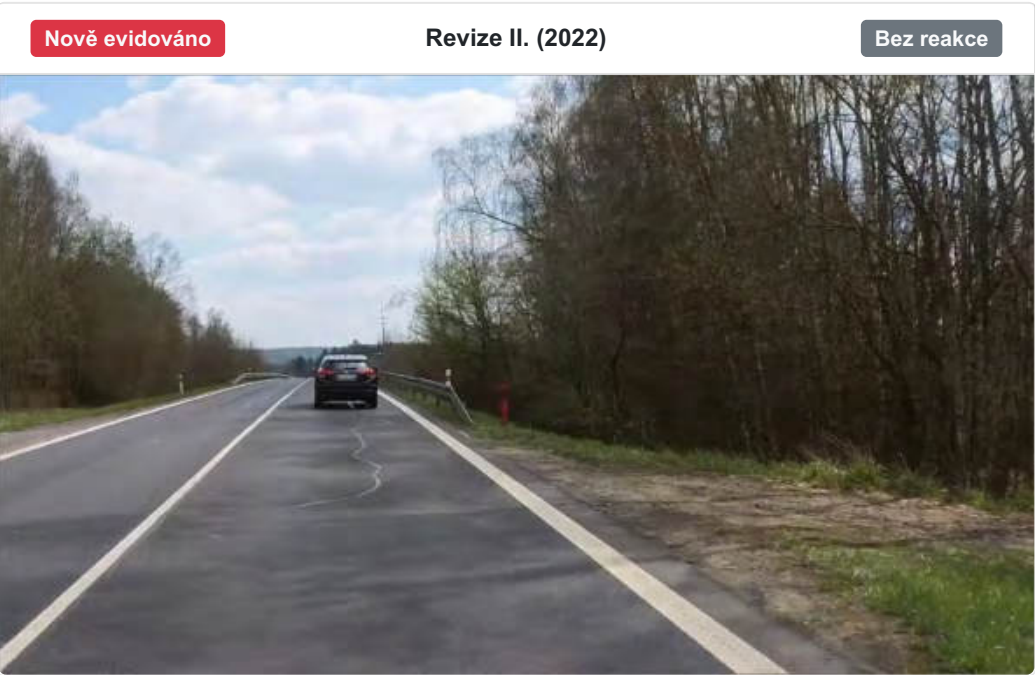
I/64 - Směr proti staničení | km 15,287 | Správa Karlovy Vary | 50,213440N, 12,178973E | ID 4027

Specifikace dopravně-bezpečnostního deficitu	
Bezpečnostní deficit	Sjezd / samostatný sjezd / parkoviště
Kategorie	<input checked="" type="checkbox"/> 1x - Neadekvátní dopravní zařízení
Závažnost rizika	Nízká
Poznámka	Nevhodné umístění DZ Z 11c/d u nevýznamného sjezdu.

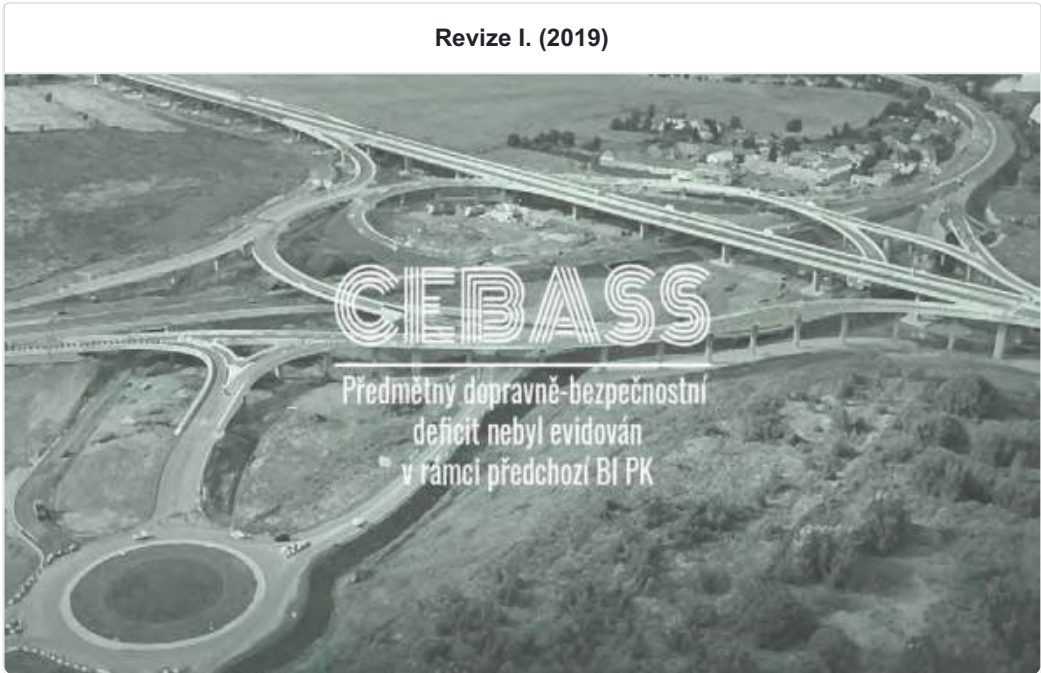
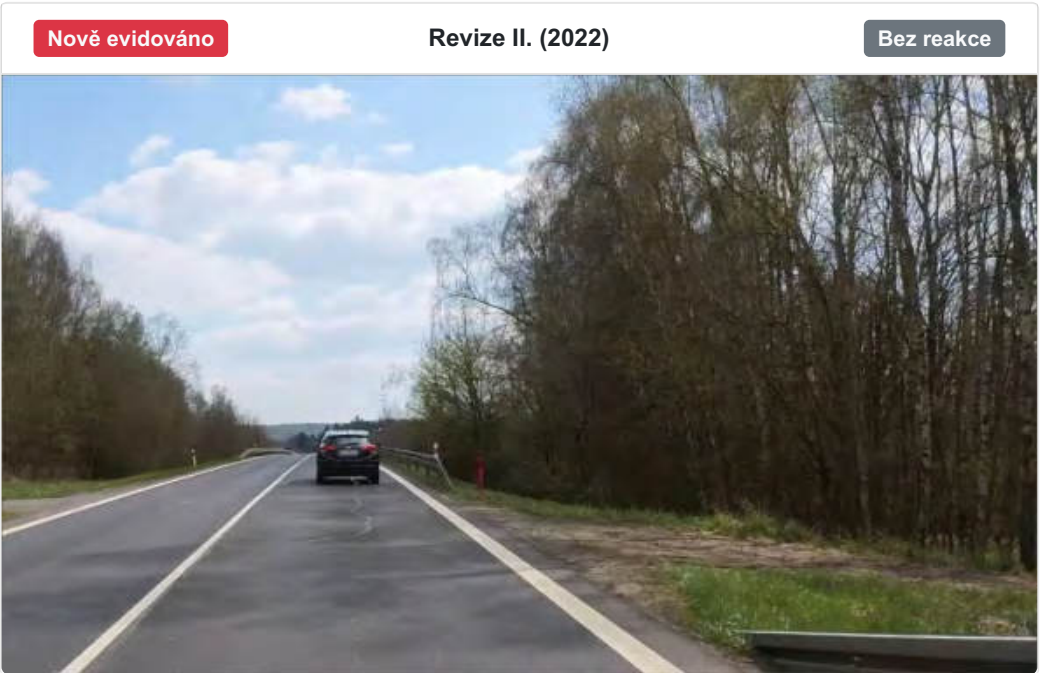
I/64 - Směr proti staničení | km 15,285 | Správa Karlovy Vary | 50,213390N, 12,178960E | ID 4028

Specifikace dopravně-bezpečnostního deficitu	
Bezpečnostní deficit	Pevná překážka
Kategorie	☞ 15 m - Stromy, vzrostlá zeleň
Závažnost rizika	Střední
Poznámka	-

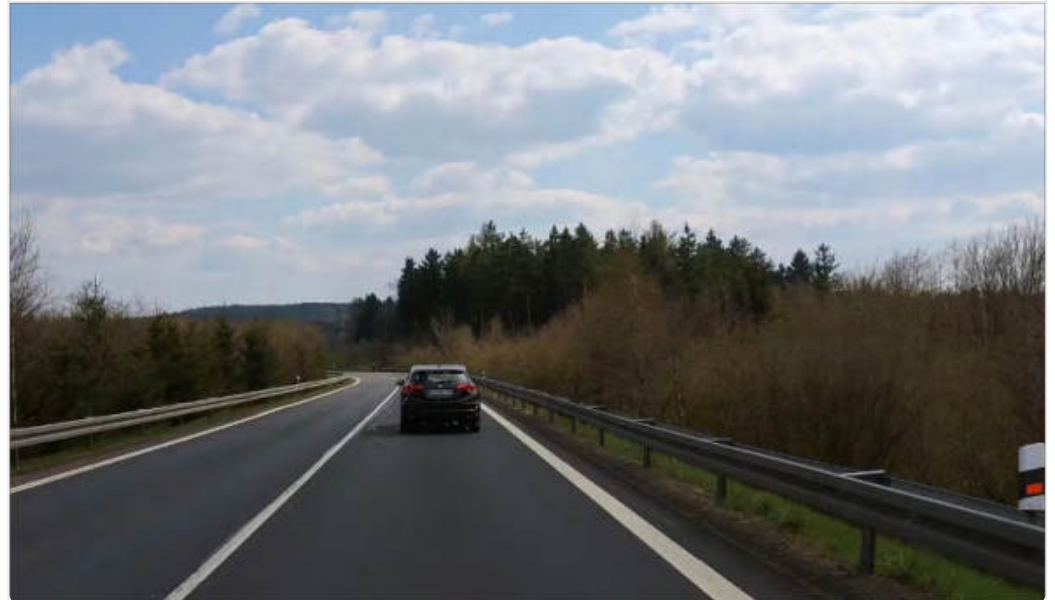
Bezpečnostní deficit	Zádržné zařízení
Kategorie	☞ 360 m - Neadekvátně provedené svodidlo (např. malý poloměr zaoblení, nevhodná poloha umístění)
Závažnost rizika	Střední
Poznámka	Nedostatečná šířka nezpevněné krajnice za svodidlem v případě nárazu do svodidla může způsobit jeho vyvrácení a následný pád vozidla z PK.

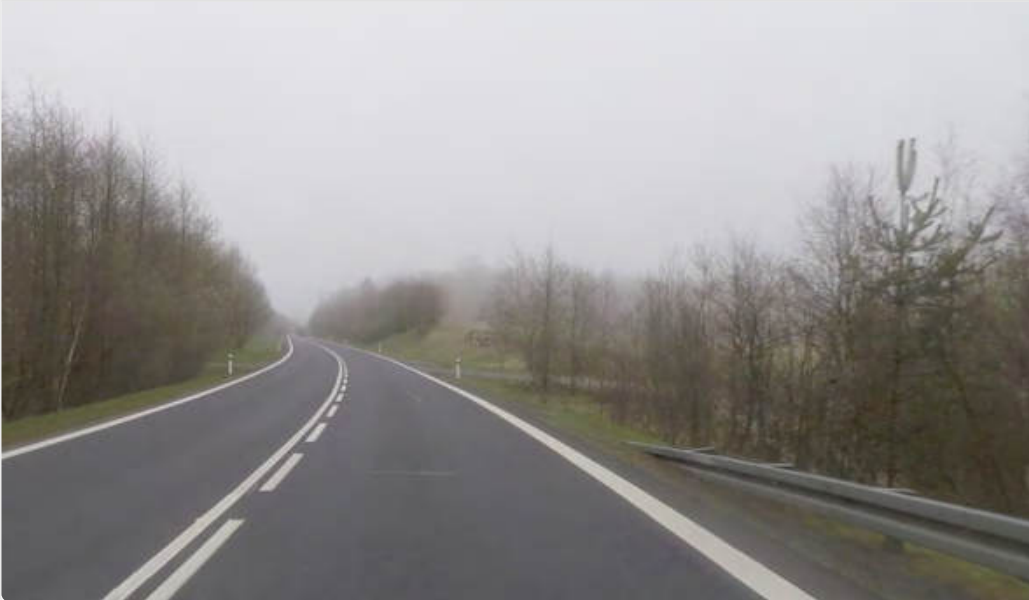
Bezpečnostní deficit	Pevná překážka
Kategorie	☞ 30 m - Stromy, vzrostlá zeleň
Závažnost rizika	Střední
Poznámka	-

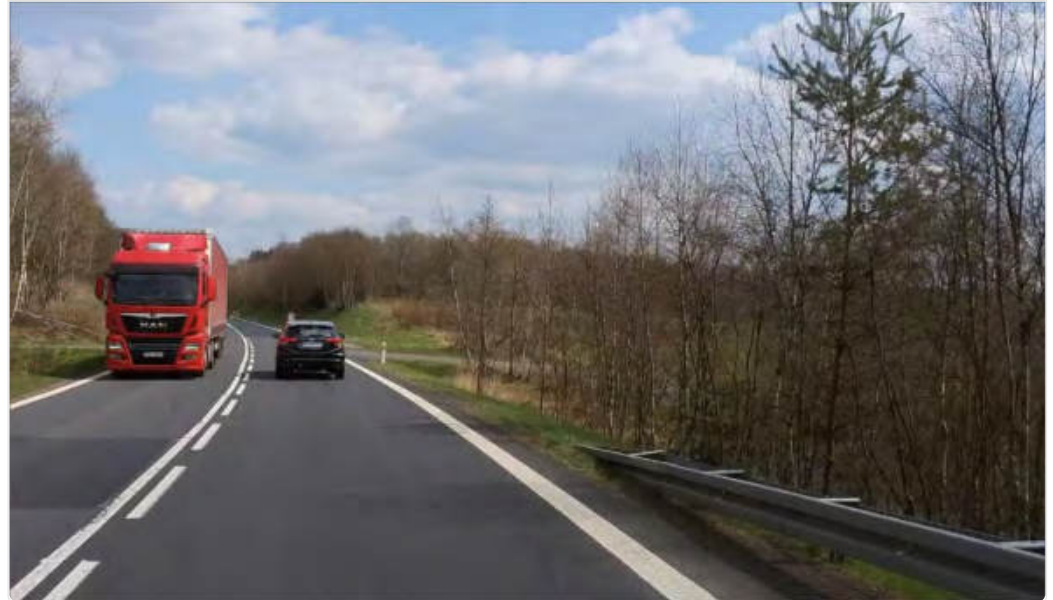
Bezpečnostní deficit	Pevná překážka
Kategorie	☞ 30 m - Stromy, vzrostlá zeleň
Závažnost rizika	Střední
Poznámka	-

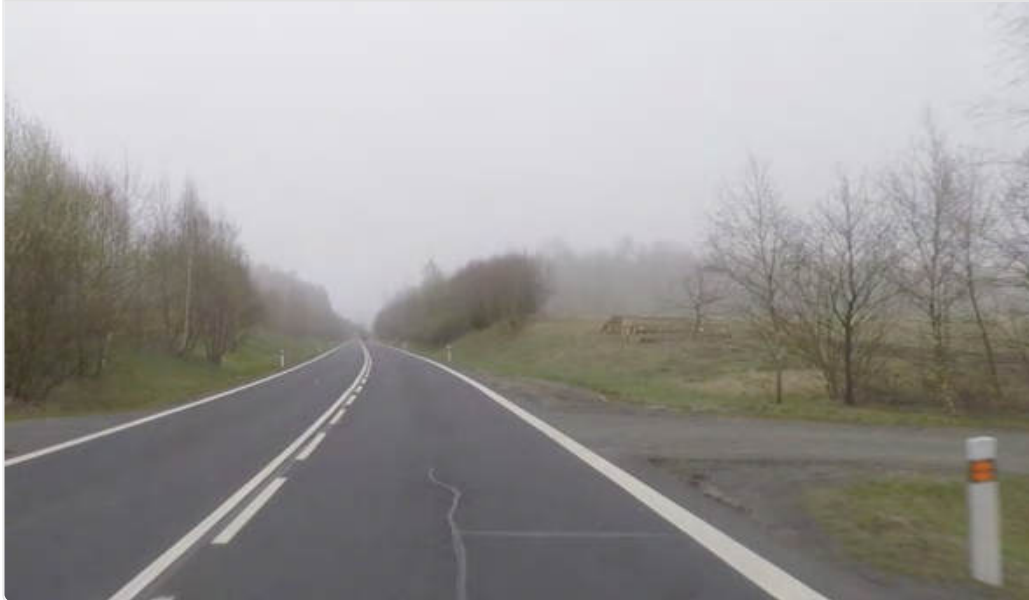
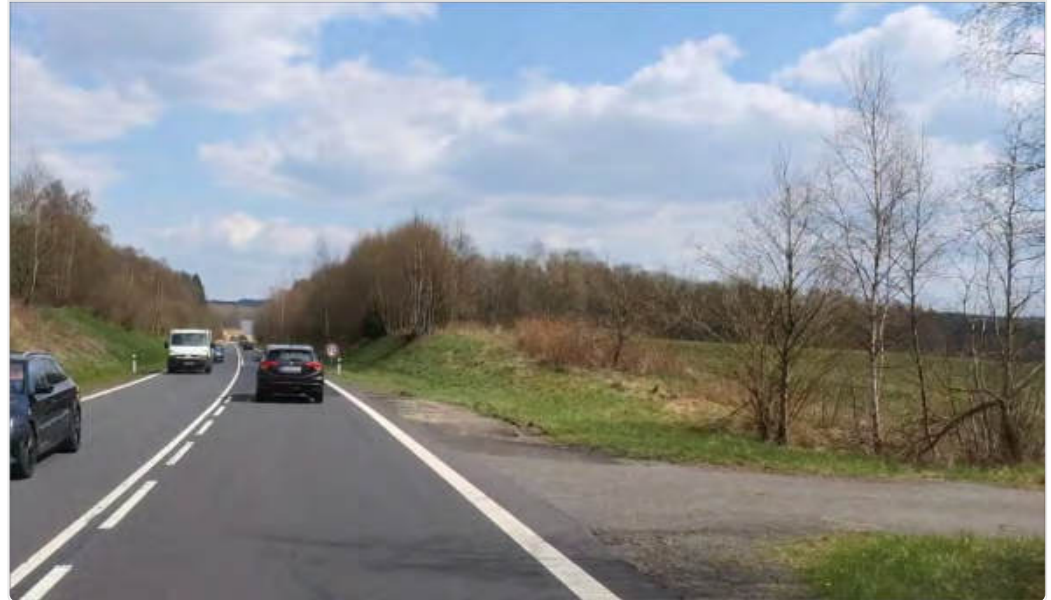
Bezpečnostní deficit Pevná překážka
Kategorie 1× - Stromy, vzrostlá zeleň
Závažnost rizika Střední
Poznámka -

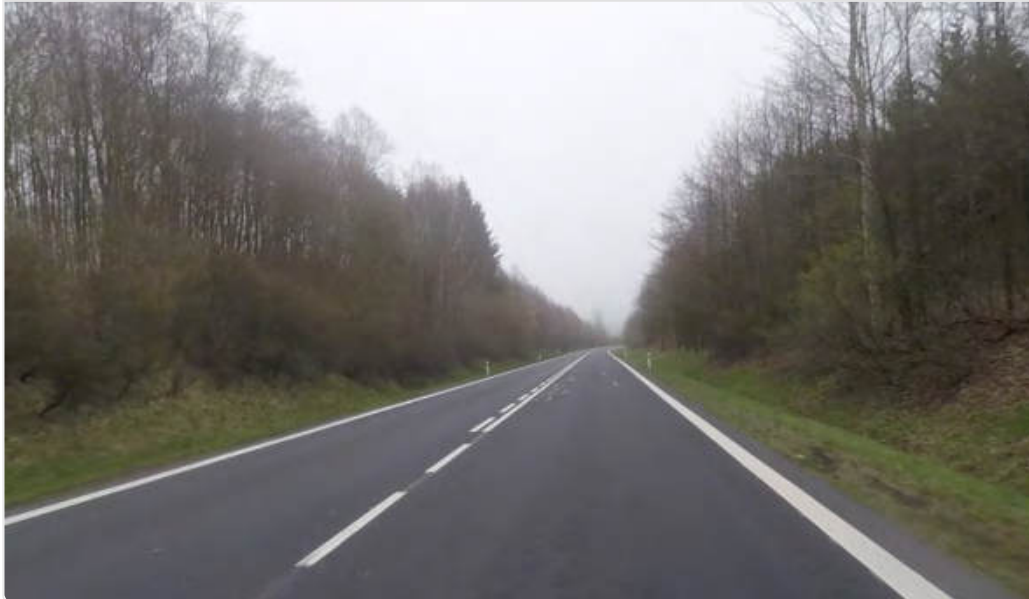
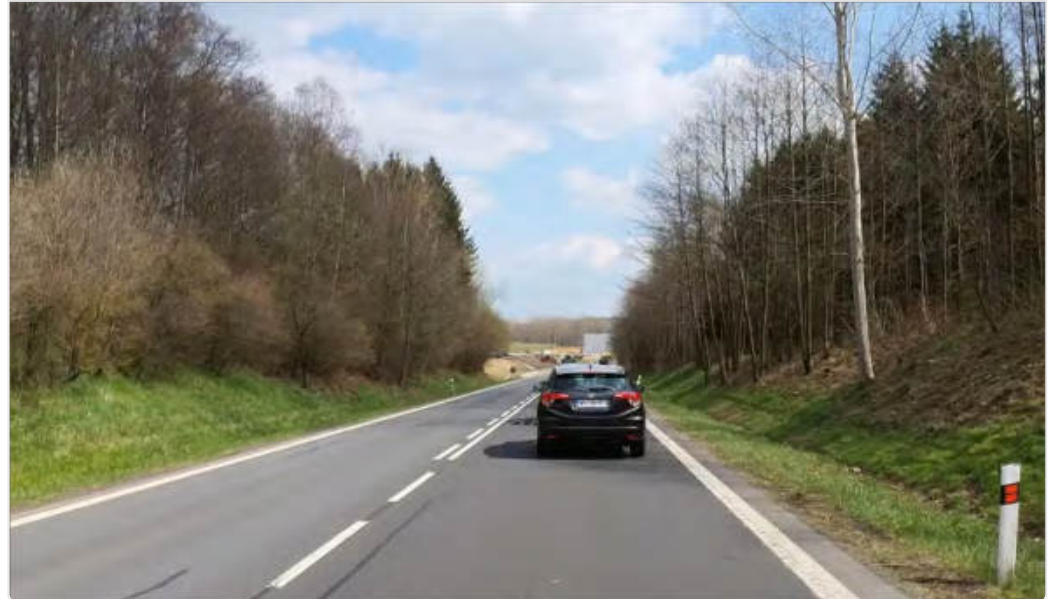
Bezpečnostní deficit Mezikřižovatkový úsek
Kategorie 1× - Absence SDZ a VDZ
Závažnost rizika Nizká
Poznámka Absence SDZ B 21a a VDZ V 9b.

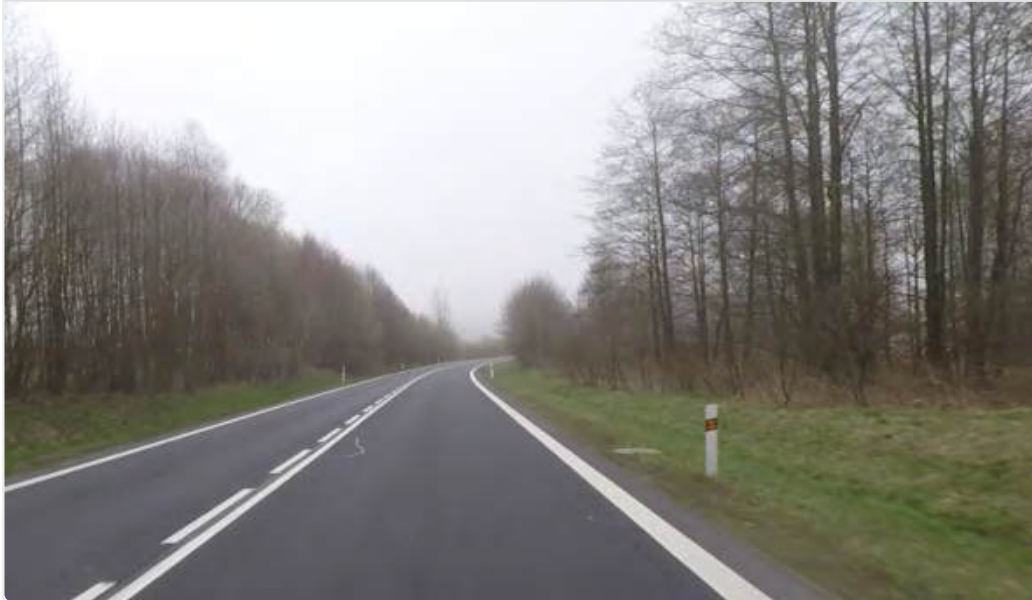
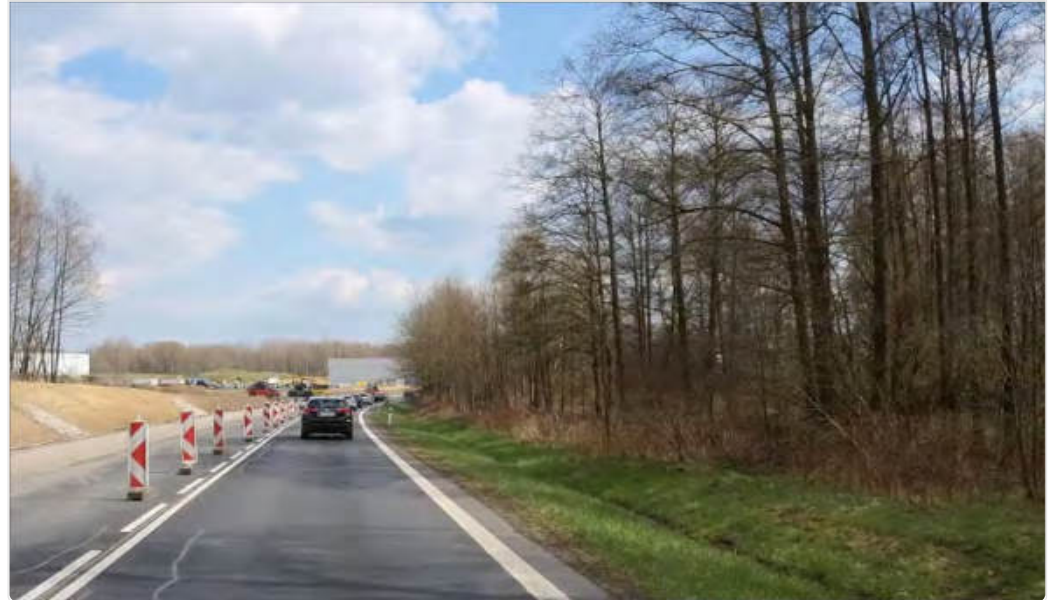
Bezpečnostní deficit Pevná překážka
Kategorie ☞ 120 m - Stromy, vzrostlá zeleň
Závažnost rizika Střední
Poznámka -

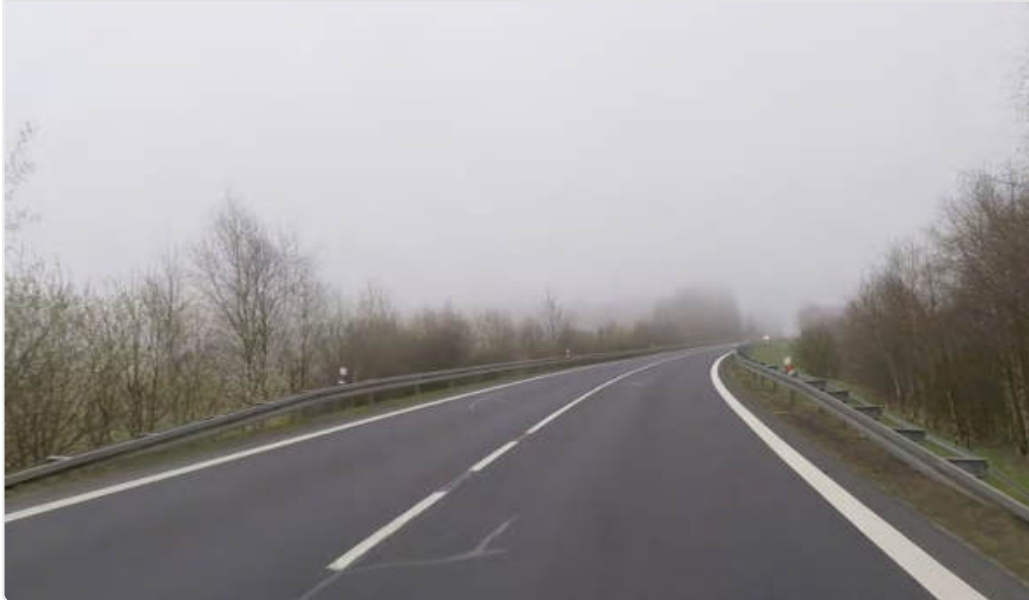
Bezpečnostní deficit Mezikřižovatkový úsek
Kategorie 1× - Absence SDZ a VDZ
Závažnost rizika Nizká
Poznámka Absence SDZ B 21a a VDZ V 9b.

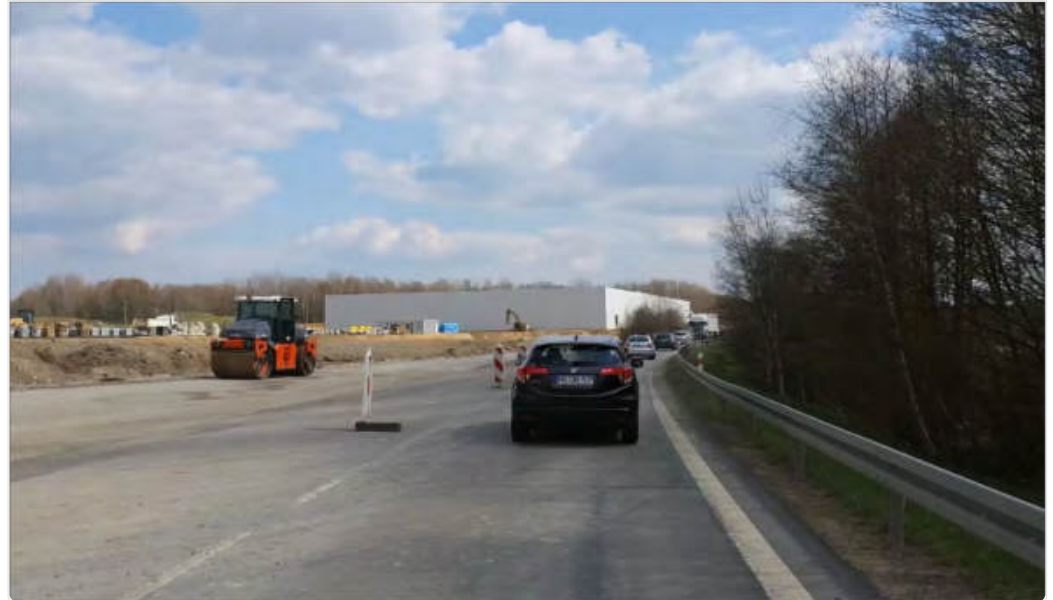
Bezpečnostní deficit Mezikřižovatkový úsek
Kategorie 1× - Absence SDZ a VDZ
Závažnost rizika Nizká
Poznámka Absence SDZ B 21a a VDZ V 9b.

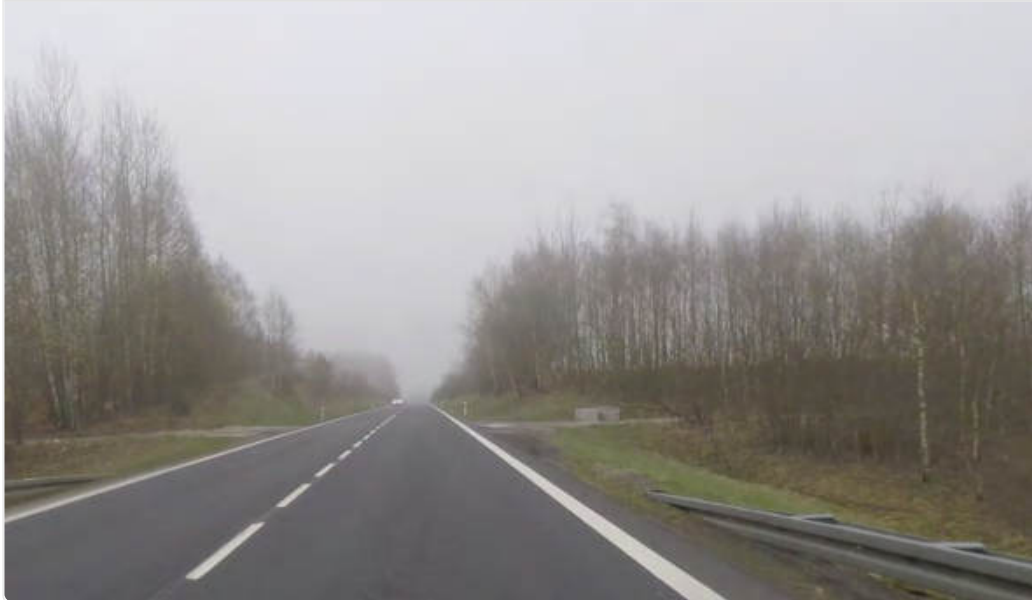
Bezpečnostní deficit Pevná překážka
Kategorie ☞ 30 m - Stromy, vzrostlá zeleň
Závažnost rizika Nizká
Poznámka -

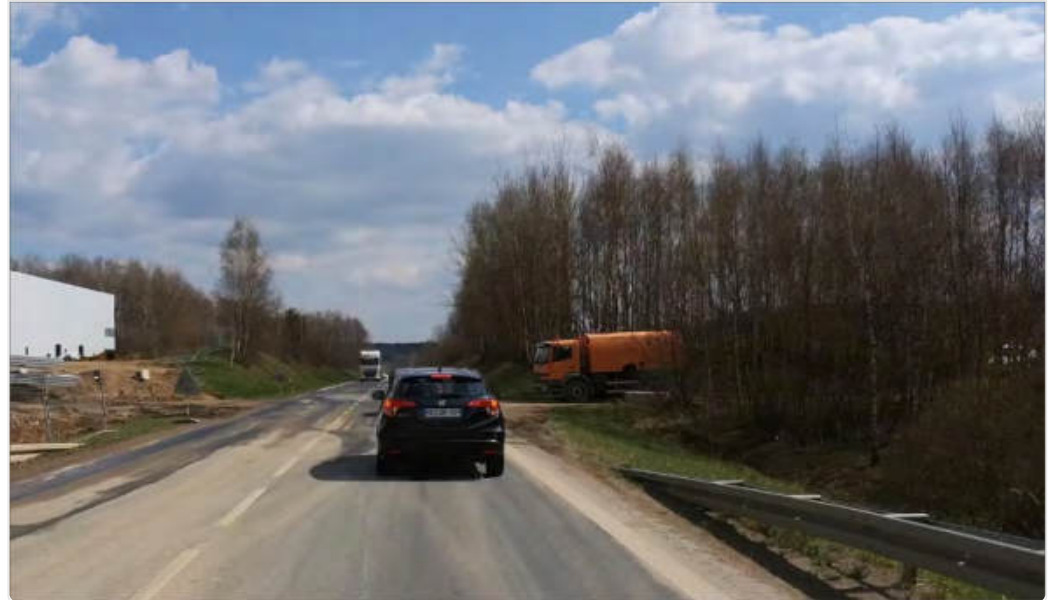
Bezpečnostní deficit Pevná překážka
Kategorie ☞ 30 m - Stromy, vzrostlá zeleň
Závažnost rizika Nizká
Poznámka -

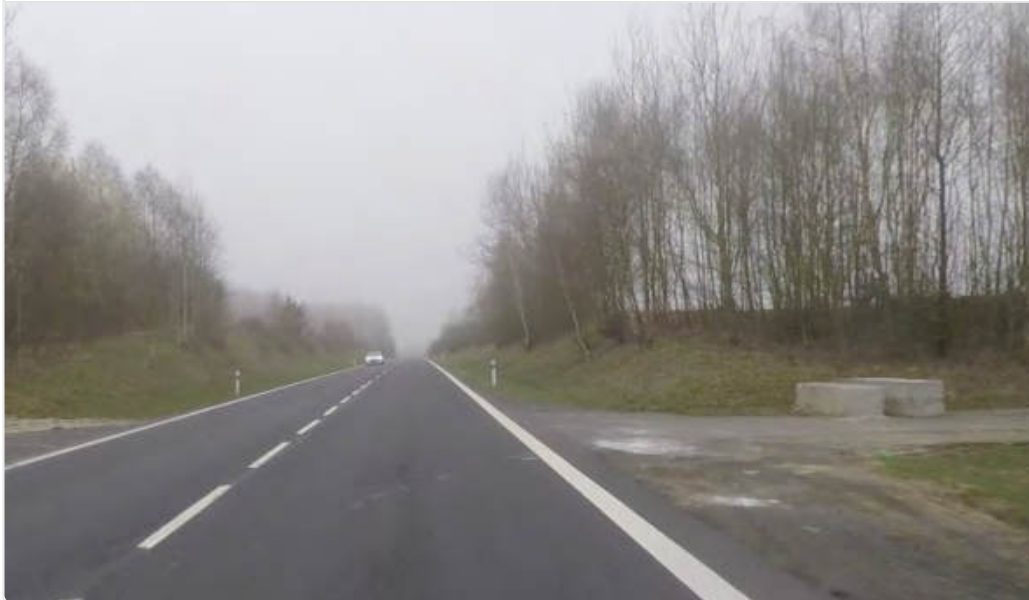
I/64 - Směr proti staničení | km 13,608 | Správa Karlovy Vary | 50,203918N, 12,194865E | ID 3153
Nově evidováno
Revize I. (2019)

Bezpečnostní deficit Pevná překážka
Kategorie 2× - Pevný objekt (např. kámen, budova, komerční areál)
Závažnost rizika **Nizká**
Poznámka Betonové kvádry představují pevnou překážku.
