PŘÍLOHA 2.6

**Vyhodnocení identifikovaných dopravně-bezpečnostních deficitů
v rámci první a druhé revizní BI PK z roku 2019 a 2022**

I/64

km 0,000 – 16,384

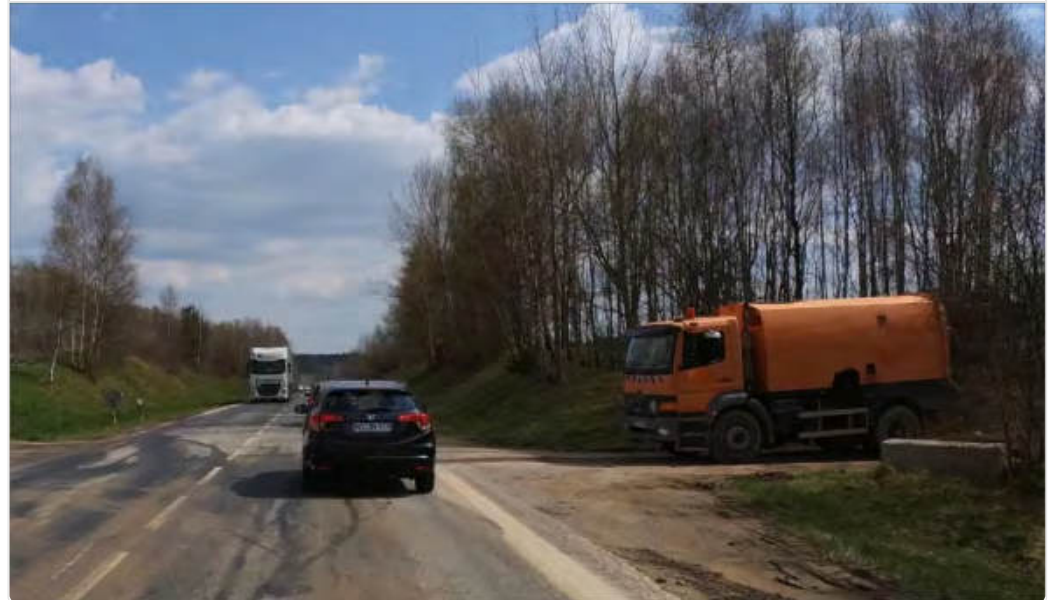
Bezpečnostní deficit Pevná překážka
Kategorie 2× - Pevný objekt (např. kámen, budova, komerční areál)
Závažnost rizika **Nizká**
Poznámka Betonové kvádry představují pevnou překážku.

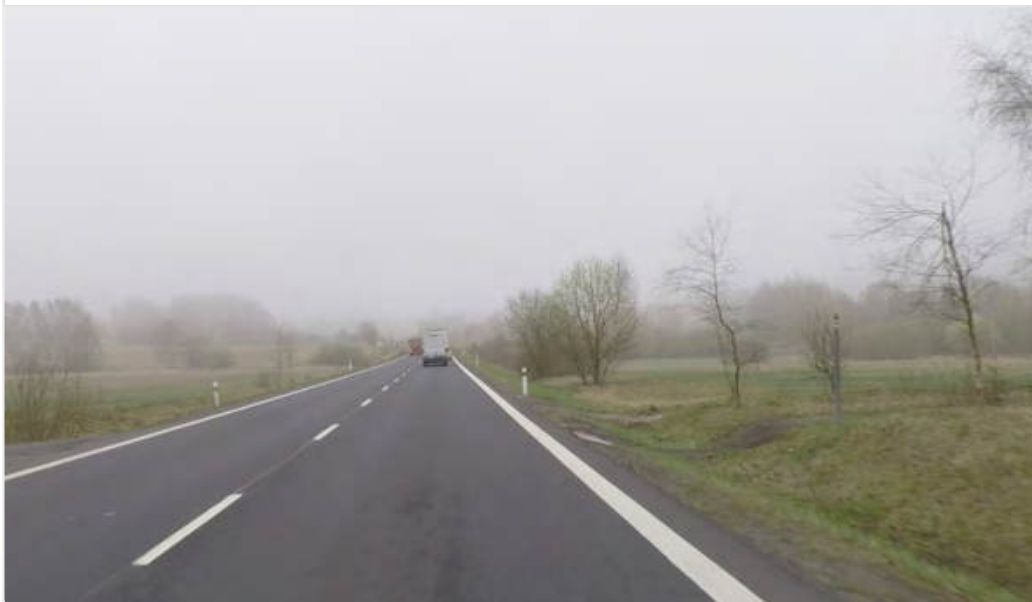
Bezpečnostní deficit Pevná překážka
Kategorie 2× - Vzrostlá zeleň (průměr kmene do 0,1 m)
Závažnost rizika Nizká
Poznámka Vzrostlá zeleň nacházející se v blízkosti PK primárně představuje riziko do budoucna.

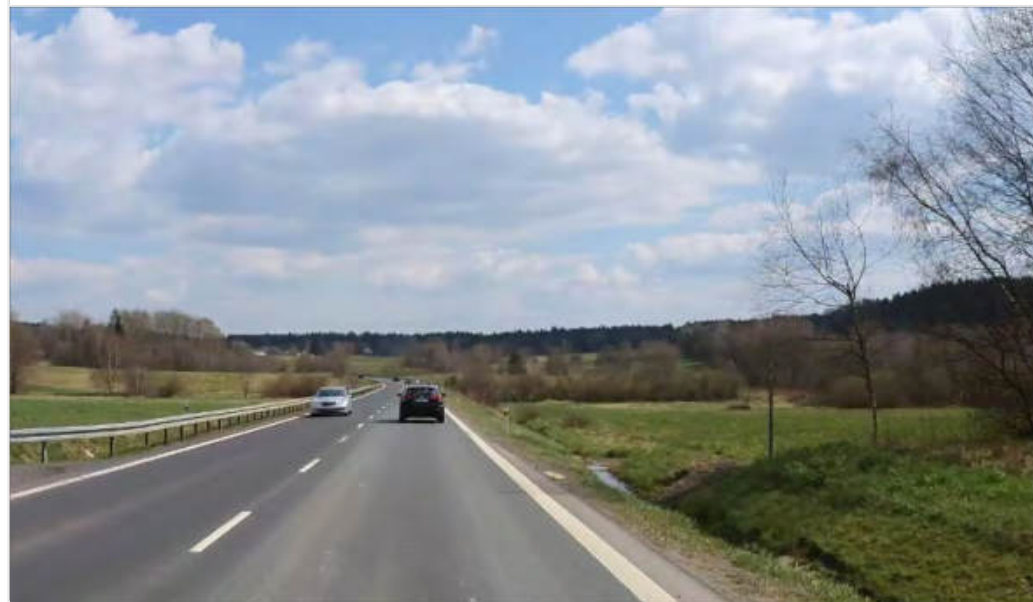
Bezpečnostní deficit Pevná překážka
Kategorie 0× - Vzrostlá zeleň (průměr kmene do 0,1 m)
Závažnost rizika Nizká
Poznámka Vzrostlá zeleň nacházející se v blízkosti PK primárně představuje riziko do budoucna.

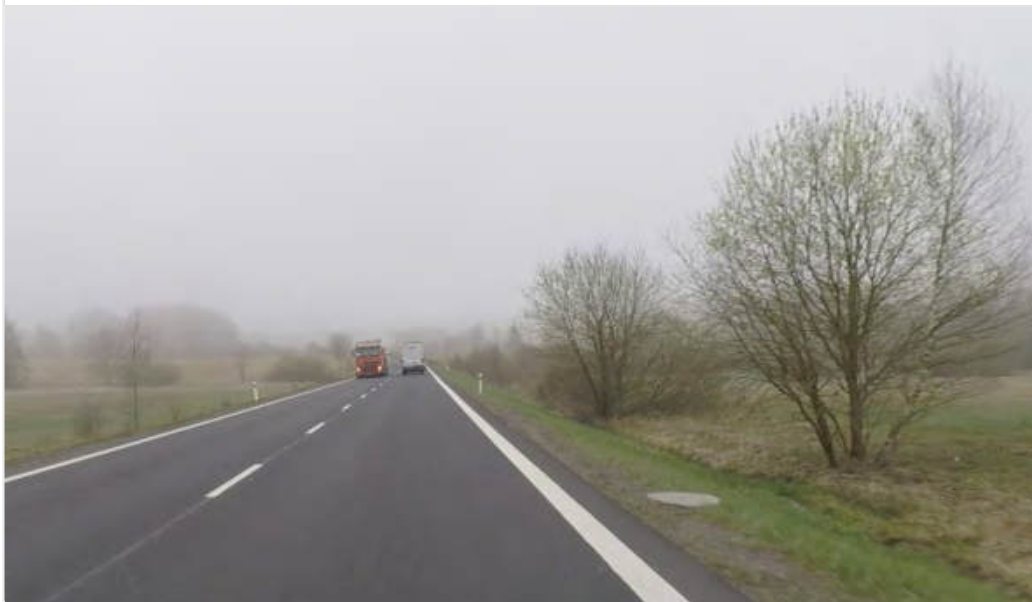
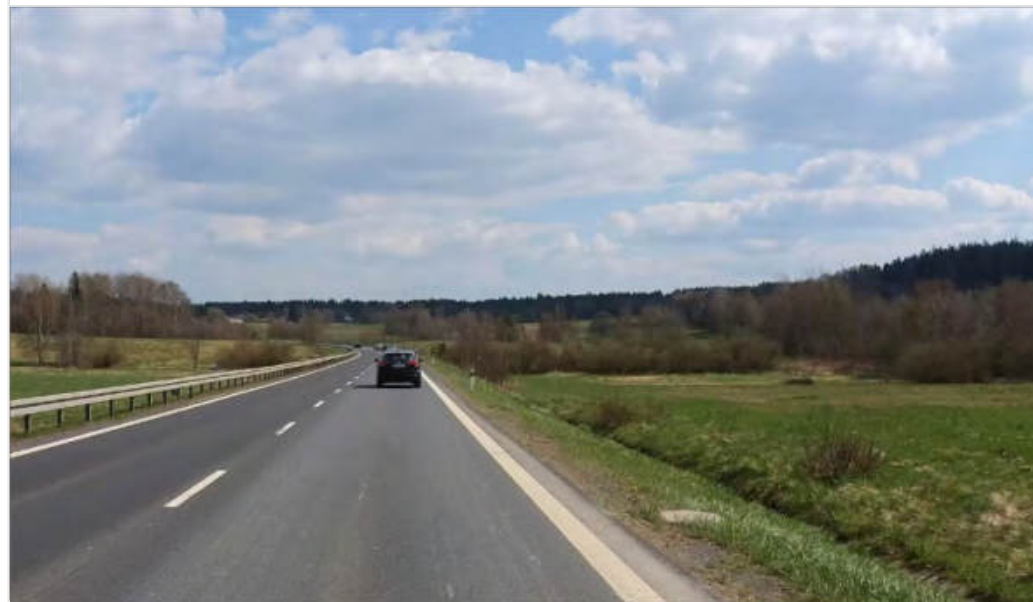
Bezpečnostní deficit Pevná překážka
Kategorie ☞ 115 m - Stromy, vzrostlá zeleň
Závažnost rizika Střední
Poznámka -

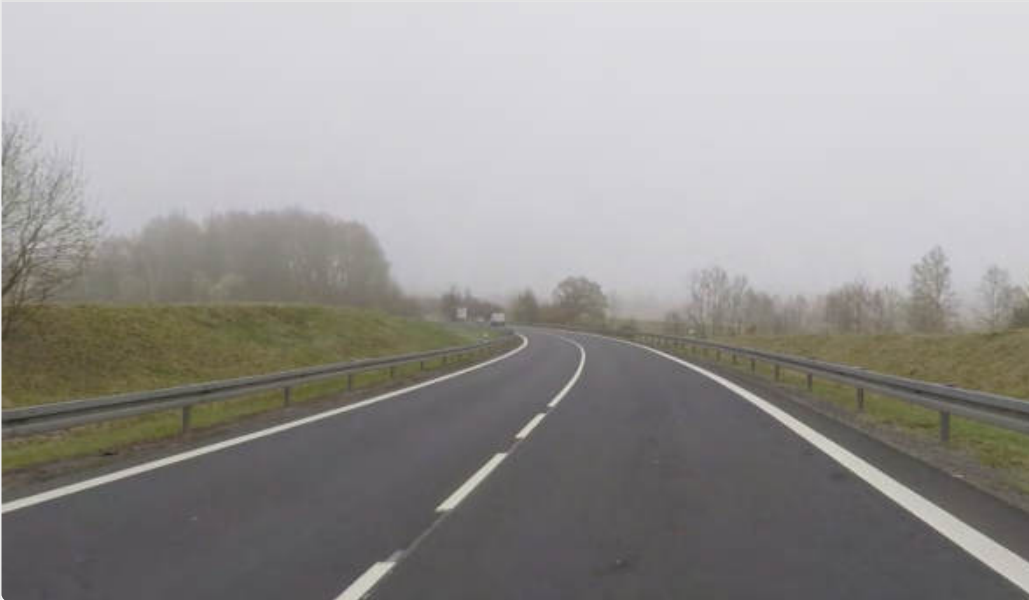
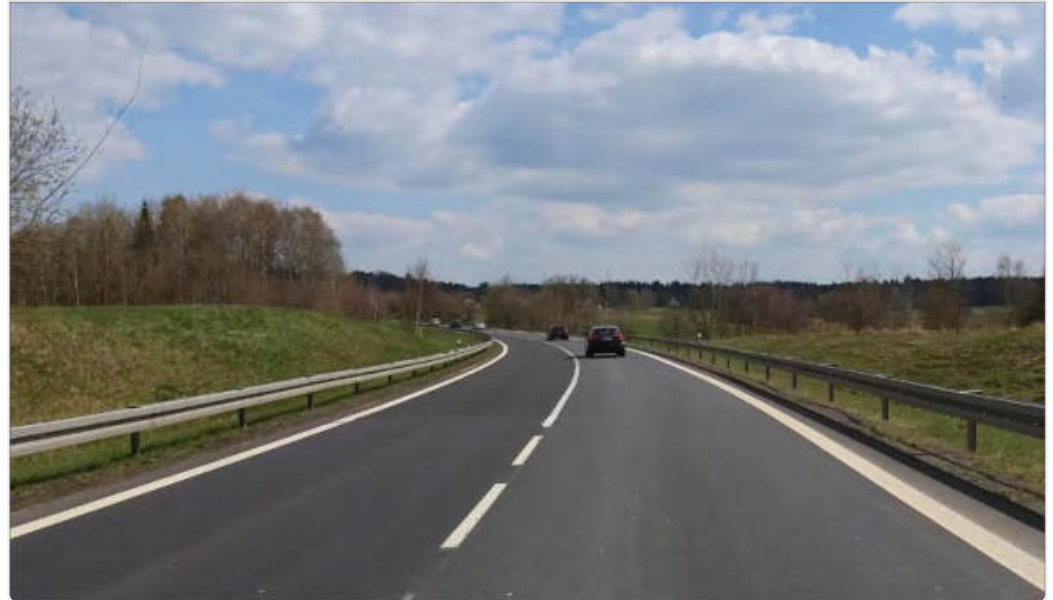
Bezpečnostní deficit Mezikřižovatkový úsek
Kategorie 1× - Absence SDZ a VDZ
Závažnost rizika Nizká
Poznámka Absence SDZ B 21a a VDZ V 9b.

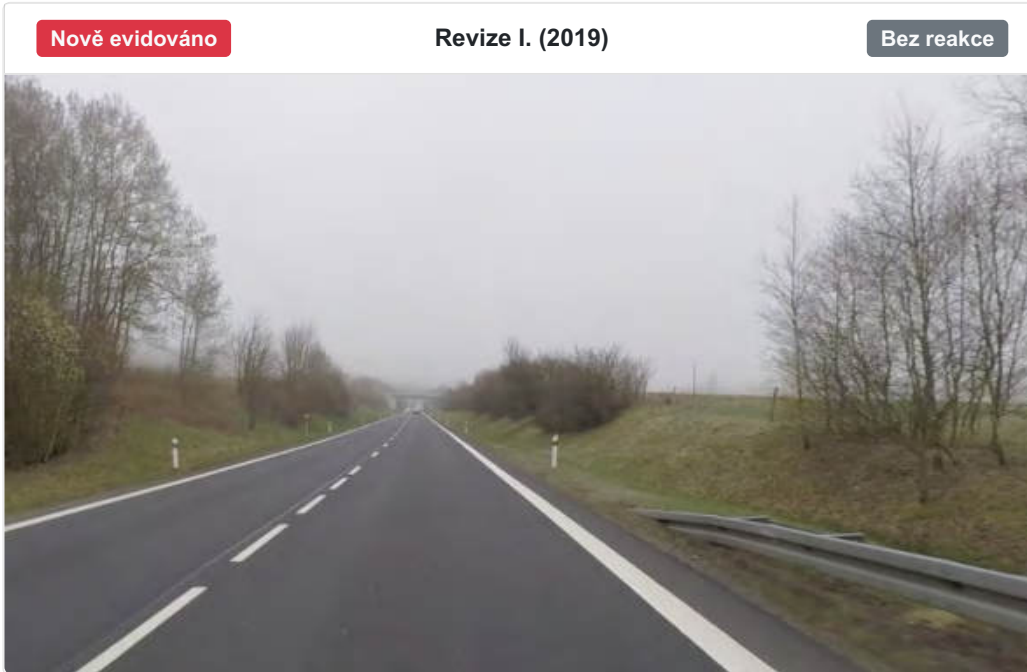
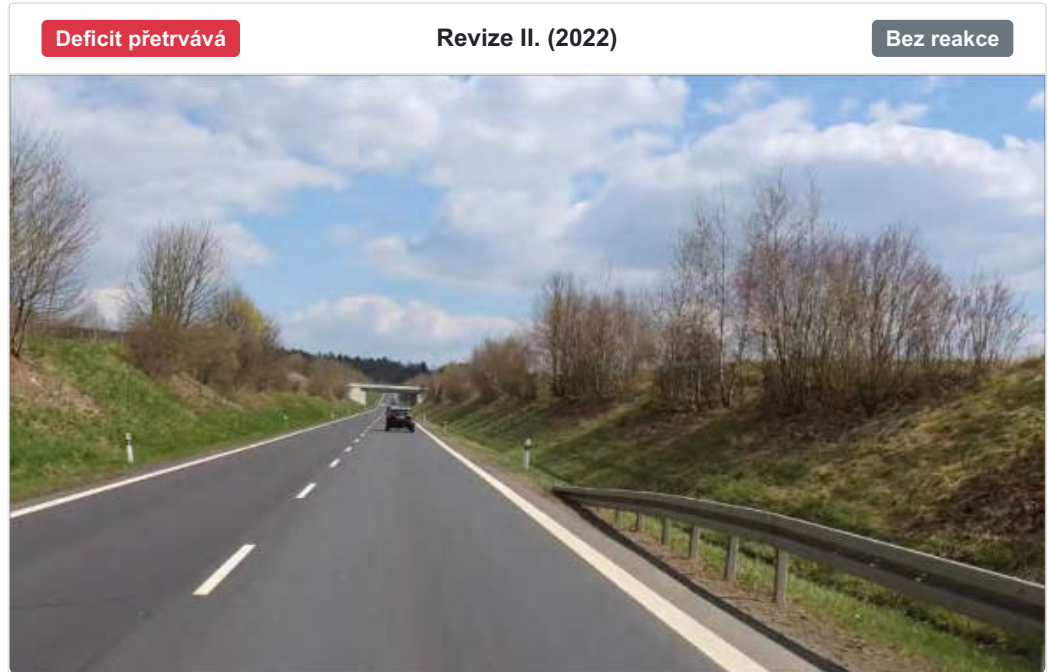
I/64 - Směr proti staničení | km 12,708 | Správa Karlovy Vary | 50,198093N, 12,203510E | ID 3154

Bezpečnostní deficit Zadržné zařízení
Kategorie 1× - Neadekvátně realizovaný začátek / konec svodidel
Závažnost rizika **Nizká**
Poznámka Současné provedení není z pohledu nové koncepce začátku svodidel metodicky správně, avšak zároveň nepředstavuje deficit. Lze tedy níže uvedené sanační opatření chápat jako doporučení zhotovitelského týmu.

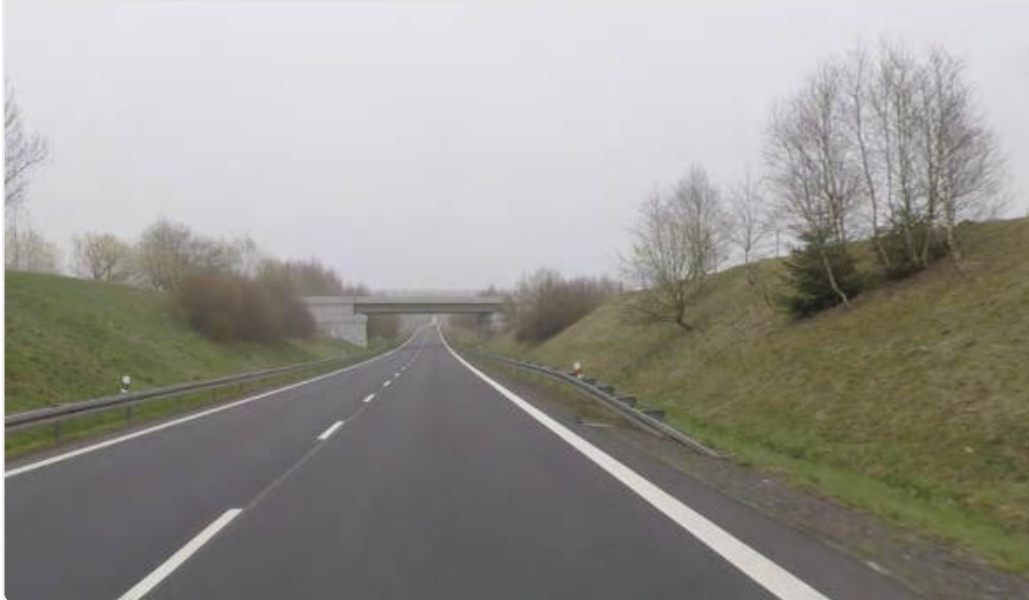
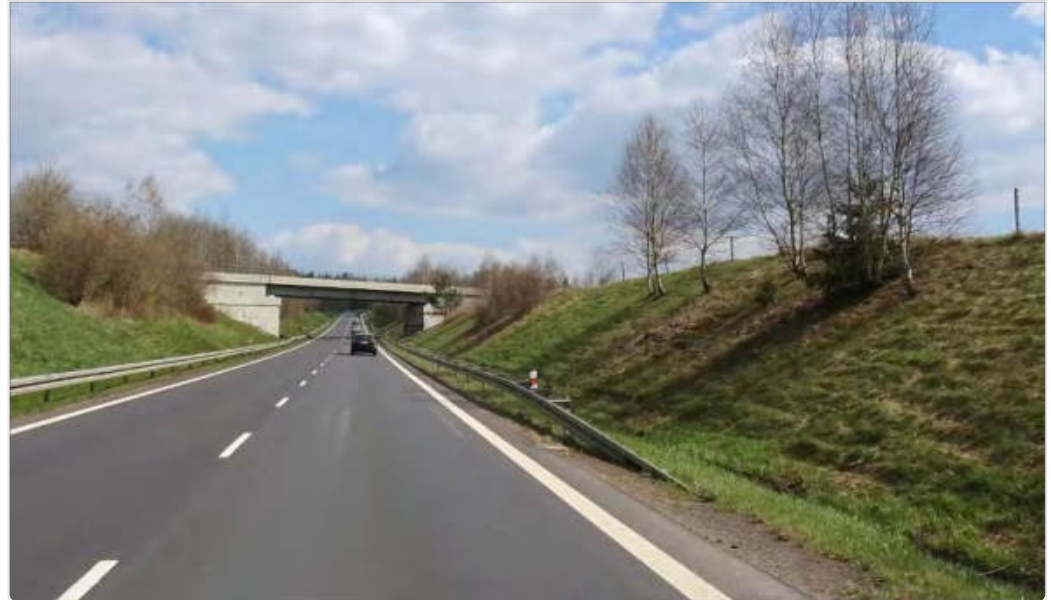
Bezpečnostní deficit	Zádržné zařízení
Kategorie	<input checked="" type="checkbox"/> 1× - Neadekvátně realizovaný začátek / konec svodidel
Závažnost rizika	Nizká
Poznámka	Současné provedení není z pohledu nové koncepce začátku svodidel metodicky správně, avšak zároveň nepředstavuje deficit. Lze tedy níže uvedené sanační opatření chápat jako doporučení zhotovitelského týmu.

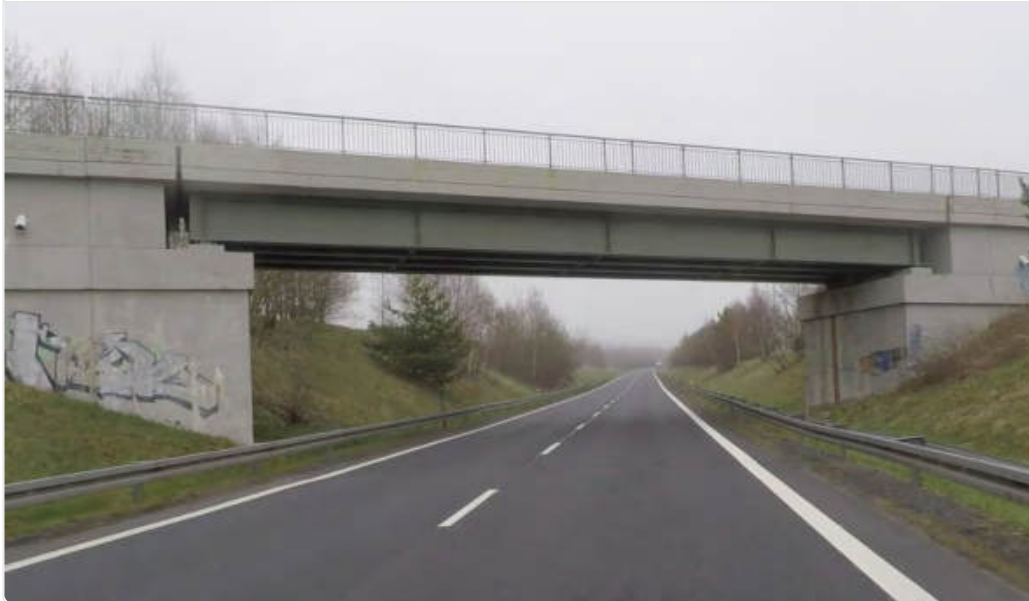
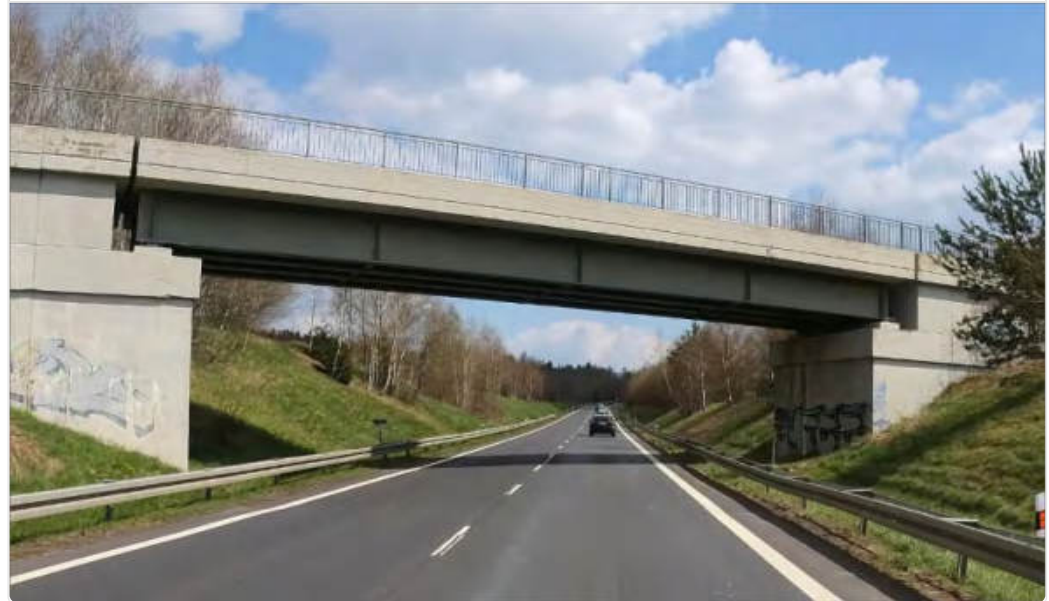
I/64 - Směr proti staničení | km 12,295 | Správa Karlovy Vary | 50,196606N, 12,208789E | ID 1892
Eliminováno
Revize I. (2019)

Bezpečnostní deficit Reklamní zařízení
Kategorie 0× - Reklamní zařízení (rušivý efekt na účastníky silničního provozu)
Závažnost rizika **Nizká**
Poznámka -

Návrh opatření Odstranění
Poznámka -
Náročnost realizace **Administrativní řešení**

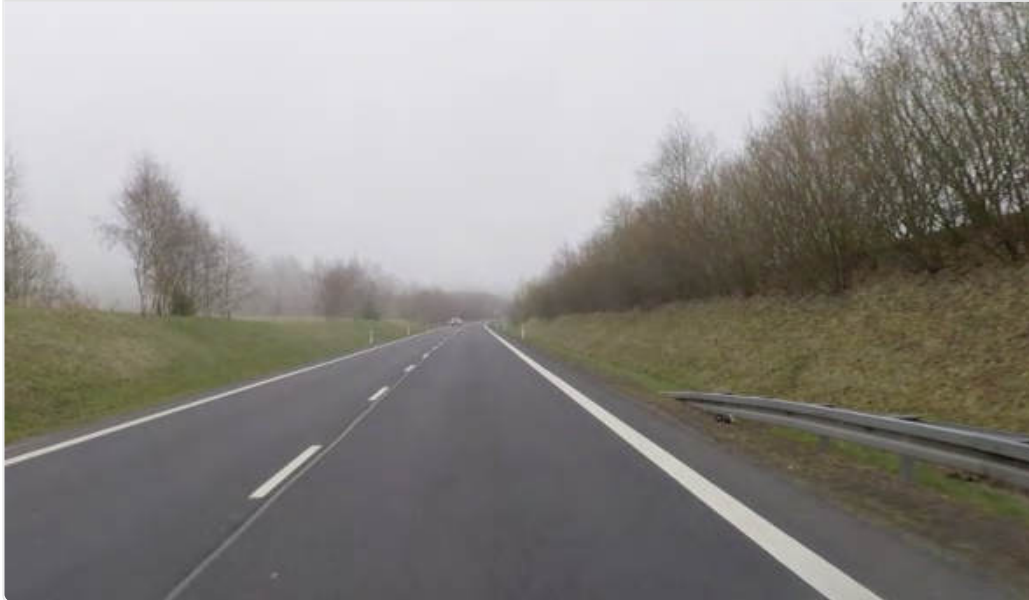
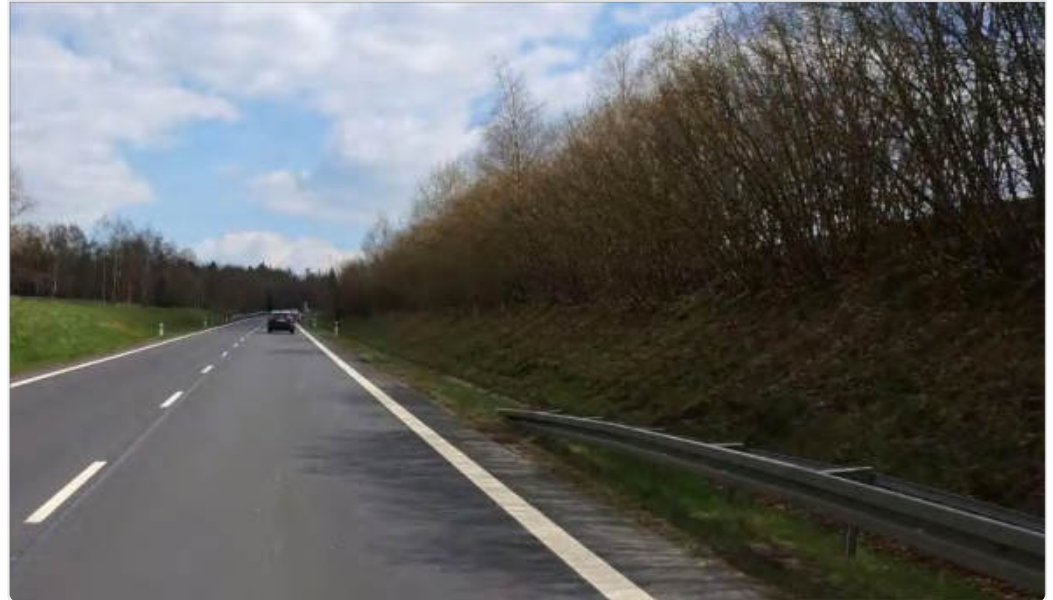
Bezpečnostní deficit Zadržné zařízení
Kategorie ☒ 1× - Neadekvátně realizovaný začátek / konec svodidel
Závažnost rizika Nizká
Poznámka Současné provedení není z pohledu nové koncepce začátku svodidel metodicky správně, avšak zároveň nepředstavuje deficit. Lze tedy níže uvedené sanační opatření chápat jako doporučení zhotovitelského týmu.

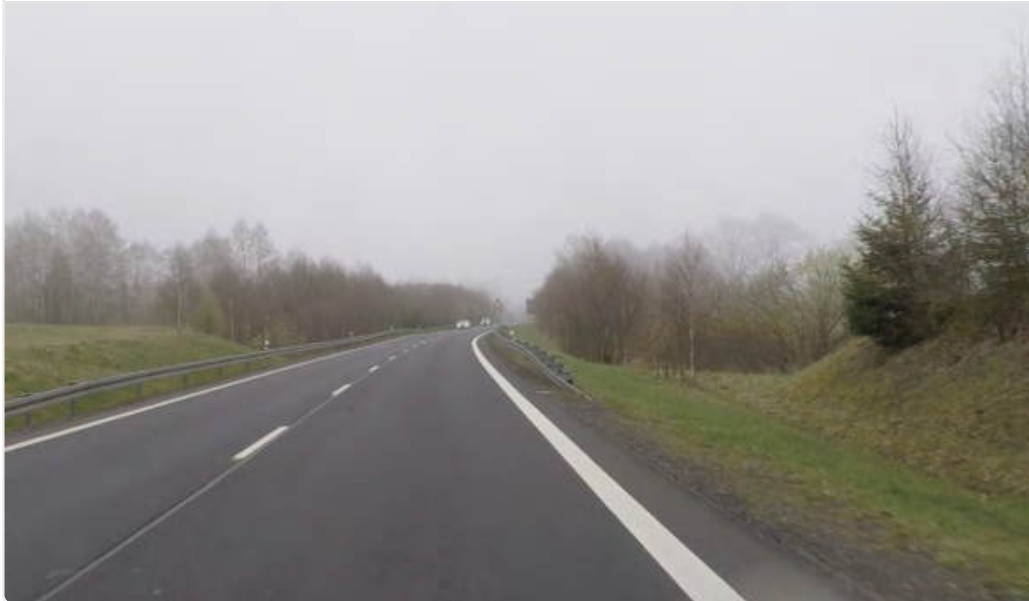
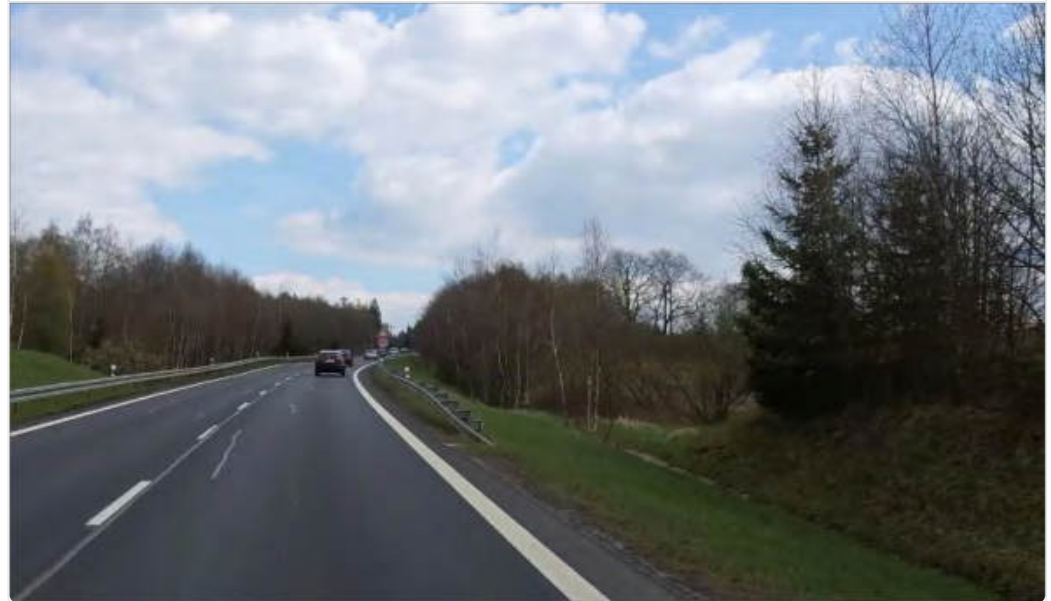
I/64 - Směr proti staničení | km 12,013 | Správa Karlovy Vary | 50,195499N, 12,212272E | ID 3625
Nově evidováno
Revize I. (2019)
Bez reakce

Bezpečnostní deficit	Zádržné zařízení
Kategorie	<input checked="" type="checkbox"/> 1× - Neadekvátně realizovaný začátek / konec svodidel
Závažnost rizika	Nizká
Poznámka	Současné provedení není z pohledu nové koncepce začátku svodidel metodicky správně, avšak zároveň nepředstavuje deficit. Lze tedy níže uvedené sanační opatření chápat jako doporučení zhotovitelského týmu.

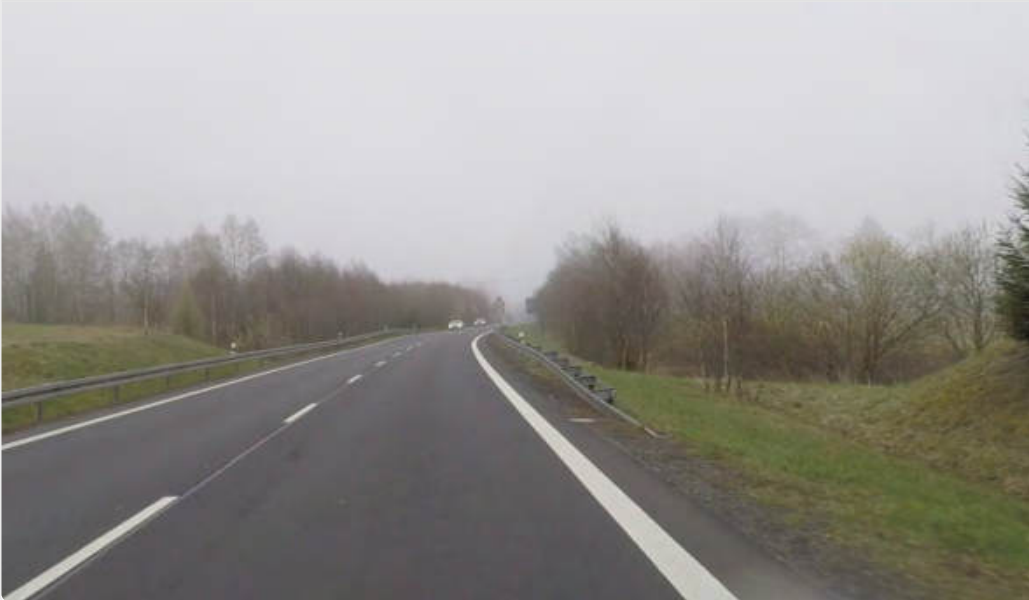
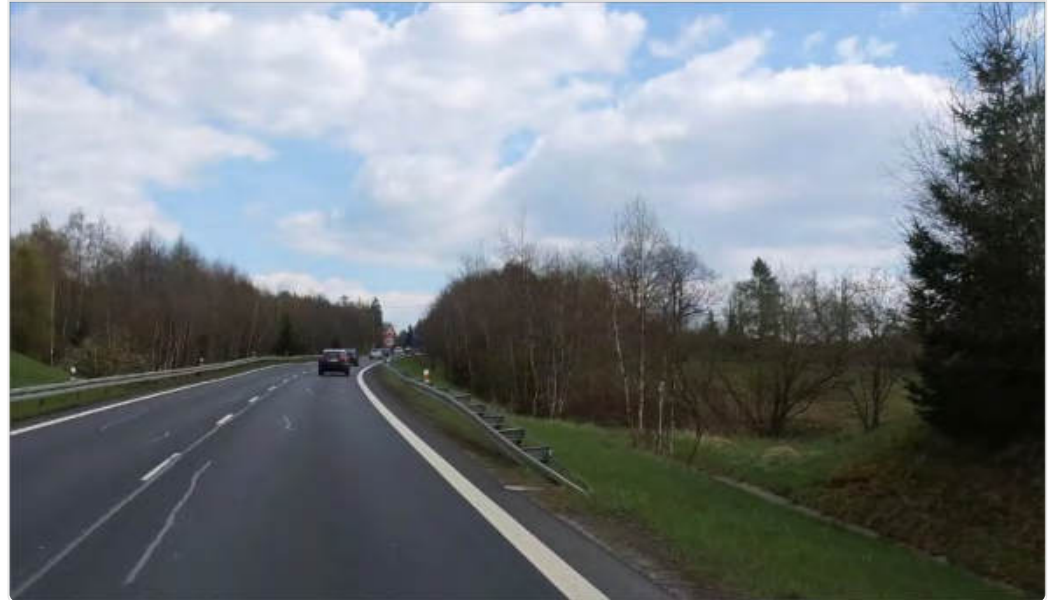
Bezpečnostní deficit Pevná překážka
Kategorie 1× - Vzrostlá zeleň (průměr kmene do 0,1 m)
Závažnost rizika Nizká
Poznámka Vzrostlá zeleň nacházející se v blízkosti PK primárně představuje riziko do budoucna.

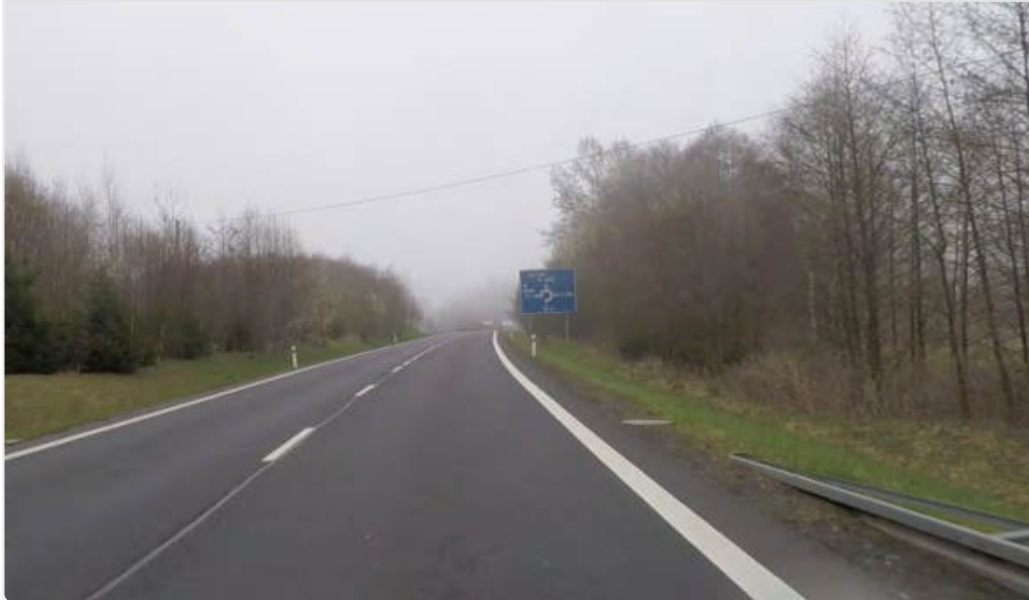
Bezpečnostní deficit	Pevná překážka
Kategorie	☞ 115 m - Stromy, vzrostlá zeleň
Závažnost rizika	Střední
Poznámka	-

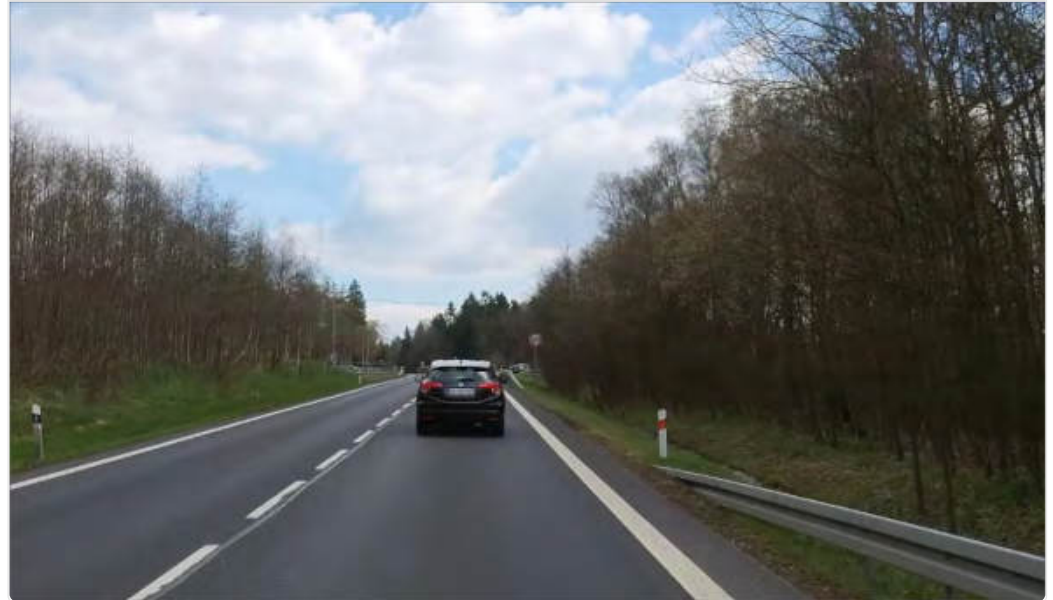
Bezpečnostní deficit	Pevná překážka
Kategorie	☞ 35 m - Stromy, vzrostlá zeleň
Závažnost rizika	Střední
Poznámka	-

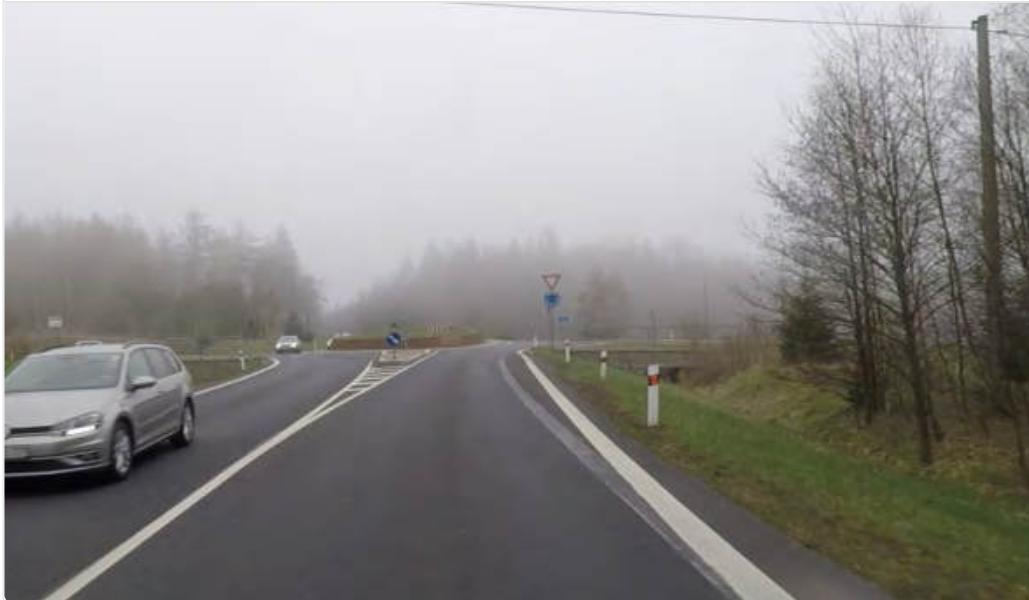
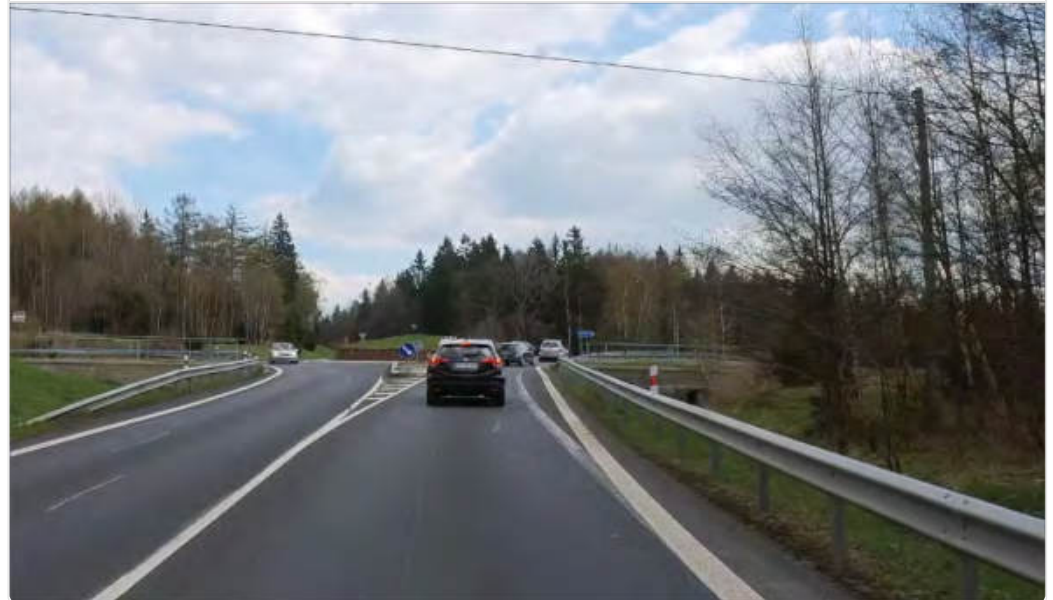
I/64 - Směr proti staničení | km 11,751 | Správa Karlovy Vary | 50,194263N, 12,215391E | ID 1896
Deficit přetrvává
Revize I. (2019)
Bez reakce

Bezpečnostní deficit Křižovatka
Kategorie 1× - Neadekvátní provedení VDZ
Závažnost rizika **Nizká**
Poznámka Neadekvátně odstraněné původní VDZ V 4.

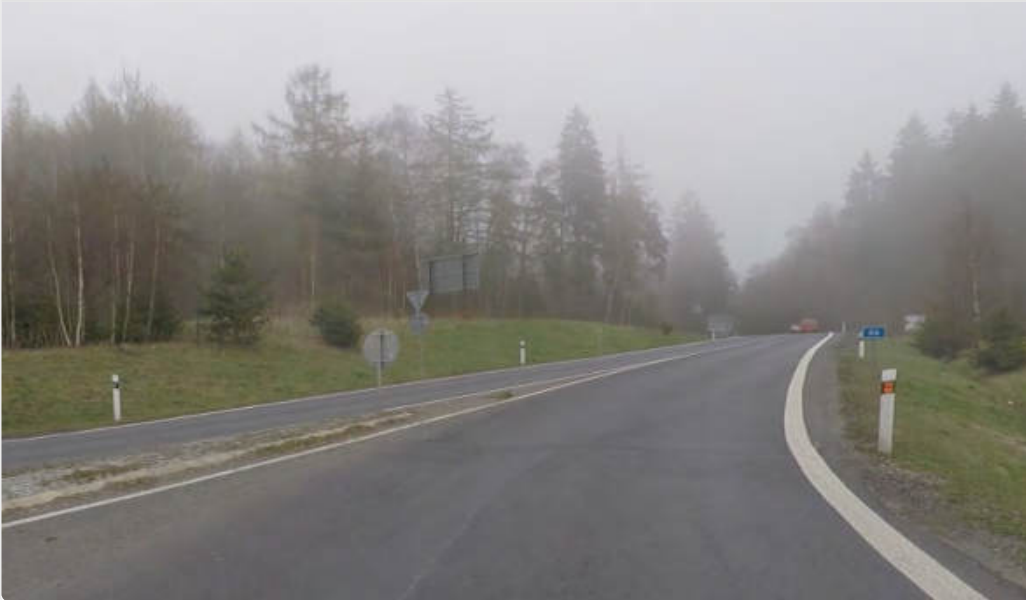
Bezpečnostní deficit Technický stav vozovky
Kategorie ↗ 4190 m - Absence zpevněné krajnice
Závažnost rizika **Střední**
Poznámka -

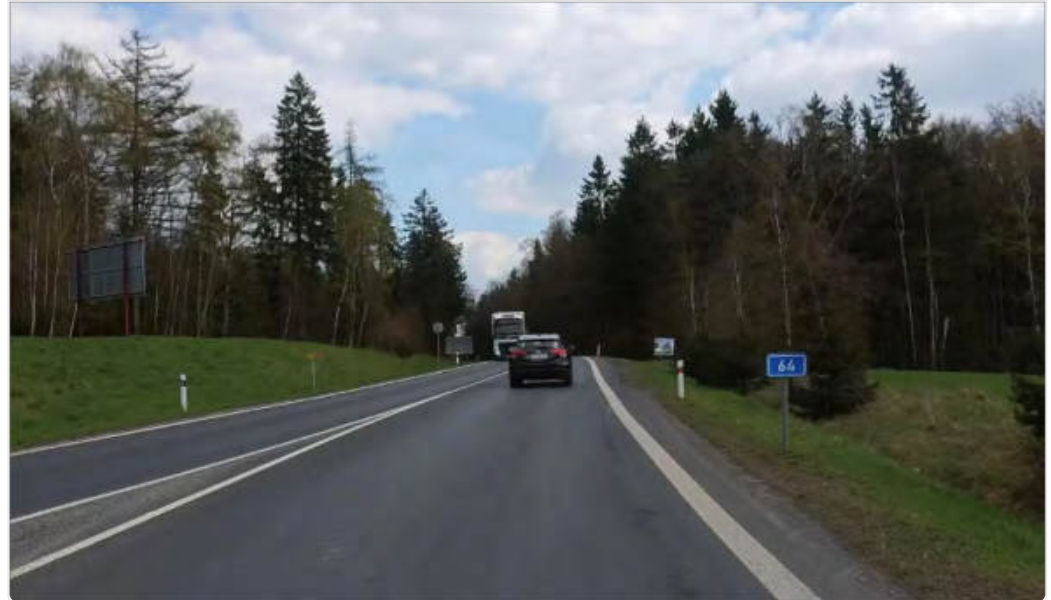
Bezpečnostní deficit Technický stav vozovky
Kategorie ↗ 4190 m - Absence zpevněné krajnice
Závažnost rizika **Střední**
Poznámka -

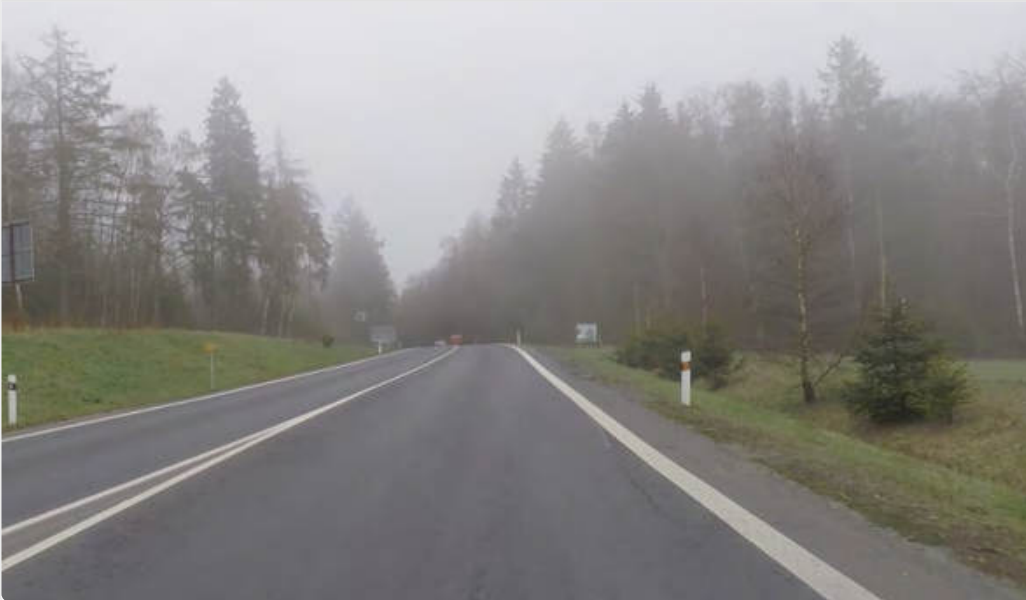
I/64 - Směr proti staničení | km 11,666 | Správa Karlovy Vary | 50,193668N, 12,216640E | ID 3160
Nově evidováno
Revize I. (2019)

Bezpečnostní deficit Pevná překážka
Kategorie ↗ 530 m - Stromy, vzrostlá zeleň
Závažnost rizika **Vysoká**
Poznámka -

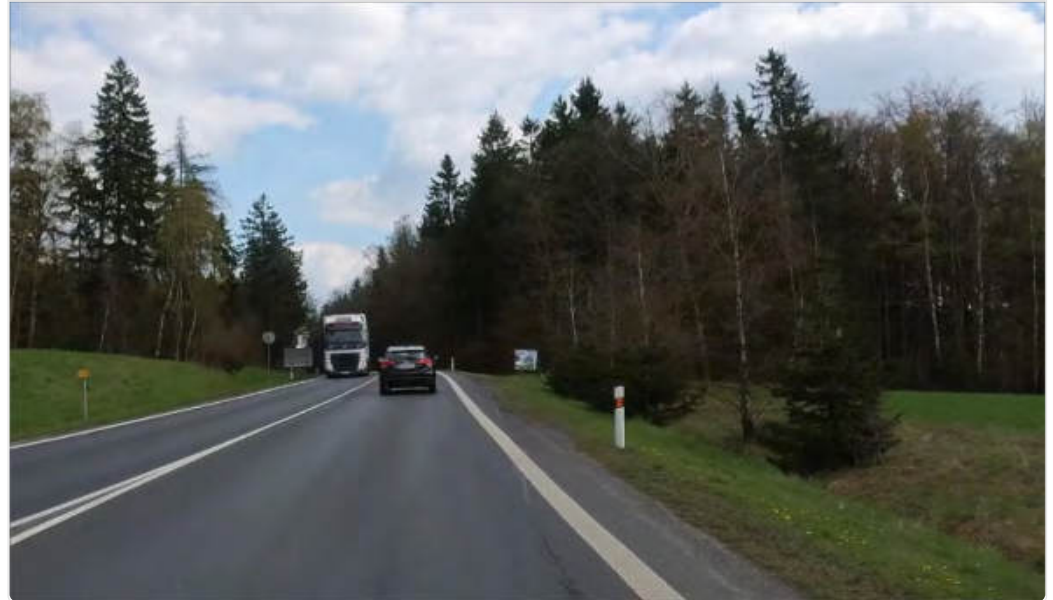
Bezpečnostní deficit Pevná překážka
Kategorie ↗ 530 m - Stromy, vzrostlá zeleň
Závažnost rizika **Vysoká**
Poznámka -

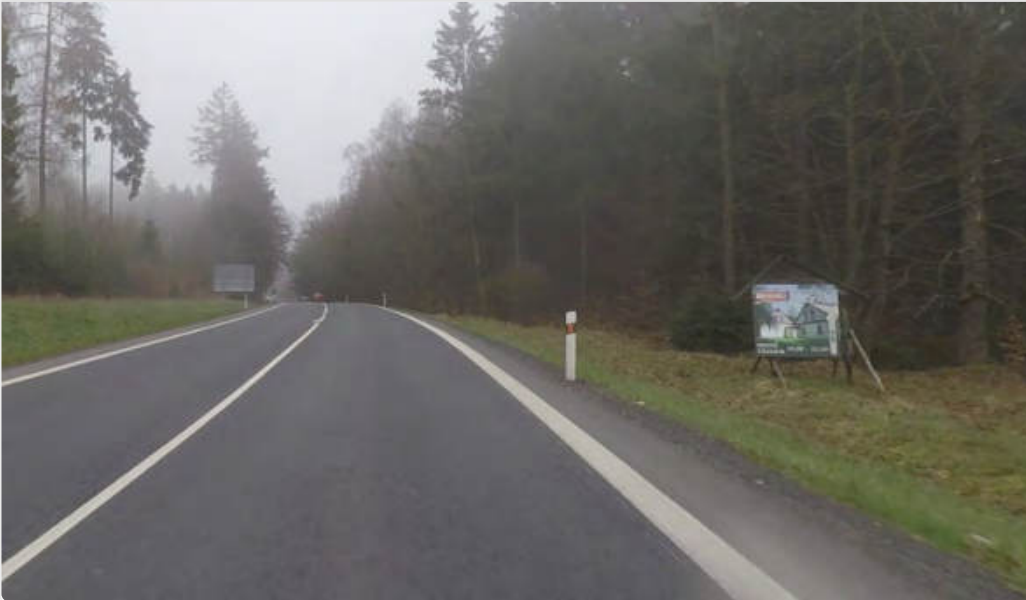
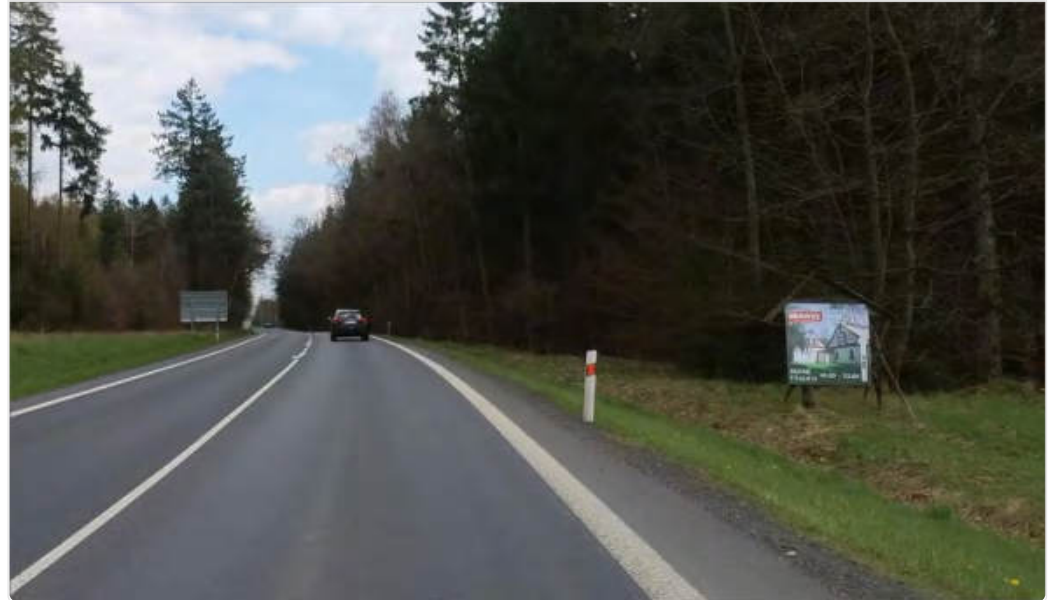
I/64 - Směr proti staničení | km 11,618 | Správa Karlovy Vary | 50,193474N, 12,217173E | ID 1898
Deficit přetrvává
Revize I. (2019)

Bezpečnostní deficit Reklamní zařízení
Kategorie 1× - Reklamní zařízení (rušivý efekt na účastníky silničního provozu)
Závažnost rizika **Nizká**
Poznámka -

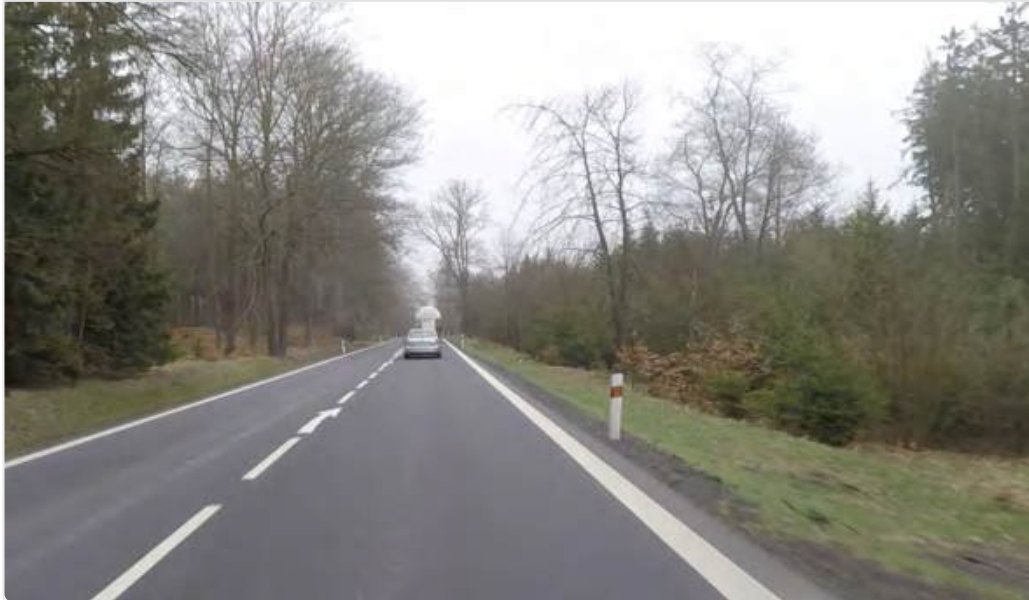
Revize I. (2019)

Bezpečnostní deficit Pevná překážka
Kategorie ☞ 460 m - Stromy, vzrostlá zeleň
Závažnost rizika **Vysoká**
Poznámka -

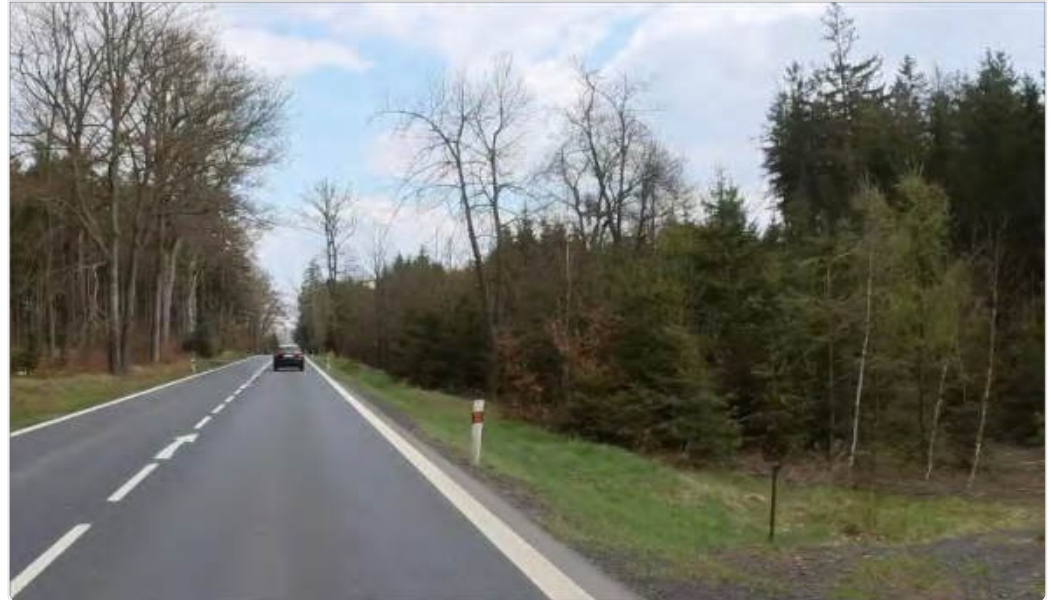
Revize II. (2022)

Bezpečnostní deficit Pevná překážka
Kategorie ☞ 460 m - Stromy, vzrostlá zeleň
Závažnost rizika **Vysoká**
Poznámka -

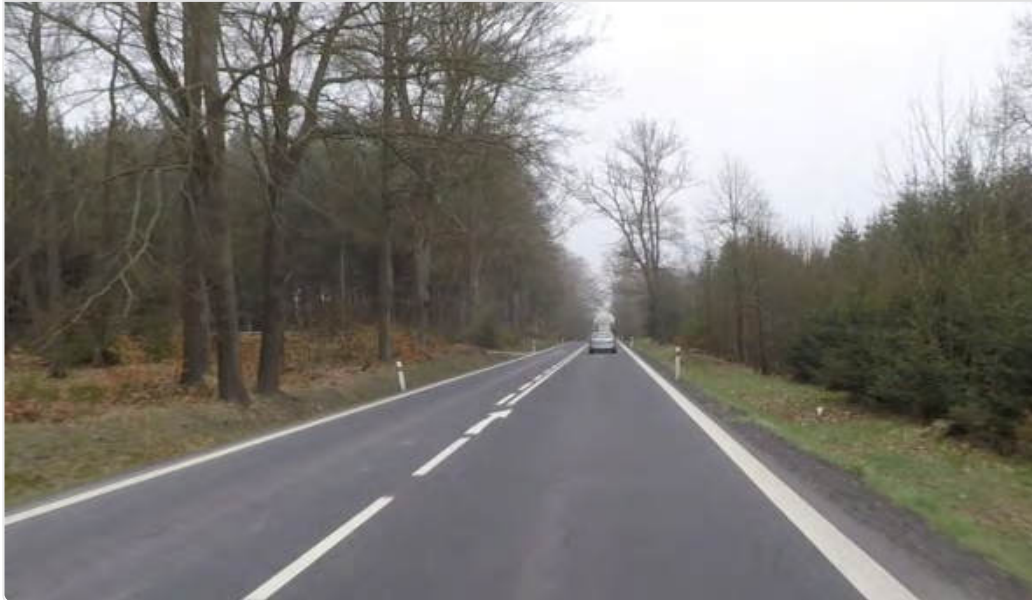
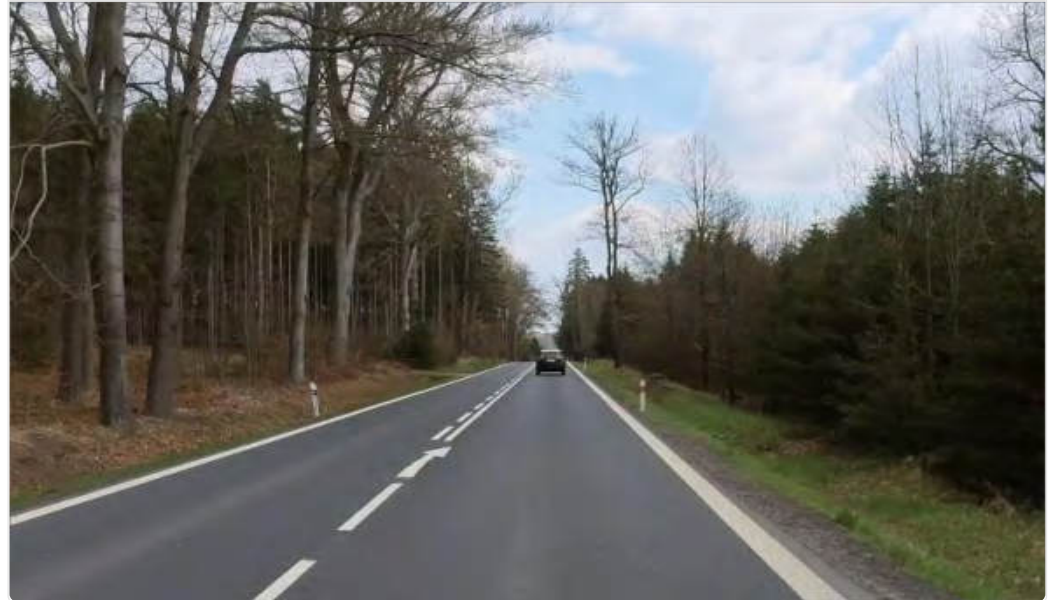
Bezpečnostní deficit Mezikřižovatkový úsek
Kategorie 1× - Absence SDZ nebo dopravního zařízení
Závažnost rizika Nizká
Poznámka Absence SDZ B 21a.
