PŘÍLOHA 2.6

**Vyhodnocení identifikovaných dopravně-bezpečnostních deficitů
v rámci první a druhé revizní BI PK z roku 2019 a 2022**

I/64

km 0,000 – 16,384

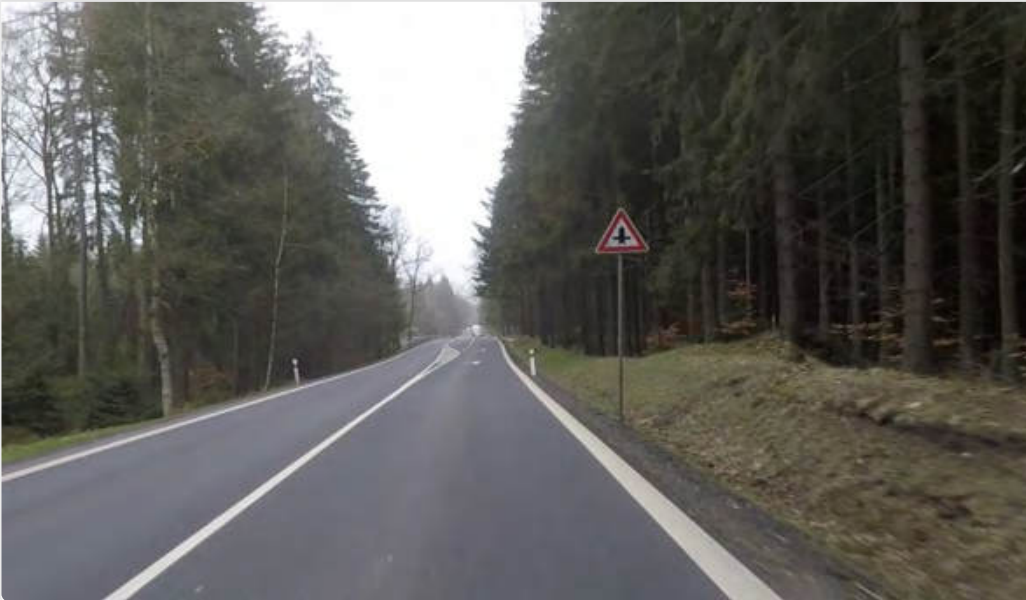
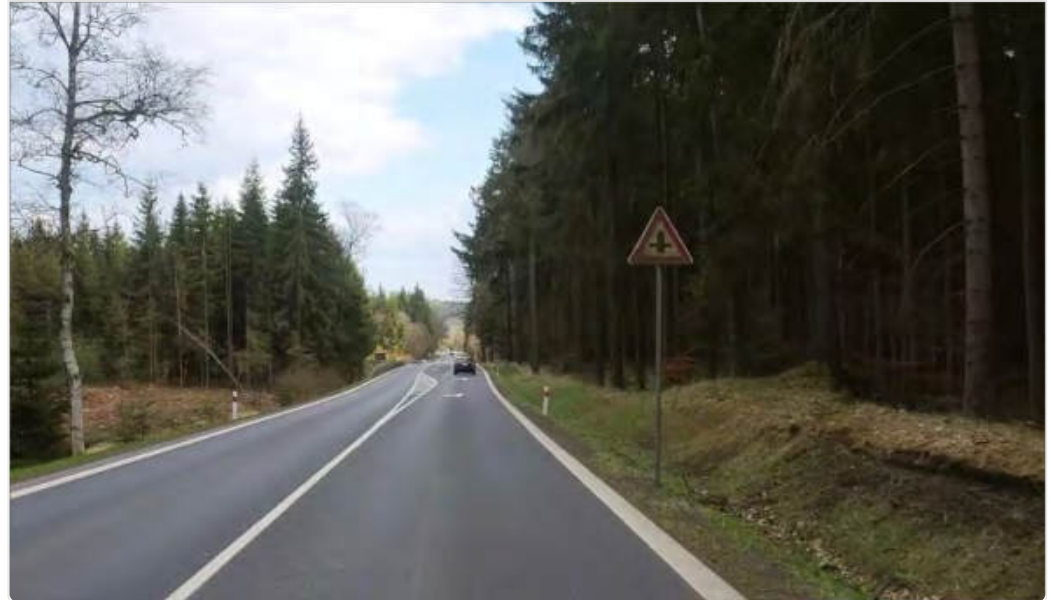
I/64 - Směr proti staničení | km 10,790 | Správa Karlovy Vary | 50,190800N, 12,228174E | ID 3161
Nově evidováno
Revize I. (2019)

Bezpečnostní deficit Křižovatka
Kategorie 1× - Neadekvátní provedení SDZ
Závažnost rizika **Nizká**
Poznámka SDZ P 1 svým provedením neodpovídá skutečnému uspořádání následující křižovatky, která je styková. V daném směru jízdy se komunikace připojuje z levé strany.

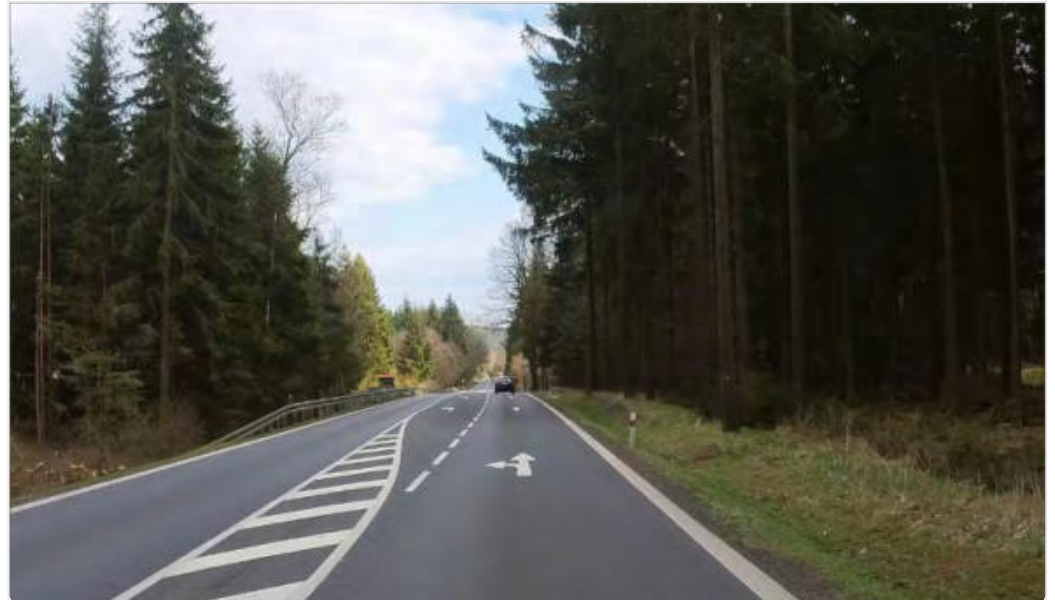
Bezpečnostní deficit	Křižovatka
Kategorie	<input checked="" type="checkbox"/> 1× - Absence SDZ nebo dopravního zařízení
Závažnost rizika	Nízká
Poznámka	Absence SDZ IP 19.

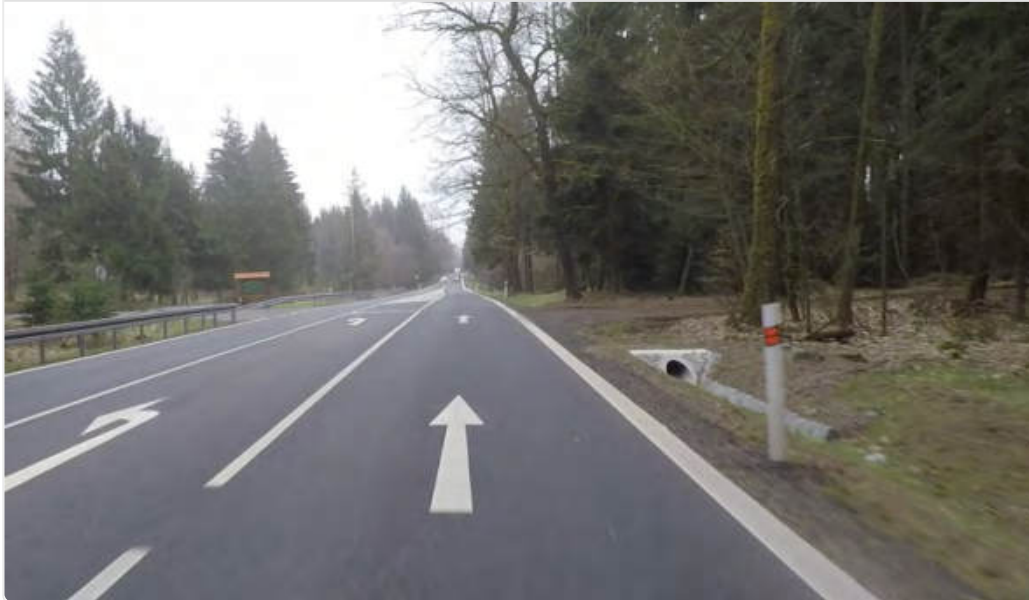
I/64 - Směr proti staničení | km 10,651 | Správa Karlovy Vary | 50,190323N, 12,229977E | ID 2293
Eliminováno
Revize I. (2019)

Bezpečnostní deficit	Pevná překážka
Kategorie	<input checked="" type="checkbox"/> 0x - Tuhé čelo trubního propustku pod - sjezdem / samostatným sjezdem
Závažnost rizika	Vysoká
Poznámka	-

Návrh opatření	Systematické opatření I. (instalace deformačních prvků, ochránění, zešíkmení, zrušení)
Poznámka	-
Náročnost realizace	Složité řešení

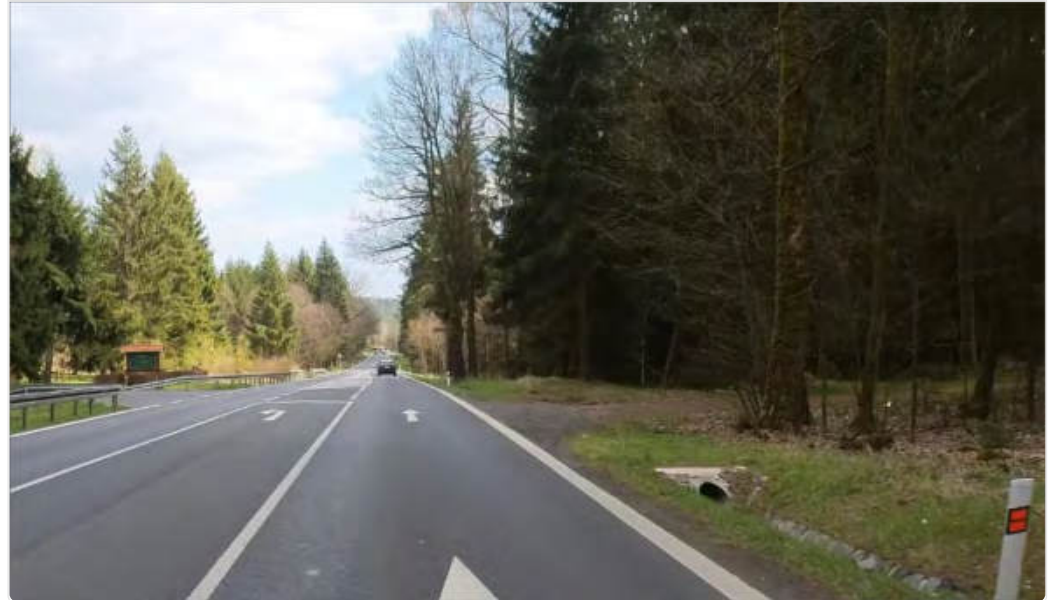
Bezpečnostní deficit	Pevná překážka
Kategorie	<input checked="" type="checkbox"/> 0x - Tuhé čelo trubního propustku pod - sjezdem / samostatným sjezdem
Závažnost rizika	Vysoká
Poznámka	-

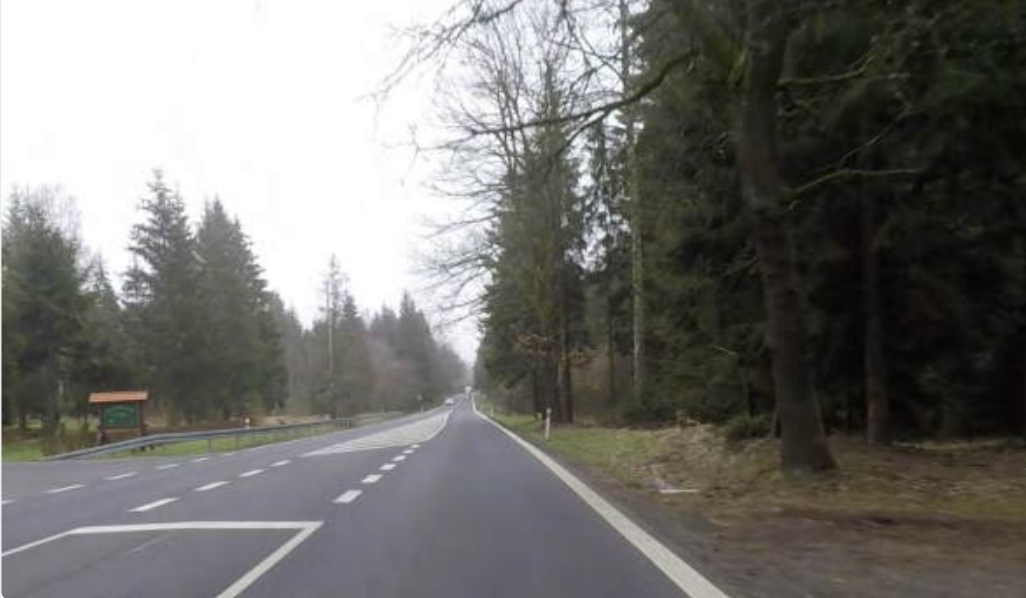
I/64 - Směr proti staničení | km 10,641 | Správa Karlovy Vary | 50,190285N, 12,230149E | ID 1939
Deficit přetrvává
Revize I. (2019)

Bezpečnostní deficit	Pevná překážka
Kategorie	☞ 450 m - Stromy, vzrostlá zeleň
Závažnost rizika	Vysoká
Poznámka	-

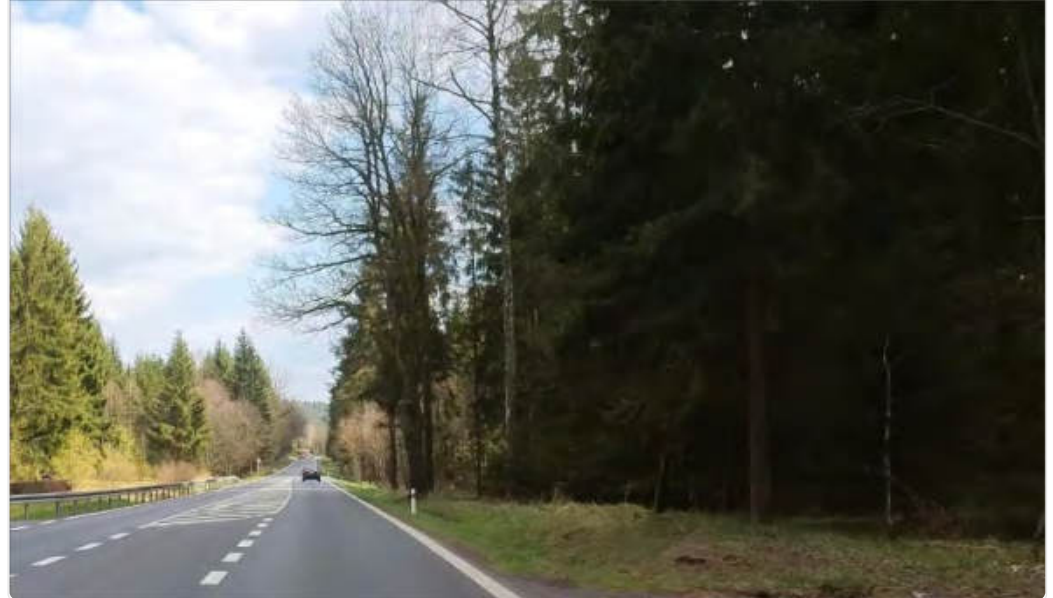
Bezpečnostní deficit	Pevná překážka
Kategorie	☞ 340 m - Stromy, vzrostlá zeleň
Závažnost rizika	Vysoká
Poznámka	-

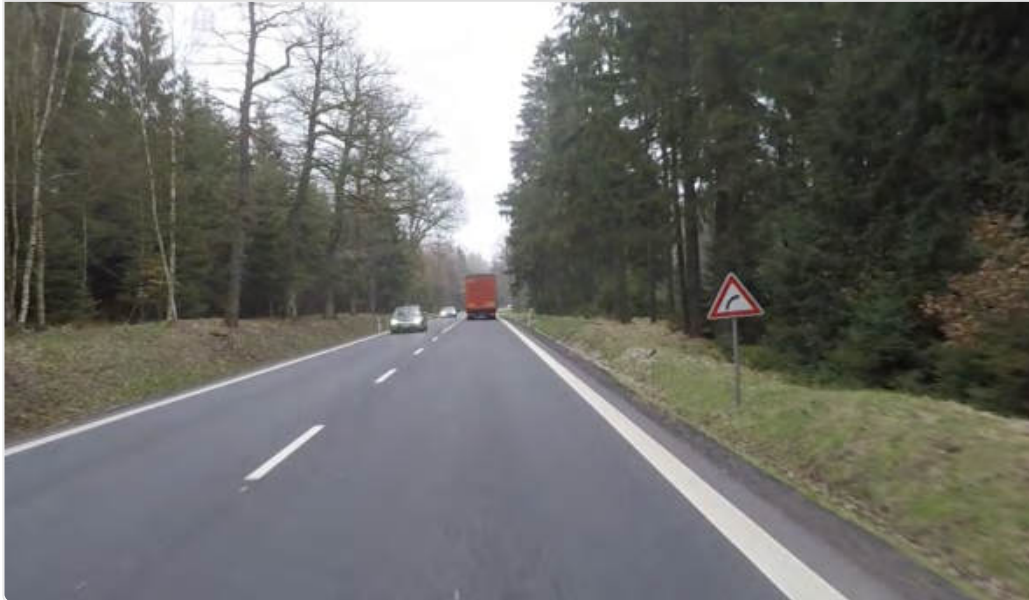
Bezpečnostní deficit Mezikřižovatkový úsek
Kategorie 1× - Neadekvátní umístění SDZ
Závažnost rizika Nizká
Poznámka Nedodržení minimální výškové vzdálenosti SDZ A 1a od nivelety PK.

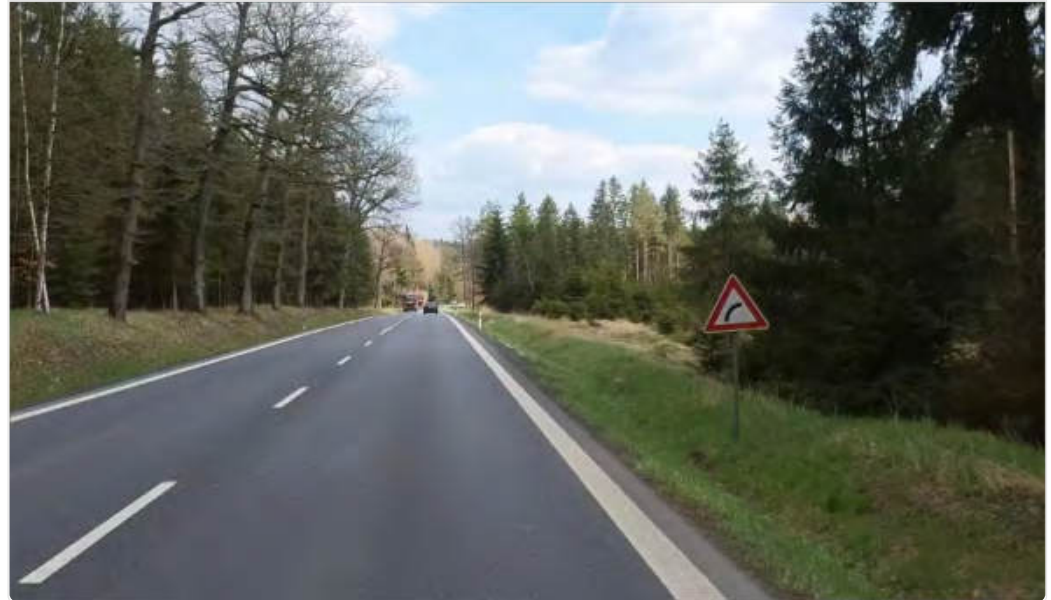
Bezpečnostní deficit Mezikřižovatkový úsek
Kategorie 1× - Neadekvátní umístění SDZ
Závažnost rizika Nizká
Poznámka Nedodržení minimální výškové vzdálenosti SDZ A 1a od nivelety PK.

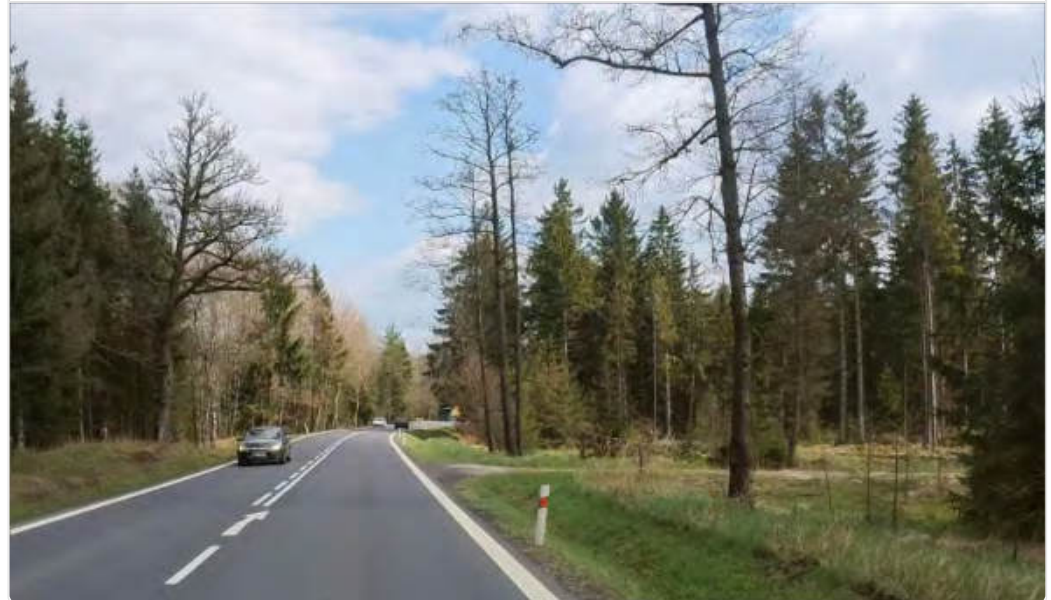
Bezpečnostní deficit	Pevná překážka
Kategorie	<input checked="" type="checkbox"/> 1x - Strom
Závažnost rizika	Nízká
Poznámka	Strom se nachází na vnější straně příkopu.

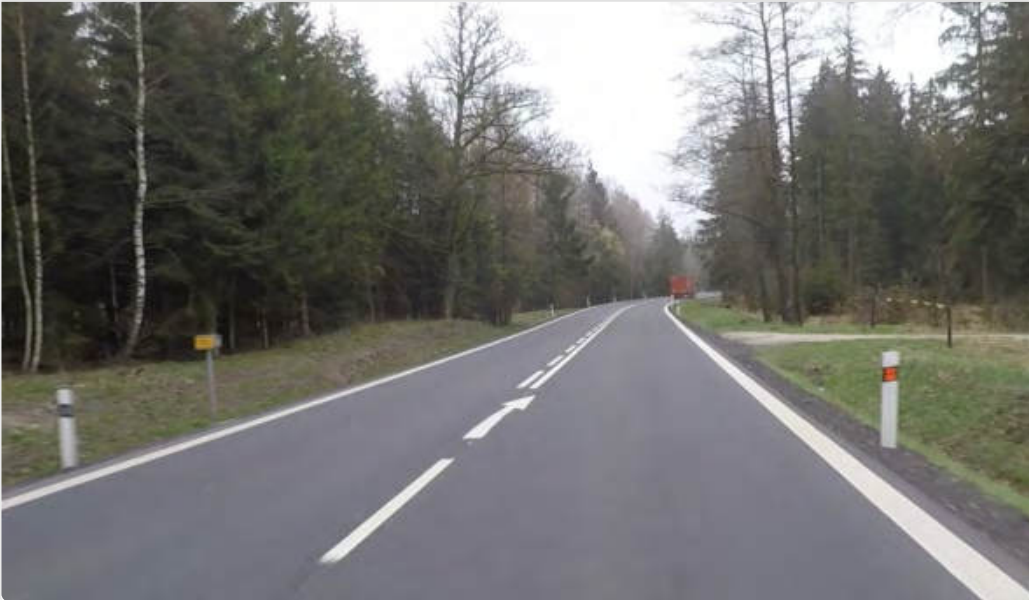
Bezpečnostní deficit Mezikřižovatkový úsek
Kategorie 1× - Absence SDZ nebo dopravního zařízení
Závažnost rizika Nizká
Poznámka Absence SDZ B 21a.

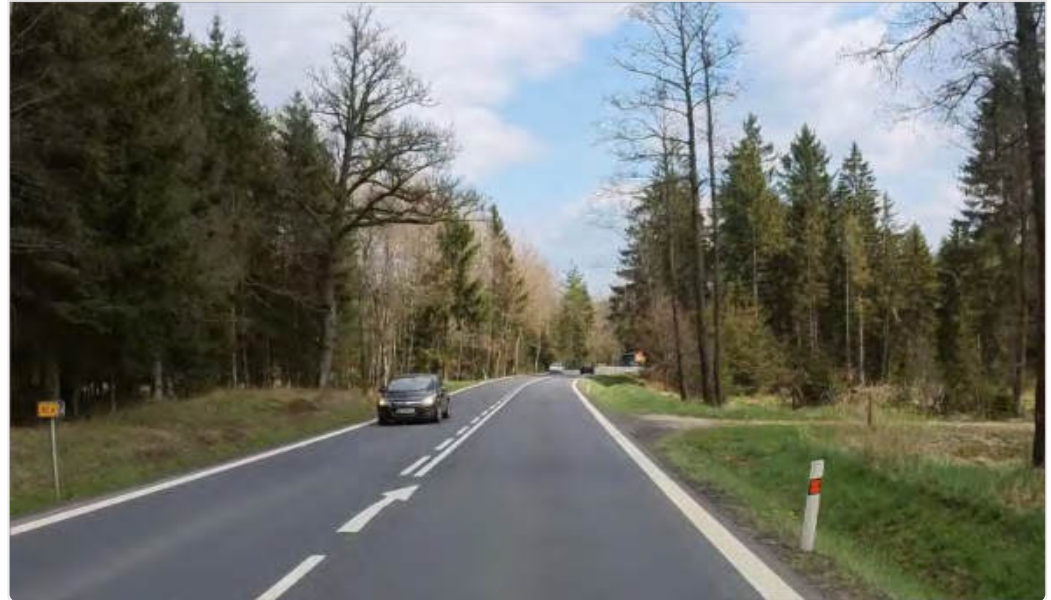
Bezpečnostní deficit Mezikřižovatkový úsek
Kategorie 1× - Absence SDZ nebo dopravního zařízení
Závažnost rizika Nizká
Poznámka Absence SDZ B 21a.

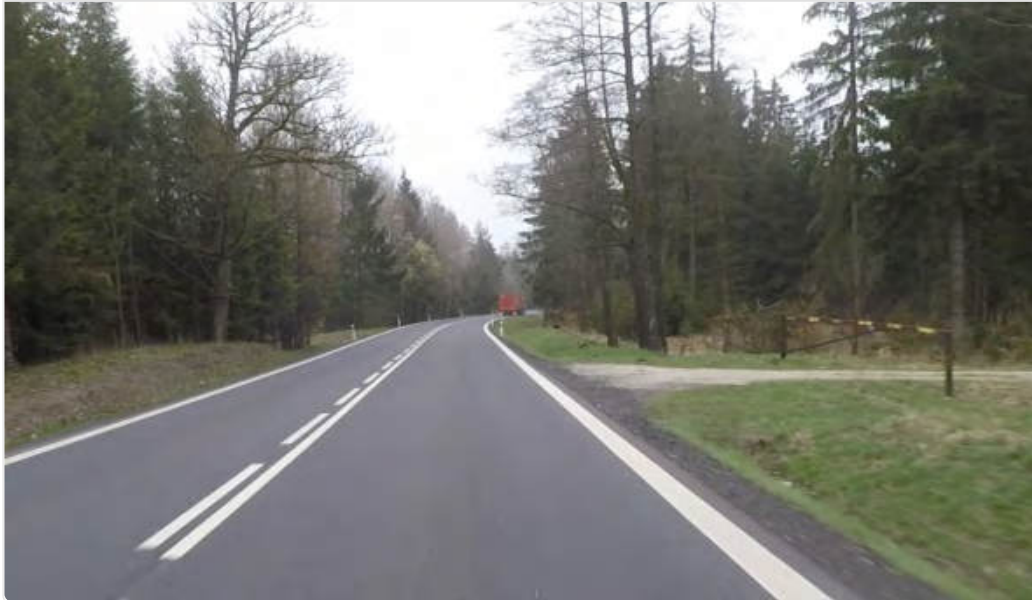
I/64 - Směr proti staničení | km 10,148 | Správa Karlovy Vary | 50,188789N, 12,236492E | ID 3628
Nově evidováno
Revize I. (2019)

Bezpečnostní deficit Pevná překážka
Kategorie 2× - Polotuhé zemní těleso sjezdu / samostatného sjezdu
Závažnost rizika **Nizká**
Poznámka -

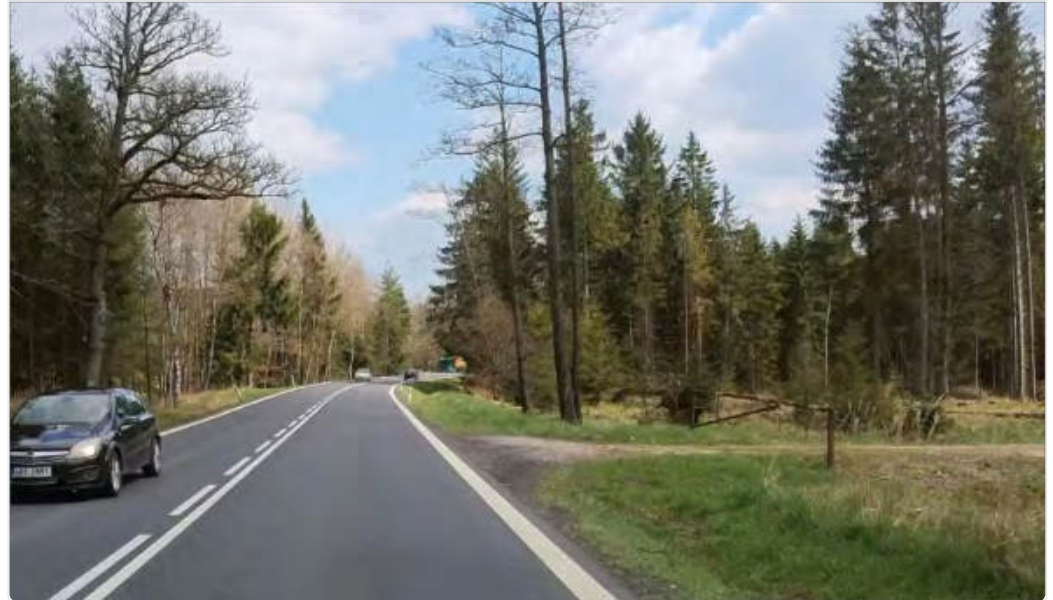
Bezpečnostní deficit Pevná překážka
Kategorie 2× - Polotuhé zemní těleso sjezdu / samostatného sjezdu
Závažnost rizika **Nizká**
Poznámka -

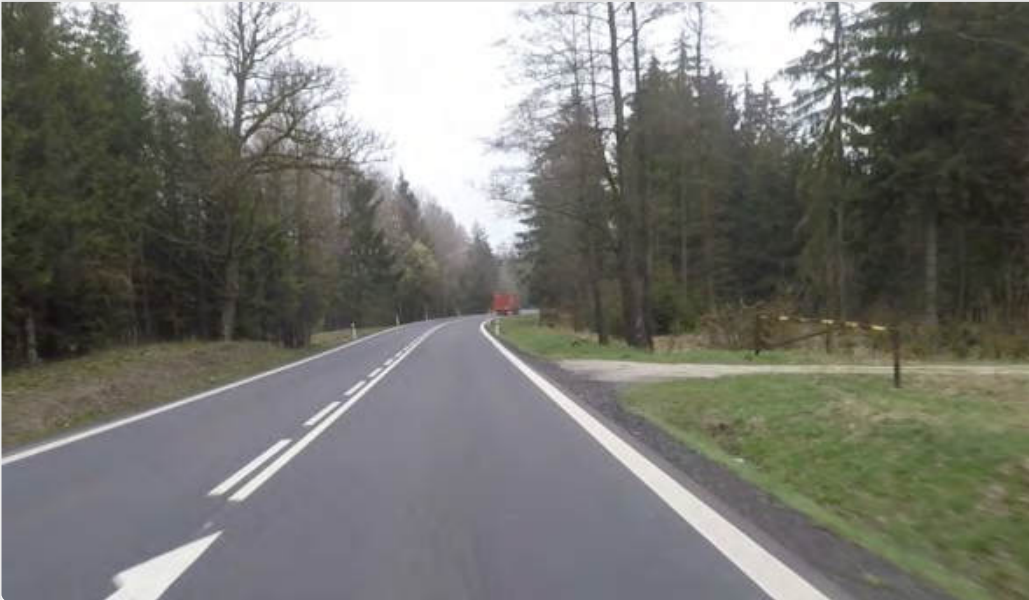
I/64 - Směr proti staničení | km 10,146 | Správa Karlovy Vary | 50,188755N, 12,236484E | ID 1948
Deficit přetrvává
Revize I. (2019)

Bezpečnostní deficit	Pevná překážka
Kategorie	<input checked="" type="checkbox"/> 1× - Stojina závory (např. v místě vjezdu na odpočívku)
Závažnost rizika	Střední
Poznámka	Závora svým provedením představuje riziko v podobě vniknutí jednotlivých částí do interiéru vozidla při nárazu.

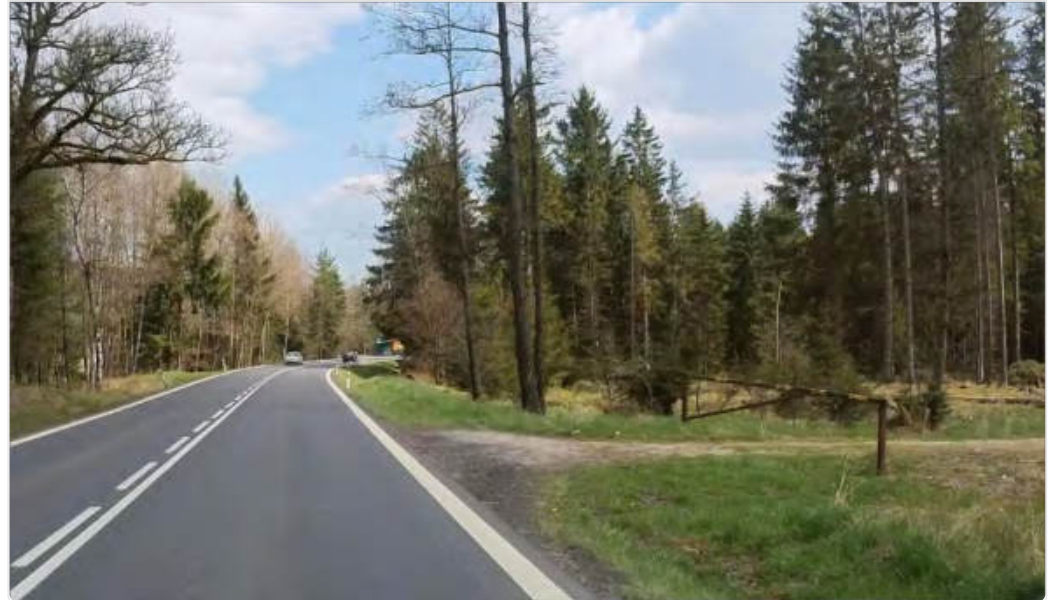
Bezpečnostní deficit	Pevná překážka
Kategorie	<input checked="" type="checkbox"/> 1× - Stojina závory (např. v místě vjezdu na odpočívku)
Závažnost rizika	Střední
Poznámka	Závora svým provedením představuje riziko v podobě vniknutí jednotlivých částí do interiéru vozidla při nárazu.

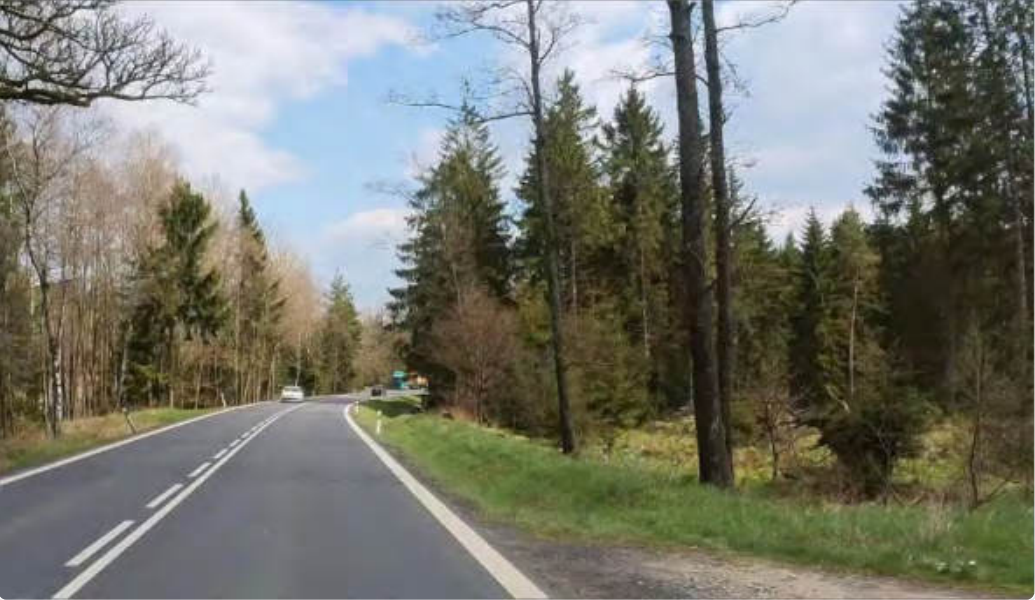
Specifikace dopravně-bezpečnostního deficitu	
Bezpečnostní deficit	Pevná překážka
Kategorie	<input checked="" type="checkbox"/> 1× - Neadekvátně seříznutý pařez <input checked="" type="checkbox"/> 375 m - Stromy, vzrostlá zeleň
Závažnost rizika	Vysoká
Poznámka	-

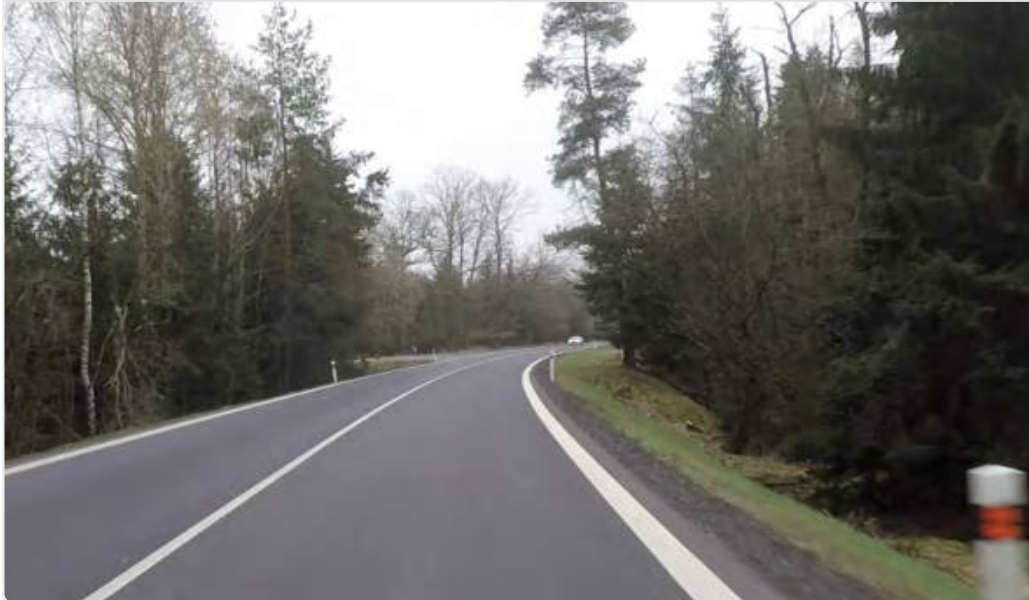
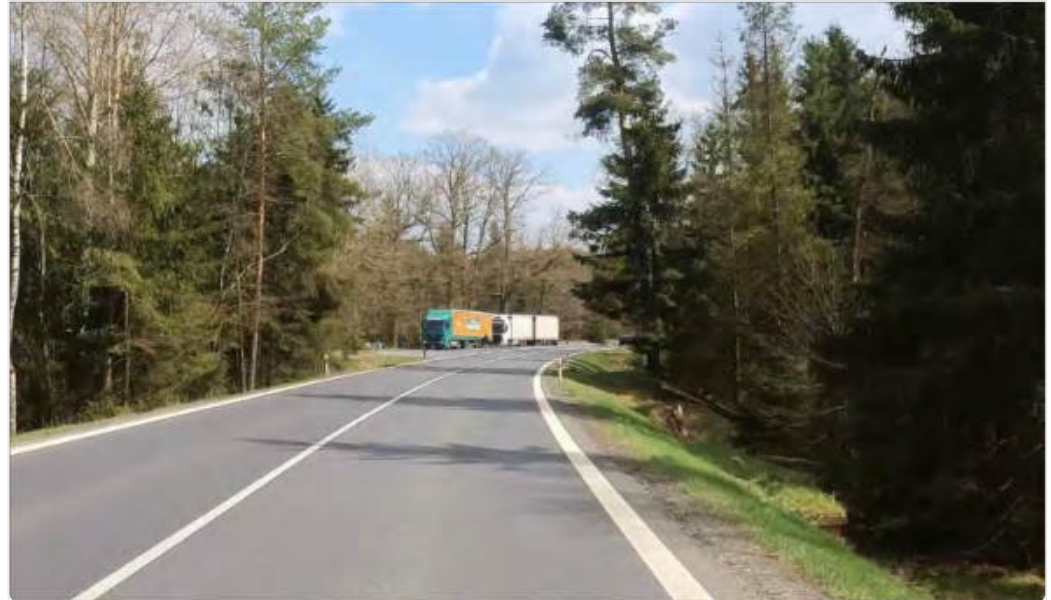
Bezpečnostní deficit Pevná překážka
Kategorie 2x - Tuhé čelo trubního příčného propustku
Závažnost rizika Nizká
Poznámka -

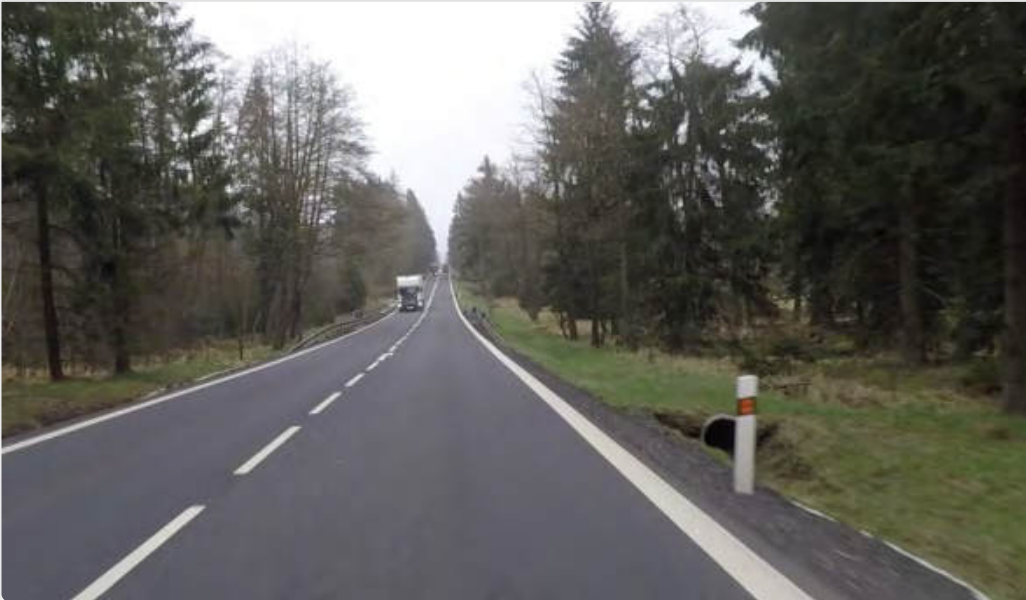
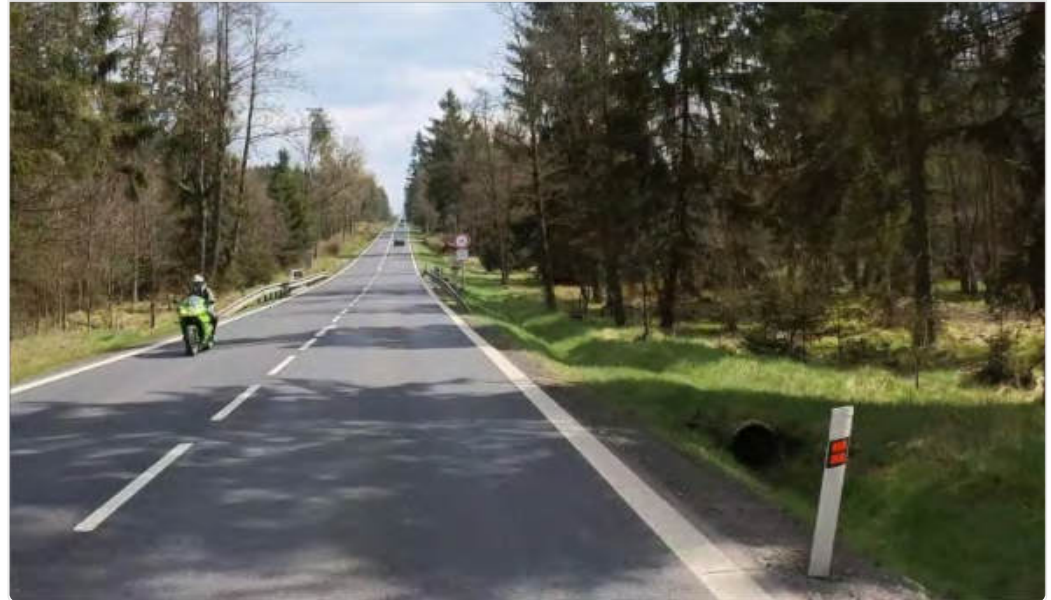
Bezpečnostní deficit Pevná překážka
Kategorie 2× - Polotuhé zemní těleso sjezdu / samostatného sjezdu
Závažnost rizika **Střední**
Poznámka -

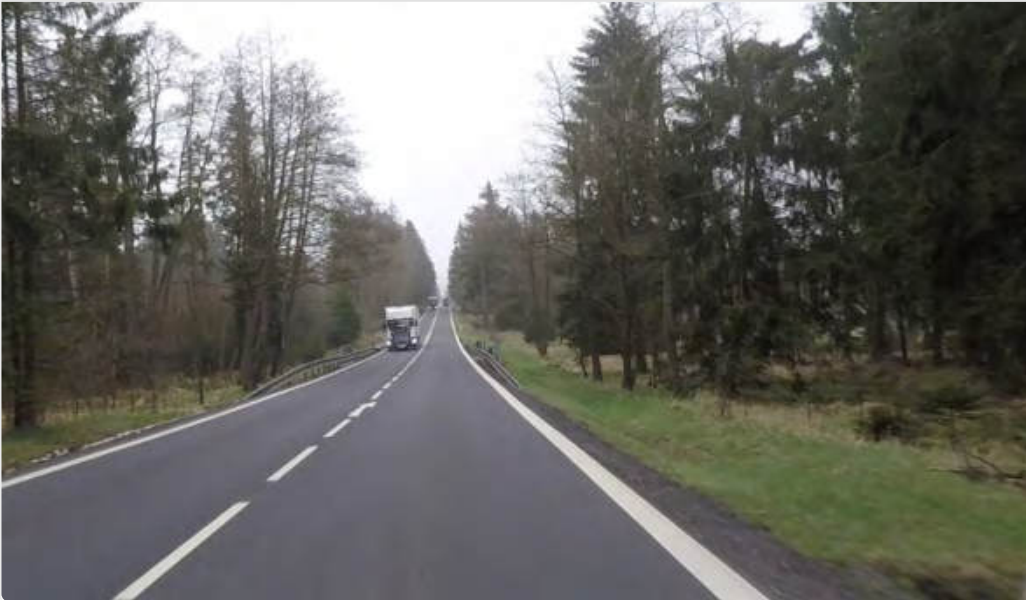
Bezpečnostní deficit Pevná překážka
Kategorie 300 m - Stromy, vzrostlá zeleň
Závažnost rizika Vysoká
Poznámka -

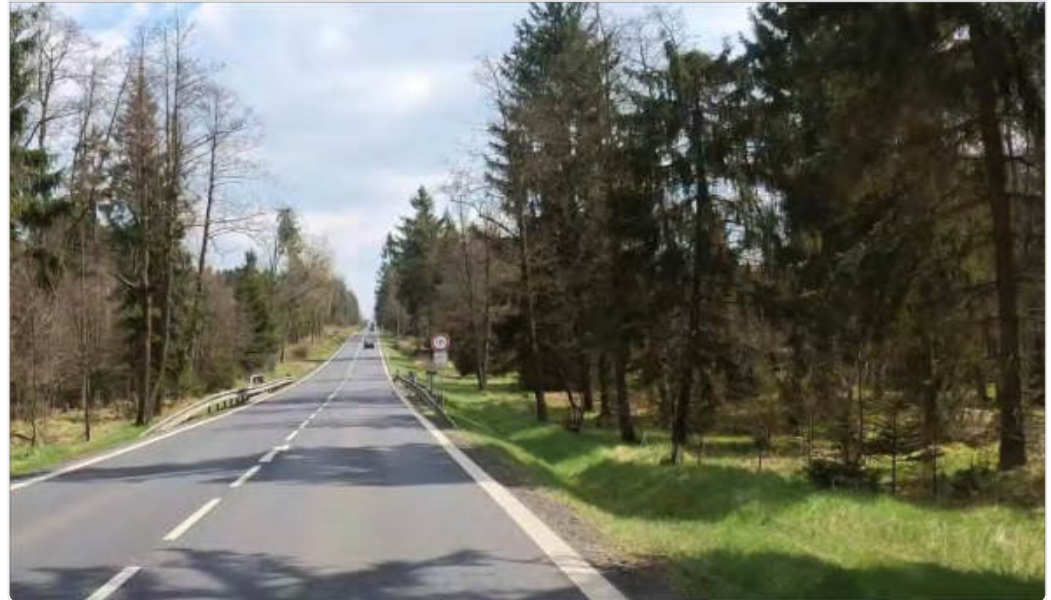
Bezpečnostní deficit Pevná překážka
Kategorie 300 m - Stromy, vzrostlá zeleň
Závažnost rizika Vysoká
Poznámka -

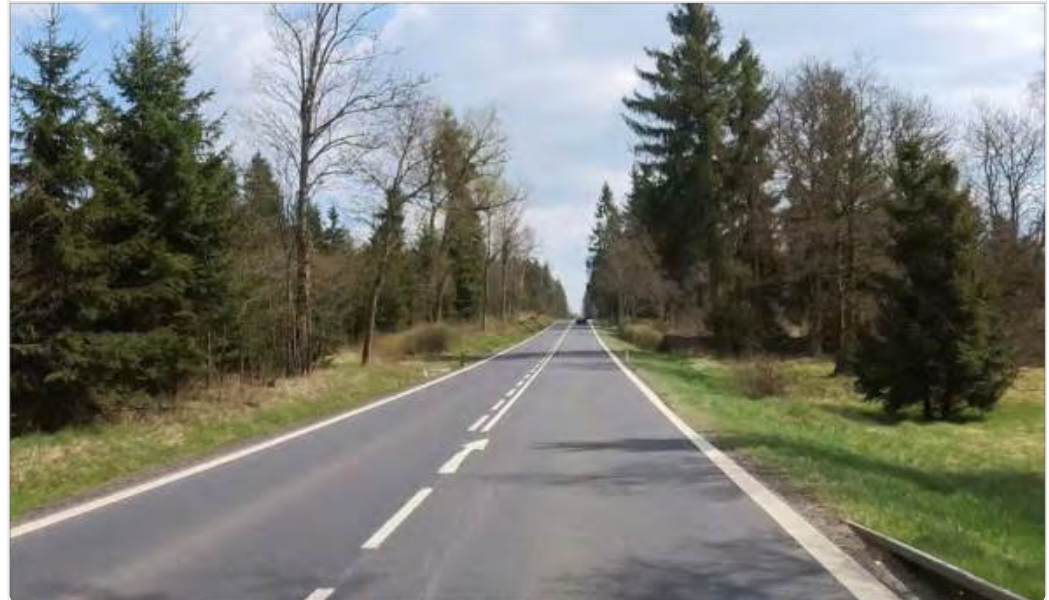
Bezpečnostní deficit Mezikřižovatkový úsek
Kategorie 1× - Absence SDZ nebo dopravního zařízení
Závažnost rizika Nizká
Poznámka Absence SDZ B 21a.

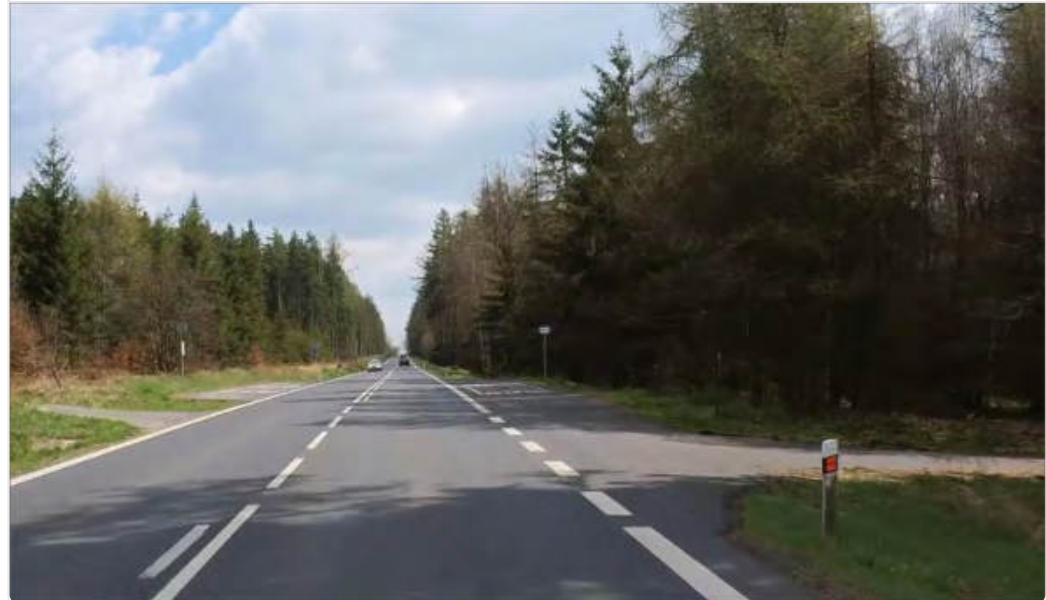
Bezpečnostní deficit Sjezd / samostatný sjezd / parkoviště
Kategorie 1× - Neadekvátní provedení, resp. umístění VDZ
Závažnost rizika Nizká
Poznámka Chybné provedení VDZ v místě sjezdu.

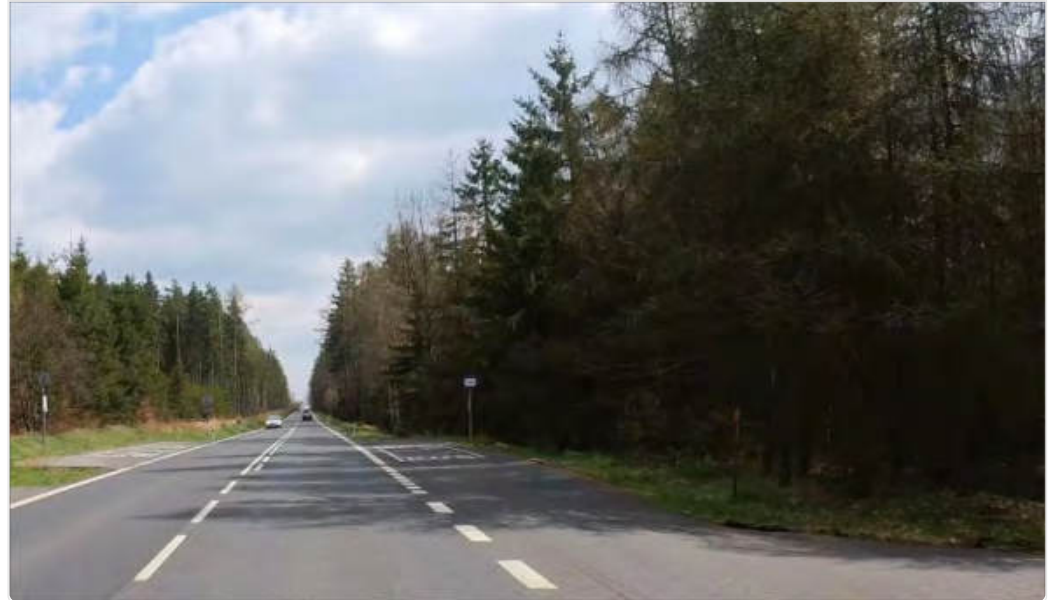
Bezpečnostní deficit Pevná překážka
Kategorie → 810 m - Stromy, vzrostlá zeleň
Závažnost rizika **Vysoká**
Poznámka -

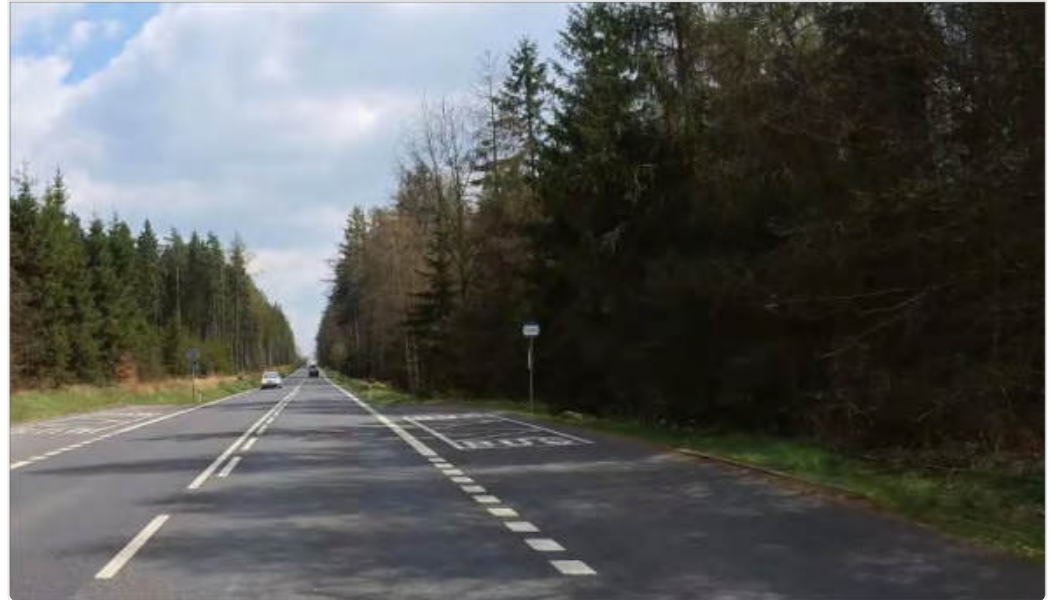
Bezpečnostní deficit	Autobusová zastávka
Kategorie	<input checked="" type="checkbox"/> 1× - Absence nebo opotřebované VDZ <input checked="" type="checkbox"/> 1× - Neadekvátní podmínky pro pěší - krátká / neadekvátně provedená nástupní hrana a absence návaznosti na pěší infrastrukturu <input checked="" type="checkbox"/> 1× - Nevhodné uspořádání zastávky - nedostatečná šířka nebo délka zářívku
Závažnost rizika	Střední
Poznámka	Absence VDZ V 12a. Délka zářívku je 40 m. Autobusová zastávka se nachází v blízkosti sjezdu, může docházet k rizikovému průpletu.

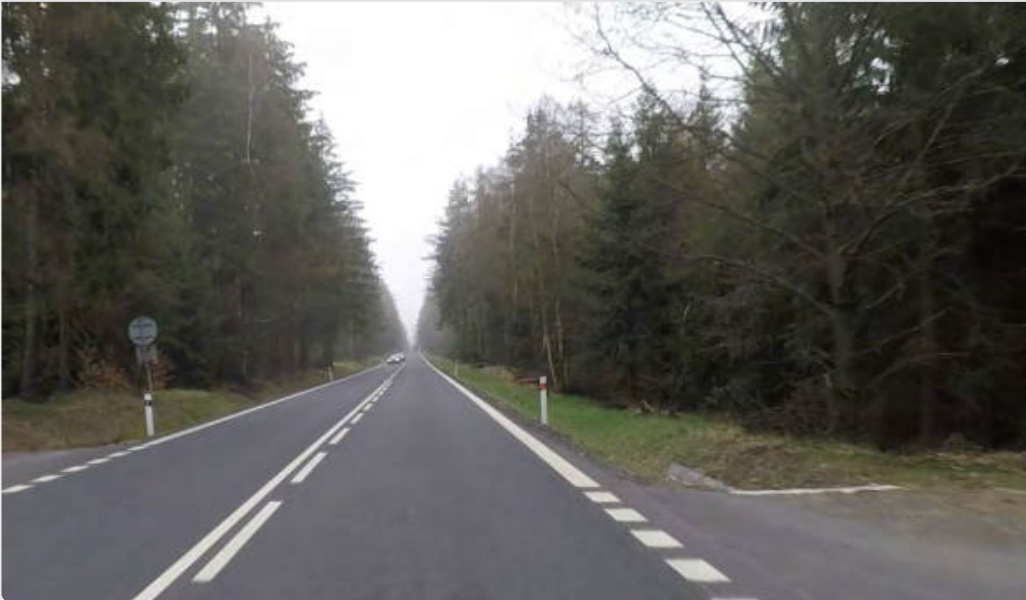
Bezpečnostní deficit Pevná překážka
Kategorie ☒ 0× - Tuhé čelo trubního propustku pod - autobusovou zastávkou
Závažnost rizika **Střední**
Poznámka Rizikové pouze čelo B.

Návrh opatření Systematické opatření I. (instalace deformačních prvků, ochránění, zešíkmení, zrušení)
Poznámka -
Náročnost realizace **Složité řešení**

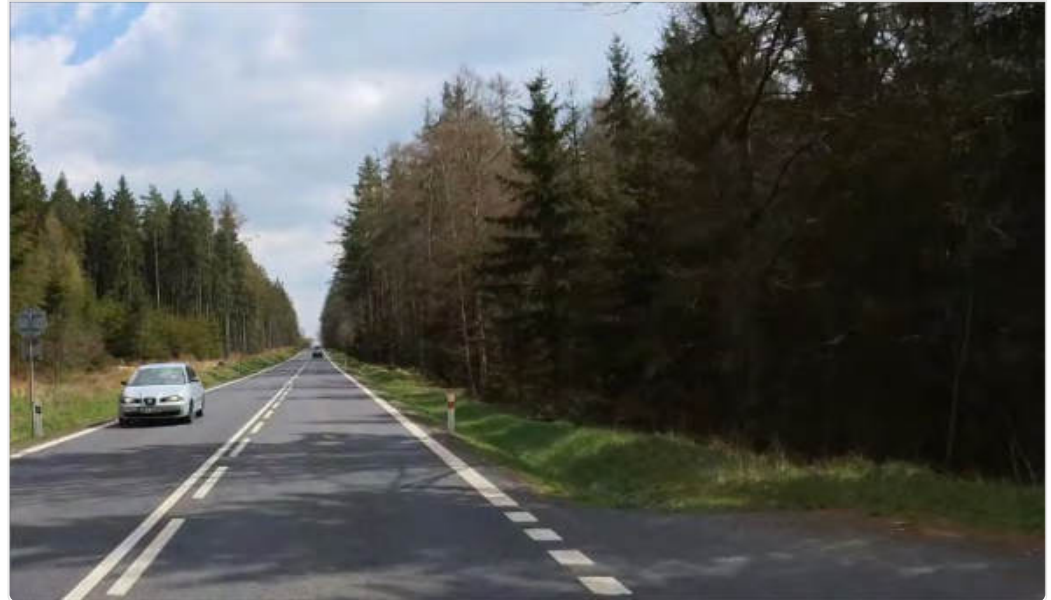
Bezpečnostní deficit Pevná překážka
Kategorie ☒ 0× - Tuhé čelo trubního propustku pod - autobusovou zastávkou
Závažnost rizika **Střední**
Poznámka Rizikové pouze čelo B.

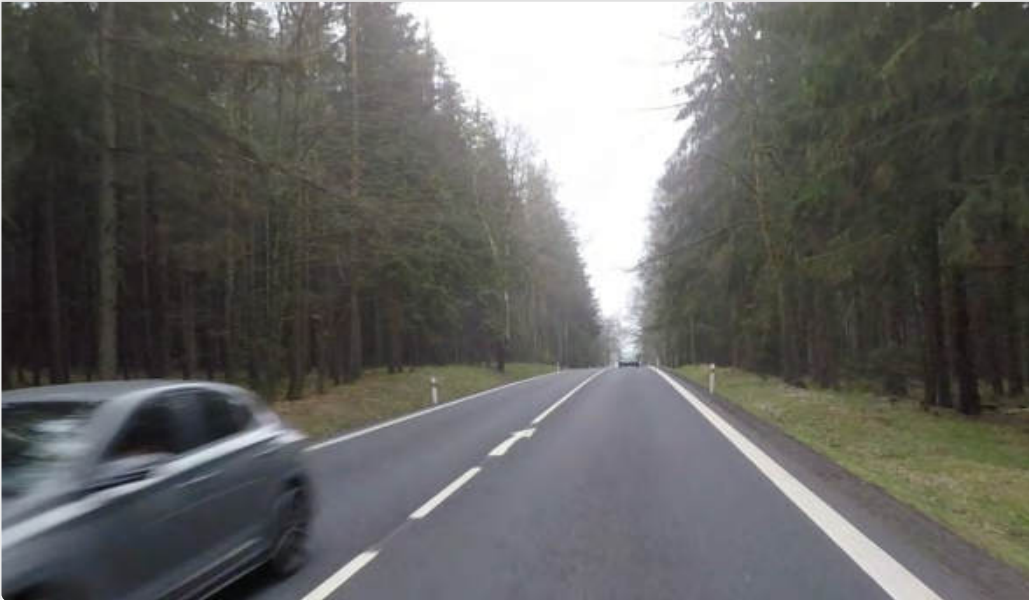
Bezpečnostní deficit Mezikřižovatkový úsek
Kategorie 1× - Absence SDZ nebo dopravního zařízení
Závažnost rizika **Nizká**
Poznámka Absence SDZ B 21a.

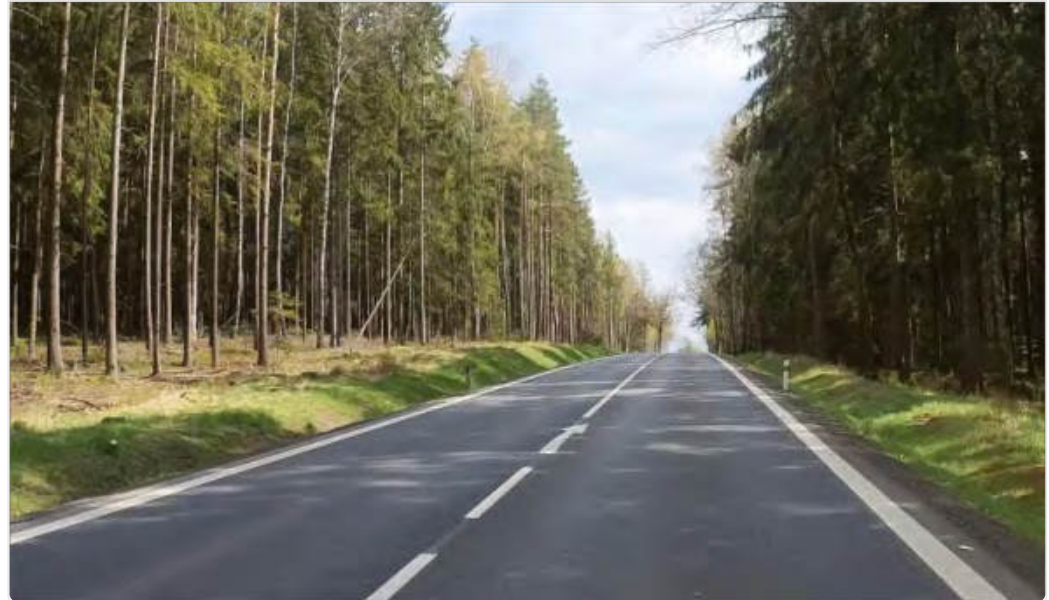
Bezpečnostní deficit Mezikřižovatkový úsek
Kategorie 1× - Absence SDZ nebo dopravního zařízení
Závažnost rizika **Nizká**
Poznámka Absence SDZ B 21a.

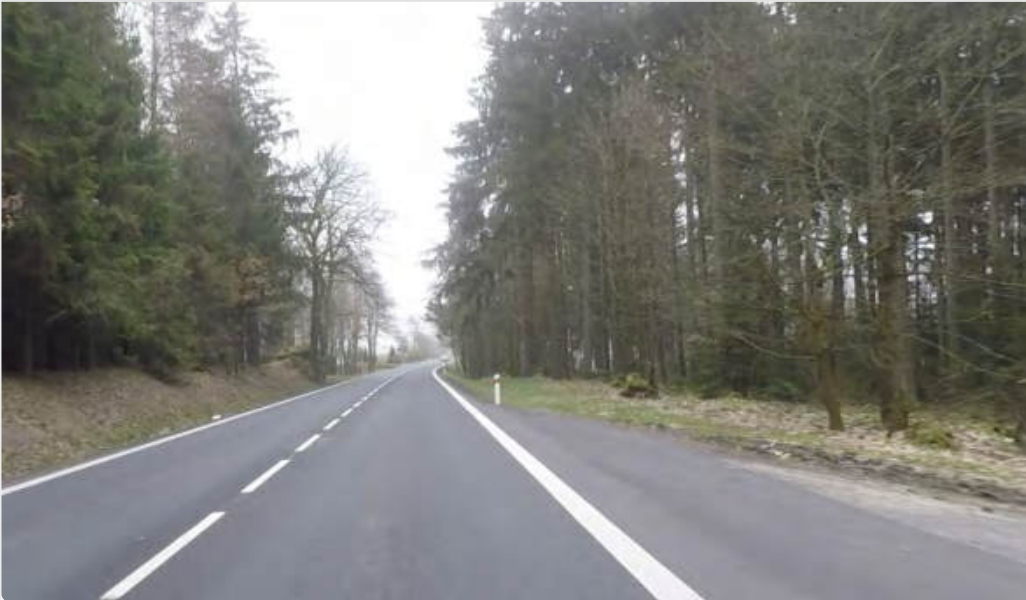
Bezpečnostní deficit Pevná překážka
Kategorie 1× - Betonová skruž
 680 m - Stromy, vzrostlá zeleň
Závažnost rizika **Vysoká**
Poznámka Betonová skruž bez víka.

Návrh opatření Odstranění, ochrana svodidly
Poznámka V případě odstranění stromů, vzrostlé zeleně instalace betonového víka skruže a její obsypání minimálně ve sklonu 1:2,5.
Náročnost realizace **Administrativní řešení**

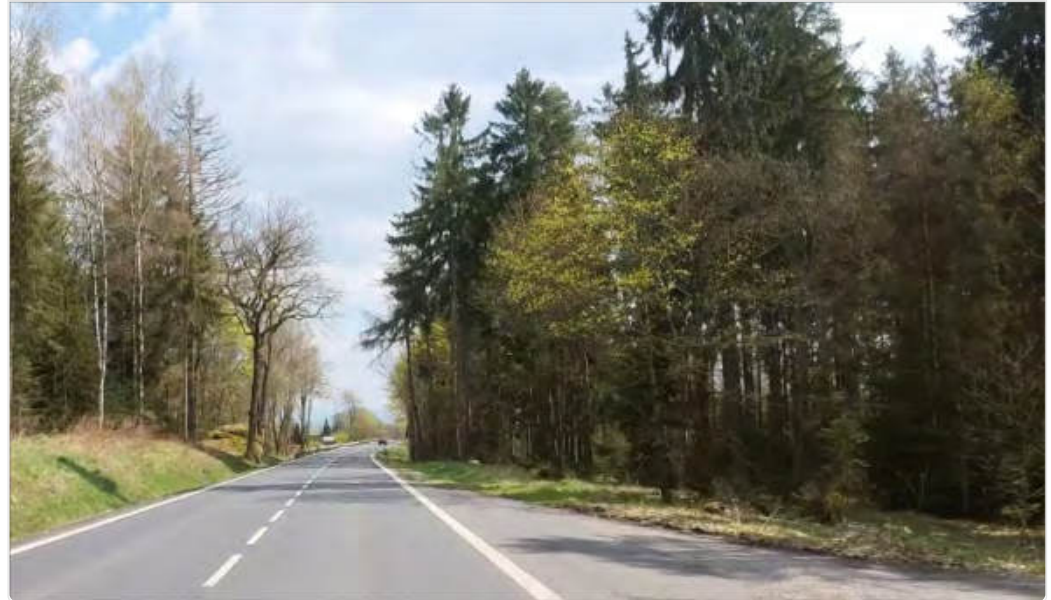
Bezpečnostní deficit Pevná překážka
Kategorie 1× - Betonová skruž
 680 m - Stromy, vzrostlá zeleň
Závažnost rizika **Vysoká**
Poznámka Betonová skruž bez víka.

Návrh opatření Odstranění, ochrana svodidly
Poznámka V případě odstranění stromů, vzrostlé zeleně instalace betonového víka skruže a její obsypání minimálně ve sklonu 1:2,5.
Náročnost realizace **Administrativní řešení**

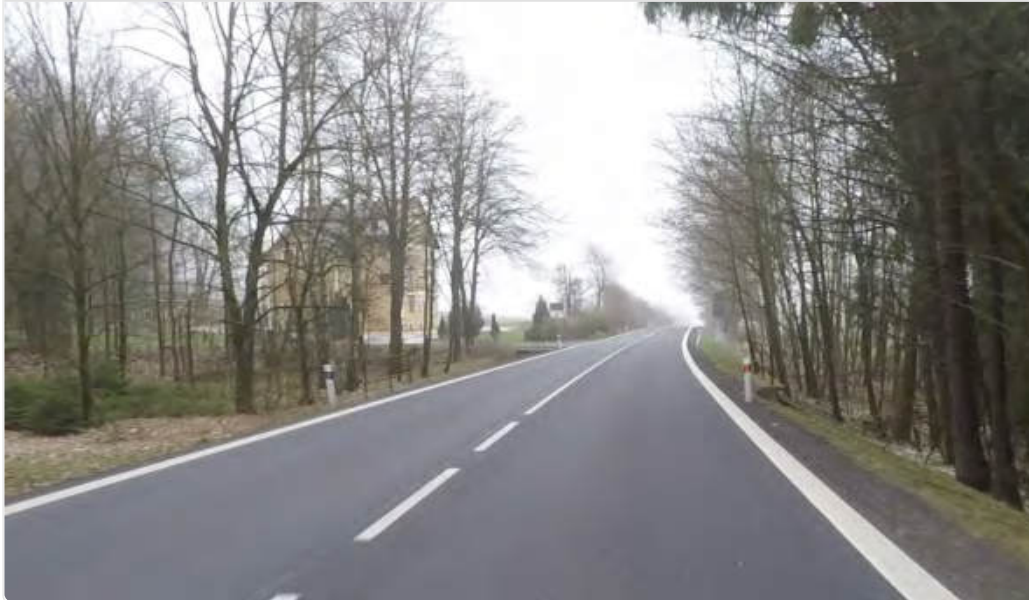
Bezpečnostní deficit Mezikřižovatkový úsek
Kategorie 1× - Absence SDZ a VDZ
Závažnost rizika **Nizká**
Poznámka Absence SDZ B 21a a VDZ V 9b.
