PŘÍLOHA 2.6

**Vyhodnocení identifikovaných dopravně-bezpečnostních deficitů
v rámci první a druhé revizní BI PK z roku 2019 a 2022**

I/64

km 0,000 – 16,384

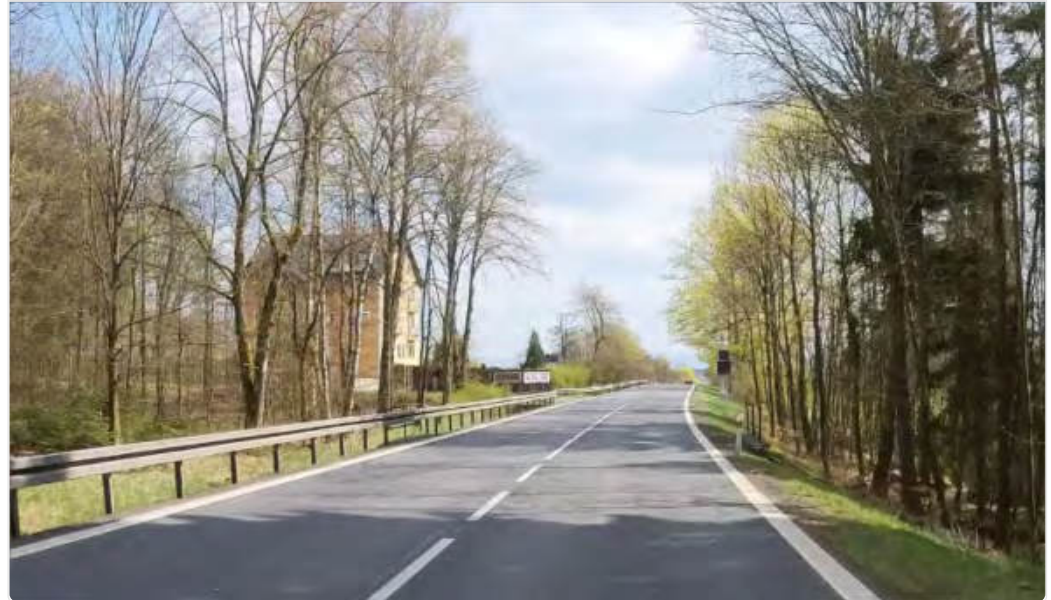
Bezpečnostní deficit Mezikřižovatkový úsek
Kategorie 1× - Absence SDZ a VDZ
Závažnost rizika **Nizká**
Poznámka Absence SDZ B 21a a VDZ V 9b.

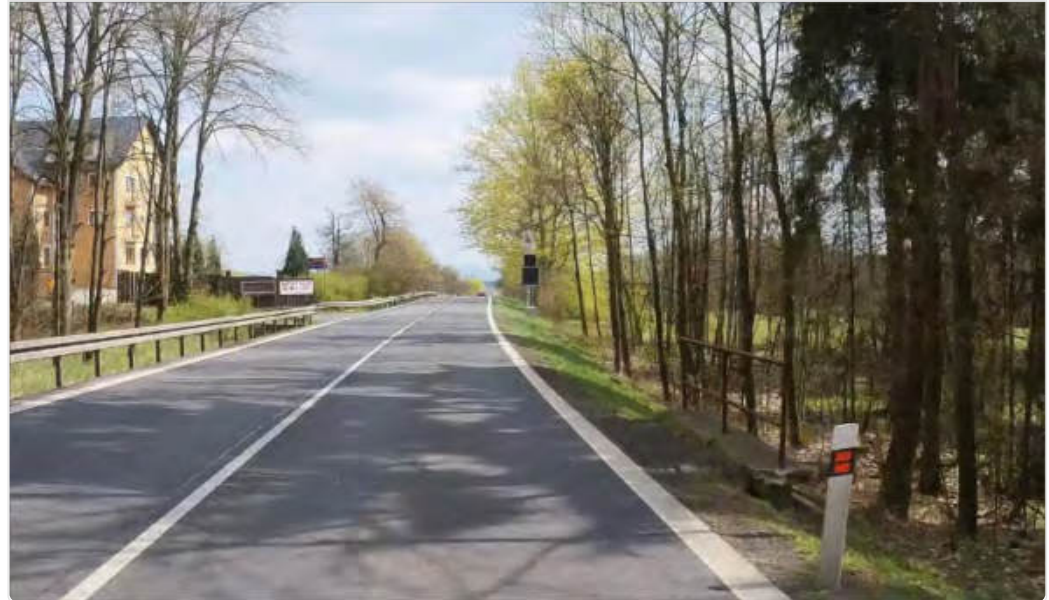
Bezpečnostní deficit Pevná překážka
Kategorie 1× - Trubkové zábradlí nebo ploty
 2× - Tuhé čelo trubního příčného propustku
Závažnost rizika **Vysoká**
Poznámka -

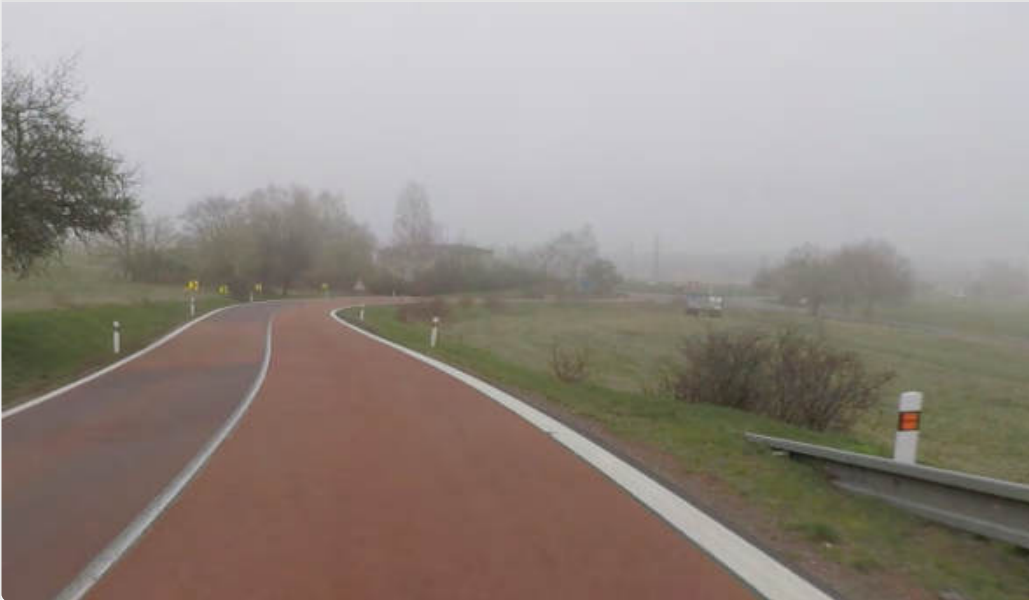
Bezpečnostní deficit	Pevná překážka
Kategorie	☞ 140 m - Vzrostlá zeleň (průměr kmene do 0,1 m)
Závažnost rizika	Nizká
Poznámka	Vzrostlá zeleň nacházející se v blízkosti PK primárně představuje riziko do budoucna.

Návrh opatření	Odstranění
Poznámka	-
Náročnost realizace	Jednoduché řešení

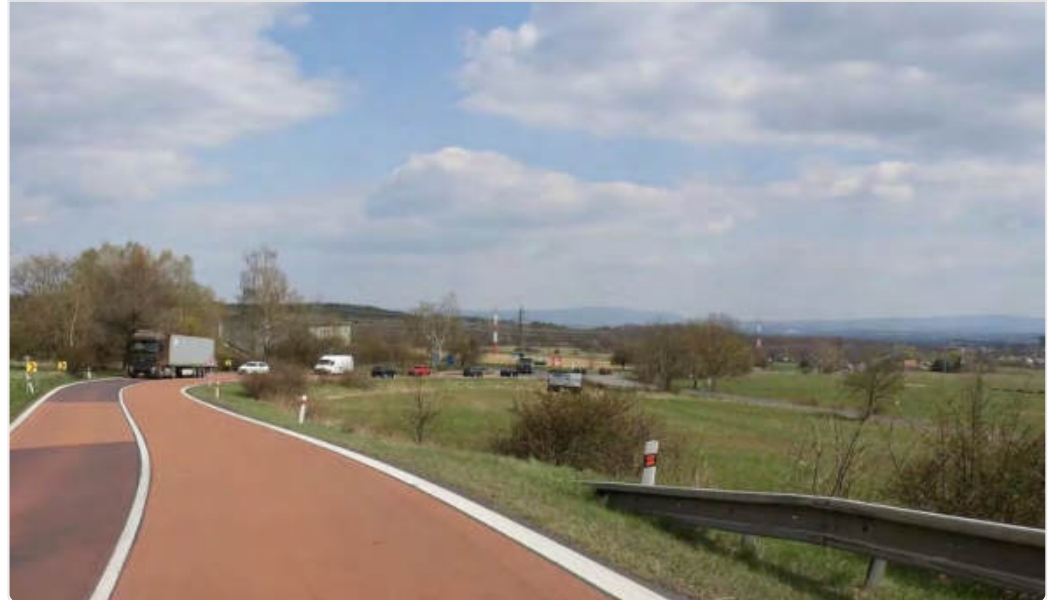
Bezpečnostní deficit	Pevná překážka
Kategorie	☞ 110 m - Vzrostlá zeleň (průměr kmene do 0,1 m)
Závažnost rizika	Nizká
Poznámka	Vzrostlá zeleň nacházející se v blízkosti PK primárně představuje riziko do budoucna.

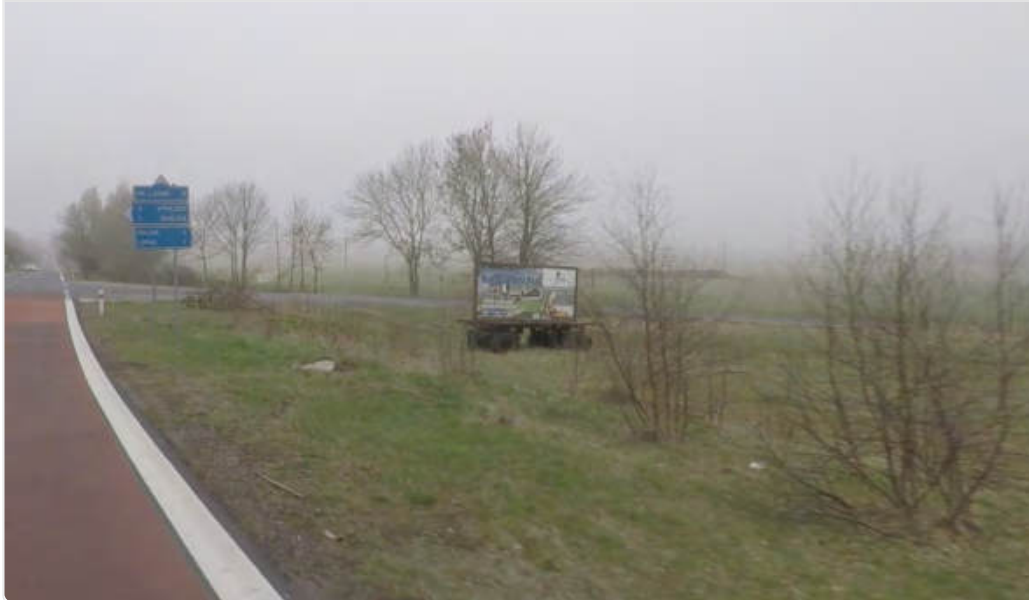
Bezpečnostní deficit Reklamní zařízení
Kategorie 1x - Reklamní zařízení (rušivý efekt na účastníky silničního provozu)
Závažnost rizika Nizká
Poznámka -

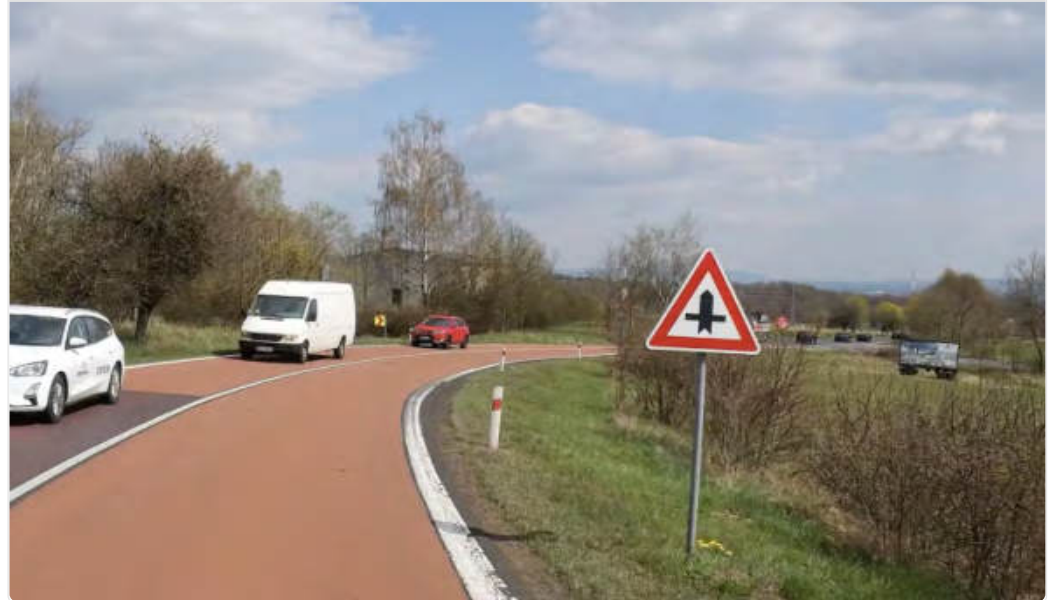
Bezpečnostní deficit Reklamní zařízení
Kategorie 1x - Reklamní zařízení (rušivý efekt na účastníky silničního provozu)
Závažnost rizika Nizká
Poznámka -

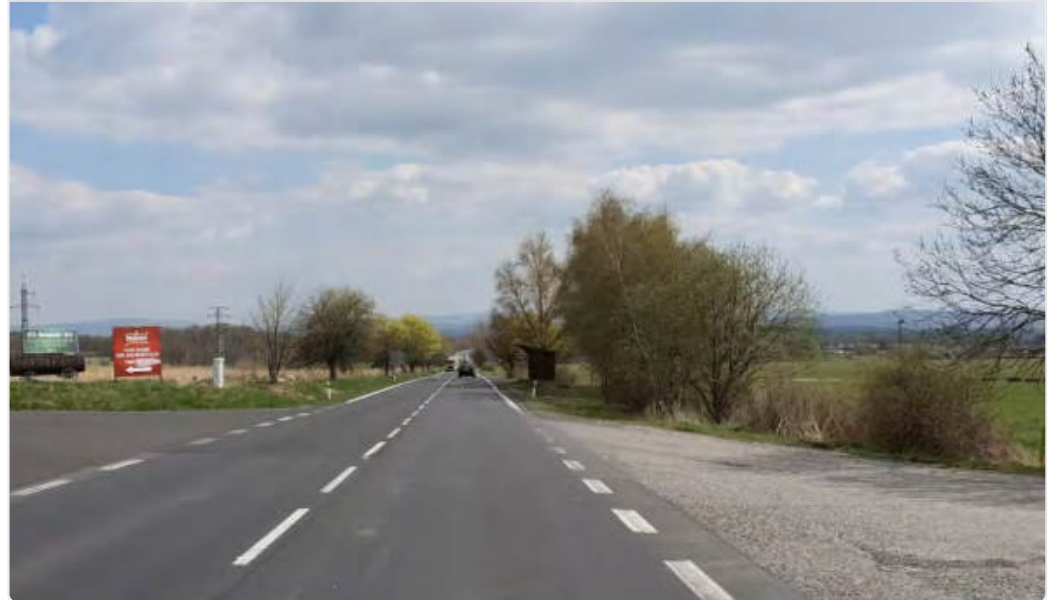
Bezpečnostní deficit Pevná překážka
Kategorie ☞ 150 m - Stromy, vzrostlá zeleň
Závažnost rizika **Vysoká**
Poznámka -

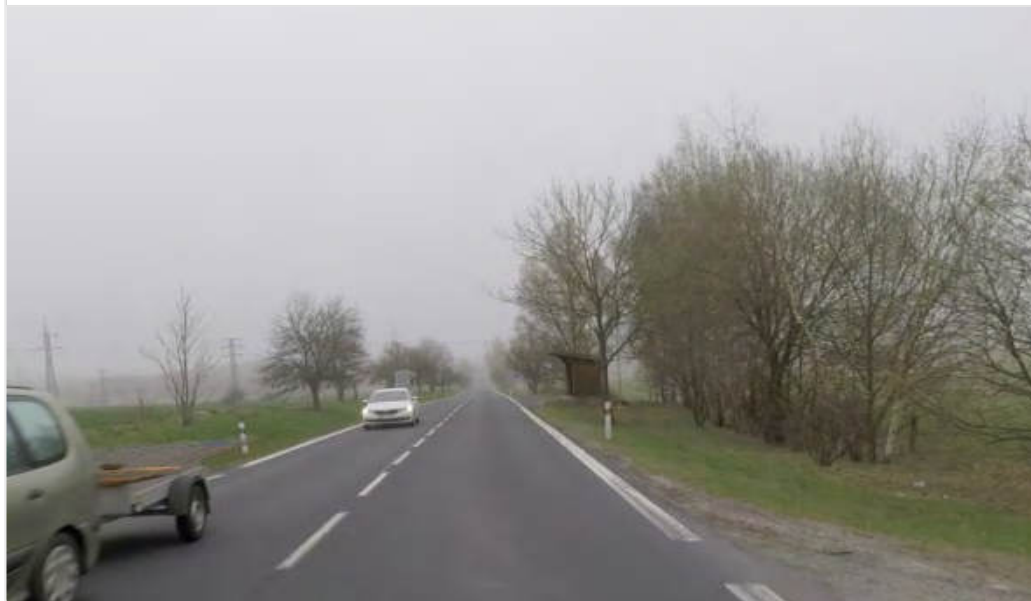
Bezpečnostní deficit Technický stav vozovky
Kategorie ↗ 530 m - Absence zpevněné krajnice
Závažnost rizika Střední
Poznámka -

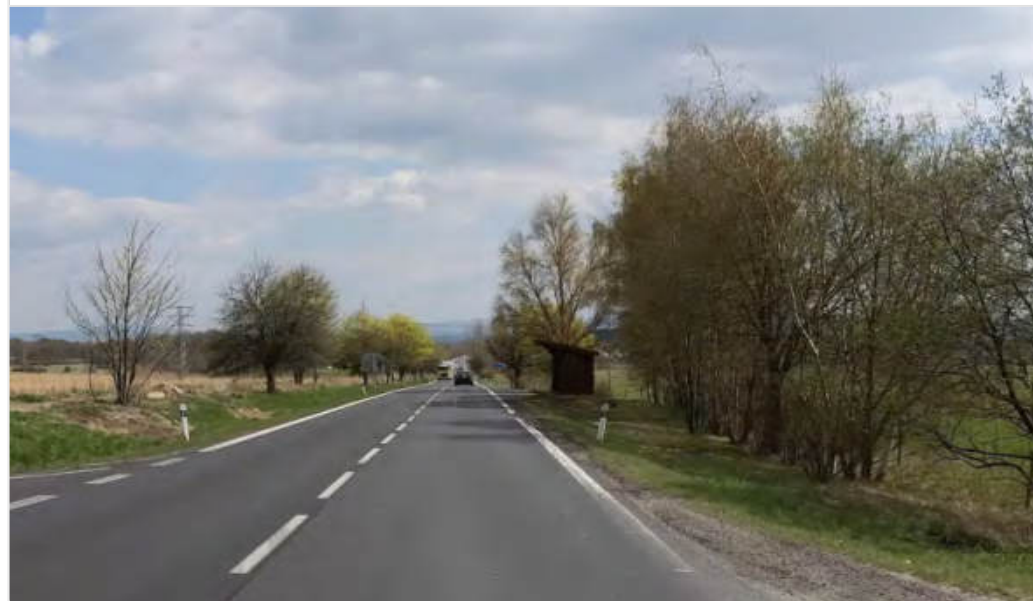
Bezpečnostní deficit Technický stav vozovky
Kategorie ↗ 530 m - Absence zpevněné krajnice
Závažnost rizika Střední
Poznámka -

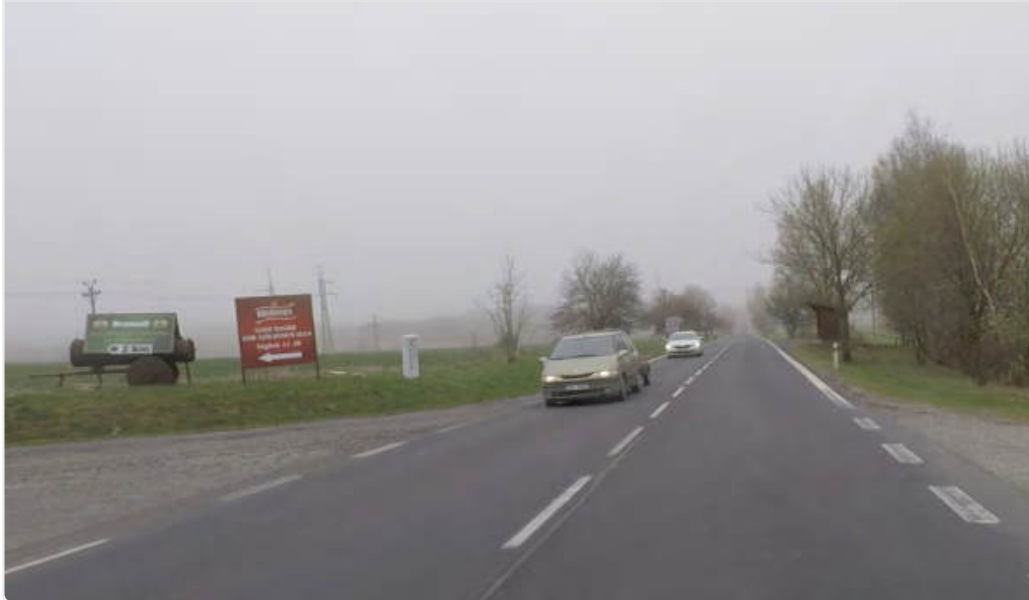
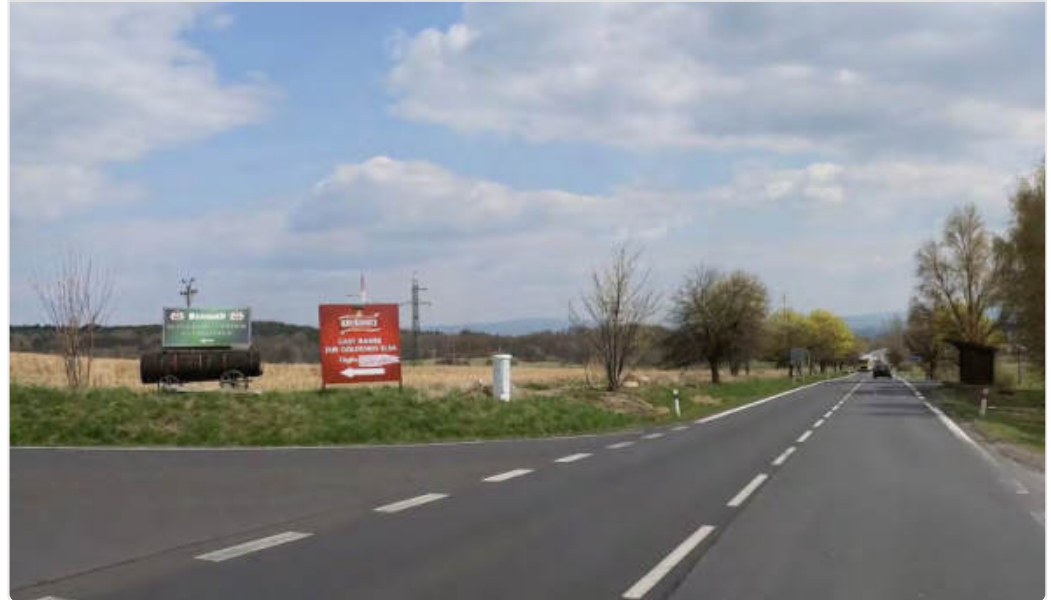
Bezpečnostní deficit Reklamní zařízení
Kategorie 1× - Reklamní zařízení (rušivý efekt na účastníky silničního provozu)
Závažnost rizika Nizká
Poznámka -

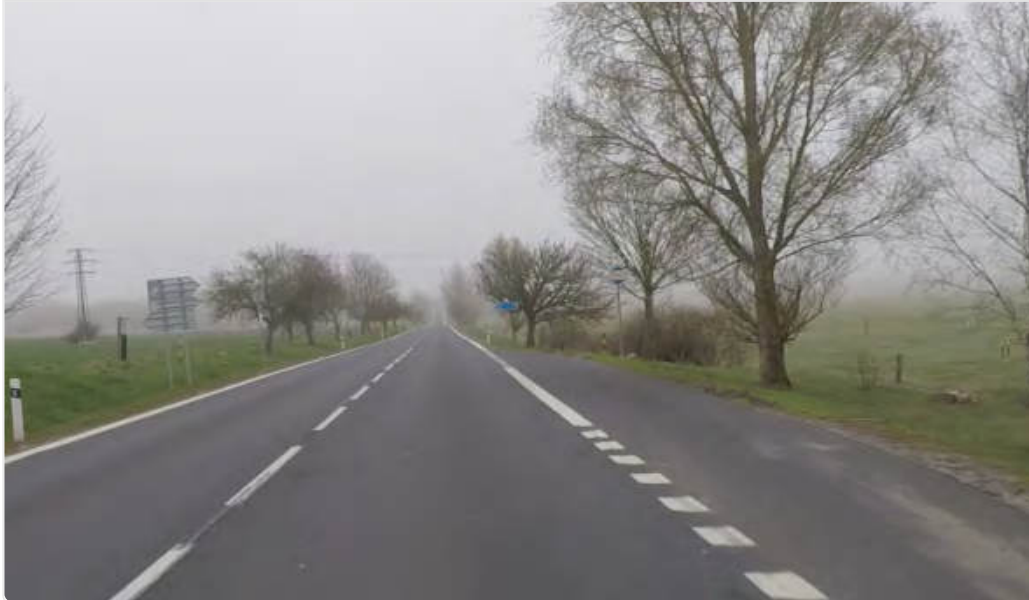
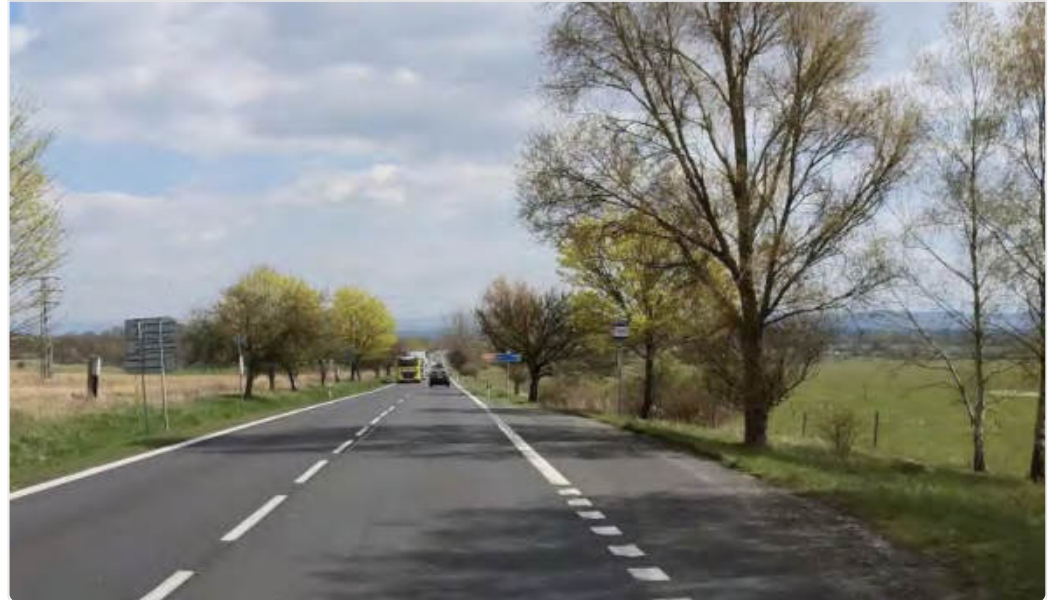
Bezpečnostní deficit	Autobusová zastávka
Kategorie	<input checked="" type="checkbox"/> 1× - Absence nebo opotřebované VDZ <input checked="" type="checkbox"/> 1× - Neadekvátní podmínky pro pěší - krátká / neadekvátně provedená nástupní hrana a absence návaznosti na pěší infrastrukturu <input checked="" type="checkbox"/> 1× - Nevhodné uspořádání zastávky - nedostatečná šířka nebo délka zálivu
Závažnost rizika	Střední
Poznámka	Absence VDZ V 11a, V 12a. Délka zálivu je 40 m.

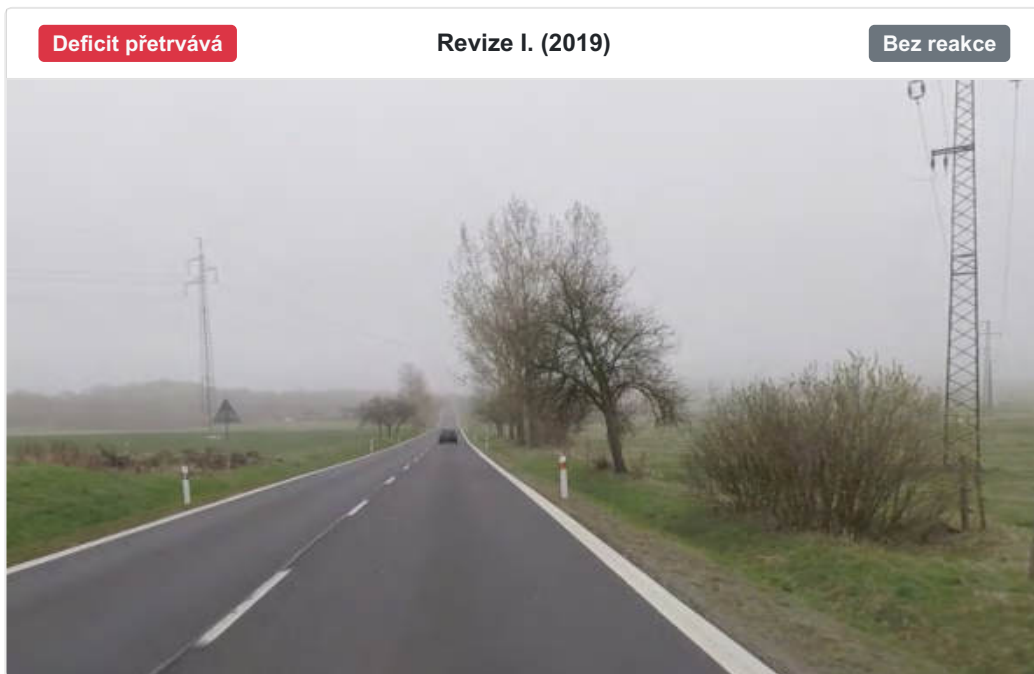
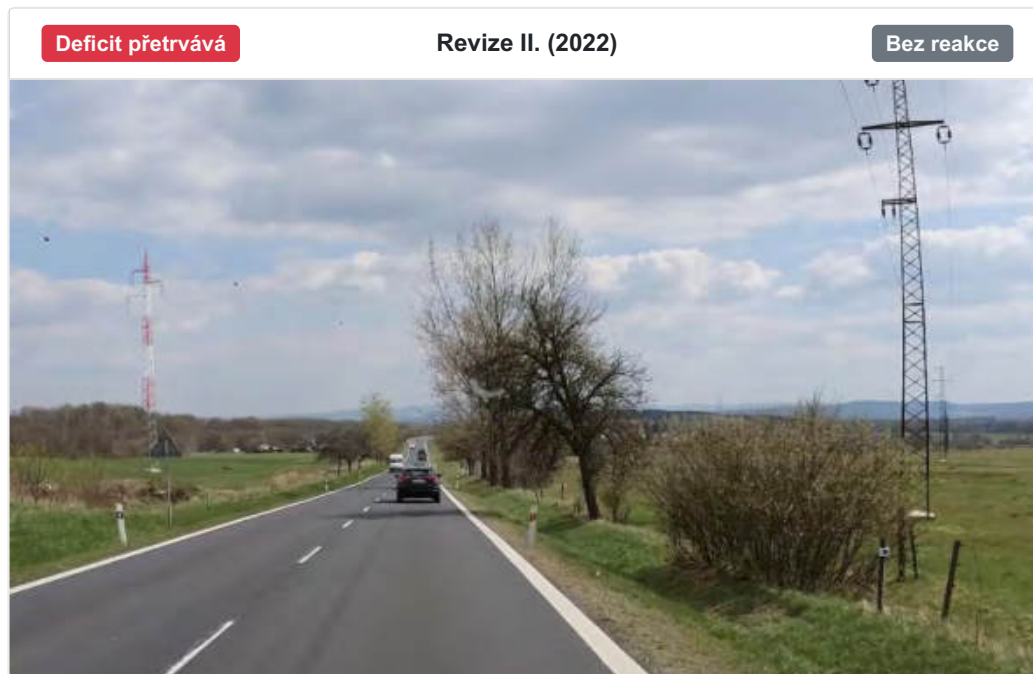
I/64 - Směr proti staničení | km 7,213 | Správa Karlovy Vary | 50,169178N, 12,263090E | ID 2002

Bezpečnostní deficit Pevná překážka
Kategorie ☞ 115 m - Stromy, vzrostlá zeleň
Závažnost rizika **Vysoká**
Poznámka -

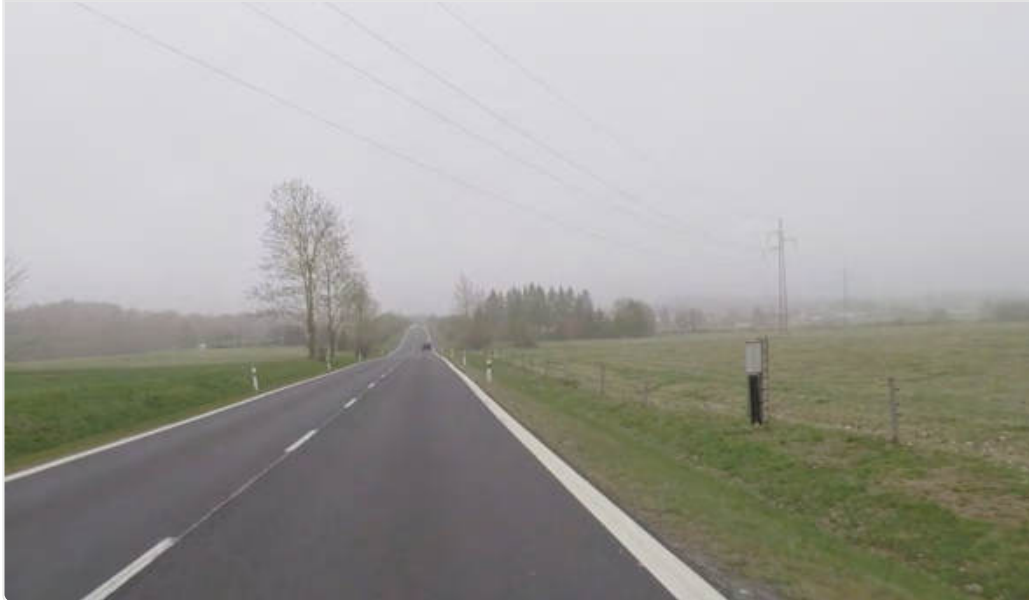
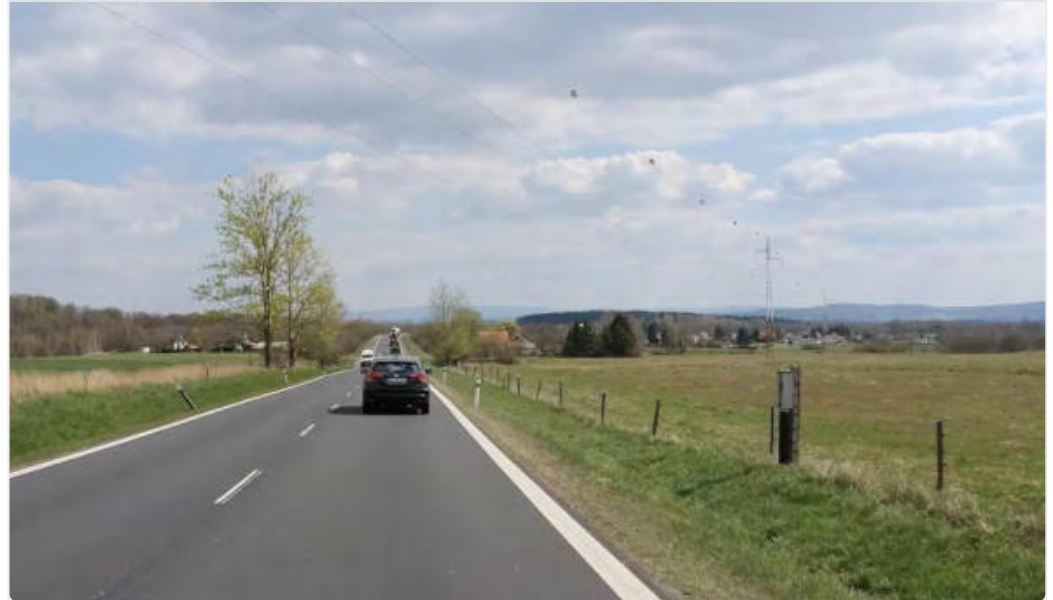
Bezpečnostní deficit Pevná překážka
Kategorie 1x - Rozvaděč IS
Závažnost rizika **Střední**
Poznámka -

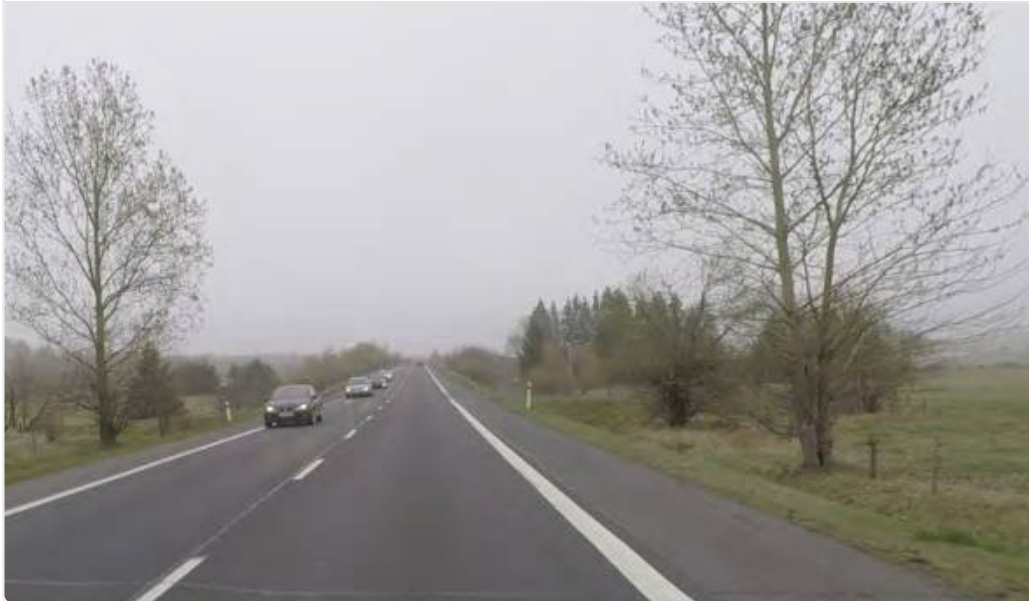
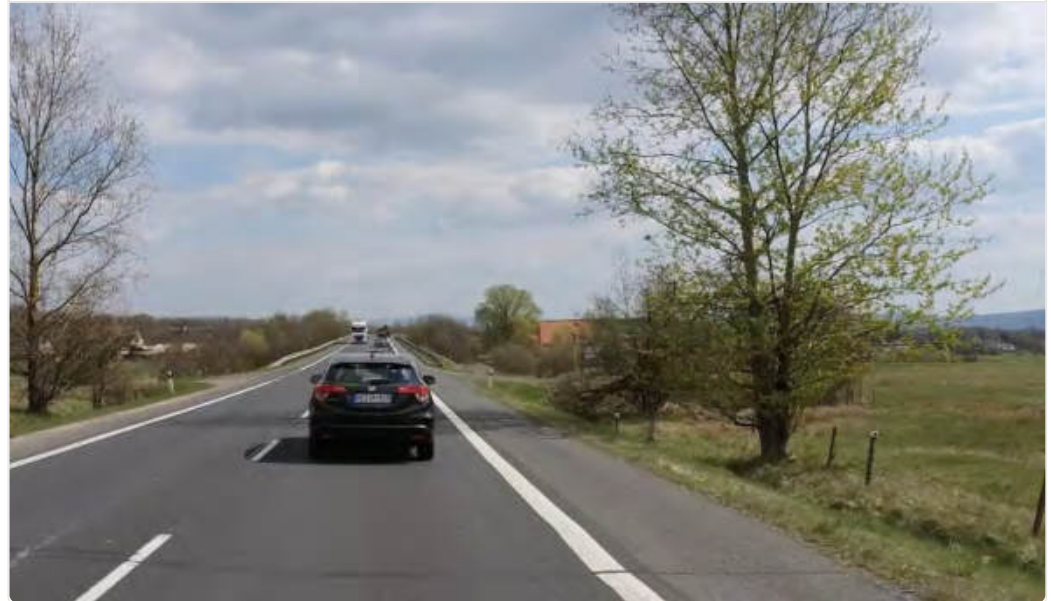
Bezpečnostní deficit Pevná překážka
Kategorie ☞ 25 m - Stromy, vzrostlá zeleň
Závažnost rizika Střední
Poznámka -

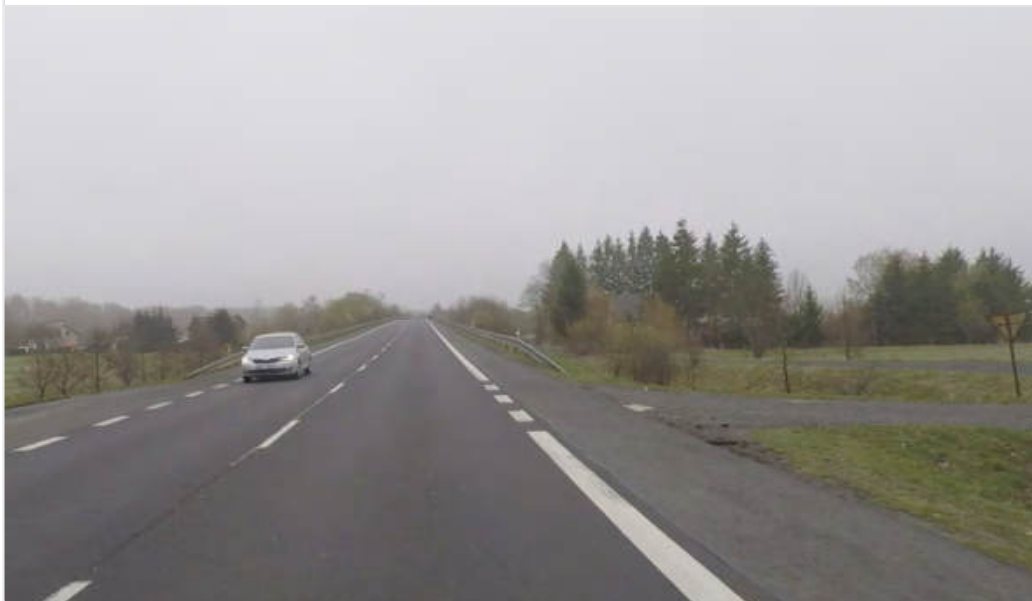
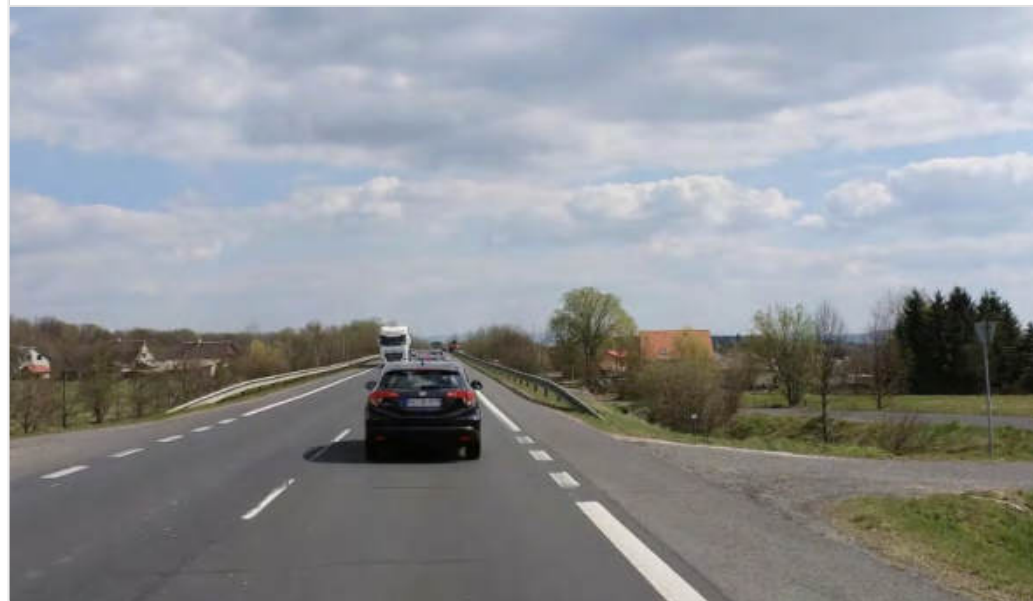
Bezpečnostní deficit Sjezd / samostatný sjezd / parkoviště
Kategorie 1× - Neadekvátní provedení, resp. umístění VDZ
Závažnost rizika Nizká
Poznámka Chybné provedení VDZ v místě sjezdu.

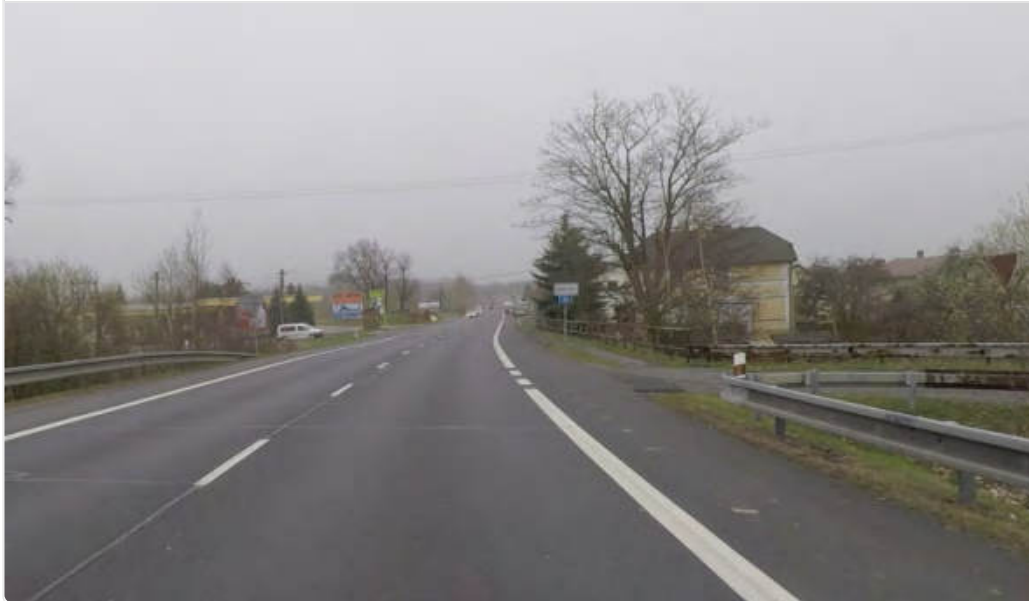
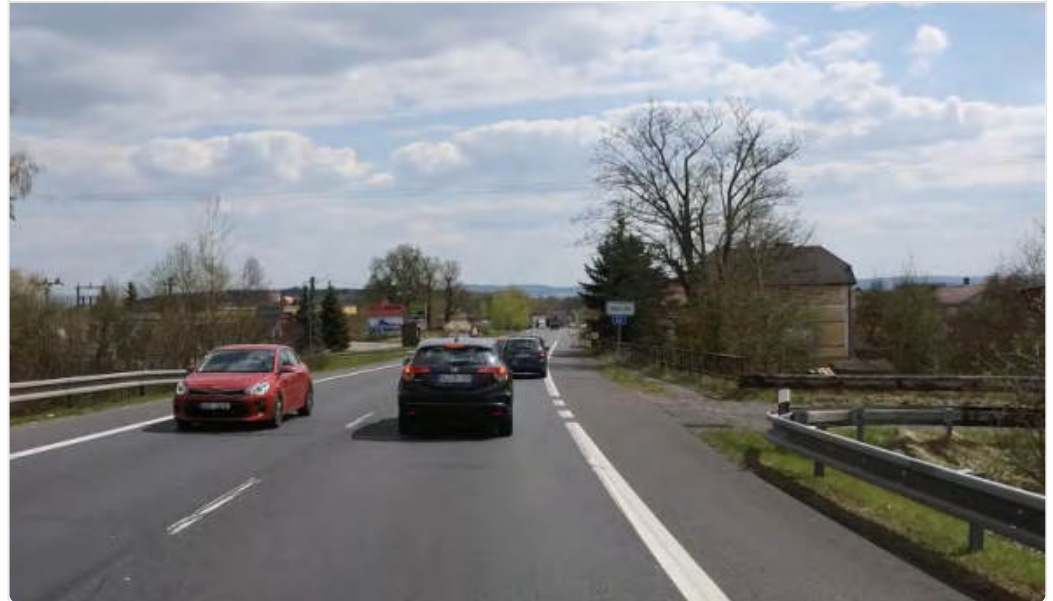
Bezpečnostní deficit	Zádržné zařízení
Kategorie	<input checked="" type="checkbox"/> 1× - Neadekvátně provedené svodidlo (např. malý poloměr zaoblení, nevhodná poloha umístění)
Závažnost rizika	Nizká
Poznámka	V případě nárazu vozidla do místa zaoblení svodidel je identifikováno riziko v podobě vniknutí pásnice do interiéru automobilu. Riziko zejména pro vozidla jedoucí v protisměru.

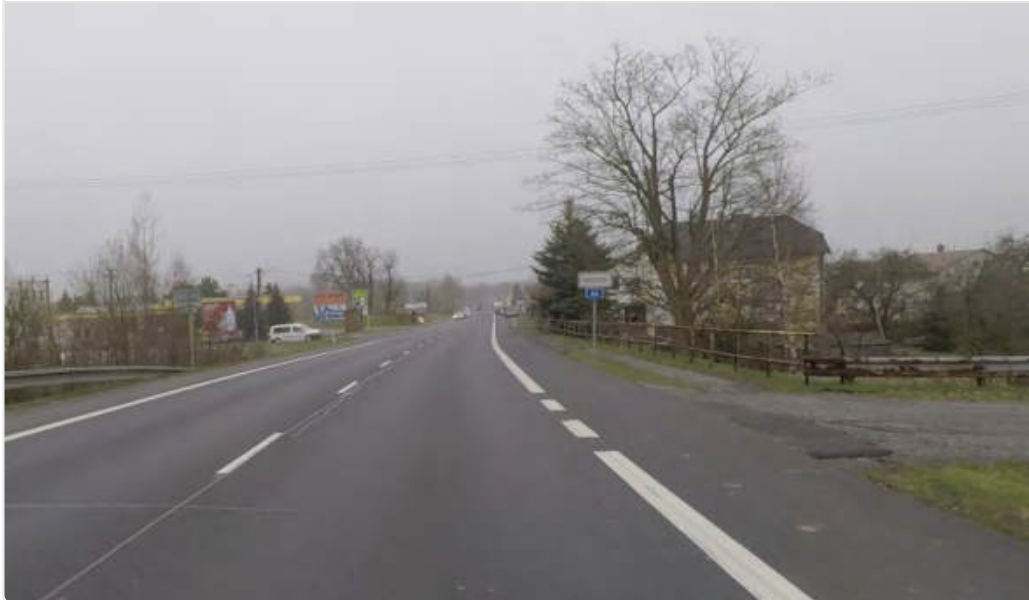
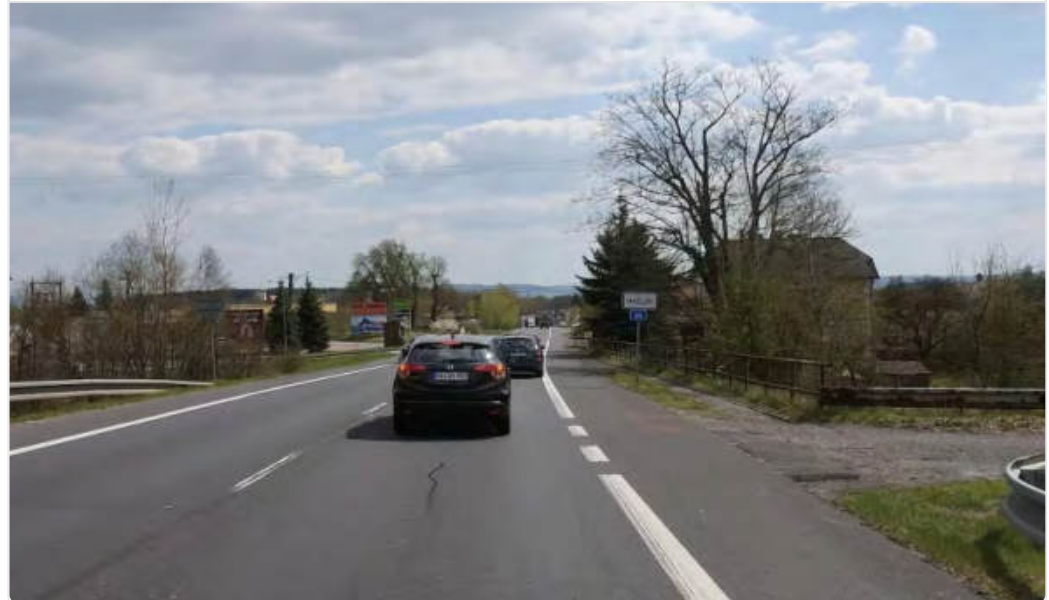
Bezpečnostní deficit Sjezd / samostatný sjezd / parkoviště
Kategorie 1× - Neadekvátní provedení, resp. umístění VDZ
Závažnost rizika Nizká
Poznámka Chybné provedení VDZ v místě sjezdu.

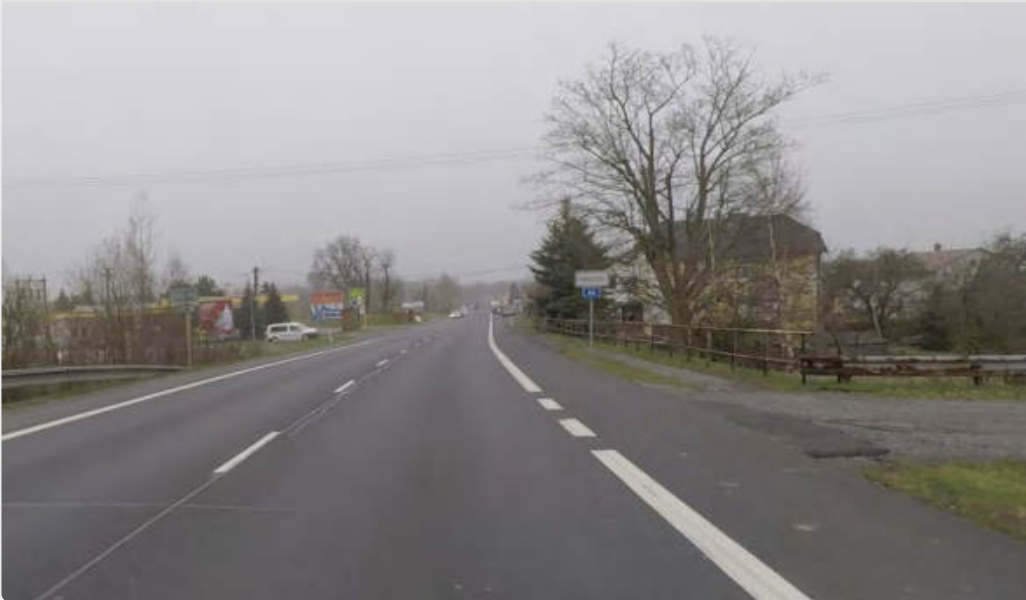
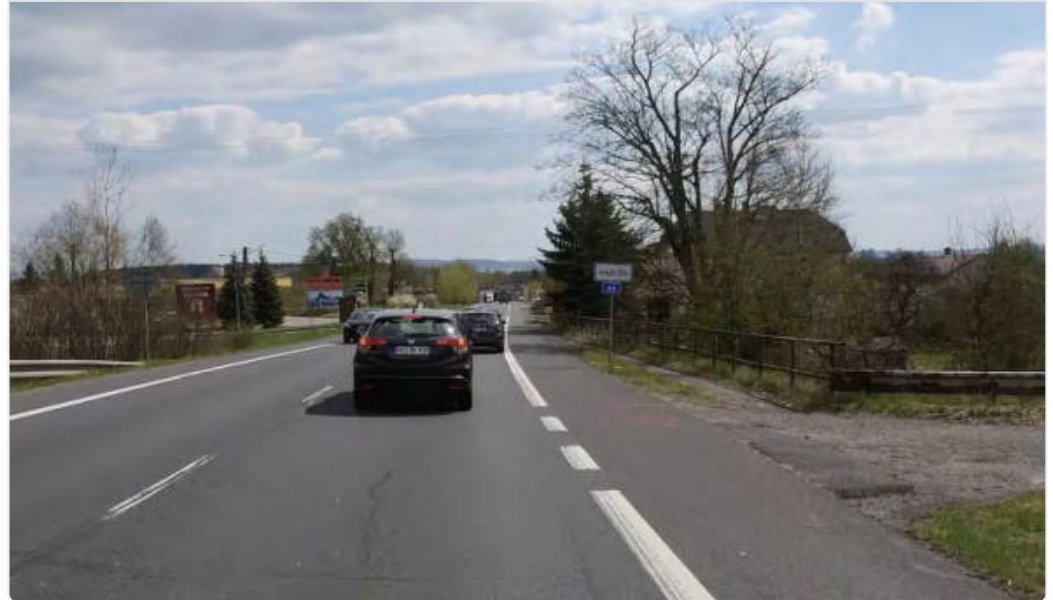
Bezpečnostní deficit	Zádržné zařízení
Kategorie	<input checked="" type="checkbox"/> 1× - Neadekvátně realizovaný začátek / konec svodidel
Závažnost rizika	Nizká
Poznámka	Absence výškového náběhu na konci svodidla. Riziko zejména pro vozidla jedoucí v protisměru.

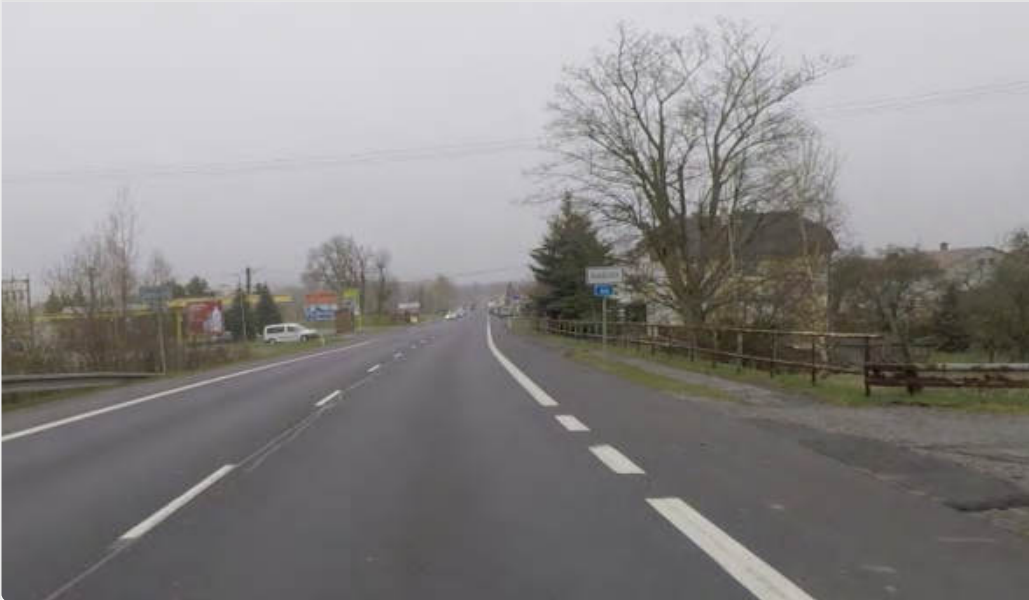
Bezpečnostní deficit Pevná překážka
Kategorie ☞ 20 m - Trubkové zábradlí nebo ploty
Závažnost rizika Střední
Poznámka Zábradlí svým provedením představuje riziko v podobě vniknutí jednotlivých částí do interiéru vozidla při nárazu.

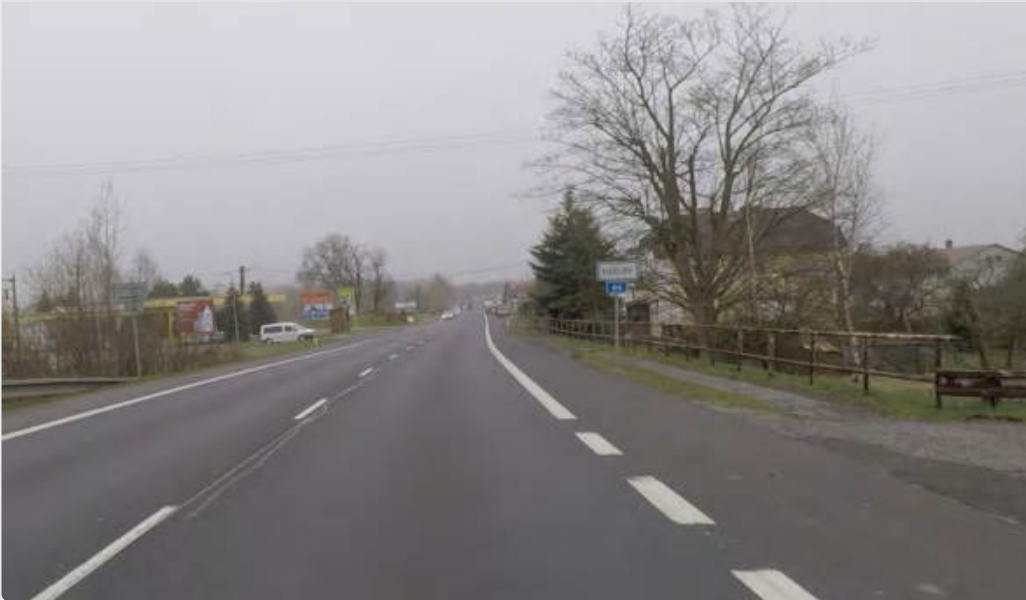
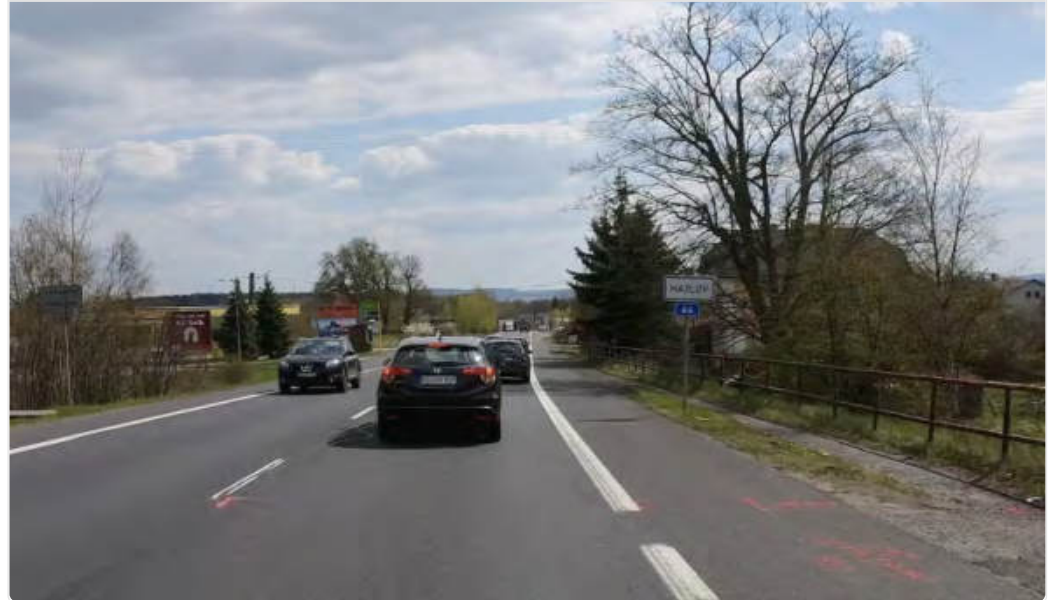
Bezpečnostní deficit	Přístupové podmínky pro chodce
Kategorie	<ul style="list-style-type: none"> → 40 m - Chodník vůči vozovce v neadekvátní výškové poloze (nedostatečně vyvýšený) → 40 m - Neadekvátně provedený chodník (úzký, nerovný apod.)
Závažnost rizika	Střední
Poznámka	-

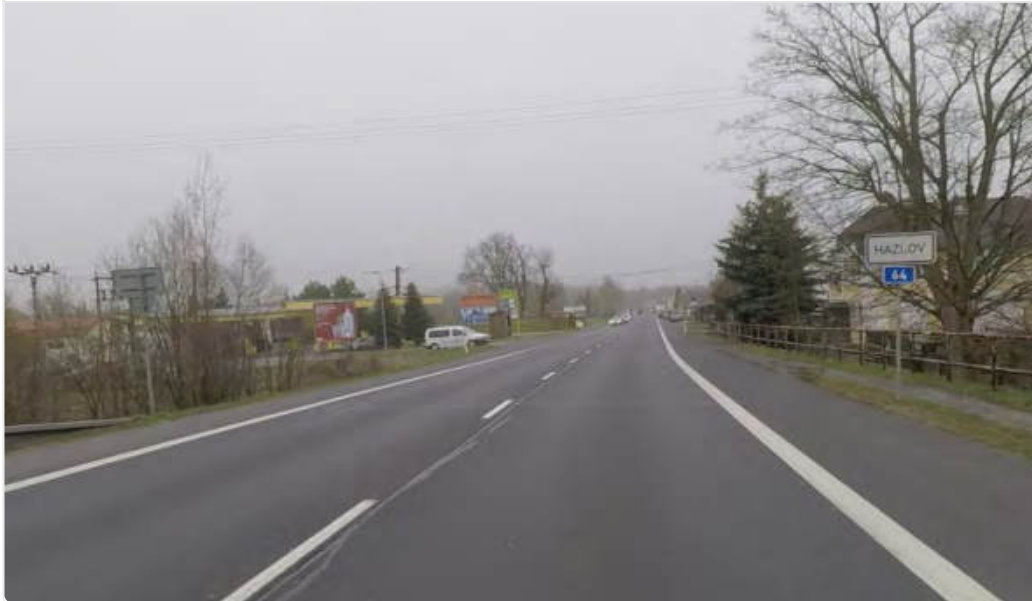
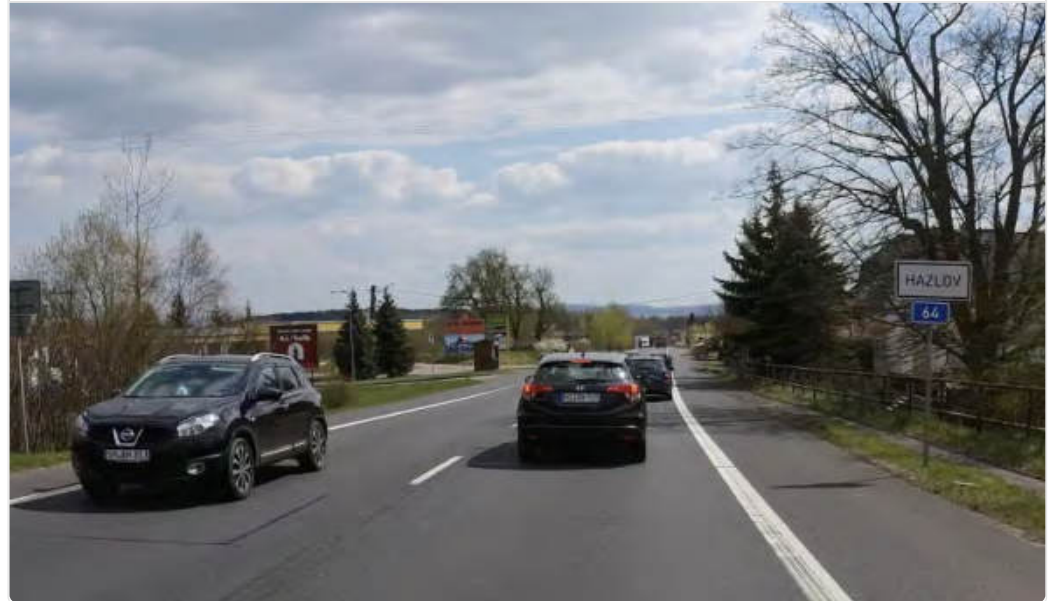
Bezpečnostní deficit	Přechod z extravilánu do intravilánu
Kategorie	<input checked="" type="checkbox"/> 1× - Žádná změna (úprava) charakteru komunikace (absence zklidňujícího opatření)
Závažnost rizika	Střední
Poznámka	-

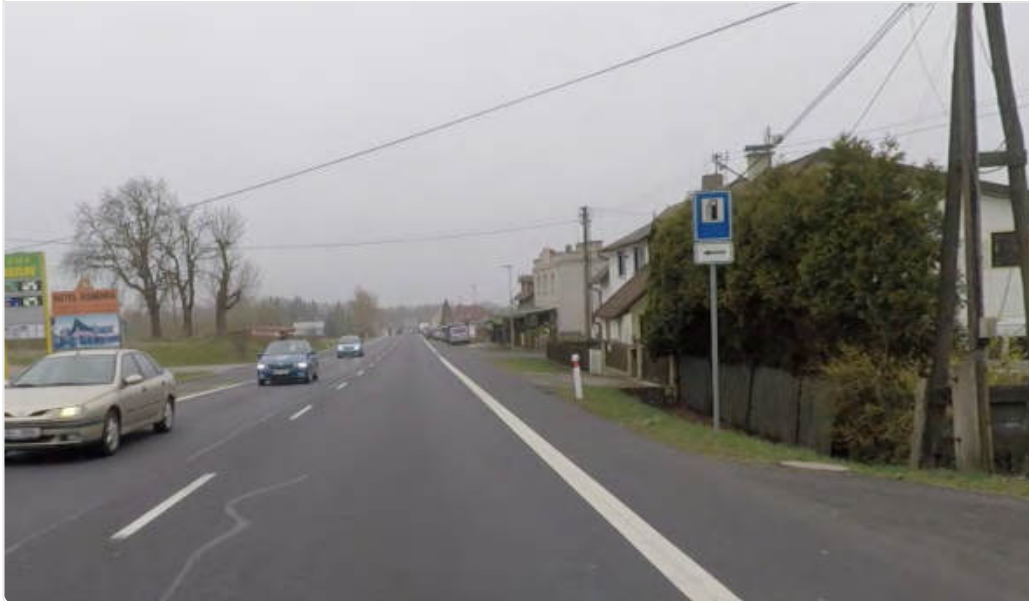
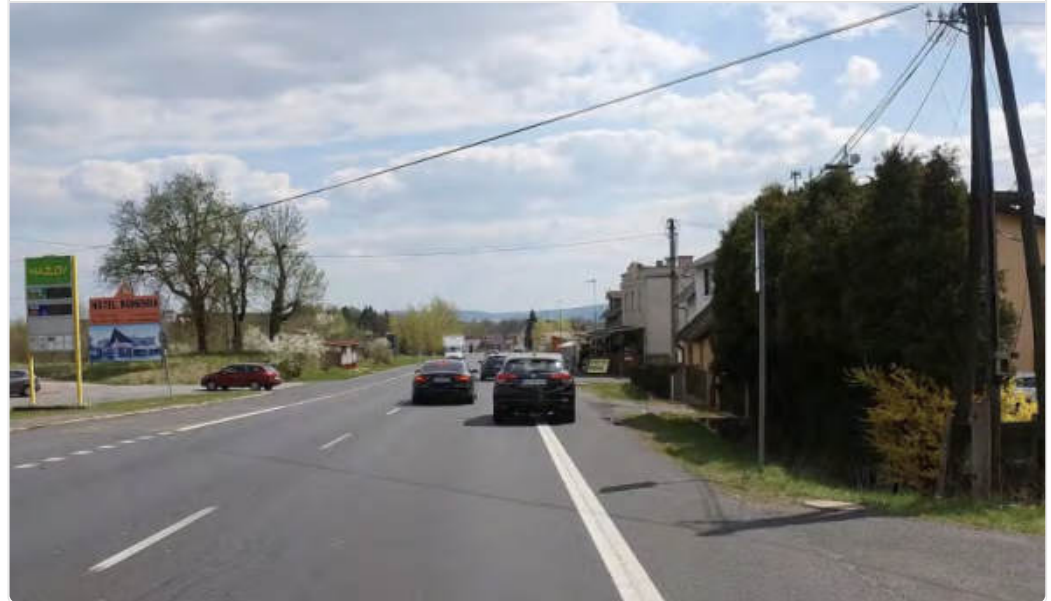
Bezpečnostní deficit Přístupové podmínky pro chodce
Kategorie [→] 40 m - Absence pěší infrastruktury
Závažnost rizika Střední
Poznámka -

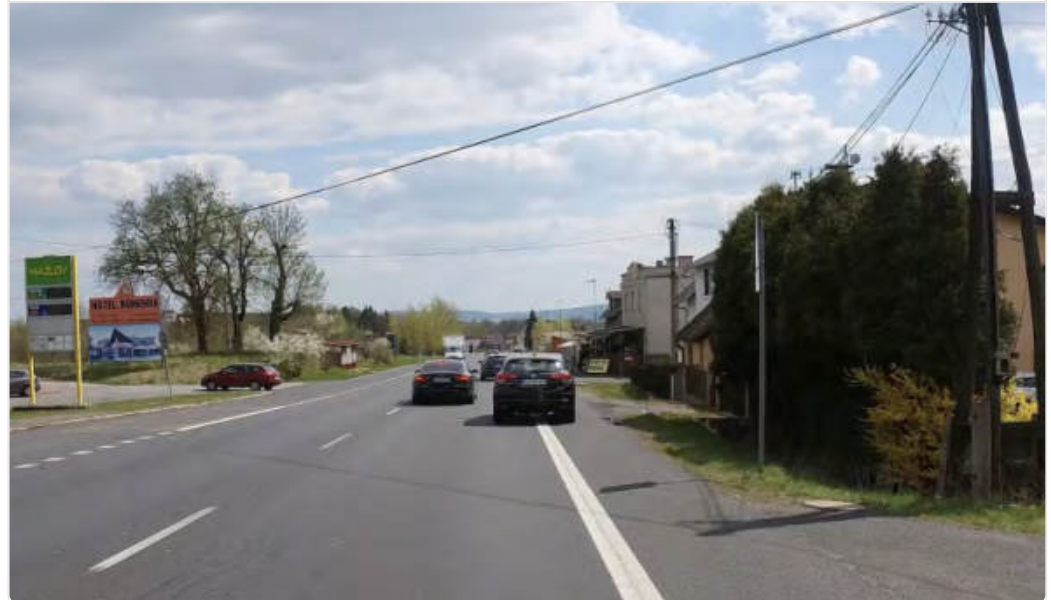
Bezpečnostní deficit Mezikřižovatkový úsek
Kategorie 1× - Neadekvátní stav SDZ
Závažnost rizika **Nízká**
Poznámka Pootočené SDZ IJ 7, E 7b.
