PŘÍLOHA 2.6

**Vyhodnocení identifikovaných dopravně-bezpečnostních deficitů
v rámci první a druhé revizní BI PK z roku 2019 a 2022**

I/64

km 0,000 – 16,384

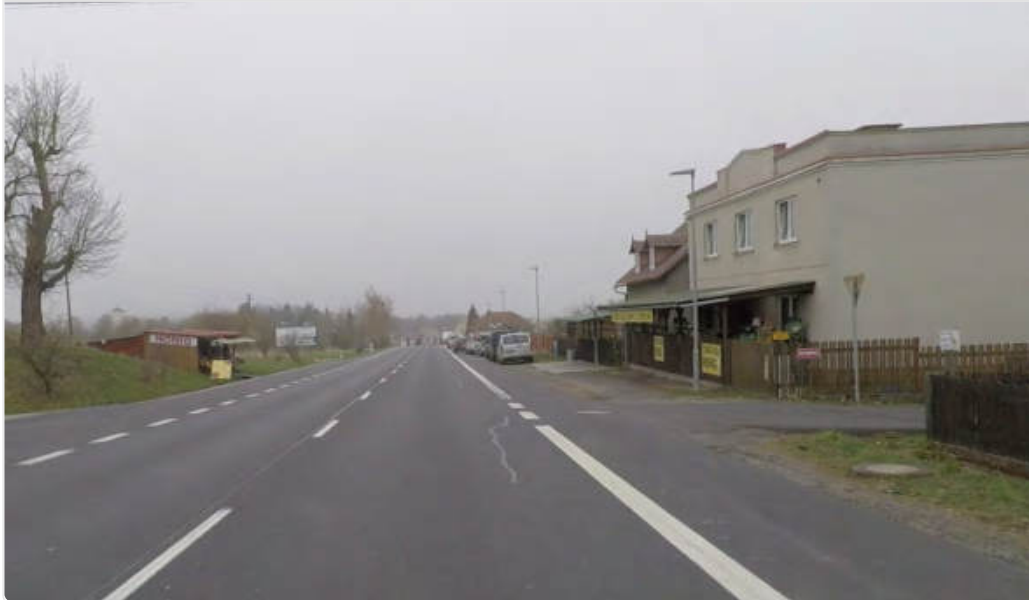
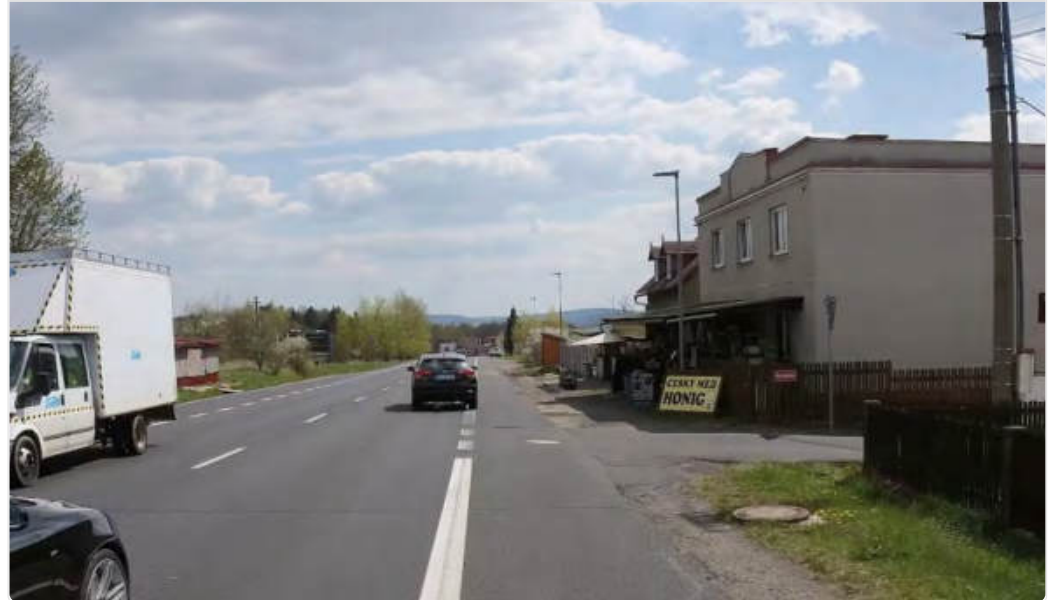
I/64 - Směr proti staničení | km 6,226 | Správa Karlovy Vary | Hazlov | 50,161915N, 12,270183E | ID 3168
Nově evidováno
Revize I. (2019)
Bez reakce

Bezpečnostní deficit Křižovatka
Kategorie 1× - Absence SDZ nebo dopravního zařízení
Závažnost rizika **Nizká**
Poznámka Absence SDZ P 2.

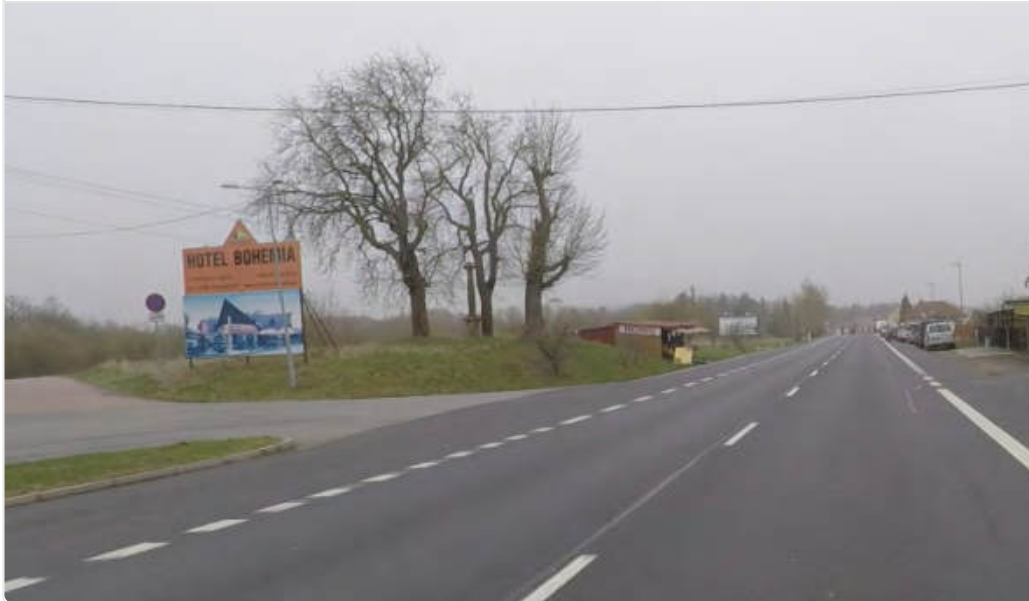
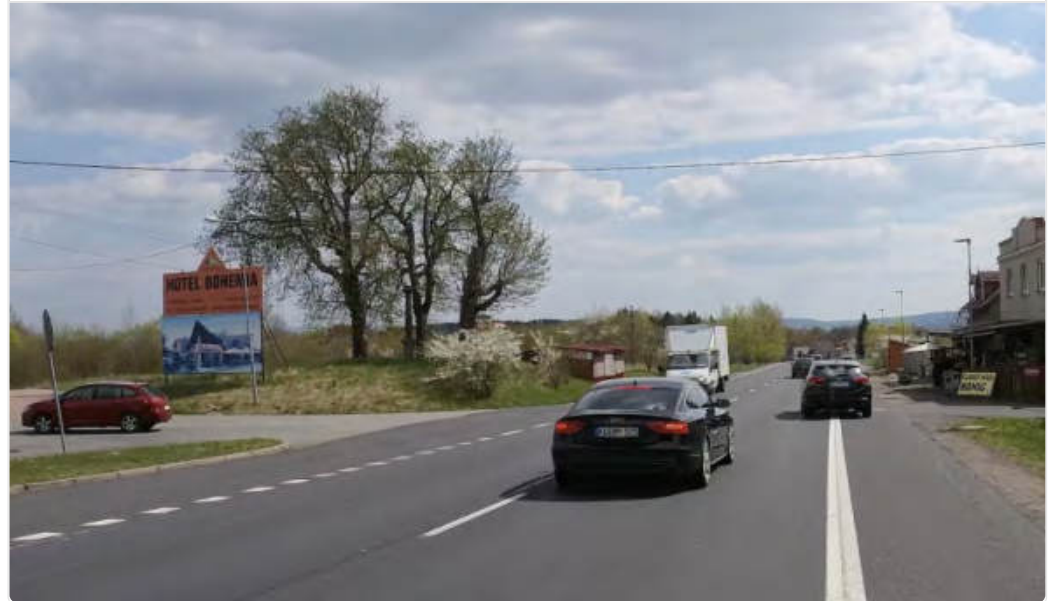
Bezpečnostní deficit Reklamní zařízení
Kategorie 1x - Reklamní zařízení (rušivý efekt na účastníky silničního provozu)
Závažnost rizika Nizká
Poznámka -

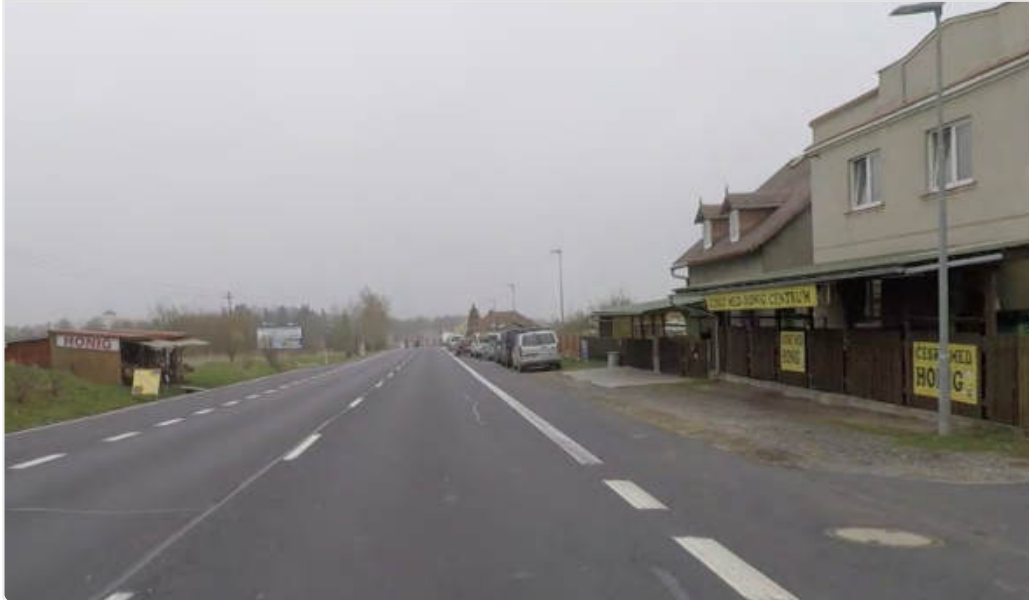
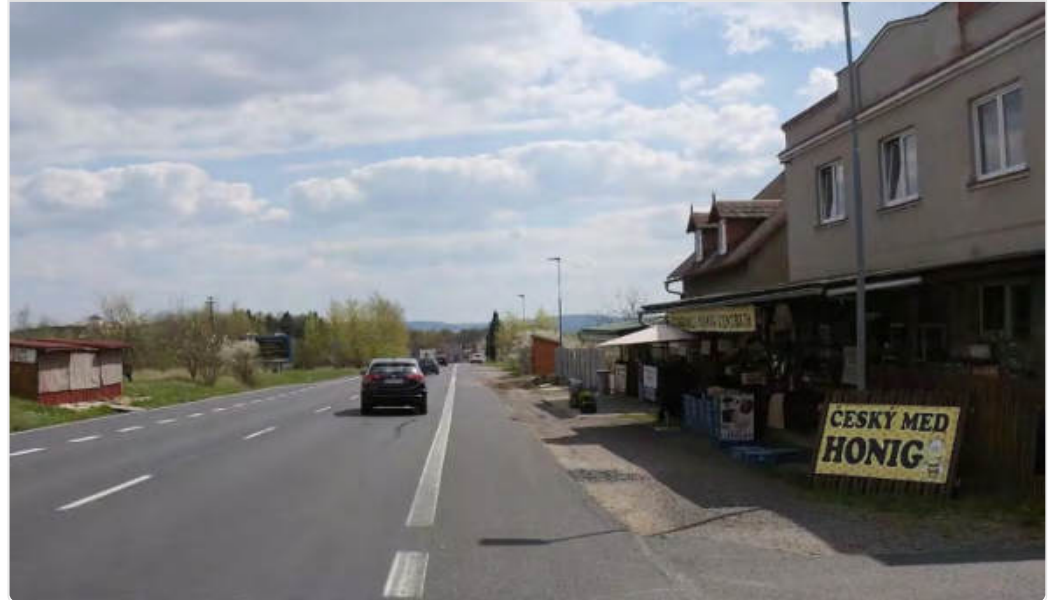
Bezpečnostní deficit Přístupové podmínky pro chodce
Kategorie [2] 270 m - Absence pěší infrastruktury
Závažnost rizika Střední
Poznámka -

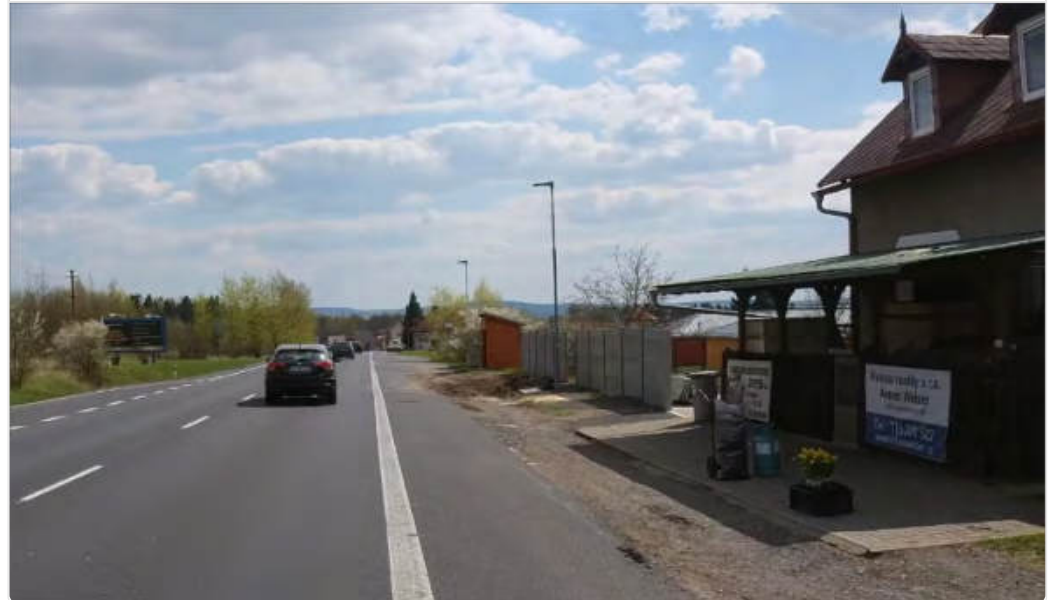
Bezpečnostní deficit	Reklamní zařízení
Kategorie	<input checked="" type="checkbox"/> 2x - Reklamní zařízení (rušivý efekt na účastníky silničního provozu)
Závažnost rizika	Nízká
Poznámka	-

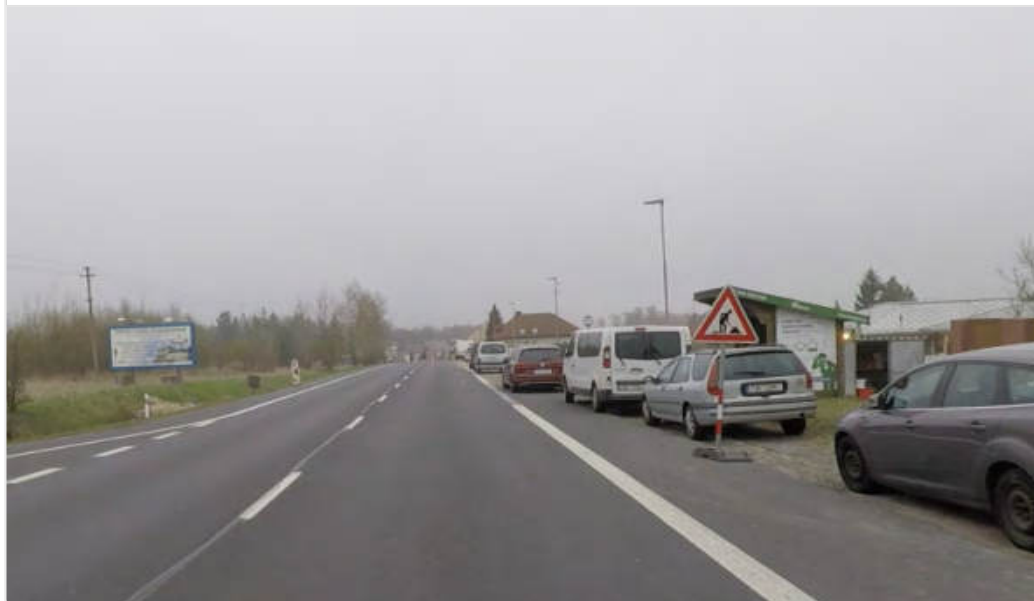
Bezpečnostní deficit Reklamní zařízení
Kategorie 1× - Reklamní zařízení (rušivý efekt na účastníky silničního provozu)
Závažnost rizika Nizká
Poznámka -

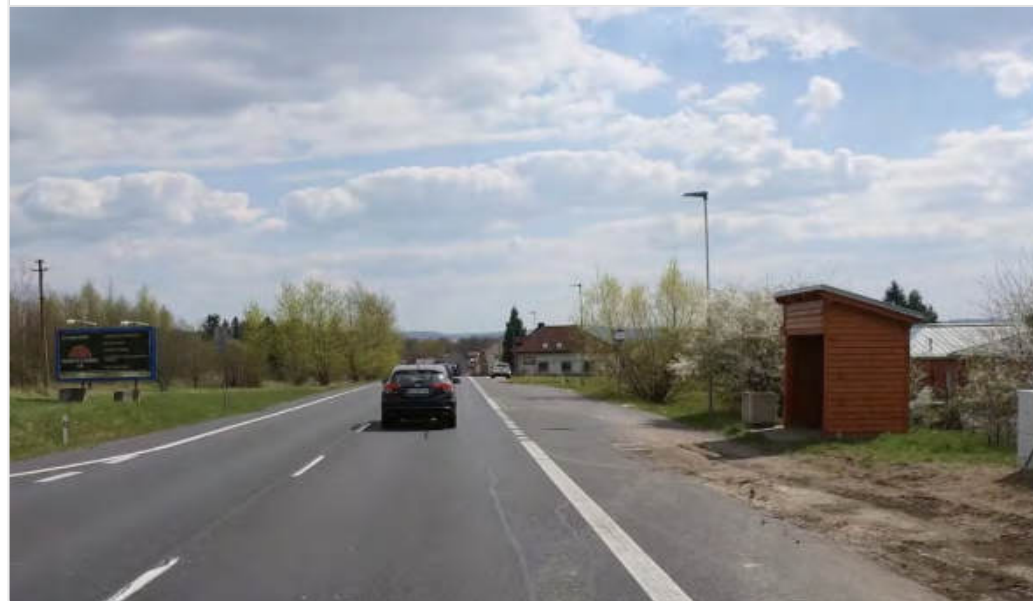
Bezpečnostní deficit Reklamní zařízení
Kategorie 0× - Reklamní zařízení (rušivý efekt na účastníky silničního provozu)
Závažnost rizika Nizká
Poznámka -

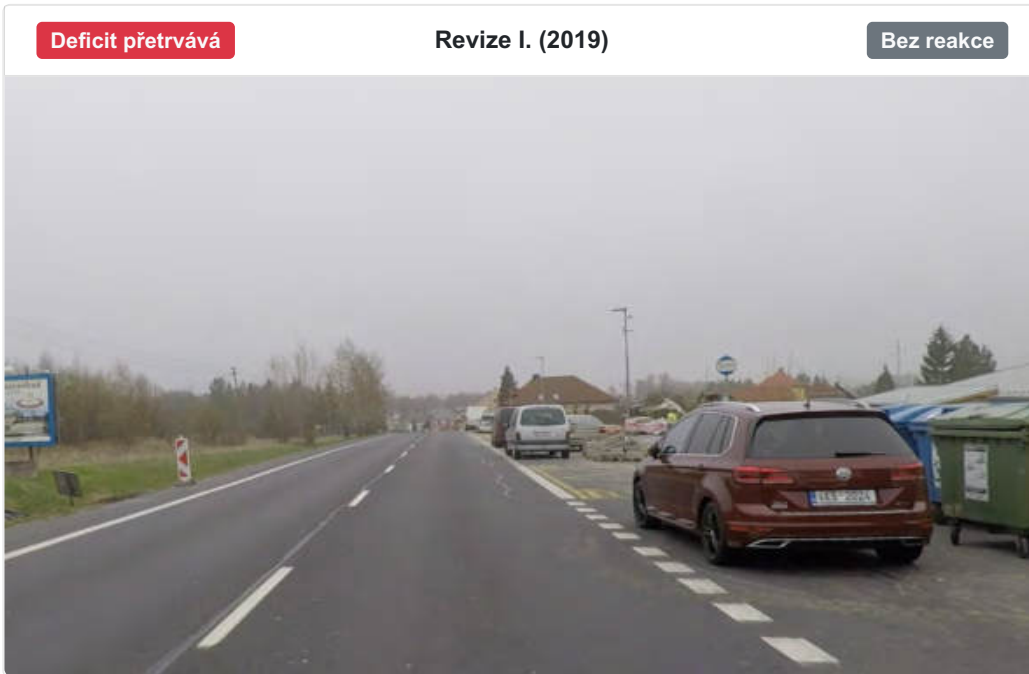
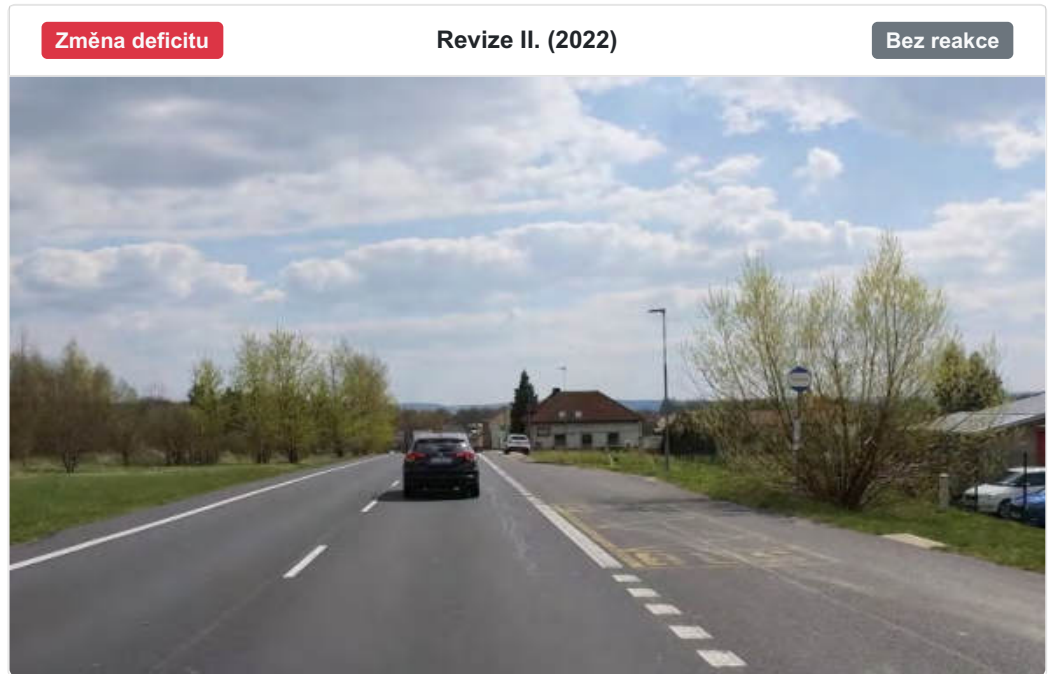
I/64 - Směr proti staničení | km 6,144 | Správa Karlovy Vary | Hazlov | 50,161175N, 12,270324E | ID 2020

Bezpečnostní deficit Autobusová zastávka
Kategorie 1× - Absence nebo opotřebované VDZ
 1× - Neadekvátní podmínky pro pěší - krátká / neadekvátně provedená nástupní hrana a absence návaznosti na pěší infrastrukturu
Závažnost rizika Střední
Poznámka Absence VDZ V 12a.

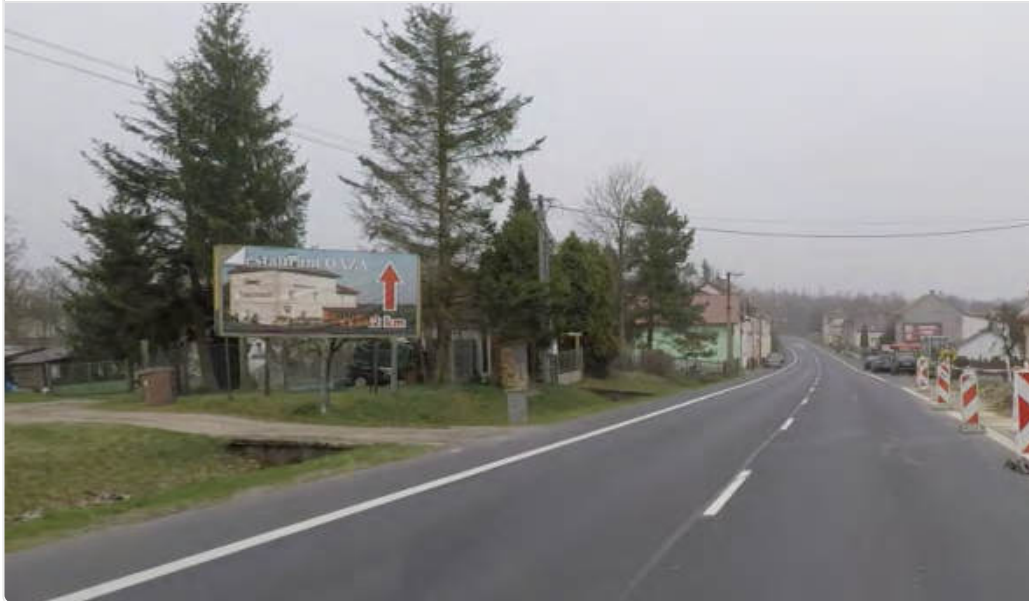
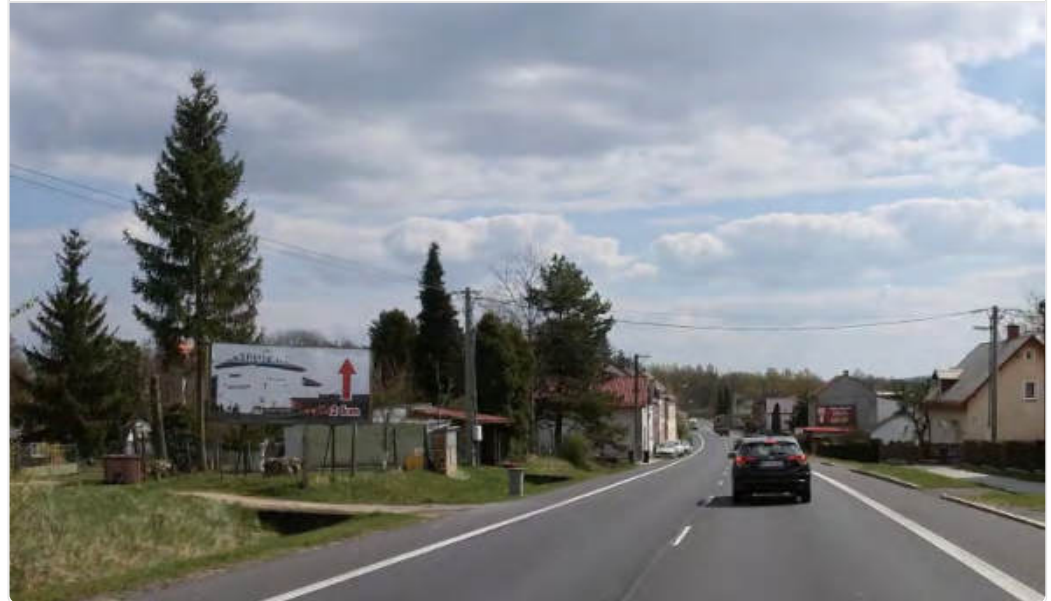
Bezpečnostní deficit Reklamní zařízení
Kategorie 1x - Reklamní zařízení (rušivý efekt na účastníky silničního provozu)
Závažnost rizika Nizká
Poznámka -

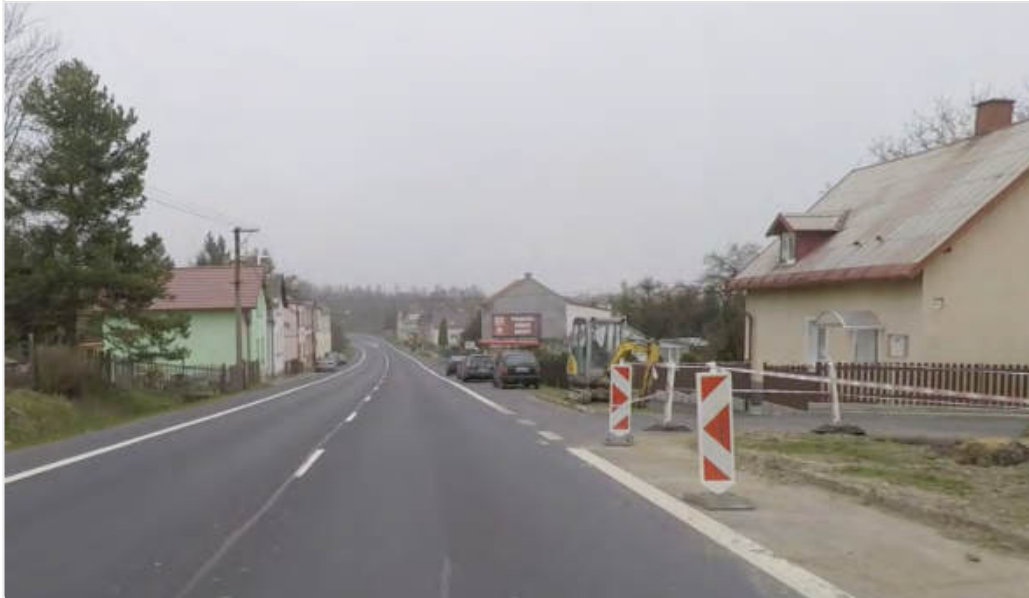
I/64 - Směr proti staničení | km 5,943 | Správa Karlovy Vary | Hazlov | 50,159431N, 12,270857E | ID 3171

Bezpečnostní deficit	Křižovatka
Kategorie	<input checked="" type="checkbox"/> 1× - Absence SDZ nebo dopravního zařízení
Závažnost rizika	Nizká
Poznámka	Absence SDZ P 2.

Návrh opatření	Realizace, oprava SDZ
Poznámka	-
Náročnost realizace	Administrativní řešení

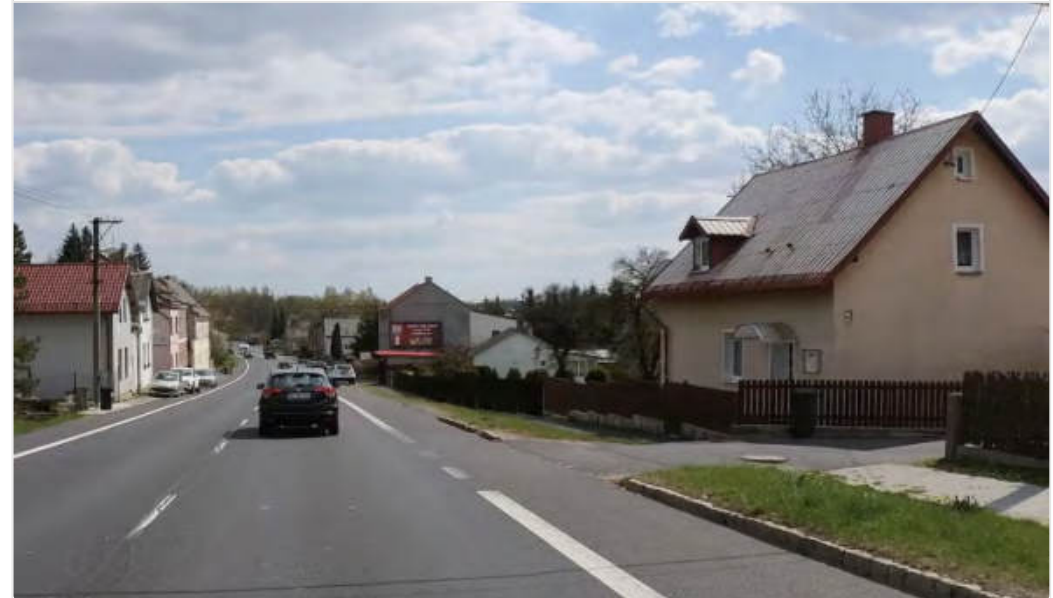
Bezpečnostní deficit	Křižovatka
Kategorie	<input checked="" type="checkbox"/> 1× - Absence nebo opotřebované VDZ <input checked="" type="checkbox"/> 1× - Absence SDZ nebo dopravního zařízení
Závažnost rizika	Nizká
Poznámka	Absence SDZ P 2. Opotřebované VDZ V 2b.

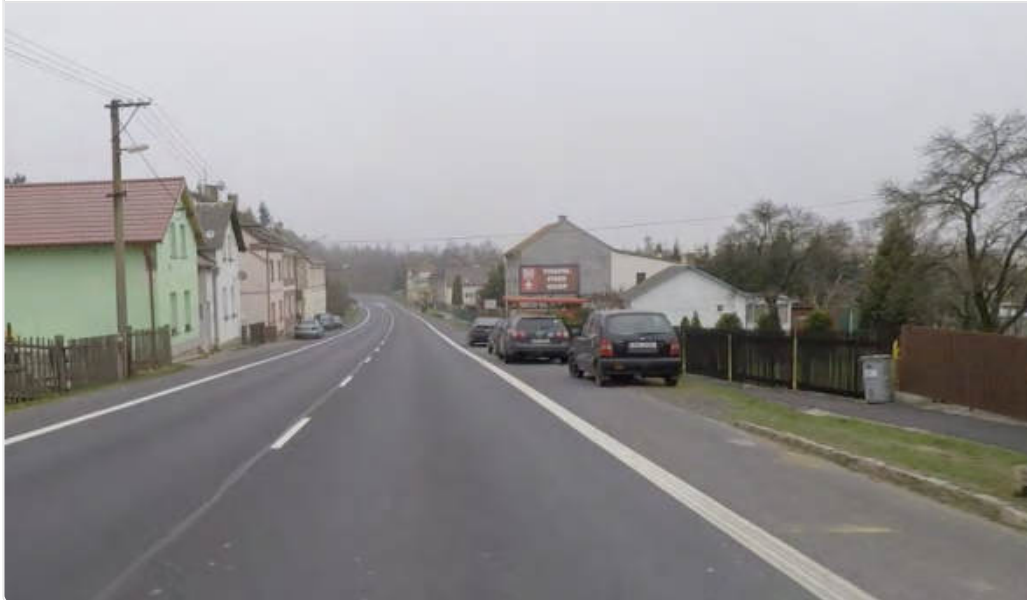
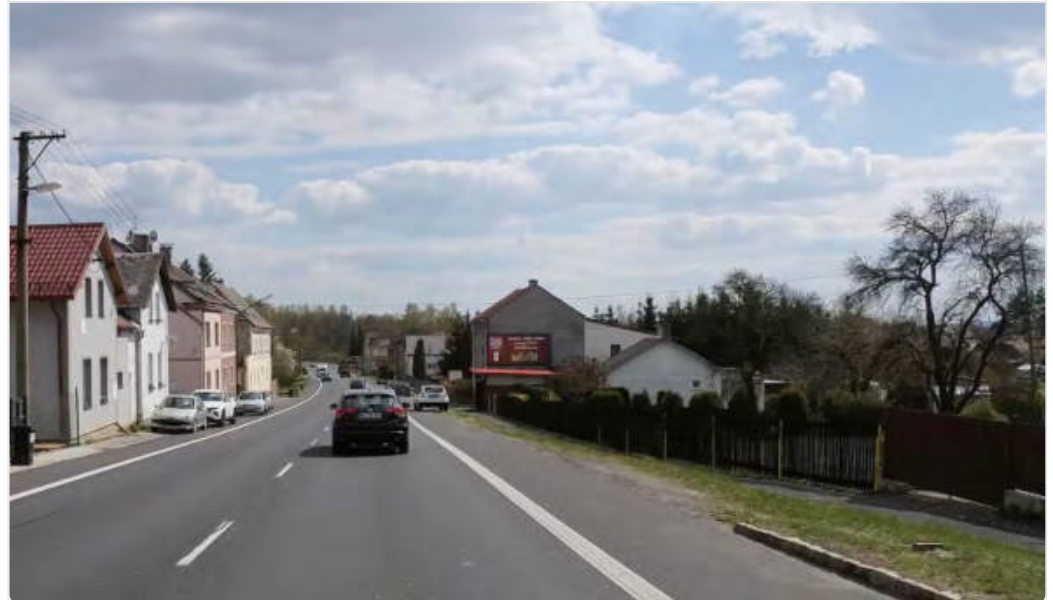
Bezpečnostní deficit Sjezd / samostatný sjezd / parkoviště
Kategorie ☞ 180 m - Neadekvátně vyznačené parkoviště nebo ČSPH (např. absence, resp. chybné provedení SDZ nebo VDZ)
Závažnost rizika Nizká
Poznámka Chybné provedení VDZ parkovacího pruhu.

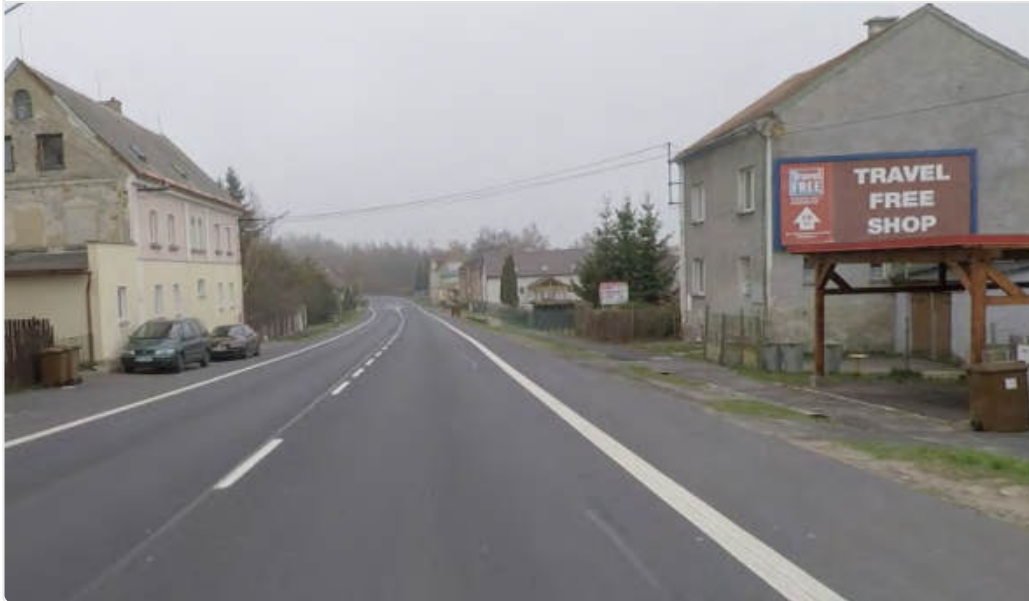
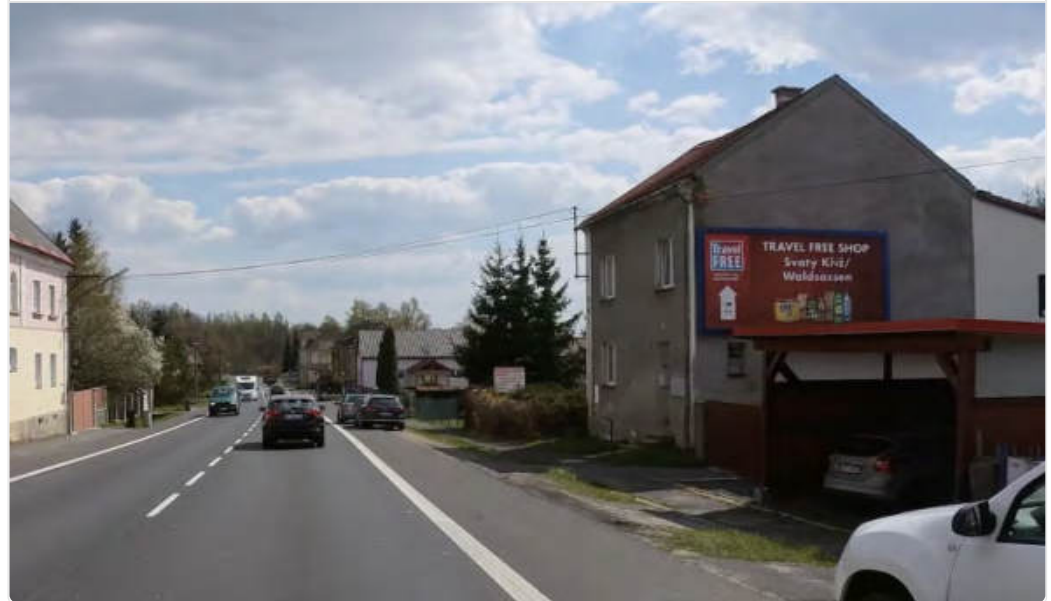
Bezpečnostní deficit Reklamní zařízení
Kategorie 2× - Reklamní zařízení (rušivý efekt na účastníky silničního provozu)
Závažnost rizika Nizká
Poznámka -

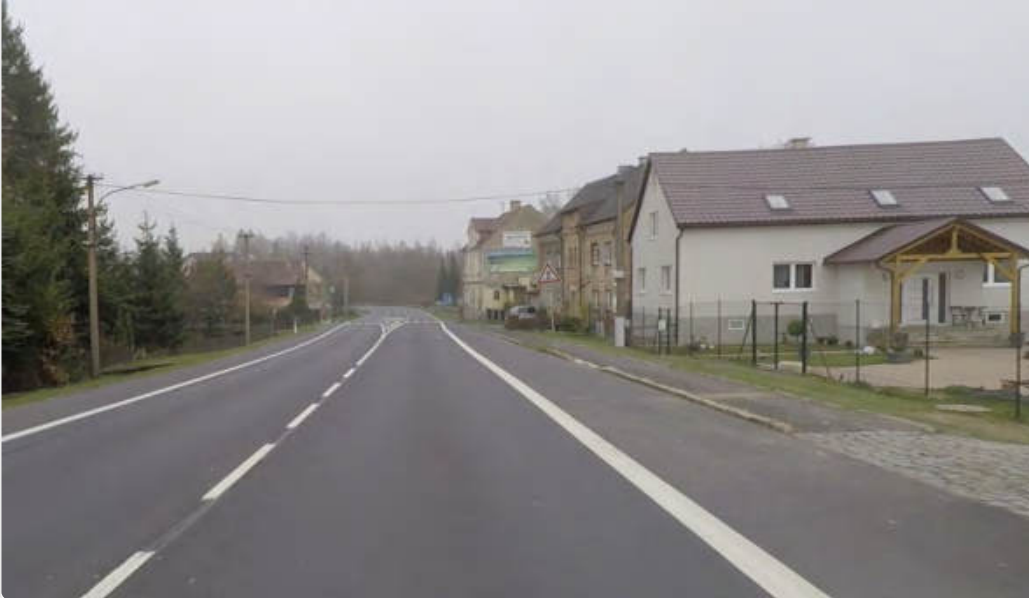
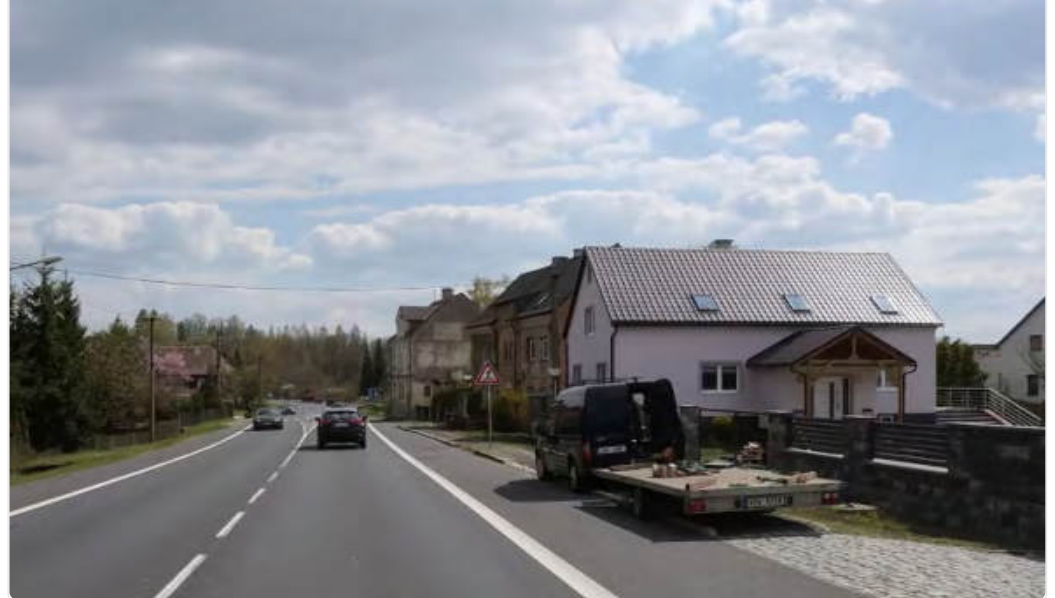
I/64 - Směr proti staničení | km 5,769 | Správa Karlovy Vary | Hazlov | 50,158039N, 12,271405E | ID 2022
Deficit přetrvává
Revize I. (2019)

Bezpečnostní deficit	Přístupové podmínky pro chodce
Kategorie	→ 80 m - Chodník vůči vozovce v neadekvátní výškové poloze (nedostatečně vyvýšený)
Závažnost rizika	Nizká
Poznámka	-

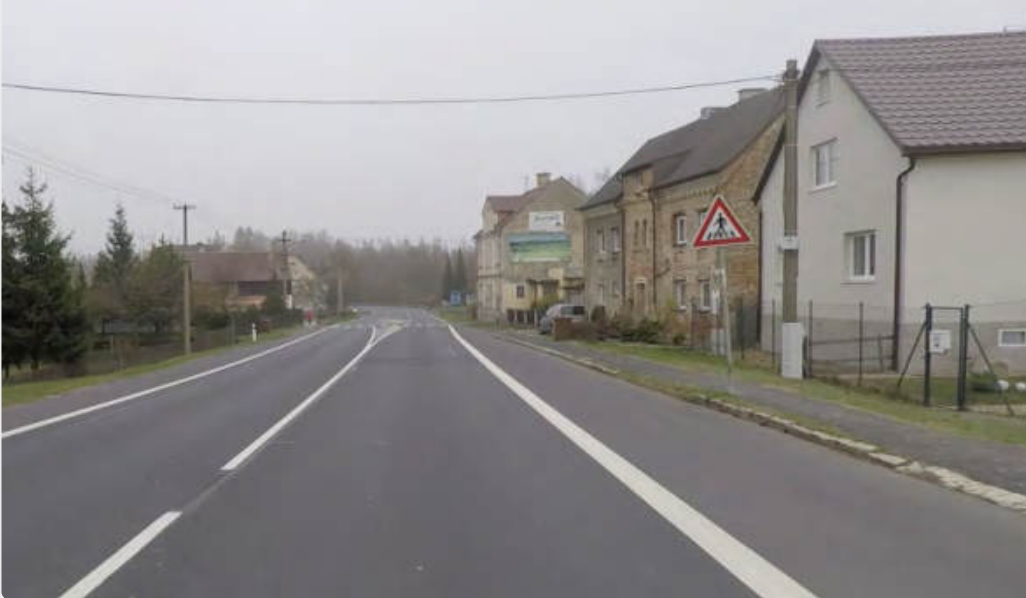
I/64 - Směr proti staničení | km 5,767 | Správa Karlovy Vary | Hazlov | 50,157818N, 12,271514E | ID 2027
Eliminováno
Revize I. (2019)

Bezpečnostní deficit Přechod pro chodce
Kategorie 0× - Neadekvátní stav SDZ
Závažnost rizika **Nizká**
Poznámka Vyvrácené SDZ A 11.

Návrh opatření Realizace, oprava SDZ
Poznámka -
Náročnost realizace **Jednoduché řešení**

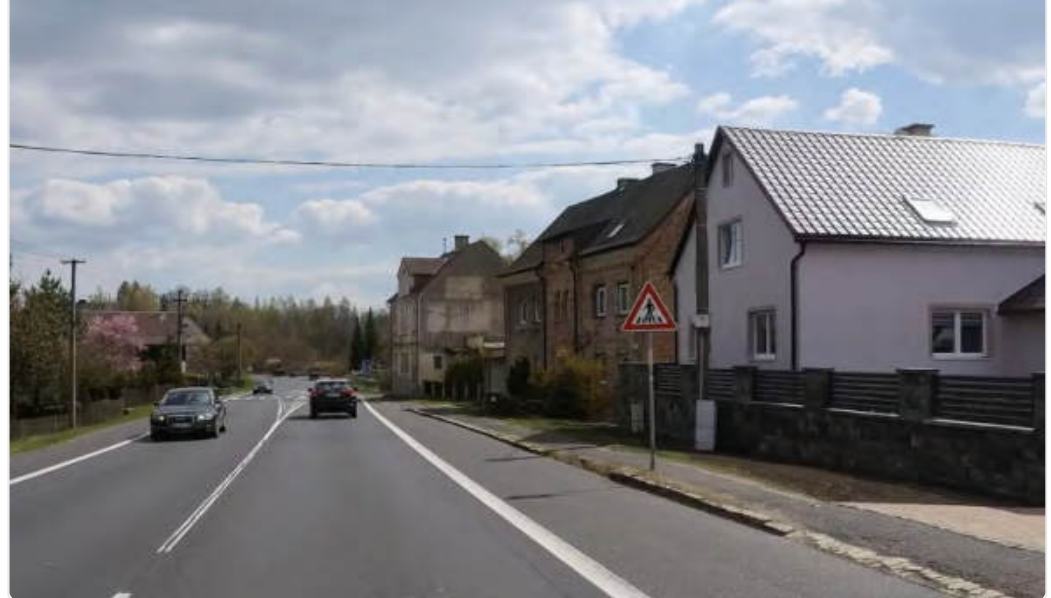
Bezpečnostní deficit Přechod pro chodce
Kategorie 0× - Neadekvátní stav SDZ
Závažnost rizika **Nizká**
Poznámka Vyvrácené SDZ A 11.

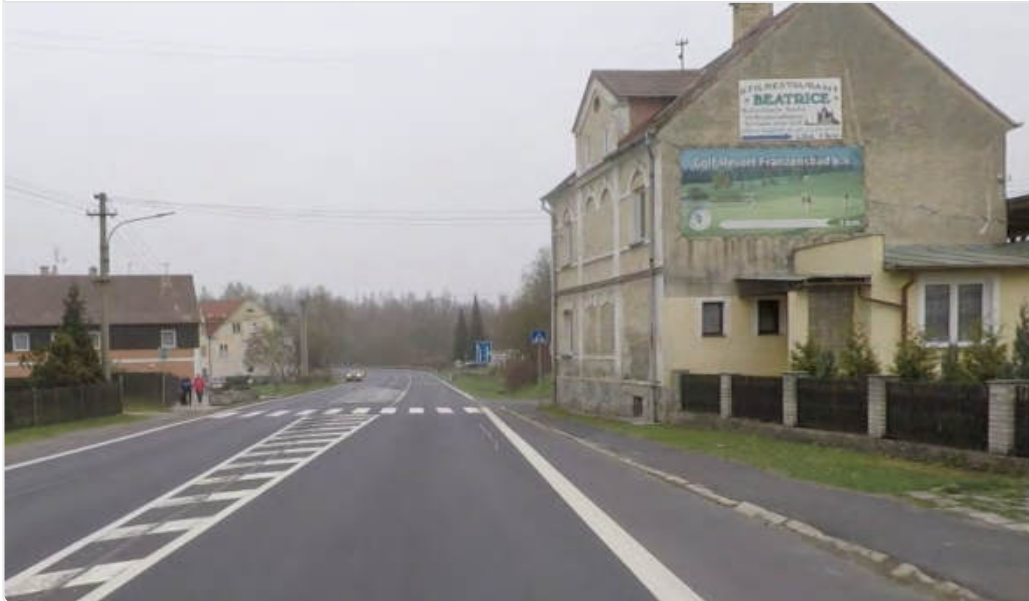
I/64 - Směr proti staničení | km 5,712 | Správa Karlovy Vary | Hazlov | 50,157398N, 12,271678E | ID 2029
Deficit přetrvává
Revize I. (2019)
Bez reakce

Bezpečnostní deficit Reklamní zařízení
Kategorie 2× - Reklamní zařízení (rušivý efekt na účastníky silničního provozu)
Závažnost rizika **Nizká**
Poznámka -

Návrh opatření Odstranění
Poznámka -
Náročnost realizace **Administrativní řešení**

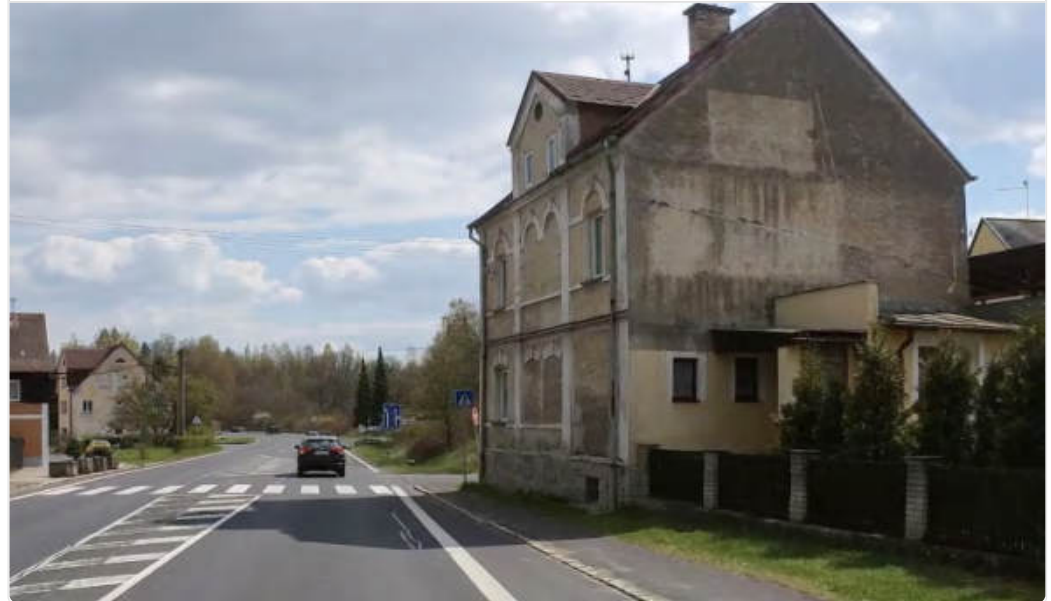
Bezpečnostní deficit Reklamní zařízení
Kategorie 0× - Reklamní zařízení (rušivý efekt na účastníky silničního provozu)
Závažnost rizika **Nizká**
Poznámka -

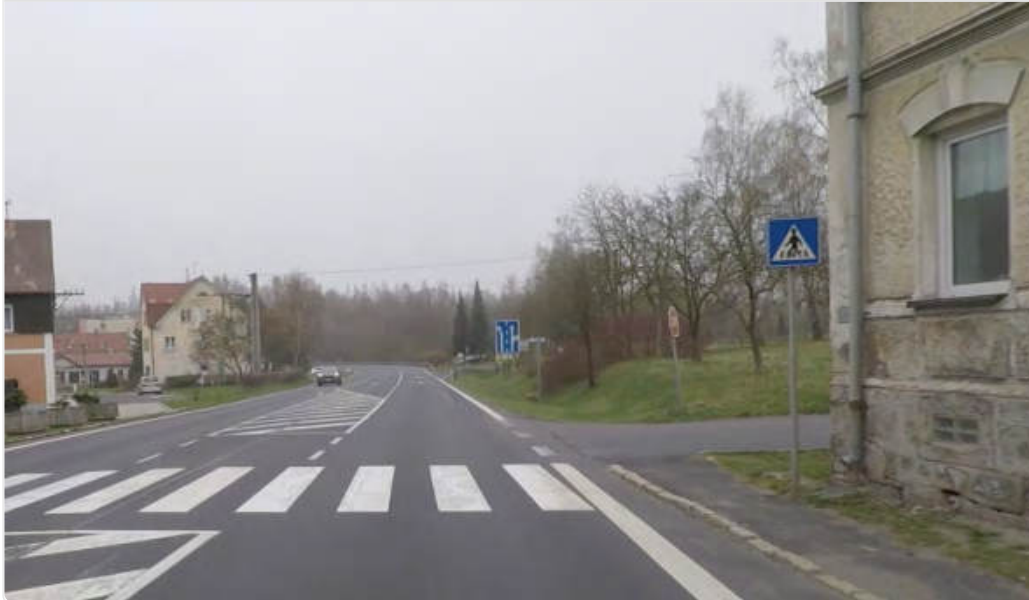
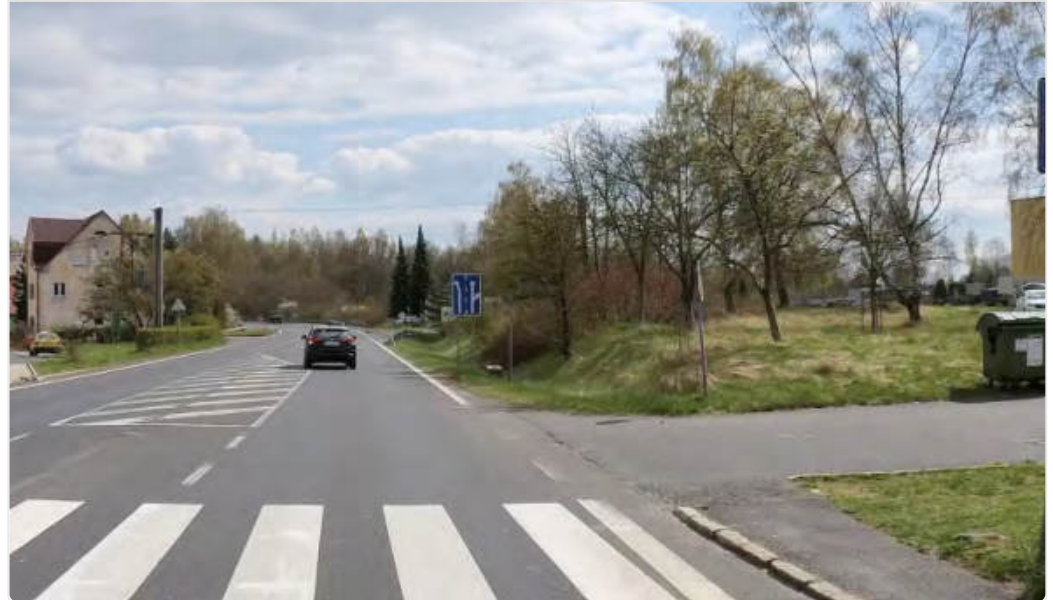
Bezpečnostní deficit	Křižovatka
Kategorie	<input checked="" type="checkbox"/> 1× - Absence nebo opotřebované VDZ <input checked="" type="checkbox"/> 1× - Absence SDZ nebo dopravního zařízení <input checked="" type="checkbox"/> 1× - Neadekvátní rozhledové poměry - vlivem okolí komunikace
Závažnost rizika	Nizká
Poznámka	Absence SDZ P 2. Opotřebované VDZ V 2b.

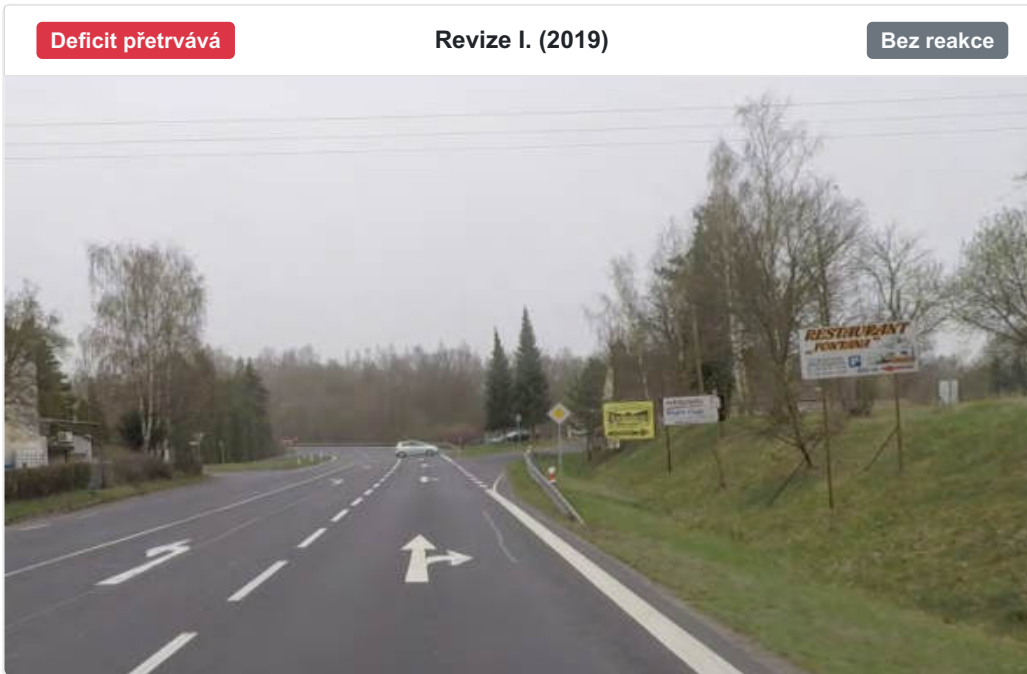
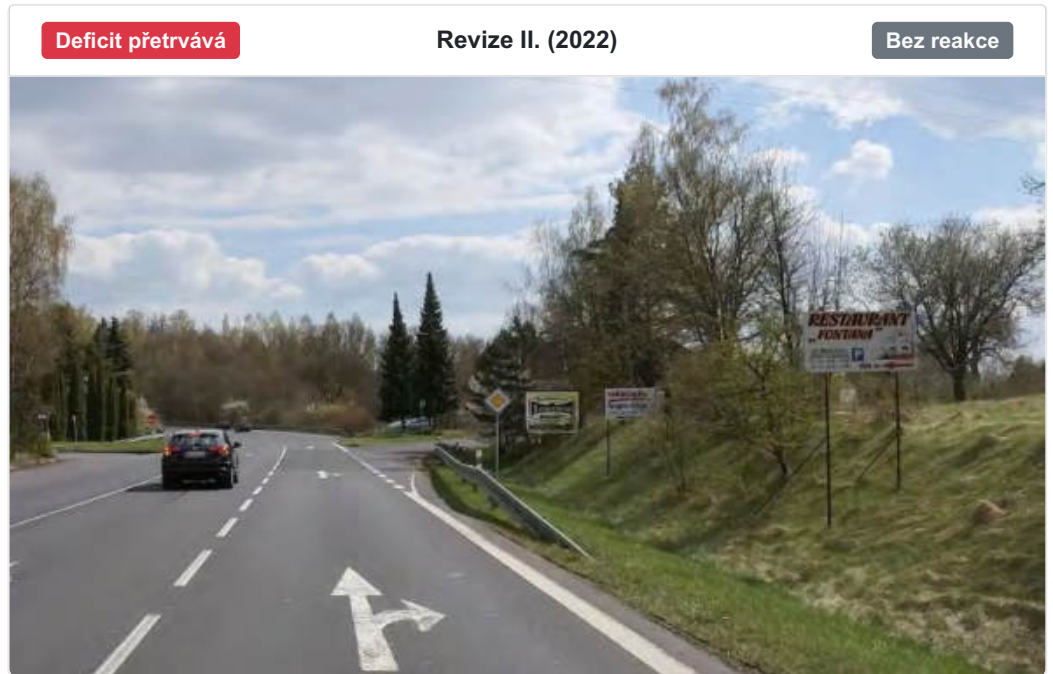
I/64 - Směr proti staničení | km 5,609 | Správa Karlovy Vary | Hazlov | 50,156681N, 12,272057E | ID 2030

Bezpečnostní deficit Reklamní zařízení
Kategorie 3× - Reklamní zařízení (rušivý efekt na účastníky silničního provozu)
Závažnost rizika Nizká
Poznámka -

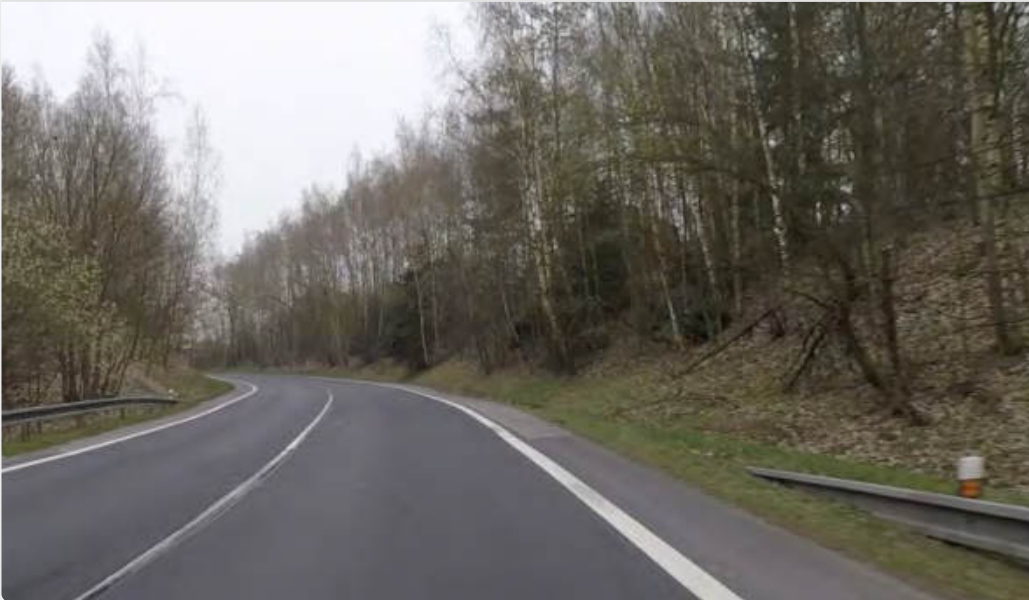
Bezpečnostní deficit Pevná překážka
Kategorie 90 m - Stromy, vzrostlá zeleň
Závažnost rizika Nizká
Poznámka Stromy, vzrostlá zeleň se nachází nad úrovní nivelety PK.

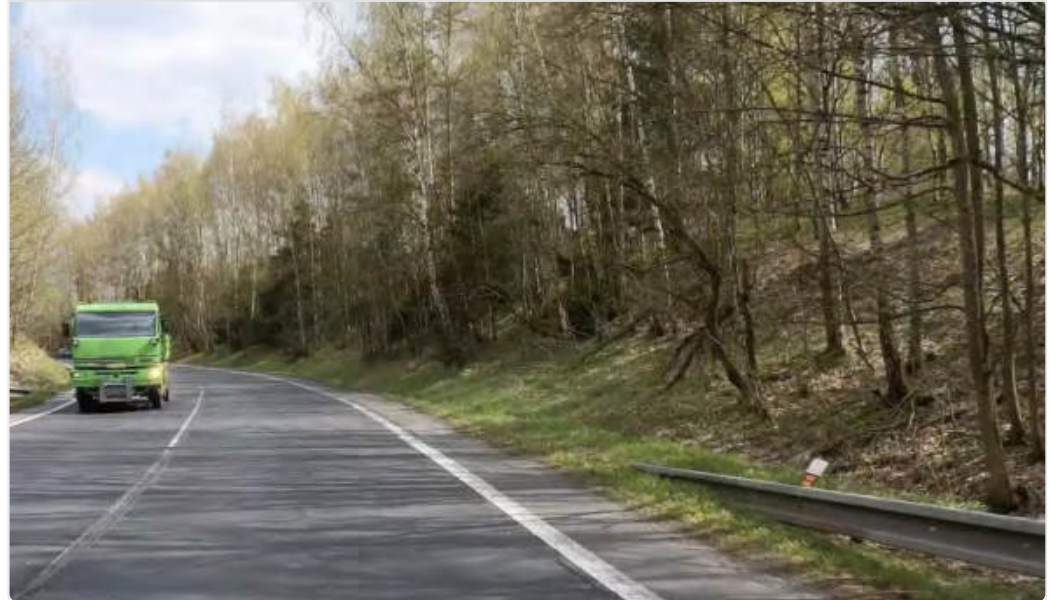
Bezpečnostní deficit Zádržné zařízení
Kategorie 1x - Neadekvátně realizovaný začátek / konec svodidel
Závažnost rizika Nizká
Poznámka Současné provedení není z pohledu nové koncepce začátku svodidel metodicky správně, avšak zároveň nepředstavuje deficit. Lze tedy níže uvedené sanační opatření chápat jako doporučení zhotovitelského týmu.

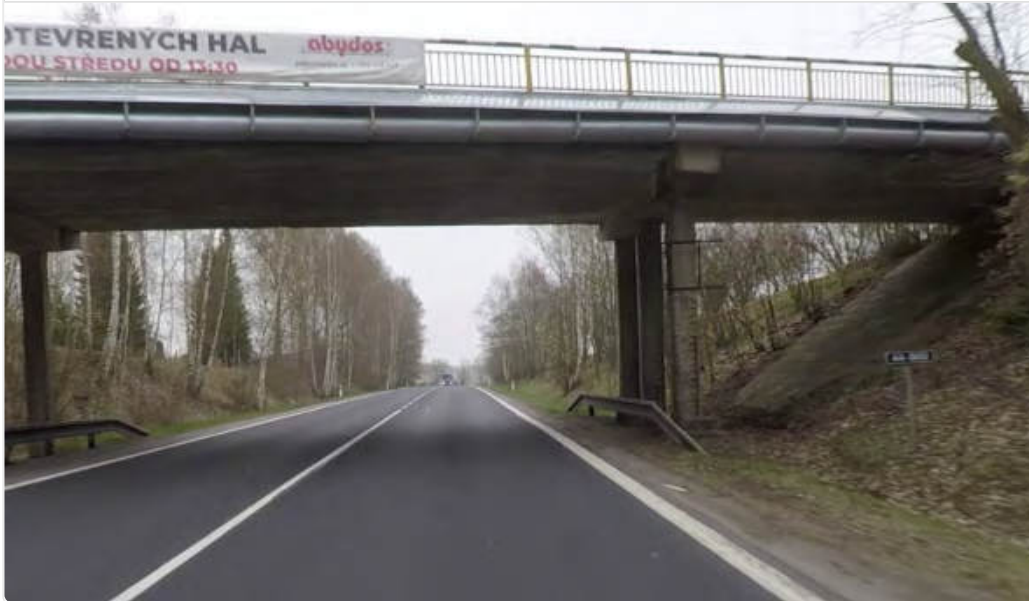
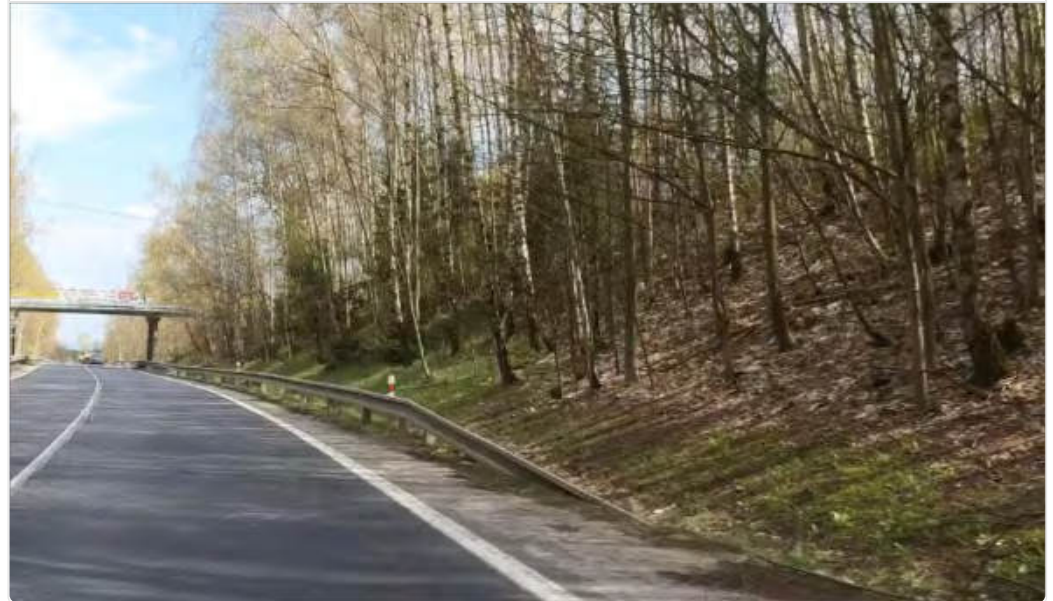
Bezpečnostní deficit	Zádržné zařízení
Kategorie	<input checked="" type="checkbox"/> 1x - Krátké svodidlo před - nosným pilířem v okolí komunikace <input checked="" type="checkbox"/> 2x - Krátký výškový náběh svodidla <input checked="" type="checkbox"/> 3x - Nedodržení min. vzdálenosti za svodidlem
Závažnost rizika	Vysoká
Poznámka	Krátké svodidlo před nosnými pilíři mostní konstrukce v obou směrech. Nosné pilíře mostní konstrukce se nachází v pracovní šířce svodidla. Krátké výškové náběhy na obou koncích svodidla.
