PŘÍLOHA 2.6

**Vyhodnocení identifikovaných dopravně-bezpečnostních deficitů
v rámci první a druhé revizní BI PK z roku 2019 a 2022**

I/64

km 0,000 – 16,384

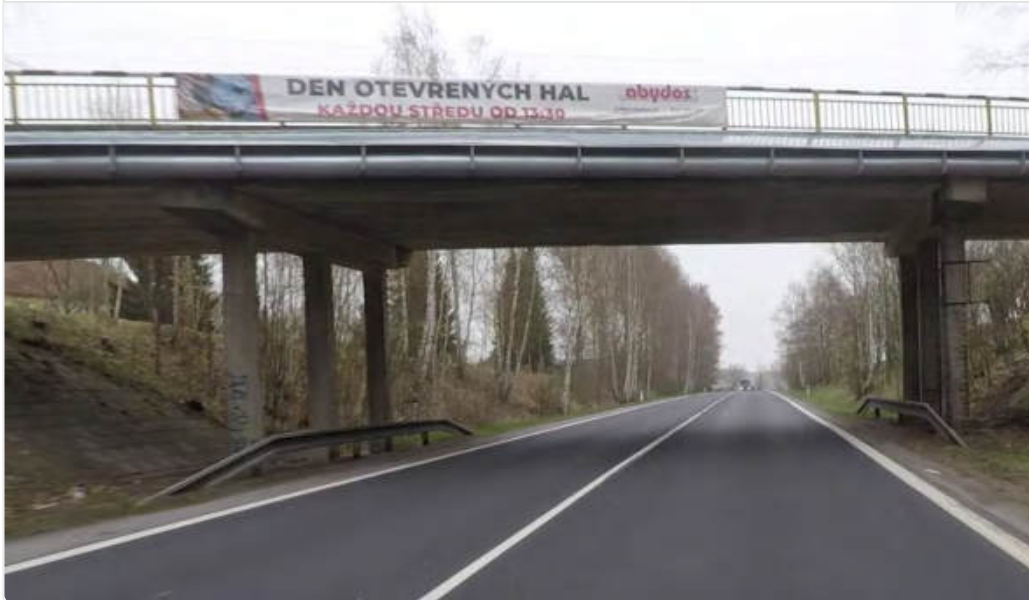
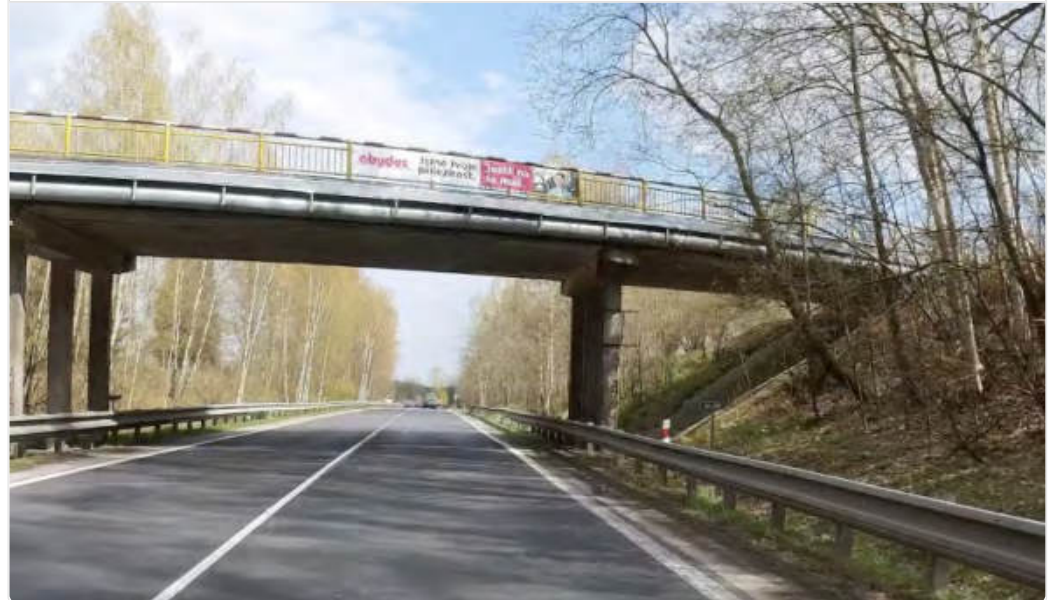
Bezpečnostní deficit Reklamní zařízení
Kategorie 1x - Reklamní zařízení (rušivý efekt na účastníky silničního provozu)
Závažnost rizika Nizká
Poznámka -

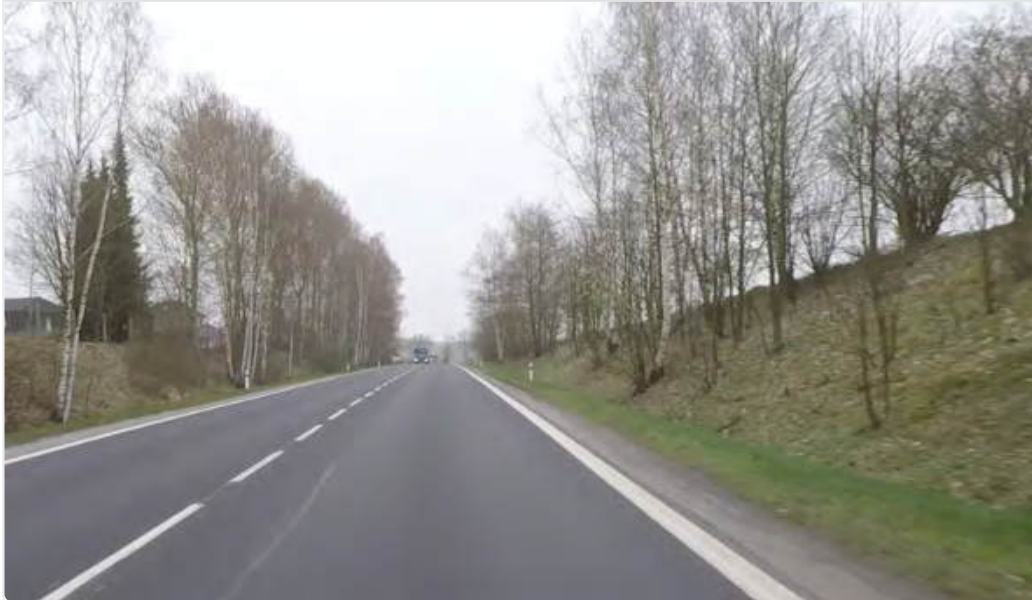
Bezpečnostní deficit Pevná překážka
Kategorie ↗ 295 m - Stromy, vzrostlá zeleň
Závažnost rizika Střední
Poznámka -

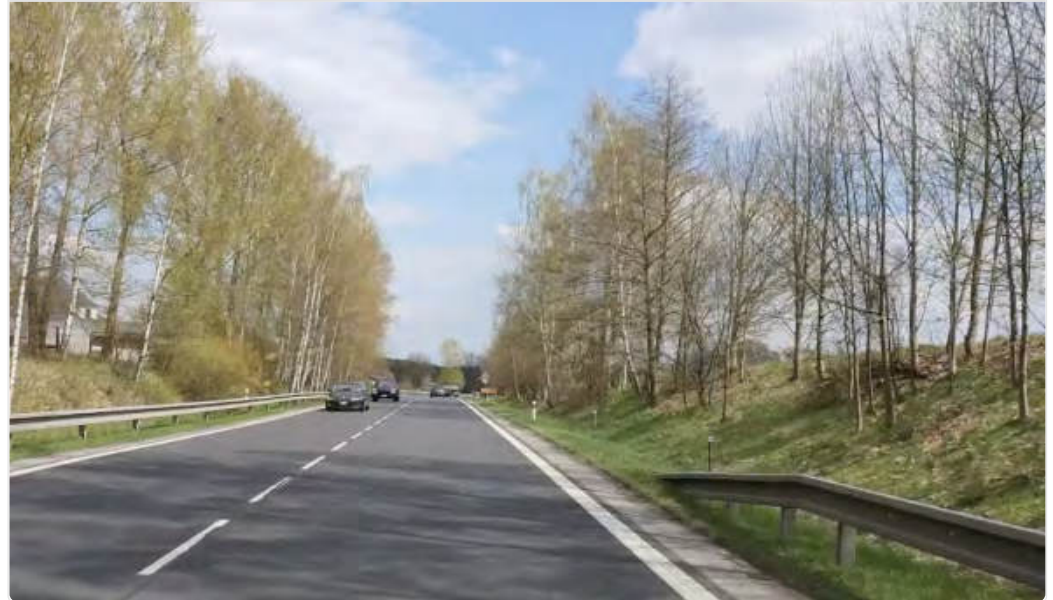
Bezpečnostní deficit Pevná překážka
Kategorie ↗ 265 m - Stromy, vzrostlá zeleň
Závažnost rizika Střední
Poznámka -

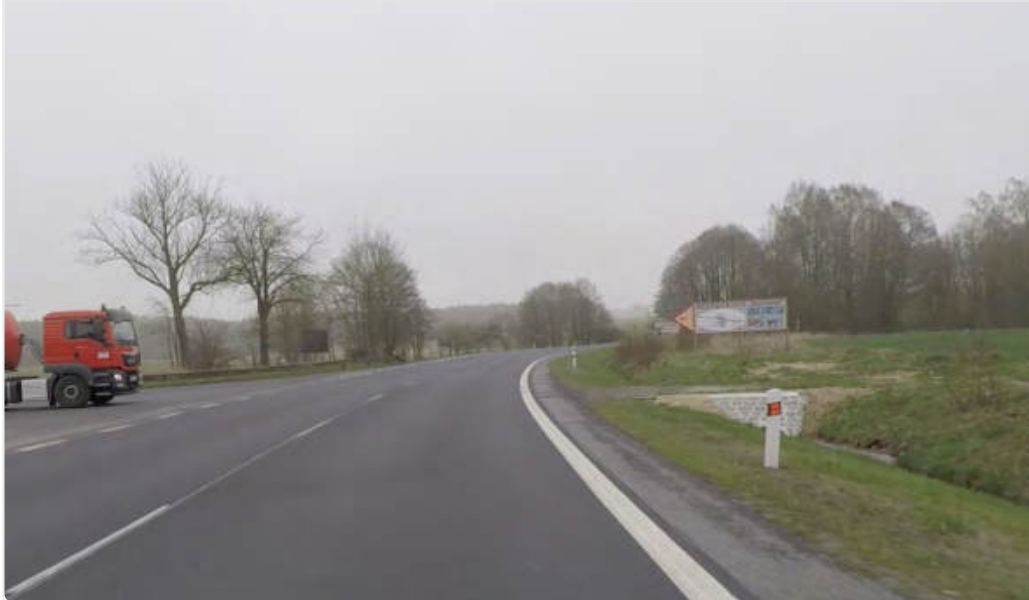
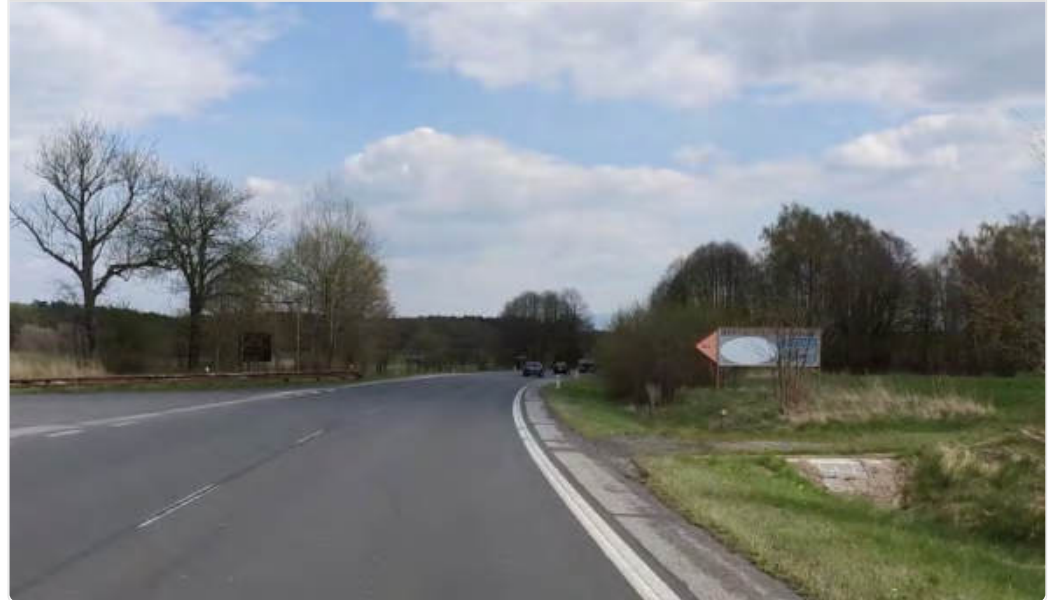
Bezpečnostní deficit Pevná překážka
Kategorie 0x - Tuhé čelo trubního propustku pod - sjezdem / samostatným sjezdem
Závažnost rizika **Vysoká**
Poznámka -

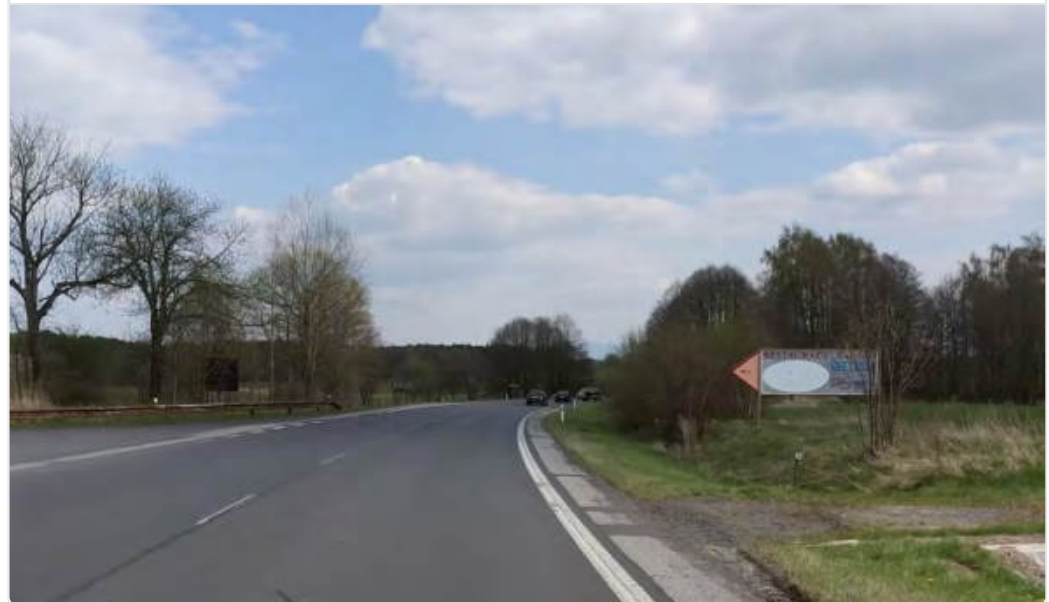
Bezpečnostní deficit	Pevná překážka
Kategorie	<input checked="" type="checkbox"/> 1x - Vzrostlá zeleň (průměr kmene do 0,1 m)
Závažnost rizika	Nízká
Poznámka	Vzrostlá zeleň nacházející se v blízkosti PK primárně představuje riziko do budoucna.

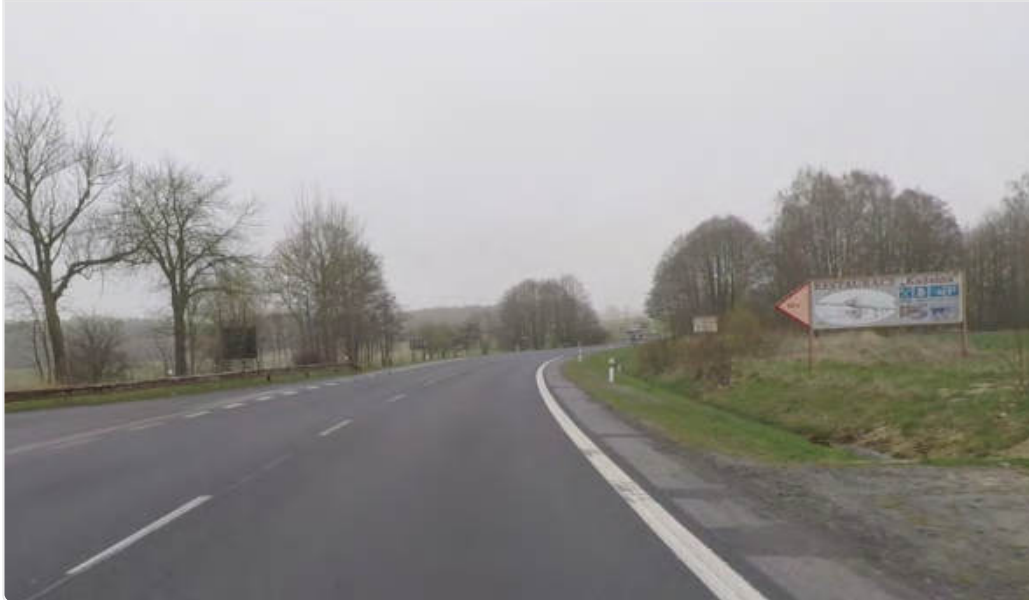
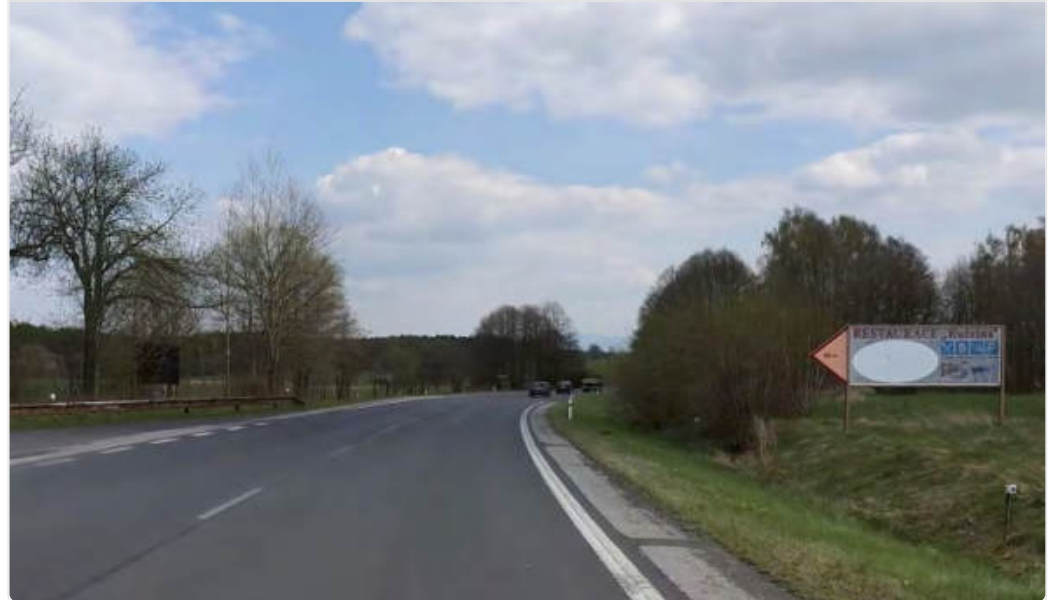
Bezpečnostní deficit Reklamní zařízení
Kategorie 1x - Reklamní zařízení (rušivý efekt na účastníky silničního provozu)
Závažnost rizika Nizká
Poznámka -

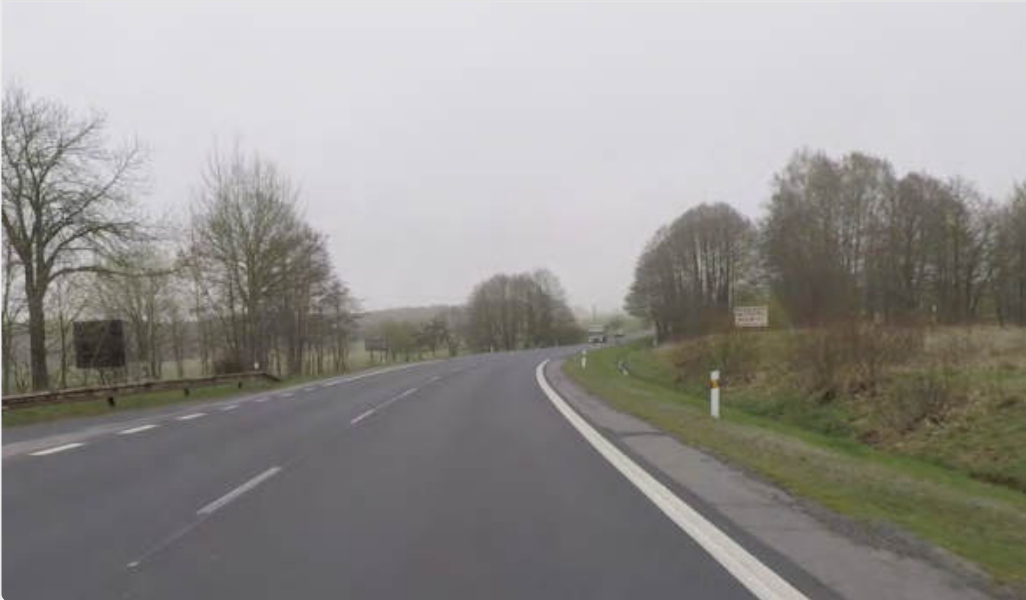
Bezpečnostní deficit Pevná překážka
Kategorie 15 m - Vzrostlá zeleň (průměr kmene do 0,1 m)
Závažnost rizika Nizká
Poznámka Vzrostlá zeleň nacházející se v blízkosti PK primárně představuje riziko do budoucna.

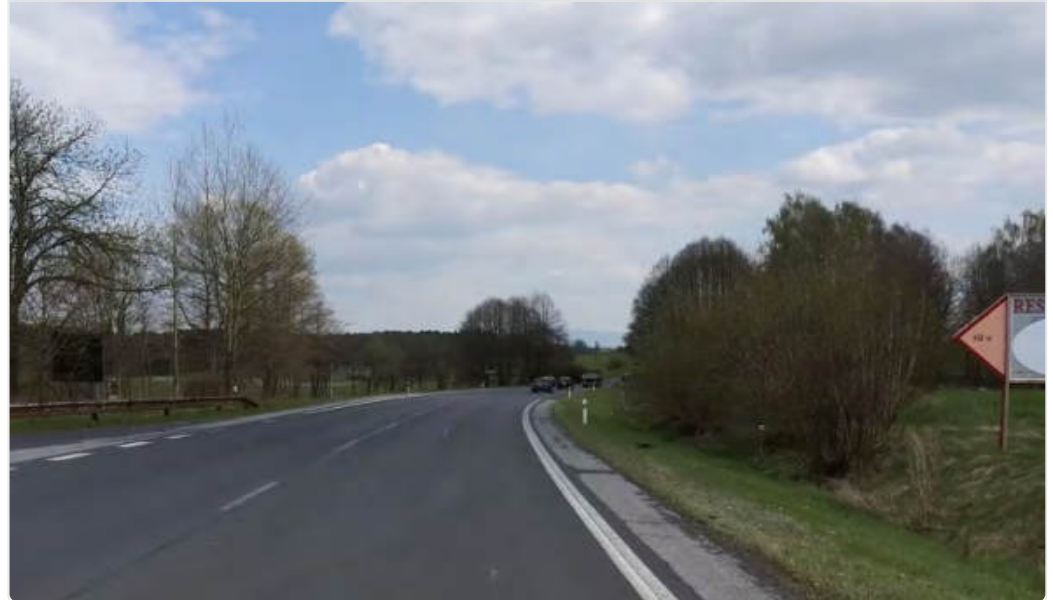
Bezpečnostní deficit Pevná překážka
Kategorie 110 m - Vzrostlá zeleň (průměr kmene do 0,1 m)
Závažnost rizika Nizká
Poznámka Vzrostlá zeleň nacházející se v blízkosti PK primárně představuje riziko do budoucna.

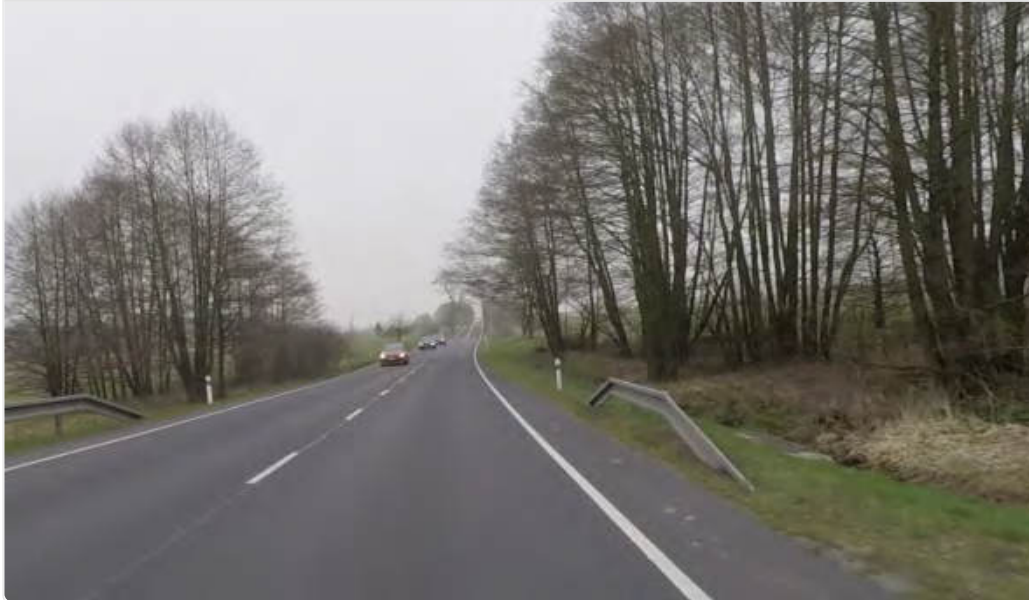
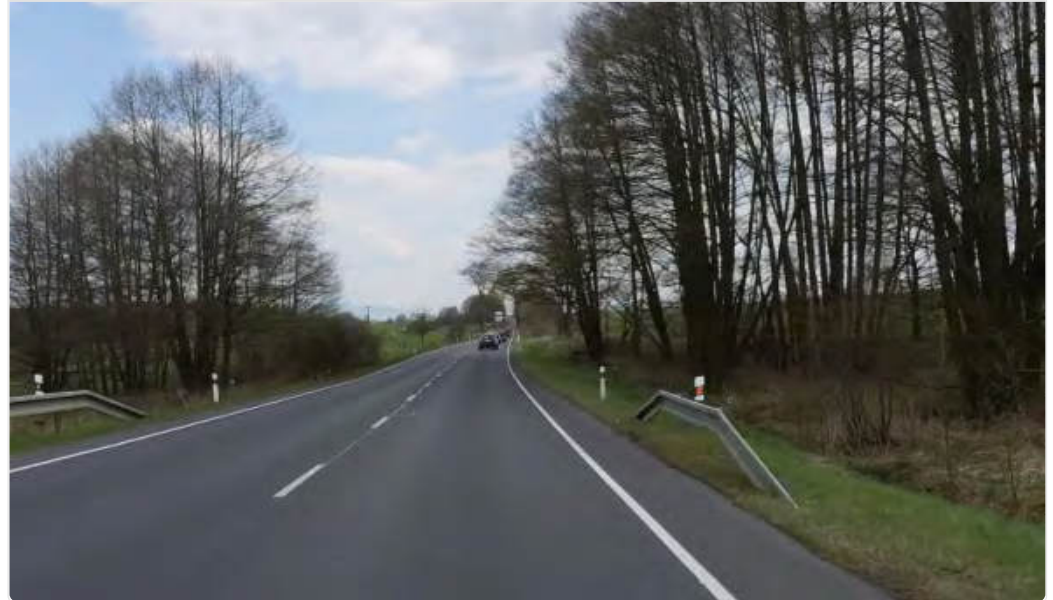
Bezpečnostní deficit Zadržné zařízení
Kategorie 2× - Krátký výškový náběh svodidla
Závažnost rizika Střední
Poznámka Krátké výškové náběhy na obou koncích svodidla.

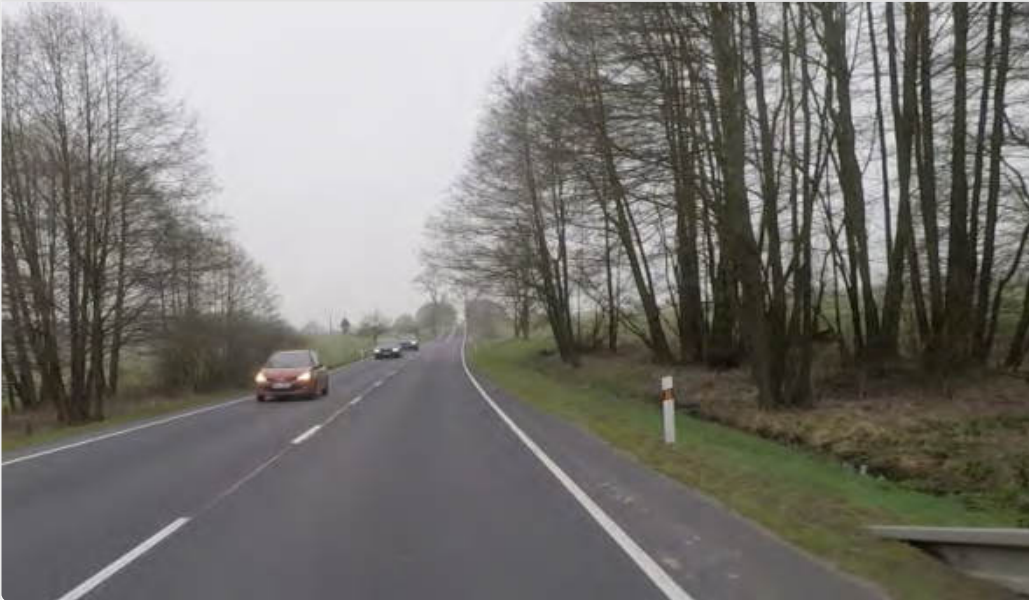
I/64 - Směr proti staničení | km 4,698 | Správa Karlovy Vary | 50,153217N, 12,282953E | ID 2050
Nově evidováno
Revize I. (2019)

Bezpečnostní deficit Pevná překážka
Kategorie ☞ 60 m - Stromy, vzrostlá zeleň
Závažnost rizika **Střední**
Poznámka -

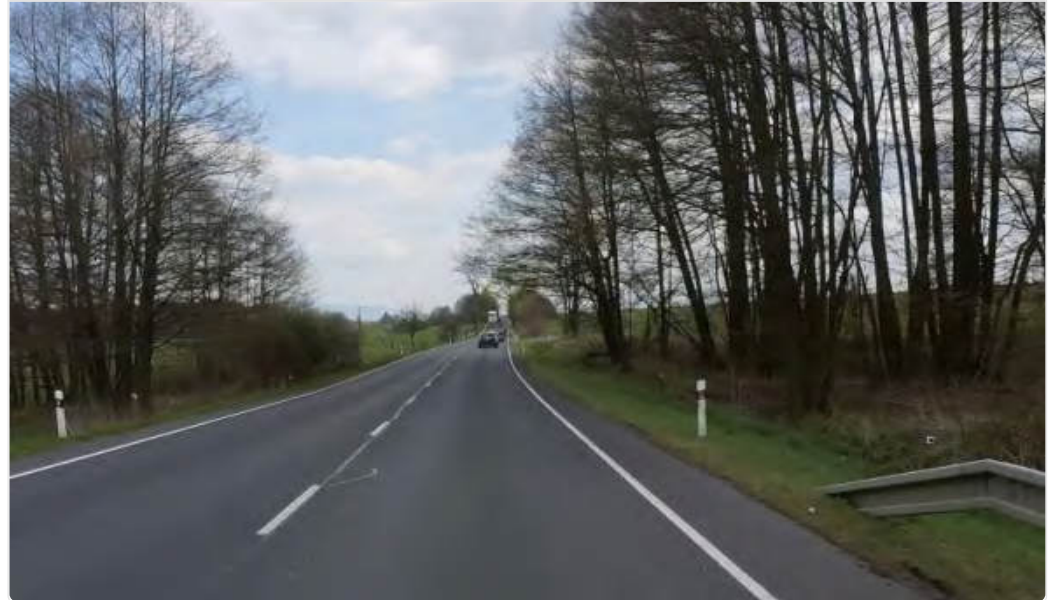
Bezpečnostní deficit Pevná překážka
Kategorie ☞ 60 m - Stromy, vzrostlá zeleň
Závažnost rizika **Střední**
Poznámka -

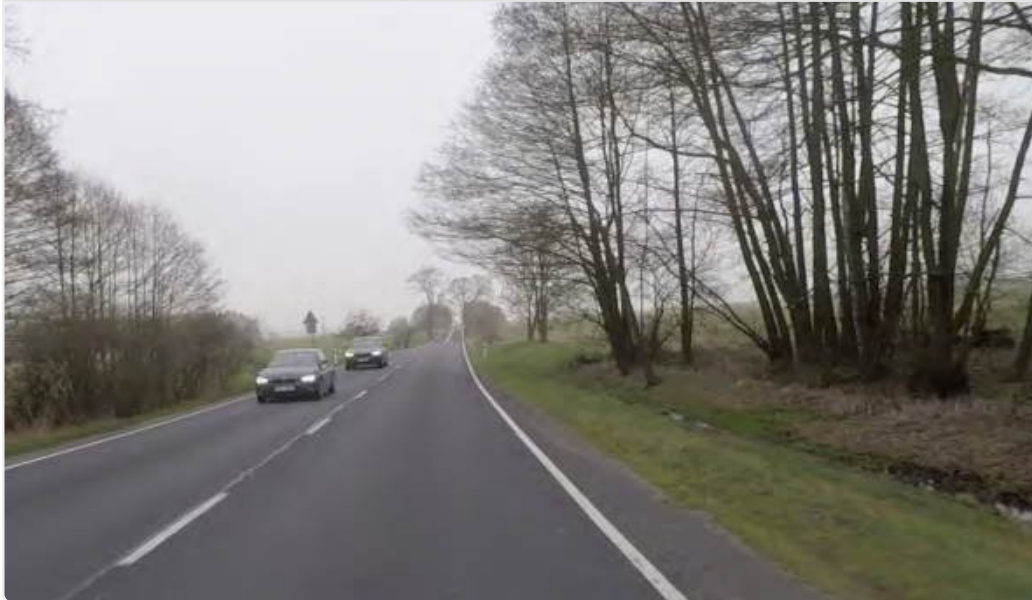
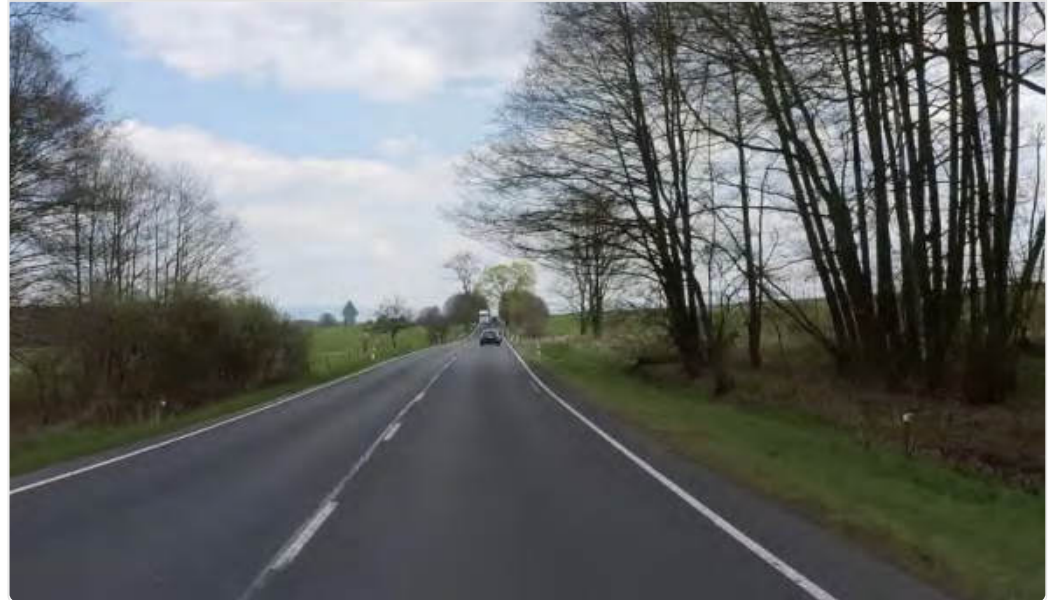
Bezpečnostní deficit Technický stav vozovky
Kategorie ↗ 1565 m - Absence zpevněné krajnice
Závažnost rizika Střední
Poznámka -

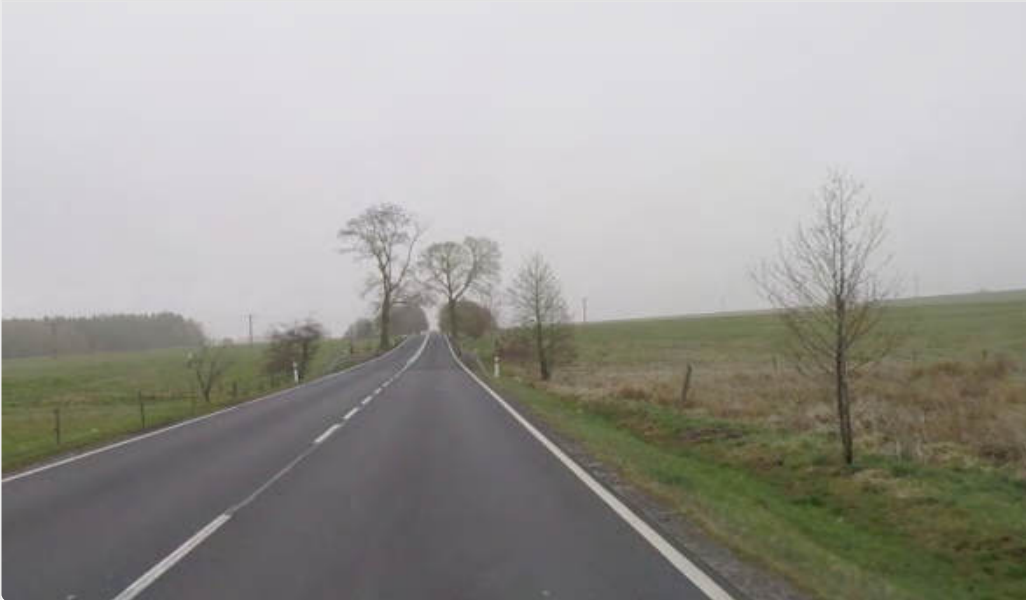
I/64 - Směr proti staničení | km 4,565 | Správa Karlovy Vary | 50,152473N, 12,284437E | ID 3175
Nově evidováno
Revize I. (2019)
Bez reakce

Bezpečnostní deficit	Pevná překážka
Kategorie	<input checked="" type="checkbox"/> 1× - Vzrostlá zeleň (průměr kmene do 0,1 m)
Závažnost rizika	Nizká
Poznámka	Vzrostlá zeleň nacházející se v blízkosti PK primárně představuje riziko do budoucna.

Návrh opatření	Odstranění
Poznámka	-
Náročnost realizace	Jednoduché řešení

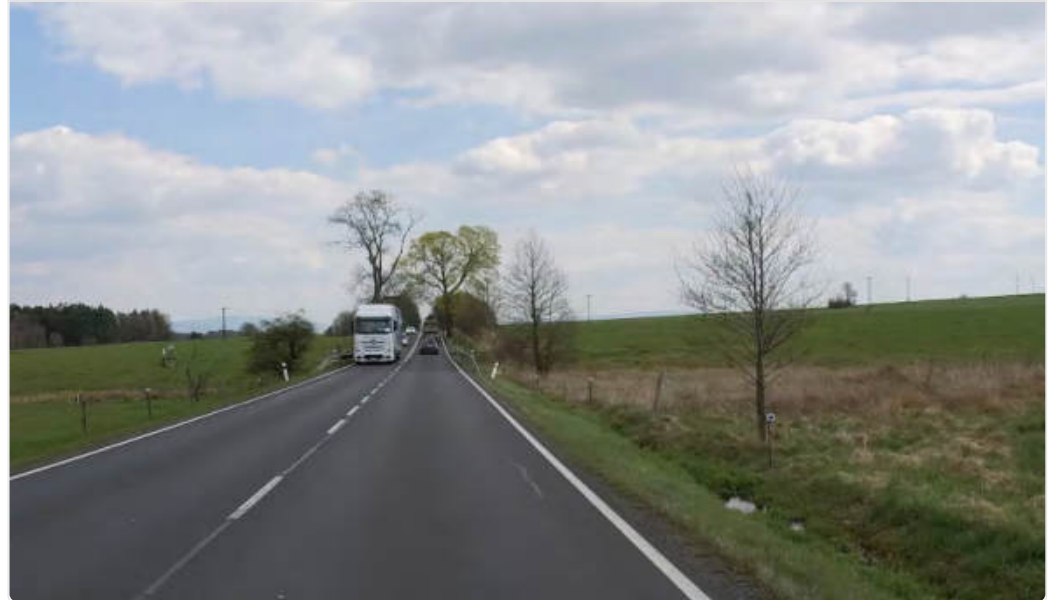
Bezpečnostní deficit	Pevná překážka
Kategorie	<input checked="" type="checkbox"/> 1× - Vzrostlá zeleň (průměr kmene do 0,1 m)
Závažnost rizika	Nizká
Poznámka	Vzrostlá zeleň nacházející se v blízkosti PK primárně představuje riziko do budoucna.

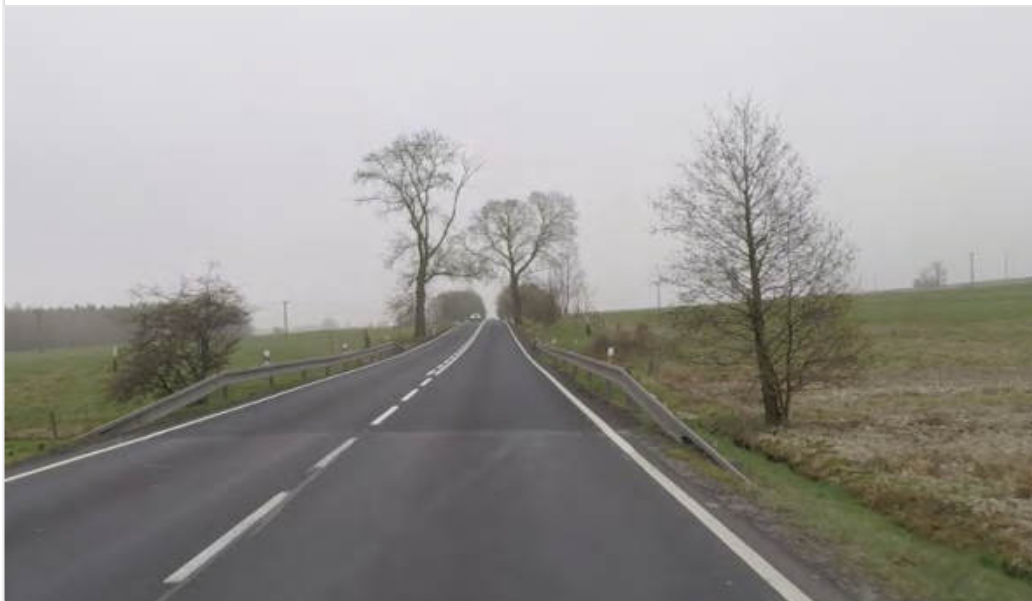
Bezpečnostní deficit Zadržné zařízení
Kategorie 1x - Krátké svodidlo před - stromem
Závažnost rizika Střední
Poznámka -

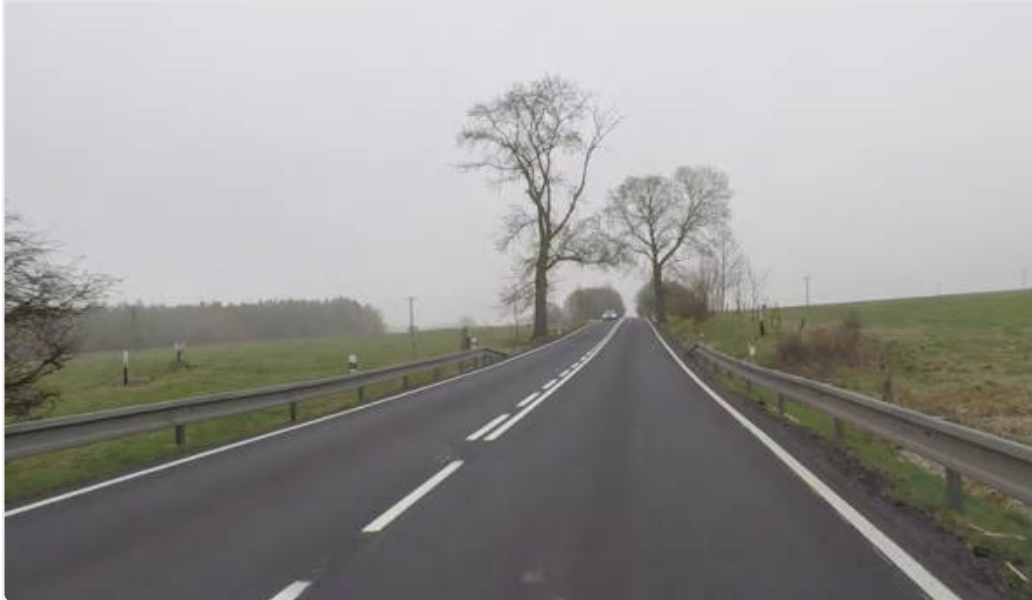
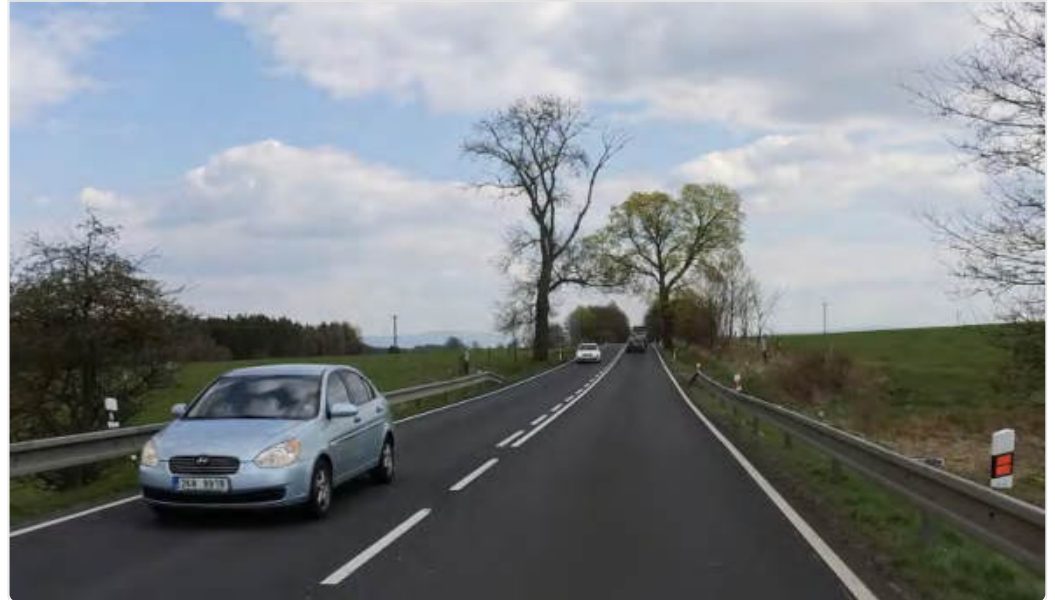
Bezpečnostní deficit Mezikřižovatkový úsek
Kategorie 1× - Absence SDZ a VDZ
Závažnost rizika Nizká
Poznámka Absence SDZ B 21a a VDZ V 9b.

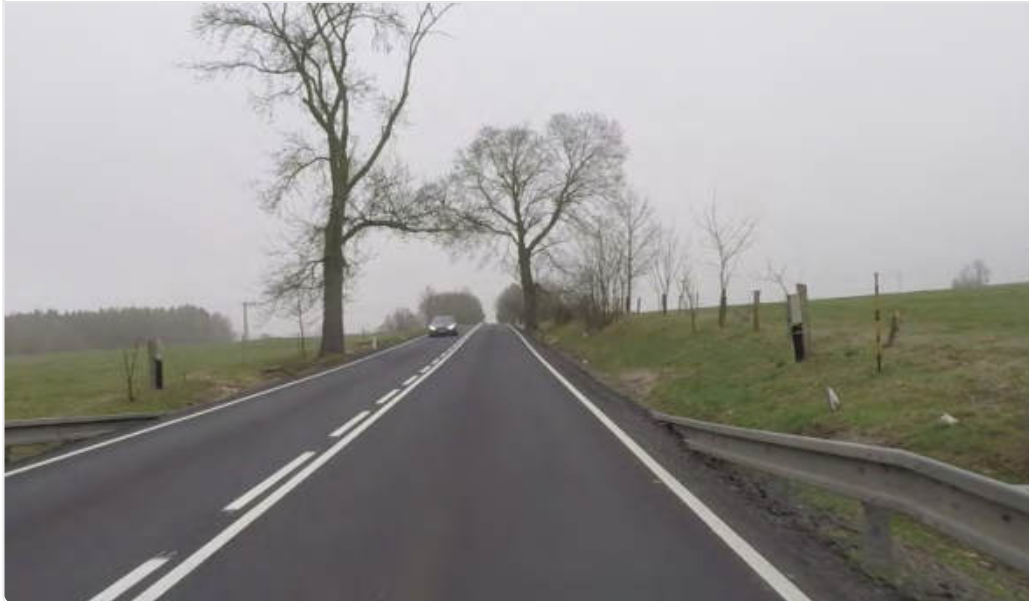
Bezpečnostní deficit	Zádržné zařízení
Kategorie	<input checked="" type="checkbox"/> 1x - Neadekvátně realizovaný začátek / konec svodidel
Závažnost rizika	Nizká
Poznámka	Současné provedení není z pohledu nové koncepce začátku svodidel metodicky správně, avšak zároveň nepředstavuje deficit. Lze tedy níže uvedené sanační opatření chápat jako doporučení zhotovitelského týmu.

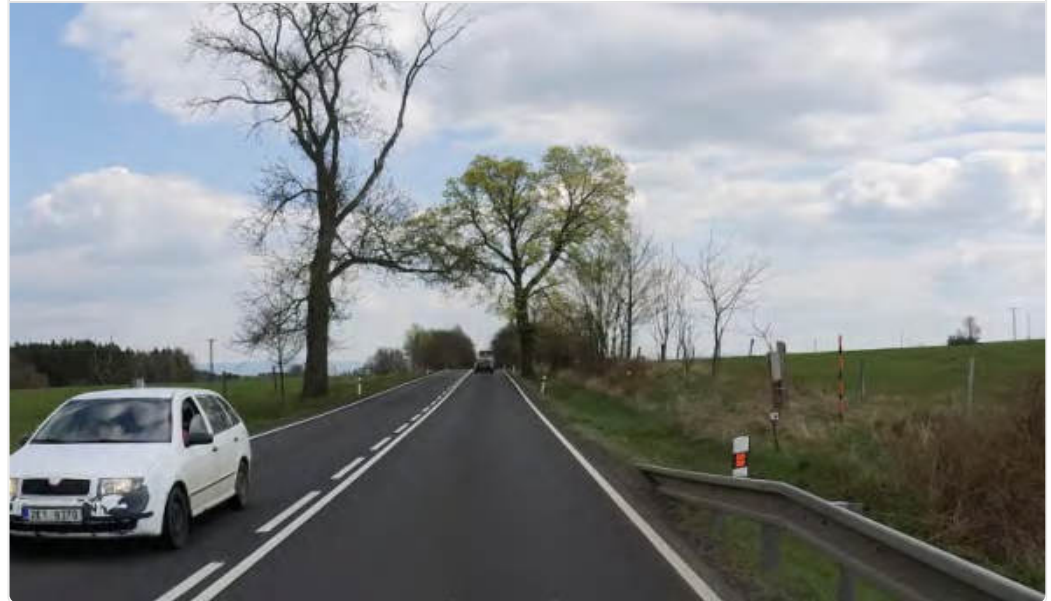
Bezpečnostní deficit	Zádržné zařízení
Kategorie	<input checked="" type="checkbox"/> 1x - Neadekvátně realizovaný začátek / konec svodidel
Závažnost rizika	Nizká
Poznámka	Současné provedení není z pohledu nové koncepce začátku svodidel metodicky správně, avšak zároveň nepředstavuje deficit. Lze tedy níže uvedené sanační opatření chápat jako doporučení zhotovitelského týmu.

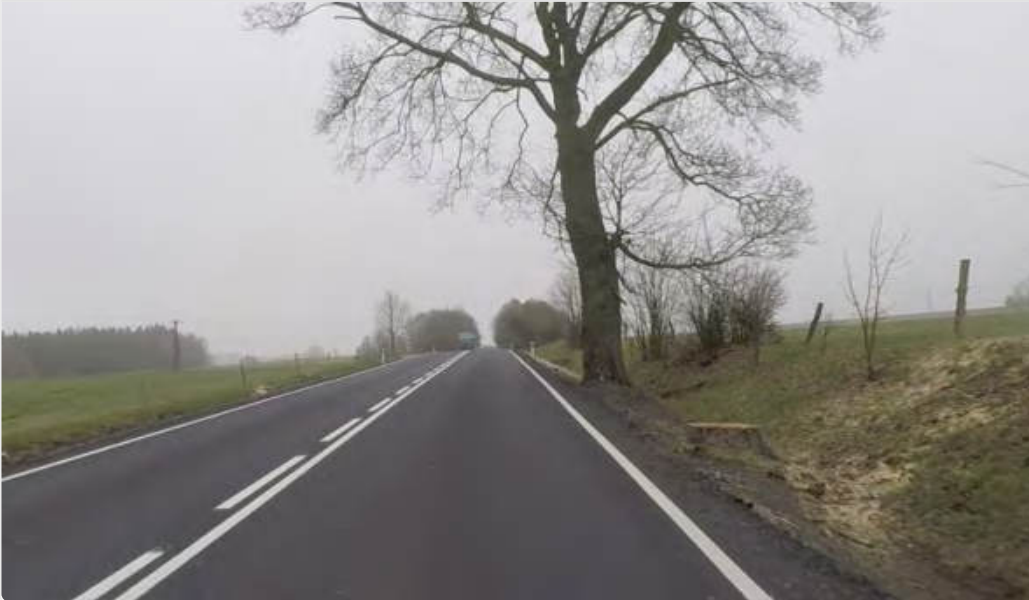
Bezpečnostní deficit Pevná překážka
Kategorie 1× - Neadekvátně seříznutý pařez
 1× - Strom
Závažnost rizika **Vysoká**
Poznámka -

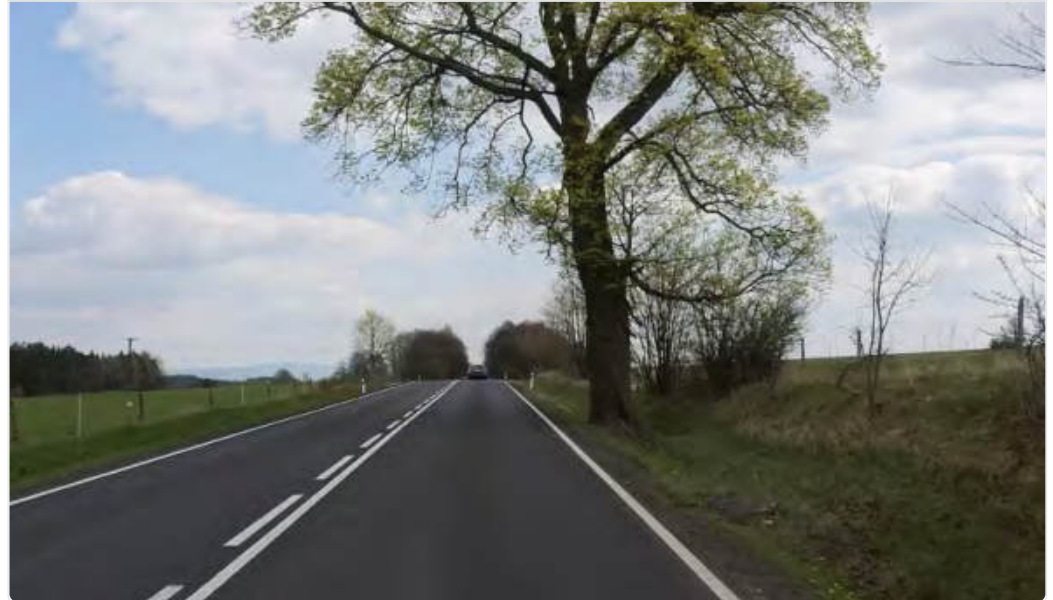
Bezpečnostní deficit Pevná překážka
Kategorie 1× - Strom
Závažnost rizika **Vysoká**
Poznámka -

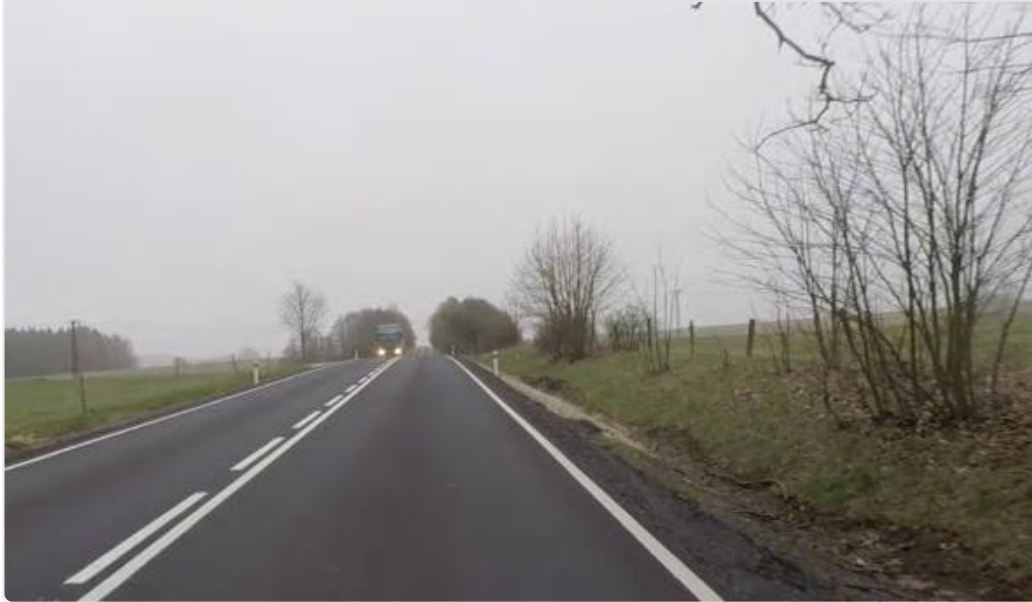
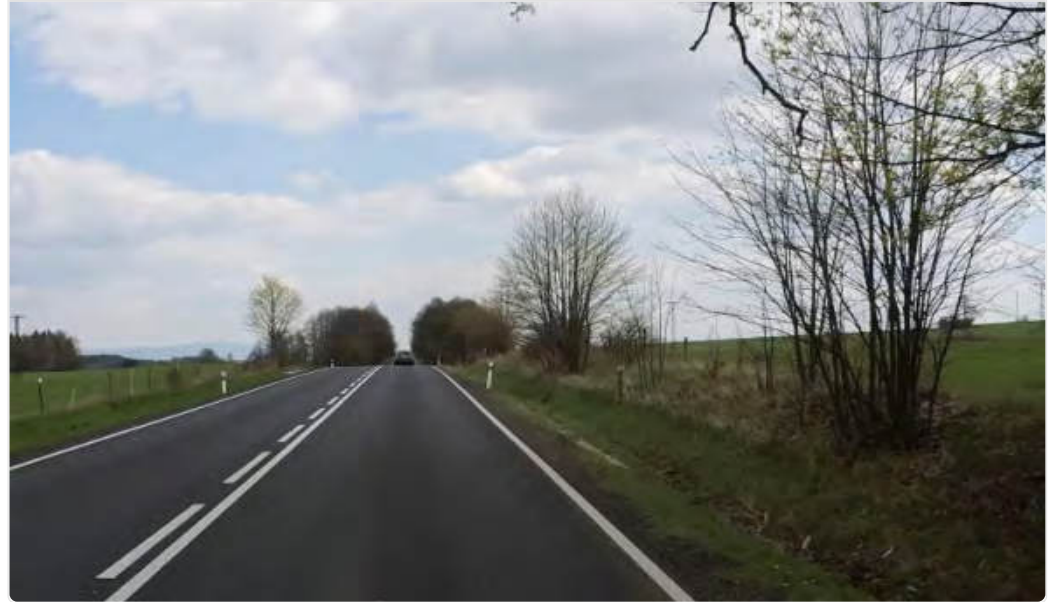
Bezpečnostní deficit Pevná překážka
Kategorie ☞ 70 m - Vzrostlá zeleň (průměr kmene do 0,1 m)
Závažnost rizika Nizká
Poznámka Vzrostlá zeleň nacházející se v blízkosti PK primárně představuje riziko do budoucna.

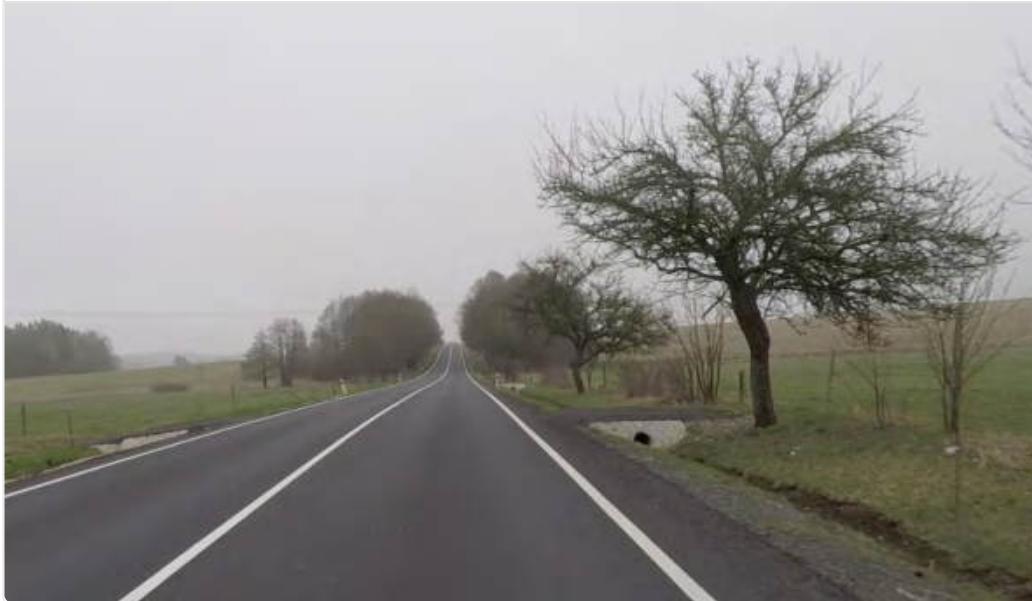
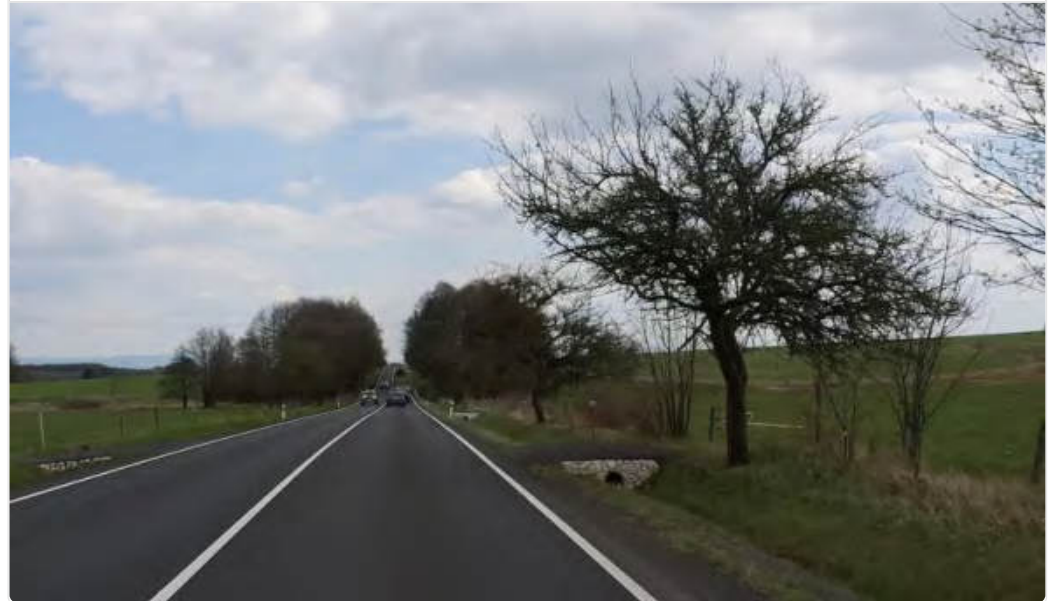
Bezpečnostní deficit Pevná překážka
Kategorie 1x - Strom
Závažnost rizika **Střední**
Poznámka -

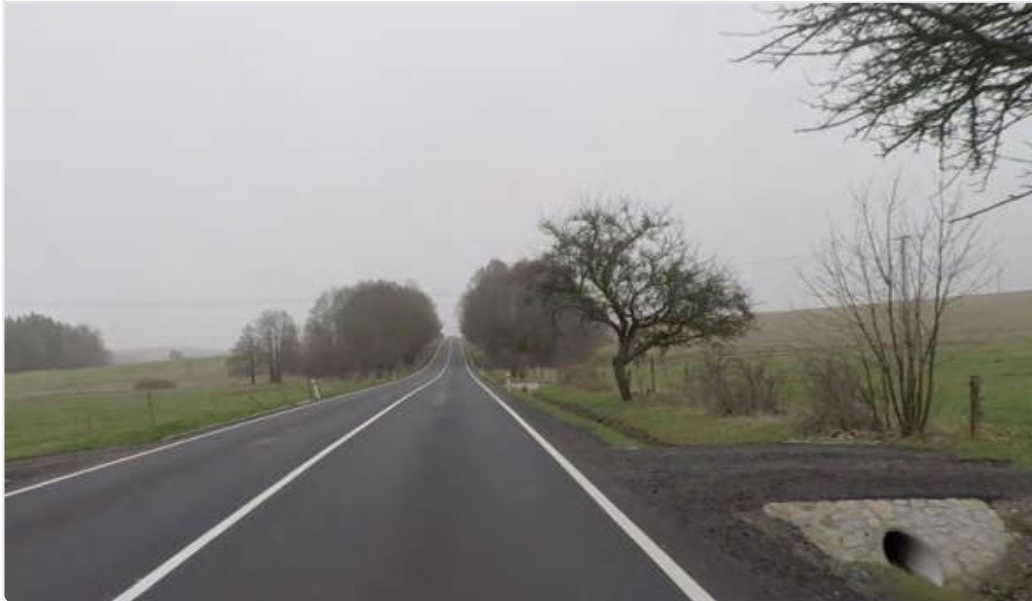
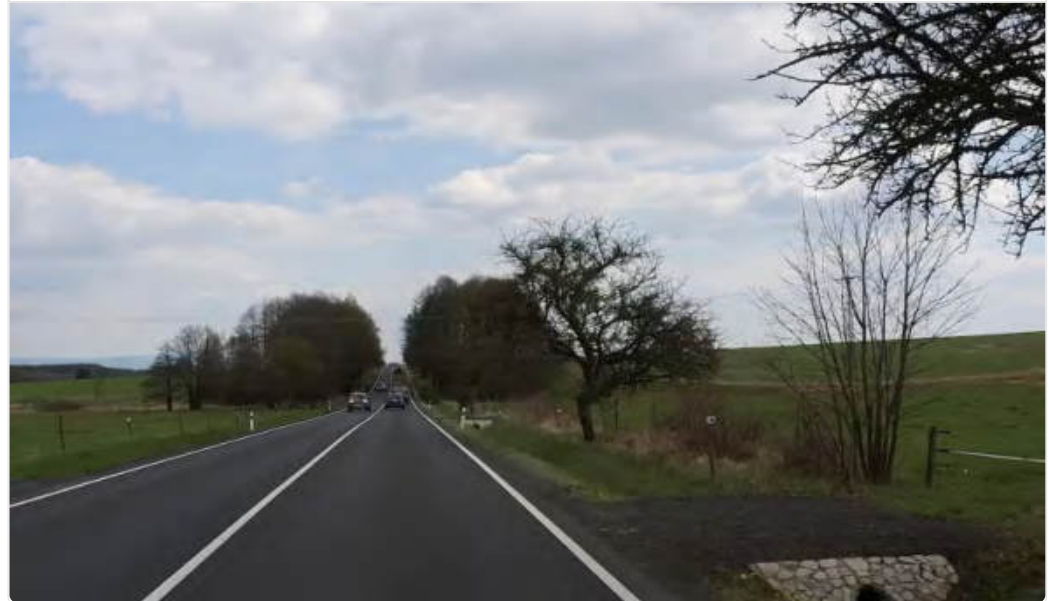
Bezpečnostní deficit Pevná překážka
Kategorie 1× - Strom
 40 m - Vzrostlá zeleň (průměr kmene do 0,1 m)
Závažnost rizika **Střední**
Poznámka Vzrostlá zeleň nacházející se v blízkosti PK primárně představuje riziko do budoucna.

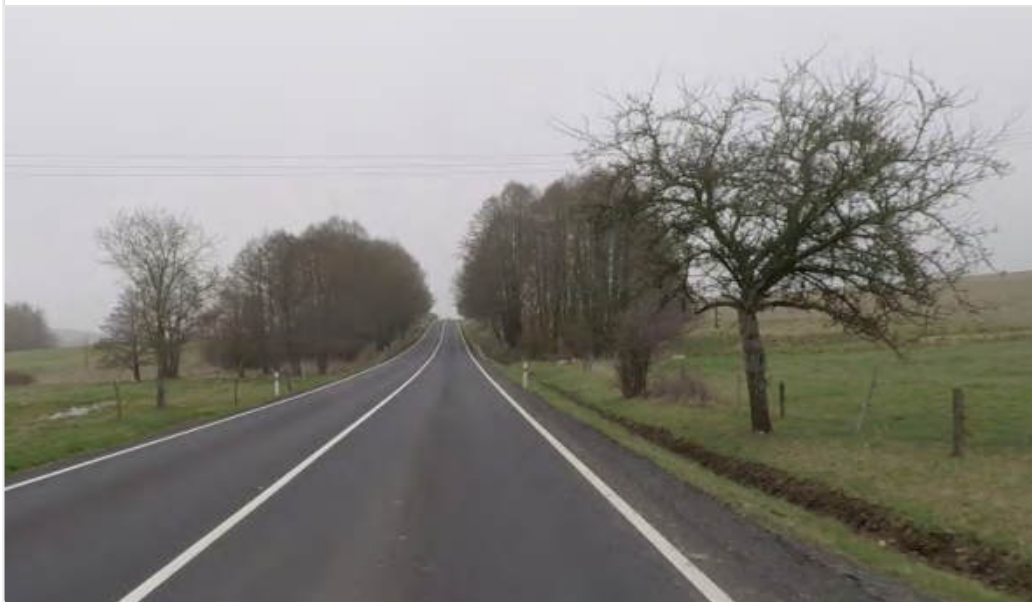
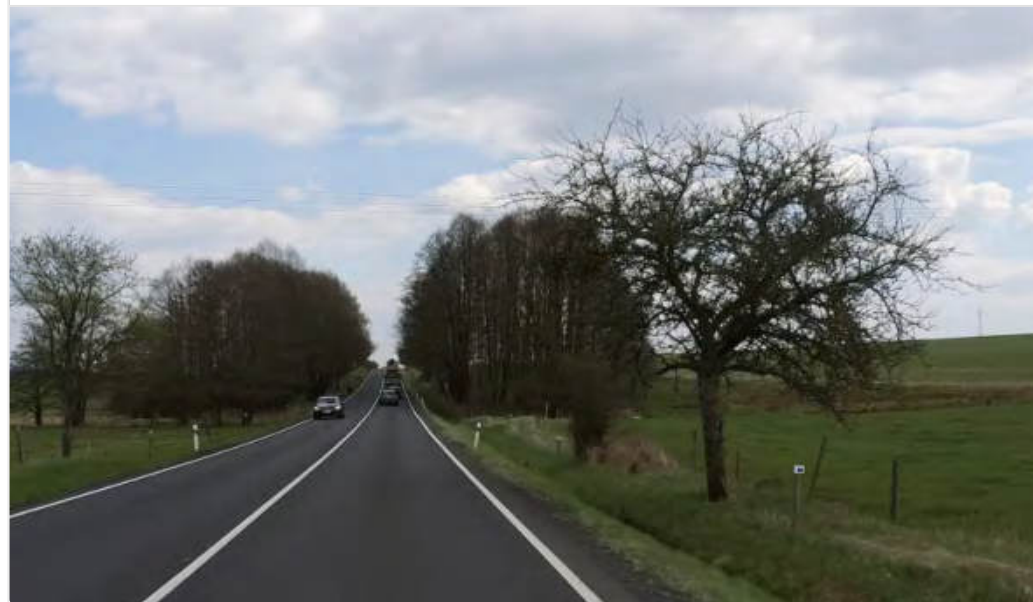
Bezpečnostní deficit	Pevná překážka
Kategorie	<input checked="" type="checkbox"/> 1× - Strom
	<input checked="" type="checkbox"/> 1× - Vzrostlá zeleň (průměr kmene do 0,1 m)
Závažnost rizika	Střední
Poznámka	Vzrostlá zeleň nacházející se v blízkosti PK primárně představuje riziko do budoucna.
