PŘÍLOHA 2.6

**Vyhodnocení identifikovaných dopravně-bezpečnostních deficitů
v rámci první a druhé revizní BI PK z roku 2019 a 2022**

I/64

km 0,000 – 16,384

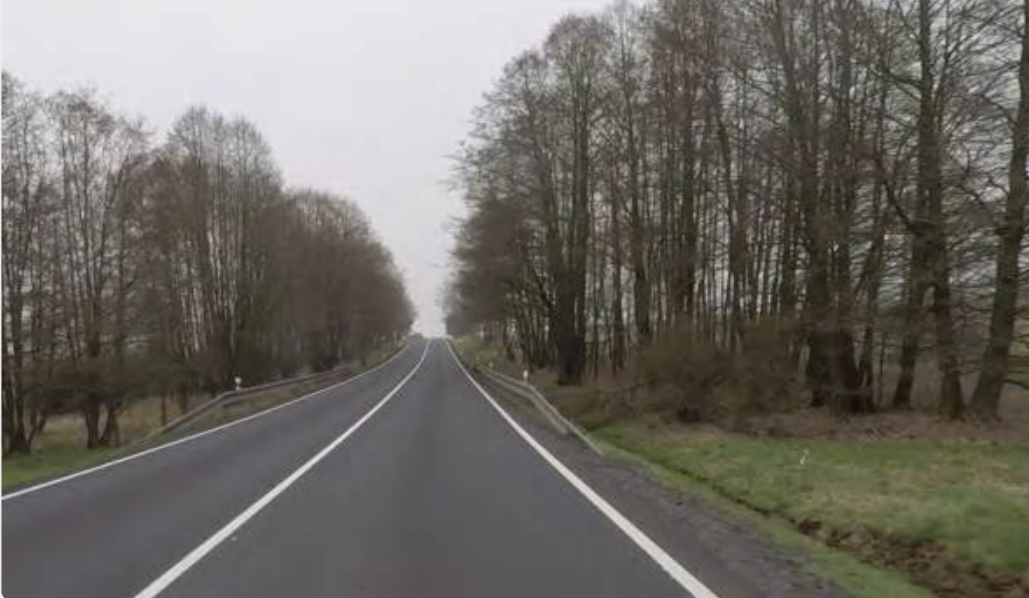
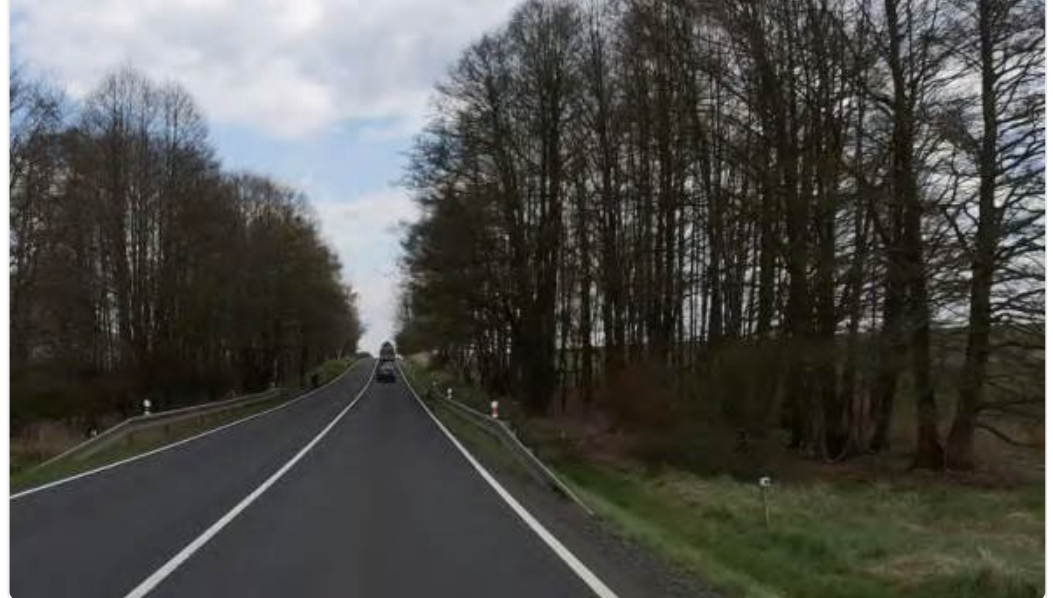
Bezpečnostní deficit Pevná překážka
Kategorie ☞ 95 m - Stromy, vzrostlá zeleň
Závažnost rizika Střední
Poznámka -

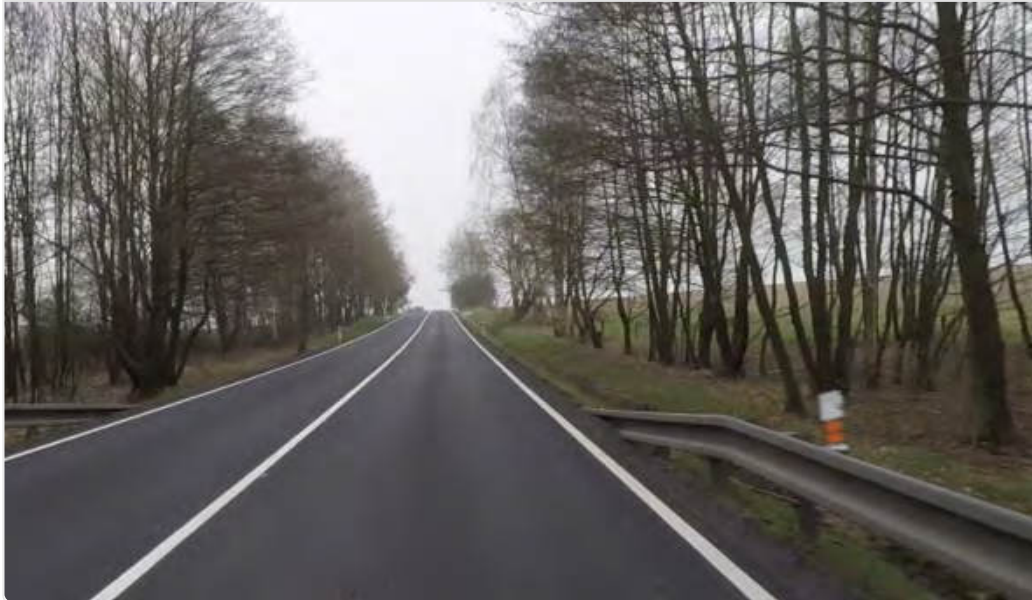
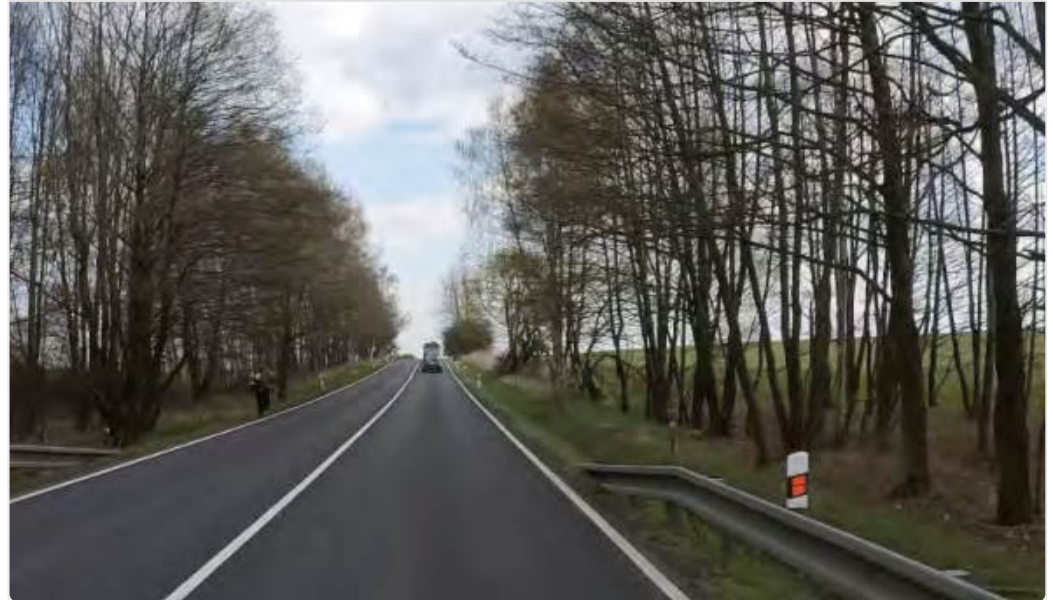
Bezpečnostní deficit Zadržné zařízení
Kategorie 1× - Krátký výškový náběh svodidla
Závažnost rizika Nizká
Poznámka Krátký výškový náběh svodidla rizikový pro protisměr.

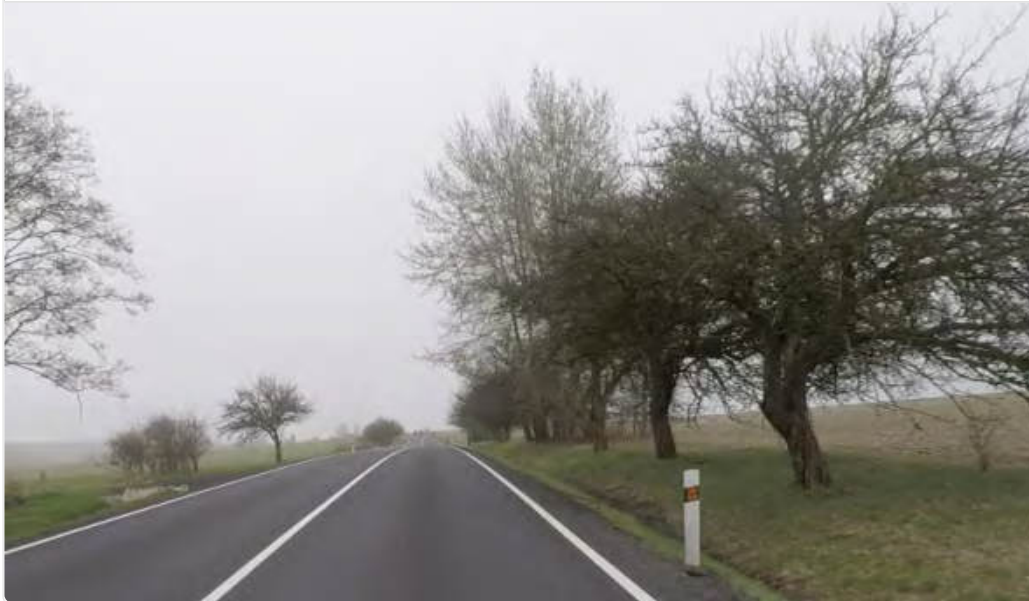
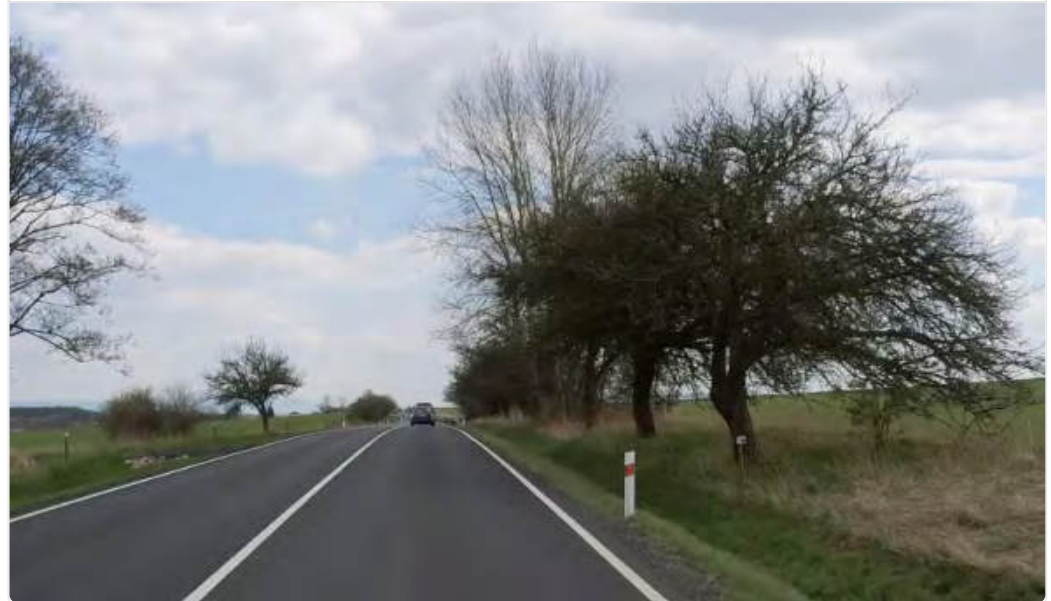
Bezpečnostní deficit Pevná překážka
Kategorie ☞ 140 m - Stromy, vzrostlá zeleň
Závažnost rizika Střední
Poznámka -

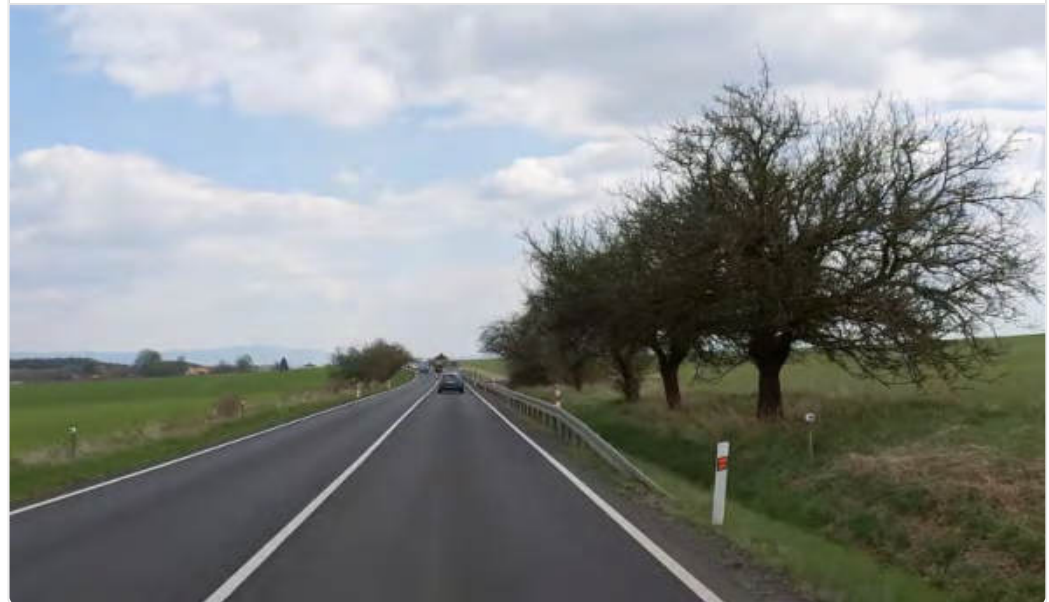
Bezpečnostní deficit	Zádržné zařízení
Kategorie	<input checked="" type="checkbox"/> 1x - Neadekvátně realizovaný začátek / konec svodidel
Závažnost rizika	Nízká
Poznámka	Současné provedení není z pohledu nové koncepce začátku svodidel metodicky správně, avšak zároveň nepředstavuje deficit. Lze tedy níže uvedené sanační opatření chápat jako doporučení zhotovitelského týmu.

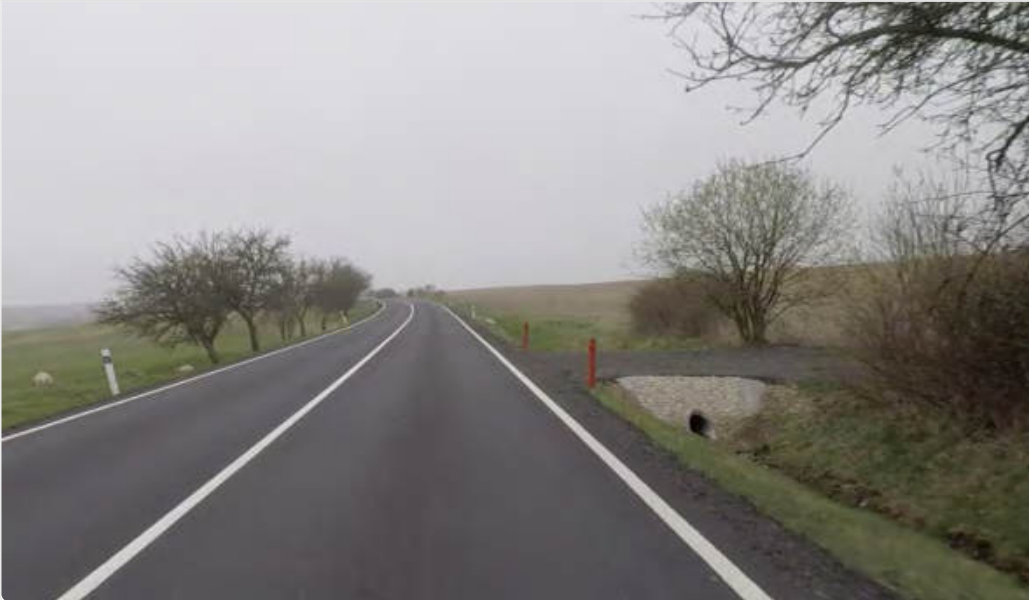
Bezpečnostní deficit	Pevná překážka
Kategorie	<input checked="" type="checkbox"/> 0x - Tuhé čelo trubního propustku pod - sjezdem / samostatným sjezdem
Závažnost rizika	Vysoká
Poznámka	-

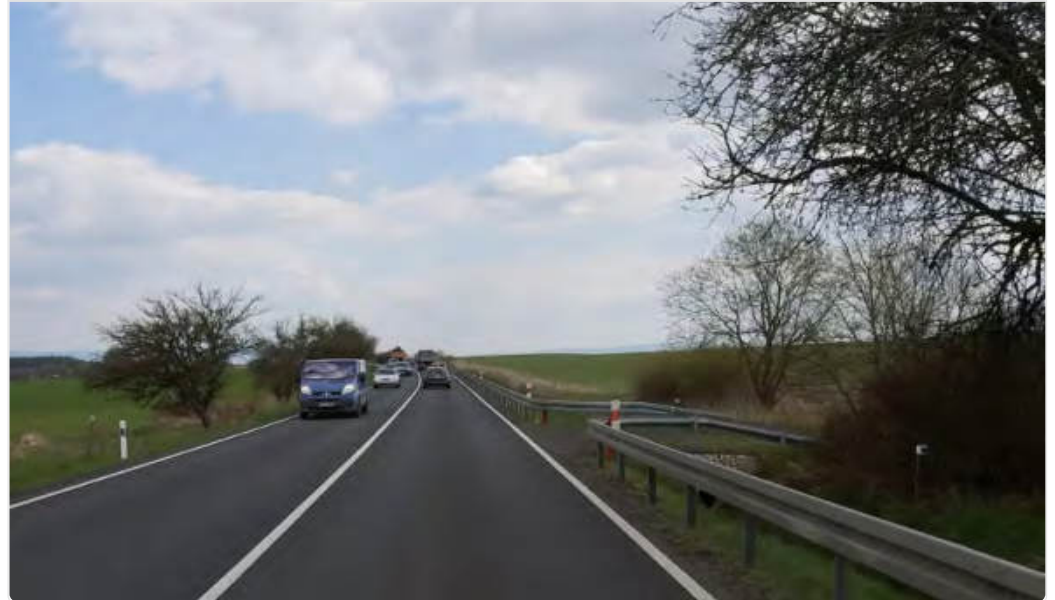
Bezpečnostní deficit	Pevná překážka
Kategorie	<input checked="" type="checkbox"/> 0x - Tuhé čelo trubního propustku pod - sjezdem / samostatným sjezdem
Závažnost rizika	Vysoká
Poznámka	-

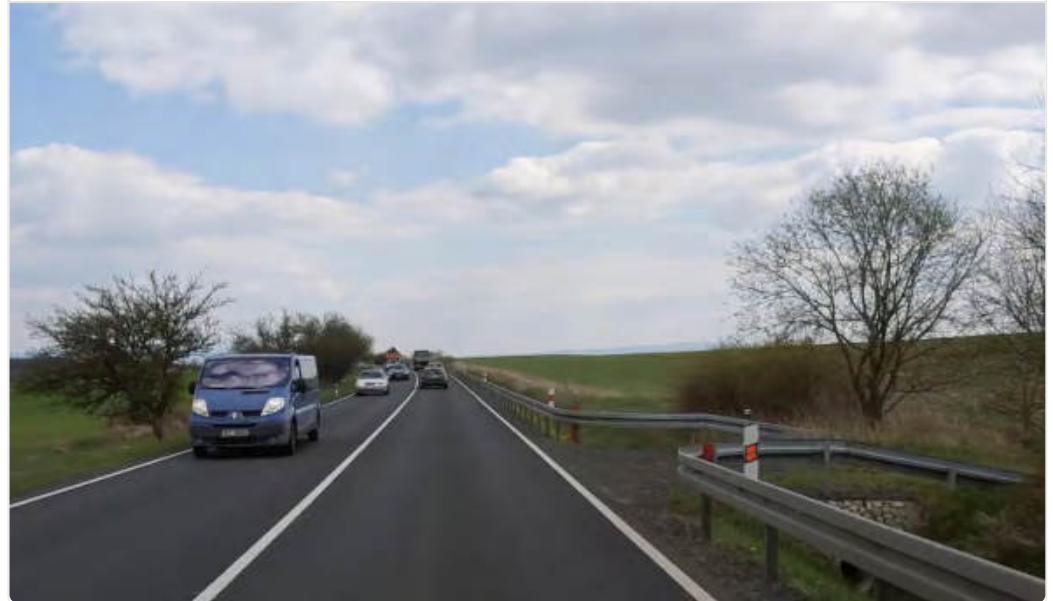
Bezpečnostní deficit Sjezd / samostatný sjezd / parkoviště
Kategorie 1× - Neadekvátní dopravní zařízení
Závažnost rizika Nizká
Poznámka Nevhodné umístění DZ Z 11g u nevýznamného sjezdu.

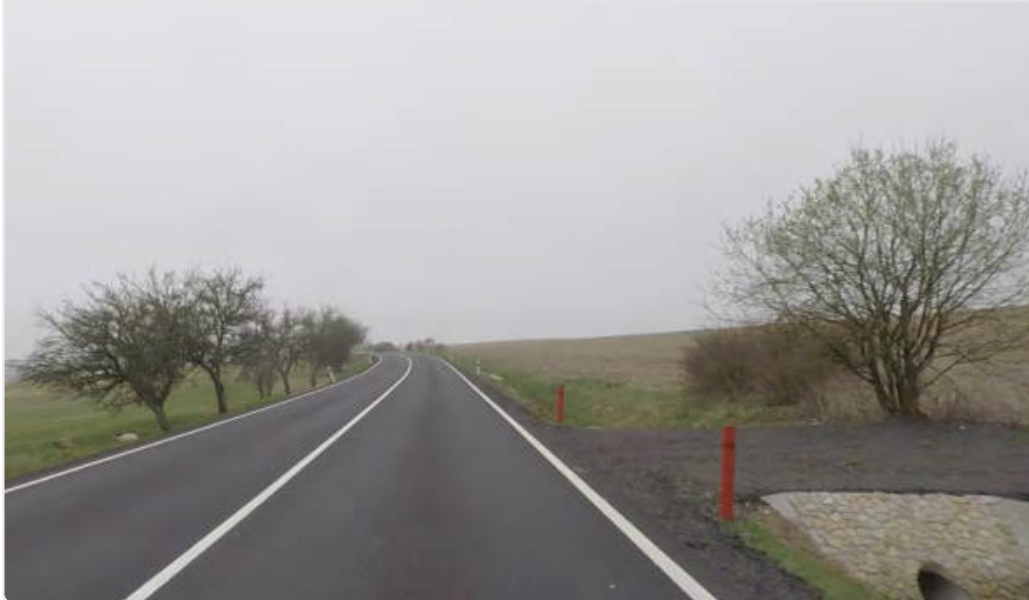
Bezpečnostní deficit Pevná překážka
Kategorie 1× - Stromy, vzrostlá zeleň
Závažnost rizika **Nizká**
Poznámka -

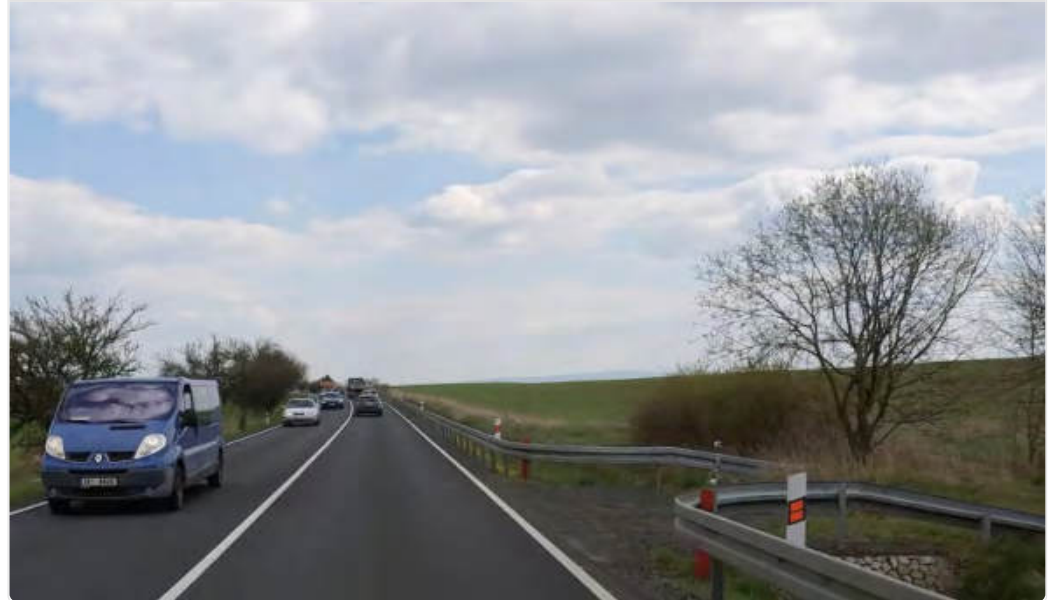
Bezpečnostní deficit Pevná překážka
Kategorie 0× - Stromy, vzrostlá zeleň
Závažnost rizika **Nizká**
Poznámka -

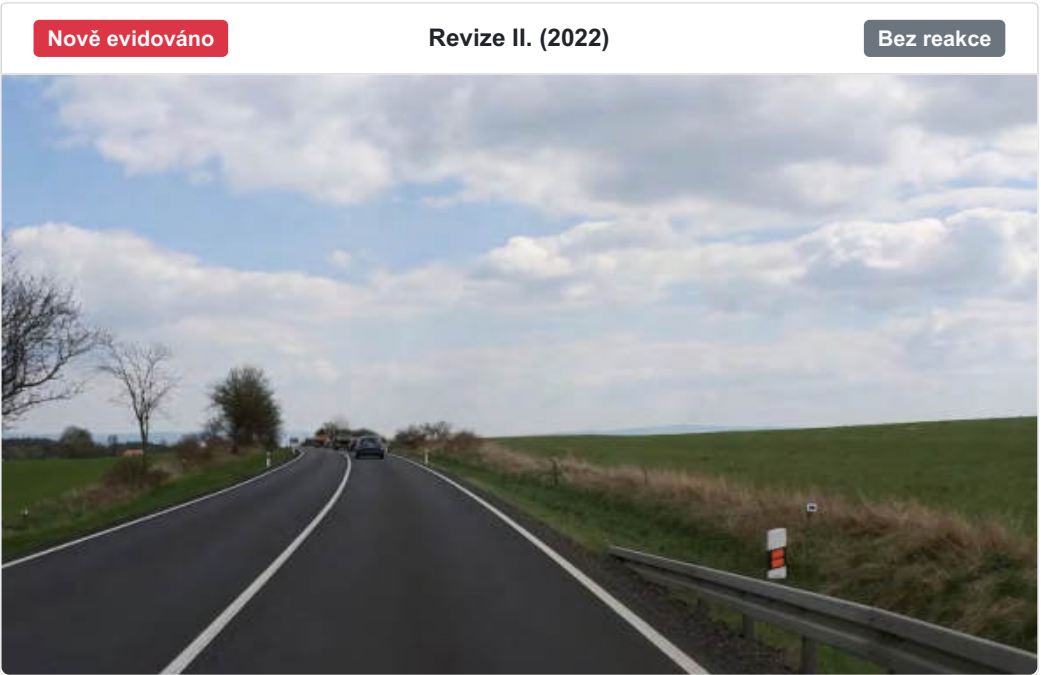
Specifikace dopravně-bezpečnostního deficitu	
Bezpečnostní deficit	Zádržné zařízení
Kategorie	<input checked="" type="checkbox"/> 1x - Neadekvátně realizovaný začátek / konec svodidel
Závažnost rizika	Nízká
Poznámka	Současné provedení není z pohledu nové koncepce začátku svodidel metodicky správně, avšak zároveň nepředstavuje deficit. Lze tedy níže uvedené sanační opatření chápat jako doporučení zhotovitelského týmu.

Nápravné opatření	
Návrh opatření	Náprava provedení záchytného zařízení
Poznámka	Směrové vychýlení svodidla a jeho pevné zavázání do svahu.
Náročnost realizace	Jednoduché řešení

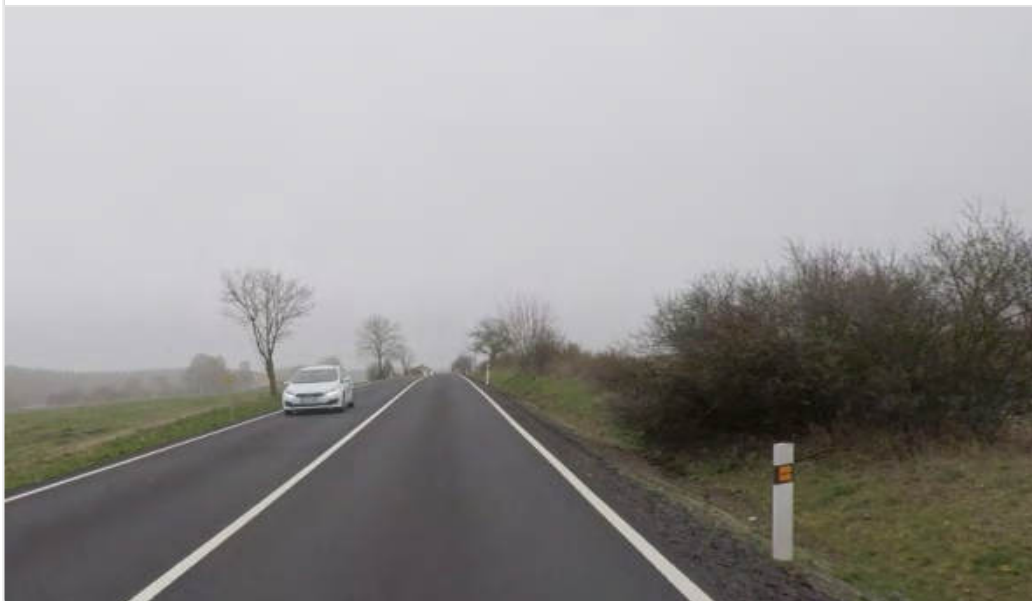
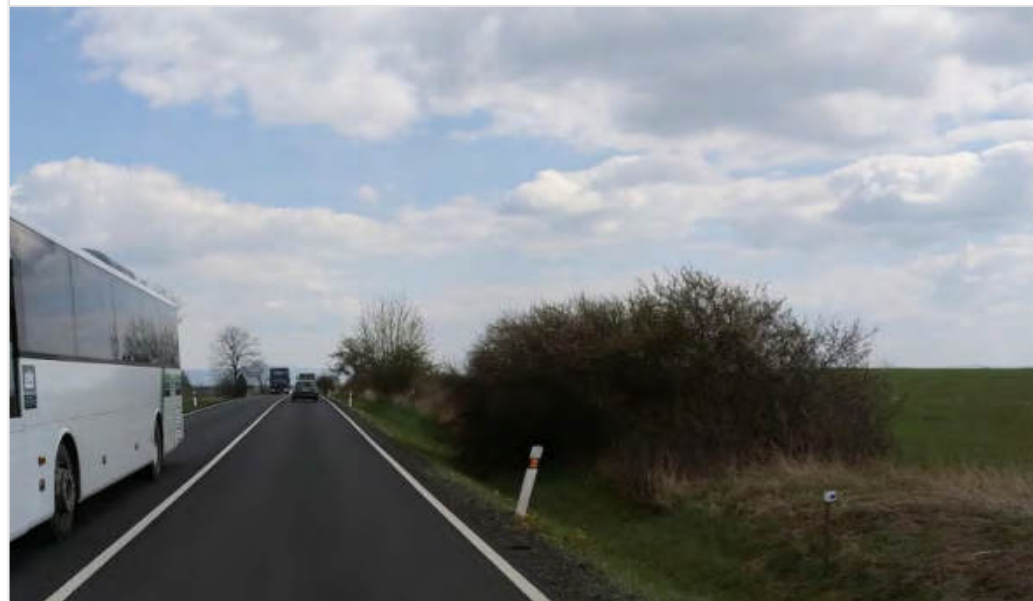
Bezpečnostní deficit Pevná překážka
Kategorie → 30 m - Vzrostlá zeleň (průměr kmene do 0,1 m)
Závažnost rizika Nizká
Poznámka Vzrostlá zeleň nacházející se v blízkosti PK primárně představuje riziko do budoucna.

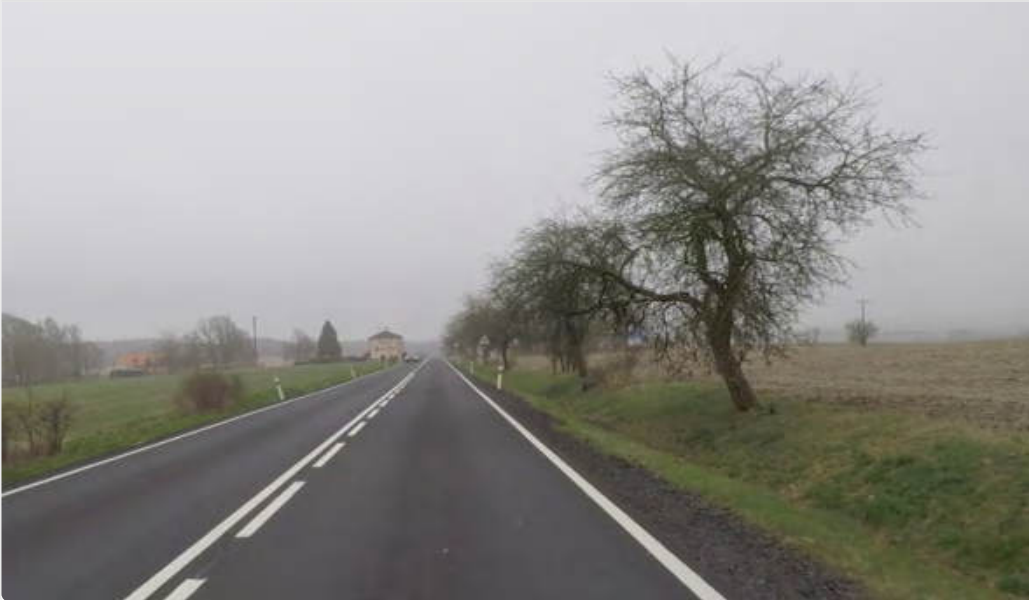
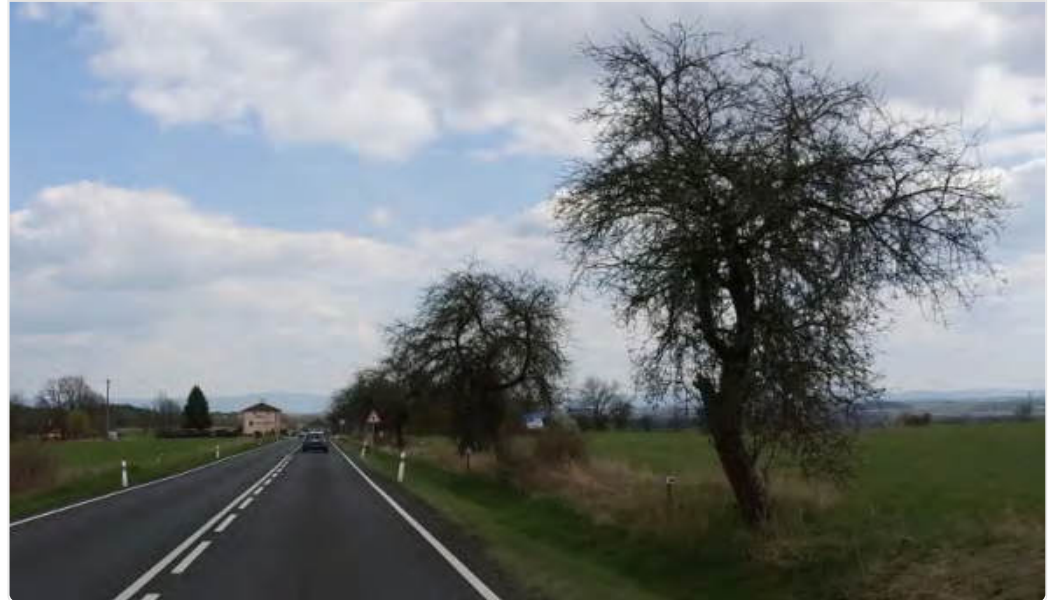
Bezpečnostní deficit Pevná překážka
Kategorie ↗ 205 m - Stromy, vzrostlá zeleň
Závažnost rizika Střední
Poznámka -

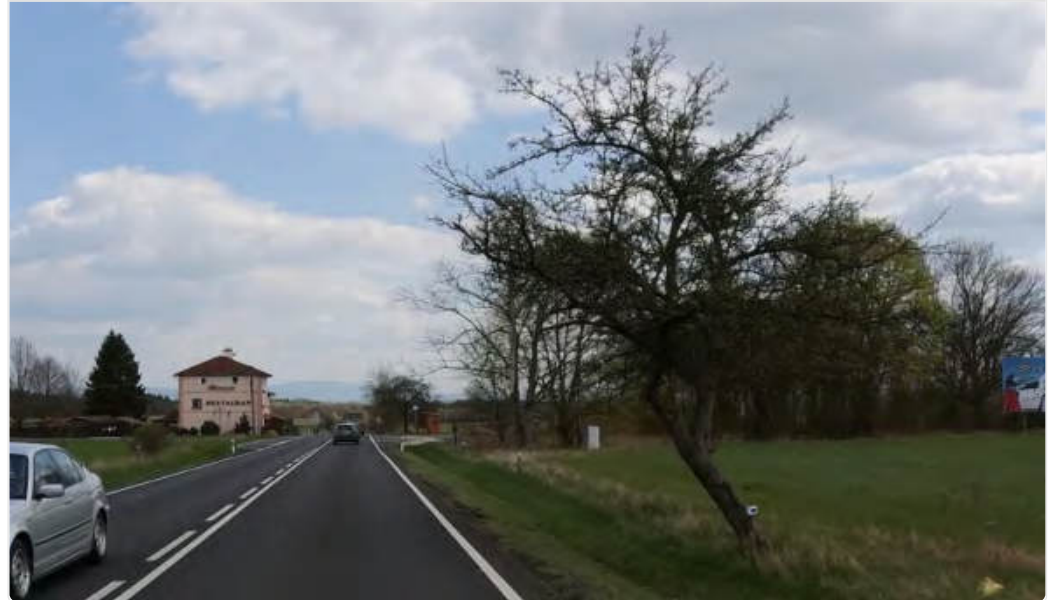
Bezpečnostní deficit Mezikřižovatkový úsek
Kategorie 1× - Zakryté nebo nepřehledné SDZ
Závažnost rizika **Nizká**
Poznámka SDZ IS 3b, IS 3c, IS 24b jsou zakrytá zelení.

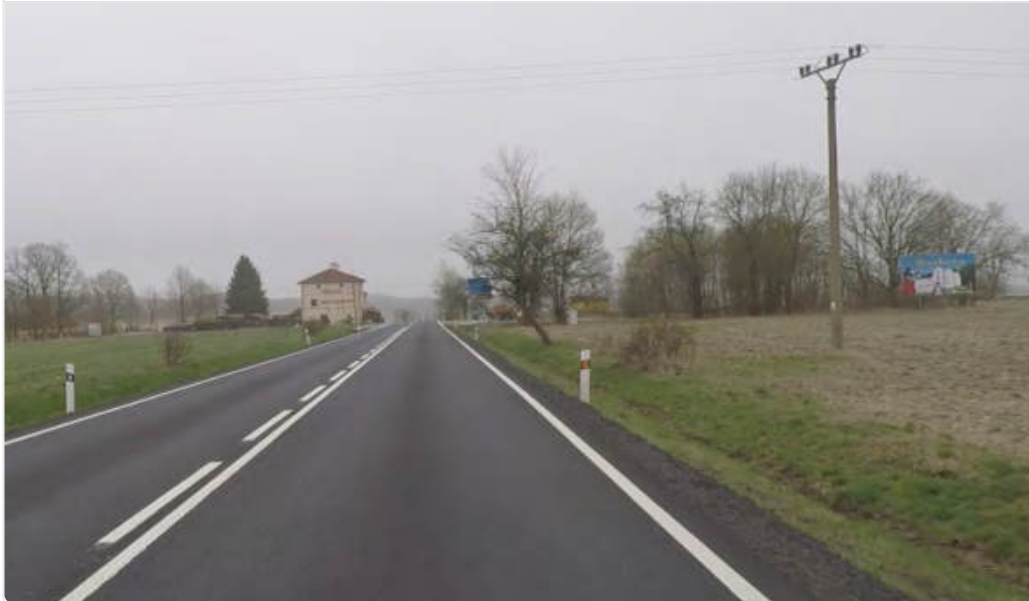
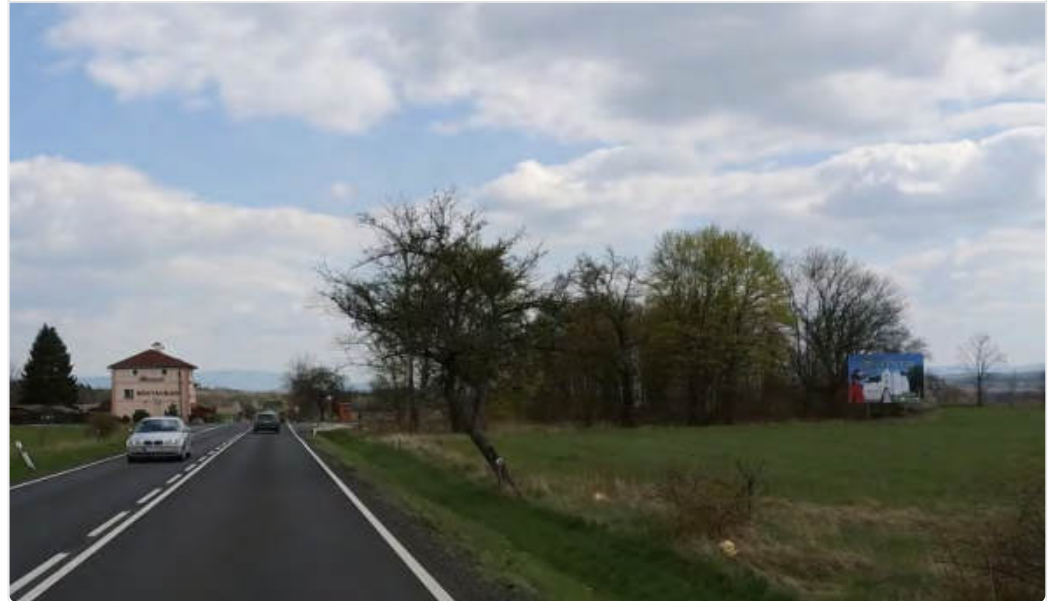
Bezpečnostní deficit Reklamní zařízení
Kategorie 1x - Reklamní zařízení (rušivý efekt na účastníky silničního provozu)
Závažnost rizika Nizká
Poznámka -

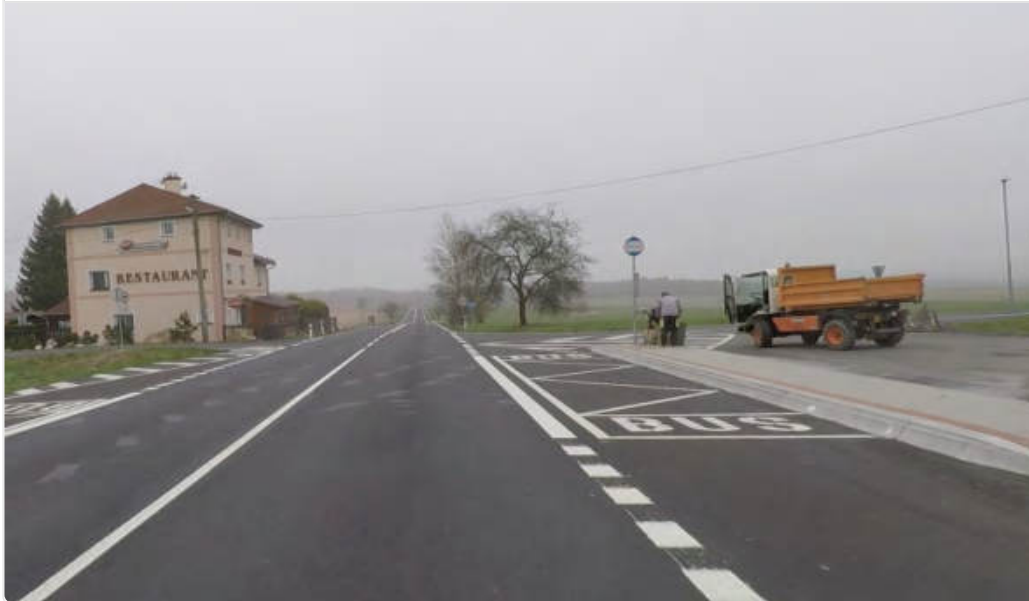
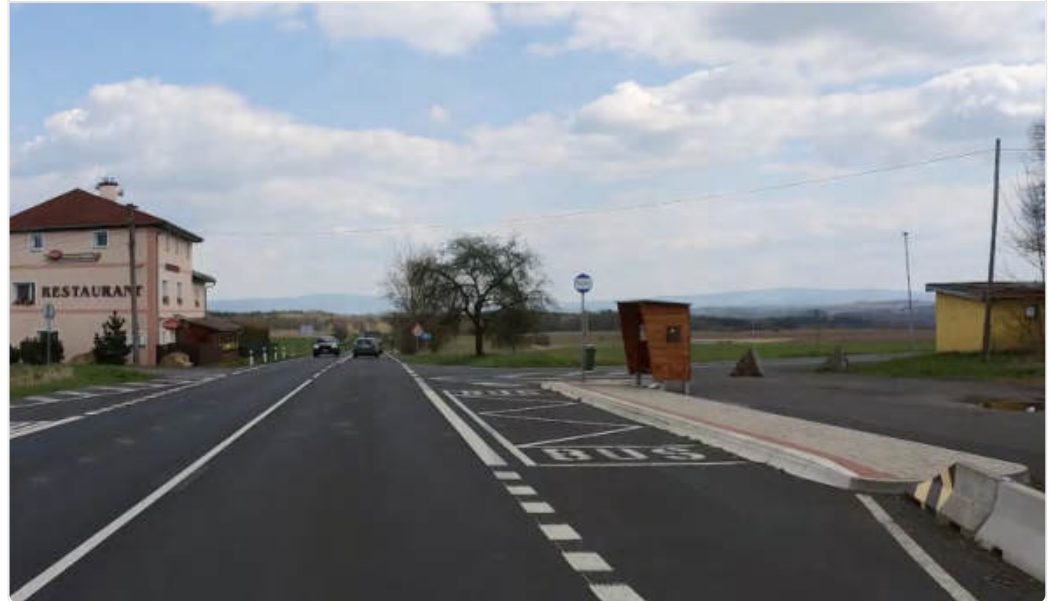
Bezpečnostní deficit	Autobusová zastávka
Kategorie	<input checked="" type="checkbox"/> 1× - Absence nebo opotřebované VDZ <input checked="" type="checkbox"/> 1× - Neadekvátní podmínky pro pěší - absence návaznosti na pěší infrastrukturu <input checked="" type="checkbox"/> 1× - Nevhodné uspořádání zastávky - nedostatečná šířka nebo délka zálivu
Závažnost rizika	Střední
Poznámka	Absence VDZ V 12a. Délka zálivu je 35 m. Autobusová zastávka se nachází v blízkosti křižovatky, může docházet k rizikovému průpletu.

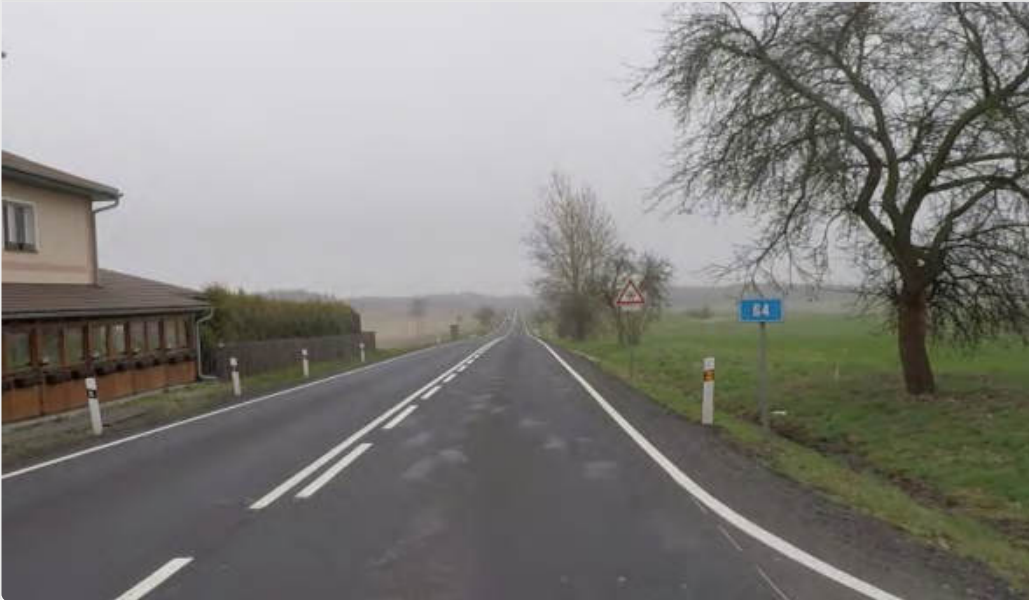
Bezpečnostní deficit Technický stav vozovky
Kategorie ↗ 2480 m - Absence zpevněné krajnice
Závažnost rizika Střední
Poznámka -

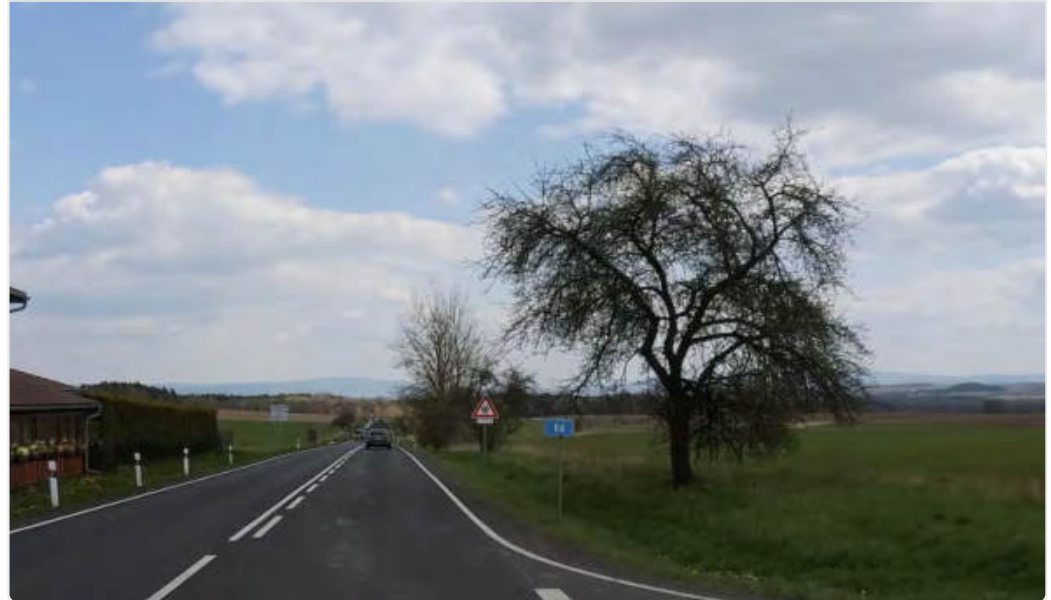
Bezpečnostní deficit Technický stav vozovky
Kategorie ↗ 2480 m - Absence zpevněné krajnice
Závažnost rizika Střední
Poznámka -

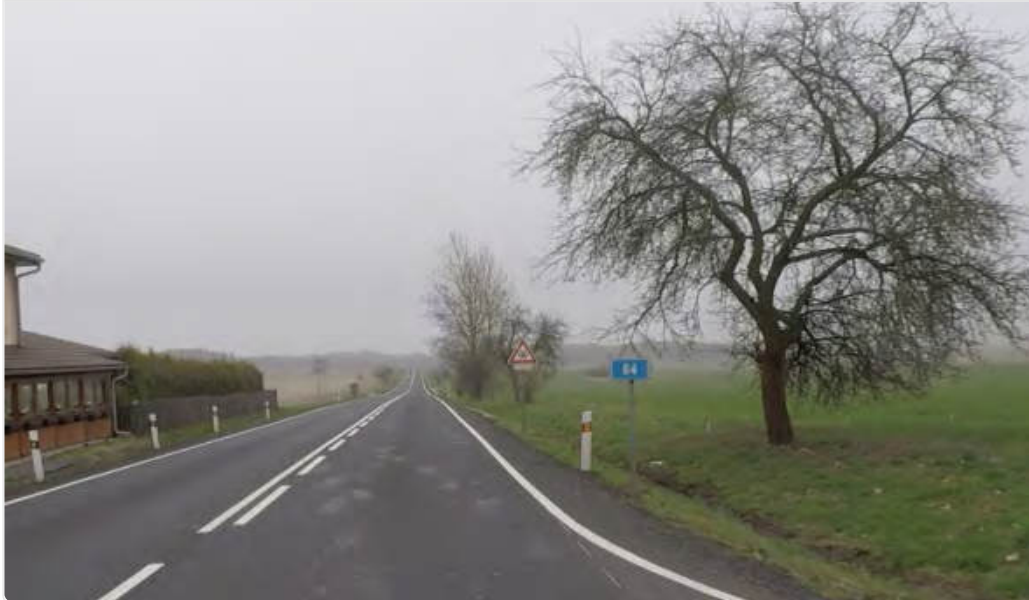
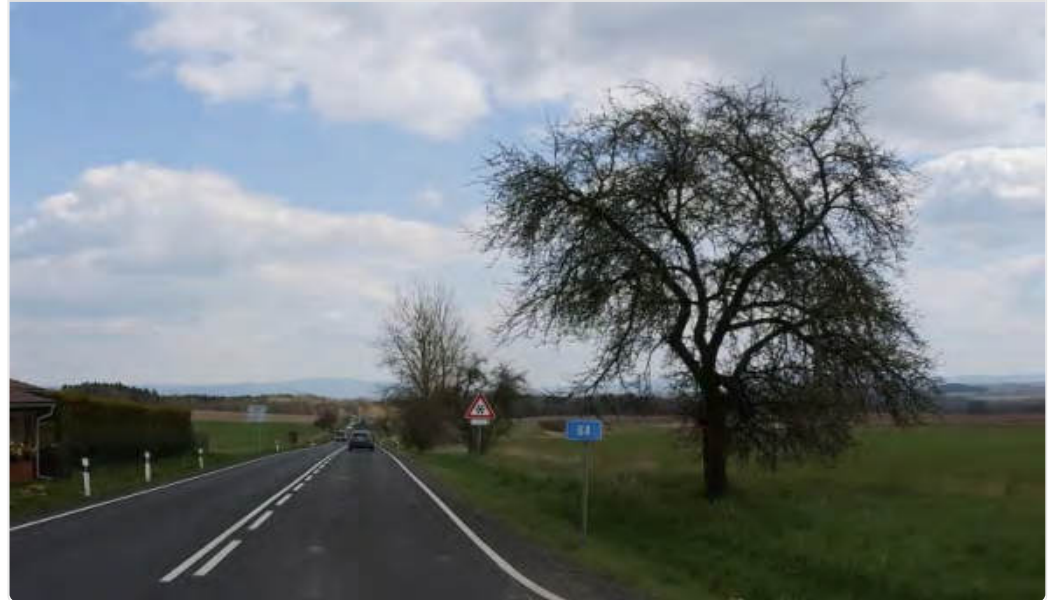
Bezpečnostní deficit Pevná překážka
Kategorie ☞ 110 m - Stromy, vzrostlá zeleň
Závažnost rizika Střední
Poznámka -

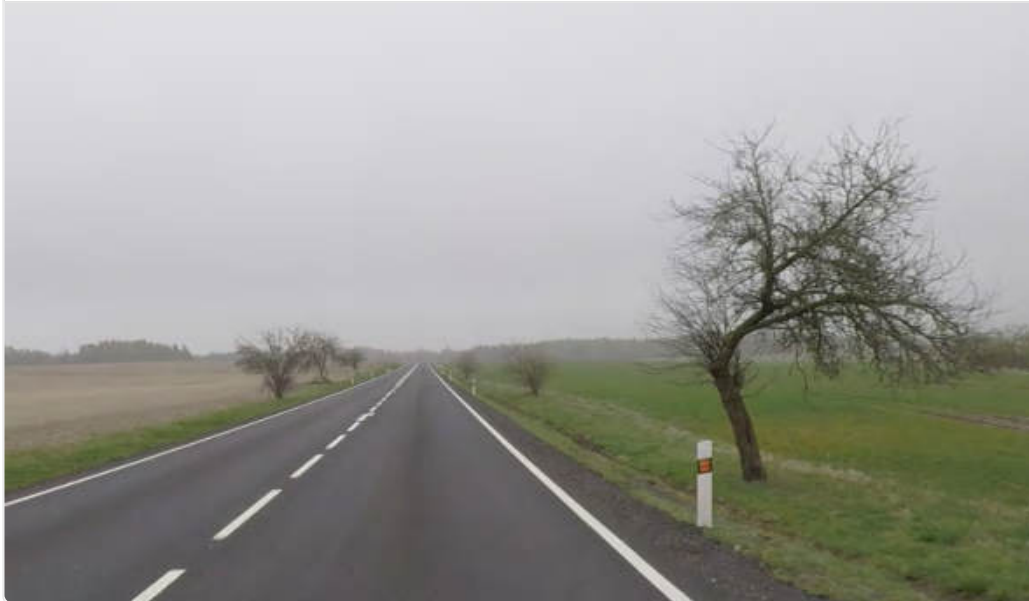
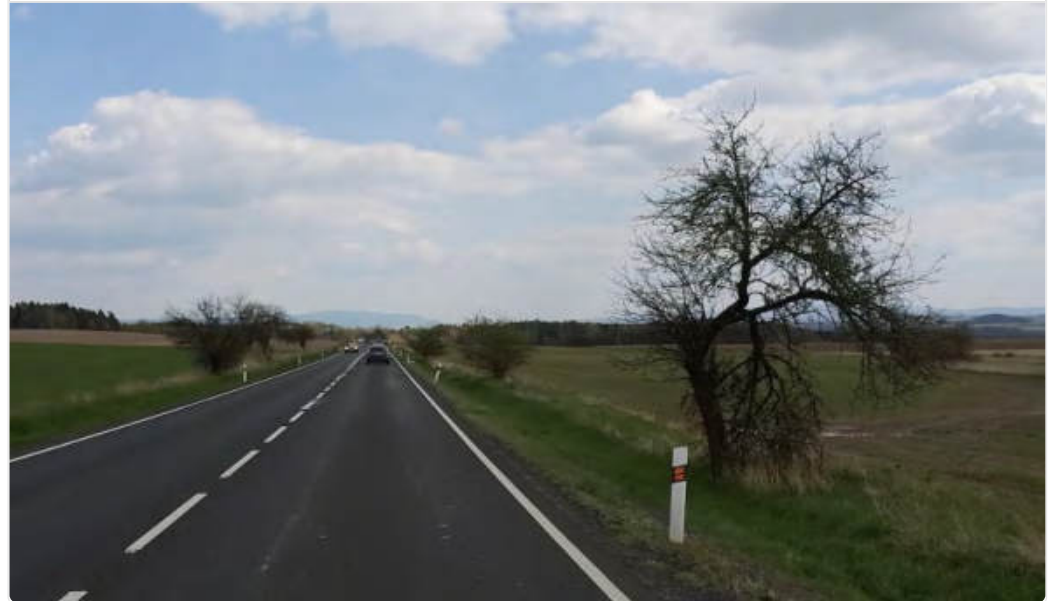
Bezpečnostní deficit Pevná překážka
Kategorie 1× - Strom
 2× - Vzrostlá zeleň (průměr kmene do 0,1 m)
Závažnost rizika **Střední**
Poznámka Vzrostlá zeleň nacházející se v blízkosti PK primárně představuje riziko do budoucna.

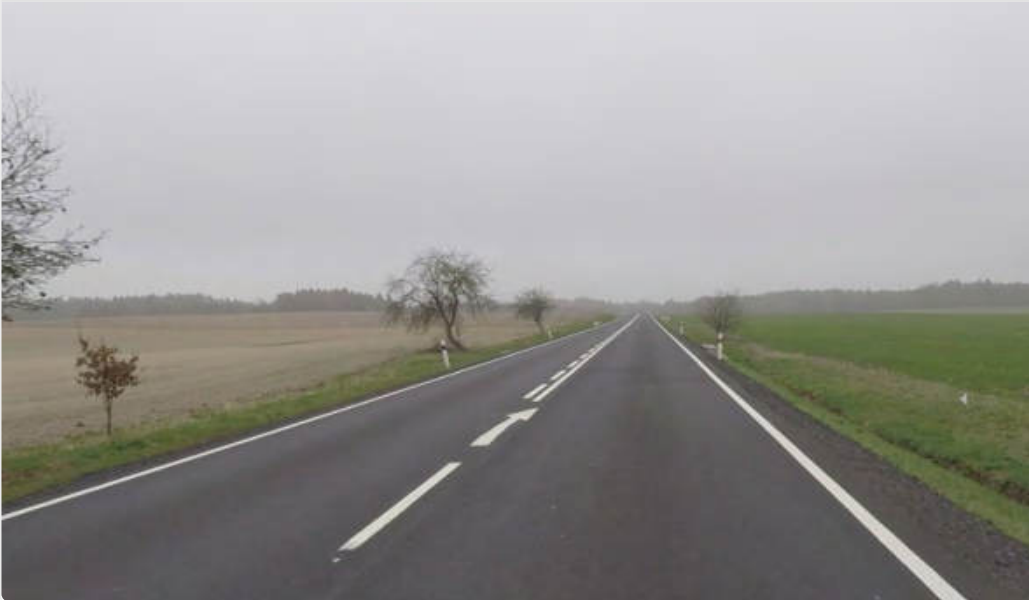
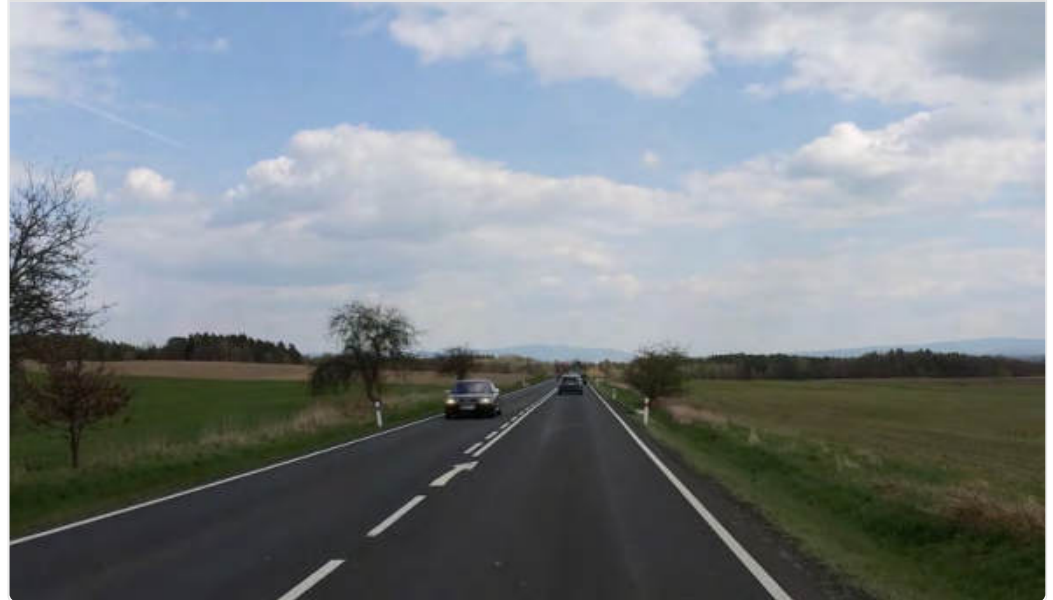
Bezpečnostní deficit Mezikřižovatkový úsek
Kategorie 1× - Absence SDZ nebo dopravního zařízení
Závažnost rizika Nizká
Poznámka Absence SDZ B 21a.

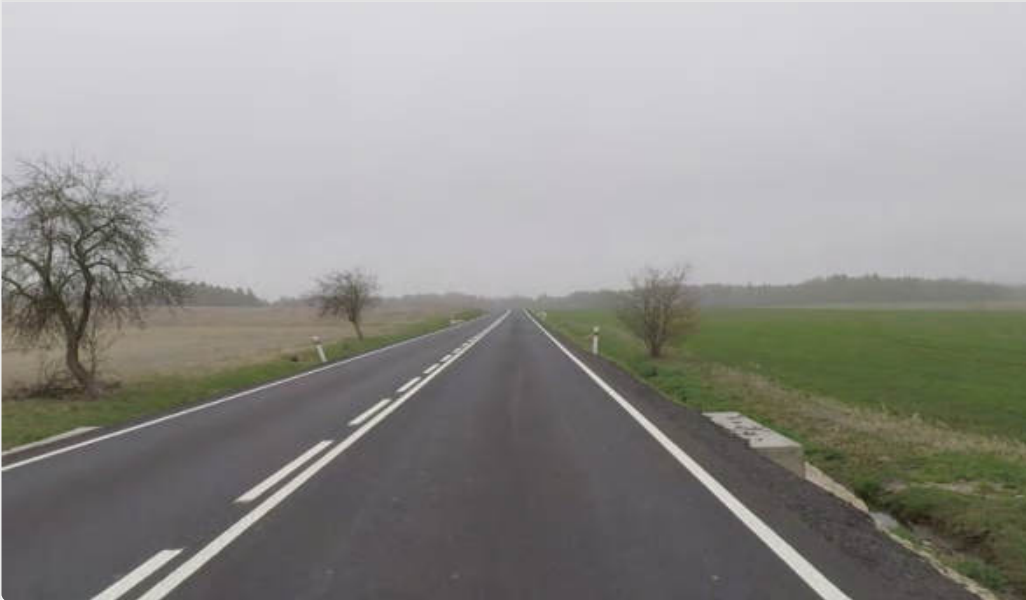
Bezpečnostní deficit Pevná překážka
Kategorie 2× - Tuhé čelo trubního příčného propustku
Závažnost rizika **Nizká**
Poznámka -

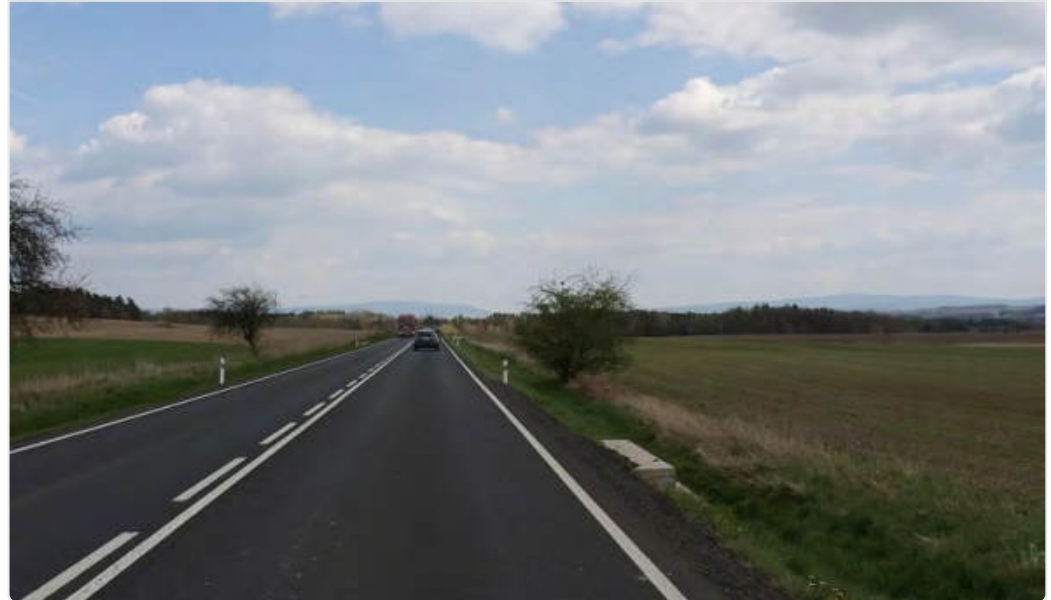
Bezpečnostní deficit Pevná překážka
Kategorie 2× - Tuhé čelo trubního příčného propustku
Závažnost rizika **Nizká**
Poznámka -

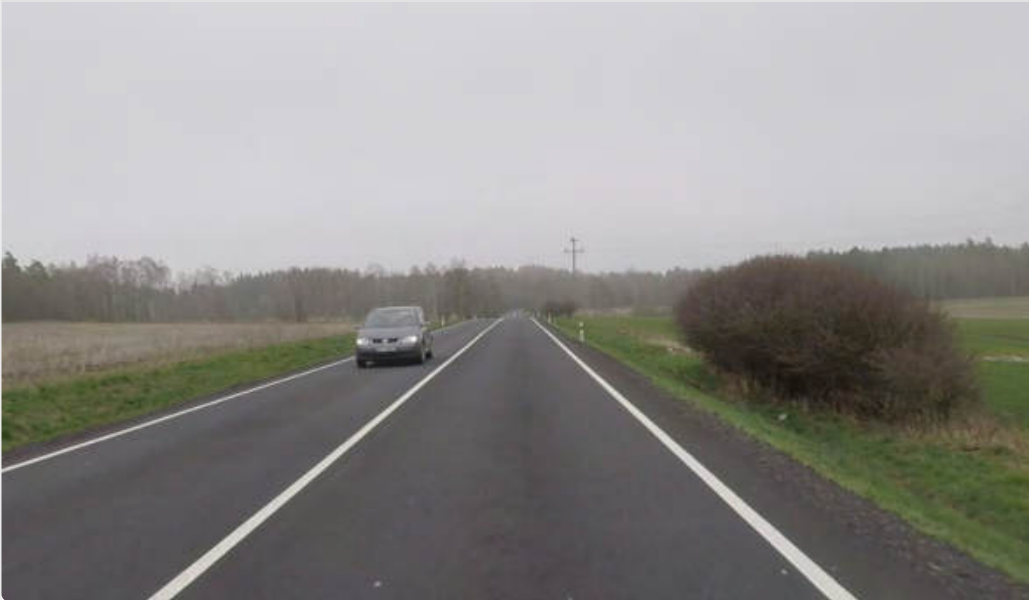
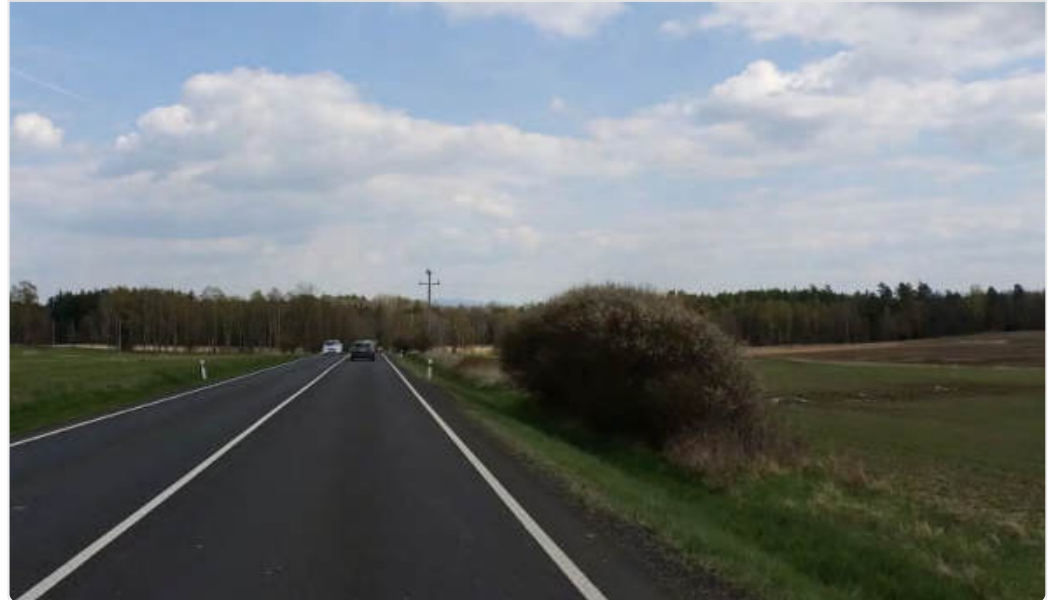
Bezpečnostní deficit Pevná překážka
Kategorie 4x - Vzrostlá zeleň (průměr kmene do 0,1 m)
Závažnost rizika Nizká
Poznámka Vzrostlá zeleň nacházející se v blízkosti PK primárně představuje riziko do budoucna.
