PŘÍLOHA 2.6

**Vyhodnocení identifikovaných dopravně-bezpečnostních deficitů
v rámci první a druhé revizní BI PK z roku 2019 a 2022**

I/64

km 0,000 – 16,384

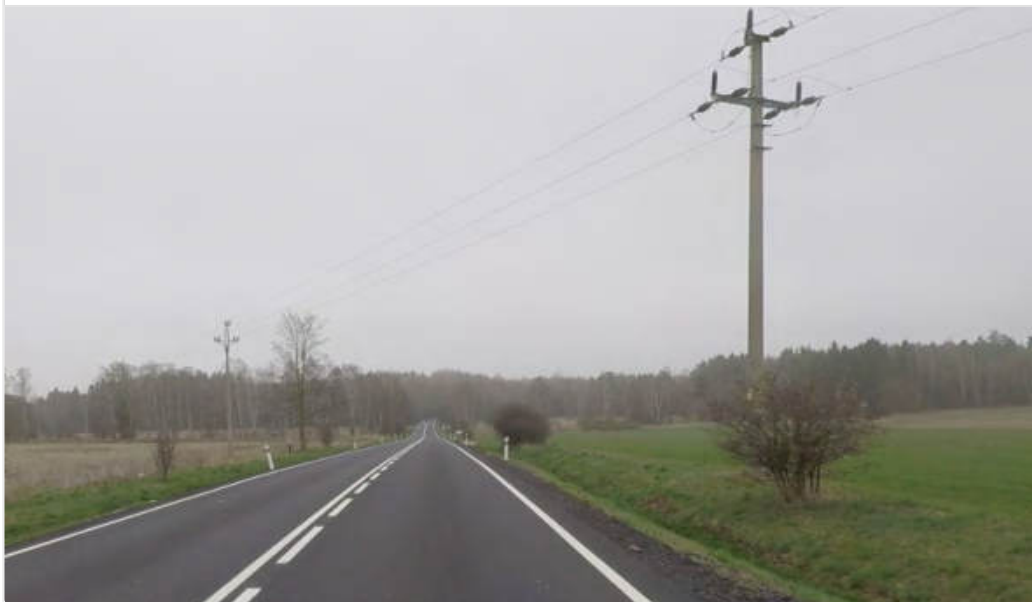
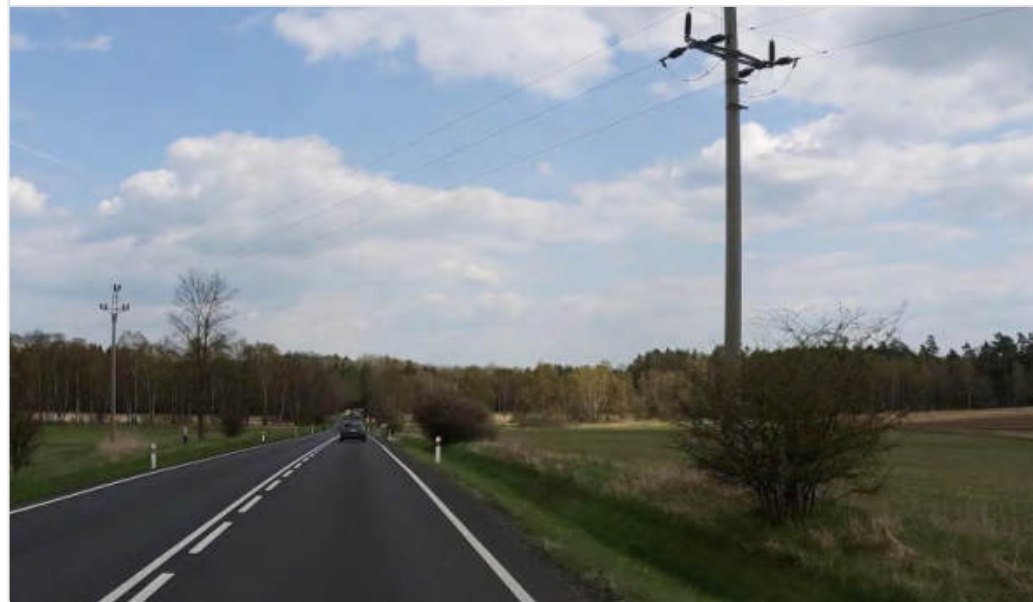
Bezpečnostní deficit Pevná překážka
Kategorie 1× - Sloupy el. vedení, VO apod.
Závažnost rizika Nizká
Poznámka Sloup se nachází na vnější straně příkopu.

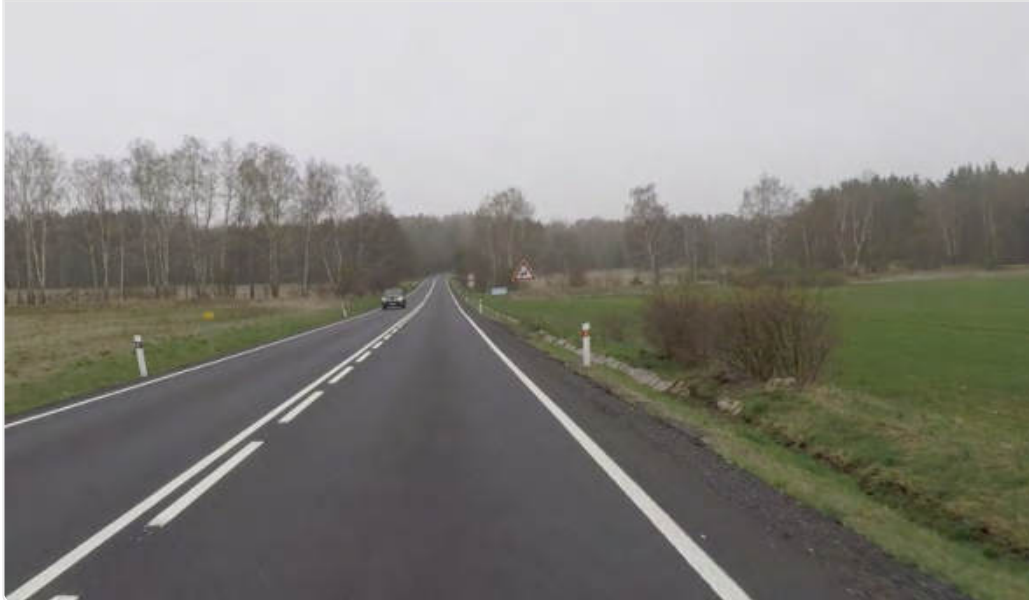
Bezpečnostní deficit	Pevná překážka
Kategorie	☞ 10 m - Vzrostlá zeleň (průměr kmene do 0,1 m)
Závažnost rizika	Nizká
Poznámka	Vzrostlá zeleň nacházející se v blízkosti PK primárně představuje riziko do budoucna.

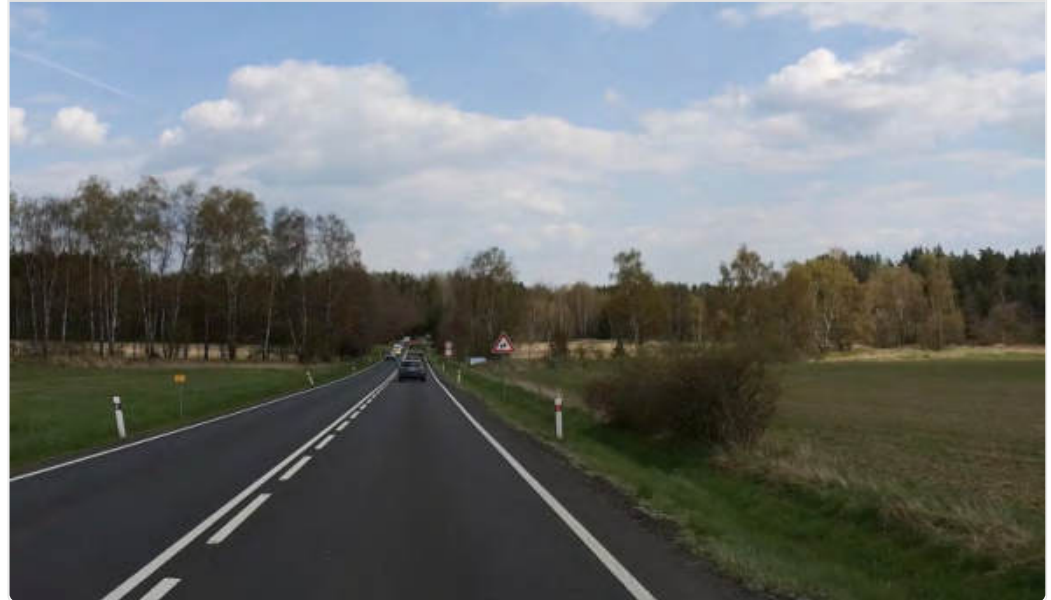
Bezpečnostní deficit	Pevná překážka
Kategorie	☞ 10 m - Vzrostlá zeleň (průměr kmene do 0,1 m)
Závažnost rizika	Nizká
Poznámka	Vzrostlá zeleň nacházející se v blízkosti PK primárně představuje riziko do budoucna.

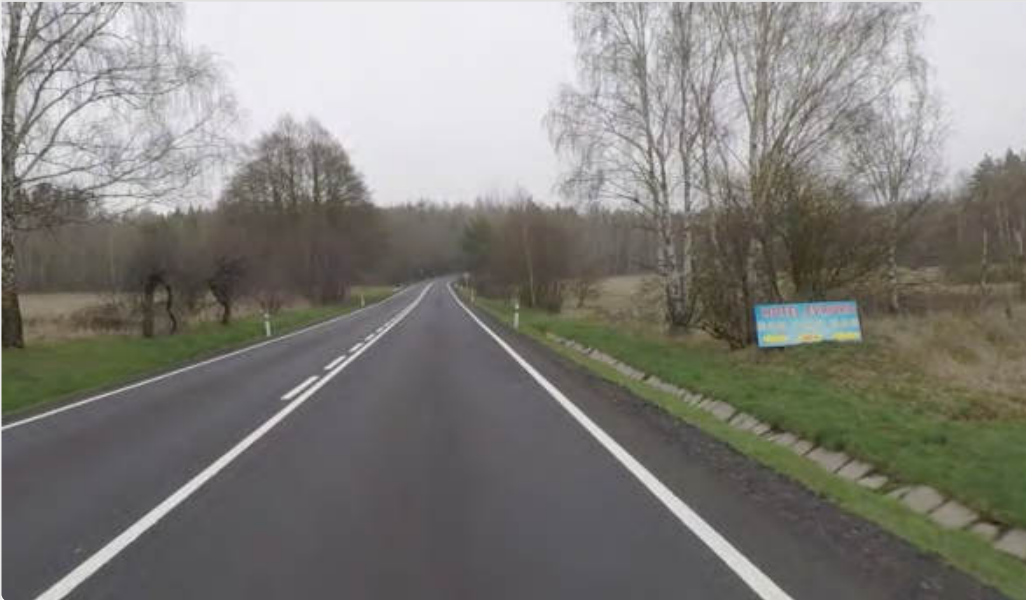
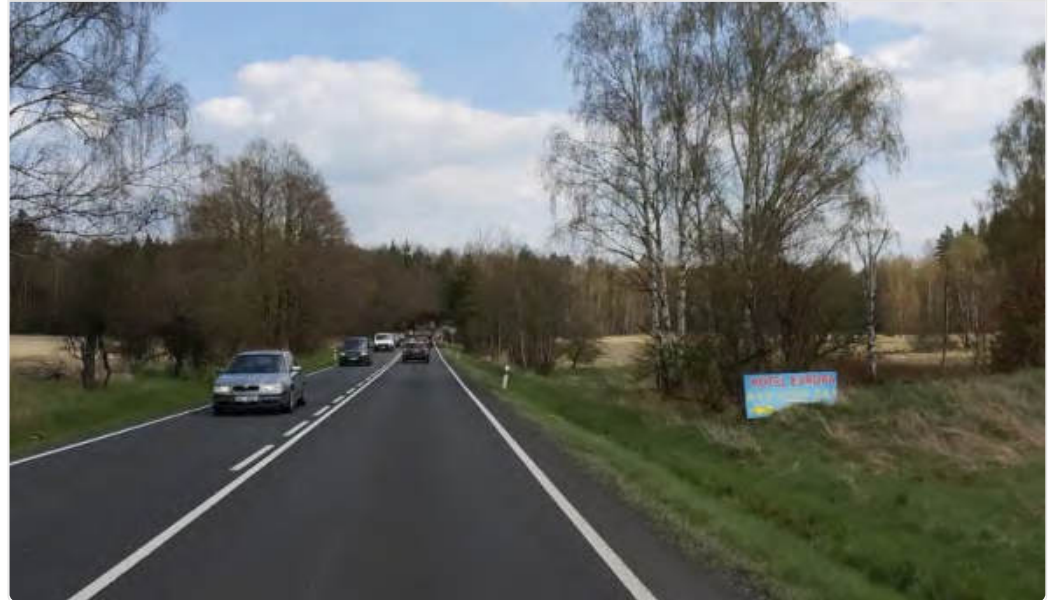
Bezpečnostní deficit Reklamní zařízení
Kategorie 1× - Reklamní zařízení (rušivý efekt na účastníky silničního provozu)
Závažnost rizika Nizká
Poznámka -

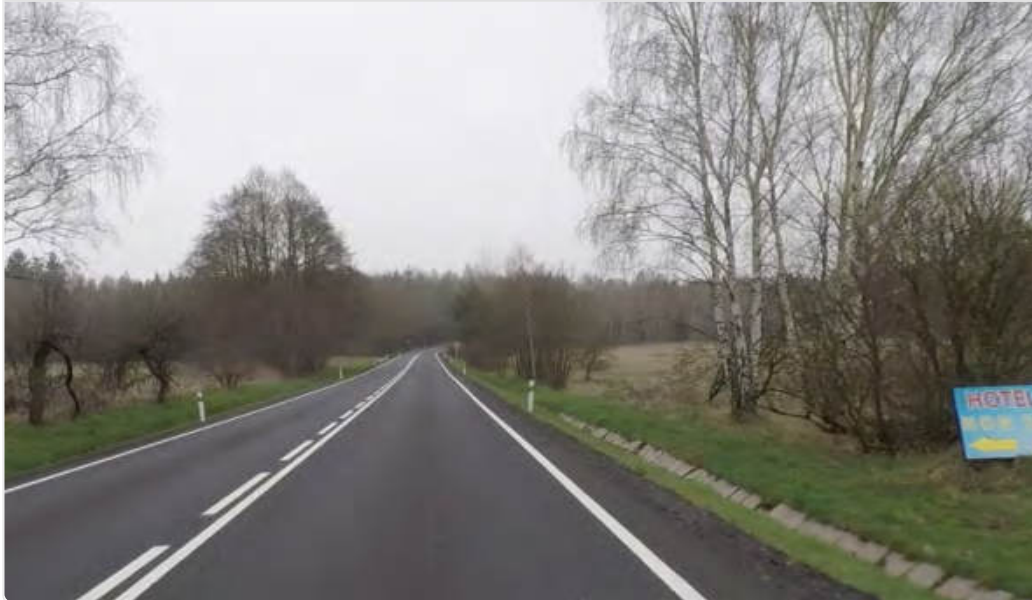
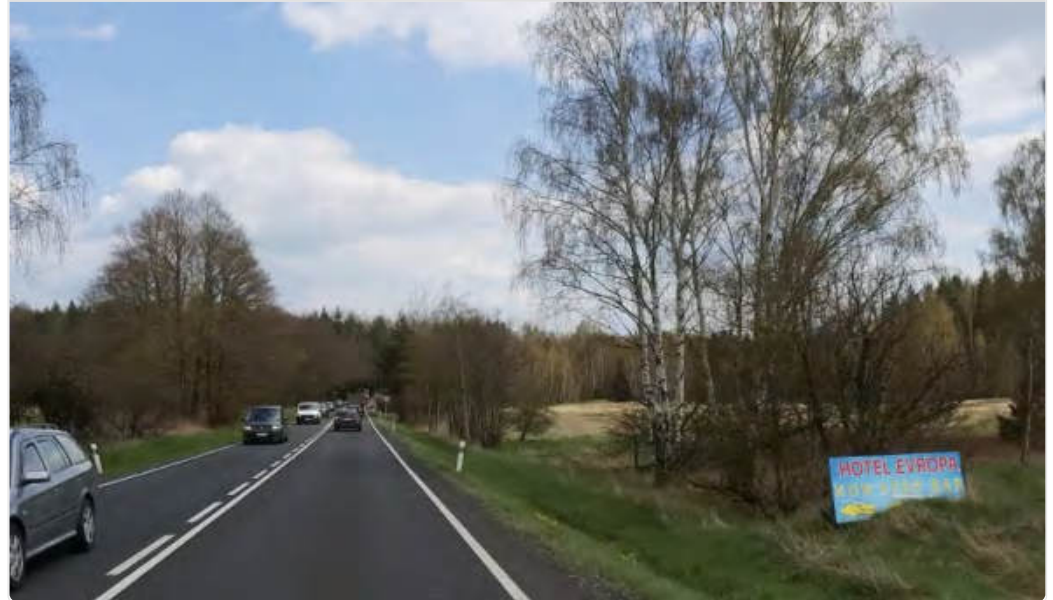
Bezpečnostní deficit Pevná překážka
Kategorie ☞ 60 m - Stromy, vzrostlá zeleň
Závažnost rizika Střední
Poznámka -

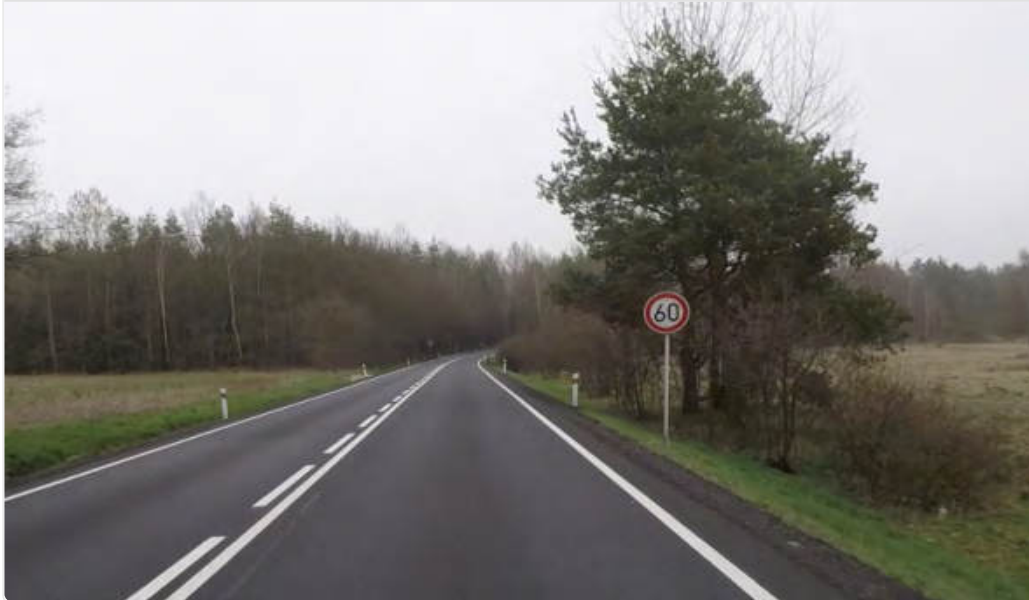
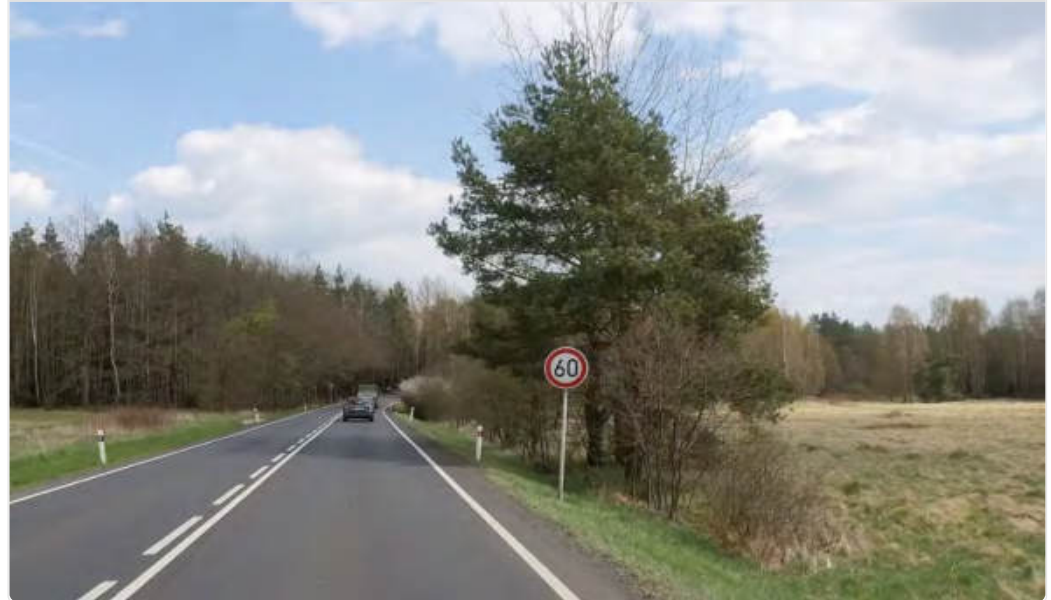
Bezpečnostní deficit Pevná překážka
Kategorie [→] 260 m - Stromy, vzrostlá zeleň
Závažnost rizika Nizká
Poznámka V tomto úseku lze předpokládat skutečnou rychlost vozidel vyšší než je nejvyšší dovolená.

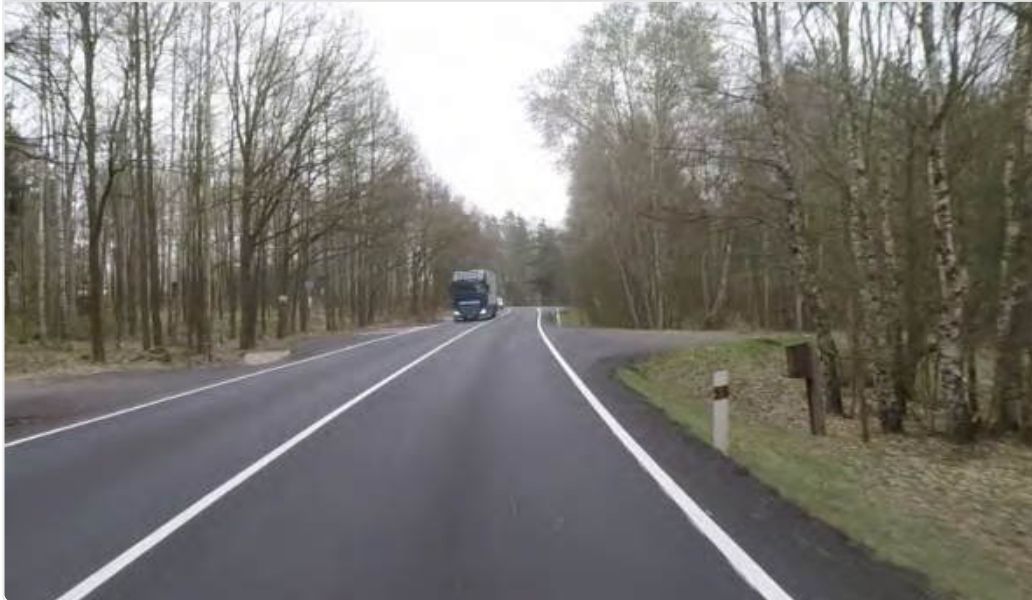
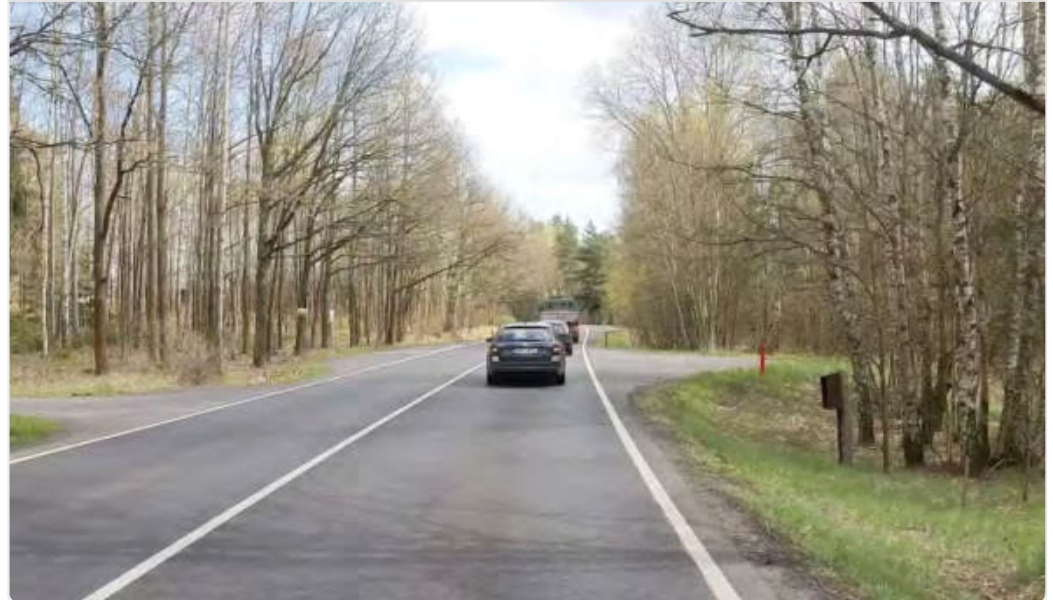
Bezpečnostní deficit Pevná překážka
Kategorie 1x - Rozvaděč IS
Závažnost rizika **Střední**
Poznámka V tomto úseku lze předpokládat skutečnou rychlost vozidel vyšší než je nejvyšší dovolená.

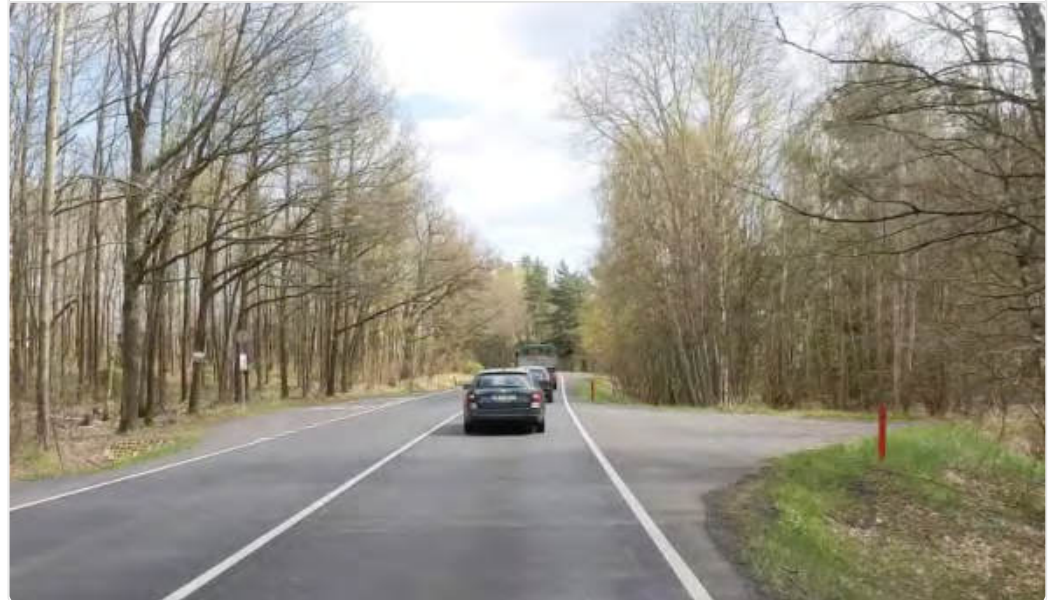
Bezpečnostní deficit	Sjezd / samostatný sjezd / parkoviště
Kategorie	<input checked="" type="checkbox"/> 1× - Neadekvátní dopravní zařízení
Závažnost rizika	Nízká
Poznámka	Nevhodné umístění DZ Z 11g u nevýznamného sjezdu.

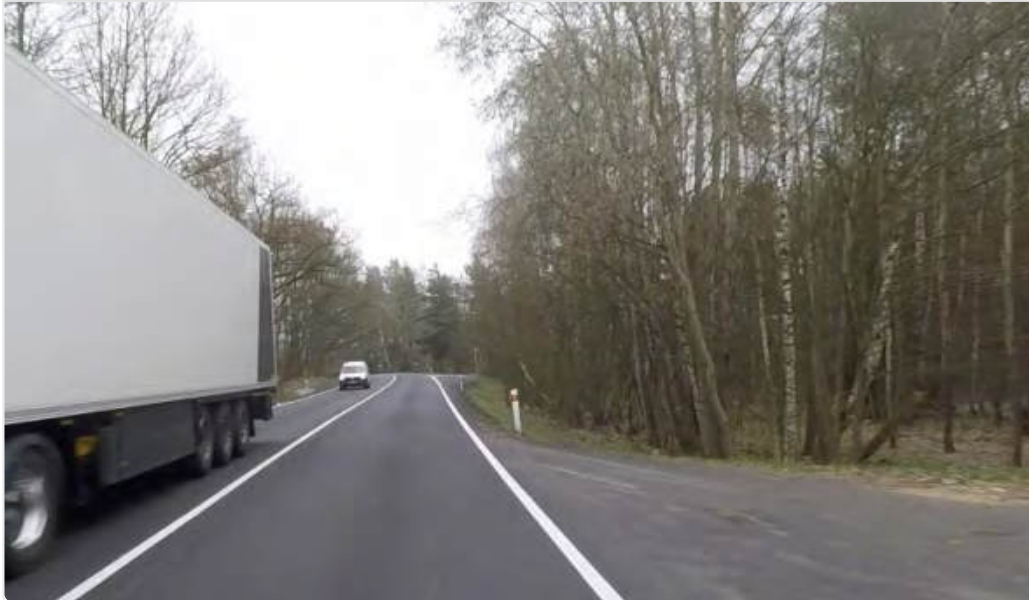
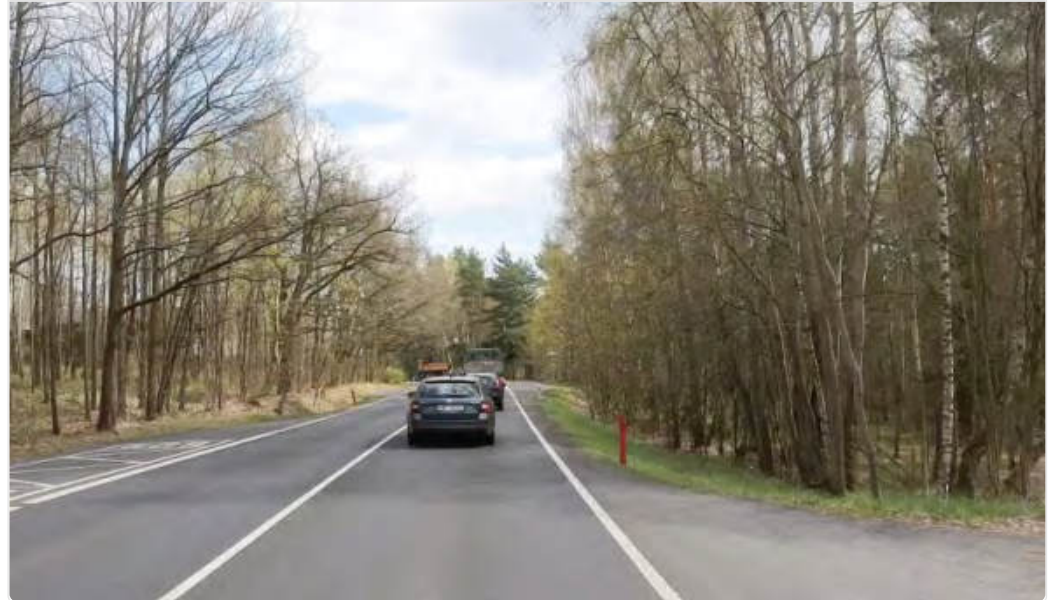
Bezpečnostní deficit Pevná překážka
Kategorie 2x - Sloupy el. vedení, VO apod.
 190 m - Stromy, vzrostlá zeleň
Závažnost rizika Nizká
Poznámka V tomto úseku lze předpokládat skutečnou rychlost vozidel vyšší než je nejvyšší dovolená.

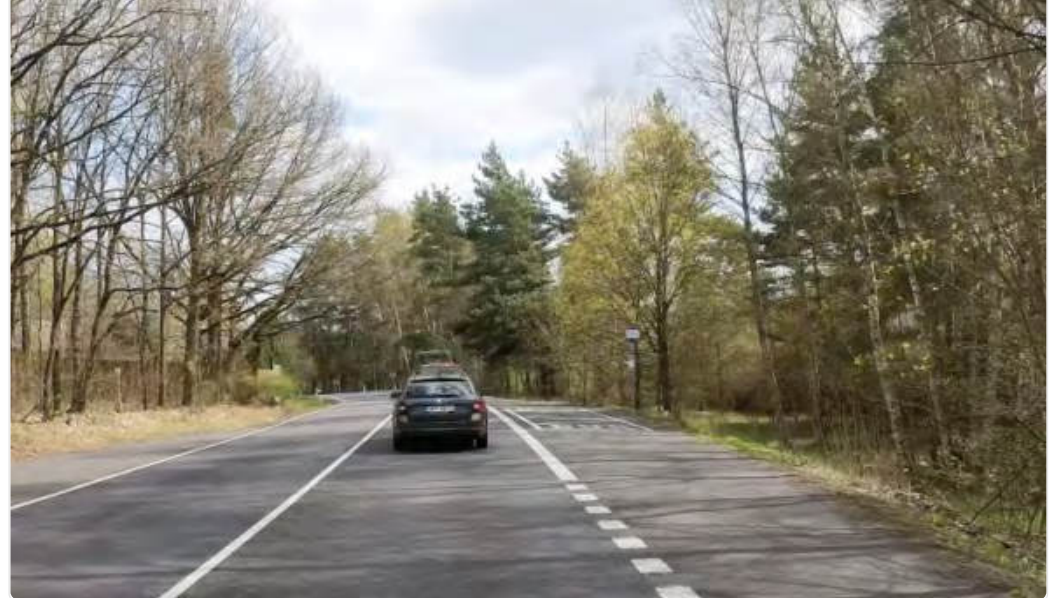
Specifikace dopravně-bezpečnostního deficitu	
Bezpečnostní deficit	Autobusová zastávka
Kategorie	<input checked="" type="checkbox"/> 1× - Absence nebo opotřebované VDZ <input checked="" type="checkbox"/> 1× - Neadekvátní podmínky pro pěší - krátká / neadekvátně provedená nástupní hrana a absence návaznosti na pěší infrastrukturu
Závažnost rizika	Střední
Poznámka	Absence VDZ V 12a.

Nápravné opatření	
Návrh opatření	Systematické opatření II.
Poznámka	-
Náročnost realizace	Složité řešení

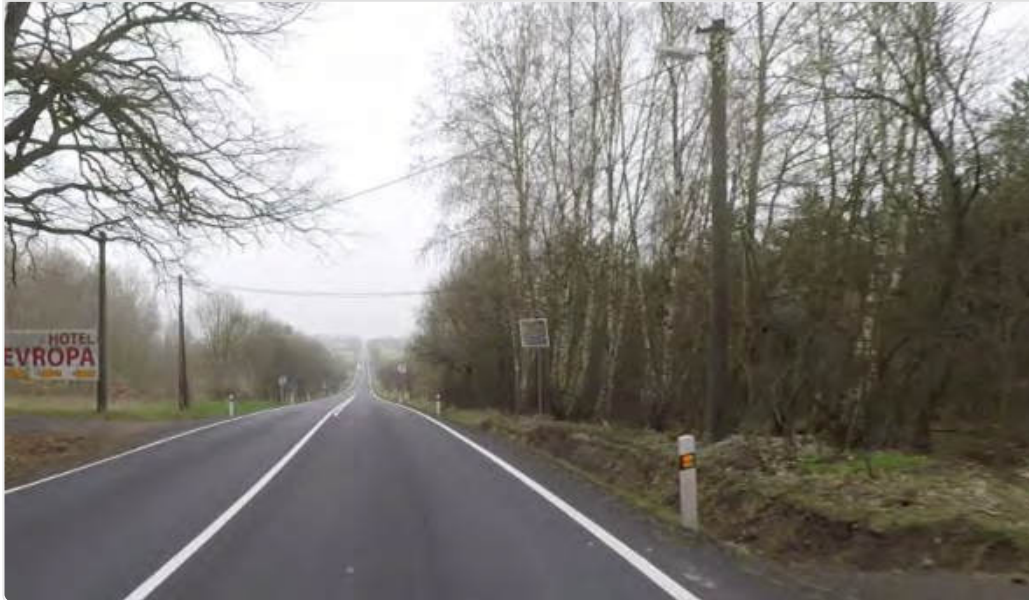
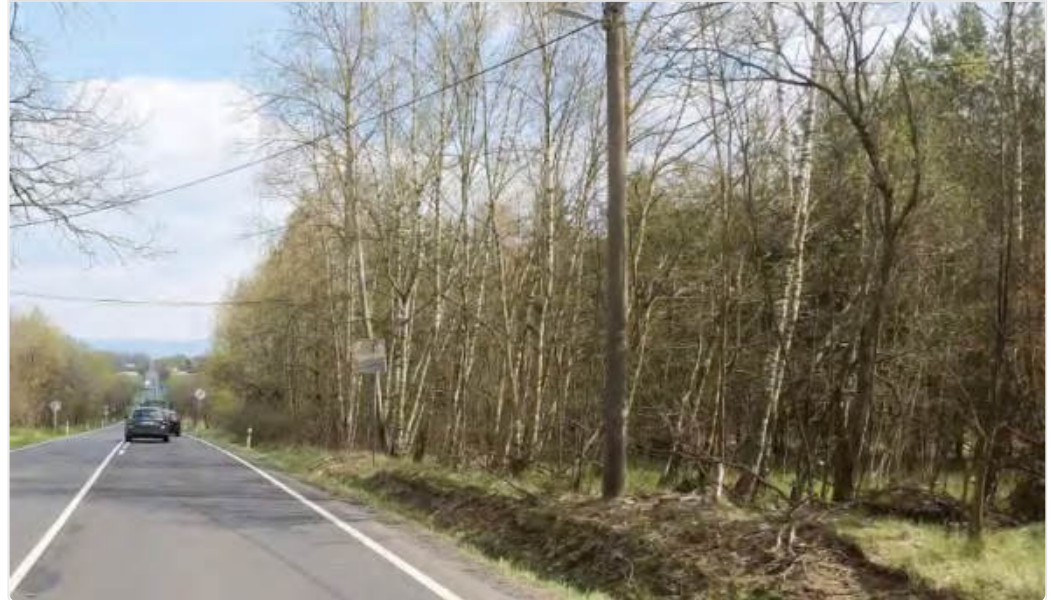
Bezpečnostní deficit	Pevná překážka
Kategorie	<input checked="" type="checkbox"/> 2× - Sloupy el. vedení, VO apod. <input checked="" type="checkbox"/> 75 m - Stromy, vzrostlá zeleň
Závažnost rizika	Nizká
Poznámka	Stromy, vzrostlá zeleň a sloup se nachází na vnější straně příkopu. V tomto úseku lze předpokládat skutečnou rychlost vozidel vyšší než je nejvyšší dovolená.

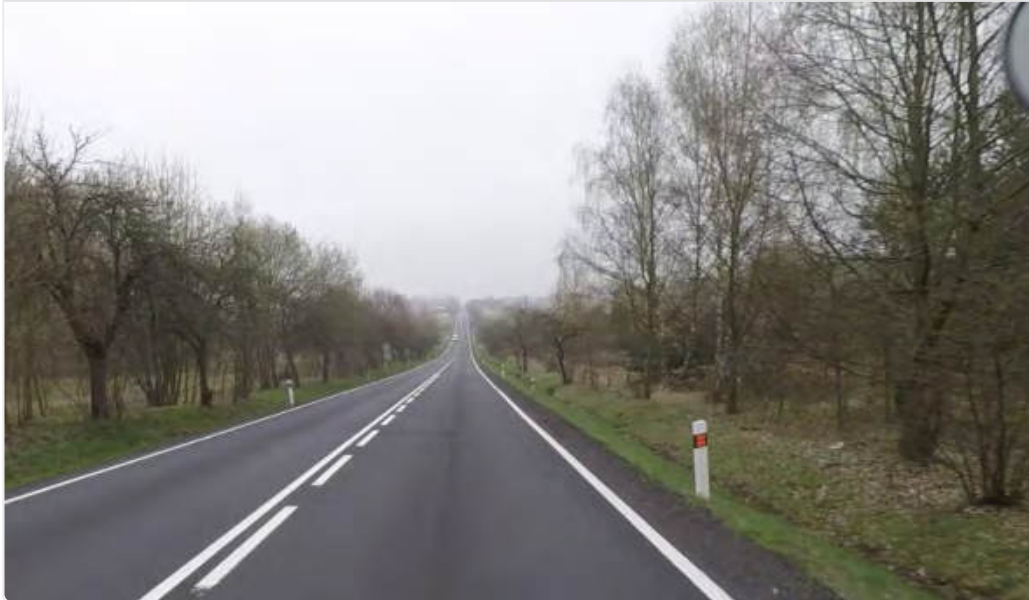
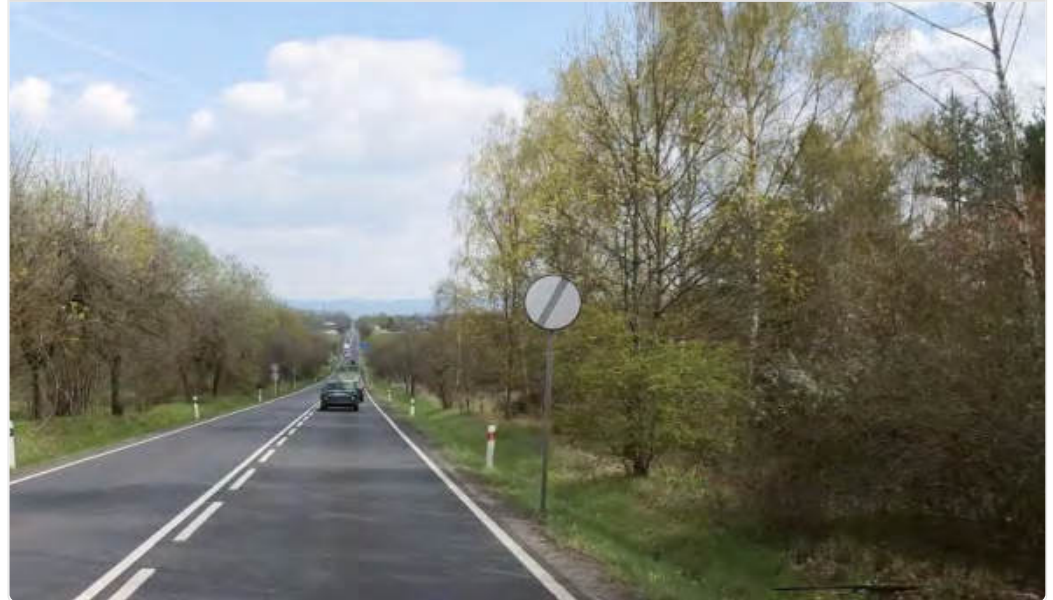
Bezpečnostní deficit Pevná překážka
Kategorie ↗ 290 m - Stromy, vzrostlá zeleň
Závažnost rizika **Vysoká**
Poznámka -

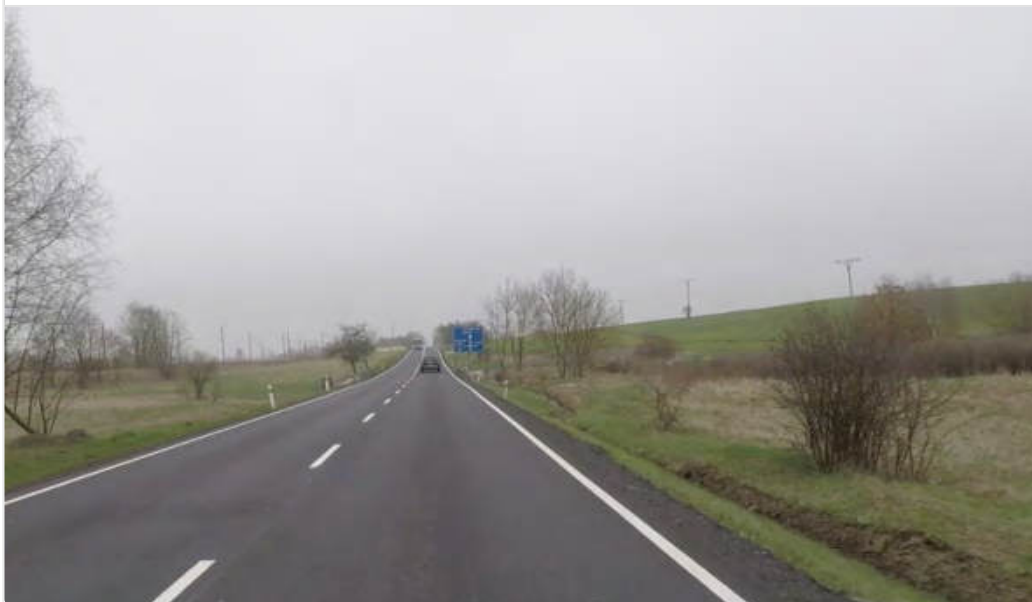
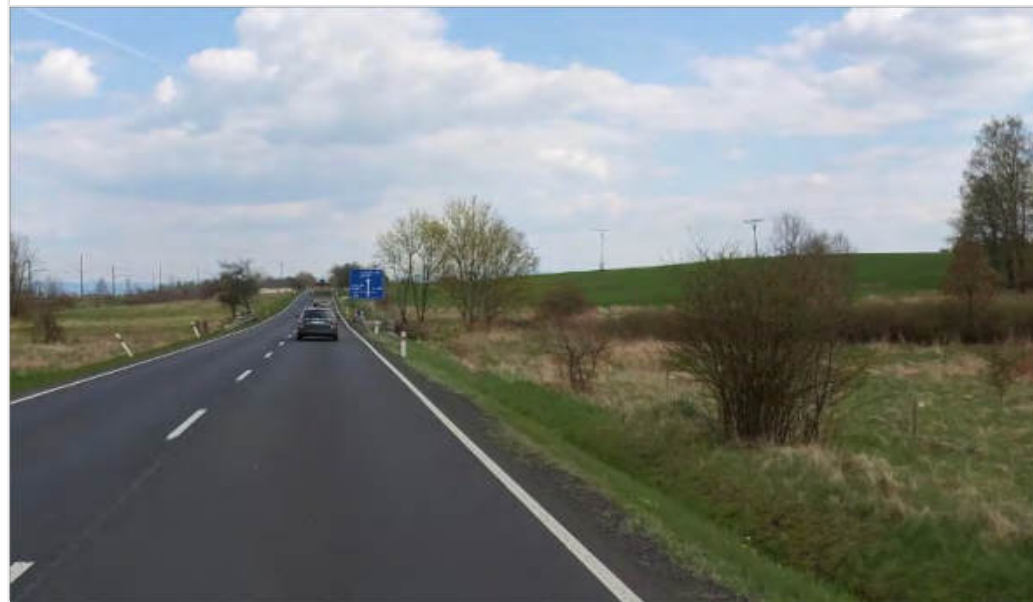
Bezpečnostní deficit Pevná překážka
Kategorie 2× - Vzrostlá zeleň (průměr kmene do 0,1 m)
Závažnost rizika Nizká
Poznámka Vzrostlá zeleň nacházející se v blízkosti PK primárně představuje riziko do budoucna.

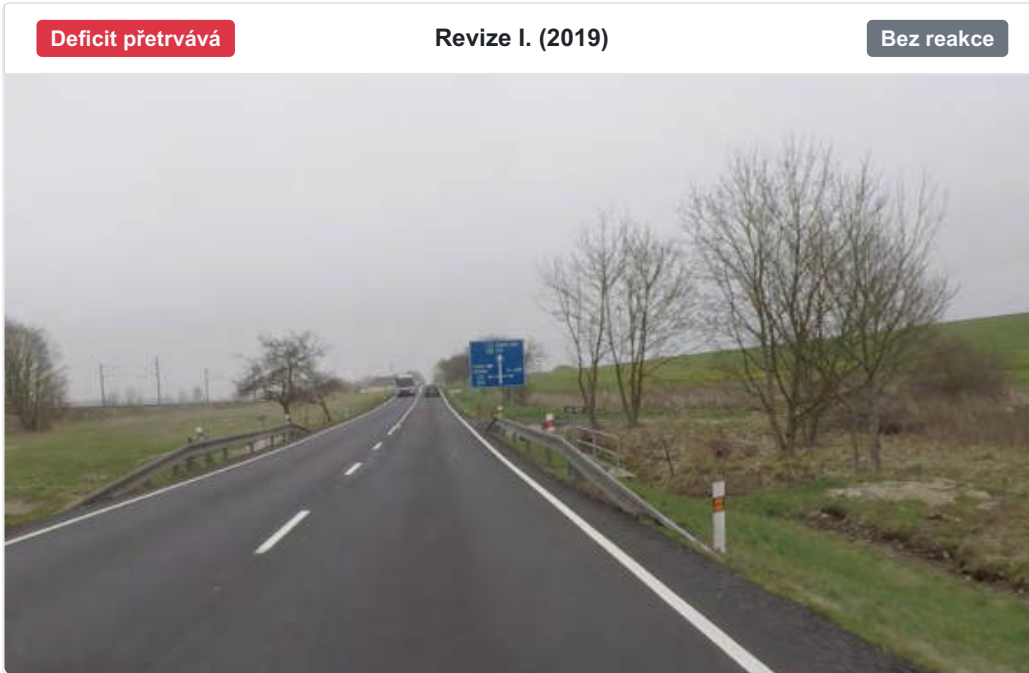
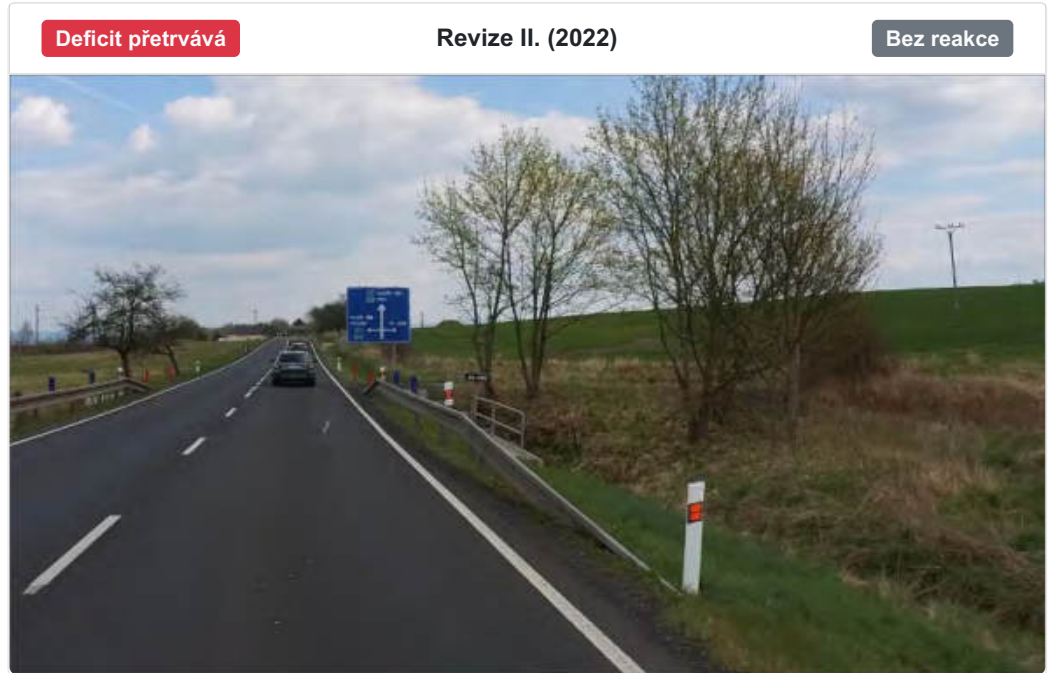
I/64 - Směr proti staničení | km 0,933 | Správa Karlovy Vary | 50,135761N, 12,327370E | ID 2115

Bezpečnostní deficit	Zádržné zařízení
Kategorie	<input checked="" type="checkbox"/> 1× - Krátké svodidlo před - stromem <input checked="" type="checkbox"/> 1× - Krátké svodidlo u příčného propustku <input checked="" type="checkbox"/> 1× - Krátký výškový náběh svodidla
Závažnost rizika	Vysoká
Poznámka	Krátký výškový náběh svodidla rizikový pro protisměr. Krátké svodidlo před stromy, vzrostlou zelení.

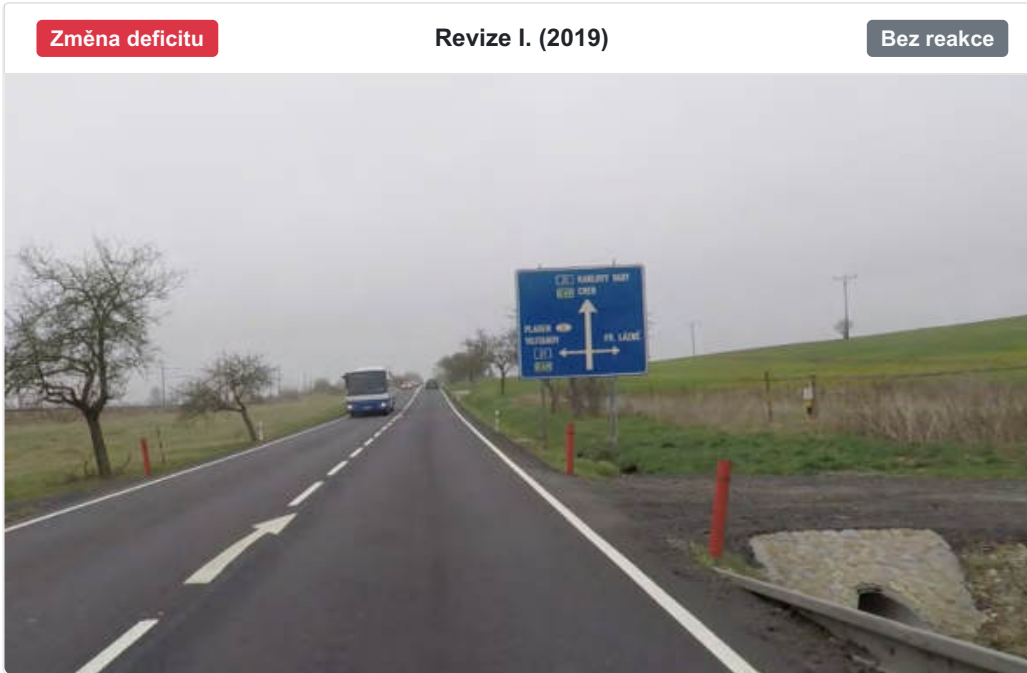
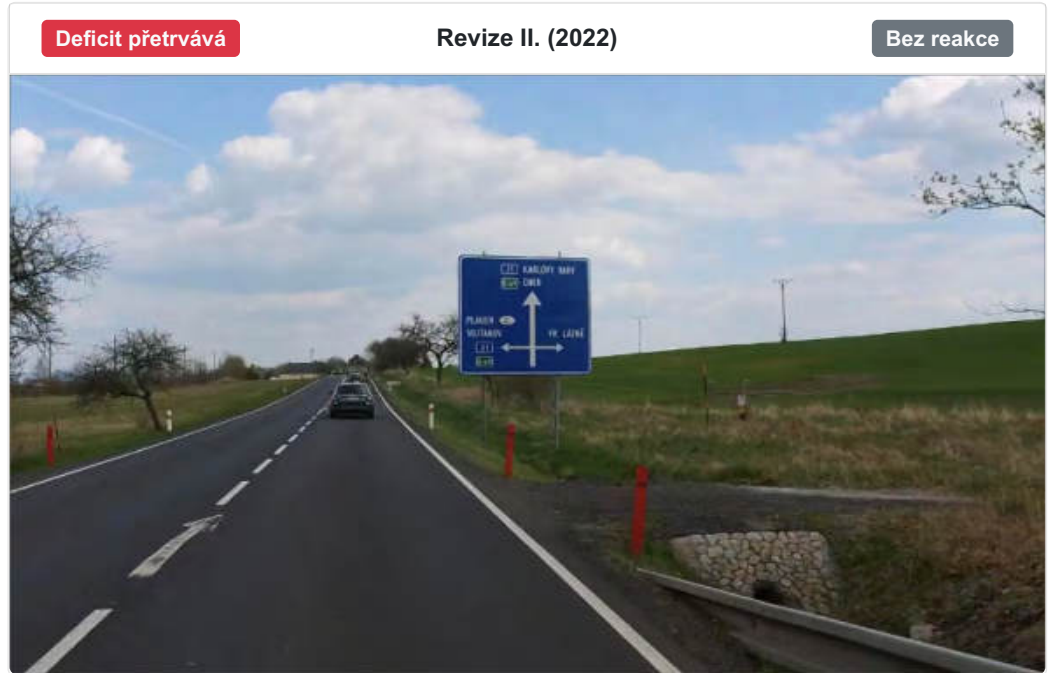
I/64 - Směr proti staničení | km 0,902 | Správa Karlovy Vary | 50,135651N, 12,327866E | ID 2117

Bezpečnostní deficit Pevná překážka
Kategorie 1× - Tuhé čelo trubního propustku pod - sjezdem / samostatným sjezdem
Závažnost rizika **Nizká**
Poznámka Rizikové pouze čelo B. Pevnou překážku nepředstavuje samotné tuhé čelo propustku, ale trouba o velkém průměru, kde je spatřováno riziko možného zaseknutí kola při nárazu vozidla.

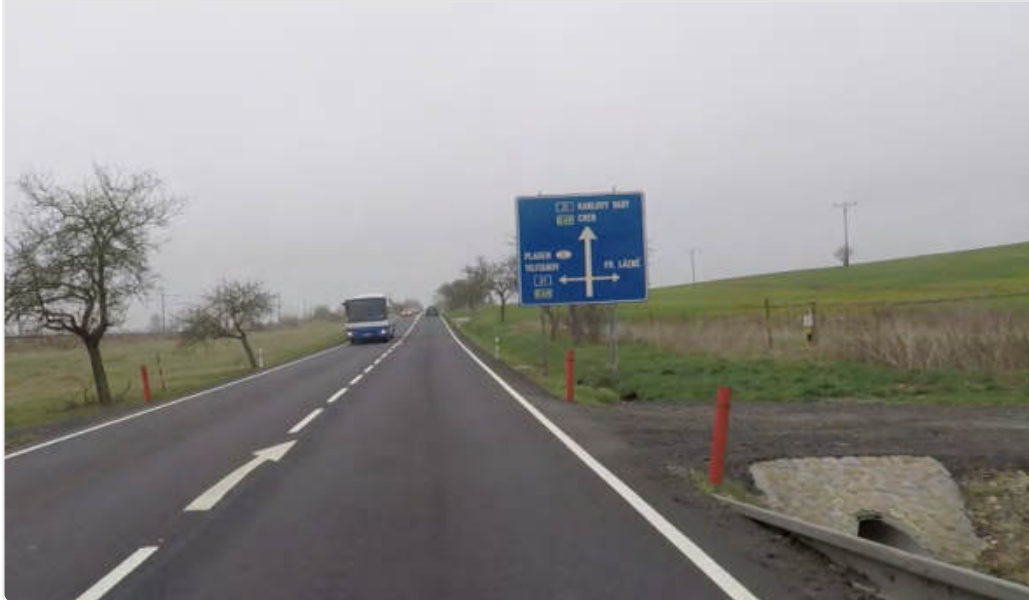
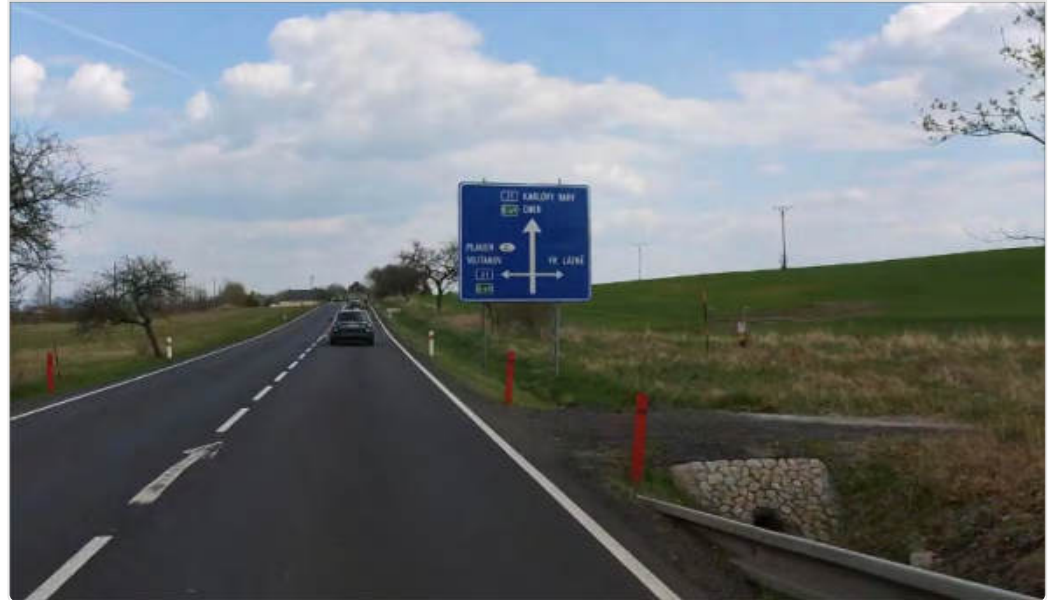
Bezpečnostní deficit Sjezd / samostatný sjezd / parkoviště
Kategorie 1× - Neadekvátní dopravní zařízení
Závažnost rizika Nizká
Poznámka Nevhodné umístění DZ Z 11g u nevýznamného sjezdu.

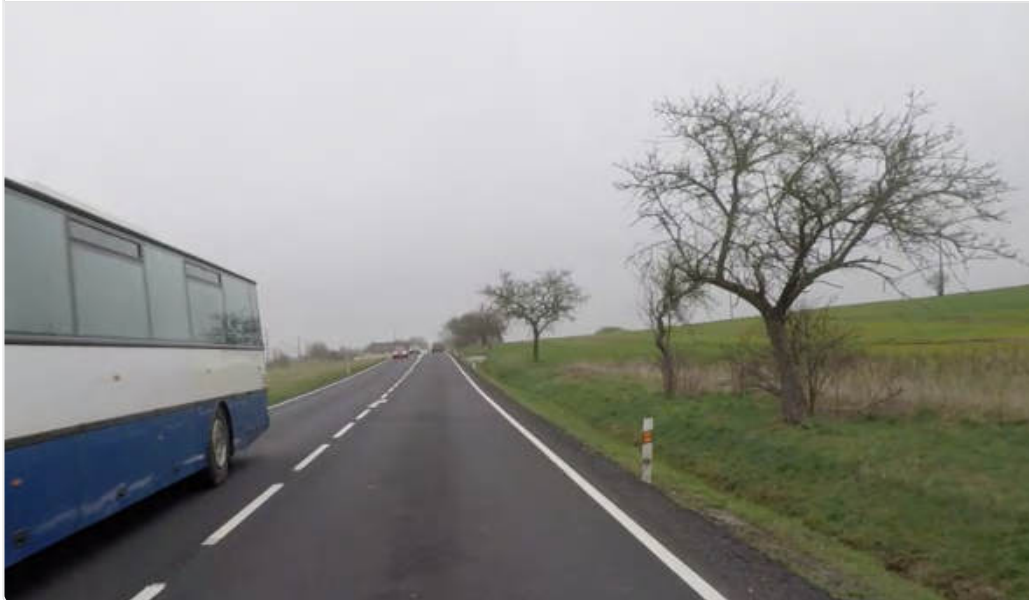
Bezpečnostní deficit Pevná překážka
Kategorie 2× - Stromy, vzrostlá zeleň
Závažnost rizika Nizká
Poznámka Stromy, vzrostlá zeleň se nachází na vnější straně příkopu.

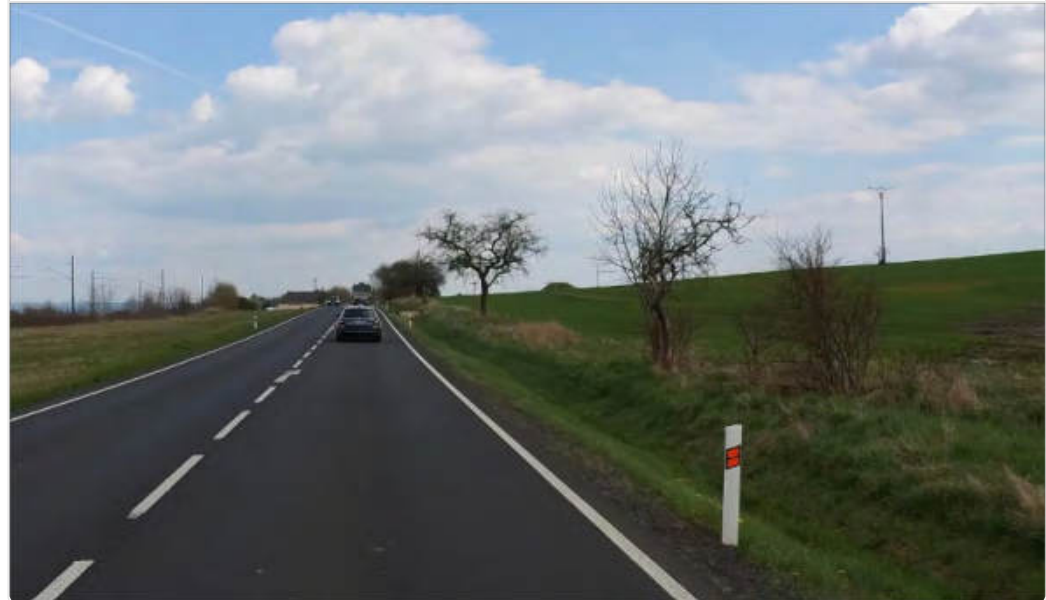
Bezpečnostní deficit Pevná překážka
Kategorie 1× - Stromy, vzrostlá zeleň
 1× - Vzrostlá zeleň (průměr kmene do 0,1 m)
Závažnost rizika Nizká
Poznámka Stromy, vzrostlá zeleň se nachází na vnější straně příkopu. Vzrostlá zeleň nacházející se v blízkosti PK primárně představuje riziko do budoucna.

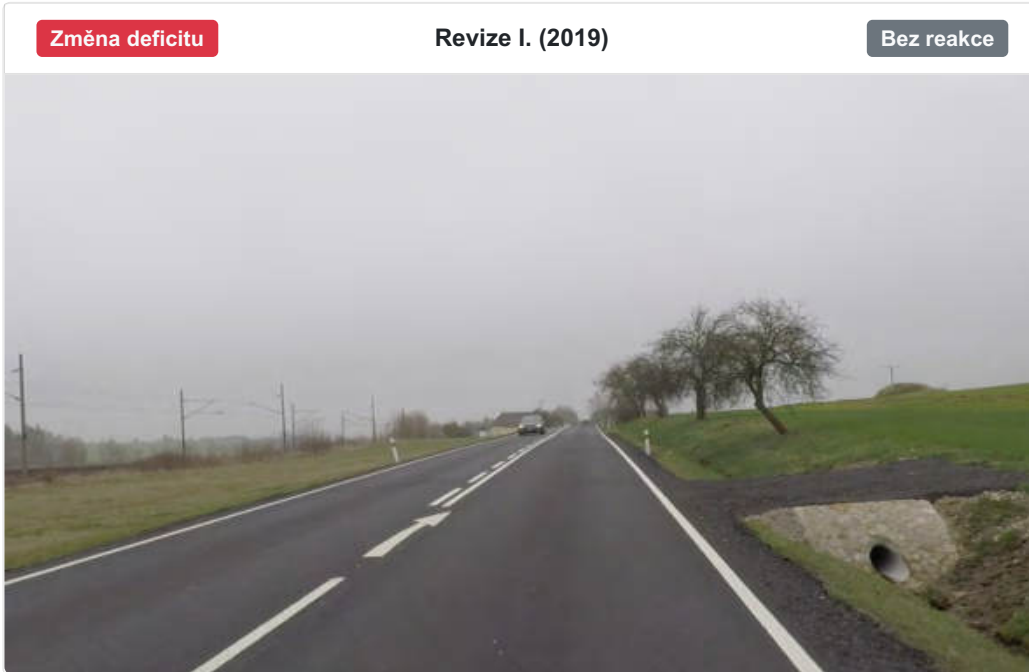
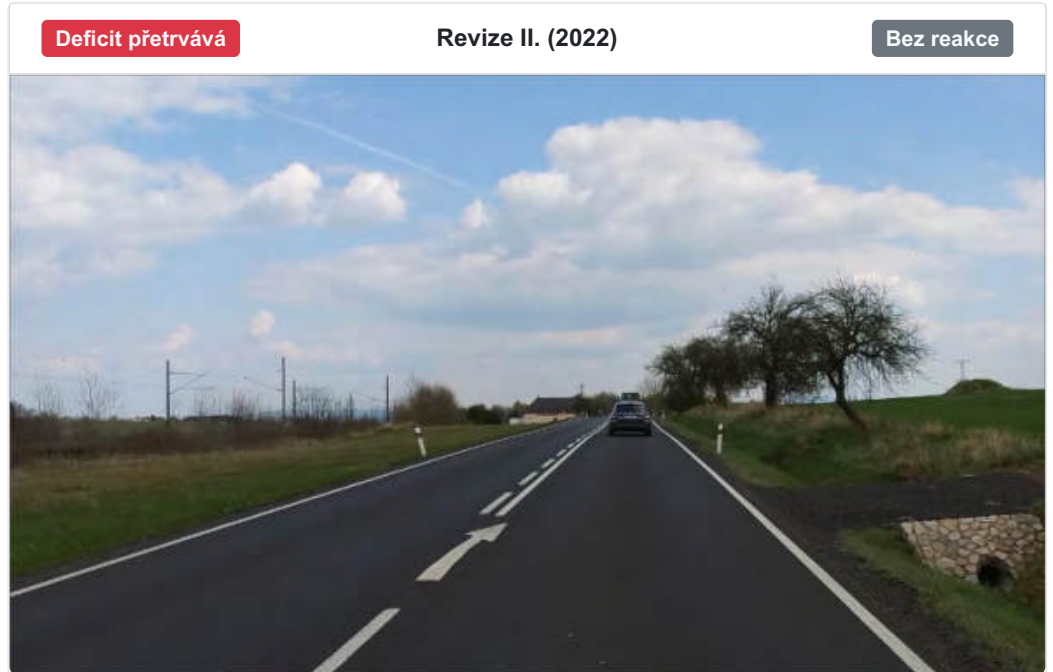
I/64 - Směr proti staničení | km 0,788 | Správa Karlovy Vary | 50,135387N, 12,329338E | ID 2120

Bezpečnostní deficit Mezikřižovatkový úsek
Kategorie 1× - Absence SDZ nebo dopravního zařízení
Závažnost rizika Nizká
Poznámka Absence SDZ B 21a.

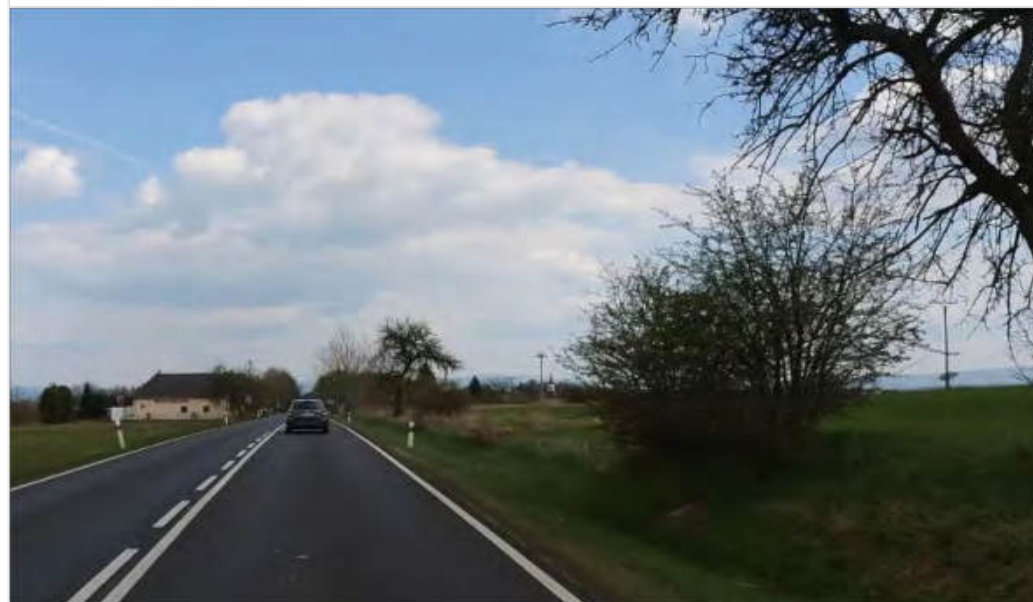
Bezpečnostní deficit	Pevná překážka
Kategorie	<input checked="" type="checkbox"/> 2× - Vzrostlá zeleň (průměr kmene do 0,1 m)
Závažnost rizika	Nízká
Poznámka	Vzrostlá zeleň nacházející se v blízkosti PK primárně představuje riziko do budoucna.

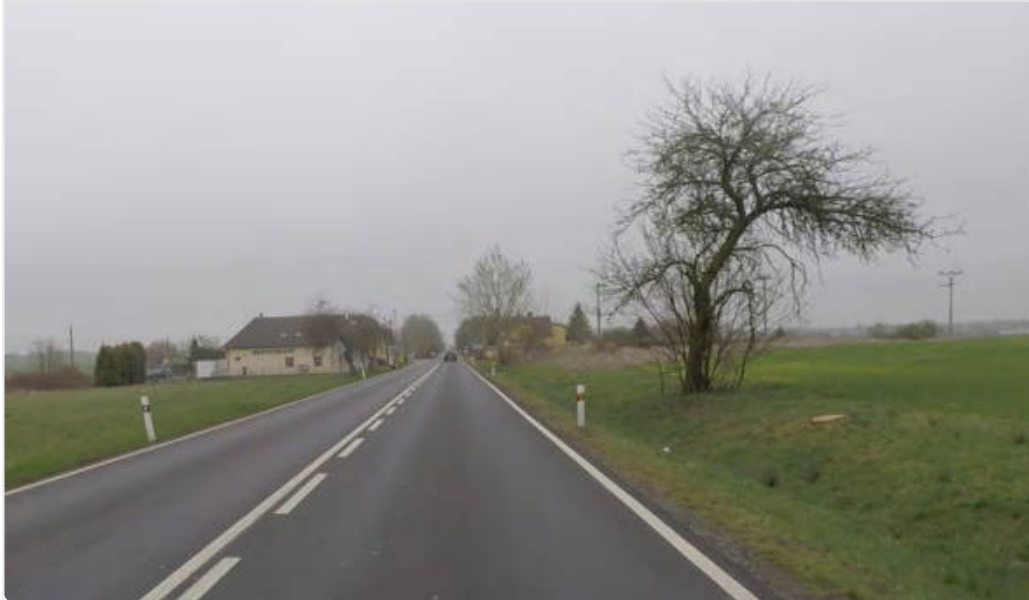
Bezpečnostní deficit Pevná překážka
Kategorie 1× - Strom
Závažnost rizika **Nizká**
Poznámka Strom se nachází na vnější straně příkopu.
