PŘÍLOHA 2.6

**Vyhodnocení identifikovaných dopravně-bezpečnostních deficitů
v rámci první a druhé revizní BI PK z roku 2019 a 2022**

I/64

km 0,000 – 16,384

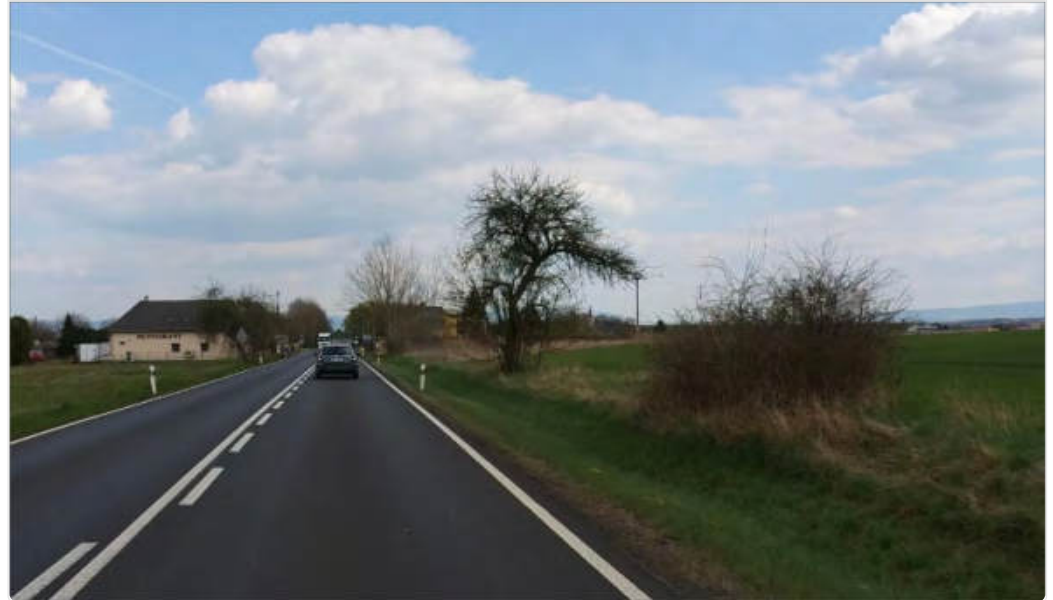
Bezpečnostní deficit Pevná překážka
Kategorie 1× - Strom
 1× - Vzrostlá zeleň (průměr kmene do 0,1 m)
Závažnost rizika **Nizká**
Poznámka Strom se nachází na vnější straně příkopu. Vzrostlá zeleň nacházející se v blízkosti PK primárně představuje riziko do budoucna.

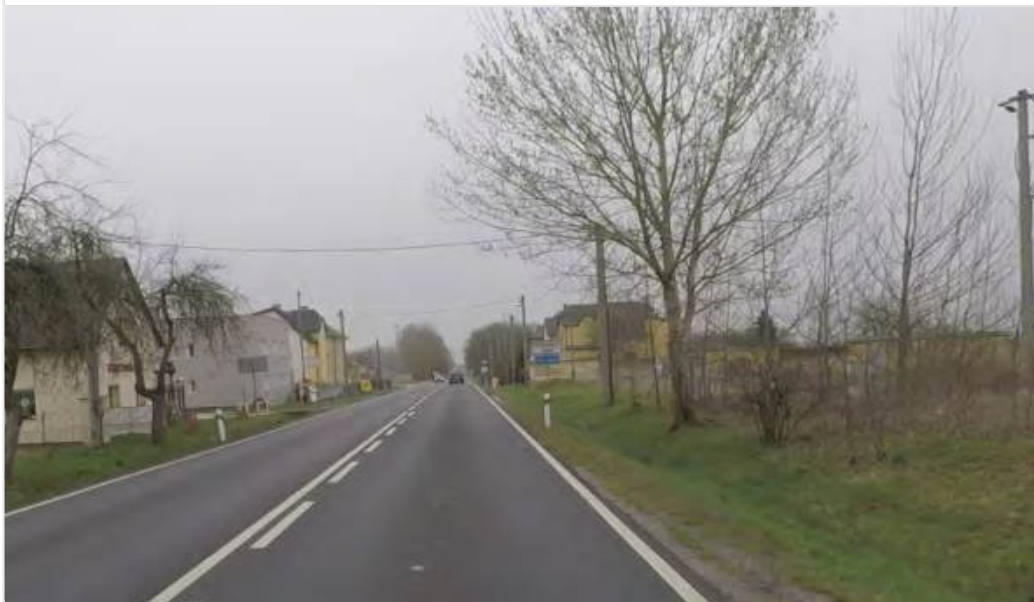
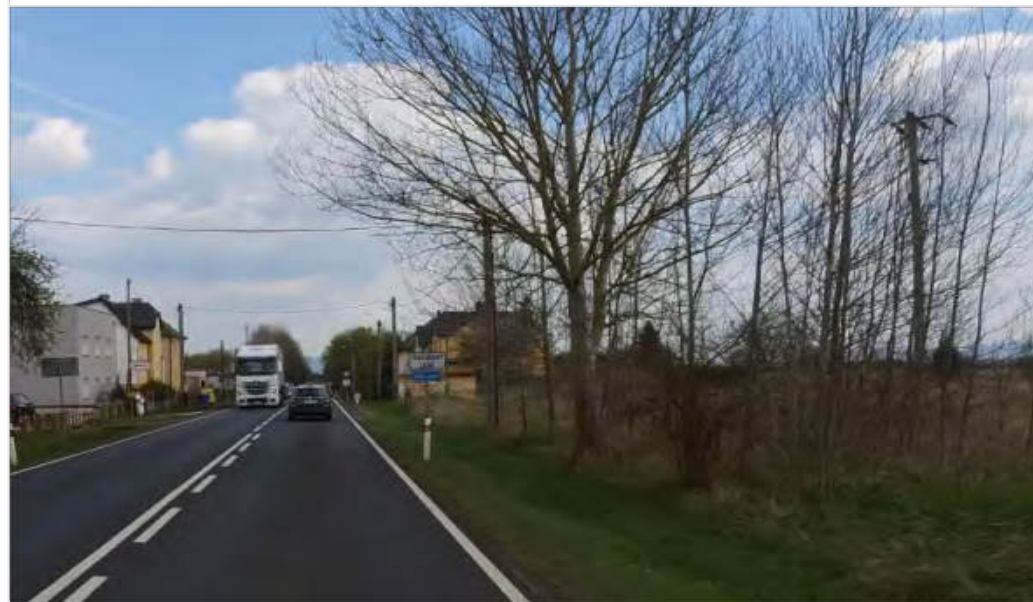
- Pevná překážka
- 1× - Sloupy el. vedení, VO apod.
- 1× - Strom
- 25 m - Vzrostlá zeleň (průměr kmene do 0,1 m)

Poznámka
Vzrostlá zeleň nacházející se v blízkosti PK primárně představuje riziko do budoucna. V tomto úseku lze předpokládat skutečnou rychlost vozidel nižší než je nejvyšší dovolená (výjezd / vjezd do obce).

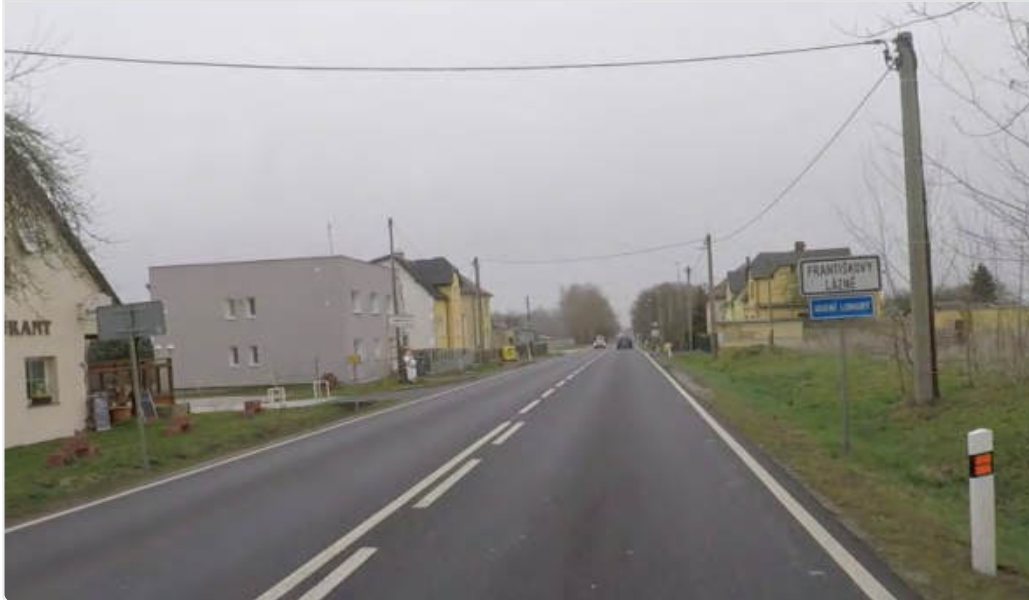
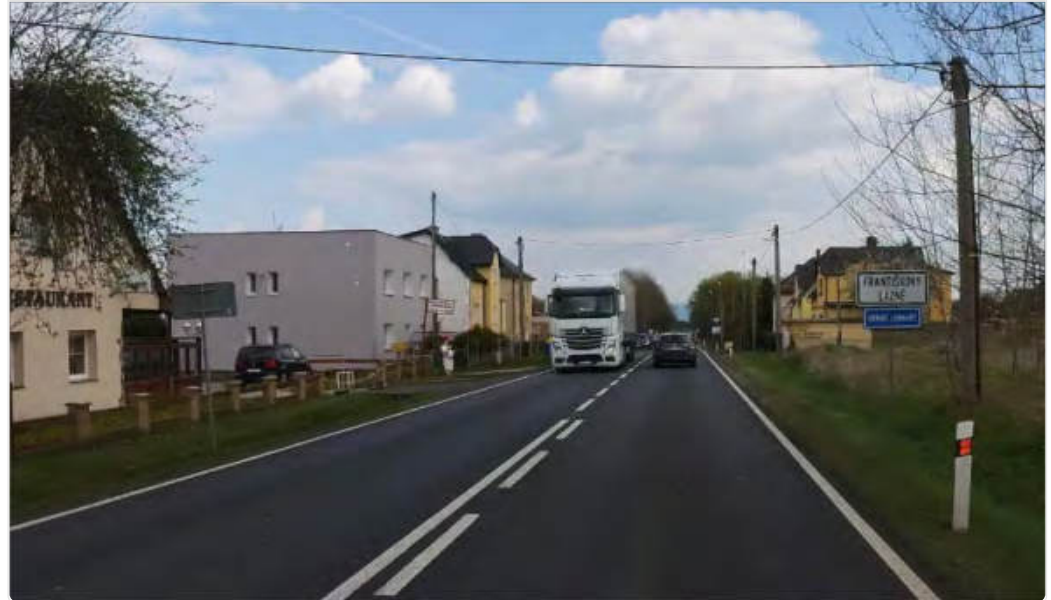
Bezpečnostní deficit	Přechod z extravilánu do intravilánu
Kategorie	<input checked="" type="checkbox"/> 1× - Žádná změna (úprava) charakteru komunikace (absence zklidňujícího opatření)
Závažnost rizika	Střední
Poznámka	-

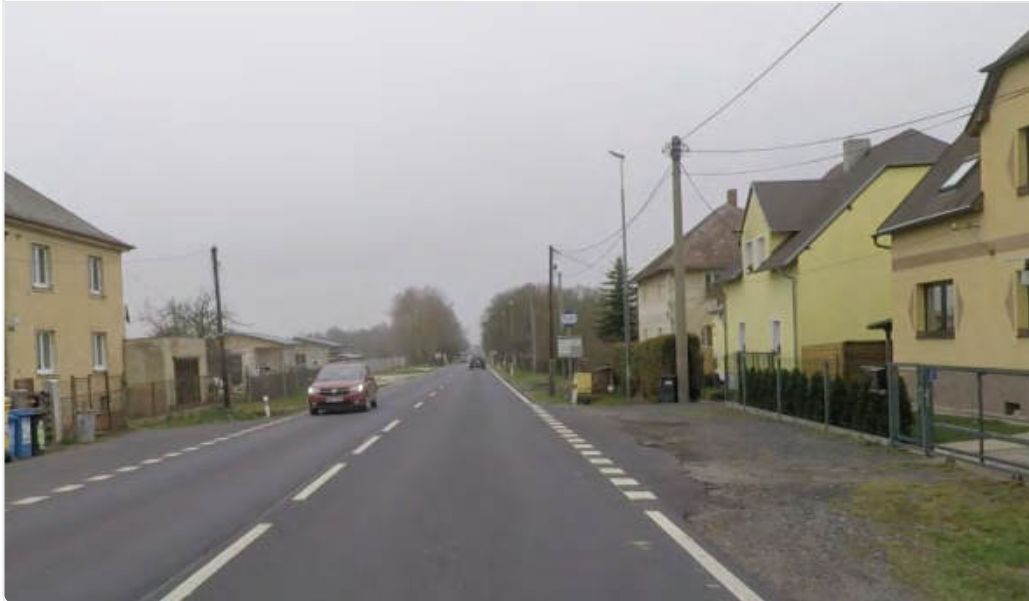
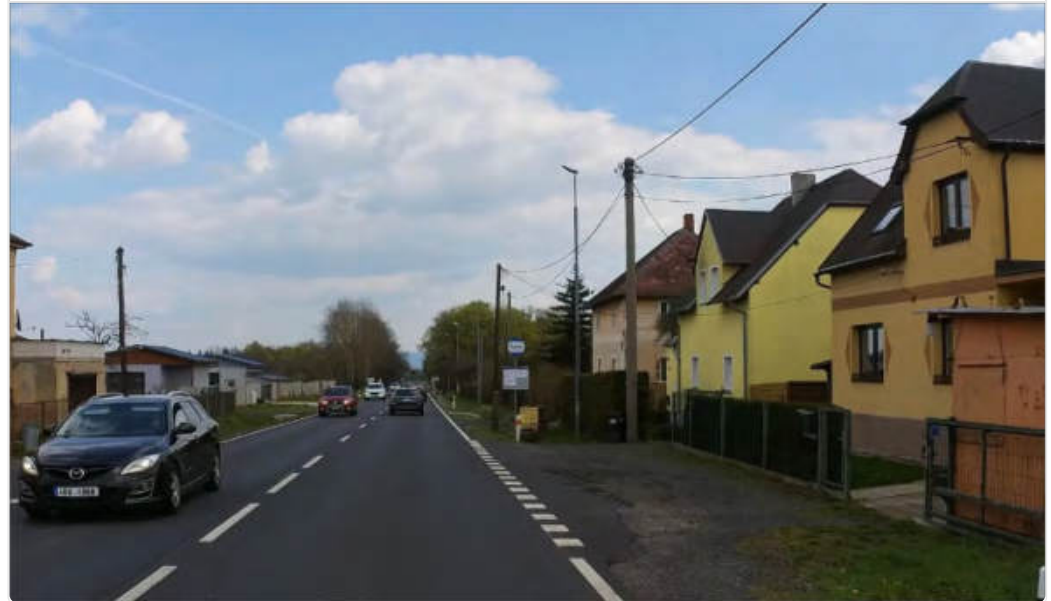
Bezpečnostní deficit	Autobusová zastávka
Kategorie	<input checked="" type="checkbox"/> 1× - Absence nebo opotřebované VDZ <input checked="" type="checkbox"/> 1× - Neadekvátní podmínky pro pěší - krátká / neadekvátně provedená nástupní hrana a absence návaznosti na pěší infrastrukturu <input checked="" type="checkbox"/> 1× - Neadekvátní provedení VDZ <input checked="" type="checkbox"/> 1× - Nevhodné uspořádání zastávky - nedostatečná šířka nebo délka zálivu
Závažnost rizika	Střední
Poznámka	Absence VDZ V 11a, V 12a. Délka zálivu je 20 m. Neadekvátní provedení VDZ V 4. Autobusová zastávka se nachází v blízkosti sjezdu, může docházet k rizikovému průpletu.

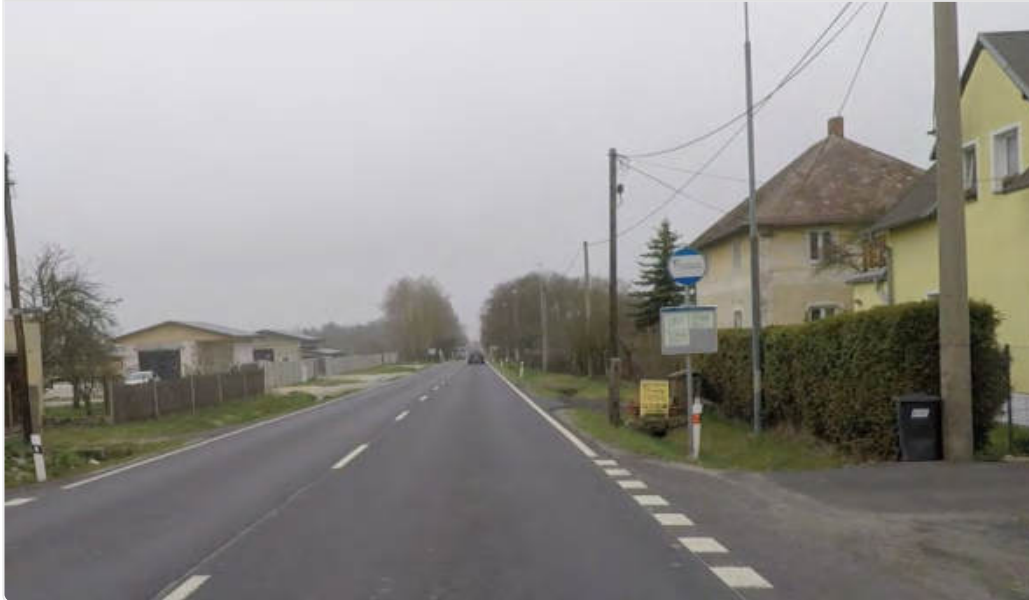
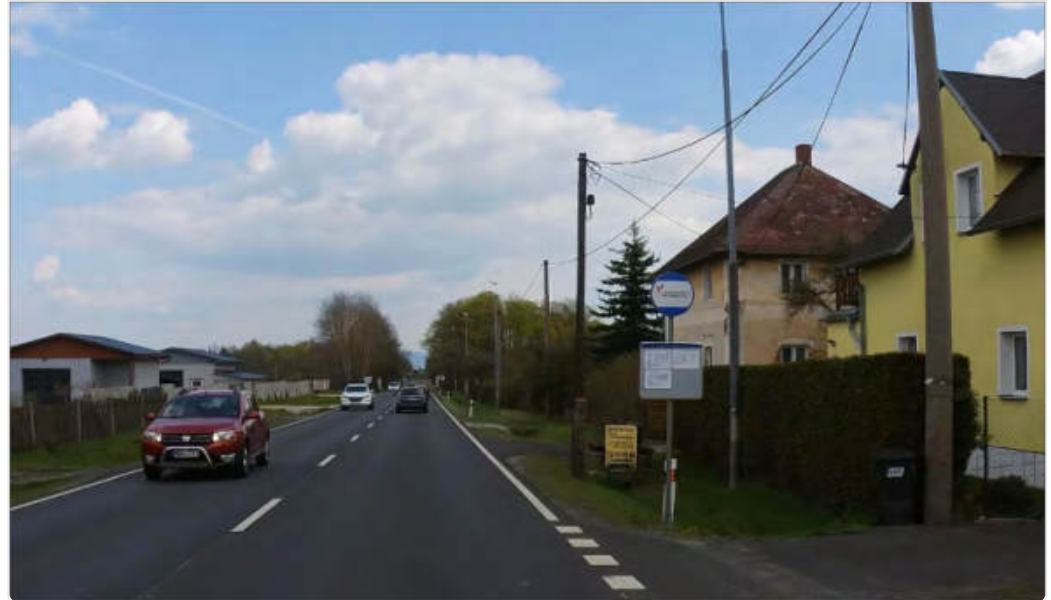
Bezpečnostní deficit Přístupové podmínky pro chodce
Kategorie ☞ 100 m - Absence pěší infrastruktury
Závažnost rizika Střední
Poznámka -

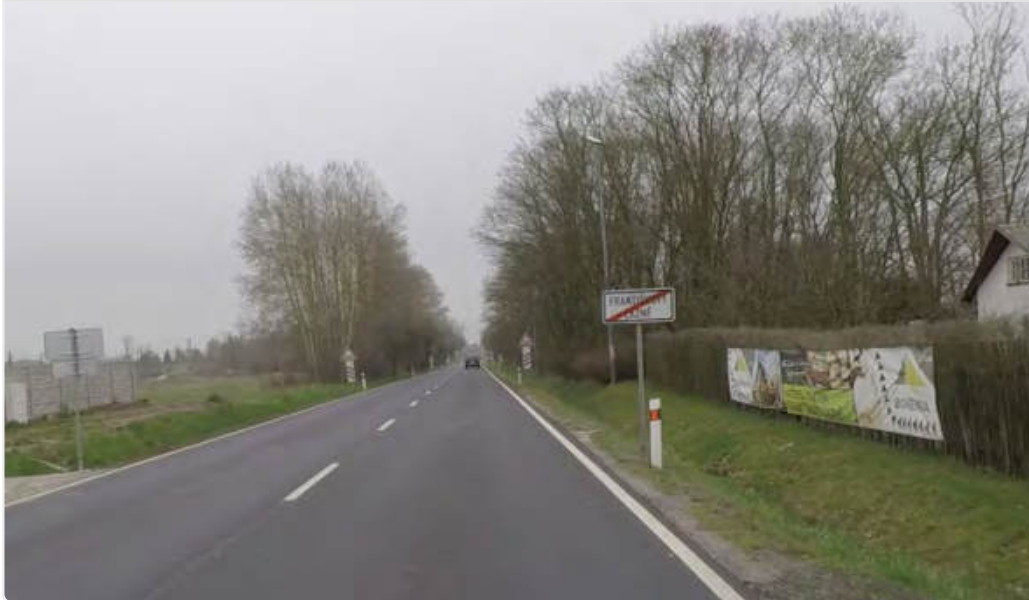
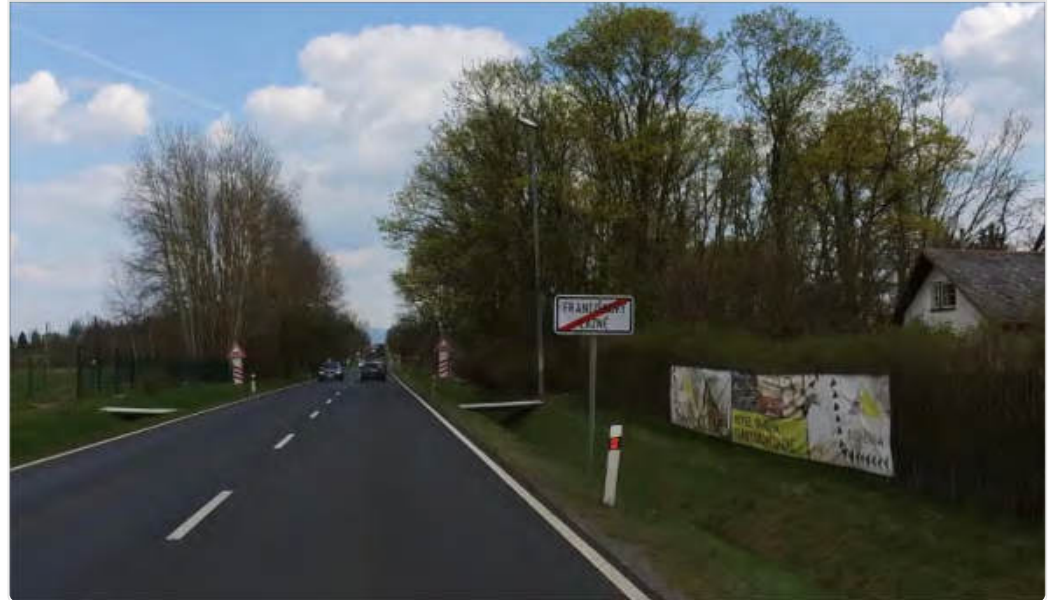
Bezpečnostní deficit Reklamní zařízení
Kategorie 1x - Reklamní zařízení (rušivý efekt na účastníky silničního provozu)
Závažnost rizika Nizká
Poznámka -

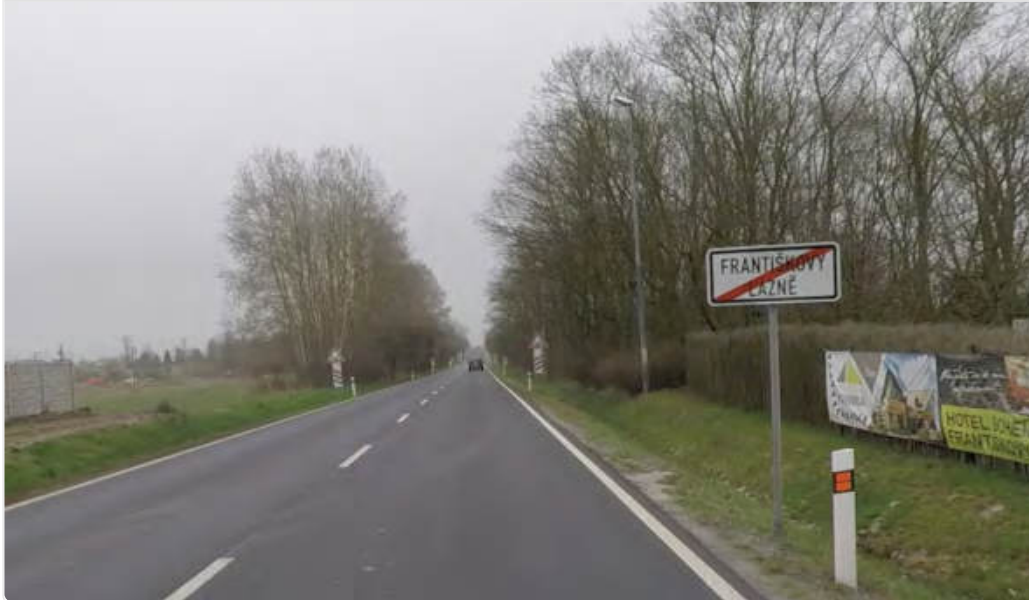
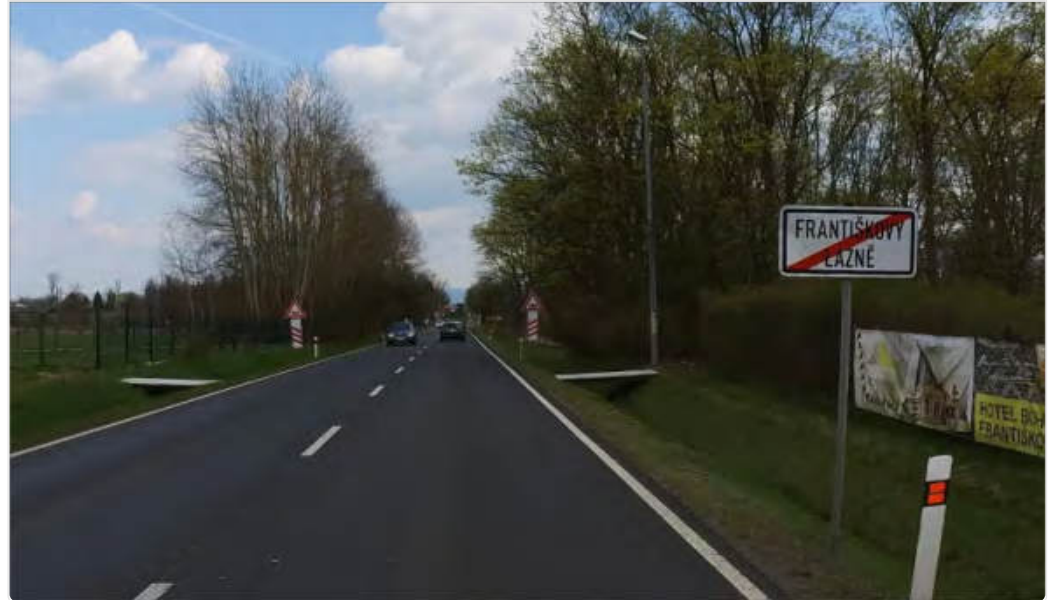
Bezpečnostní deficit Technický stav vozovky
Kategorie ↗ 315 m - Absence zpevněné krajnice
Závažnost rizika **Střední**
Poznámka -

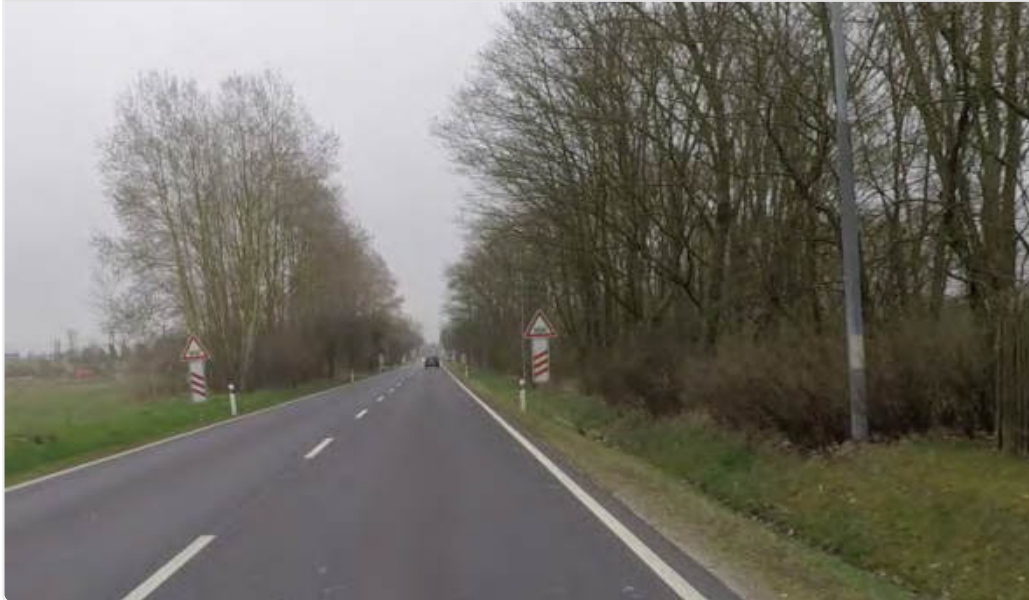
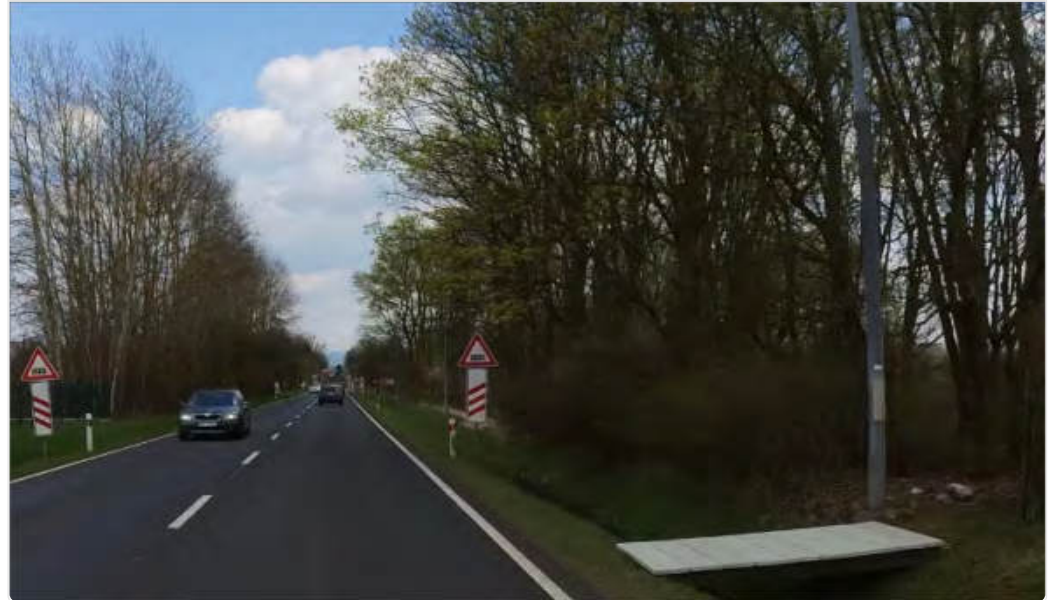
Bezpečnostní deficit Pevná překážka
Kategorie 200 m - Sloupy el. vedení, VO apod.
 220 m - Stromy, vzrostlá zeleň
Závažnost rizika **Vysoká**
Poznámka -

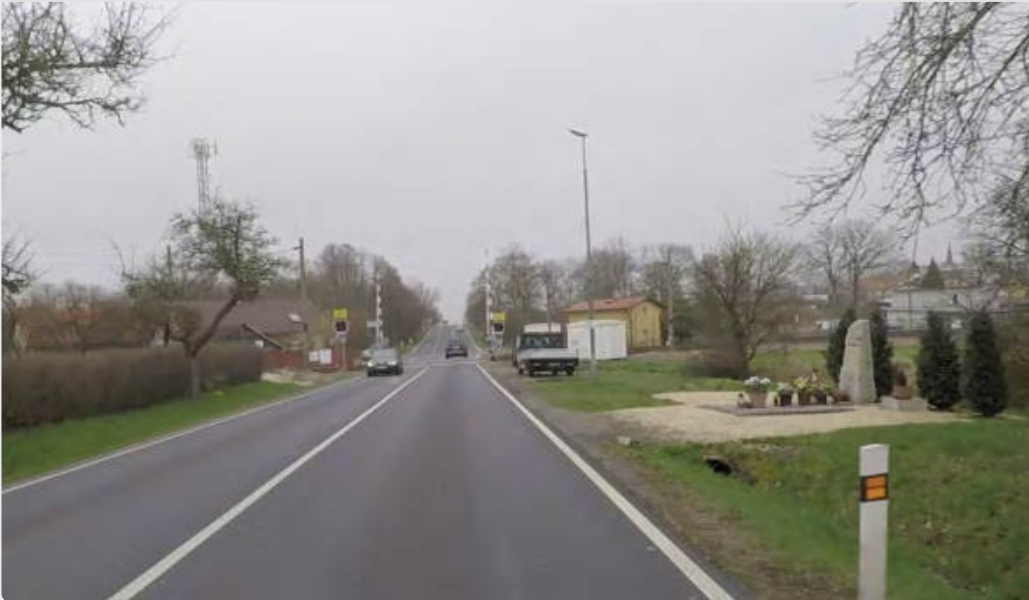
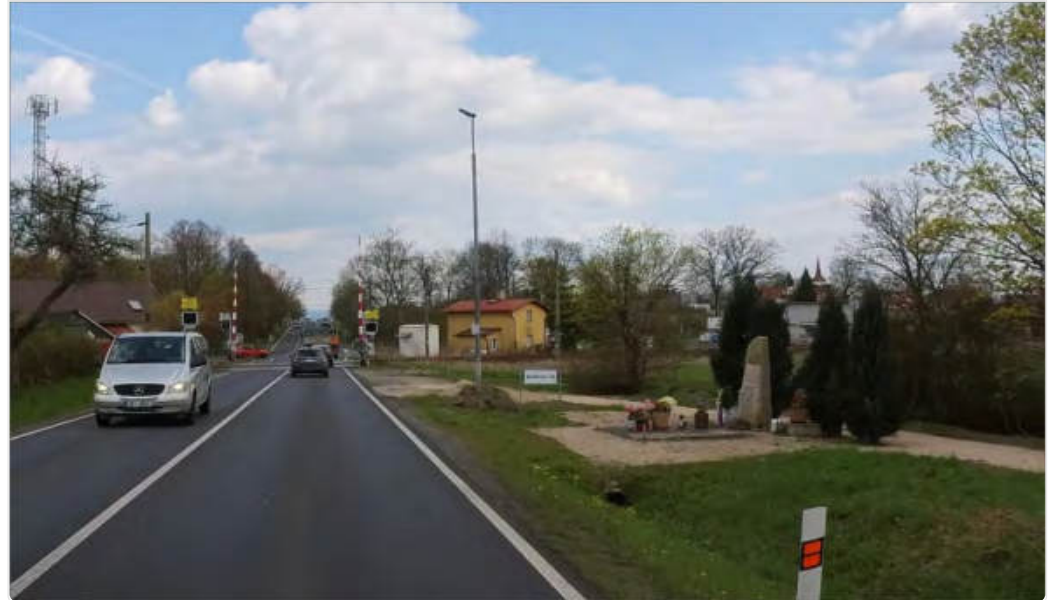
Bezpečnostní deficit Pevná překážka
Kategorie 2× - Polotuhé zemní těleso sjezdu / samostatného sjezdu
Závažnost rizika Nizká
Poznámka V tomto úseku lze předpokládat skutečnou rychlost vozidel nižší než je nejvyšší dovolená (železniční přejezd).

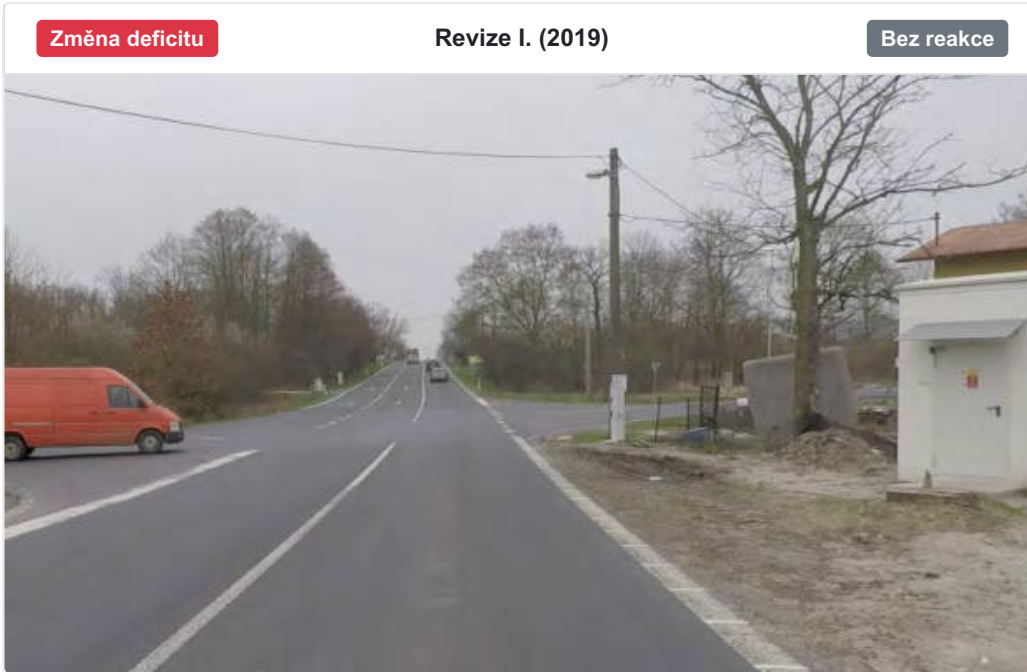
I/64 - Směr proti staničení | km 0,031 | Správa Karlovy Vary | 50,133217N, 12,339432E | ID 2295

Bezpečnostní deficit	Pevná překážka
Kategorie	<input checked="" type="checkbox"/> 1× - Sloupy el. vedení, VO apod.
Závažnost rizika	Nizká
Poznámka	V tomto úseku lze předpokládat skutečnou rychlost vozidel nižší než je nejvyšší dovolená (železniční přejezd).

Návrh opatření	Ochrana svodidly
Poznámka	Alternativní řešení lze spatřovat v podobě příčného odsunutí do větší vzdálenosti od komunikace.
Náročnost realizace	Administrativní řešení

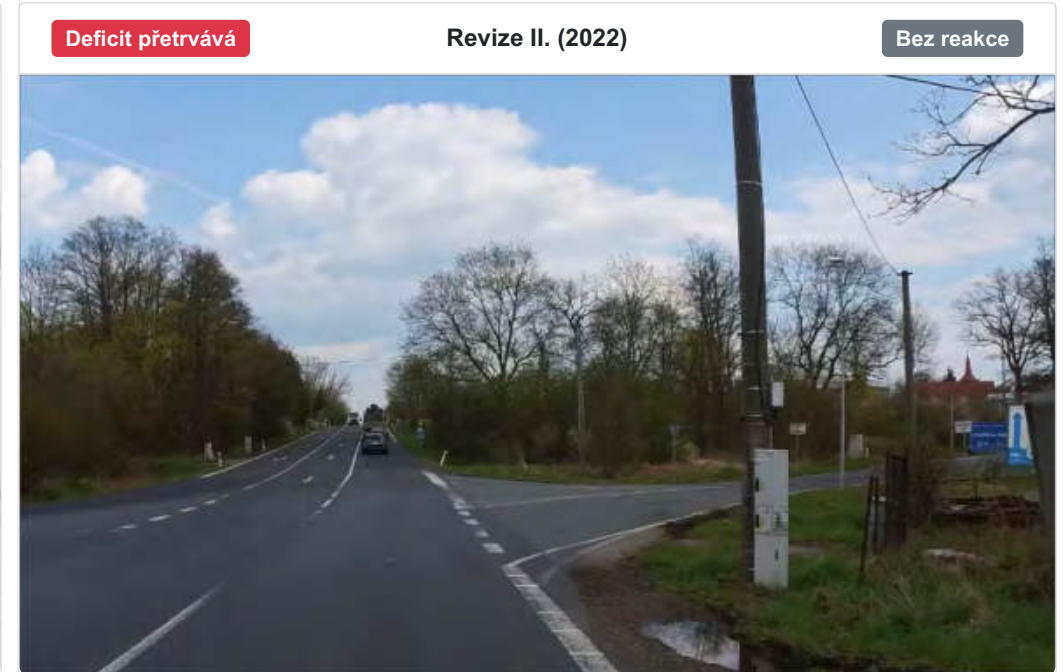
Bezpečnostní deficit	Pevná překážka
Kategorie	<input checked="" type="checkbox"/> 1× - Sloupy el. vedení, VO apod.
Závažnost rizika	Nizká
Poznámka	V tomto úseku lze předpokládat skutečnou rychlost vozidel nižší než je nejvyšší dovolená (železniční přejezd).
