**ČESKÉ VYSOKÉ UČENÍ TECHNICKÉ V PRAZE**

**STUDIE ŘEŠENÍ KŘIŽOVATKY  
V ÚSTÍ NAD LABEM – SEVERNÍ TERASA**

Bakalářská práce

**2023**

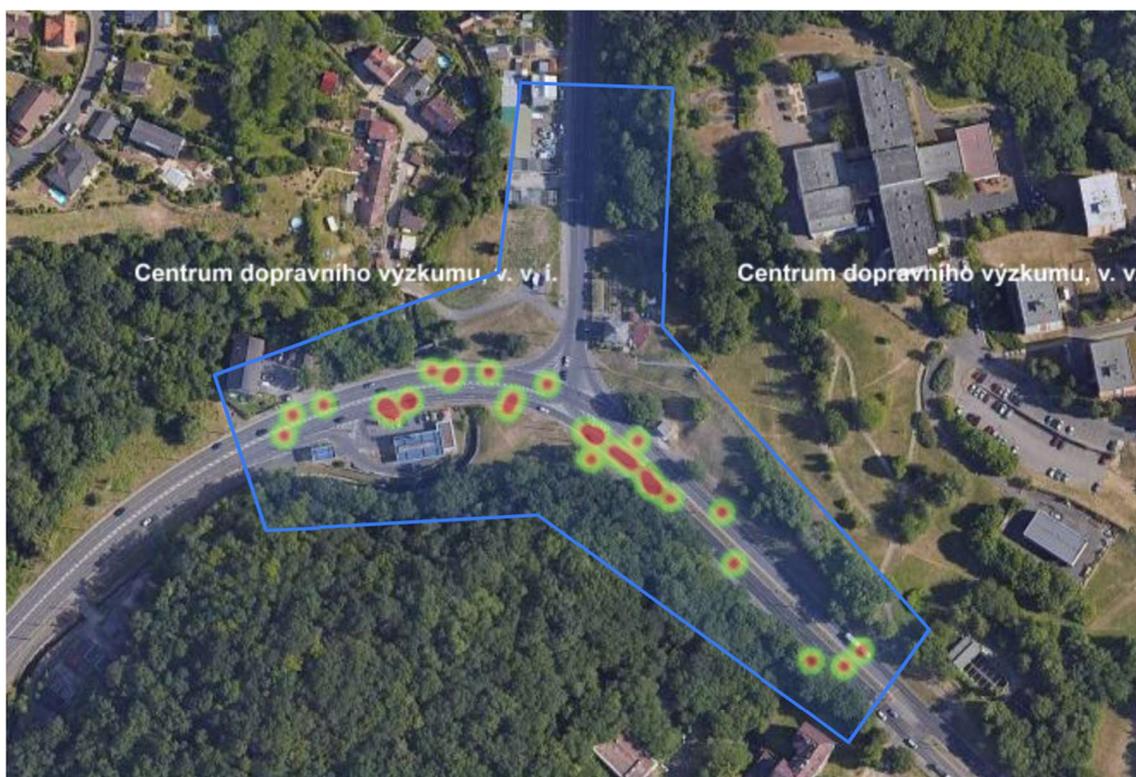
Obrázek 18 – Heatmapa dopr. nehod způsobených nepřizpůsobením rychlosti stavu vozovky [11]

Jako bylo shrnuto v předchozích odstavcích, nejčastěji dochází k dopravním nehodám na vymezeném území nepřizpůsobením rychlosti vozidla stavu vozovky při mokřem povrchu. K těmto dopravním nehodám nejčastěji dochází ve směrovém oblouku anebo za ním, viz obrázek 18. Příkladem může být dopravní nehoda ze dne 20. srpna 2022, kdy řidič na mokřem povrchu nepřizpůobil rychlost vozidla stavu vozovky a vyjel ze silnice. Vozidlo po dopravní nehodě je možné vidět na obrázku 19. Tato nehoda je evidována pod číslem 41006221129 [11].

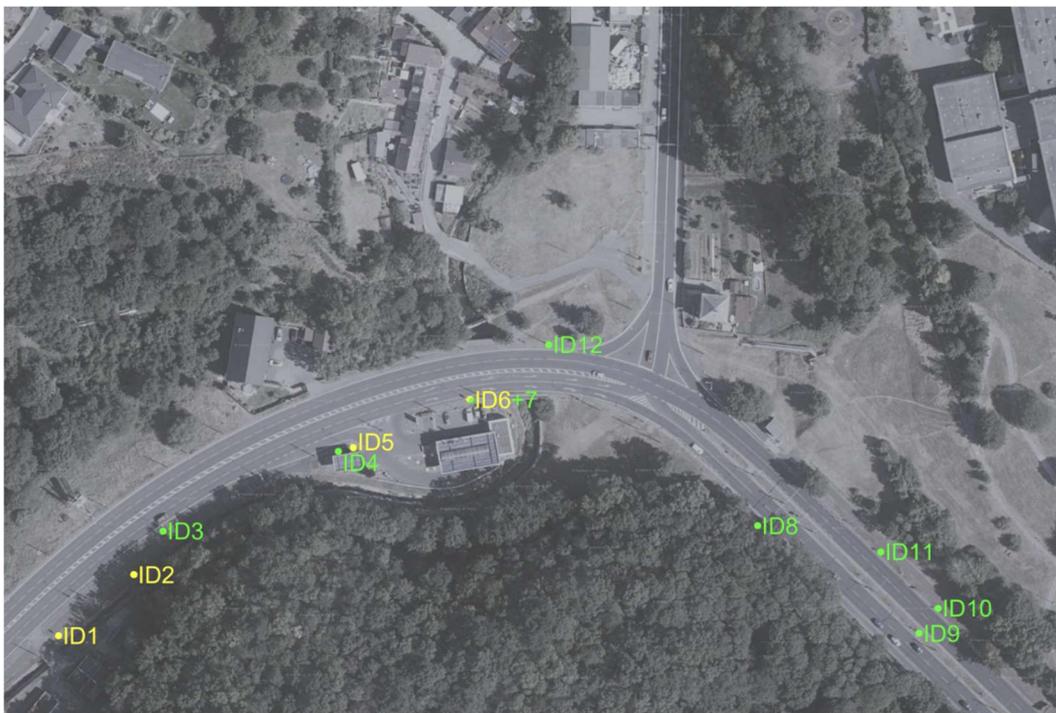
Obrázek 22 – Mapa nalezených deficitů svíslého dopravního značení

Při inspekci svislého dopravního značení bylo nalezeno nejvíce deficitů v ulici Božtěšická ve směru do křižovatky, například nedodržení maximální vzdálenosti SDZ od okraje vozovky (viz obrázek 20), a to ve dvou případech, dále nesprávné umístění IP2b a IP6 u vjezdu na ČSPH (viz obrázek 21) a také nevhodné umístění IP19 v místě, kde již není možné změnit jízdní pruh. V opačném směru se v téže ulici nachází SDZ B20 a B24b, u kterých není dodržena minimální vzdálenost 10 m. Dále se ve vymezené oblasti nachází staré dopravní značení IP1a a IP1b, které by bylo vhodné nahradit kombinací IP1 a E7b. Výčet všech deficitů SDZ je v tabulce 1 a mapa s umístěním deficitů na obrázku 22.

ID	Riziko	Název	Deficit	Navrhované opatření
1	střední	IP19	Nedodržena maximální vzdálenost od okraje vozovky	SDZ umístit do postranního dělicího pásu
2	střední	IS9a	Nedodržena maximální vzdálenost od okraje vozovky	SDZ umístit nad chodník
3	nízké	E7b	Chybějící směrová šipka	Doplnit směrovou šipku
4	nízké	IP2b	Umístěno, přestože se nejedná o jednosměrnou komunikaci	Odstranit SDZ
5	střední	IP6	Umístěno, přestože zde není přechod pro chodce	Odstranit SDZ
6	střední	IP19	Upozornění na řadící pruhy v místě, kde již není možné měnit jízdní pruh	Posunout dále od křižovatky (vhodné zkombinovat s ID1)
7	nízké	IP1b	Staré dopravní značení, umístěno v místě, kde již není možné měnit jízdní pruh	Nahradit novou kombinací IP1+E7b a posunou dále od křižovatky
8	nízké	IP1a	Staré dopravní značení, značka se na každé straně nachází v jiném staničení	Nahradit novou IP1 a na obou stranách jízdního pásu umístit na stejné místo

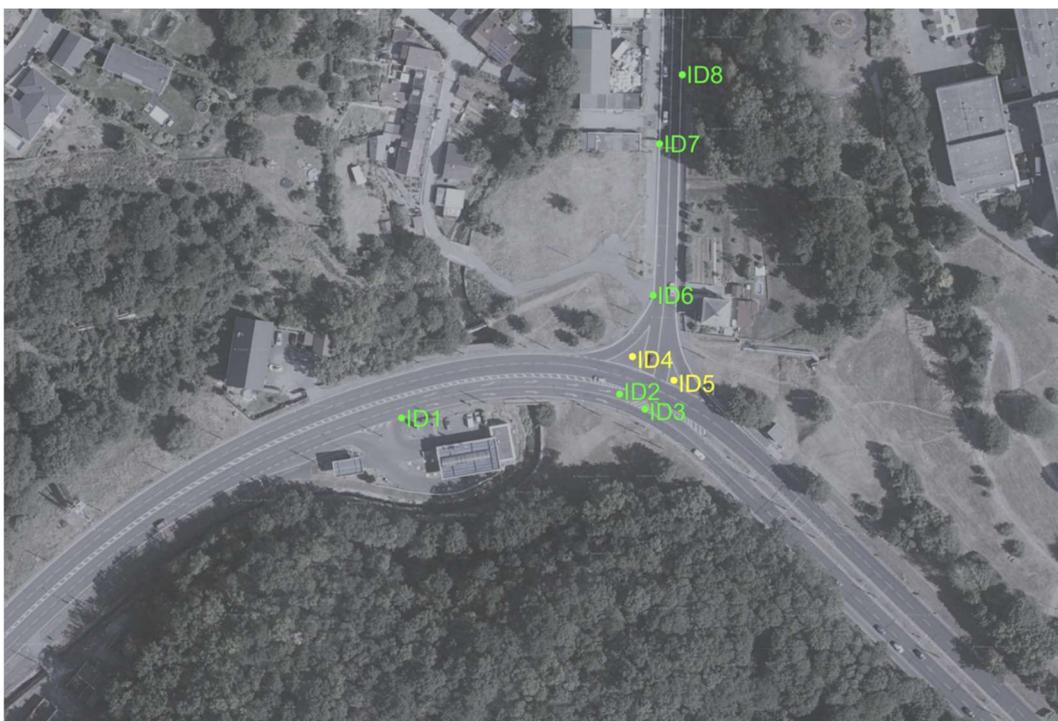
Obrázek 25 – Mapa nalezených deficitů vodorovného dopravního značení

Při inspekci VDZ byly nalezeny dva deficity střední závažnosti, a to nízký kontrast dopravních stínů V13 v prostoru křižovatky (viz obrázek 23). Oba tyto dopravní stíny je třeba obnovit, jelikož v současné situaci není prostor křižovatky dostatečně kanalizován. Vzhledem k velikosti ploch dopravních stínů by bylo vhodné je alespoň zčásti nahradit dopravními ostrůvky. Další nalezené deficity jsou pouze nízkého rizika. V prostoru křižovatky je jeden z dopravních stínů nakreslen nesprávným způsobem (viz obrázek 24). U autobusových zastávek chybí značení V11a, dále výjezd z ČSPH je označen jako křižovatka, nikoliv jako účelová komunikace a v ulici Petrovická je neplynule napojena podélná čára

V1a mezi přímou a obloukem v nároží. Vhodné by bylo též doplnit příčnou čáru V5 v ulici Božtěšická v řadícím pruhu pro odbočení vlevo. Výčet všech deficitů VDZ je v tabulce 2 a mapa s umístěním na obrázku 25.

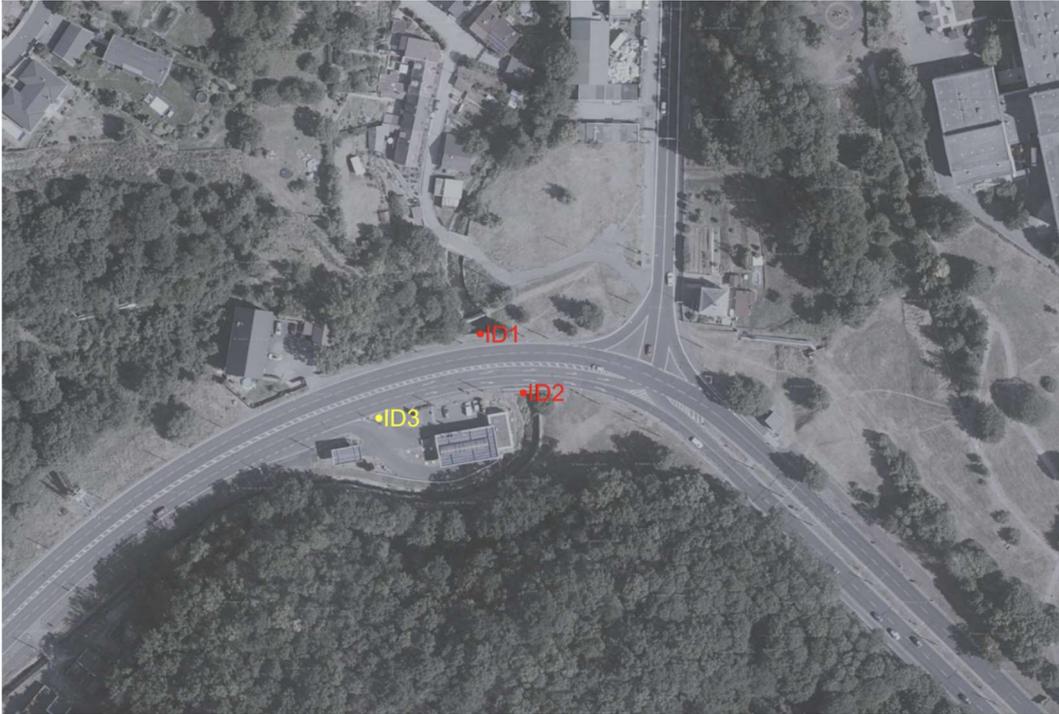
Obrázek 30 – Mapa nalezených deficitů mobiliáře [1]

Při inspekci mobiliáře byly zjištěny závažné nedostatky v oblasti pasivní bezpečnosti na mostě 30-019 přes Klíšský potok. Přestože je zde maximální dovolená rychlost zvýšena na 70 km/h, na mostě zcela chybí svodidla. Je zde pouze zábradlí, které je však na obou stranách poškozené a vyspravené pouze paletami. Stav ke dni 26. prosince 2021 a ke dni 27. května 2023 (viz obrázek 26 a obrázek 27). Na tomto místě by bylo vhodné nainstalovat například zábradelní svodidlo ZSH2 (viz obrázek 28). Obzvláště po pravé straně ve směru staničení sinice I/30 je tento problém zvláště závažný, jelikož se

nachází na vnější straně směrového oblouku a hrozí zde vyjetí vozidla z vozovky do kolmého umělého betonového koryta potoka, tedy pevné překážky. Dále se zde nachází překážka v rozhledech u výjezdu z ČSPH (viz obrázek 29), a tedy je nutné zde doplnit dopravní zrcadlo. Výčet deficitů mobiliáře je v tabulce 3 a mapa s umístěním na obrázku 30.

ID	Riziko	Věc	Deficit	Navrhované opatření
1	vysoké	zábradlí	Poškozené zábradlí, chybějící svodidlo	Současné poškozené zábradlí nahradit zábradelním svodidlem
2	vysoké	zábradlí	Poškozené zábradlí, chybějící svodidlo	Současné poškozené zábradlí nahradit zábradelním svodidlem
3	střední	dopravní zrcadlo	Překážka v rozhledech na výjezdu z ČSPH	Doplnění dopravního zrcadla na výjezdu z ČSPH

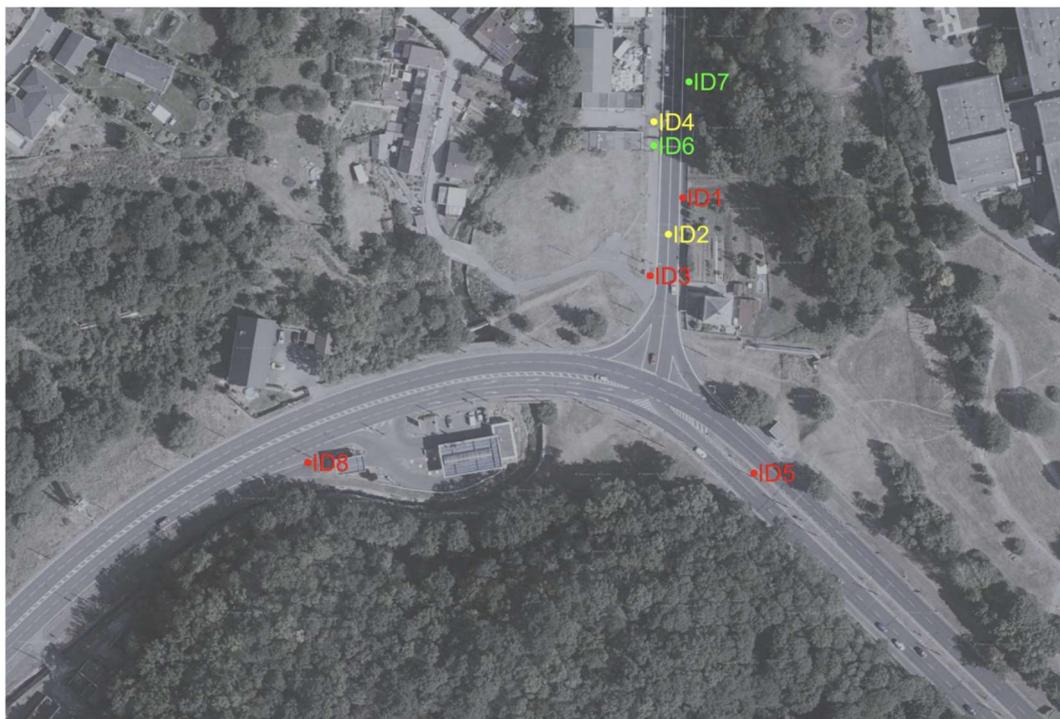
Obrázek 36 – Mapa nalezených deficitů ploch pro pěší a OOSPO

potok na chodník paralelně se silnicí I/30 ve směru na Všebořice (ulicí Božtěšická). V místě konce lávky a chodníku je ještě k čerpací stanici přiveden manipulační chodník. Zároveň je zde snížena obruba chodníku, a tak je chodec jdoucí z lávky přímo naveden do silnice (viz obrázek 34). V tomto místě je třeba doplnit varovný pás, případně i instalovat zábradlí. U zastávek zcela chybí kontrastní označení nástupní hrany a signální pásy (viz obrázek 35). Výčet deficitů ploch pro pěší a OOSPO je v tabulce 4, mapa s umístěním deficitů je na obrázku 36.

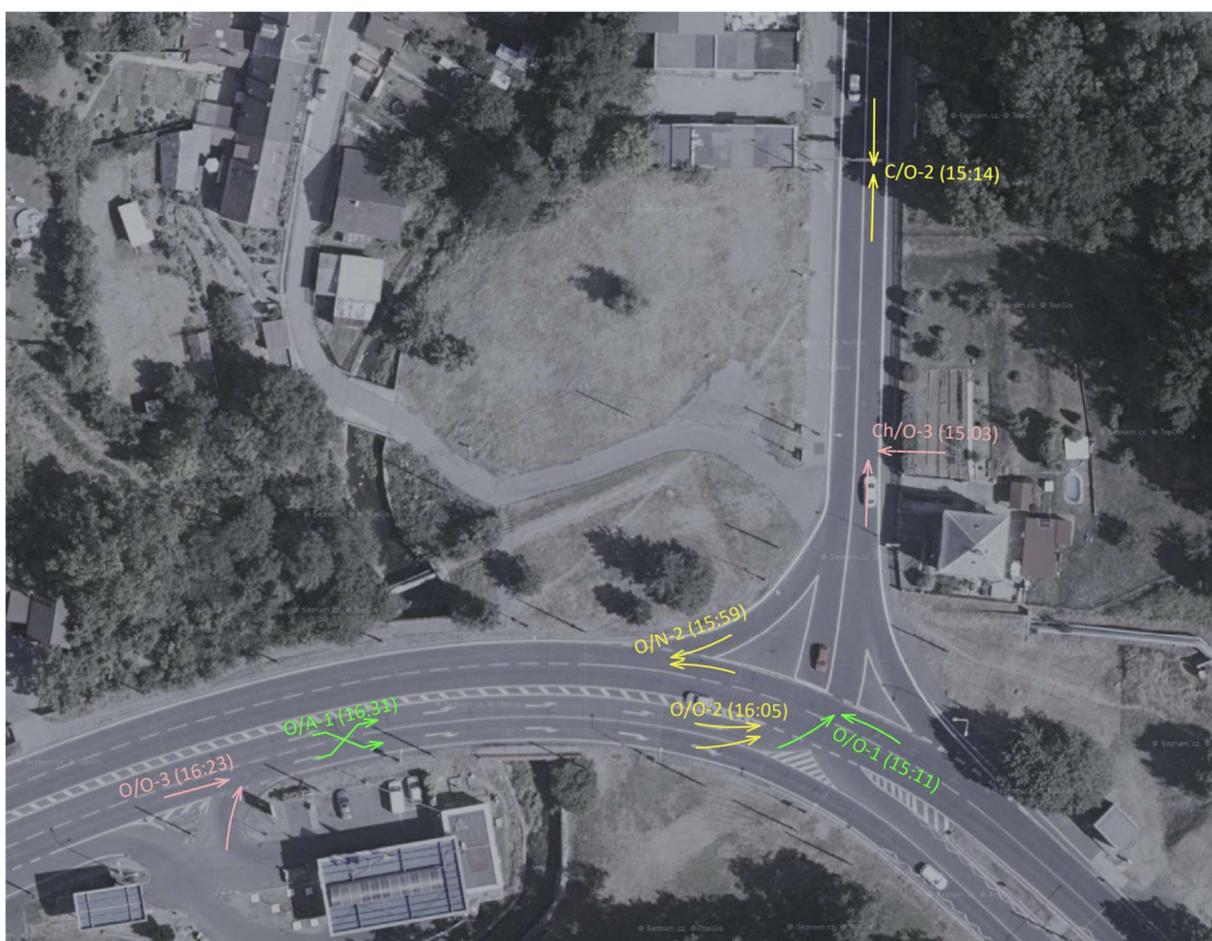
Obrázek 46 – Diagram dopravních konfliktů

K další konfliktní situaci došlo v 16:05 mezi dvěma osobními automobily. Řidiči obou těchto vozidel odbočovali z ulice Božtěšická do ulice Petrovická, avšak viník této konfliktní situace využil k odbočení nesprávný řadící pruh, ve kterém je možná pouze jízda vpravo, nikoliv vlevo. Následovalo zastavení obou vozidel v prostoru křižovatky a užití klaksonu.

Poslední konfliktní situace nastala v 16:31 při průpletu mezi souběžně jedoucím autobusem v pravém jízdním pruhu a osobním automobilem v levém jízdním pruhu. Autobus zpomalil, aby se osobní automobil mohl zařadit do pravého jízdního pruhu a následně se autobus zařadil do levého jízdního pruhu.

Veškeré zjištěné konfliktní situace byly zaneseny do diagramu dopravních konfliktů, viz obrázek 46. V diagramu jsou jednotlivé konfliktní situace popsány a barevně odlišeny dle stupně závažnosti.
