**ČESKÉ VYSOKÉ UČENÍ TECHNICKÉ V PRAZE**  
**FAKULTA DOPRAVNÍ**

**STUDIE DOPRAVNÍHO ŘEŠENÍ V OKOLÍ OBCE**  
**HOLEŠOV**

Diplomová práce

**2015**

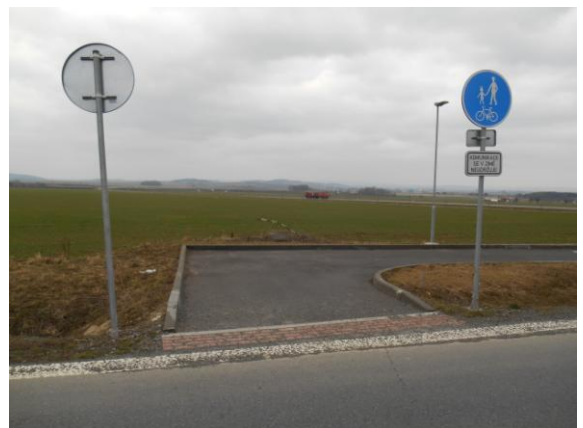
**Obrázek 28 - Ukončení stezky pro chodce a cyklisty do silnice III/49011 (foto Sysala 2015)**

Analýza nami posuzované lokality doposud neprokázala jednoznačný problém. Nevhodným bylo ukončení cyklistické komunikace, která ústí za průsečnou křižovatkou silnice II/490 a III/49011 do silnice III/49011 ve směrovém oblouku v pro cyklisty nebezpečném úseku komunikace. V další fázi práce jsou provedeny průzkumy a bezpečnostní inspekce, ze kterých už nám určité nedostatky vyplynuly. Těmto nedostatkům a problémům se budeme věnovat v podrobném rozboru a zpracování průzkumů v dalších kapitolách.

První cyklistická komunikace, značena pomocí SDZ C 9 jako “Stežka pro chodce a cyklisty”, je součástí cyklotrasy č. 5036, která začíná v centru Holešova na rozcestníku u Zemanovy kovárny, kde se stýká s cyklotrasou č. 5033. Dále vede cyklistická komunikace ulicí Zámecká kolem zámku Holešov (kapitola 1.4.2 Turistické cíle), pokračuje přes náměstí F. X. Richtera, dále ulicí Partyzánskou, na kterou navazuje Pivovarská, poté Bezručovou k okružní křižovatce, od které pokračuje ulicí Osvobození směrem ven z města k našemu řešenému obchvatu. Před naším řešeným obchvatem je tato trasa vedena na samostatné cyklistické komunikaci v délce přibližně 370 m. Obchvat je křížen mimoúrovňově a je zde vybudován podjezd. Toto křížení zranitelných účastníků silničního provozu je nejbezpečnější možnou variantou, a proto také vyhovující. Před tímto podjezdem je tzv. šikana, která zahrnuje dva protisměrné směrové oblouky. Nejprve je pravý, poté levý směrový oblouk v klesání do podjezdu. Následuje stoupání, kde přibližně 120 m za podjezdem ústí cyklistická komunikace do silnice III. třídy č. III/49011 do pro cyklisty nebezpečného úseku komunikace. Toto ukončení cyklistické komunikace je dosti nevhodné a nešikovné a bylo by bezpečnější vést tuto cyklistickou komunikaci podél silnice III/49011 až do obce Přílepy.

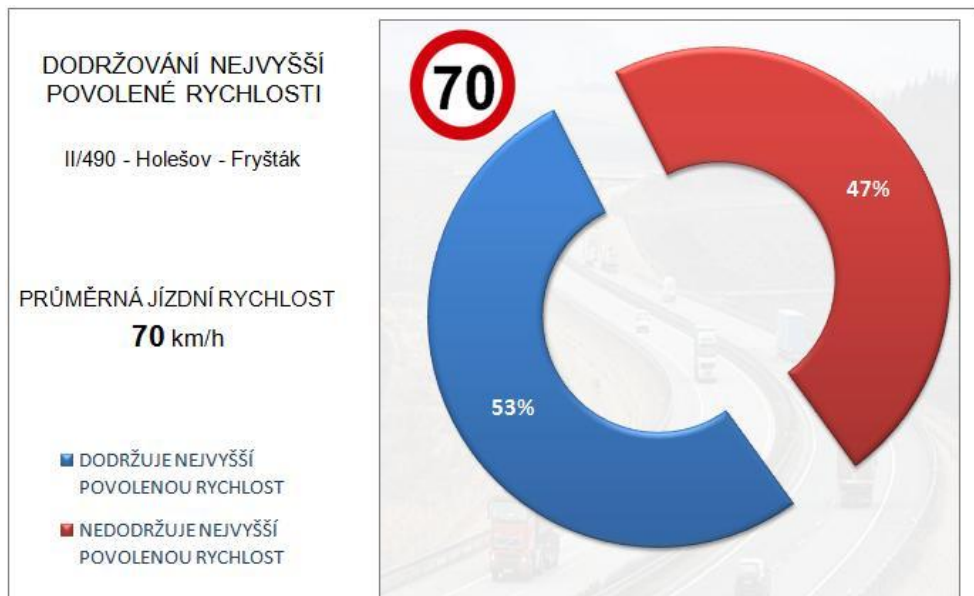
**Obrázek 44 - Graf dodržování nejvyšší dovolené rychlosti 1**

Jak již bylo zmíněno, v tomto místě je nejvyšší dovolená rychlost 70 km/h. Tuto rychlost v době měření dodržovalo 53 % řidičů a naopak 47 % ji porušovalo. Dále byla naměřena průměrná jízdní rychlost v tomto místě, a to 70 km/h. Tato hodnota hraničně spadá do limitu dovolené rychlosti.

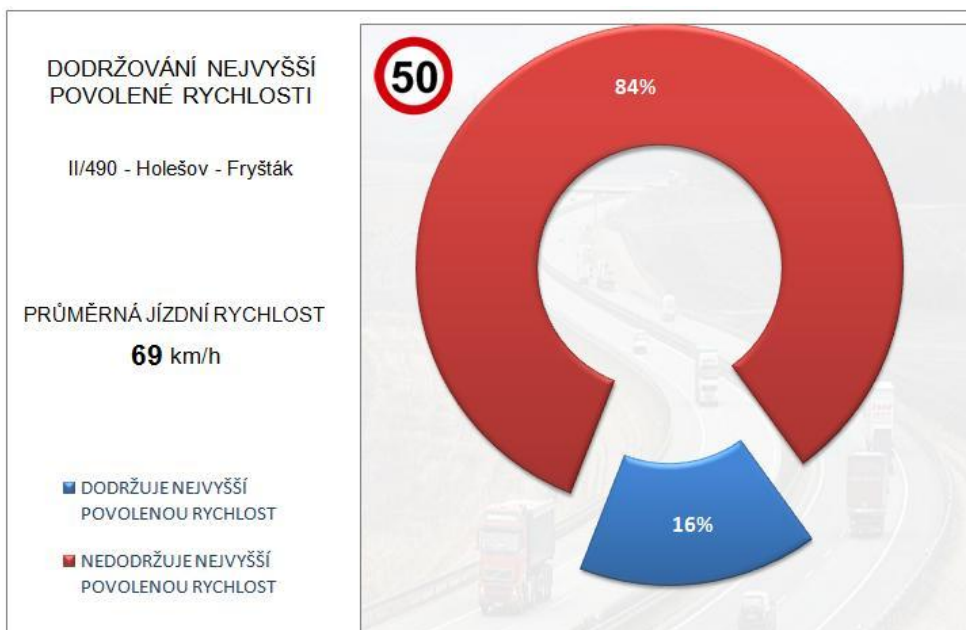
**Obrázek 49 - Graf dodržování nejvyšší dovolené rychlosti 2**

Z grafu na obrázku 49 vidíme, že se v tomto místě dovolená rychlost dodržuje jen ze 16 % a zbytek řidičů tuto rychlost porušuje. Stejně tak ani průměrná jízdní rychlost nespĺnila limit dovolené rychlosti 50 km/h a převýšila tuto hodnotu téměř o 20 km/h, a to na hodnotu 69 km/h. Nejvyšší naměřená rychlost v tomto místě činila 141 km/h, což je překročení dovolené rychlosti téměř o dvojnásobek. Dále si z předchozích grafů můžeme všimnout, že mají v podstatě tvar Gaussovy křivky a největší zastoupení rychlostí v této křivce je v intervalu rychlostí 60 – 70 km/h. Tento úsek je sice v intravilánu města Holešov, ale má extravilánový charakter a svislé dopravní značení obce je zde použito zřejmě kvůli nedodržení mezikřiřovatekové vzdálenosti.

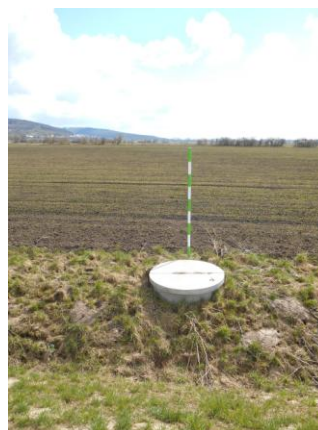
**Obrázek 87 - Detail skruže 1 (foto Sysala 2015)**

Popis závady: Pevnou překážku představuje betonová skruž o průměru 1,1 m a výšce 0,4 m nad terénem, ve vzdálenosti 4,0 m od hrany vozovky.

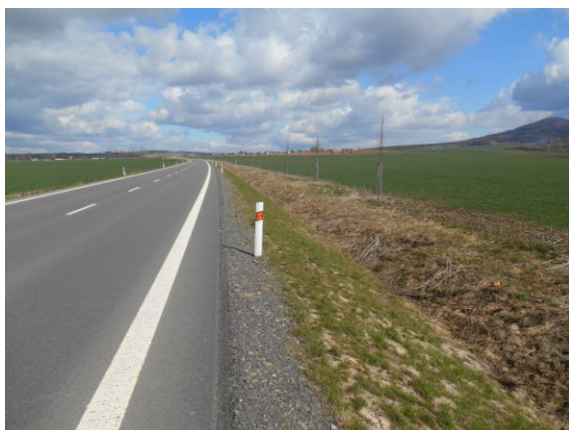
Specifikace závady: Stromořadí/Vzrostlá zeleň dl. 620 m

Závažnost: **Nízké riziko**

**Obrázek 90 - Stromořadí (foto Sysala 2015)**

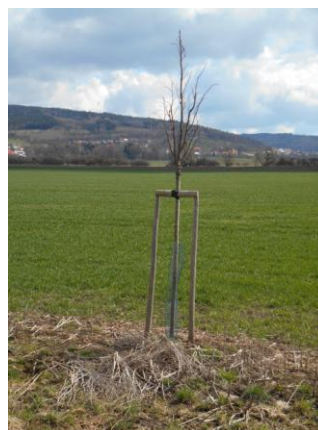
**Obrázek 91 - Detail stromečku (foto Sysala 2015)**

Popis závady: Pevnou překážku představuje stromořadí ve vzdálenosti 8,5 m od hrany vozovky v délce přibližně 620 m. Jedná se o mladé dřeviny s průměrem kmene ve všech případech menším než 10 cm, které v současné době představují jen minimální riziko. Proto je vhodná sanace pro zamezení následků v budoucnu.

Orientační náklady na odstranění: 128 500 Kč (Vzhledem k tomu, že se jedná o mladé dřeviny, nebudou náklady ve stejné výši, jakoby se jednalo o vzrostlé stromy. Proto náklady jsou poloviční.)

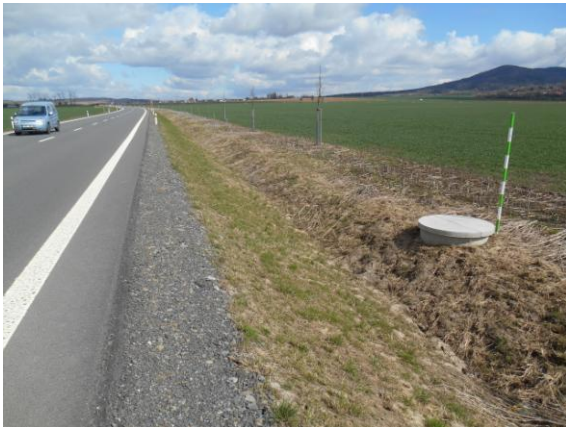
Závažnost: **Střední riziko**

**Obrázek 92 - Betonová skruž 2 (foto Sysala 2015)**

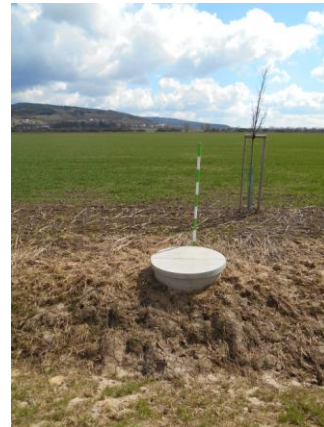
**Obrázek 93 - Detail skruže 2 (foto Sysala 2015)**

Popis závady: Pevnou překážku představuje betonová skruž o průměru 1,1 m a výšce 0,4 m nad terénem, ve vzdálenosti 4,0 m od hrany vozovky.

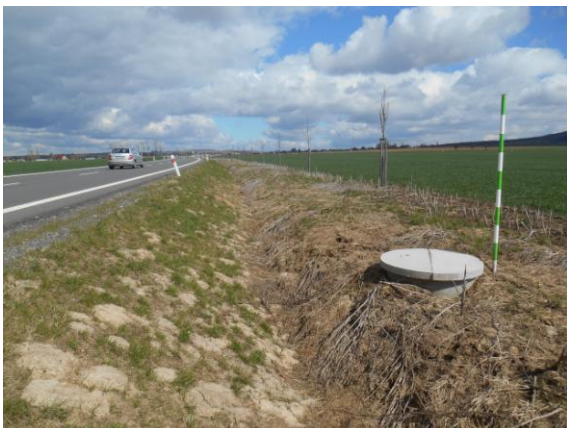
Závažnost: **Střední riziko**

**Obrázek 96 - Betonová skruž 3 (foto Sysala 2015)**

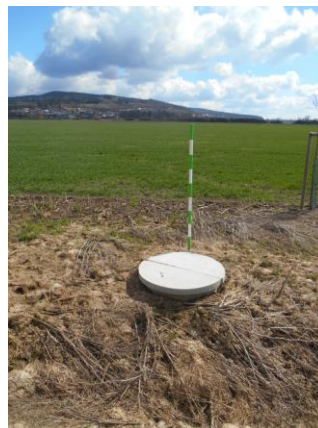
**Obrázek 97 - Detail skruže 3 (foto Sysala 2015)**

Popis závady: Pevnou překážku představuje betonová skruž o průměru 1,1 m a výšce 0,4 m nad terénem, ve vzdálenosti 4,0 m od hrany vozovky.

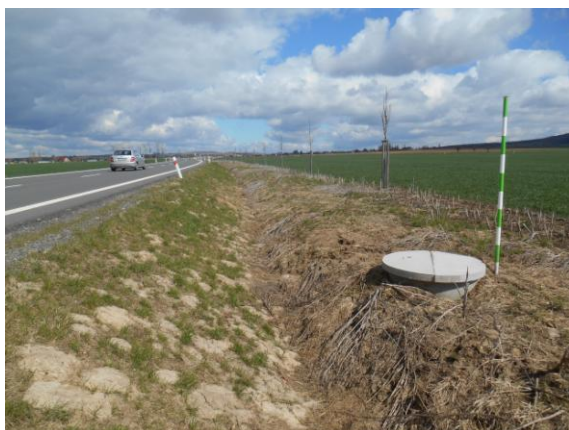
Závažnost: **Nízké riziko**

Obrázek 98 - Kovová tyč 3 (foto Sysala 2015)

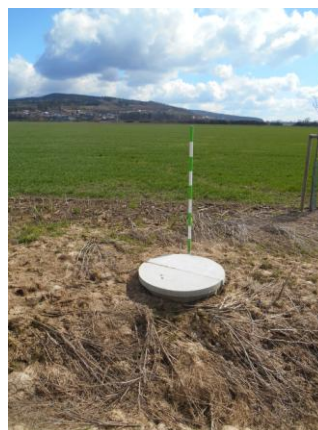
Obrázek 99 - Detail tyče 3 (foto Sysala 2015)

Popis závady: Pevnou překážku představuje kovová tyč ve vzdálenosti 5,3 m od hrany vozovky.

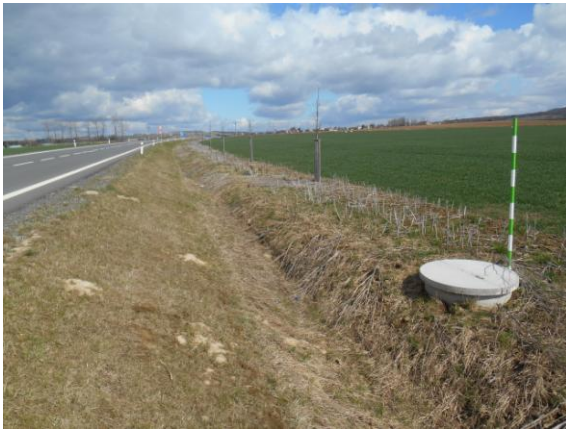
Závažnost: **Nízké riziko**

**Obrázek 100 - Betonová skruž 4 (foto Sysala 2015)**

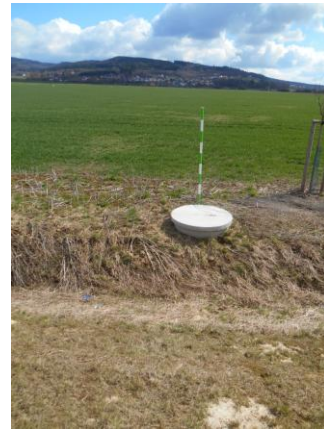
**Obrázek 101 - Detail skruže 4 (foto Sysala 2015)**

Popis závady: Pevnou překážku představuje betonová skruž o průměru 1,1 m a výšce 0,4 m nad terénem, ve vzdálenosti 5,4 m od hrany vozovky.

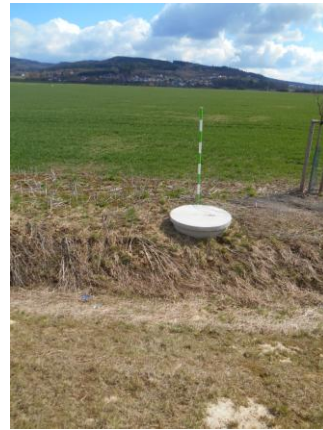
**Obrázek 103 - Detail tyče 4 (foto Sysala 2015)**

Popis závady: Pevnou překážku představuje kovová tyč ve vzdálenosti 6,6 m od hrany vozovky.

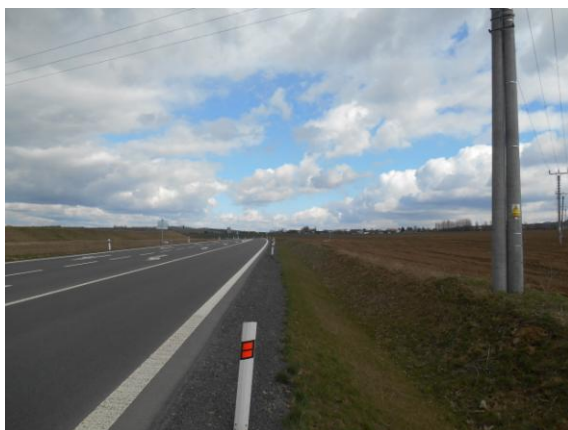
Závažnost: **Střední riziko**

**Obrázek 104 - Sloup elektrického vedení  
(foto Sysala 2015)**

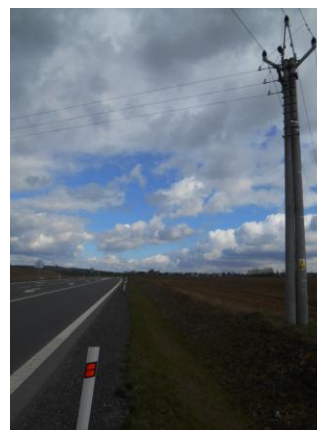
**Obrázek 105 - Detail sloupu (foto Sysala  
2015)**

Popis závady: Pevnou překážku představuje betonový sloup elektrického vedení ve vzdálenosti 6,8 m od hrany vozovky.

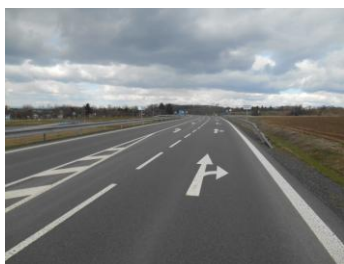
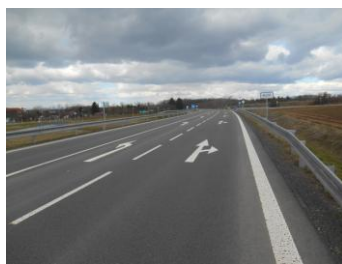
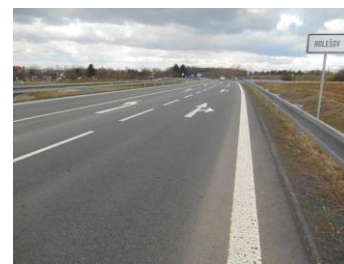
Závažnost: **Střední riziko**

**Obrázek 106 - Nevhodný přechod z extravilánu do intravilánu 1 - 1 (foto Sysala 2015)**

**Obrázek 107 - Nevhodný přechod z extravilánu do intravilánu 1 - 2 (foto Sysala 2015)**

**Obrázek 108 - Nevhodný přechod z extravilánu do intravilánu 1 - 3 (foto Sysala 2015)**

Sanace: Vytvoření adekvátního přechodu extravilán – intravilán

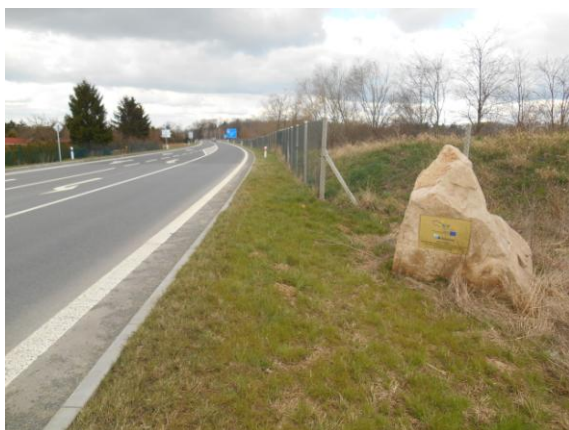
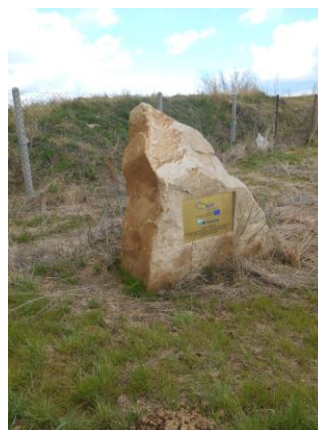
Závažnost: **Střední riziko**

**Obrázek 109 - Kámen (foto Sysala 2015)**

**Obrázek 110 - Detail kamene (foto Sysala 2015)**

Popis závady: Pevnou překážku představuje velký kámen o výšce 1,0 m ve vzdálenosti 2,6 m od hrany vozovky. Za normálních okolností, se pevné překážky v obci zanedbávají, ale vzhledem k tomu, že tento úsek má charakter extravilánu a rychlostem, jakými se tento úsek projíždí, tuto překážku nemůžeme zanedbat.

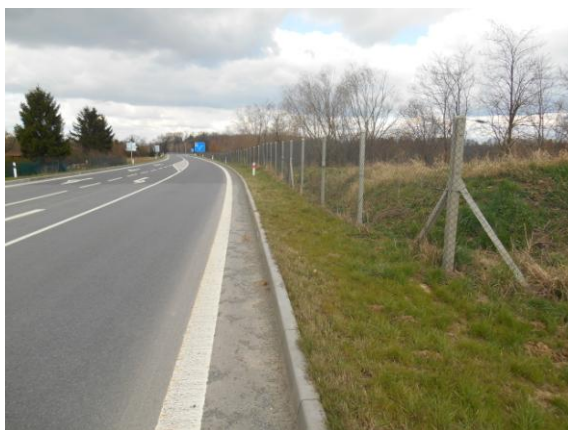
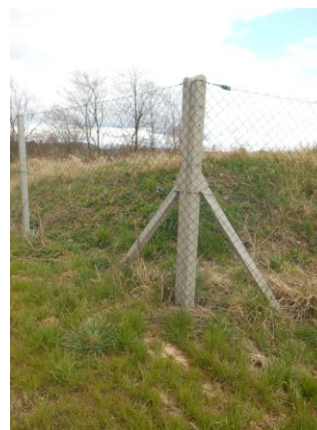
Závažnost: **Střední riziko**

**Obrázek 111 - Betonové sloupky oplocení  
(foto Sysala 2015)**

**Obrázek 112 - Detail sloupku (foto Sysala  
2015)**

Popis závady: Pevnou překážku představují betonové sloupky oplocení ve vzdálenosti 1,7 m od hrany vozovky v délce 260 m. Za normálních okolností, se pevné překážky v obci zanedbávají, ale vzhledem k tomu, že tento úsek má charakter extravilánu a rychlostem, jakými se tento úsek projíždí, tuto překážku nemůžeme zanedbat.

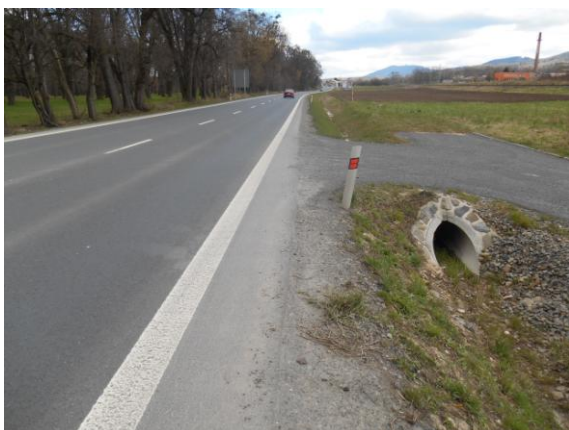
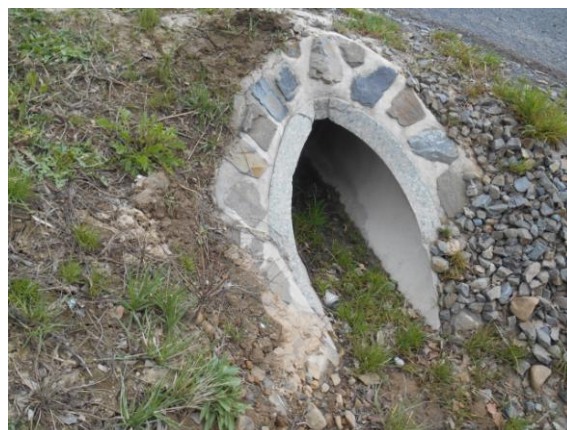
Závažnost: **Vysoké riziko**

**Obrázek 113 - Tuhé čelo propustku 1 (foto Sysala 2015)**

**Obrázek 114 - Detail čela propustku 1 (foto Sysala 2015)**

Popis závady: Tuhé čelo propustku pod sjezdem tvořící pevnou překážku ve vzdálenosti osy propustku 2,2 m od hrany vozovky a hrany propustku od hrany vozovky 1,6 m. Hloubka dna je 1,0 m. Dle ČSN 73 6101/Z1 musí být čelní stěny propustků vybaveny šikmým seříznutím.

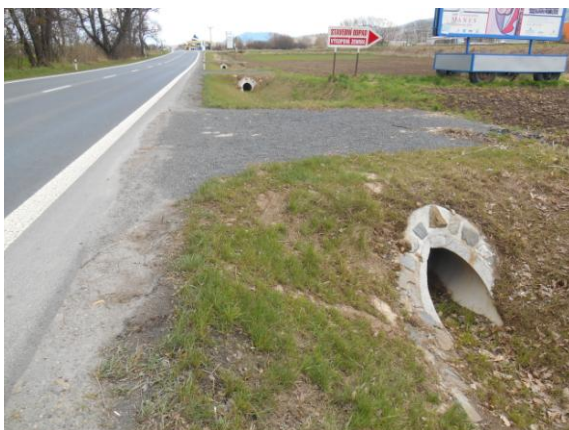
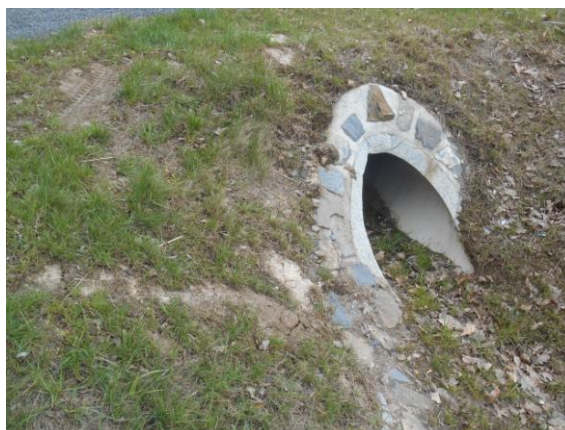
Závažnost: **Vysoké riziko**

**Obrázek 115 - Tuhé čela trubních propustků 2 (foto Sysala 2015)**

**Obrázek 116 - Detail čela propustku 2 (foto Sysala 2015)**

Popis závady: Tuhé čelo propustku pod sjezdem tvořící pevnou překážku ve vzdálenosti osy propustku 3,0 m od hrany vozovky a hrany propustku od hrany vozovky 2,4 m. Hloubka dna je 1,2 m. Dle ČSN 73 6101/Z1 musí být čelní stěny propustků vybaveny šikmým seříznutím.

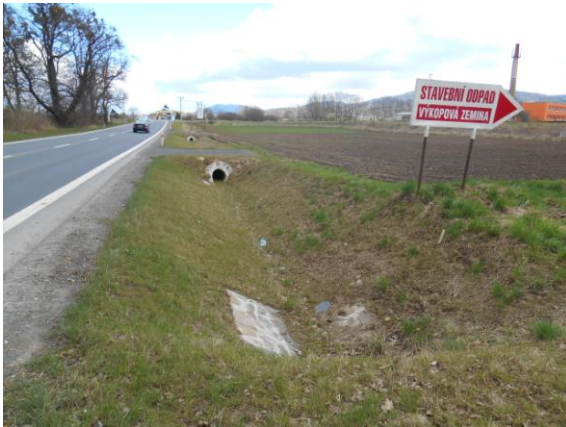
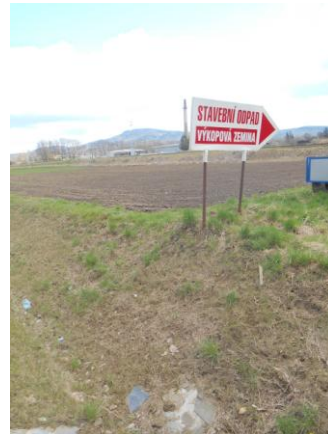
Závažnost: **Střední riziko**

**Obrázek 117 - Reklamní zařízení na def. kci  
(foto Sysala 2015)**

**Obrázek 118 - Detail reklamního zařízení  
(foto Sysala 2015)**

Popis závady: Pevnou překážku představuje reklamní zařízení na neformovatelné konstrukci ve vzdálenosti 4,9 m od hrany vozovky.

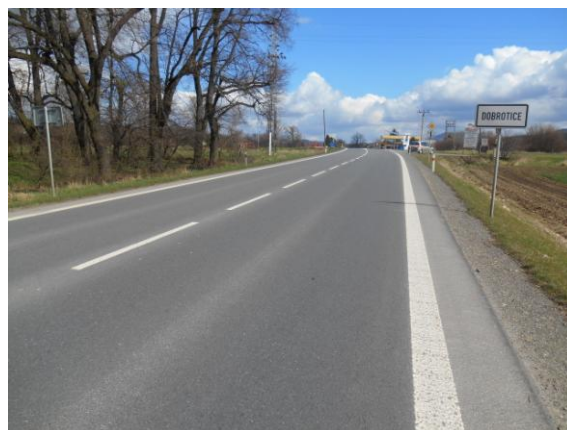
Závažnost: **Střední riziko**

**Obrázek 120 - Nevhodný přechod extravilán - intravilán 2 - 2 (foto Sysala 2015)**

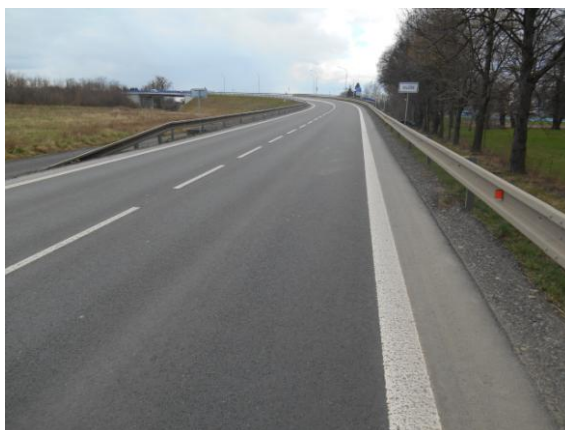
Závažnost: **Střední riziko**

**Obrázek 122 - Nevhodný přechod extravilán - intravilán 3 (foto Sysala 2015)**

Popis závady: Přechod z extravilánu do intravilánu obce Holešov je nevhodný. Je beze změny charakteru komunikace (stejně šířkové uspořádání v přechodu extravilán – intravilán), a nemá žádná zklidňující opatření pro zpomalení dopravy. Dále chybí VO.

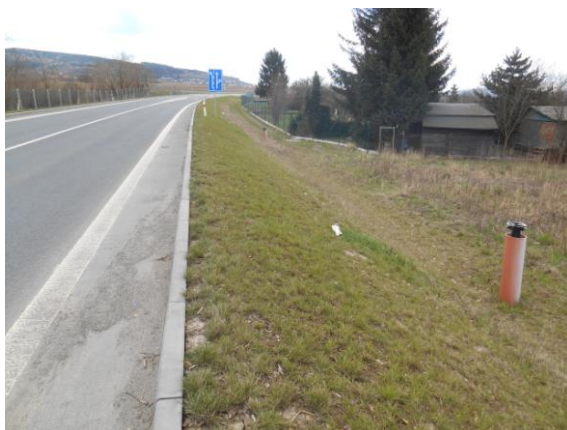
Závažnost: **Nízké riziko**

**Obrázek 123 - Hydrant (foto Sysala 2015)**

Popis závady: Pevnou překážku představují 2 ks hydrantů nebo vývody jiných inženýrských sítí ve vzdálenosti 4,2 m od hrany vozovky.

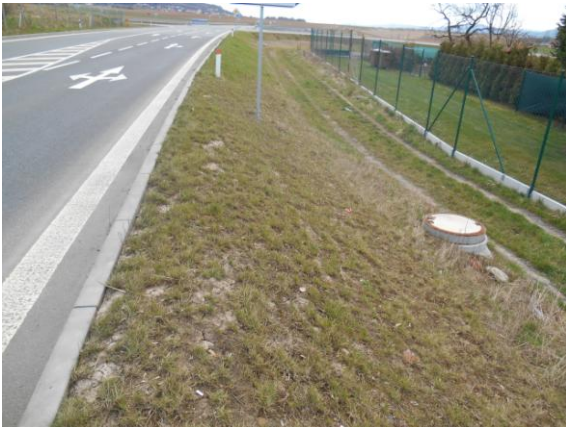
Závažnost: **Nízké riziko**

Obrázek 124 - Betonová skruž 5 - 1 (foto Sysala 2015)

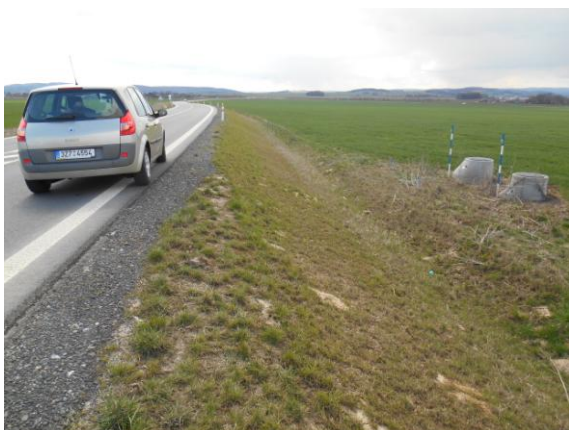
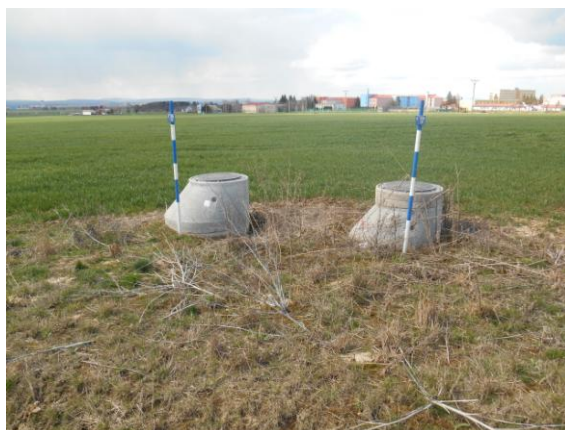
Závažnost: **Nízké riziko**

Obrázek 126 - Betonové skruže 6 - 1 (foto Sysala 2015)

Obrázek 127 - Detail skruží 6 (foto Sysala 2015)

Popis závady: Pevnou překážku představují 2 ks betonové skruže ve vzdálenosti 8,7 m od hrany vozovky.

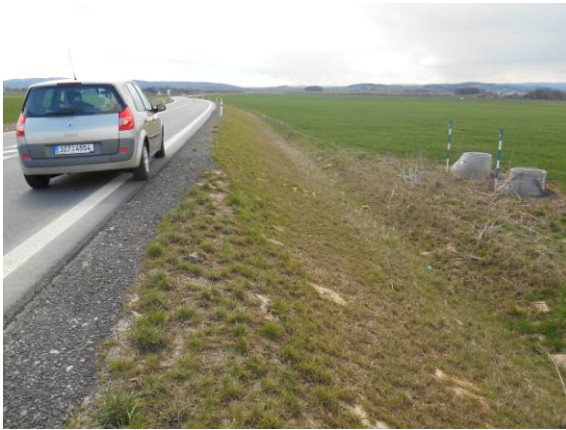
Závažnost: **Nízké riziko**

**Obrázek 128 - Kovové tyče 5 (foto Sysala 2015)**
