ČESKÉ VYSOKÉ UČENÍ TECHNICKÉ V PRAZE
FAKULTA DOPRAVNÍ

PŘÍLOHA 1

VYHODNOCENÍ JEDNOTLIVÝCH
BEZPEČNOSTNÍCH DEFICITŮ

Bezpečnostní deficity ve směru staničení

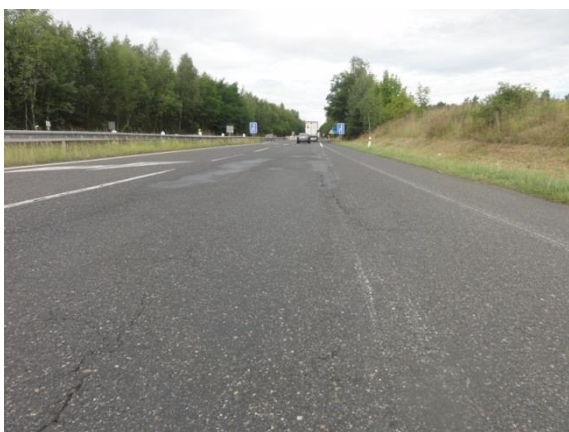
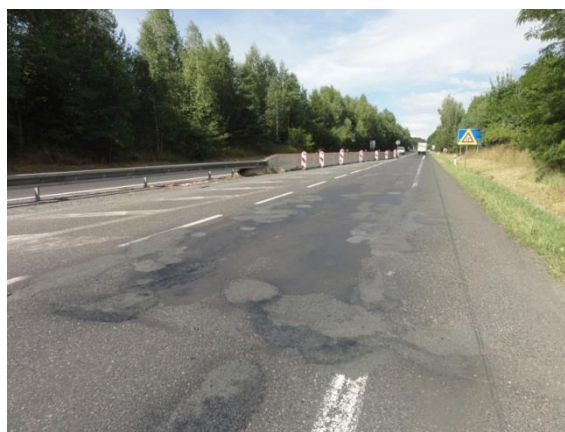
7 – P – 1

Vady dopravního značení

Chybějící nebo opotřebované VDZ

dl. 150 m

ZÁVAŽNOST: **Nízké riziko**

Opotřebované VDZ v délce 150 m.

Realizace, oprava VDZ

Obnova VDZ V 4 „Vodící čára“, V 1a „Podélná čára souvislá“, příp. V 2a „Podélná čára přerušovaná“ a V 9a „Směrové šipky“ dle TP 133.

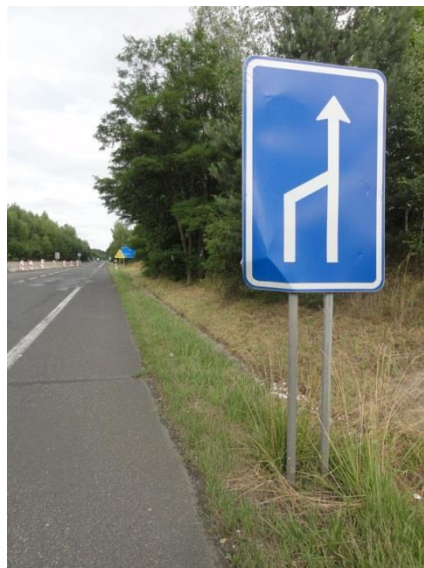
7 – P – 2

Vady dopravního značení

Špatný stav nebo umístění SDZ

ZÁVAŽNOST: **Nízké riziko**

Poškozené SDZ.

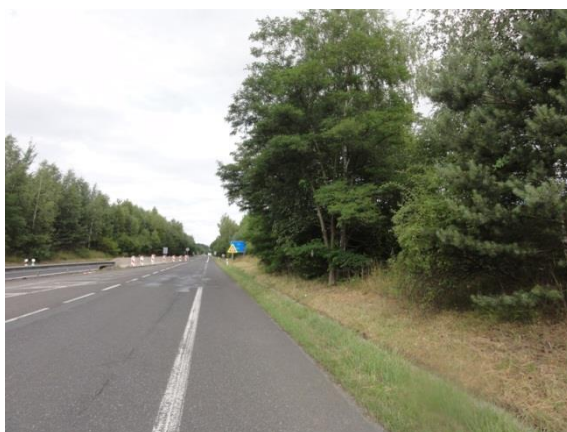
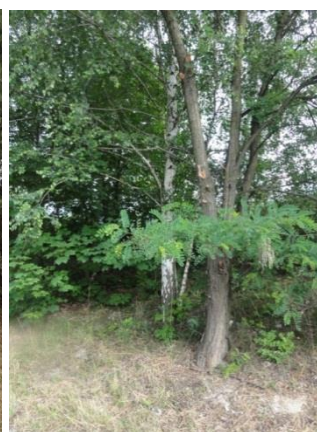
Vzrostlá zeleň, stromořadí

ZÁVAŽNOST: **Vysoké riziko**

Vzrostlá zeleň/stromořadí tvořící pevnou překážku ve vzdálenosti 3,2 m od hrany vozovky v délce 580 m. V dané oblasti se nachází i mladé dřeviny s průměrem kmene < 0,10 m. V současné době nepředstavují vysoké riziko. Vhodná sanace pro zamezení následků v budoucnu.

Kromě pevné překážky zvyšuje vzrostlá zeleň v blízkosti komunikace riziko střetu ze zvěří.

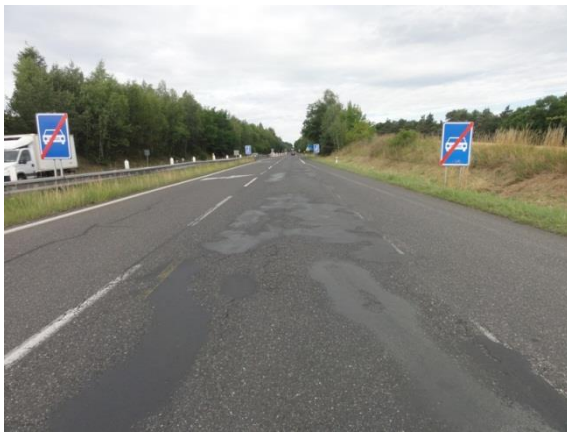
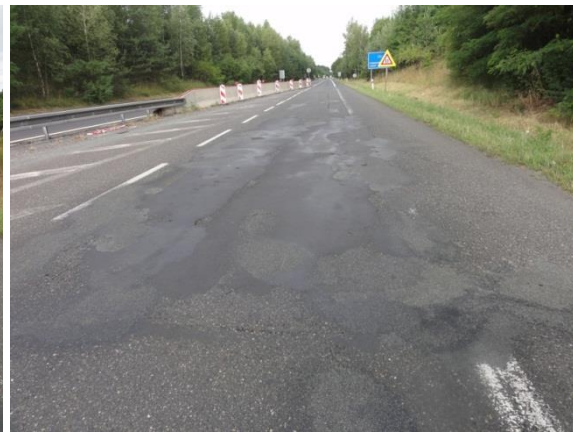
7 – P – 4

Špatný stav vozovky

Výtluky, výmoly

ZÁVAŽNOST: **Nízké riziko**

Špatný stav vozovky (výmoly) v délce 90 m.

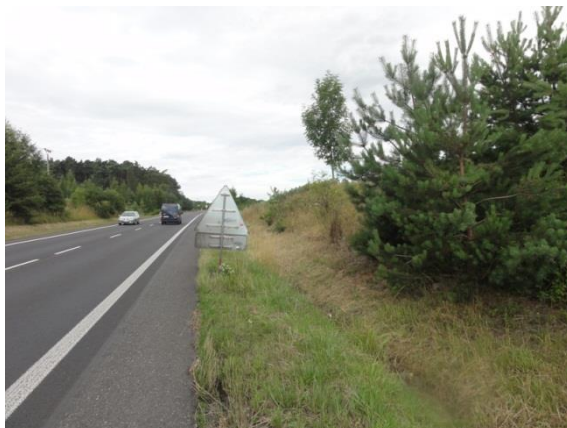
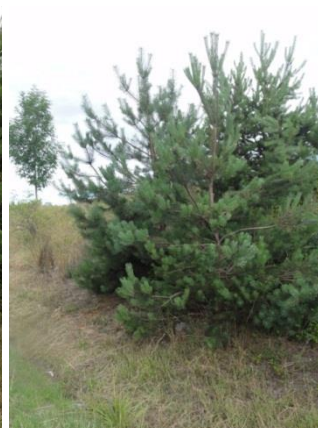
7 – P – 5

Pevná překážka

Stromy

ZÁVAŽNOST: **Střední riziko**

Stromy (4 ks) tvořící pevnou překážku ve vzdálenosti 3,2 m od hrany vozovky.

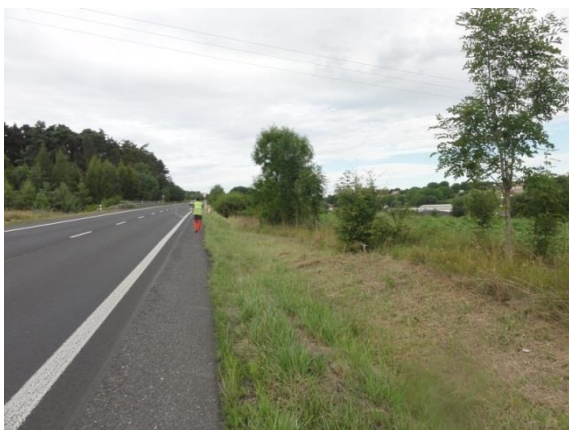
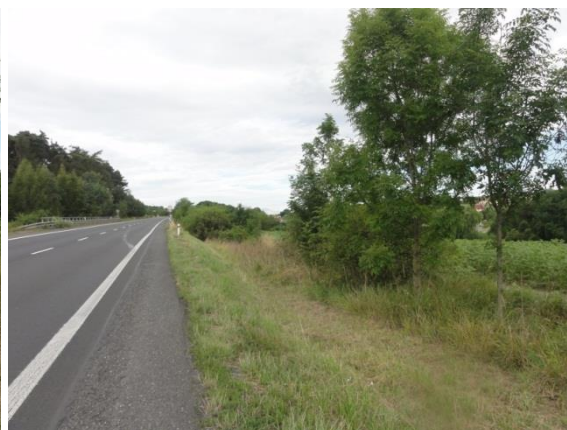
Vzrostlá zeleň, stromořadí

ZÁVAŽNOST: **Vysoké riziko**

Vzrostlá zeleň/stromořadí tvořící pevnou překážku ve vzdálenosti 4,4 m od hrany vozovky v délce 55 m. V dané oblasti se nachází i mladé dřeviny s průměrem kmene < 0,10 m. V současné době nepředstavují vysoké riziko. Vhodná sanace pro zamezení následků v budoucnu.

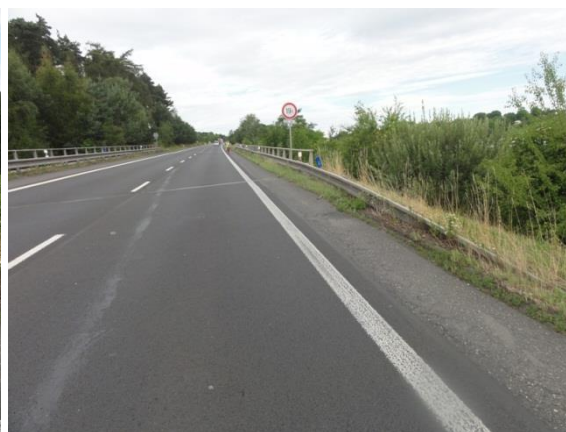
7 – P – 7

Vady zádržného zařízení

Krátké svodidlo

ZÁVAŽNOST: **Střední riziko**

Krátké svodidlo délky 75 m nechrání hlubinu v bezprostřední blízkosti mostu.

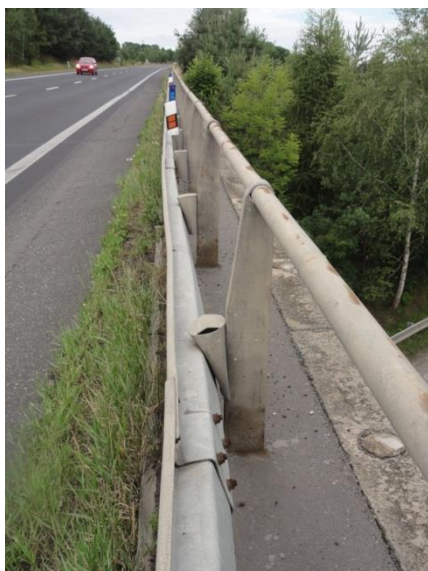
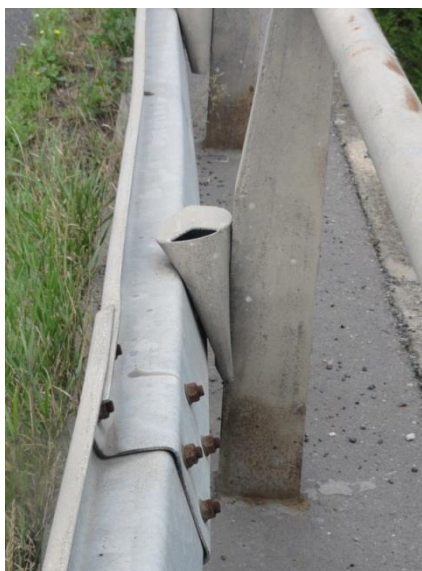
Poškozené boční svodidlo

ZÁVAŽNOST: **Nízké riziko**

Poškozené boční svodidlo v délce 12 m.

Nahrazení poškozeného svodidla nepoškozeným v délce 12 m.

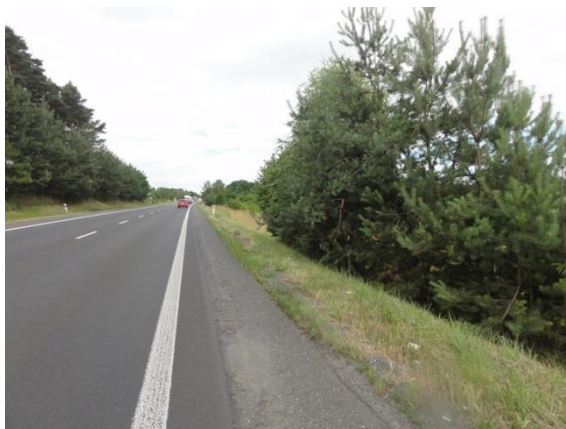
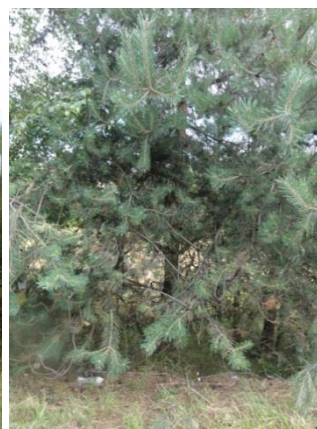
Vzrostlá zeleň, stromořadí

ZÁVAŽNOST: **Vysoké riziko**

Vzrostlá zeleň/stromořadí tvořící pevnou překážku ve vzdálenosti 3,7 m od hrany vozovky v délce 20 m. V dané oblasti se nachází i mladé dřeviny s průměrem kmene < 0,10 m. V současné době nepředstavují vysoké riziko. Vhodná sanace pro zamezení následků v budoucnu.

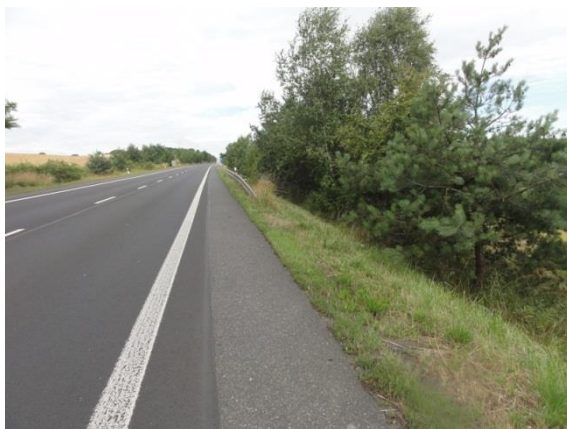
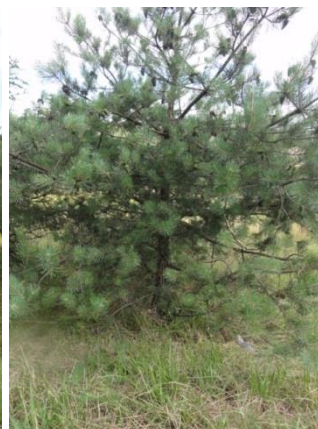
Vzrostlá zeleň, stromořadí

ZÁVAŽNOST: **Vysoké riziko**

Vzrostlá zeleň/stromořadí tvořící pevnou překážku ve vzdálenosti 3,4 m od hrany vozovky v délce 20 m. V dané oblasti se nachází i mladé dřeviny s průměrem kmene < 0,10 m. V současné době nepředstavují vysoké riziko. Vhodná sanace pro zamezení následků v budoucnu.

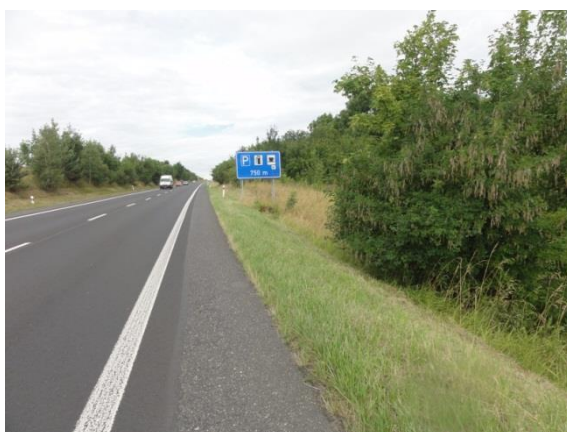
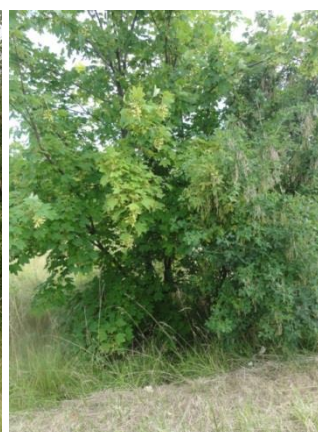
Vzrostlá zeleň, stromořadí

ZÁVAŽNOST: **Vysoké riziko**

Vzrostlá zeleň/stromořadí tvořící pevnou překážku ve vzdálenosti 4,0 m od hrany vozovky v délce 130 m. V dané oblasti se nachází i mladé dřeviny s průměrem kmene < 0,10 m. V současné době nepředstavují vysoké riziko. Vhodná sanace pro zamezení následků v budoucnu.

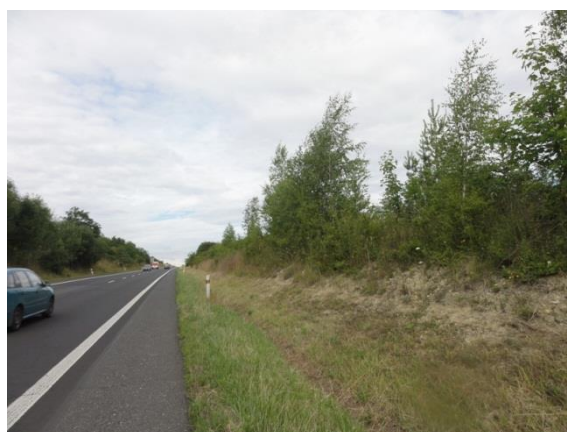
Vzrostlá zeleň, stromořadí

ZÁVAŽNOST: **Střední riziko**

Vzrostlá zeleň/stromořadí tvořící pevnou překážku ve vzdálenosti 4,8 m od hrany vozovky v délce 150 m. Mladé dřeviny s průměrem kmene < 0,10 m. V současné době nepředstavují vysoké riziko, proto byla závažnost této závady snížena. Přesto je vhodná sanace pro zamezení následků v budoucnu.

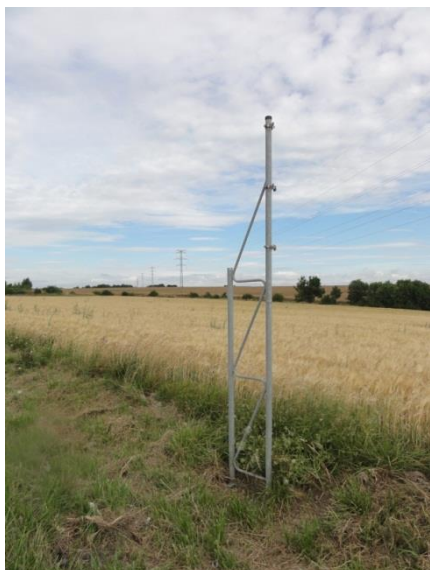
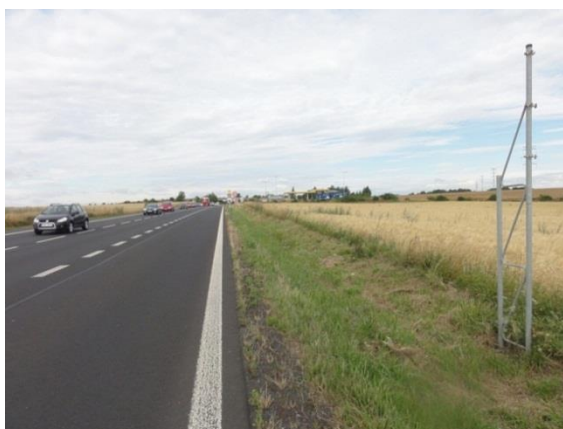
7 – P – 13

Vady dopravního značení

Chybějící SDZ

ZÁVAŽNOST: **Nízké riziko**

Chybějící sloupek SDZ a panel s informativní provozní značkou.

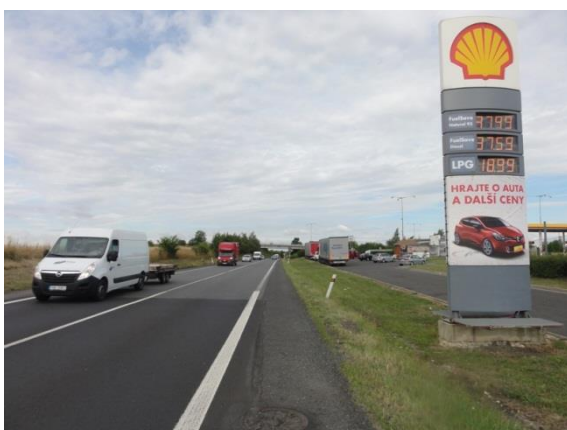
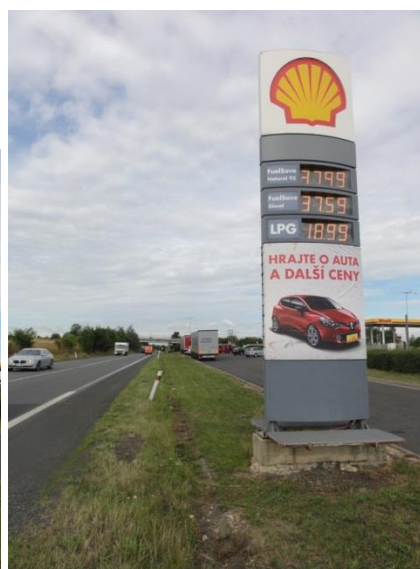
7 – P – 14

Pevná překážka

Totem čerpací stanice

ZÁVAŽNOST: **Vysoké riziko**

Pevnou překážku představuje totem čerpací stanice ve vzdálenosti 3,1 m od hrany vozovky.

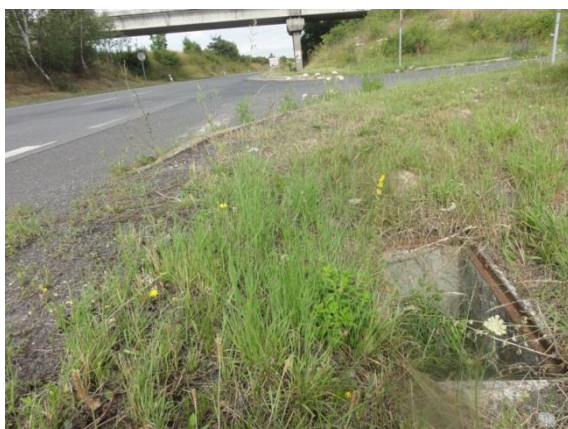
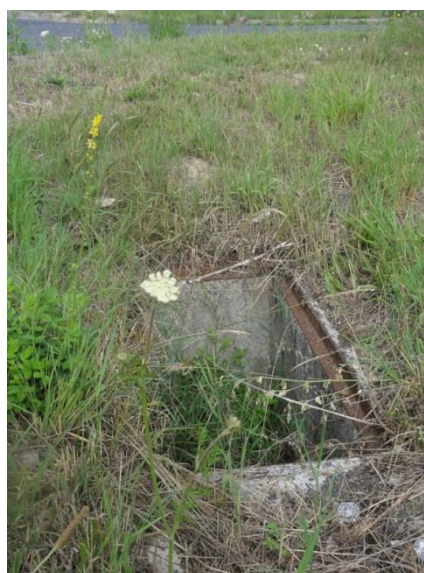
7 – P – 15

Pevná překážka

Chybějící poklop, mříž

ZÁVAŽNOST: **Střední riziko**

Chybějící poklop kanálu tvoří pevnou překážku ve vzdálenosti osy kanálu 2,0 m od hrany vozovky a hrany kanálu od hrany vozovky 1,7 m. Hloubka dna je 0,7 m.

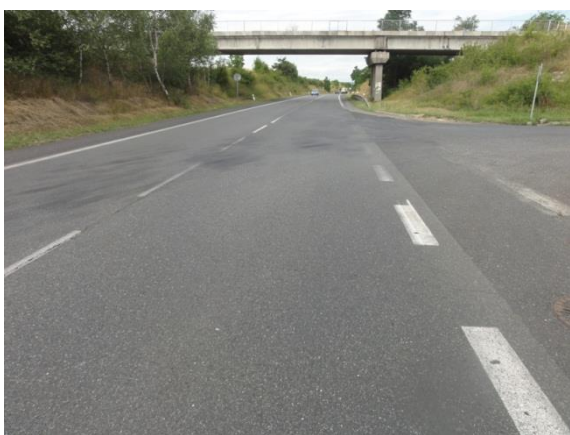
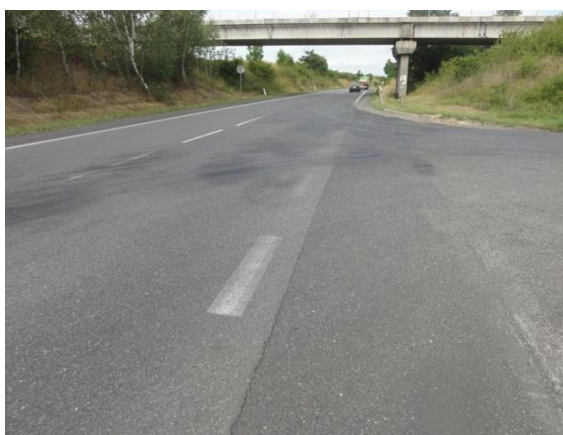
7 – P – 16

Vady dopravního značení

Chybějící nebo opotřebované VDZ v místě napojení

ZÁVAŽNOST: **Nízké riziko**

Opotřebované VDZ v místě výjezdu z čerpací stanice.

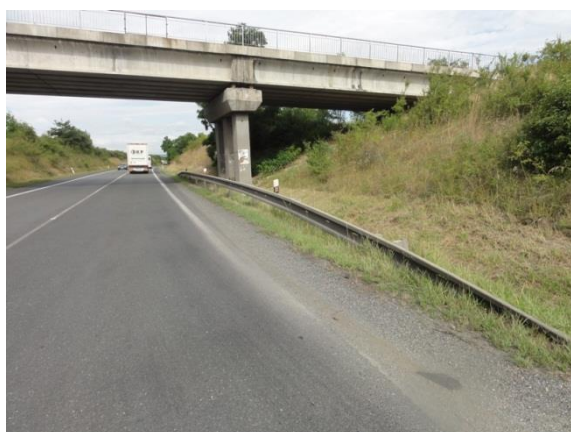
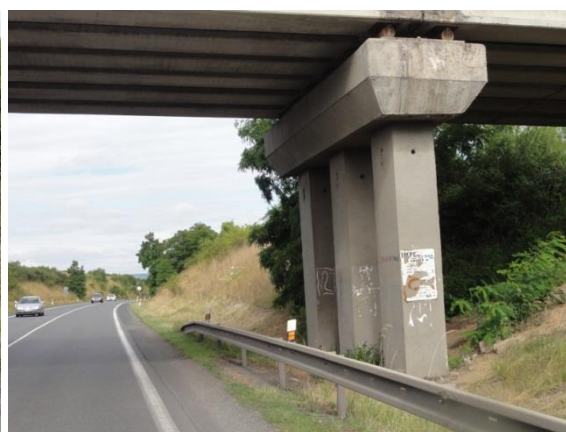
ZÁVAŽNOST: **Vysoké riziko**

Krátké svodidlo délky 44 m nechrání pilíř mostu.

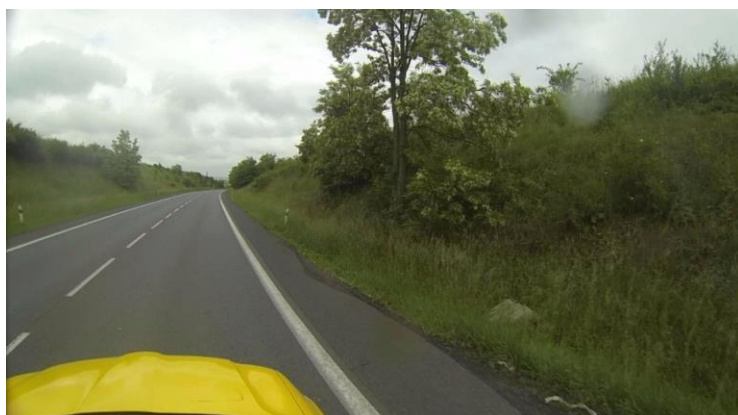
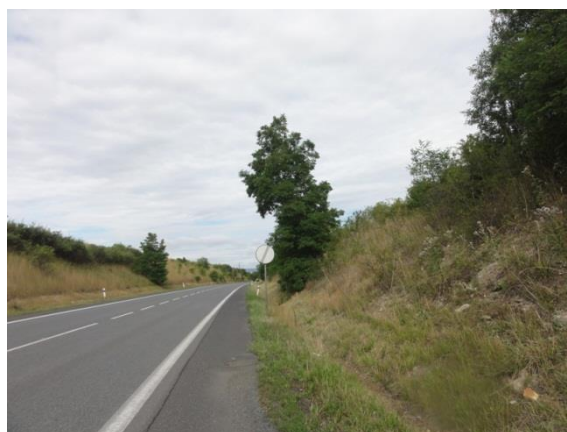
7 – P – 18

Pevná překážka

Strom

ZÁVAŽNOST: **Vysoké riziko**

Strom tvořící pevnou překážku ve vzdálenosti 3,1 m od hrany vozovky.

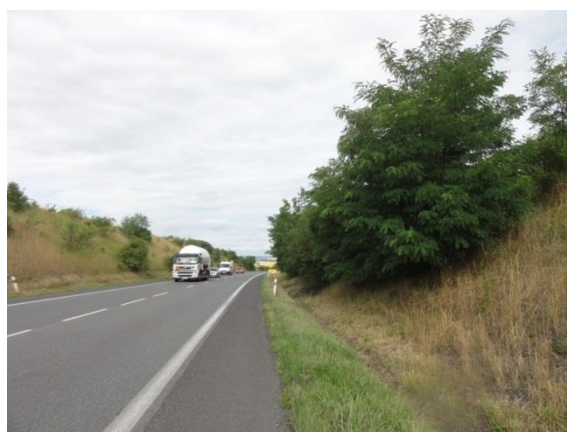
Vzrostlá zeleň, stromořadí

Vysoké riziko

Vzrostlá zeleň/stromořadí tvořící pevnou překážku ve vzdálenosti 4,2 m od hrany vozovky v délce 90 m. V dané oblasti se nachází i mladé dřeviny s průměrem kmene < 0,10 m. V současné době nepředstavují vysoké riziko. Vhodná sanace pro zamezení následků v budoucnu.

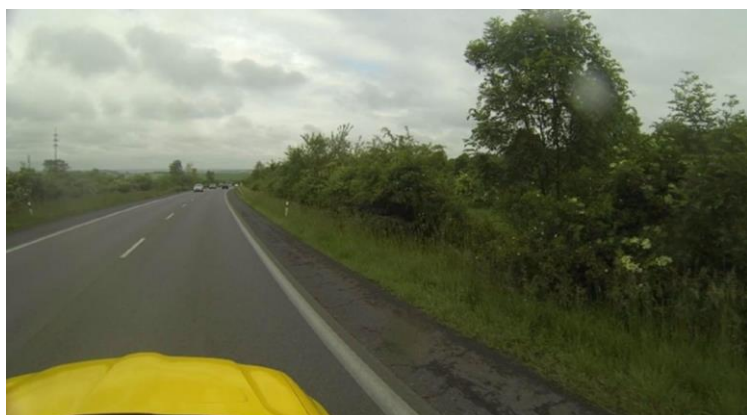
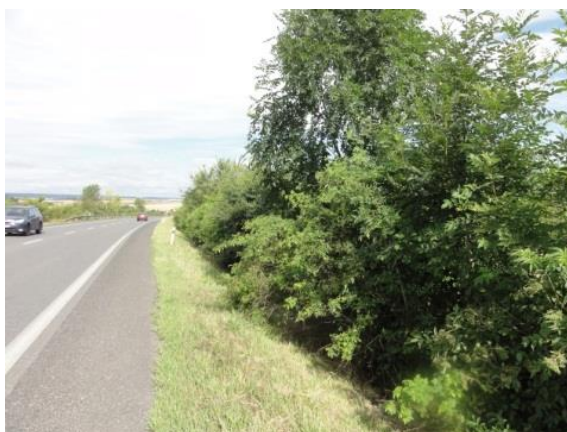
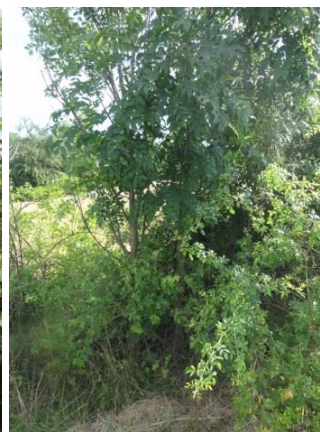
7 – P – 20

Pevná překážka

Strom

ZÁVAŽNOST: **Střední riziko**

Strom tvořící pevnou překážku ve vzdálenosti 3,0 m od hrany vozovky.

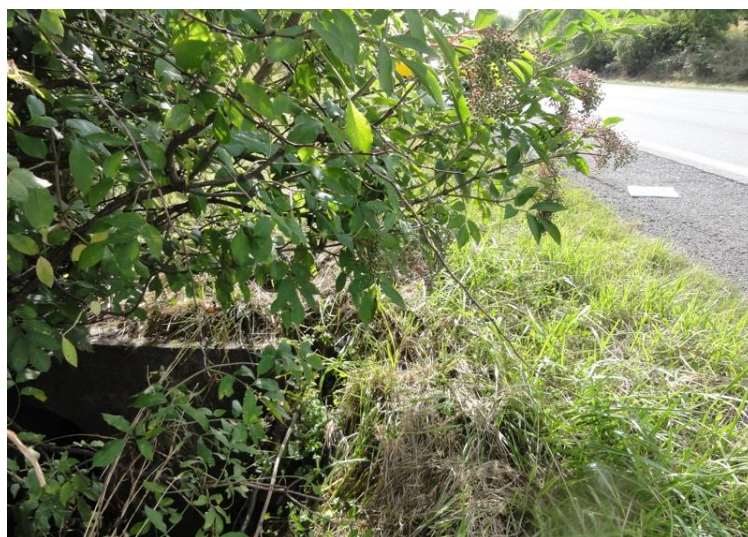
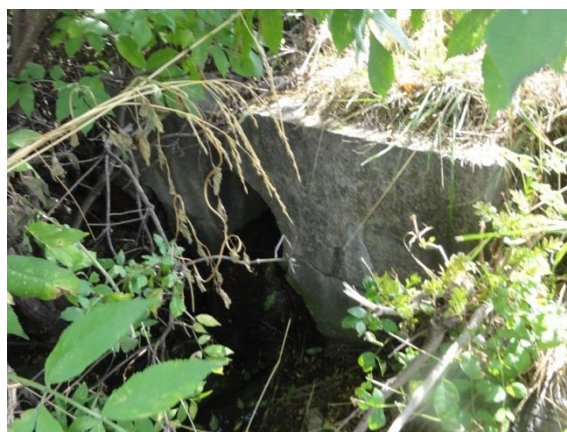
7 – P – 21

Pevná překážka

Tuhé čelo trubního propustku pod sjezdem

ZÁVAŽNOST: **Vysoké riziko**

Závada tvořící riziko pro opačný směr (pouze čelo B).

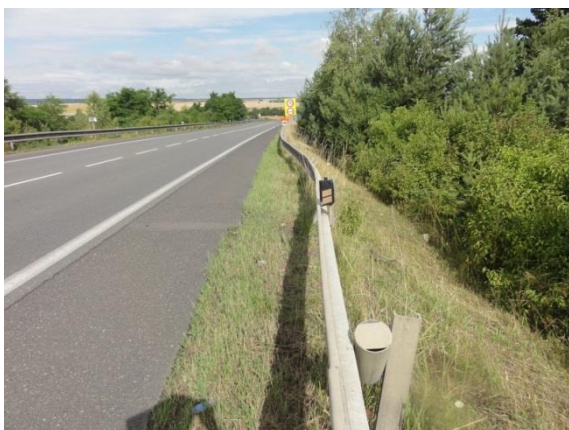
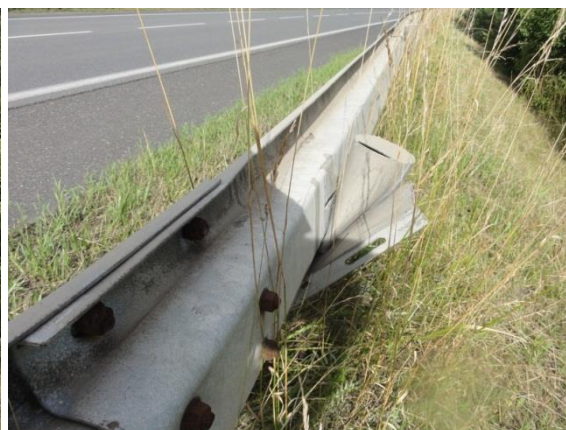
Poškozené boční svodidlo

ZÁVAŽNOST: **Střední riziko**

Poškozené boční svodidlo v délce 92 m.

Nahrazení poškozeného svodidla nepoškozeným v délce 92 m.

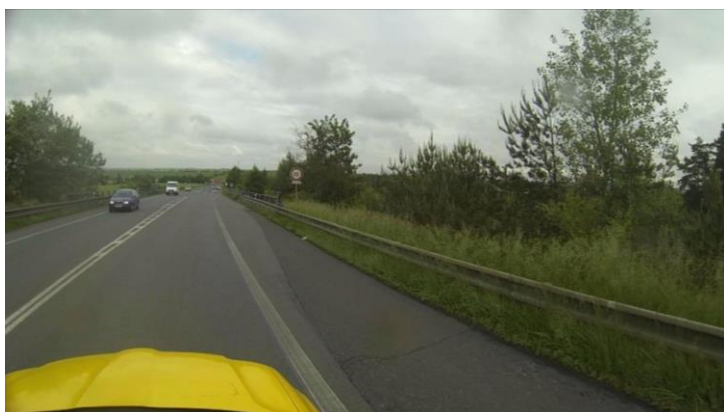
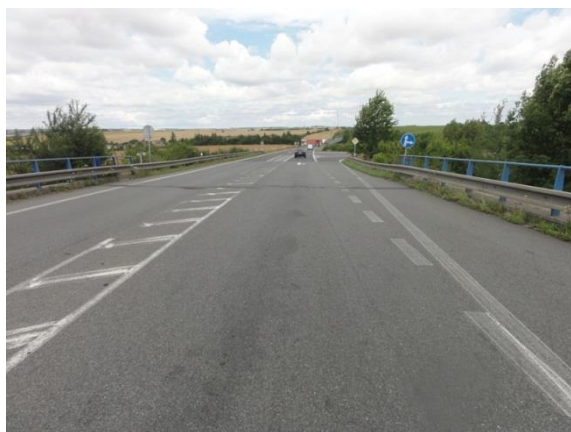
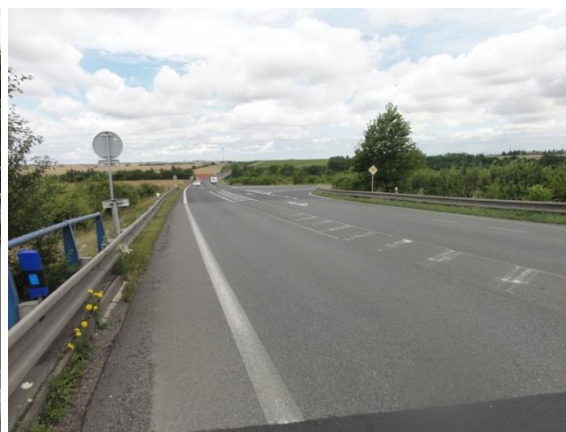
7 – P – 23

Vady dopravního značení

Chybějící nebo opotřebované VDZ v křižovatce

ZÁVAŽNOST: **Nízké riziko**

Opotřebované VDZ v 1. polovině křižovatky.

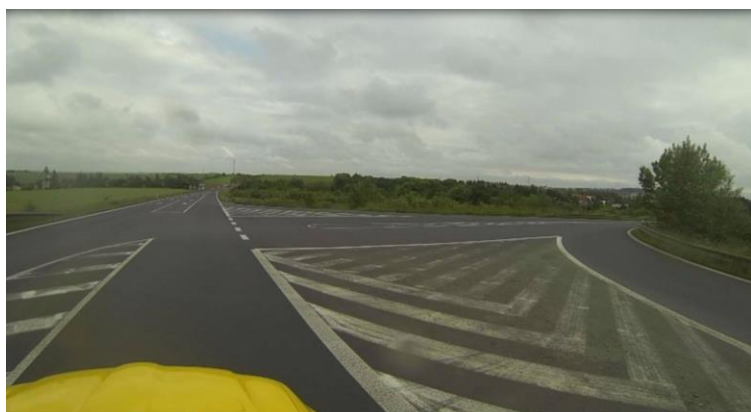
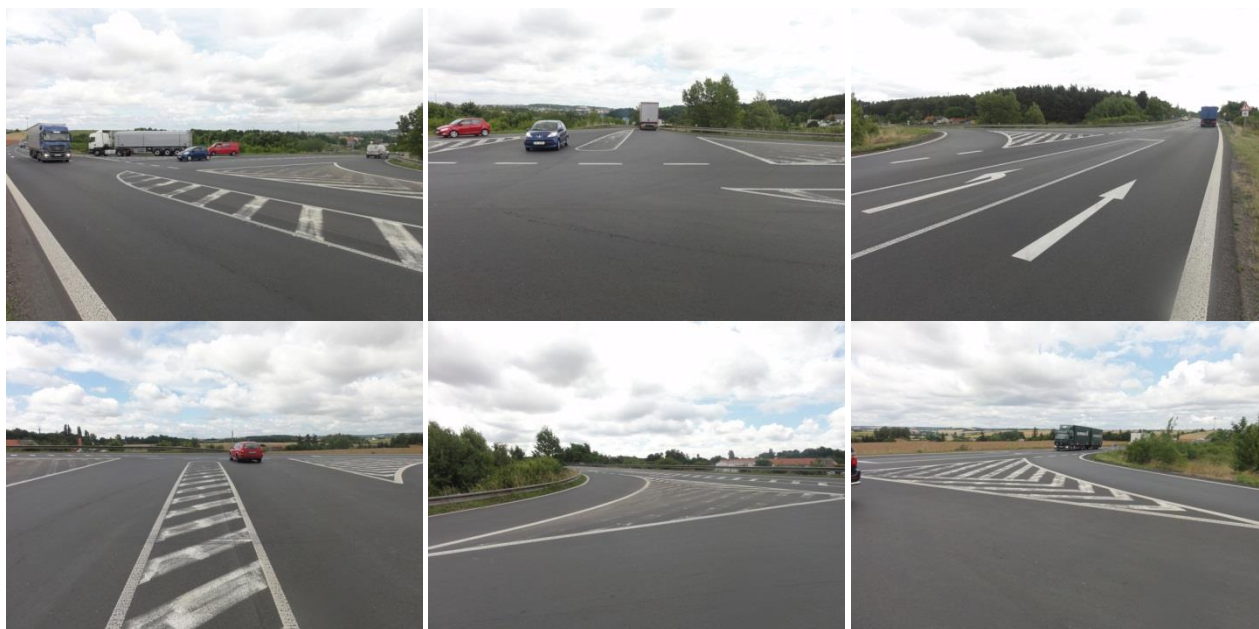
7 – P – 24

Špatně provedená křižovatka

Velká plocha křižovatky, chybějící kanalizace

Vysoké riziko

Velká plocha křižovatky bez zvýšených směrovacích ostrůvků na vedlejší komunikaci

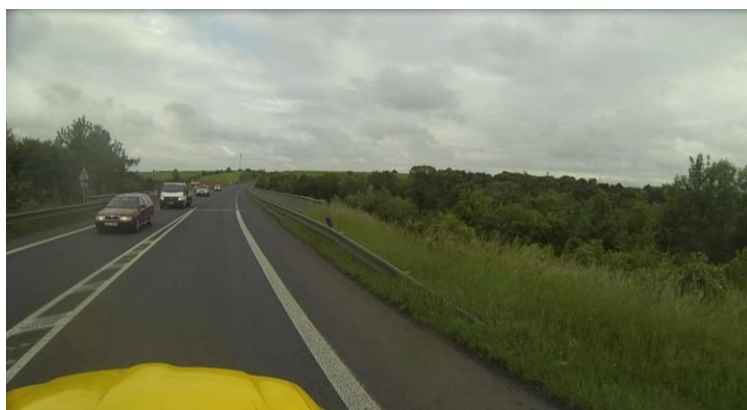
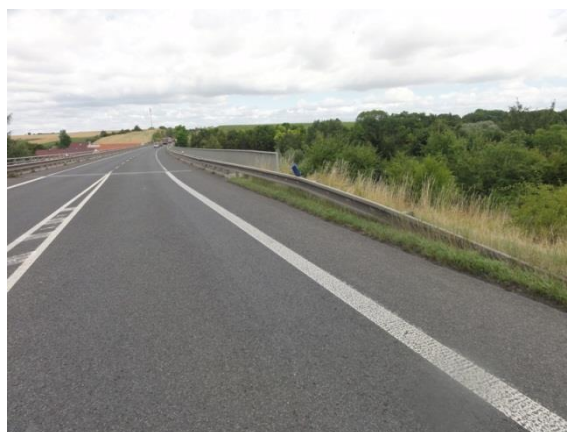
7 – P – 25

Vady zádržného zařízení

Krátké svodidlo před místem nebezpečí

ZÁVAŽNOST: **Vysoké riziko**

Krátké svodidlo nechrání hlubinu v bezprostřední blízkosti mostu.

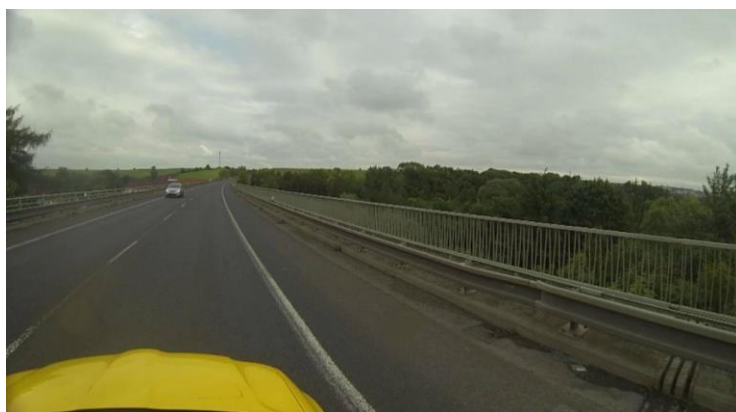
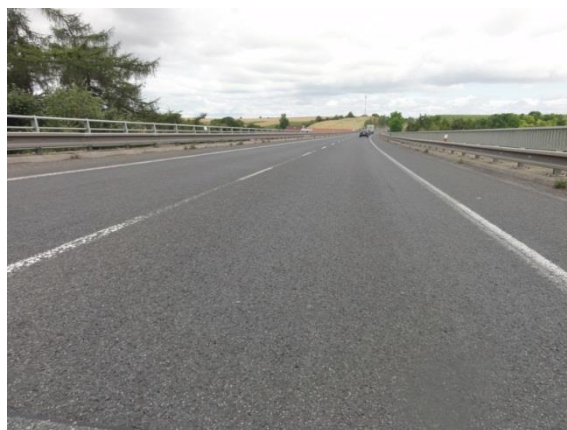
7 – P – 26

Vady dopravního značení

Chybějící nebo opotřebované VDZ

ZÁVAŽNOST: **Nízké riziko**

Opotřebované VDZ v délce 2 500 m.

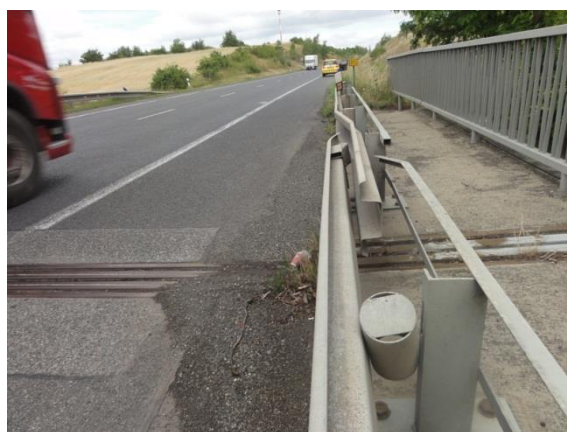
Poškozené boční svodidlo

ZÁVAŽNOST: **Nízké riziko**

Poškozené boční svodidlo v délce 8 m.

Nahrazení poškozeného svodidla nepoškozeným v délce 8 m.

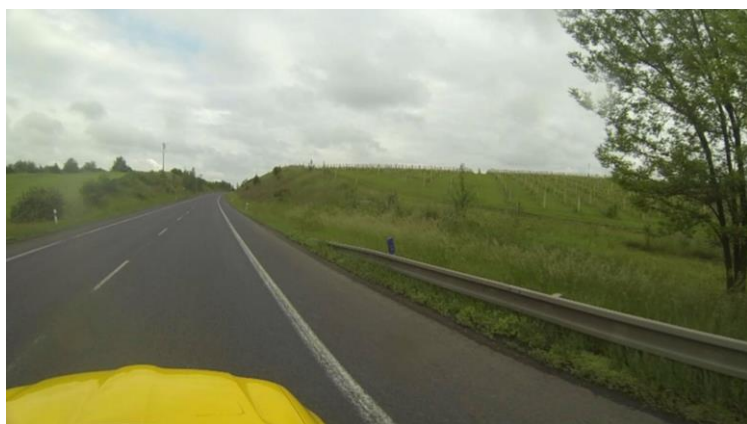
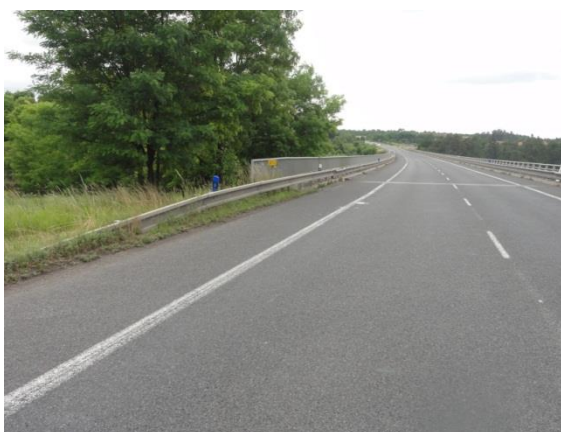
7 – P – 28

Vady zádržného zařízení

Krátké svodidlo před místem nebezpečí

ZÁVAŽNOST: **Vysoké riziko**

Krátké svodidlo nechrání hlubinu v bezprostřední blízkosti mostu.

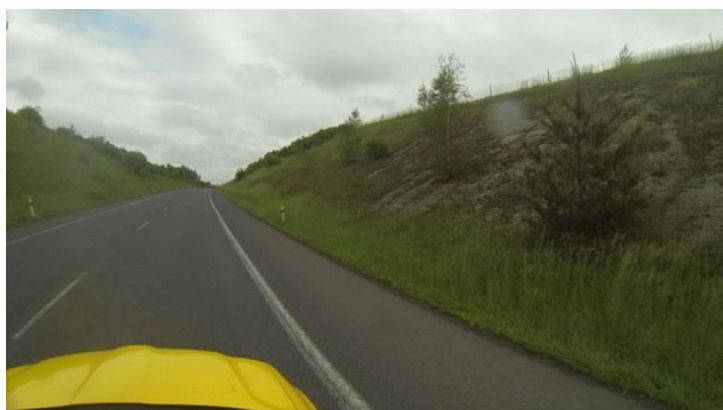
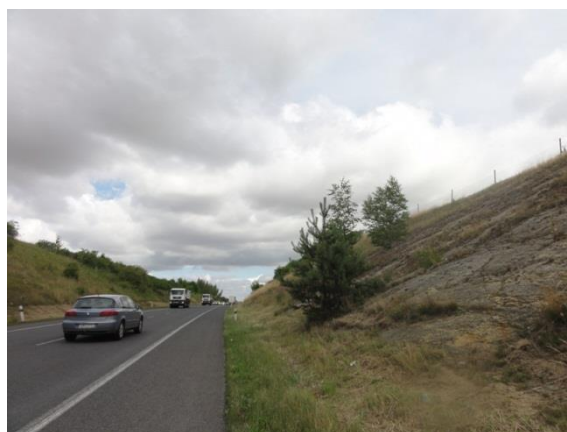
7 – P – 29

Pevná překážka

Strom

ZÁVAŽNOST: **Střední riziko**

Strom tvořící pevnou překážku ve vzdálenosti 3,2 m od hrany vozovky.

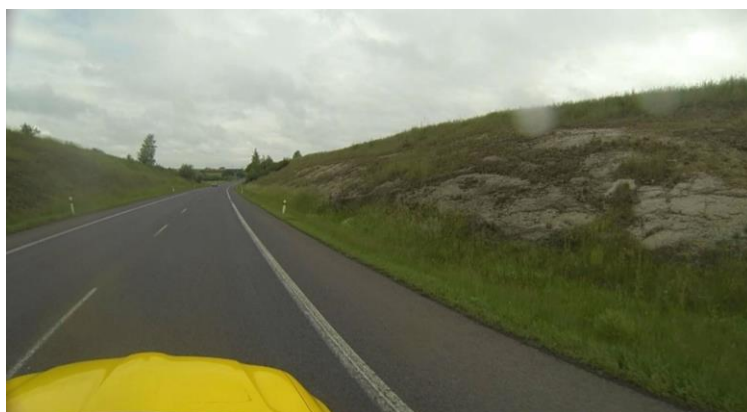
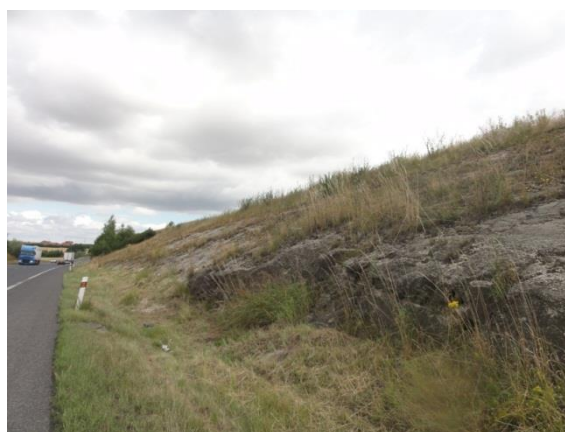
7 – P – 30

Pevná překážka

Členitý povrch skalní stěny

ZÁVAŽNOST: **Vysoké riziko**

Skalní stěna tvořící pevnou překážku ve vzdálenosti 3,7 m od hrany vozovky v délce 25 m.

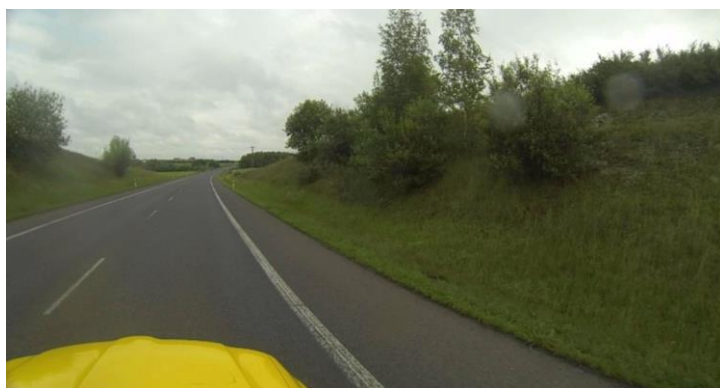
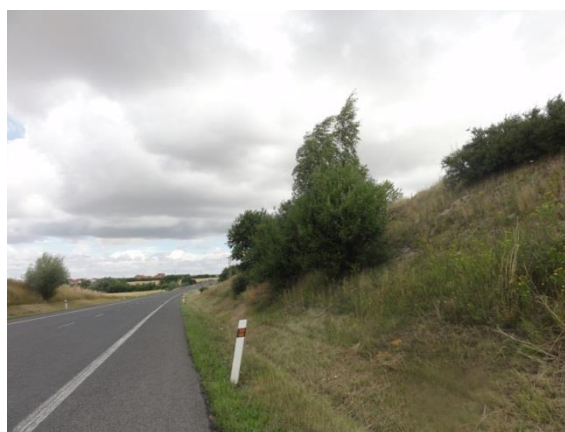
7 – P – 31

Pevná překážka

Stromy

ZÁVAŽNOST: **Střední riziko**

Stromy (4 ks) tvořící pevnou překážku ve vzdálenosti 5,3 m od hrany vozovky.

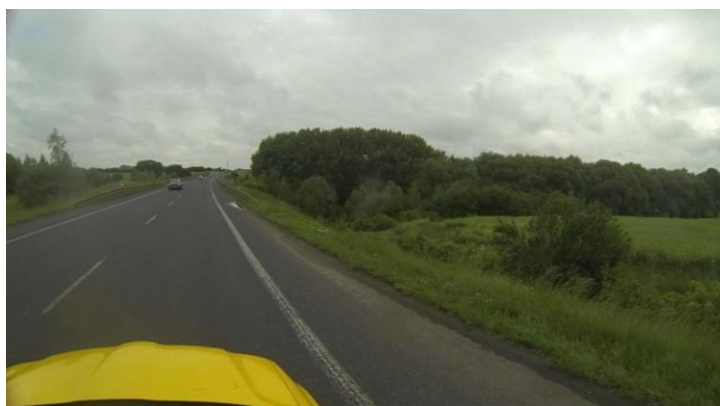
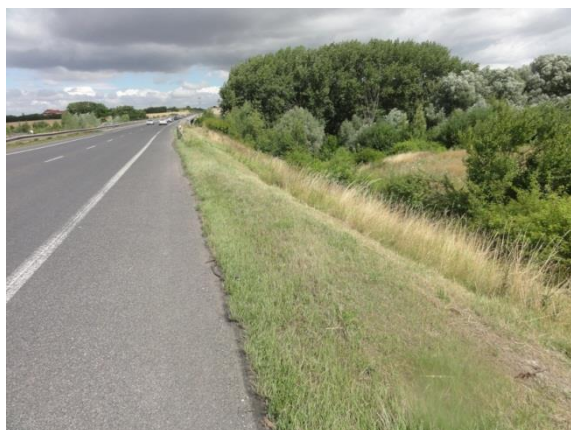
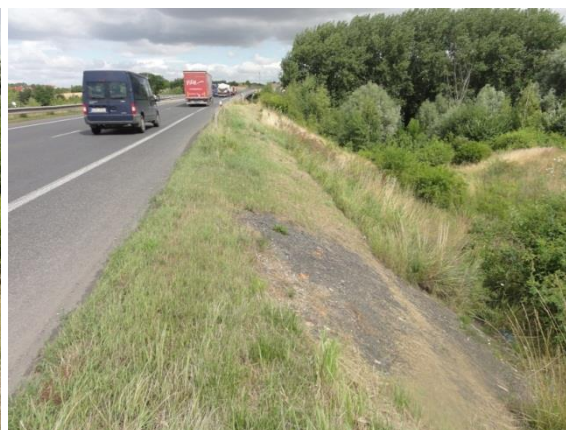
7 – P – 32

Neochráněná hlubina

Vysoký svah

ZÁVAŽNOST: **Vysoké riziko**

Strmý svah zemního tělesa ve sklonu o poměru 1:1, tj. úhel 45°, výšce 3,3 m a délce 40 m.

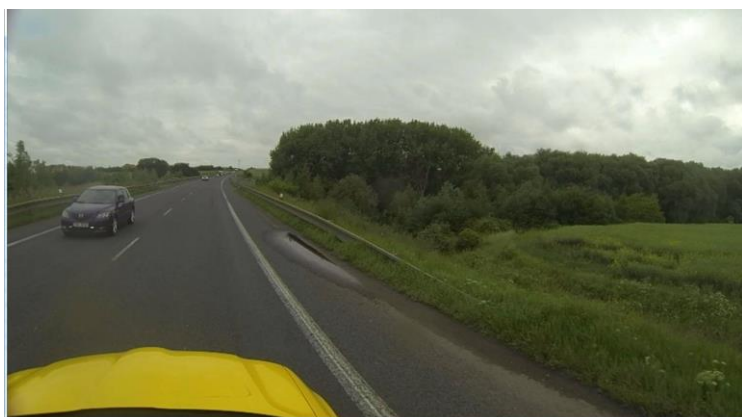
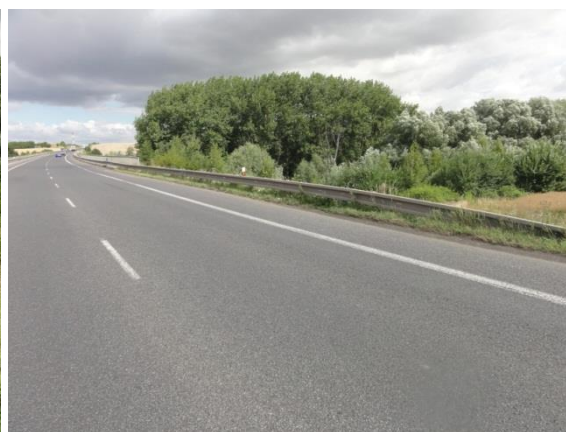
7 – P – 33

Vady zádržného zařízení

Krátké svodidlo před místem nebezpečí

ZÁVAŽNOST: **Vysoké riziko**

Krátké svodidlo nechrání hlubinu v bezprostřední blízkosti mostu.

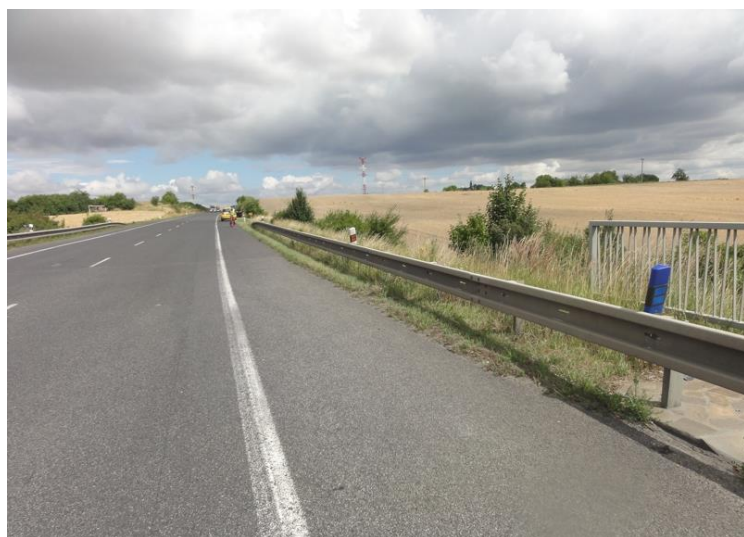
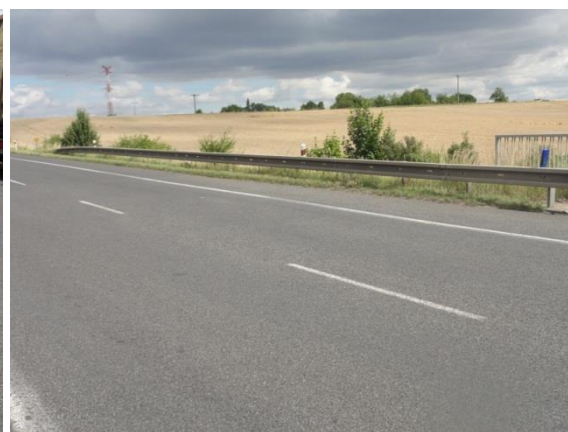
7 – P – 34

Vady zádržného zařízení

Krátké svodidlo před místem nebezpečí

ZÁVAŽNOST: **Vysoké riziko**

Krátké svodidlo nechrání hlubinu v bezprostřední blízkosti mostu.

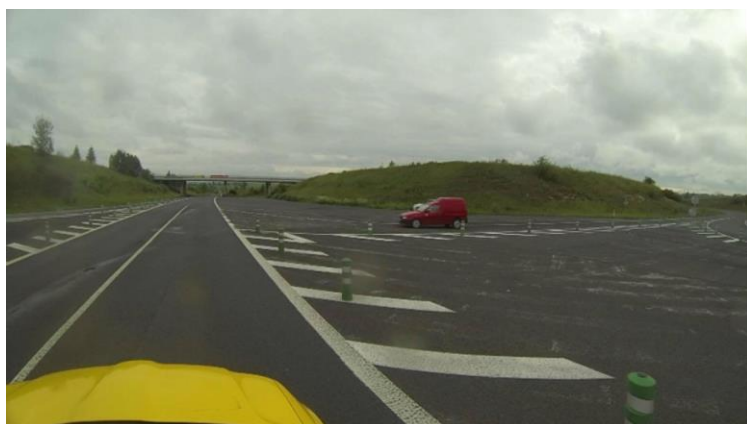
7 – P – 35

Špatně provedená křižovatka

Velká plocha křižovatky, chybějící kanalizace

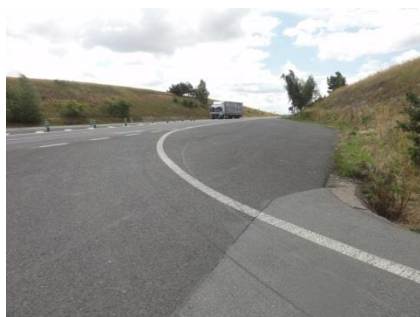
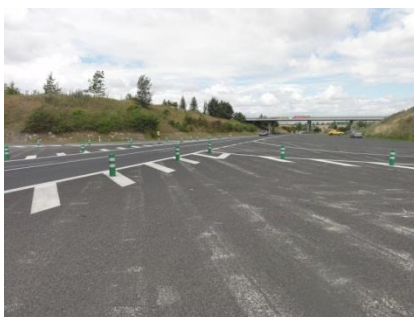
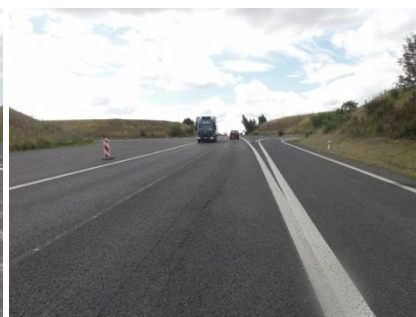
ZÁVAŽNOST:

Vysoké riziko

Neúměrně velká plocha křižovatky. Chybí fyzické a optické oddělení asfaltové plochy severovýchodní a jihozápadní části křižovatky.

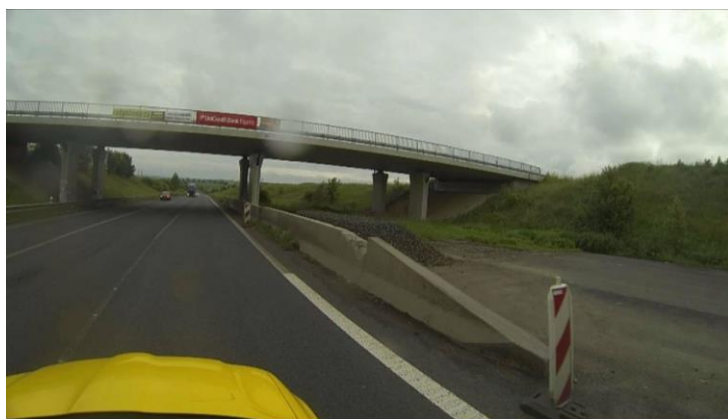
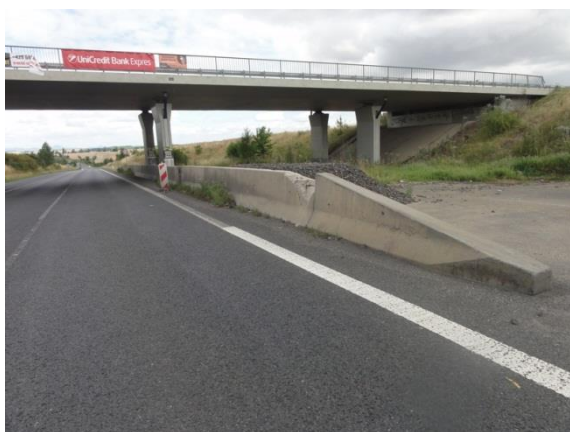
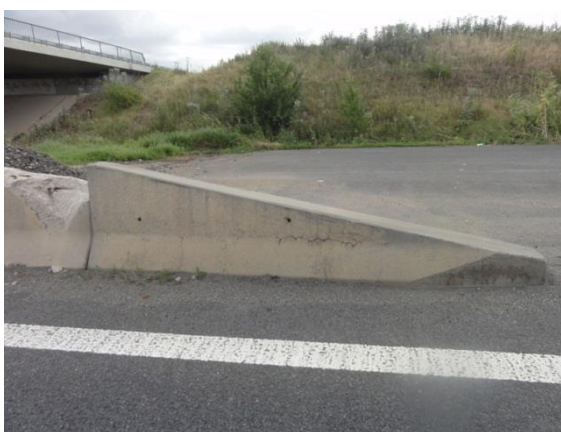
7 – P – 36

Vady zádržného zařízení

Krátký výškový náběh svodidla

ZÁVAŽNOST: **Střední riziko**

Krátký výškový náběh betonového svodidla tvořící riziko charakteru pevné překážky.

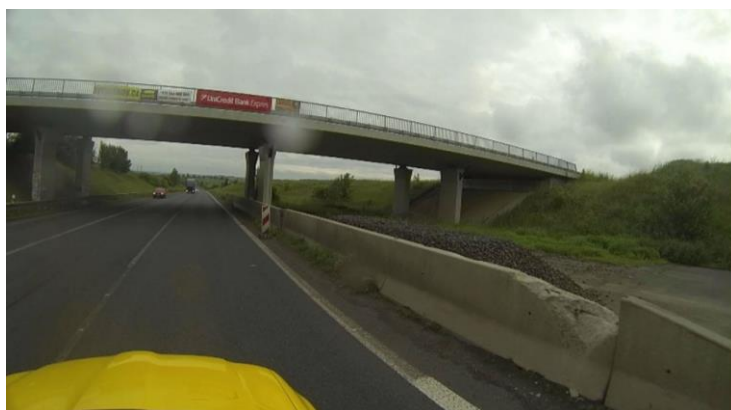
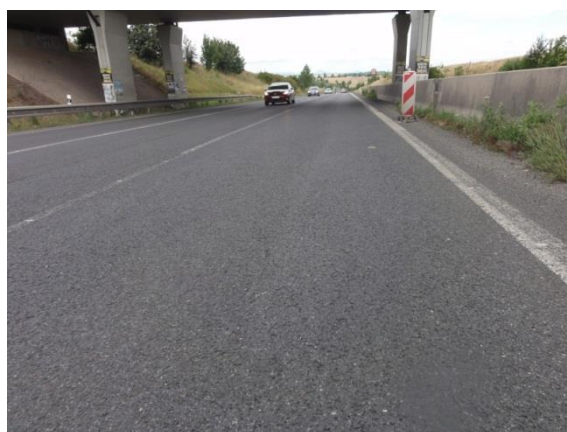
7 – P – 37

Vady dopravního značení

Chybějící nebo opotřebované VDZ

ZÁVAŽNOST: **Nízké riziko**

Opotřebované VDZ v délce 2 400 m.

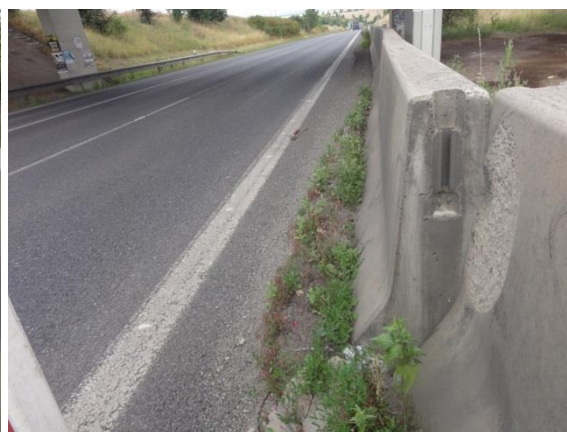
Poškozené boční svodidlo

ZÁVAŽNOST: **Vysoké riziko**

Nesprávné/poškozené napojení betonových svodidel.

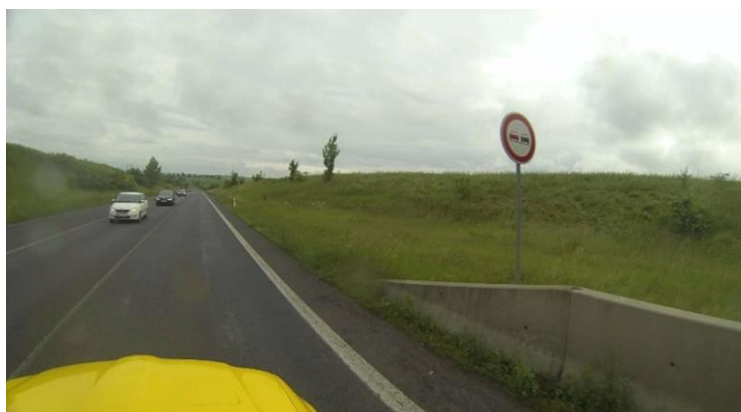
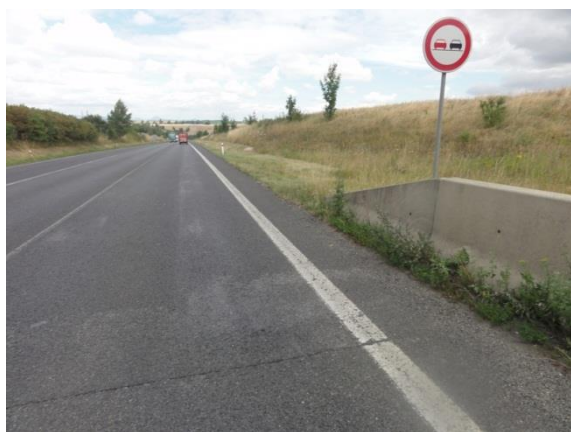
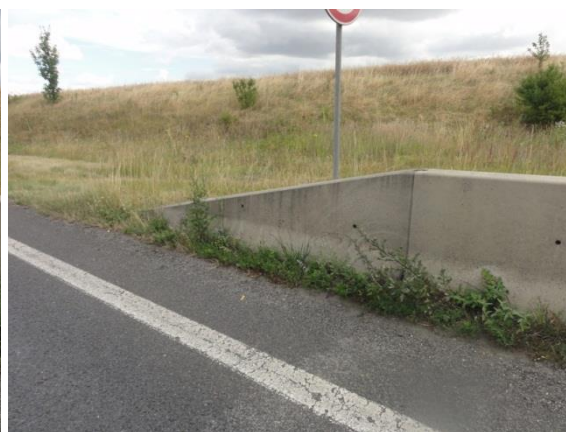
7 – P – 39

Vady zádržného zařízení

Krátký výškový náběh svodidla

ZÁVAŽNOST: **Střední riziko**

Krátký výškový náběh betonového svodidla tvořící riziko charakteru pevné překážky.

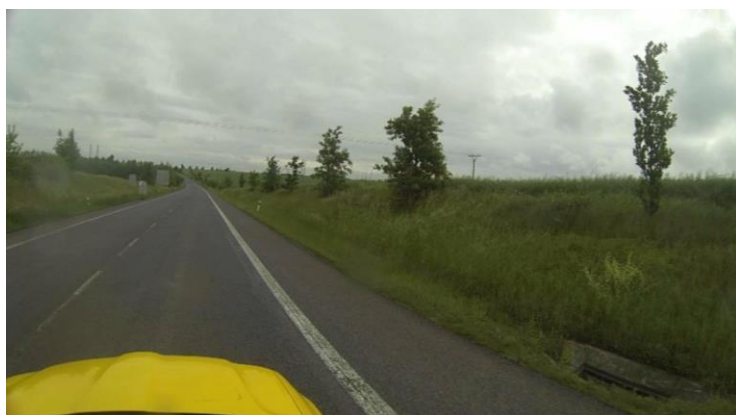
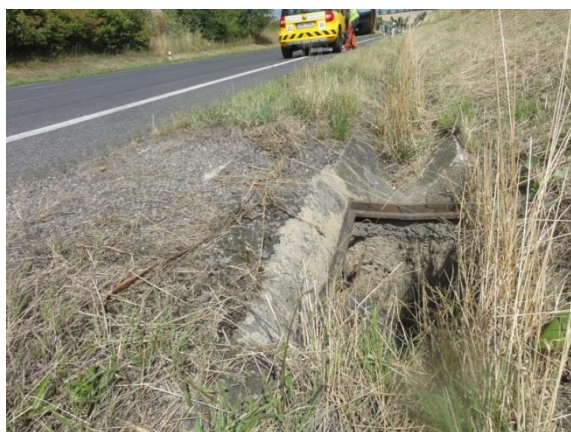
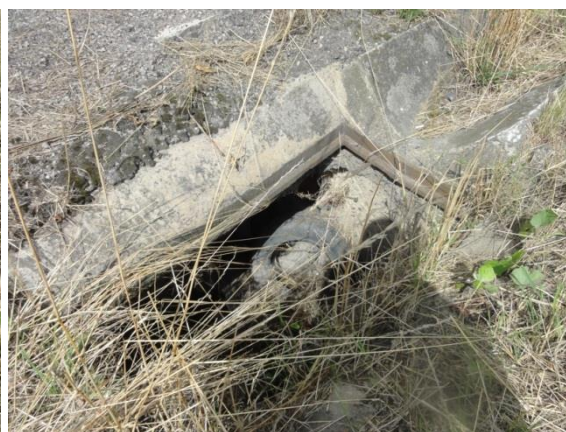
7 – P – 40

Pevná překážka

Chybějící poklop, mříž

ZÁVAŽNOST: **Střední riziko**

Chybějící poklop kanálu tvoří pevnou překážku ve vzdálenosti osy kanálu 1,5 m od hrany vozovky a hrany kanálu od hrany vozovky 1,2 m. Hloubka dna je 1,0 m.
