ČESKÉ VYSOKÉ UČENÍ TECHNICKÉ V PRAZE
FAKULTA DOPRAVNÍ

PŘÍLOHA 1

VYHODNOCENÍ JEDNOTLIVÝCH
BEZPEČNOSTNÍCH DEFICITŮ

Bezpečnostní deficity ve směru staničení

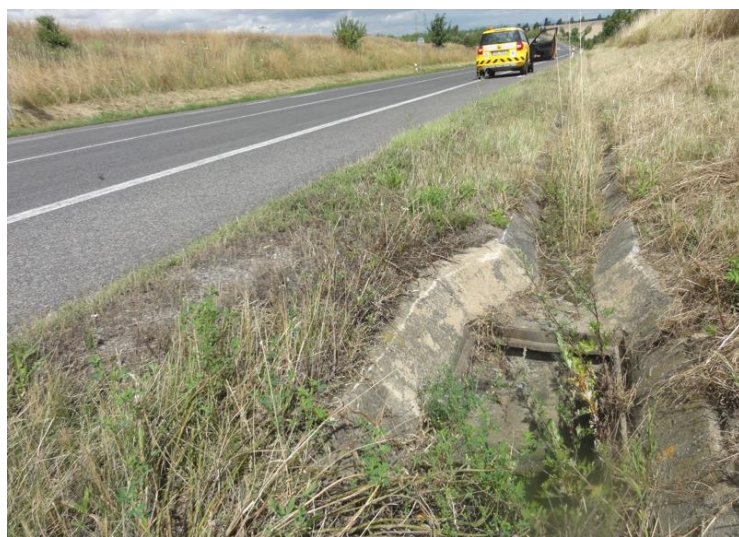
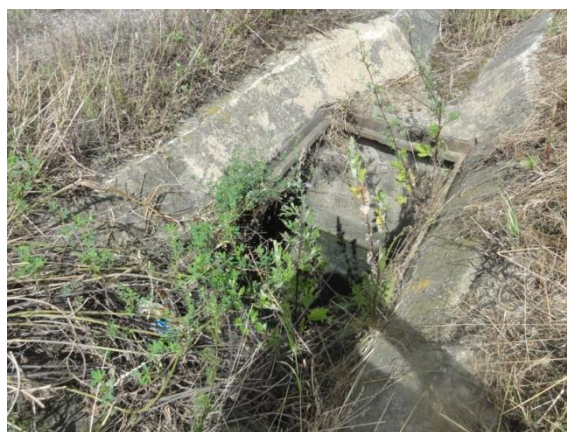
7 – P – 41

Pevná překážka

Chybějící poklop, mříž

ZÁVAŽNOST: **Střední riziko**

Chybějící poklop kanálu tvoří pevnou překážku ve vzdálenosti osy kanálu 1,6 m od hrany vozovky a hrany kanálu od hrany vozovky 1,3 m. Hloubka dna je 1,0 m.

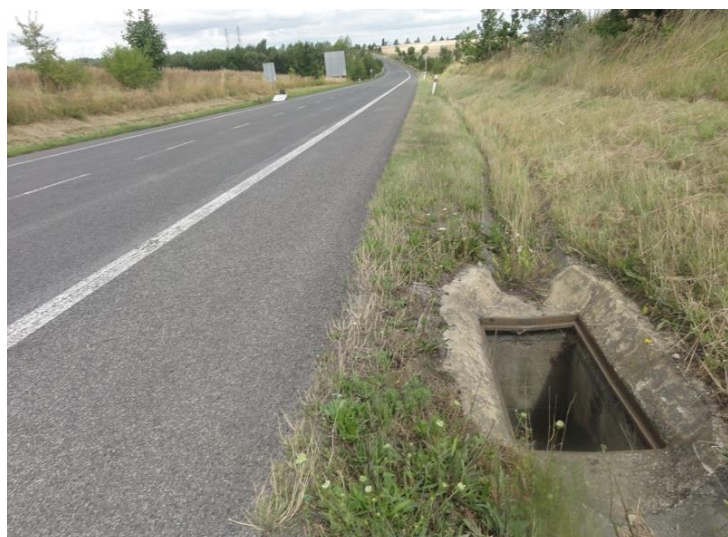
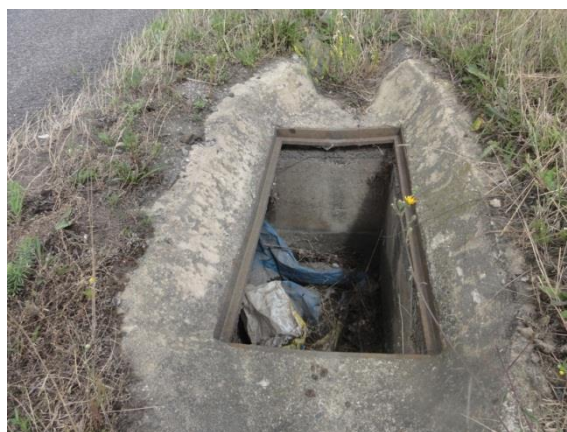
7 – P – 42

Pevná překážka

Chybějící poklop, mříž

ZÁVAŽNOST: **Střední riziko**

Chybějící poklop kanálu tvoří pevnou překážku ve vzdálenosti osy kanálu 1,2 m od hrany vozovky a hrany kanálu od hrany vozovky 0,8 m. Hloubka dna je 1,0 m.

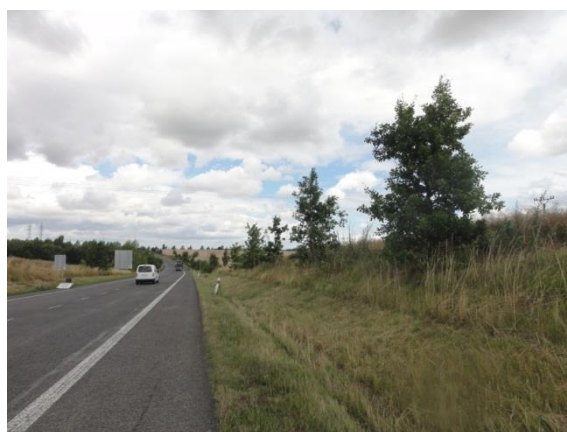
Vzrostlá zeleň, stromořadí

ZÁVAŽNOST: **Střední riziko**

Vzrostlá zeleň/stromořadí tvořící pevnou překážku ve vzdálenosti 5,7 m od hrany vozovky v délce 140 m. Mladé dřeviny s průměrem kmene < 0,10 m. V současné době nepředstavují vysoké riziko, proto byla závažnost této závady snížena. Přesto je vhodná sanace pro zamezení následků v budoucnu.

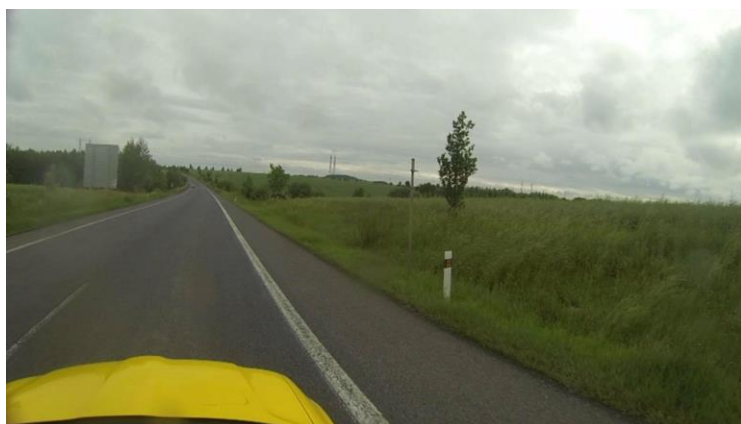
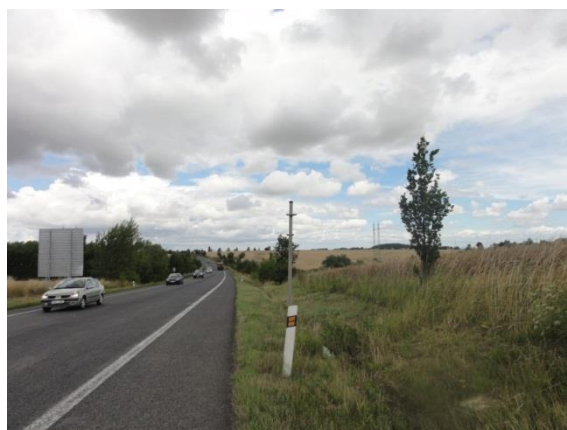
7 – P – 44

Pevná překážka

Pevný objekt

ZÁVAŽNOST: **Nízké riziko**

Ocelový sloupek SDZ tvořící pevnou překážku ve vzdálenosti 1,1 m od hrany vozovky sloužící k osazení SDZ A 24 „Náledí“. V období, kdy reálně nehrozí náledí na vozovce, by měla být značka odstraněna i se sloupkem.

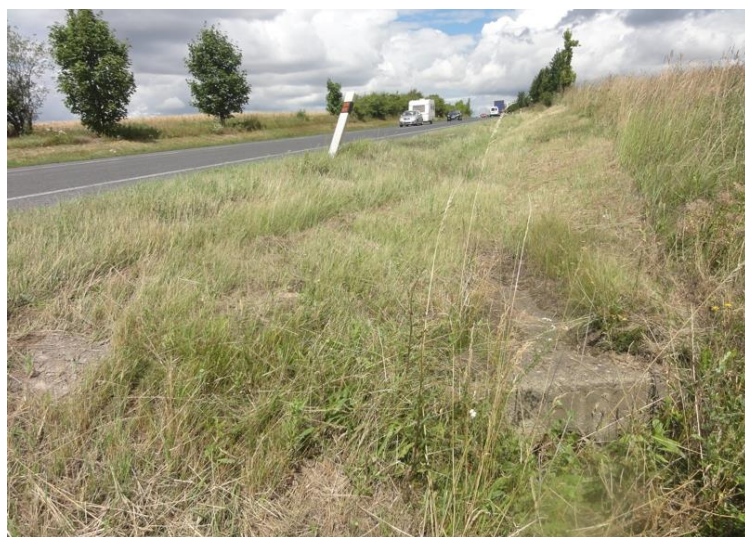
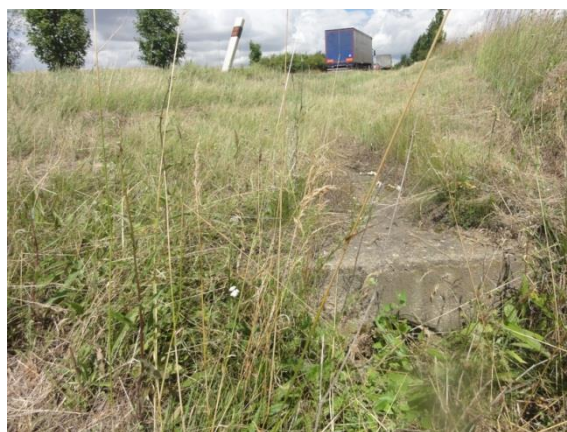
7 – P – 46

Pevná překážka

Tuhé čelo propustku

ZÁVAŽNOST: **Vysoké riziko**

Tuhé čelo propustku pod sjezdem (pouze čelo A) tvořící pevnou překážku ve vzdálenosti osy propustku 2,9 m od hrany vozovky a hrany propustku od hrany vozovky 2,4 m. Hloubka dna je 0,6 m.

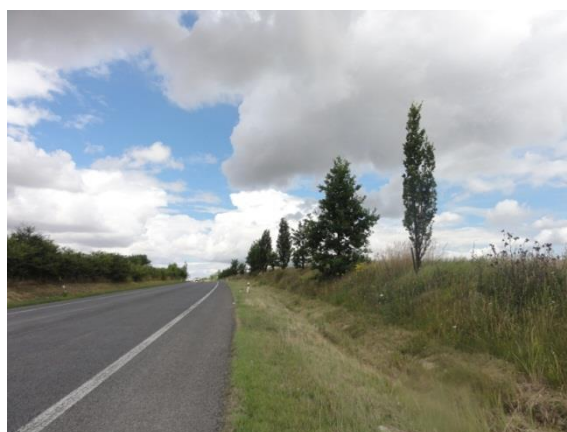
Vzrostlá zeleň, stromořadí

ZÁVAŽNOST: **Střední riziko**

Vzrostlá zeleň/stromořadí tvořící pevnou překážku ve vzdálenosti 5,7 m od hrany vozovky v délce 440 m. V dané oblasti se nachází i mladé dřeviny s průměrem kmene < 0,10 m. V současné době nepředstavují vysoké riziko. Vhodná sanace pro zamezení následků v budoucnu.

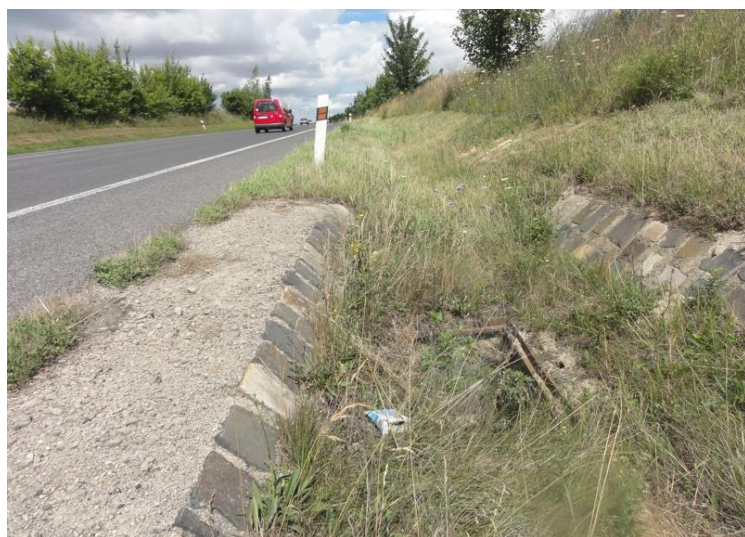
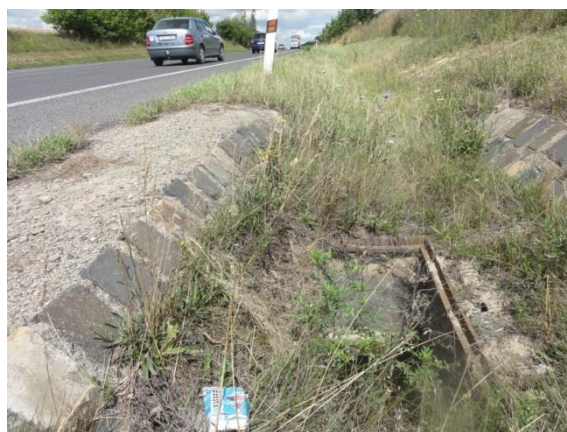
7 – P – 48

Pevná překážka

Chybějící poklop, mříž

ZÁVAŽNOST: **Střední riziko**

Chybějící poklop kanálu tvoří pevnou překážku ve vzdálenosti osy kanálu 1,7 m od hrany vozovky a hrany kanálu od hrany vozovky 1,4 m. Hloubka dna je 1,0 m.

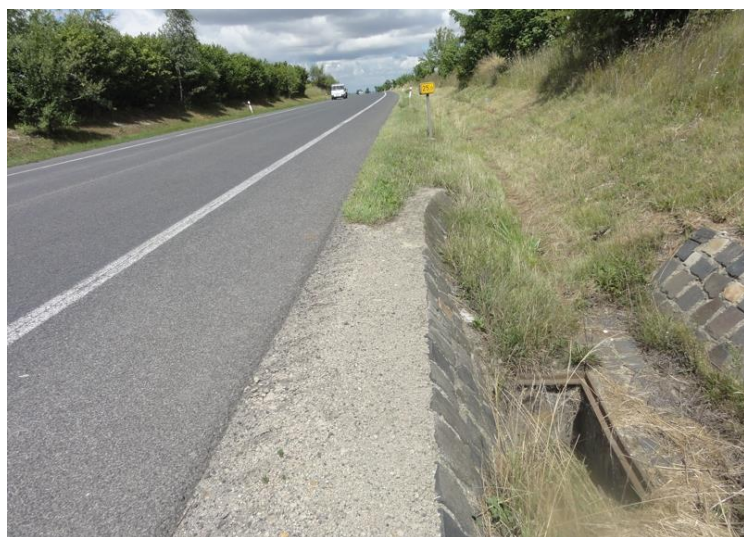
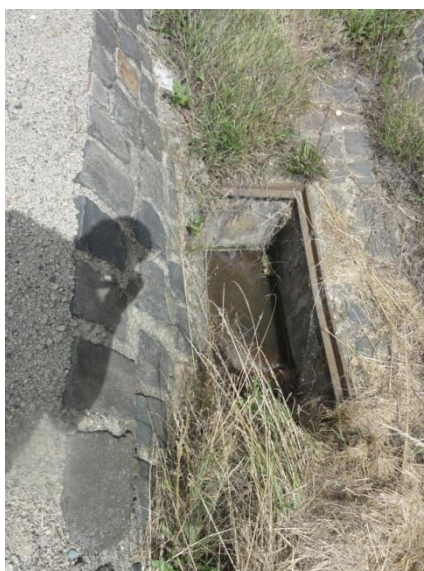
7 – P – 49

Pevná překážka

Chybějící poklop, mříž

ZÁVAŽNOST: **Střední riziko**

Chybějící poklop kanálu tvoří pevnou překážku ve vzdálenosti osy kanálu 1,5 m od hrany vozovky a hrany kanálu od hrany vozovky 1,2 m. Hloubka dna je 1,0 m.

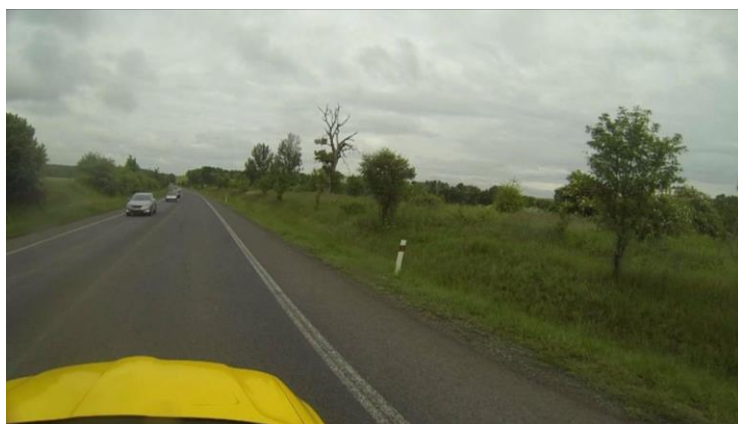
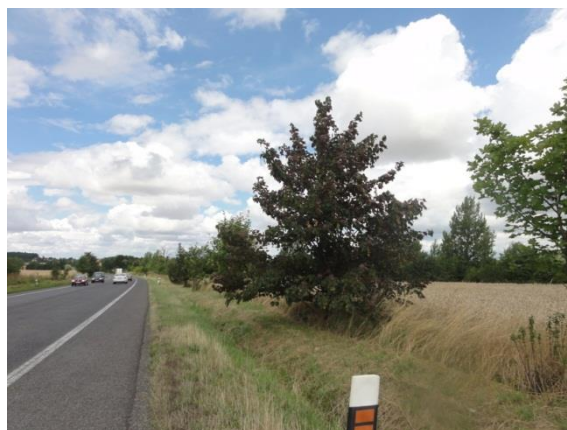
7 – P – 50

Pevná překážka

Stromy

ZÁVAŽNOST: **Střední riziko**

Stromy (4 ks) tvoří pevnou překážku ve vzdálenosti 4,9 m od hrany vozovky.

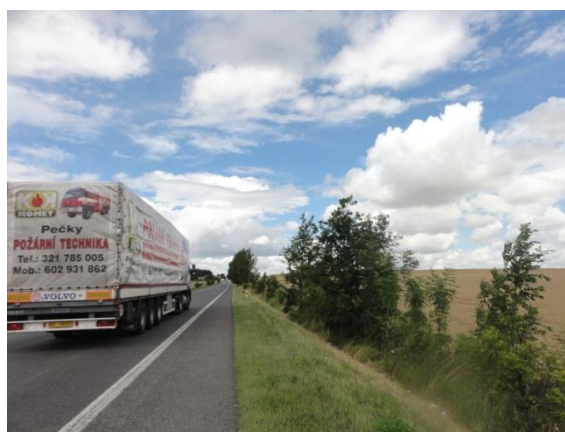
Vzrostlá zeleň, stromořadí

ZÁVAŽNOST: **Vysoké riziko**

Vzrostlá zeleň/stromořadí tvořící pevnou překážku ve vzdálenosti 3,4 m od hrany vozovky v délce 870 m. V dané oblasti se nachází i mladé dřeviny s průměrem kmene < 0,10 m. V současné době nepředstavují vysoké riziko. Vhodná sanace pro zamezení následků v budoucnu.

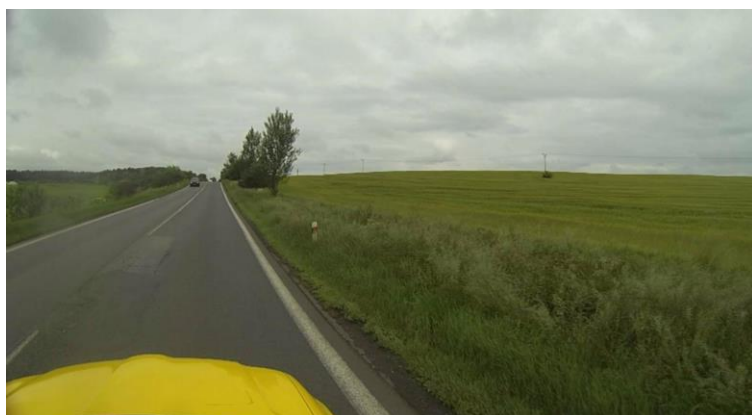
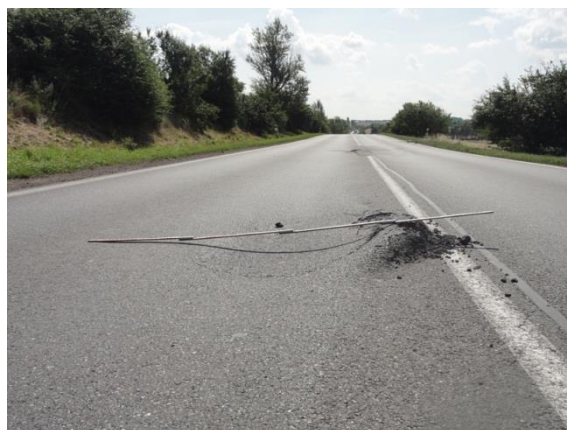
7 – P – 52

Špatný stav vozovky

Výtluky, výmoly

ZÁVAŽNOST: **Vysoké riziko**

Špatný stav vozovky (výmoly) v délce 8 m.

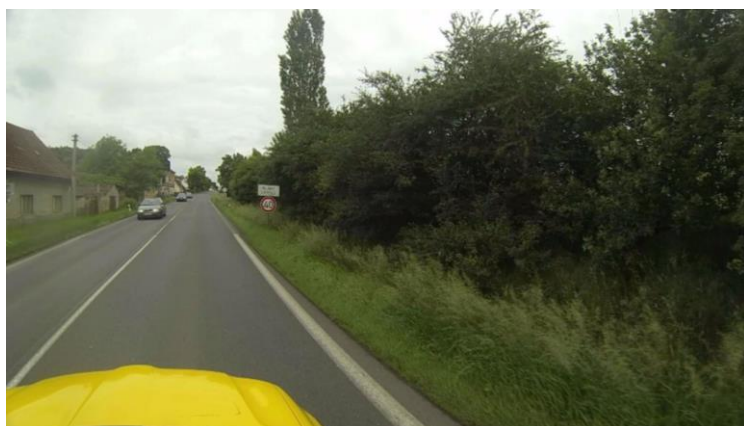
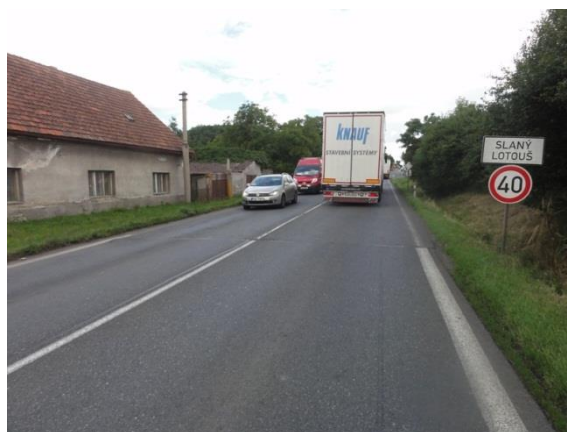
7 – P – 53

Nevhodný přechod extravilán - intravilán

Beze změny charakteru komunikace,
chybějící zklidňující opatření

ZÁVAŽNOST: **Vysoké riziko**

Stejné šířkové uspořádání v přechodu extravilán – intravilán. Chybějící zklidňující opatření, pro zpomalení dopravy, chybějící VO.

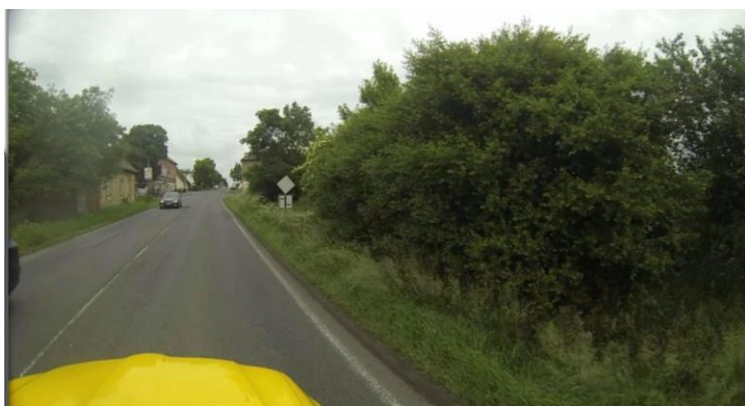
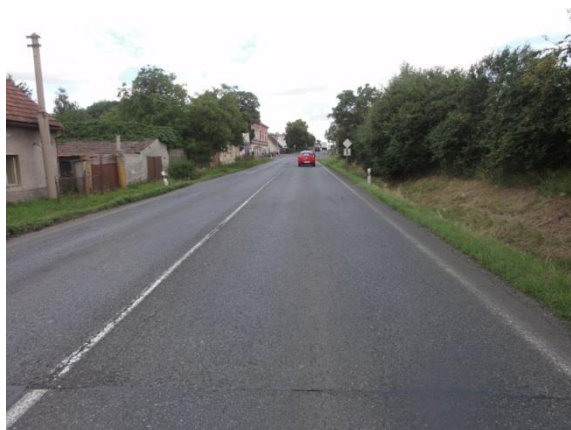
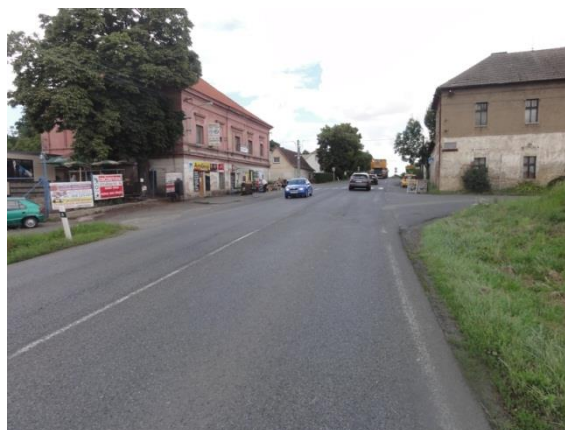
7 – P – 54

Vady dopravního značení

Chybějící nebo opotřebované VDZ

ZÁVAŽNOST: **Nízké riziko**

Opotřebované VDZ v délce 335 m (celá obec).

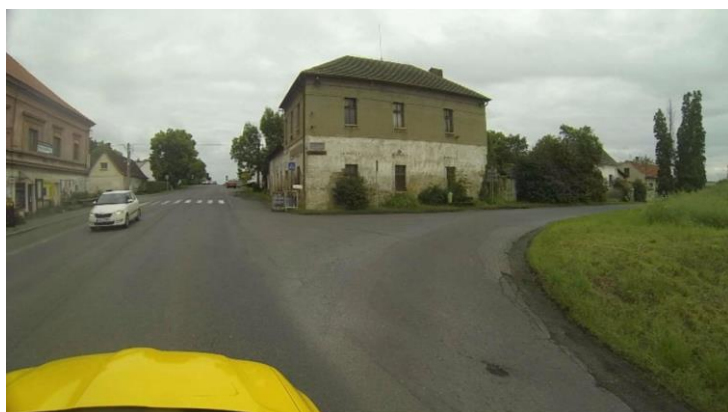
7 – P – 55

Špatné podmínky pro pěší

Chodník ve stejné výškové úrovni jako vozovka

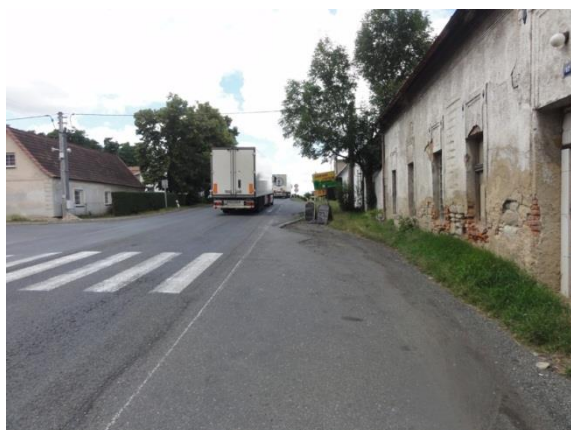
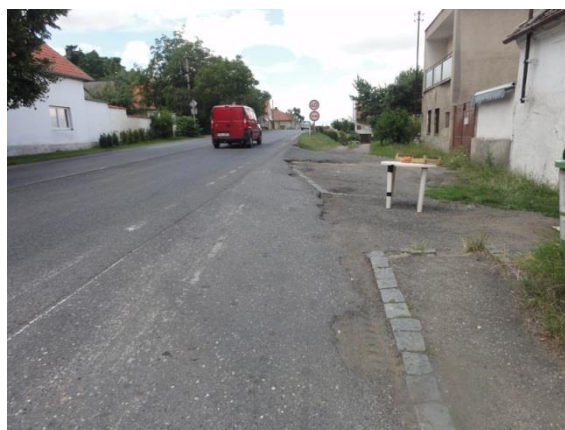
Špatné podmínky pro pěší, chodník ve stejné výškové úrovni jako vozovka.

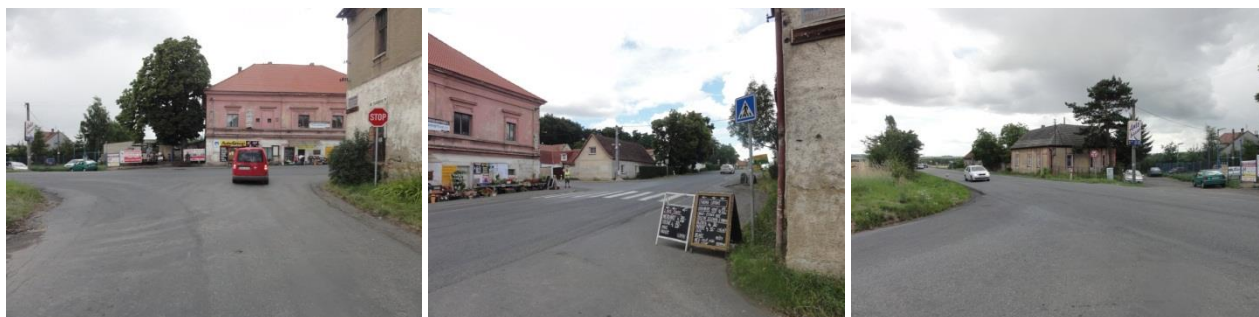
Velká plocha křižovatky bez kanalizace na vedlejším rameni.

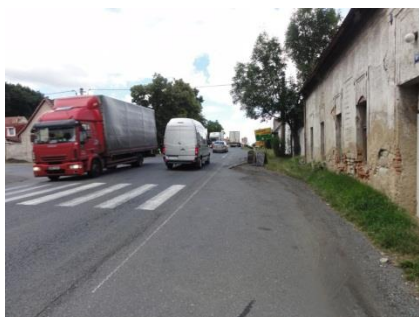
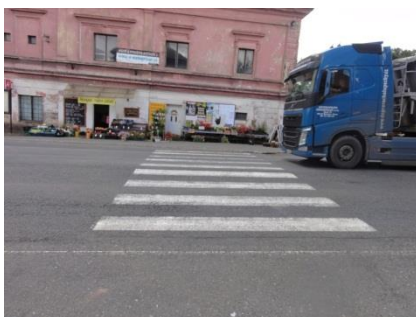
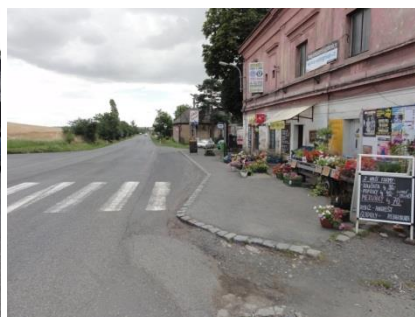
7 – P – 57

Špatně provedený přechod pro chodce

Dlouhý nedělený přechod, špatná návaznost na chodník

Dlouhý nedělený přechod pro chodce délky 9,3 m a šířky 4,0 m v obci. Špatné provedení a bezbariérová úprava navazujícího chodníku.

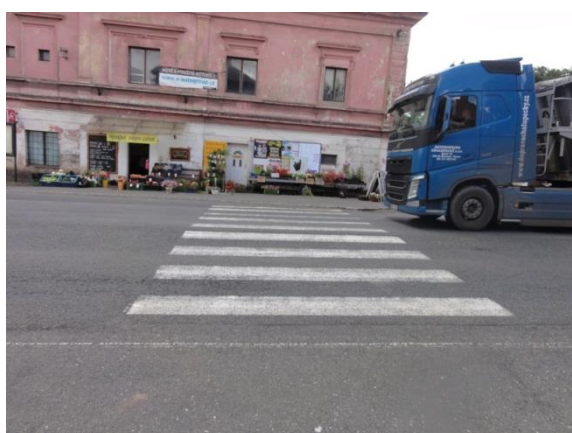
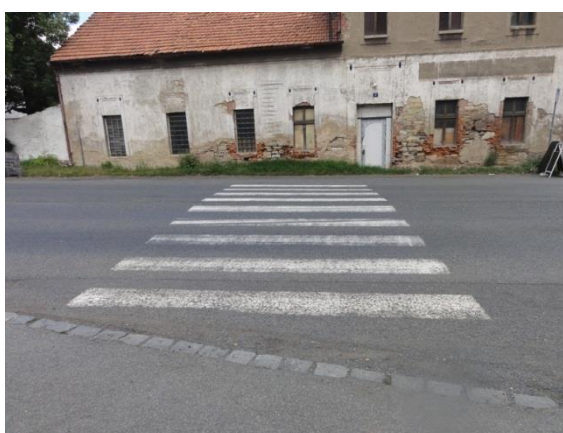
Chybějící osvětlení přechodu v obci.

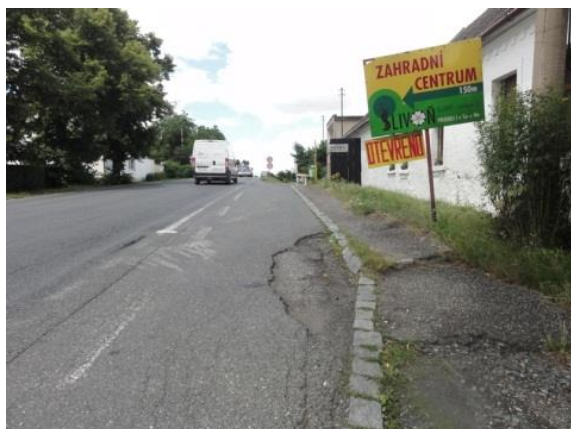
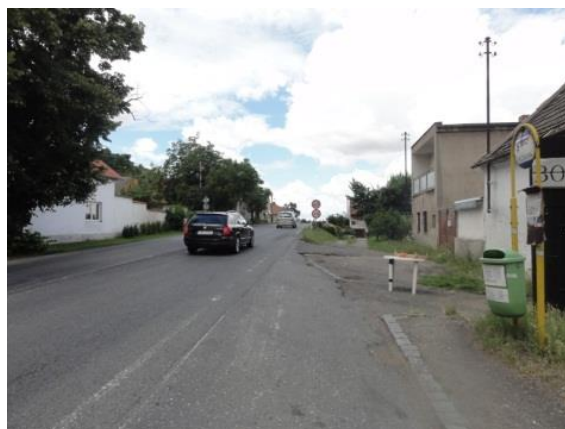
7 – P – 59

Nevhodné řešení autobusové zastávky

Nevhodné uspořádání zastávky-
nedostatečná šířka nebo délka zálivu
(vyřazovací a zařazovací úseky apod.)

Chybné provedení zastávkového zálivu. Šířka zastávkového pruhu je 2,5 m a délka 38 m. Délka vyřazovacího a zařazovacího úseku je 10m, délka nástupní hrany 18 m.

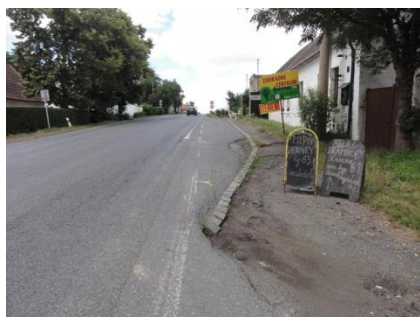
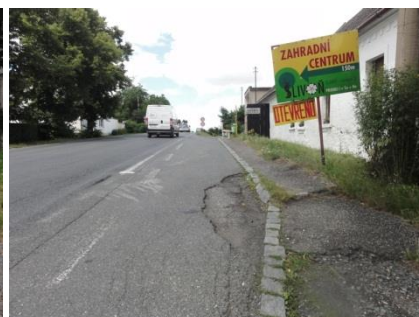
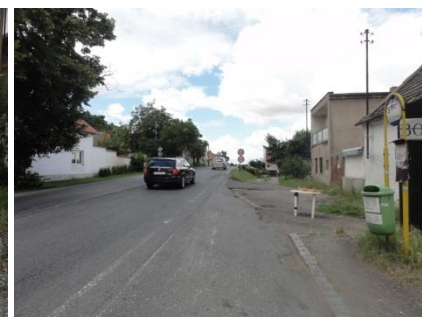
Nástupní hrana v úrovni vozovky, špatná návaznost na pěší infrastrukturu.

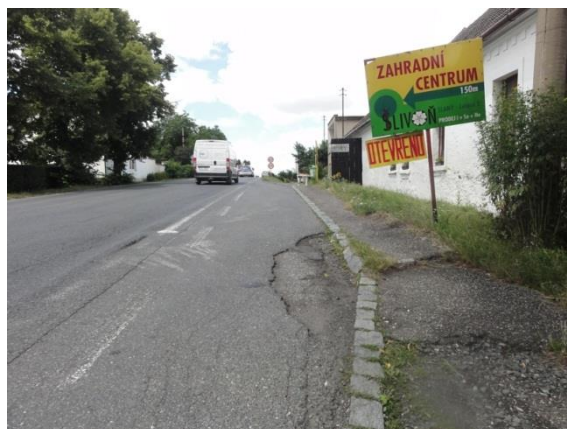
Nedostatečně označená zastávka, chybějící VDZ.

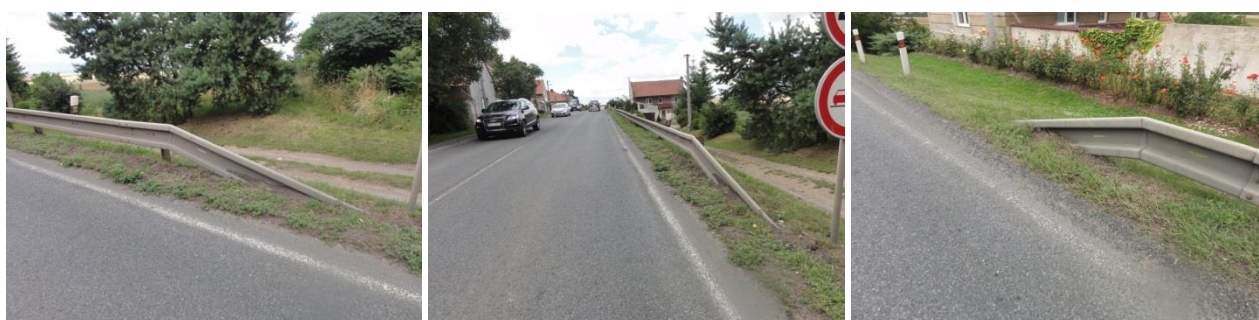
7 – P – 62

Vady zádržného zařízení

Krátké svodidlo, krátký výškový náběh

Krátké svodidlo délky 50 m s krátkými výškovými náběhy délky 2,5 m nechrání hlubinu.

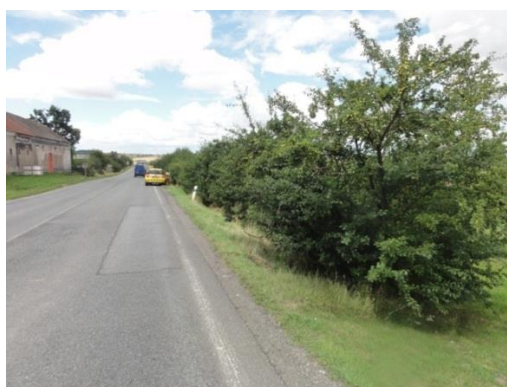
Vzrostlá zeleň, stromořadí

Vzrostlá zeleň/stromořadí tvořící pevnou překážku ve vzdálenosti 3,2 m od hrany vozovky v délce 90 m. V dané oblasti se nachází i mladé dřeviny s průměrem kmene < 0,10 m. V současné době nepředstavují vysoké riziko. Vhodná sanace pro zamezení následků v budoucnu.

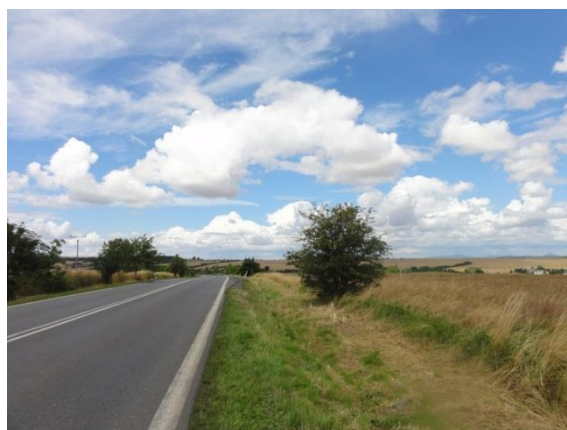
7 – P – 64

Pevná překážka

Strom

Strom tvořící pevnou překážku ve vzdálenosti 4,2 m od hrany vozovky.

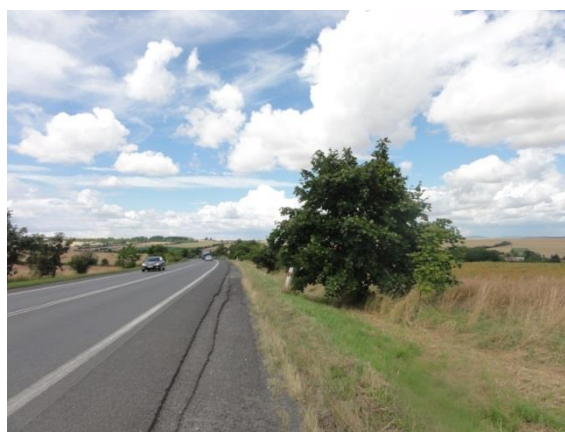
Vzrostlá zeleň, stromořadí

Vzrostlá zeleň/stromořadí tvořící pevnou překážku ve vzdálenosti 4,5 m od hrany vozovky v délce 90 m. V dané oblasti se nachází i mladé dřeviny s průměrem kmene < 0,10 m. V současné době nepředstavují vysoké riziko. Vhodná sanace pro zamezení následků v budoucnu.

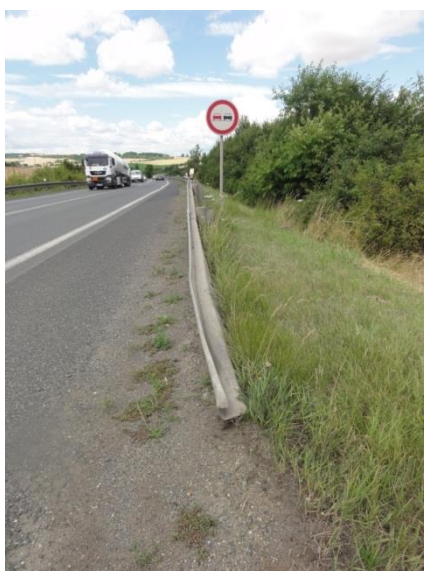
Poškozené boční svodidlo

Poškozený náběh bočního svodidla v délce 8 m.

Nahrazení poškozeného svodidla nepoškozeným v délce 8 m.

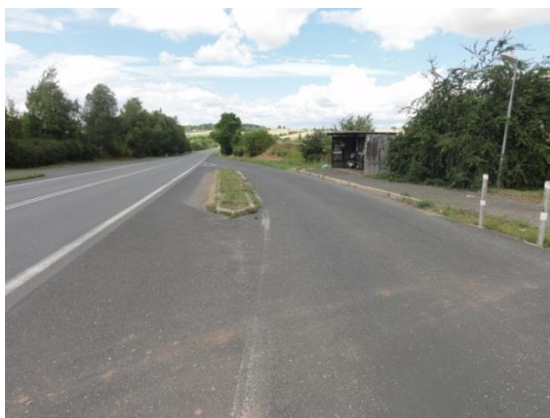
7 – P – 67

Nevhodné řešení autobusové zastávky

Špatné podmínky pro pěší – krátká / špatně provedená nástupní hrana

Nízká nástupní hrana.

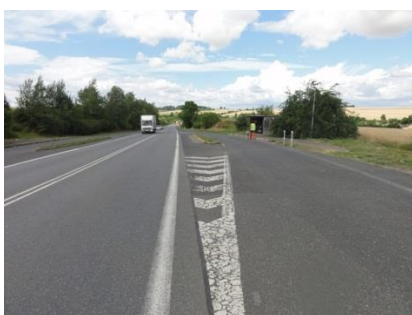
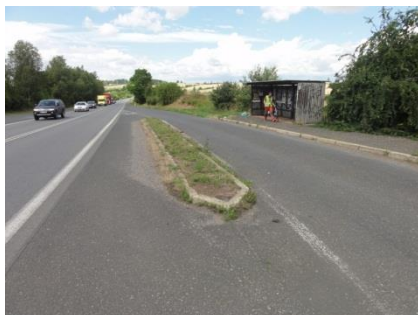
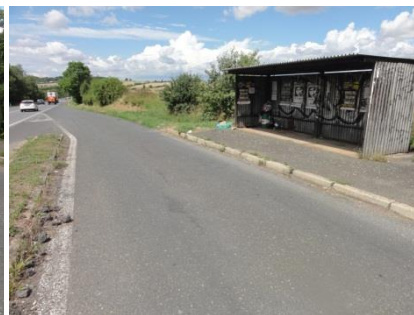
Nedostatečně označená zastávka, chybějící DZ.

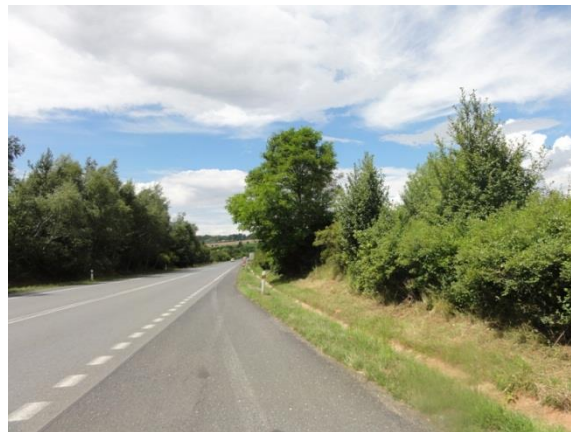
7 – P – 69

Pevná překážka

Strom

Strom tvořící pevnou překážku ve vzdálenosti 4,3 m od hrany vozovky.

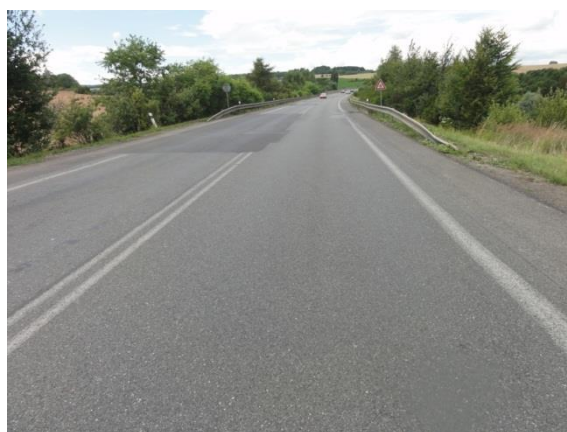
7 – P – 70

Vady dopravního značení

Chybějící nebo opotřebované VDZ

Opotřebované VDZ v délce 530 m.

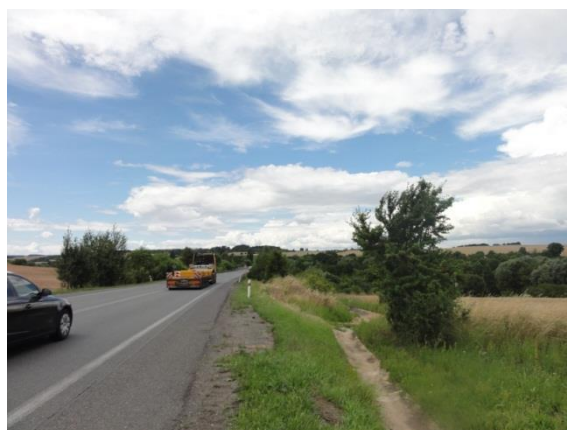
7 – P – 71

Pevná překážka

Strom

Strom tvořící pevnou překážku ve vzdálenosti 5,1 m od hrany vozovky.

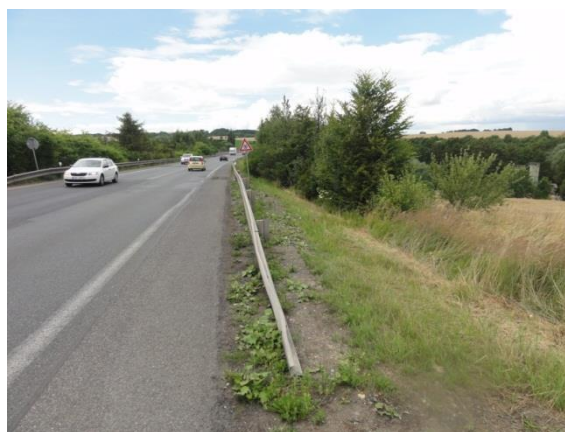
Krátké svodidlo nechrání před pevnou překážkou (strom).

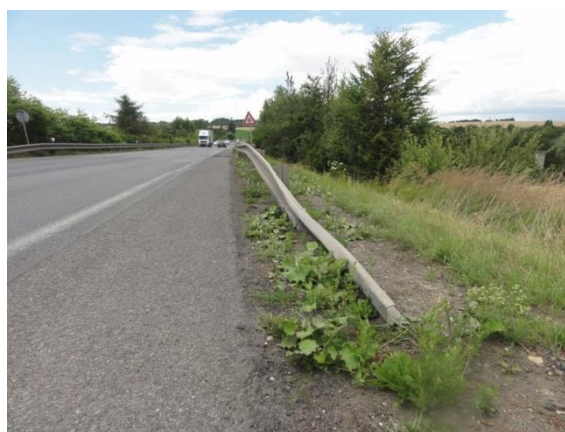
Poškozené boční svodidlo

Poškozený náběh bočního svodidla v délce 8 m.

Nahrazení poškozeného svodidla nepoškozeným v délce 8 m.

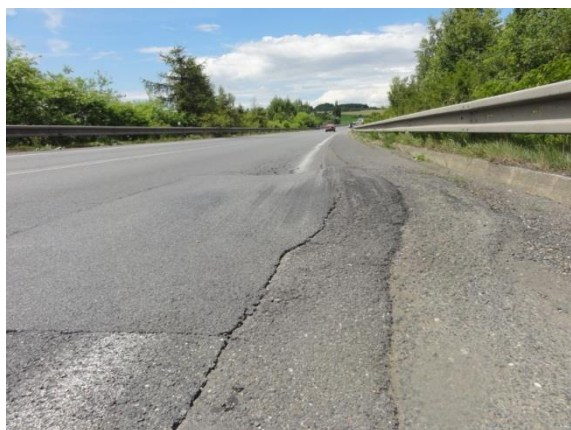
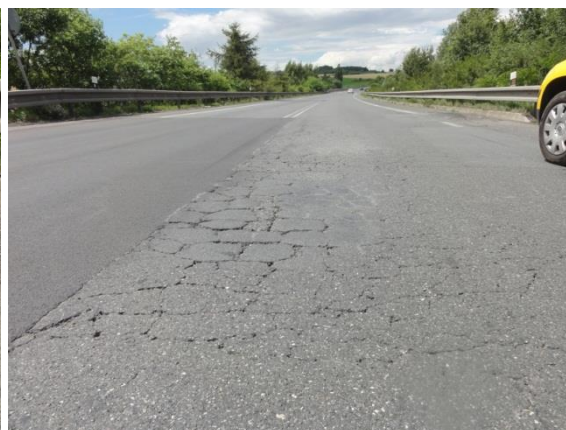
7 – P – 74

Špatný stav vozovky

Výtluky, výmoly

Špatný stav vozovky (výmoly, mozaikové trhliny) v délce 8 m.

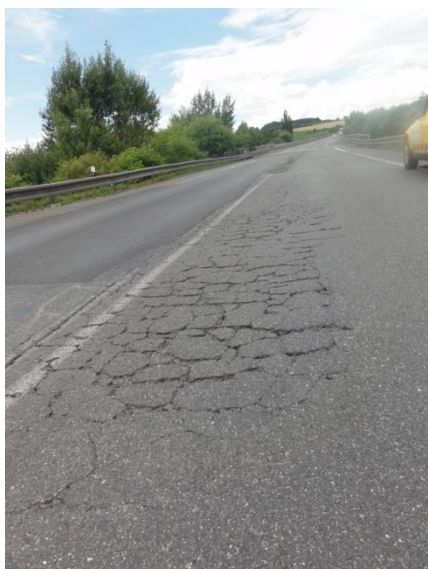
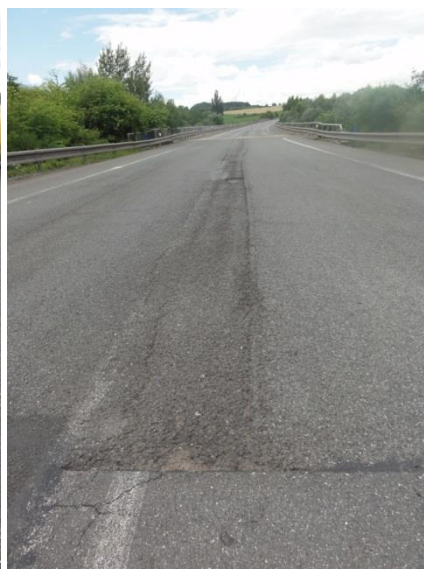
Špatný stav vozovky (výtluky, mozaikové trhliny) v délce 90 m.

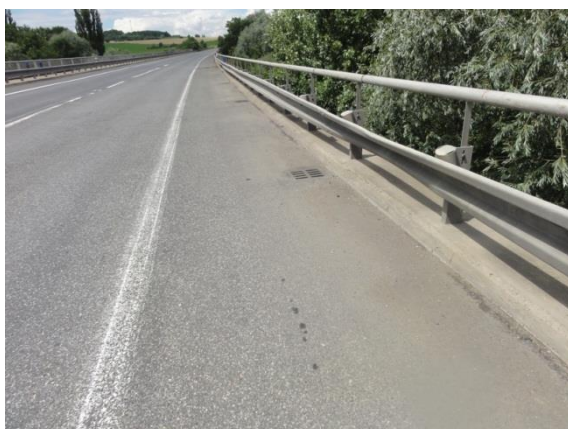
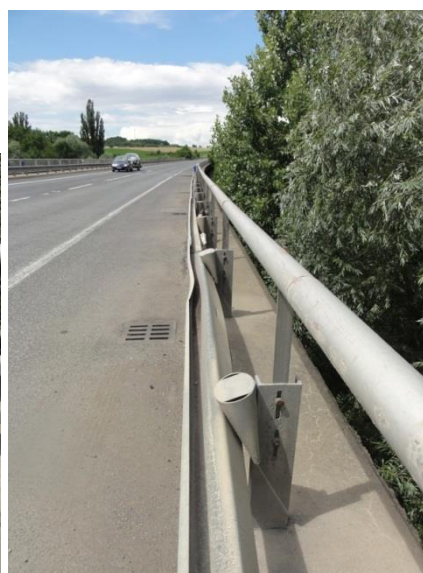
Poškozené boční svodidlo

Poškozené boční svodidlo v délce 230 m (5 x 8 m).

Nahrazení poškozeného svodidla nepoškozeným v celkové délce 5 x 8 m.

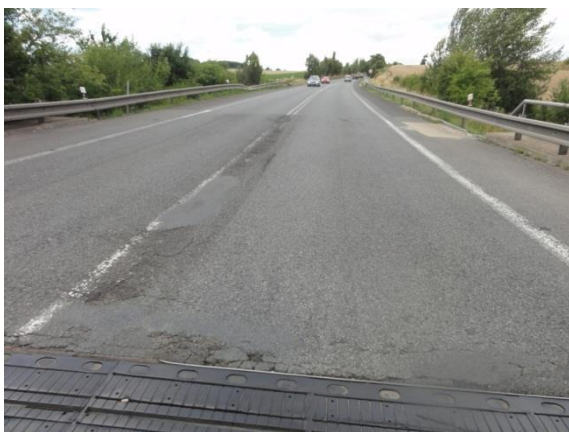
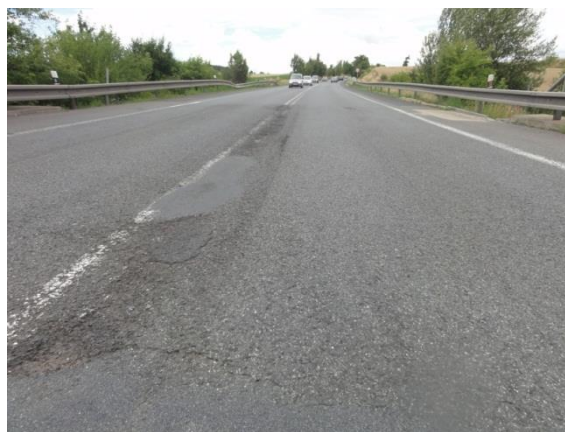
7 – P – 77

Špatný stav vozovky

Výtluky, výmoly

Špatný stav vozovky (výtluky) v délce 20 m.

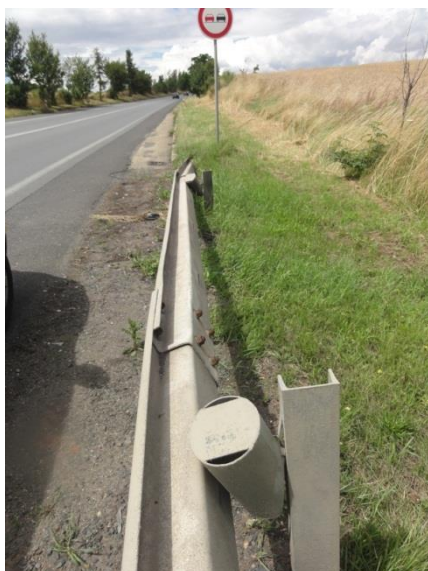
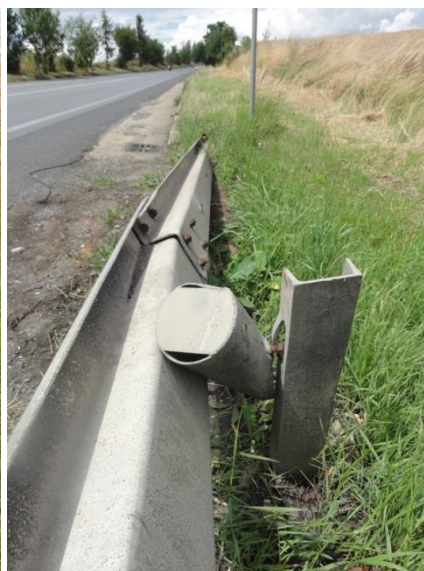
Poškozené boční svodidlo

Poškozený náběh bočního svodidla v délce 12 m.

Nahrazení poškozeného svodidla nepoškozeným v délce 12 m.

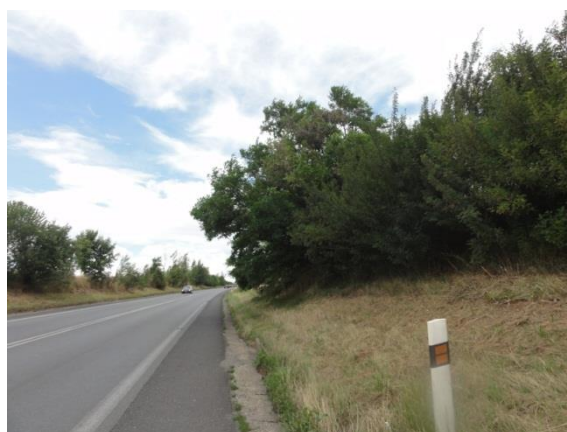
7 – P – 79

Pevná překážka

Stromy

Stromy (2 ks) tvořící pevnou překážku ve vzdálenosti 3,2 m od hrany vozovky.

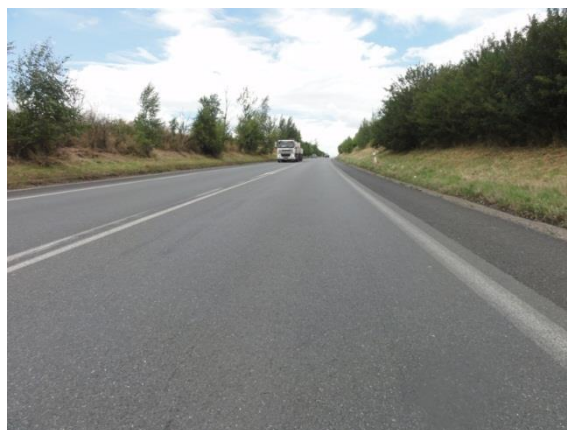
7 – P – 80

Vady dopravního značení

Chybějící nebo opotřebované VDZ

Opotřebované VDZ v délce 250 m.

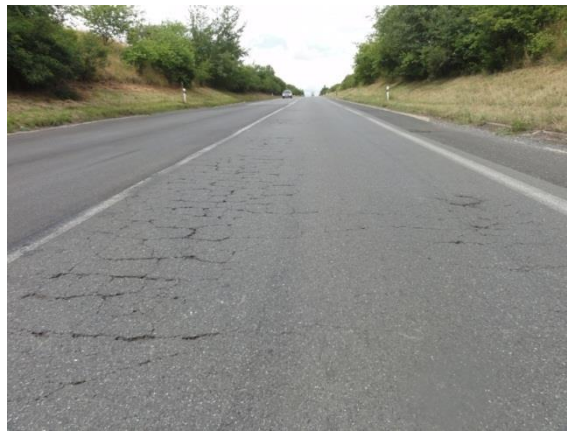
Mozaikové trhliny

Špatný stav vozovky (mozaikové trhliny) v délce 35 m.

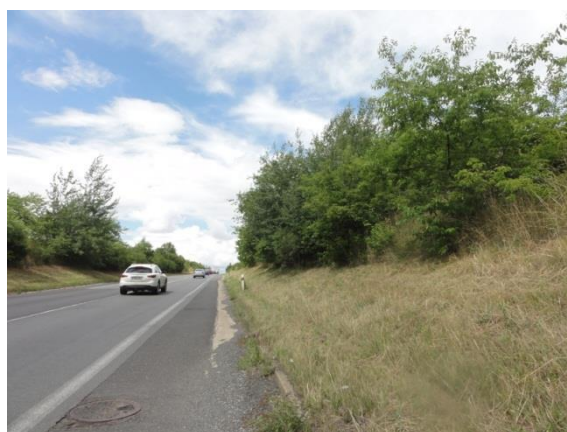
Vzrostlá zeleň, stromořadí

Vzrostlá zeleň/stromořadí tvořící pevnou překážku ve vzdálenosti 3,5 m od hrany vozovky v délce 25 m. V dané oblasti se nachází i mladé dřeviny s průměrem kmene < 0,10 m. V současné době nepředstavují vysoké riziko. Vhodná sanace pro zamezení následků v budoucnu.

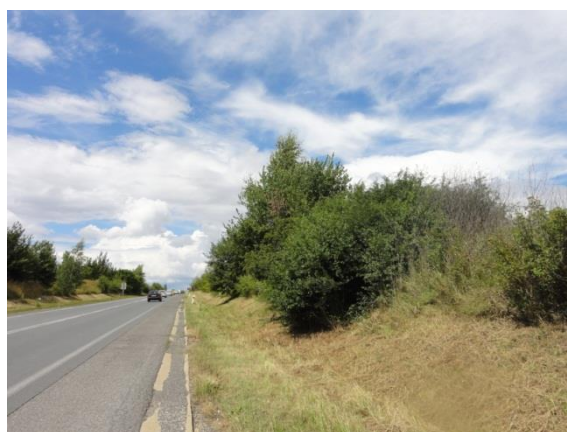
7 – P – 83

Pevná překážka

Stromy

Stromy (2 ks) tvořící pevnou překážku ve vzdálenosti 4,7 m od hrany vozovky.

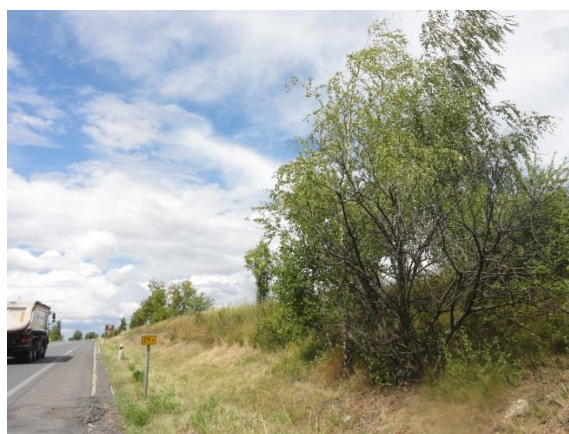
7 – P – 84

Pevná překážka

Stromy

Stromy (2 ks) tvořící pevnou překážku ve vzdálenosti 3,3 m od hrany vozovky.

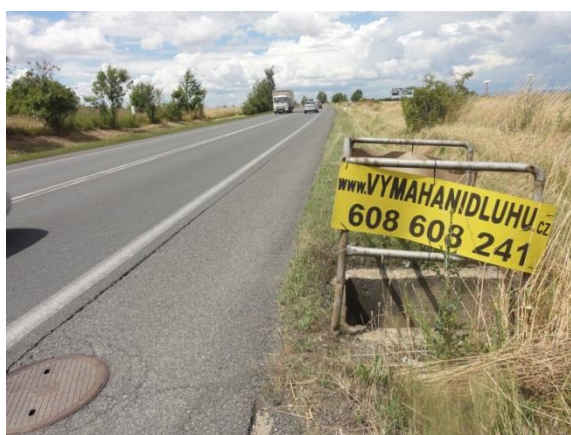
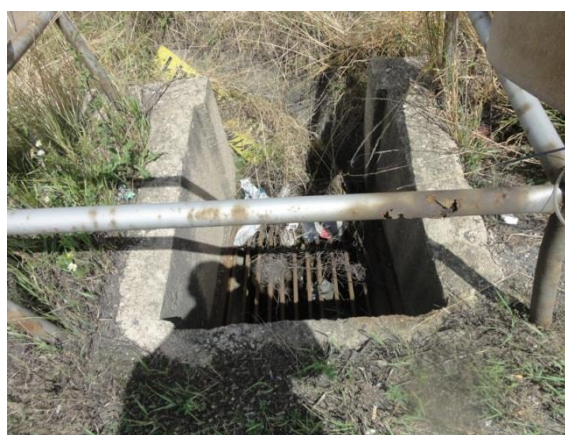
7 – P – 85

Pevná překážka

Tuhé čelo příčného propustku, ocelové zábradlí

Ocelové zábradlí délky 1,3 m u příčného tuhého propustku pod komunikací tvoří pevnou překážku ve vzdálenosti 0,3 m od hrany vozovky. Hloubka dna tuhého propustku je 0,6 m. Nechráněné ocelové pruty zábradlí navíc tvoří pevnou překážku, která může při nárazu vniknout do vozidla a ohrozit osádku vozidla.

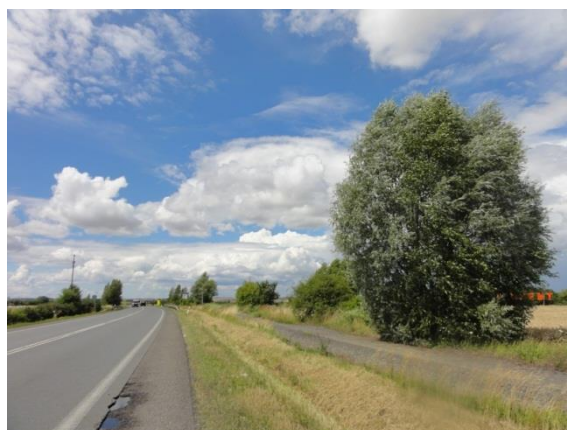
7 – P – 86

Pevná překážka

Strom

Strom tvořící pevnou překážku ve vzdálenosti 7,3 m od hrany vozovky.

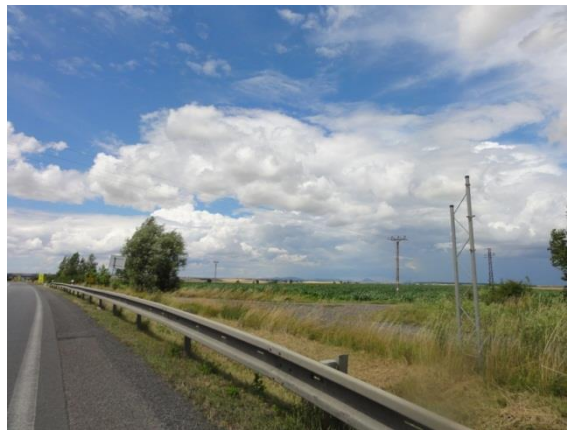
7 – P – 87

Vady dopravního značení

Chybějící SDZ

Chybějící sloupek SDZ a panel s informativní směrovou značkou.

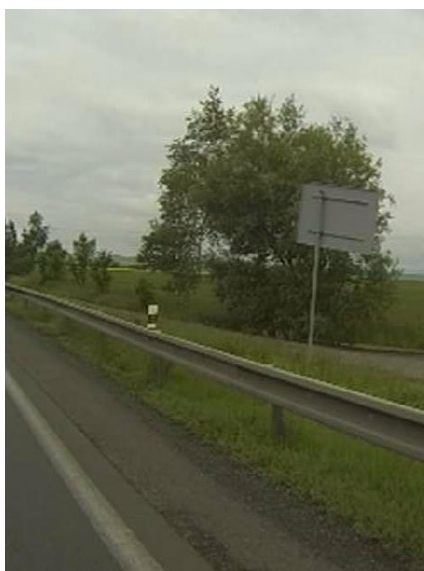
7 – P – 88

Vady dopravního značení

Špatný stav nebo umístění SDZ

Chybějící sloupek SDZ, otočený panel s informativní provozní značkou.

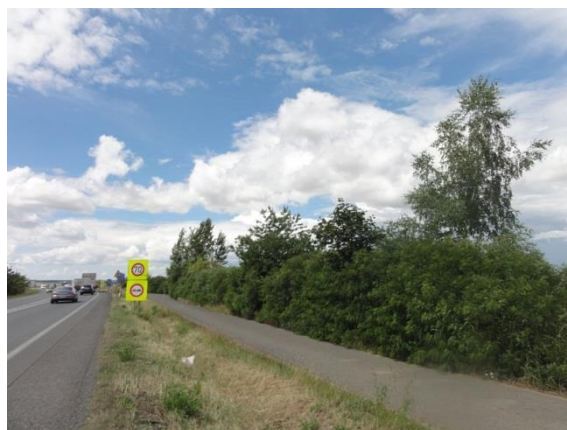
7 – P – 89

Pevná překážka

Stromy

Stromy (3 ks) tvoří pevnou překážku ve vzdálenosti 6,7 m od hrany vozovky.

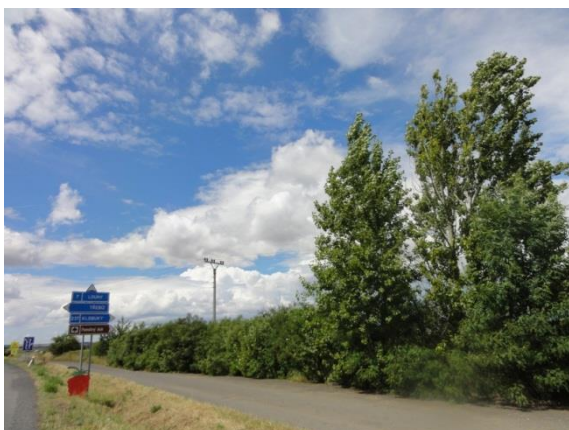
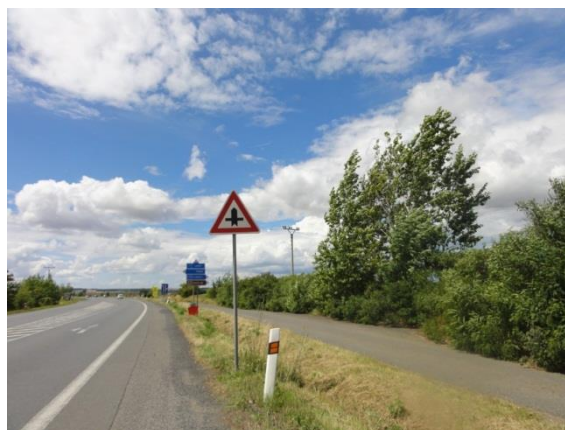
7 – P – 90

Pevná překážka

Stromy

Stromy (3 ks) tvořící pevnou překážku ve vzdálenosti 9,1 m od hrany vozovky.

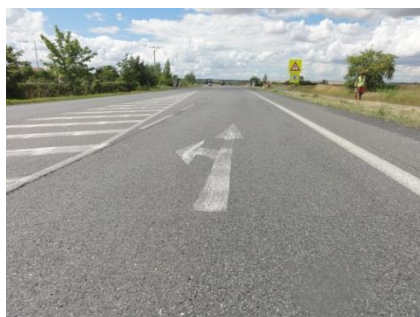
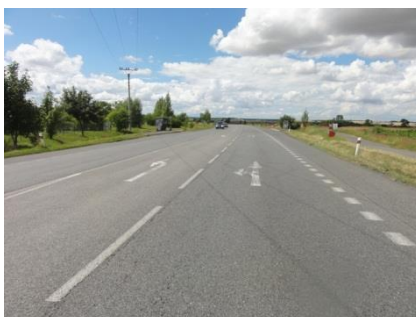
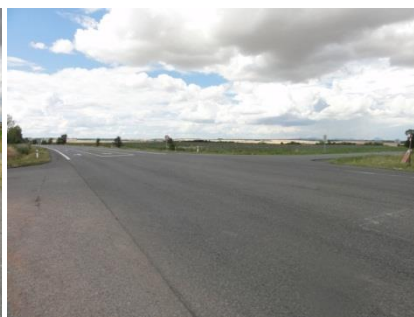
7 – P – 91

Vady dopravního značení

Chybějící nebo opotřebované VDZ v křižovatce

Opotřebované VDZ v 1. polovině křižovatky.

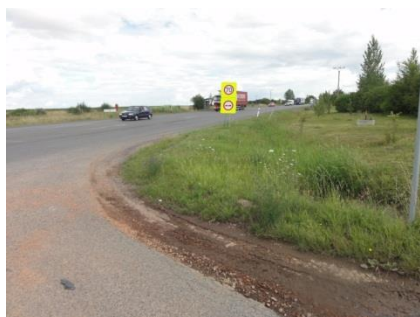
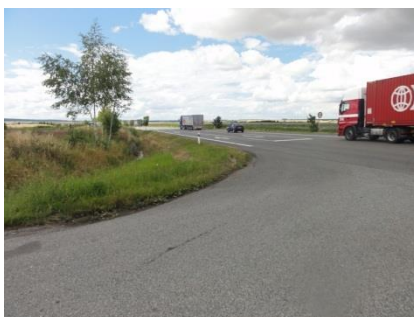
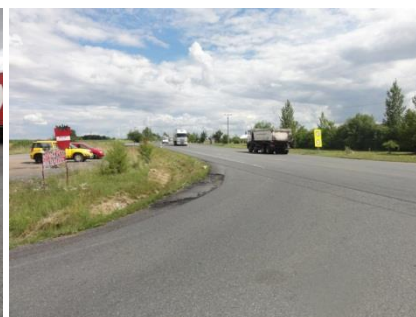
Nepřehledná křižovatka z důvodu okolí komunikace, křižovatka se nachází za horizontem, špatné rozhledové poměry, v rozhledových trojúhelnících se nachází pevné překážky v podobě zeleně a reklamních poutačů na deformovatelné konstrukci.

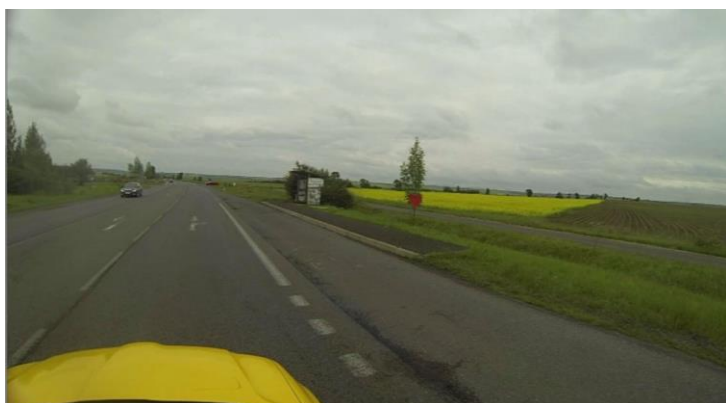
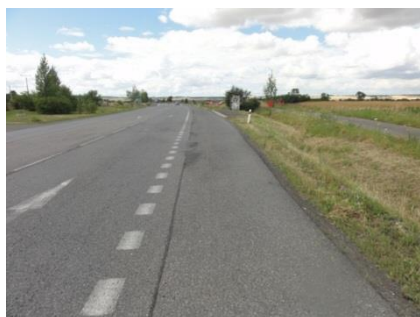
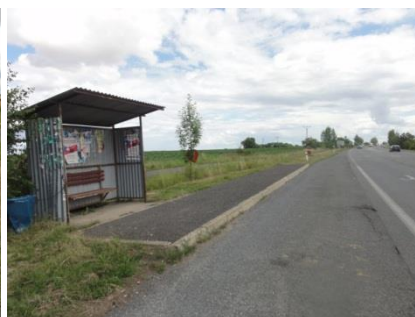
7 – P – 93

Nevhodné řešení autobusové zastávky

Špatné podmínky pro pěší – chybějící návaznost na pěší infrastrukturu

Nízká nástupní hrana. Chybějící návaznost na infrastrukturu pro pěší.
