ČESKÉ VYSOKÉ UČENÍ TECHNICKÉ V PRAZE
FAKULTA DOPRAVNÍ

PŘÍLOHA 1

VYHODNOCENÍ JEDNOTLIVÝCH
BEZPEČNOSTNÍCH DEFICITŮ

Bezpečnostní deficity ve směru staničení

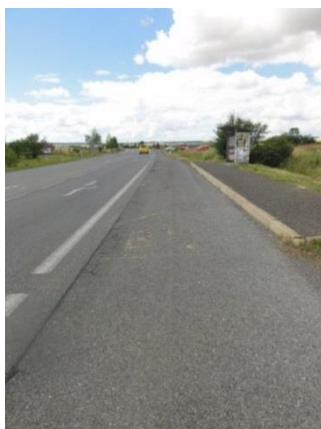
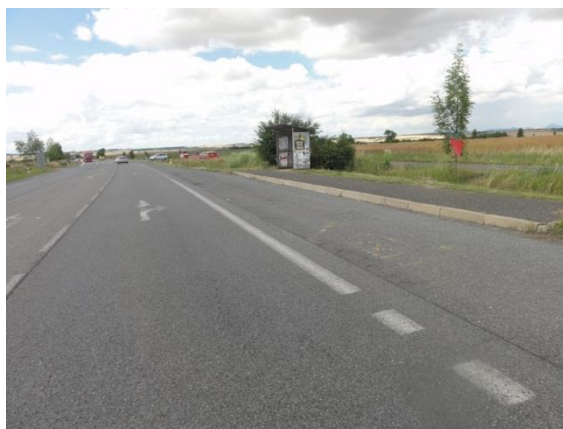
Nedostatečně označená zastávka, chybějící DZ.

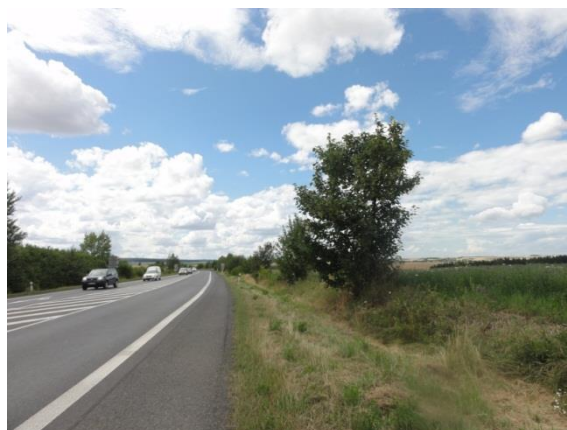
Vzrostlá zeleň/stromořadí tvořící pevnou překážku ve vzdálenosti 5,4 m od hrany vozovky v délce 170 m. V dané oblasti se nachází i mladé dřeviny s průměrem kmene < 0,10 m. V současné době nepředstavují vysoké riziko. Vhodná sanace pro zamezení následků v budoucnu.

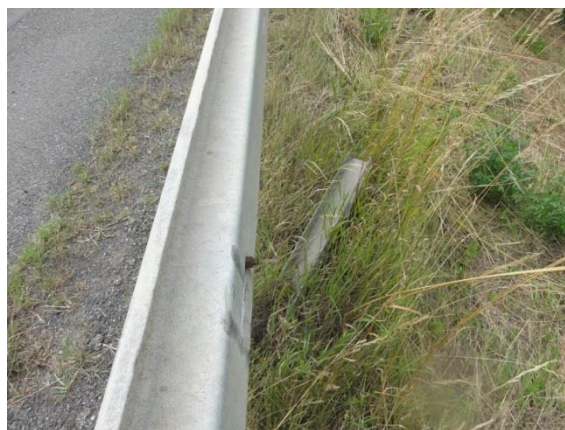
Poškozené boční svodidlo v délce 24 m.

Nahrazení poškozeného svodidla nepoškozeným v délce 24 m.

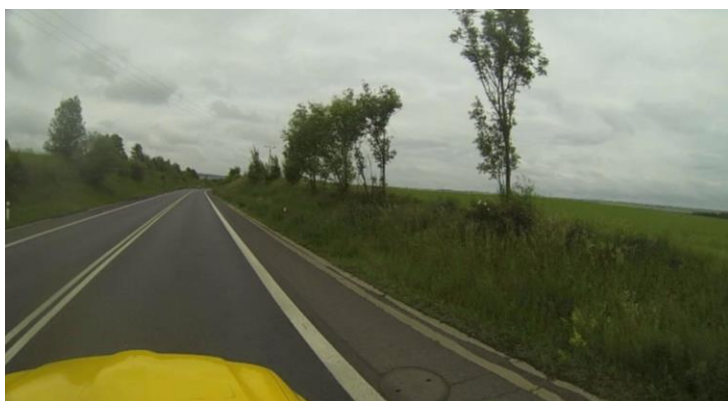
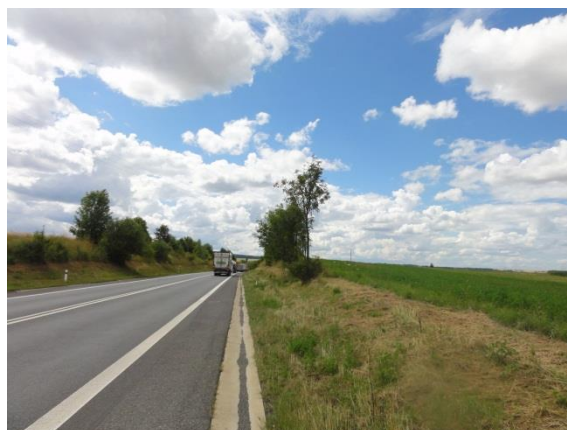
7 – P – 97

Pevná překážka

Stromy

Stromy (4 ks) tvoří pevnou překážku ve vzdálenosti 2,8 m od hrany vozovky.

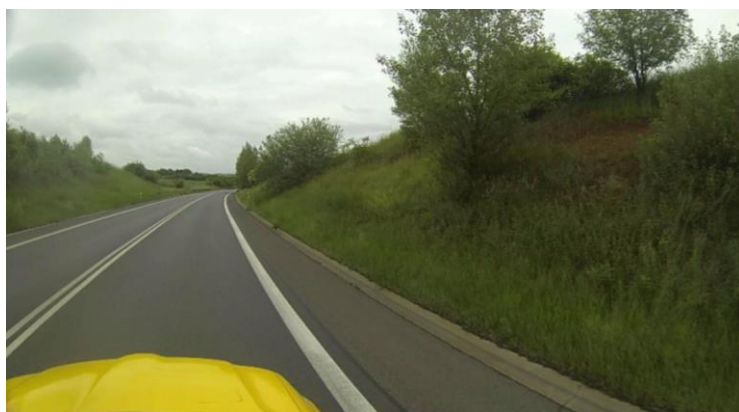
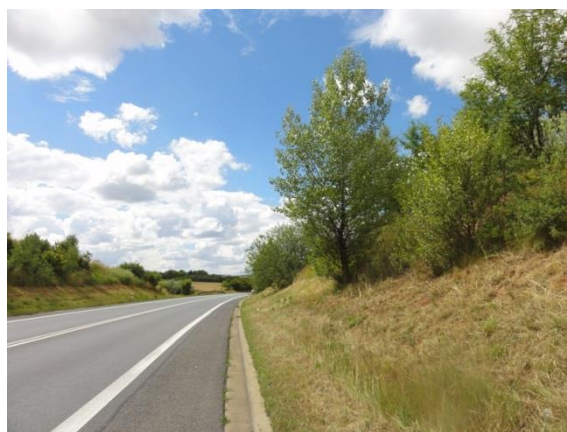
7 – P – 98

Pevná překážka

Strom

Strom tvořící pevnou překážku ve vzdálenosti 3,3 m od hrany vozovky.

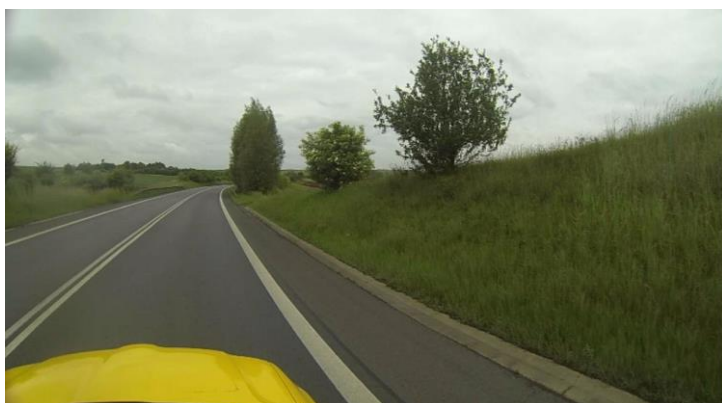
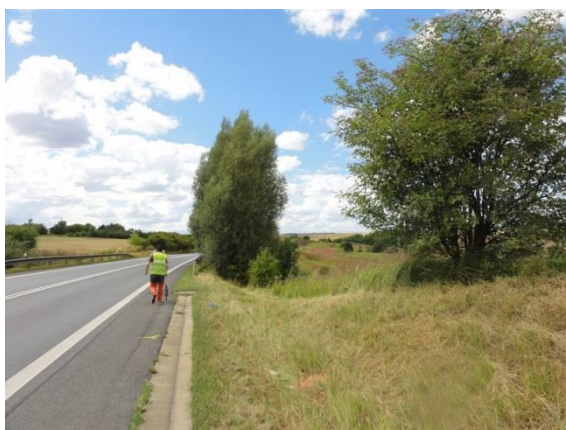
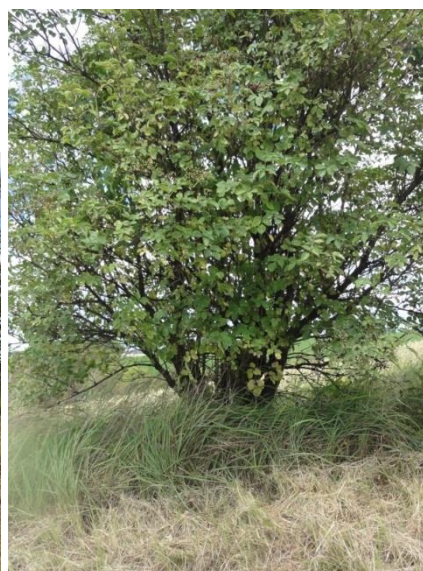
7 – P – 99

Pevná překážka

Strom

Strom tvořící pevnou překážku ve vzdálenosti 4,4 m od hrany vozovky.

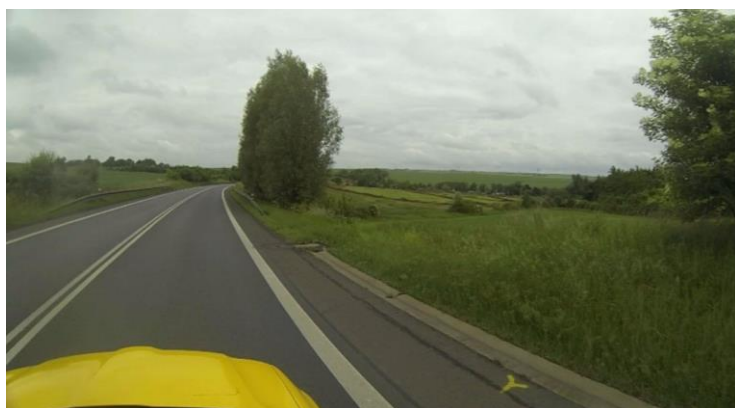
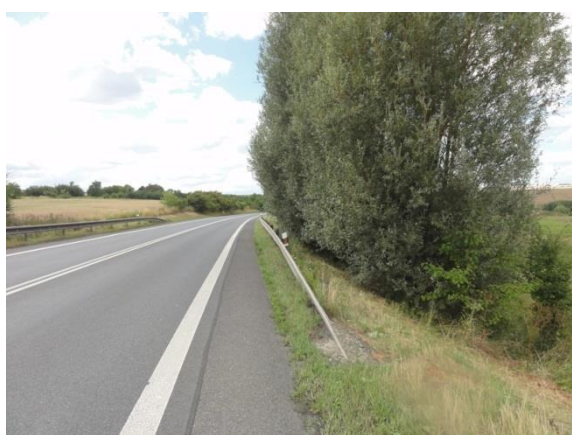
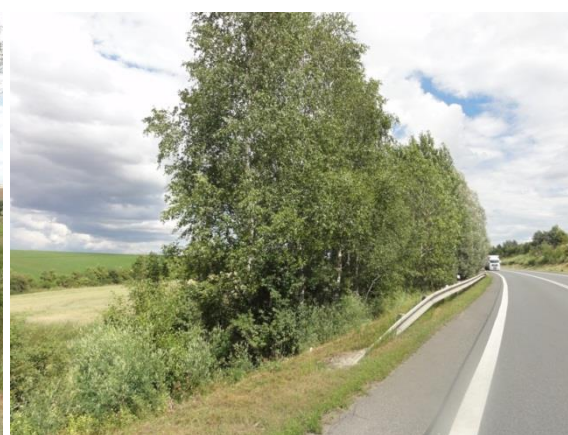
7 – P – 100

Vady zádržného zařízení

Krátké svodidlo

Krátké svodidlo délky 54 m nechrání před pevnými překážkami (stromy).

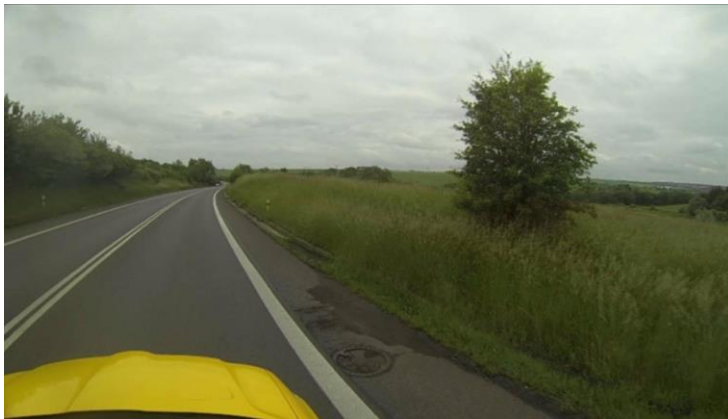
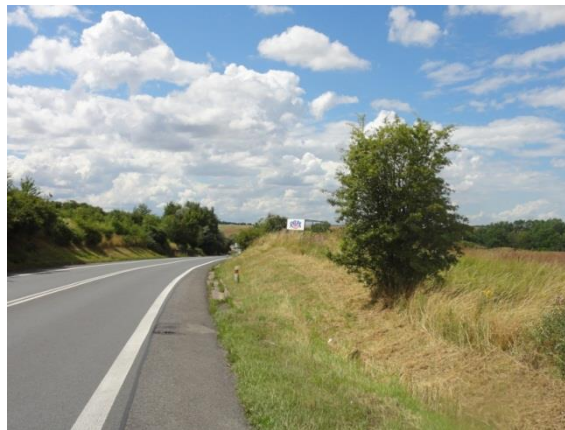
7 – P – 101

Pevná překážka

Strom

Strom tvořící pevnou překážku ve vzdálenosti 4,1 m od hrany vozovky.

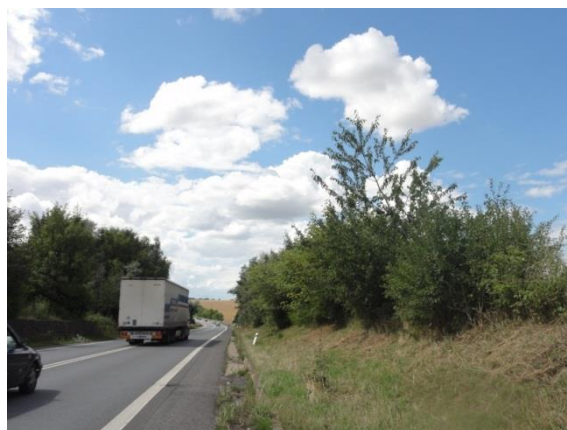
Vzrostlá zeleň/stromořadí tvořící pevnou překážku ve vzdálenosti 4,0 m od hrany vozovky v délce 160 m. V dané oblasti se nachází i mladé dřeviny s průměrem kmene < 0,10 m. V současné době nepředstavují vysoké riziko. Vhodná sanace pro zamezení následků v budoucnu. Kromě pevné překážky zvyšuje vzrostlá zeleň v blízkosti komunikace riziko střetu ze zvěří.

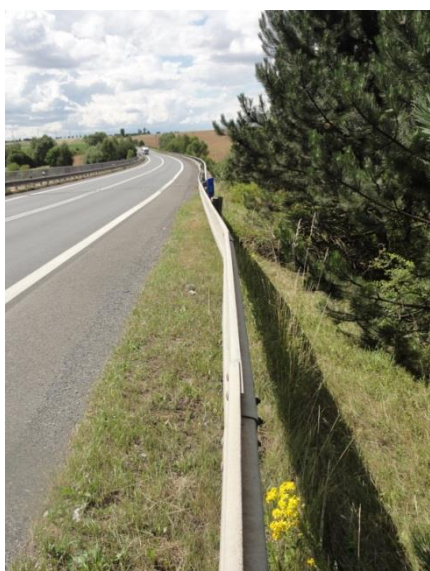
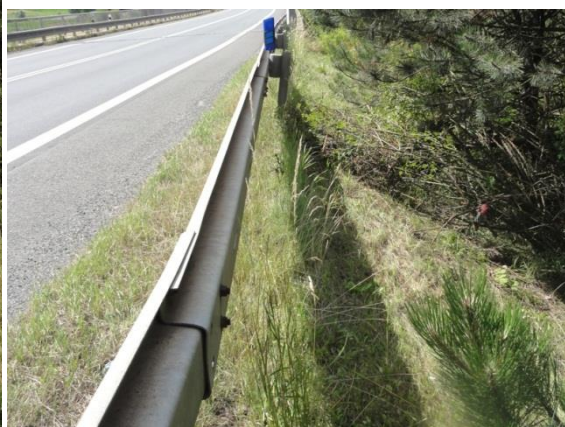
Poškozené boční svodidlo v délce 24 m.

Nahrazení poškozeného svodidla nepoškozeným v délce 24 m.

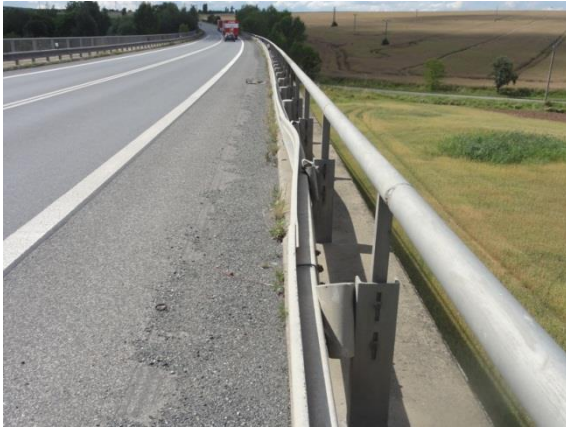
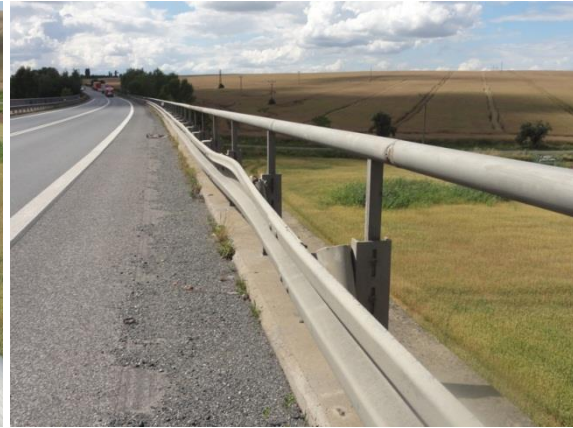
Poškozené boční svodidlo v délce 10 m.

Nahrazení poškozeného svodidla nepoškozeným v délce 10 m.

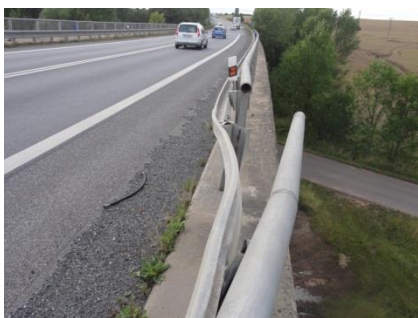
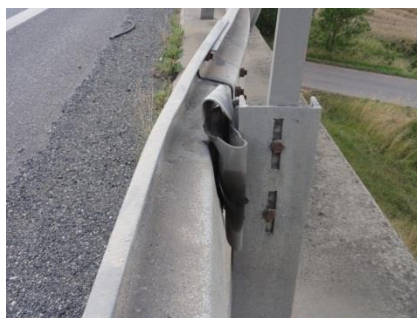
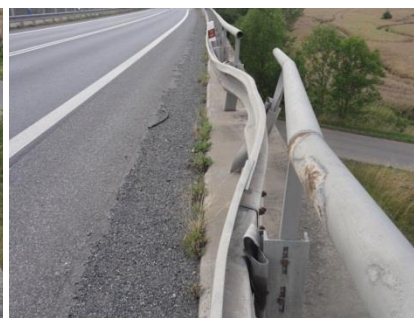
Poškozené boční svodidlo v délce 10 m.

Nahrazení poškozeného svodidla nepoškozeným v délce 10 m.

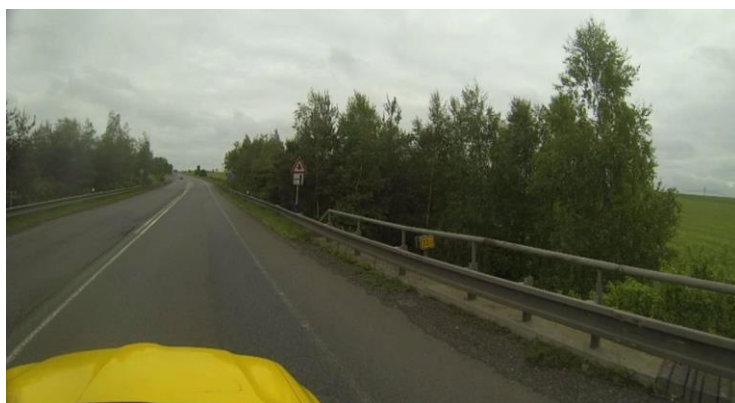
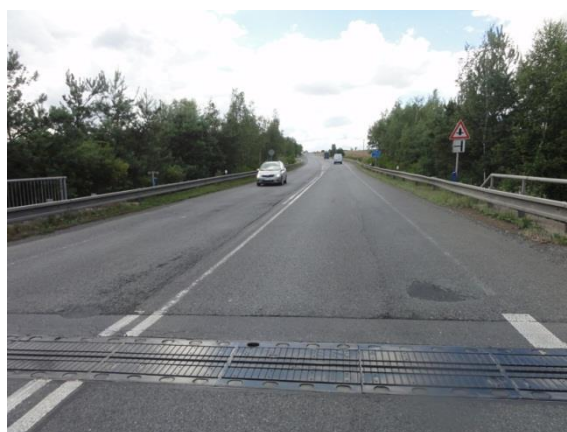
7 – P – 106

Vady dopravního značení

Chybějící nebo opotřebované VDZ

Opotřebované VDZ v délce 50 m.

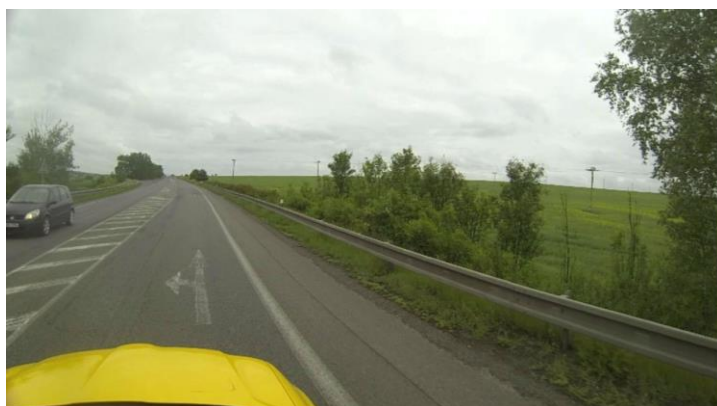
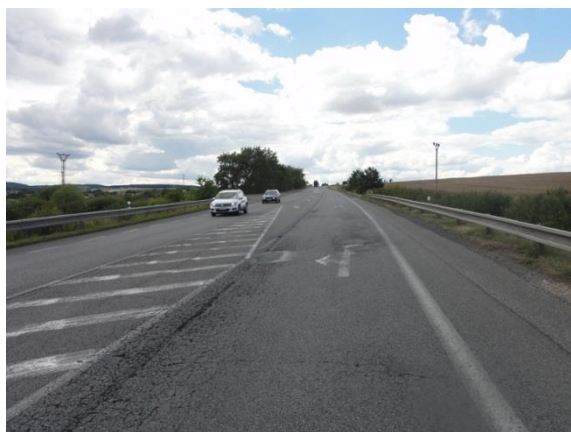
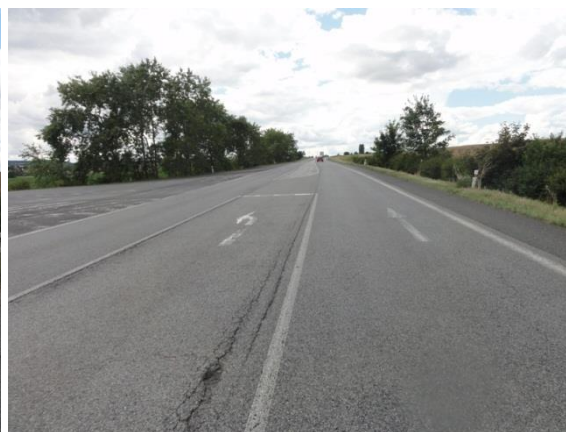
7 – P – 107

Vady dopravního značení

Chybějící nebo opotřebované VDZ v křižovatce

Opotřebované VDZ v křižovatce.

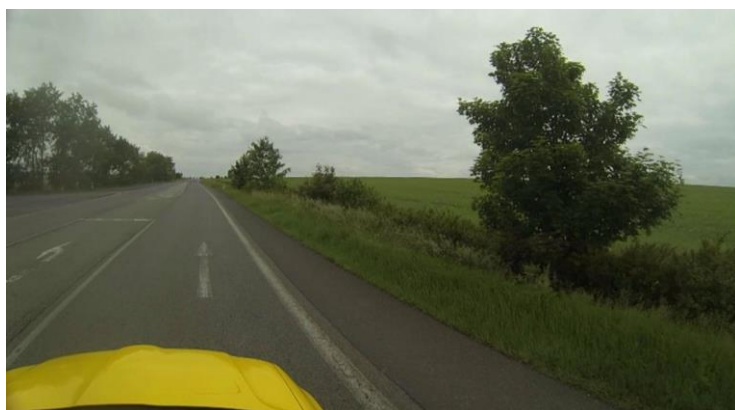
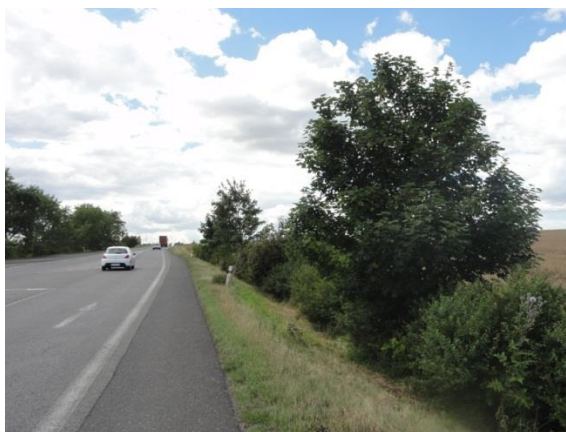
7 – P – 108

Pevná překážka

Stromy

Stromy (3 ks) tvořící pevnou překážku ve vzdálenosti 3,8 m od hrany vozovky.

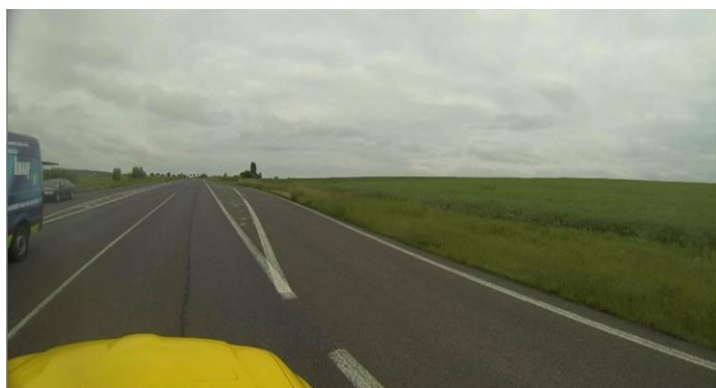
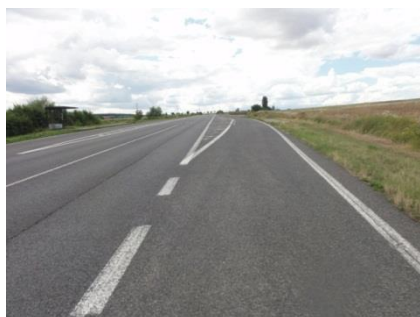
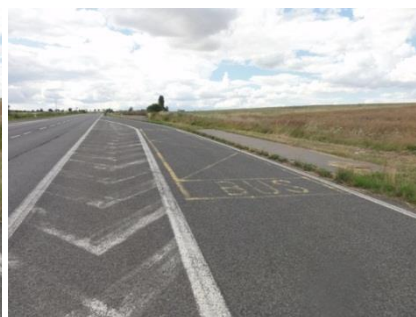
7 – P – 109

Nevhodné řešení autobusové zastávky

Špatné podmínky pro pěší – krátká / špatně provedená / chybějící nástupní hrana a chybějící návaznost na pěší infrastrukturu

Nízká nástupní hrana, chybějící napojení na infrastrukturu pro pěší. Dle ČSN 73 6425-1 – „Autobusové, trolejbusové a tramvajové zastávky, přestupní uzly a stanoviště“ umístění autobusové zastávky musí respektovat zásady bezpečnosti silničního provozu zabezpečením plynulého, logického, bezpečného a pohodlného pohybu chodců.

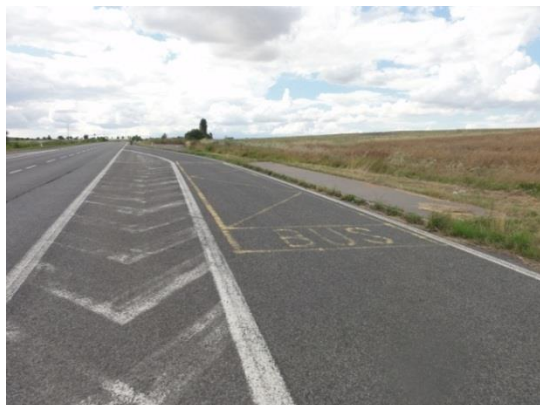
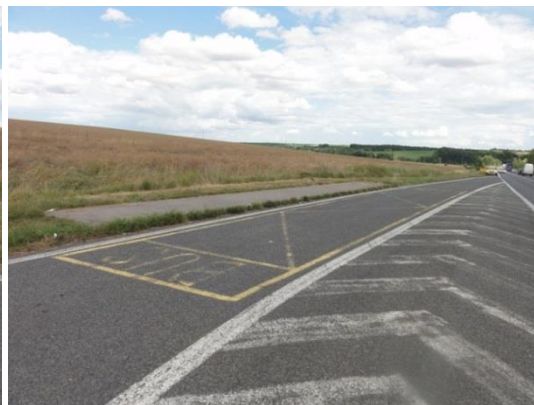
Nedostatečně označená zastávka, chybějící DZ.

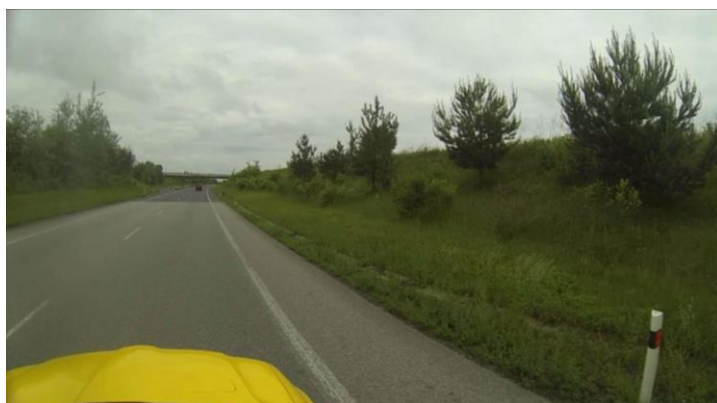
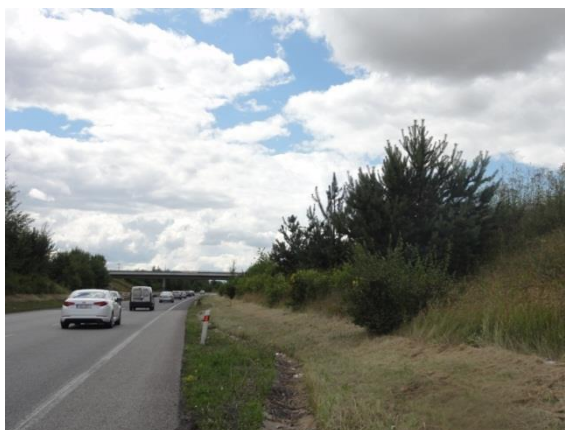
7 – P – 111

Pevná překážka

Stromy

Stromy (4 ks) tvořící pevnou překážku ve vzdálenosti 7,3 m od hrany vozovky.

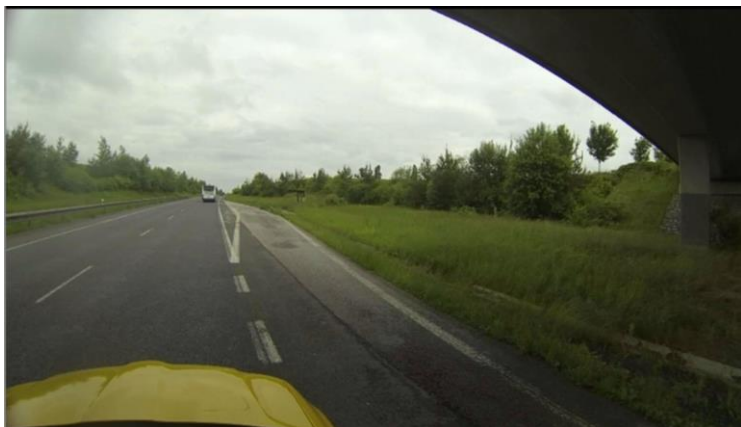
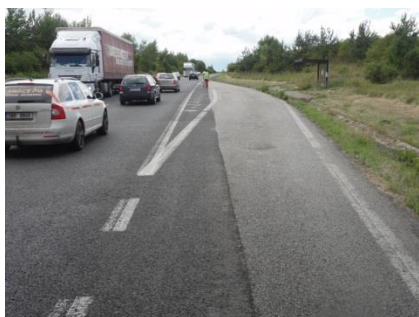
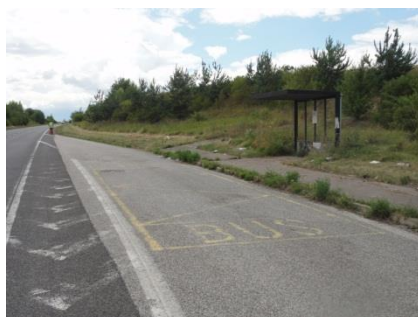
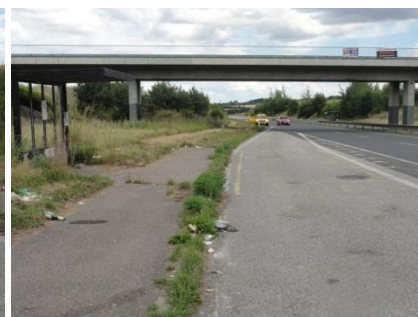
7 – P – 112

Nevhodné řešení autobusové zastávky

Špatné podmínky pro pěší – krátká / špatně provedená nástupní hrana

Nízká nástupní hrana.

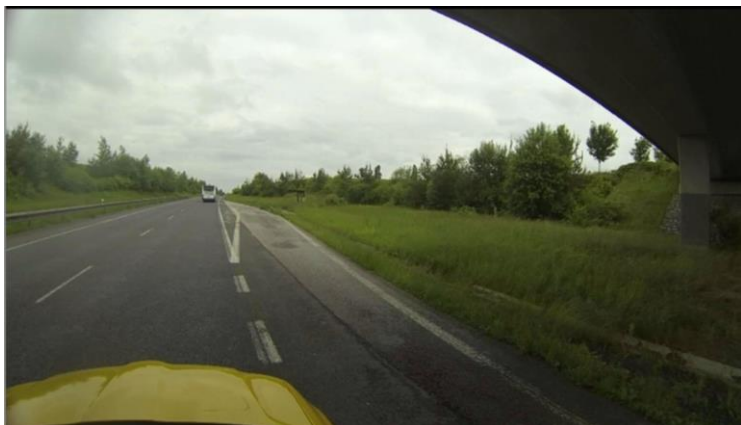
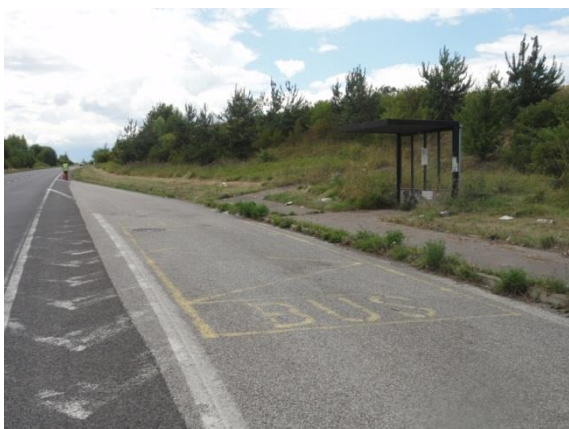
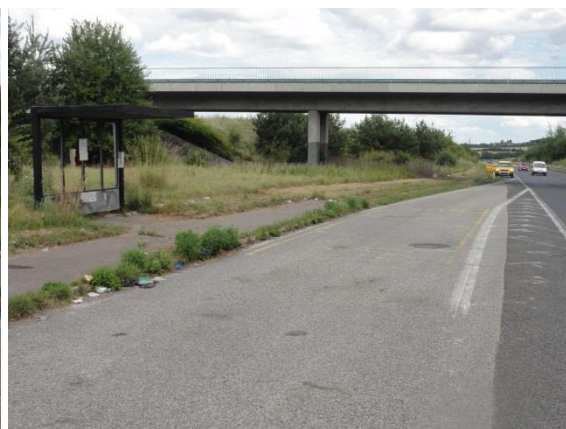
7 – P – 113

Nevhodné řešení autobusové zastávky

Nedostatečně označená zastávka – špatná postřehnutelnost zastávky (chybné DZ apod.)

Nedostatečně označená zastávka, chybějící DZ.

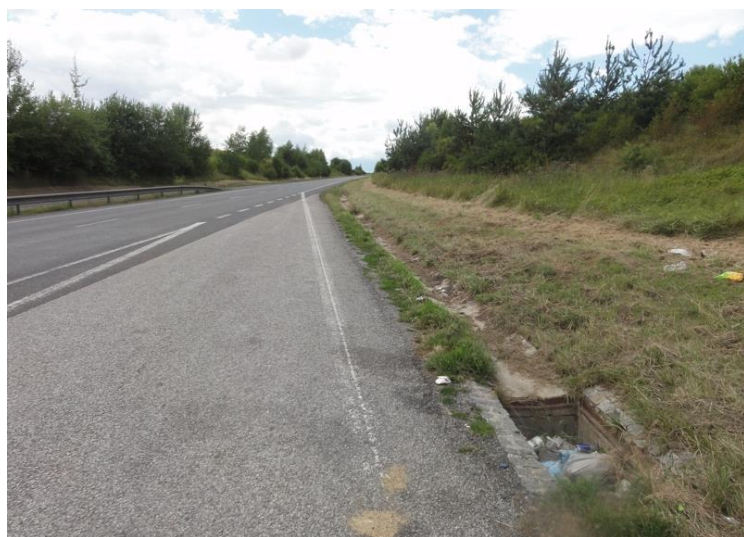
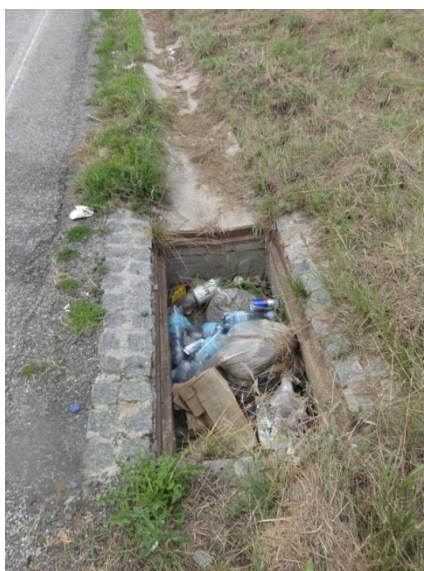
7 – P – 114

Pevná překážka

Chybějící poklop, mříž

Chybějící poklop kanálu tvoří pevnou překážku ve vzdálenosti osy kanálu 0,7 m od hrany vozovky a hrany kanálu od hrany vozovky 0,3 m. Hloubka dna je 0,8 m.

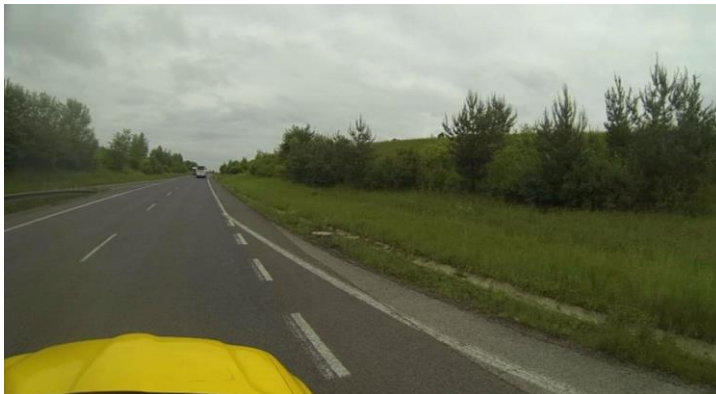
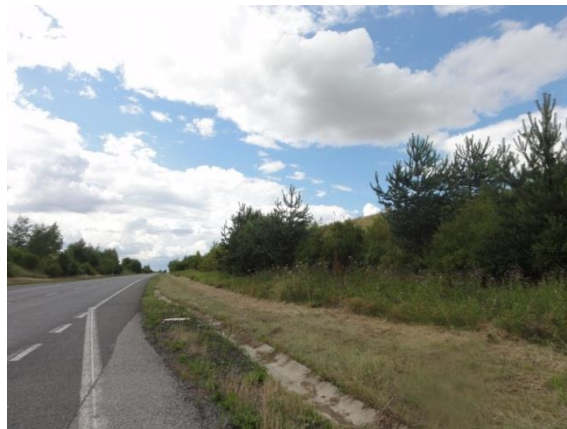
7 – P – 115

Pevná překážka

Stromy

Stromy (6 ks) tvořící pevnou překážku ve vzdálenosti 6,9 m od hrany vozovky.

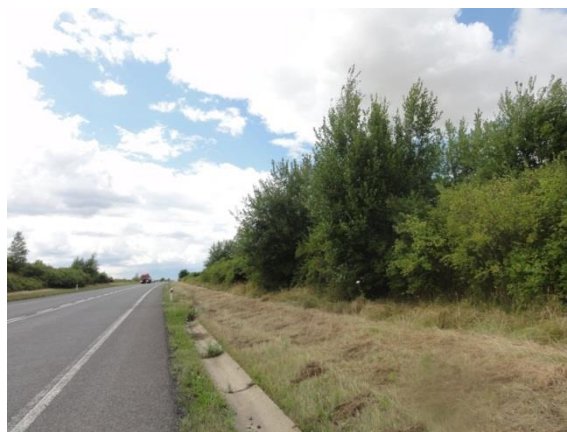
Vzrostlá zeleň, stromořadí

Vzrostlá zeleň/stromořadí tvořící pevnou překážku ve vzdálenosti 6,4 m od hrany vozovky v délce 55 m. V dané oblasti se nachází i mladé dřeviny s průměrem kmene < 0,10 m. V současné době nepředstavují vysoké riziko. Vhodná sanace pro zamezení následků v budoucnu.

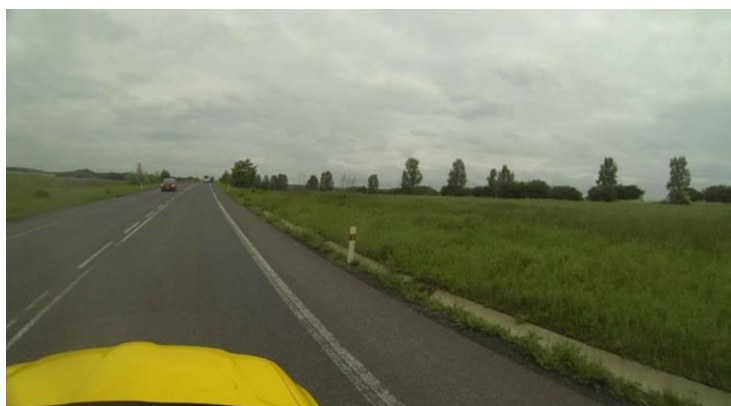
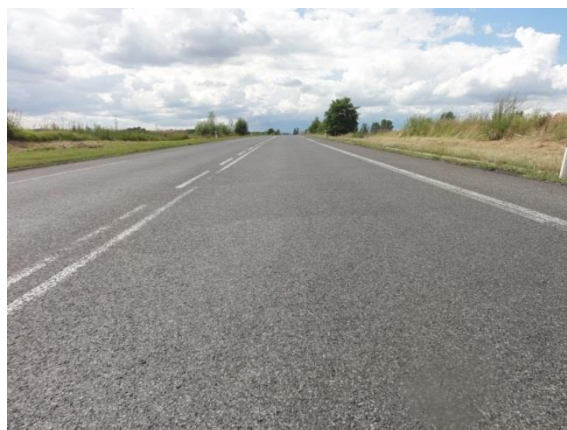
7 – P – 117

Vady dopravního značení

Chybějící nebo opotřebované VDZ

Opotřebované VDZ v délce 560 m.

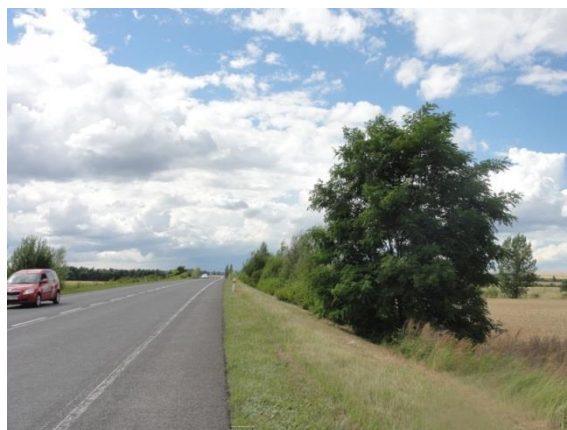
Vzrostlá zeleň, stromořadí

Vzrostlá zeleň/stromořadí tvořící pevnou překážku ve vzdálenosti 4,9 m od hrany vozovky v délce 75 m. V dané oblasti se nachází i mladé dřeviny s průměrem kmene < 0,10 m. V současné době nepředstavují vysoké riziko. Vhodná sanace pro zamezení následků v budoucnu.

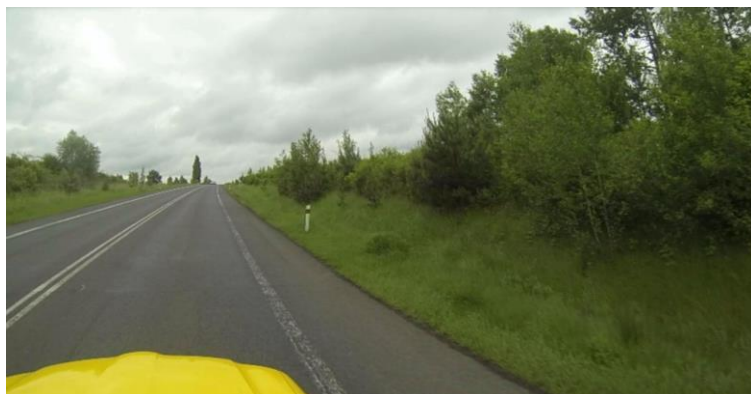
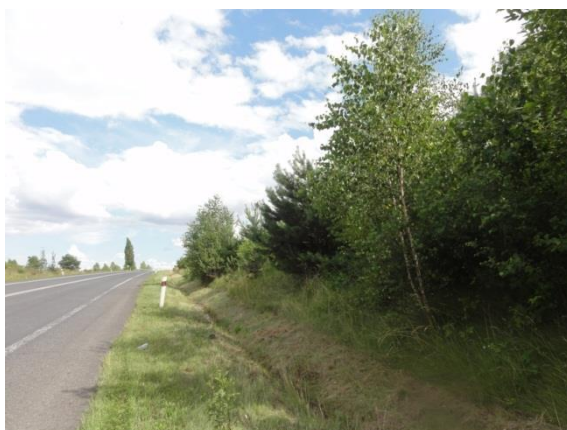
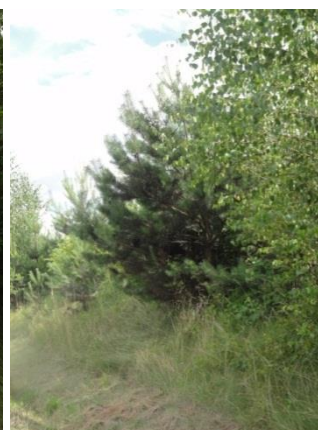
7 - L - 1

Pevná překážka

Stromy

Stromy (3 ks) tvořící pevnou překážku ve vzdálenosti 4,5 m od hrany vozovky.

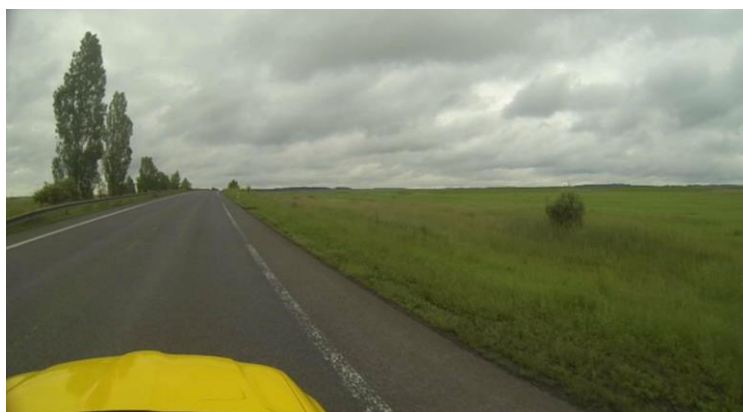
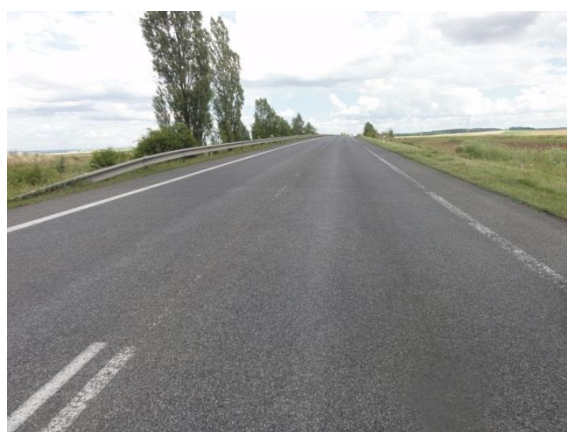
7 – L – 2

Vady dopravního značení

Chybějící nebo opotřebované VDZ

Opotřebované VDZ v délce 560 m.

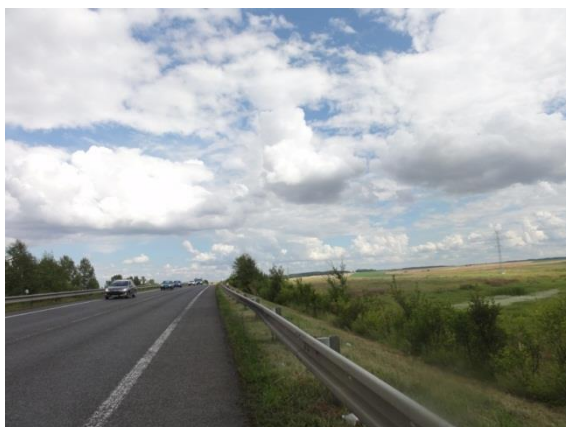
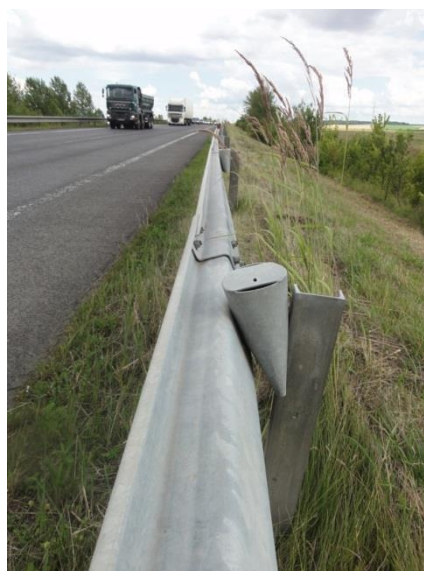
Poškozené boční svodidlo

Poškozené boční svodidlo v délce 8 m.

Nahrazení poškozeného svodidla nepoškozeným v délce 8 m.

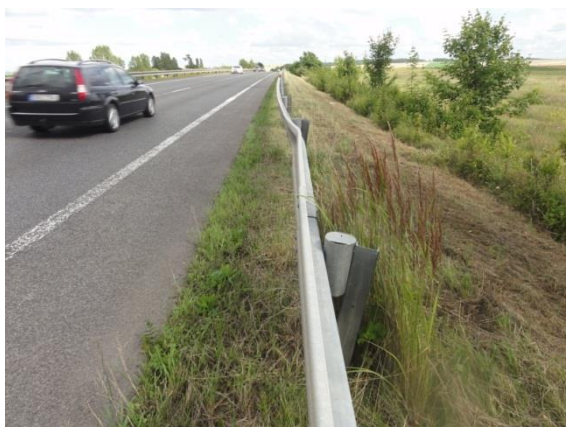
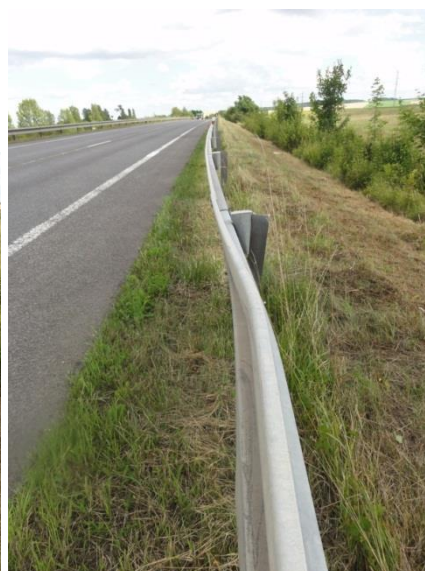
Poškozené boční svodidlo

Poškozené boční svodidlo v délce 8 m.

Nahrazení poškozeného svodidla nepoškozeným v délce 8 m.

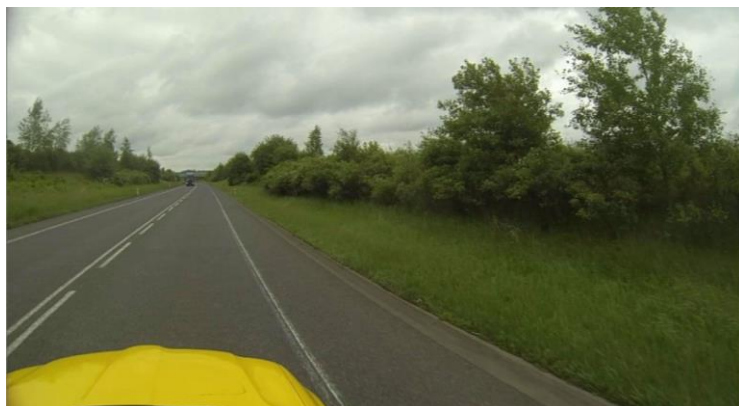
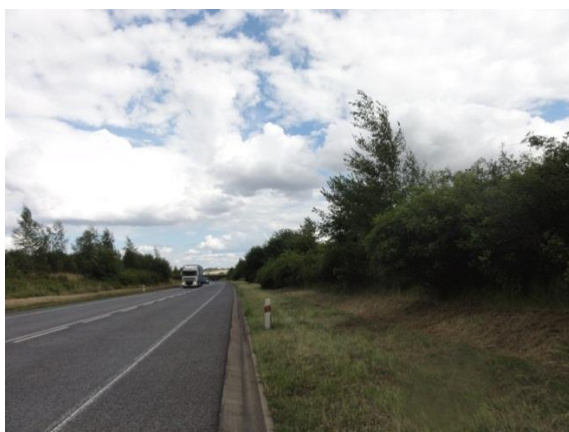
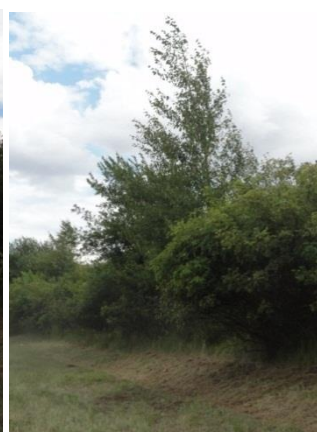
7 - L - 5

Pevná překážka

Stromy

Stromy (2 ks) tvoří pevnou překážku ve vzdálenosti 5,7 m od hrany vozovky.

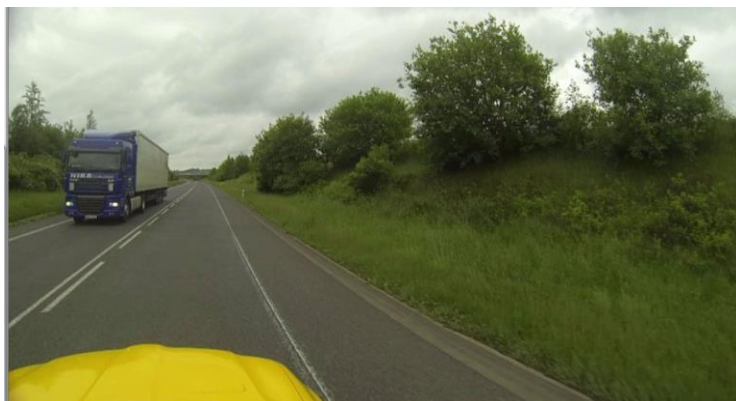
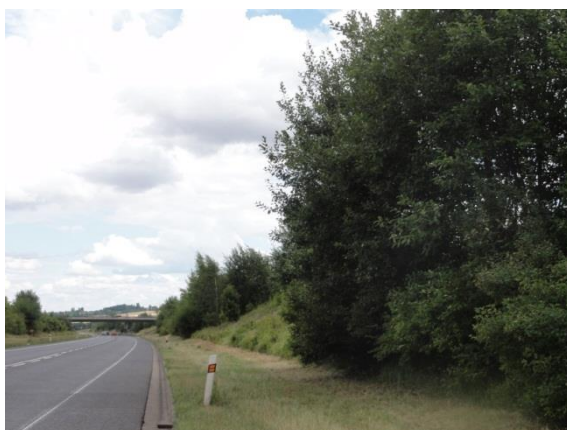
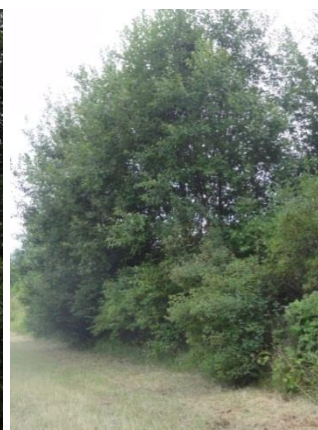
7 - L - 6

Pevná překážka

Stromy

Stromy (2 ks) tvořící pevnou překážku ve vzdálenosti 5,8 m od hrany vozovky.

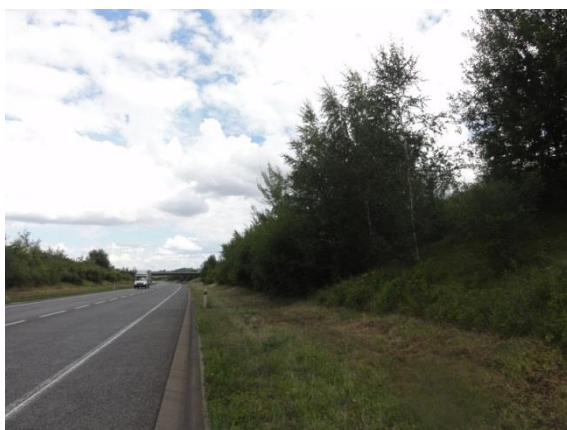
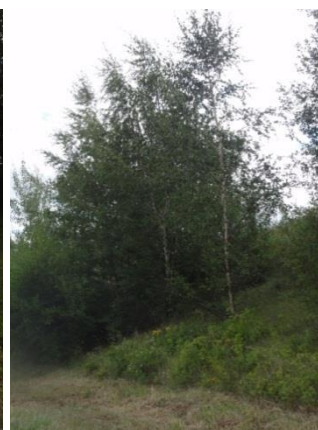
Vzrostlá zeleň, stromořadí

Vzrostlá zeleň/stromořadí tvořící pevnou překážku ve vzdálenosti 6,5 m od hrany vozovky v délce 175 m. V dané oblasti se nachází i mladé dřeviny s průměrem kmene < 0,10 m. V současné době nepředstavují vysoké riziko. Vhodná sanace pro zamezení následků v budoucnu.

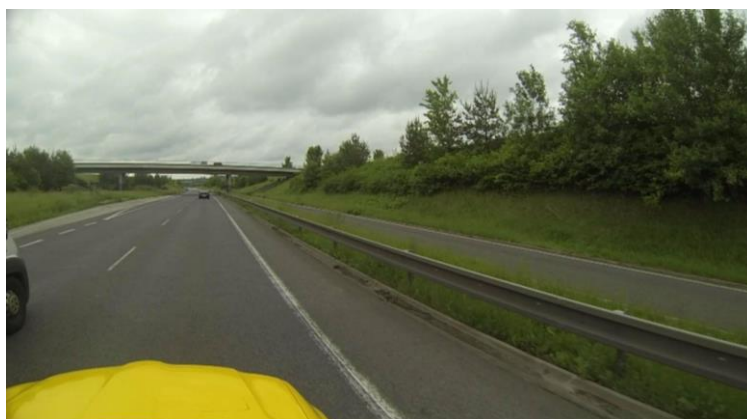
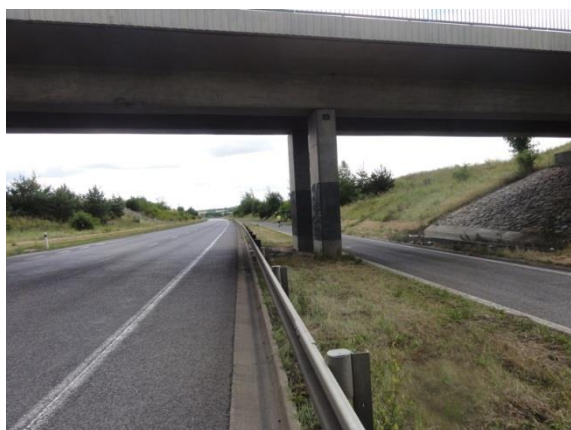
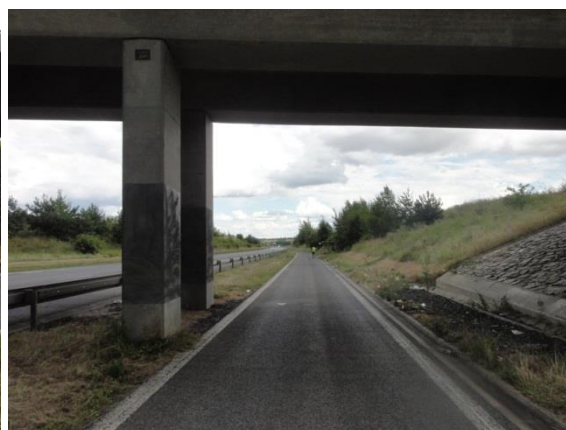
7 – L – 8

Vady zádržného zařízení

Nevhodný typ zádržného zařízení

Sloupky svodidla tvořící riziko charakteru pevné překážky pro komunikaci autobusové zastávky.

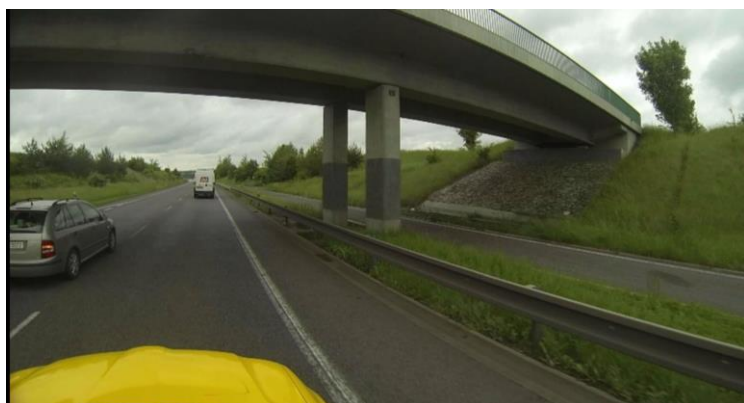
7-L-9

Pevná překážka

Neodstranitelný tuhý objekt

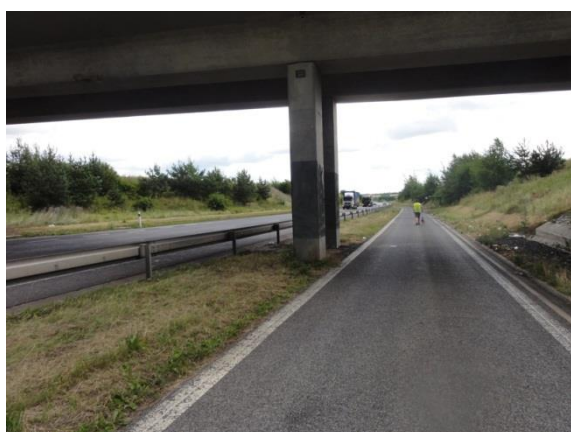
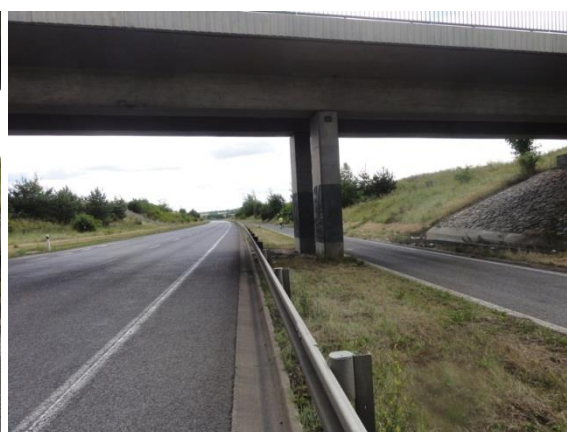
Pilíř mostu tvoří riziko charakteru pevné překážky pro komunikaci autobusové zastávky.

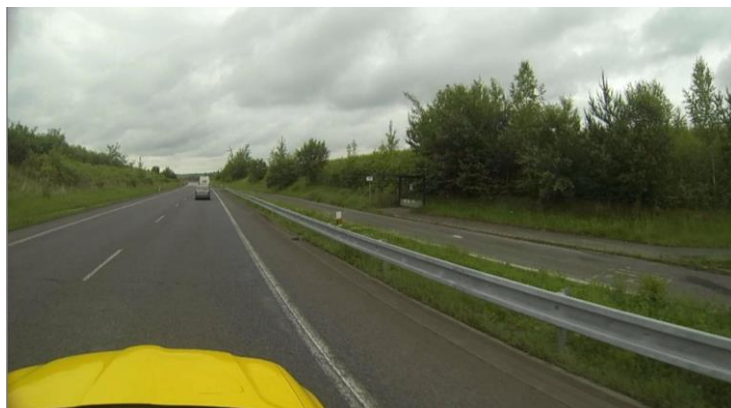
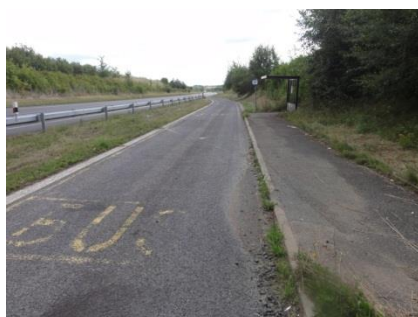
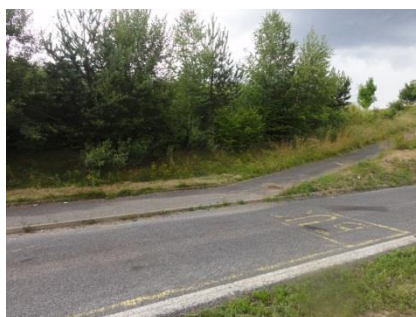
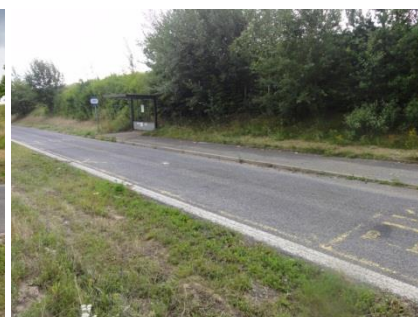
7 – L – 10

Nevhodné řešení autobusové zastávky

Špatné podmínky pro pěší – krátká / špatně provedená nástupní hrana

Nízká nástupní hrana

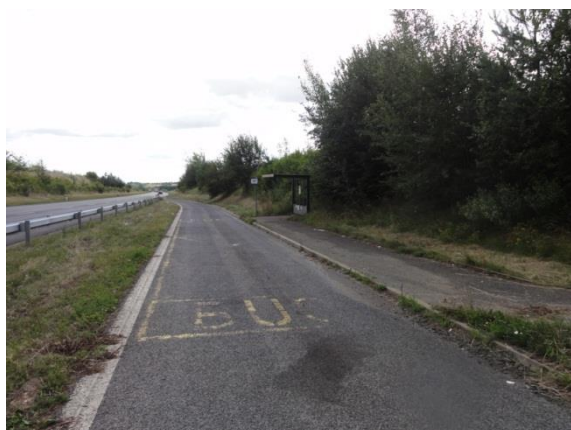
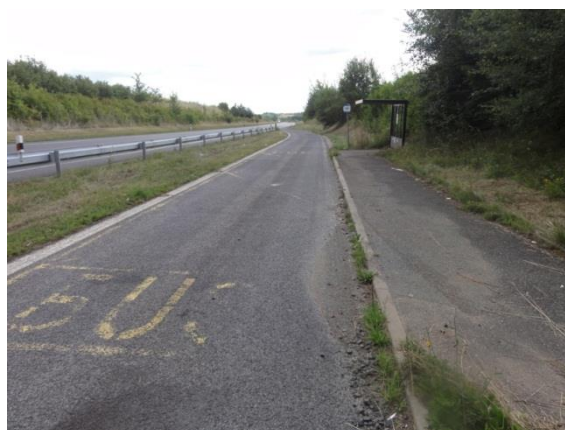
Nedostatečně označená zastávka, chybějící DZ.

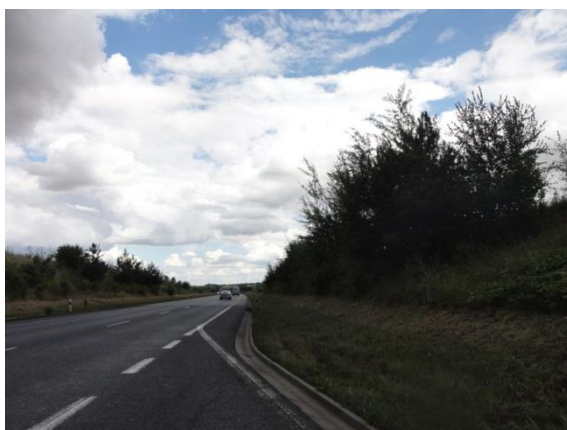
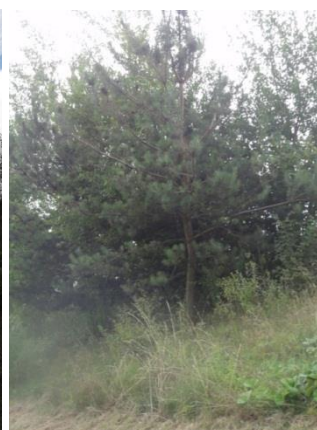
Vzrostlá zeleň/stromořadí tvořící pevnou překážku ve vzdálenosti 6,1 m od hrany vozovky v délce 75 m. V dané oblasti se nachází i mladé dřeviny s průměrem kmene < 0,10 m. V současné době nepředstavují vysoké riziko. Vhodná sanace pro zamezení následků v budoucnu.

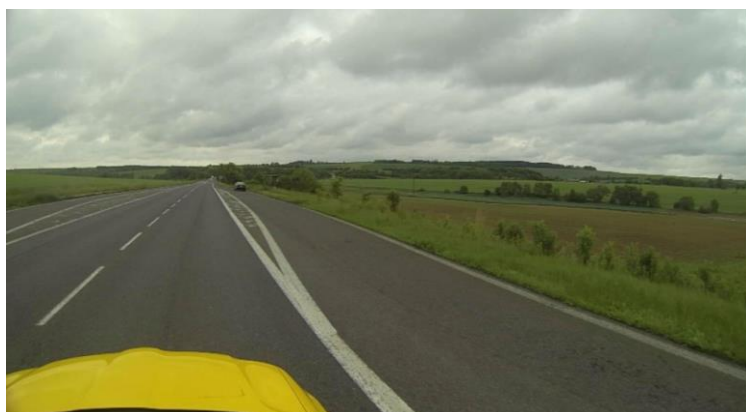
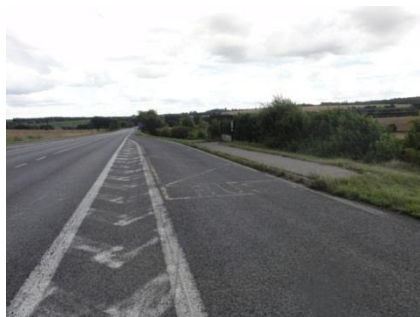
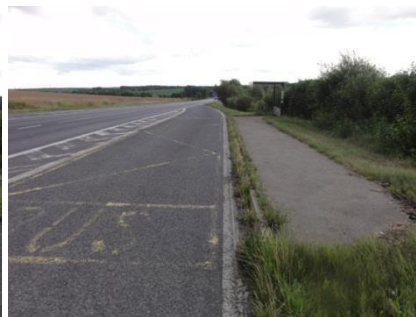
7 – L – 13

Nevhodné řešení autobusové zastávky

Špatné podmínky pro pěší – krátká / špatně provedená / chybějící nástupní hrana a chybějící návaznost na pěší infrastrukturu

Nízká nástupní hrana. Chybějící napojení na infrastrukturu pro pěší.

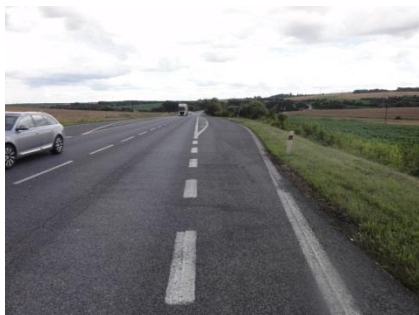
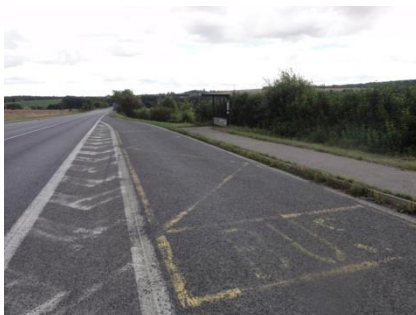
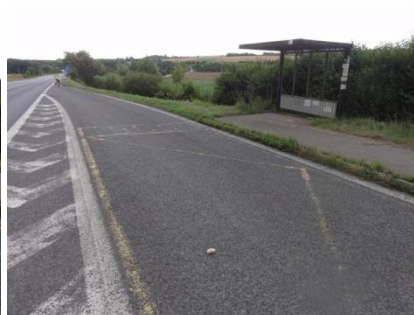
Nedostatečně označená zastávka, chybějící DZ.
