ČESKÉ VYSOKÉ UČENÍ TECHNICKÉ V PRAZE
FAKULTA DOPRAVNÍ

PŘÍLOHA 1

VYHODNOCENÍ JEDNOTLIVÝCH
BEZPEČNOSTNÍCH DEFICITŮ

Bezpečnostní deficity ve směru staničení

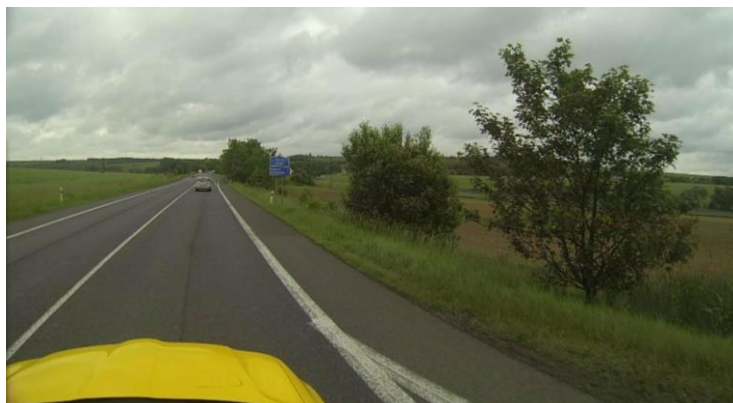
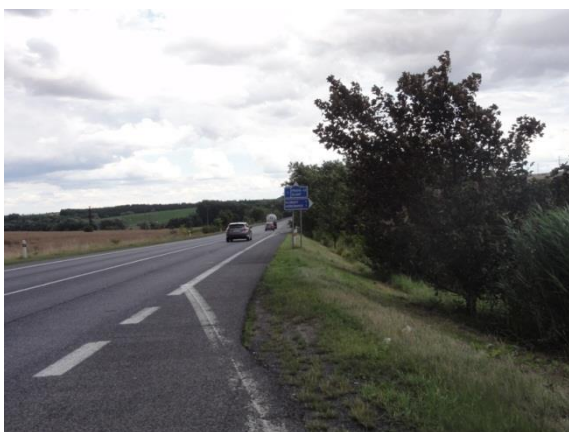
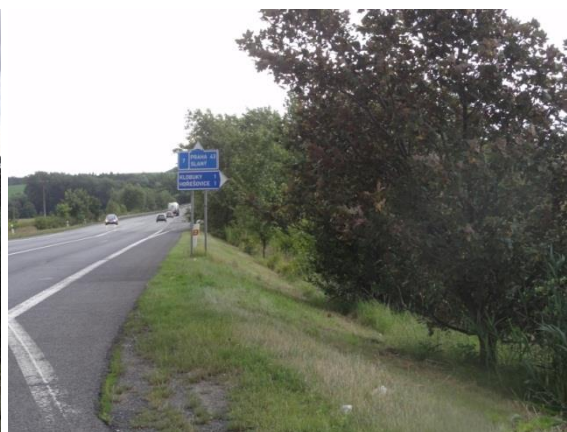
7 – L – 15

Pevná překážka

Stromy

Stromy (2 ks) tvořící pevnou překážku ve vzdálenosti 3,2 m od hrany vozovky.

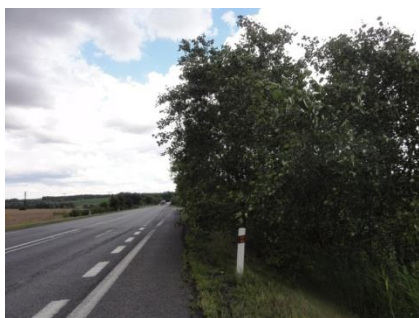
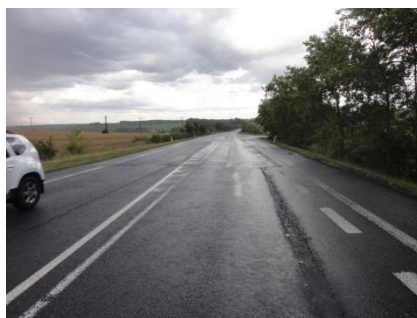
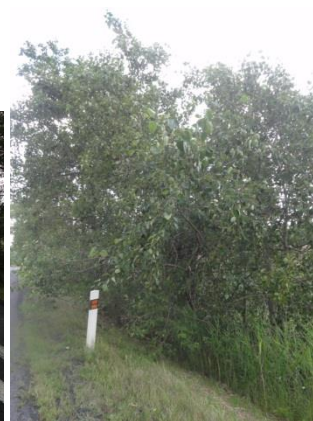
Vzrostlá zeleň/stromořadí tvořící pevnou překážku ve vzdálenosti 3,0 m od hrany vozovky v délce 100 m. V dané oblasti se nachází i mladé dřeviny s průměrem kmene < 0,10 m. V současné době nepředstavují vysoké riziko. Vhodná sanace pro zamezení následků v budoucnu.

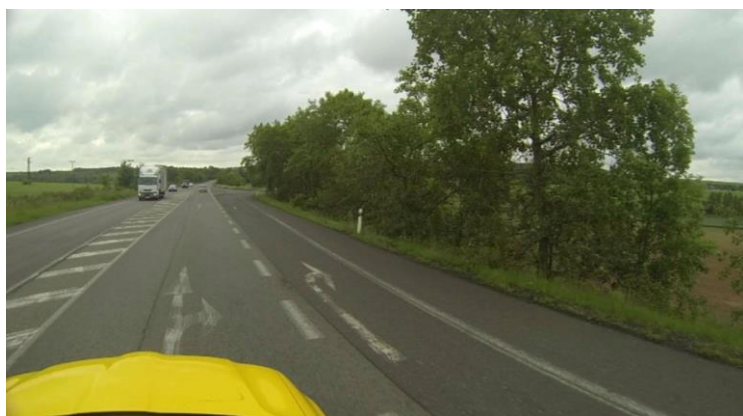
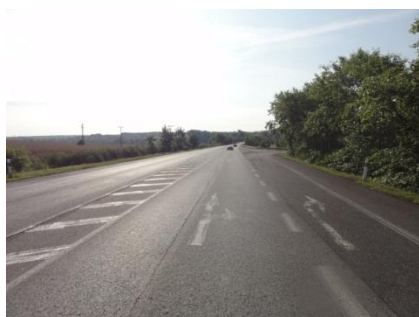
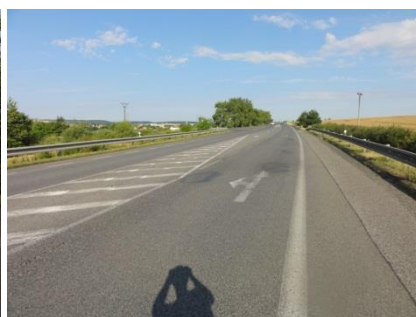
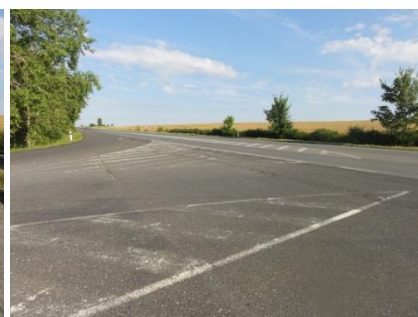
7 – L – 17

Vady dopravního značení

Chybějící nebo opotřebované VDZ v křižovatce

Opotřebované VDZ v křižovatce.

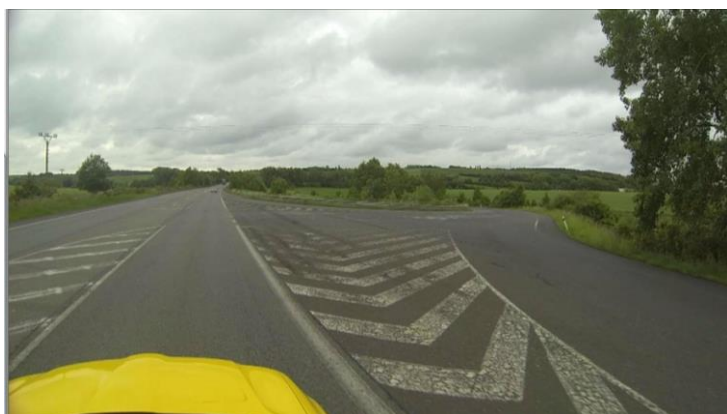
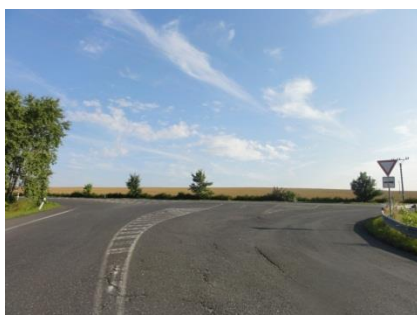
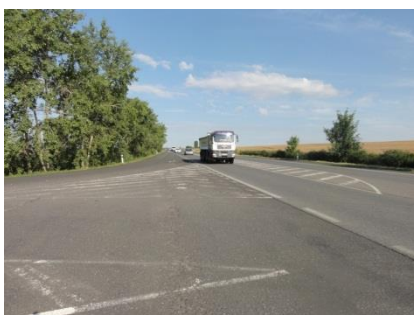
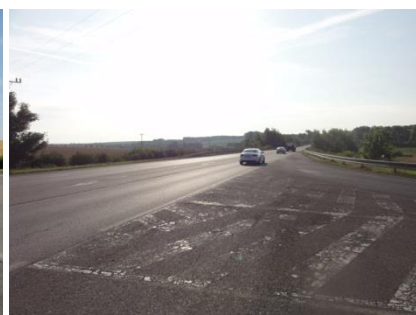
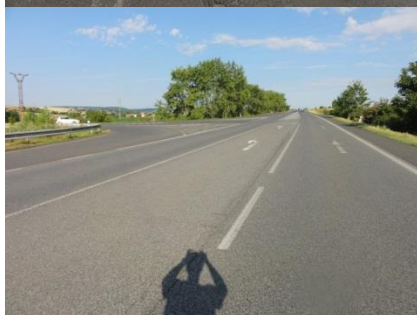
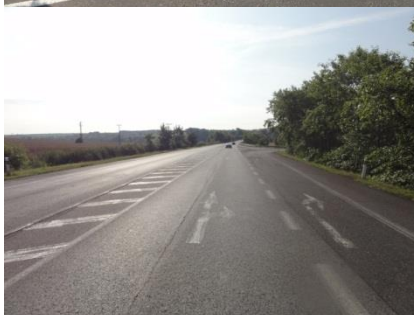
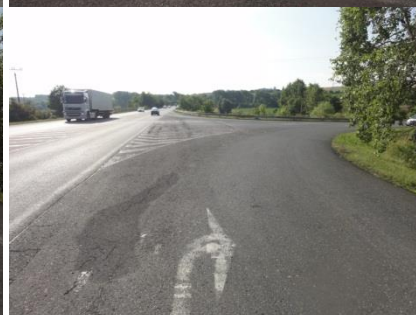
7 – L – 18

Špatně provedená křižovatka

Velká plocha křižovatky, chybějící kanalizace

Neúměrně velká plocha křižovatky.

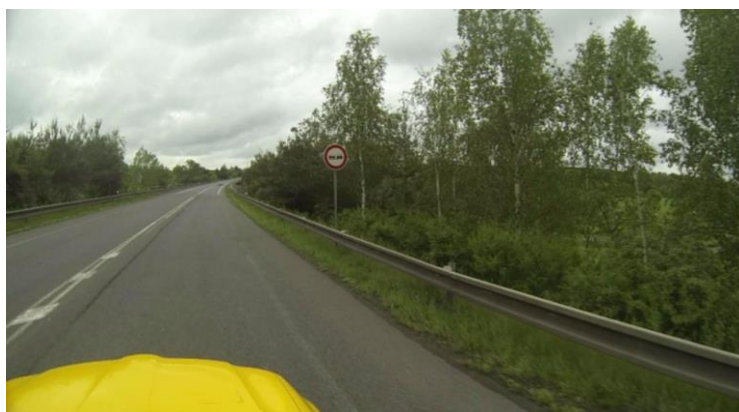
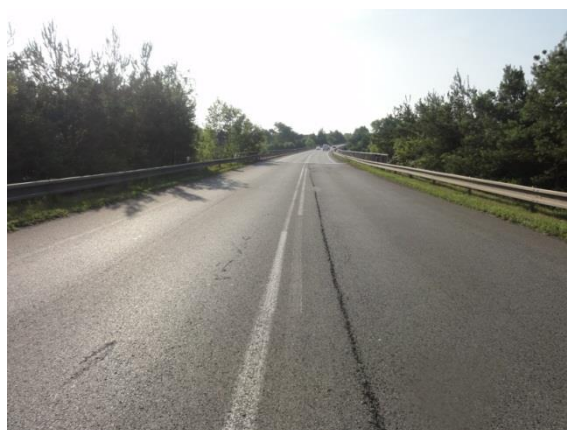
7 – L – 19

Vady dopravního značení

Chybějící nebo opotřebované VDZ

Opotřebované VDZ v délce 50 m.

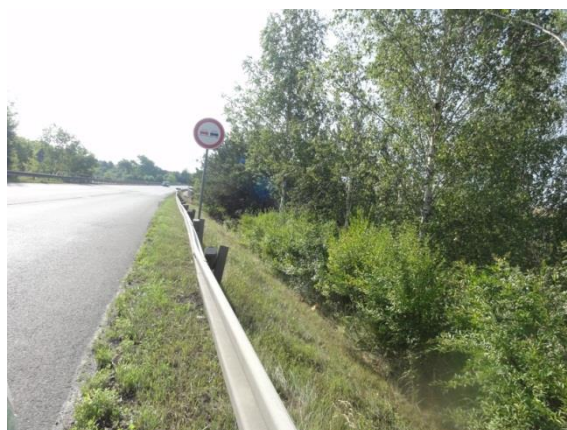
Poškozené boční svodidlo v délce 12 m.

Nahrazení poškozeného svodidla nepoškozeným v délce 12 m.

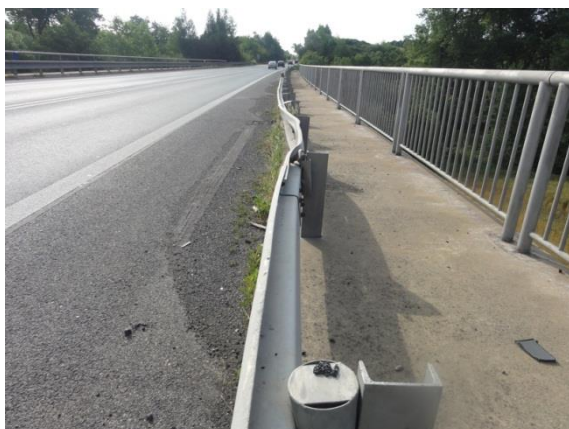
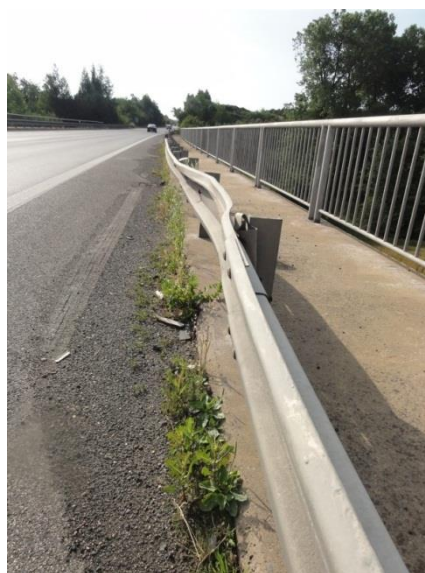
Poškozené boční svodidlo v délce 16 m.

Nahrazení poškozeného svodidla nepoškozeným v délce 16 m.

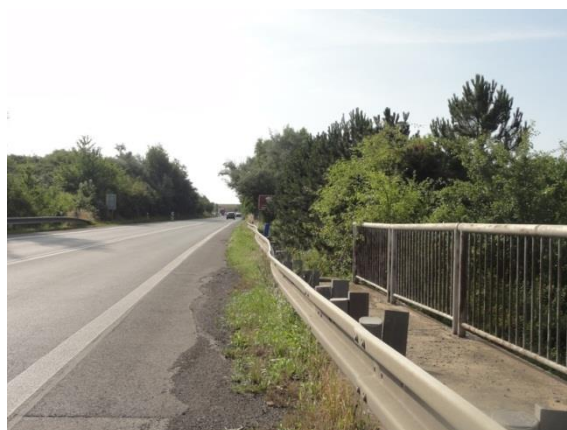
Poškozené boční svodidlo v délce 68 m.

Nahrazení poškozeného svodidla nepoškozeným v délce 68 m.

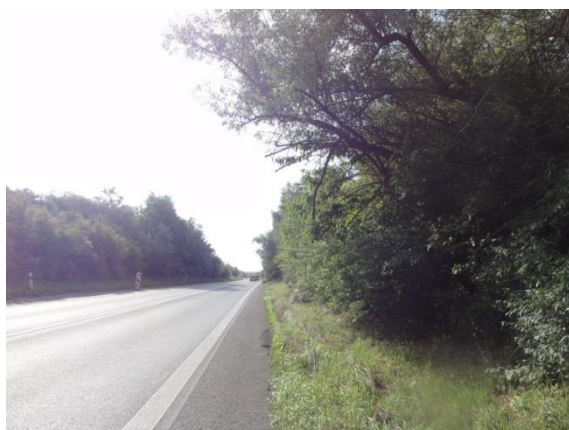
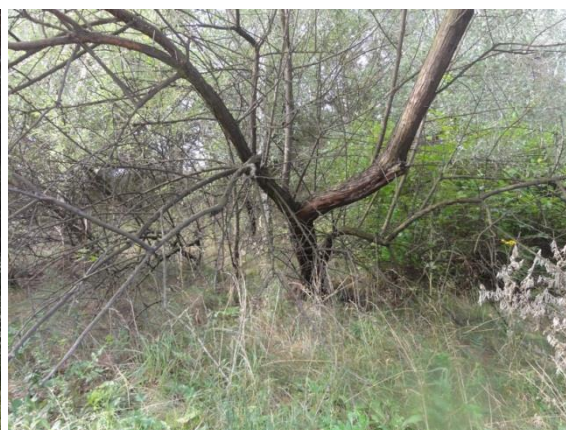
Vzrostlá zeleň/stromořadí tvořící pevnou překážku ve vzdálenosti 4,4 m od hrany vozovky v délce 110 m. V dané oblasti se nachází i mladé dřeviny s průměrem kmene < 0,10 m. V současné době nepředstavují vysoké riziko. Vhodná sanace pro zamezení následků v budoucnu.

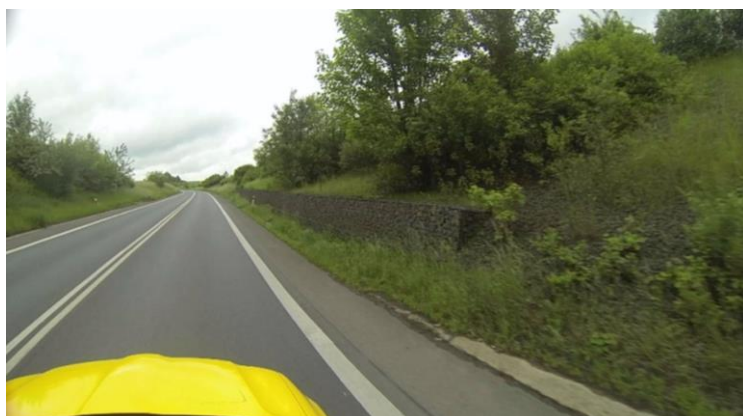
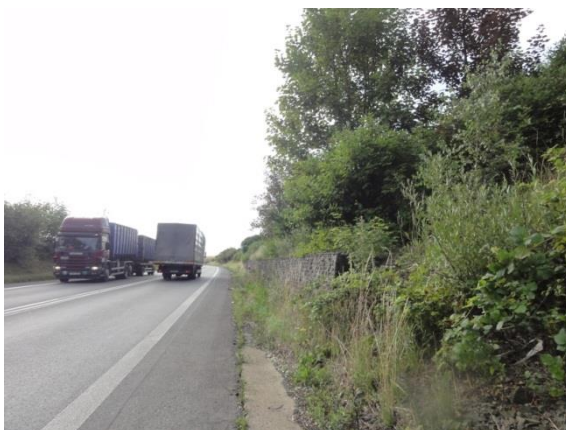
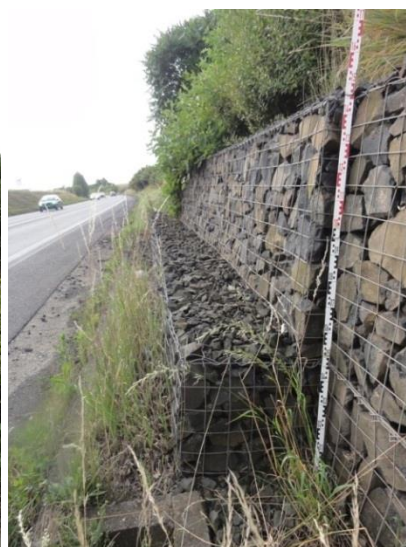
7 – L – 25

Pevná překážka

Čelo tuhé zdi nebo stěny

Čelo gabionové zdi (2 krát) tvořící pevnou překážku ve vzdálenosti 1,2 m od hrany vozovky v délce 55 m. Závada tvořící riziko také pro opačný směr (2 krát).

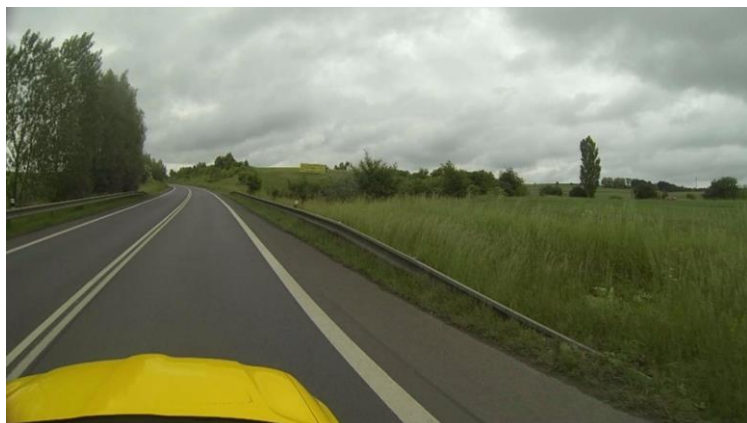
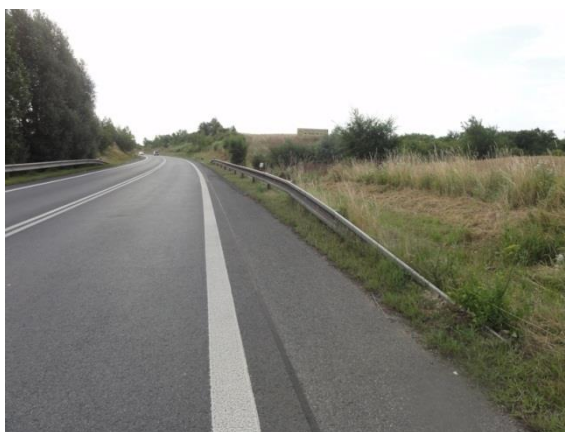
7 – L – 26

Vady zádržného zařízení

Krátké svodidlo

Krátké svodidlo délky 52 m nechrání hlubinu.

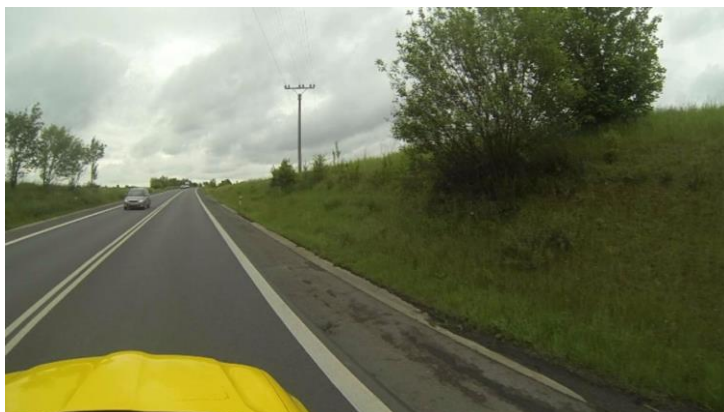
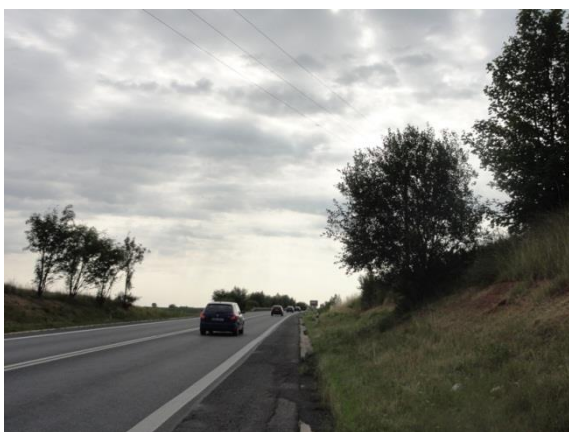
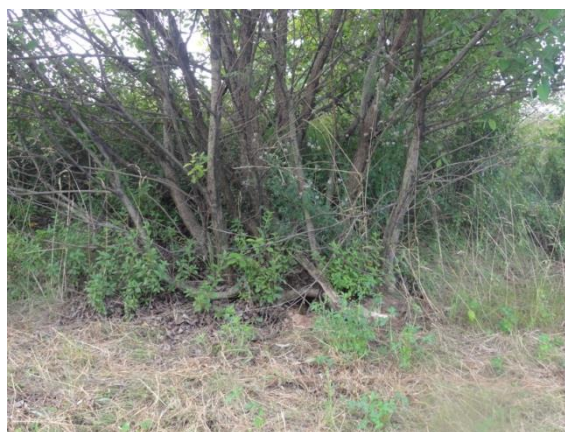
7 – L – 27

Pevná překážka

Strom

Strom tvořící pevnou překážku ve vzdálenosti 3,5 m od hrany vozovky.

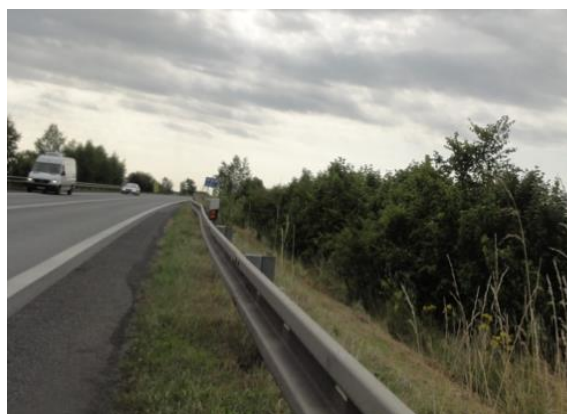
Poškozené boční svodidlo

Poškozené boční svodidlo v délce 16 m.

Nahrazení poškozeného svodidla nepoškozeným v délce 16 m.

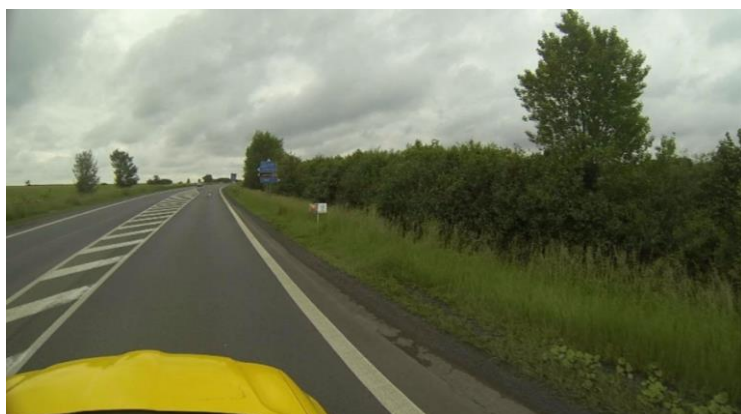
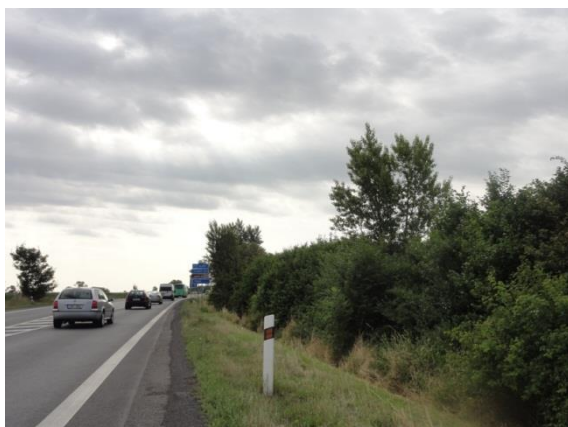
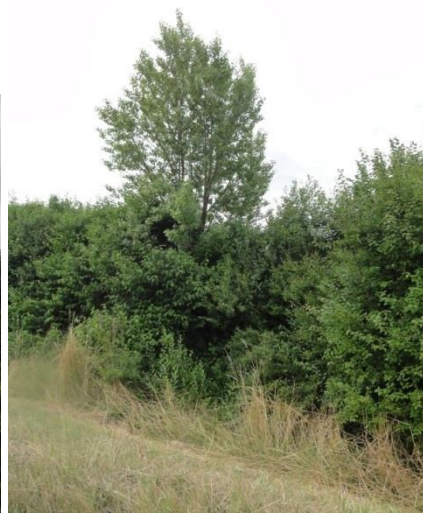
7 – L – 29

Pevná překážka

Strom

Strom tvořící pevnou překážku ve vzdálenosti 8,6 m od hrany vozovky.

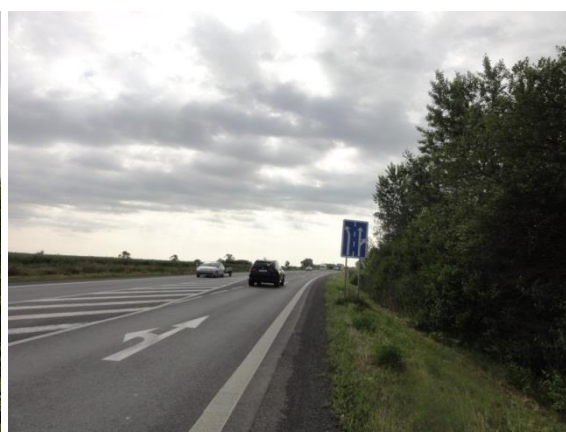
Vzrostlá zeleň, stromořadí

Vzrostlá zeleň/stromořadí tvořící pevnou překážku ve vzdálenosti 4,8 m od hrany vozovky v délce 50 m. V dané oblasti se nachází i mladé dřeviny s průměrem kmene < 0,10 m. V současné době nepředstavují vysoké riziko. Vhodná sanace pro zamezení následků v budoucnu.

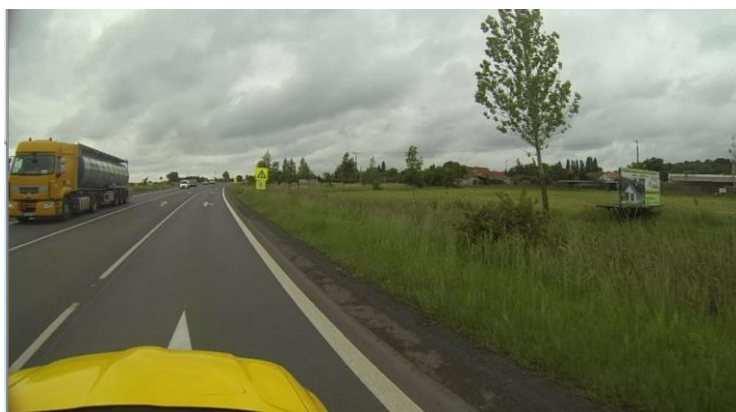
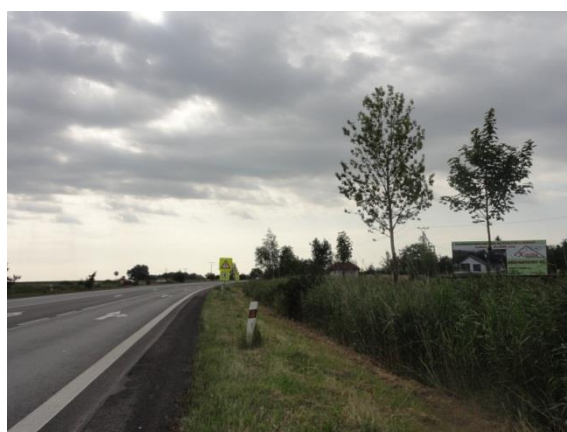
7 – L – 31

Pevná překážka

Strom

Strom tvořící pevnou překážku ve vzdálenosti 8,9 m od hrany vozovky.

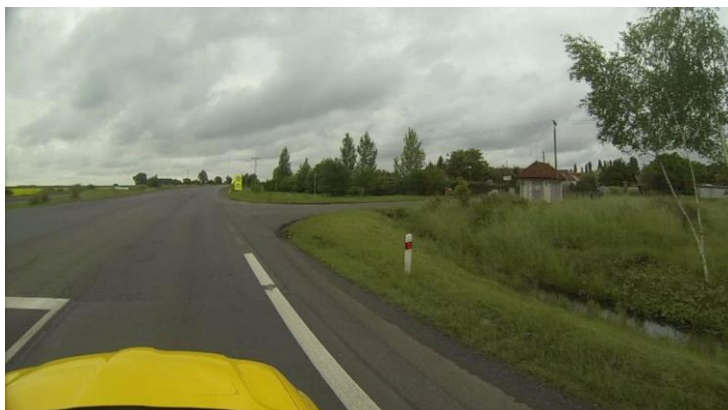
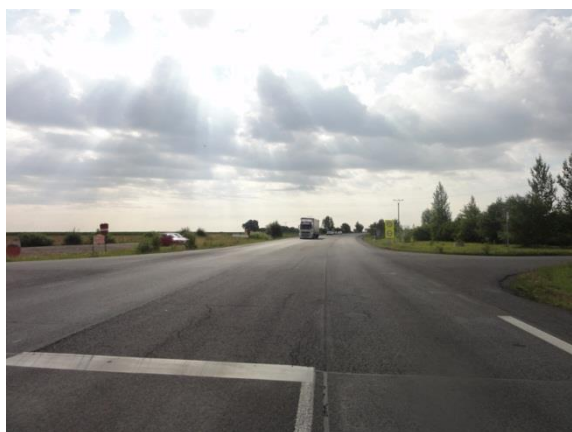
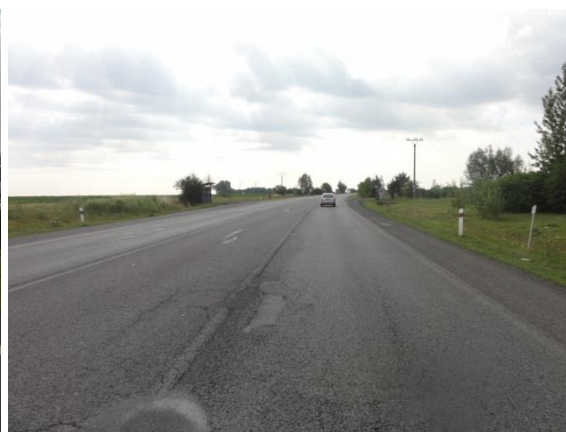
7 – L – 32

Vady dopravního značení

Chybějící nebo opotřebované VDZ v křižovatce

Opotřebované VDZ v 2. polovině křižovatky.

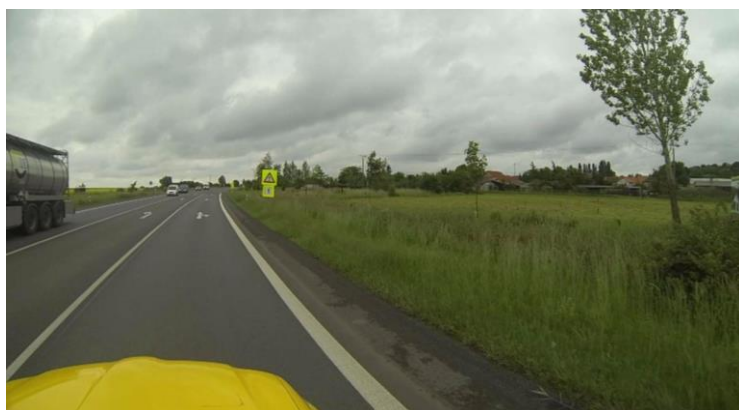
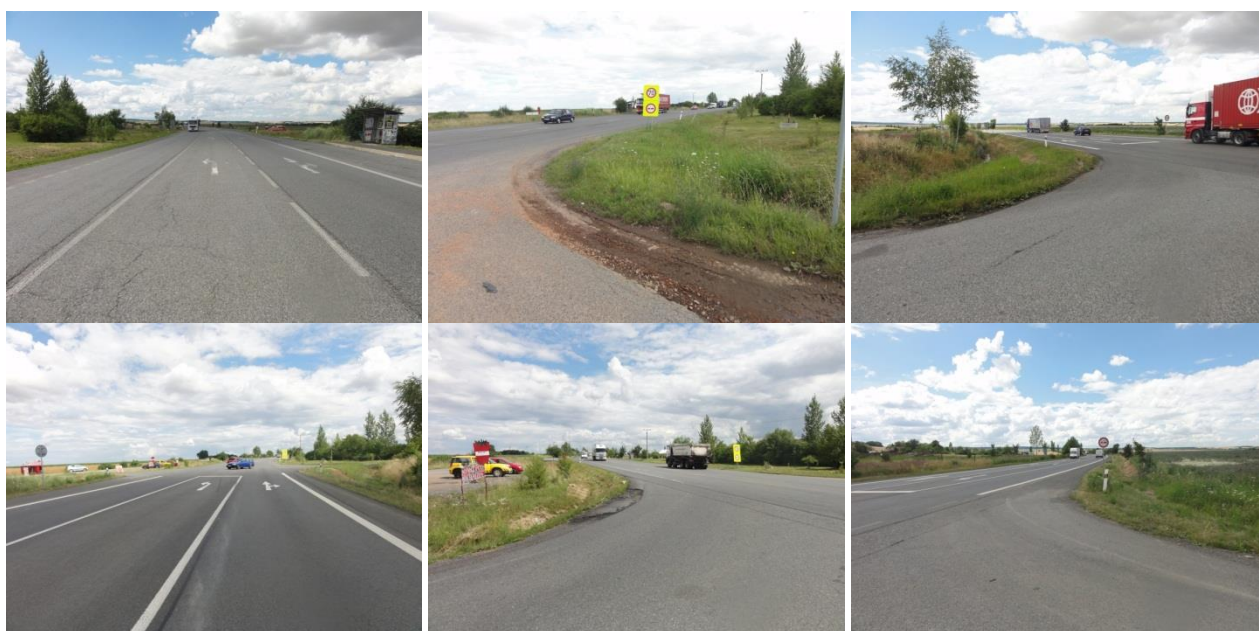
7 – L – 33

Nepřehledná křižovatka

Špatná postřehnutelnost křižovatky z důvodu okolí, špatné rozhledové podmínky

Nepřehledná křižovatka z důvodu okolí komunikace, křižovatka se nachází za horizontem, špatné rozhledové poměry, v rozhledových trojúhelnících se nachází pevné překážky v podobě zeleně a reklamních poutačů.

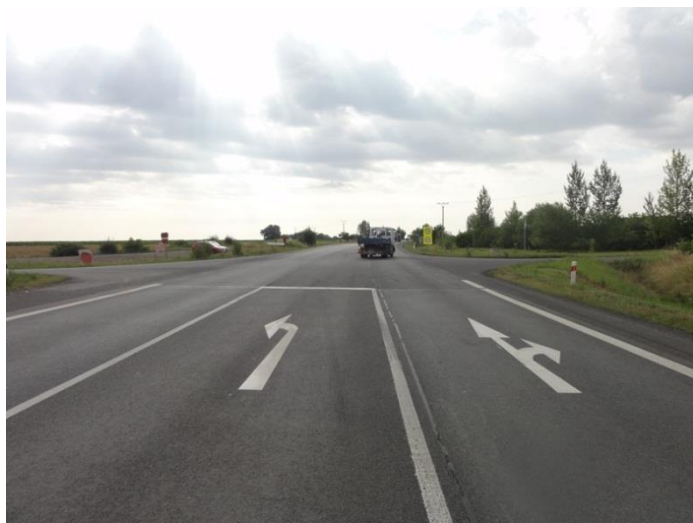
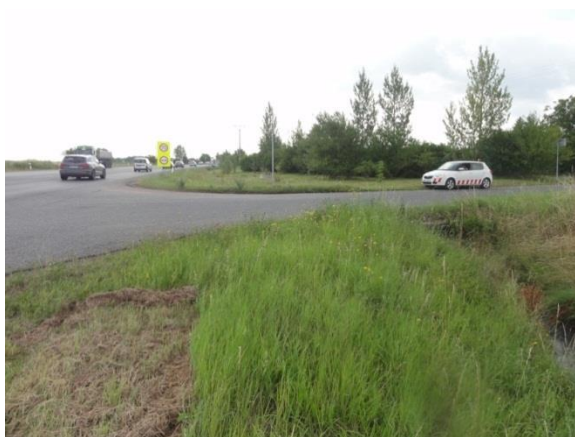
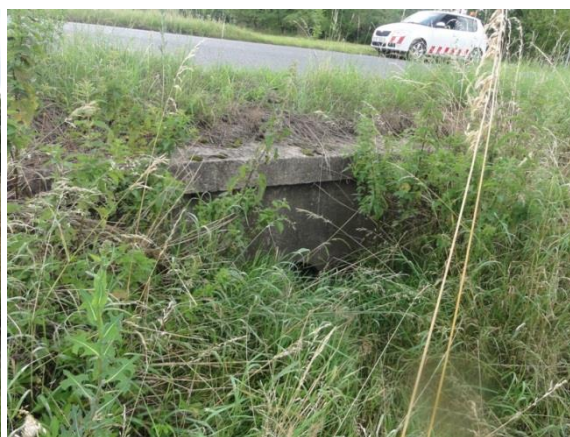
7 – L – 34

Pevná překážka

Tuhé čelo trubního propustku pod
připojovanou komunikací

Tuhé čelo propustku pod připojovanou komunikací tvořící pevnou překážku ve vzdálenosti osy propustku 9,3 m od hrany vozovky a hrany propustku od hrany vozovky 7,6 m. Hloubka dna je 0,9 m.
Dle ČSN 73 6101/Z1 musí být čelní stěny propustků vybaveny šikmým seříznutím.

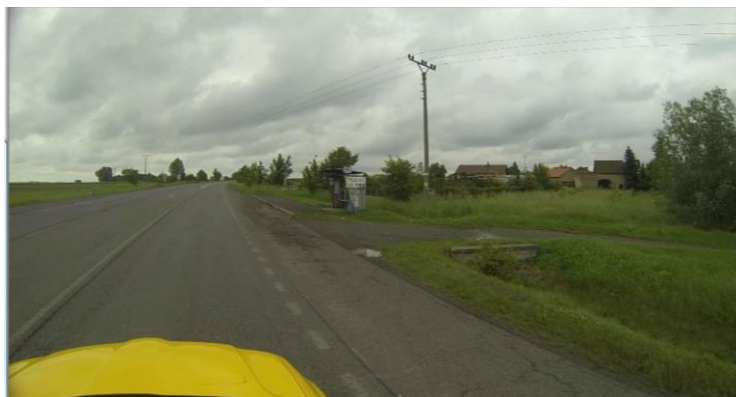
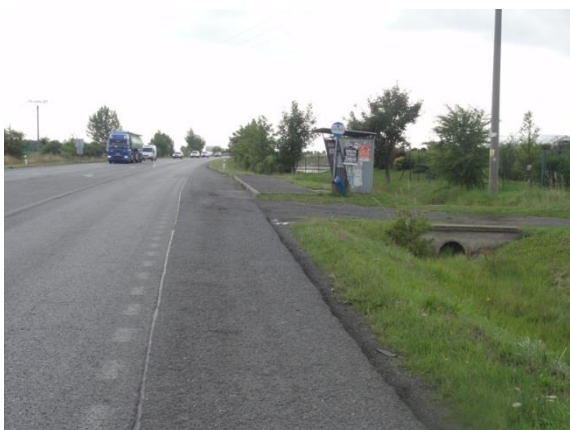
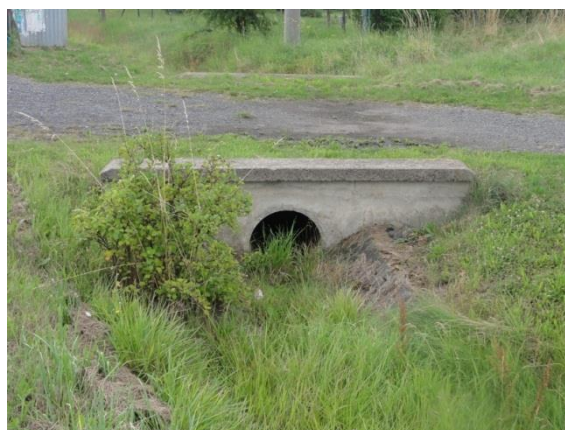
7 – L – 35

Pevná překážka

Tuhé čelo trubního propustku pod sjezdem

Tuhé čelo propustku pod sjezdem (pouze čelo A) tvořící pevnou překážku ve vzdálenosti osy propustku 4,5 m od hrany vozovky a hrany propustku od hrany vozovky 3,0 m. Hloubka dna je 0,9 m.

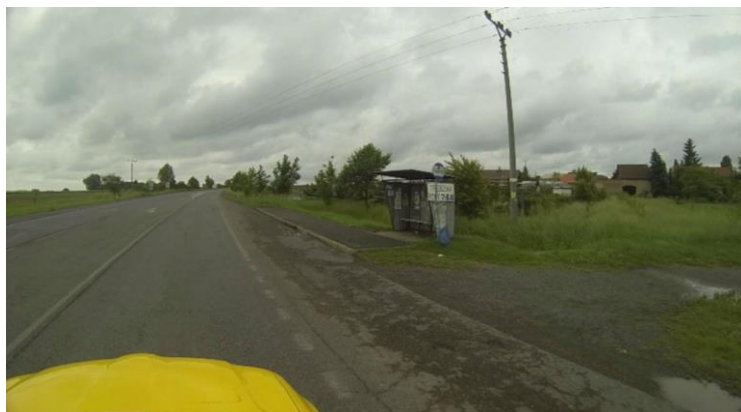
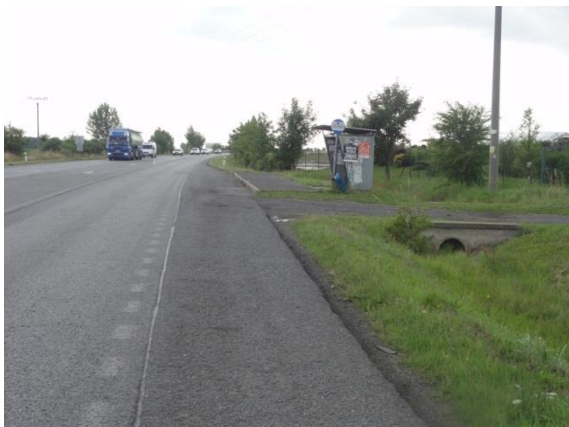
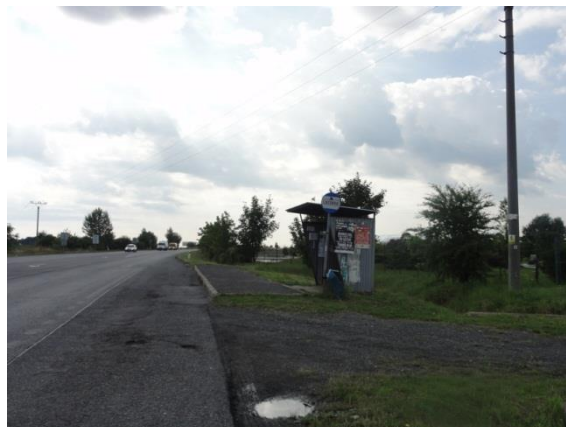
7 – L – 36

Nevhodné řešení autobusové zastávky

Špatné podmínky pro pěší – krátká / špatně provedená / chybějící nástupní hrana a chybějící návaznost na pěší infrastrukturu

Nízká nástupní hrana. Chybějící napojení na infrastrukturu pro pěší.

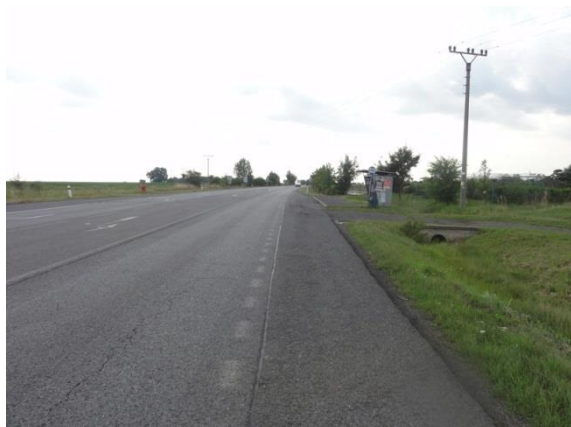
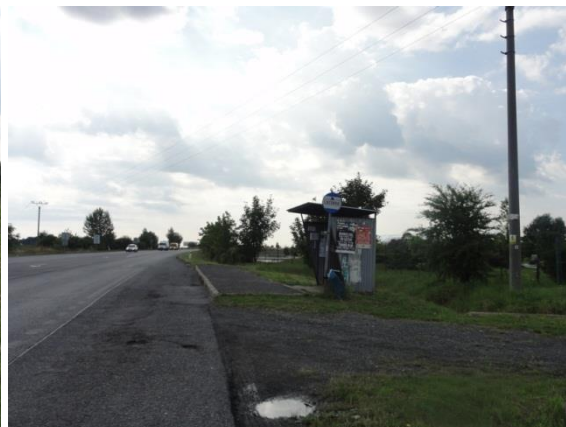
Nedostatečně označená zastávka, chybějící DZ.

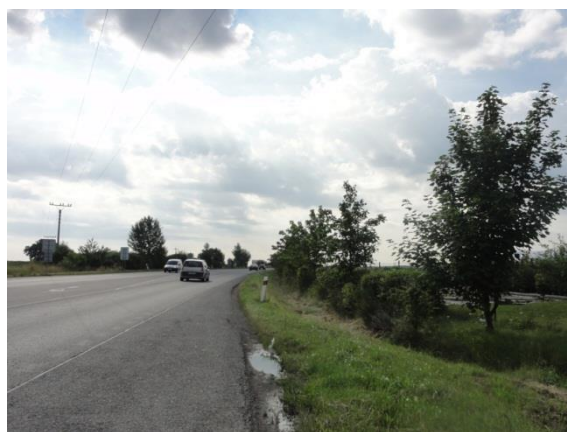
Vzrostlá zeleň, stromořadí

Vzrostlá zeleň/stromořadí tvořící pevnou překážku ve vzdálenosti 5,5 m od hrany vozovky v délce 180 m. V dané oblasti se nachází i mladé dřeviny s průměrem kmene < 0,10 m. V současné době nepředstavují vysoké riziko. Vhodná sanace pro zamezení následků v budoucnu.

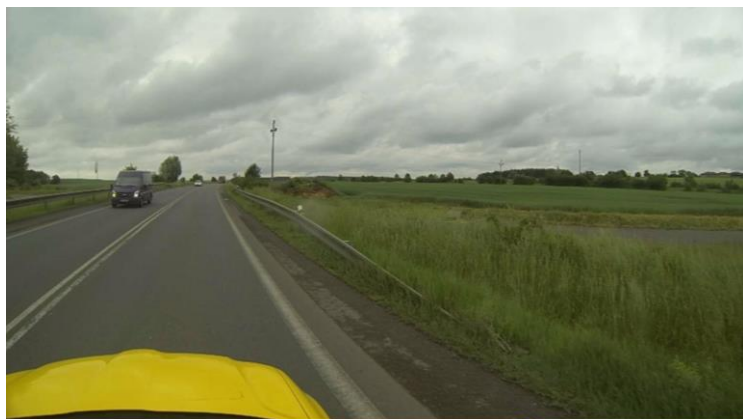
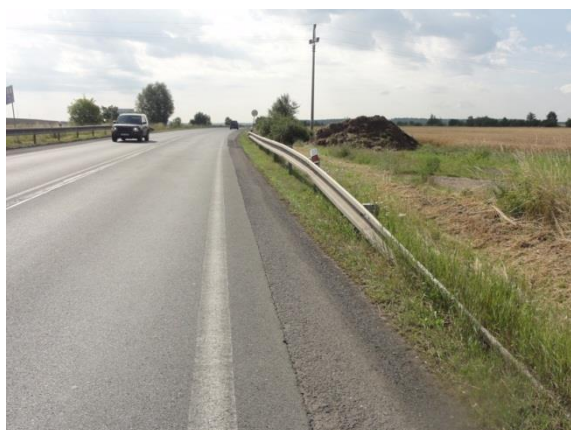
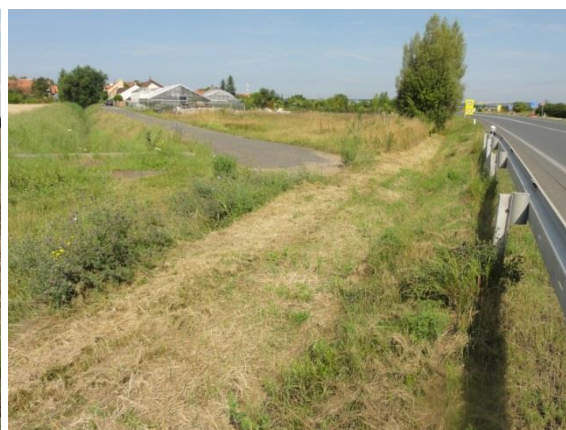
7 – L – 39

Vady zádržného zařízení

Krátké svodidlo

Krátké svodidlo délky 44 m před koncem staré (zrušené) komunikace.

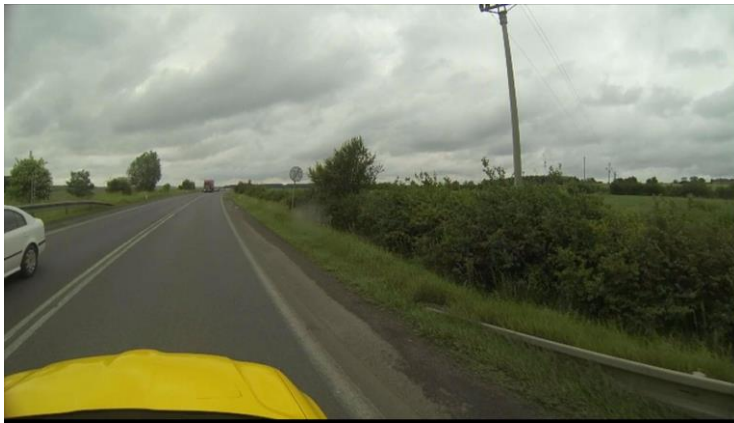
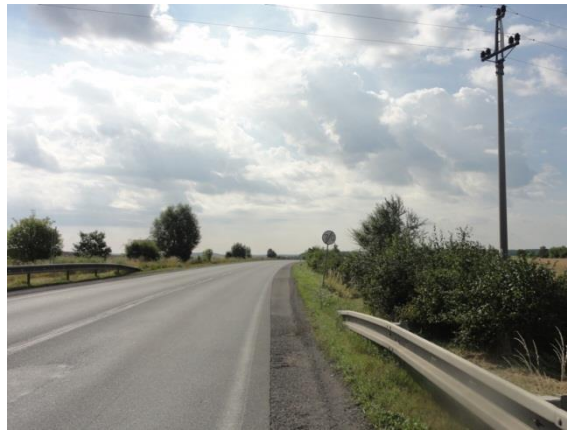
7 – L – 40

Pevná překážka

Sloupy el. vedení, VO apod.

Sloup el. vedení tvořící pevnou překážku ve vzdálenosti 7,3 m od hrany vozovky.

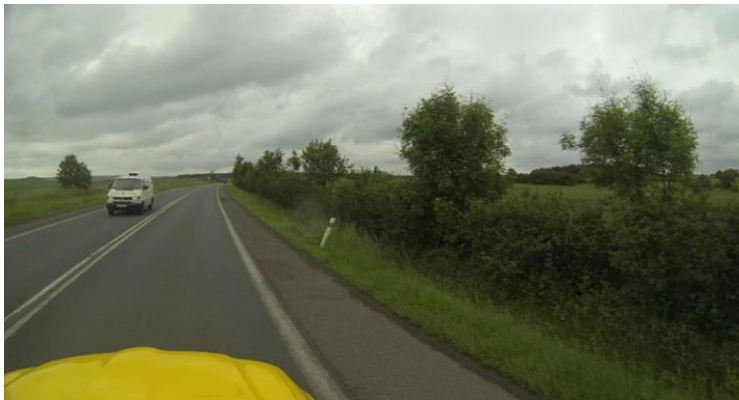
7 – L – 41

Pevná překážka

Stromy

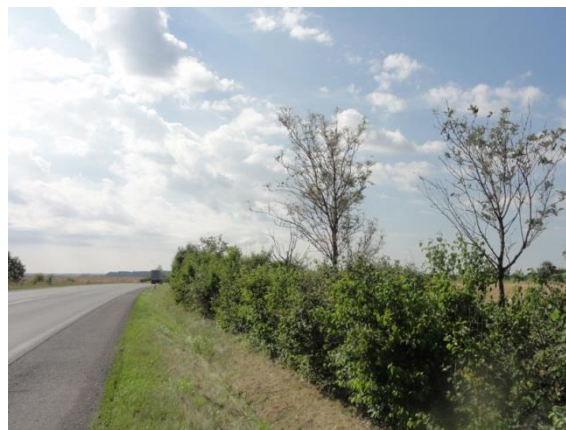
Vysoké riziko

Stromy (10 ks) tvořící pevnou překážku ve vzdálenosti 4,2 m od hrany vozovky.

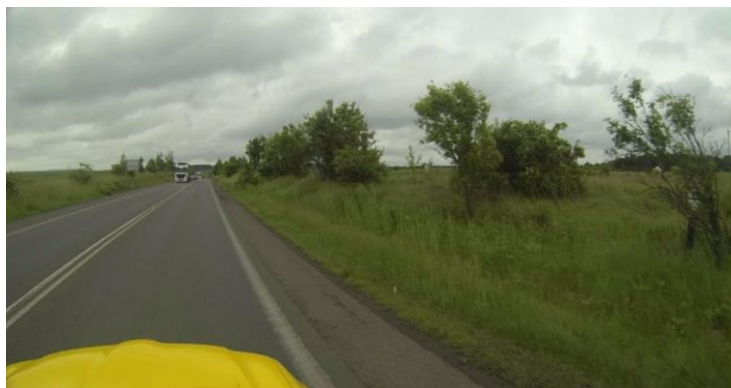
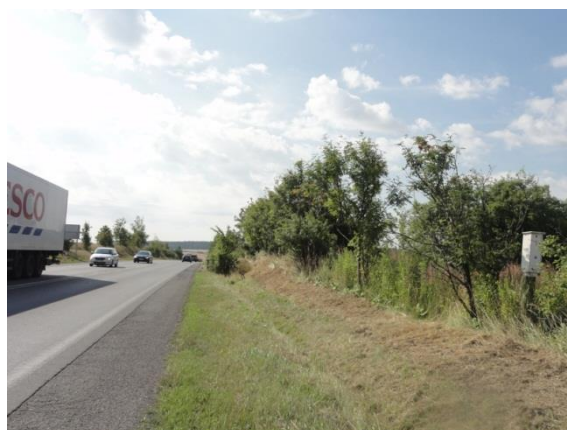
7 – L – 42

Pevná překážka

Rozvaděč IS

ZÁVAŽNOST: **Střední riziko**

El. rozvaděč IS tvoří pevnou překážku ve vzdálenosti 5,7 m od hrany vozovky.

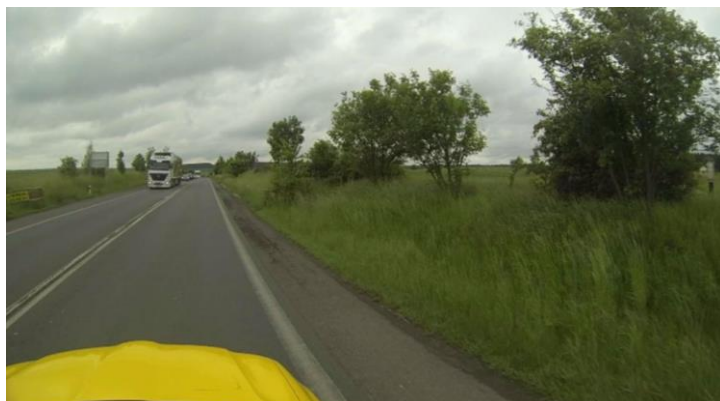
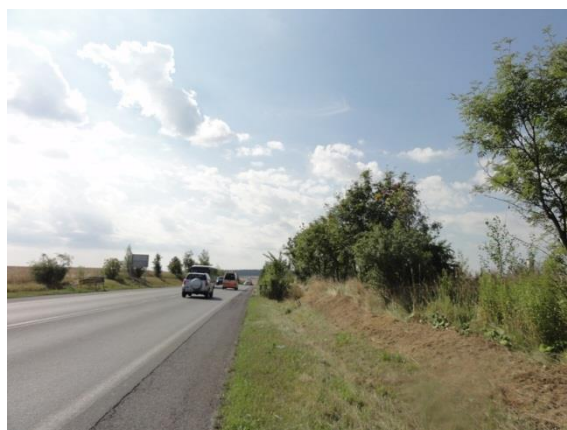
7 – L – 43

Pevná překážka

Stromy

ZÁVAŽNOST: **Vysoké riziko**

Stromy (9 ks) tvoří pevnou překážku ve vzdálenosti 4,5 m od hrany vozovky.

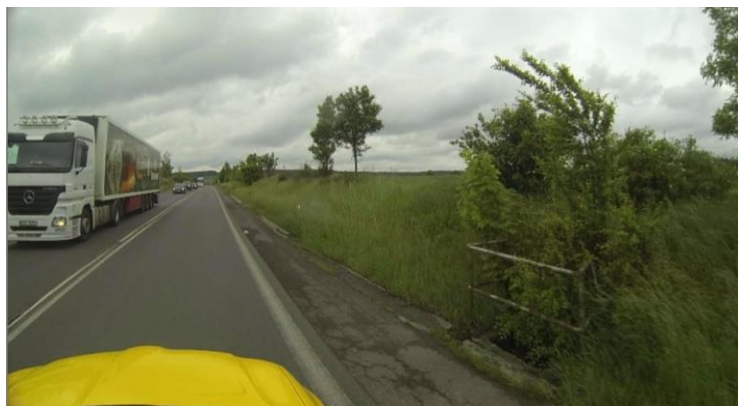
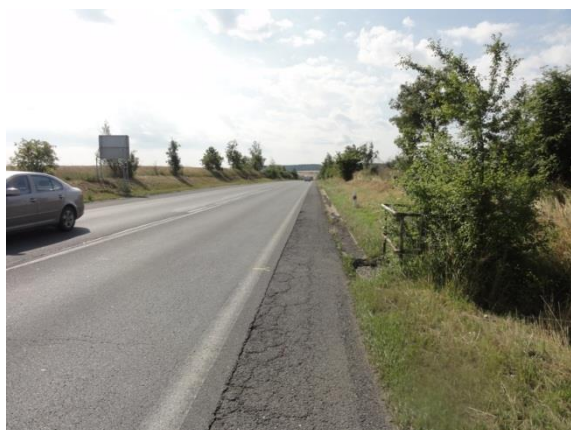
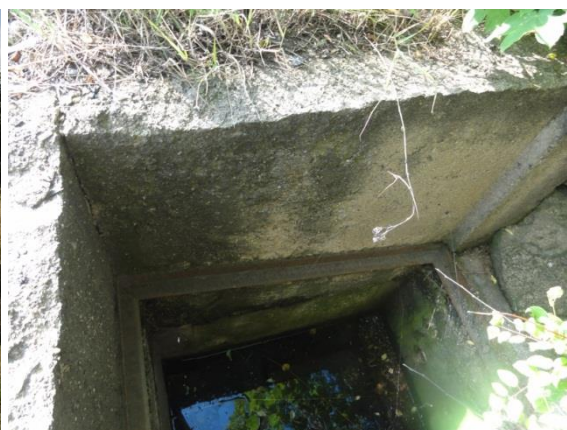
7 – L – 44

Pevná překážka

Tuhé čelo příčného propustku, ocelové zábradlí

ZÁVAŽNOST: **Vysoké riziko**

Ocelové zábradlí délky 1,3 m u příčného tuhého propustku pod komunikací tvoří pevnou překážku ve vzdálenosti 0,6 m od hrany vozovky. Hloubka dna tuhého propustku je 1,2 m. Neochráněné ocelové pruty zábradlí navíc tvoří pevnou překážku, která může při nárazu vniknout do vozidla a ohrozit osádku vozidla.

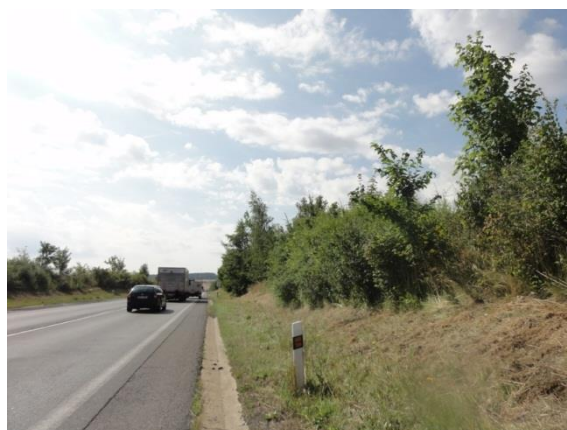
Vzrostlá zeleň, stromořadí

ZÁVAŽNOST: **Střední riziko**

Vzrostlá zeleň/stromořadí tvořící pevnou překážku ve vzdálenosti 5,8 m od hrany vozovky v délce 780 m. V dané oblasti se nachází i mladé dřeviny s průměrem kmene < 0,10 m. V současné době nepředstavují vysoké riziko. Vhodná sanace pro zamezení následků v budoucnu.

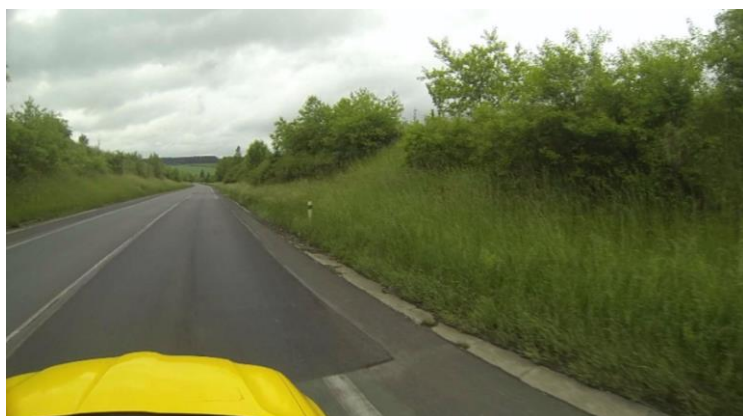
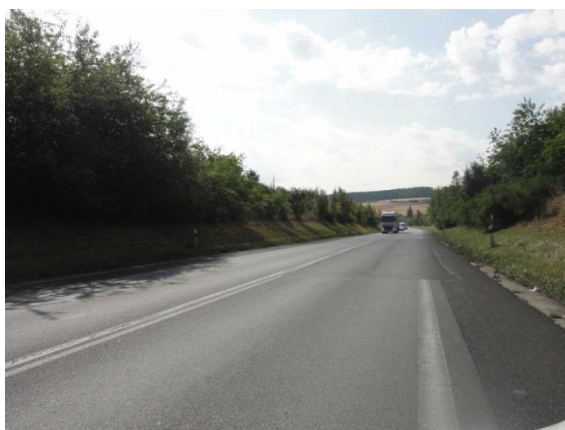
7 – L – 46

Vady dopravního značení

Chybějící nebo opotřebované VDZ

ZÁVAŽNOST: **Nízké riziko**

Opotřebované VDZ v délce 250 m.

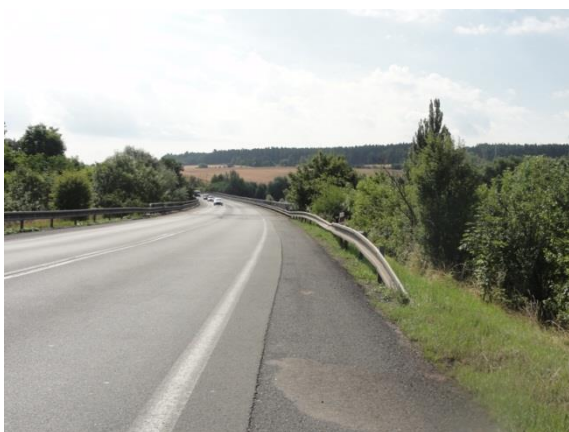
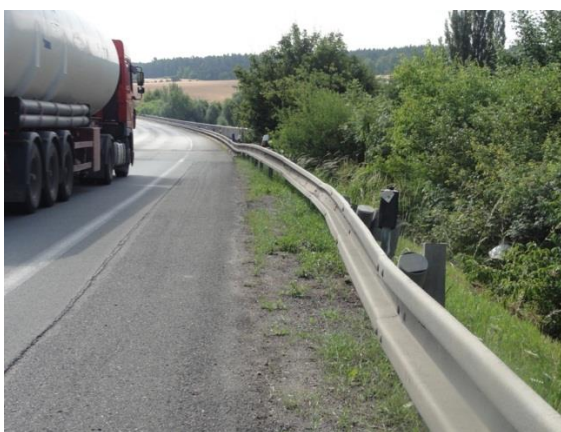
Poškozené boční svodidlo

Střední riziko

Poškozené boční svodidlo v délce 32 m.

Nahrazení poškozeného svodidla nepoškozeným v délce 32 m.

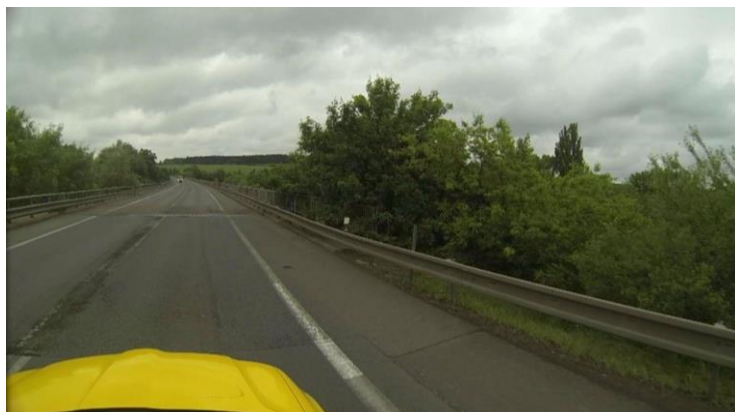
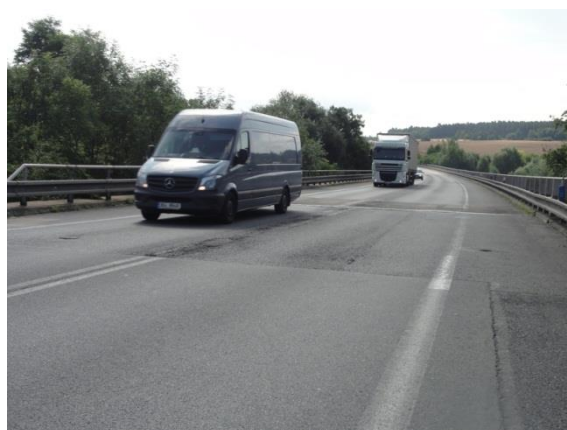
7 – L – 48

Vady dopravního značení

Chybějící nebo opotřebované VDZ

ZÁVAŽNOST: **Nízké riziko**

Opotřebované VDZ v délce 530 m.

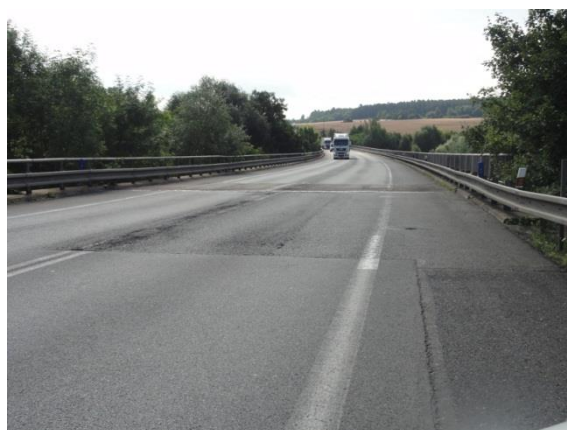
ZÁVAŽNOST: **Nízké riziko**

Špatný stav vozovky (výtluuky) v délce 20 m.

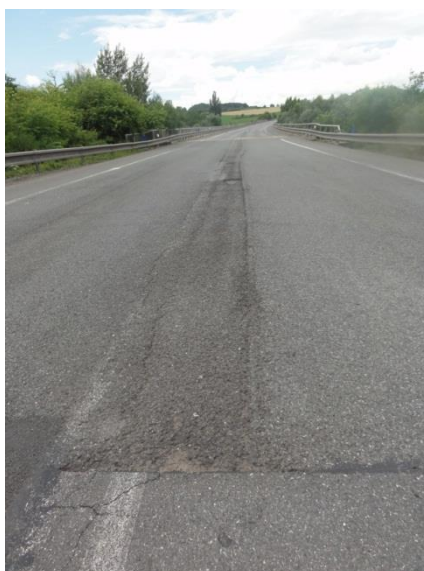
ZÁVAŽNOST: **Nízké riziko**

Špatný stav vozovky (výtluky) v délce 90 m.

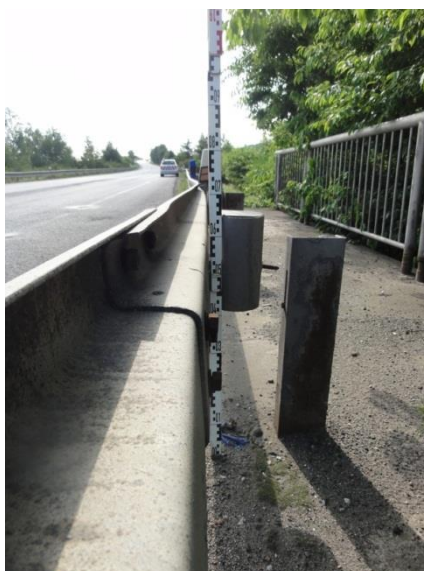
ZÁVAŽNOST: **Střední riziko**

Nízké svodidlo, horní hrana pásnice ve výšce 0,65 m v délce 40 m.

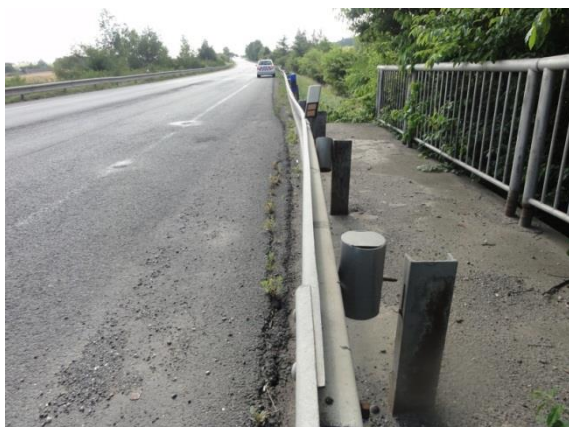
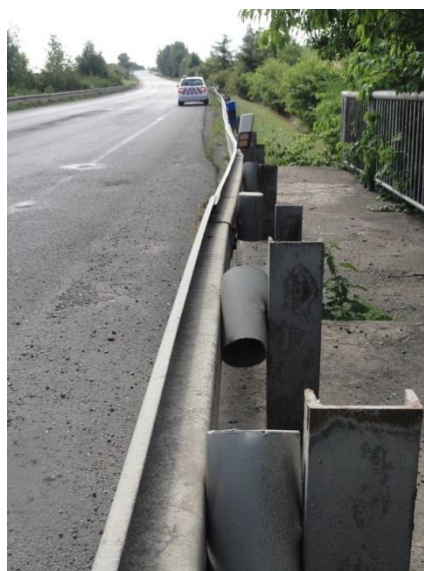
Poškozené boční svodidlo

Střední riziko

Poškozené boční svodidlo v délce 48m.

Nahrazení poškozeného svodidla nepoškozeným v délce 48 m.

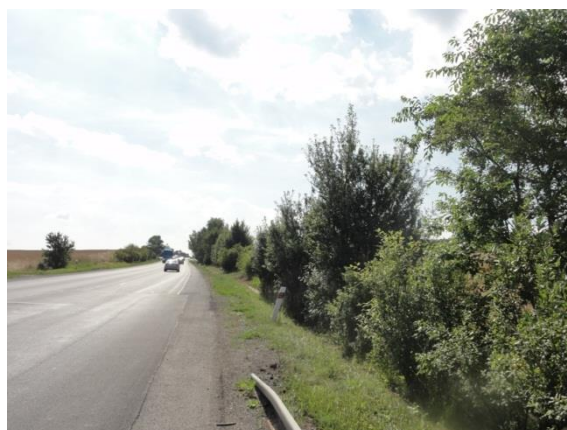
Vzrostlá zeleň, stromořadí

Vysoké riziko

Vzrostlá zeleň/stromořadí tvořící pevnou překážku ve vzdálenosti 4,9 m od hrany vozovky v délce 300 m. V dané oblasti se nachází i mladé dřeviny s průměrem kmene < 0,10 m. V současné době nepředstavují vysoké riziko. Vhodná sanace pro zamezení následků v budoucnu.
