ČESKÉ VYSOKÉ UČENÍ TECHNICKÉ V PRAZE
FAKULTA DOPRAVNÍ

PŘÍLOHA 1

VYHODNOCENÍ JEDNOTLIVÝCH
BEZPEČNOSTNÍCH DEFICITŮ

Bezpečnostní deficity ve směru staničení

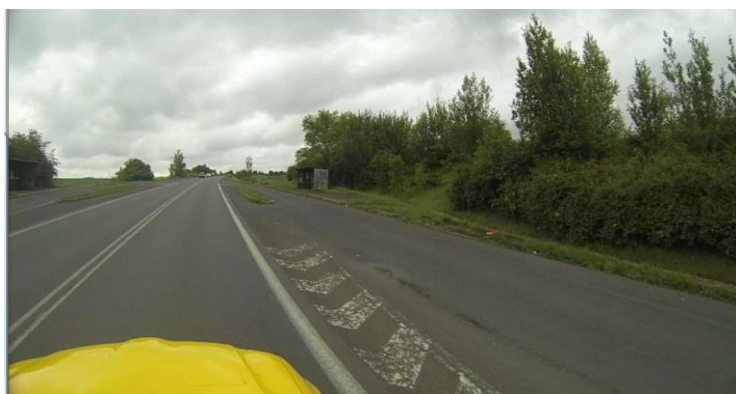
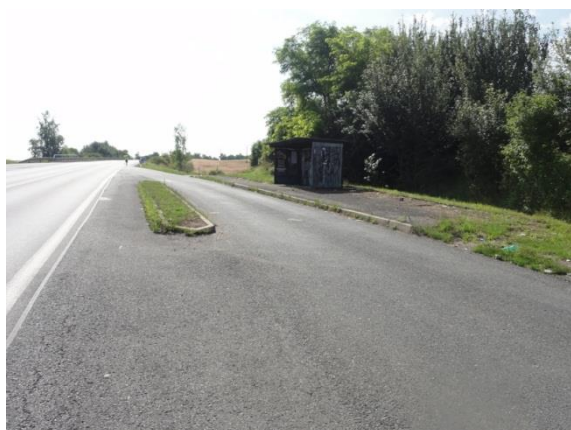
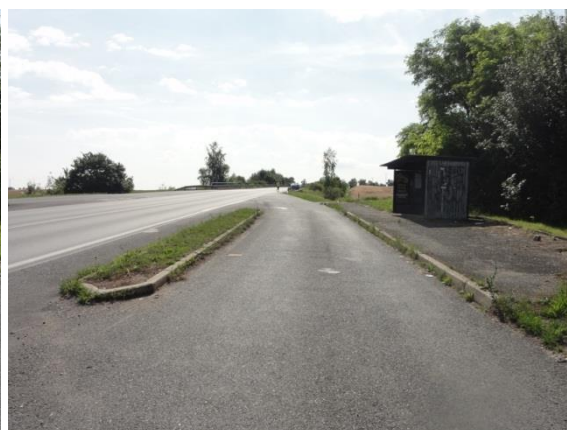
7 – L – 54

Nevhodné řešení autobusové zastávky

Špatné podmínky pro pěší – krátká / špatně provedená nástupní hrana

ZÁVAŽNOST: **Střední riziko**

Nízká nástupní hrana

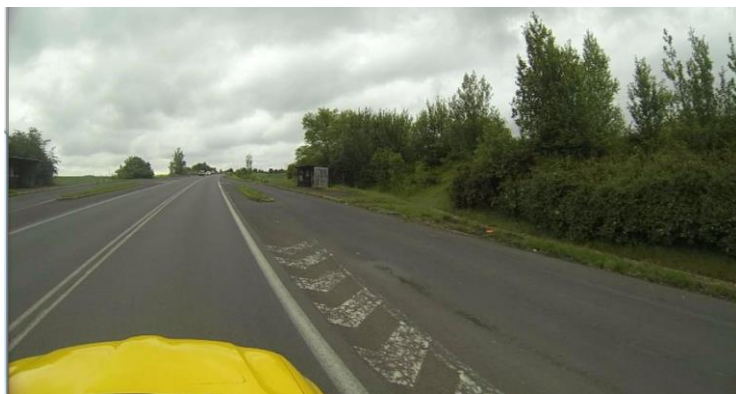
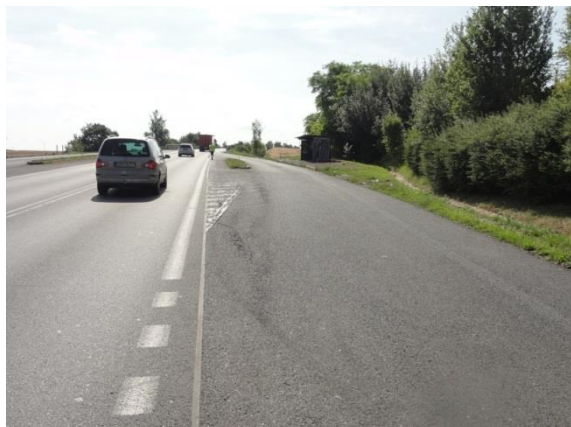
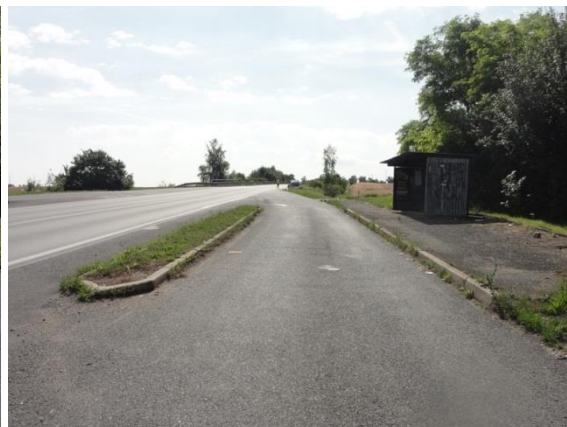
7 – L – 55

Nevhodné řešení autobusové zastávky

Nedostatečně označená zastávka – špatná postřehnutelnost zastávky (chybné DZ apod.)

ZÁVAŽNOST: **Nízké riziko**

Nedostatečně označená zastávka, chybějící DZ.

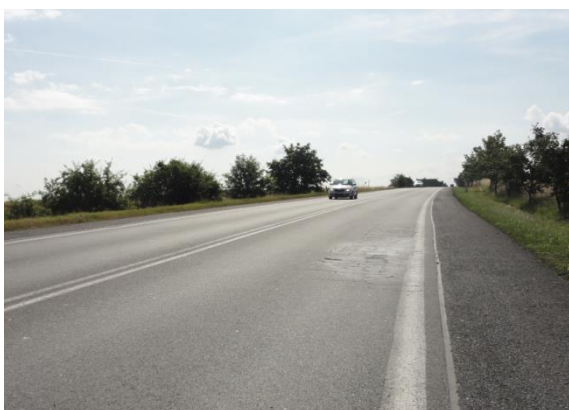
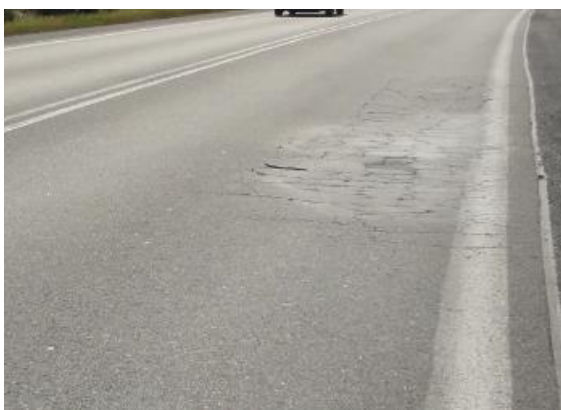
Mozaikové trhliny

ZÁVAŽNOST: **Nízké riziko**

Špatný stav vozovky (mozaikové trhliny) v délce 14 m.

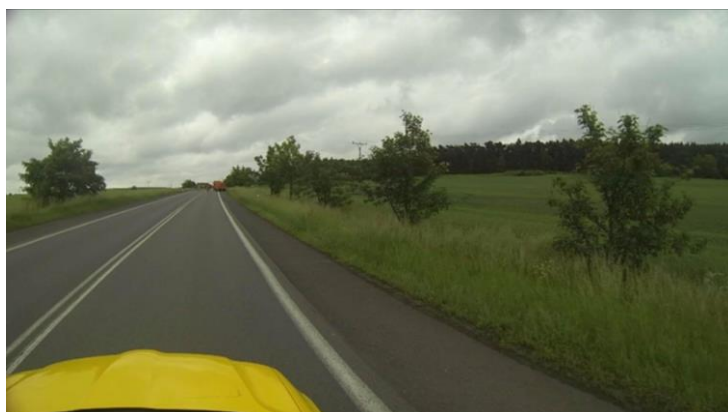
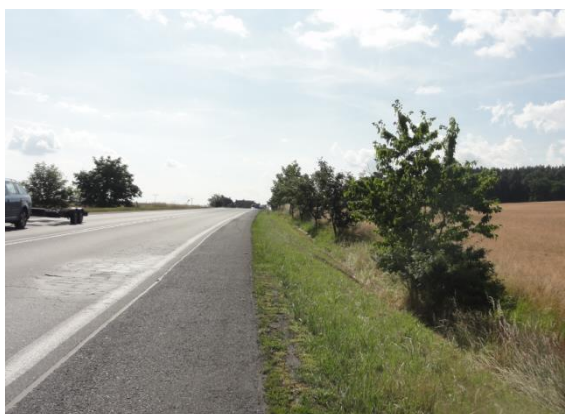
7 – L – 57

Pevná překážka

Stromy

Vysoké riziko

Stromy (7 ks) tvořící pevnou překážku ve vzdálenosti 4,3 m od hrany vozovky.

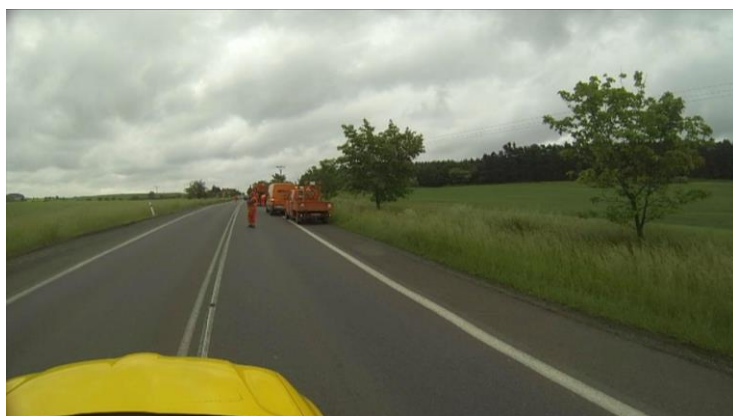
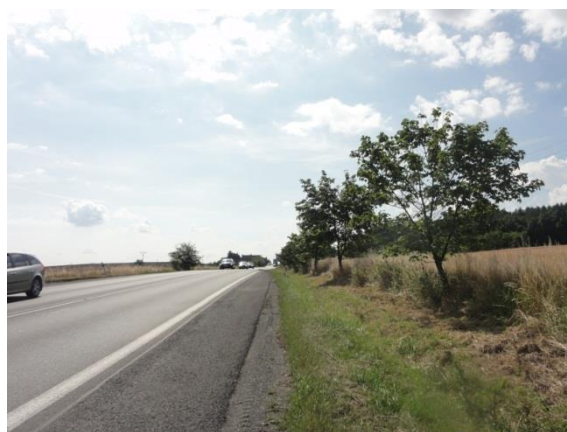
7 – L – 58

Pevná překážka

Stromy

Vysoké riziko

Stromy (4 ks) tvořící pevnou překážku ve vzdálenosti 4,7 m od hrany vozovky.

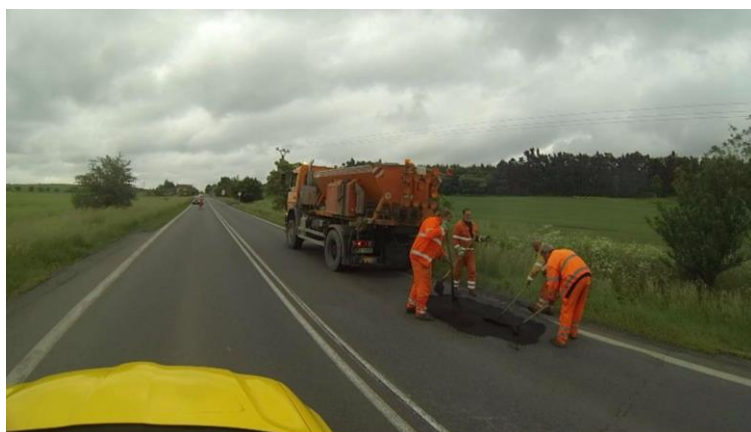
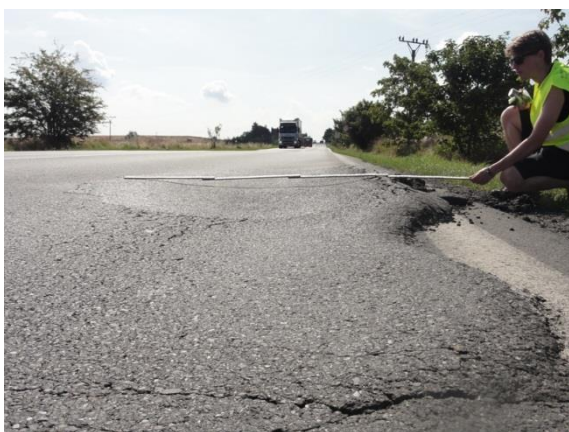
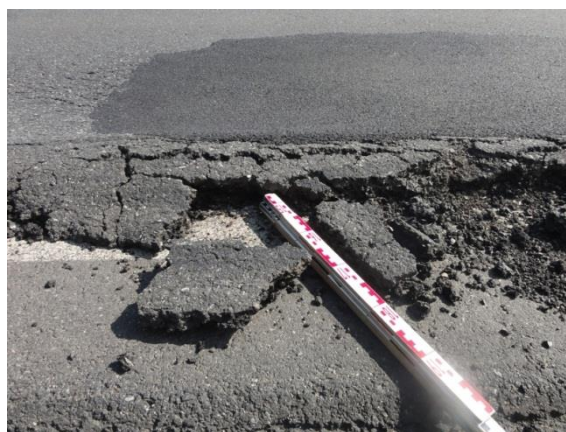
7 – L – 59

Špatný stav vozovky

Výtluky, výmoly

Vysoké riziko

Špatný stav vozovky (výmoly) v délce 6 m.

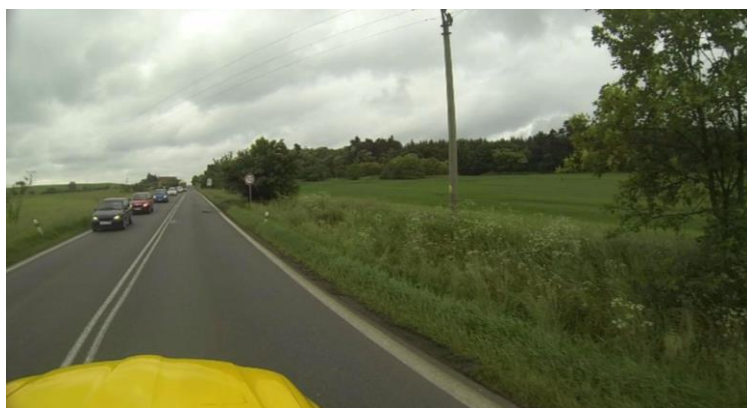
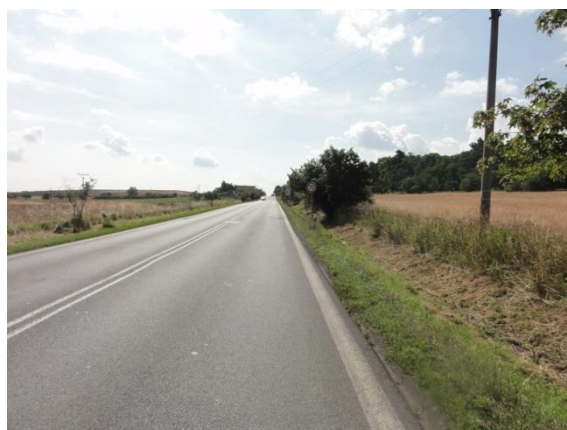
7 – L – 60

Pevná překážka

Sloupy el. vedení, VO apod.

Střední riziko

Sloup el. vedení tvořící pevnou překážku ve vzdálenosti 5,7 m od hrany vozovky.

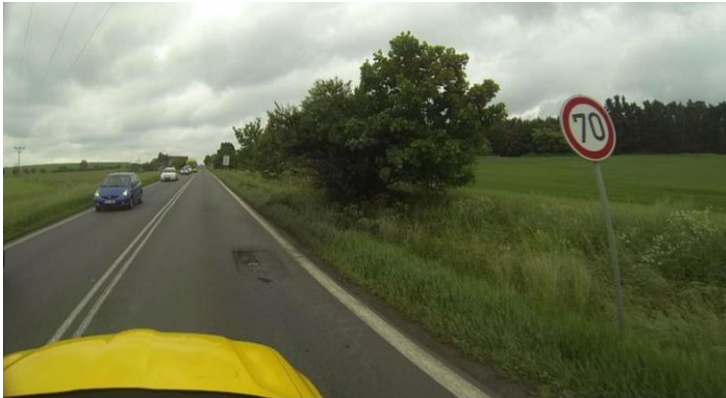
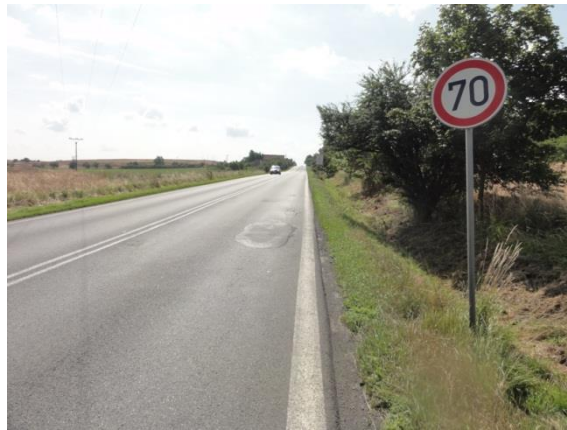
7 – L – 61

Vady dopravního značení

Špatný stav nebo umístění SDZ

ZÁVAŽNOST: **Nízké riziko**

Poškozený stojan SDZ.

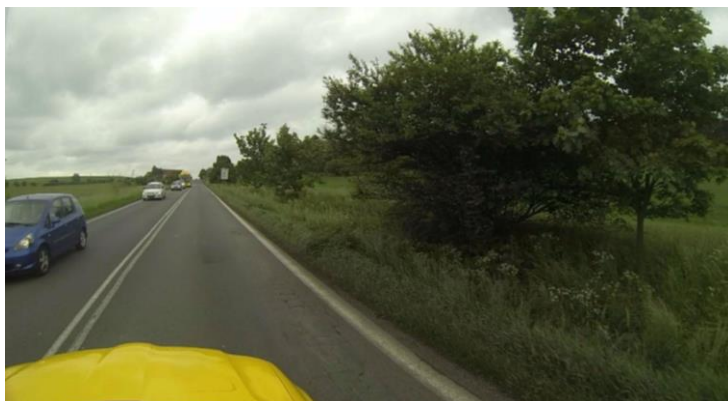
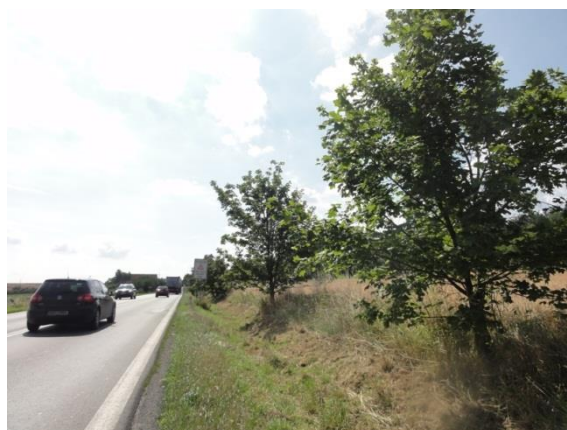
7 – L – 62

Pevná překážka

Stromy

Vysoké riziko

Stromy (8 ks) tvořící pevnou překážku ve vzdálenosti 2,8 m od hrany vozovky.

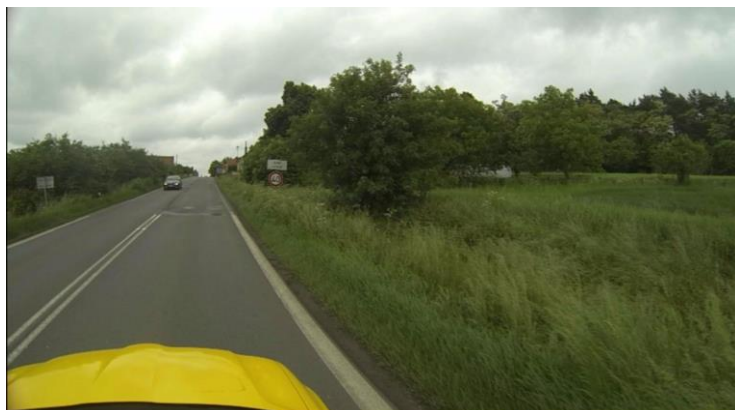
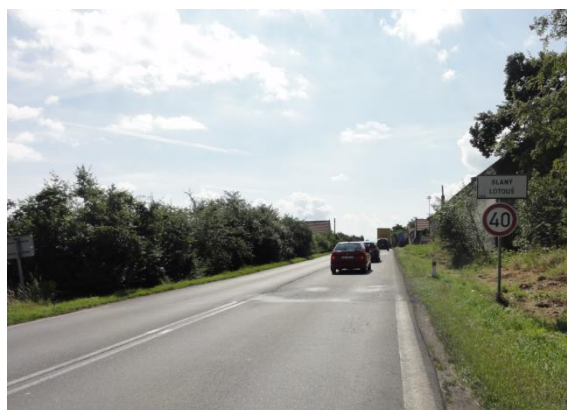
7 – L – 63

Nevhodný přechod extravilán - intravilán

Beze změny charakteru komunikace,
chybějící zklidňující opatření

ZÁVAŽNOST: **Vysoké riziko**

Stejně šířkové uspořádání v přechodu extravilán – intravilán. Chybějící zklidňující opatření, pro zpomalení dopravy, chybějící VO.

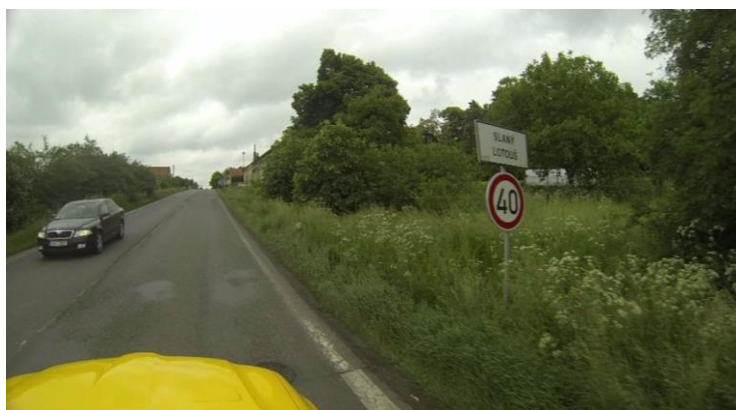
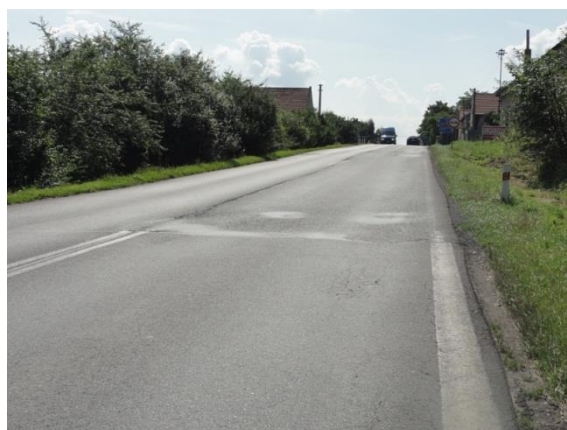
7 – L – 64

Vady dopravního značení

Chybějící nebo opotřebované VDZ

ZÁVAŽNOST: **Nízké riziko**

Opotřebované VDZ v délce 335 m (celá obec).

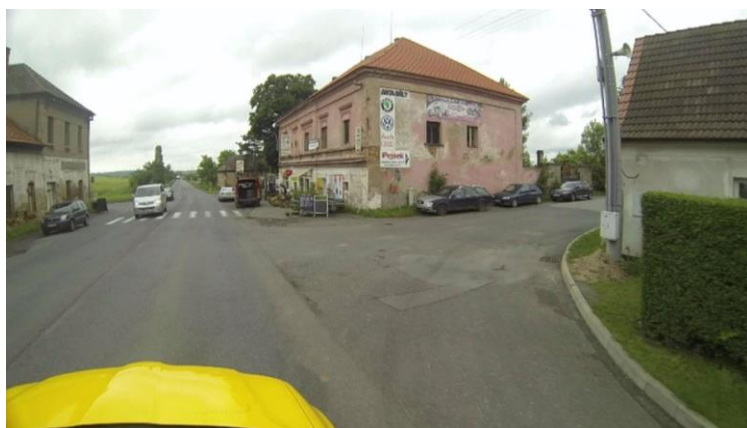
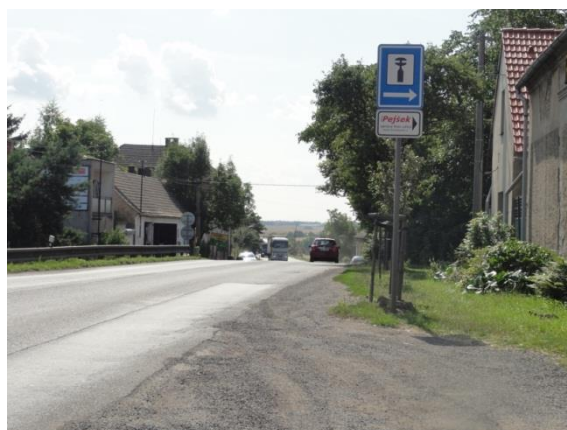
7 – L – 65

Špatné podmínky pro pěší

Chodník ve stejné výškové úrovni jako vozovka

Vysoké riziko

Špatné podmínky pro pěší, chodník ve stejné výškové úrovni jako vozovka.

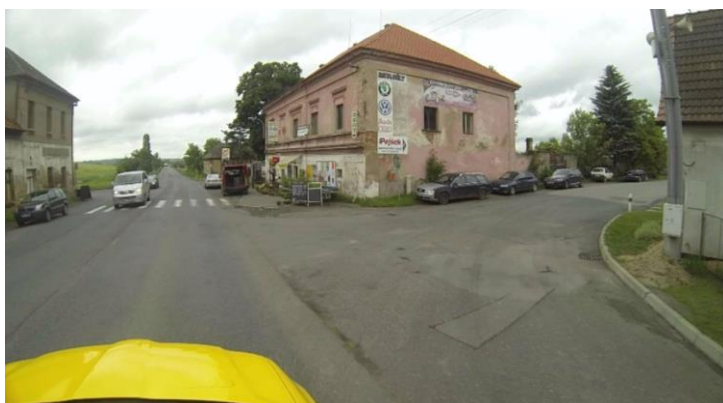
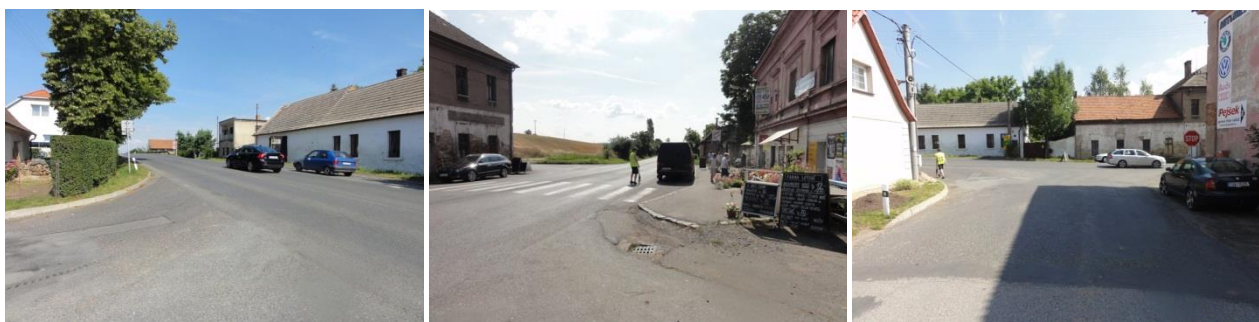
7 – L – 66

Špatně provedená křižovatka

Velká plocha křižovatky, chybějící kanalizace

ZÁVAŽNOST: **Střední riziko**

Velká plocha křižovatky bez kanalizace na vedlejším rameni.

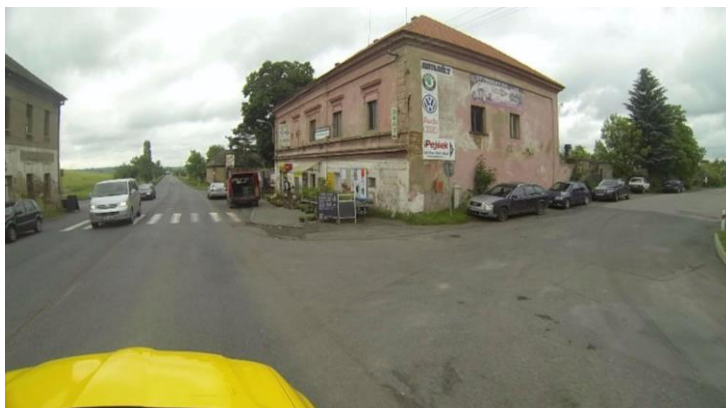
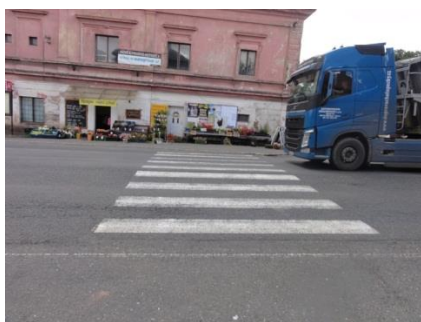
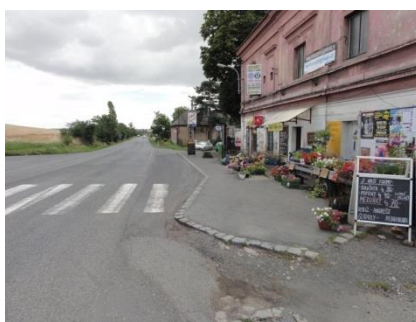
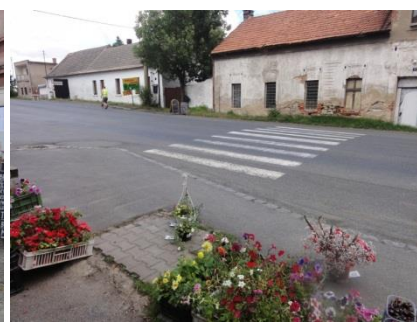
7 – L – 67

Špatně provedený přechod pro chodce

Dlouhý nedělený přechod, špatná návaznost na chodník

ZÁVAŽNOST: **Vysoké riziko**

Dlouhý nedělený přechod pro chodce délky 9,3 m a šířky 4,0 m v obci. Špatné provedení a bezbariérová úprava navazujícího chodníku.

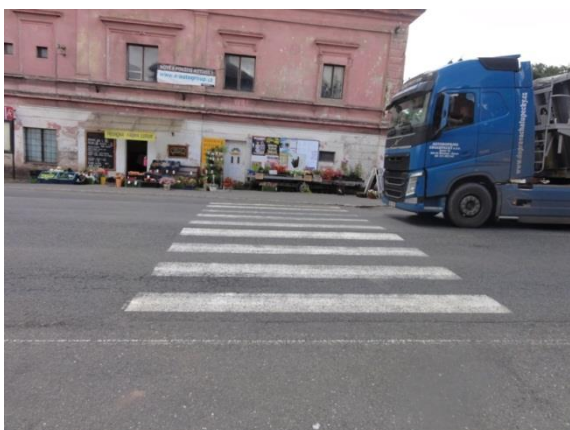
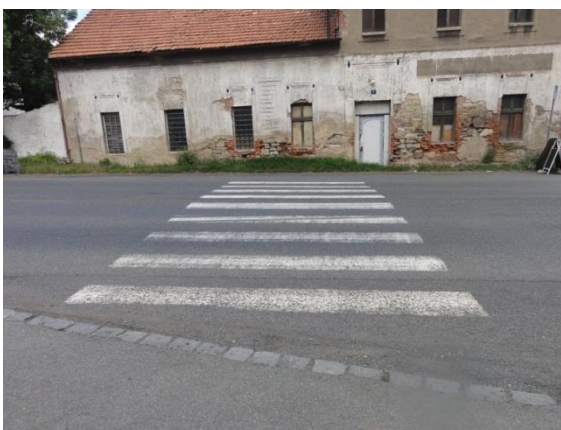
ZÁVAŽNOST: **Střední riziko**

Chybějící osvětlení přechodu v obci.

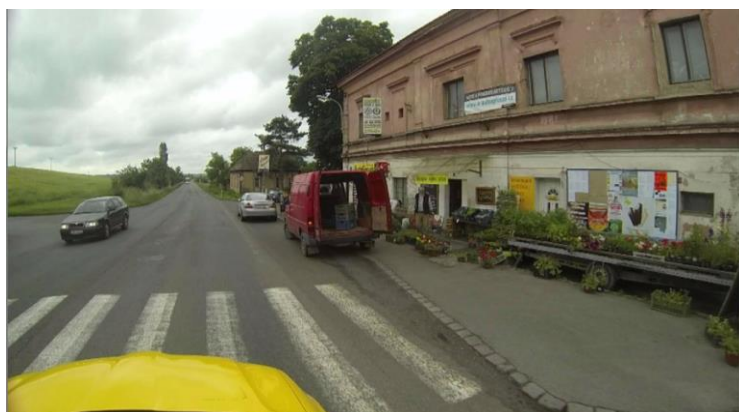
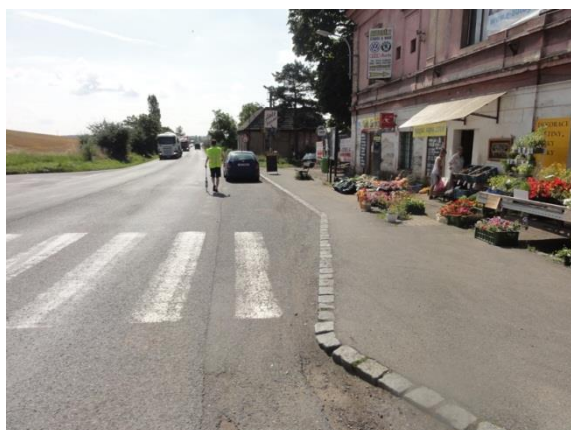
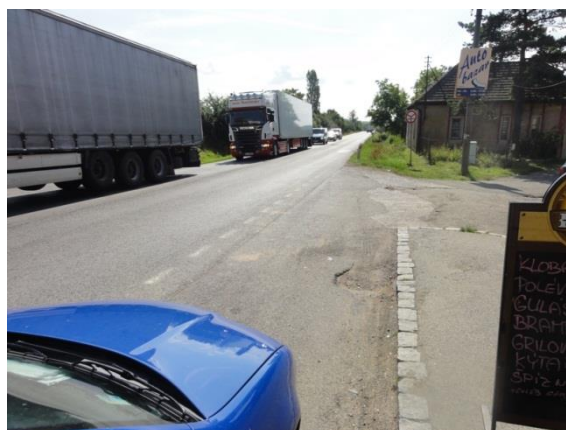
7 – L – 69

Nevhodné řešení autobusové zastávky

Nevhodné uspořádání zastávky-
nedostatečná šířka nebo délka zálivu
(vyřazovací a zařazovací úseky apod.)

ZÁVAŽNOST: **Střední riziko**

Chybné provedení zastávkového zálivu. Šířka zastávkového pruhu je 2,5 m a délka 34,5 m. Délka vyřazovacího úseku je 5,5 m, zařazovacího úseku 10m a délka nástupní hrany 19 m.

Úprava délkového uspořádání zastávky (vyřazovací úsek 6,5 m, nástupní hrana 18m, zařazovací úsek 10 m) z důvodu malého prostoru. Oprava zařazovacího úseku se sjezdem pro lepší znázornění hrany komunikace. Položení nového krytu vozovky na sjezdu a optické vyznačení hrany zastávkového zálivu pomocí VDZ V 2b „Podélná čára přerušovaná“ v tomto úseku.

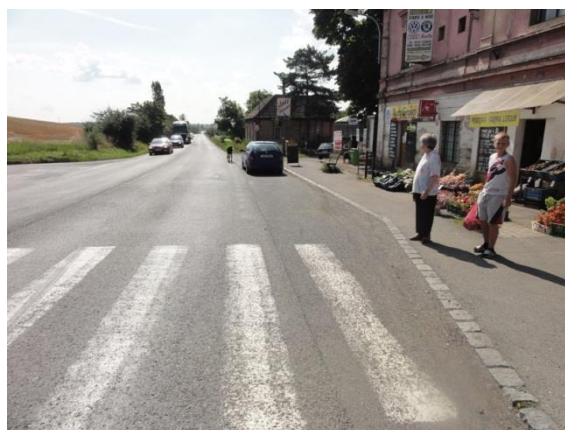
ZÁVAŽNOST: **Střední riziko**

Nástupní hrana v úrovni vozovky.

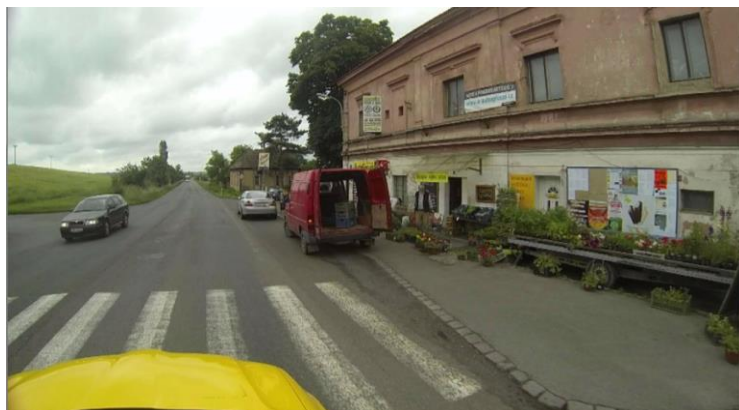
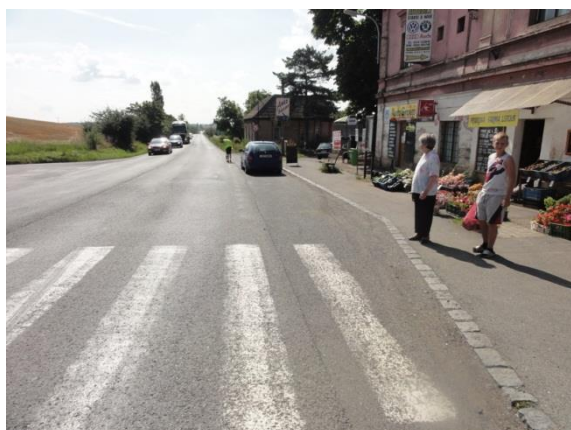
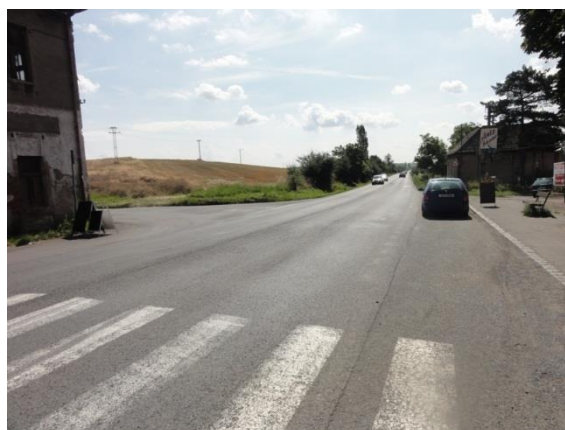
7 – L – 71

Nevhodné řešení autobusové zastávky

Nedostatečně označená zastávka – špatná postřehnutelnost zastávky (chybné DZ apod.)

ZÁVAŽNOST: **Nízké riziko**

Nedostatečně označená zastávka, chybějící VDZ.

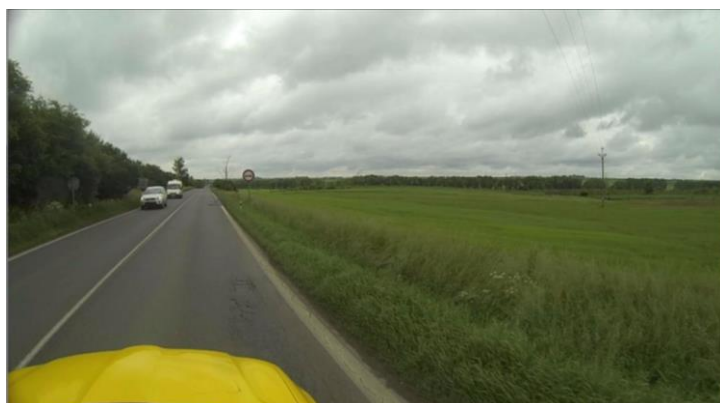
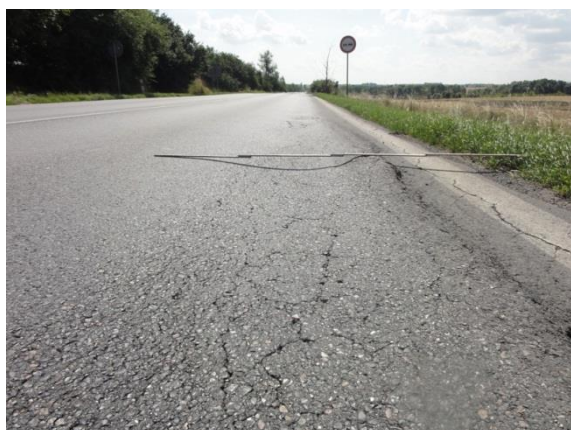
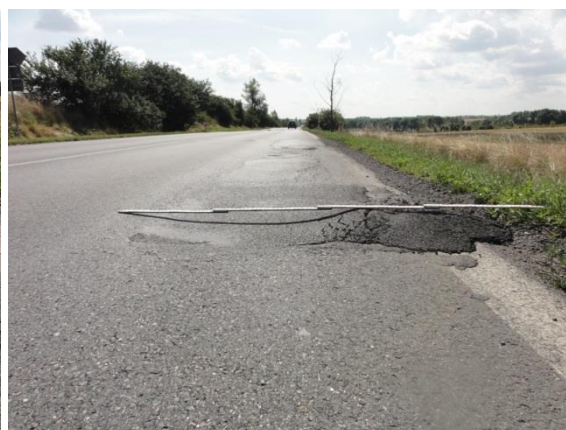
7 – L – 72

Špatný stav vozovky

Výtluky, výmoly

ZÁVAŽNOST: **Střední riziko**

Špatný stav vozovky (výmoly) v délce 50 m.

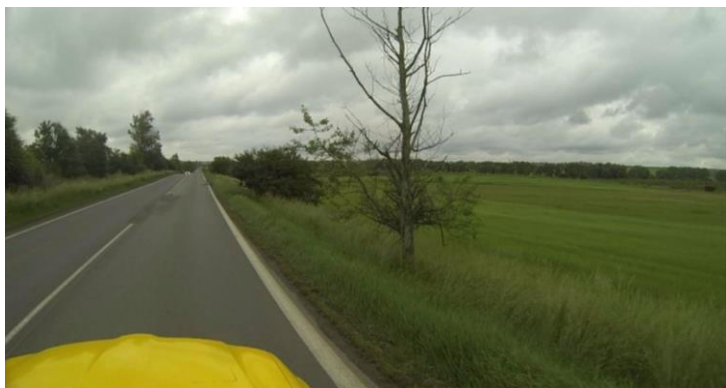
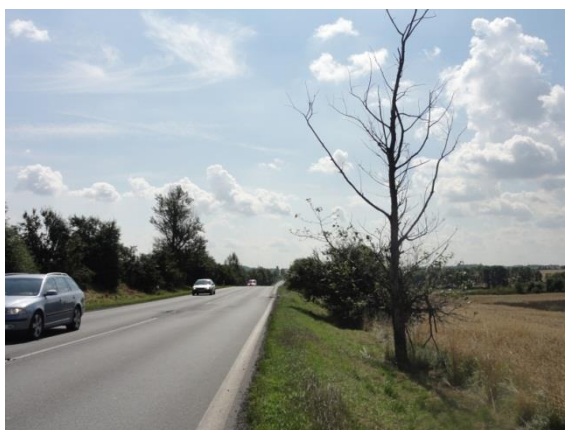
7 – L – 73

Pevná překážka

Strom

ZÁVAŽNOST: **Vysoké riziko**

Strom tvořící pevnou překážku ve vzdálenosti 3,3 m od hrany vozovky.

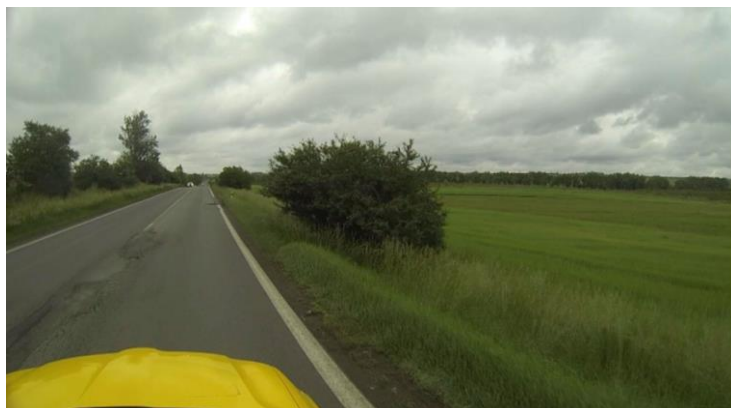
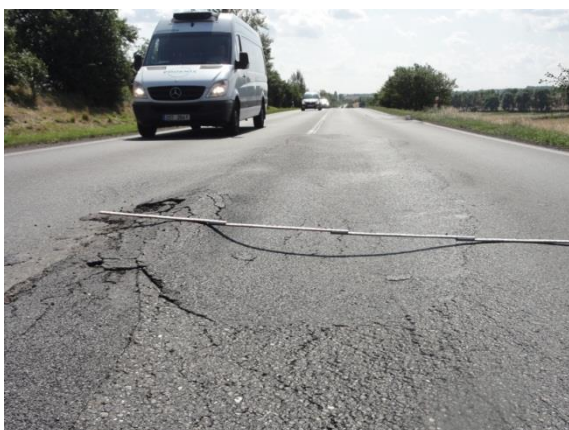
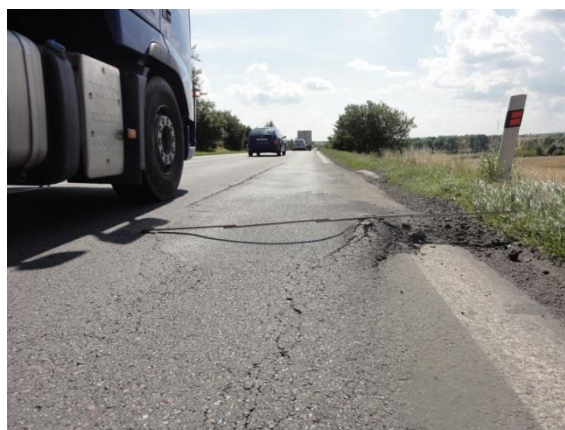
7 – L – 74

Špatný stav vozovky

Výtluky, výmoly

Vysoké riziko

Špatný stav vozovky (výmoly) v délce 30 m.

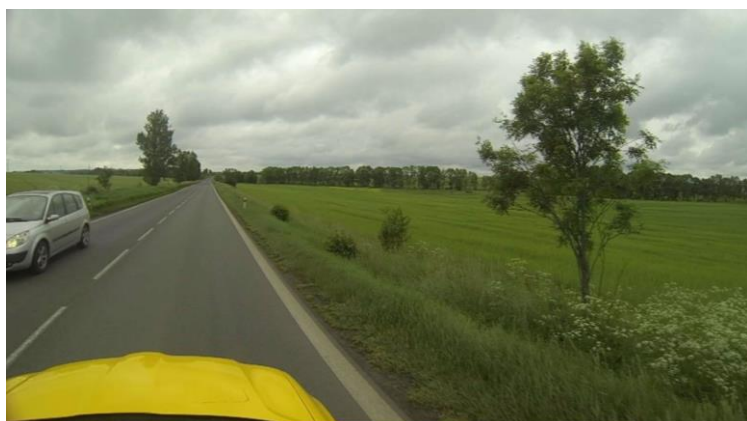
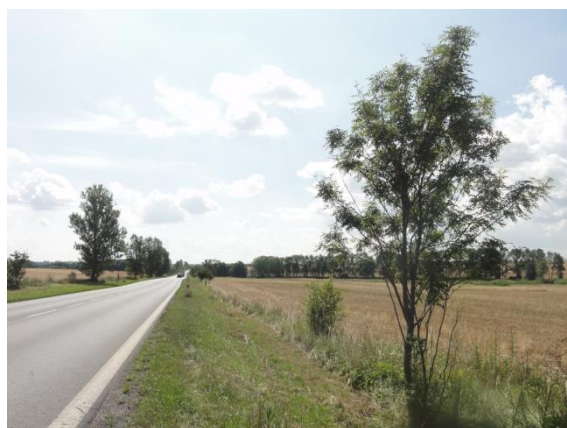
7 – L – 75

Pevná překážka

Strom

Střední riziko

Strom tvořící pevnou překážku ve vzdálenosti 3,8 m od hrany vozovky.

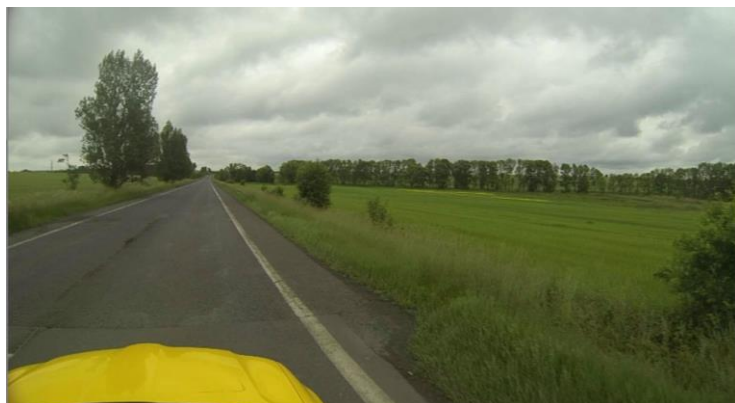
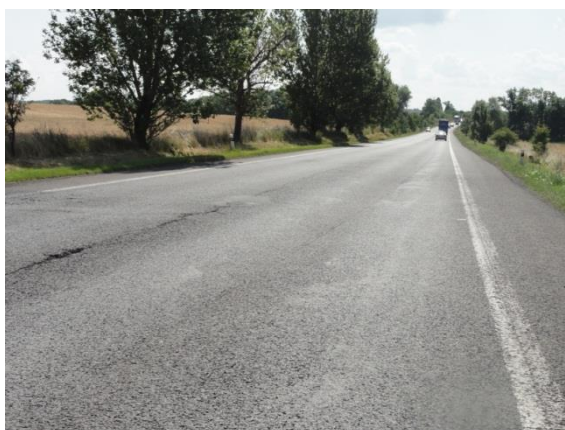
7 – L – 76

Vady dopravního značení

Chybějící nebo opotřebované VDZ

ZÁVAŽNOST: **Nízké riziko**

Opotřebované VDZ v délce 2 400 m.

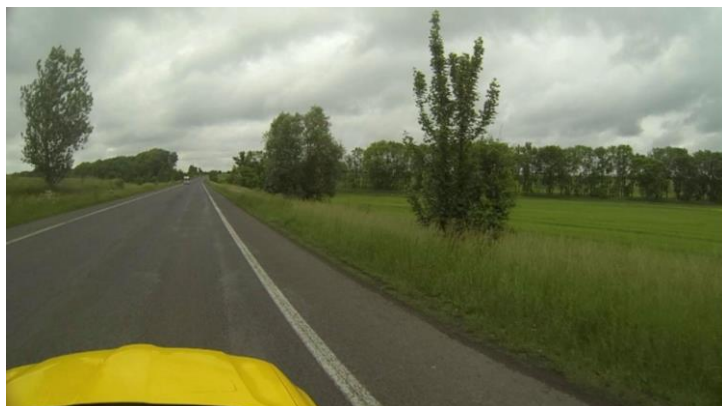
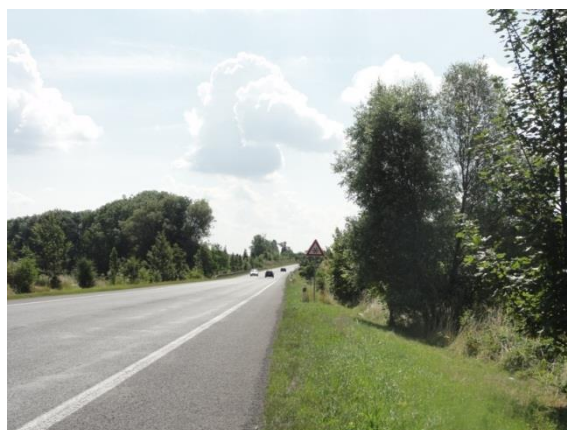
7 – L – 77

Pevná překážka

Stromy

Vysoké riziko

Stromy (6 ks) tvořící pevnou překážku ve vzdálenosti 4,1 m od hrany vozovky.

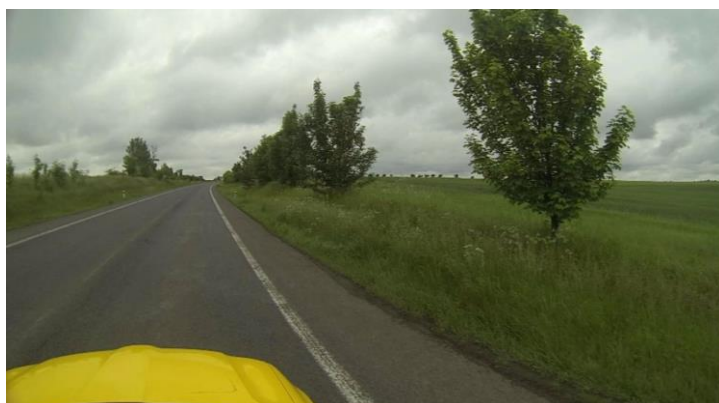
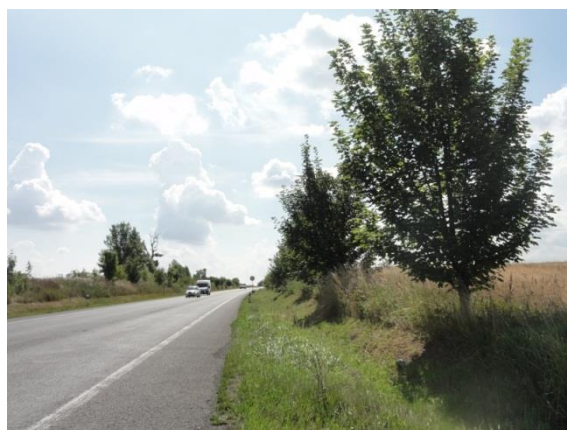
7 – L – 78

Pevná překážka

Stromy

Střední riziko

Stromy (5 ks) tvořící pevnou překážku ve vzdálenosti 5,3 m od hrany vozovky.

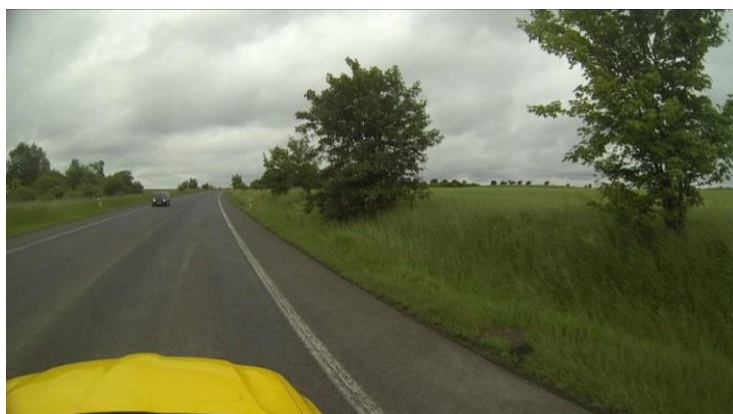
7 – L – 79

Pevná překážka

Stromy

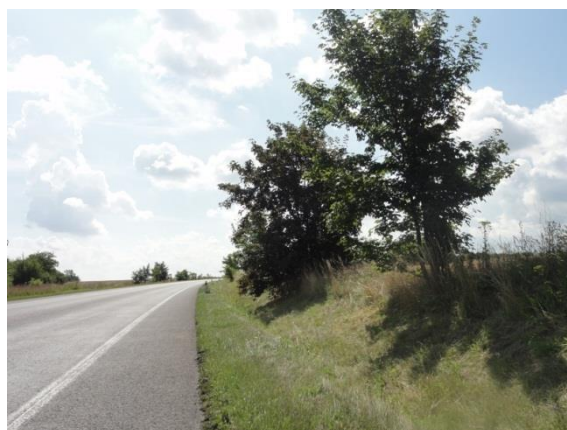
Vysoké riziko

Stromy (4 ks) tvořící pevnou překážku ve vzdálenosti 3,1 m od hrany vozovky.

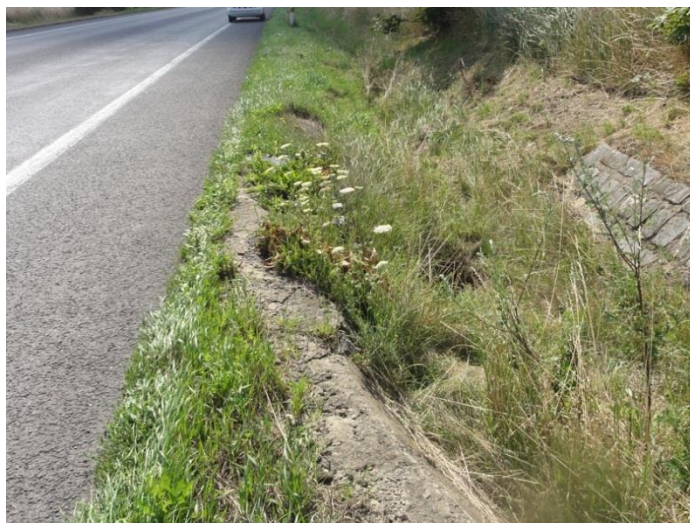
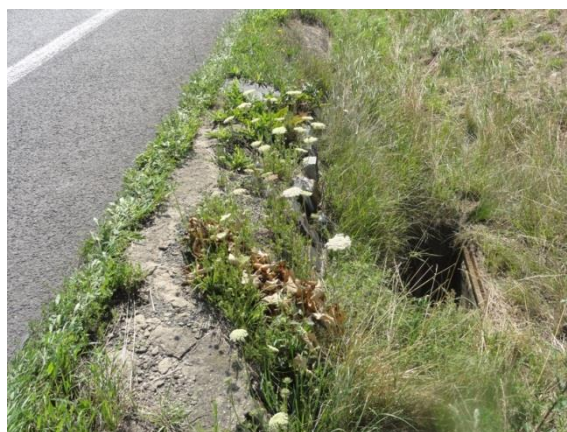
7 – L – 80

Chybějící poklop, mříž

Střední riziko

Chybějící poklop kanálu tvoří pevnou překážku ve vzdálenosti osy kanálu 1,6 m od hrany vozovky a hrany kanálu od hrany vozovky 1,3 m. Hloubka dna je 0,8 m.

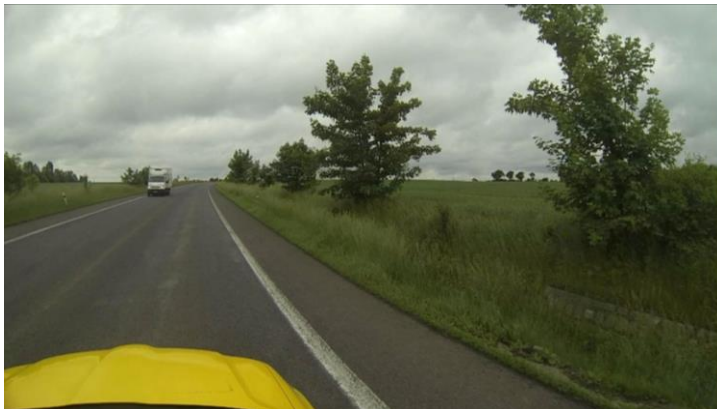
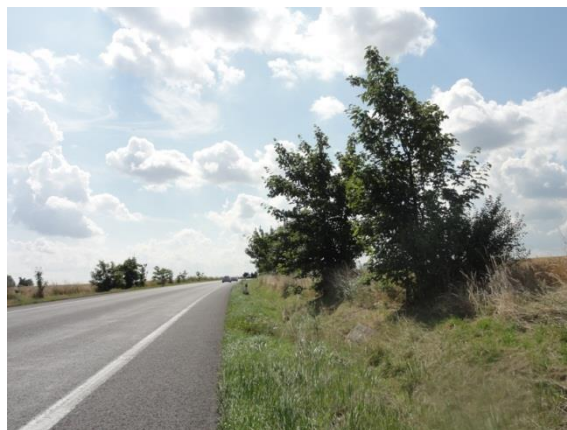
7 – L – 81

Stromy

ZÁVAŽNOST: **Vysoké riziko**

Stromy (4 ks) tvořící pevnou překážku ve vzdálenosti 3,4 m od hrany vozovky.

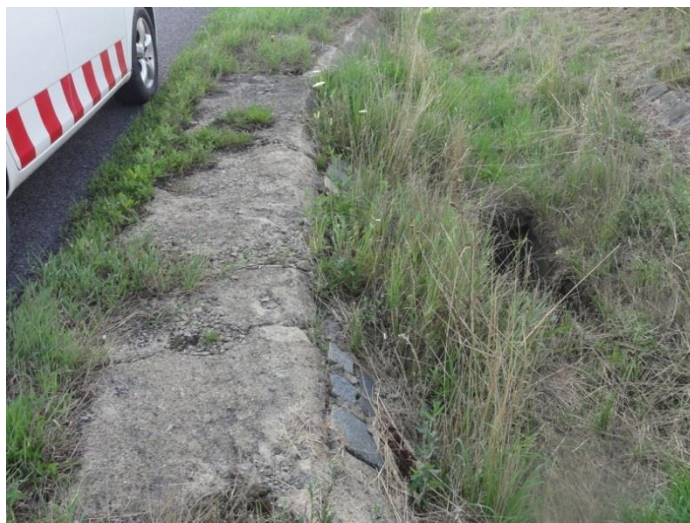
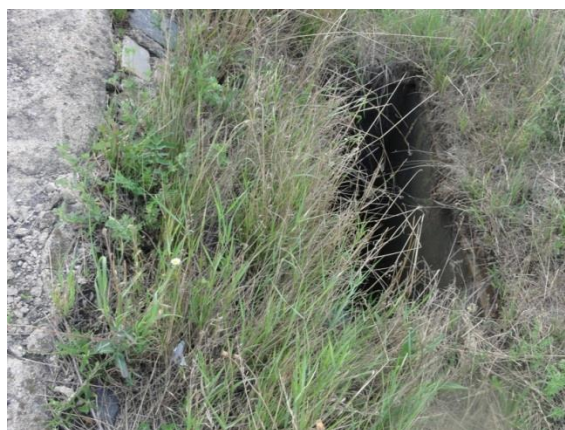
7 – L – 82

Chybějící poklop, mříž

Střední riziko

Chybějící poklop kanálu tvoří pevnou překážku ve vzdálenosti osy kanálu 1,9 m od hrany vozovky a hrany kanálu od hrany vozovky 1,6 m. Hloubka dna je 0,8 m.

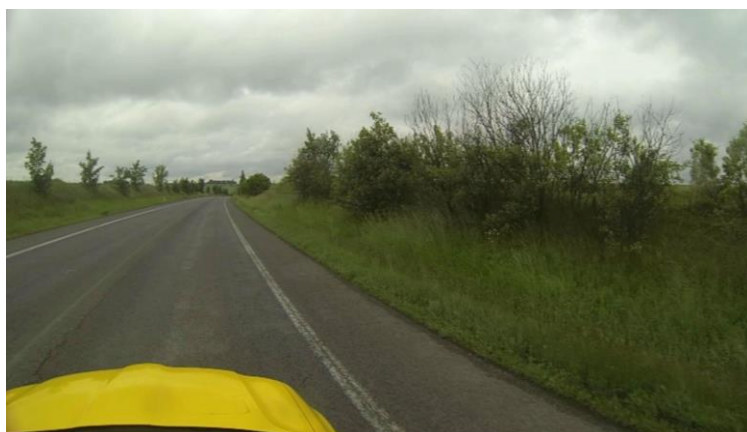
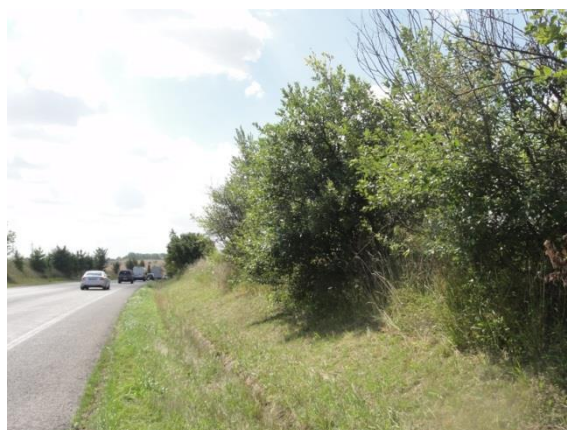
7 – L – 83

Stromy

Střední riziko

Stromy (5 ks) tvoří pevnou překážku ve vzdálenosti 4,7 m od hrany vozovky.

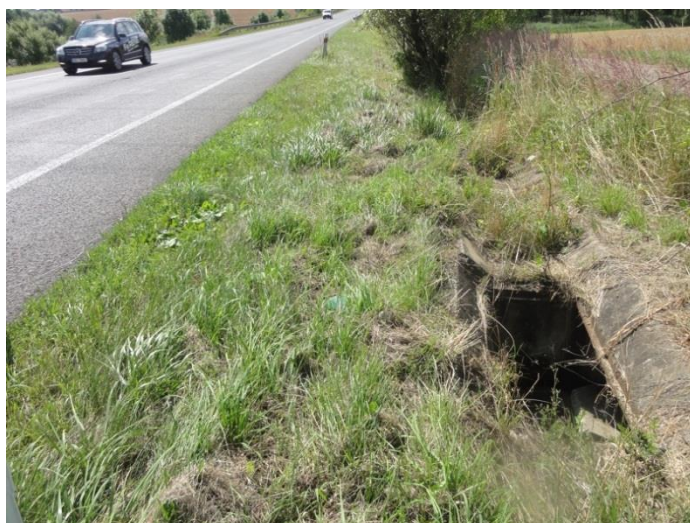
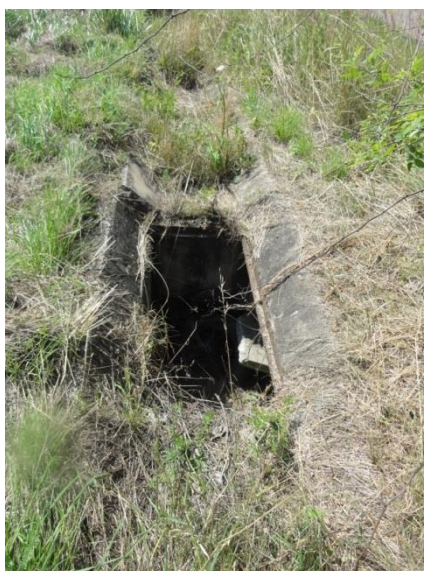
7 – L – 85

Chybějící poklop, mříž

ZÁVAŽNOST: **Střední riziko**

Chybějící poklop kanálu tvoří pevnou překážku ve vzdálenosti osy kanálu 2,5 m od hrany vozovky a hrany kanálu od hrany vozovky 2,2 m. Hloubka dna je 0,7 m.

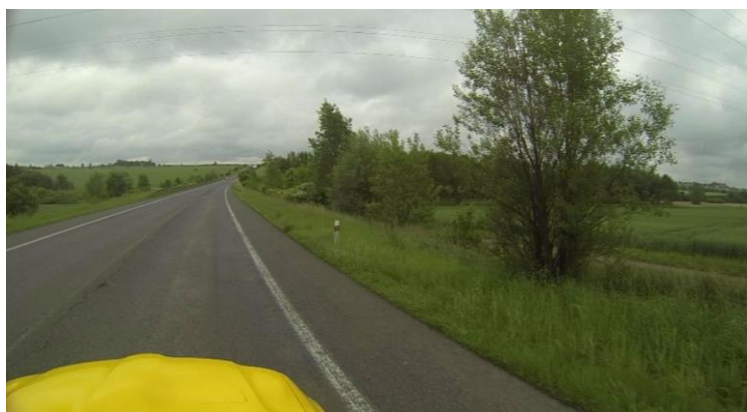
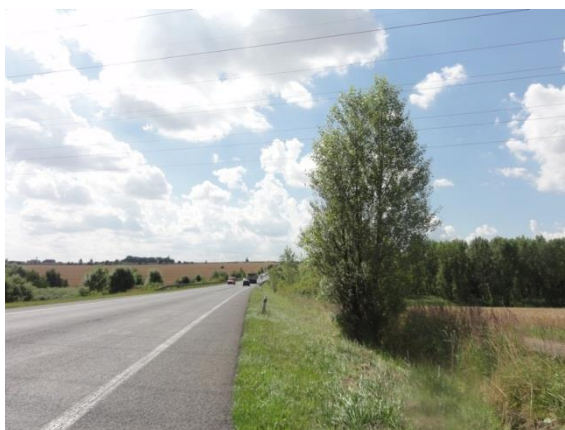
7 – L – 86

Stromy

Vysoké riziko

Stromy (2 ks) tvořící pevnou překážku ve vzdálenosti 3,6 m od hrany vozovky.

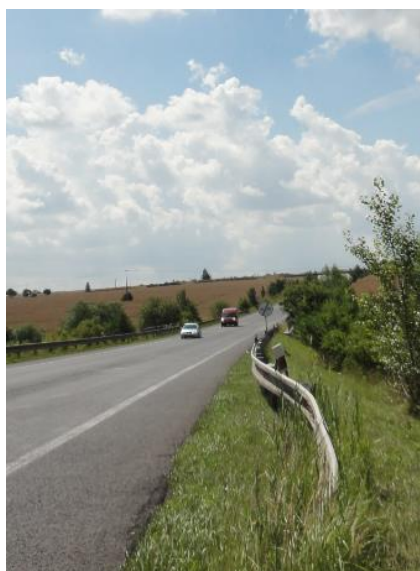
Poškozené boční svodidlo

ZÁVAŽNOST: **Střední riziko**

Poškozené boční svodidlo v délce 16 m.

Nahrazení poškozeného svodidla nepoškozeným v délce 16 m.

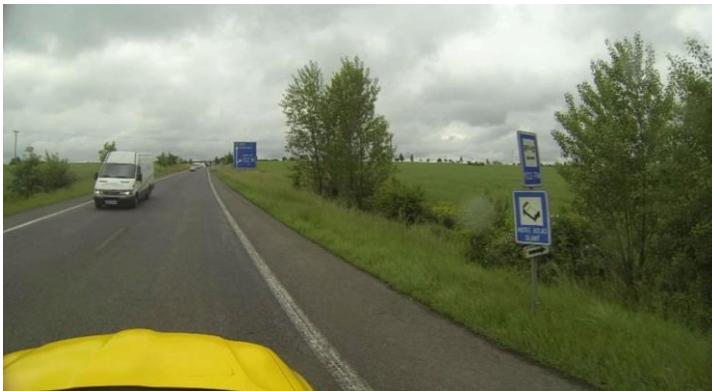
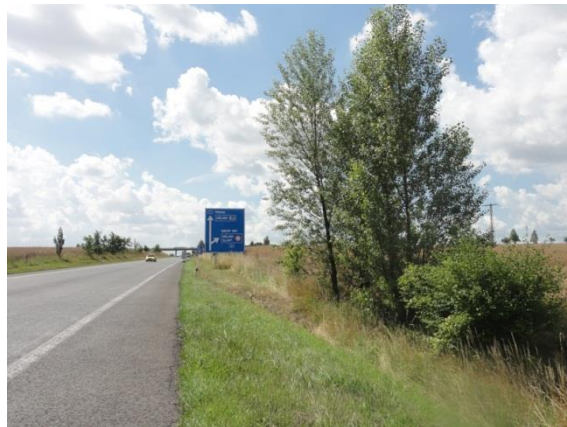
7 – L – 88

Stromy

ZÁVAŽNOST: **Vysoké riziko**

Stromy (2 ks) tvořící pevnou překážku ve vzdálenosti 3,6 m od hrany vozovky.

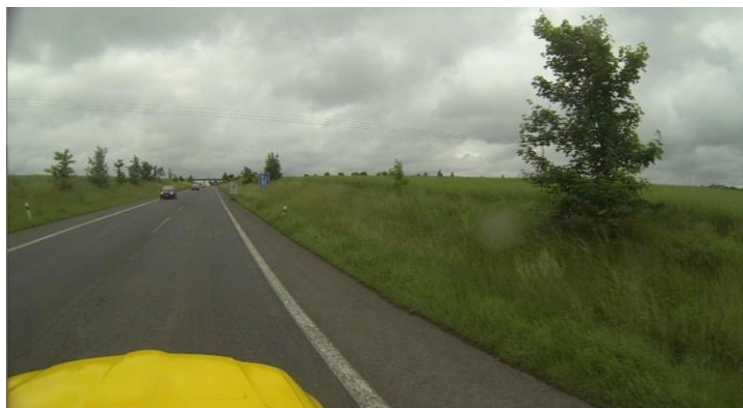
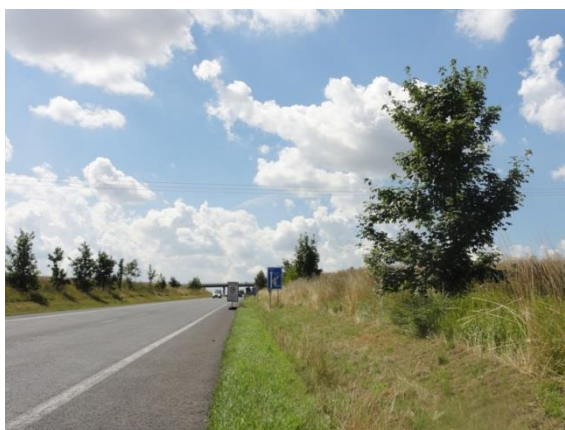
7 – L – 89

Strom

Střední riziko

Strom tvořící pevnou překážku ve vzdálenosti 5,4 m od hrany vozovky.

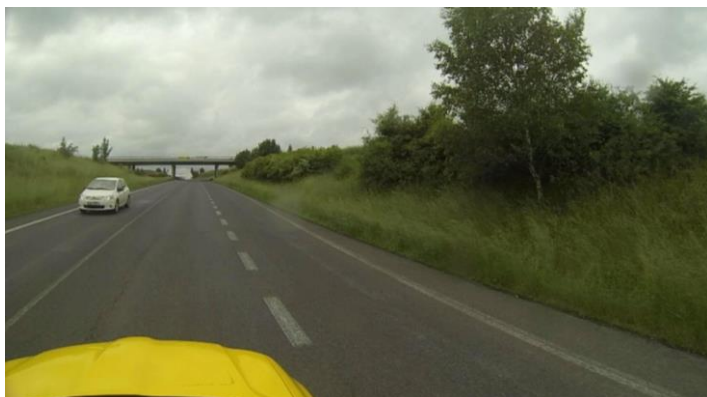
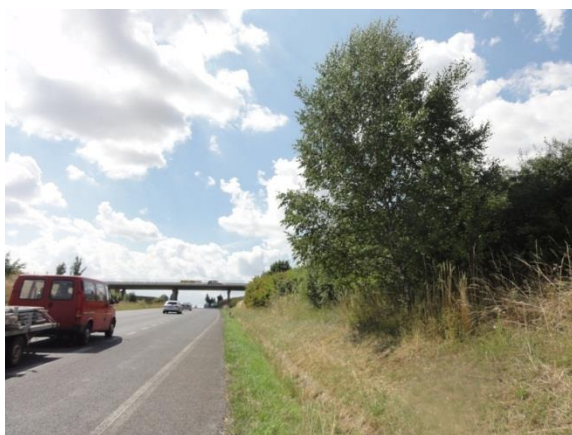
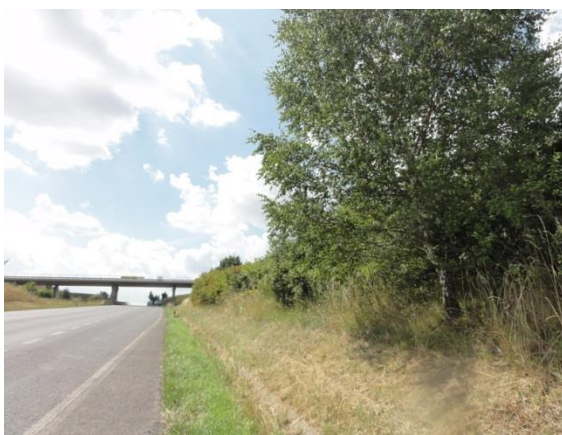
7 – L – 90

Strom

ZÁVAŽNOST: **Vysoké riziko**

Strom tvořící pevnou překážku ve vzdálenosti 4,9 m od hrany vozovky.
