ČESKÉ VYSOKÉ UČENÍ TECHNICKÉ V PRAZE
FAKULTA DOPRAVNÍ

PŘÍLOHA 1

VYHODNOCENÍ JEDNOTLIVÝCH
BEZPEČNOSTNÍCH DEFICITŮ

Bezpečnostní deficity ve směru staničení

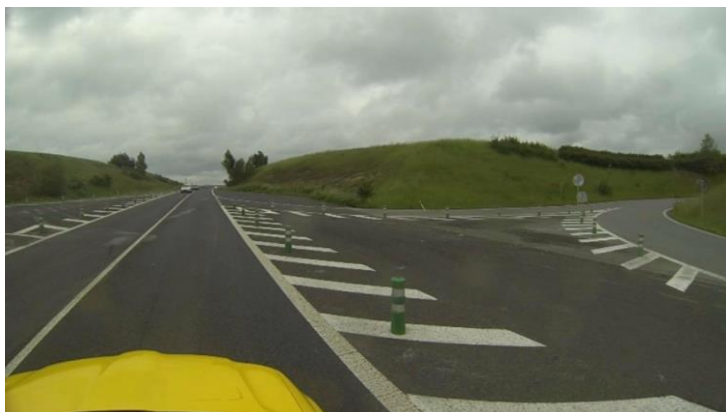
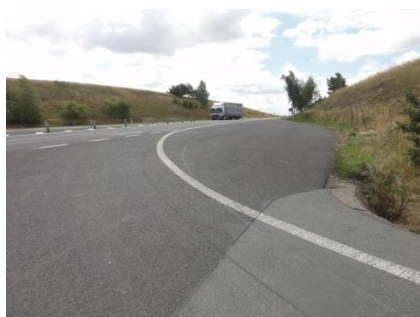
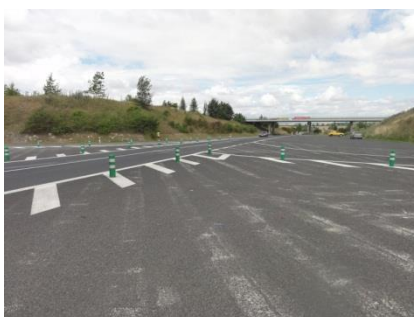
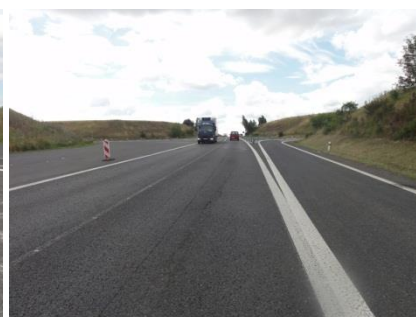
7 – L – 91

Velká plocha křižovatky, chybějící kanalizace

ZÁVAŽNOST: **Vysoké riziko**

Neúměrně velká plocha křižovatky. Chybí fyzické a optické oddělení asfaltové plochy severovýchodní a jihozápadní části křižovatky.

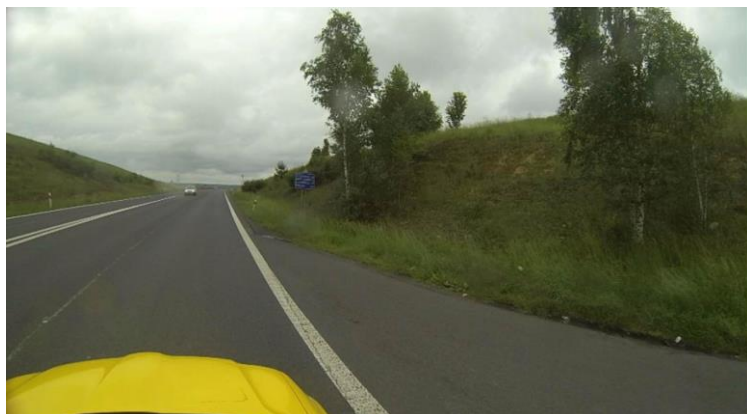
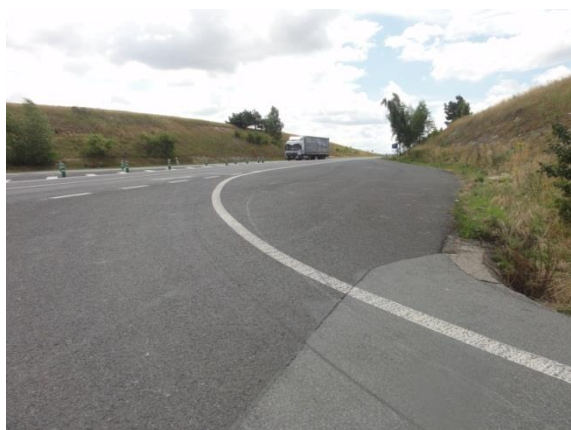
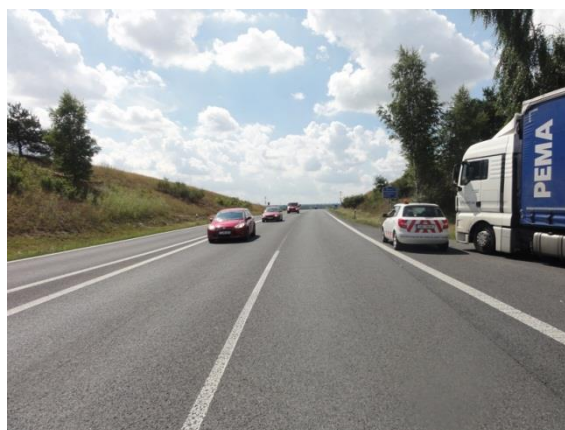
7 – L – 92

Stromy

ZÁVAŽNOST: **Vysoké riziko**

Stromy (3 ks) tvořící pevnou překážku ve vzdálenosti 4,4 m od hrany vozovky.

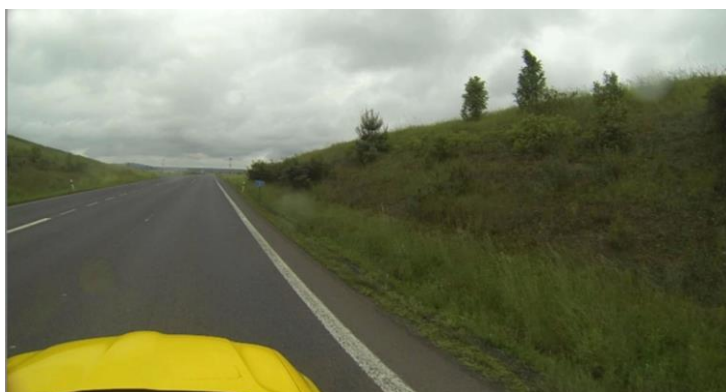
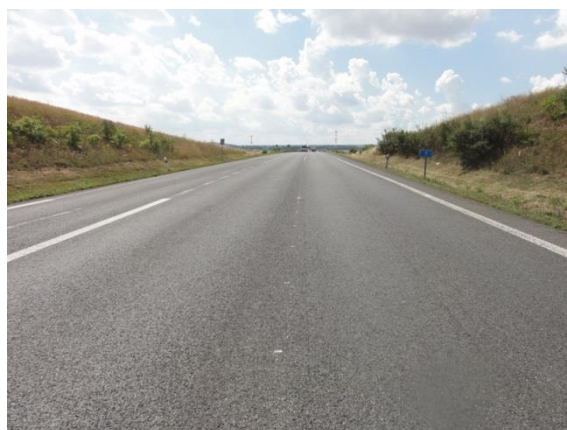
7 – L – 93

Chybějící nebo opotřebované VDZ

ZÁVAŽNOST: **Nízké riziko**

Opotřebované VDZ v délce 2 500 m.

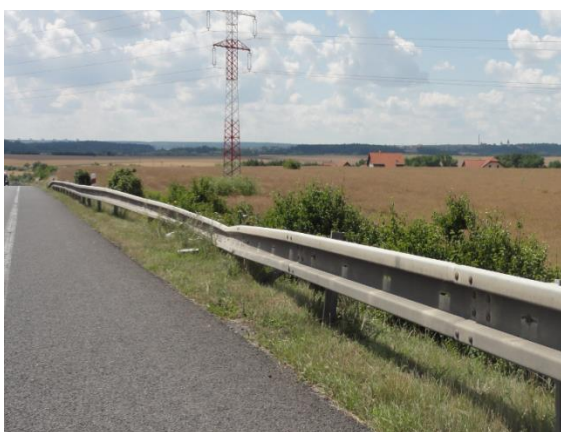
Poškozené boční svodidlo

Střední riziko

Poškozené boční svodidlo v délce 36 m.

Nahrazení poškozeného svodidla nepoškozeným v délce 36 m.

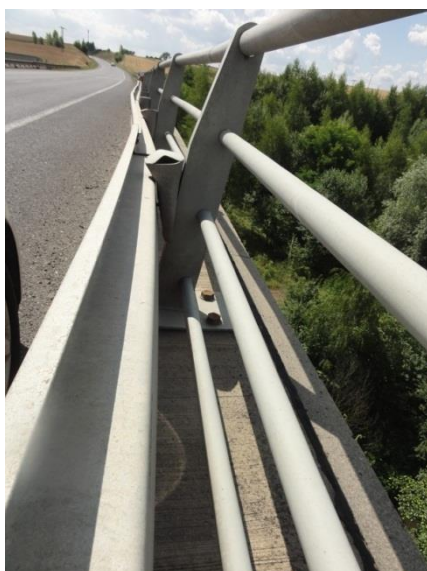
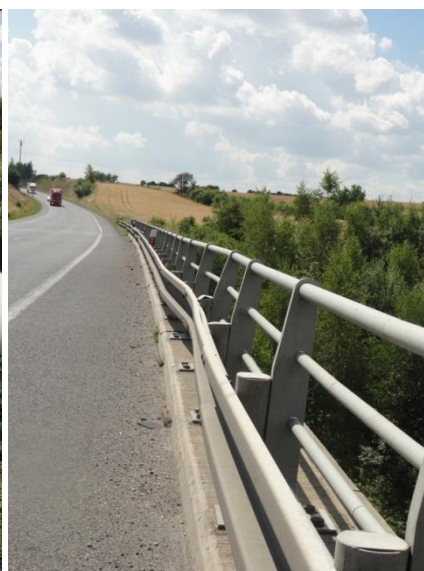
Poškozené boční svodidlo

ZÁVAŽNOST: **Nízké riziko**

Poškozené boční svodidlo v délce 26 m (2 x 8 m).

Nahrazení poškozeného svodidla nepoškozeným v délce 2 x 8 m.

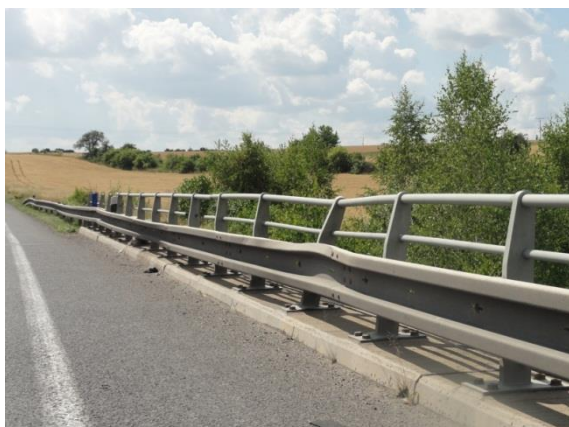
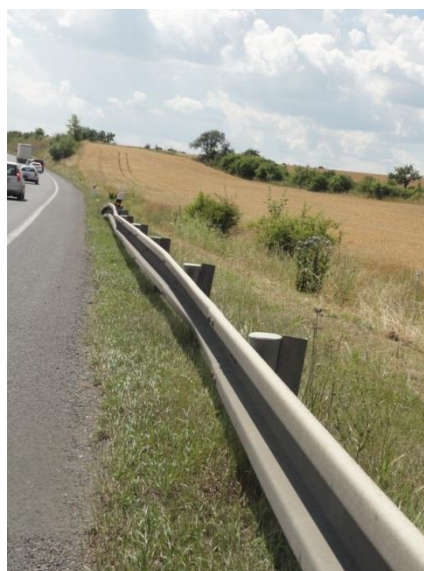
Poškozené boční svodidlo

ZÁVAŽNOST: **Nízké riziko**

Poškozené boční svodidlo v délce 40 m.

Nahrazení poškozeného svodidla nepoškozeným v délce 40 m.

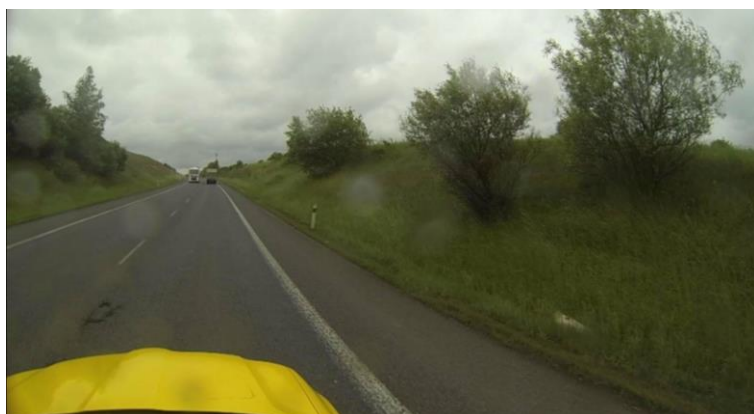
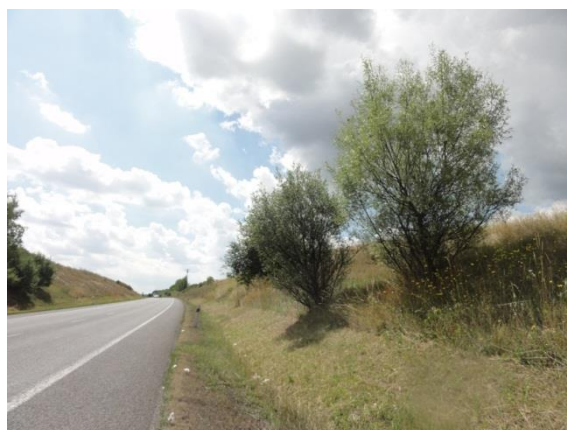
7 – L – 97

Stromy

Střední riziko

Stromy (3 ks) tvoří pevnou překážku ve vzdálenosti 4,5 m od hrany vozovky.

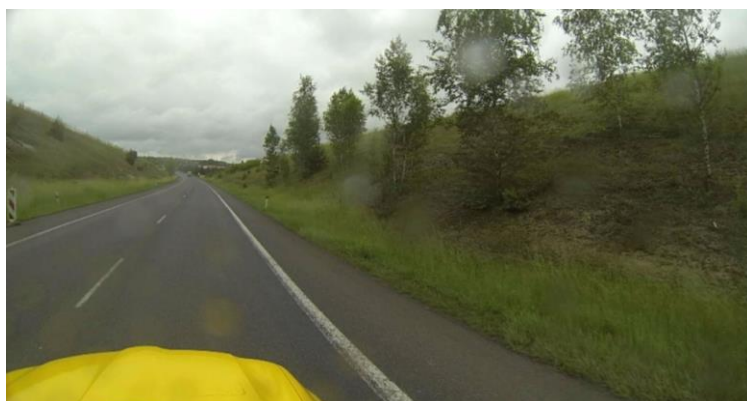
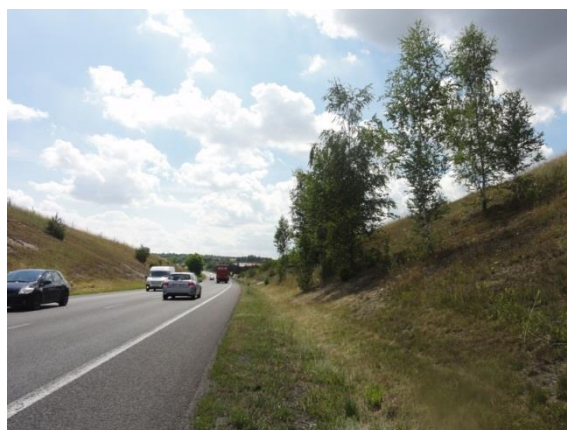
7 – L – 98

Stromy

Střední riziko

Stromy (5 ks) tvoří pevnou překážku ve vzdálenosti 5,2 m od hrany vozovky.

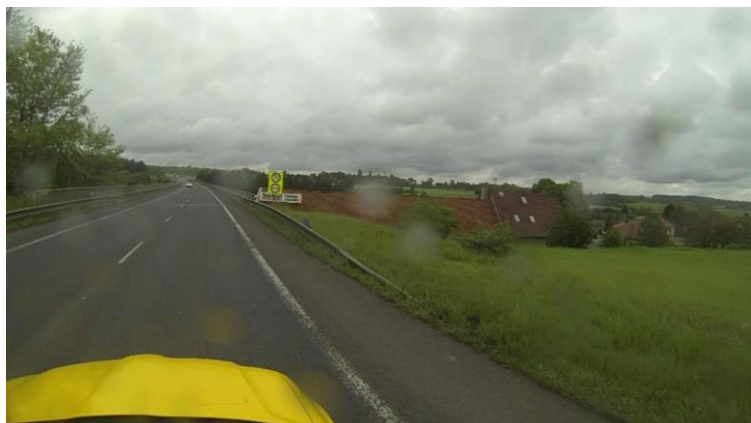
7 – L – 99

Krátké svodidlo před místem nebezpečí

Krátké svodidlo nechrání hlubinu v bezprostřední blízkosti mostu.

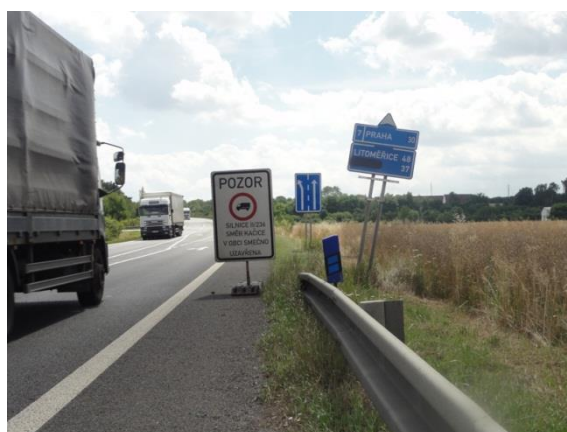
7 – L – 100

Špatný stav nebo umístění SDZ

Poškozený stojan, chybějící tabule SDZ.

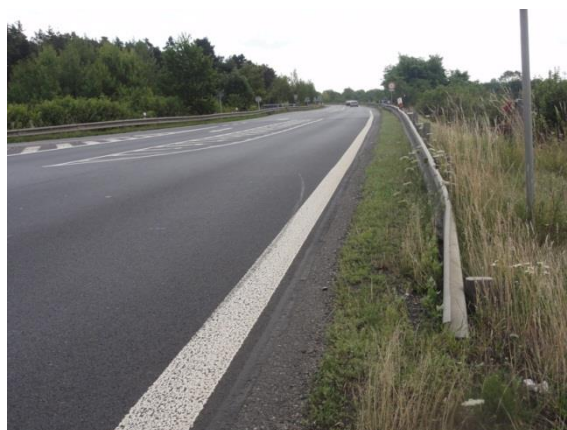
Poškozené boční svodidlo v délce 8 m.

Nahrazení poškozeného svodidla nepoškozeným v délce 8 m.

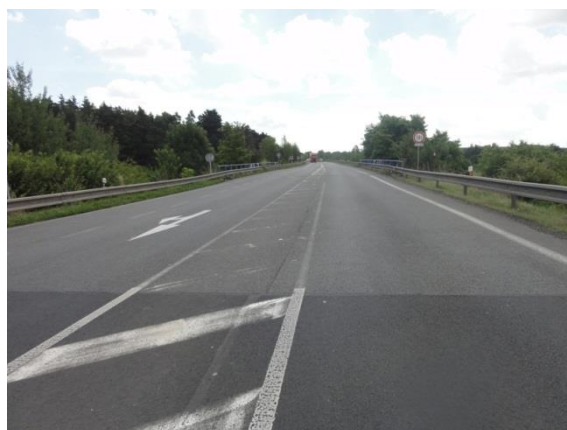
7 – L – 102

Chybějící nebo opotřebované VDZ v křižovatce

Opotřebované VDZ v 2. polovině křižovatky.

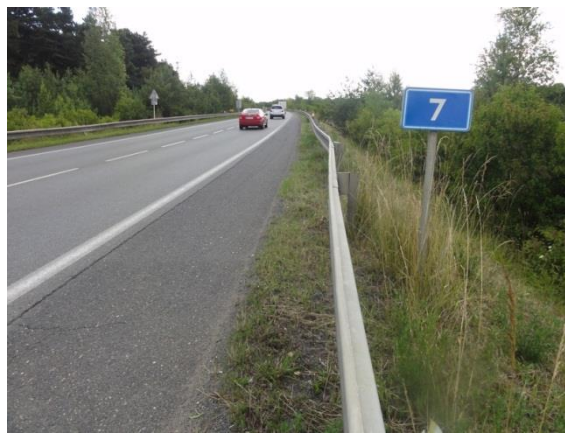
Poškozené boční svodidlo v délce 16 m.

Nahrazení poškozeného svodidla nepoškozeným v délce 16 m.

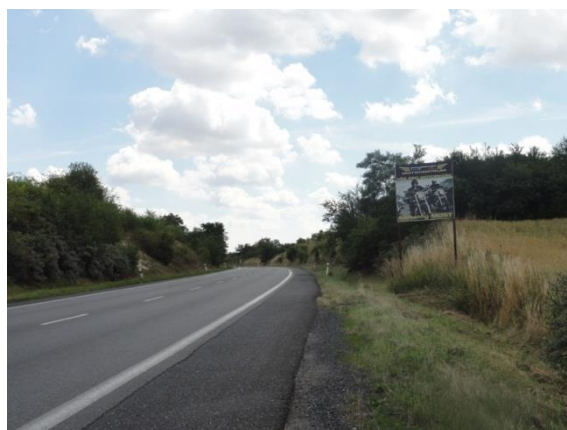
7 – L – 104

Reklamní zařízení na deformovatelné konstrukci představuje pevnou překážku ve vzdálenosti 3,0 m od hrany vozovky.

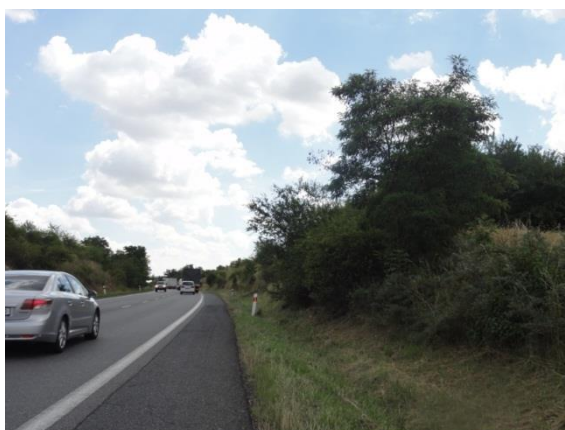
7 – L – 105

Stromy (2 ks) tvořící pevnou překážku ve vzdálenosti 4,5 m od hrany vozovky.

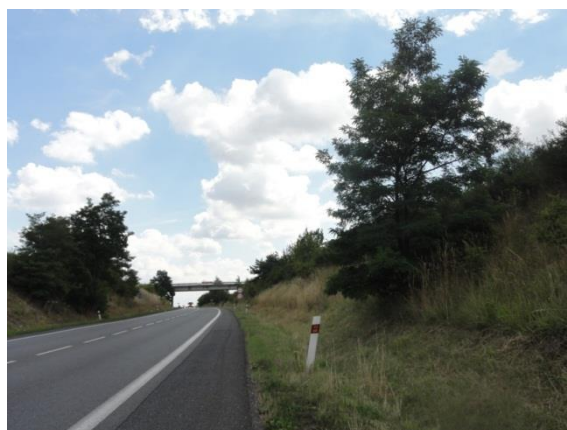
7 – L – 106

Strom tvořící pevnou překážku ve vzdálenosti 4,8 m od hrany vozovky.

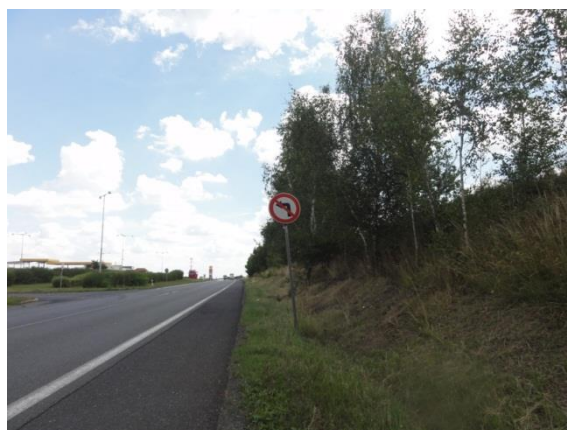
Vzrostlá zeleň/stromořadí tvořící pevnou překážku ve vzdálenosti 2,9 m od hrany vozovky v délce 145 m. V dané oblasti se nachází i mladé dřeviny s průměrem kmene < 0,10 m. V současné době nepředstavují vysoké riziko. Vhodná sanace pro zamezení následků v budoucnu.

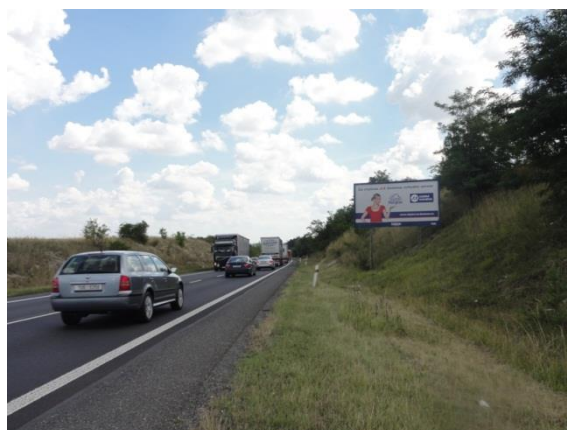
7 – L – 108

Reklamní zařízení na nedeformovatelné konstrukci představuje pevnou překážku ve vzdálenosti 5,4 m od hrany vozovky.

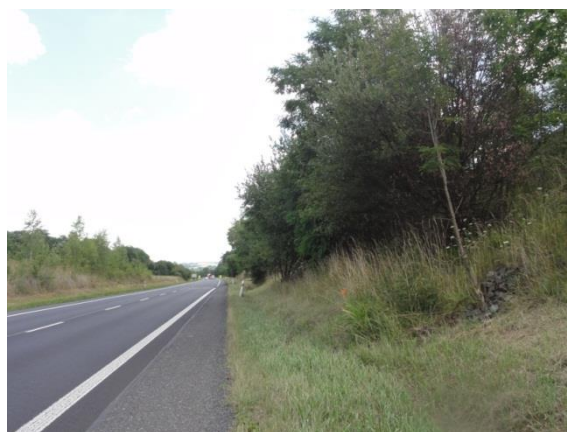
Vzrostlá zeleň/stromořadí tvořící pevnou překážku ve vzdálenosti 2,7 m od hrany vozovky v délce 260 m. V dané oblasti se nachází i mladé dřeviny s průměrem kmene < 0,10 m. V současné době nepředstavují vysoké riziko. Vhodná sanace pro zamezení následků v budoucnu.

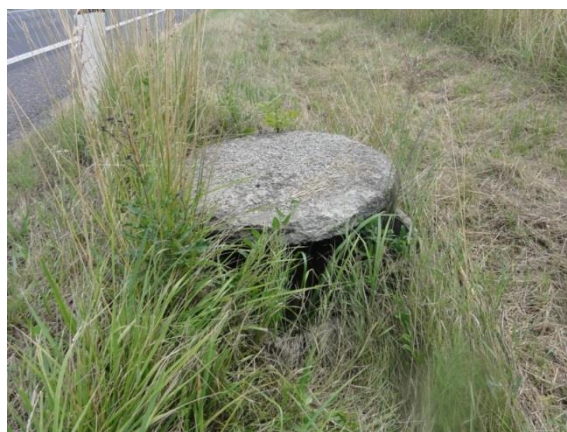
7 – L – 110

Pevnou překážku představuje betonová skruž ve vzdálenosti 1,1 m od hrany vozovky a výšky 0,3 m.

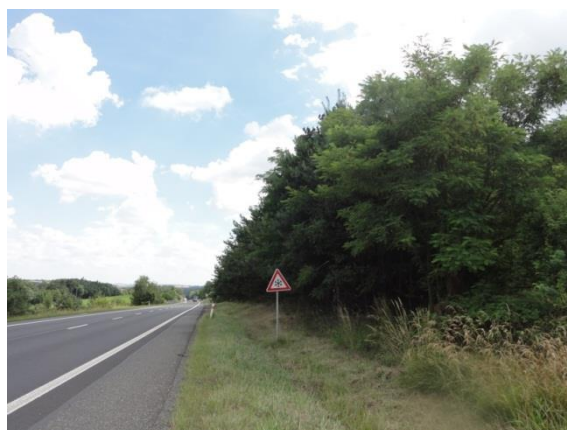
Vzrostlá zeleň/stromořadí tvořící pevnou překážku ve vzdálenosti 6,0 m od hrany vozovky v délce 135 m. V dané oblasti se nachází i mladé dřeviny s průměrem kmene < 0,10 m. V současné době nepředstavují vysoké riziko. Vhodná sanace pro zamezení následků v budoucnu. Kromě pevné překážky zvyšuje vzrostlá zeleň v blízkosti komunikace riziko střetu ze zvěří.

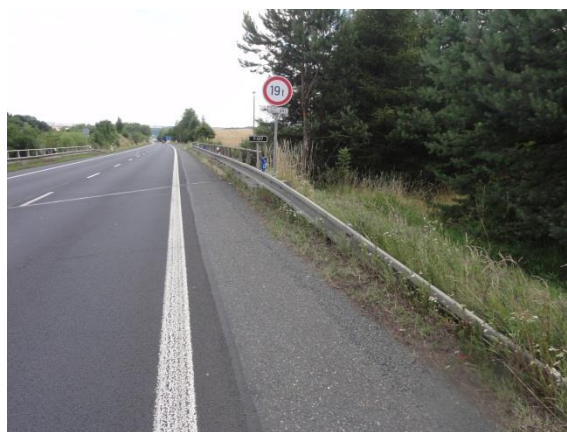
7 – L – 112

Krátké svodidlo délky 80 m nechrání hlubinu v bezprostřední blízkosti mostu.

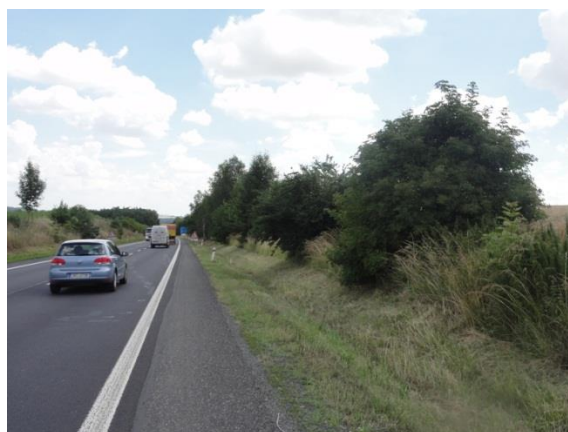
Vzrostlá zeleň/stromořadí tvořící pevnou překážku ve vzdálenosti 3,8 m od hrany vozovky v délce 180 m. V dané oblasti se nachází i mladé dřeviny s průměrem kmene < 0,10 m. V současné době nepředstavují vysoké riziko. Vhodná sanace pro zamezení následků v budoucnu.

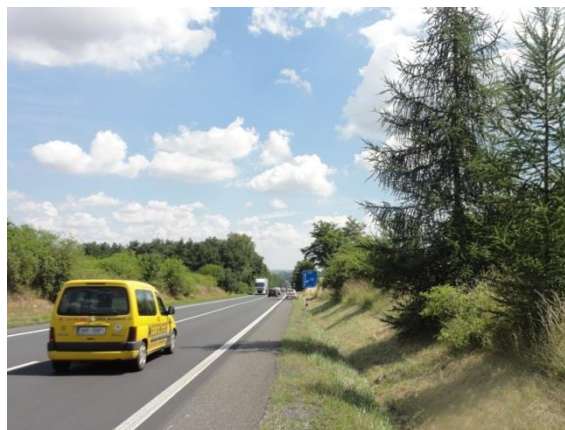
7 – L – 115

Strom tvořící pevnou překážku ve vzdálenosti 5,2 m od hrany vozovky.

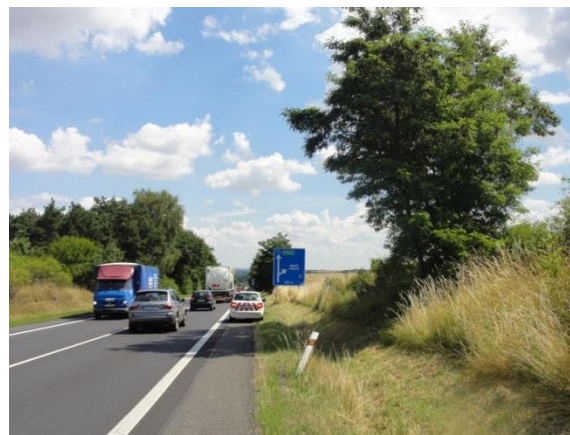
7 – L – 116

Strom tvořící pevnou překážku ve vzdálenosti 5,5 m od hrany vozovky.

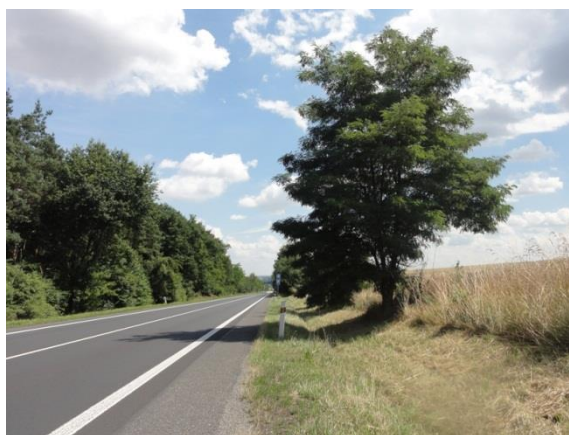
7 – L – 117

Stromy (3 ks) tvoří pevnou překážku ve vzdálenosti 4,4 m od hrany vozovky.

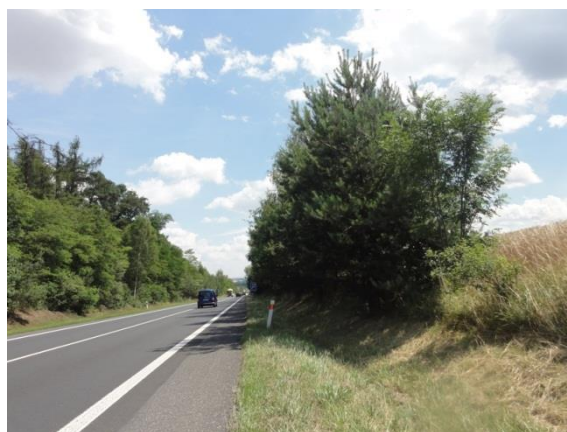
Vzrostlá zeleň/stromořadí tvořící pevnou překážku ve vzdálenosti 3,9 m od hrany vozovky v délce 440 m. V dané oblasti se nachází i mladé dřeviny s průměrem kmene < 0,10 m. V současné době nepředstavují vysoké riziko. Vhodná sanace pro zamezení následků v budoucnu.

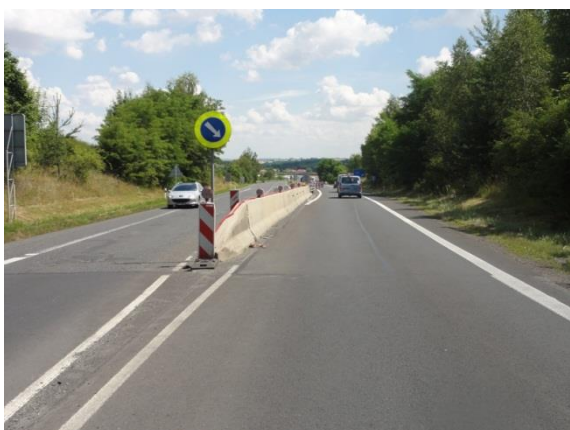
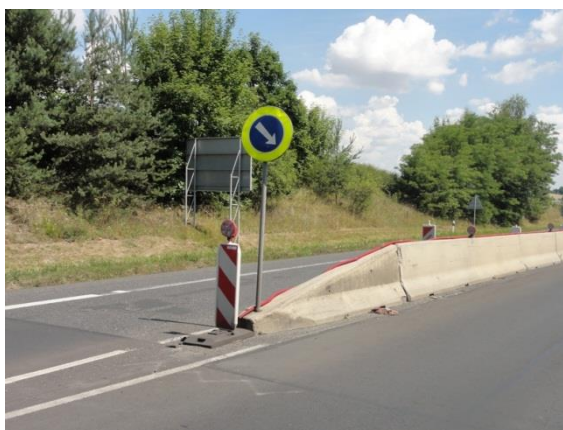
7 – L – 119

Krátký výškový náběh betonového svodidla tvořící riziko charakteru pevné překážky.

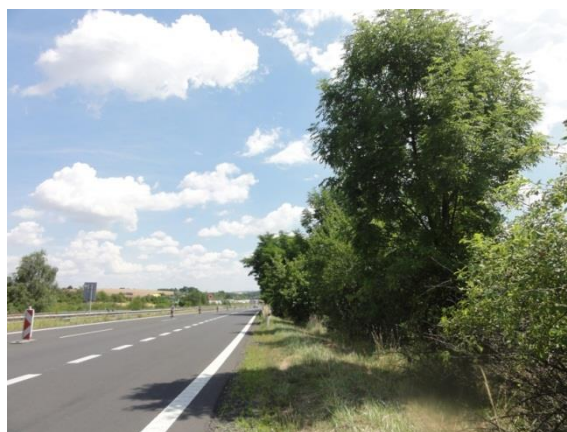
7 – L – 120

Stromy (2 ks) tvořící pevnou překážku ve vzdálenosti 4,3 m od hrany vozovky.
