Fotografický pasport cyklistické trasy A27

Příloha A.4

Značení cyklotrasy: A27

Fotografický pasport úseku Ul. Beranových - Lávka přes Kbelskou včetně

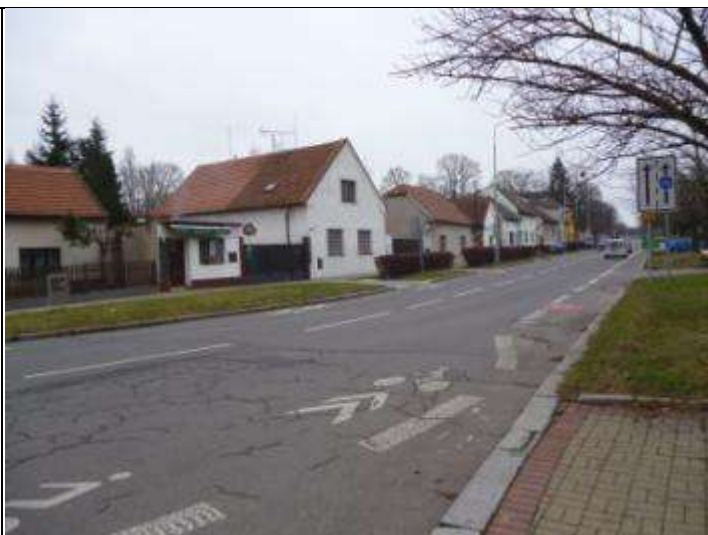
Obrázek č. 1

Počátek projížděné cyklotrasy je zachycen na fotografii č. 1. Úsek je nejprve několik metrů veden po piktogramovém koridoru pro cyklisty, dále pak již po vyhrazeném jízdním pruhu pro cyklisty (fotografie č. 2).

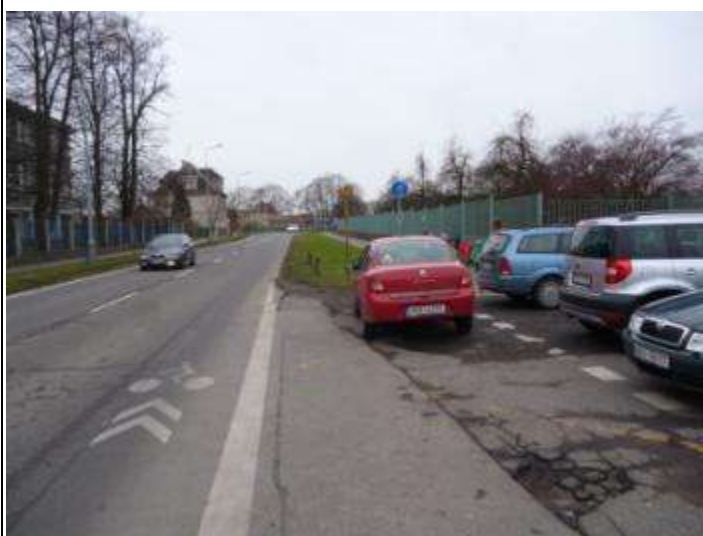
Obrázek č. 3

Popis problému č. 1: Zatarasený nájezd

Trasa je dále vedena po stezce pro chodce a cyklisty se smíšeným provozem. Nájezd na cyklostezku je však zatarasen parkujícími vozidly.

Náprava: Omezit parkování v místě nájezdu na stezku.

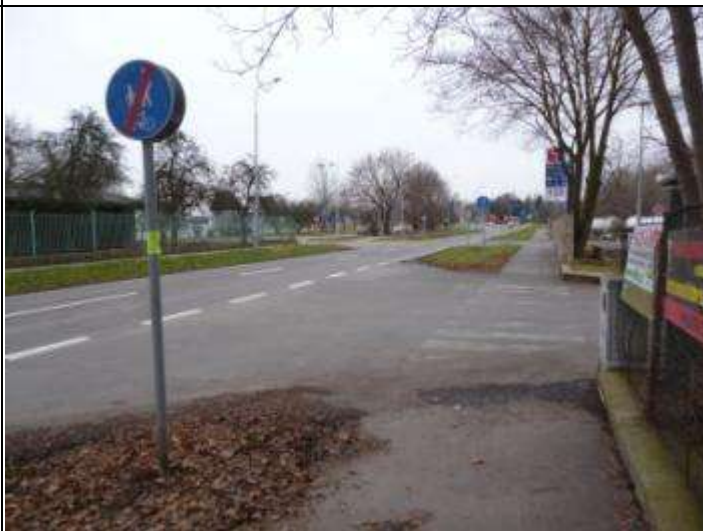
Obrázek č. 4

Od ulice Příborská stezku protíná několik výjezdů. Stezka je kvůli bočním výjezdům přerušovaná a pro jejich překonání jsou zřízeny přechody pro chodce.

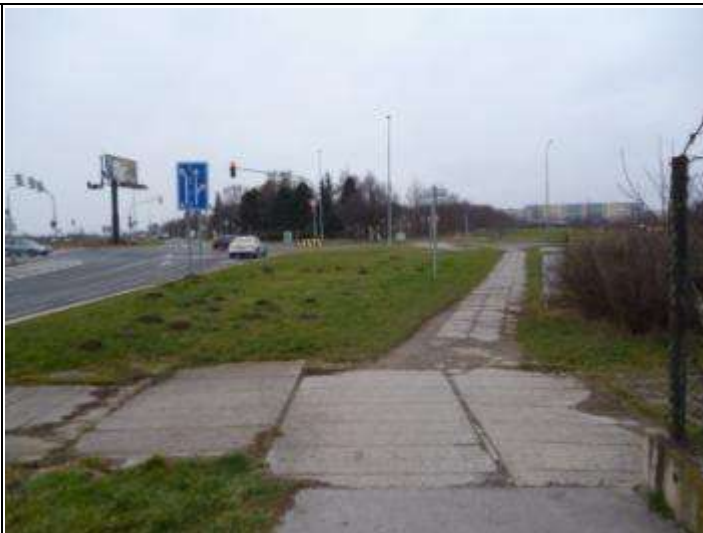
Obrázek č. 5

Popis problému č. 2:

Příjezd ke křižovatce ulic Beranových a Tupolevova je veden po stezce s velmi špatným povrchem, který neumožňuje plynulou a rychlou jízdu adekvátní k páteří trase.

Náprava: Oprava dlážděného povrchu stezky.

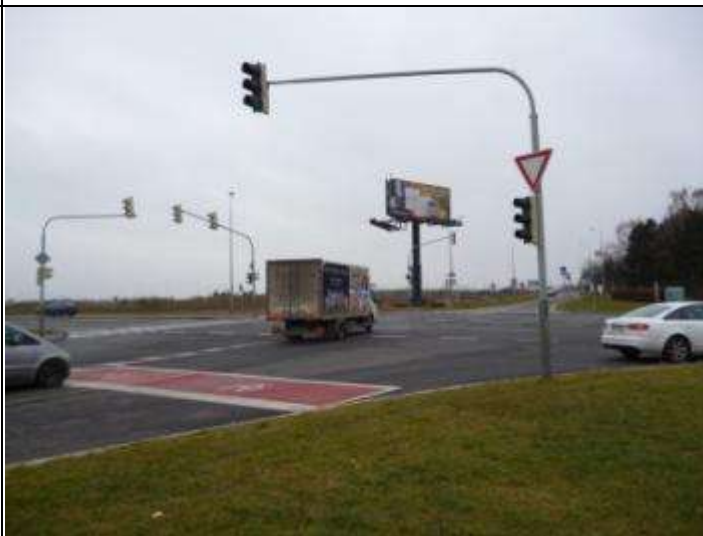
Obrázek č. 6

Na svislém dopravním značení je také označena možnost průjezdu křižovatkou v hlavním dopravním prostoru. Křižovatka je opatřena vyčkávacím prostorem pro cyklisty V19.

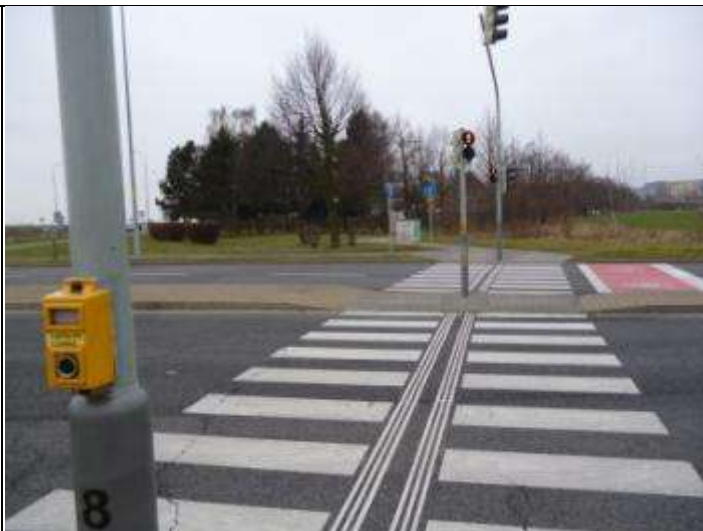
Obrázek č. 7

Pokud se cyklista rozhodne křižovatku překonat po stezce pro chodce a cyklisty, musí počítat s jejím ukončením před křižovatkou. Samotná křižovatka je opatřena pouze přechody pro chodce s tlačítkovou výzvou. Za křižovatkou opět navazuje stezka pro chodce a cyklisty.

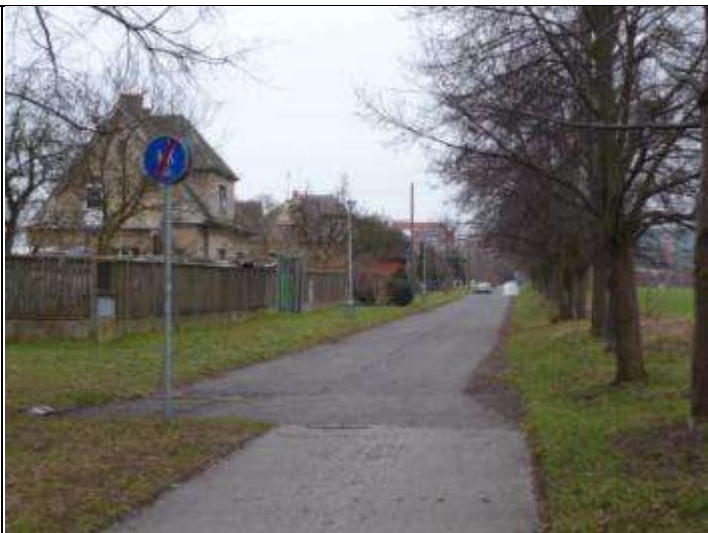
Obrázek č. 9

Stezka po cca 50 m od křižovatky končí a navazuje na ni klidná slepá ulice Opočenská.

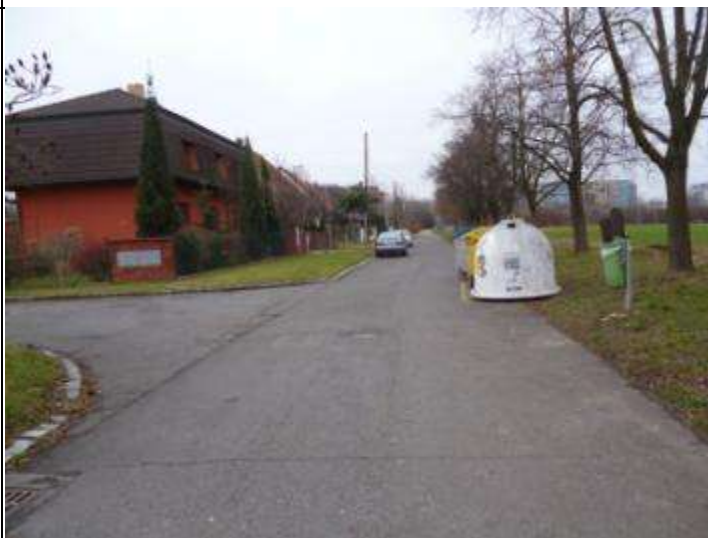
Obrázek č. 10

Jedinými překážkami v ulici Opočenská jsou parkující vozidla a nádoby na tříděný odpad. Obojímu se však dá bez problémů vyhnout.

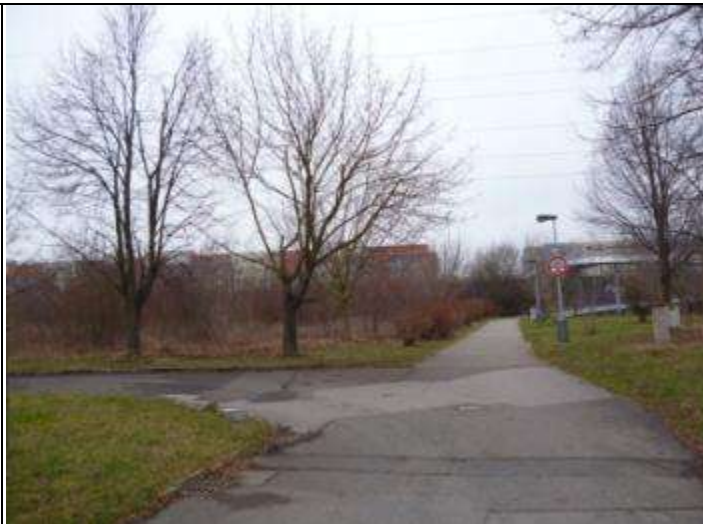
Obrázek č. 11

Popis problému č. 3:

V tomto místě se setkávají cyklisté projíždějící křižovatkou Beranových x Tupolevova v přidruženém prostoru a cyklisté kteří křižovátku projíždějí v hlavním dopravním prostoru společně s jedoucimi vozidly. Pro přehlednost by zde bylo vhodné umístit dopravní značku IS 21 pro objasnění, který směrem cyklotrasa dále pokračuje.

Náprava: Doplnit značení IS 21.

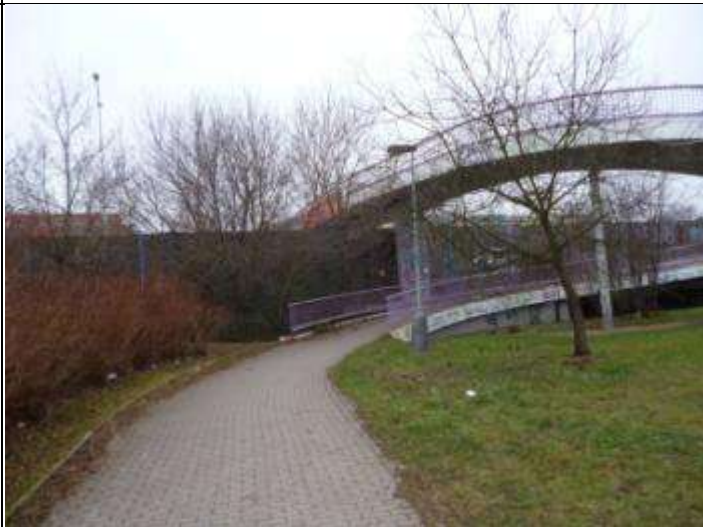
Obrázek č. 12

Pohled na nájezd na lávku přes silnici Kbelská.

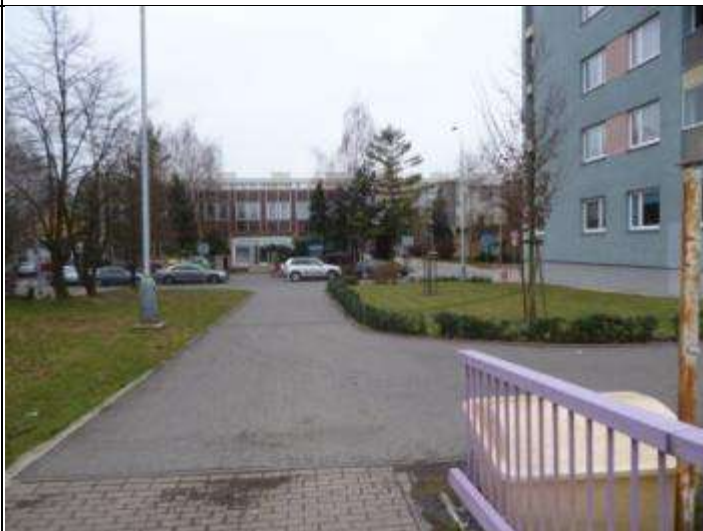
Obrázek č. 14

Pohled při sjezdu z lávky do ulice Kytlická. I zde by bylo vhodné umístit označení a směr vedení cyklotrasy.

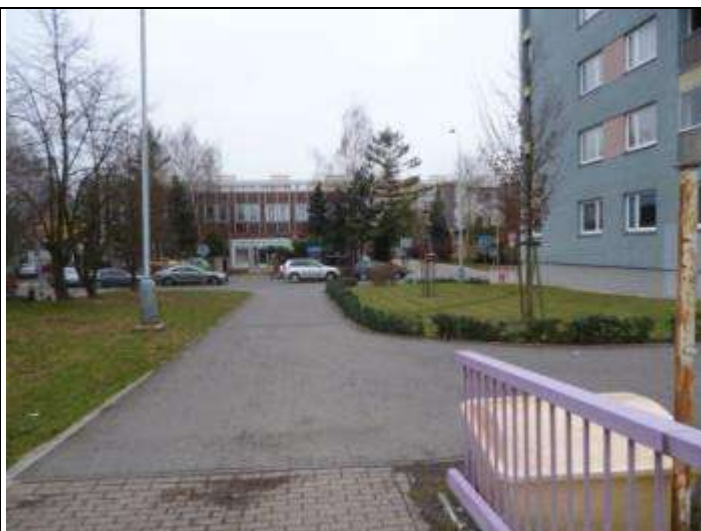
Obrázek č. 15

Problém č. 4: Problematické vedení trasy

Problematické vedení trasy shledávám především při průjezdu sídliště od lávky ulicí Kytlická na ulici Lovosická. V opačném směru je trasa vedena z ulice Lovosická přes ulici Tereziánská parkem k lávce.

V celém úseku Lávka přes Kbelskou- ul. Lovosická, křižovatka včetně chybí označení a směr cyklotrasy.

Náprava: Změna vedení trasy a doplnění SDZ.

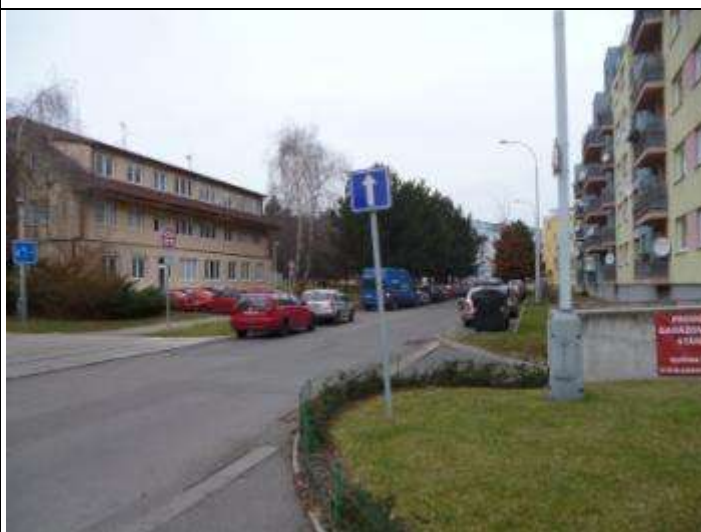
Obrázek č. 16

Důvodem, proč nejsou oba směry vedeny po stejné trase je jednosměrná ulice Kytlická.

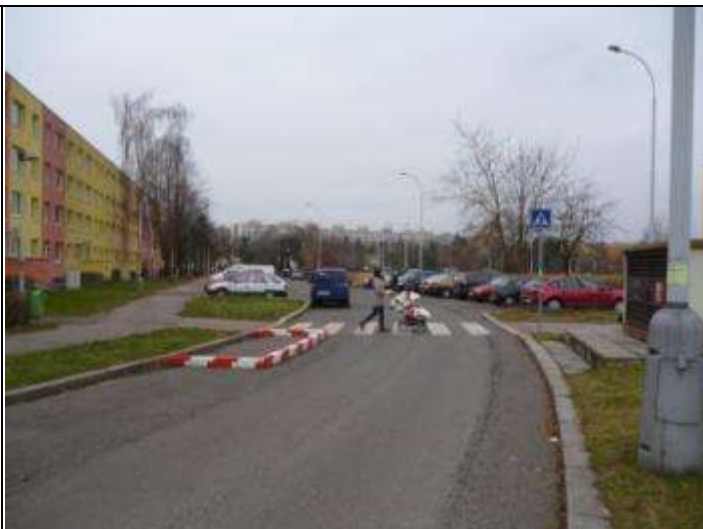
Obrázek č. 17

Na obrázku č. 17 je znázorněn průjezd jednosměrnou ulicí Kytlická a vjezd do ulice Lovosická (obrázek č. 18).

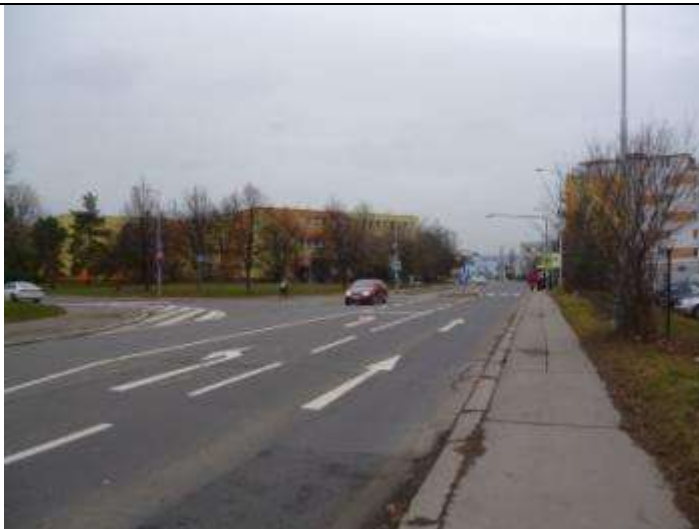
Obrázek č. 19

Cyklistická trasa je v celé délce ulice Lovosická vedena v hlavním dopravním prostoru bez jakýchkoliv podpůrných opatření pro zvýšení bezpečnosti a komfortu jízdy pro cyklisty. Na obrázku č. 20 je zachycena křižovatka, kterou musí cyklista jedoucí opačným směrem překonat, aby odbočil do ulice Terezińska.

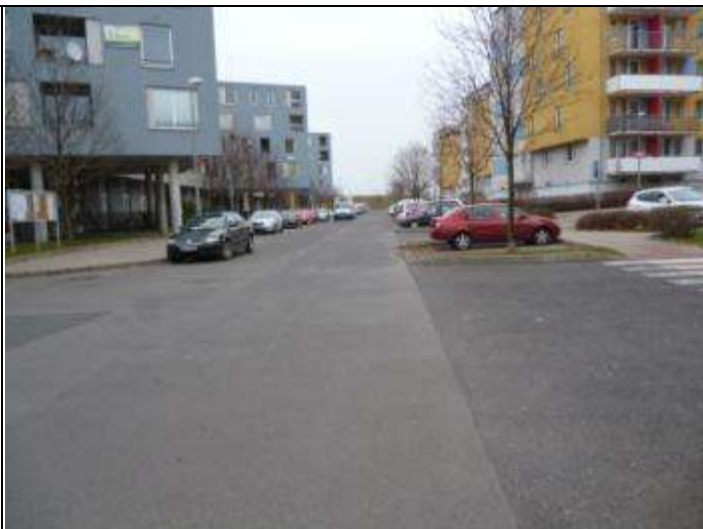
Obrázek č. 21 znázorňuje pohled do ulice Terezínská. Následující obrázek zachycuje úzký nájezd na chodník, po kterém je trasa vedena až zpět k lávce.

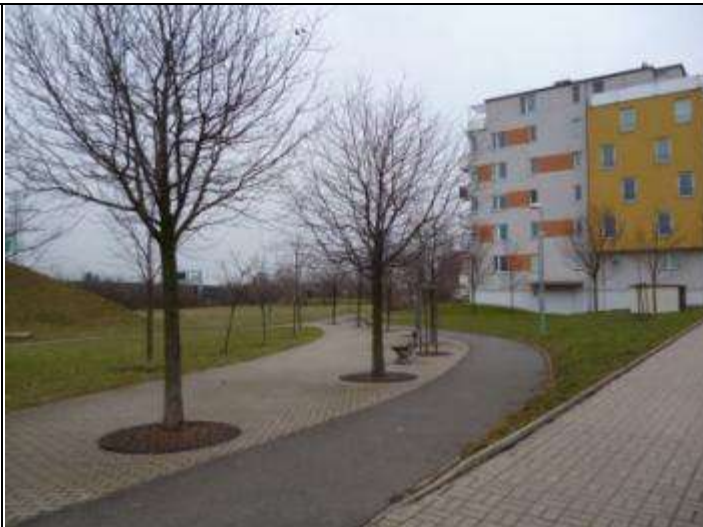
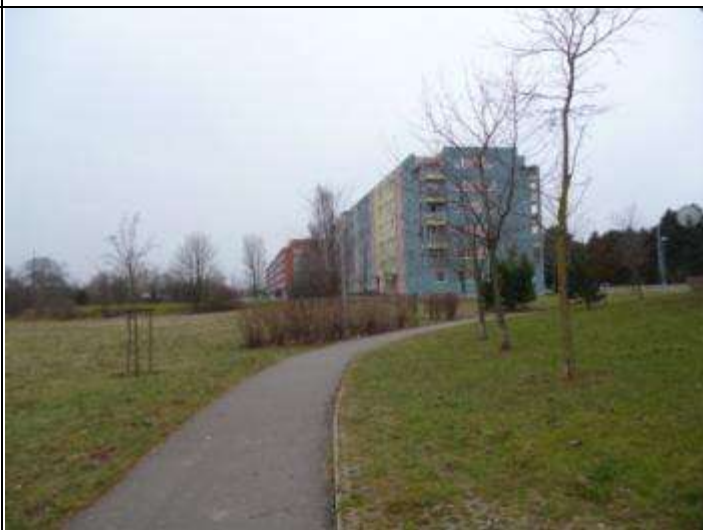
Trasa je dále vedena po úzkém chodníku, který není označen pro průjezd cyklistů, tudíž cyklisté by zde svá kola měli vést.

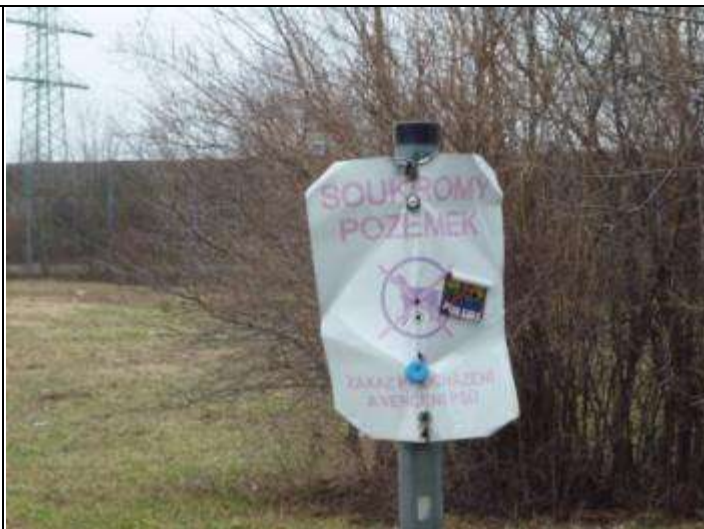
Obrázek č. 27

Majitel soukromého pozemku s pohybem chodců a cyklistů po svém pozemku nesouhlasí a umístil k němu tuto ceduli.

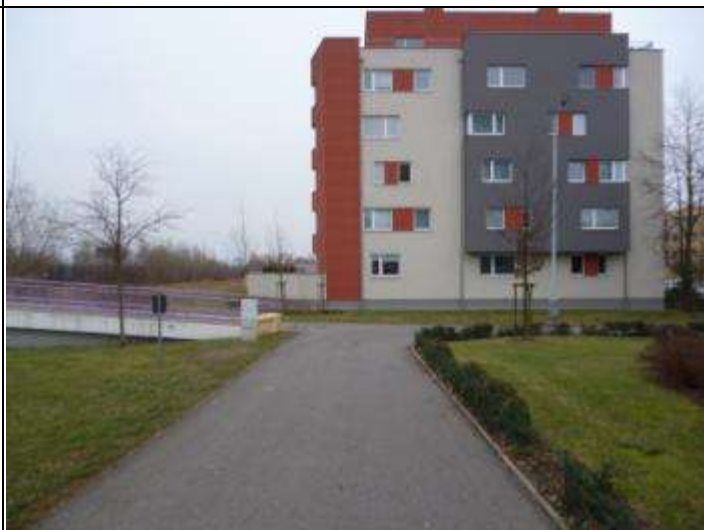
Obrázek č. 28

Trasa se potom po chodníku vedoucím od jedné z budov vrací zpět k nájezdu na lávku.

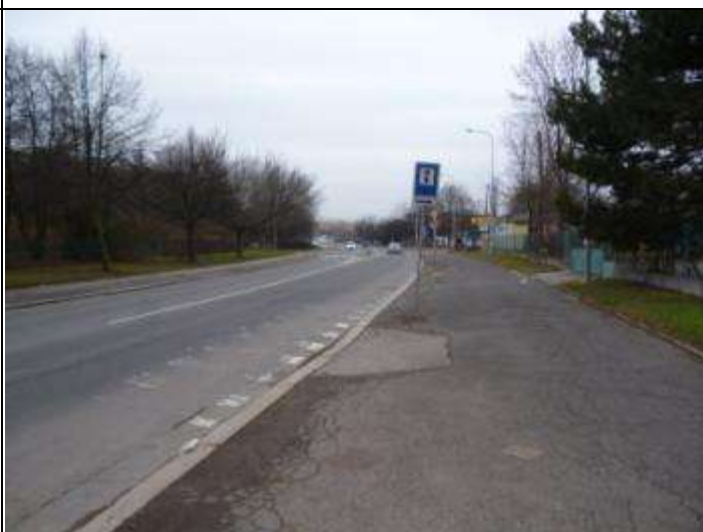
Obrázek č. 30

Problém č. 5: Vedení cyklotrasy v ulici Lovosická

Cyklotrasa je v ulici Lovosická vedena v hlavním dopravním prostoru společně s motorovou dopravou. Jedná se o poměrně vytiženou komunikaci, na které nejsou vyznačeny žádné podpůrné prvky zvyšující bezpečnost a komfort průjezdu cyklisty. Chodníkové plochy podél silnice mají dostatečnou šířku pro vedení stezky pro chodce a cyklisty, kvalita jejich povrchu je však velmi špatná.

Celý úsek cyklotrasy v ulici Lovosická není proznačen cyklistickým značením ukazujícím směr vedení trasy.

Náprava: Zřízení stezky pro chodce a cyklisty a SDZ.

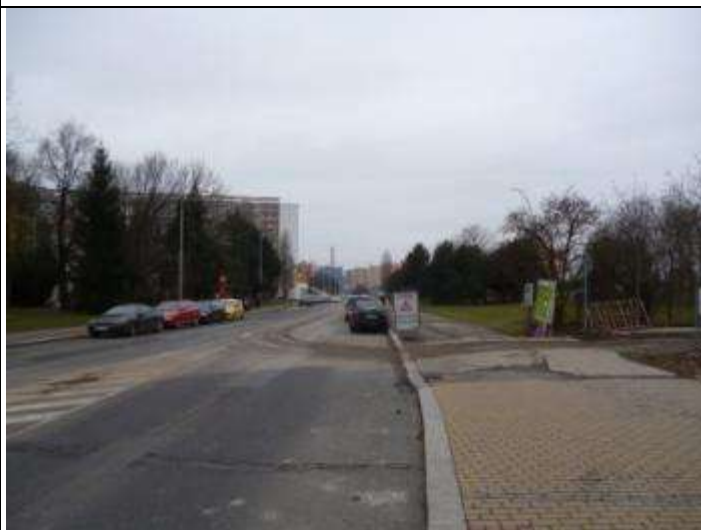
Obrázek č. 32

Některé chodníkové plochy jsou již opraveny v zámkové dlažbě, ale většina z nich vyžaduje před případným označením stezky pro chodce a cyklisty výraznou opravu. Na výjezdech taktéž chybí přejezdy pro cyklisty.

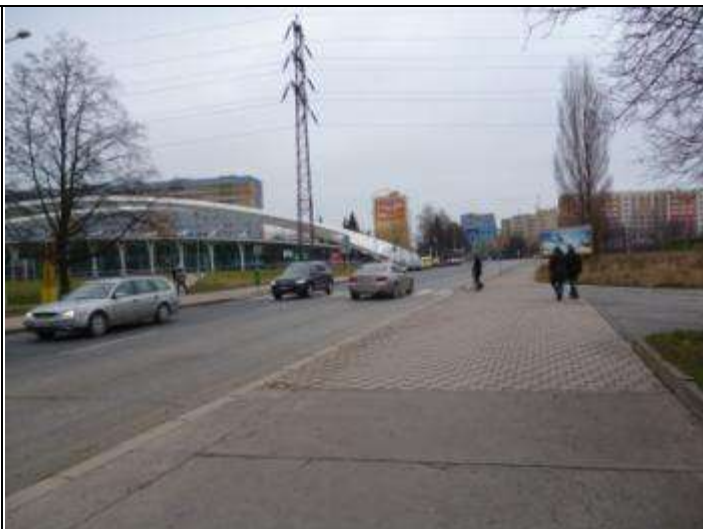
Obrázek č. 33

Před křižovatkou ulic Lovosická a Vysočanská je opět umístěno značení cyklotrasy.

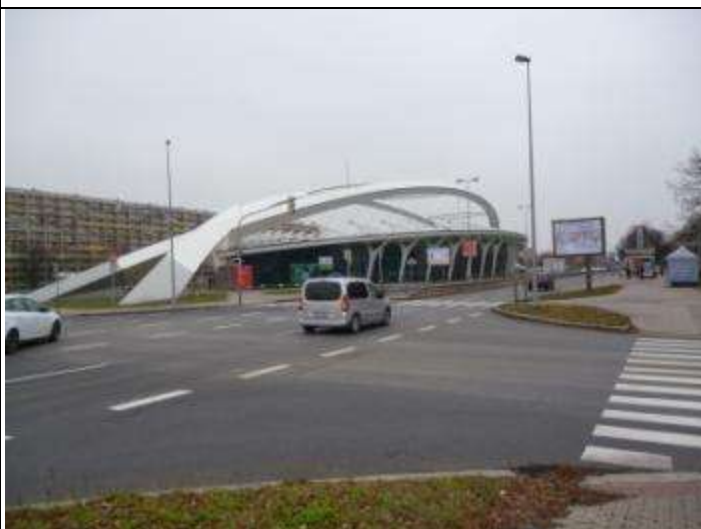
Obrázek č. 35

V křižovatce ulic Lovosická a Vysočanská není vyznačen prostor pro cyklisty V19, který umožňuje cyklistovi bezpečné stání na křižovatce a rozjezd před ostatními vozidly.

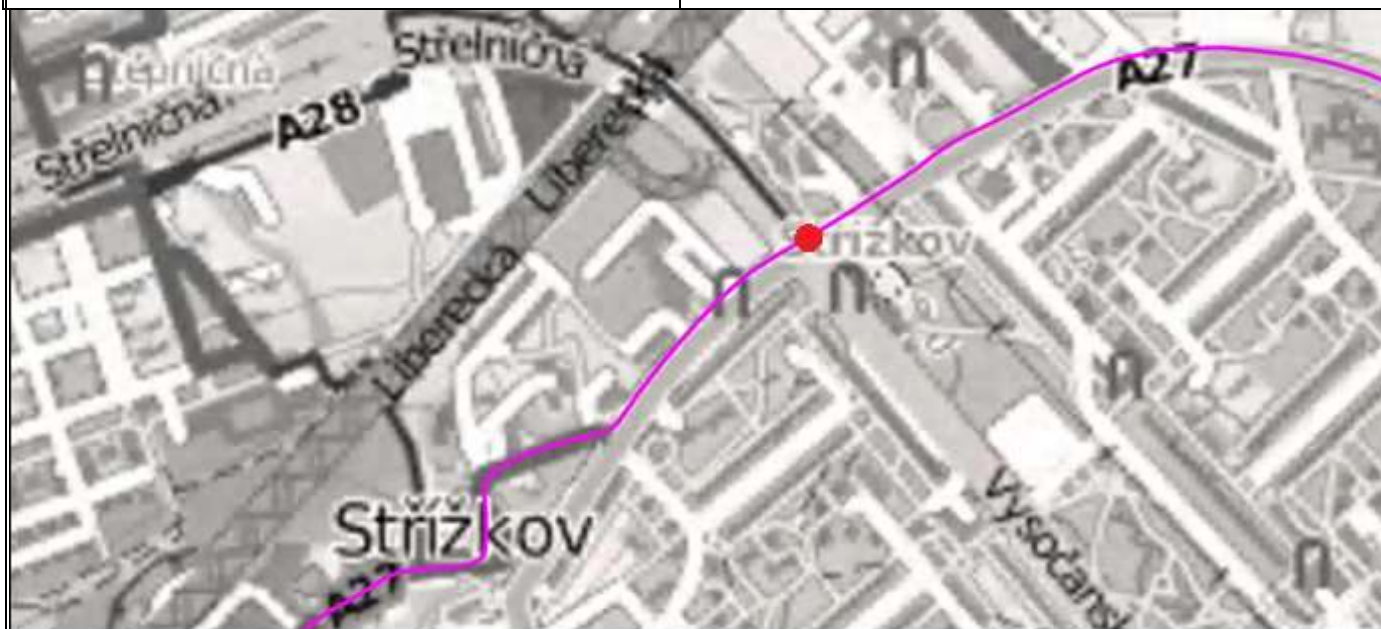
Obrázek č. 36

Významným objektem v okolí je stanice metra Střížkov (obrázek č. 36), jejíž komfortní napojení na cyklotrasu by mělo být prioritou.

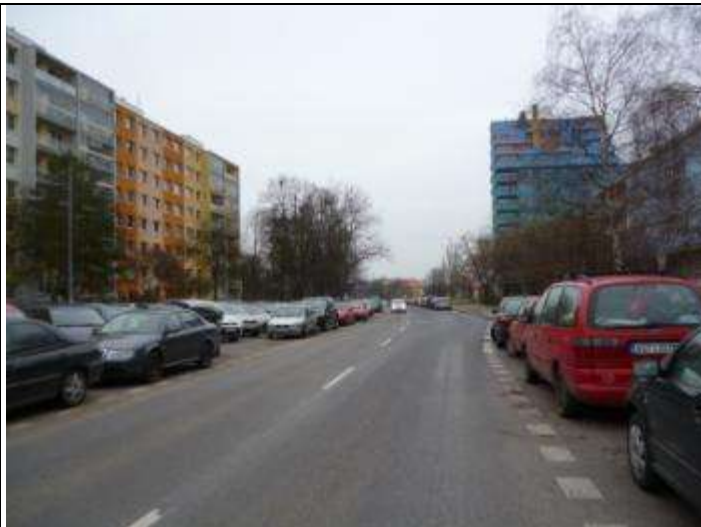
Obrázek č. 37

V celém úseku Ul. Lovosická, křižovatka - ul. Na Vartě včetně je cyklistická trasa vedena v hlavním dopravním prostoru společně s motorovými vozidly. Většina ulic je poměrně klidným, větší riziko představují pouze zaparkované vozy podél ulic. V ulici Střížkovská jsou nainstalovány dva dlážděné široké zpomalovací prahy a několik zpomalovacích polštářů.

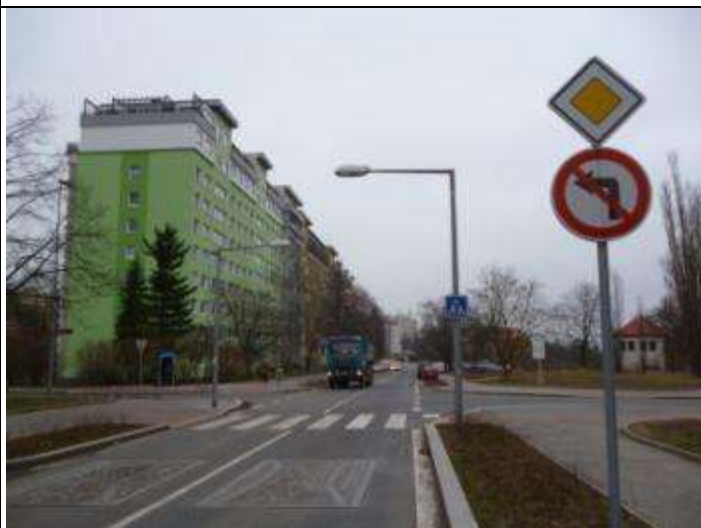
Obrázek č. 38

Problém č. 6

Odbočení do ulice Střížkovská není adekvátně označeno a je tedy snadné tuto odbočku minout.

Náprava: Doplnit značení cyklotrasy.

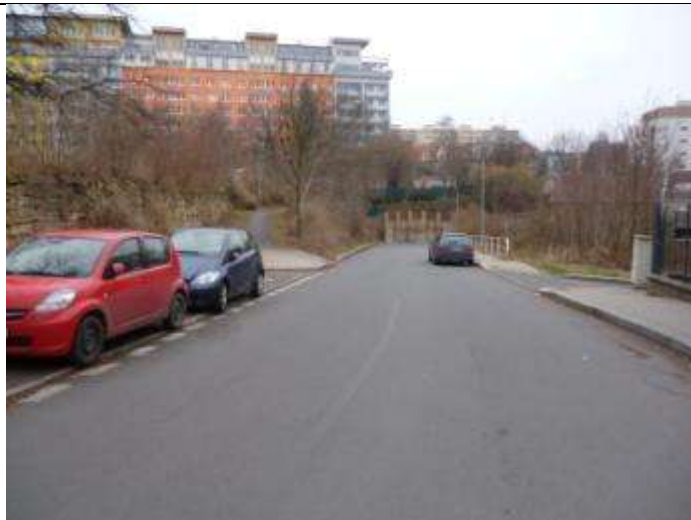
Obrázek č. 39

Na obrázku č. 39 je průjezd ulicí Střížkovská, na obrázku č. 40 je pohled na jeden ze širokých dlážděných zpomalovacích prahů.

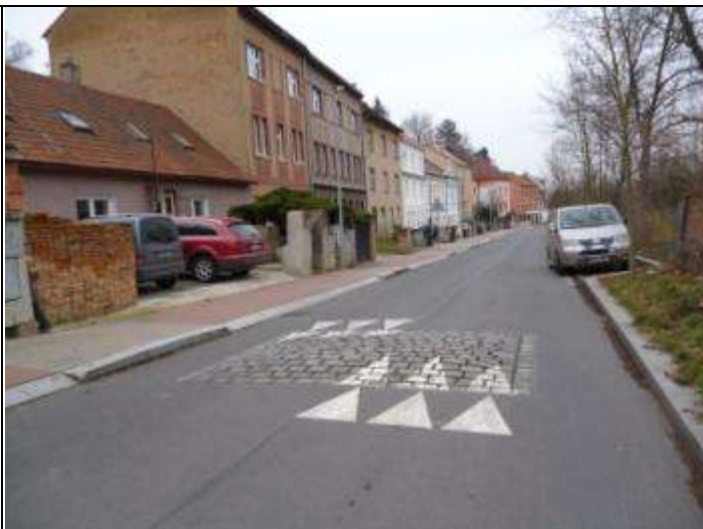
Obrázek č. 41

Na obrázku č. 41 je zachycen pohled na jeden ze zpomalovacích polštářů.

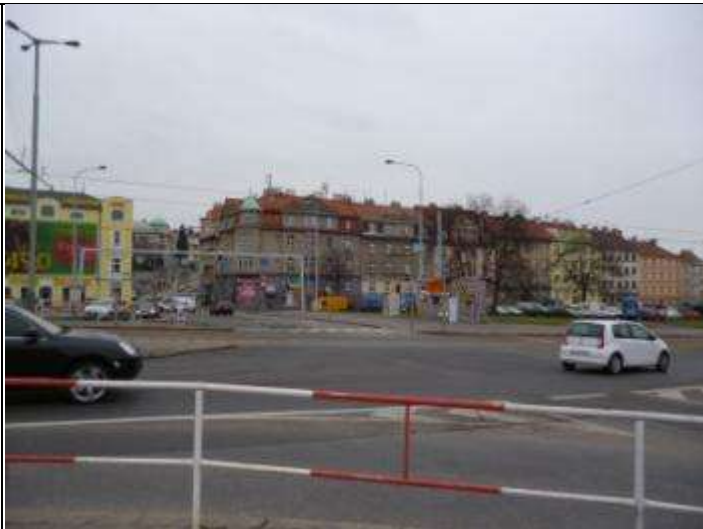
Obrázek č. 45

Na obrázku č. 45 je vidět zpětný pohled do křižovatky na náměstí Na Stráži. Obrázek č. 46 ukazuje průjezd podél nemocnice Na Bulovce.

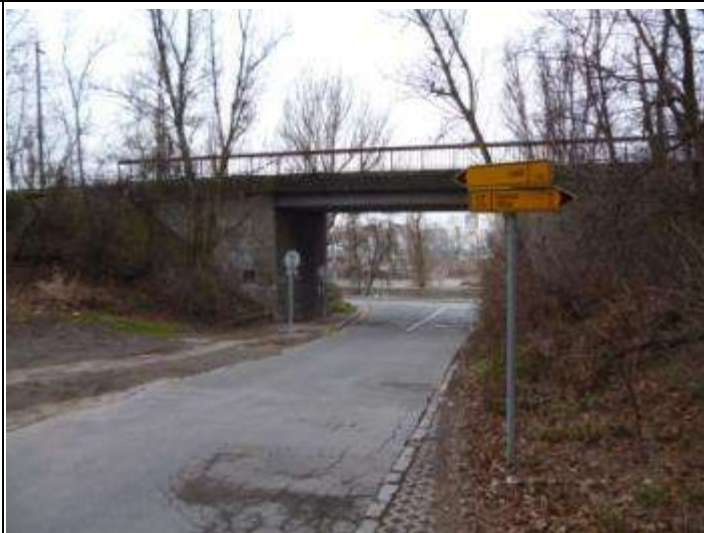
Obrázek č. 47

Na obrázku č. 47 je znázorněn podjezd pod železničním mostem a dále vjezd do ulice Povltavská (obrázek č. 48).

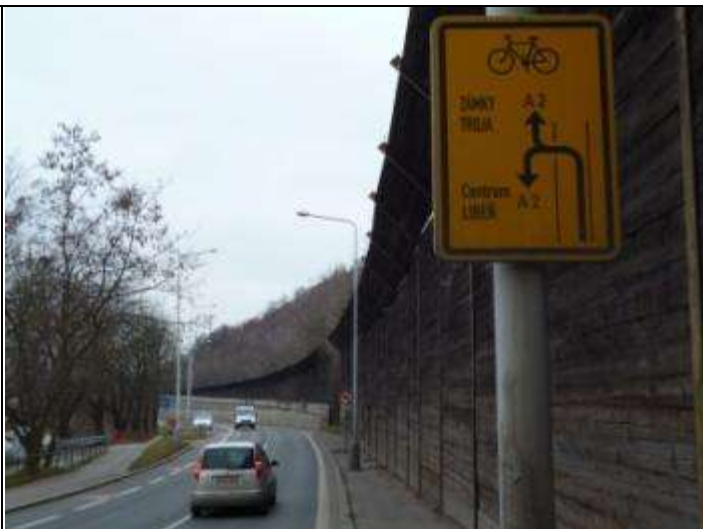
Obrázek č. 49

Na obrázku č. 49 je zachyceno svislé dopravní značení IS 20 s přesným schématem napojení na cyklotrasu A2. Dále je pak na další fotografii zachycen nájezd na cyklotrasu A2.
