Bakalářská práce

Průzkum a návrh rekonstrukce bývalého  
mlýnu v obci Dolní Bolíkov

Survey and reconstruction proposal of Mill  
in Dolní Bolíkov

Vypracujte zjednodušený stavebně technický průzkum objektu, proveďte hodnocení stavebně technického stavu jednotlivých konstrukcí, analýzu příčin poruch, stanovte nutná sanační opatření a vypracujte zjednodušenou výkresovou dokumentaci objektu s vyznačením jednotlivých poruch.

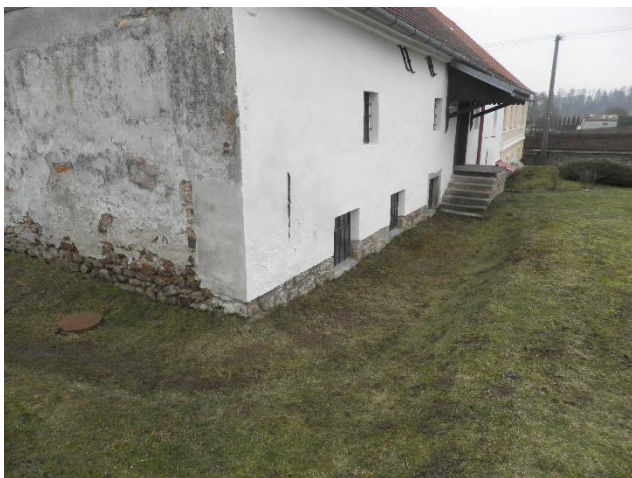
V části mlýnice byla tuhost objektu v příčném směru zajištěna zedními trámovými kleštinami, které ovšem v současnosti neplní svou funkci, jak by měly. Zajištění těchto prvků je vidět z obou stran na fasádách (viz obr. 12 a 13).

**obr. 12** – Pohled od západu na roh objektu  
na JZ stěně je vidět ukotvení trámových kleštin

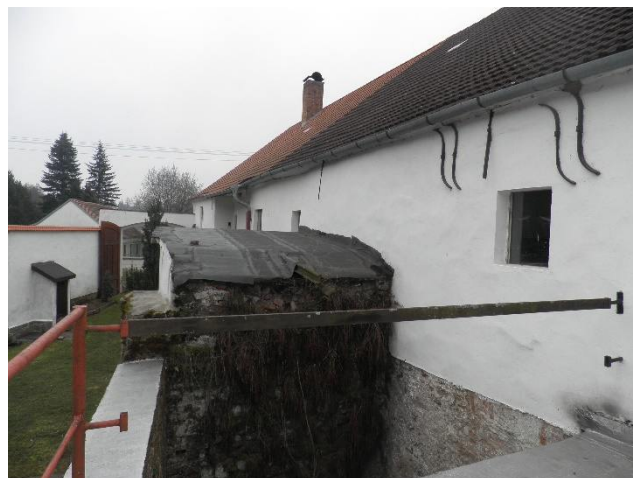
**obr. 13** – Pohled od severu na SV fasádu objektu  
na SV stěně je vidět ukotvení trámových kleštin

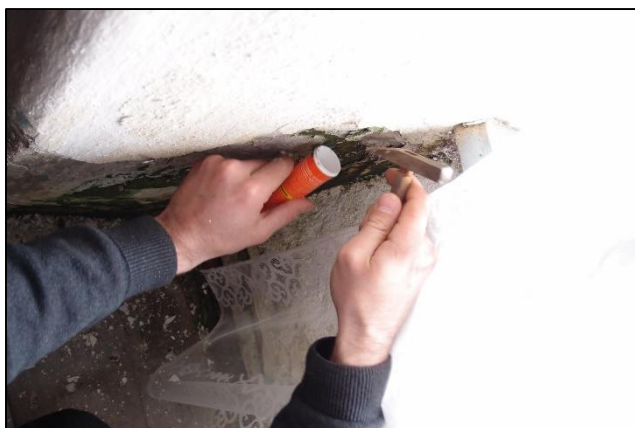
Aby bylo možné určit nejvhodnější způsob sanace zmíněných problémů, byly odebrány na vytipovaných místech vzorky omítky, malty a degradovaných kusových staviv (kámen, cihla) a byla stanovena jejich hmotnostní vlhkost.

**obr. 24** – Odběr vzorku v ostění okna v JV stěně místnosti 1.08

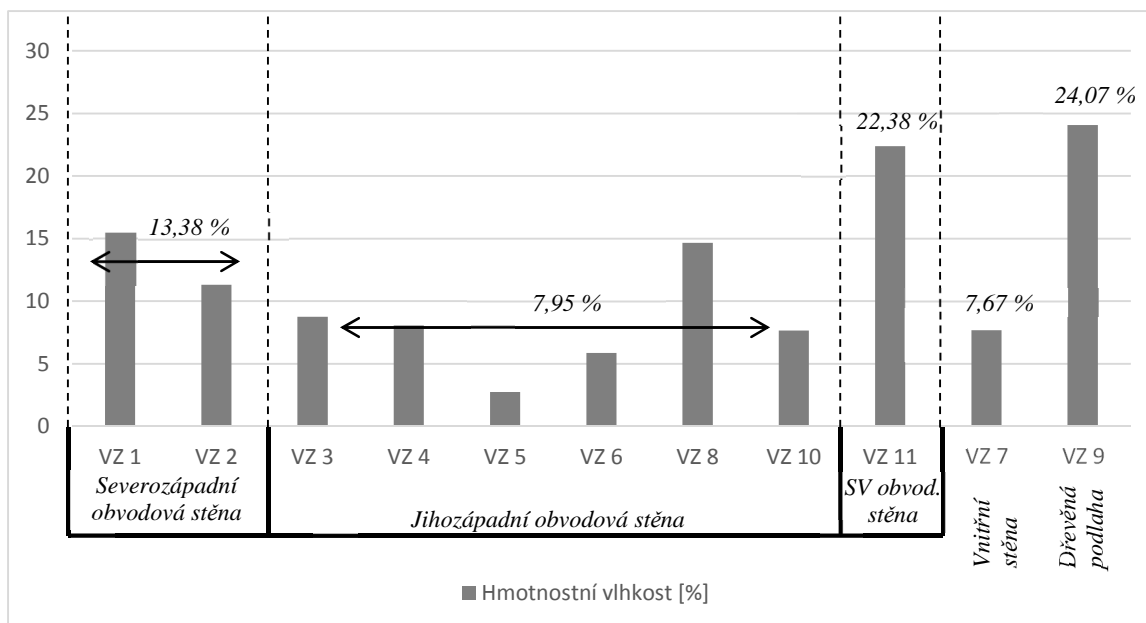
Pro klasifikaci vlhkosti konstrukcí s více naměřenými hodnotami hmotnostní vlhkosti byly stanoveny průměrné hodnoty, jak je vidět v následujícím grafu:

**Graf 1** – Grafické znázornění hmotnostních vlhkostí měřených vzorků

Následně byly jednotlivé svislé konstrukce, u nichž byla zjišťována vlhkost, zatříděny a klasifikovány z hlediska vlhkosti podle ČSN P 73 0610.

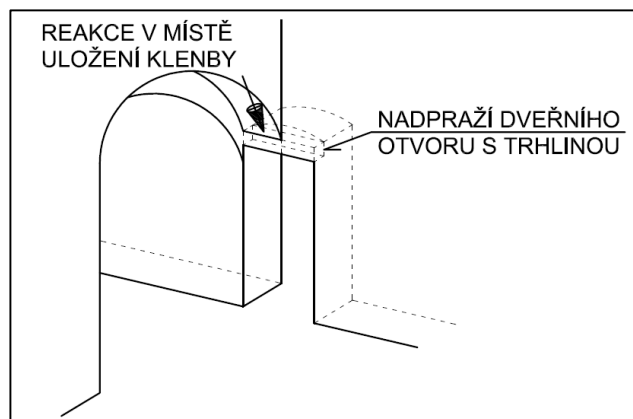
**obr. 30** – Předpokládaná příčina vzniku poruchy TR 1

V nadpraží dveřního otvoru v přízemí (místnost 1.03) došlo k jeho smykovému porušení (viz foto 19, D3 – 5 – P - 14). Velmi pravděpodobně to bylo způsobeno koncentrací velkého zatížení v tomto místě. Ačkoli se totiž jedná o nadpraží příčky vestavěné do otvoru nosné zdi, byla do něj patrně soustředěna reakce v patě valené klenby umístěné nad ním (viz obr 30), což vedlo k dosažení jeho meze pevnosti ve smyku a následnému porušení.

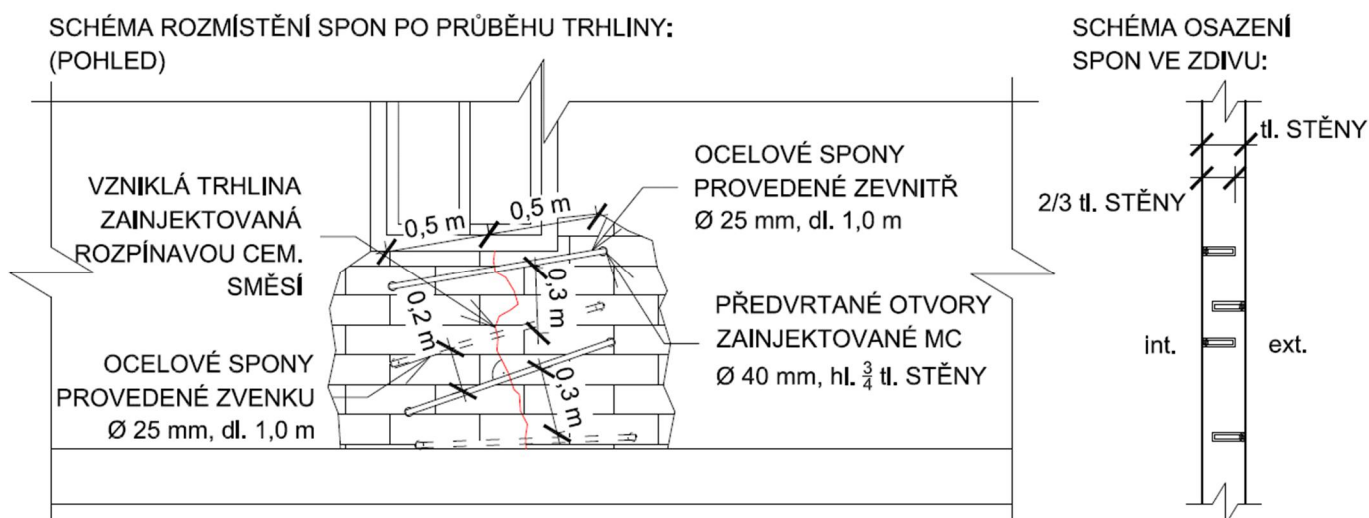
Naproti tomu k tahovému porušení při koncentraci velkého tlakového napětí došlo v oblasti parapetu okna (TR 36) v jihovýchodní obvodové stěně v úrovni podkroví. Můžeme říci, s přihlednutím k nesourodosti materiálu zdiva, že prakticky kopíruje průběh tlakových trajektorií, jak je vidět na obr. 29 (viz též foto 108, nebo D3 – 6 – P-03).

K tzv. stehování bude přistoupeno i v případě vzniklých tahových trhlin ve stavebně technickém průřezu s označením TR 2, 3, 5, 16, 19, 32, 33, 34, 35 a 36, přičemž u trhlin TR 2 a 32 bude nejprve nutno zjistit, zda jsou propsány i do nosné konstrukce zdiva či nikoli. Pakliže se prokáže, že se u TR 2 a 32 nejedná pouze o povrchovou poruchu, bude přistoupeno i k jejich zajištění sponami. V opačném případě se provede pouze nová omítka jednotné tloušťky s výztužnou vložkou (tkaninou). Obdobně tak u trhliny TR 6 v severovýchodní stěně místnosti 1.10 a trhliny TR 7 vzniklé při spodním líci stropu nad místností 1.11.

**obr. 38** – Příklad provedení stehování u poruchy TR 36

Prvým krokem bude odstranění povrchové vrstvy (omítky) a obnažení zdiva, a to z obou stran konstrukce v oblasti porušené trhliny. Provede se vyfrézování drážek pro osazení spon a předvrtání otvorů ve vzdálenosti 0,5 m od trhliny o průměru 30 mm a hloubky cca ½ tloušťky zdiva tak, aby spony byly orientovány v kolmém směru na probíhající trhlinu, přičemž sepnutí bude realizováno z obou stran konstrukce kolmo na trhlinu s vystředáním kotev. Z každé jedné strany tedy bude osová vzdálenost těchto spon 0,6 m s jejich zahuštěním uprostřed trhliny s rozstupem 0,4 m. Vzniklé otvory se následně vyplní cementovou maltou a osadí se kotvy z oceli vyšší kvality o průměru 25 mm. Po jejich aktivaci budou trhliny zainjektovány rozpínavou cementovou směsí. Spony budou ochráněny krycí vrstvou z cementové malty a následně překryty omítkou s výztužnou vložkou. [2]

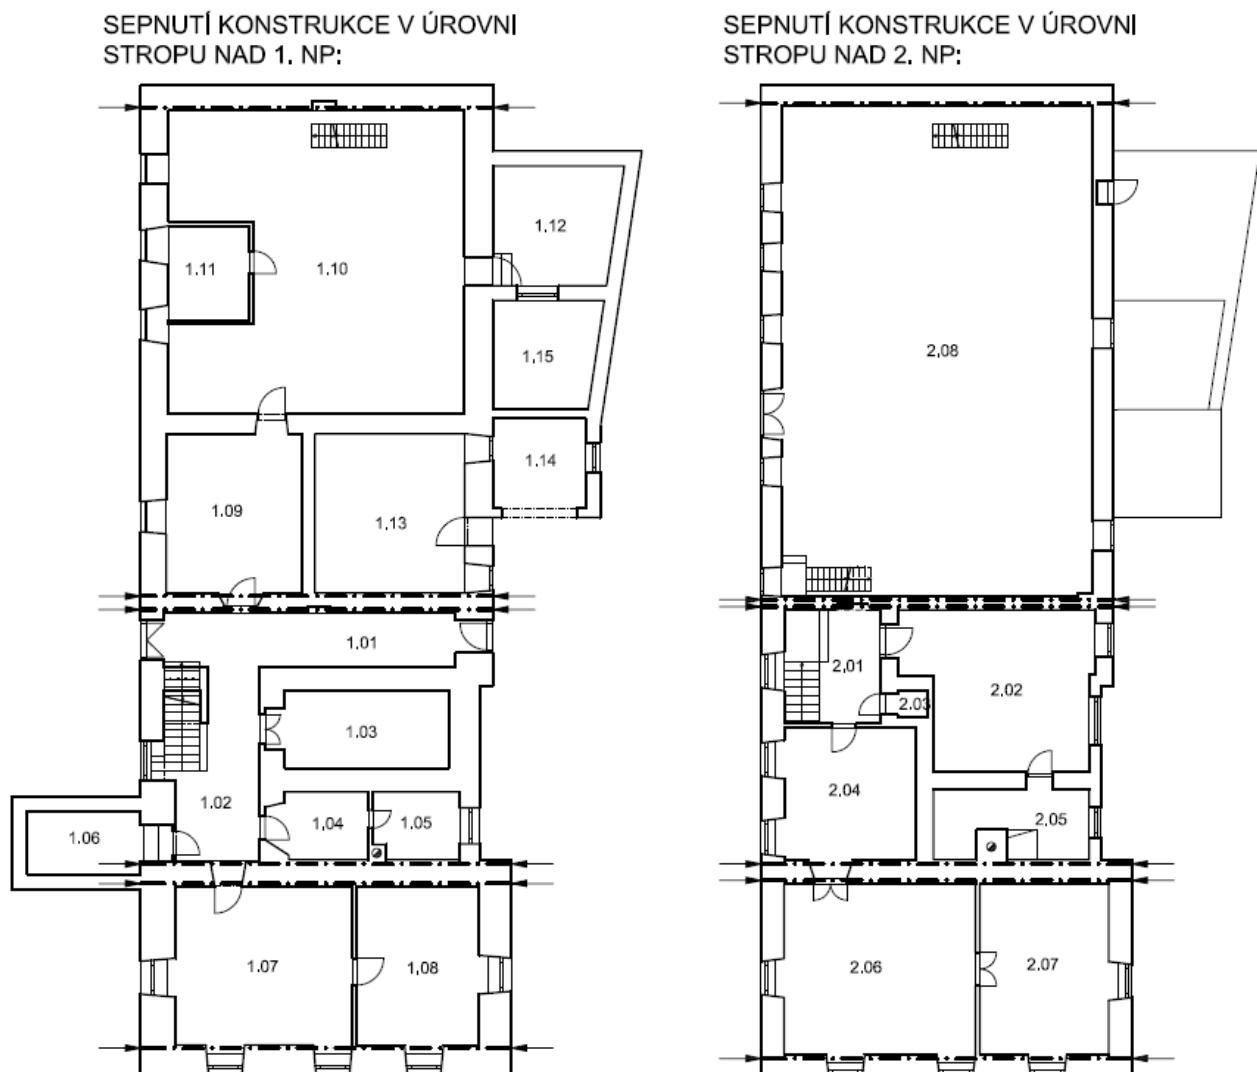
Po zajištění všech výše zmíněných trhlin bude přistoupeno k sepnutí objektu v příčném směru, čímž dojde ke zvýšení tuhosti stavby v tomto směru a minimalizuje se vliv rozdílných

**obr. 39** – Schématické znázornění sepnutí konstrukce v rámci stropů nad 1. NP a 2. NP

poměrů v úrovni založení. Tohoto bude dosaženo sepnutím svislých obvodových konstrukcí předpínacími kabely v úrovni stropu prvního a druhého nadzemního podlaží při vnějších a vnitřních nosných (viz obr 25).

Nejprve budou vyfrézovány drážky z vnitřní strany v délce jednotlivých obvodových stěn a stěny vnitřní (zde z obou stran) a vyvrtány otvory v konstrukcích kolmých na směr sepnutí. Poté se osadí kabely z patentované oceli, sestávající z 10 drátů o jednotném průměru 4,5 mm. Ty budou nejprve opatřeny ochranným nátěrem proti korozi a při umístění kotveny po každých 2 metrech ocelovými sponami. Následně se tyto kabely ukotví do ocelových kotevních desek při vnějším líci obvodových zdí, provede se jejich aktivace (předepnutí) hydraulickým lisem a zajistí se pomocí ocelových klínů. Poté se vyplní všechny mezery mezi táhly a zděnými konstrukcemi cementovou maltou (při průchodu kolmou stěnou za užití injektáže) a po její zatvrdnutí se ochrání výztuž sítí a hutnou omítkou. [3]
