České vysoké učení technické v Praze
Fakulta stavební

Bakalářská práce
Příloha D2 – Fotografická dokumentace

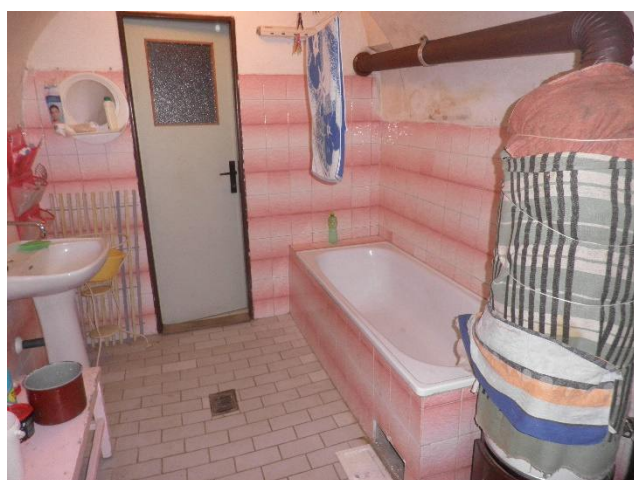
foto 21 – Prostor koupelny (místnost 1.04), pohled směrem k WC (místnost 1.05)

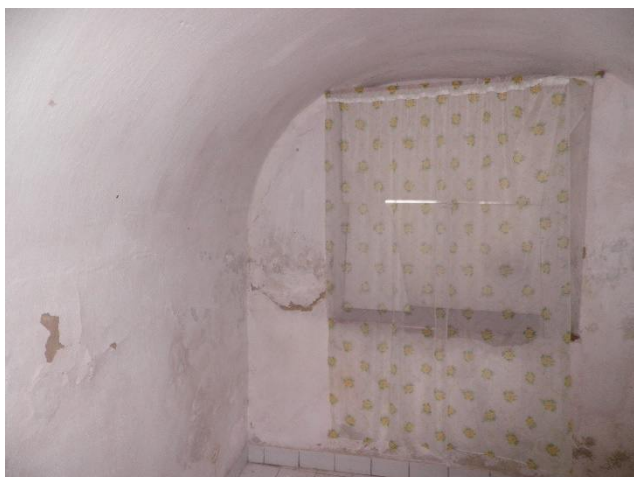
foto 23 – Severovýchodní obvodová stěna a stopy vlhkosti kolem okenního otvoru

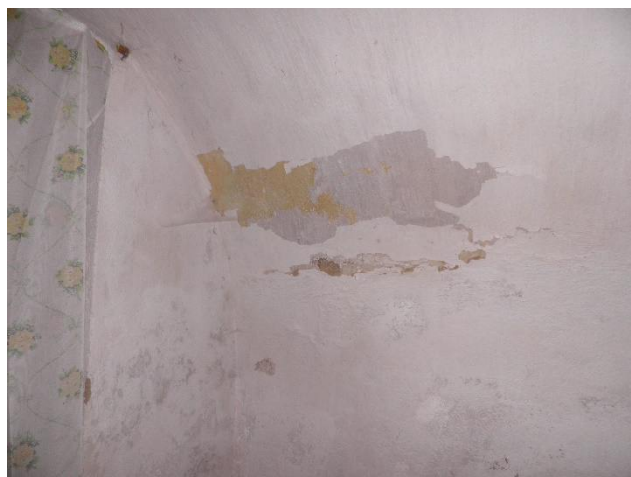
foto 24 – Vlhkost vnitřní stěny

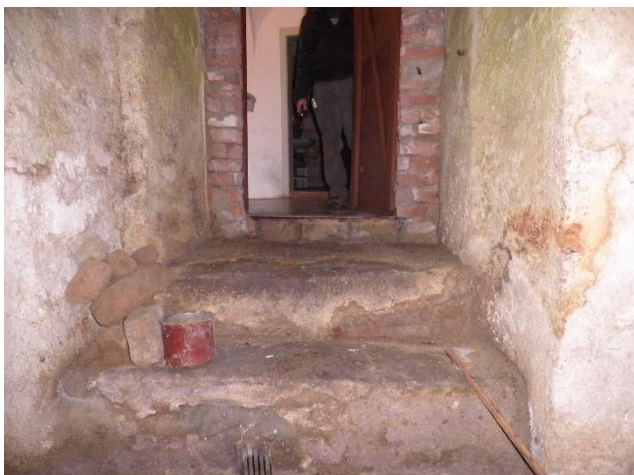
foto 26 – Vlhkost stěn při výstupu ze sklepa (místnost 1.06)

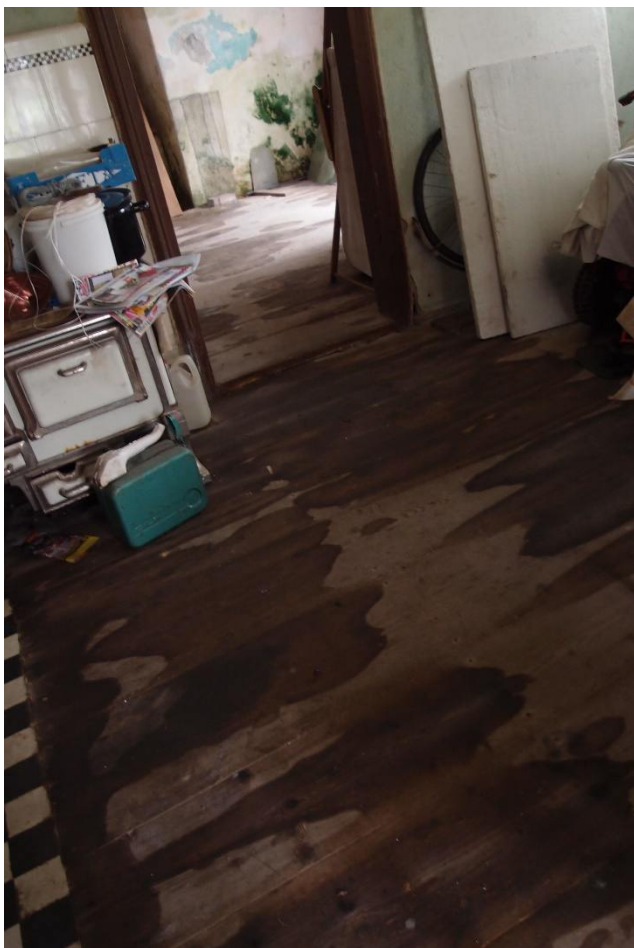
foto 28 – Stopy vlhkosti na nášlapné vrstvě podlahy

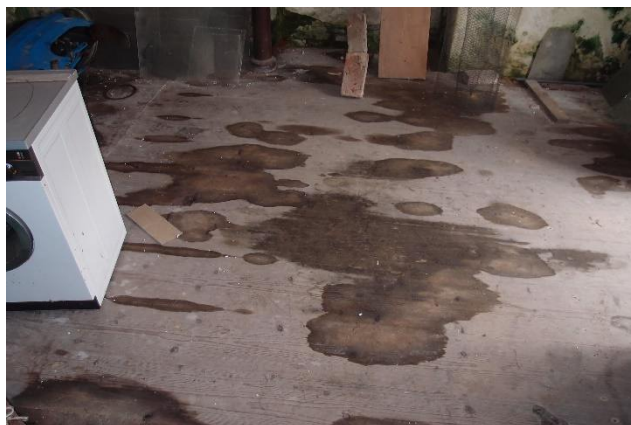
foto 29 - Stopy vlhkosti na nášlapné vrstvě podlahy

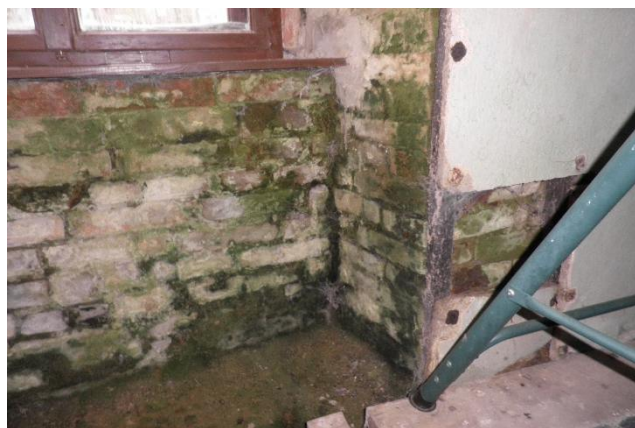
foto 32 – Parapet a ostění okenního otvoru v juhozápadní stěně

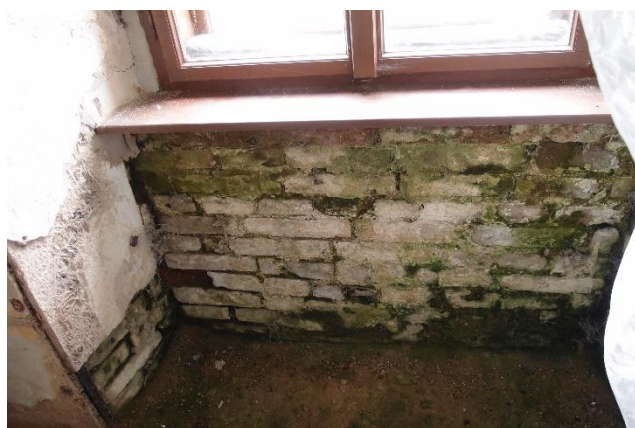
foto 33 – Parapet a ostění okenního otvoru v juhozápadní stěně

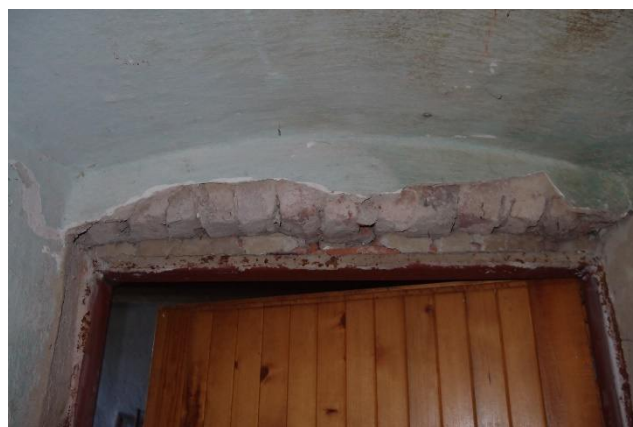
foto 44 – Pohled na nadpraží spojovacích dveří mezi prostorem dílny (místnost 1.09) a prostorem mlýnice (místnost 1.10), foceno z místnosti 1.09

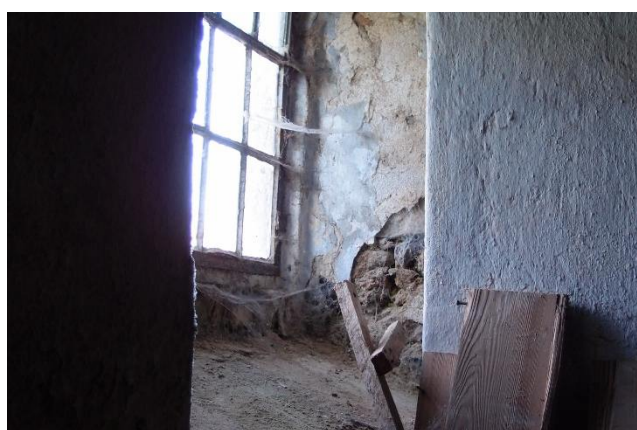
foto 49- Detail ostění okna v jihozápadní suterénní stěně mezi prostorem mlýnice (místnost 1.10) a muzeem (místnost 1.11), foceno z místnosti 1.10

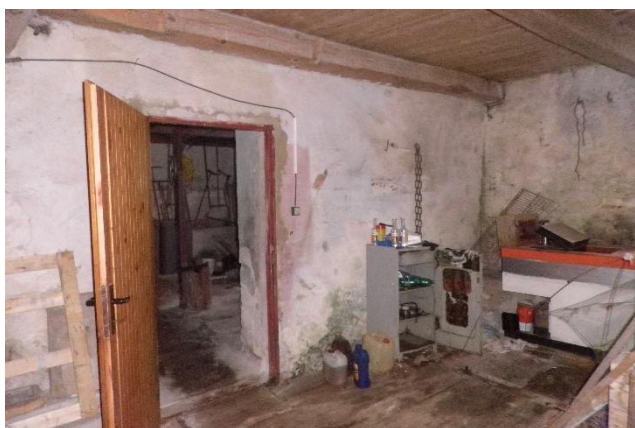
foto 51- Pohled na nosnou stěnu mezi prostorem mlýnice (místnost 1.10) a prostorem dílny (místnost 1.09), foceno z místnosti 1.10

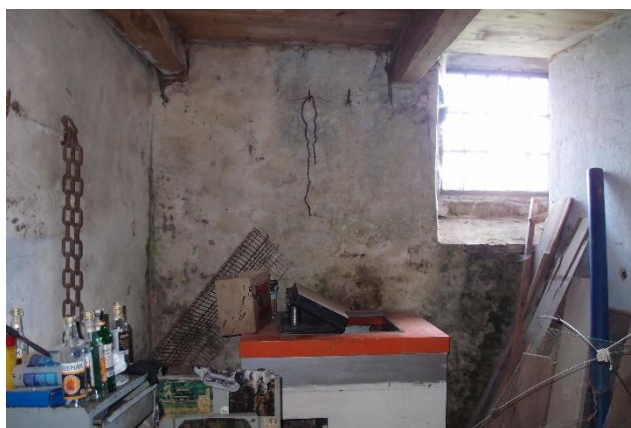
foto 52- Pohled na jihozápadní suterénní stěnu

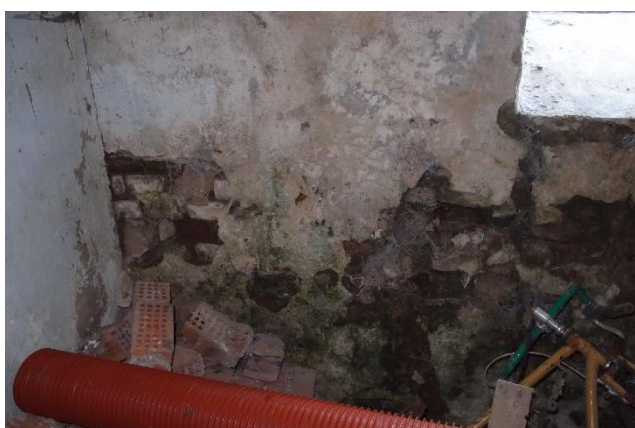
foto 53- Pohled na jihozápadní suterénní stěnu

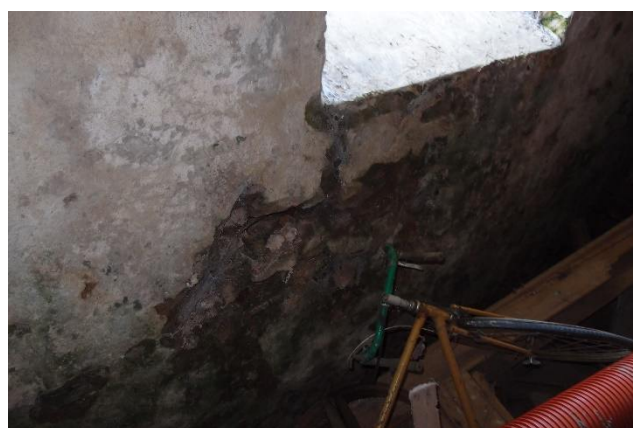
foto 54- Pohled na vnitřní parapet okna v jihozápadní suterénní stěně

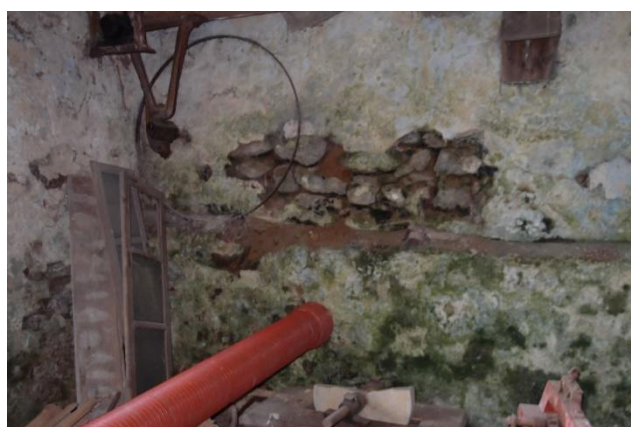
foto 56- Pohled na severozápadní suterénní stěnu

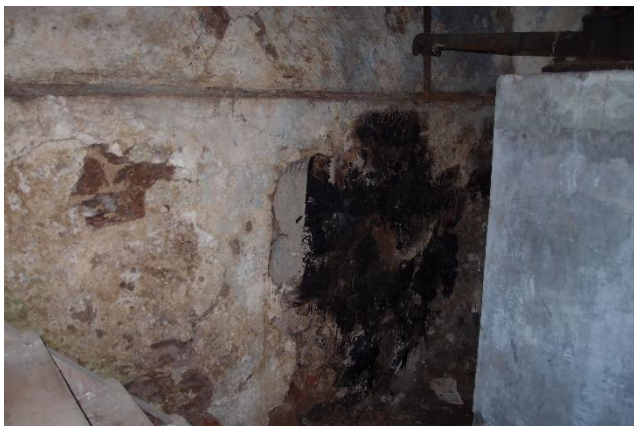
foto 57- Severozápadní suterénní stěna- před schodištěm

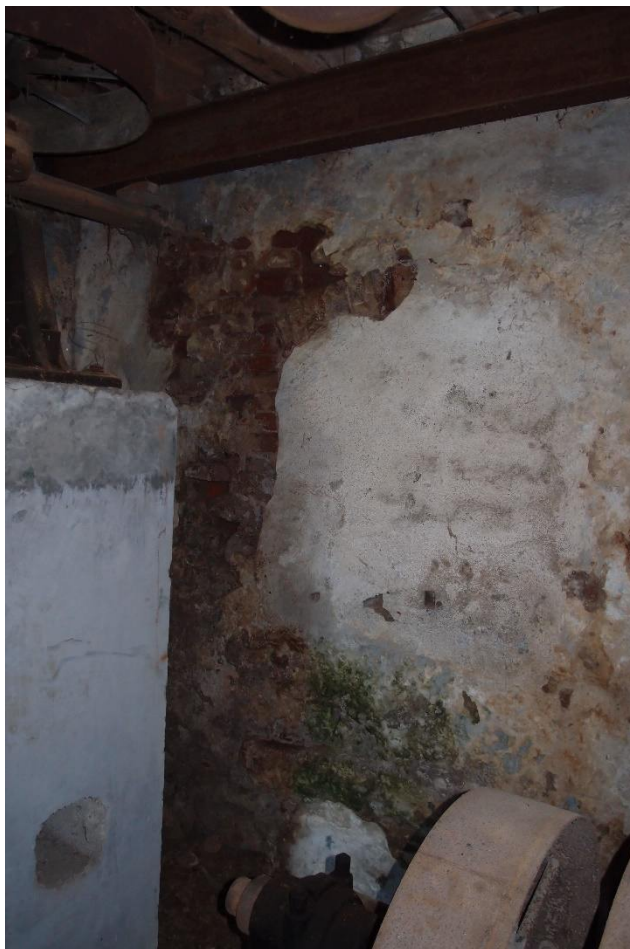
foto 59- Pohled na severovýchodní suterénní stěnu

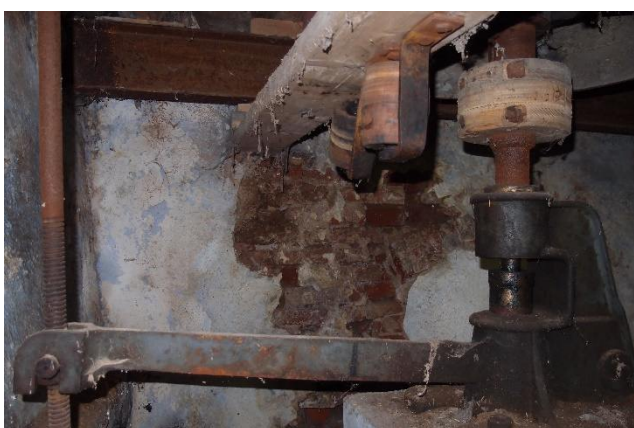
foto 58- Pohled na severovýchodní suterénní stěnu

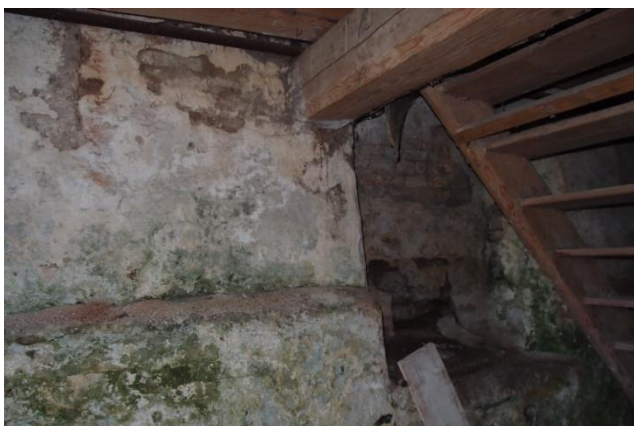
foto 60- Výklenek v severozápadní suterénní stěně

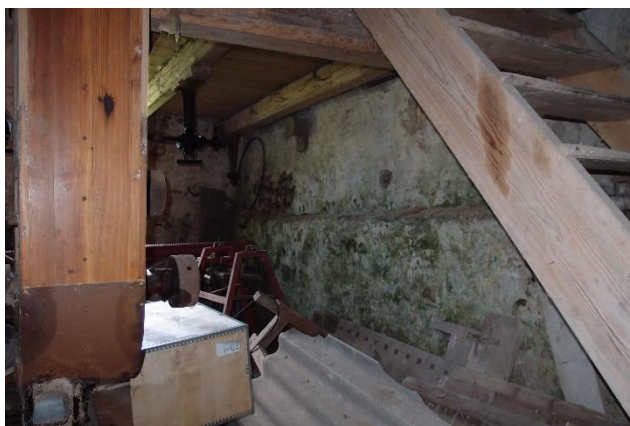
foto 61- Pohled na severozápadní suterénní stěnu

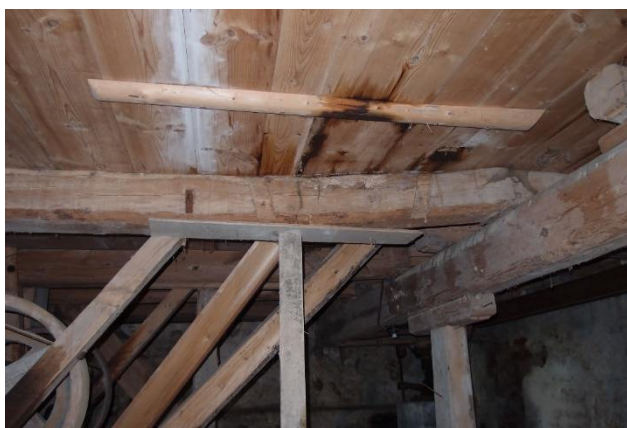
foto 62- Nadměrný průhyb stropního trámu a jeho provizorní podepření sloupkem

foto 102- Zdeformovaná výsypka (silo)
pozn.: Příčinou nadměrného průhybu stropního průvlaku v rámci 1.NP je právě tato výsypka

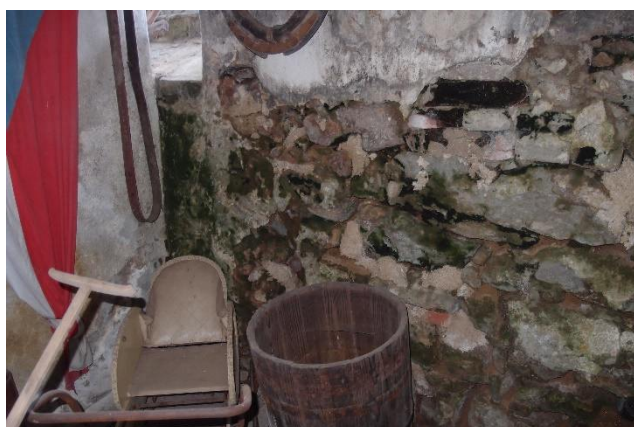
foto 63- Parapet okna v jihozápadní suterénní stěně mezi prostorem muzea (místnost 1.11) a prostorem mlýnice (místnost 1.10), foceno z místnosti 1.11

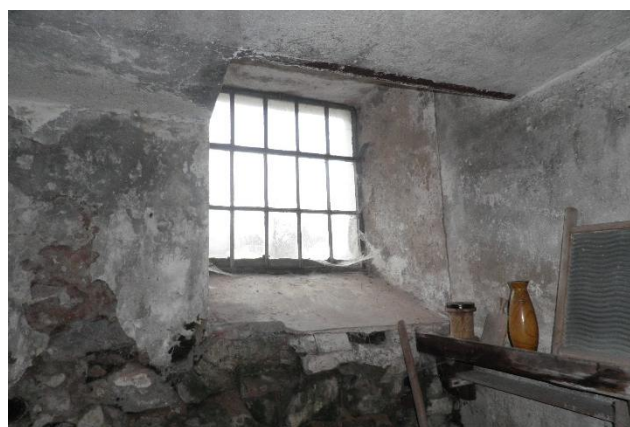
foto 64- Okno v jihozápadní suterénní stěně

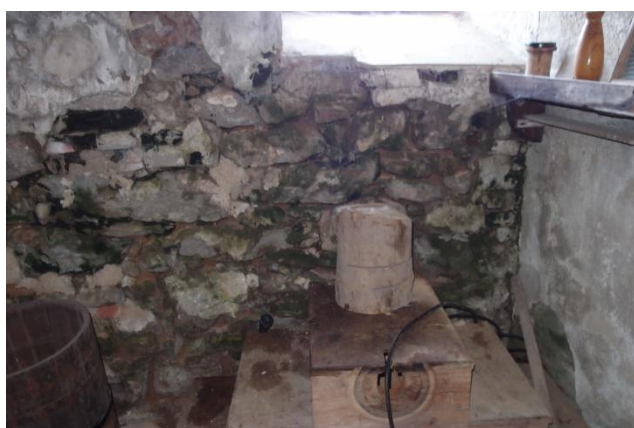
foto 65- Parapet okna v jihozápadní suterénní stěně

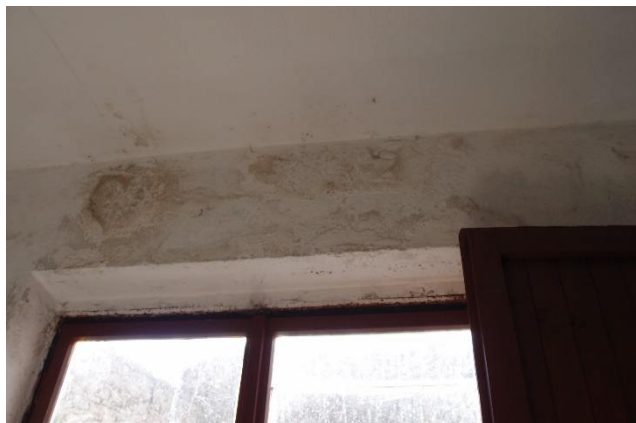
***foto 67-** Pohled na nadpraží okenního otvoru*

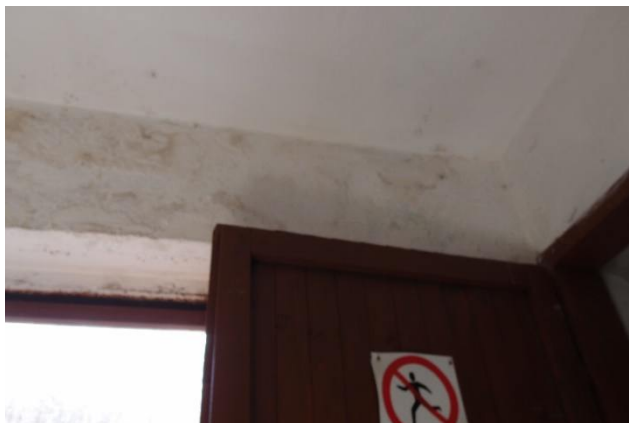
***foto 68-** Pohled na nadpraží okenního otvoru*

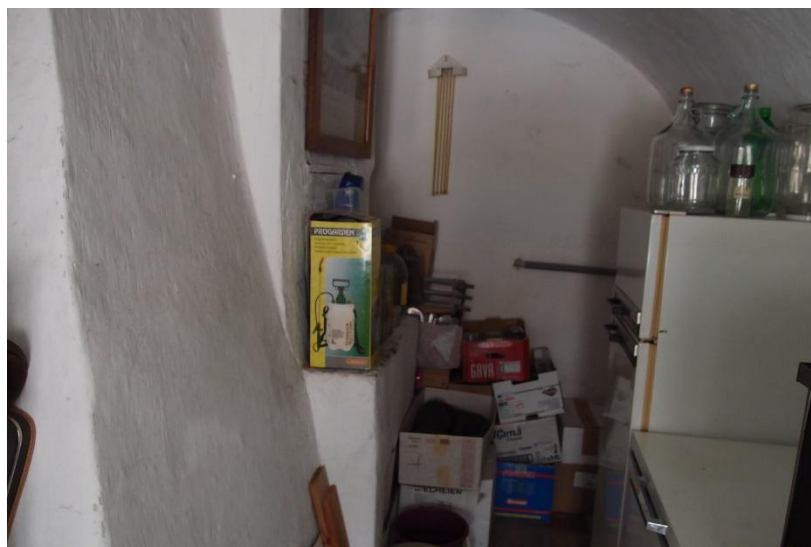
foto 80 – Pohled na místnost 2.05 směrem ke kuchyni (místnost 2.04)

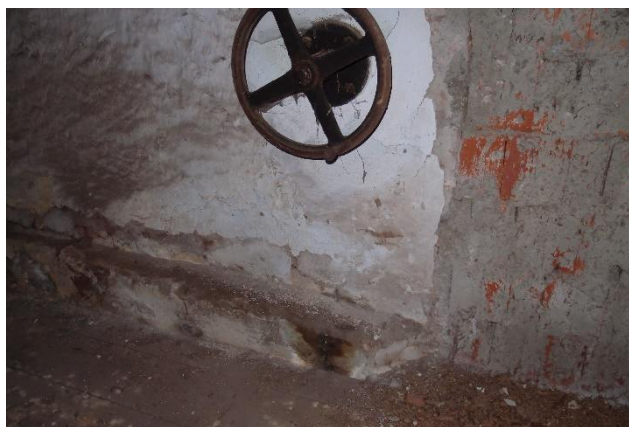
foto 86- Styk svislé nosné stěny 2.NP a svislé nosné stěny
1.NP

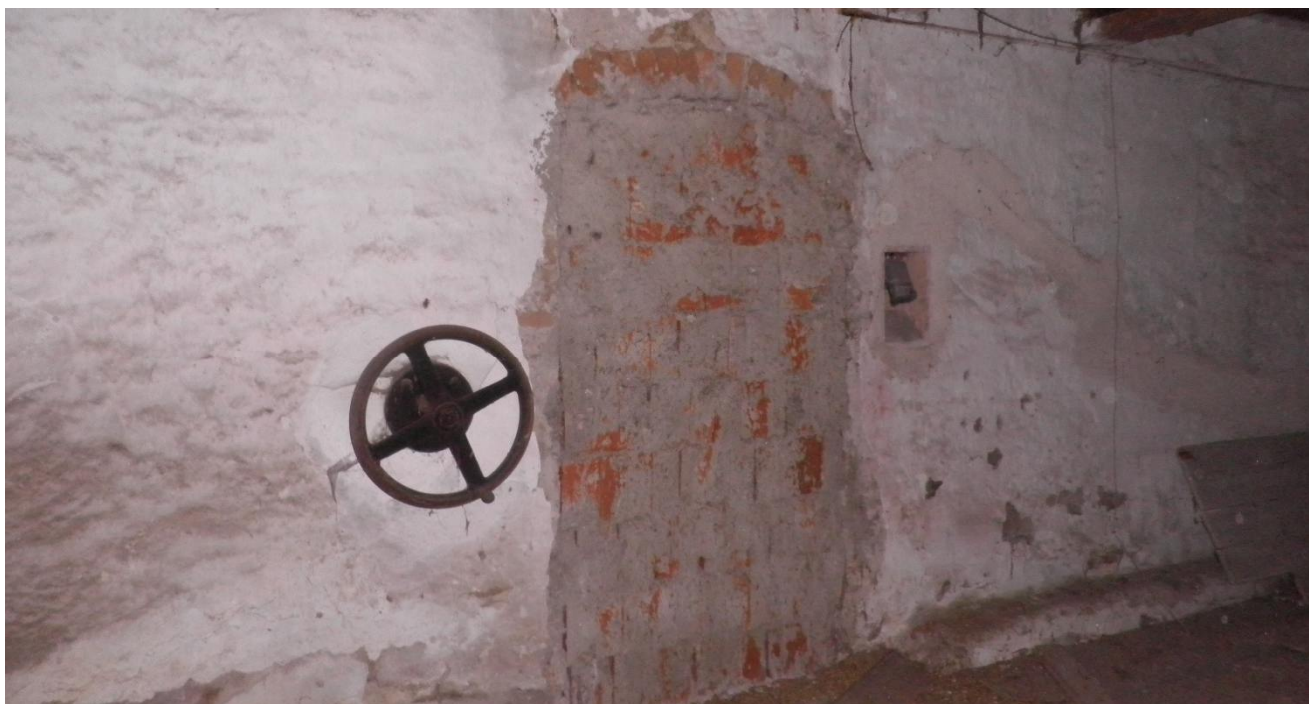
foto 103- Zazděný výstup nad prostor turbíny (Místnost 1.12)
