BAKALÁŘSKÁ PRÁCE

Rekonstrukce historického zámku Čertousy

Refurbishment of historic mansion Čertousy

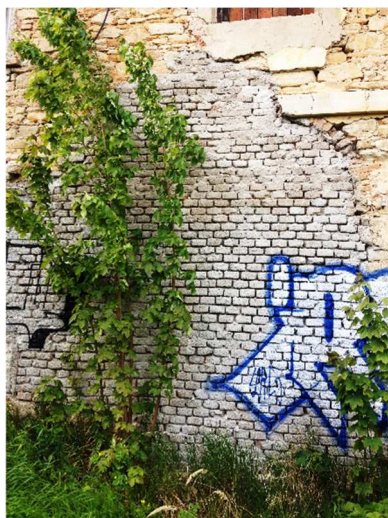
Obr. 2.16 Zazděný vstup
- jihovýchodní průčelí

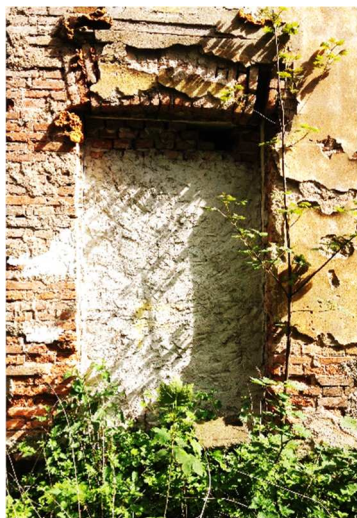
Obr. 2.17 Zazděný vstup
- severozápadní průčelí

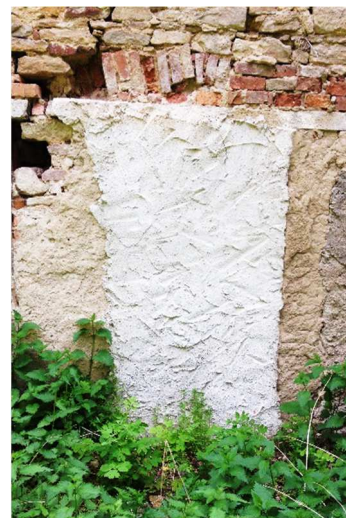
Obr. 2.18 Zazděný vchod do
kotelny

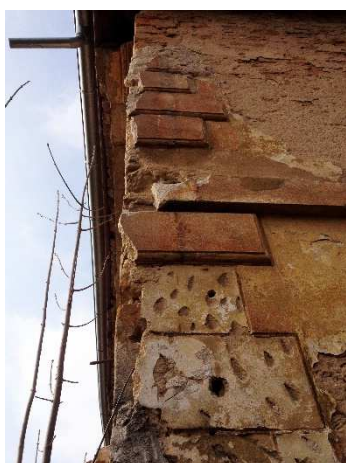
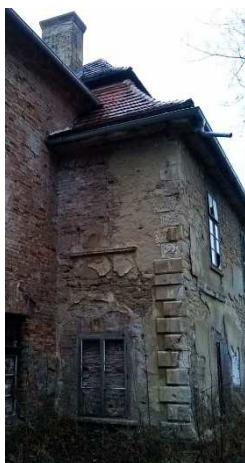
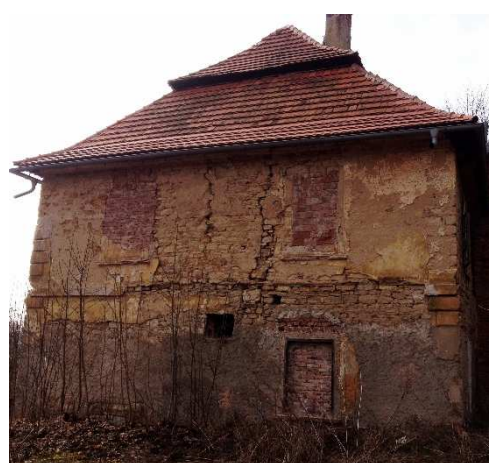
Rohy zámku jsou zdůrazněny plastickou bosází. Ta je nad úrovní prvního nadzemního podlaží z velké části stržena.

Obr. 2.21, 2.22, 2.23 Nárožní plastická bosáž

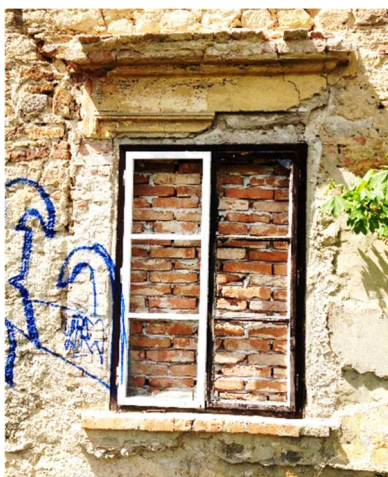
Okna jsou rámována šambránami jemné profilace a podložena podokenními římsami. Nad nimi jsou římsy nadokenní, které jsou odsazené cca 10 cm od líce. Šambrány a římsy jsou na většině míst značně poškozené. Střechu zdobí střešní věžička a štítek zalamovaného obrysu, který lemují jednoduchá římsa. Jsou na něm vidět pozůstatky plastických ozdob.

2.24 Okno s pozůstatky šambrán a říms

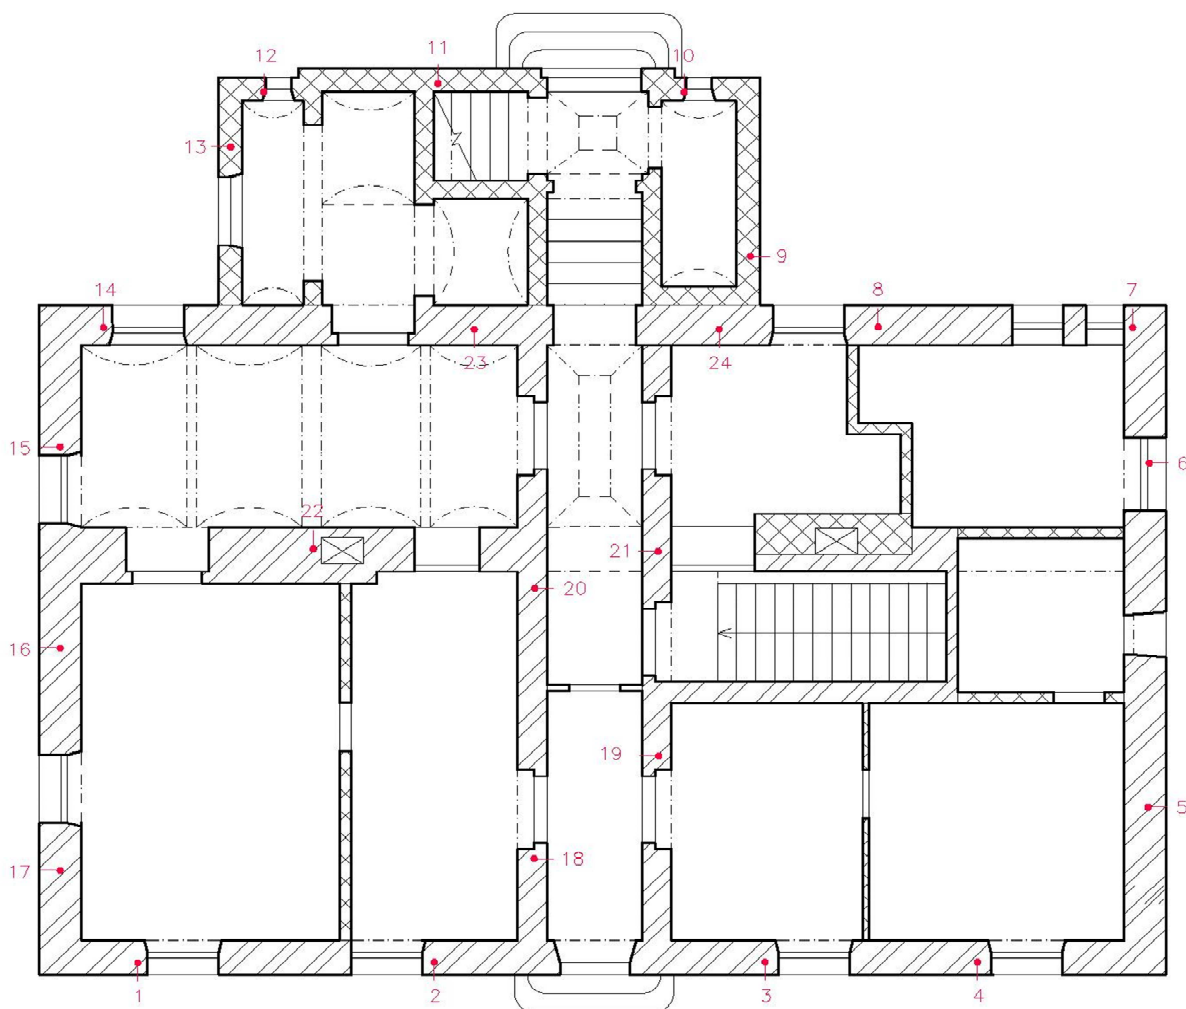
Obr. 3.8 Místa měření vlhkosti v 1.NP

Měřením byla potvrzena přítomnost velmi vysoké vlhkosti ve zdivu. Maximální hodnota byla naměřena v první výškové úrovni, tzn zhruba ve výšce 30 cm, a to 14,1 %. Se stoupající výškou se vlhkost zmenšovala. Měření proběhlo na 24 místech v prvním nadzemním podlaží, která jsou vyznačená ve schématu na *obr. 3.8.* a jejich hodnoty jsou zaznamenány v *tab. 3.10.*

Jak už bylo detailně popsáno v kapitole 3.2., vyskytuje se v objektu zvýšená vlhkost. Byla provedena i měření, taktéž viz kapitola 3.2., která odhalila, že se jedná o velmi vysoký stupeň vlhkosti. Je tedy nutno přistoupit k sanačnímu opatření, které sníží vlhkost ve zdivu a zamezí tak další degradaci objektu.

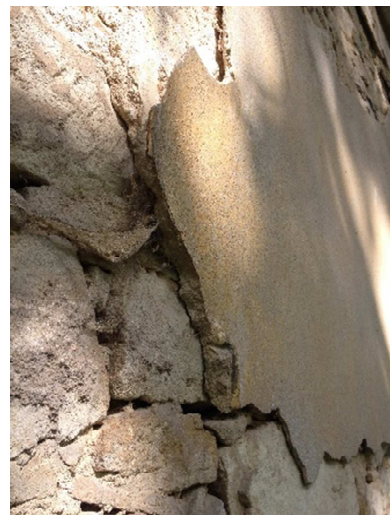
3.12, 3.13 Opadaná omítka obnažující zdivo

Na objektu je víceméně po celé výšce opadaná omítka, která obnažuje cihelné a kamenné zdivo. Na něm je viditelná vlhkostní mapa, z které je evidentní, že zemní vlhkost dosahuje do výšky až zhruba 2 - 2,5 metrů. Kvůli vlhkosti dochází také k vyplavování spojovacího materiálu ze zdiva. Největší vlhkost je ve spodních částech zdí a po výšce stěny se projevy promočení zdiva zmenšují.

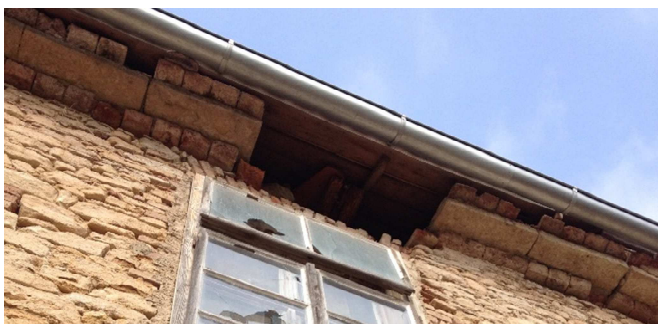
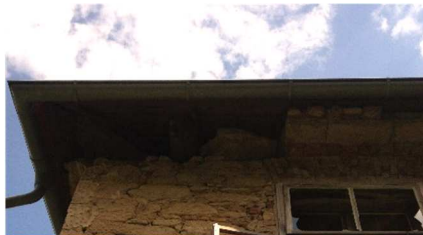
3.21, 3.22 Chybějící okapní římsa v rozích

Dřívější absence odvodnění střechy má za následek silnou degradaci okapní římsy a to po celém obvodu zámku. Její zdivo je značně porušeno a na mnoha místech zcela chybí, především v rozích budovy. V porovnání s původní stavbou je okapní římsa na severozápadní přístavbě zachovalejší.

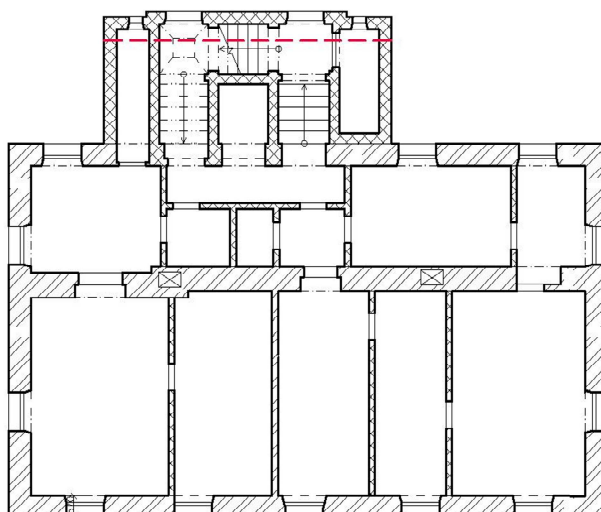
3.31 Umístění stávajícího ocelového táhla v objektu přístavby

Na severozápadním průčelí je ještě jedna výrazná trhlina a to v levé horní části přístavby. Trhlina začíná už v místě okapní římsy, prostupuje tympanonem a pokračuje podél okna v druhém nadzemním podlaží k překladu nad vstupem do objektu. Trhlina je široká až 5 cm. Vzhledem k jejímu charakteru bude příčinou jejího vzniku asi taktéž sednutí základu na severním rohu objektu, ale hlavně také absence jakýchkoliv vodorovných ztužujících prvků, které mimochodem chybí na celém objektu. V současné době je trhlina provizorně stažena táhlem, které vede podél vnitřního líce zdi pod úrovní římsy. Je ukotveno na bočních stranách přístavby pomocí roznášecích desek. Trhlina je vyplněna pěnou.

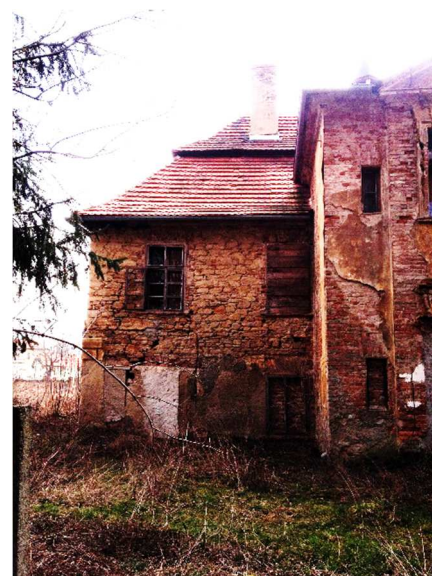
3.33 Napojení přístavby a původní stavby

Další významná trhlina se nachází v místě napojení přístavby na původní stavbu. Trhlina prostupuje okapní římsou a táhne se až ke střeše původního objektu. Příčinou této trhliny je s nejvyšší pravděpodobností právě skutečnost, že se jedná o dvě konstrukce jiného stáří a z jiného materiálu, které nebyly vhodně propojeny. Při působení klimatických podmínek každý materiál vykazuje jiné chování, má jinou roztažnost a jinak se smršťuje. Svůj vliv na tuto trhlinu bude mít také nerovnoměrné sednutí základu.

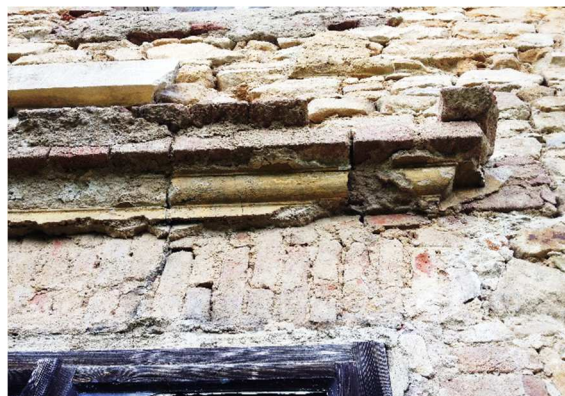
3.46 Detail porušené nadokenní římsy

Jak již bylo detailněji popsáno v kapitole 2.1.7., jsou v současné době všechny stavební otvory v prvním nadzemním podlaží zazděny a v druhém nadzemním podlaží jsou s výjimkou jednoho všechny zabeďněny prkny. Okenní nadpraží, která jsou přímá či klenutá cihelná, jsou značně poníčená. Cihly jsou na mnoha místech poškozené, místy úplně chybí. Tato porucha je nejspíše způsobena zatékáním srážkové vody. Nad překladem je římsa, která je v současné době hodně porušená. Mohlo tak docházet k hromadění vody v místě římsy a jejímu zatékání do překladu, kde vlivem klimatických podmínek došlo ke vzniku trhlin a tím k praskání a odlamování částí zdiva nebo uvolňování celých cihel. Také dochází k vymývání pojícího materiálu.

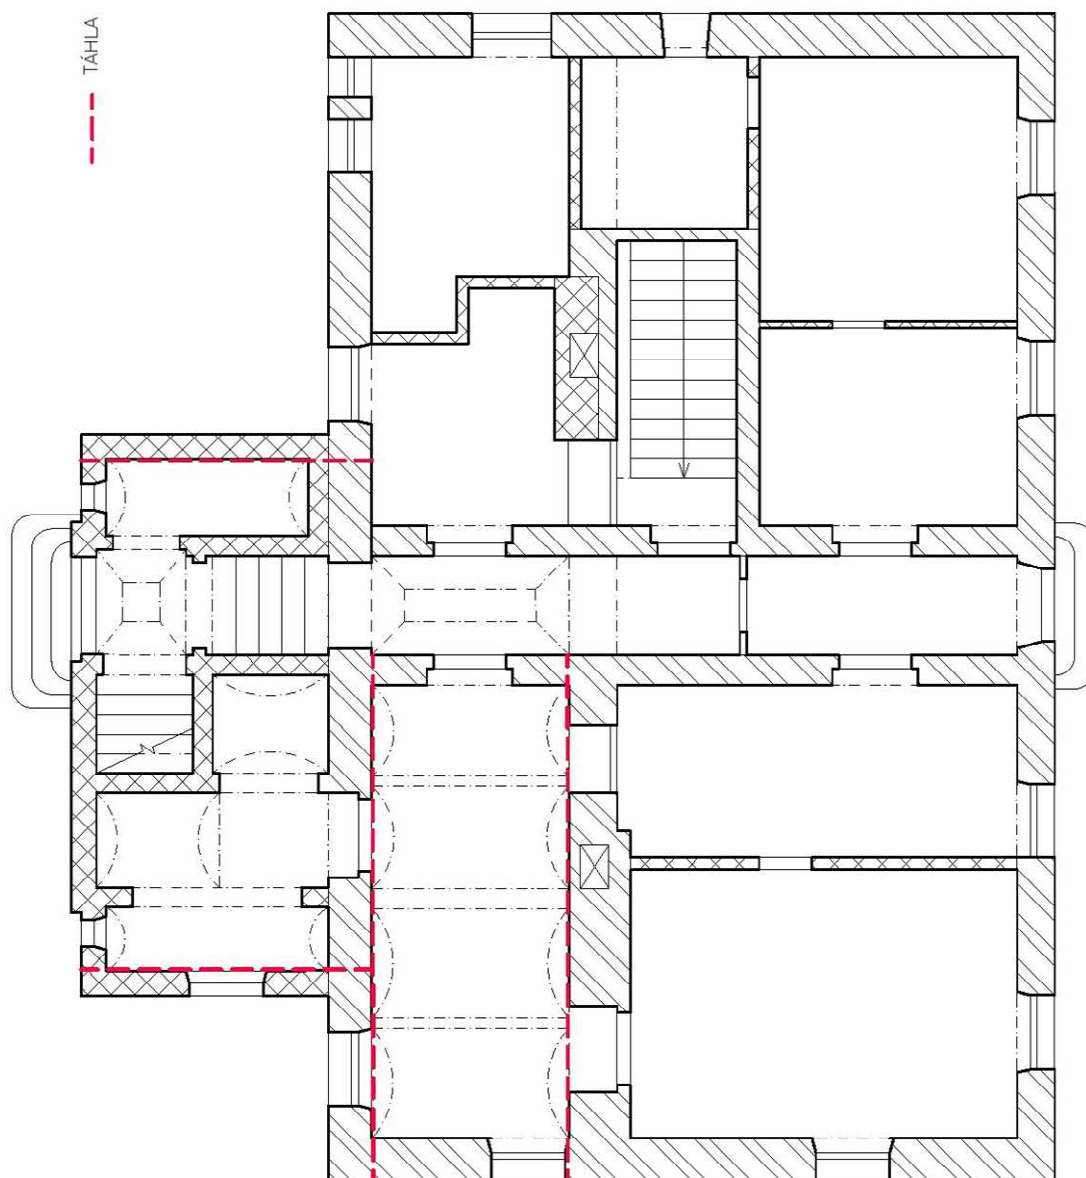
Obr. 4.2 Schéma umístění táhel v prvním nadzemním podlaží

Jak již bylo blíže popsáno v kapitole 3.3. a 3.4. dochází v severním rohu objektu k nerovnoměrnému sedání základů. Tento pokles způsobuje masivní trhliny v obvodových stěnách i stěnách vnitřních a dochází tak k jejich roztržení. Tato porucha byla umocněna tím, že na celém objektu chybí horizontální ztužení. Než se tedy přistoupí k sanaci základových konstrukcí je vhodné objekt zajistit proti vodorovným posunům a to sepnutím obvodových stěn ocelovými táhly.

Vzhledem k tomu, že konstrukci je nutno předpínat jako tuhý celek je potřeba před zahájením osazování táhel a vnášení přepětí všechny trhliny ve zdivu zainjektovat. Z trhliny se vyškrábe stará malta, vystříká se vodou a proinjektuje cementovou směsí. Poté se může začít s aplikací horizontálního ztužení.

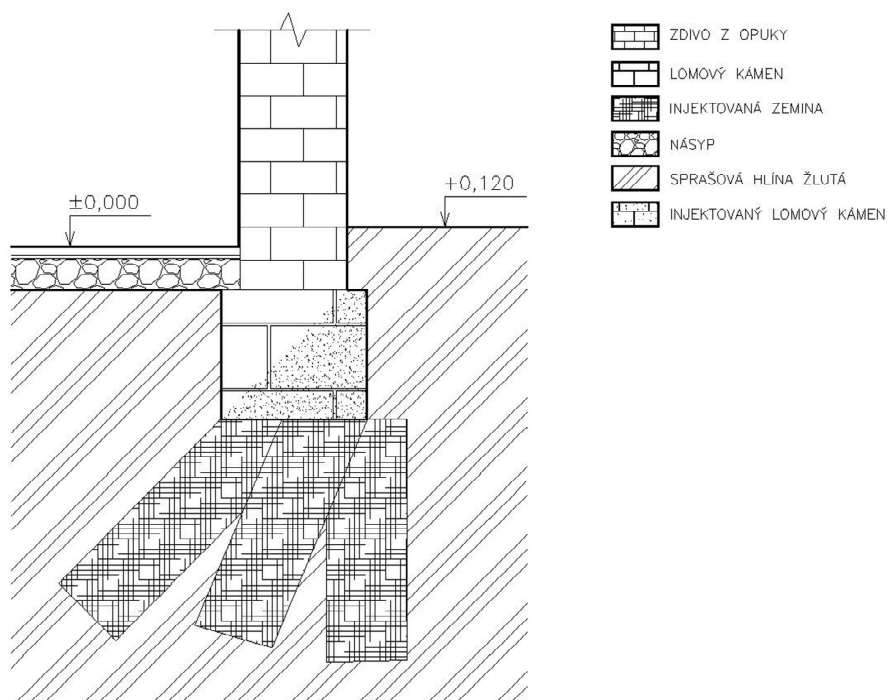
Obr. 4.4 Schéma podchycení severního rohu objektu pomocí tryskové injektáže

Po provedení horizontálního ztužení je možné přejít k sanaci základové konstrukce, jejíž pokles vyvolal vznik masivních trhlin v obvodových stěnách i stěnách vnitřních. Bylo by také možné pouze u sepnutí objektu zůstat a počkat, zda bude tato metoda sanace účinná a k injektáži by už nemuselo dojít. Vzhledem však k rozsahu a šířkám trhlin se jeví injektáž jako nezbytná.

Průběh injektáže je následující. Nejprve se umístí a stabilizuje injektážní zařízení. Následně vrtná souprava vyhloubí vrt do předem stanovené hloubky a pod stanoveným úhlem. Z vrtného režimu se přejde na tryskání a to tak, že se do vrtné kolony vhodí ocelová kulička, která uzavře vtok na výplachové otvory a směs začne proudit do monitoru vybaveného tryskami. Při injektáži dochází nejprve k rozrušení zeminy stlačeným vzduchem do vzdálenosti 120 až 220 cm. Promísení zeminy s injektážní směsí a její tryskání je zajištěno druhou tryskou. Paprsek cementové směsi je tedy takto usměrněn proudem vzduchu. Injekční soutyčí se otáčí, vzniká tedy tak základový sloup. Po celou dobu injektáže jsou kontrolovány parametry nastavení injekčního tlaku směsi a vzduchu, dávkování, rychlost otáčení a vytahování monitorovacím systémem. Injektovat se nebude pouze základová půda, ale také základy samotné, dojde tak k jejich zpevnění. Po dokončení projektované úrovně injektáže se vrtná soustava přestaví a technologický postup se opakuje. [1, 18, 19, 21]
