## **PRŮZKUM A NÁVRH REKONSTRUKCE ZÁMKU ČERVENÁ ŘEČICE**

*(Structural analysis and reconstruction proposal of Chateau Červená Řečice)*

### **DIPLOMOVÁ PRÁCE**

Autor diplomové práce: Bc. David Javorský  
*(Author)*

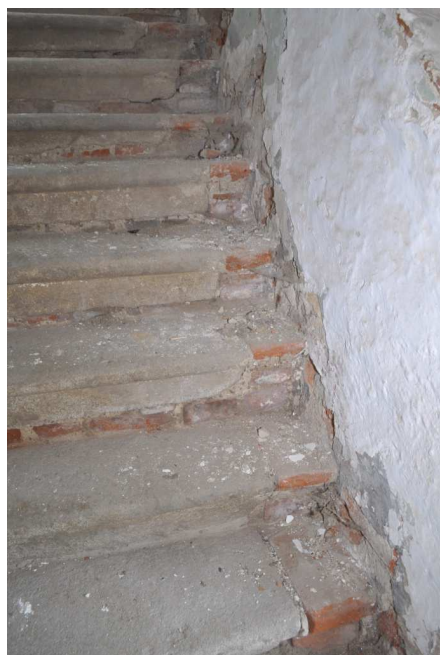
*Obrázek 13: Cihlami doplněné  
stupně schodiště,  
foto: autor. duben 2016*

Je evidentní, že schodiště je do objektu dodatečně vloženo a zhotoveno z druhotně použitého materiálu (přítomnost části portálu, dozdění šířky stupňů z cihel). Dalšími indiciemi jsou: zazděná arkáda v přízemí, rozdílná šířka jednotlivých částí schodiště a celkově stísněné uspořádání schodiště vzhledem k okolním konstrukcím. Schodiště je z části uloženo na obvodových zdech, částečně na klenbě susední arkády v přízemí. Prostor schodiště je plochostropý,

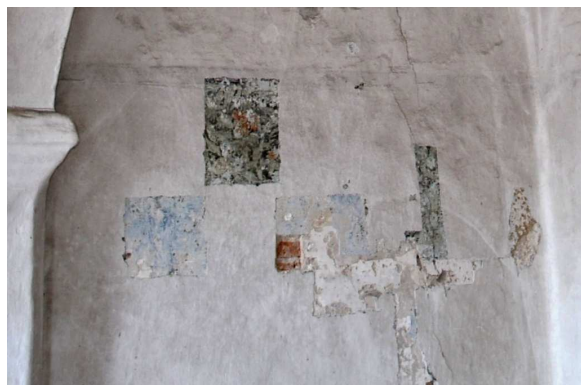
omítkou opatřena většina kamenických prvků. Ojedinelé restaurátorské sondy (Obr. 20) neprokázaly nijak zvlášť rozmanitou vrstevnatost omítek, ani výmaleb.

*Obrázek 20: Restaurátorská sonda interiérových omítek nadměrně velkého rozsahu, foto: autor, duben 2016*

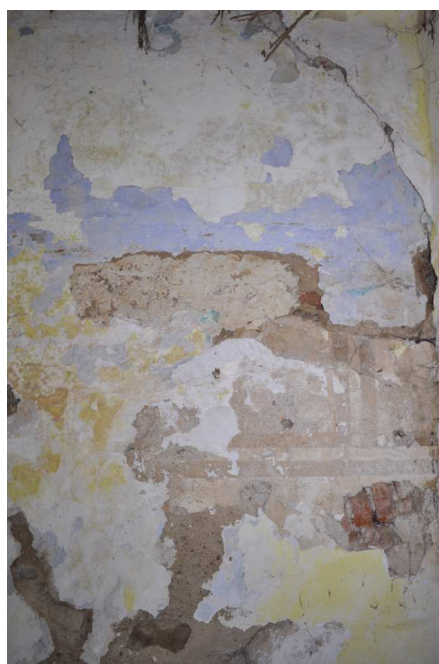
Výjimku tvoří západní stěna místnosti 2.39b, kde degradační procesy odkryly širokou paletu omítkových souvrství a výmaleb, včetně renesanční sgrafitové výzdoby, či barokní kletované omítky (Obr. 21). Bylo by ovšem chybou všechna tato souvrství považovat za interiérové omítky, neboť se v tomto případě jedná o obvodovou stěnu sýpky (objekt X.) ke které byla na přelomu 19. a 20. století přistavěna jedna místnost severního křídla. Z venkovní fasády se tak touto stavební činností stala interiérová omítka.

*Obrázek 21: Část dochované fasádní úpravy sýpky, dnes viditelné z interiéru severního křídla, vpravo uprostřed lze rozeznat renesanční sgrafita, foto: autor, duben 2016*

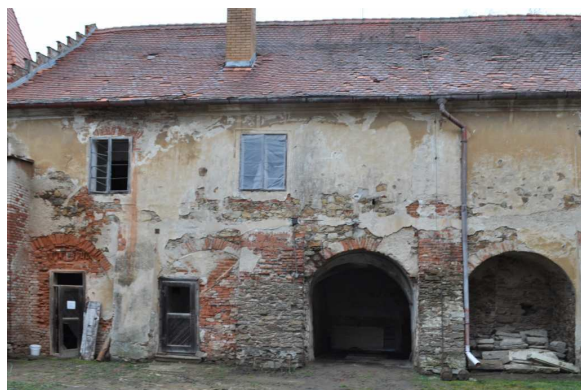
Obrázek 22: Silně narušená jižní fasáda, foto: autor, leden 2016

silně narušena, na téměř polovině plochy vlivem opadávání zcela chybí (Obr.22).

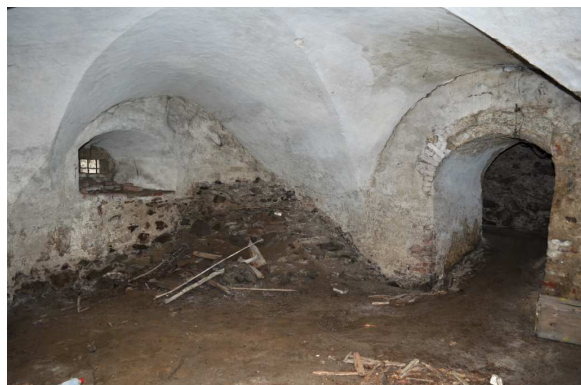
Díky skalnímu výchozu v jihovýchodní části suterénu bašty (Obr. 29) si lze vytvořit vcelku vypovídající přehled o základových poměrech alespoň pod částí objektu. s jistotou lze tedy říci, že část objektu je založena přímo na skalním podloží. Skála

Obrázek 29: Severozápadní bašta, skalní výchoz v suterénu, foto: autor, leden 2016

ovšem evidentně směrem k severozápadu poměrně rychle klesá. I s přihlédnutím ke stabilitním poruchám objektu, lze zejména v severozápadní části očekávat komplikované základové poměry. Blíže však tyto poměry nelze vzhledem k charakteru průzkumu určit.

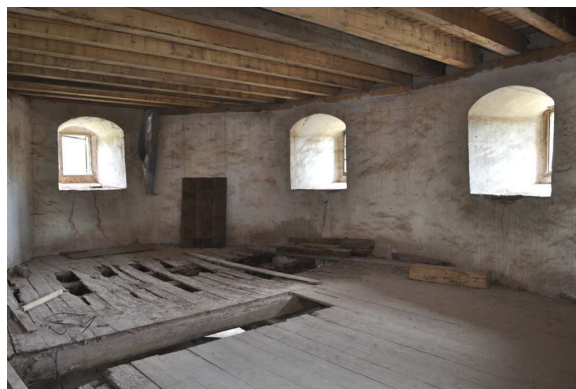
Zbylá patra bašty jsou plochostropá, tvořena jednoduchým trémovým stropem s prkennou podlahou. V přízemí se nachází 11 silně degradovaných stropních trámů o průřezu 250/250 (200/250) mm v osové vzdálenosti á 1,0 m. Orientovány jsou ve směru sever–jih. V 1. patře je osazeno 16 nových stejně orientovaných stropních trámů o průřezu 200/300 mm v osové vzdálenosti á 0,7 m (Obr. 32).

Obrázek 32: Plochostropé prostory bašty s dřevěnými trémovými stropy, foto: autor, duben 2016

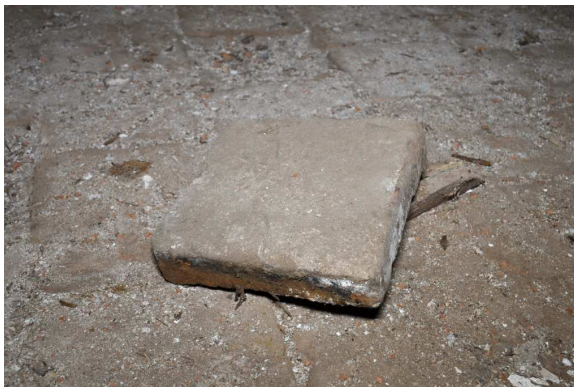
Obrázek 37: Detail dlažby z cihelného střepu, tzv. „půdovky“ v přízemí bašty, foto: autor, duben 2016

z cihelného střepu, tzv. „půdovek“, o rozměrech 250x250x40 mm (Obr. 37). Dlažba je zejména v oblasti vstupu značně rozpraskaná a prošlapaná. Ostatní patra bašty jsou tvořena dřevěnou prkennou podlahou z prken tl. 35 mm, šíře 250 mm v 1. patře a šíře 150~200 mm ve 2. patře. Ve 2. patře již prošla podlaha obnovou.

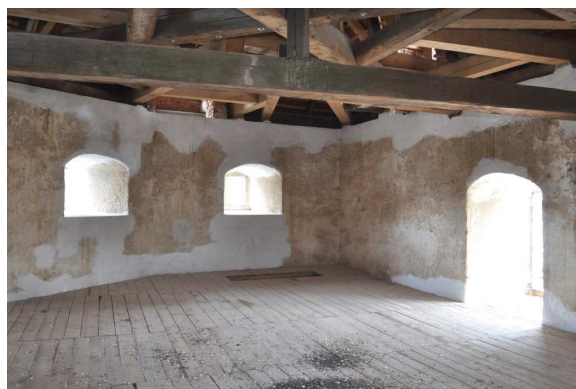
Ve 2. patře již omítky prošly restaurátorskou konzervací a obnovou. Původní omítková souvrství byla v maximální možné míře zachována, nesoudržné vrstvy zafixovány a ponechány v prezentovatelné formě. Novou vápennou omítkou byly opatřeny pouze oblasti v nichž se vyskytovaly trhliny a doprovodné jevy stabilitních poruch částí bašty (opadané kusy, části porušené rozpadajícím se krovem, apod.). Současný stav zachycuje Obr. 42.

Obrázek 42: Obnovené omítky 2. patra SZ bašty, bílá místa značí doplňovanou omítku, foto: autor, duben 2016

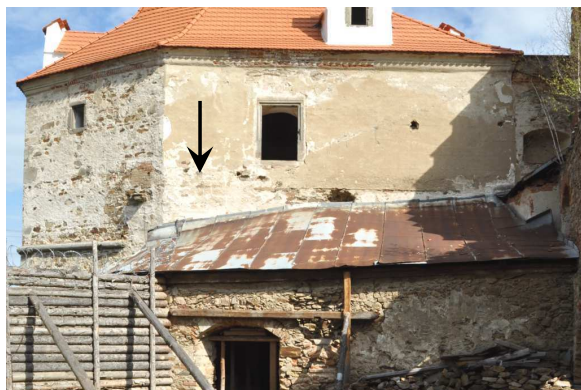
s ještě dnes patrnými fragmenty sgrafitové výzdoby ve formě tzv. kvádrování (Obr. 43). Omítky střešních vikýřů jsou obnoveny, opatřené jsou vápenným nátěrem.

Obrázek 43: Pohled na SZ baštu a vstupní přístavek z prostoru objektu bývalé konírny, šipka označuje oblast s fragmenty původní sgrafitové výzdoby, na fotografii špatně čitelné, v in-situ dobře viditelné i naznačené kvádrování v celé ploše omítky, foto: autor, duben 2016

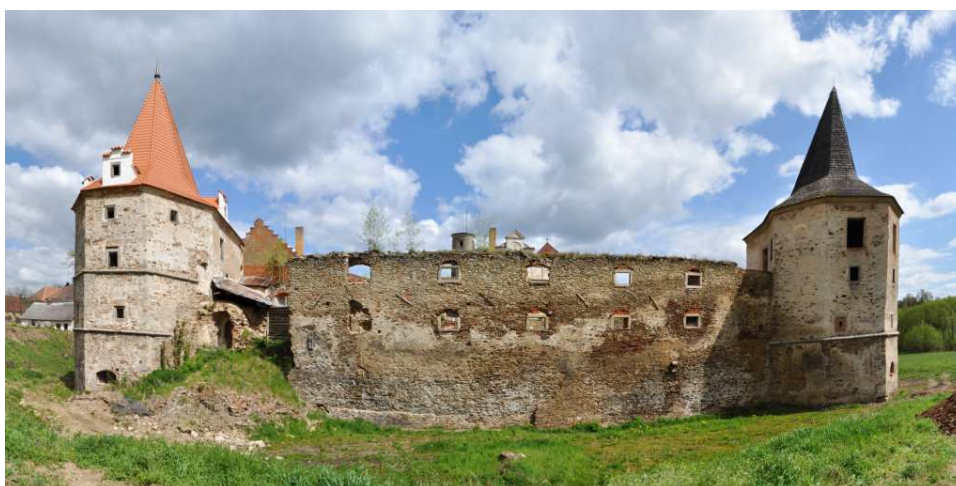
Objekt konírny a sýpky z druhé renesanční fáze výstavby byl jediným čistě hospodářským objektem v areálu zámku. Do současnosti se objekt dochoval v torzálním stavu, v podobě masivních obvodových zdí se závažnými stabilitními problémy. Vzhledem k takovému stavu objektu budou v následující kapitole popisovány pouze základní skutečnosti. Konstrukce, jejichž otisky lze na místě jednoznačně doložit, budou do této práce zahrnuty v idealizované podobě. Naopak některé podkapitoly budou z důvodu zcela chybějících pramenů vynechány.

Obrázek 48: Pohled na objekt bývalé konírny a sýpky od západu, budova je vsazena mezi dvě polygonální bašty, foto: autor, květen 2016

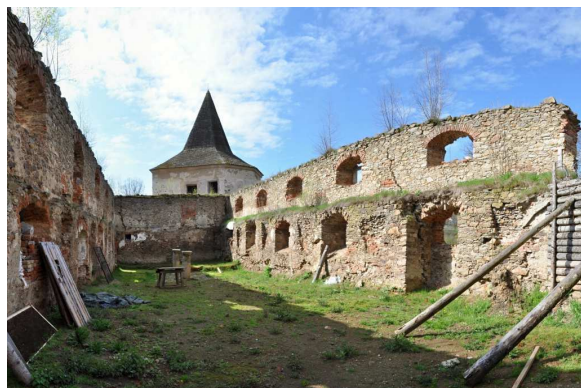
Obrázek 49: Pohled do vnitřní dispozice bývalé konírny, vpravo západní obvodová zeď se zřetelným ústupkem, v pozadí JZ bašta, foto: autor, duben 2016

vykládány a vyrovnány. Tloušťka příčných obvodových stěn (severní a jižní) je po celé výšce konstantní a činí 0,9 m. Tloušťka podélných obvodových stěn (východní a západní) je rozdílná, navíc odstupňovaná po výšce jednotlivých podlaží (Obr. 49). Tloušťka východní stěny je v přízemí 1,2 m, v úrovni 1. patra z vnitřní strany ustupuje o 200 mm na tloušťku 1,0 m. Přízemní část západní

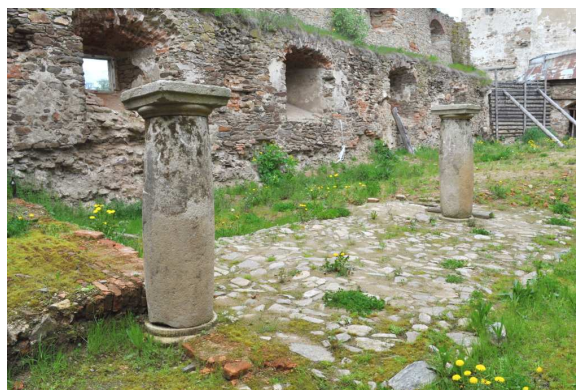
Ve vnitřní dispozici renesančního objektu se v přízemí nacházelo 5 symetricky umístěných kamenných sloupů, do kterých byly sklenuty klenby tvořící strop mezi přízemím a 1. patrem. Dva ze sloupů v jižní části jsou dochovány na původním místě (Obr. 50), zbylé tři byly ze svého místa vyjmuty, nacházejí se v přilehlých prostorách zámku. Každý sloup se skládá ze tří částí – půdorysně kruhové, profilované patky, vlastního těla soudkovitého tvaru ( $\varnothing_{\max} = 500$  mm) a půdorysně čtvercové, profilované hlavice o straně délky 580 mm. Celková výška prvku včetně patky a hlavice činí 1860 mm.

Obrázek 50: Detail dvou in-situ dochovaných sloupů, původně podpírajících klenby přízemí, foto: autor, květen 2016

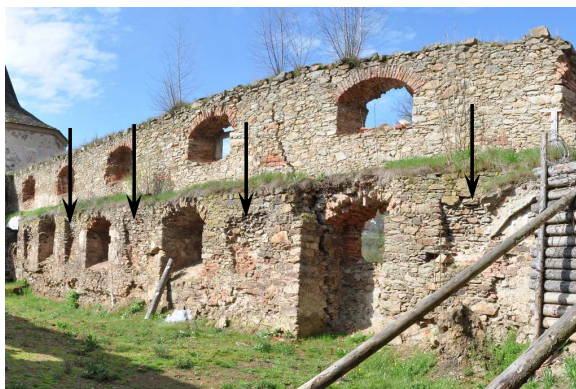
Z nosných vodorovných konstrukcí se do současnosti dochovaly pouze kapsy po uložení klenebních konstrukcí v obvodových stěnách přízemí (Obr. 51). Z charakteru těchto kapes lze odhadnout, že se jednalo o klenby křížové. Z dalších indicií, jako je např. poloha dvou in-situ dochovaných podpůrných sloupů (viz str. 31), je možné odhadnout půdorysné rozměry jednoho klenebního pole a to na 5,0 x 5,0 m. Další podrobnosti není možné ze současného torzálního stavu vyčíst.

Obrázek 51: Pohled na vnitřní líc obvodové stěny, šipky znázorňují polohu kapes, do kterých byly uloženy klenby přízemí, foto: autor, duben 2016

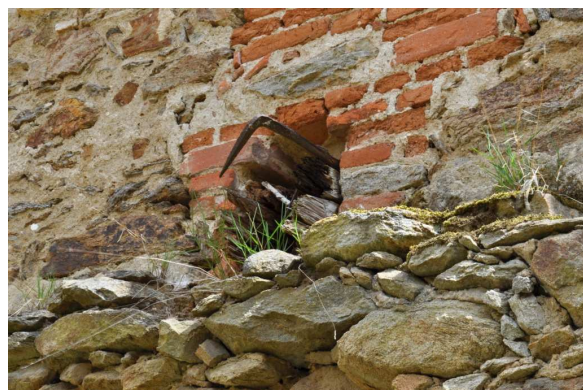
Nad klenebními konstrukcemi, zřejmě v rámci konstrukce podlahy 1. patra, se nacházela dřevěná táhla, bránící podélným obvodovým stěnám jejich vybočení. Z těchto táhel zbyly do současnosti pouze kapsy po jejich uložení a ocelové konce se závlačemi (Obr. 52, 53).

Obrázek 52: Oblast uložení dřevěných táhel, na snímku lze spatřit ocelovou kleštinu a dochované zhlaví dřevěného táhla, foto: autor, květen 2016

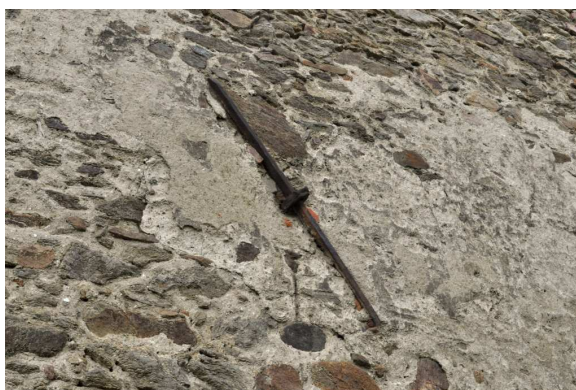
Obrázek 53: Detail ocelové závlače z dvorního líce obvodové stěny konírny, foto: autor, květen 2016

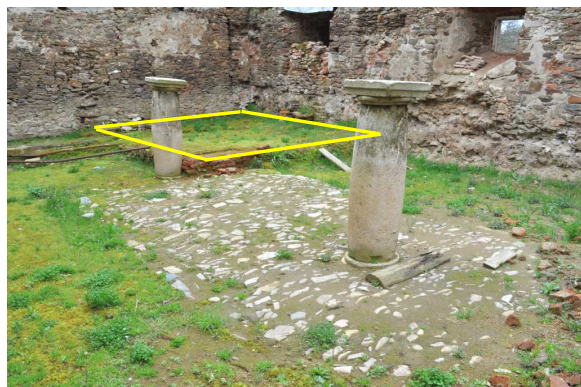
Obrázek 55: Oblast s dochovanou podlahou ze skládaného lomového kamene, žlutou čarou vyznačena oblast s novodobější cihelnou podlahou z větší části prorostlou mechem a travou, foto: autor, duben 2016

in-situ a oblast v jihozápadním rohu objektu. Zatímco v okolí zmíněných sloupů se jedná zřejmě o původní podlahu řídkce vyskládanou z lomového kamene (obr. 55), v jihozápadním rohu jde o cihelnou podlahu z některé z novodobějších úprav. V cihelné části se nachází odpadní kanál pro účely odvodu tekutin vzniklých hospodářským provozem. Odváděcí kanál (250/200 mm) je vyspádován k západnímu okraji areálu.

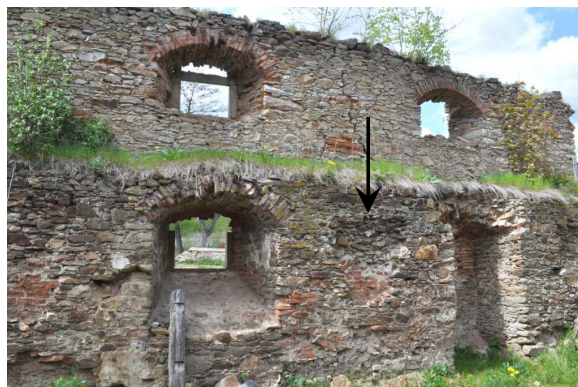
Všechny otvory v objektu bývalé konírny a sýpky mají velmi podobný charakter otvorů v severozápadní baště. Malé okenní otvory mají mírně rozevírající se špalety, cihelná nadpraží z valených kleneb a skloněný parapet (Obr. 56). Do takového otvoru jsou při vnějším líci vsazena ostění z opracovaných kamenných bloků s jednoduchou

Obrázek 56: Ilustrace okenních otvorů v západní obvodové zdi, šipka naznačuje polohu kapsy pro uložení klenby, foto: autor, květen 2016

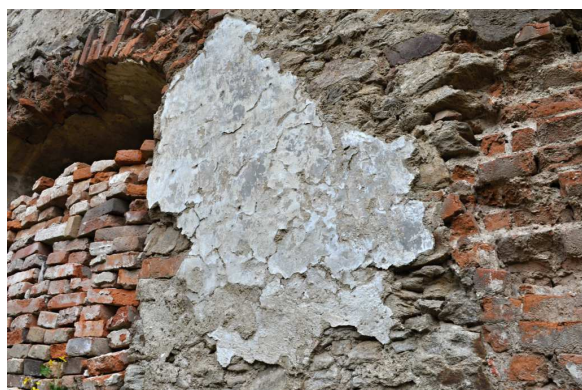
Obrázek 57: Fragment dochované vnitřní omítky bývalé konírny, foto: autor, květen 2016

Vnitřní omítky se z důvodu působení povětrnostních vlivů dochovaly pouze ve zlomcích (Obr. 57), kompaktnější oblasti lze pak pozorovat zejména v okenních špaletách. Původní omítky byly hrubozrnné, vápenné, v průběhu historie překryté několika vrstvami výmalb. Na zachovalých fragmentech nebylo nalezeno žádné vzorování.

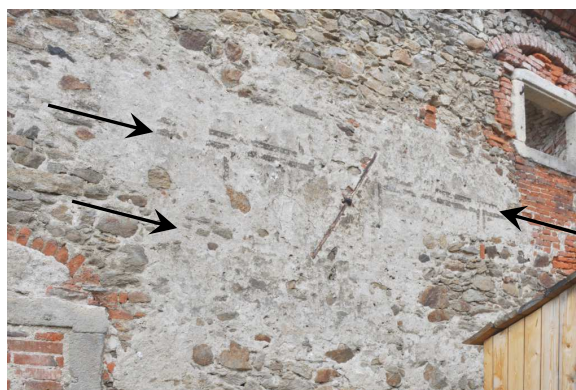
Vnější omítky se stejně jako vnitřní dochovaly pouze fragmentárně. I z těchto malých částí lze vcelku snadno vypožorovat základní charakter omítky. Jednalo se o hrubozrnnou vápennou omítku, nanesenou v poměrně tenké vrstvě. Povrch byl jak z dvorní, tak i z extravilánové strany opatřen malovanými sgrafity (Obr. 58). Na dvorní stěně jsou tyto pozůstatky o poznání čitelnější, než na stěně přiléhající k příkopu. Další podrobnosti není možné vzhledem k rychle postupující degradaci z terénního průzkumu získat.

Obrázek 58: Fragment venkovní omítky, šipky naznačují polohu pozůstatků sgrafitové výmalby, foto: autor, květen 2016

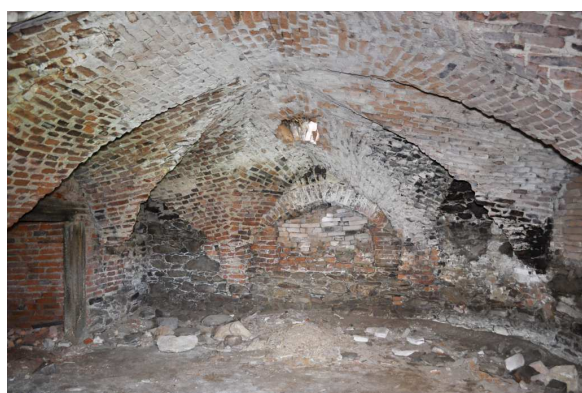
*Obrázek 60: Výsečová klenba v suterénu jihozápadní bašty, foto: autor, duben 2016*

komplikovaným osmibokým půdorysem. Klenba se skládá z deseti výsečí, které se ve vrcholové části klenby setkávají. Klenba je vyzděna o poznání precizněji, než v případě severozápadní bašty. Vzepětí klenby je 2,0 m, šířka jedné výseče u paty přibližně 2,5 m. Klenba je vyzděna z plných pálených cihel na vápennou maltu. Na klenbě je lehký násyp ze směsi

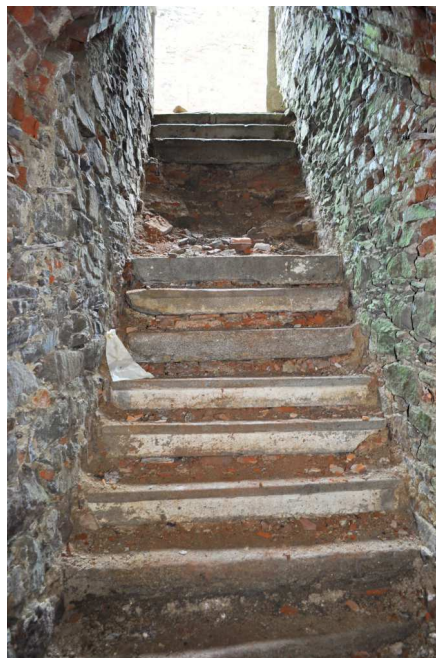
Schodiště do suterénu bašty se nachází při severní stěně bašty a do suterénu sestupuje v orientaci východ-západ. Jedná se o jednoramenné smíšené schodiště, uložené na terénu, se sklonem přibližně 30°. Průchodná šířka je 1500 mm. Schodiště je tvořeno 18 schodišťovými stupni, z nichž 4 zcela chybí (Obr. 61). Rozměry jednotlivých stupňů jsou vzhledem ke špatnému stavebně-technickému stavu značně rozdílné. Spodní dva stupně jsou mírně zakřivené.

Obrázek 61: Schodiště do suterénu JZ bašty, v horní části viditelné chybějící stupně, ve spodní části dobře viditelné 3 původní profilované stupně se znatelnou povrchovou úpravou podstupnic, foto: autor, duben 2016

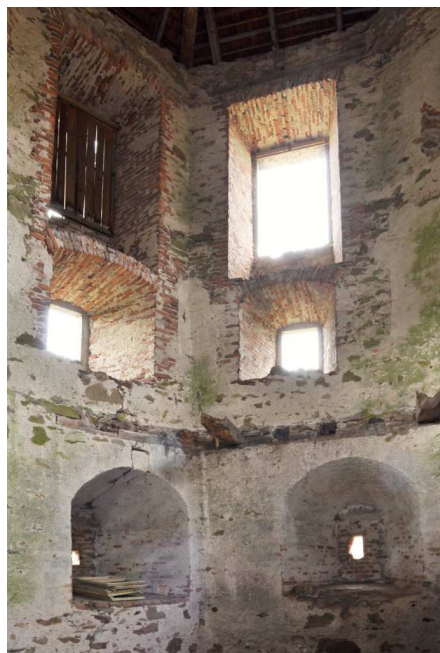
Zásadní změnou oproti severozápadní baště je velký počet zazděných otvorů v suterénu (svému účelu slouží již jen jediný okenní otvor) a enormní zvětšení okenních otvorů ve 2. patře v barokní fázi přestavby tohoto patra na vyhlídkový prostor. Různorodost okenních otvorů po výšce objektu dokládá Obr. 62.

Obrázek 62 (vlevo):  
Různorodost okenních otvorů JZ bašty, v přízemí původní renesanční okna, v 1. patře renesanční okna s barokně upraveným nadpražím, ve 2. patře velká barokní okna s rovnými záklenky (přímá klenba),  
foto: autor, duben 2016

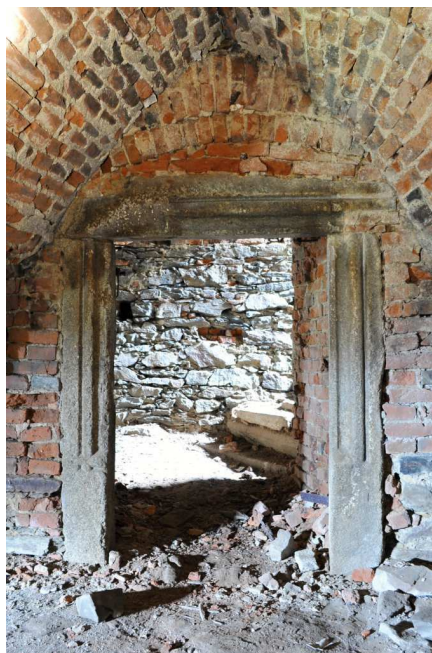
Dveřní otvory jsou všechny opatřeny kamenným ostěním, při vstupu do přízemí bašty je ostění zdvojené, osazené při vnitřním i vnějším líci stěny. Ostění v suterénu (Obr. 63) je nesprávně seskládáno (jako nadpraží použita stojka ostění).

Obrázek 63 (vpravo):  
Kamenné ostění vstupu do suterénu s nesprávně umístěným nadpražím,  
foto: autor, duben 2016

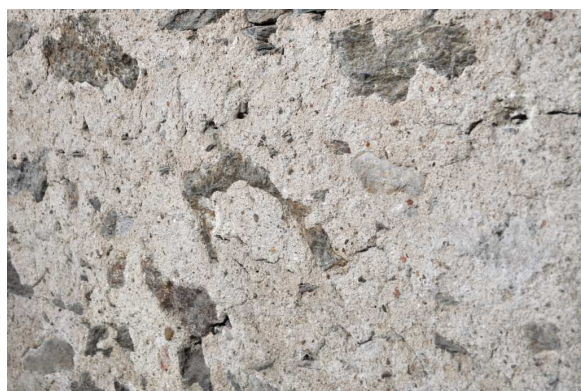
Omítky nadzemních podlaží jsou renesanční, vápenné, hrubozrnné, velmi soudržné a pevné, bez dalších povrchových úprav (Obr. 64). Místy jsou přiznána čela velkých kamenů zdiva.

Obrázek 64: Hrubozrnné interiérové omítky nadzemních podlaží JZ bašty, foto: autor, duben 2016

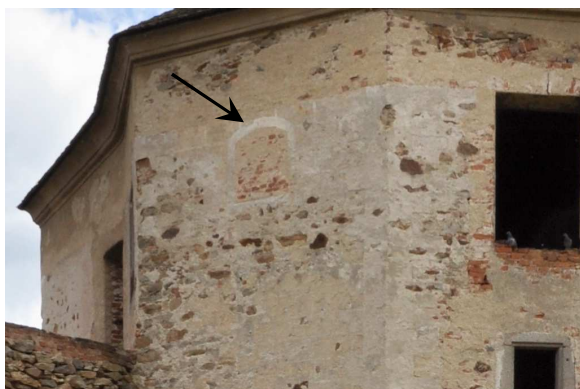
Obrázek 65: Fragmenty renesanční sgrafitové výzdoby, šipka ukazuje fragment malované šambrány zadržného renesančního okna, foto: autor, květen 2016

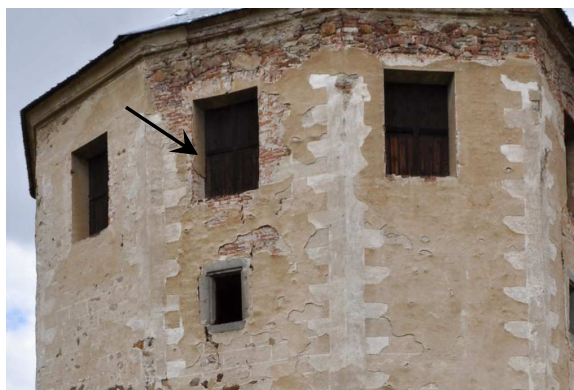
Fasáda jihozápadní bašty byla jistě v době vzniku jednou z nejzdobnějších v celém areálu zámku. Důvodem této domněnky jsou zachované pozůstatky renesanční sgrafitové výzdoby (kvádrování) téměř v celé ploše venkovní plochy stěn bašty. Dále jsou na několika místech, zejména v severní části suterénu, dochovány fragmenty plastického ztvárnění iluzivního armování nároží velkými kvádry. Tato vrstva omítky respektuje všechny renesanční otvory, na barokních zadržkách se nenachází. Kamenná ostění oken byla opatřena výmalbou, která vytvářela jednoduchou šambránu otvorů (Obr. 65). Renesanční vrstva se takto dochovala zřejmě i díky barokní vrstvě omítky, která ji překrývá a naopak zasahuje i do špalet barokních okenních otvorů ve 2. patře (Obr. 66). Toto je dobře patrné zejména na jižní straně bašty.

Obrázek 66: Snímek zachycuje odlupující se souvrství barokních omítek, viditelné je taktéž iluzivní armování nároží, šipka ukazuje „zalézání“ barokní omítky do špalet oken, foto: autor, květen 2016

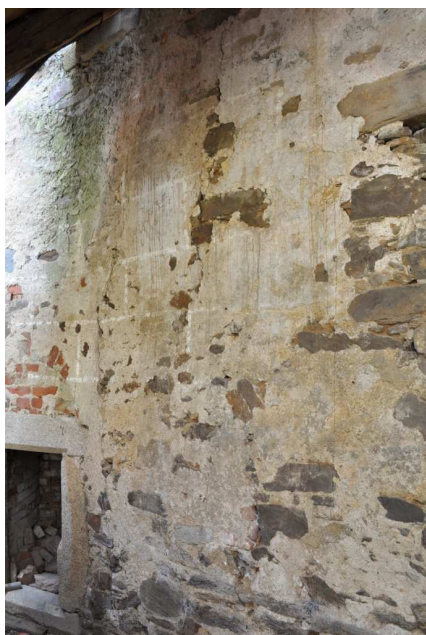
Na části středověké hradby ve vstupním prostoru do bašty se taktéž nachází renesanční sgrafitová výzdoba (Obr. 67).

Obrázek 67: Část renesanční sgrafitové výzdoby na středověké hradbě ve vstupním prostoru do bašty, foto: autor, květen 2016

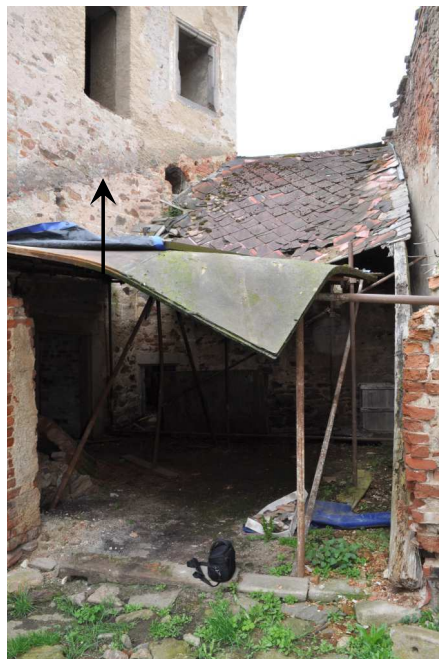
Oblast kryjící vstup do bašty je zastřešena pultovou střechou v havarijním stavu (Obr. 68).

Obrázek 68: Havarijní stav pultového zastřešení oblasti, kryjící vstup do bašty, na stěně bašty viditelný otisk původní polohy zastřešení, foto: autor, duben 2016

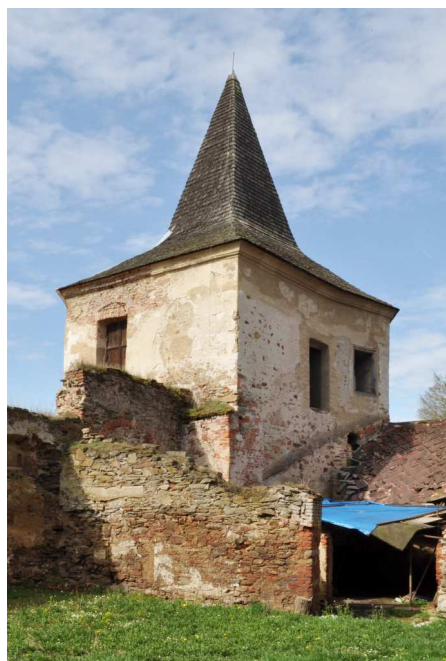
Objekt bašty je pokryt dřevěným, zřejmě štípaným, šindelem (Obr. 69). Krytina je ve velmi špatném stavu.

Obrázek 69: Pohled na JZ baštu z II. nádvoří, velmi dobře je patrná struktura střešního pláště, dřevěný šindel dodává střeše velmi hodnotnou plasticitu, foto: autor, duben 2016

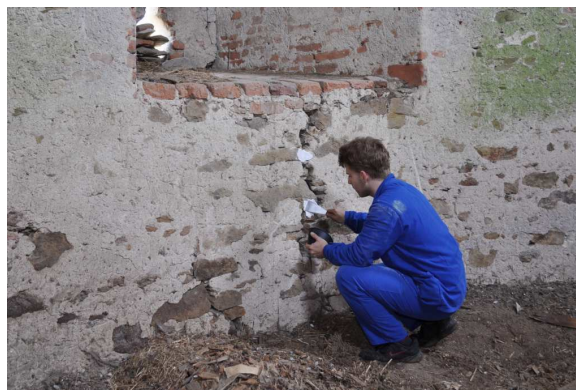
Na význačné trhliny ve zdivu a klenbách byly osazeny sádrové terče pro sledování jejich aktivity (Obr. 70). Toto sledování probíhalo průběžně v prvním čtvrtletí roku 2016 v intervalu 2–3 týdnů. Konkrétně sledování probíhalo od 28. ledna 2016 do 8. května 2016.

Obrázek 70: Osazování sádrových terčů na význačné trhliny, leden 2016

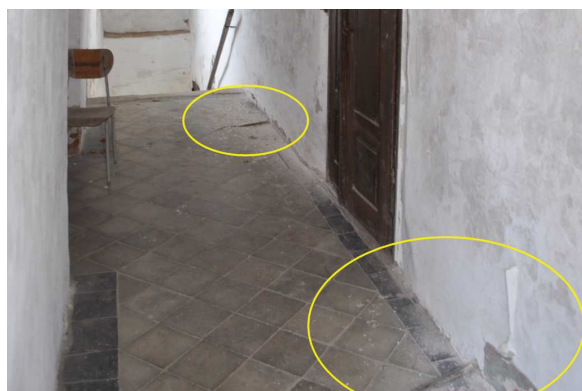
Obrázek 72: Viditelná ocelová táhla v úrovni podlahy chodbového traktu severního křídla, foto: autor, duben 2016

stěny od vodorovné reakce klenebních konstrukcí. Jedná se o drobné podélné trhliny na líci ve vrcholu kleneb a zejména lícové trhliny šířky do 1 mm ve styku kleneb a severní obvodové stěny. Patrně v reakci na toto chování stěny byla v minulosti do konstrukcí podlah instalována ocelová táhla (Obr. 72) s ocelovými závlačemi na vnějších lících

Vzhledem k několika vrstvám omítek, přes které trhlina prochází lze vyloučit krátkodobé zatížení dotvarováním klenby v době její výstavby. V současnosti se jeví stav trhlin jako stabilizovaný, ocelová táhla umístěná v konstrukci podlahy 1. patra jsou zřejmě dostatečná.

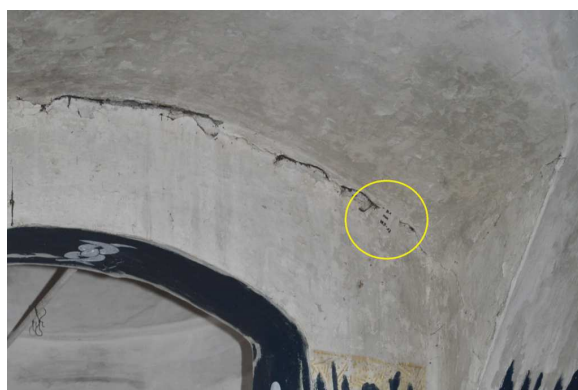
objektu a jedno ocelové táhlo do úrovně paty klenby v místnosti 2.36. Pro zjištění současné aktivity této trhliny byl v nejexponovanějším místě (styk arkýře s obvodovou stěnou v místnosti 2.35a) dne 28. ledna 2016 osazen sádrový terč (Obr. 73). Po dobu sledování nebyl sádrový terč porušen. Na základě tohoto zjištění lze s velkou mírou pravděpodobnosti považovat v minulosti přijatá opatření za dostatečná.

Obrázek 73: Ilustrace umístění sádrového terče, foto: autor, leden 2016

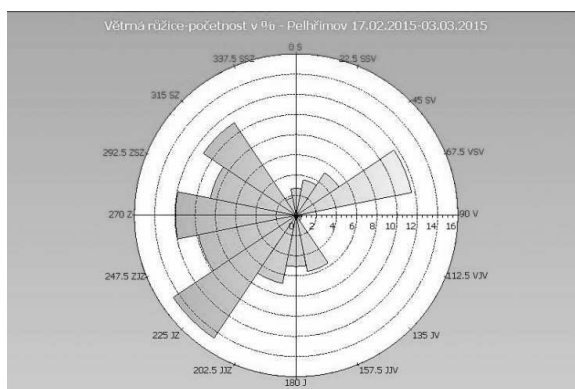
Jižní strana je z tohoto pohledu mnohem exponovanější. Především kvůli mnohem větším teplotním výkyvům na povrchu fasády a také kvůli převažujícímu jihozápadnímu proudění větru během vybraných období roku, jak dokládá větrná růžice pro referenční město Pelhřimov (Obr. 79).

Obrázek 79: Větrná růžice pro město Pelhřimov za období 17. 2.-3. 3. 2015 ukazuje převládající jihozápadní proudění větru, zdroj: <http://www.ovzdušivysocina.cz>

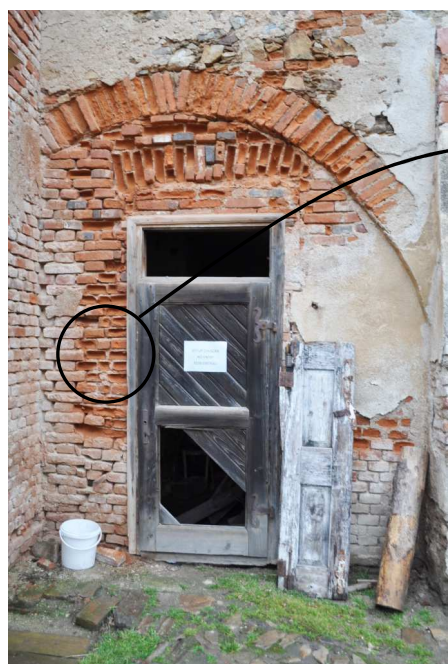
degradace otvorových výplní, plošné opadávání omítek, obnažení svislých nosných konstrukcí, vypadávání prvků kusového staviva, či jejich rozsáhlá degradace (Obr. 80). Nejzřetelnějším příkladem je cihelná oblast okolo západního vstupu do objektu, kde je nadpoloviční většina obnažených zdících prvků rozrušena střídáním zmrazovacích a rozmrazovacích cyklů (Obr. 81, 82).

Obrázek 81: Cihelná oblast okolo západního vstupu do objektu, narušená zmrazovacími cykly, foto: autor, leden 2016

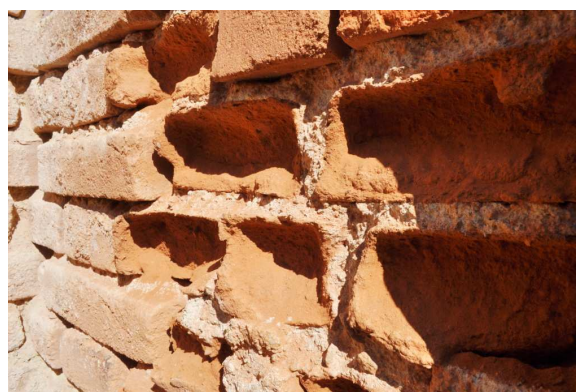
Obrázek 82: Detail charakteristického porušení cihelného zdiva zmrazovacími cykly, foto: autor, květen 2016

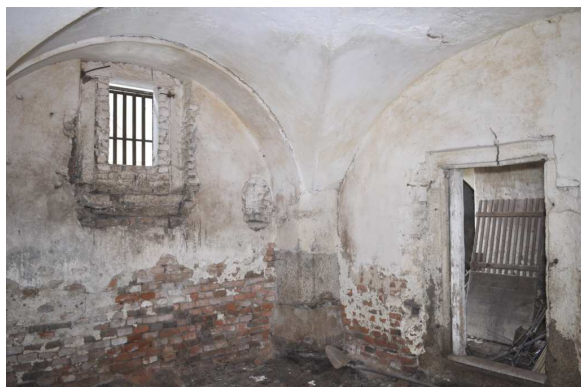
Projevy vzlínající vlhkosti jsou patrné již při zběžném ohledání. Na dotek vlhké konstrukce, do výšky přibližně 1 m od úrovně podlahy kompletně opadané omítky a výkvěty roztoků solí dosahující výšky až 1,5 m (Obr. 83, 84). V místnosti 1.44 jsou výkvěty solí umocněné o evidentní využití místnosti jako chléva. Z tohoto důvodu byla tato místnost vybrána jako vhodná lokalita pro kvantitativní a kvalitativní vyhodnocení obsahu solí ve zdivu.

Obrázek 83: Odpadávající omítka u paty zdiva v přízemí severního křídla je důsledkem vzlínající vlhkosti, foto: autor, duben 2016

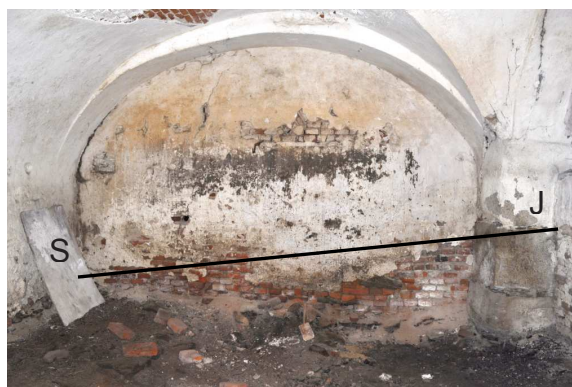
Obrázek 84: Na přičné stěně spojující severní a jižní obvodovou stěnu je patrný nárůst výšky vzlínající vlhkosti směrem k II. nádvoří (srovnávací čára), taktéž je na stěně patrná velká plocha výkvětů solných roztoků, foto: autor, srpen 2015

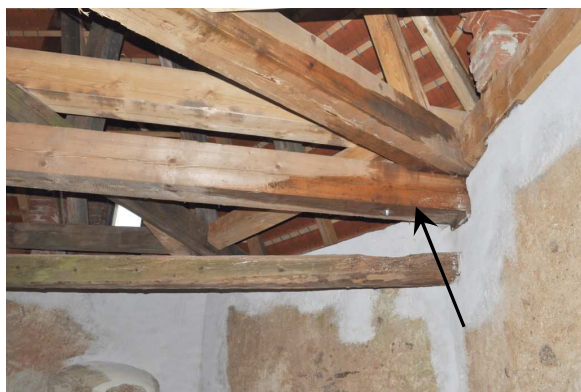
I přes opravené konstrukce zastřešení a zcela novou krytinu dochází k lokálnímu, ovšem významnému zatečení srážkové vody dovnitř objektu skrz střešní plášť (Obr. 87). Děje se tak zejména v oblasti změny sklonu střešních rovin. Projevy této

Obrázek 87: Na obnovených prvcích krovu jsou viditelné stopy po zatečení srážkové vody, foto: autor, říjen 2015

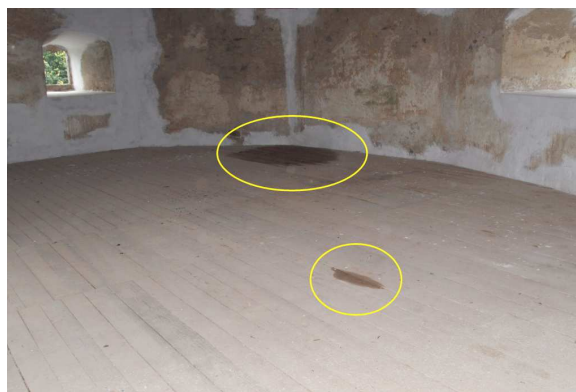
Obrázek 88: Stopy po zatečení střešním pláštěm na dřevěné podlaze 3. patra SZ bašty, foto: autor, říjen 2015

poruchy jsou dobře viditelné za deštivého počasí na nové podlaze 3. patra bašty (Obr. 88). Na podlaze se za takových podmínek tvoří mokré skvrny, u severozápadní stěny poměrně rozsáhlé. Příčinou tohoto zatečení je špatně provedená skladba krytiny v lomových partiích střešních rovin.

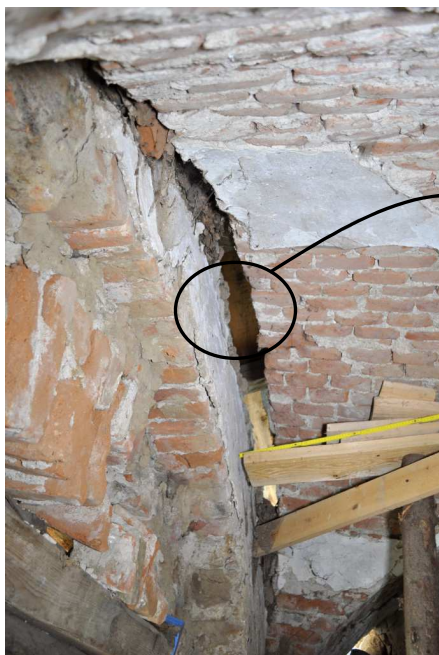
sled událostí, které iniciovaly vznik stabilitních problémů v této oblasti. Tímto projevem je odklon obvodové stěny od čela kleneb, signalizující vytlačení podpory (stěny) od vodorovné reakce klenebních konstrukcí. V západní části přístavku odklon dosahuje úctyhodných 110 mm (Obr. 92, 93). Uvědomíme-li si, že na opačné straně stěny je objekt bývalé konírny (dnes v torzálním stavu), je příčina popsaných poruch zcela jasná. V době, kdy se ještě v přízemí konírny nacházely klenby, které byly mimojiné opřeny i do předmětné stěny, docházelo k vyrovnání vodorovných reakcí a stěna neměla možnost se vyklánět. Při destrukci kleneb konírny však stěna ztratila oporu a stala se konstrukcí namáhanou jednostranným bočním tlakem v koruně zdiva. Tím došlo k jejímu postupnému vyklánění.

Obrázek 93: Detail odklonu s měřítkem,  
foto: autor, duben 2016

Obrázek 92: Odklon podpůrné stěny od  
čela klenby, šířka vzniklé mezery činí  
11 cm, foto: autor, duben 2016

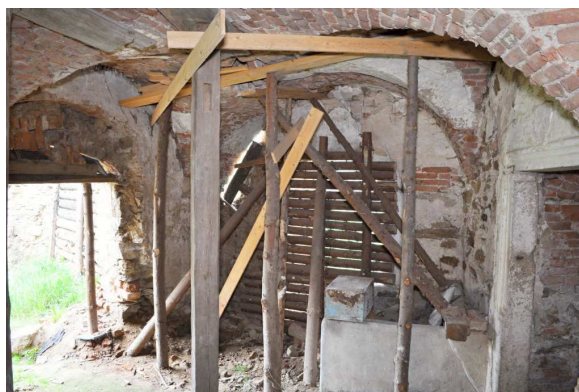
Proces vyklánění byl zřejmě v nedávné minulosti zastaven osazením provizorních dřevěných opěr a stojek. To je zřejmě také důvod, proč se na žádném z osazených sádrových terčů neprojevila sebemenší deformace. Chaotický způsob umístění podpůrných provizorních stojek je však zdárným příkladem zjevného nepochopení vzniklé situace (Obr. 94).

Obrázek 94: Chaotický způsob umístění podpůrných  
stojek v Z části přístavku, foto: autor, duben 2016

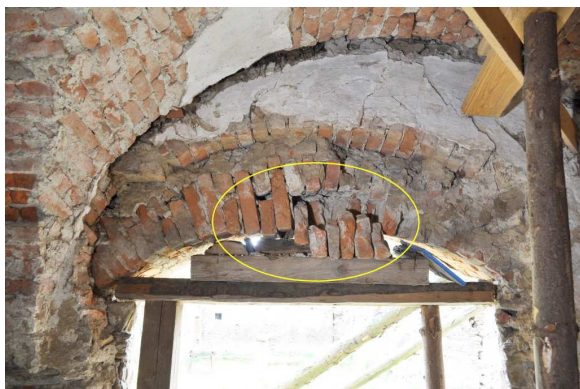
V oblasti přístavku se dále objevuje několik méně závažných poruch, jako je např. uvolnění kusového staviva z klenutých nadpraží otvorů (Obr. 95) - způsobeno velkými posuny v okolí těchto konstrukcí (viz výše), či odloučení cihelných výplní od nosné konstrukce (Obr. 96).

Obrázek 95: Uvolňování kusového staviva z klenutých  
nadpraží otvorů, foto: autor, květen 2016

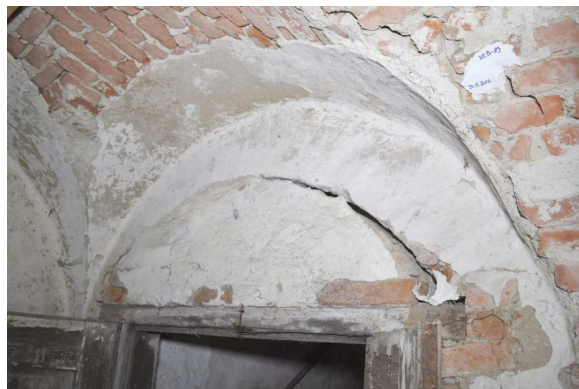
Obrázek 96: Odloučení výplňového zdiva od nosné  
konstrukce, foto: autor, duben 2016

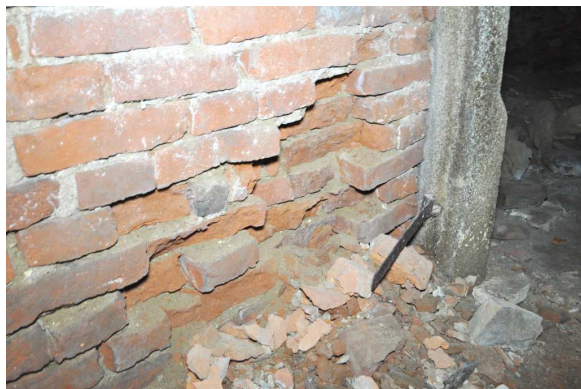
Poslední větší skupinou poruch je porušení kusového staviva vlivem zmrazovacích cyklů (Obr. 113, 114). Takto porušené jsou nejen prvky v přímo vystavené účinkům klimatických vlivů, ale především rozsáhlé plochy cihelných konstrukcí před těmito vlivy chráněných. Jmenovat lze např. ostění vstupních otvorů a interiérový povrch stoupající valené klenby schodiště do suterénu bašty. K tak rozsáhlým škodám dochází zejména průnikem srážkové vody, stékající z II. nádvoří, do těchto konstrukcí a jejímu následnému zmrznutí v zimních měsících.

*Obrázek 113: Odštípané části cihel ostění vstupu do suterénu bašty vlivem zmrazovacích cyklů, foto: autor, duben 2016*

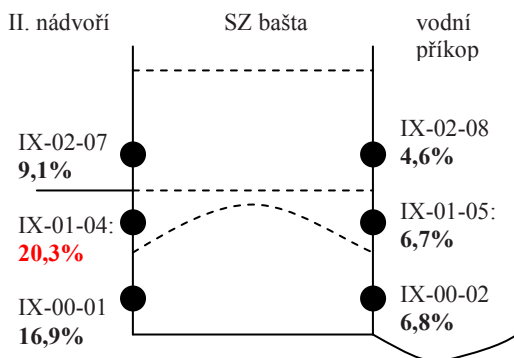
Provedená měření také jednoznačně potvrdila příčinu extrémně navlhých oblastí objektů. Zatímco oblasti přiléhající ke II. nádvoří mnohonásobně převyšují hranici pro klasifikaci stupněm vlhkosti „**velmi vysoká**“, vzorky odebrané z odvrácené (vzdušné) strany objektů směřující do zámeckého příkopu vykazují v té samé výškové úrovni vlhkost o několik procent nižší, hodnocenou převážně jako „**nízká**“. Dobře patrné jsou vlhkovní poměry ze schémat pro severozápadní baštu (Obr. 117) a severní křídlo (Obr. 118), uvedených za tabulkou výsledných hodnot vlhkostí.

**Obrázek 117: Schematický řez SZ baštou s vyznačením hodnot vlhkosti, nejvyšší hodnota není u paty suterénu, nýbrž těsně pod úrovní terénu II. nádvoří, kresba a vyhodnocení: autor**

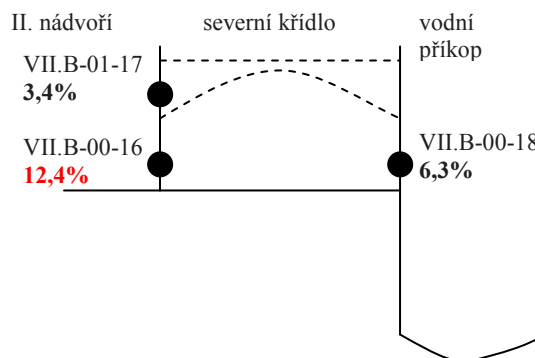
**Obrázek 118: Schematický řez severním křídlem s vyznačením hodnot vlhkosti, kresba a vyhodnocení: autor**

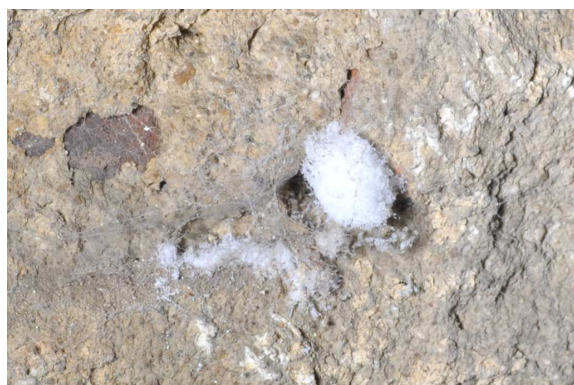
Výsledné hodnoty salinity, včetně klasifikace, byly zpracovány do tabulky (Tab. 4). Z ní je patrné, že v oblastech kde byly vzorky odebrány se ve zdivu nachází vysoký obsah solí. Dokladem jsou i četné výkvěty, zejména síranů, na stavebních konstrukcích (Obr. 121)

Obrázek 121: Detailní pohled na výkvěty síranových solí, SZ bašta, foto: autor, květen 2016

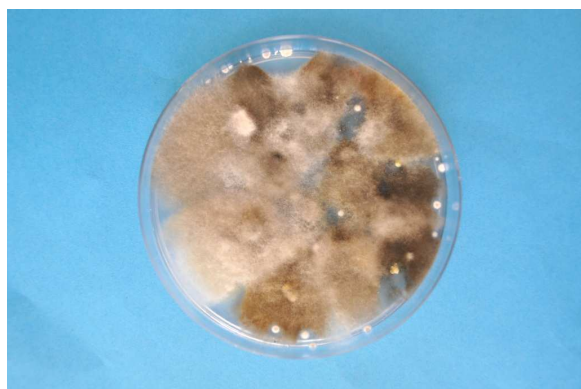
Obrázek 122: Kultivovaný, neizolovaný vzorek plísní č.3, foto: autor, duben 2016

Závěrem je nutné podotknout, že bylo odebráno celkem pět vzorků. Místa jejich odběru jsou vyznačena ve výkresové dokumentaci. Pouze na dvou vzorcích byl kultivací zjištěn významnější výskyt plísní. Jedná se o vzorky č. 3 a 4.

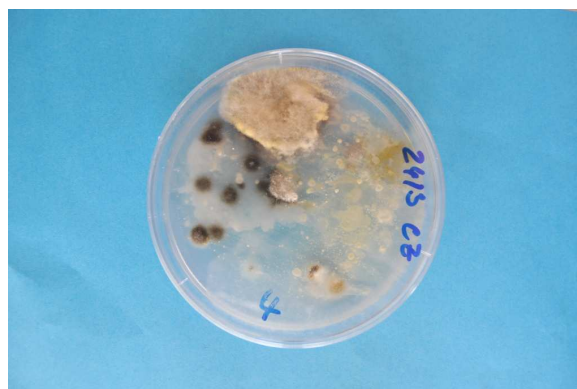
Obrázek 123: Kultivovaný, neizolovaný vzorek plísní č. 4, foto: autor, duben 2016

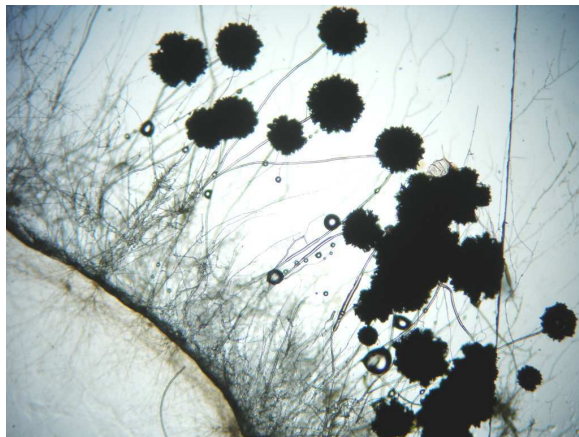
Z identifikovaných druhů plísní lze jmenovat: **Aspergillus sp.** (Obr. 125), **Alternaria sp.** (Obr. 126), **Mucos sp.** a další.

Obrázek 125: *Aspergillus niger* (kropidlák černý), zvětšeno 40x, foto: autor, duben 2016

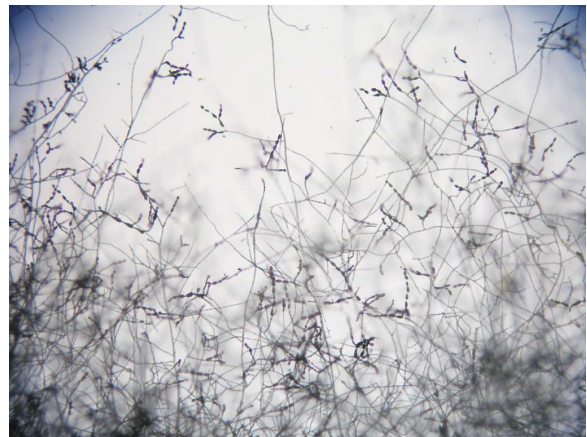
Obrázek 126: *Alternaria sp.*, zvětšeno 100x, foto: autor, duben 2016

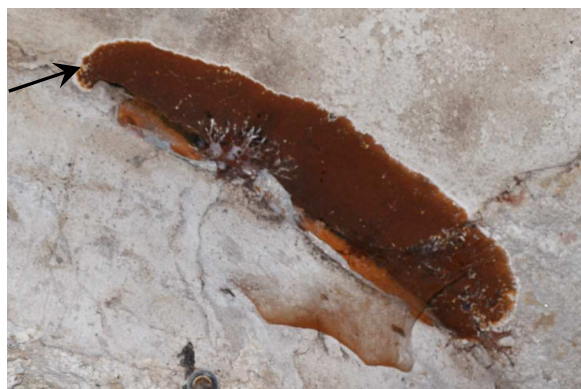
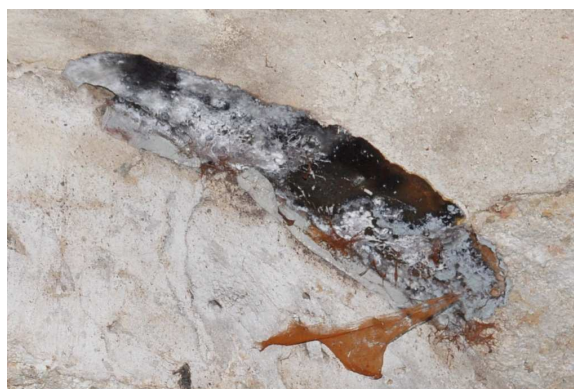
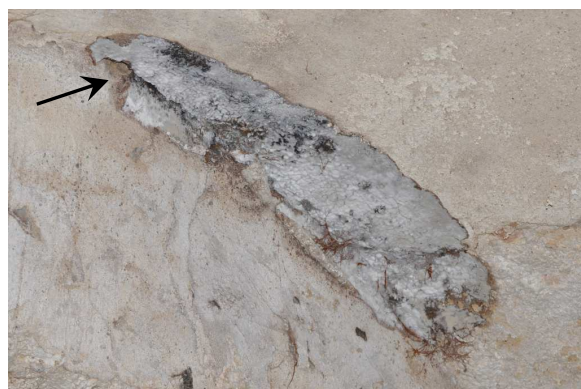
Dle vyjádření pana Wasserbauera se nachází ve stádiu veliké aktivity, tedy přímo hrozí její nekontrolovatelné a velmi

rychlé rozrůstání po celém objektu. Velmi nebezpečná je skutečnost, že dřevomorka získává živiny rozkladem dřeva. Tudíž se v tomto případě (kdy je houba přichycená na cihelném a kamenném zdivu) jedná pouze o plodnici, která může být od

Obrázek 128: Proměny dřevomorky domácí s ročními obdobími, foto: autor,

- Typická hnědo-oranžová barva plodnice s charakteristickými jasně bílými okraji (naznačeno šipkou), v pavučině pod houbou jsou jasně zřetelné oranžové výtrusy, srpen 2015
- Změna zbarvení s příchodem podzimu, říjen 2015
- Po celém povrchu bíle zbarvená houba s rozpraskanou strukturou přechkává zimu, po okrajích patrné stopy vody (označeno šipkou), kterou si houba sama produkuje, březen 2016

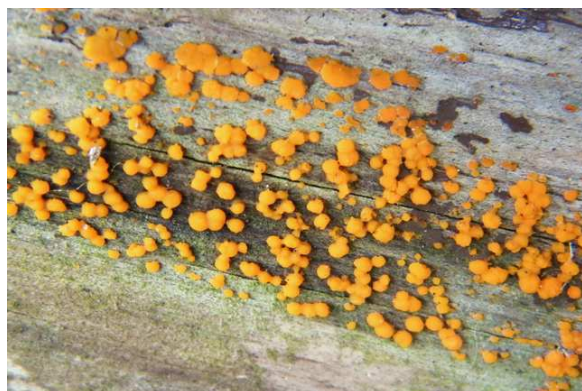
Z dřevokazných hub byl v předmětném území nalezen ještě jeden zástupce. Na zetlelých střešních trámech vstupního přístřešku u JZ bašty se nachází **kropilka rosolovitá** (Obr. 129). Rosolovité, žlutooranžové tečky bylo na trámech vystavených

povětrnosti možno pozorovat během ledna a února. I vzhledem ke specifické oblasti výskytu, omezené pouze na tlející dřevo není nijak zvlášť nebezpečná pro okolní konstrukce.

Obrázek 129: Kropilka rosolovitá, ilustrační snímek, foto: Stanislav Bandžuch ([www.ohoubach.blogspot.cz](http://www.ohoubach.blogspot.cz))

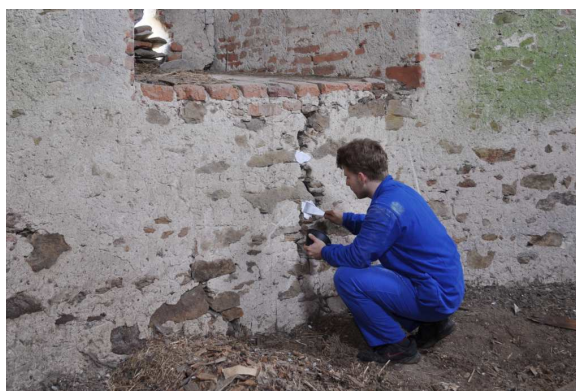
V rámci hodnocení stavebních konstrukcí vybraných objektů byla v období od 28. ledna 2016 do 8. května 2016 sledována aktivita význačných trhlin v zájmových objektech. Pro sledování byla zvolena jednoduchá kontrolní metoda využívající sádrových terčů (Obr. 130).

Obrázek 130: Aplikace sádrových terčů na význačné trhliny, leden 2016

Všechny trhliny opatřené sádrovými terči byly na konci sledovaného období vyhodnoceny jako **pasivní** v daném časovém období. Ani u jednoho sádrového terče nedošlo ve sledovaném časovém úseku k jeho porušení.

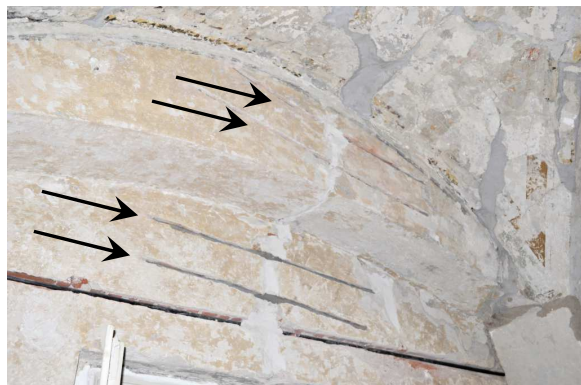
Obrázek 131: Sanace trhlin tzv. „stehováním“, ilustrační foto, foto: autor

Lokální trhliny budou sanovány tzv. „stehováním“ pomocí ocelových spon z kruhové oceli  $\varnothing 14$  mm vyšší kvality (Obr. 131). Spony budou osazeny při obou lících zdiva, kolmo na pobíhající trhlinu s přesahem 0,5 m na obou koncích. Osová vzdálenost spon 0,5 m bude na koncích trhlin zhuštěna na 0,25 m. Spony budou kotveny do předvrtaných otvorů  $\varnothing 30$  mm cementovou maltou do hloubky 0,5 t (t - tloušťka zdiva).

předvrtaných otvorů  $\varnothing 30$  mm cementovou maltou do hloubky 0,5 t (t - tloušťka zdiva). Spony budou následně zaomítnuty.

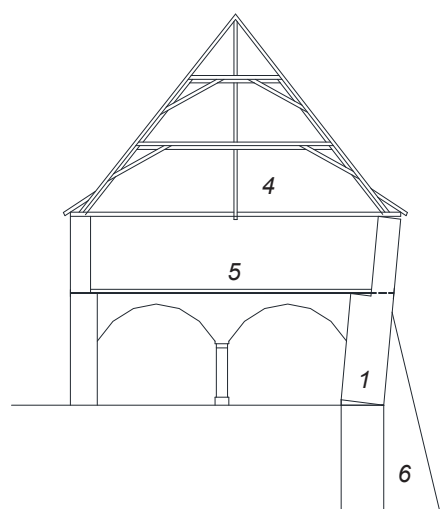
I přes tento požadavek návrh počítá s rozebráním a následným přezděním zhruba 5 m dlouhého úseku u severního konce stěny. Důvodem je vážné narušení stability konstrukce trhlinou šířky až 15 cm, procházející šikmo hmotou zdiva. Tím dochází nejen k náklonu stěny, ale i k torzi severní části. Problémy a zároveň vynaložené finanční prostředky související se záchranou tohoto úseku jsou neúměrně vysoké v porovnání s hmotovou rekonstrukcí této části.

Obrázek 132: Alternativní návrh fixace náklonu obvodové stěny, schematický řez, vysvětlivky: 1-vykloněná obvodová stěna, 4-krov nevyvozující vodorovné reakce, 5-ocelové/dřevěné táhlo v úrovni podlahy 1. patra, 6-opěrný pilíř  
kresba: autor

Alternativní návrh (Obr. 133) využívá místo systému táhel v patě kleneb dřevěná táhla nad klenbami, která se v konstrukci již dříve prokazatelně vyskytovala. Takovéto řešení je ovšem nutné doplnit přinejmenším opěrnými pilíři na vnějším líci stěny. Založení takových pilířů v prostoru bývalého vodního příkopu s nejasnými geologickými podmínkami je za současného stavu stěny velmi riskantní.

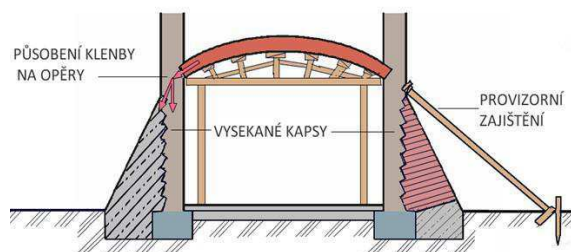
Obrázek 134: Schéma sanace rozestoupených podpor klenby metodou opěrných pilířů, kresba: Petr Bílek

V případě odklonu nosné stěny je předně nutné vyřešit stabilitu této stěny. V prostoru vstupního přístavku u SZ bašty je situace poněkud komplikovaná. Stažení vyklánějící se jižní stěny ocelovými táhly (ať již v patě kleneb, nebo nad rubem klenby) není z důvodu památkové ochrany vhodné. Jeden konec táhel by totiž musel být ukotven do obvodové stěny SZ bašty, čímž by došlo k jejímu narušení a lokálně i ke ztrátě hodnotných omítkových vrstev v interiéru bašty. V případě táhla v patě klenby by navíc došlo ke snížení průchodné výšky objektu pod minimální mez. Mnohem vhodnější je opatřit jižní stěnu opěrnými pilíři (Obr. 134<sup>8</sup>) z prostoru bývalé

konírný. Funkci takového opěrného pilíře by ovšem v případě obnovy konírný mohla plnit i klenba v přízemí tohoto prostoru. Došlo by tak k vyrovnání bočních tlaků na stěnu, která by tímto stavebním zásahem byla stabilizována.

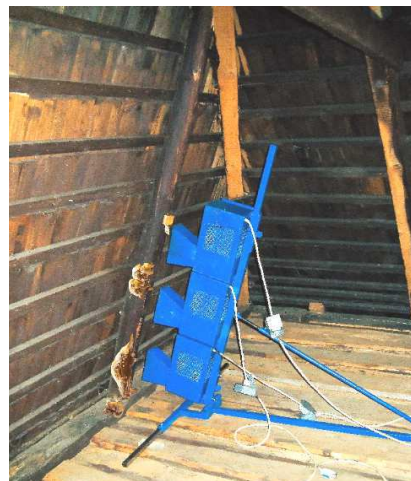
Obrázek 138: Ošetření konstrukcí napadených dřevomorkou mikrovlnným zářením, ilustrační foto, zdroj: [www.drevostavby.cz](http://www.drevostavby.cz)

Metody založené na mikrovlnném záření (Obr. 138), nebo tepelném ošetření zdiva nejsou dle konzultace s prof. Ing. Richardem Wasserbauerem, DrSc, zcela účinné, měly by být užívány pouze jako doplňující prostředek. To je ovšem ekonomicky velmi neefektivní.
