DIPLOMOVÁ PRÁCE

**Průzkum a návrh rekonstrukce
Goldschmidtovy vily v Hořicích**

Název diplomové práce: Průzkum a návrh rekonstrukce Goldschmidtovy vily v Hořicích
Název diplomové práce anglicky: Structural analysis and reconstruction proposal of Goldschmidt villa in Hořice

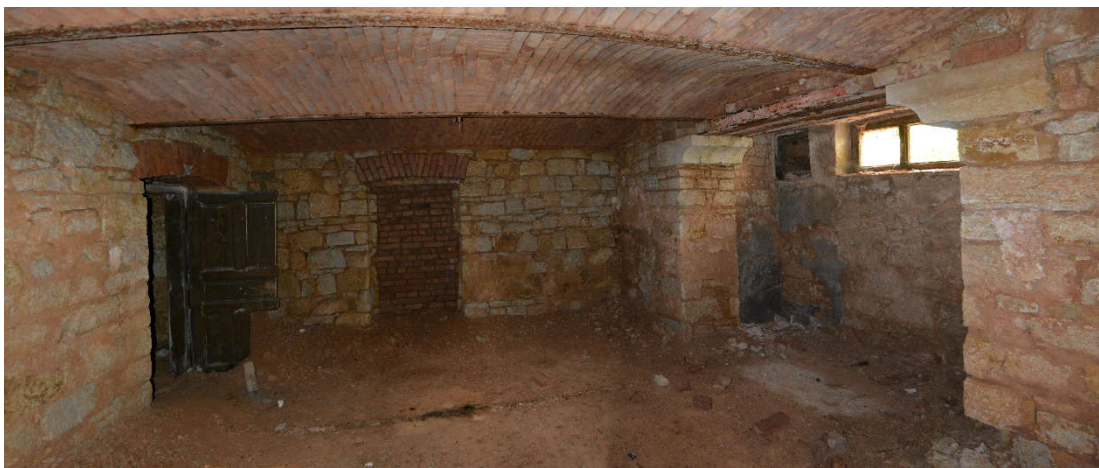
Obrázek 5 - Kamenné zdivo v podzemním podlaží

Vertikální neboli svislé nosné konstrukce zkoumaného objektu jsou tvořeny z obousměrného zděného systému. V podzemním podlaží jsou vyhotoveny nosné konstrukce z kamenného zdiva, jak je patrné z obrázku 3. Tloušťka obvodového kamenného zdiva je 800 mm. Tloušťka vnitřního kamenného zdiva je 500 mm. V podzemním podlaží se v severovýchodní části objektu objevuje i zdivo zhotovené z cihel plných o tloušťce 300 mm.

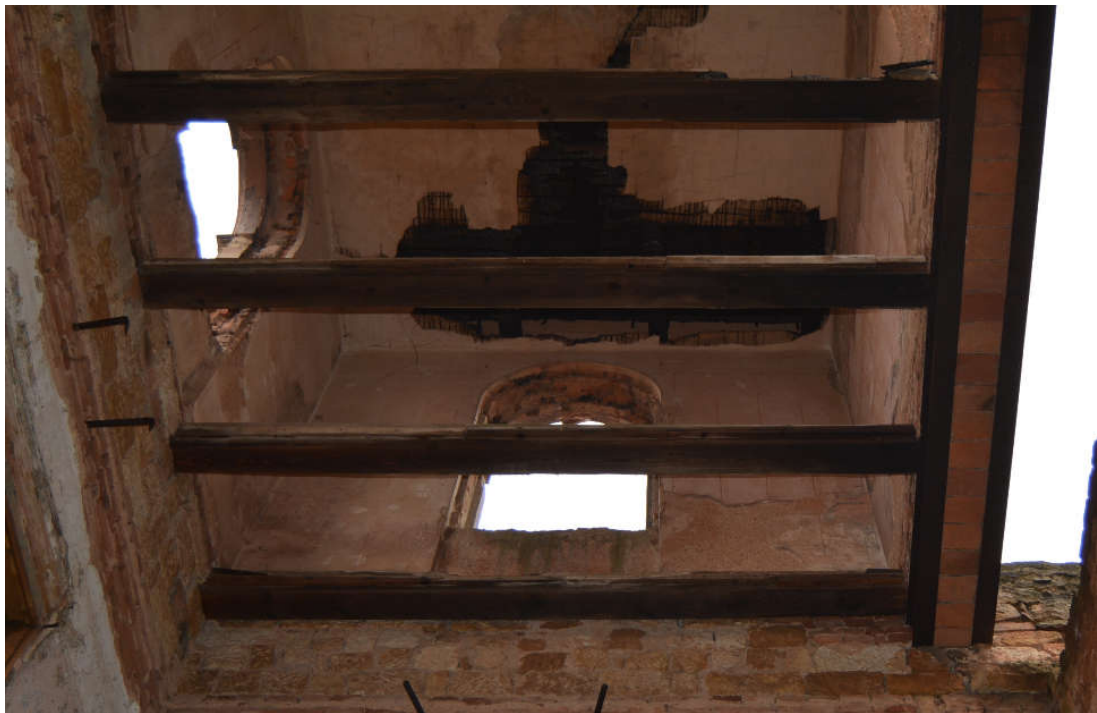
V nadzemních podlažích byly stropy zhotoveny z dřevěných trámových stropů s omítnutým podhledem a násypem. Osová vzdálenost stropních trámů byla 800 mm. Rozměry dřevěných trámů dle odhadu byly 180 x 240 mm. V nadzemních

Obrázek 8 - Pohled na dochovanou rákosovou omítku a stropní trámy

podlažích byly použity i valené klenby. Klenby valené se nacházejí v prostředním poli severovýchodní části objektu. Konkrétně na chodbách a v úzkých místnostech. Dřevěné stropy se bohužel nedochovaly. Byly zničeny při požáru v roce 1997. Že jde o dřevěné trámové stropy s omítnutým pohledem, svědčí kapsy, které jsou viditelné v nosném zdivu. Jediný dochovaný strop, který se nachází v západní části podkroví, ve věžičce. Na tomto stropu je patrná ohořelá rákosová omítka. V centrální části stavby nad místností 2.10 byla stropní konstrukce zhotovená z kovové konstrukce doplněné zasklením, po obvodě s valenými segmentovými klenbami do „traverz“. V dnešní době u této konstrukce chybí zasklení a valené klenby do „traverz“ jsou kompletně zničeny. Dochovaly se jen částečné fragmenty těchto kleneb a to hlavně v rozích místnosti. U kleneb v nadzemních podlažích stejně jako v podzemním podlaží došlo k lokálnímu vypadání ložných a styčných spár kleneb. Hlavní příčinou je opět vlhkost a působení vnějších vlivů na klenby. Porušení kleneb v centrální části objektu druhého nadzemního patra bylo způsobeno i prorůstáním kořenů náletů.

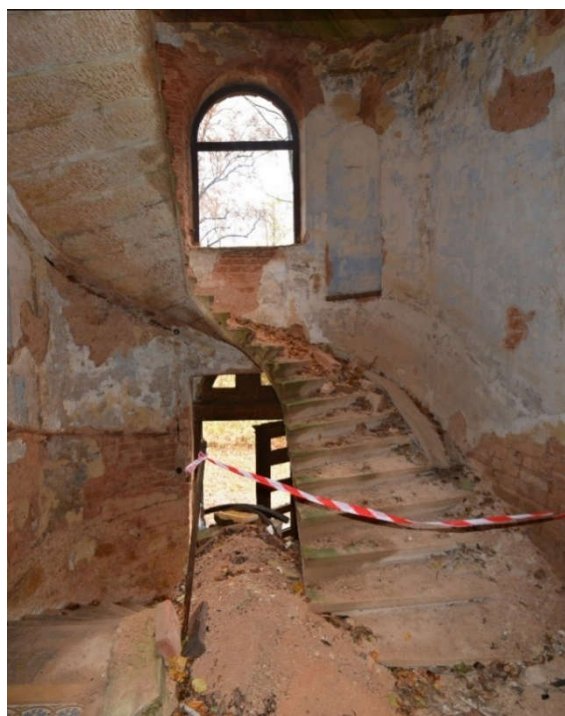
Obrázek 11 - Pohled na schodiště

nosníku je pravděpodobně z profilu IPE 220. Zábradlí u schodiště bohužel chybí. Dle starších fotografií se jednalo o secesní zábradlí s dřevěným madlem.

Při vizuální prohlídce nebyla u interiérových schodišťových stupňů zjištěna žádná závažná porucha. Schodišťové stupně nejsou porušena trhlinami. Schodišťové stupně mezi podzemním a prvním nadzemním podlažím nevykazovaly známky opotřebování stupňů či porušení hran jednotlivých stupňů. Mezi nadzemními podlažními bylo obtížné zjistit, zda nejsou schodišťové stupně opotřebovány nebo zda nemají porušené hrany, protože tyto stupně jsou pokryty stavební sutí a nálety stromů. U schodišťové podesty byla v druhém nadzemním podlaží objevena trhlina.

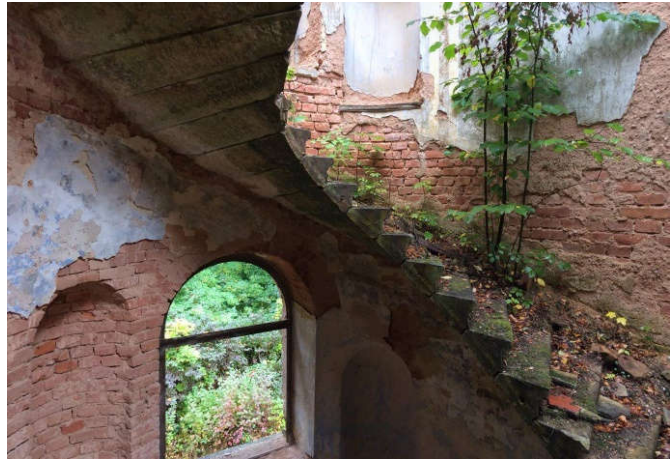
Obrázek 12 - Schodiště mezi druhým patrem a částečně obytným podkrovím

Trhlina byla pravděpodobně zapříčiněna vybočením podestového nosníku. Klenba schodišťové podesty obytného podkroví z větší části chybí. Schodišťové stupně mezi druhým nadzemním podlažím a obytným podkrovím

nosníky jsou napadeny povrchovou korozí. Příčinou veškerých poruch schodišťových stupňů a zřícení dominantní části klenby podesty v obytném podkroví je chybějící zastřešení. Konstrukce podesty a schodiště tak byly vystaveny působení vnějších vlivů prostředí. Zejména však klimatickým podmínkám a výskytu rostlinstva (nálety stromů).

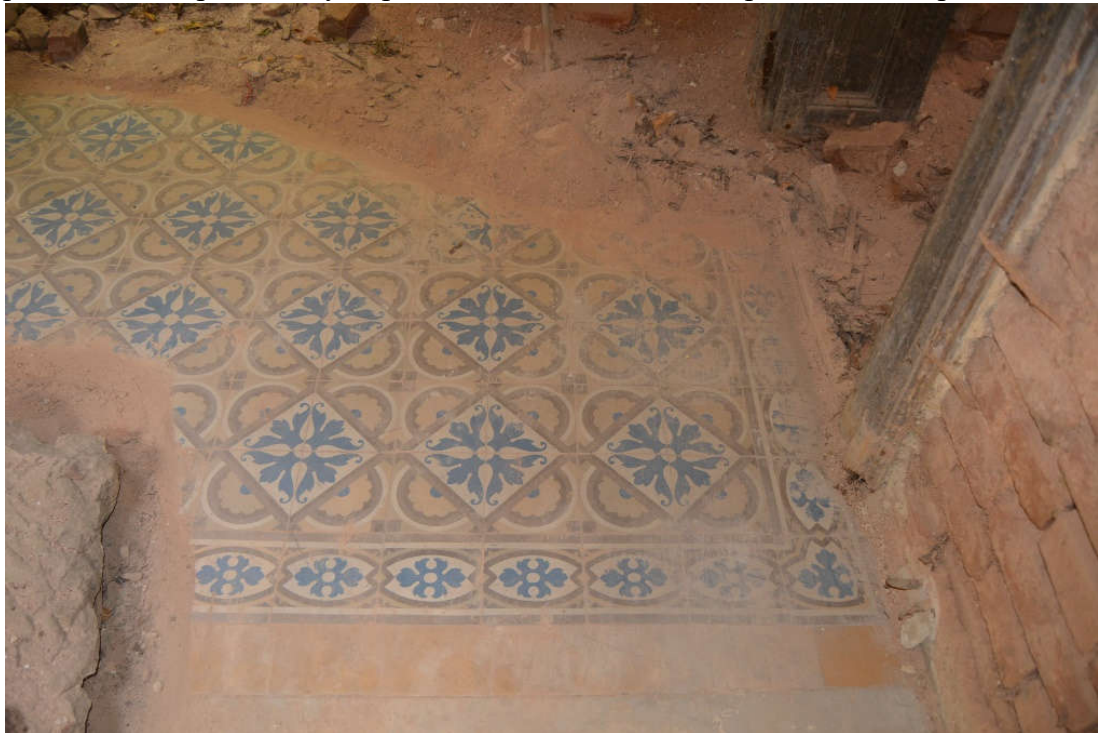
Skladby podlah bylo obtížné při stavebně-technickém průzkumu zjistit, jelikož podlahy jak v podzemním podlaží, tak i v prvním nadzemním podlaží, jsou pokryty vrstvami opadaných omítek, sutě a zdobných prvků interiéru a cihelného zdiva. Při vizuální prohlídce došlo v některých místnostech k odstranění sutě a odkrytí podlahy, jak je patrné z obrázku. Ve všech případech nebylo zjištěno porušení nášlapné vrstvy v podzemním i nadzemním podlaží. Nášlapnou vrstvu

Obrázek 15 - Dochovaná původní dlažba

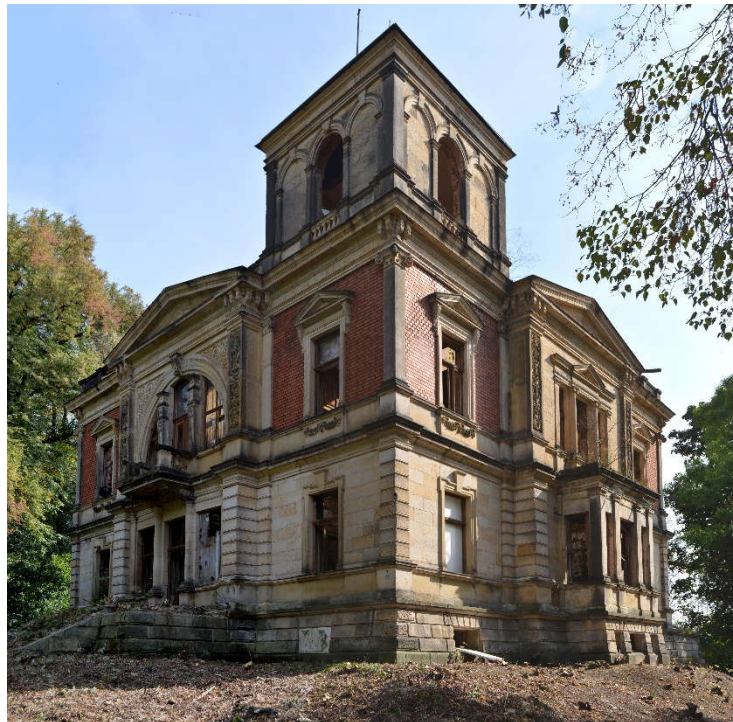
Obrázek 17 - Pohled na severozápadní a jihozápadní fasádu
