**REKONSTRUKCE KOSTELA Z 18. STOLETÍ**

Bakalářská práce

Název bakalářské práce: Rekonstrukce kostela z 18. století

This bachelor thesis 'Refurbishment of a church from the 18th century' deals with the pre-construction condition survey of St. Jan Nepomucky church in Vrchni Orlice. Redevelopment methods of selected construction and technical problems are proposed based on this technical research.

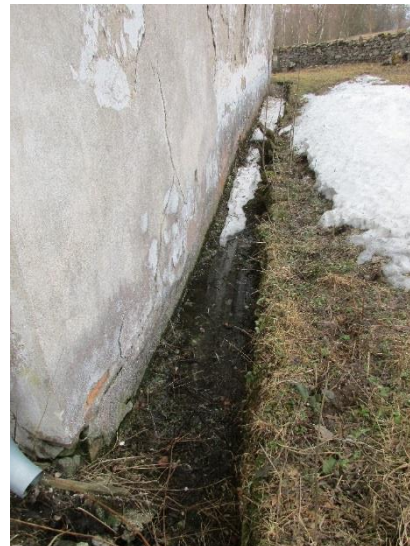
Obr.7.: Příkop u severní stěny.

Podle vizuálního průzkumu nebyla dosud provedena žádná opatření proti vzlínající vlhkosti. Vzhledem k tomu, že se objekt nachází na pozemku svažujícím se od severu k jihu, je podél severní stěny lodi zbudován příkop o šířce cca 80cm a hloubce cca 60cm, který má zřejmě zabraňovat přímému působení sněhu a stékající dešťové vody na stěnu (obr. 7).

V kostele sv. Jana Nepomuckého ve Vrchní Orlici byla otázka zmírnění vlhkosti stěn pravděpodobně částečně řešena již v minulosti, a to pomocí vnějšího otevřeného kanálu podél severní strany lodi (viz. obr.7). Při porovnání stavu vnějších omítek na severní straně lodi a omítek na ostatních stranách kostela je účinek tohoto větracího kanálu evidentní. Bohužel je toto opatření v současnosti znehodnoceno chybějícím odvodněním kanálu; navíc do něho ústí dva střešní svody.

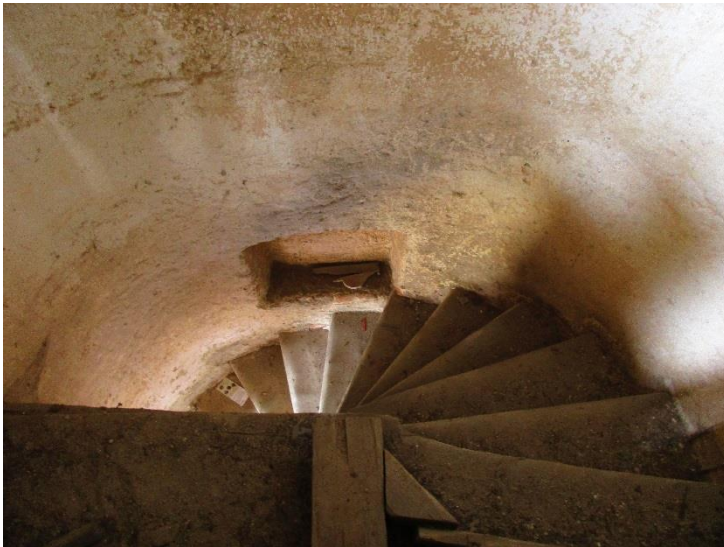
Přístup do 2.NP je zajištěn dvěma točitými schodišti (obr.8). Tato jsou vedena v jižní a severní stěně věže. Schodišťové stupně jsou z dřevěných fošen, avšak dnes již značně sešlých. Severní schodiště bylo v době průzkumu (březen 2017) pro svůj havarijný stav zabezpečeno proti používání.

Obr.8.: Točité schodiště mezi 1.NP a 2.NP.

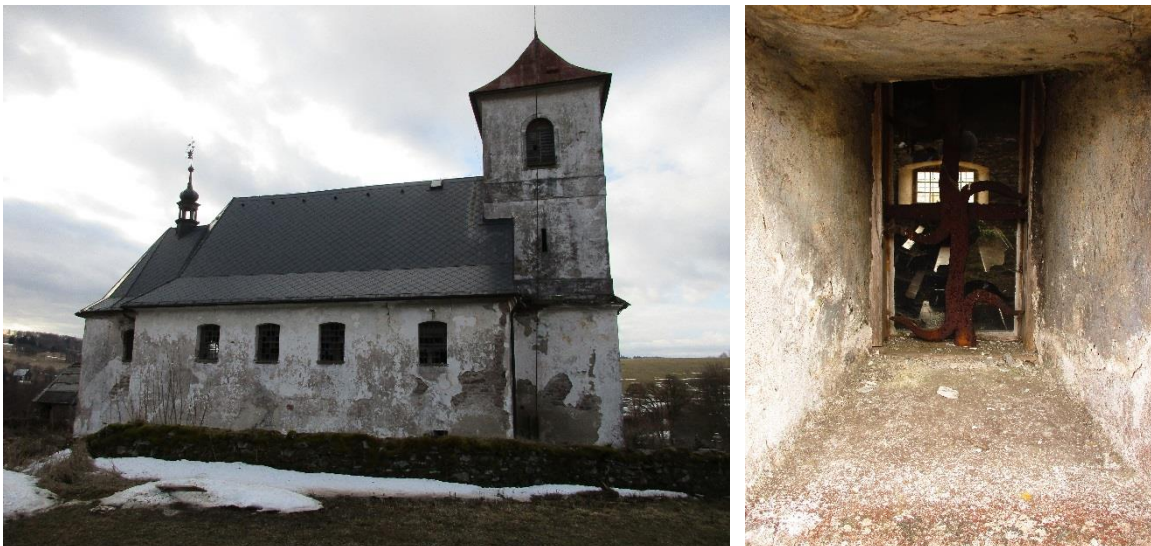
Obr.21,22.: Okna severního průčelí lodi. Malé okno vedoucí pod kůr a řada pěti oken v úrovni 2.NP. Skleněné tabulky jsou z velké části rozbité. Vlevo pohled na kovanou mříž okénka pod kůrem.

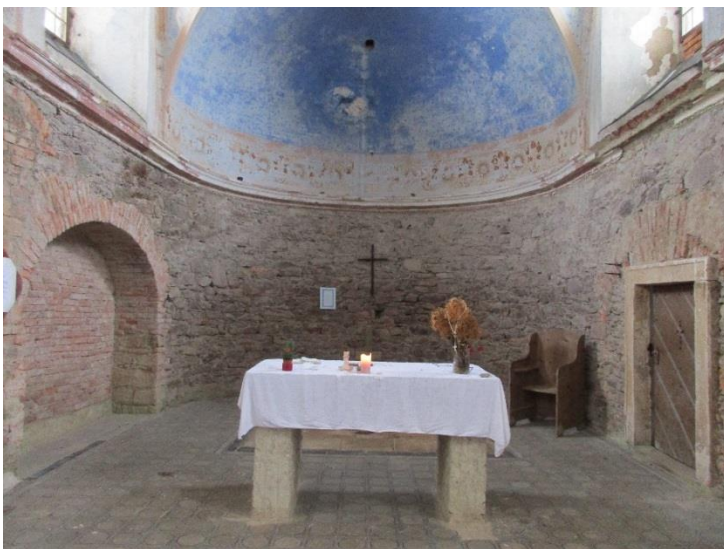
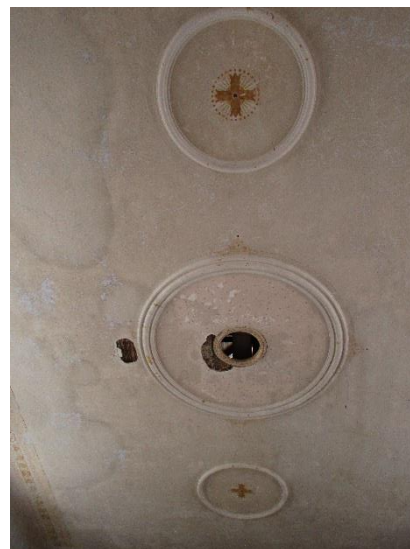
Obr.29,30.: Pohled do presbytáře. Kompletně osekané omítky v celé úrovni 1.NP. Vpravo pohled na zrcadla na stropu lodi.

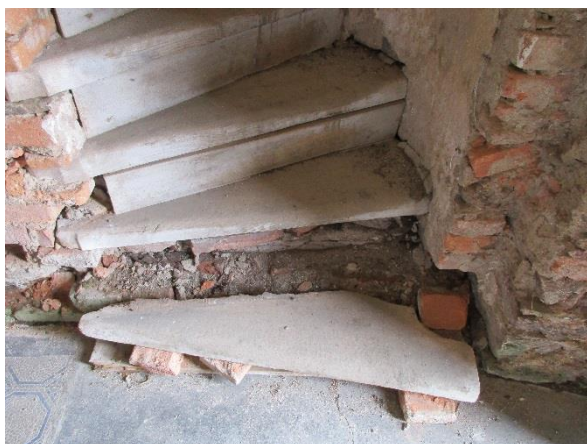
V objektu se nachází dva typy schodišť, a to schodiště dřevěná žebříková a schodiště točitá ve stěně věže mezi 1. a 2.NP. Stav dřevěných žebříkových schodišť odpovídá jejich stáří. Mimo mírného sešlapání stupňů nemají žádných vad. Stav točitých schodišť je daleko horší. Dřevěné stupně, ukládané do cihelného zdiva, jsou na mnoha místech uvolněné. Výstup po schodišti tak není bezpečný. U jižního schodiště je uvolněný první stupeň provizorně podložen cihlami (obr.48). U schodiště v severní stěně dokonce několik stupňů chybí, a bylo proto uzavřeno (obr.49).

Obr.48.: Jižní schodiště.

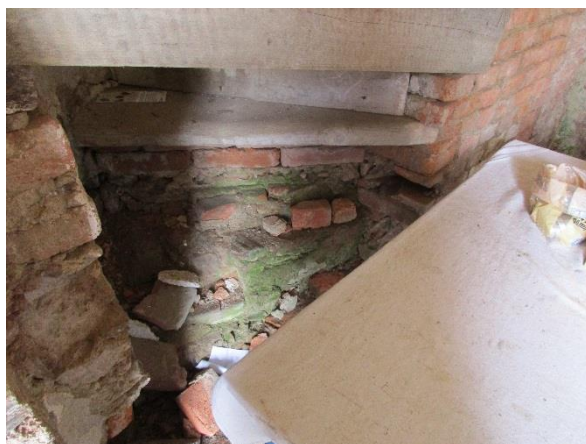
Obr.49.: Severní schodiště.

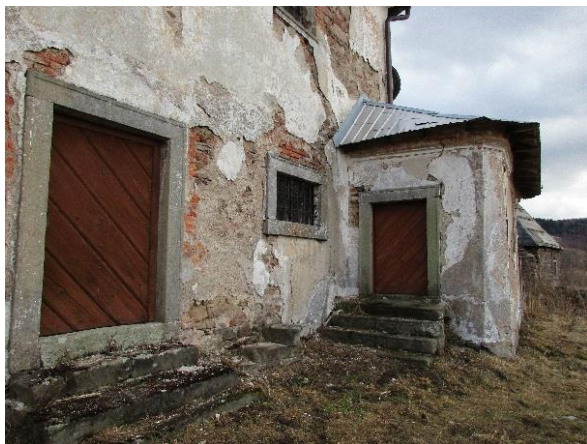
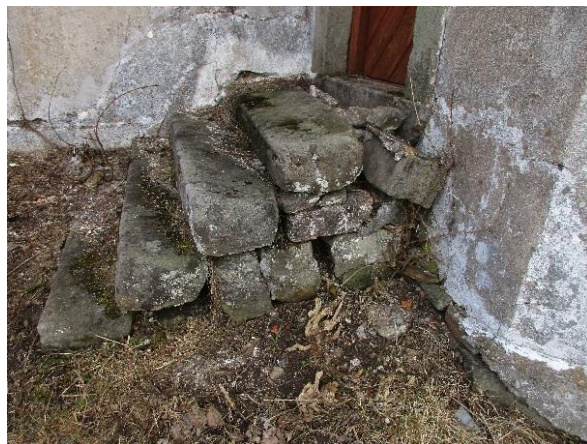
Před bočním vstupem do lodi a před vstupem do sakristie jsou jednoduchá kamenná schodiště, avšak obě ve velice špatném stavu. Kamenné bloky se „rozjíždějí“ a ztrácejí rovinnost, proto jsou obě schodiště prakticky nepoužitelná.

Obr.50a,50b.: Pohled na vnější kamenná schodiště. Vpravo havarijní stav schodiště do sakristie. Za povšimnutí stojí taktěž stopy po vzlínající vlhkosti.

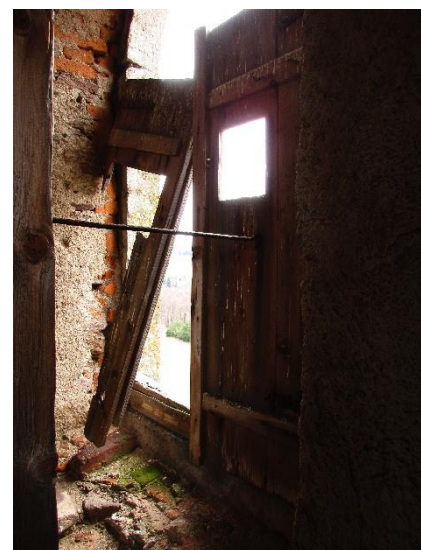
V objektu jsou kromě dvou oken v presbytáři všechny ostatní výplně okenních otvorů původní. Jejich skleněné tabulky jsou na mnoha místech rozbité a dřevěné okenní rámy jsou sešlé, bez ochranných nátěrů podléhají hnilobě. Železné mříže jsou značně zkorodované, ale stále funkční. Ve velmi špatném stavu jsou okenice zvonového patra, které se rozpadají a někde dokonce již zcela chybí (obr.55,56).

Obr.55,56: Stav okenic zvonového patra.

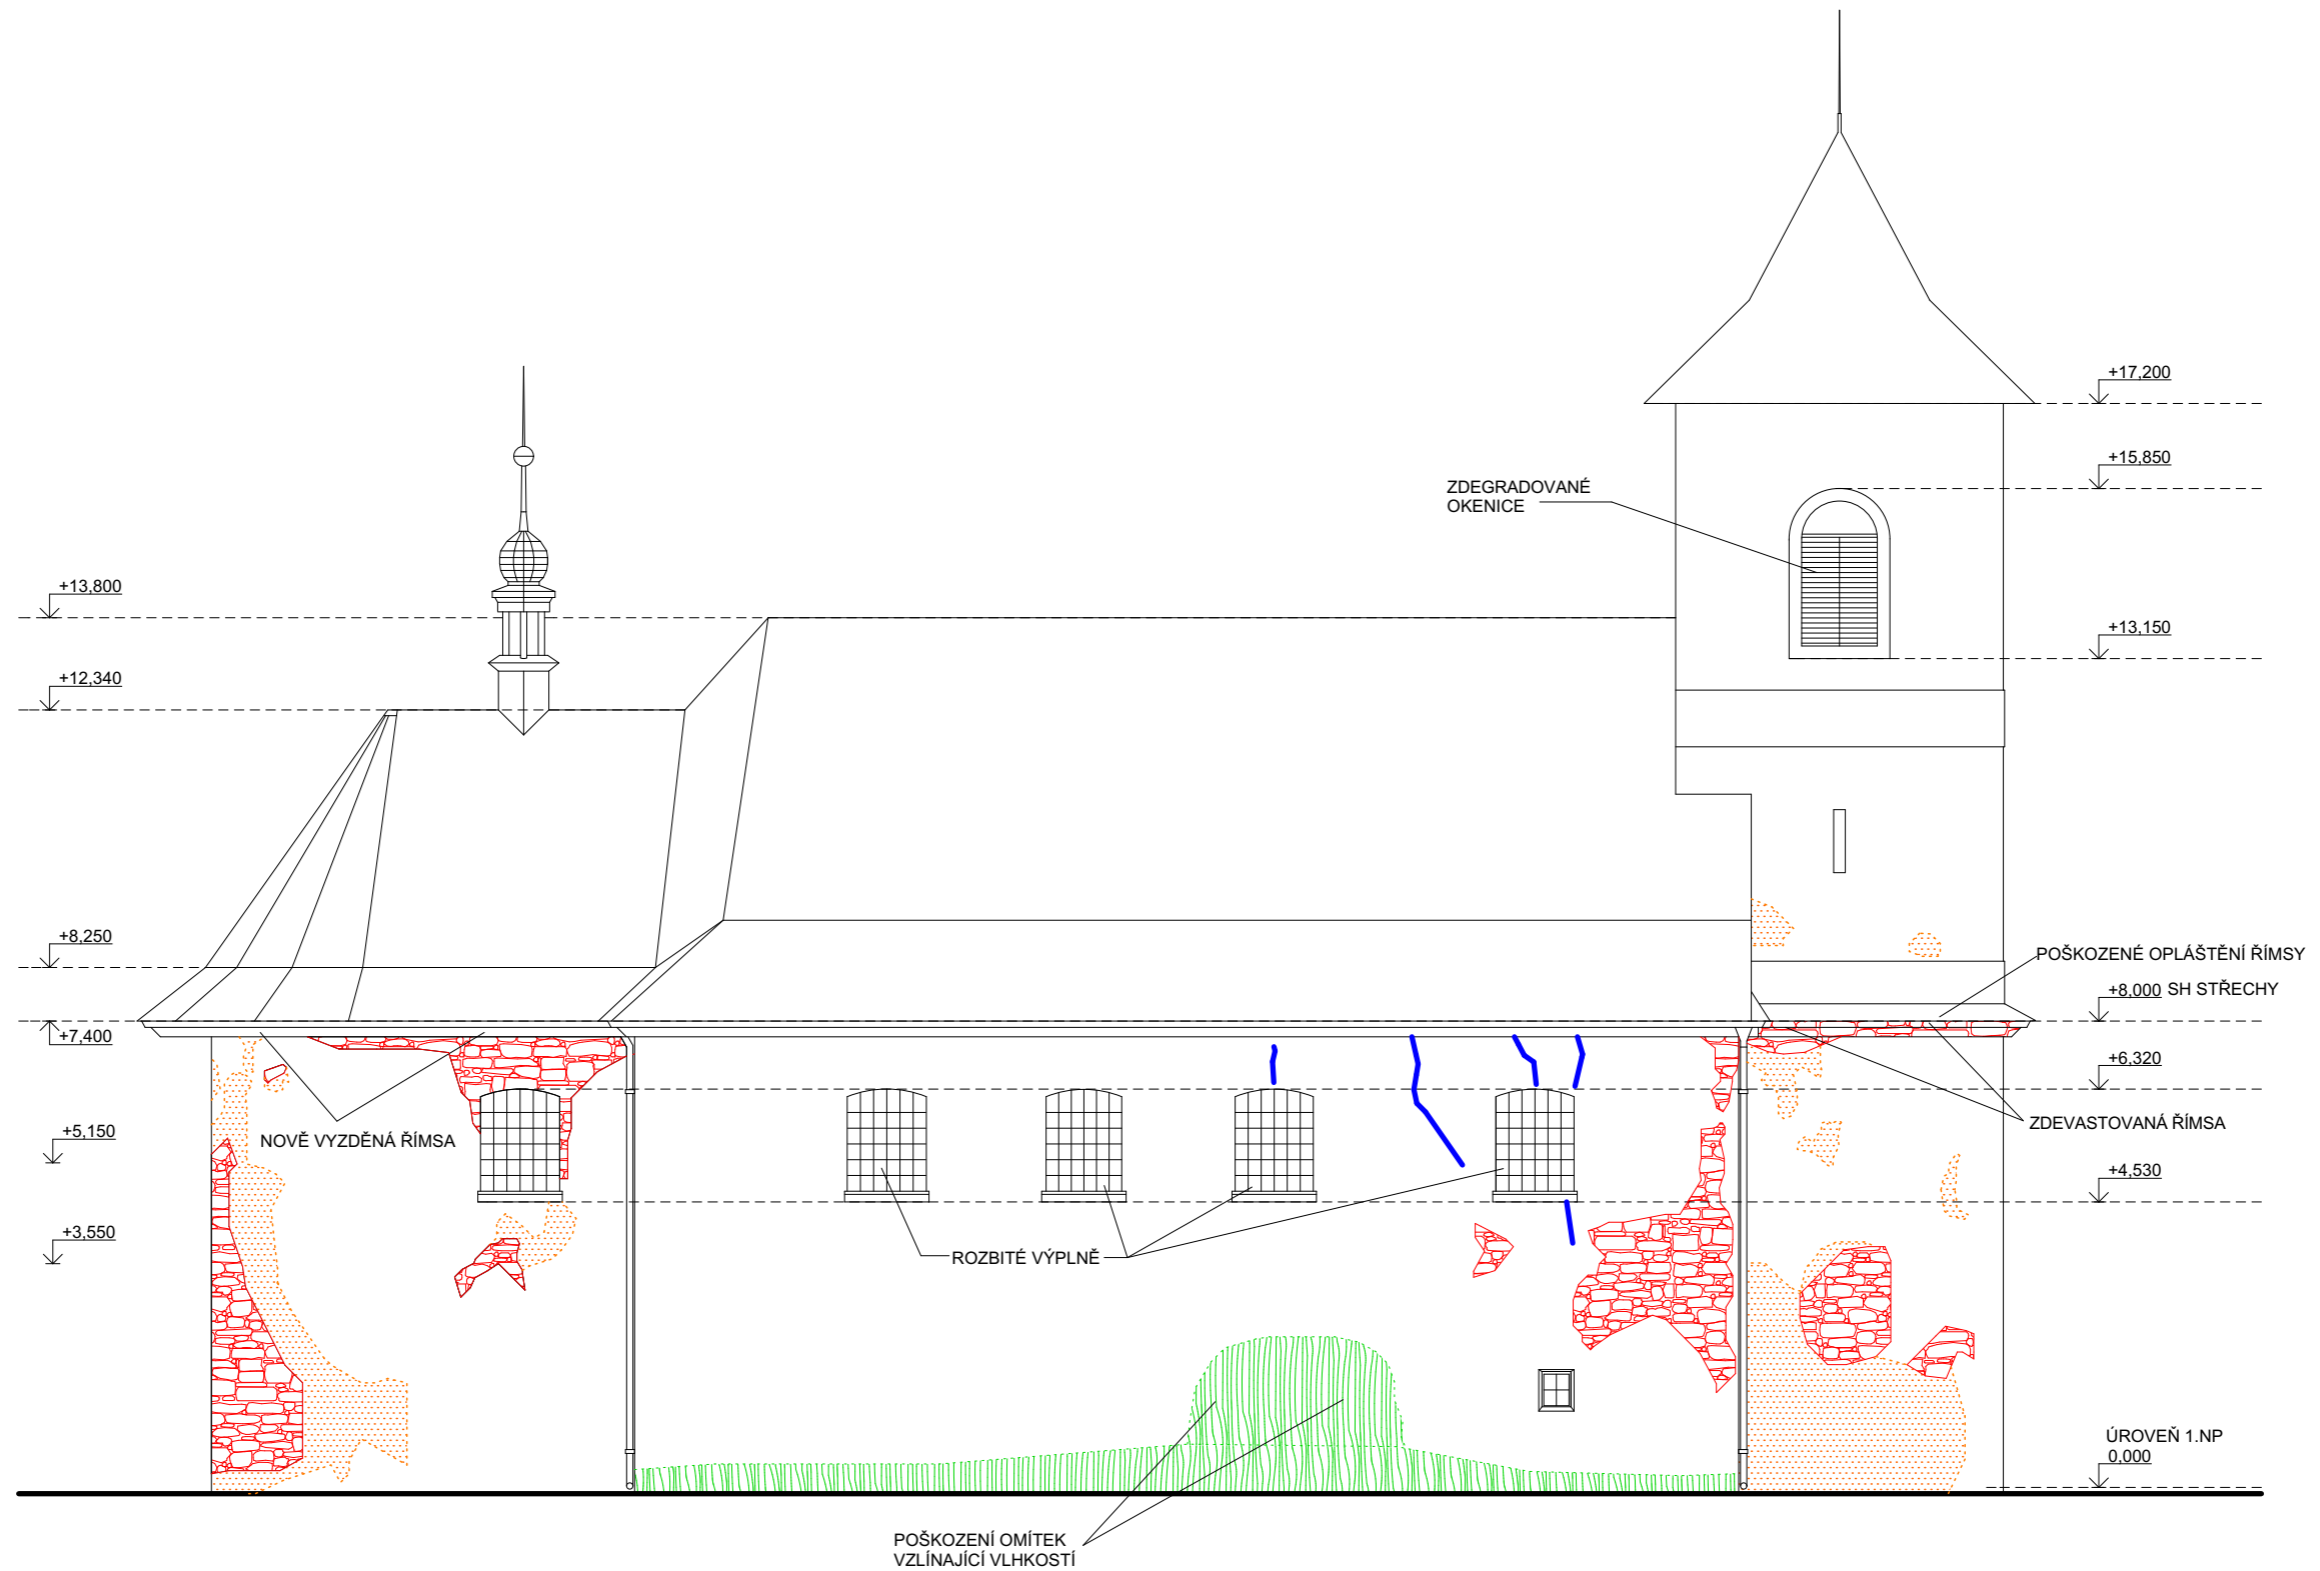
ČESKÉ VYSOKÉ UČENÍ TECHNICKÉ V PRAZE
Předmět: <b>Bakalářská práce</b>		Katedra 124	
Název úlohy: <b>Rekonstrukce kostela z 18. století</b>			Datum: <b>V. 2017</b>
Název výkresu: <b>Poruchy - pohled jižní</b>			Měřítko: <b>1:120</b>
			Číslo výkr. <b>7</b>

- OBNAŽENÉ ZDIVO
- POŠKOZENÁ OMÍTKA
- VZLÍNAJÍCÍ VLHKOST
- TRHLINA

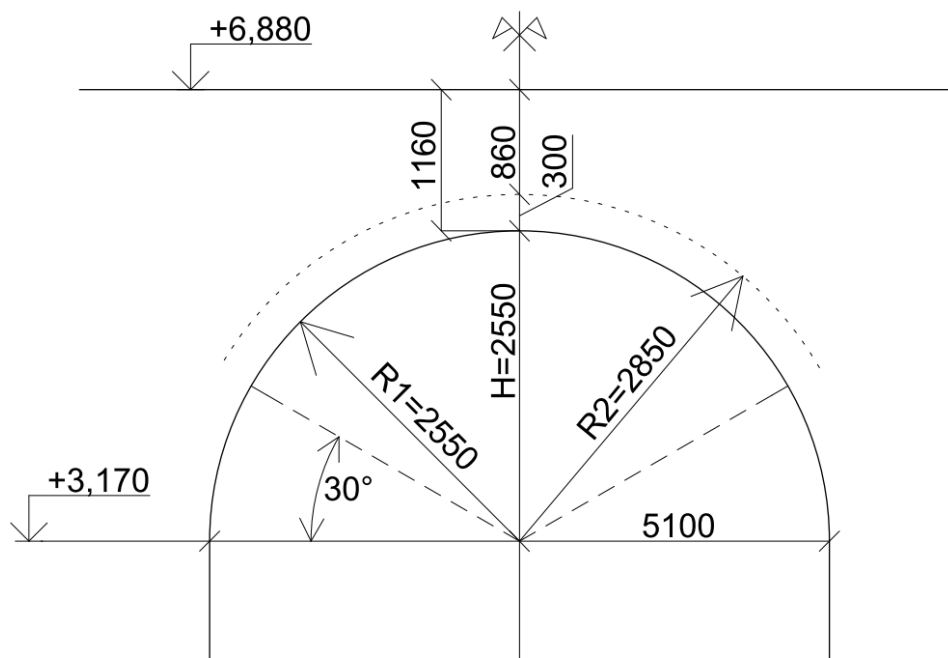
Obr.66: Geometrie oblouku s vyznačenými rozměry. Vysvětlivky:  $H$ =vzepětí,  $R1$ =poloměr světlosti,  $R2$ =poloměr rubové hrany cihelného oblouku (předpoklad-není možné ověřit).

Poškození vítězného oblouku je patrně nejzávažnější poruchou objektu. Příčinou jeho rozsáhlého poškození je zatékání dešťové vody do konstrukce a následné snížení pevnosti zdiva. Spolu s tím pravděpodobně došlo k poklesu klenebných podpor. Proběhla tak velká přetvoření, kterým tento objekt bez pozdního věnce nebo jakýchkoliv ztužujících prvků nemohl odolat. Výsledkem je rozsáhlá síť trhlin v klenebném pásu. Šířka některých trhlin dosahuje odhadem až 10cm.

Vítězný oblouk je tvořen valeným klenbovým půlkruhovým pásem šířky 1100mm (včetně omítek). Rozpětí oblouku je 5100mm, vzepětí pak 2550mm. Dle tvaru trhlin pak předpokládám, že vlastní oblouk je vyzděn z pálených cihel a jeho tloušťka dosahuje zhruba 300mm. Uložení do zdiva a případné zesílení klenby není možné zjistit bez odkrytí omítek. Nadezdívka je tvořena smíšeným zdívem s převahou lomového kamene.

Je navrženo zajištění oblouku pomocí ocelového táhla průměru 25mm, které bude vedeno v úrovni paty klenebního pásu. Kotvení táhla bude z vnější strany stěn do vysekaných kapes ve zdivu přes ocelové roznášecí desky tl. 10mm. Část táhla, která prochází volným prostorem interiéru, musí mít vhodný vzhled a povrchovou úpravu dle požadavků úřadu památkové péče.
