Průzkum a návrh rekonstrukce zámku Brnky

Survey and Reconstruction Proposal of Brnky palace

Bakalářská práce

Michal Hoffmann

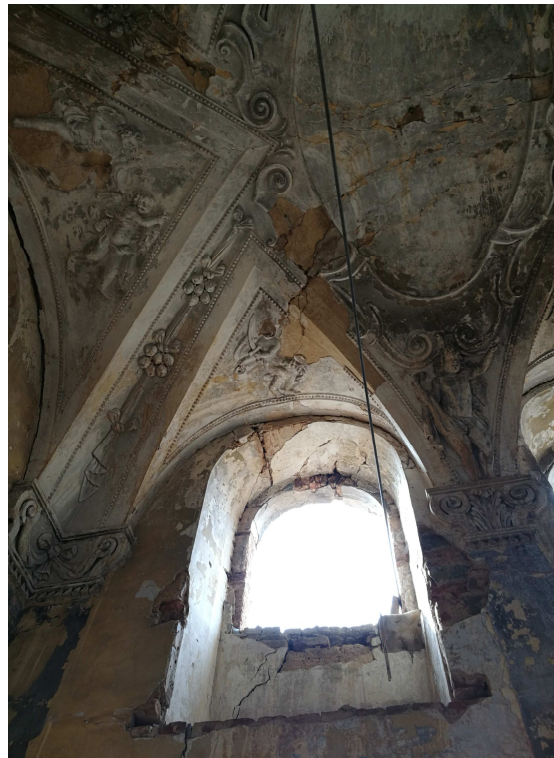
Stropní konstrukce jsou ve velmi špatném stavu dřevěné trámové stropy jsou zříceny a většinou zbývají pouze hlavní trámy které postupně také podléhají hnilobě způsobené zatékající vodou od chybějící střechy. Zděná klenba v kapli je velmi značně porušená táhlými tahovými trhlinami v líci uprostřed rozpětí a po obvodě v místech nadpraží značící nedostatečné zachycení vodorovných sil a postupné rozevírání konstrukce.

Obr. 11 okno v lunetě klenby kaple

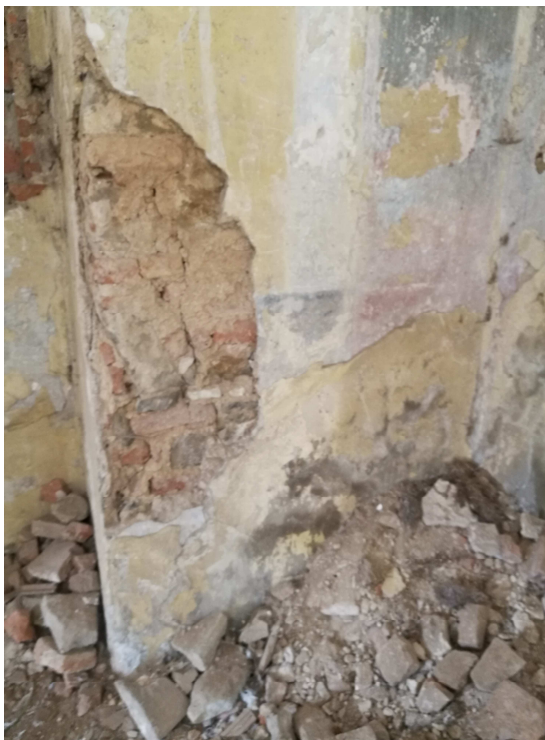
Obr. 19 místo odběru B, vz. 5,6,7, interiér

Dne 15.3.2017 v 10:00, 12°C, odebráno 12 vzorků. Vzorky byly odebrány z míst vykazujících možnou vysokou vlhkost obsaženou v materiálu, možný výskyt solí a byly postiženy degradací. Místa, která autor určil jako podstatná, se nachází u obvodové stěny kaple v přízemí, zde byl terén přibližně o 0,150 m výše než podlaha kaple. V místě odběru A byly odebírány vzorky z různých vzdáleností po příčném profilu skrze zeď odstraněním první řady cihel vnitřního parapetu (vzorek 2 a 3), ze vnitřní povrchu (vzorek 1) a venkovního povrchu (vzorek 4). V místě odběru B byly vzorky odebrány z vnitřního rohu nad sebou s rozdílem 40 cm (vzorek 5,6,7). V místě odběru C z vnitřní strany stěny nad sebou (vzorek 8,9). Zbylé tři odběry byly provedeny ve sklepech, kde byla pocíťována podstatně vyšší relativní vlhkost vzduchu, až těžko dýchatelného. V místě odběru D u vnitřního povrchu obvodové stěny nad sebou (vzorek 10,11) a v místě E byl odběr proveden na vnitřní stěně v úrovni pod podlahou přízemí (vzorek 12).

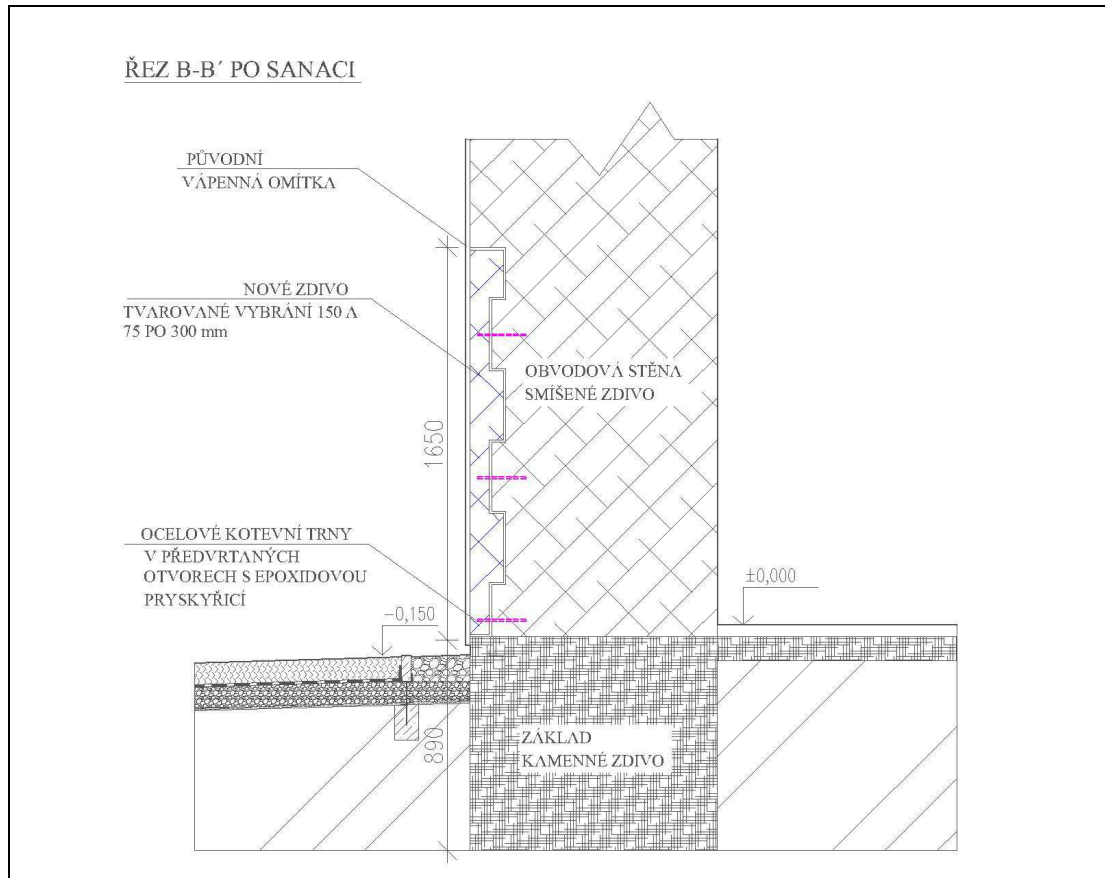
Obr. 34 Výměna narušeného zdiva

Velmi narušené kusové stavivo, bude mechanicky odstraněno až na neporušenou zdravou část a do vzniklého otvoru se osadí nový kus původního zdícího prvku. Vysekaný otvor bude ze všech stran opatří cementovou maltou s nízkým obsahem sádrovce vhodného do agresivního prostředí. Dle potřeby se styčná spára mezi novým stavivem a stěnou překryje ocelovými sponami kotvených v předvrtaných otvorech epoxidovou pryskyřicí. [10] Náhrada bude prováděna především u velmi degradovaného smíšeného zdiva jižní obvodové stěny v její spodní části. Podle hloubky degradace se určí, zda bude nutné konstrukci před sanací staticky zajistit.

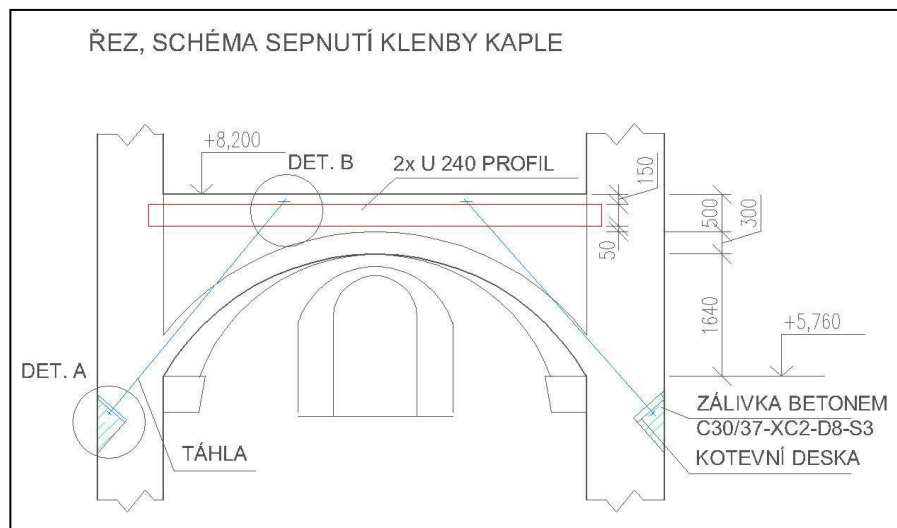
Obr. 36 Klenba po sanaci

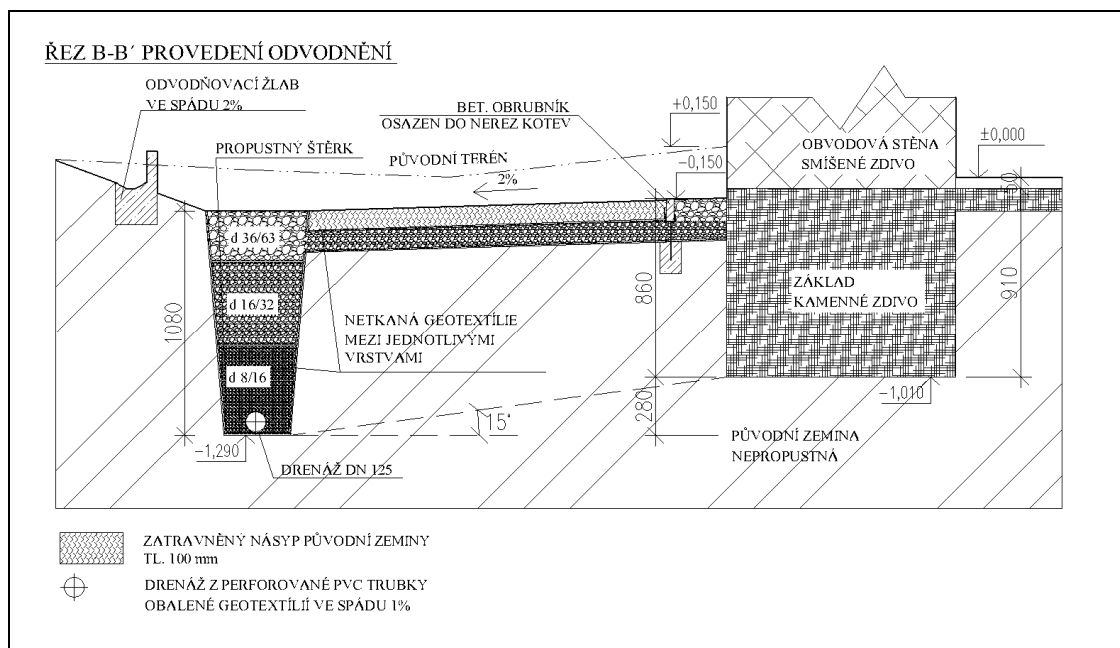
Obr. 39 schéma řezu drenáží u jižní stěny

Byl navržen systém drenáží zabraňující zatékání srážkové vody k budově a zároveň odvádějící vodu do vsakovacích ploch a sběrných šachet. Systém je navržený tak aby vodu sváděl v bezpečné vzdálenosti od základové spáry. V největším sklonu svahu k objektu kde hrozí vyplavování zeminy do drenáže je navržen také povrchový odvodňovací žlab. Inspirace pro návrh byla nalezena v knize Odvodnění domu. [15]

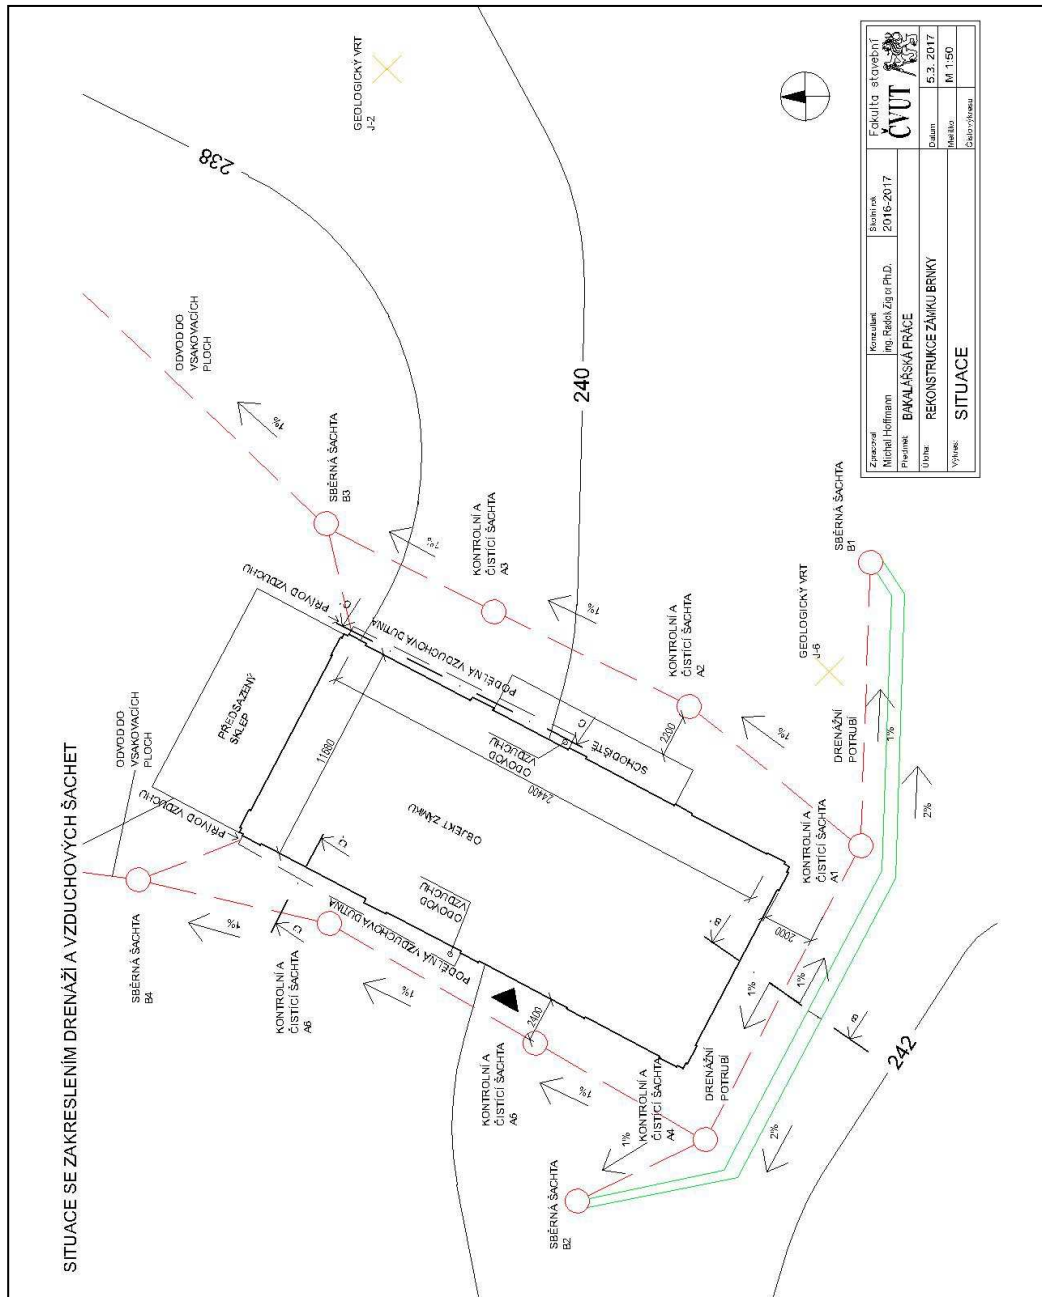
Obr. 40 Situace se zakreslením drenáží a šachet

Dalším opatřením je návrh dvou podélných vzduchových šachet pod terénem z venkovní strany stěn v podsklepené části objektu, dovolující zvlhčenému zdivu postupné vysychání. Konstrukce je postavena s prefabrikovaných betonových dílců dilatována od objektu.

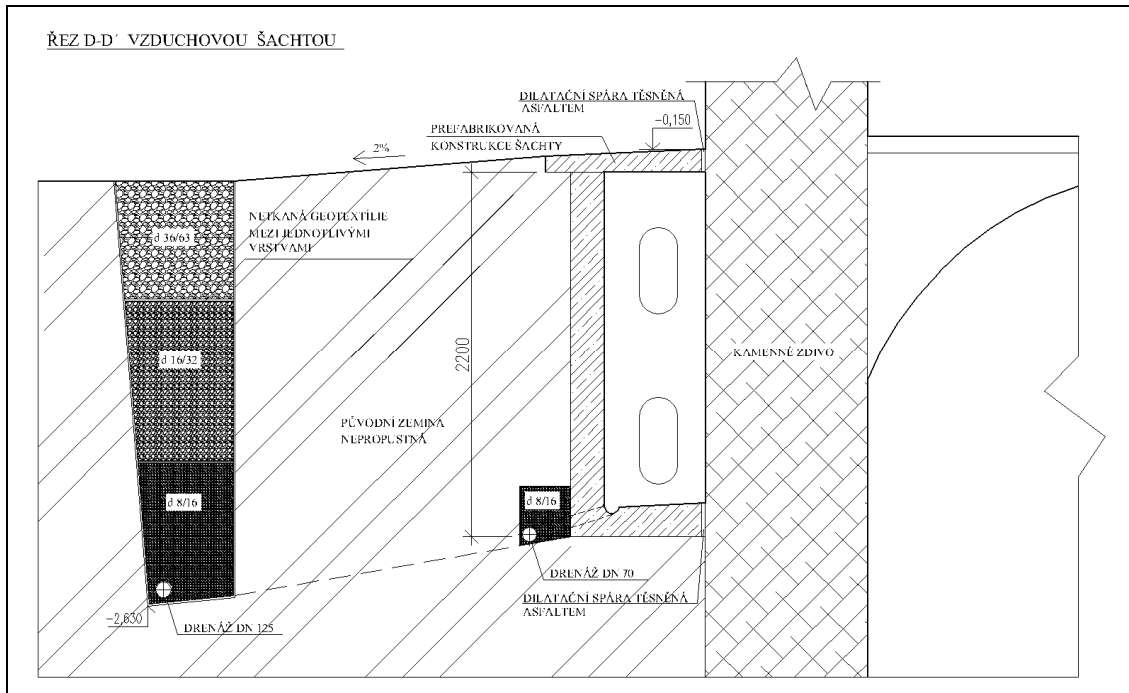
Obr. 41 Drenáže a vzduchové šachty
