Rekonstrukce kostela z roku 1908

Refurbishment of church from 1908

Bakalářská práce

Ema Škarecká

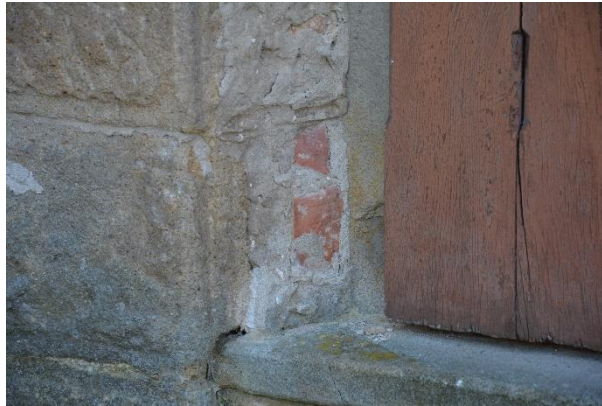
Obr. 16: Viditelná cihla plná pálená

Svislé konstrukce mají nosnou funkci a jsou tvořeny obvodovými a vnitřními stěnami. Veškeré obvodové nosné stěny jsou z plných pálených cihel (obr. 16). Tohoto zjištění bylo docíleno díky opadané omítce, především z vnější části na různých místech objektu. Sloupy uprostřed hlavní lodi jsou tvořeny z pálených cihel a kamene. Stejně tak pilíře se pravděpodobně skládají z kamenného a cihelného zdiva. Spodní soklová část je obložena kamennými kvádry, pravděpodobně z pískovce.

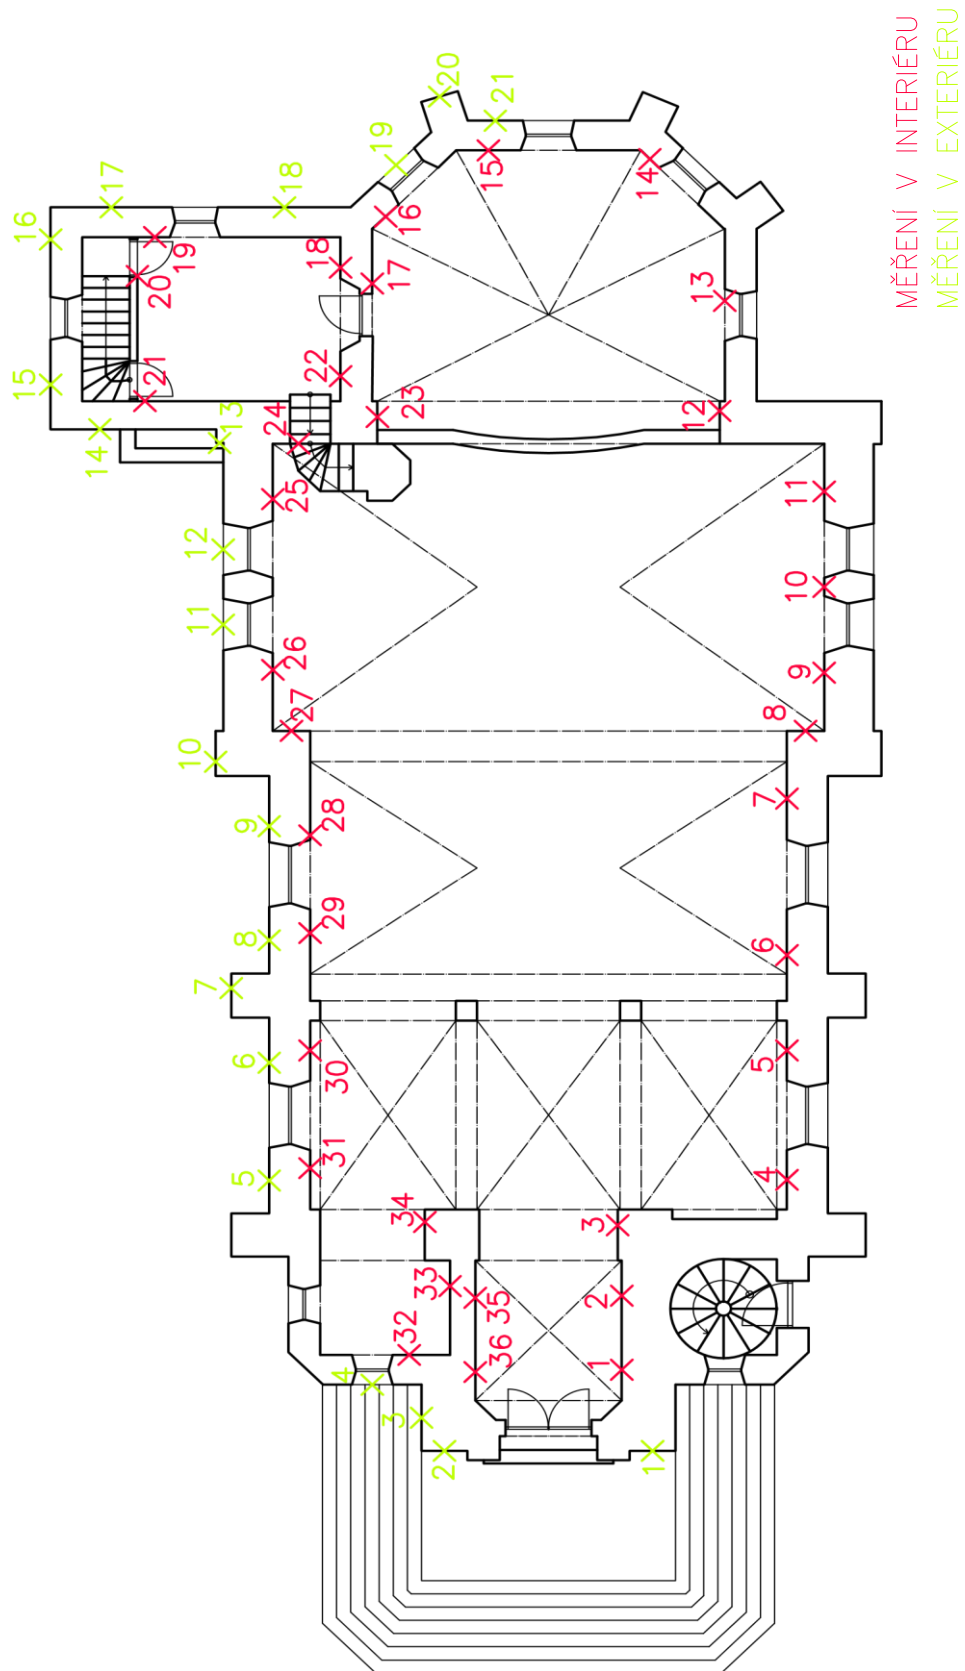
Obr. 38: Místa měření vlhkosti kapacitní metodou

V některých místech dochází ke zvýšení vlhkosti ve větších výškách a vzniká tak nepředpokládaný průběh vlhkosti ve zdivu. Tento jev je zapříčiněn nehomogenitou prostředí ve zdivu, která způsobuje různý průběh vlhkosti v konstrukci.

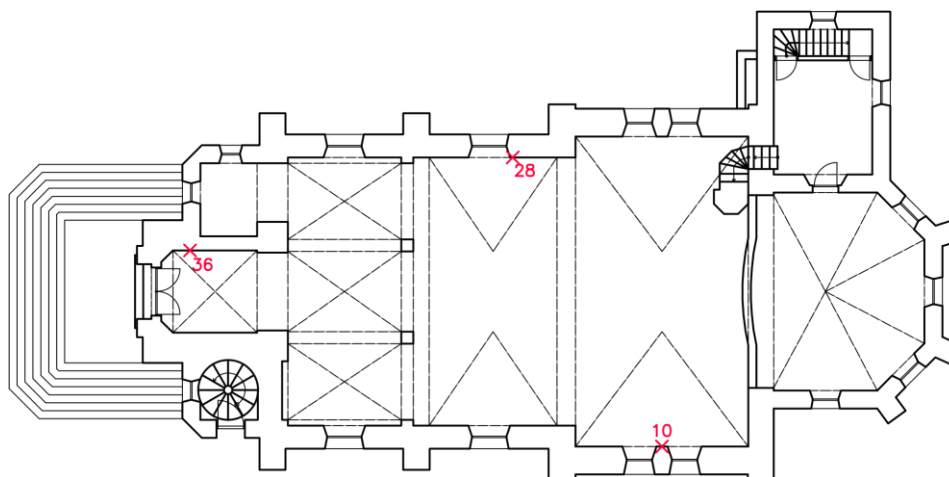
Obr. 38: Místa odběru vzorků

Koncentrace solí ve zdivu byla určena u 3 vzorků, které byly odebrány 26. 3. 2017 v interiéru objektu na místech, kde byla měřena vlhkost zdiva (obr. 38). Místa byla zvolena podle předpokládaného obsahu soli ve zdivu.

Pomocí analytických testovacích proužků bylo provedeno předběžné stanovení kationtů a aniontů ve vzorku, kdy byla zjištěna vyšší koncentrace dusičnanů (růžový odstín) u prvního a druhého vzorku, proto byly tyto vzorky zředěny destilovanou vodou v poměru 1:10. Stejně tak byla vyšší koncentrace síranů (oranžový odstín) u druhého a třetího vzorku. Tato skutečnost musí být zohledněna ve výpočtu.

Další součástí stavebně technického průzkumu bylo zjištění koncentrace solí ve zdivu (viz kap 4.3.). Sanace spočívá prvotně v zabrání přístupu vlhkosti do zdiva, a pak snížení koncentrace rozpustných solí, aby dále nedocházelo k poškozování zdiva [14]. Soli nelze úplně odstranit, ale pouze snížit jejich koncentraci. Salinita zdiva se ovšem může vyskytovat i v hlubších místech zdiva, k čemuž by musel být proveden detailnější průzkum týkající se tohoto problému.

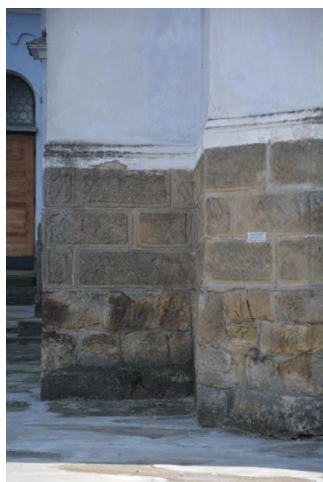
Vzhledem k době, ve které byl objekt vystaven, lze předpokládat, že spodní stavba není nijak chráněna proti vodě. V případě, že hydroizolace byla provedena, již neplní svou funkci z důvodu přítomné vlhkosti v konstrukci. V interiéru kostela se nacházejí místa s viditelným působením vztlínající vlhkosti, zejména ve vstupní části, hlavní lodi a transeptu. Při stanovení vlhkosti zdiva byl určen stupeň vlhkosti na různých místech objektu (viz kap. 4. 2.). Ze všech stran objektu, nejvíce však ze severovýchodní a severozápadní strany, jsou patrné vlhkostní mapy na kamenném soklu sahající do výšky přibližně 1 m (obr. 41 a 42).

Obr. 41: Vlhkostní mapa na SZ straně

Pro snížení koncentrace salinity ve zdivu byla vybrána sanační omítka, která se od obyčejné liší ve větším počtu pórů. Svými vlastnostmi umožňuje odpařování vlhkosti ze zdiva, a rovněž usazování solí uvnitř pórového systému. Účinnost závisí na množství usazené soli uvnitř pórového systému. Na celý objekt bude navrhována sanační jednovrstvá omítka o tloušťce 20 mm. Před samotnou aplikací se odstraní původní zasolená omítka a vyčistí spáry zdiva do hloubky 20 mm. Poté se nanese jednovrstvá sanační omítka Cemix v úrovni soklu v celém objektu.

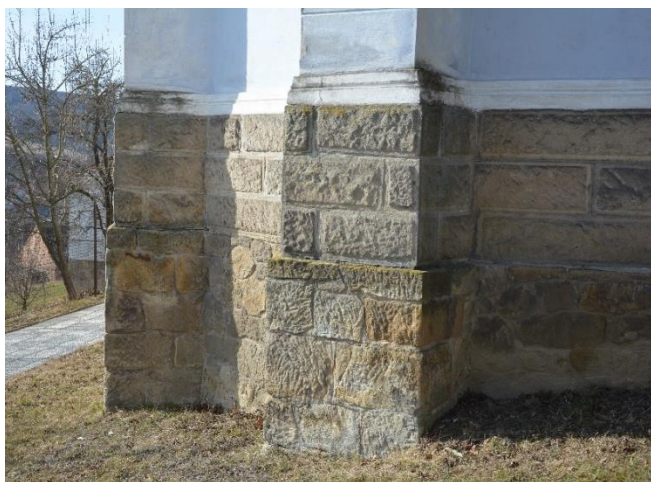
Obr. 42: Vlhkostní mapa na SV straně

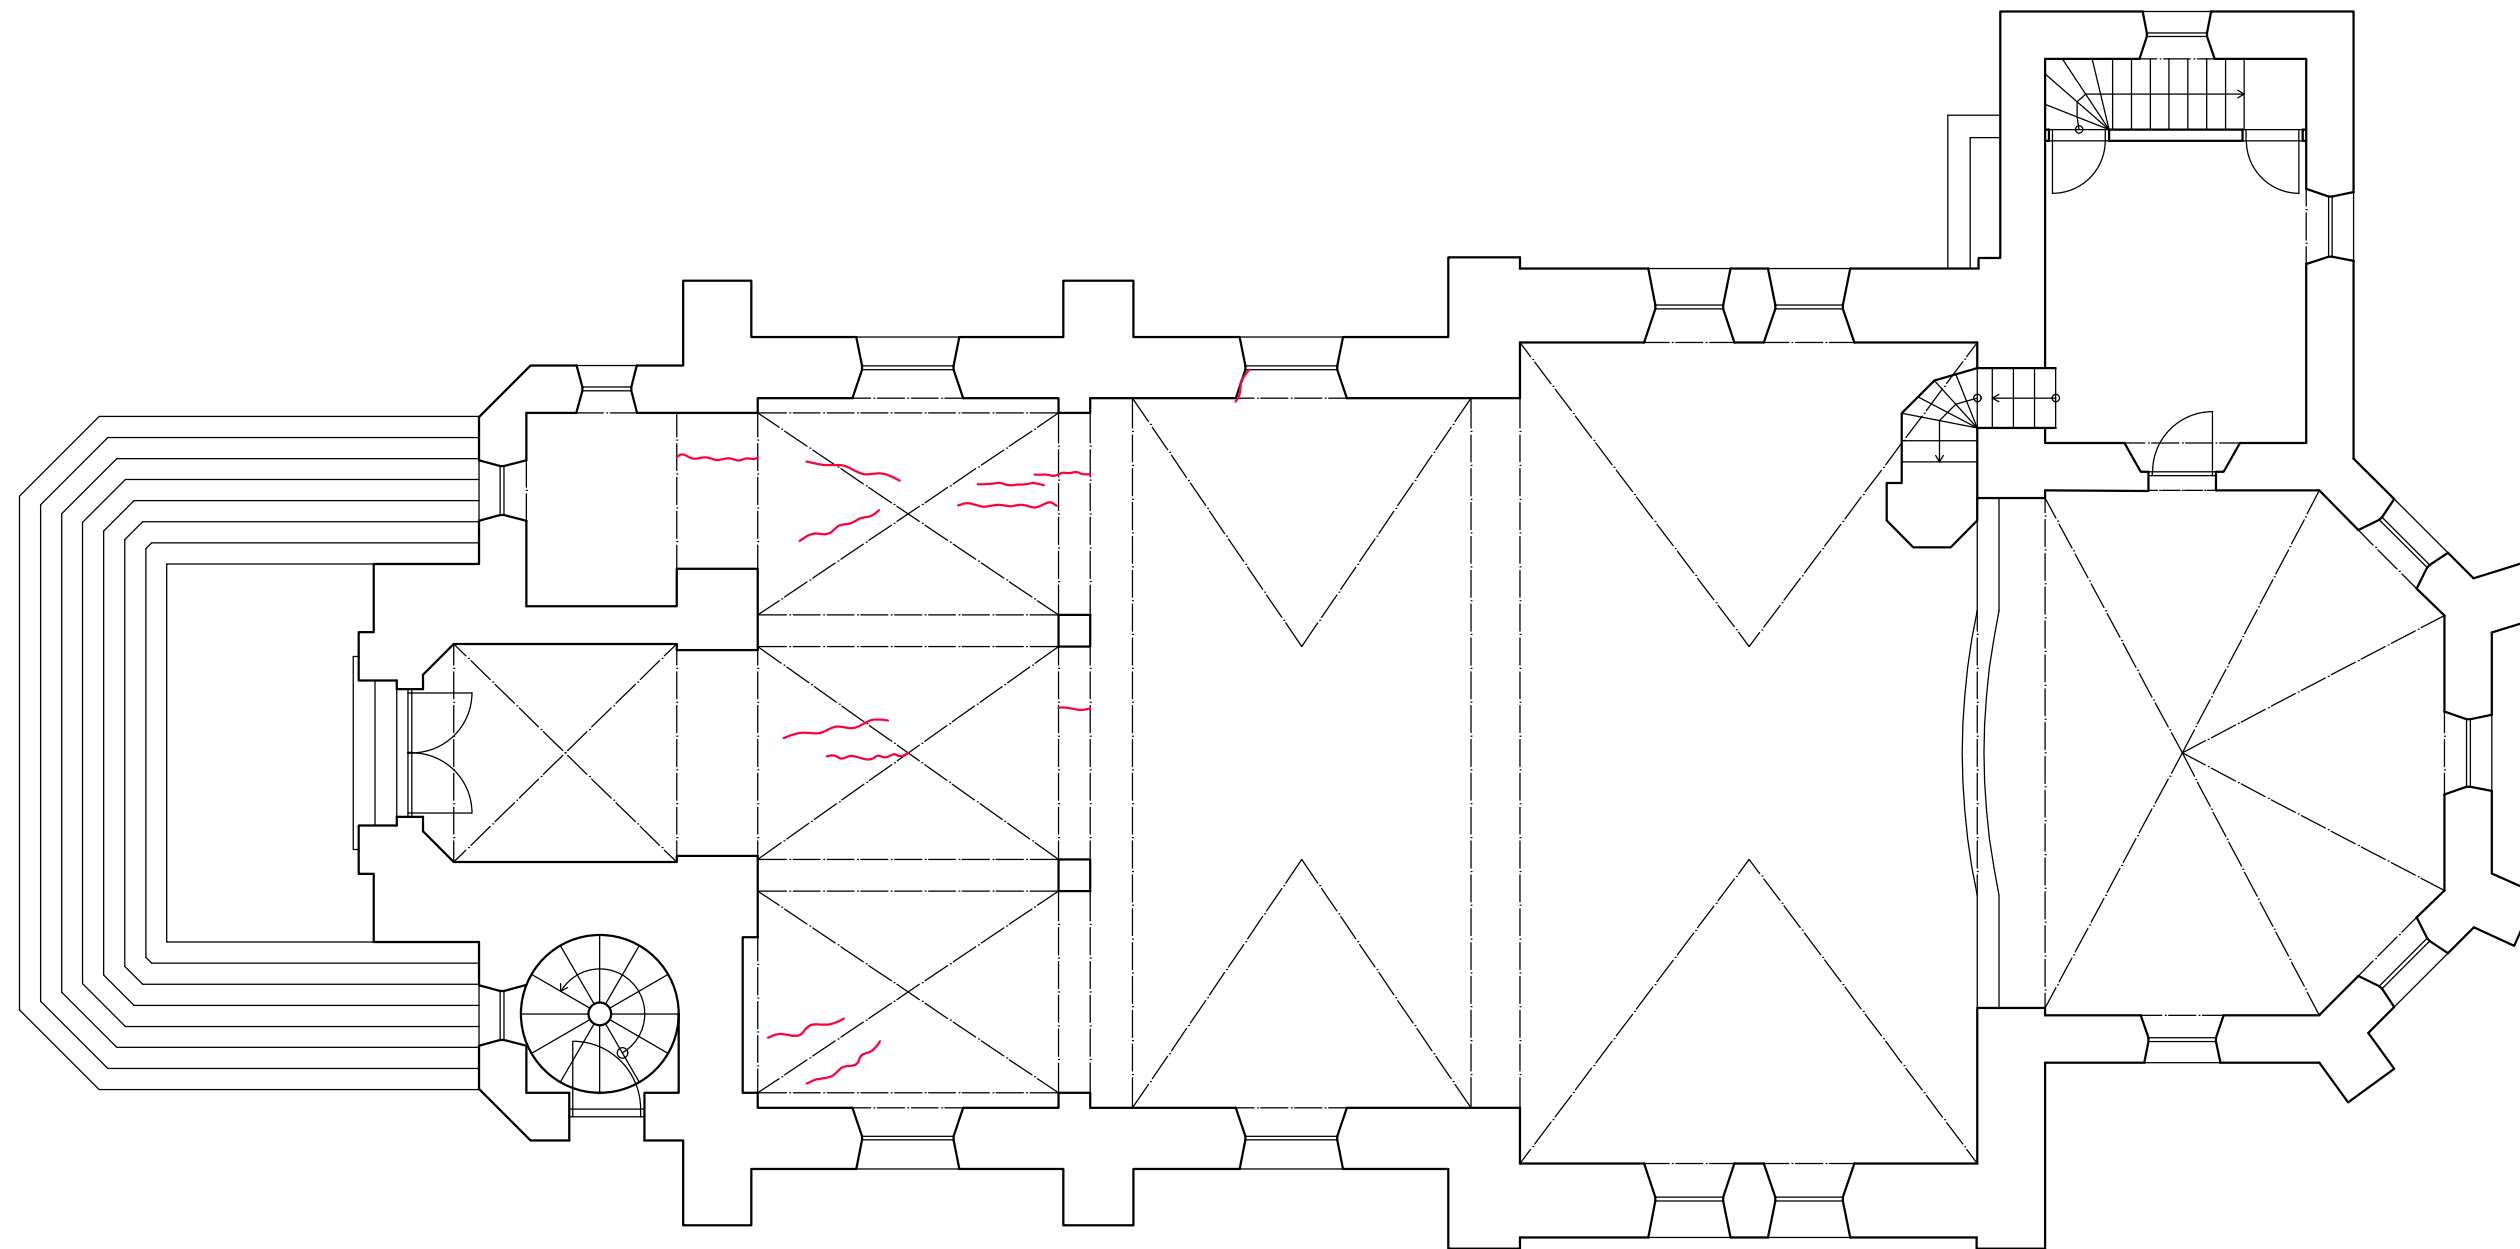
Název bakalářské práce: Rekonstrukce kostela z roku 1908			
Objekt	kostel sv. Prokopa	Měřítko	1:100
Vypracovala	Emu Škarecká	Formát	2xA4
Kontroloval	doc.Ing.Jiří Pazderka, Ph.D.	Školní rok	2016/17
Název výkresu	PŮDORYS PORUCH 1.NP	Č. výkresu	7

Nejvíce trhlin se nachází v klenbách v hlavní a příčné lodi. V 1. NP v hlavní lodi pod kůrem jsou křížové klenby poškozeny svazkem vlasových trhlin. V půlkruhových klenbách se vyskytují patrně širší trhliny, kolem nichž došlo k postupnému opadávání tenké vrstvy omítky. Velké množství vlasových trhlin je patrně právě v hlavní lodi, zejména pak v oblasti spojení půlkruhové klenby s lunetou. Šířku trhlin vyskytujících se v klenbách není možné změřit z důvodu vysokého stropu. Vznik trhlin ve vodorovných konstrukcích je pravděpodobně způsoben, stejně jako u svislých, sednutím základové konstrukce.

Nejzávažnější poruchou ve vodorovné konstrukci lze považovat viditelná tahová trhлина velké půlkruhové klenby široké 900 mm, u níž dochází k pomalému posunu pravé podpory vlivem posunů základové konstrukce. Bohužel není možné se k trhlíně dostat blíže, díky tomu lze z pořízené fotodokumentace odhadnout, že šířka trhliny je přibližně 5 až 10 mm v rozšiřující se části. Jelikož je tato porucha poněkud závažná, bude v následující kapitole navrženo vhodné sanační opatření.

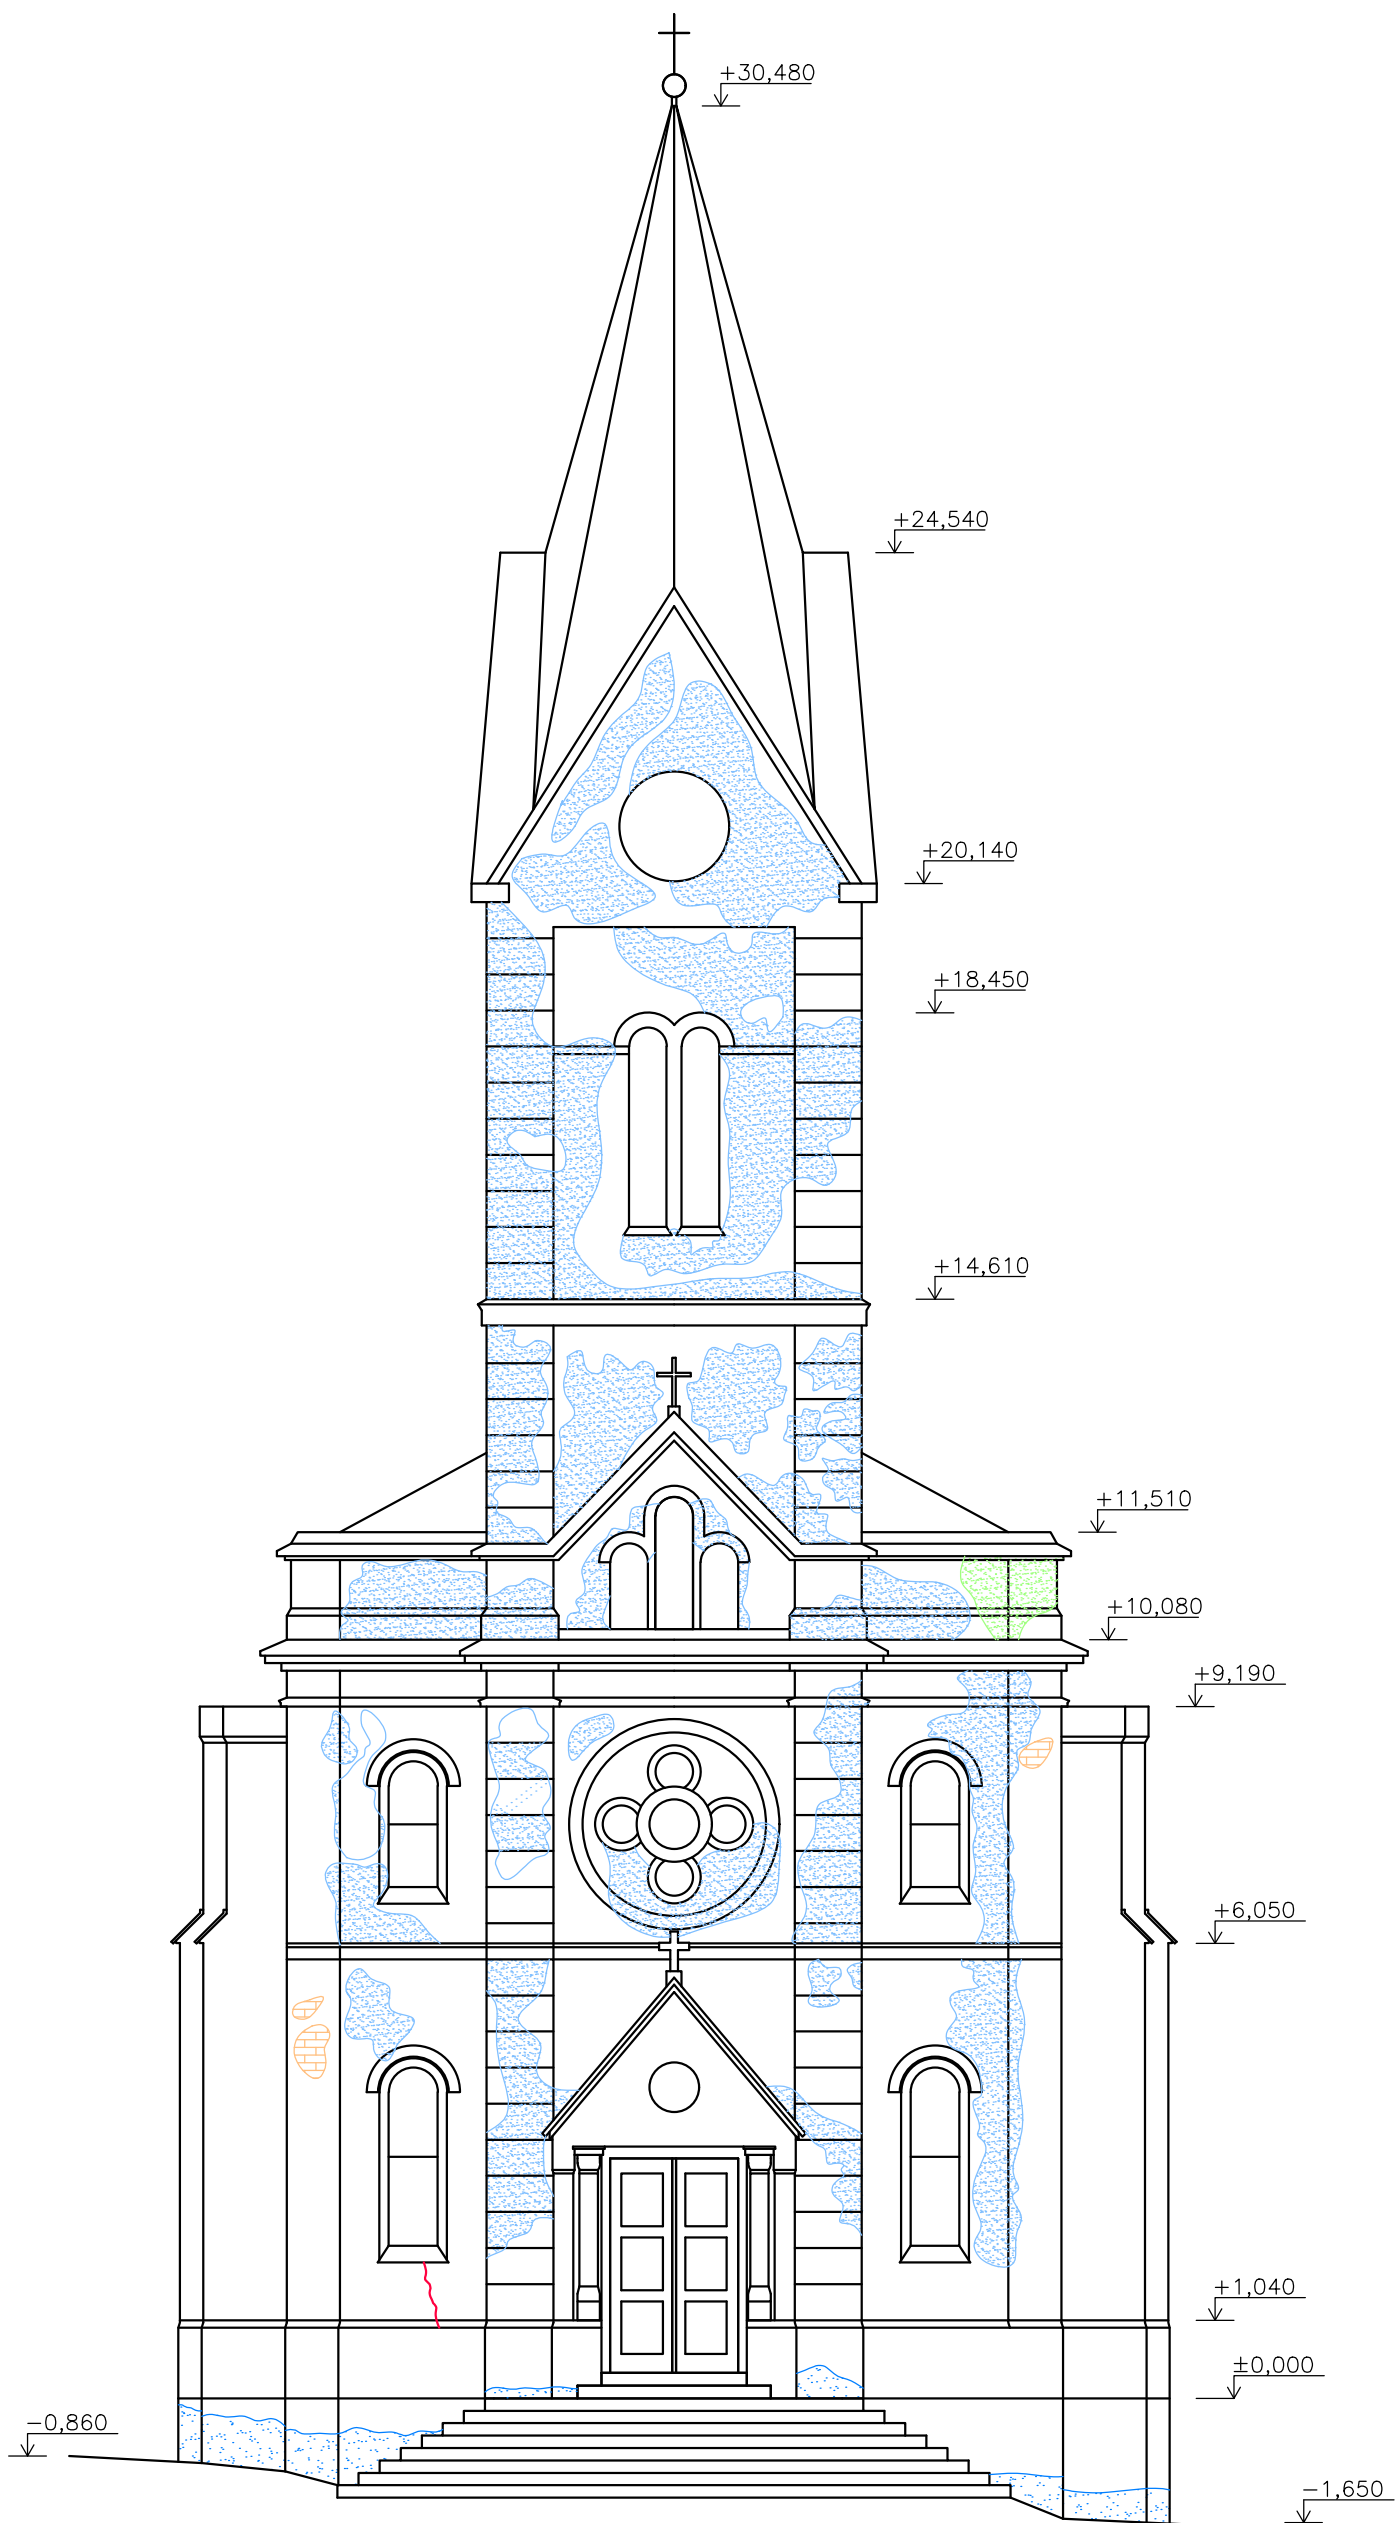
Název bakalářské práce: Rekonstrukce kostela z roku 1908			
Objekt	kostel sv. Prokopa	Měřítko	1:100
Vypracovala	Emma Škarecká	Formát	2x44
Kontroloval	doc. Ing. Jiří Pazderka, Ph.D.	Školní rok	2016/17
Název výkresu	PORUCHY – POHLED JZ	Č. výkresu	9

Ve svislých konstrukcích se nachází velké množství trhlin, jejichž tvar i šířka se liší. Na konstrukci jsou patrné jak v interiéru, tak z exteriéru. Na fasádě kostela se nachází mnoho vlasových trhlin, zejména na severozápadní straně. Ty se objevují nejčastěji kolem oken.

Několik vlasových trhlin bylo zpozorováno v místě lunet v oblasti lomeného oblouku, další svislé tahové trhliny lze pozorovat v sakristii a presbyteriu. Při provádění stavebně technického průzkumu bylo objeveno pár závažnějších trhlin. V příčné lodi v 1. NP vedle kazatelny se nachází trhlina se šířkou asi 3 mm, jejíž průběh je od soklové části až k parapetu okna (obr. 51). Další trhlina šířky vznikající od parapetu se nachází v jednom z přístavků (obr. 52).

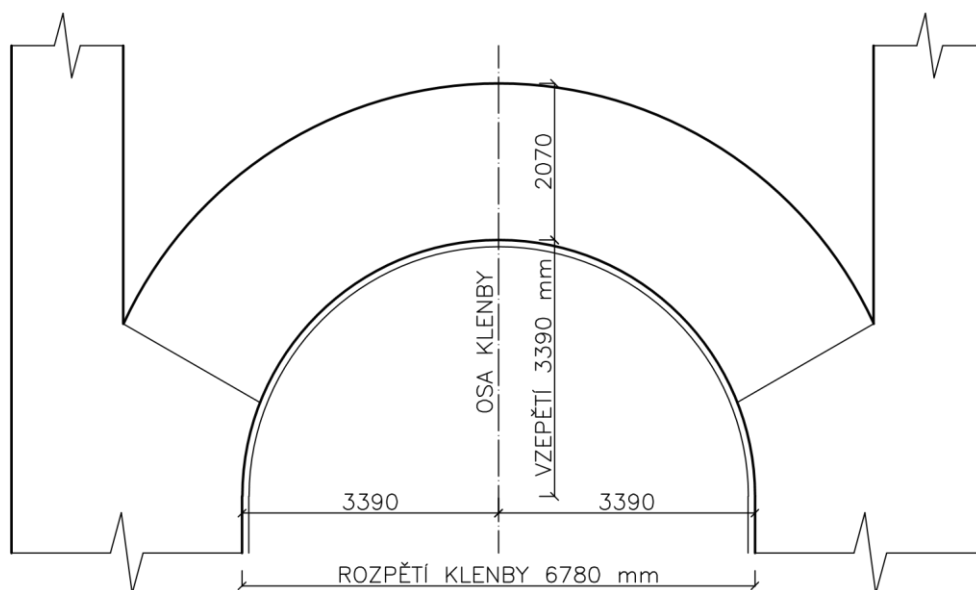
Obr. 55: Odhadnutá geometrie klenby

Jak už bylo řečeno, objekt je pravděpodobně vystaven nerovnoměrnému sedání základových konstrukcí. V klenbách se nachází několik svazků trhlin, zatímco u masivní půlkruhové klenby v presbyteriu je viditelná větší tahová trhlina přímo v ose klenby. Zcela primární je oprava základových konstrukcí a poté, co se odstraní příčina poruch základů a bude zabráněno jakémukoliv posunutí, se zrealizuje sanace klenby. Geometrie klenby byla odhadnuta na základě podobnosti kleneb ze stejného historického období.

Pomocí grafické metody byly vypočítány síly v konstrukci. Přístup do krovové části nebyl z důvodu bezpečnosti umožněn, proto je geometrie klenby a celkový výpočet pouze orientační. Pomocí stavebně technického průzkumu bylo zjištěno, že krov je uložený na nosné obvodové zdi, a tudíž klenba je zatížena pouze vlastní tíhou a částí stropu presbyteria. Uložení klenby na nosné stěny je odhadnuto (obr. 55). Výpočet byl proveden podle ČSN EN 1996-1-1 [18,24].

Porušená klenba bude sanována stažením ocelovým táhlem. Táhlo bude mít průměr 30 mm a bude aktivováno vnesením předpětí o velikosti 260,39 kN (dle výpočtu). Jako první se zaměří místo kotvení ve stěnách, poté se vyvrtají otvory a vloží roznášecí desky. Po umístění roznášecích desek se usadí táhlo se závitem na konci, které bude ukotveno pomocí matice. Uprostřed bude táhlo opatřeno rektifikačním článkem, který slouží v případě potřeby k dotažení táhla (obr. 58).

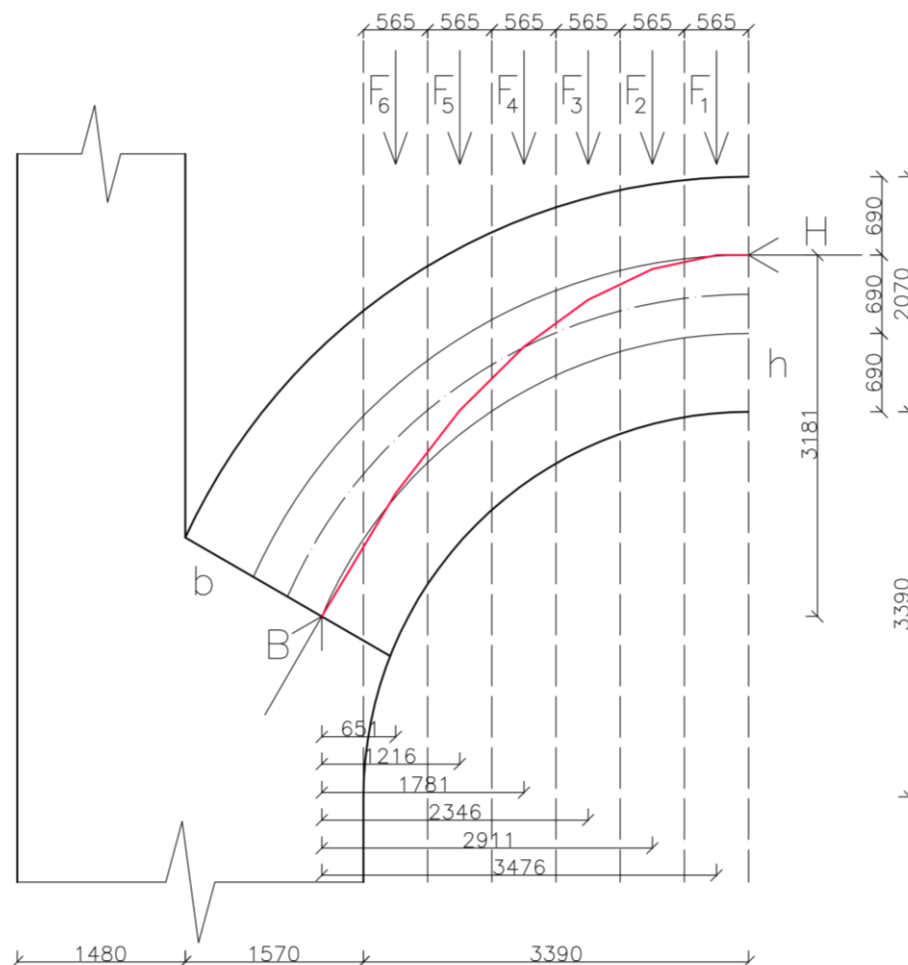
Obr. 57: Znázornění tlakové čáry

$$N_{Rd} = 525,931 \text{ kN} > B = 502,24 \text{ kN} \rightarrow \text{VYHOVUJE}$$
