**ČESKÉ VYSOKÉ UČENÍ TECHNICKÉ
FAKULTA STAVEBNÍ
Katedra technologie staveb**

**BAKALÁŘSKÁ PRÁCE
Analýza příčin vlhkosti objektu
včetně sanace**

Historický objekt strážního domku č. p. 203 se nachází na parcele č. 289 v ulici Strahovská v katastrálním území Hradčany. Byl vybudován v první polovině 17. století v souvislosti s přestavbou gotického opevnění a výstavbou nového barokního. Je přímo přistavěn k hradební zdi zvané „Hladová“. Novodobá podoba je z roku 1970, kdy byla provedena kompletní rekonstrukce. Objekt je v současnosti užíván pro bydlení pouze v druhém podlaží a obytném podkroví, přízemí není vzhledem k aktuálním problémům s vlhkostí vhodné pro bydlení. Součástí objektu je přístavba garáže, která je ale novodobým řešením a nemá žádnou historickou hodnotu. Objekt strážního domku č. p. 203 je jako nemovitá kulturní památka zapsán pod číslem 39795/1-1030 v Ústředním seznamu kulturních památek. Nachází se v ochranném pásmu památkové rezervace hl. m. Prahy (číslo ÚSKP 333), v městské památkové rezervaci (číslo ÚSKP 1028) a v historickém centru Prahy, které je součástí světového dědictví Unesco (číslo ÚSKP 1). [26] [27]

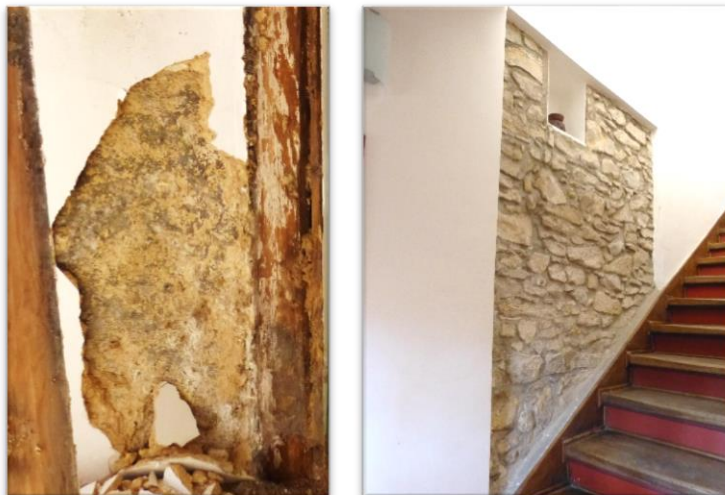
Při průzkumu byly skladby zdiva patrné v místech, kde bylo zdivo z estetického hlediska ponecháno pohledové, anebo v místech opadané omítky. Přistavěná garáž je vyzděna z CPP tloušťky 300 mm.

Obr. 5: Zdivo v místě opadané omítky (vlevo) [Vytvořeno autorem]

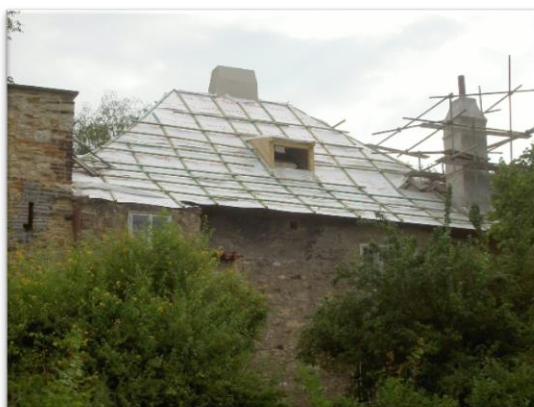
nezatéká do ní. Je zde ale problém, který z dlouhodobého hlediska může způsobit a nejspíše také způsobí snížení životnosti krovu. Při rekonstrukci střechy nebylo vyvedeno (z neznámých důvodů) větrací potrubí kanalizace nad střechu. Je zaústěno do prostoru krovu, bude zde zvyšovat vlhkost a tím snižovat životnost dřevěných konstrukcí a zvyšovat riziko napadení dřevokaznými škůdci, pro které se zde tímto vytvoří vhodné prostředí. Součástí rekonstrukce byla výměna okapních žlabů a svodů. Žlaby a svody jsou z měděného plechu. Svody jsou zaústěny pod terén. Není známo, kam a jak daleko je voda od objektu odváděna. Hromosvod není na střeše osazen. Střecha nad garáží je také valbová s prejzovou krytinou a dřevěným krovem. Na obr. 30 je zachyceno velice problematické místo úžlabí mezi střechou a kamennou zdí, kde je velmi vysoké riziko hromadění vody. Do úžlabí je také zaústěn odvodňovací chrlič z terasy v 2.NP. Žlab a svod ze střechy garáže jsou z poplastovaného plechu. Svod je vyústěn nad terén v těsné blízkosti objektu.

Obr. 10: Rekonstrukce střechy RD v r. 2005 [Foto: Patrik Kloss]

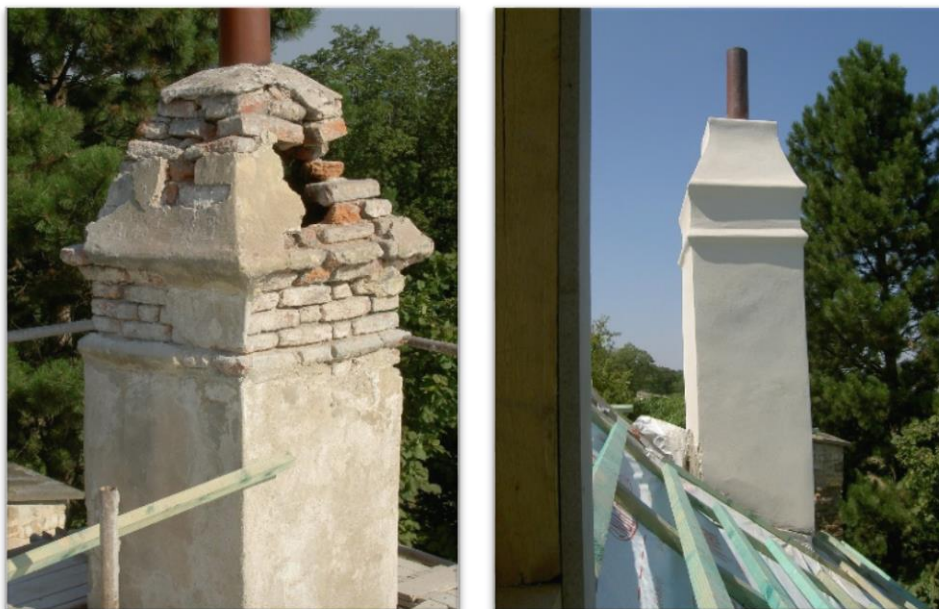
V objektu se nachází dvě komínová tělesa. Větší komín nacházející se uprostřed dispozice byl dle historického průzkumu průlezný. Odváděl spaliny z kotle umístěného v místnosti 104 (kotelna). Druhý komín se nachází v severovýchodním průčelí při hradební zdi a nejsou o něm dále žádné záznamy. Není napojen na žádný zdroj vytápění. Oba komíny jsou vyzděny z CPP. Vzhledem k rozsahu stavebně – technologického průzkumu, nebylo možné určit, zda jsou komíny funkční. V rámci rekonstrukce 2005 byly opraveny hlavy obou komínů.

Obr. 12: Komín - rekonstrukce v r. 2005 před opravou (vlevo) [Foto: Patrik Kloss]

Obr. 13: Komín - rekonstrukce v r. 2005 po opravě (vpravo) [Foto: Patrik Kloss]

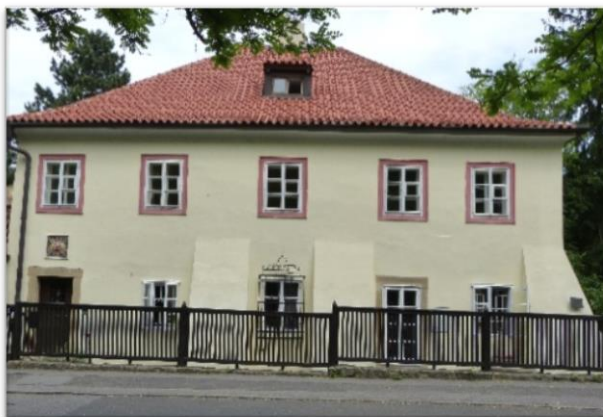
Obr. 19: Jihozápadní uliční průčelí [Vytvořeno autorem]

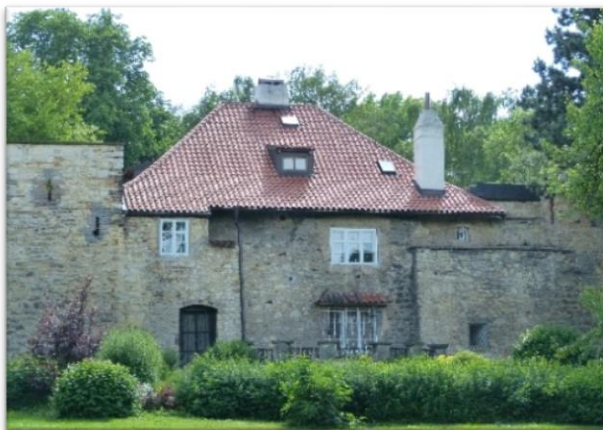
Obr. 20: Severovýchodní průčelí [Vytvořeno autorem]

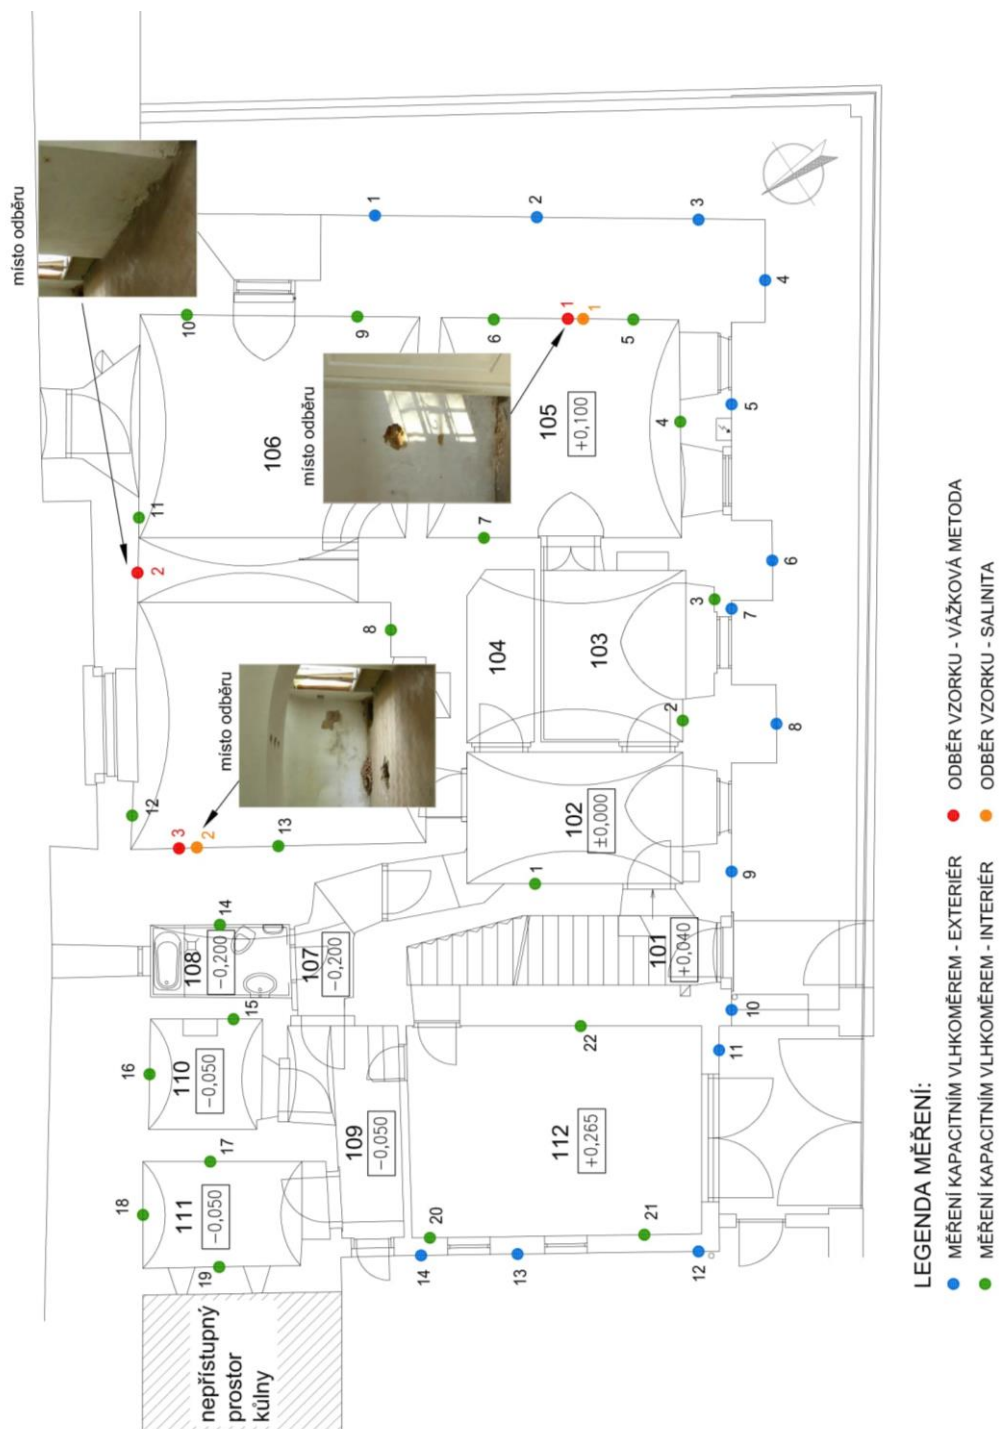
Vzorky pro určení přítomnosti vodorozpustných solí byly odebrány ve stejných místech jako vzorky pro určení vlhkosti gravimetrickou metodou. V místnosti 105 byl odebrán ve výšce 1,5 m nad podlahou a v místnosti 106

(nalevo od okna) také ve výšce 1,5 m nad čistou podlahou. Vzorky byly odevzdány do laboratoře, kde se stanovil obsah vodorozpustných solí pomocí iontové chromatografie ve vodném extraktu. Iontová chromatografie je fyzikálně chemická metoda, při níž jsou složky směsi rozdělovány mezi stacionární a mobilní fázi. Mobilní pohyblivá fáze je voda.

Obr. 27: Místa měření a odběrů vzorků – vlhkost a salinita [Vytvořeno autorem]
