Bc. Vojtěch Dostál

Analýza bezpečnosti dopravy v obci Byšice

Diplomová práce

2017

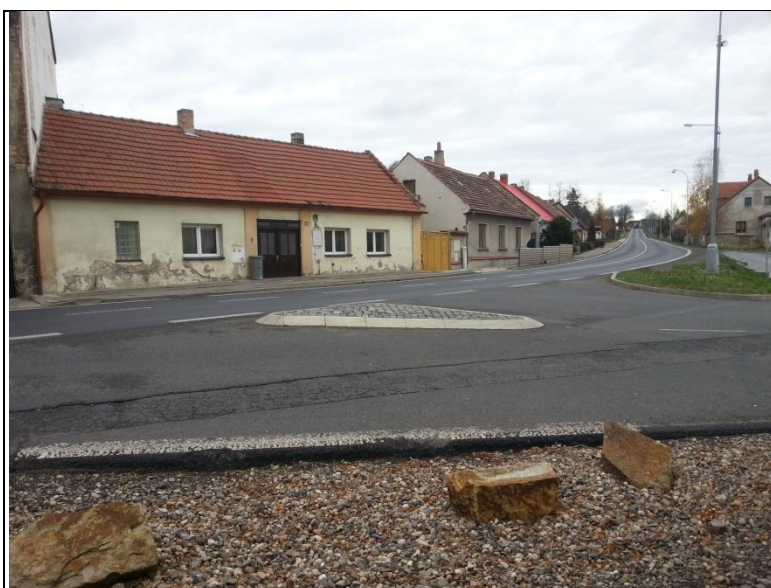
Obrázek 5 Křižovatka v místě navrhovaného přechodu, silnice I/16 a ulice Mělnická

Zjištěným nedostatkem je u křižovatky hlavní silnice I/16 s možností odbočení do ulice Mělnická směrem k náměstí, kde bylo zjištěno poškození (vyvrácení) SDZ Z3 (vodící tabule). Dále umístěné kamenné balvany za tímto SDZ vytvářejí nebezpečnou překážku při kolizi s vozidlem. A také již zmiňovaný deficit pozornosti (reklamy) umístěné na sloupu veřejného osvětlení odvracující pozornost řidičů.

V předložené dokumentaci bylo zjištěno špatně navržené **opatření pro nevidomé a slabozraké** v místě navrhovaného přechodu u křižovatky hlavní silnice Mladoboleslavská a vedlejší ulice Mělnická. Jedná se o špatně navržený signální pás, který by správně měl vést k dalšímu varovnému pásu na přechodovém ostrůvku. Dále při kontrole rozhledových poměrů (viz. Obrázek 36) bylo zjištěno, vzhledem k stísněným poměrům, vhodnější **použití světelně řízeného přechodu pro chodce, doplněné o značky A10 (Pozor SSZ!) a A11 (Pozor, přechod pro chodce!)** informující o blížícím se světelně řízeném přechodu pro chodce, umístěné před nepřehlednou zatáčkou. Také není v projektu brán potaz na rozdílnou výškovou úroveň komunikací, kdy se ještě na přechodovém ostrůvku bude muset dle vyhlášky Ministerstva pro místní rozvoj č. 398/2009 Sb., o obecných technických požadavcích zabezpečujících bezbariérové užívání staveb, **zřídit rampa** pro vyrovnání těchto výškových rozdílů a zároveň zachování bezbariérového přístupu.

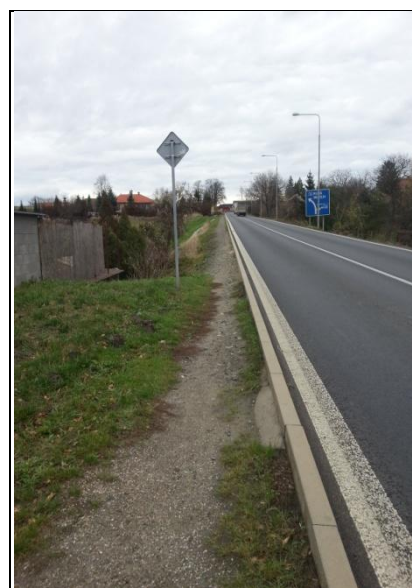
Obrázek 6 Silnice I/16 v místě začátku nově navrhovaného přechodu pro chodce

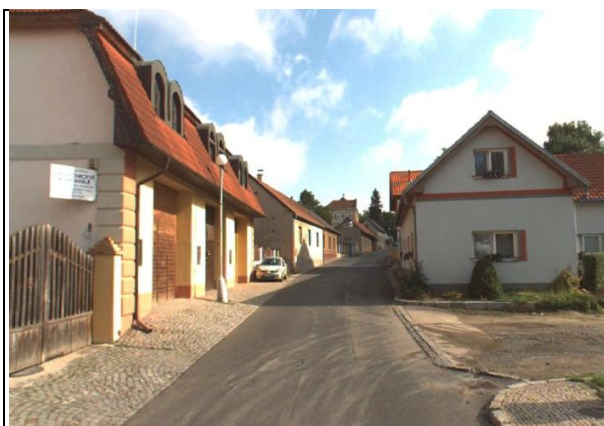
Ulice Komenského je jednou z nejproblematičtějších komunikací obce Byšice. Slouží jako hlavní příchod do školy a do sportovního areálu. V úseku Mělnická – stará hasičská zbrojnice je komunikace s šířkou vozovky cca 5,00 – 5,20 m. Po obou stranách komunikace jsou situovány chodníky. Délka úseku je cca 35 m. Chodník na západní straně má minimální proměnou šířku cca 1,50 – 2,00 m a chodník při východní straně šířku od cca 1,70 – 2,40 m. Pohled na aktuální stav tohoto úseku je znázorněn na obrázcích č. 23 a 24. Chodník na západní straně ve směru ke škole postrádá od určité části zvýšený obrubník s odpovídající výškou a místy vůbec ne, včetně snížených sjezdových obrubníků, opatřené zároveň varovnými pásy. Proto i tato část chodníků podléhá rekonstrukci. U zmiňované staré hasičské zbrojnice je komplikovaný výškový rozdíl mezi prvním vjezdem do budovy a niveletou komunikace, kde by bylo stavebně komplikované dodržet při rekonstrukci požadovaný příčný sklon chodníku do 2 %. Proto je oproti této problémové části navrhnut chodník s odpovídajícím příčným sklonem, konkrétní popis tohoto řešení je popsán v následující podkapitole 6.1.1. Návrh řešení problémové lokality č. 1.

Obrázek 23 Pohled pod starou hasičskou zbrojnicí s komplikovaným výškovým rozdílem ve směru k silnici I/16
Zdroj: Autor

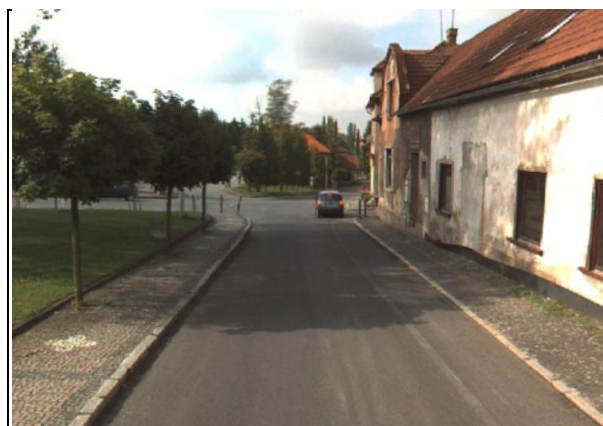
Obrázek 24 Pohled na aktuální stav chodníků ve směru k Tyršovu náměstí
Zdroj: Autor

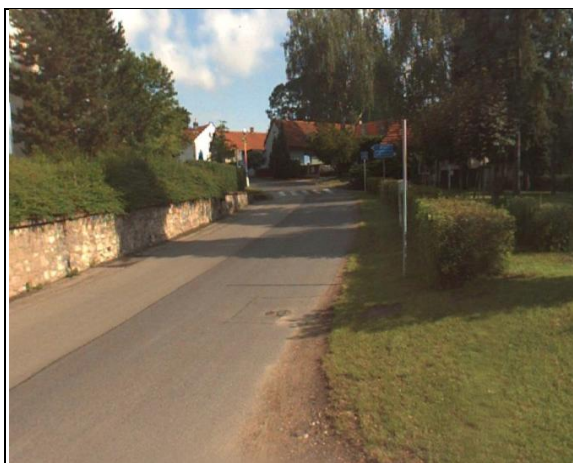
Obrázek 26 Pohled na situaci před školou, v místě navrhované autobusové zastávky a krátkodobého stání za účelem výstupu dětí do škol

Naproti tomuto podélnému parkovišti je při východní straně ulice navržena autobusová zastávka typu zátka, sloužící hlavně k dopravě dětí do škol z okolních obcí, zejména z obce Čechelice. Nástupiště je dle normy ČSN 74 6425-1 [15] navrženo v šířce 2,5 m doplněné dle normy o varovné a signální pásy, které jsou napojeny na přirozenou vodící linii v podobě zvýšených zahradních obrubníků vyšší než 60 mm. Zastávka je vyznačena VDZ V 11a „Zastávka autobusu“. Nástupiště by bylo vhodné opatřit přístřeškem bez bočnic nezasahující do průchozího profilu chodců. Nástupiště je z obou stran propojené ve směru na jih s nově navrhovaným přechodem pro chodce přes ulici Hřbitovní a ve směru na sever se stávajícím chodníkem napojující se na návrhově rekonstruovaný přechod pro chodce přes ulici Komenského. Výřez z návrhu chodníku s podélným parkováním podél školy a navrhovanou autobusovou zastávkou je znázorněn na obrázku č. 35.

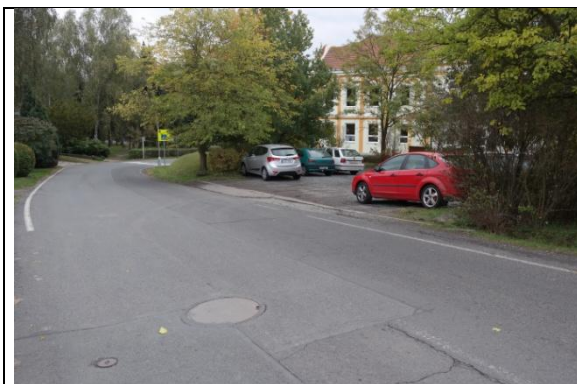
Před výjezdem z ulice Komenského a napojení se na silnici I/16, se při západní straně vyskytuje nevyznačená a vyštěrkaná plocha, která je v praxi využívána jako parkoviště za účelem navštívení objektu školy. Toto provizorně zřízené parkoviště má nepravidelný tvar a rozměrově neodpovídá stanoveným rozměrům dle normy ČSN 73 6056 Odstavné a parkovací plochy silničních vozidel [13]. Jednotlivá parkovací místa také nejsou nějak vyznačena, což vede prostorově k neefektivnímu využívání. Aktuální pohled na zmiňovanou parkovací plochu je znázorněn na obrázcích č. 28 a č. 29.

Obrázek 28 Parkovací plocha ve směru z ulice Mladoboleslavská

Zmiňované parkoviště nacházející se nad školou na západní straně ulice je navrženo k rekonstrukci dle ČSN 73 6056 [14], kdy došlo k rozšíření parkovací plochy a vyznačení parkovacích míst pro efektivní využití. Dále je zde rozšířen vjezd přes parkoviště do areálu školy na šířku 4 m z důvodu případné nutnosti vjezdu IZS. Průjezdný profil přes chodníkovou plochu je podložím a tloušťkou zámkové dlažby přizpůsobit. Výřez návrhově zrekonstruovaného parkoviště je znázorněn na obrázku č. 37.

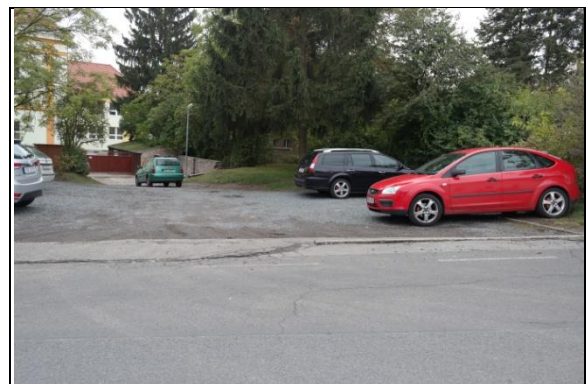
Obrázek 29 Parkovací plocha se znázorněným možným průjezdem do areálu školy

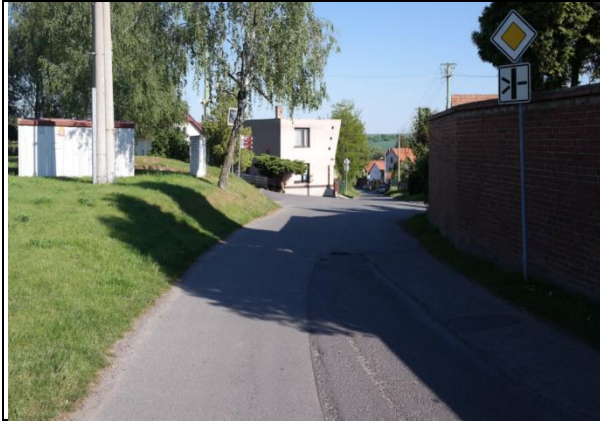
Problémová lokalita se nachází u kostela sv. Jana Křtitele, na pětipaprskové hvězdicové křižovatce ulic B. Němcové, Hoření a Hřbitovní. O této problémové křižovatce mě i osobně informovala pani starostka obce, kdy upozornila, že je častým výskytem kolizních situací. Z tohoto důvodu zde byla nedávno nově instalovaná odrazová zrcadla, která tento problém pomohla eliminovat. Stále však tato křižovatka vykazuje značnou nepřehlednost z důvodu nepřilíš jasného oddělení vedlejších větví křižovatky od hlavních. Také je zde za potřebí dořešit pěší dopravu v okolí křižovatky. Pohled na stávající stav křižovatky je znázorněn na obrázcích č. 39 – 42.

Obrázek 39 Pohled na křižovatku ze severního ramene ulice Hřbitovní

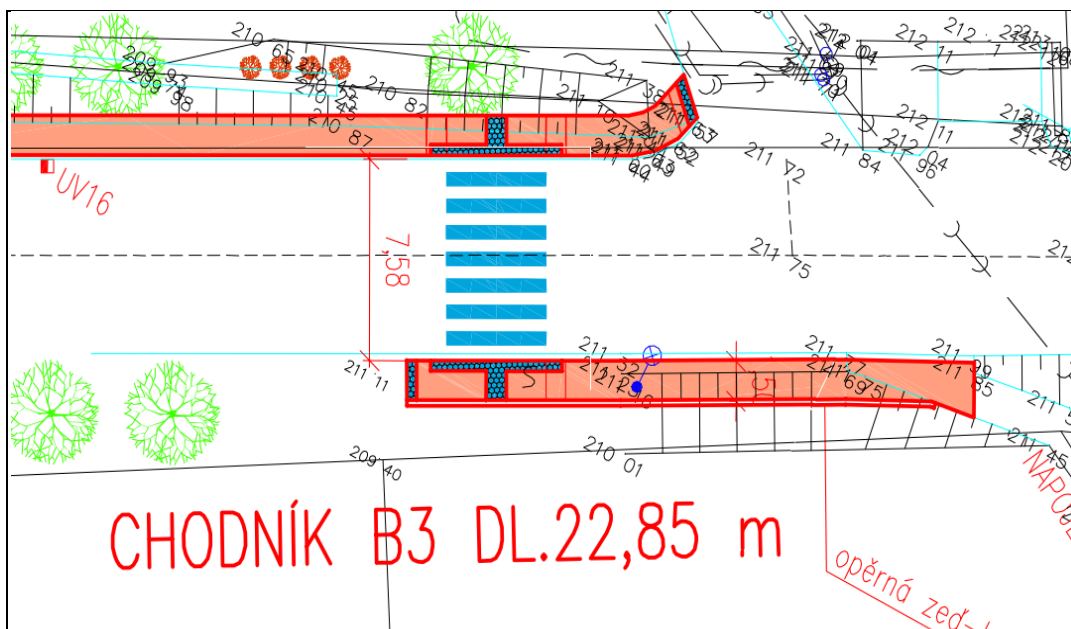
Obrázek 64 Výřez z výkresu auditovaného přechodu pro chodce s navrhovanou propojující částí chodníku
Zdroj: SELLA & AGRETA s.r.o.

Auditorský tým neshledal u tohoto záměru žádná bezpečnostní rizika nebo projektové nedostatky tohoto záměru. Realizace tohoto záměru naopak zjevně přispěje ke zvýšení bezpečnosti pohybu chodců v obci a zvýšení bezpečnosti dopravy na dotčeném úseku komunikace I/16. Nezbytnou podmínkou realizace tohoto záměru je předchozí nebo současná realizace záměru č. 2.

Nově navrhovaný přechod pro chodce přes komunikaci I/16 (Mladoboleslavská) spojující navrhovaný chodník A6 s nově navrhovanou částí chodníku B3 napojující se na stávající chodník vedoucí přes ulici Za Školou směrem k Základní a Mateřské škole Byšice. Navrhovaný chodník je znázorněn na obrázku č. 64.

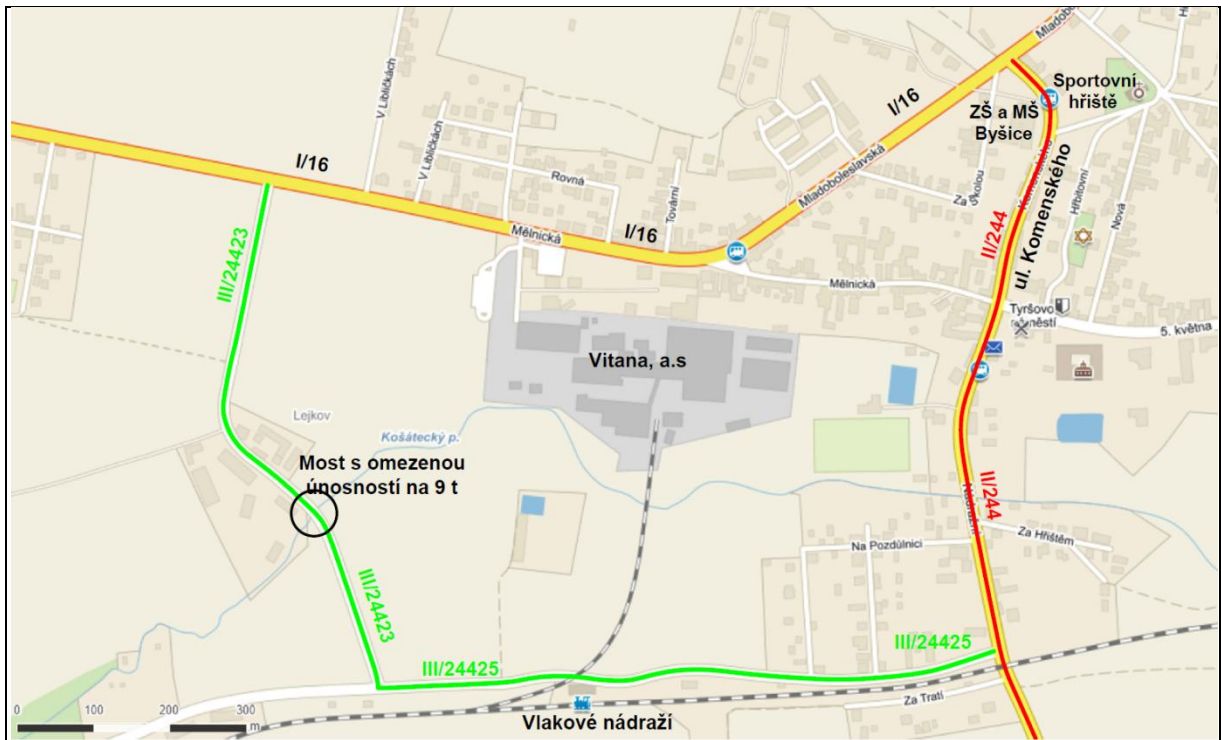
Obrázek 66 Návrh obchvatu silnice II/244

Problémem bránícím tomuto návrhu je výskyt mostu na trase přes Košatecký potok s omezenou únosností na 9 t, který by pro tento návrh bylo nutné rozšířit a stavebně zrekonstruovat na patřičnou únosnost. Poté by bylo možné přeznačit průjezd z okolní obce Čečelice – silnice I/16, ze silnice II/244 procházející centrem obce na navrhovaný obchvat, který je veden mimo zástavbu obce. Trasa navrhovaného obchvatu po silnici III/24425 a III/24423 je znázorněna na mapě na obrázku č. 66 zelenou čarou a stávající trasa po silnici II/244 je vyznačena červenou čarou.

Úplným řešením tohoto problému by bylo využití silnic III/24425 a III/24423 jako jihozápadního obchvatu obce a následného přenesení problémové dopravy ze silnice II/244 (před ulicí Nádražní) na navrhovaný obchvat obce vedoucí jihozápadní částí kolem vlakového nádraží mimo zastavěnou oblast obce a napojující se před společností Vitana na silnici I/16 (ulice Mělnická).
