Diplomová práce

Studie řešení situace zamokření pozemků v hospodářském

obvodu podniku Agra Řisuty s.r.o.

Bc. Klára KAČENOVÁ

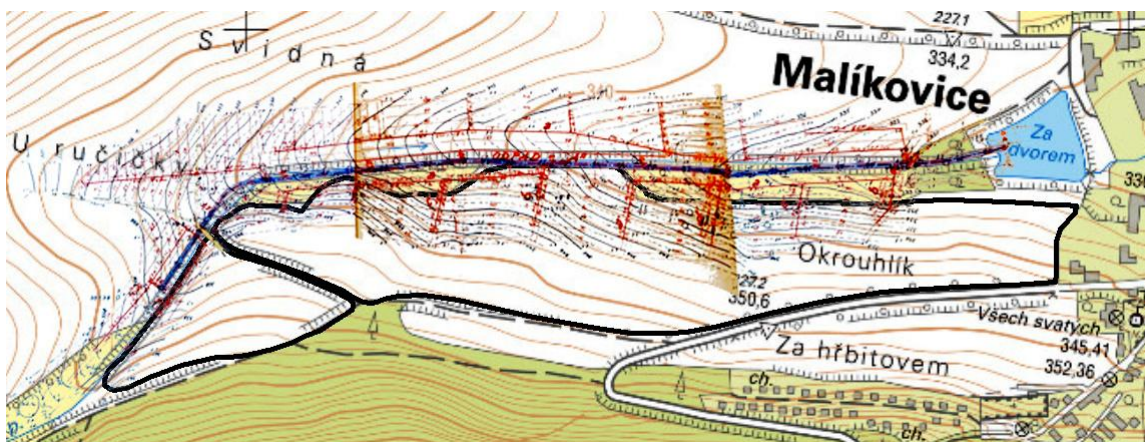
Obrázek č. 6.1.3.2 je fotografie originálního výkresu odvodnění. Obrázek č. 6.1.3.3 je mapa, která byla vytvořena v programu Photoshop. Jak podklad byla použita geografická mapa ČÚZK [12] a přes ni byla přeložena fotografie, která je na obrázku č. 6.1.3.2.

Drenážní skupiny byly navrženy a realizovány přesně v místech, které jsou momentálně zamokřené. Logickým důvodem zamokření se tedy nabízí zanesení, neprovádění pravidelné údržby a následné ztráty funkce odvodnění.

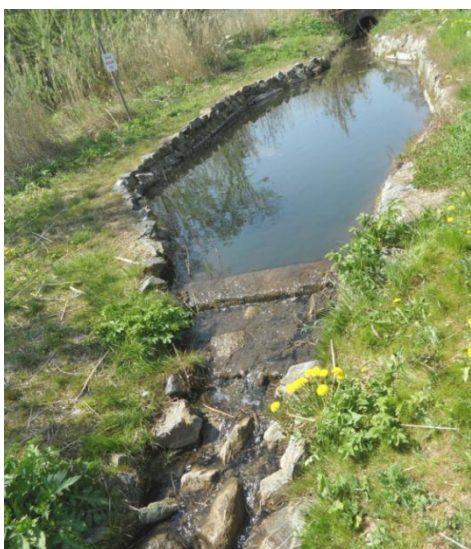
Za nově revitalizovaným rybníkem se nachází malá tůň pravděpodobně na zachytávání splavenin. Z tůně vytéká průtok odhadem 3-5 l/s. Proti proudu před tůní je propustek, který je hodně zanesený. Odhadované množství splavenin v propustku je 40 cm.

Obrázek č. 6.1.4.1 – Splaveninová tůň

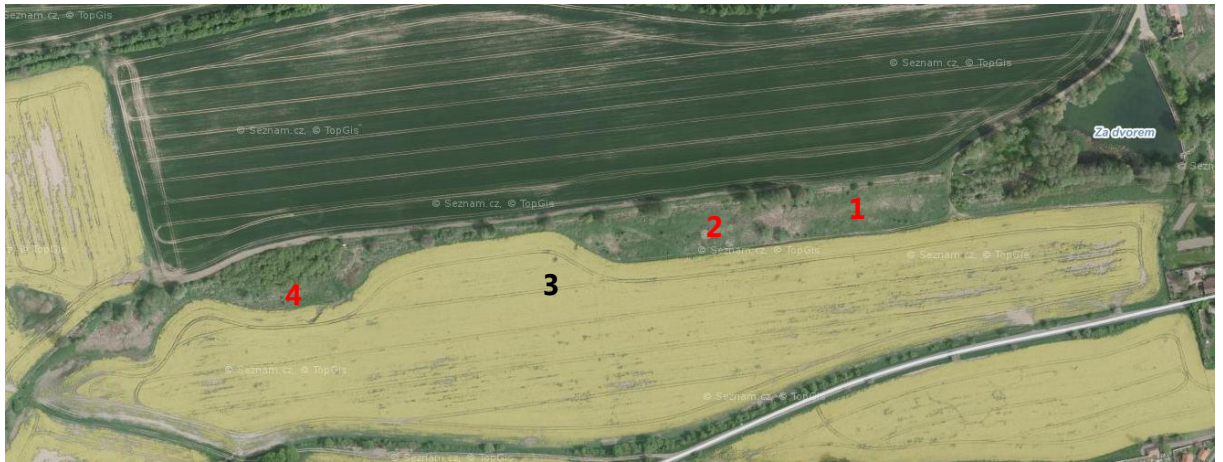
Obrázek č. 6.1.4.3 [5]

Pro jednodušší popsání výsledků z průzkumu bylo pole rozděleno do částí, kde byly identifikovány stejné nebo podobné problémy. Lokality jsou znázorněny na obrázku č. 6.1.4.3.

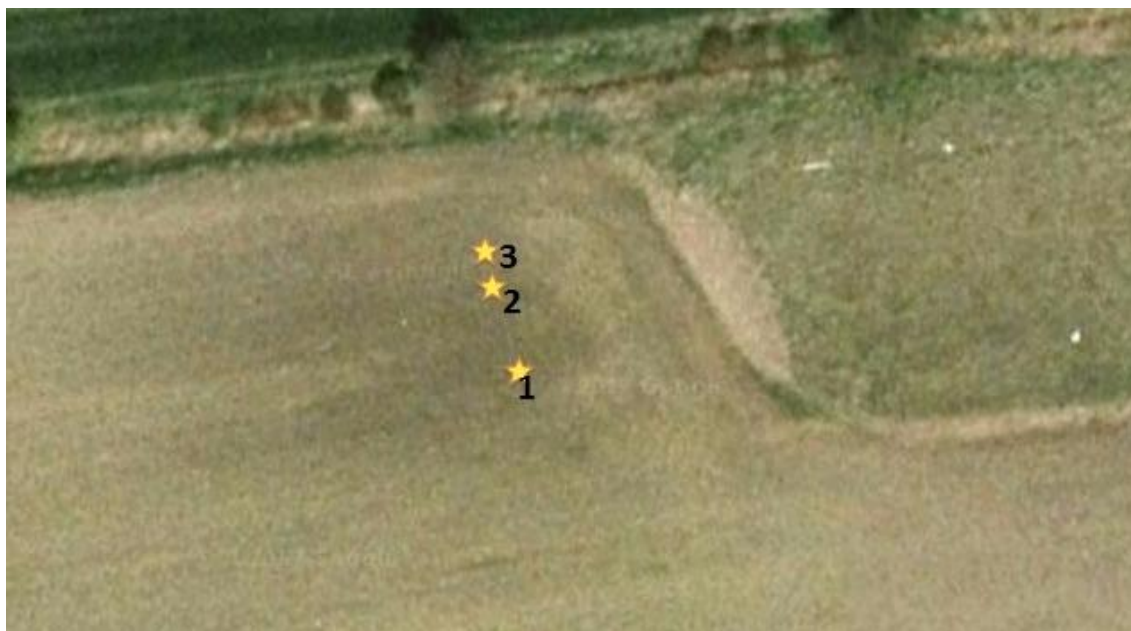
Obrázek č. 6.1.5.3

V této části pozemku byla stojatá voda již při terénním průzkumu. V době provádění terénního průzkumu bylo místo vlhké tak, že zde nerostla žádná vegetace, která na poli byla zasetá.

V tomto místě byly provedeny 3 vpichy. Uprostřed mokrého místa, tři metry na5d ním a metr pod ním, viz obrázek 6.1.5.3.

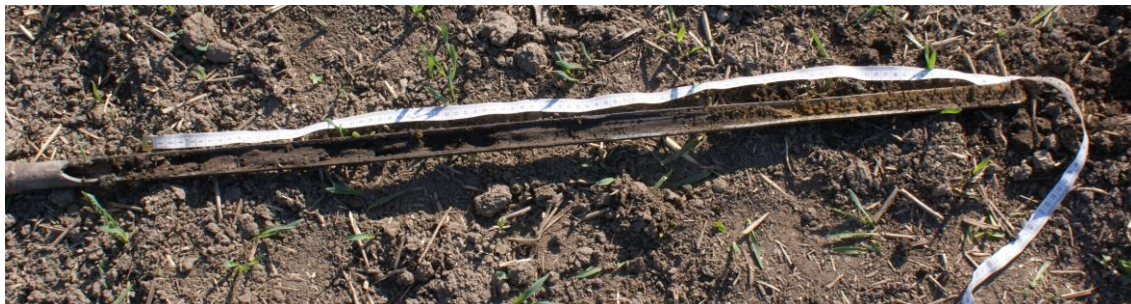
Obrázek č. 6.1.5.4

Výsledek prvního vpichu, viz obrázek č. 6.1.5.4, ukázal, že podmáčená půda je i 3 metry od podmáčeného místa. V 65 cm hloubky se zbarvení půdy změnilo na hnědou, což značí zvýšené množství železa.

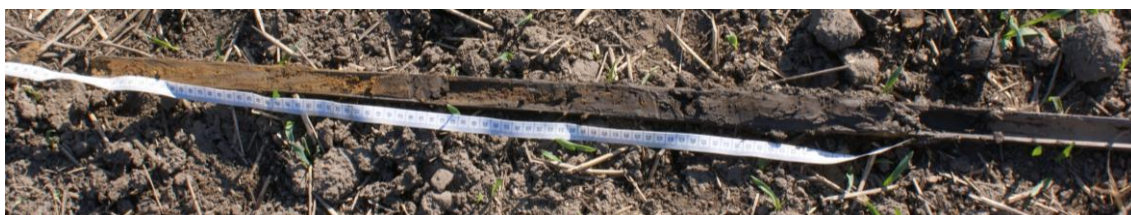
Obrázek č. 6.1.5.5

Druhý vpich ukázal, že půda je mokrá a rozbahněná po celém metru jehly – viz obrázek č. 6.1.5.5. Půda ovšem po 45 cm začne měnit barvu pravděpodobně zvýšenou přítomností železa.

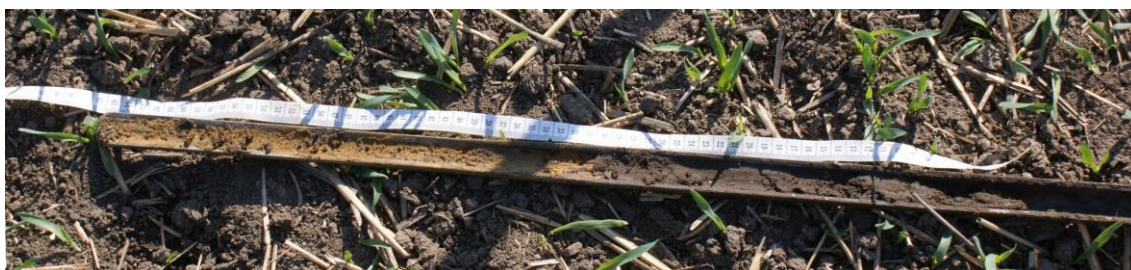
Obrázek č. 6.1.5.6

Třetí vpich (obrázek č. 6.1.5.6 je velmi podobný tomu prvnímu. Od 30 cm hloubky je vidět jiné zabarvení půdy pravděpodobně přítomností železa.

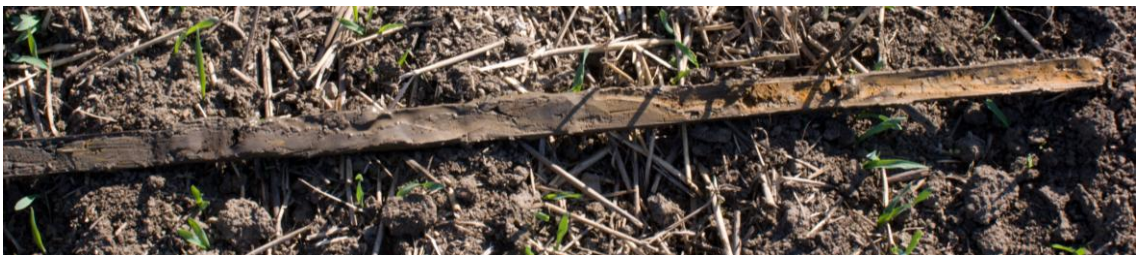
Obrázek č. 6.1.5.8

První vpich dokázal, že důvod zamokření tohoto místa se nachází hlouběji než v jenom metru. Půda je mokrá a rozbahněná po celém metru jehly – viz obrázek č. 6.1.5.8. Půda ovšem po 50 cm začne měnit barvu pravděpodobně zvýšenou přítomností železa.

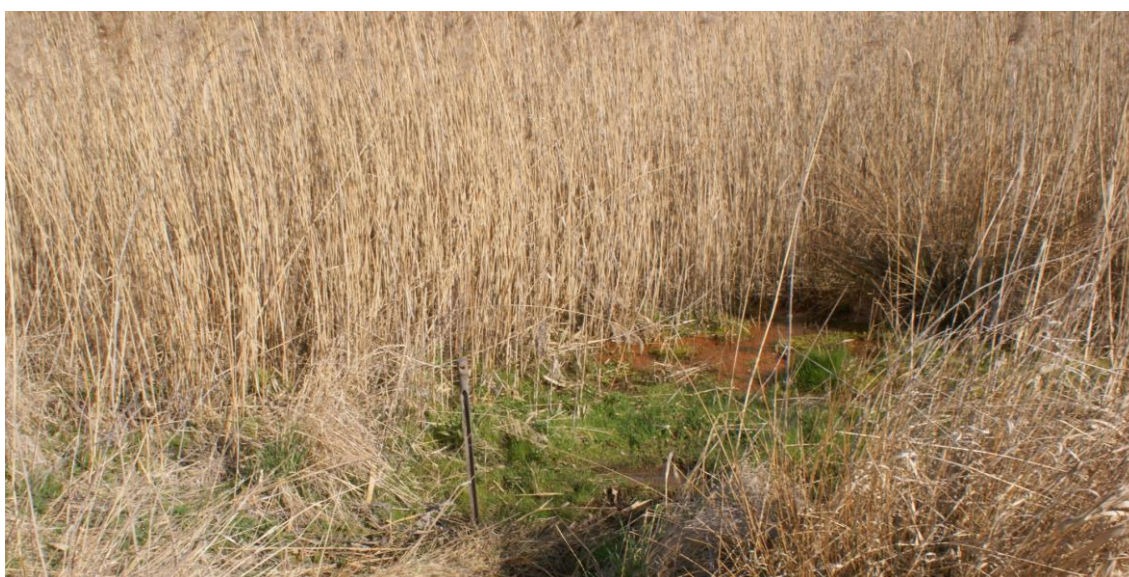
Obrázek č. 6.1.5.11

Místo, které je označené na obrázku č. 6.1.5.6 číslem 4, se nachází v již velmi zarostlé části pozemku rákosem. Bohužel přímo v něm se průzkum půdního profilu pomocí jehly téměř nedá udělat. Průzkum jsme proto provedli kousek od daného místa, viz obrázek č. 6.1.5.11.

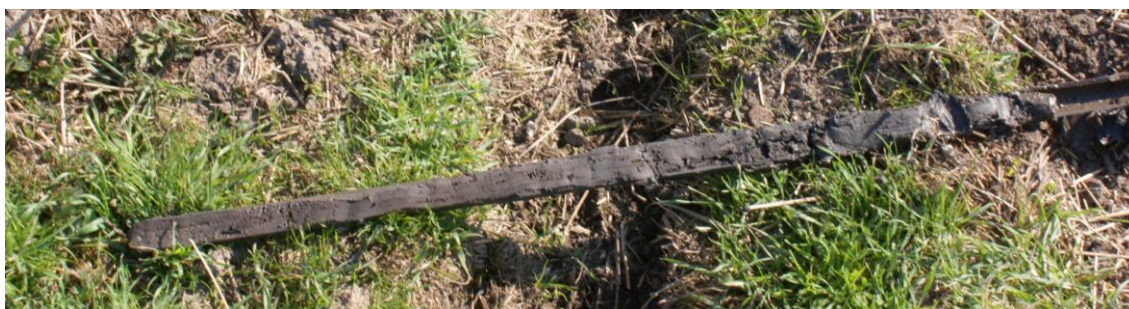
Obrázek č. 6.1.5.12.

Výsledek tohoto vpichu je obdobný, jako na každém podmáčeném místě. Půda je zde podmáčená po celém metru délky jehly, což je také vidět na obrázku č. 6.1.5.12. Není tedy možné určit důvod podmáčení v tomto místě pomocí vpichové sondy.

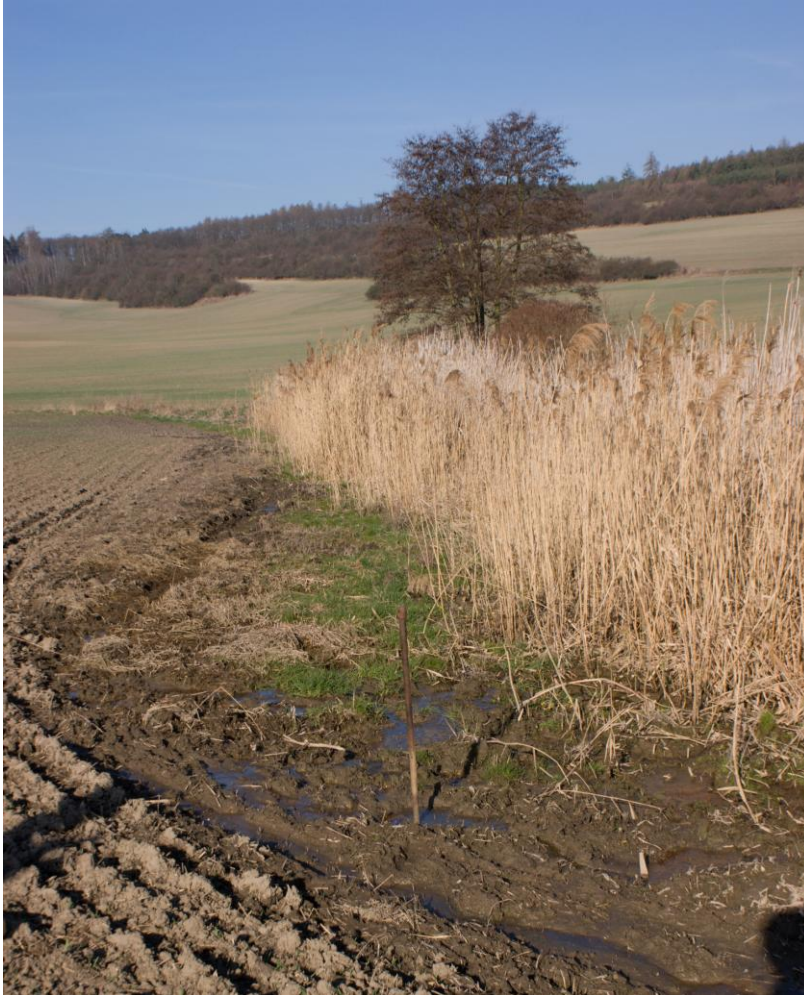
Obrázek č. 6.1.5.14

První vpich byl prováděn přímo do mokrého místa (viz. Obrázek č. 6.1.5.14) tak, aby po vyndání sondy bylo vidět, jak hluboko je dané místo mokré. Vzhledem k tomu, že sonda měřila maximálně 1 metr, hlubší pedologický průzkum nebyl prováděn.

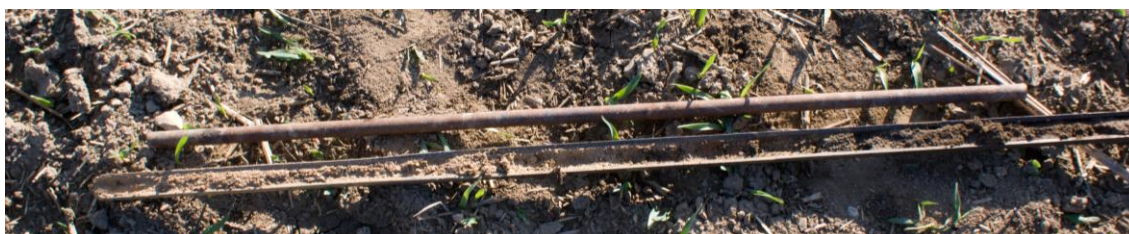
Obrázek č. 6.1.5.18

Výsledek čtvrtého vpichu, který byl proveden 1,5 metru od třetího, tedy 4,6 metru od prvního, je vidět na obrázku č. 6.1.5.18. I zde je z obrázku patrné, že půda mění svoji barvu již po 30 cm hloubky, jedná se o písek.

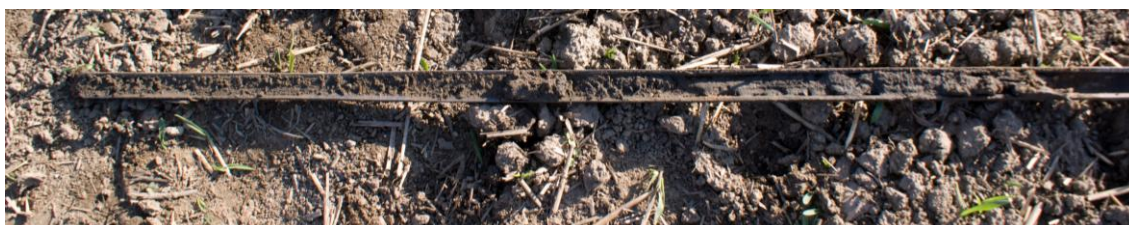
Obrázek č. 6.1.5.19

Poslední vpich v této oblasti byl proveden 6 metrů západně od prvního vpichu. Účelem bylo zjistit, zda se železité půdy nachází po celé ploše podmáčeného území či nikoli. Výsledek tohoto vpichu je vidět na obrázku č. 6.1.5.19. Půda je zde promáčená do hloubky celého metru.

Důvodem podmáčení může být nefunkční odvodnění. Je nutné zjistit, zda se v dané lokalitě meliorační opatření nachází.

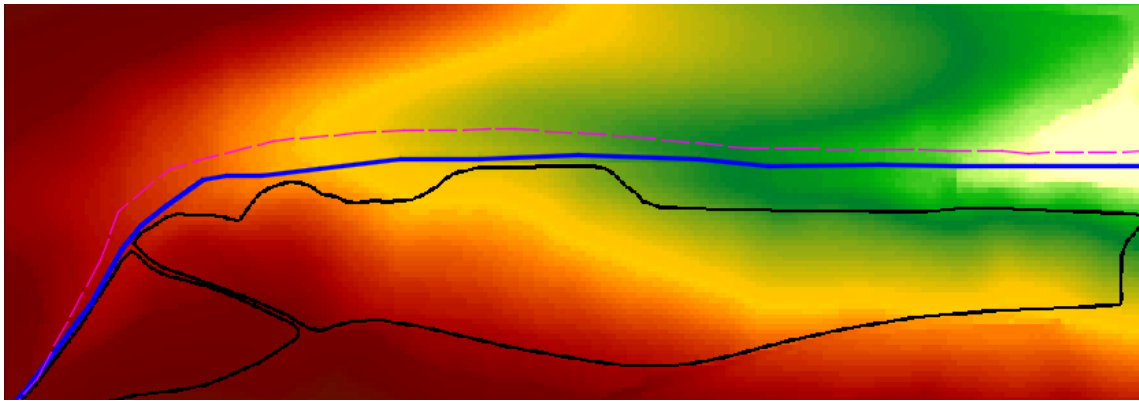
Obrázek 6.1.6.2

Další obrázek ukazuje, kde vede údolnice a zda jí protéká Červený potok či nikoli. Údolnice spojuje body s nejnižší nadmořskou výškou. Je to hlavní preferenční cesta pro povrchovou vodu. Jak je vidět z obrázku č. 6.1.6.2, údolnice (fialová čárkovaná čára) prochází na levém břehu Červeného potoka (tmavě modrá čára). Černá čára označuje hranici pozemku. Červený potok tedy nevede údolnicí, ale vzhledem k tomu, že údolnice nevede přes pozemek, který je předmětem této práce, tato skutečnost nezpůsobuje hlavní důvod zamokření zkoumaného pozemku. Naznačuje to i obrázek č. 6.1.3.3.

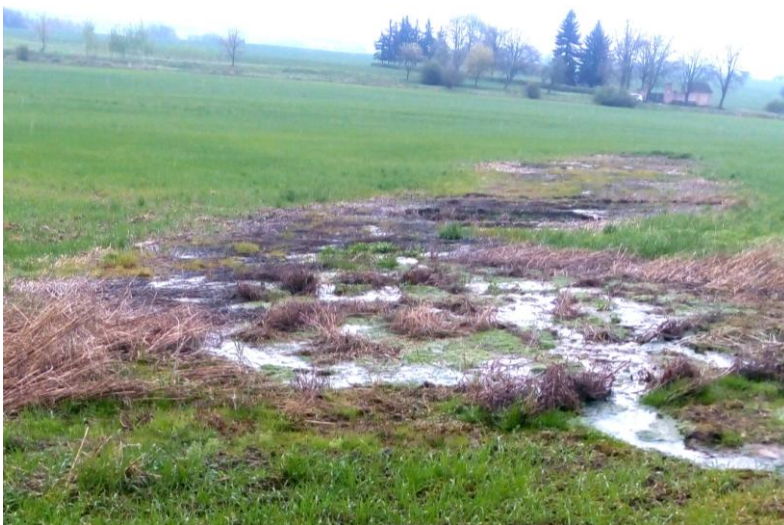
Obrázek č. 6.2.4.7

Fotka byla pořízena v týdnu, kdy nebyly téměř žádné srážky. Následující obrázek č. 6.2.4.7 ukazuje stejné místo těsně po dešti.

Je vidět, že místo je podmáčené skoro stejně nezávisle na povrchových vodách.

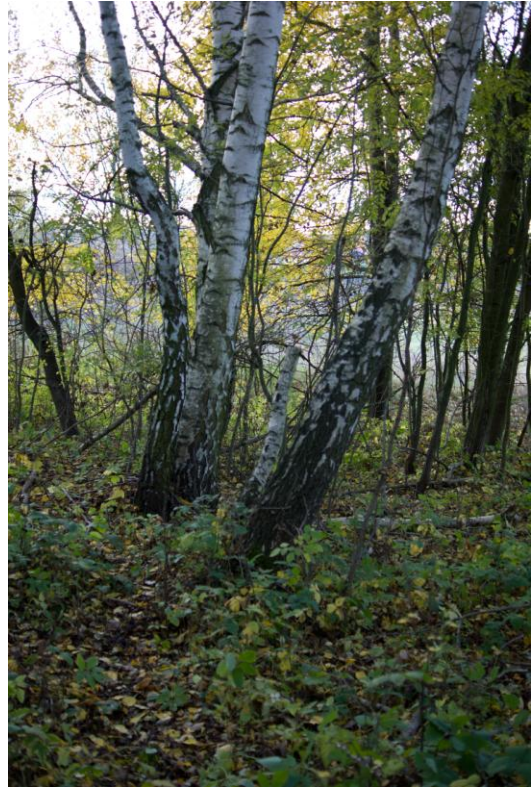
Obrázek č. 6.2.3.11 - břízy

Na pozemku se za dobu trvání problému vytvořila mez, která je ale v katastru vedená jako zemědělský půdní fond. Mez je vidět vzadu na obrázku č. 6.2.4.1. Mez je velmi vlhká a pravděpodobně tam pramení potok (obrázek č. 6.2.3.10). Rostou zde různorodé dřeviny (především břízy) i byliny – viz obrázek č. 6.2.3.11.

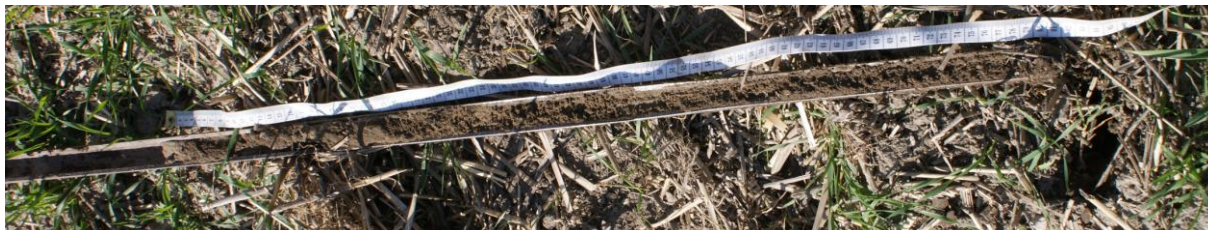
Obrázek č. 6.2.5.3

První vpich byl prováděn těsně nad zarostlé místo. Půda byla mokrá po celém metru hloubky. Viz. Obrázek č. 6.2.5.3.

Důvodem podmáčení v tomto místě je velmi pravděpodobné nefunkční odvodnění.

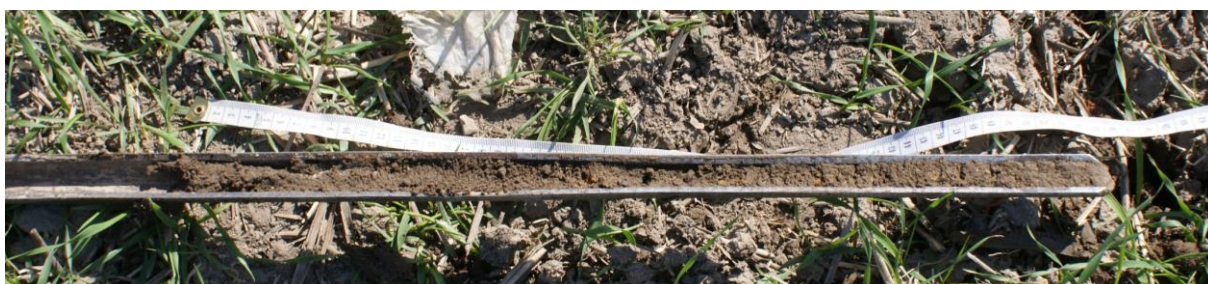
Obrázek č. 6.2.5.4

Druhý vpich byl proveden 3 m od prvního a výsledek je vidět na obrázku č. 6.2.5.4. – půda není vlhká.

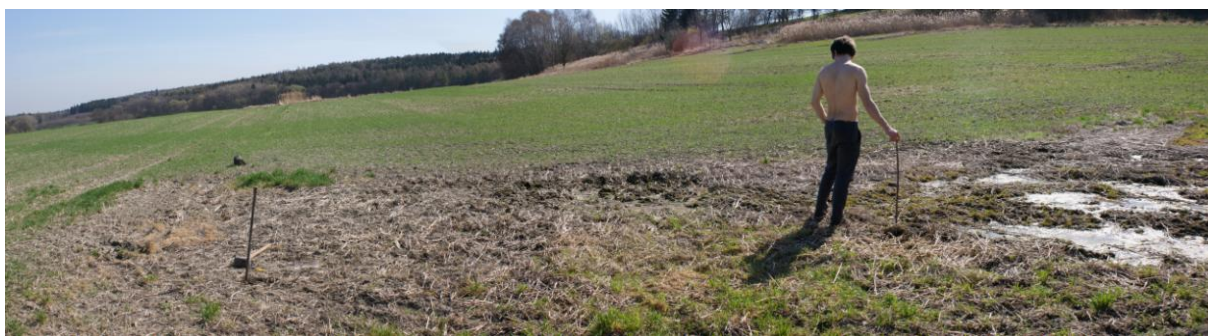
Obrázek č. 6.2.5.5

V této části pozemku byla již při terénním průzkumu podmáčená půda. Místo bylo vyhodnoceno jako dlouhodobě vlhké, protože i přes to, že průzkum půdního profilu byl proveden po šesti dnech bez srážek, zde stála voda, viz obrázek č. 6.2.3.5.

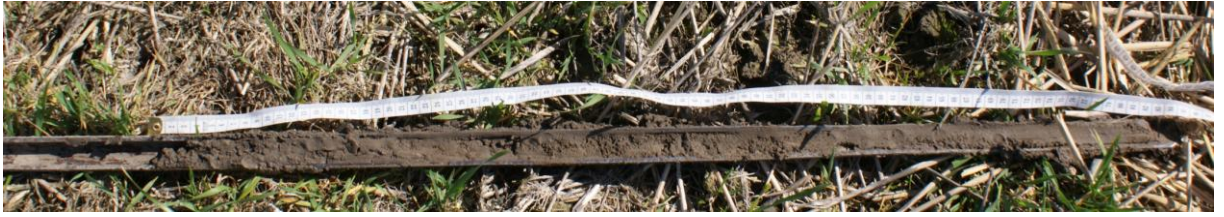
Obrázek č. 6.2.5.7

První vpich dokázal, že je důvod zamokření tohoto místa hlouběji než v jenom metru. Půda je mokrá a rozbahněná po celém metru jehly – viz obrázek č. 6.2.5.7.

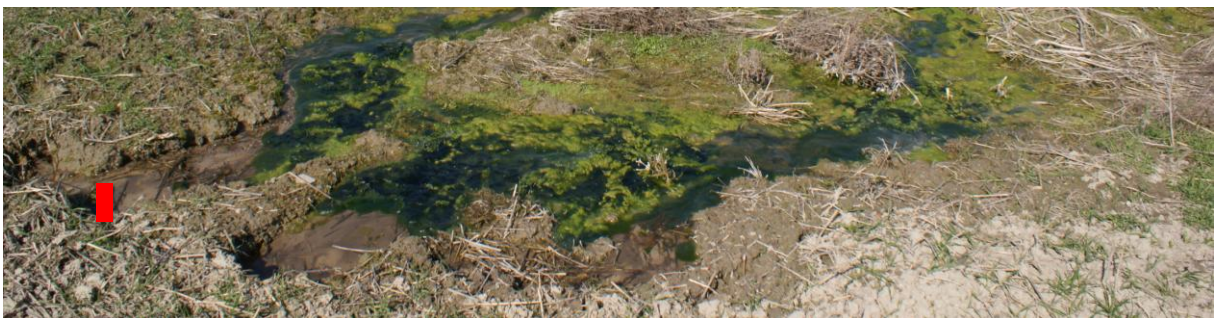
Obrázek č. 6.2.5.10

Čtvrtý vpich byl proveden přímo v místě zdroje podmáčení (obrázek č. 6.2.5.10 – červený obdélník). Kvůli proudící vodě nebylo možné udělat vpich precizně – půda z jehly vypadávala a zůstalo jen na špičce trošku promáčené půdy (obrázek č. 6.2.5.11).

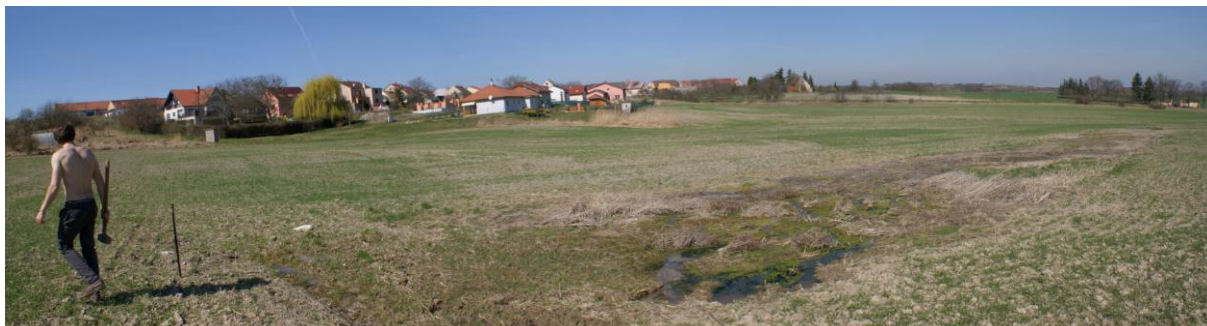
Obrázek 6.2.5.12

Poslední vpich byl proveden nad mokrým místem, viz obrázek č. 6.2.5.12, a jeho výsledek (obrázek č. 6.2.5.13) je velmi podobný vpichu třetímu. Půda není vlhká a na konci jehly je patrné zbarvení pravděpodobně přítomností železitých půd.

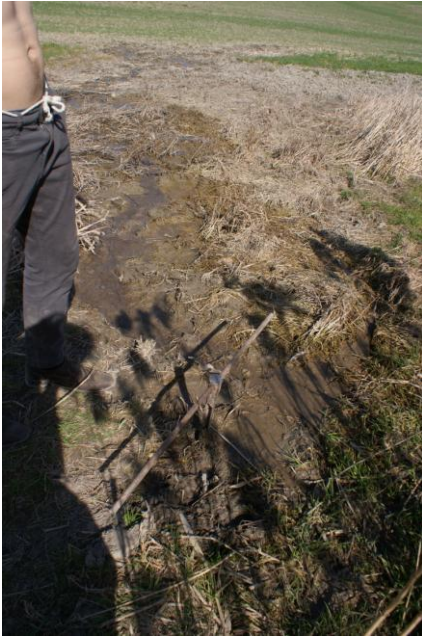
Obrázek č. 6.2.5.16

Místo prvního vpichu je vidět na obrázku č. 6.2.5.16 a výsledek vpichu (obrázek č. 6.2.5.17) – půda je po celé délce jehly vlhká až bahnitá. Na špičce jehly je vidět šedý odstín půdy, což může značit přítomnost jílu.

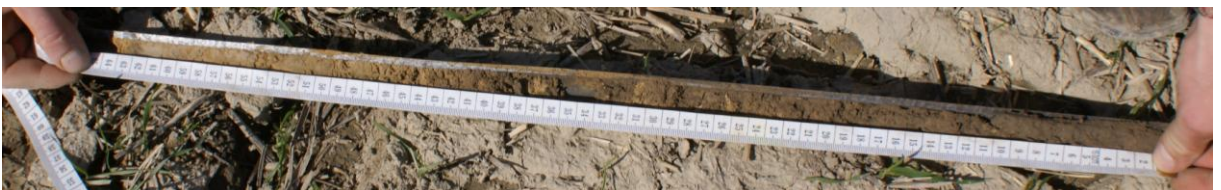
Obrázek č. 6.2.5.18

Druhý vpich ukázal (obrázek 6.2.5.18), že je půda po celé délce jehly suchá a ve 40 cm se začíná zbarvovat do hněda, což značí přítomnost železitých půd.

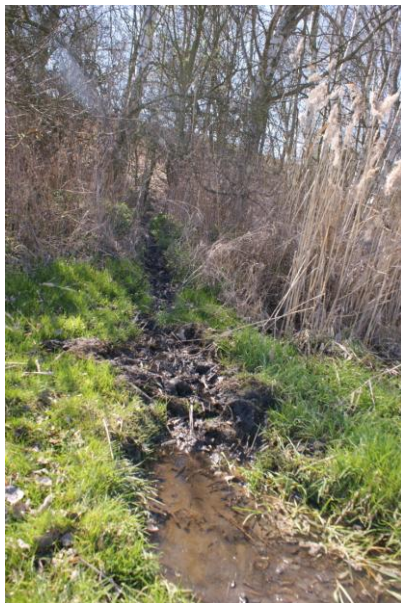
Obrázek č. 6.2.5.19

Na tomto místě jsme z technických důvodů neprovedli průzkum půdního profilu, ale pouze terénní průzkum. Na obrázku č. 6.2.5.19 je vidět, jak voda protéká prakticky volně z meze přímo na pole, kde se nestihá vsakovat a během vlhkých období se v těchto místech tvoří preferenční cesta pro povrchovou vodu (obrázek č. 6.2.5.20 a

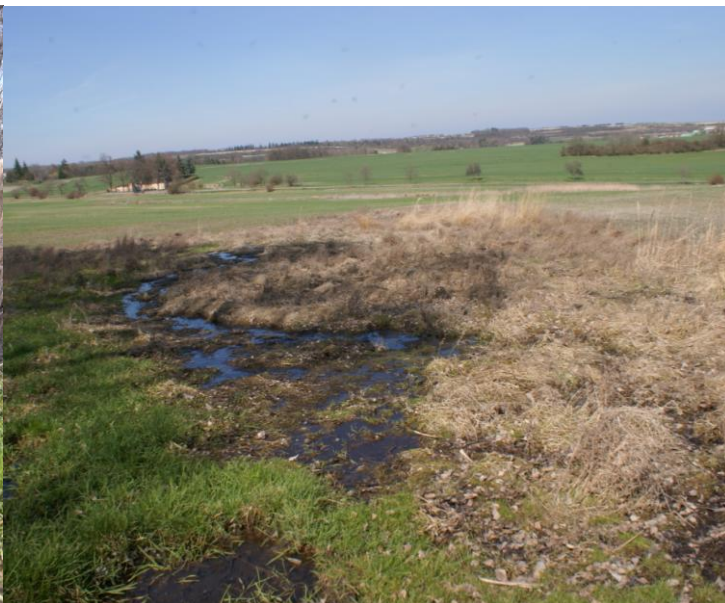
Obrázek č. 6.2.5.20

obrázek č. 6.2.5.21), která končí téměř před lokalitou č. 1. Pokud by přšlo více dní v kuse, je pravděpodobné, že se tyto dvě oblasti spojí.

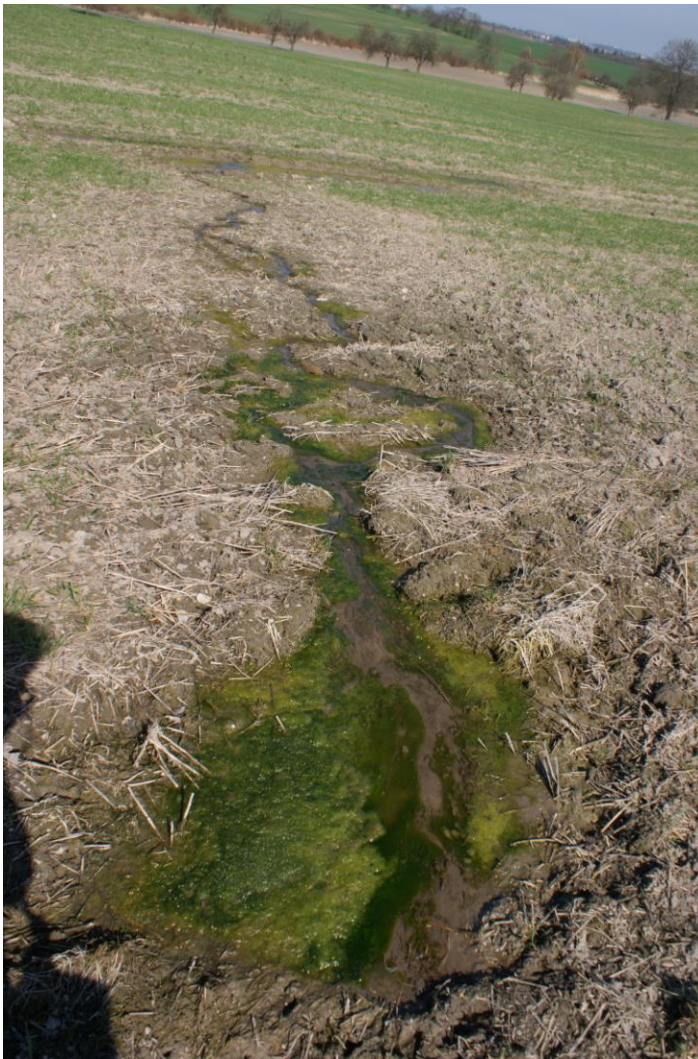
Obrázek č. 6.2.5.22

Na obrázku č. 6.2.5.22 je vidět, že se zde tvoří další mokré místo, které pokud se nechá bez zásahu, tak se bude vyvíjet jako lokalita č. 2 až do fáze, ve které je momentálně lokalita č. 1. Toto místo na pozemku během prvního terénního průzkumu nebylo vidět.

Závěr z průzkumu půdního profilu – nelze vždy přesně určitě důvod zamokření pozemku. Je proto vhodné na daných místech provést kopanou sondu a zjistit, pravý důvod zamokření. Více informací by se také dalo vyčíst na výkresech odvodnění dané oblasti.

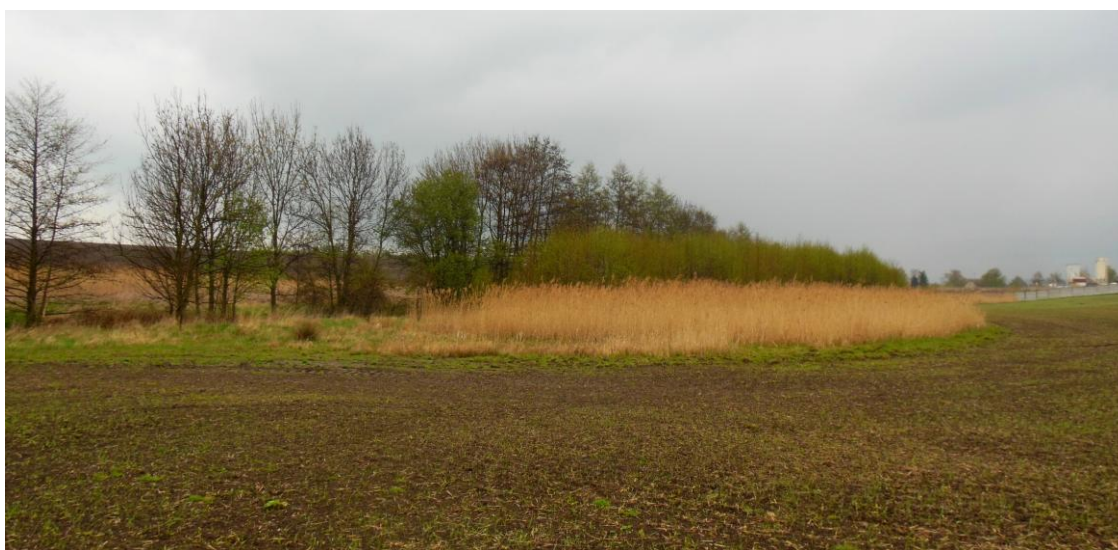
Obrázek č. 6.2.4.2

Lokalita č. 1 se vyznačuje podmáčenou půdou. Toto místo zarůstá převážně rákosem, jak je vidět na obrázku č. 6.2.4.2. Tato lokalita pravidelně navazuje na lokalitu č. 2.

1. Byseňský potok neteče údolnicí a tím pádem zvedá hladinu podzemní vody na této straně lokality.
2. Je zde poškozené odvodnění.

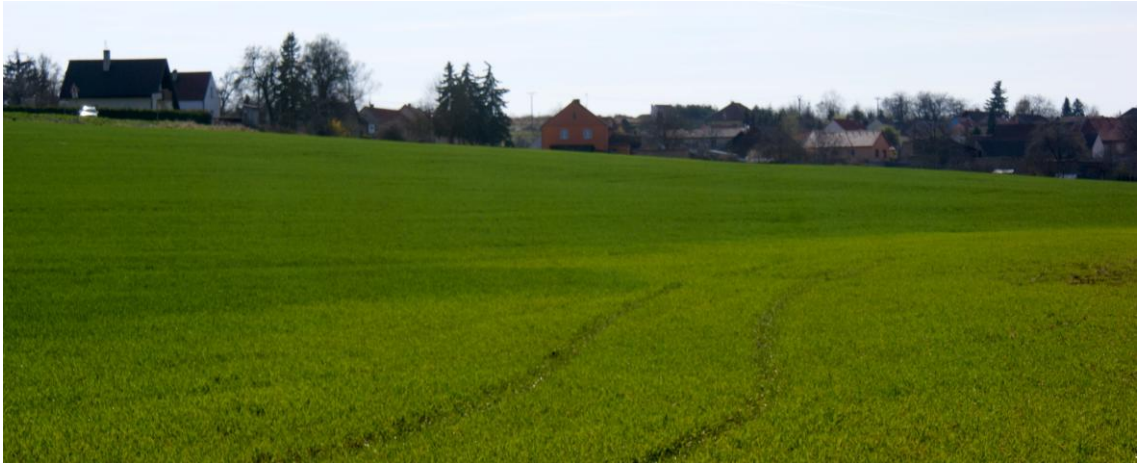
Obrázek č. 6.2.4.3.

Je vidět, že zarostlé mění barvu (obrázek č. 6.2.4.3). To je pravděpodobně dáno právě vysokou hladinou podzemní vody v části, kde je vegetace světlejší.

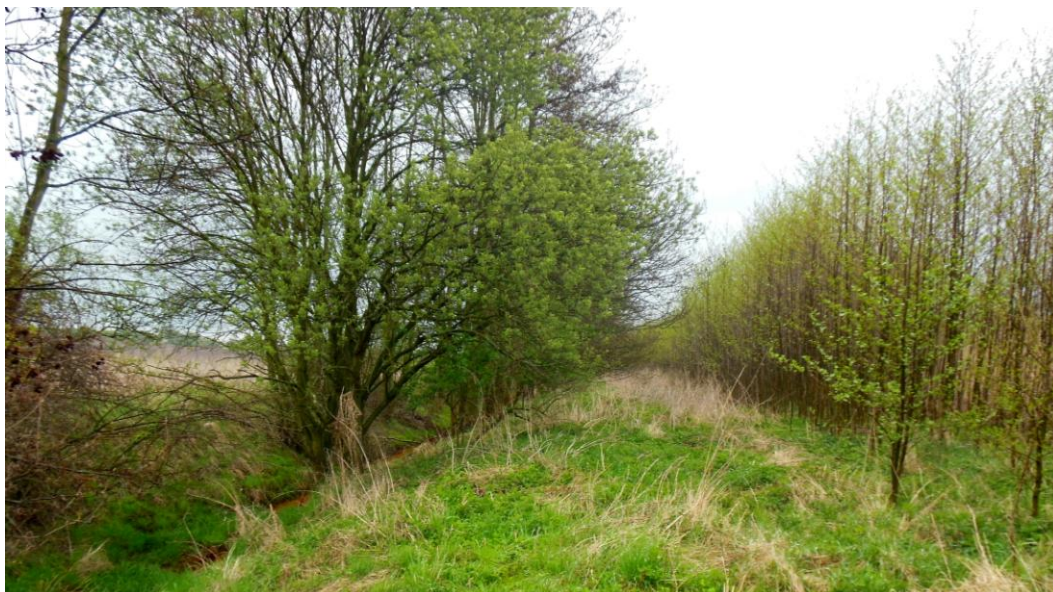
Obrázek č. 6.2.4.6.

Fotka ukazuje místo, kde pole sousedí s potokem. Je vidět, že před potokem je pravděpodobně mírně zvednutý terén do podoby malé hrázky.

1. Hrázka před potokem zpomaluje na cestě do potoka podzemní vodu, aby se dostala do Byseňského potoka a ta místo toho zůstává v místě, kde jsou rozrostlé dřeviny.
2. Je zde porušené odvodnění.

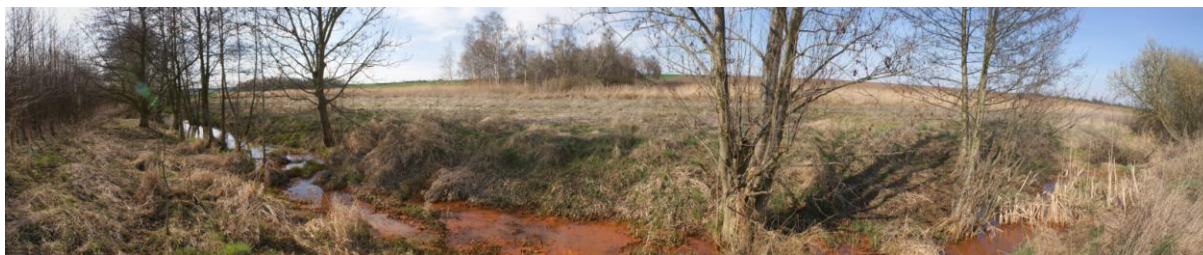
Obrázek č. 6.2.4.7

V těchto místech je potok zabarvený do červena (obrázek č. 6.2.4.7) a to z důvodů přítomnosti železa.

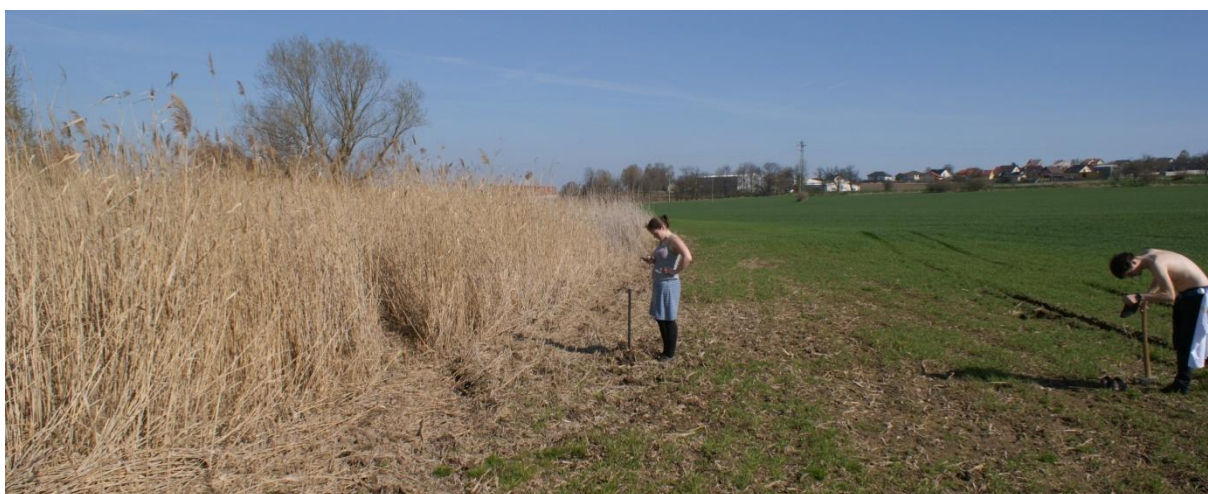
První vpich byl proveden přímo na začátku rákosí, druhý 3 metry dál a poslední 4 metry od druhého. Obrázek č. 6.3.5.3 znázorňuje místo prvního a druhého vpichu.

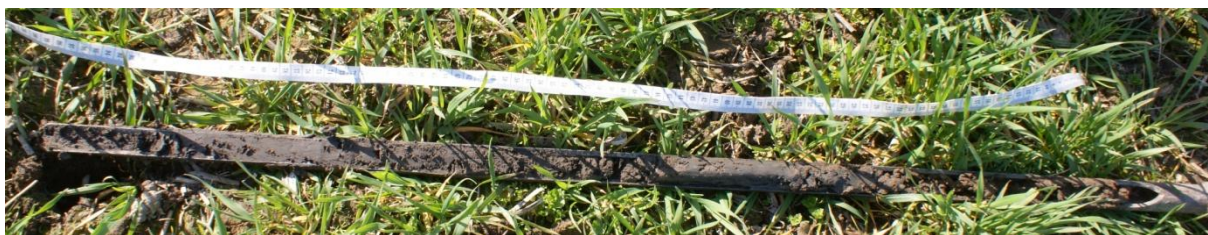
Obrázek č. 6.3.5.8

Místo bylo vyhodnoceno jako dlouhodobě vlhké a vybráno protože, se na první pohled zdálo, že je zde přítomna jiná půda, viz obrázek 6.3.5.8.

1. V tomto místě je poškozené meliorační zařízení.
2. Je zde vrstva méně propustné půdy, která je vidět např. na obrázku č. 6.3.5.5, která nepropouští nebo velmi málo propouští vodu a v tomto místě se nepropustná vrstva se dostává blíže k terénu a voda se dostává na povrch.

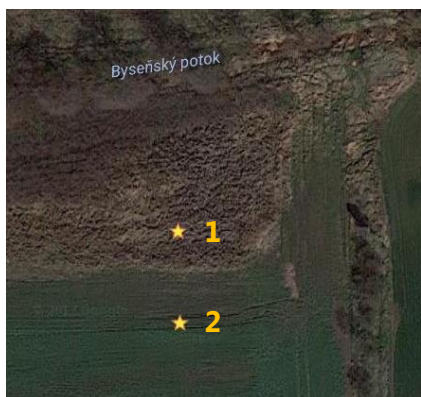
Obrázek č. 6.3.5.10 ukazuje, kde přesně byly vpichy provedeny.

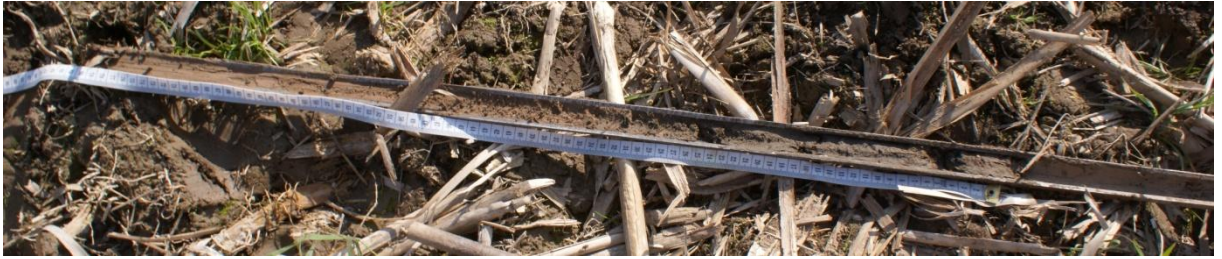
Obrázek 6.3.5.11

Výsledek prvního vpichu je znázorněn na obrázku č. 6.3.5.11. – půda je po celém metru vlhká. V prvním půlmetru je patrná šedá půda (což značí přítomnost jílovitých půd) jako u předešlých lokalit, v druhé části se půda zabarvuje do červena.

Druhý vpich – obrázek č. 6.3.5.12 – půda je po celém metru vlhká až rozbahněná. Je patrná šedá půda, která značí přítomnost jílovitých půd.

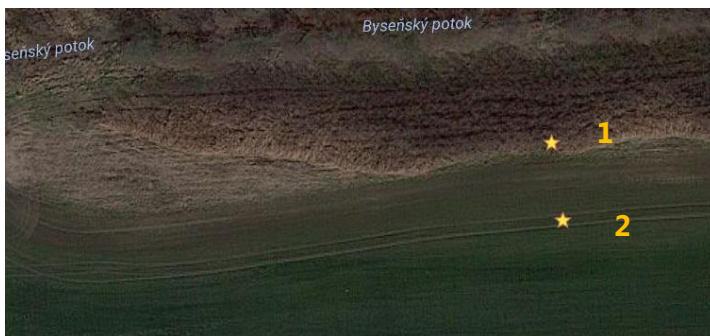
Obrázek č. 6.6.3.5.13

Toto místo jsme pro výzkum vybrali kvůli vzrostlým dřevinám, které jsou vidět na obrázku č. 6.3.5.14. Byly zde provedeny dva vpichy – jejich poloha je vidět na obrázku č. 6.3.5.13.

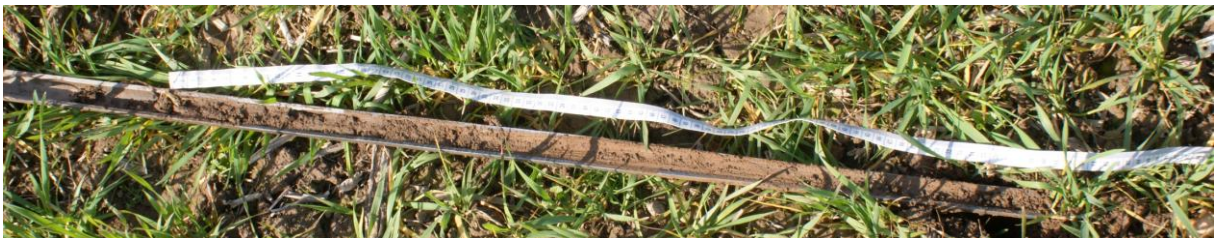
Obrázek č. 6.3.5.16

Druhý vpich je vidět na obrázku č. 6.3.5.16 – půda je také vlhká po celém metru délky jehly. Červené zbarvení půdy už není tak značné.

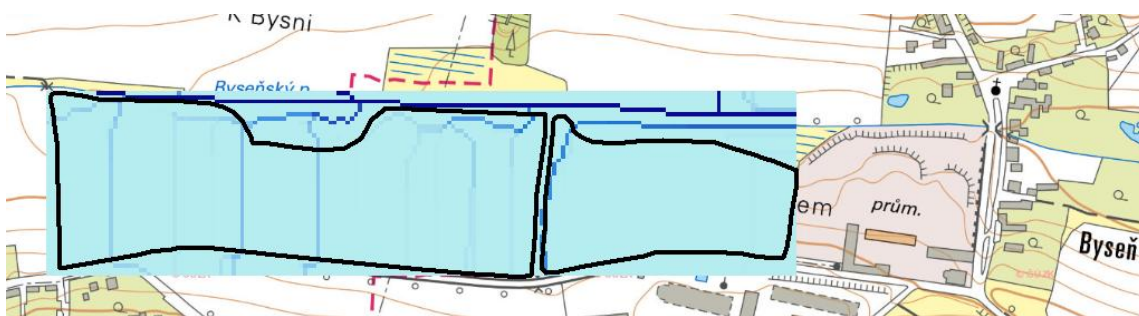
Obrázek č. 6.3.6.1.

Dle postupu, který je popsán v kapitole 5.5 byla vytvořena mapa (obrázek č. 6.3.6.1), která ukazuje, kde jsou preferenční cesty dešťové vody. Tedy, kudy nejpravděpodobněji poteče dešťová kapka, která spadne na pole. Čím tmavěji modré místo je, tím větší bude akumulace dešťového odtoku. Proto je Býšenský potok zvýrazněn tmavě modrou čarou. Černá čára značí hranici pozemku.

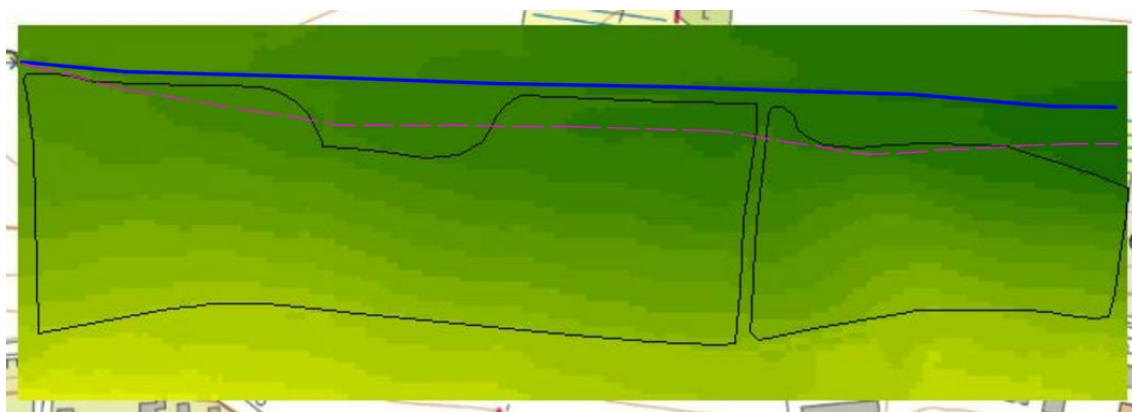
Obrázek 6.3.6.2

Další obrázek ukazuje, kde vede údolnice a jestli jí protéká Byseňský potok či nikoli. Údolnice spojuje body s nejnižší nadmořskou výškou. Je to hlavní preferenční cesta pro povrchovou vodu. Jak je vidět z obrázku č. 6.3.6.2, údolnice (fialová čárkovaná čára) prochází na pravém břehu Byseňského potoka (tmavě modrá čára). Černá čára označuje hranici pozemku. Byseňský potok tedy nevede údolnicí, ale vzhledem k tomu, že to už tak je více než 20 let a vzhledem k tomu, že problémy, které na této lokalitě jsou, nejsou starší než 6 let, nezpůsobuje tato skutečnost hlavní důvod zamokření zkoumané lokace.

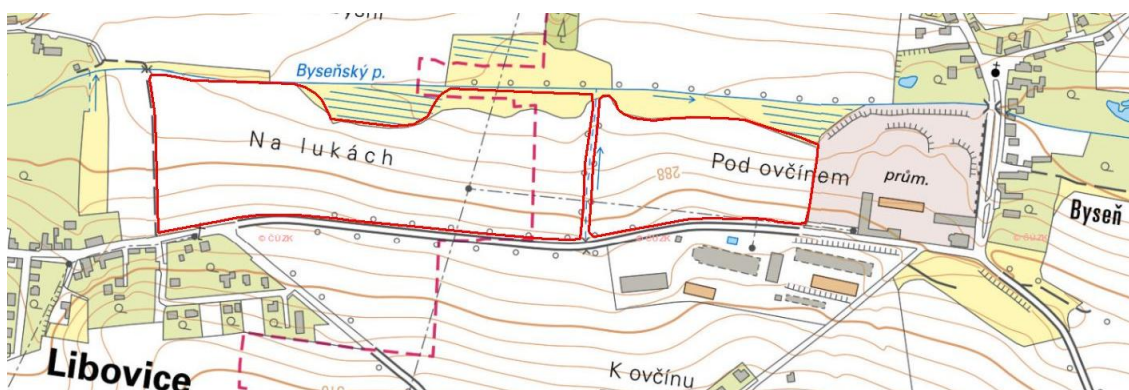
Obrázek č. 6.3.7.1

Zhruba v době, kdy na vedlejším pozemku začala podnikat betonárka, zarůstání pozemku se začalo zhoršovat. Agra Řisuty popisuje, že v zadní části části pozemku označované na obrázku č. 6.3.7.1 jako průmyslová oblast, začal uživatel betonárky skladovat velké množství sypkých materiálů – až 3 metry vysoké kupy.
