# **Diplomová práce**

***Studie řešení situace zamokření pozemků v hospodářském***

***obvodu podniku Agra Řisuty s.r.o.***

**Bc. Klára KAČENOVÁ**

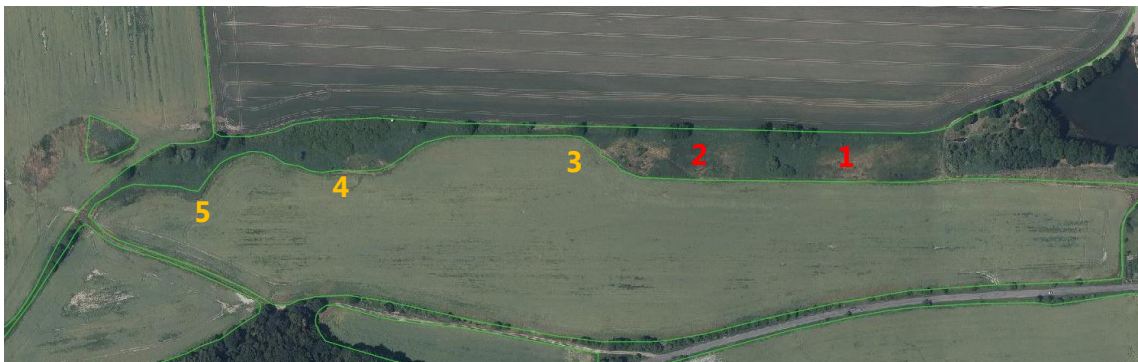
Mapa č. 6.15

Na mapě č. 6.15 je vidět, kde konkrétně byl proveden průzkum půdního profilu – na pěti lokalitách, vpichů bylo provedeno celkem třináct.

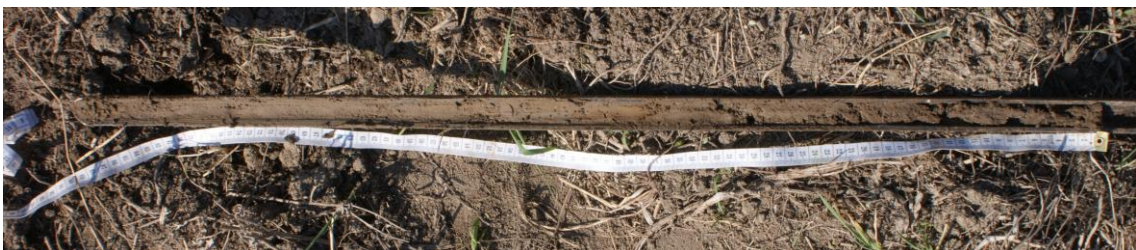
Obrázek č. 6.17

Zamokření tohoto místa je možné kvůli kombinaci těchto faktorů:

2. Červený potok teče údolnicí, tím pádem zvedá hladinu podzemní vody i v okolí potoka.
3. V části, kde jsou rozrostlé buly, je téměř nulový sklon, takže podzemní vody proudí pomaleji.

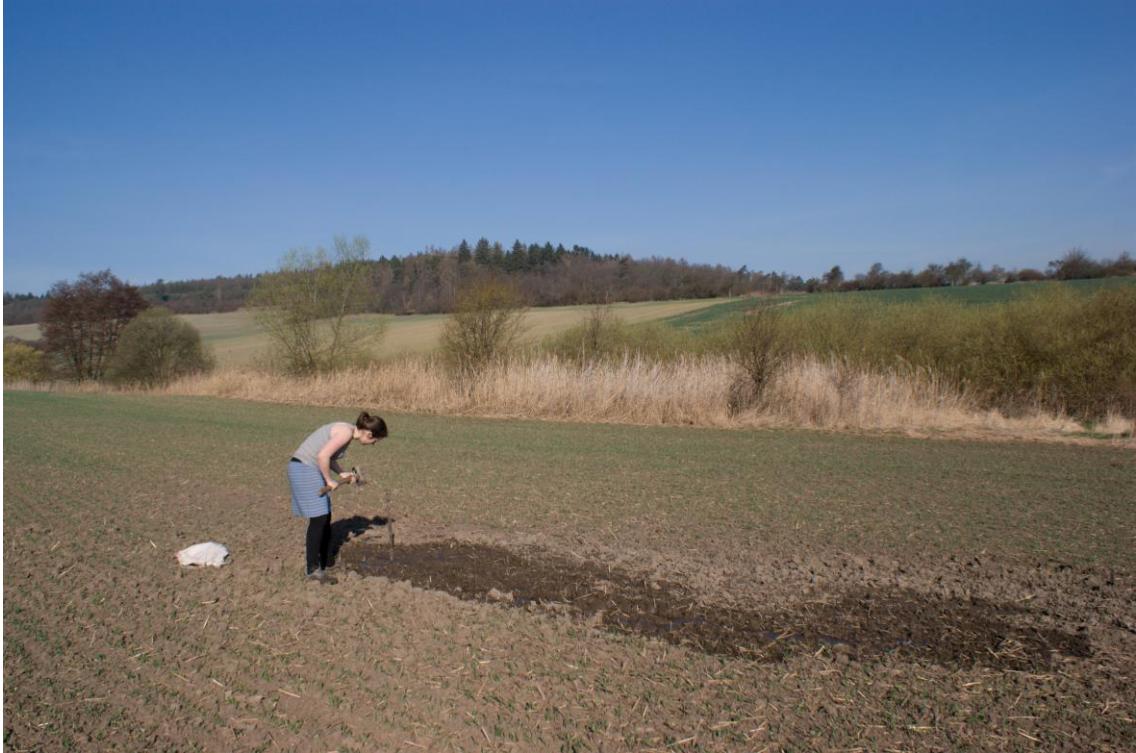
V tomto místě byly provedeny 4 vpichy. Uprostřed mokrého místa, tři metry nad ním a tři metry pod ním, viz obrázek 6.22. Obrázek č. 6.23 ukazuje mokré místo, které jsme zkoumali. Poslední vpich byl proveden kousek od mokrého místa v již zarostlé části.

1. V daném místě je ucpaná drenážní trubka, která odvádí vodu z horní části pozemku, ale již ji neodvede až do svodného drénu. Tento důvod lze ověřit z map odvodnění – když porovnáme obrázek č. 6.8, je vidět, že toto místo přesně kopíruje svodný drén na obrázku č. 6.15.

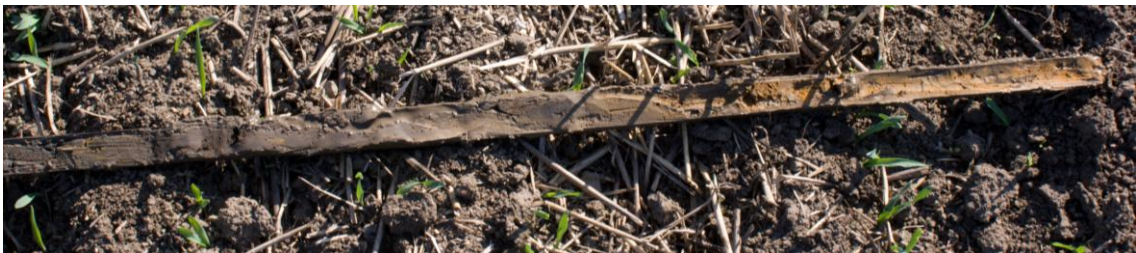
Obrázek č. 6.24

První vpich dokázal, že důvod zamokření tohoto místa se nachází hlouběji než v jenom metru. Půda je mokrá a rozbahněná po celém metru jehly – viz obrázek č. 6.24. Půda ovšem po 50 cm začne měnit barvu pravděpodobně zvýšenou přítomností železa.

2. Vrstva patrně méně propustné půdy, která je vidět např. na obrázku č. 6.24 nepropouští nebo velmi málo propouští vodu a v tomto místě se nepropustná vrstva se dostává blíže k terénu a tím pádem se podpovrchová voda dostává na povrch.

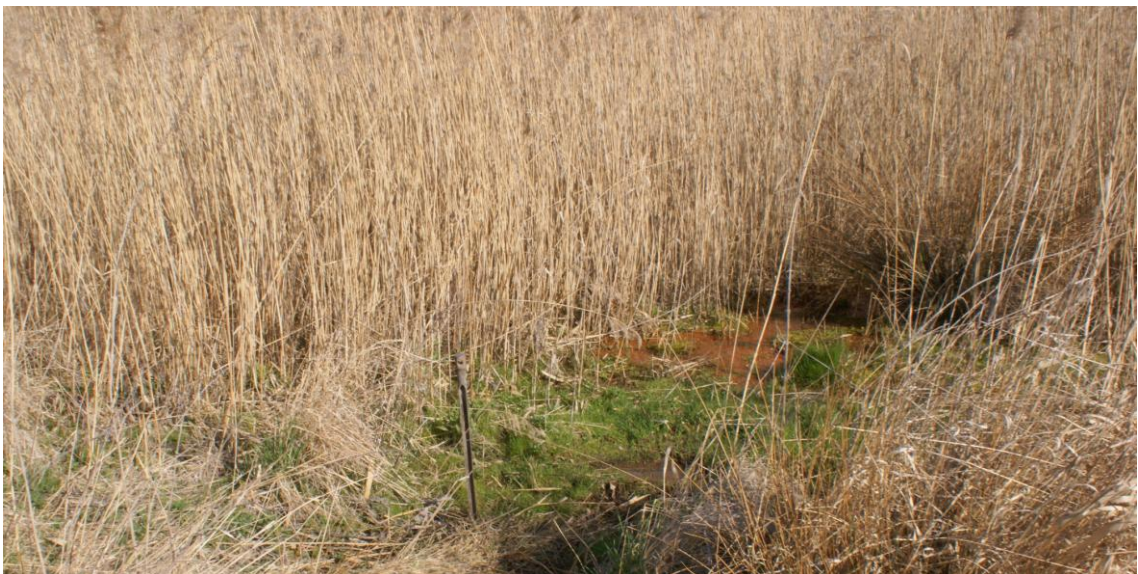
Obrázek č. 6.27

Místo, které je označené na obrázku č. 6.15 číslem 4, se nachází v již velmi zarostlé části pozemku rákosem. Bohužel přímo v něm se průzkum půdního profilu pomocí jehly téměř nedá udělat. Průzkum jsme proto provedli kousek od daného místa, viz obrázek č. 6.27.

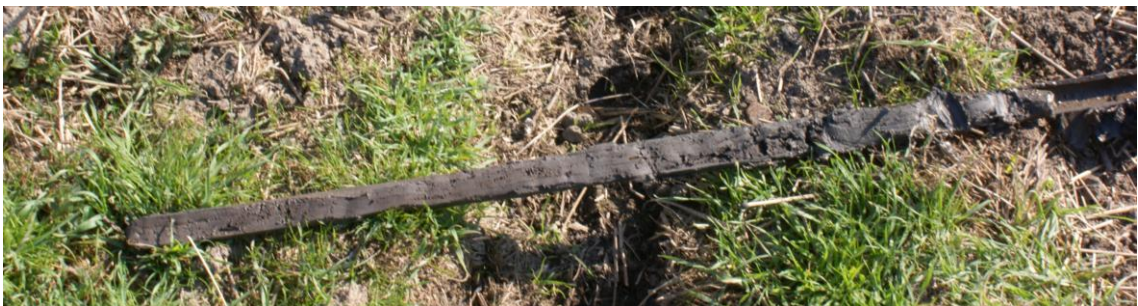
Obrázek č. 6.28

Výsledek tohoto vpichu je obdobný, jako na každém podmáčeném místě. Půda je zde podmáčená po celém metru délky jehly, což je také vidět na obrázku č. 6.28. Není tedy možné určit důvod podmáčení v tomto místě pomocí vpichové sondy.

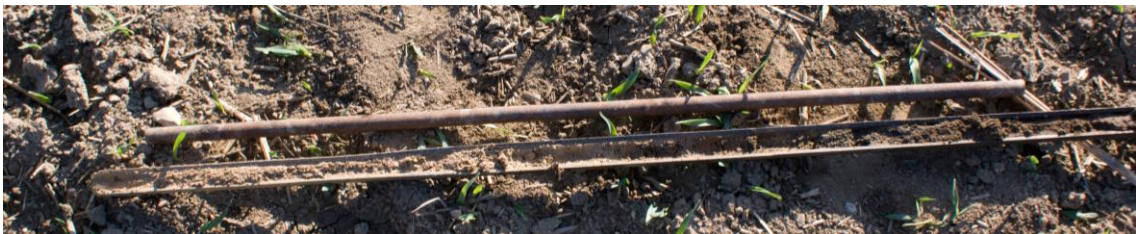
Obrázek č. 6.34

Poslední vpich v této oblasti byl proveden 6 metrů západně od prvního vpichu. Účelem bylo zjistit, zda se železité půdy nachází po celé ploše podmáčeného území či

nikoli. Výsledek tohoto vpichu je vidět na obrázku č. 6.34. Půda je zde promáčená do hloubky celého metru.

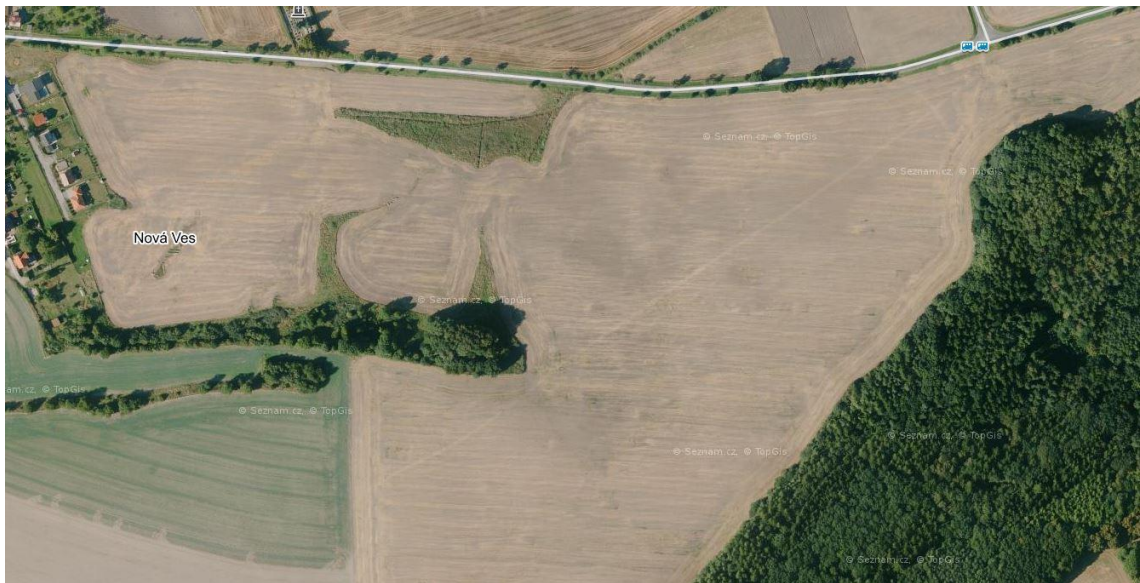
Obrázek č. 6.42 – rok 2016 [5]

Na leteckém snímku z roku 2016 (obrázek 6.42) jsou zřetelné výše popsané problémy. Je vidět zarostlá část na severní straně pozemku ve tvaru trojúhelníku, dále je znát, jak bylo nutné při setí objíždět mokřá místa, která vybíhají z meze.

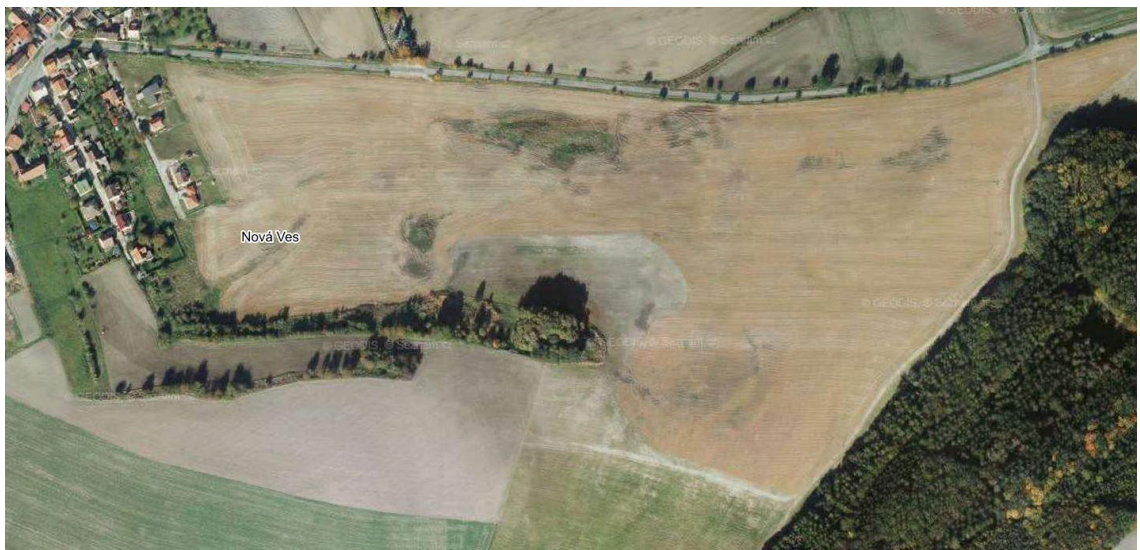
Obrázek č. 6.43 – rok 2012 [5]

Porovnáme-li ortofoto z loňského roku a ortofoto z roku 2012 (obrázek č. 6.43) je vidět, že výše popsany problém zamokřování a zarůstání pozemku je starší než 4 roky. Na snímku z roku 2012 jsou patrná vlhká místa na východní straně pozemku. Vzhledem k tomu, že místa na snímku z roku 2016 nejsou patrná, je pravděpodobné, že to byla neopakující se událost. Zarostlá část na severu pozemku je zjevně menší než na snímku z loňského roku.

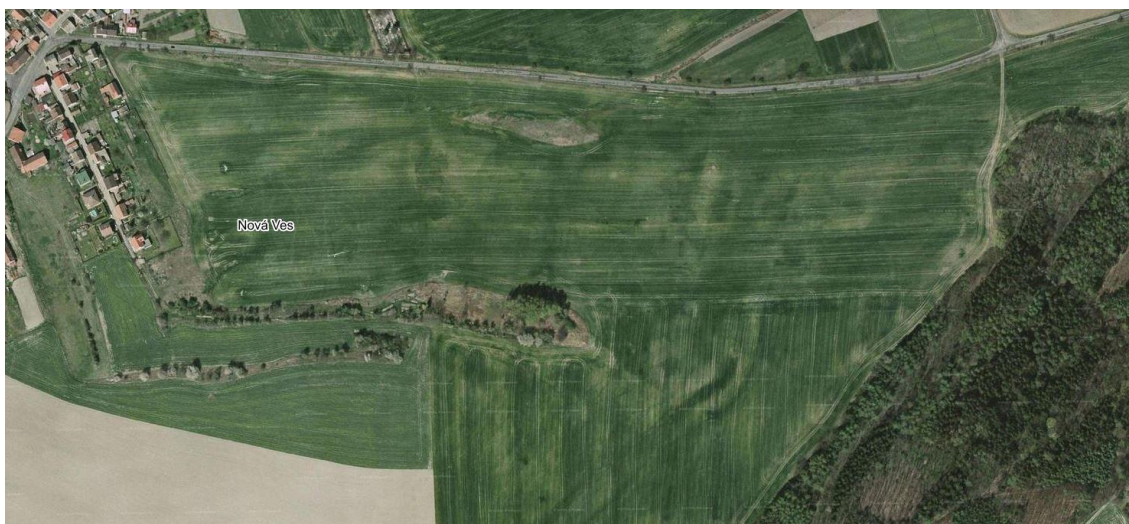
Obrázek č. 6.44 – rok 2006 [5]

Na snímku z roku 2006 (obrázek č. 6.44) je patrné, že zamokřování pozemku a rozrůstání rákosu bylo jen na severní straně pozemku. Od meze, rozkládající se na jižní straně nejsou žádná zamokřená místa. Problém s mezí vznikl pravděpodobně někdy po roce 2006.

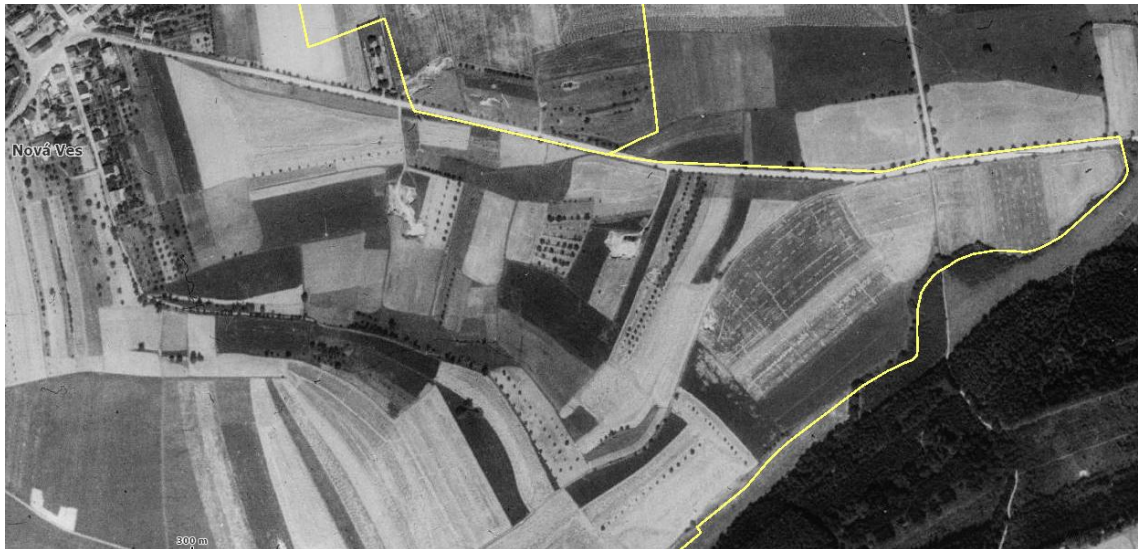
Obrázek č. 6.46 – rok 1953 [6]

Ortofoto z roku 1953 (obrázek č. 6.46) ukazuje, jak lokalita vypadala před sloučením a kolektivizací pozemků – byla rozdělena na několik malých lokalit, které od sebe byly odděleny malými mezemi. Tyto meze pravděpodobně měly malou protierozní funkci a zároveň odváděly přebytečnou vodu mimo pole.

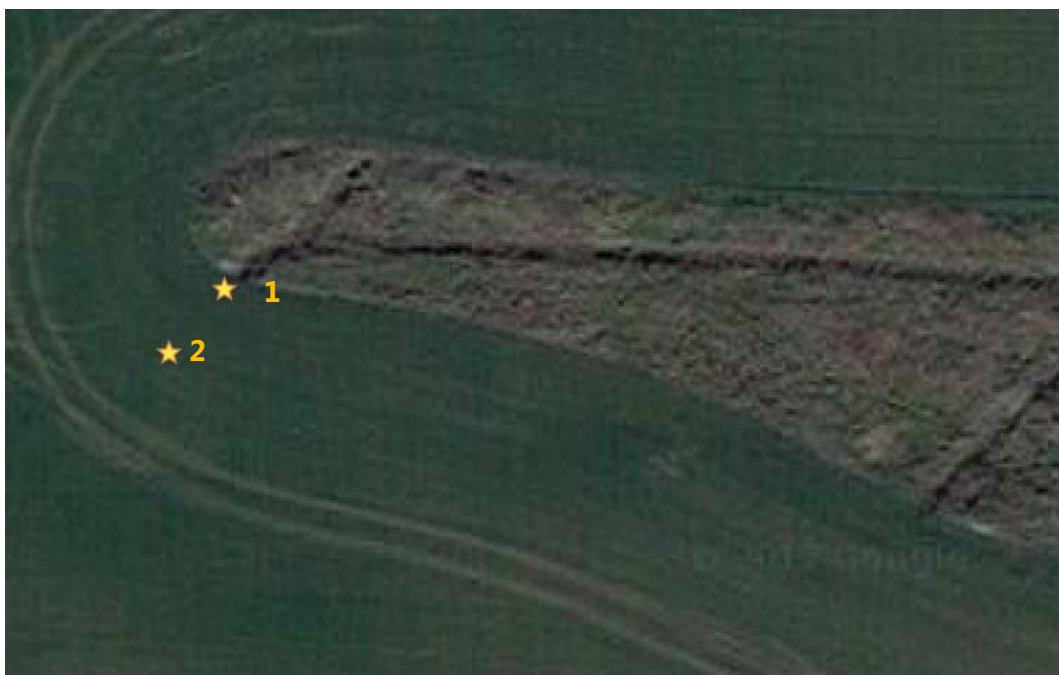
Mapa č. 6.61

V této části pozemku byly provedeny dva vpichy, viz mapa č. 6.61. Důvod provádění vpichů na těchto místech, byla snaha potvrdit nebo vyvrátit teorii, že je zde prasklá odvodňovací trouba.

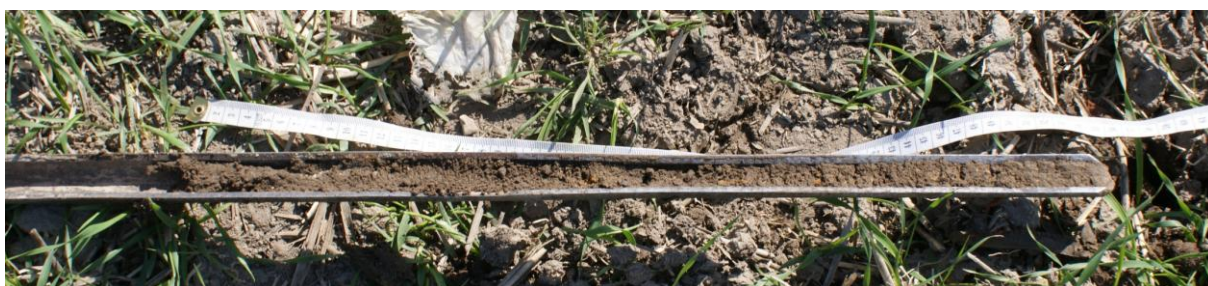
Obrázek č. 6.63

Druhý vpich byl proveden 3 m od prvního a výsledek je vidět na obrázku č. 6.63. – půda není vlhká.

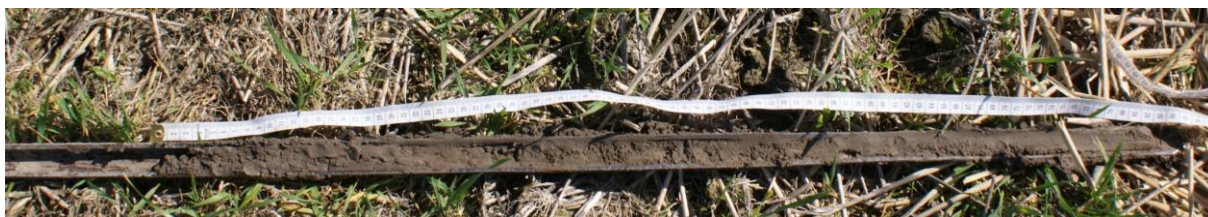
Obrázek č. 6.66

První vpich dokázal, že je důvod zamokření tohoto místa hlouběji než v jenom metru. Půda je mokrá a rozbahněná po celém metru jehly – viz obrázek č. 6.66.

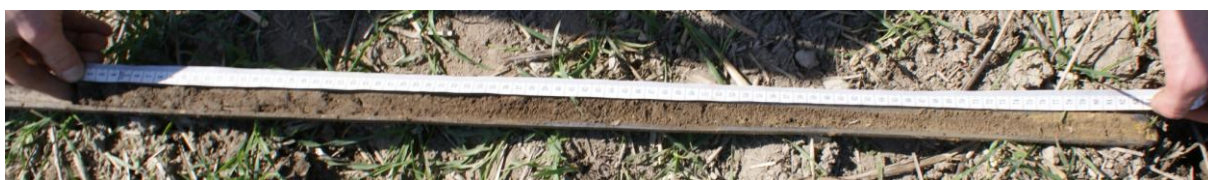
Obrázek č. 6.68

Třetí vpich (obrázek č. 6.68) je podobný druhému, ale je o poznání méně vlhký. Na špičce jehly je také vidět jiné zbarvení půdy.

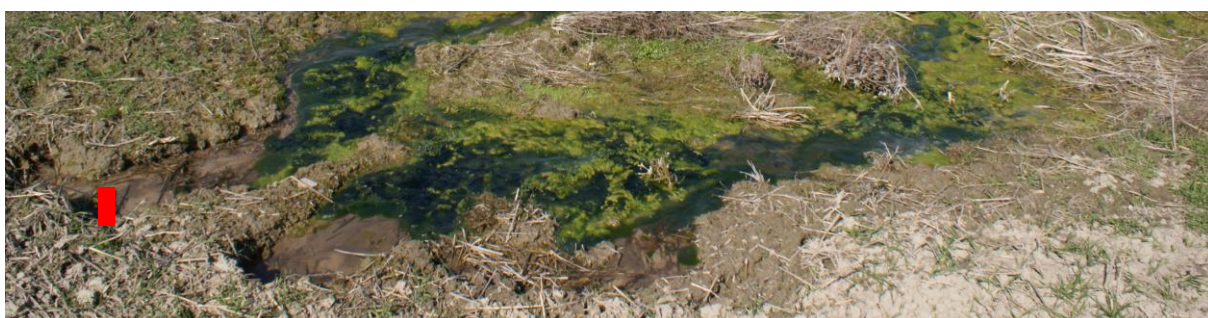
Obrázek č. 6.69

Čtvrtý vpich byl proveden přímo v místě zdroje podmáčení (obrázek č. 6.69 – červený obdélník). Kvůli proudící vodě nebylo možné udělat vpich precizně – půda z jehly vypadávala a zůstalo jen na špičce trošku promáčené půdy (obrázek č. 6.70).

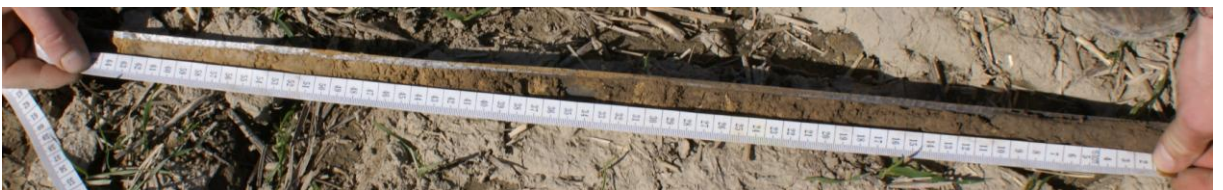
Obrázek č. 6.77

Druhý vpich ukázal (obrázek 6.77), že je půda po celé délce jehly suchá a ve 40 cm se začíná zbarvovat do hněda, což značí přítomnost železitých půd.

Vzhledem k nedostatku vzorků je těžké určit důvody zamokření. Pravděpodobně zde voda prosakuje z meze nad tímto místem.

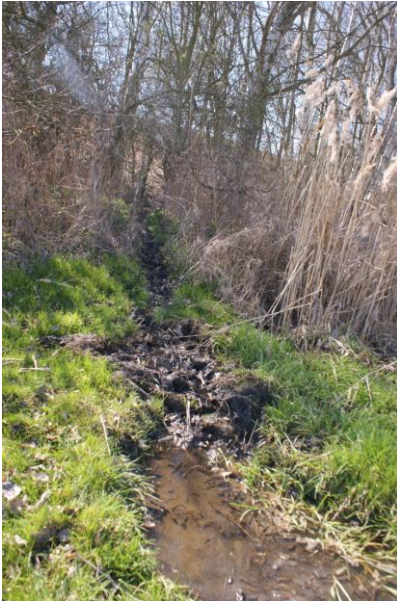
Obrázek č. 6.78

Na tomto místě jsme z technických důvodů neprovedli průzkum půdního profilu, ale pouze terénní průzkum. Na obrázku č. 6.78 je vidět, jak voda protéká prakticky volně z meze přímo na pole, kde se nestíhá vsakovat a během vlhkých období se v těchto místech tvoří preferenční cesta pro povrchovou vodu (obrázek č. 6.79 a obrázek č. 6.80),

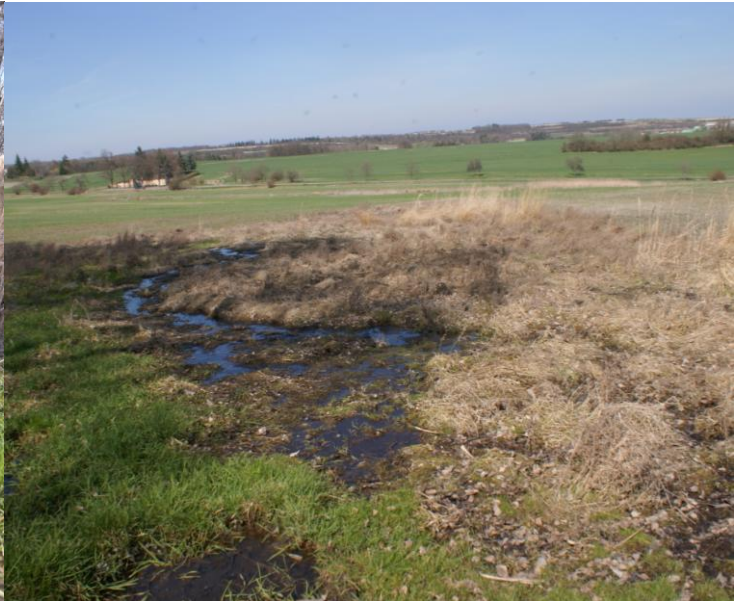
Obrázek č. 6.79

kteřá končí téměř před lokalitou č. 1. Pokud by přešlo více dní v kuse, je pravděpodobné, že se tyto dvě oblasti spojí.

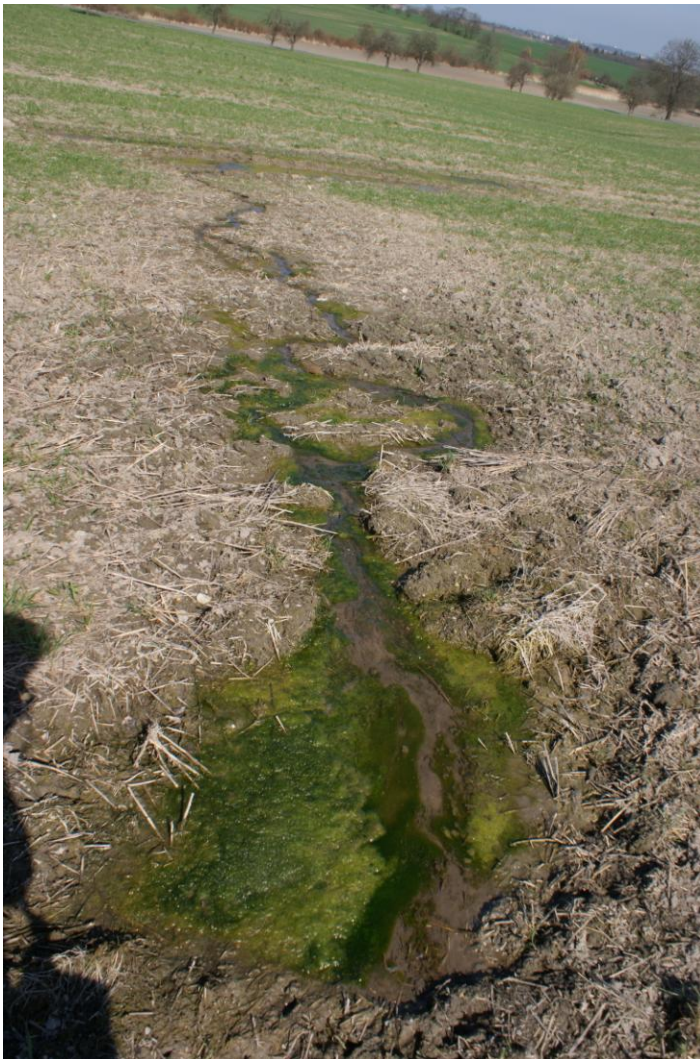
Obrázek č. 6.81

Na obrázku č. 6.81 je vidět, že se zde tvoří další mokré místo, které pokud se nechá bez zásahu, tak se bude vyvíjet jako lokalita č. 2 až do fáze, ve které je momentálně lokalita č. 1. Toto místo na pozemku během prvního terénního průzkumu nebylo vidět.

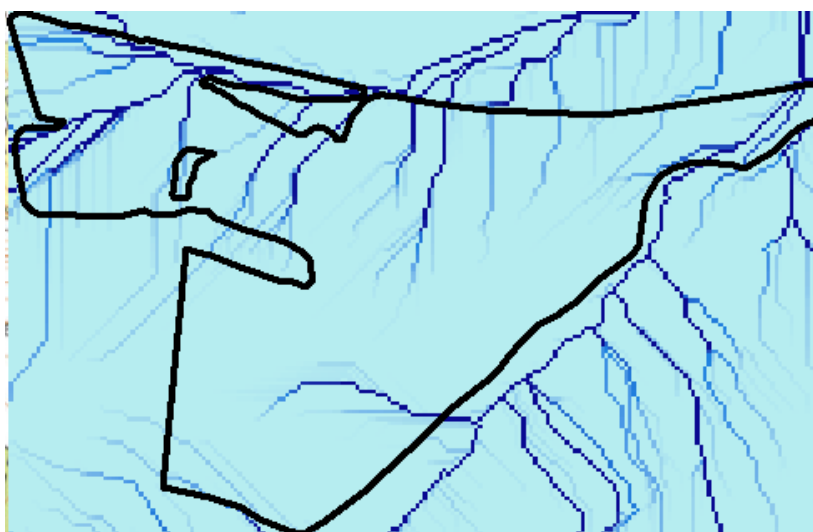
Obrázek č. 6.82

Jak je vidět, jsou preferenční cesty většinou na místech, na kterých se nachází již podmáčená a zarostlá místa nebo na místech, na kterých se objevily až tento rok. Je tedy pravděpodobné, že pokud by se pozemek nechal bez zásahu, bude se zamokřovat dál a první místa, která se budou zamokřovat, budou ta tmavě modrá na obrázku č. 6.82.

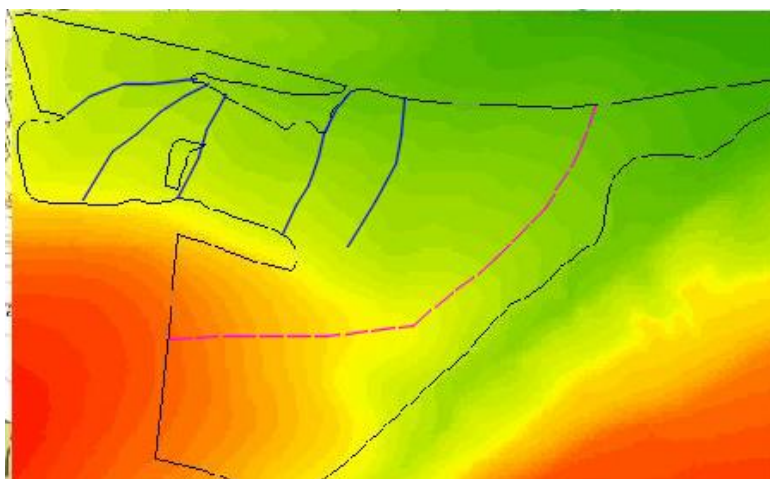
Obrázek 6.83

Další obrázek ukazuje, kde vede údolnice, což je čára, která spojuje body s nejnižší nadmořskou výškou. Je to hlavní preferenční cesta pro povrchovou vodu. Jak je vidět z obrázku č. 6.83. Údolnice (fialová čárkovaná čára) prochází na východní straně pozemku. Modré čáry znázorňují další preferenční cesty, které jsou přesně v místech, kde jsou problémy se zamokřováním. Černá čára označuje hranici pozemku.

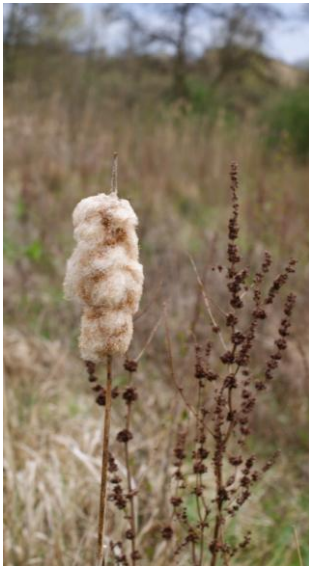
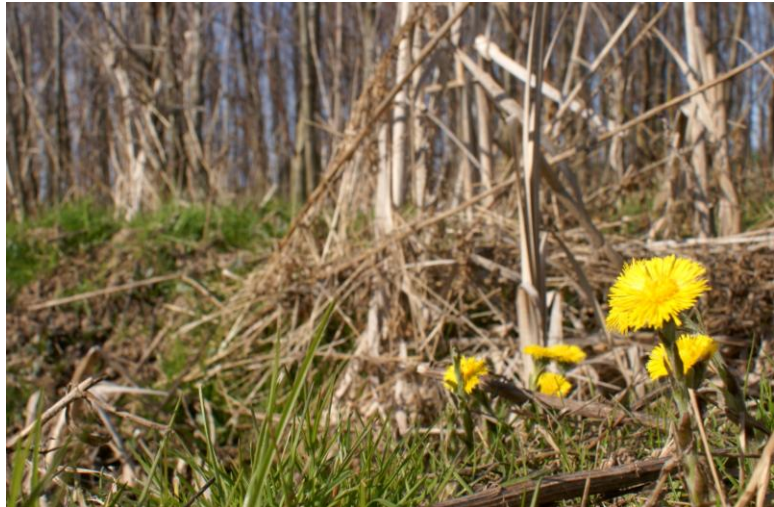
Na místech, kde se snižuje podélný sklon, v těsné blízkosti Byseňského potoka je vysoká hladina podzemní vody a část pozemku zarůstá vlhkomilnými rostlinami – převážně rákosem (obrázek č. 6.84), ale také podbělem lékařským (obrázek č. 6.85). Dále dřevinami jako je vrba jíva, vrba bílá, olše lepkavá atd., které nyní dorůstají výšky od 1 do 4 metrů.

Zarostlá část je také dlouhodobě neseaná, protože půda je natolik podmáčená, že na ni není možné vjet těžkou technikou. Tento stav trvá již několik let a vlastník ani uživatel pozemku nejsou schopni tento problém řešit svépomocí.

Obrázek č. 6.84 – rákos Obrázek č. 6.85 – Podběl lékařský rostoucí na této lokalitě

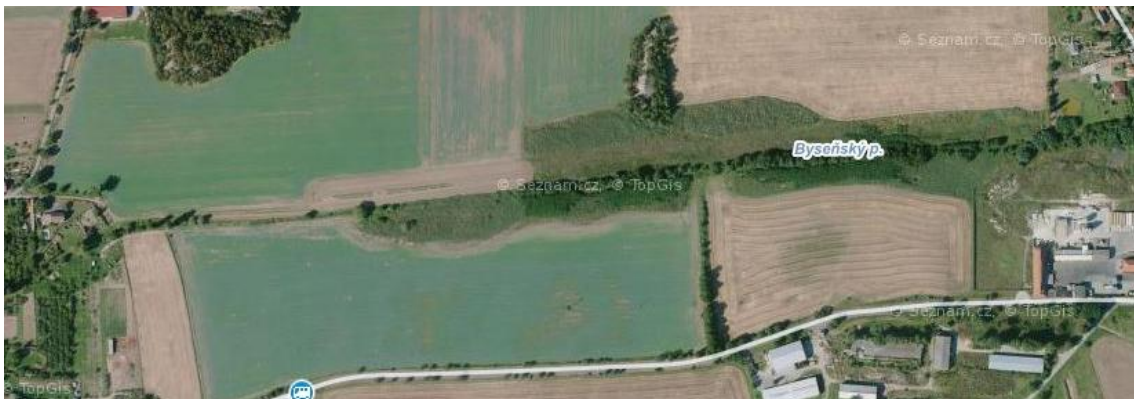
Obrázek č. 6.86 – rok 2016 [5]

Porovnáme-li leteckou mapu z roku 2016 lokality (obrázek č. 6.86) a leteckou mapu pozemku z roku 2015 (obrázek č. 6.87), zjistíme, že se výše popsany stav na pozemku za poslední rok příliš nezměnil, ale i tak je patrný mírný vývoj zarůstání.

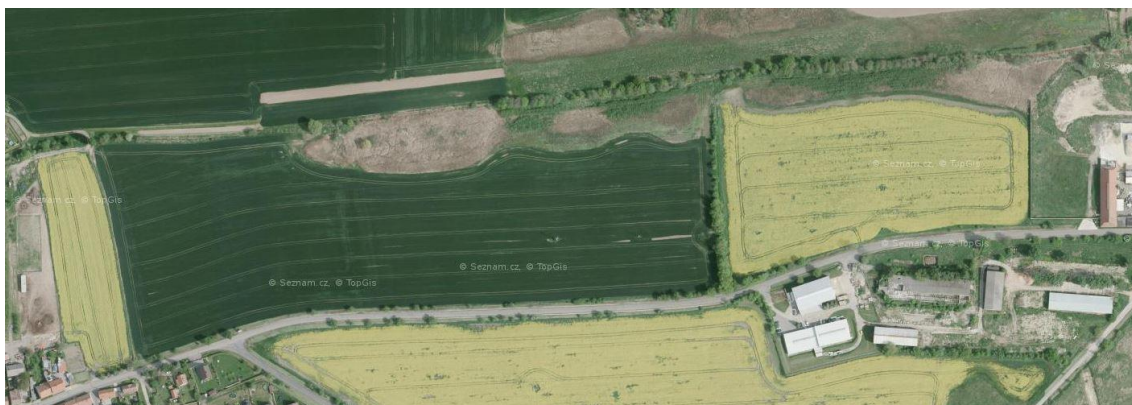
Obrázek č. 6.87 – rok 2015 [5]

V roce 2015 je zarostlá část menší než v roce 2016.

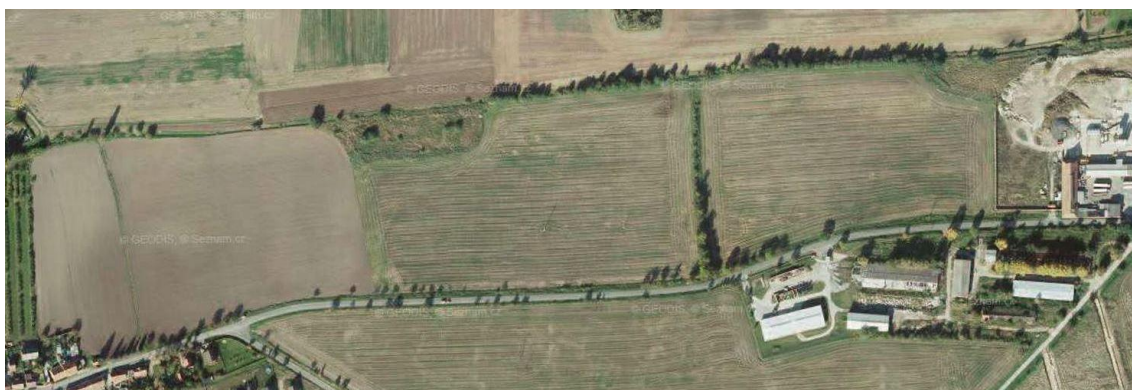
Obrázek č. 6.88 – rok 2012 [5]

Na ortofoto snímku z roku 2012 (obrázek č. 6.88) je patrné, že lokalita začala zarůstat ve větší míře až po roce 2012.

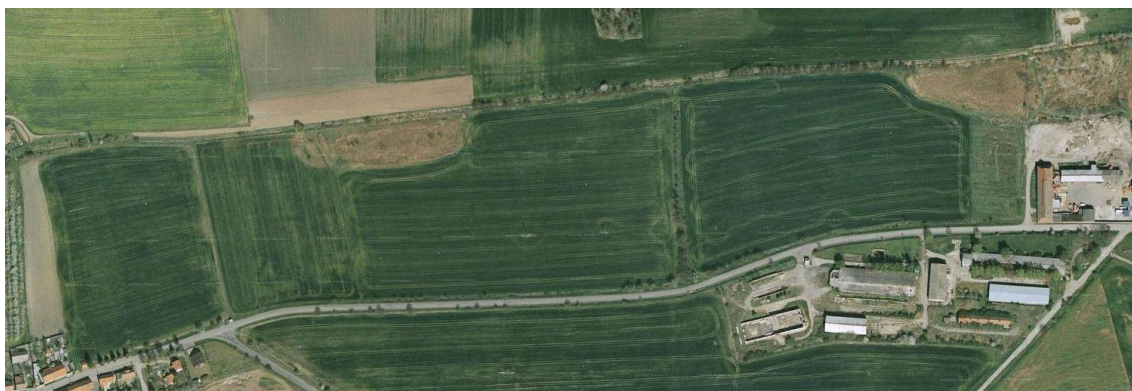
Obrázek č. 6.89 – rok 2006 [5]

Další snímek je z roku 2006 (obrázek č. 6.89) a ukazuje, že zarůstání lokality je téměř totožné jako v roce 2012. Problém se zarůstáním tedy začal až po roce 2012.

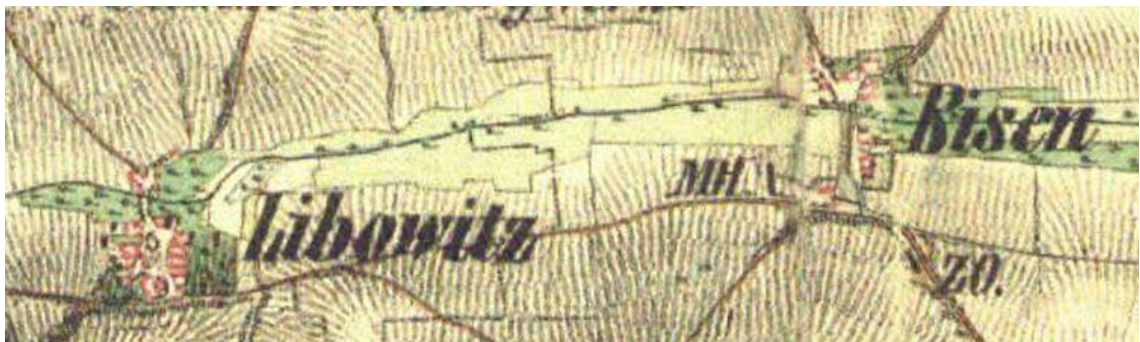
Obrázek č. 6.91 – mapa z 19. století [5]

Podíváme-li se dál do minulosti – do mapy z 19. století (obrázek č. 6.91), je možné sledovat, že kolem Byseňského potoka byl nivní pás, ve kterém se potok pravděpodobně volně vyvíjel. Také je vidět, že potok pravděpodobně nebyl narovnan a přirozeně teče rovně nebo byl narovnan ještě před začátkem mapování. Aby bylo možné tuto teorii ověřit, je potřeba provést GIS analýzu a zjistit kudy vede údolnice, ve které Byseňský potok přirozeně teče.

Závěr z porovnání historických map zní, že v historii byl Byseňskému potoku ponechán nivní pás, ve kterém se mohl přirozeně vyvíjet. Návrat k přirozenému stavu by byla revitalizace potoka a přidělení Byseňskému potoku prostor, ve kterém by se mohl volně vlnit.

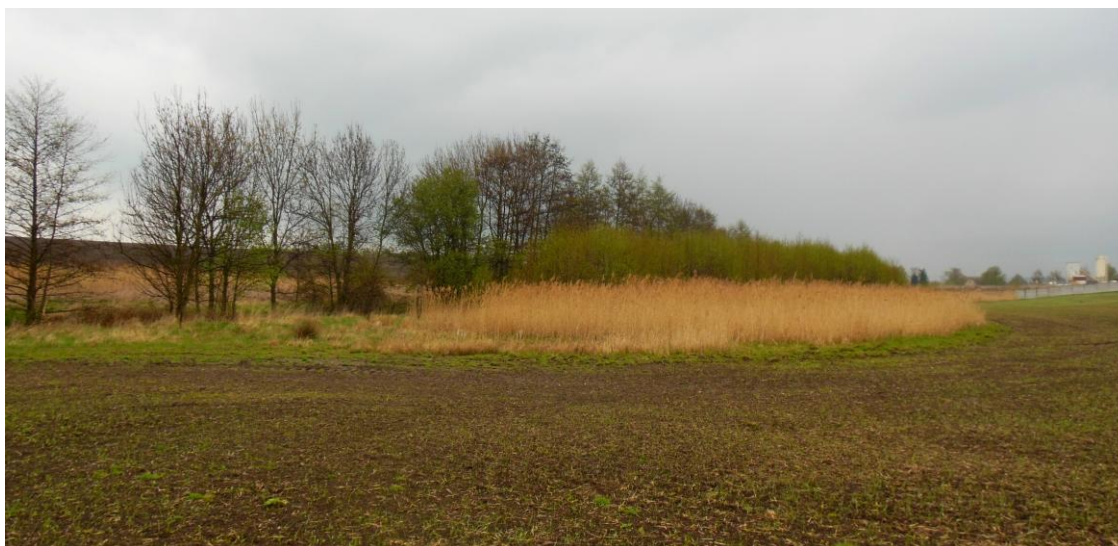
Obrázek č. 6.94

Lokalita č. 1 se vyznačuje podmáčenou půdou. Toto místo zarůstá převážně rákosem, jak je vidět na obrázku č. 6.94. Tato lokalita pravidelně navazuje na lokalitu č. 2.

1. Byseňský potok neteče údolnicí a tím pádem zvedá hladinu podzemní vody na této straně lokality.
2. Je zde poškozené odvodnění.

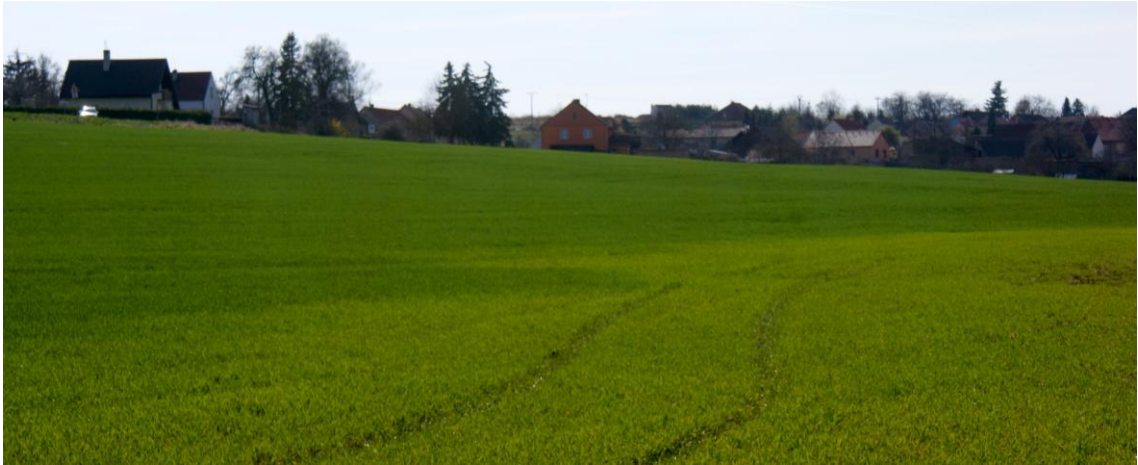
Obrázek č. 6.95

Je vidět, že zarostlé mění barvu (obrázek č. 6.95). To je pravděpodobně dáno právě vysokou hladinou podzemní vody v části, kde je vegetace světlejší.

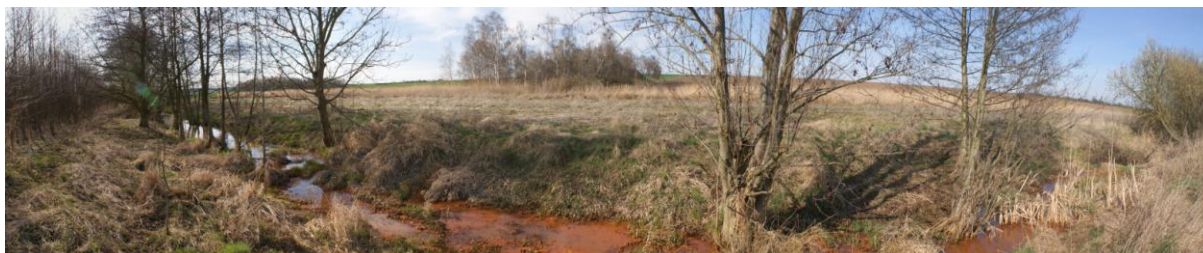
Obrázek č. 6.97

V těchto místech je potok zabarvený do červena (obrázek č. 6.97) a to z důvodů přítomnosti železa.

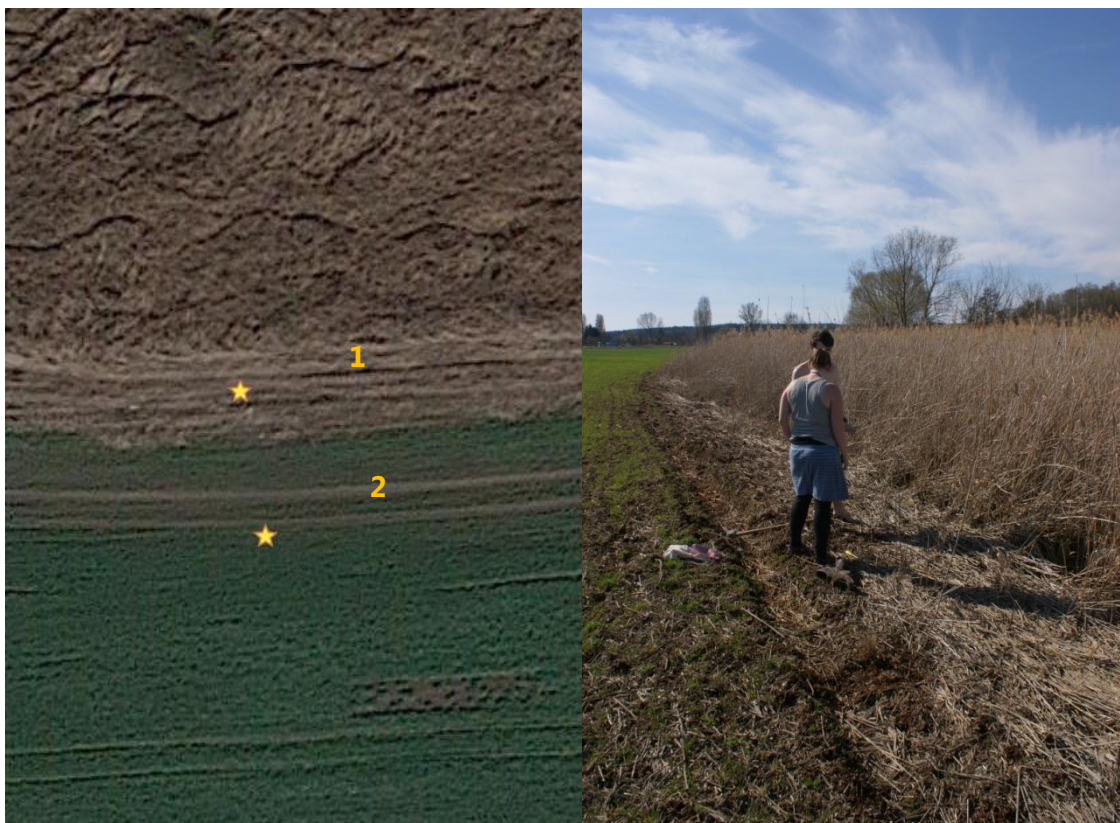
Obrázek č. 6.104

Zde byly provedeny dva vpichy (obrázek č. 6.104) – první přímo u rákosu, druhý 5 metrů od prvního místa.

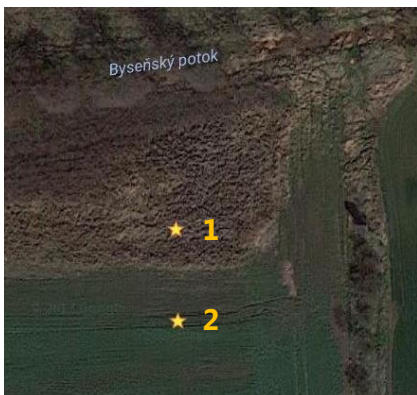
Obrázek č. 6.108 ukazuje, kde přesně byly vpichy provedeny.

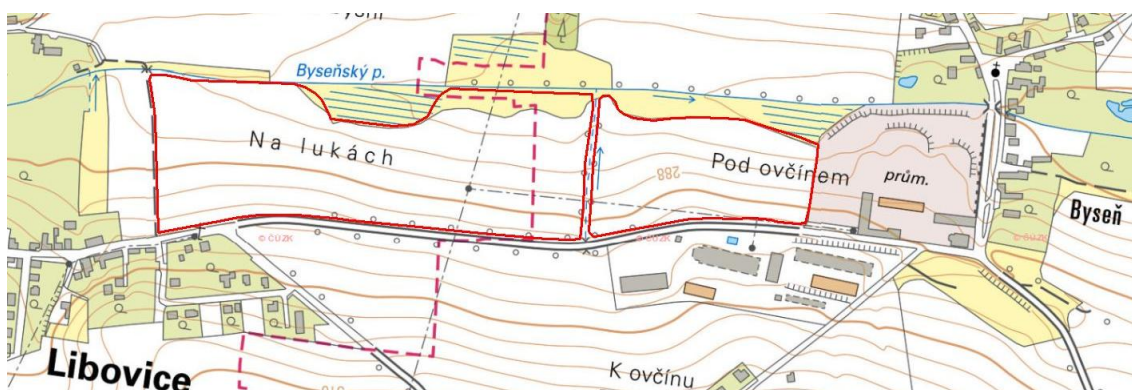
Obrázek č. 6.117

Zhruba v době, kdy na vedlejším pozemku začala podnikat betonárka, zarůstání pozemku se začalo zhoršovat. Agra Řisuty popisuje, že v zadní části části pozemku označované na obrázku č. 6.117 jako průmyslová oblast, začal uživatel betonárky skladovat velké množství sypkých materiálů – až 3 metry vysoké kupy.

Uvádí, že stav popisovaný výše začal jeden rok, kdy bylo více srážek než obvykle a v tento rok se na pozemku začal rozrůstat. Uživatel popisuje, že se se zarůstáním pozemku snažili bojovat svépomocí – vysekáváním a kosením, ale bylo to marné.
