Bakalářská práce

Rok: 2017

Analýza omítek a zdiva objektů biskupské
residence, Dómský pahorek, Litoměřice

Název bakalářské práce: Analýza omítek a zdiva objektů biskupské residence, Dómský pahorek, Litoměřice.

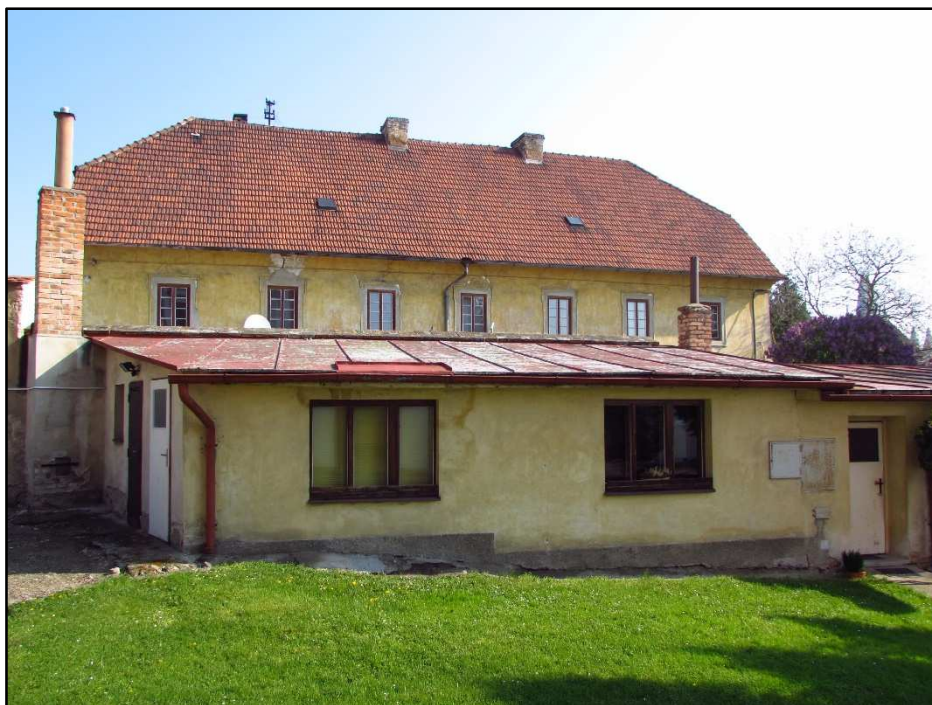
Obr. 17: Zděný objekt č. 4a určený architektonickou studií k odstranění

Negativně je hodnocena myšlenka odstranit objekty č. 1 a 2 a zděné hospodářské objekty č. 3 a 4 bez určení jejich stáří. Z obdobných důvodů památkový ústav nesouhlasí s odstraněním severní ohradní zdi mezi hlavní vstupní bránou do nádvoří rezidence a katedrálou sv. Štěpána.

Z důvodu nedostatečných poznatků o stavební historii Dómského pahorku doporučuje památkový ústav zhotovení podrobného stavebně historického průzkumu, na základě kterého by mohlo být zodpovědně rozhodnuto o vhodnosti odstranění některých objektů [15].

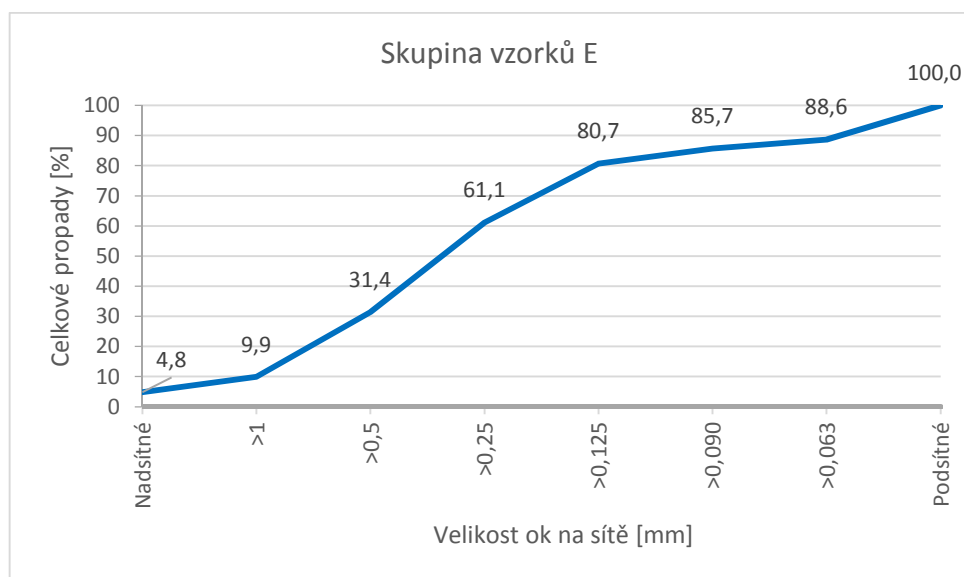
Obr. 23: Čára zrnitosti stanovená pro skupinu vzorků E

Vzorky skupiny E náleží zděnému hospodářskému objektu č. 4. Dvojice vzorků č. 11 a 12 byla odebrána ze západní obvodové zdi situované k přístupové komunikaci do hospodářského dvora. Zbylé vzorky pocházejí z jihozápadní obvodové stěny. Poslední dva uvedené odběry byly provedeny v rohové partii v blízkosti styku s objektem bývalých stájí.

Naměřené hodnoty vlhkosti a síranových iontů jsou u všech vzorků skupiny odebraných v blízkosti terénu vyšší, ve srovnání se vzorky z vyšších partií, což poukazuje na zemní původ iontů. Dusičnany byly s výjimkou vzorku č. 13 a 25 detekovány pouze ve stopovém množství nepřevyšující 1 mg/g. Vzhledem k umístění vzorku č. 25 v rohové partii objektu, může být vysoké zastoupení dusičnanů 52 mg/g způsobeno znečištěním močí. Z výsledků prosévací zkoušky lze usuzovat totožné stáří celé skupiny omítek.

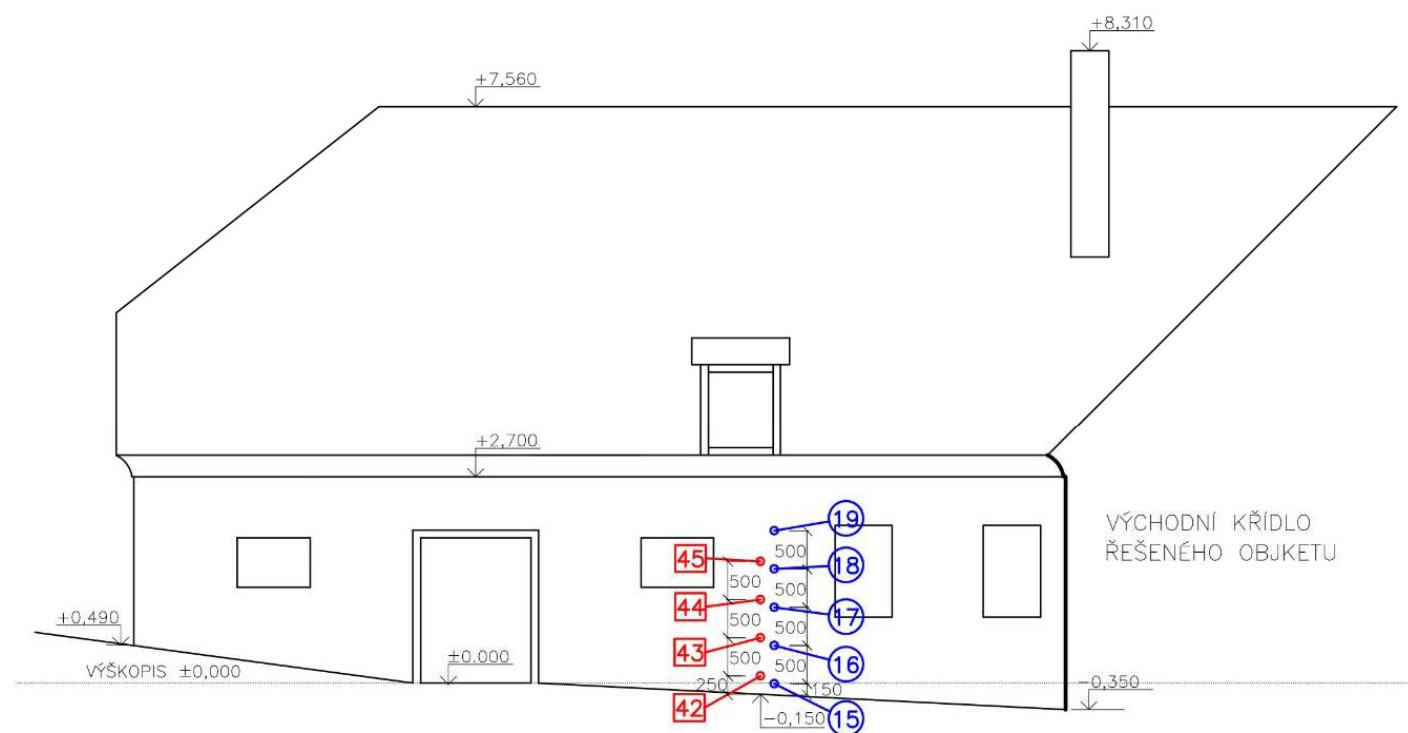
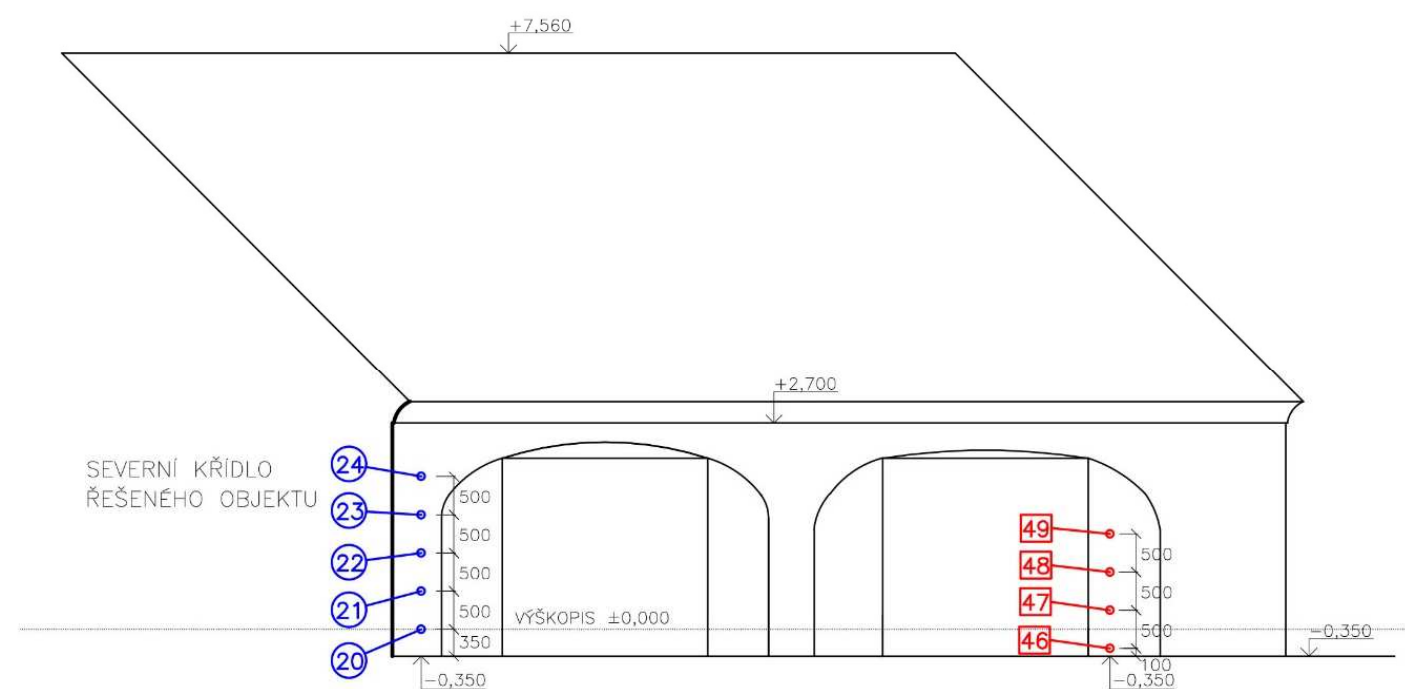
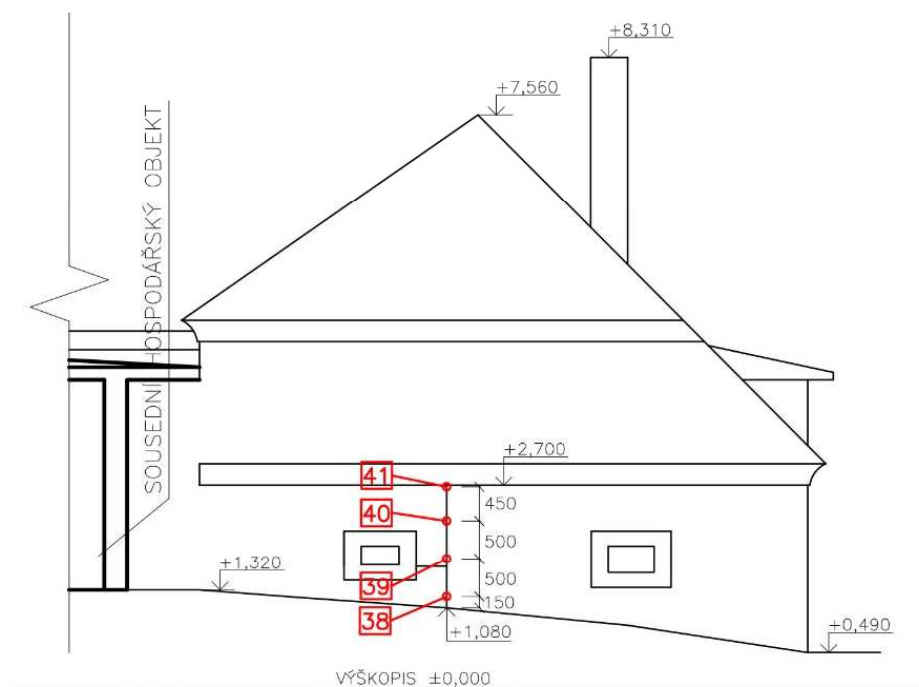
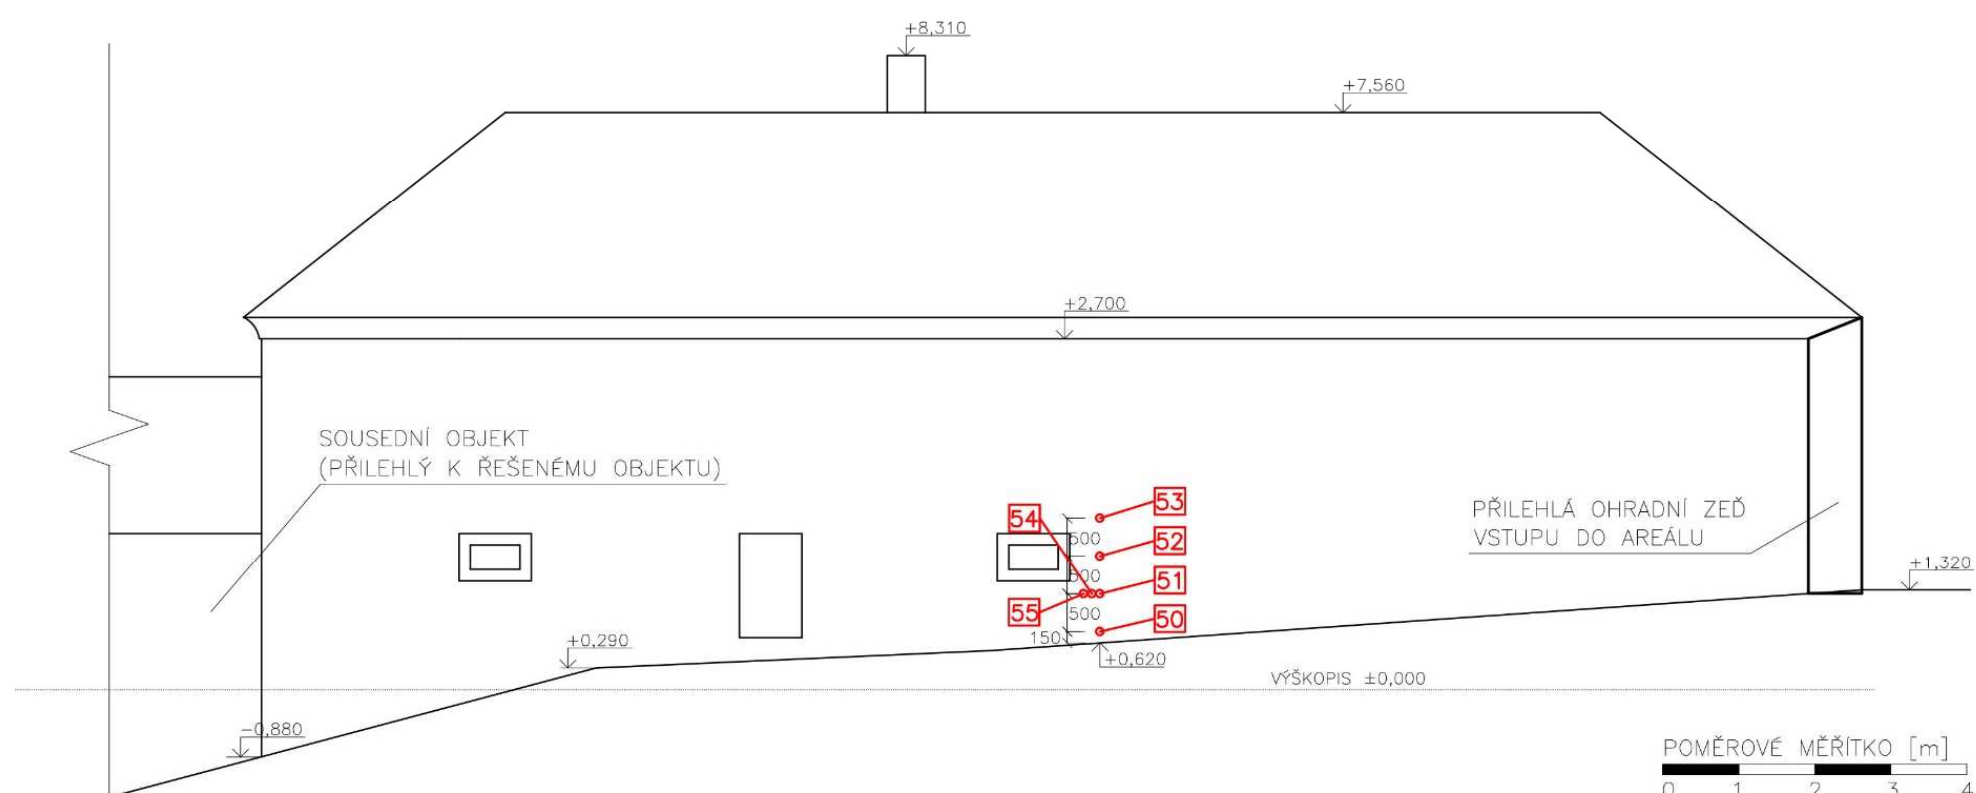
ZÁKRES ODBĚRU VZORKŮ OMÍTEK A ZDIVA
 – ZDĚNÝ OBJEKT BÝVALÝCH STAJÍ
 POHLED A 1:100

Po výšce odebraná skupina vzorků pocházející z jihozápadní obvodové zdi objektu bývalých stájí byla zaměřena na rozbor degradované omítky s částečnou ztrátou přilnavosti k podkladu umocněnou v některých místech absencí povrchové vrstvy.

U skupiny byla zjištěna nepřímá úměra mezi výškou odběru vzorků nad terénem a vlhkostí, poukazující na zemní původ vlhkosti v rozmezí 2 – 10 hm. %. S výjimkou vzorku č. 15, s opadanou povrchovou vrstvou, byl detekován vysoký podíl dusičnanů, dosahující u vzorku č. 17 až extrémní hodnoty 2030 mg/g, daný předchozím využitím objektu k ustájení hospodářských zvířat. Fasáda byla pravděpodobně v dřívějších dobách přetřena vápenným nátěrem doloženým zjištěným vyšším zastoupením vápenných iontů u vzorků č. 15–18, lehce přesahujícím hodnotu 9 mg/g. Pravděpodobnost provedení pozdějších sanačních prací omítkových vrstev zvyšuje i rozdílné procentuální zastoupení jednotlivých frakcí použitého kameniva.

Po výšce odebrané vzorky z jižní fasády východního křídla v blízkosti styku se severním křídlem objektu bývalých stájí vykazují rovněž známky degradace. Účinky mrazových cyklů mohly zapříčinit částečnou absenci povrchové vrstvy omítky doloženou i minimálním podílem dusičnanů s hodnotami pohybujícími se kolem 1 mg/g. Na kontaminaci podzákladí způsobenou pobytem zvířat poukazují síranové anionty zastoupené v omítkových vrstvách hodnotami v rozmezí 10 – 55 mg/g. S ohledem na malou tloušťku omítkové vrstvy a velmi nízké hodnoty vlhkosti převážné části vzorků, nepřevyšující 2 hm. %, lze předpokládat mladší původ omítek.

Na vnější straně severovýchodní obvodové stěny severního křídla objektu bývalých stájí byly provedeny odběry o různé hloubce odvrtnu. Ze stoupajícího zastoupení síranových solí pohybujících se v rozmezí 3 – 25 mg/g, procházejících z podzákladí objektu, je patrná krystalizace síranových solí na povrchu omítek. Koncentrace dusičnanů má naopak klesající charakter, z čehož může plynout schopnost jejich prostupu zdívem.

Odvrty vzorků o rozdílné hloubce byly provedeny také z vnitřní strany severovýchodní obvodové stěny severního křídla objektu bývalých stájí. Živočišný původ dusičnanů deponovaný v materiálu je doložen jejich rostoucím množstvím s klesající hloubkou odběru. Hodnoty se pohybují v intervalu od 1 do 24 mg/g. Z naměřených hodnot dále vyplývá, že síranové soli spolu s vlhkostí migrují zdívem a s poklesem vlhkosti mají tendenci jít k povrchu. Klesající vlhkost se zvyšující se hloubkou odvrtnu, s rozdílem mezi krajními hodnotami 40 %, dokládá její vyšší zastoupení v omítce ve srovnání se zdívem pravděpodobně způsobené vyšší pórovitostí omítky.
