**ANALÝZA BEZPEČNOSTI DOPRAVY
V LITOMĚŘICÍCH**

Bakalářská práce

Název tématu (anglicky): Traffic Safety Analysis in the City of Litoměřice

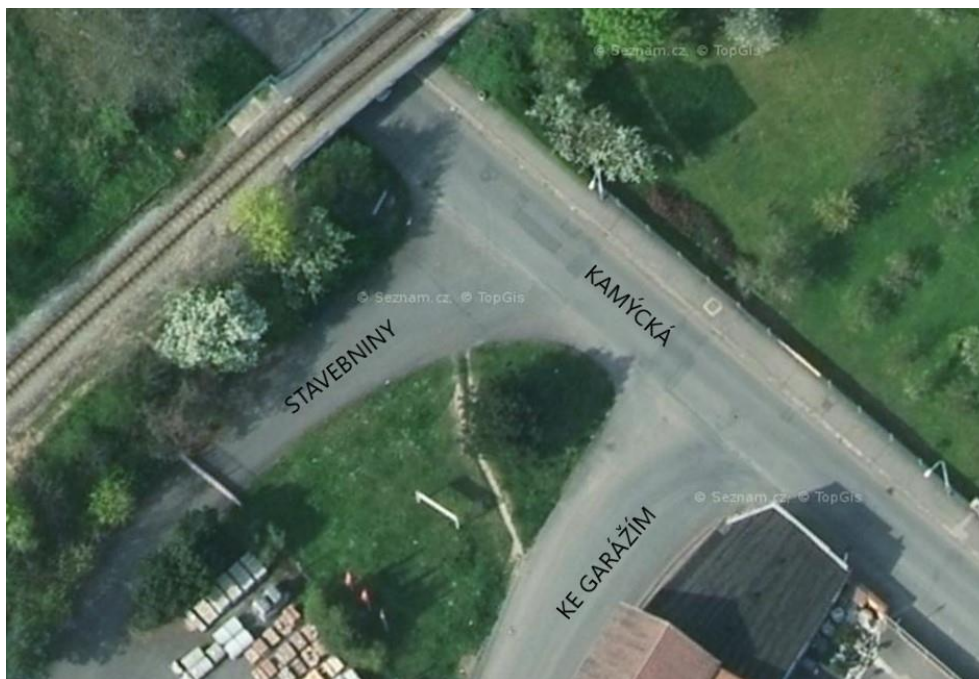
Obrázek 10: Pohled na křižovatku Kamýčká x ÚK Stavebniny x ÚK Ke garážím
(Zdroj podkladové mapy: [12])

- Z ramen Ke garážím a Stavebniny nejsou splněny rozhledové poměry (okraj domu, železniční most, křoví) (viz obrázek 11 a 12) – závažnost rizika je vysoká;
- U této křižovatky je potřeba umístit dopravní značku P 6 „Stůj, dej přednost v jízdě“ z důvodu nesplněných rozhledových poměrů. Na rameni Ke garážím je dopravní značka P 4 „Dej přednost v jízdě“ a na rameni Stavebniny není žádná dopravní značka - závažnost rizika je střední;
- Chybí vhodné VDZ křižovatky (viz obrázek 10) – závažnost rizika je nízká.

Křižovatku je potřeba opatřit vhodným VDZ. Musí se investovat do barvy.

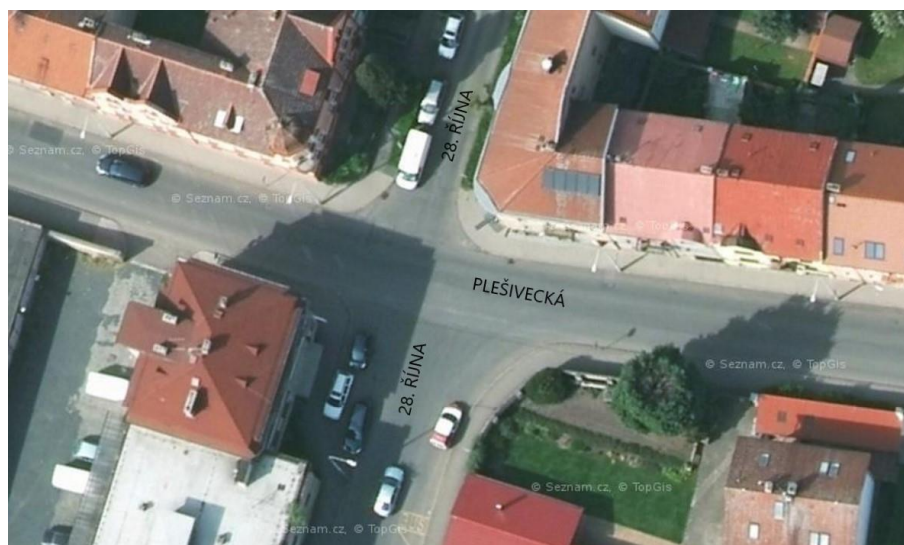
Obrázek 13: Pohled na křižovatku Plešivecká x 28. Října
(Zdroj podkladové mapy: [13])

- Rameno 28. října z jižního směru je zbytečně rozlehlé (viz obrázek 13) – závažnost rizika je střední;
- Na všech ramenech chybí přechody pro chodce (viz obrázek 13) – závažnost rizika je střední;
- Chybí vhodné VDZ křižovatky (viz obrázek 13) – závažnost rizika je nízká.

- Vytvořit přechody pro chodce s parametry podle normy ČSN 73 6110 a dalšími náležitostmi (opatřit chodníky signálními a varovnými pásy pro orientaci nevidomých a slabozrakých, snížit hrany chodníků u přechodů pro chodce na úroveň vozovky). Musí se investovat do barvy a stavebního materiálu.

Křižovatku je potřeba opatřit vhodným VDZ. Musí se investovat do barvy.

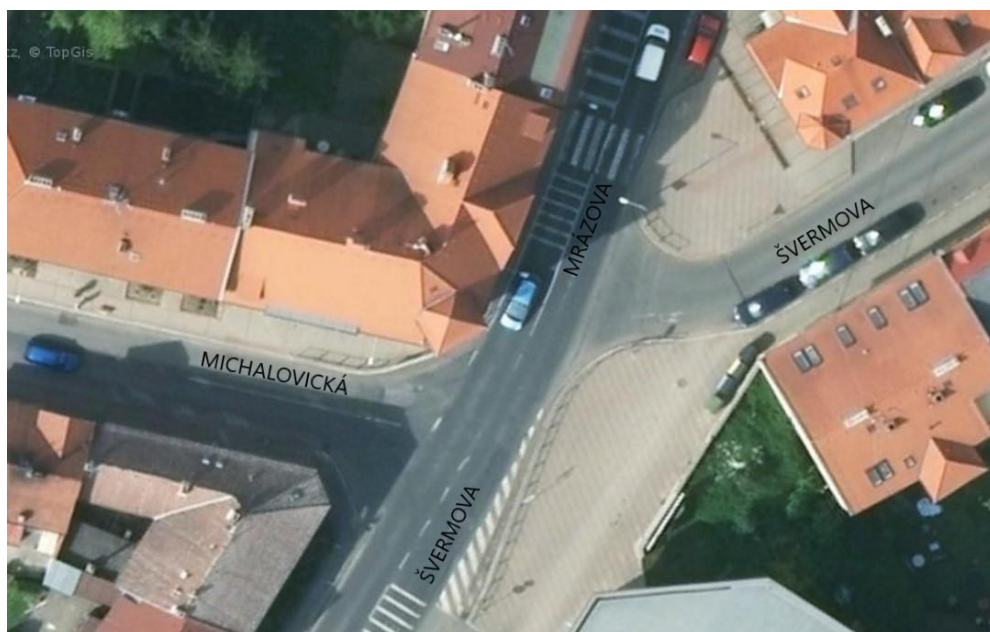
Obrázek 14: Pohled na křižovatku Mrázova x Švermova x Michalovická
(Zdroj podkladové mapy: [14])

- Z ramene Michalovická nejsou splněné rozhledové poměry (okraj domu, plot, křoví) (viz obrázek 15 a 16) – křižovatka je sice opatřena zrcadlem, ale v zimních obdobích bývá zamlžené a nečitelné – závažnost rizika je vysoká;
- Mezi rameny Švermova a Michalovická jezdí návěšové jízdní soupravy a kvůli malé šířce místní komunikace na rameni Michalovická (viz obrázek 17) jsou zde problémy s vyhnutím se s protijedoucím vozidlem, který jede směrem ke křižovatce - závažnost rizika je střední;
- Na ramenech Michalovická a Švermova chybí přechody pro chodce (viz obrázek 14) – závažnost rizika je střední;
- Na rameni Švermova (vedlejší komunikace) chybí vhodné VDZ (viz obrázek 14) – závažnost rizika je nízká.

- Opatřit rameno vhodným VDZ. Musí se investovat do barvy.

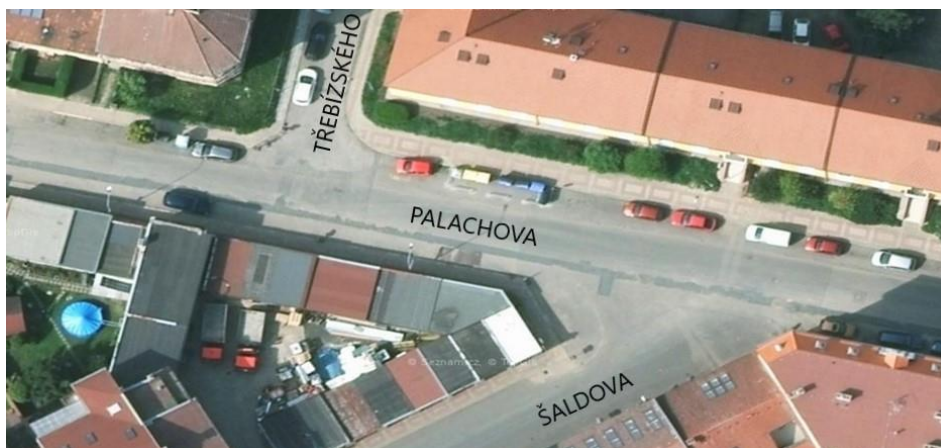
Obrázek 18: Pohled na křižovatku Palachova x Šaldova x Třebízského
(Zdroj podkladové mapy: [15])

- Rameno Šaldova je zbytečně rozlehlé (viz obrázek 18) – závažnost rizika je střední;
- Na všech ramenech chybí přechod pro chodce (viz obrázek 18) – závažnost rizika je střední;
- Chybí vhodné VDZ křižovatky (viz obrázek 18) – závažnost rizika je nízká.

- Vytvořit přechody pro chodce s parametry podle normy ČSN 73 6110 a dalšími náležitostmi (opatřit chodníky signálními a varovnými pásy pro orientaci nevidomých a slabozrakých, snížit hrany chodníků u přechodů pro chodce na úroveň vozovky). Musí se investovat do barvy a stavebního materiálu.

Křižovatku je potřeba opatřit vhodným VDZ. Musí se investovat do barvy.

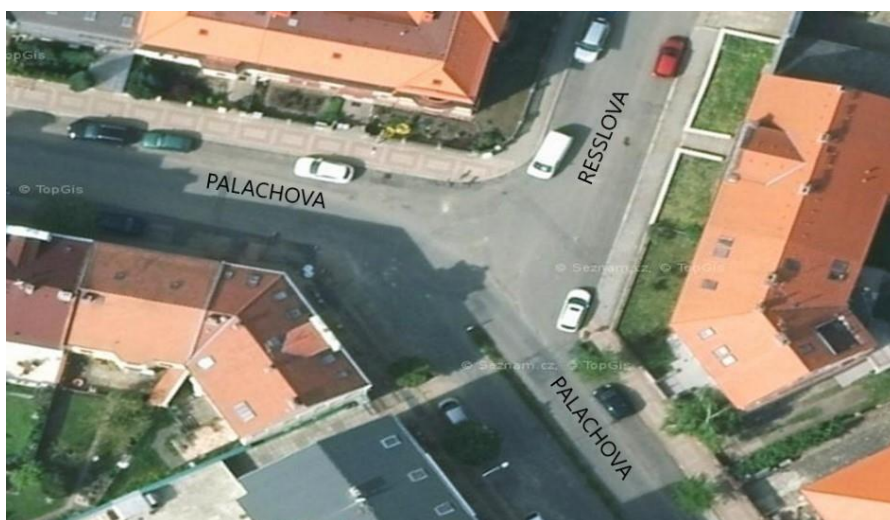
Obrázek 19: Pohled na křižovatku Palachova x Resslerova

- Zbytečná rozlehlost křižovatky (viz obrázek 19) – závažnost rizika je střední;
- Na všech ramenech chybí přechod pro chodce (viz obrázek 19) – závažnost rizika je střední;
- Chybí vhodné VDZ křižovatky (viz obrázek 19) – závažnost rizika je nízká.

- Vytvořit přechody pro chodce s parametry podle normy ČSN 73 6110 a dalšími náležitostmi (opatřit chodníky signálními a varovnými pásy pro orientaci nevidomých a slabozrakých, snížit hrany chodníků u přechodů pro chodce na úroveň vozovky). Musí se investovat do barvy a stavebního materiálu.

Křižovatku je potřeba opatřit vhodným VDZ. Musí se investovat do barvy.

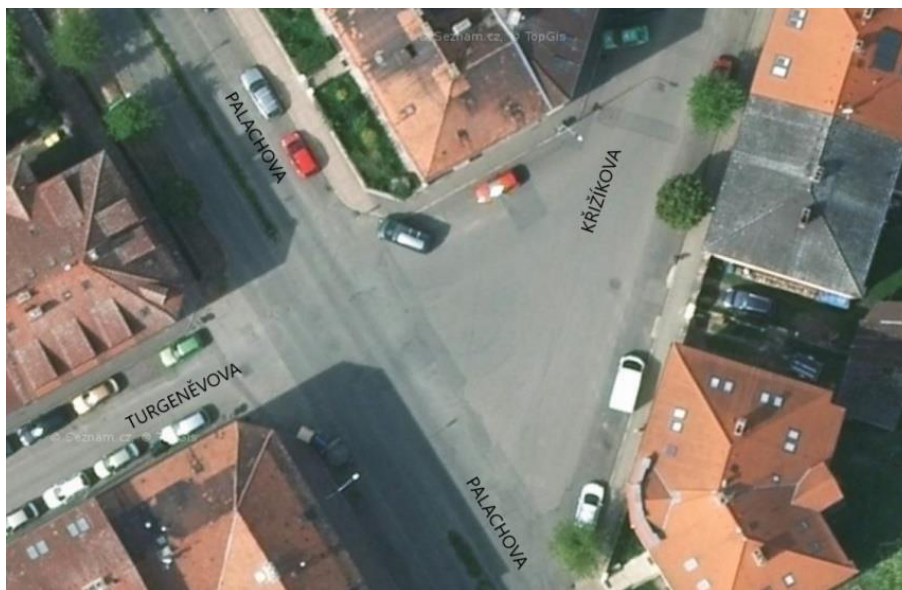
Obrázek 20: Pohled na křižovatku Palachova x Křižíkova x Turgeněvova
(Zdroj podkladové mapy: [17])

- Zbytečná rozlehlost křižovatky (viz obrázek 20) – závažnost rizika je střední;
- Na všech ramenech chybí přechody pro chodce (viz obrázek 20) – závažnost rizika je střední;
- Chybí vhodné VDZ křižovatky (viz obrázek 20) – závažnost rizika je nízká.

- Vytvořit přechody pro chodce s parametry podle normy ČSN 73 6110 a dalšími náležitostmi (opatřit chodníky signálními a varovnými pásy pro orientaci nevidomých a slabozrakých, snížit hrany chodníků u přechodů pro chodce na úroveň vozovky). Musí se investovat do barvy a stavebního materiálu.

Křižovatku je potřeba opatřit vhodným VDZ. Musí se investovat do barvy.

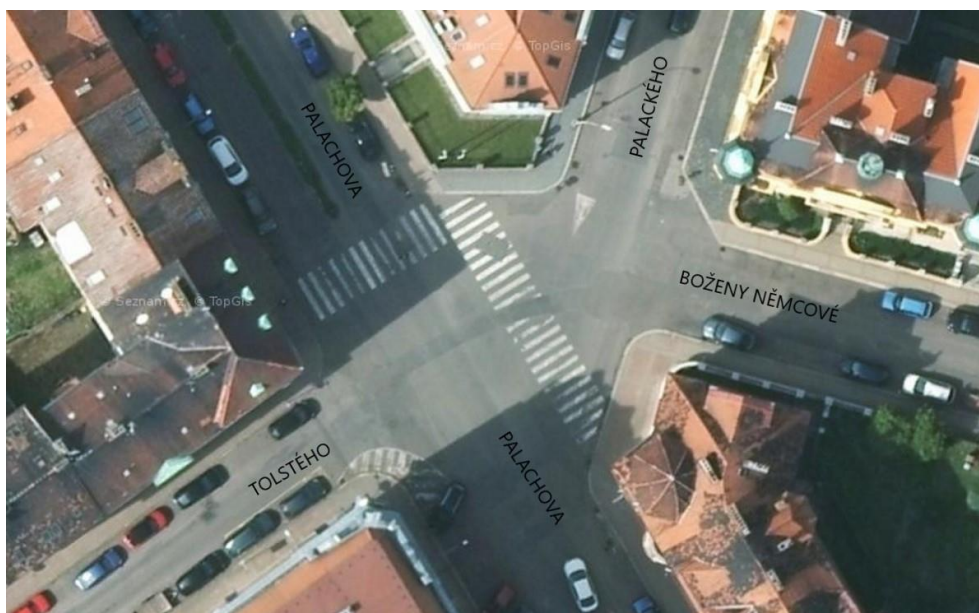
Obrázek 21: Pohled na křižovatku Palachova x Tolstého x Palackého x Boženy Němcové
(Zdroj podkladové mapy: [18])

- Zbytečná rozlehlost křižovatky (viz obrázek 21) – závažnost rizika je střední;
- Na ramenech Tolstého, Boženy Němcové a Palachova z jižního směru chybí přechody pro chodce (viz obrázek 21) – závažnost rizika je střední;
- Na ramenech Palachova a Palackého je zbytečně dlouhá délka přechodů pro chodce (viz obrázek 21 a 22) – závažnost rizika je střední;
- Na ramenech Palachova a Palackého u přechodů pro chodce chybí signální a varovné pásy (viz obrázek 22) – závažnost rizika je střední;
- Chybí vhodné VDZ křižovatky (viz obrázek 21) – závažnost rizika je nízká.

- Snížit délky přechodů pro chodce pomocí rozšíření chodníkových ploch v nárožích na ramenech Palachova a Palackého a rozšířit a prodloužit střední dělicí pás na rameni Palachova, opatřit chodníky signálními a varovnými pásy pro orientaci nevidomých a slabozrakých, snížit hrany chodníků u přechodů pro chodce na úroveň vozovky. Musí se investovat do barvy a stavebního materiálu.

Křižovatku je potřeba opatřit vhodným VDZ. Musí se investovat do barvy.

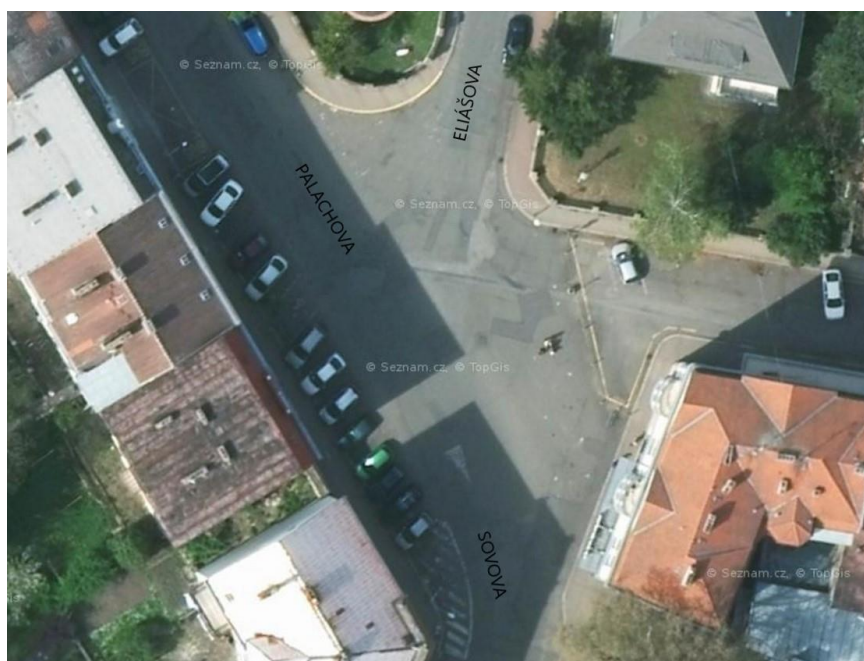
Obrázek 23: Pohled na křižovatku Palachova x Sovova x Eliášova

- Zbytečná rozlehlost křižovatky (viz obrázek 23) – závažnost rizika střední;
- Na ramenech Palachova a Eliášova chybí přechody pro chodce (viz obrázek 23) – závažnost rizika je střední;
- Chybí vhodné VDZ křižovatky (viz obrázek 23) – závažnost rizika je nízká.

- Vytvořit přechody pro chodce s parametry podle normy ČSN 73 6110 a dalšími náležitostmi (opatřit chodníky signálními a varovnými pásy pro orientaci nevidomých a slabozrakých, snížit hrany chodníků u přechodů pro chodce na úroveň vozovky). Musí se investovat do barvy a stavebního materiálu.

Křižovatku je potřeba opatřit vhodným VDZ. Musí se investovat do barvy.

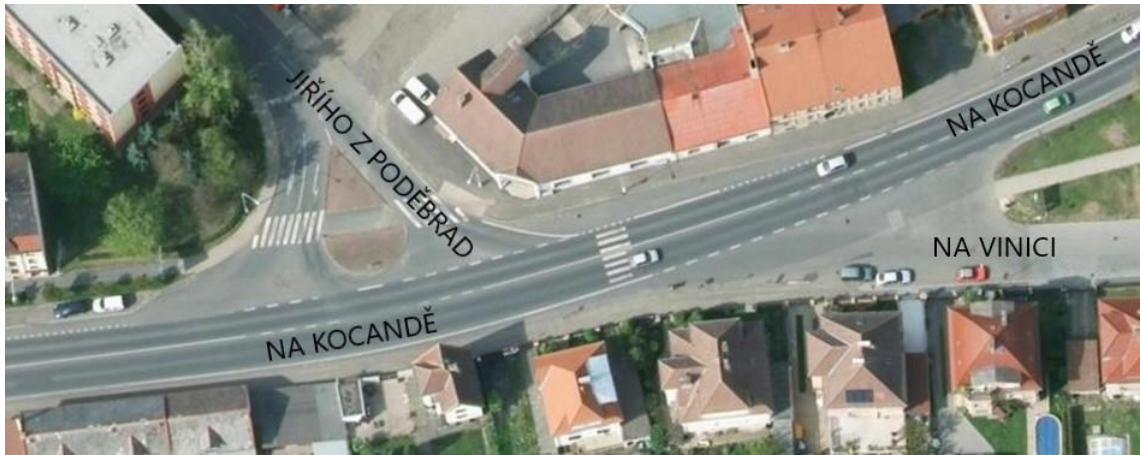
Obrázek 33: Pohled na křižovatku Na Kocandě x Jiřího z Poděbrad x Na Vinici
(Zdroj podkladové mapy: [24])

- Na rameni Na Vinici chybí přechod pro chodce (viz obrázek 33) – závažnost rizika je střední;
- Rameno Na Vinici je zbytečně rozlehlé (viz obrázek 33) – závažnost rizika je střední;

- V zastávkovém zálivu chybí VDZ V 11a „Zastávka autobusu“ (viz obrázek 33) – závažnost rizika je nízká;
- Na rameni Na Vinici chybí vhodné VDZ (viz obrázek 33) – závažnost rizika je nízká;
