DIPLOMOVÁ PRÁCE

Sanace dřevěných konstrukcí objektu v Ohrobcí

Jan Beneš

2018

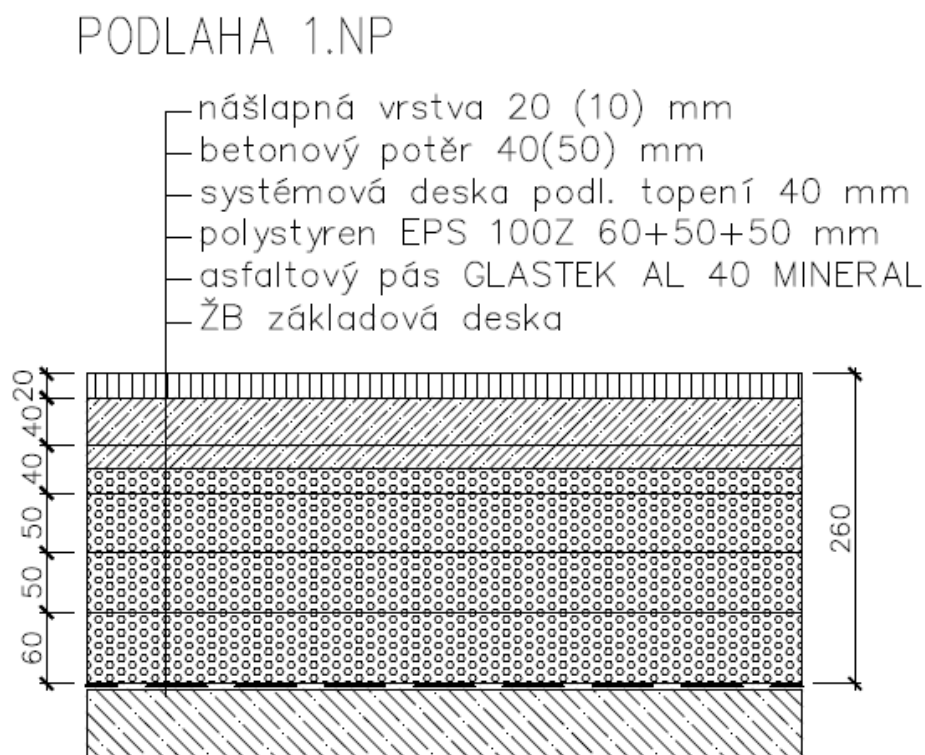
Obr.26: Skladba podlahy 1.NP

Vodorovnými konstrukcemi řeším zvláště zasažené části skladby podlahy v objektu. Soustředím se na 1. NP, kde došlo k úniku provozní vody. Skladba podlahy je provedena viz. obr. 26.

Vzhledem k nežádoucímu úniku provozní vody došlo k zatékání do skladby podlahy, která byla tímto způsobem znehodnocena. Při odstraňování jednotlivých vrstev skladby se zjistilo užití nevhodné hydroizolační vrstvy spodní stavby, která byla projektována s hydroizolačním asfaltovým pásem GLASTEK 40 SPECIAL MINERAL, avšak byla provedena asfaltovým pásem GLASTEK AL 40 MINERAL, který nelze samostatně použít pro hydroizolaci spodní stavby. Součástí sanačního řešení bude také odstranění těchto vad. Rozsah zasažené části vodorovných ploch v 1.NP znázorňuji na obrázku č.27 výše. Jedná se o plochu 170,39 m².

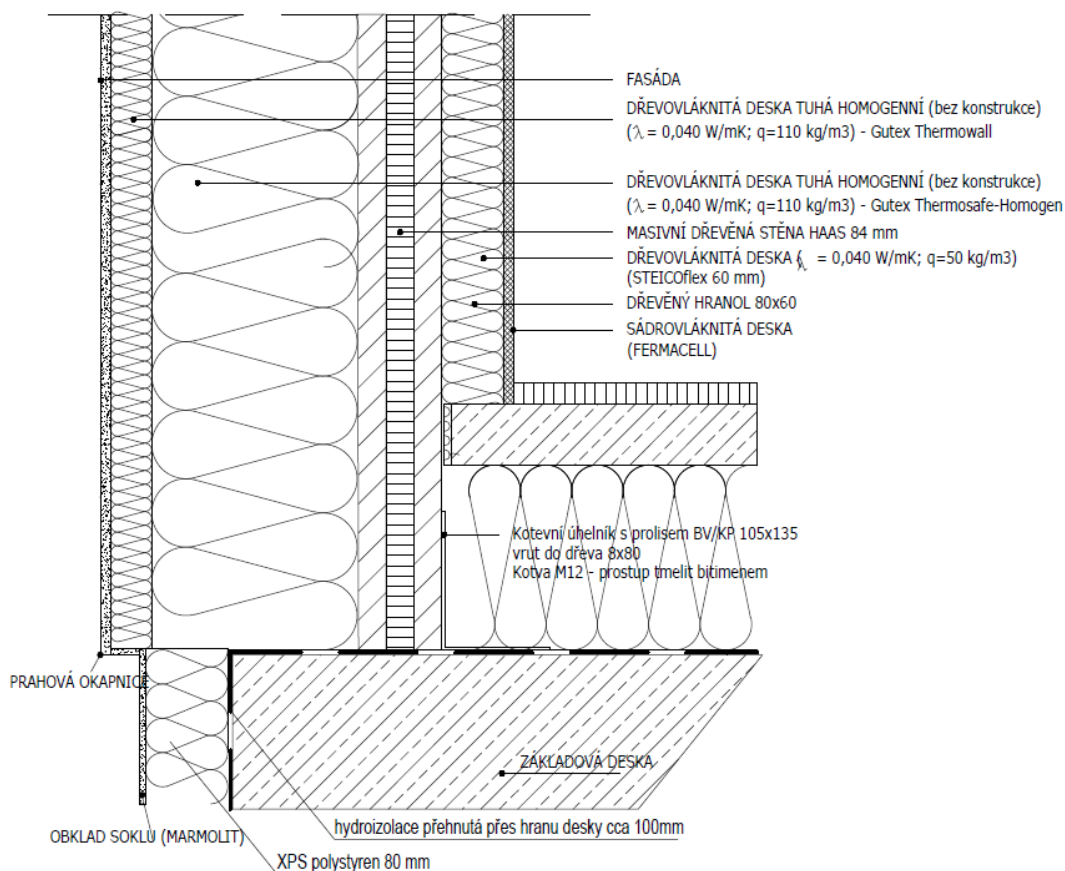
Obr.28: Skladba obvodové stěny 1.NP

Svislé konstrukce byly částečně také znehodnoceny a je nutné způsobené škody odstranit. Vlivem dlouhodobé vlhkosti ve skladbě podlahy, ba dokonce výskytem vody v kapalném skupenství ve výšce několika milimetrů, docházelo u dřevěných lepených panelů HAAS k postupnému přijímání vody a vytváření vhodných podmínek pro rozvoj dřevokazné houby.

Pro nahrazení dřevěného lepeného nosného prvku HAAS jsem se rozhodl užít mechanicky spojovaný panel DEKPANEL. Jedná se o masivní třívrstvý panel tloušťky 84 mm. Panel je vyráběn v několika konstrukčních variantách podle způsobu použití v konstrukci.

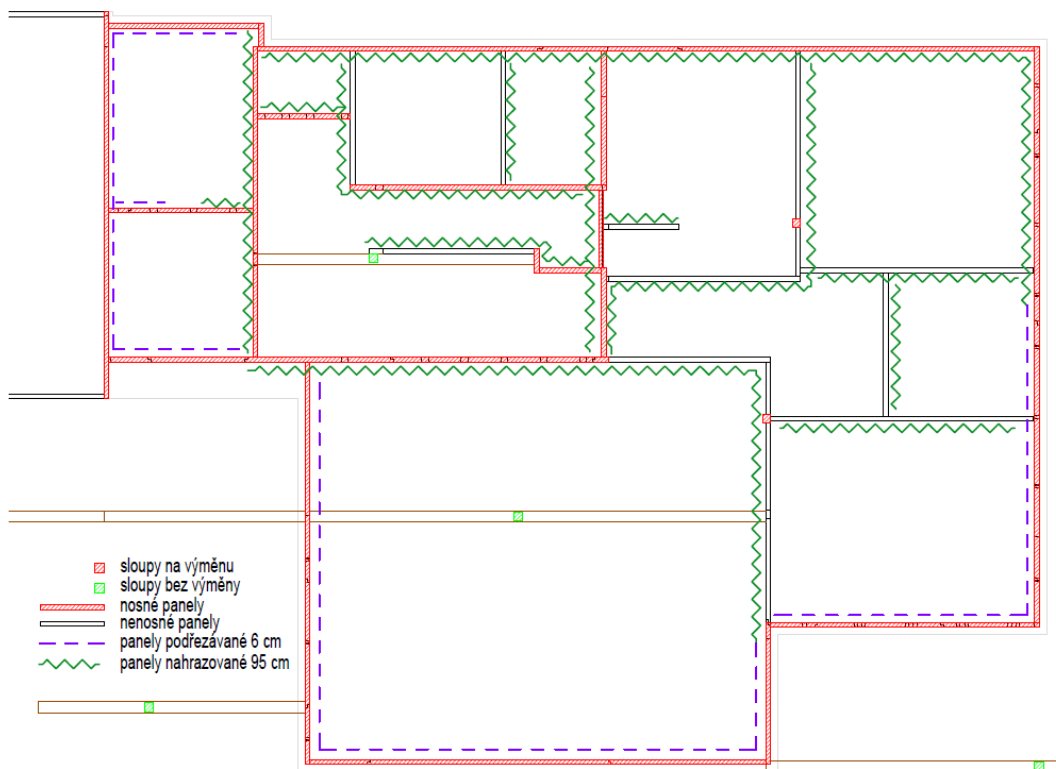
Obr.36: Schématický výkres půdorysu 1.NP – VAR1

Přistupuji k popisu postupu prací výměny jednotlivých částí napadených dřevěných konstrukcí. Jak vyplývá z posudku Ing. Horové, je nutné odstranit napadenou část konstrukce s rezervou minimálně 0,75 m. Jelikož se výška napadení dřevokaznou houbou pohybuje do 20 cm od paty svislé konstrukce, navrhuji provést výměnu masivního dřevěného panelu do výšky 0,95 m. Prvním krokem se odstraní veškeré vrstvy skladeb svislé konstrukce až do úrovně konstrukčních spojů s montážní rezervou a s ohledem zpětného napojení vrstev. Tímto krokem dojde k obnažení masivních nosných panelů. Z důvodu odlehčení svislých konstrukcí 1.NP bude demontována střešní krytina z celé snížené části střechy. Šířka možného záběru pro výměnu panelu je maximálně 1,5 m, dle doporučení statika. Na výkresu půdorysu jsou označeny stěny napadené dřevokaznou houbou a stěny, které dřevomorkou napadeny nebyly (obr. 36). V případě zasažení stěny dřevokaznou houbou se provede podříznutí dřevěného panelu ve výšce 0,95 m, v případě nenapadení se stěna podřízne z preventivních důvodů ve výšce 6 cm a provede se založení těchto konstrukcí na pěnovém skle. Po vyjmutí napadeného panelu je nutné odstranit zbytky expanzní výplňové malty pod masivními lepenými panely HAAS. Po odstranění zbytků malty a vyčištění hydroizolace je nutno provést druhou vrstvu pojistné hydroizolace asfaltovým pásem plnoplošným natavením v místě vyjmutého panelu s příslušným přesahem (min. 30 cm na každé straně) pro napojení. Vloží se nový dřevěný panel, který je již celoplošně naimpregnován ochranným přípravkem. Impregnace probíhá formou nátěru ve dvou vrstvách. Stejným způsobem musí být ošetřeno i ponechané zdravé dřevo v konstrukci do výšky 2 m. Nový panel je potřeba vyklínovat proti stávajícímu panelu. Vodorovný spoj se provede příložkami OSB desky, viz. statika. Svislé spoje jsou opatřeny příložkami tak, aby bylo zajištěno spolupůsobení celé konstrukce. Na spodní

straně je panel opatřen pěnovým sklem výšky 5 cm, které je předem mechanicky kotveno k dřevěnému panelu vruty. Kotvení pěnového skla musí být prováděno s opatrností. Vyklínováním panelu vznikne mezera mezi hydroizolací spodní stavby a pěnovým sklem. Vzniklá dutina se vyplní expanzní maltou. Po zatvrdnutí je možné vyjmout aktivační klíny a dutiny po nich opět vyplnit expanzní maltou. Kotvení paty nahrazovaného panelu provádět po odstranění klínů kotevním prvkem BOVA vždy z jedné strany panelu. Nahrazovaný panel je potřeba kotvit minimálně 2ks úhelníků pro zajištění polohy panelu.

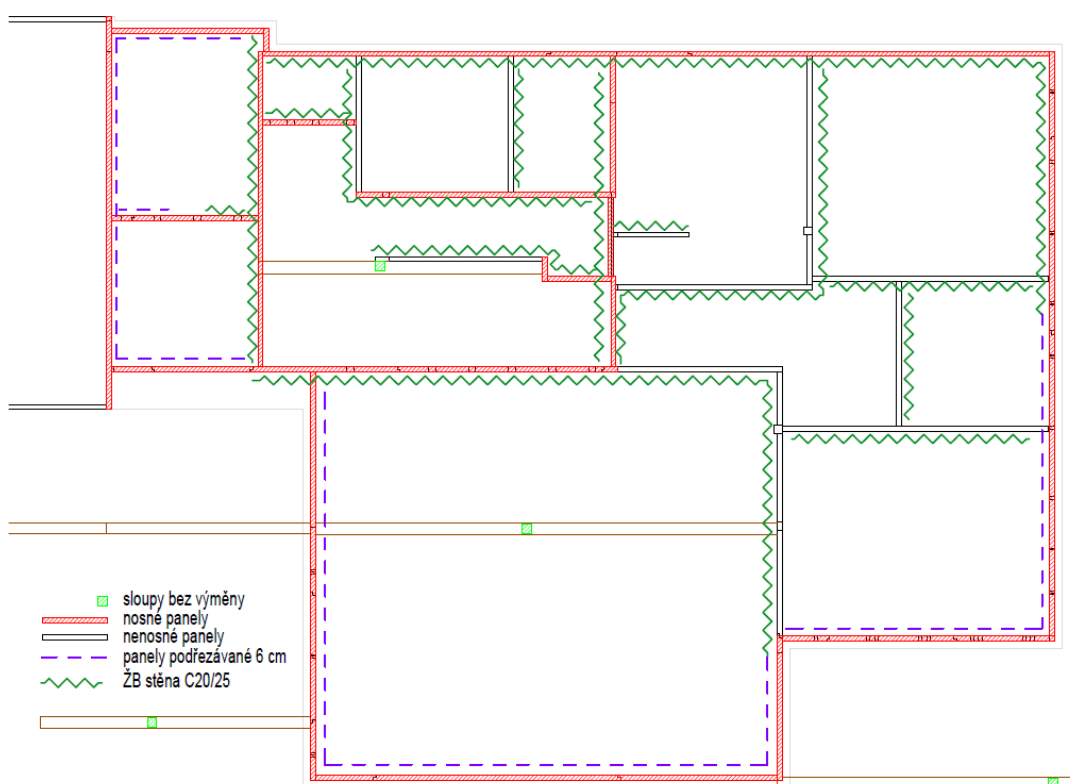
Obr.48: Schématický výkres půdorysu 1.NP – VAR3

Přistupuji k popisu postupu prací výměny jednotlivých částí napadených dřevěných konstrukcí. Jak vyplývá z posudku Ing. Horové, je nutné odstranit napadenou část konstrukce s rezervou minimálně 0,75 m. Jelikož se výška napadení dřevokaznou houbou pohybuje do 20 cm od paty svislé konstrukce, navrhuji provést výměnu masivního dřevěného panelu do výšky 0,95 m. Prvním krokem se odstraní veškeré vrstvy skladeb svislé konstrukce až do úrovně konstrukčních spojů s montážní rezervou a s ohledem zpětného napojení vrstev. Tímto krokem dojde k obnažení masivních nosných panelů. Z důvodu odlehčení svislých konstrukcí 1.NP

bude demontována střešní krytina z celé snížené části střechy. Šířka možného záběru pro výměnu panelu je maximálně 1,5 m, dle doporučení statika. Na výkresu půdorysu jsou označeny stěny napadené dřevokaznou houbou a stěny, které dřevomorkou napadeny nebyly (obr. 48). V případě zasažení stěny dřevokaznou houbou se provede podříznutí dřevěného panelu ve výšce 0,95 m, v případě nenapadení se stěna podřízne z preventivních důvodů ve výšce 6 cm a provede se založení těchto konstrukcí na pěnovém sklu.

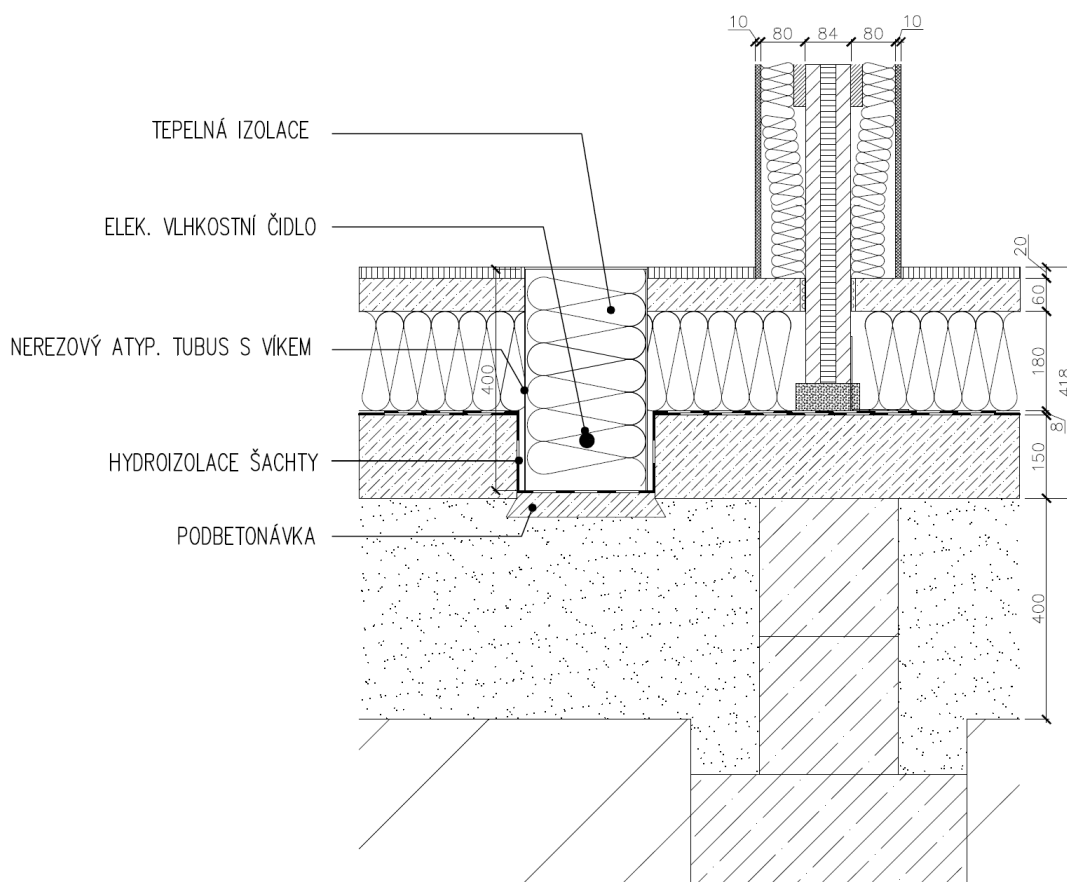
Obr.52: Detail šachty s vlhkostním čidlem

Ačkoliv předmětem této práce je sanace zasažených částí konstrukce dřevokaznou houbou a uvedení díla zpět do provozu, musím se zamyslet i nad eventuální hrozbou havárie a opětovného úniku provozní vody do konstrukce a její negativní vliv na dřevěné prvky, které mohou postupem času vytvořit opět vhodné podmínky pro rozvoj dřevokazné houby a degradovat veškeré dřevěné prvky v konstrukci. Musím poznamenat, že sanací zasažených částí konstrukce odstraňuji zasažené dřevěné prvky konstrukce a do jisté míry chráním nově zabudované dřevěné prvky i prvky, které v konstrukci ponechám příslušným fungicidním prostředkem. Veškeré prostředky slouží však pro dočasnou prevenci a nezaručují stoprocentní spolehlivost. Z tohoto důvodu bylo zohledněno i konstrukční řešení nosných částí konstrukce jejím založením na pěnovém skle, které vylučuje přímý styk nosných panelů s eventuálním opětovným výskytem vody v kapalném skupenství ve skladbě podlahy. Nelze však vyloučit výskyt nadměrné vlhkosti způsobené únikem provozní vody do skladby podlahy.

Dostávám se k poslednímu a dle mého názoru jedinému způsobu likvidace eventuálního výskytu vody ve skladbě podlahy. Předchozí varianty řešily odvod vody mimo objekt. Následná varianta řeší likvidaci eventuálního výskytu vody v kapalném skupenství přímo v objektu. Princip řešení spočívá v určení několika míst v objektu, které jsou zabrány zařizovacími předměty jako například pračka, chladnička, atd. V těchto místech se provede jádrové vrtání do základové desky o průměru min. 250 mm a hloubky 150 mm (celková mocnost základové desky). Dno vrtu se zabetonuje a provede se celková hydroizolace vrtu (včetně dna), která se napojí na hydroizolaci základové desky. Následně vloží atypicky vyrobený nerezový tubus, perforovaný ve spodní části, který tvoří stěny šachty. Nerezový atyp obsahuje horní víko v rovině nášlapné vrstvy. Pozice vytvořené šachty bude zafixována provedením betonové mazaniny jako součást skladby podlahy.
