KONVERZE VENKOVSKÉ USEDLOSTI VE VYSOKÉ

Diplomní projekt
Fakulta architektury ČVUT v Praze
15114 Ústav památkové péče
Ateliér Girsá

Bc. Helena Cuřínová
letní semestr 2017/2018

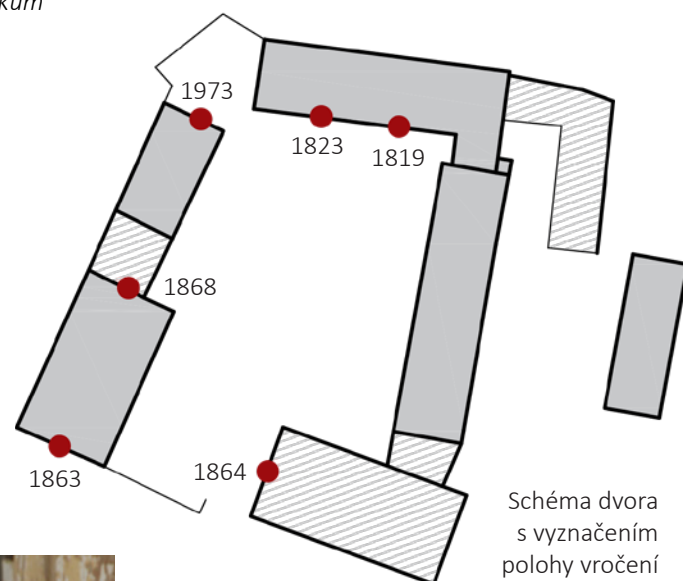
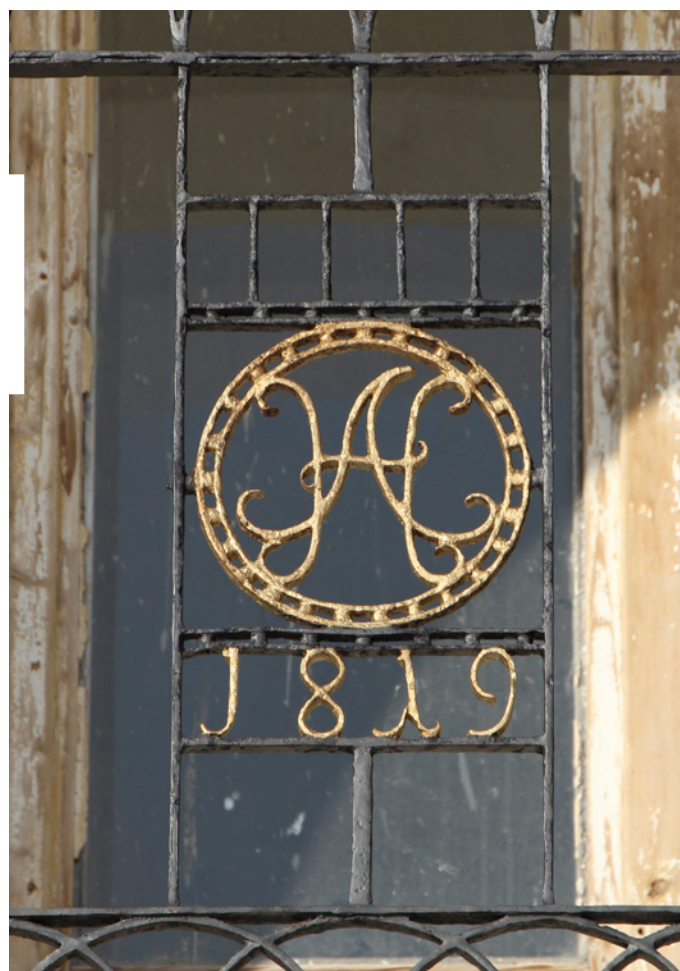
A.H. 1819

Vročení s monogramem, který upomíná na majitele Antonína Horinu je umístěno na železném zábradlí prostředního pole arkády v patře. Datuje přestavbu patra nad chlévem na zděnou obytnou část. Je ale pravděpodobné že, nahradila dřívější dřevěnou obytnou část, možná opatřenou pavlačí. Tato domněnka není zatím podložena prameny ani nálezem stop na stavbě samotné, vychází z logiky dispozičního řešení a provozu objektu.

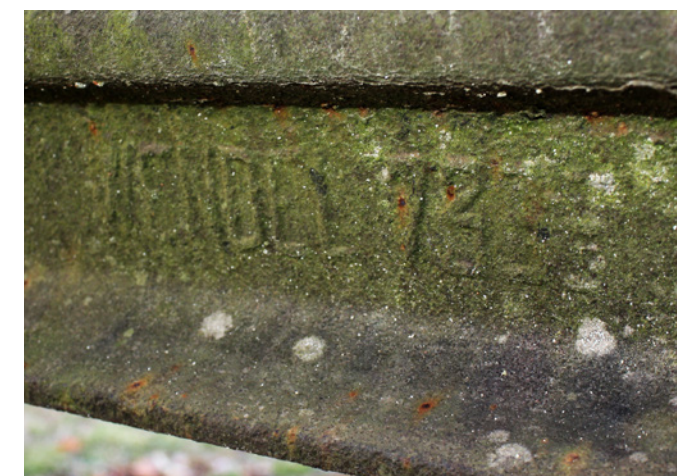
1868

Vročení na otesaném kameni zazděném v S stěně příčné stodoly, které se před destrukcí sýpky nacházelo v jejím interiéru. Sýpka zde ale vznikla nejdříve v roce 1872. Datace se proto může vázat k nějaké dílčí změně, opravě nebo dokončení S štítu stodoly.

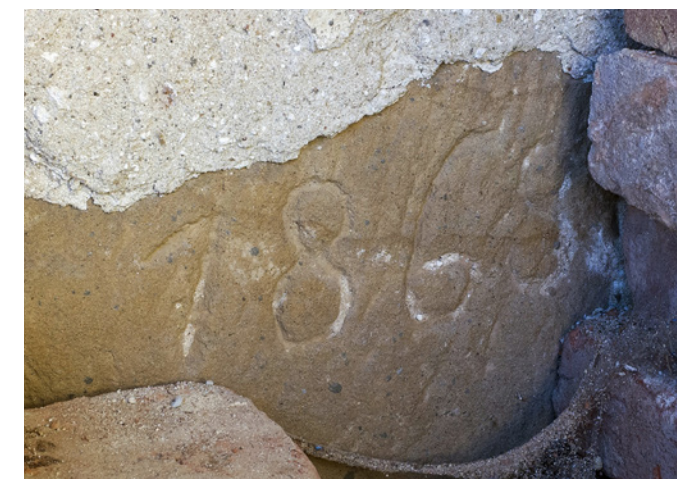
DCCCLXIV (1864)

Datace ve štukové tabulce na dnes již zříceném štítu podélné stodoly. Opět je zde starší stavba opatřena mladším datem. V tomto případě se jedná nejspíše o dodatečnou úpravu štítu, tak aby stylově doplňoval o rok dříve dokončenou příčnou stodolu.

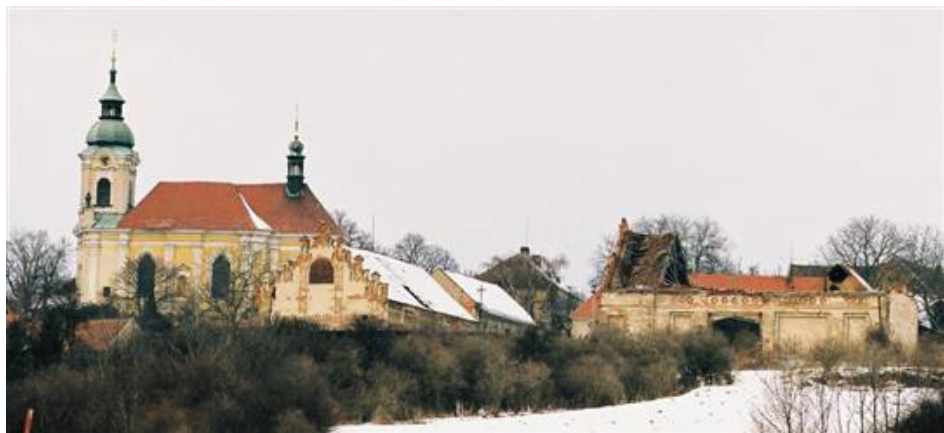
Současný stav, pohled na podélnou stodolu ze SZ.
Foto H. Cuřínová, 2016.

Příčná stodola je v současnosti ve shodném stavu jako na fotografii [3], u podélné stodoly došlo oproti tomuto snímku k destrukci obloučkového štítu a dílu krovu který zde ještě stojí. Zřítla se také část V stěny a část S stěny s průjezdem.

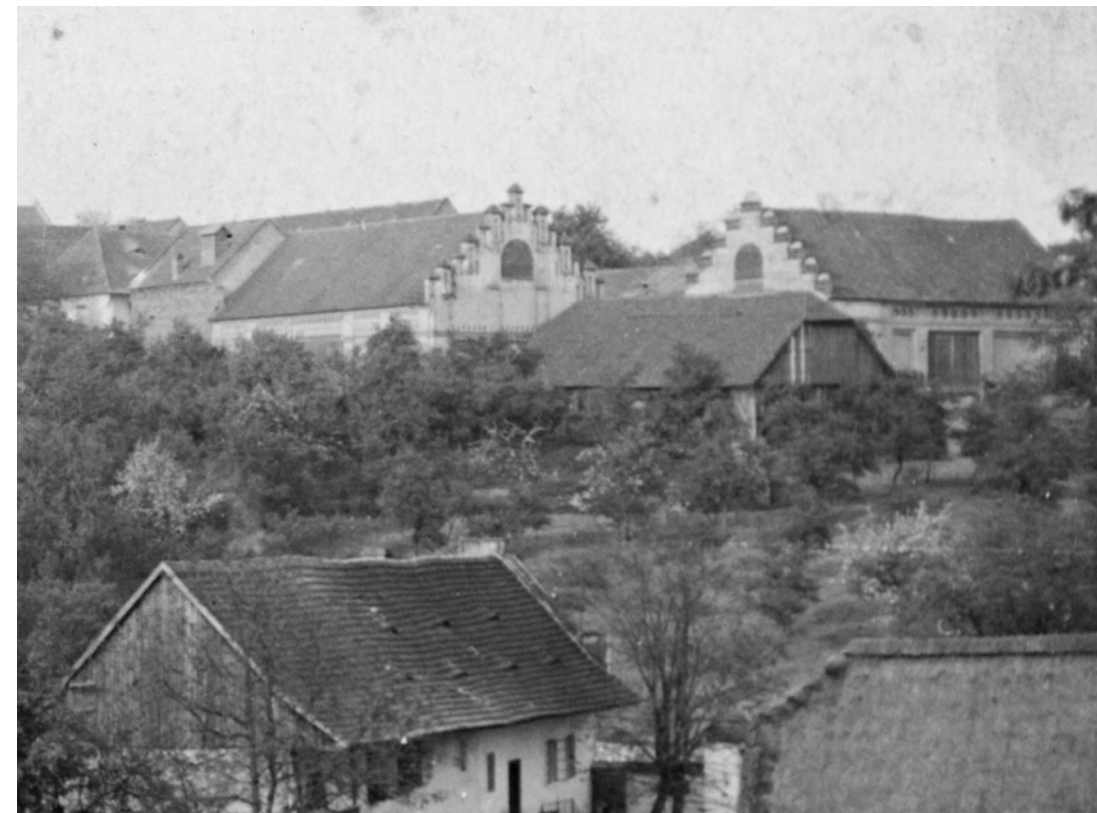
Fotografie [4]: pohled od JZ na obě stodoly v panoramatu obce, pravděpodobně ze 40. - 50. let.
Osobní archiv P. Mately, autor neznámý.

Na fotografii [4] je zřetelná velikost a zdobnost obou stodol a jejich výrazné uplatnění v panoramatu obce mezi drobnější zástavbou. Na podélné stodole je viditelné, že cihelné kruhy ve vlysu nepokračují až do Z kraje a že je průjezd opatřen dvoukřídlovými hladkými vraty.

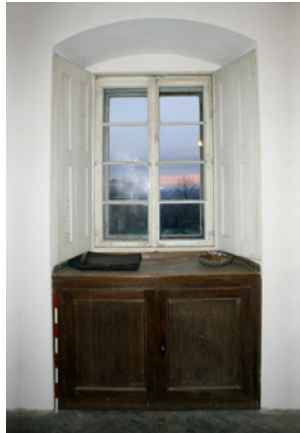
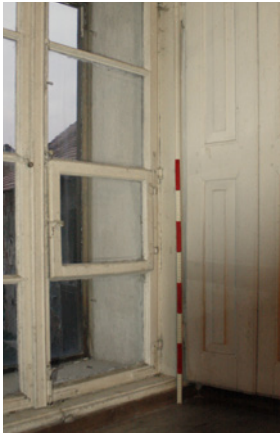
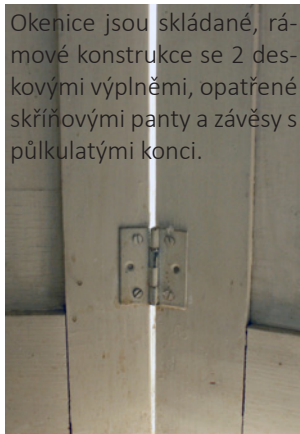
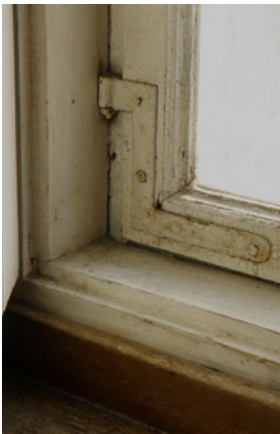
Pasportizace řemeslných prvků — Hospodářský dvůr čp. 26, Vysoká u Mělníka		OKNA Č. O A204 I-III
<i>Umístění:</i>	- objekt A, jižní fasáda, místnost 204 (2 ks), západní fasáda (1 ks)

<i>Materiál:</i>	- rámy oken a křidel, okenice, parapetní deska a deštění lakované dřevo - kování lakované železo, zasklení čiré sklo	
<i>Rozměr:</i>	- světlá š. 900 mm	
<i>Stručný popis:</i>	- špaletové dvojité okno osazené na vnějším líci otvoru, vnitřní nika se zkoseným ostěním a segmentově zaklenutým nadpražím - osmi tabulkové okno, opatřené klapačkou, vnitřní křídla jsou otvíravá dovnitř, vnější ven, (O A204- II má 1 otvíravé pole, zajištěné zalomenou klíčkou, s venkovními závěsy) - křídla mají venkovní závěsy, propojené s rohovníky, zajišťují se tyčkovými posuvnými zástrčkami v horní a dolní části klapačky - parapetní deska vyplňuje celou niku, pod ní jsou umístěna skříňová dvířka rámové konstrukce každé s 1 deskovou výplní (pozdější úprava z 30. — 40. léta 20. století)

<i>Datace:</i>	- 2. čtvrtina 19. století (okno)	
<i>Celkový stav:</i>	- dobrý, okna, okenice a skříňky jsou funkční, hodnotná součást stavby - vnější okna jsou nepůvodní, dělená pouze na polovinu - povrchové úpravy jsou opotřeбенé

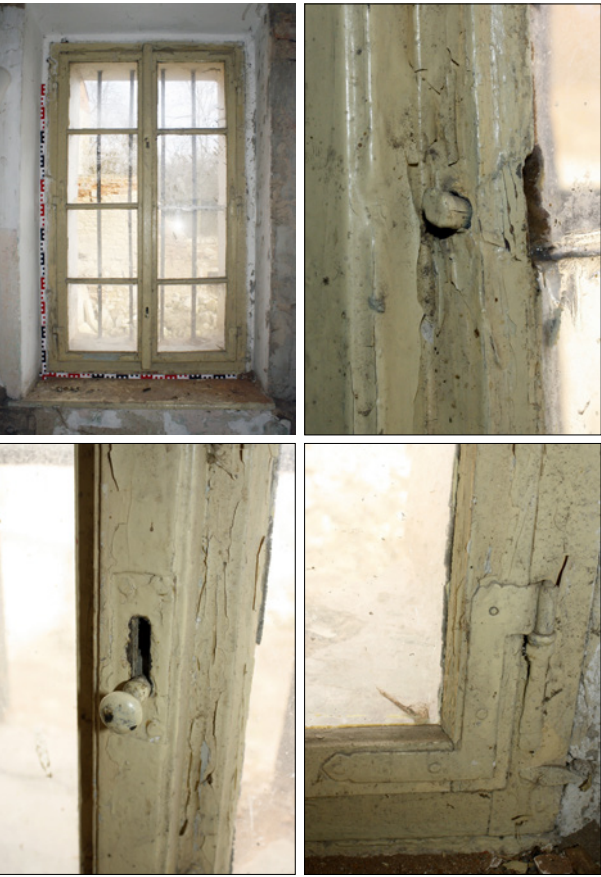
Pasportizace řemeslných prvků — Hospodářský dvůr čp. 26, Vysoká u Mělníka		OKNO Č. O A208
Umístění:	- objekt A, východní fasáda, pavlač 208

Materiál:	- rámy okna, křidel a parapetní deska lakované dřevo - kování lakované železo, zasklení čiré sklo	
Rozměr:	- světlá š. 970 mm	
Stručný popis:	- jednoduché okno osazené za vnějším lícem v otvoru s rovným nadpražím i ostěním - osmi tabulkové okno, opatřené klapačkou, otevíravé dovnitř - křídla mají venkovní závěsy (vždy 3), dolní a horní je propojen s rohovníkem - kování křidel tvoří skryté posuvné zástrčky s kuličkovými konci, umístěnými v horní a dolní části klapačky - příčle, které dělí jednotlivá křídla jsou zajištěny dřevěnými kolíčky - parapetní deska je hladká	
Datace:	- 2. čtvrtina 19. století	
Celkový stav:	- dobrý, okno je funkční, hodnotná součást stavby - chybí 1 příčle v pravém křídle - povrchové úpravy jsou opotřebené

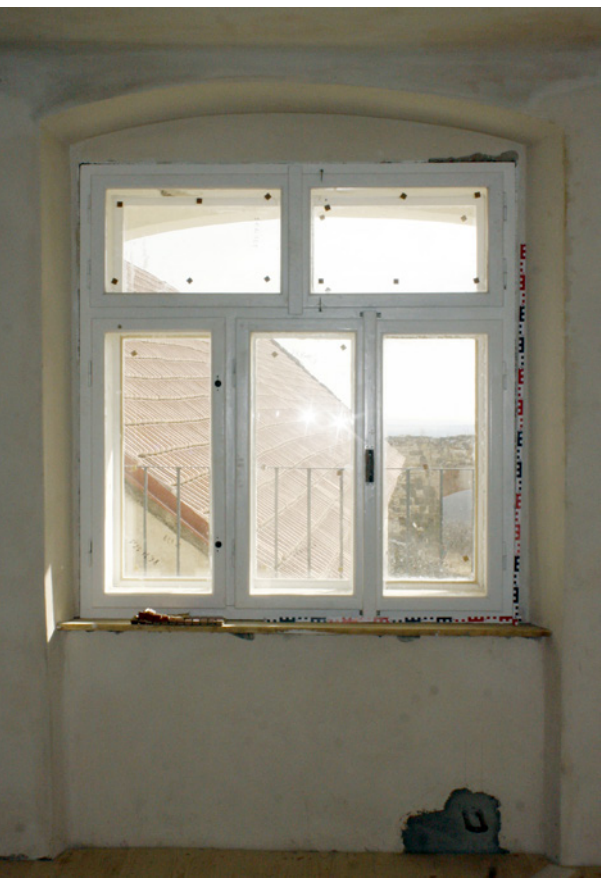
Pasportizace řemeslných prvků — Hospodářský dvůr čp. 26, Vysoká u Mělníka		OKNO Č. O A210 I
Umístění:	- objekt A, jižní fasáda, místnost 211

Materiál:	- rámy oken a křidel, parapetní deska, lakované dřevo, zaklení čiré sklo - kování lakovaná ocel	
Rozměr:	- světlá š. 1450 mm	
Stručný popis:	- špaletové dvojité okno osazené za lícem, v nice s rovným ostěním a segmentově zaklenutým nadpražím (oboje omítané), s vnitřními i vnějšími křídly otevíravými dovnitř (10 ks), dělené pevným poutcem po výšce v horní třetině, po šířce v 1. třetině zprava - vnitřní i vnější část okna má každá 10 zapuštěných závěsů s půlkulatými konci - pravá 2 křídla se otvírají svislými tyčkovými rozvorami v klapačce, levé křídlo zapuštěnými půlolivami a horní 2 křídla s klapačkou jsou zajištěna dvěma zalomenými tyčkami - parapet je ustoupený na polovinu hloubky niky, parapetní deska je hladká	
Datace:	- 20. léta — 20. století (srov. O A203)

Celkový stav:	- dobrý, okno je funkční, hodnotná součást stavby - chybí olivy a půlolivy - okno je opatřeno novým nátěrem

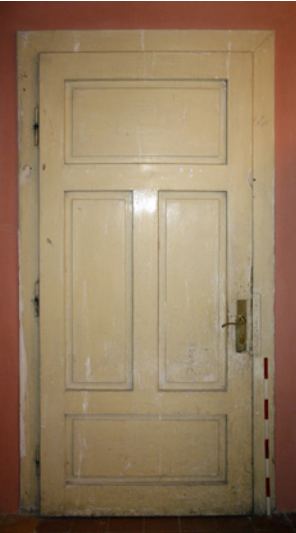
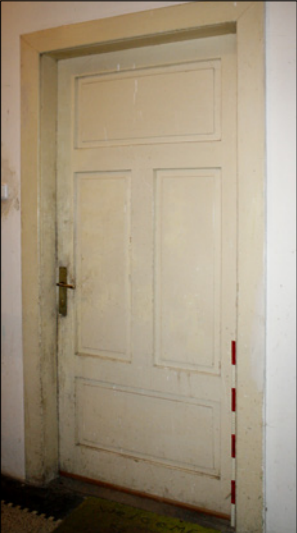
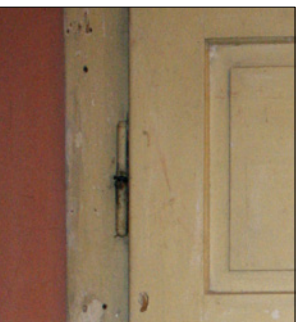
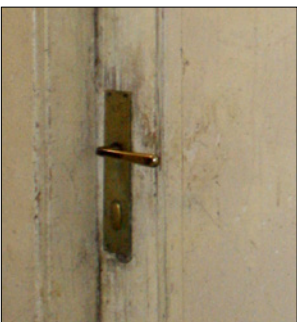
Pasportizace řemeslných prvků — Hospodářský dvůr čp. 26, Vysoká u Mělníka		DVEŘE Č. D A202/203	
Umístění:	- objekt A, otvor v příčce mezi chodbou 202 a místností 203

Materiál:	- zárubeň lakované dřevo - dveřní křídlo lakované dřevo - kování mosaz, ocel

Rozměr:	- světlá š. 900 mm		
Stručný popis:	- jednokřídlové dveře v příčce, levé, otvíravé směrem do místnosti 203 - zárubeň je obložková, hladká, bez profilace jak na deštění tak na obložkách - dveřní křídlo rámové konstrukce má 4 deskové výplně s hranami bez profilace - na straně směrem do místnosti 203 jsou 3 ocelové lakované zapuštěné závěsy a půlkulatým zakončením - kování má klíčový štítek obdélného tvaru, s krytem klíčové dírky oblého typu Elegant, klika je kónická, zaoblená		
Datace:	- 20. léta 20. století		
Celkový stav:	- dobrý, dveře jsou funkční, hodnotná součást stavby - chybí mosazná klika do místnosti 203, povrchová úprava zárubně a dveří je opotřebená

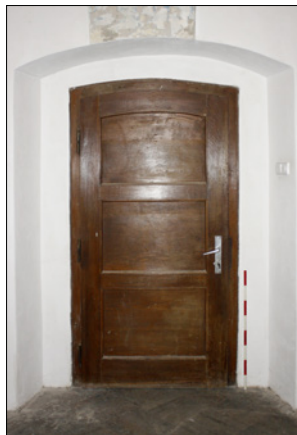
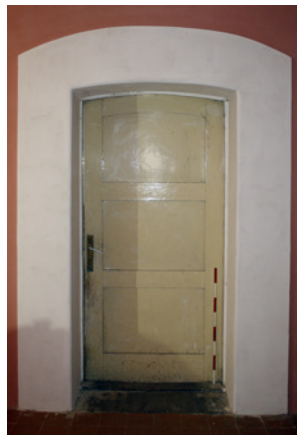
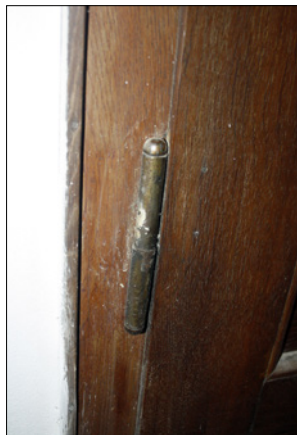
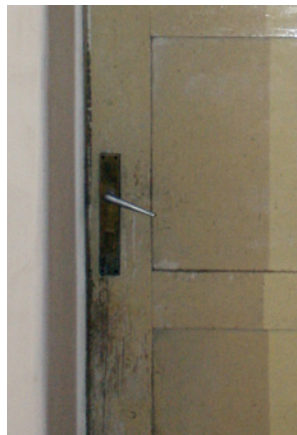
Pasportizace řemeslných prvků — Hospodářský dvůr čp. 26, Vysoká u Mělníka		DVEŘE Č. D A203/204	
Umístění:	- objekt A, otvor se segmentovým napražím v nosné stěně mezi místnostmi 203 a 204

Materiál:	- zárubeň lakované dřevo - dveřní křídlo lakované dřevo - kování mosaz, hliník

Rozměr:	- světlá š. 900 mm		
Stručný popis:	- jednokřídlové dveře v zeslabení nosné stěny, levé, otvíravé směrem do místnosti 204 - zárubeň je rámová, hladká, osazená směrem do místnosti 204 - dveřní křídlo rámové konstrukce má 3 deskové výplně s hranami bez profilace - na straně směrem do místnosti 204 jsou 3 mosazné zapuštěné závěsy a půlkulatým zakončením - kování má klíčový štítek obdélného tvaru (jeden mosazný, jeden hliníkový), s krytem klíčové dírky stejného tvaru, klika je hliníková, zaoblená, ke konci se zužující		
Datace:	- 30. — 40. léta 20. století (spíše 40.)		
Celkový stav:	- dobrý, dveře jsou funkční, hodnotná součást stavby - chybí mosazná klika a jeden mosazný klíčový štítek (hliník náhrada), povrchová úprava dveří je opotřebená

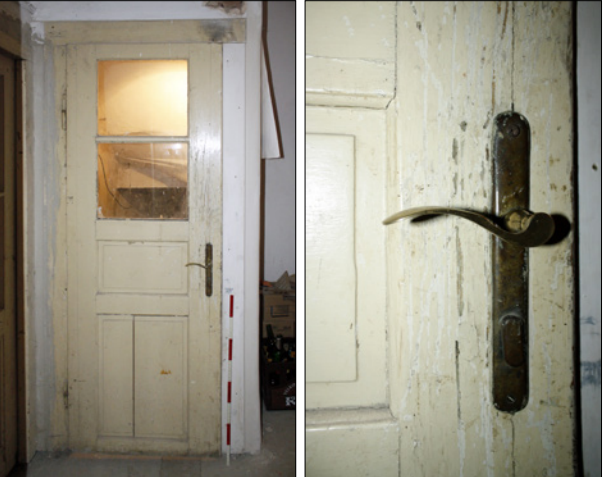
Pasportizace řemeslných prvků — Hospodářský dvůr čp. 26, Vysoká u Mělníka		DVEŘE Č. D A202/107
<i>Umístění:</i>	- objekt A, otvor v příčce mezi chodbou 202 a schodištěm do místnosti 107

<i>Materiál:</i>	- zárubeň lakované dřevo - dveřní křídlo lakované dřevo, čiré sklo - kování mosaz, ocel	
<i>Rozměr:</i>	- světlá š. 800 mm	
<i>Stručný popis:</i>	- jednokřídlové dveře v příčce, levé, otvíravé směrem do chodby 202 - zárubeň je rámová, hladká - dveřní křídlo rámové konstrukce má 3 deskové výplně a 2 pole zasklená hladkým čirým sklem, vše opatřeno hranami se zkošením - na straně směrem do chodby 202 jsou 2 ocelové lakované zapuštěné závěsy a půlkulatým zakončením - kování typu Elegant má klíčový štítek s půlkruhovým zakončením, kryt klíčové dírky stejného tvaru, klika je novodobá	
<i>Datace:</i>	- 20. — 30. léta 20. století	
<i>Celkový stav:</i>	- dobrý, dveře jsou funkční, hodnotná součást stavby - chybí původní mosazná klika typu Elegant, jedna výplňová kazeta je rozklížená, povrchová úprava zárubně a dveří je opotřebená

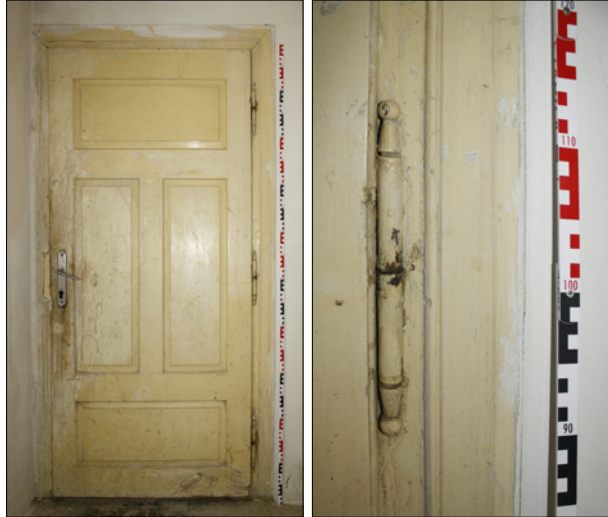
Pasportizace řemeslných prvků — Hospodářský dvůr čp. 26, Vysoká u Mělníka		DVEŘE Č. D A202/210
<i>Umístění:</i>	- objekt A, vstup z podesty schodiště v chodbě 202 do místnosti 210

<i>Materiál:</i>	- zárubeň lakované dřevo - dveřní křídlo lakované dřevo - kování ocel	
<i>Rozměr:</i>	- světlá š. 850 mm	
<i>Stručný popis:</i>	- jednokřídlové dveře v příčce, pravé, otvíravé směrem do místnosti 210 - zárubeň je obložková, s hladkým deštěním a jednoduše profilovanými obložkami - dveřní křídlo rámové konstrukce má 4 deskové výplně s profilovanými hranami - na straně směrem do místnosti 210 jsou 3 ocelové lakované zapuštěné „bambulkové“ závěsy (s kuličkami na kuželových koncích), archaické vzhledem k dveřnímu křídlu - kování je novodobé - dveřní otvor je umístěn těsně u kolmé stěny, jako důsledek přestavby a vložení schodiště (1872- 1937)	
<i>Datace:</i>	- 1910 — 1920 (dveře a zárubeň)	
<i>Celkový stav:</i>	- dobrý, dveře jsou funkční, hodnotná součást stavby - chybí původní mosazné kování, povrchová úprava zárubně a dveří je opotřebená, kolem kování je poškozená i hmota dveří

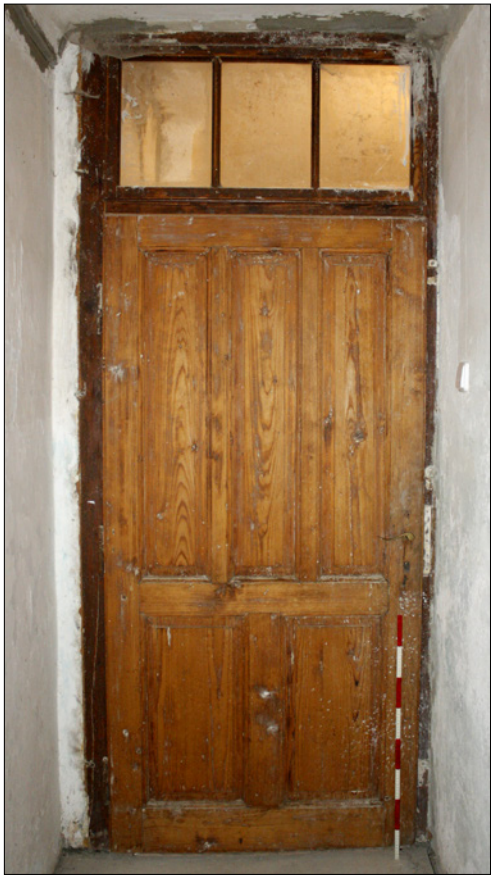
Pasportizace řemeslných prvků — Hospodářský dvůr čp. 26, Vysoká u Mělníka		DVEŘE Č. D A202/208
<i>Umístění:</i>	- objekt A, vstup z podesty schodiště v chodbě 202 na arkádu 208

<i>Materiál:</i>	- zárubeň lakované dřevo - dveřní křídlo lakované dřevo - kování ocel	
<i>Rozměr:</i>	- světlá š. 950 mm	
<i>Stručný popis:</i>	- jednokřídlové dveře, levé, otvíravé směrem do arkády 208, s nadsvětlíkem - zárubeň je rámová, hladká - dveřní křídlo rámové konstrukce má 5 deskové výplně s profilovanými hranami - na straně směrem do arkády 208 jsou 3 ocelové zapuštěné závěsy a půlkulatým zakončením - nadsvětlík má 3 pole zasklená hladkým čirým sklem - kování je novodobé	
<i>Datace:</i>	- 1910 (secesní)	
<i>Celkový stav:</i>	- dobrý, dveře jsou funkční, hodnotná součást stavby - chybí původní kování, povrchová úprava zárubně a dveří je opotřebená

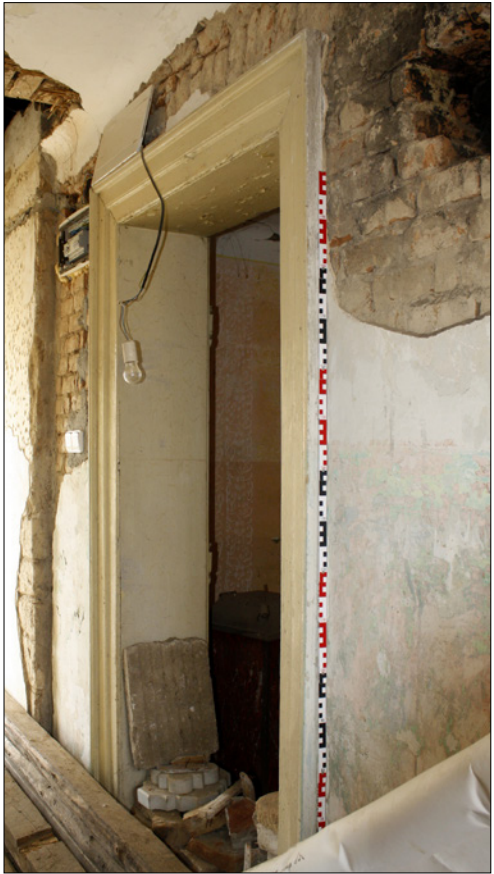
Pasportizace řemeslných prvků — Hospodářský dvůr čp. 26, Vysoká u Mělníka		DVEŘE Č. D A208/211
<i>Umístění:</i>	- objekt A, otvor v nosné stěně mezi chodbou na konci arkády 208 a místností 212

<i>Materiál:</i>	- zárubeň lakované dřevo - čepy dveřních závěsů ocel	
<i>Rozměr:</i>	- světlá š. 1560, v. 2170 mm	
<i>Stručný popis:</i>	- obložková zárubeň pro dvoukřídlové dveře v nosné stěně, má hladké deštění a profilované obložky - na straně směrem do místnosti 212 jsou na zárubni vždy 3 ocelové lakované zapuštěné čepy dveřních závěsů s žaludovými konci	
<i>Datace:</i>	- 1900 — 1920	
<i>Celkový stav:</i>	- nekompletní, zárubně jsou funkční, hodnotná součást stavby - chybí dveřní křídla

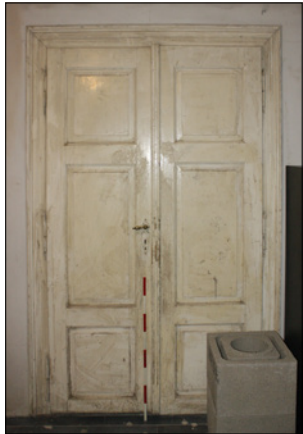
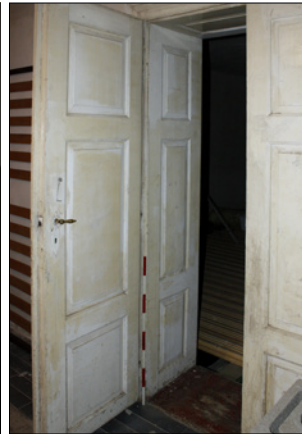
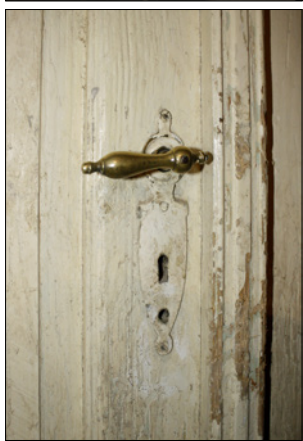
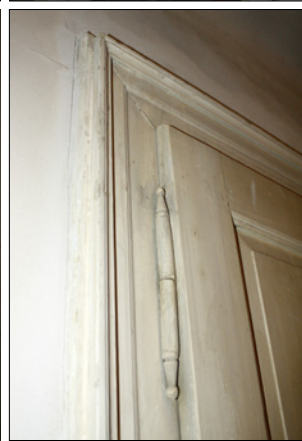
Pasportizace řemeslných prvků — Hospodářský dvůr čp. 26, Vysoká u Mělníka		DVEŘE Č. D A210/210
<i>Umístění:</i>	- objekt A, otvor v příčce mezi místnostmi 210 a 211

<i>Materiál:</i>	- zárubeň lakované dřevo - dveřní křídlo lakované dřevo - kování mosaz, ocel	
<i>Rozměr:</i>	- světlá š. 1200, v. 2170 mm	
<i>Stručný popis:</i>	- dvoukřídlové dveře s klapačkou v nosné stěně, otvíravé směrem do místnosti 210 - zárubeň je obložková, s deštěním rámové konstrukce se 3 deskovými výplněmi v každé špaletě a 2 v nadpraží, obložky jsou profilované - dveřní křídla rámové konstrukce vždy 3 deskové výplně s profilovanými hranami - na straně směrem do místnosti 213 jsou na křídlech vždy 3 ocelové lakované zapuštěné „bambulkové“ závěsy - kování má klasicistně tvarovaný klíčový štítek a kliku	
<i>Datace:</i>	- 3. čtvrtina 19. století	
<i>Celkový stav:</i>	- dobrý, dveře jsou funkční, hodnotná součást stavby - povrchová úprava zárubně a dveří je opotřebená, kolem kování je poškozená i hmota dveří

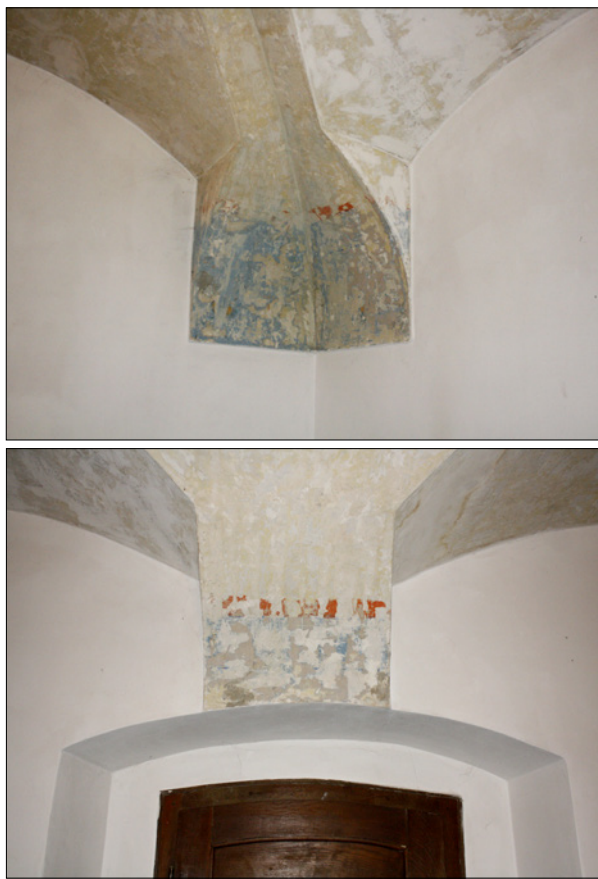
Pasportizace řemeslných prvků — Hospodářský dvůr čp. 26, Vysoká u Mělníka		VÝMALBA Č. V A204
<i>Umístění:</i>	- objekt A, klenba v místnosti 204

<i>Materiál:</i>	- omítka - světle modrý a červený a okrový nátěr	
<i>Rozměr:</i>	- asi do 50 cm od paty výběhů klenby	
<i>Stručný popis:</i>	<p>- skupina nátěrů stěn a klenby</p> <p>- dochovaná je modrá výmalba na spodní části klenebních výběhů (8 ks) oddělená červenou linkou od okrové klenební kápě</p> <p>- pravděpodobně se jedná o zbytek výmalby celé místnosti (světle modré stěny do výšky asi poloviny výběhů klenby, zakončené úzkou červenou páskou, na kterou navazují okrové klenební kápě)</p>	
<i>Datace:</i>	- 2. polovina 19. - počátek 20. století	
<i>Celkový stav:</i>	- pouze fragmenty, hodnotná součást stavby, která může sloužit jako vzor pro obnovu barevnosti místnosti

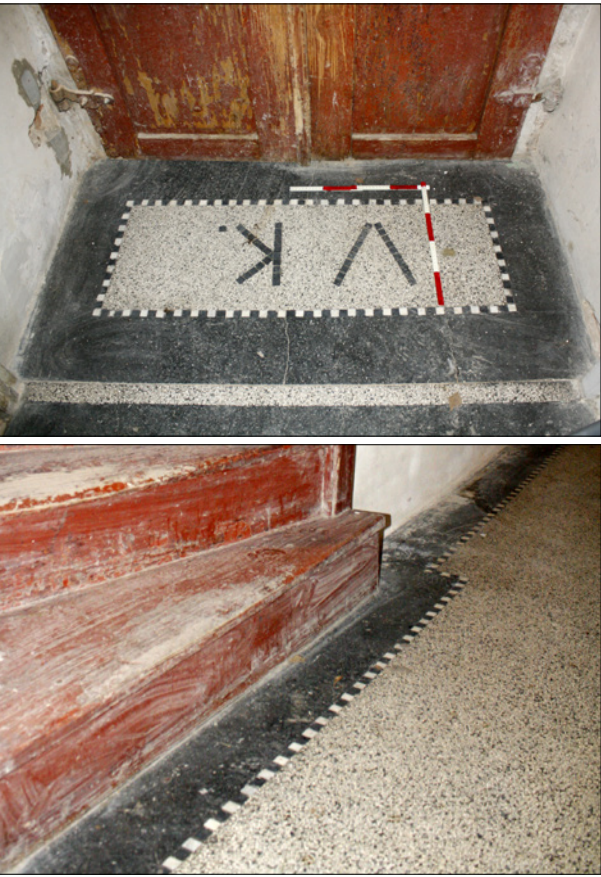
Pasportizace řemeslných prvků — Hospodářský dvůr čp. 26, Vysoká u Mělníka		PODLAHA Č. P A202 I
<i>Umístění:</i>	- objekt A, chodba 202, jižní 3/4 místnosti

<i>Materiál:</i>	- lité teraco	
<i>Rozměr:</i>	- plocha 7 m ²	
<i>Stručný popis:</i>	- v ploše se nachází teraco z bílé a šedé drtě, místy s černými kaménky - kraje jsou lemovány pásem z černé drtě s malou příměsí bílých kaménků odděleným od světlé plochy mozaikovým bílo černým pásem - za vstupem je z plochy podlahy vydělena menší část s monogramem V. K. (Václav Kabiřel) z černé mozaiky	
<i>Datace:</i>	- 20. léta 20. století	
<i>Celkový stav:</i>	- dobrý, podlaha je funkční, hodnotná součást stavby - povrch je mírně znečištěn

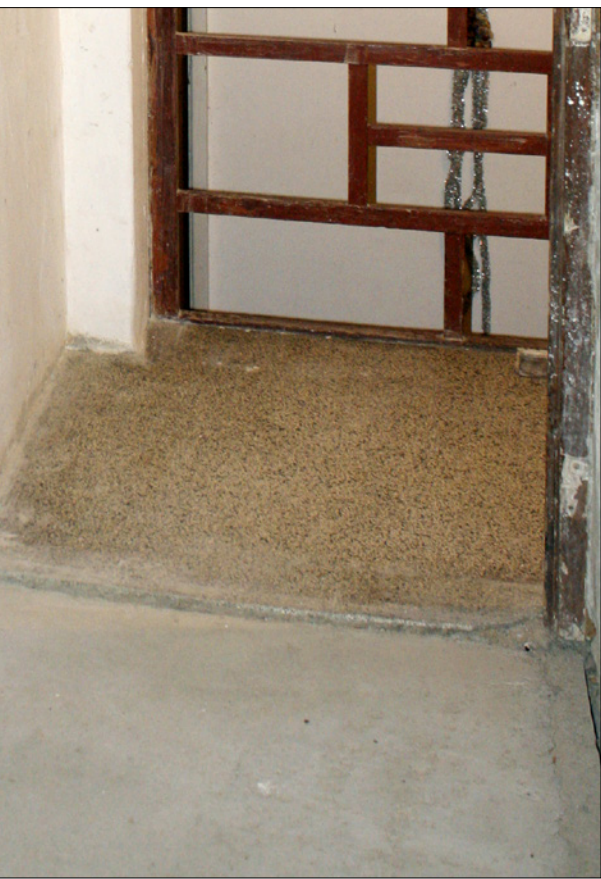
Pasportizace řemeslných prvků — Hospodářský dvůr čp. 26, Vysoká u Mělníka		PODLAHA Č. P A202 II
<i>Umístění:</i>	- objekt A, chodba 202, podesta schodiště na východní straně místnosti

<i>Materiál:</i>	- lité teraco	
<i>Rozměr:</i>	- plocha 3 m ²	
<i>Stručný popis:</i>	- celá plocha je pokryta teracem z bílé a šedé drtě, místy s černými kaménky	
<i>Datace:</i>	- 20. léta 20. století	
<i>Celkový stav:</i>	- dobrý, podlaha je funkční, hodnotná součást stavby - povrch je mírně znečištěn

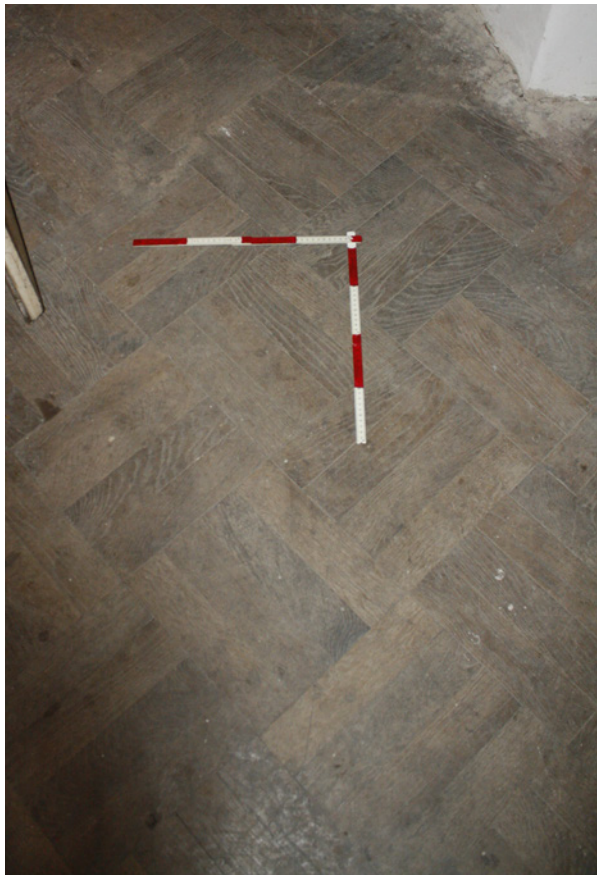
Pasportizace řemeslných prvků — Hospodářský dvůr čp. 26, Vysoká u Mělníka		PODLAHA Č. P A204
<i>Umístění:</i>	- objekt A, místnost 204

<i>Materiál:</i>	- dubové nebo bukové dřevo - voskovaný povrch	
<i>Rozměr:</i>	- plocha 40 m ² , vlýsky 350 x 87,5 mm	
<i>Stručný popis:</i>	- podlaha je vyskládána z vlýsek uskupených do čtverců rozměru 350 x 350 mm, diagonálně orientovaných ke stěnám místnosti (vždy 4 vlýsky na jeden čtverec), spáry mezi vlýskami v sousedních čtvercích jsou na sebe kolmé	
<i>Datace:</i>	- 40. léta 20. století	
<i>Celkový stav:</i>	- dobrý, podlaha je funkční, hodnotná součást stavby - chybí podlahové lišty podél stěn - povrch mírně znečištěn a opotřeben

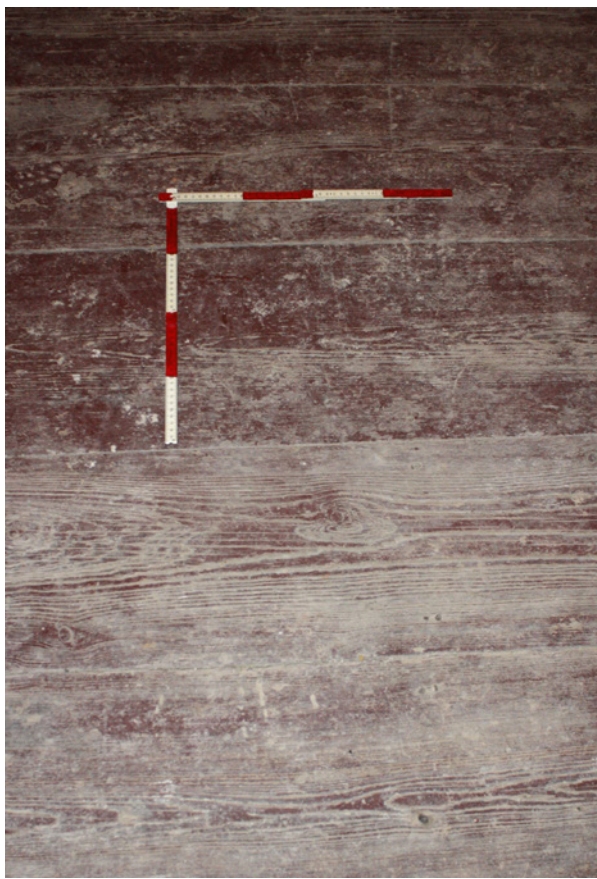
Pasportizace řemeslných prvků — Hospodářský dvůr čp. 26, Vysoká u Mělníka		PODLAHA Č. P A212
<i>Umístění:</i>	- objekt A, místnost 213

<i>Materiál:</i>	- dubové nebo bukové dřevo - hnědo červený lak	
<i>Rozměr:</i>	- plocha 17 m ² , prkna š. 320, lista š. 25 mm	
<i>Stručný popis:</i>	- podlaha ze širokých prken na pero a drážku - prkna jsou orientovaná vodorovně souběžně se severní a jižní stěnou - podlaha je u stěn lemována lištami čtvercového tvaru s výžlabkem	
<i>Datace:</i>	- polovina 19. století	
<i>Celkový stav:</i>	- dobrý, podlaha je funkční, hodnotná součást stavby - lakovaný povrch opotřeben

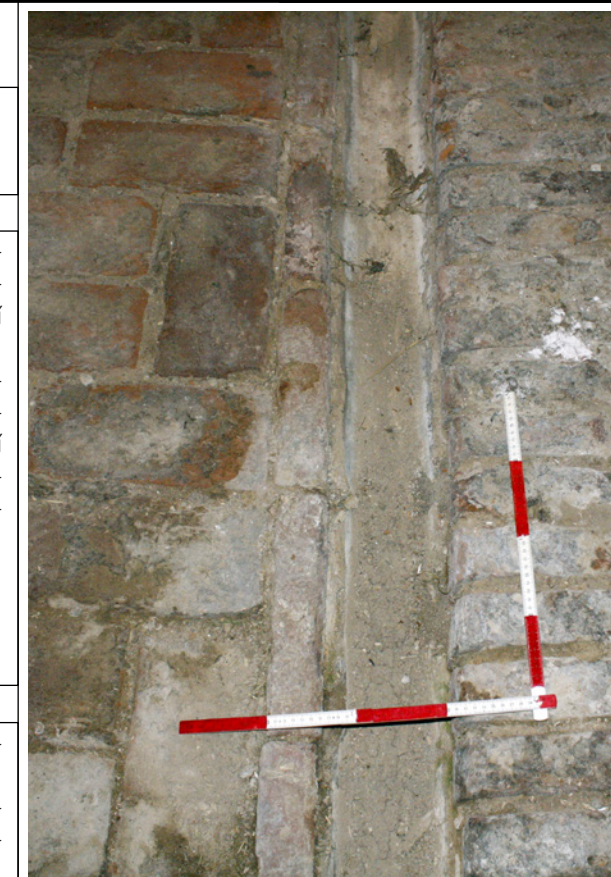
PODLAHA Č. P B101

<i>Umístění:</i>	- objekt B, místnost 101
<i>Materiál:</i>	- pálené cihly
<i>Rozměr:</i>	- pl. 68 m ² , cihly d. 290, š. 120, tl. 65 mm
<i>Stručný popis:</i>	- podlaha chléva vyskládaná z cihel klade- ných naplocho na vazbu, podélný směr ci- hel je rovnoběžný s delší západní a východní stěnou - místností prochází uprostřed dva rovno- běžné mělké žlábký (š. asi 200 mm), umís- tění kolmo na podélný směr cihel, dno mají vyskládané ze speciálních keramických tva- rovek, boky jsou ohraničené cihlami klade- nými na kolmo
<i>Datace:</i>	- v limitním intervalu 1872 — 1937
<i>Celkový stav:</i>	- dobrý, podlaha je funkční, hodnotná sou- část stavby - na jižní straně místnosti část podlahy chy- bí, místy patrné stopy používání, které ne- jsou na závadu, znečištěný povrch

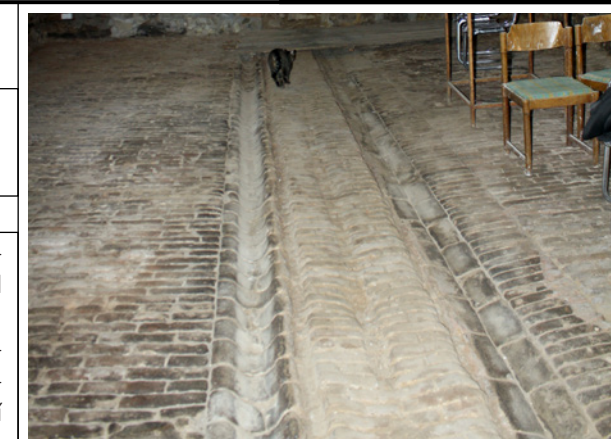
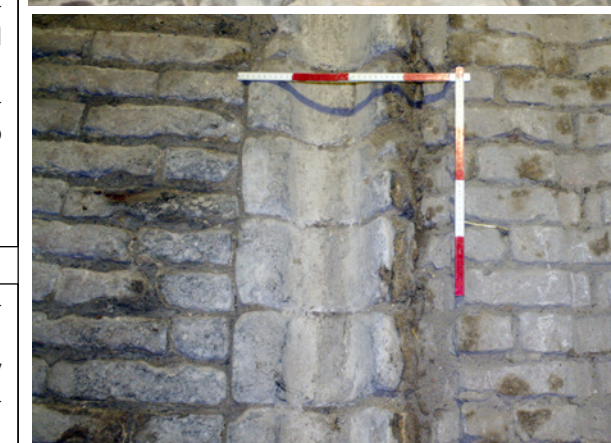
PODLAHA Č. P B102

<i>Umístění:</i>	- objekt B, místnost 102
<i>Materiál:</i>	- pálené cihly
<i>Rozměr:</i>	- pl. 158 m ² , cihly d. 290, š. 120, tl. 65 mm
<i>Stručný popis:</i>	- podlaha chléva vyskládaná z cihel klade- ných na kolmo na vazbu, podélný směr cihel je rovnoběžný s delší severní a jižní stěnou - místností prochází uprostřed dva rovno- běžné mělké žlábký (š. asi 300 mm), umís- tění kolmo na podélný směr cihel, západní žlábek je vyskládaný ze speciálních tva- rovek, východní žlábek tvoří dvě řady cihel uložených šikmo do tvaru „V“ - středem místnosti vede ještě jeden neo- hraničený žlábek, který mohl vzniknout jako stopa opotřebení předchozím provozem
<i>Datace:</i>	- v limitním intervalu 1872 — 1937
<i>Celkový stav:</i>	- dobrý, podlaha je funkční, hodnotná sou- část stavby - místy poškozené cihly, místy patrné stopy používání, které nejsou na závadu, znečiště- ný povrch
