Katedra hydrotechniky

BAKALÁŘSKÁ PRÁCE

STUDIE TECHNICKÉHO STAVU A PROVOZNÍ SPOLEHLIVOSTI
MALÝCH VODNÍCH NÁDRŽÍ KARHOV A VESELÁ NA
PELHŘIMOVSKU

květen 2018

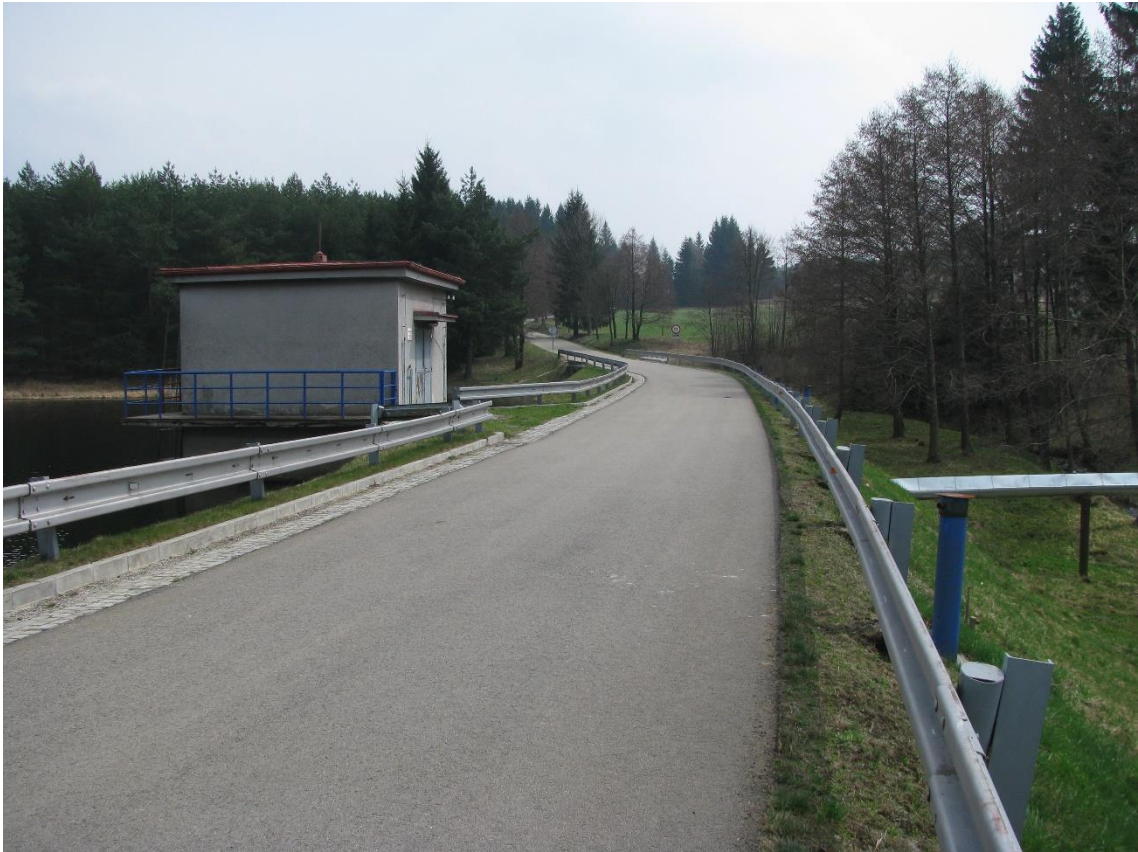
Obrázek 2 - Pohled na hráz MVN Karhov

směrech. Vzdušní líc je vybudován ve sklonu 1:2, povrch pokrývá zatravnění a místy i keřové porosty. Návodní líc je opevněn záhozem z lomového kamene se sklonitostí 1:1 až 1:1,5. Po koruně hráze vede dvousměrná silnice s asfaltovým povrchem. Z bezpečnostních důvodů jsou při obou stranách vozovky svodidla o výšce 90 cm.

Odvodnění vozovky je provedeno dlážděným rigolem v podélném směru v blízkosti návodního kraje vozovky s dvěma betonovými vpustmi 60/60, které jsou vyústěny na vzdušním líci hráze do zpevněných rigolů. [1]

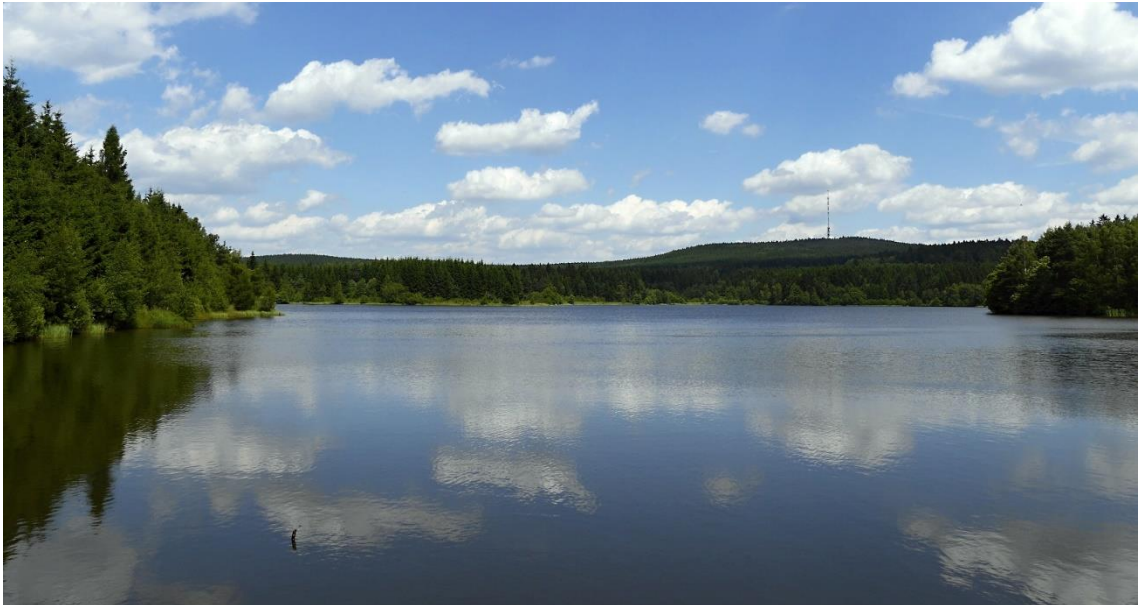
Obrázek 5 - Vodárenská nádrž Karhov [19]

Vodárenská nádrž Karhov je poměrně mělká, její průměrná hloubka činí přibližně 2 m. Nádrž má téměř kruhový tvar a je netradiční vodárenskou nádrží spíše rybníčního typu. Na této nádrži se pravidelně sleduje jakost vody a kvůli extrémnímu suchu během posledních let se jakost vody významně zhoršila. Suché a teplé podmínky zapříčinily kyslíkový deficit v nádrži. Při takovém deficitu se snadno začnou uvolňovat sloučeniny fosforu a železa, které svojí přítomností podporují rozšiřování místní zelenivky rodu *Vacuolaria*. Zelenivky jsou bičíkaté řasy, které jsou schopné vytvořit vylučováním

specifických látek soudržný sliz o mocnosti 0,5 – 1,0 m, který je z hlediska jakosti vody pro vodárenské účely velkou komplikací. V měsících, kdy je zelenivka nejvíce rozšířena, bylo nutné přejít ve vodárně na noční provoz, protože se přes den zelenivka vyskytuje především ve vrstvě, která je vodárensky využívána (hloubka 1,5 – 3 m). V noci se pak rozptýlí v celém vodním sloupci. [9] [12] [13]

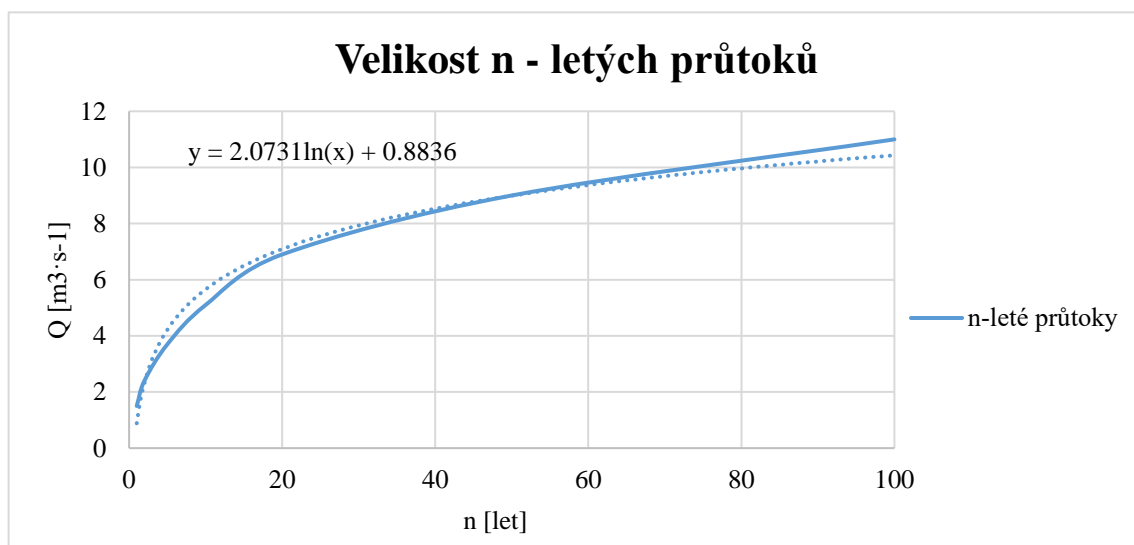
Obrázek 6 - Určení povodňového průtoku

Kapacita bezpečnostního přelivu je ovlivněna velikostí propustku v hrázi. Ten v současné době bezpečně převede maximálně 5,64 m³·s⁻¹. Dle *Tabulky 2* je toto VD III. kategorie, a proto by měl bezpečnostní přeliv převést průtok Q₂₀₀. Ten jsem v podkladech od ČHMÚ neobdržel, tudíž jsem ho odhadl z řady průtoků dosazením do rovnice trendu v *Obrázku 6*. Q₂₀₀ se dle mého výpočtu rovná 11,86 m³·s⁻¹. [1]

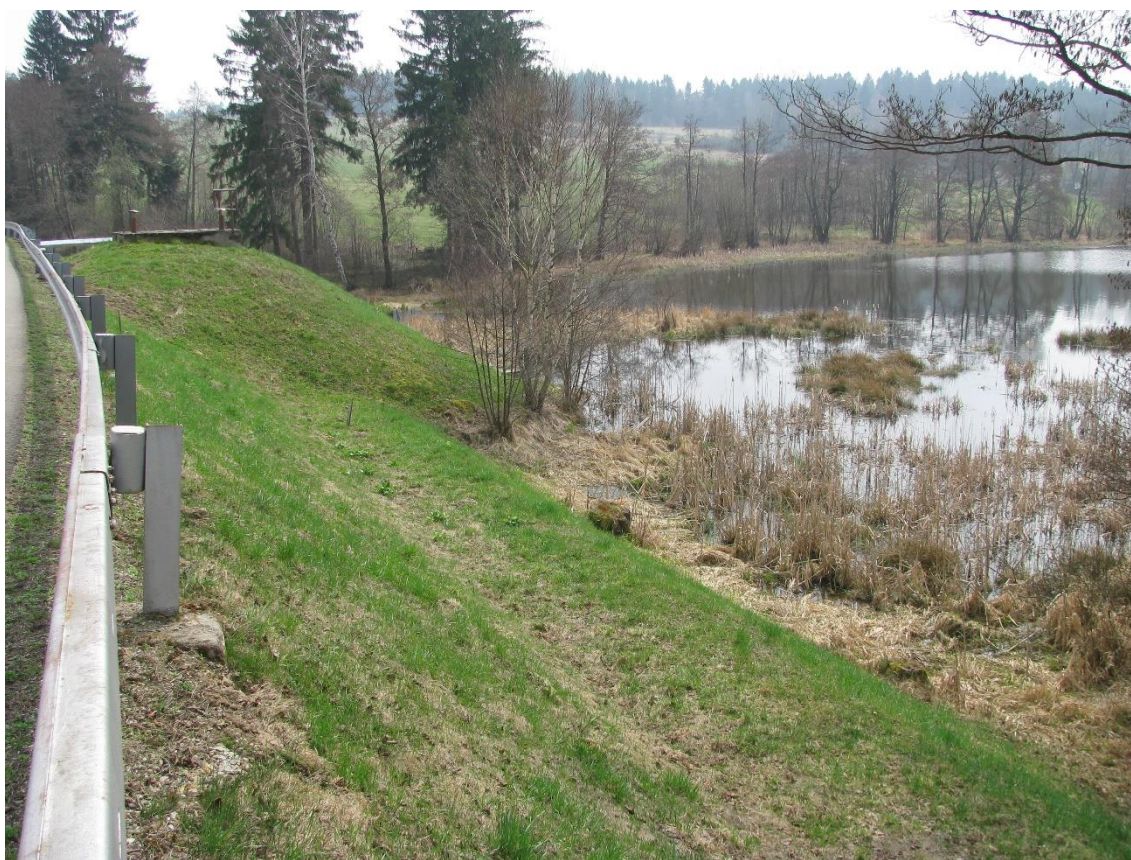
Obrázek 7 - Zátopa rybníka Pilný

Aby mohla být bezproblémově provedena přítěžovací lavice na vzdušném líci hráze, je třeba uchýlit se k radikálnějšímu řešení, kterým je snížení hladiny rybníka Pilný, čímž by se zmenšila plocha zátopy tohoto rybníka. Tím by se vytvořil prostor pod vzdušným lícem hráze Karhov natolik, aby se zde mohla pohybovat stavební technika a vznikl by zde i prostor pro přítěžovací lavici z vhodných materiálů. Snížení maximální hladiny by ale znamenalo vytvoření dalšího projektu na konstrukční úpravu, časové průtahy a další potřebu finančních prostředků. Do budoucna je to ale dle mého názoru potřeba.

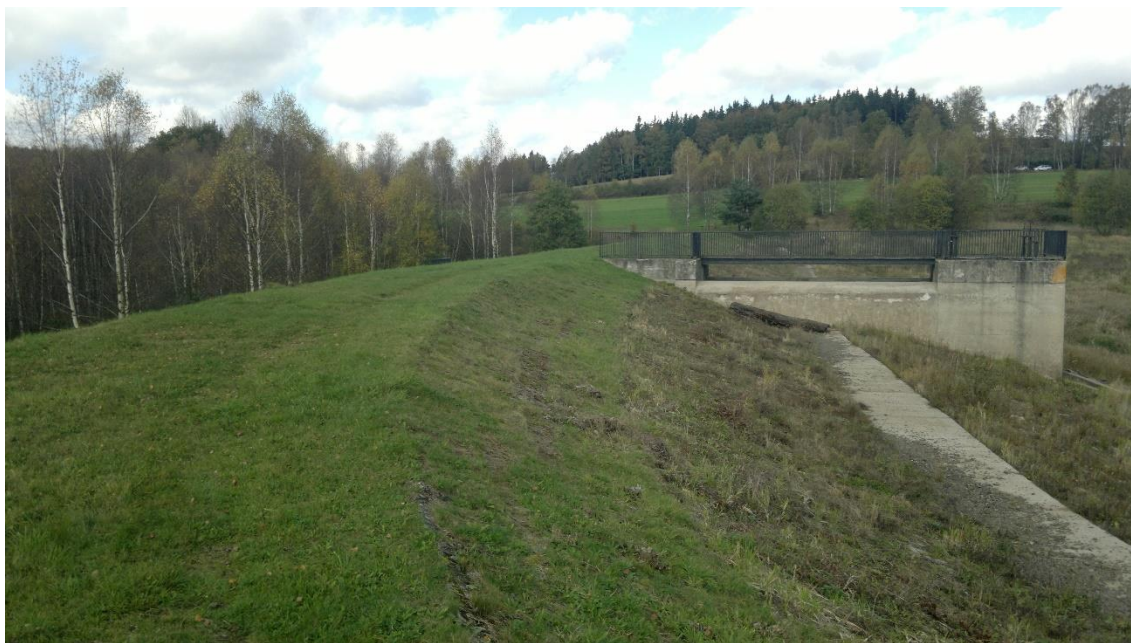
Obrázek 9 - Hráz a sdružený objekt VD Veselá

Návodní líc je za normálních okolností nad úrovní provozní hladiny částečně porostlý travou rostoucí z betonových polovegetačních tvárníc. Koruna hráze je porostlá travním pokryvem s vyjetými koleji od vozidel obsluhy. Vzdušný svah hráze je pokryt travou a několika menšími stromy, převážně zde můžeme vidět břízu bradavičnatou. Průměr kmene zde rostoucích stromů nepřesahuje 20 cm. Vegetace není překážkou v přístupu k jednotlivým částem tělesa hráze a je možné bezproblémově vykonávat obchůzky v rámci technickobezpečnostního dohledu. Levá část podhrází patří již mezi obhospodařované zemědělské pozemky, zatímco pravá část je hustě zarostlá náletovými dřevinami.

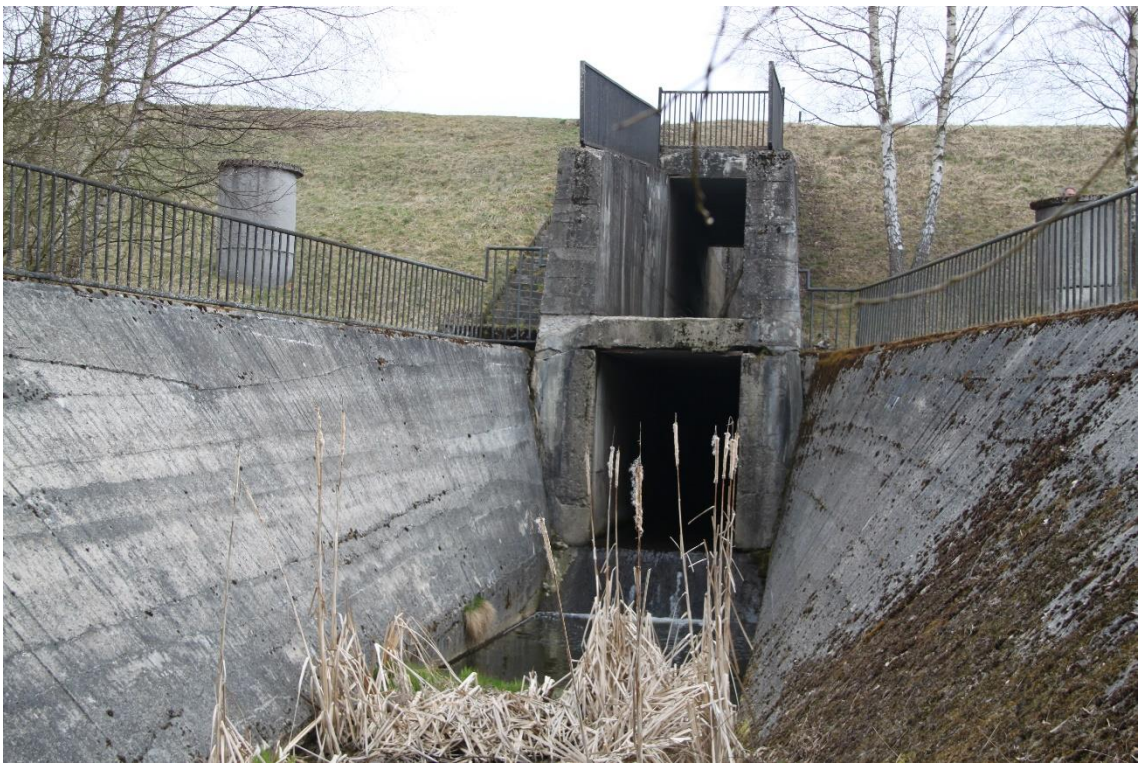
Obrázek 10 - Pohled na odpadní koryto sruženého objektu

Vývar je vybudován ze železobetonu. Stejně jako všechny bloky tvořící sružený objekt leží na podkladním prostém betonovém loži. Šířka dna vývaru je s délkou konstantní, činí přesně 3,0 m. Boční zdi mají na začátku sklon 5:1, postupně se sklon zmírňuje až na poměr 1:1, kde se pak těleso vývaru napojuje na přechodový úsek koryta vodního toku. Vývar nemá dilatační spáry, navázání na profil koryta je proveden dlažbou z kamene do betonu s koncovým prahem. Horní hrana zdí vývaru je ve výšce 569,30 – 568,75 m n. m. Dno vývaru je na kótě 563,00 m n. m. [4]

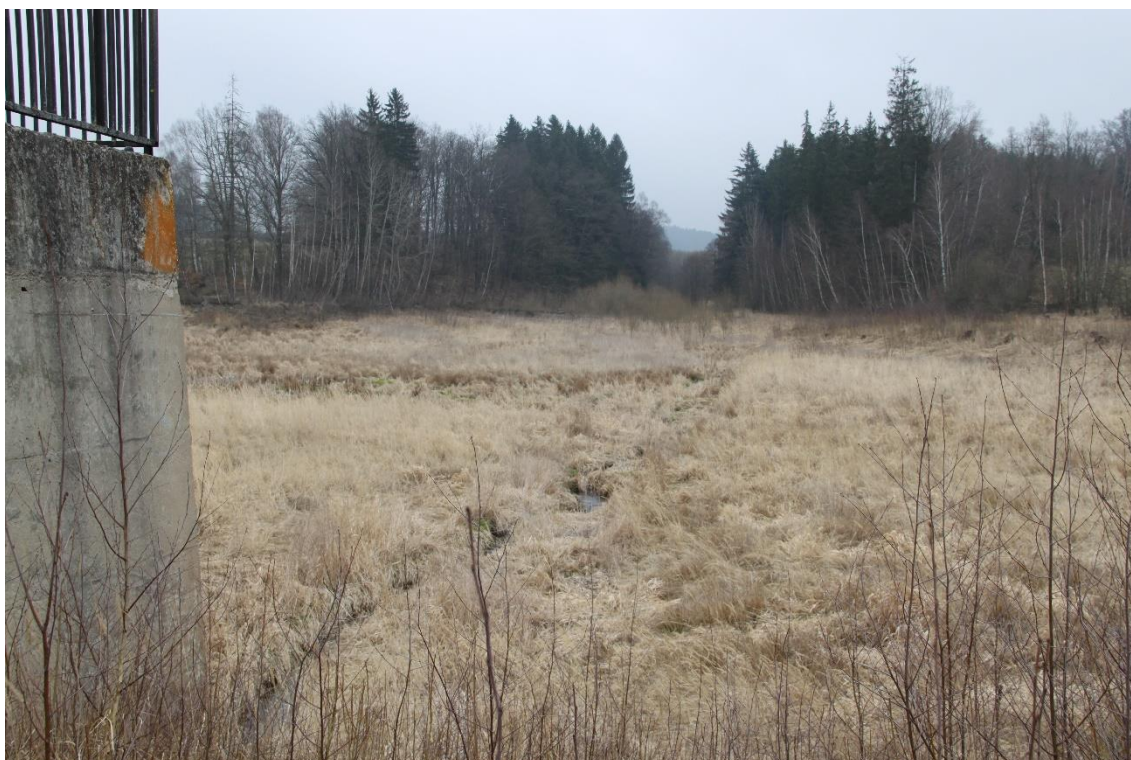
Obrázek 11 - Pohled na vypuštěnou nádrž

Délka zátopy VD Veselá dosahuje délky až 280 m, je omezena říčním kilometrem 17,40 – 17,68. Břehy nádrže nejsou stavebně zpevněny, jsou použita přírodě blízká řešení, především zpevnění pomocí kořenů vzrostlých stromů, křovin a vlhkomilných rostlin. V nádrži se běžně dá koupat, ale pouze na vlastní nebezpečí. Z bezpečnostních důvodů je ale zakázán vstup do vody z prostoru hráze a sruženého objektu. [4]

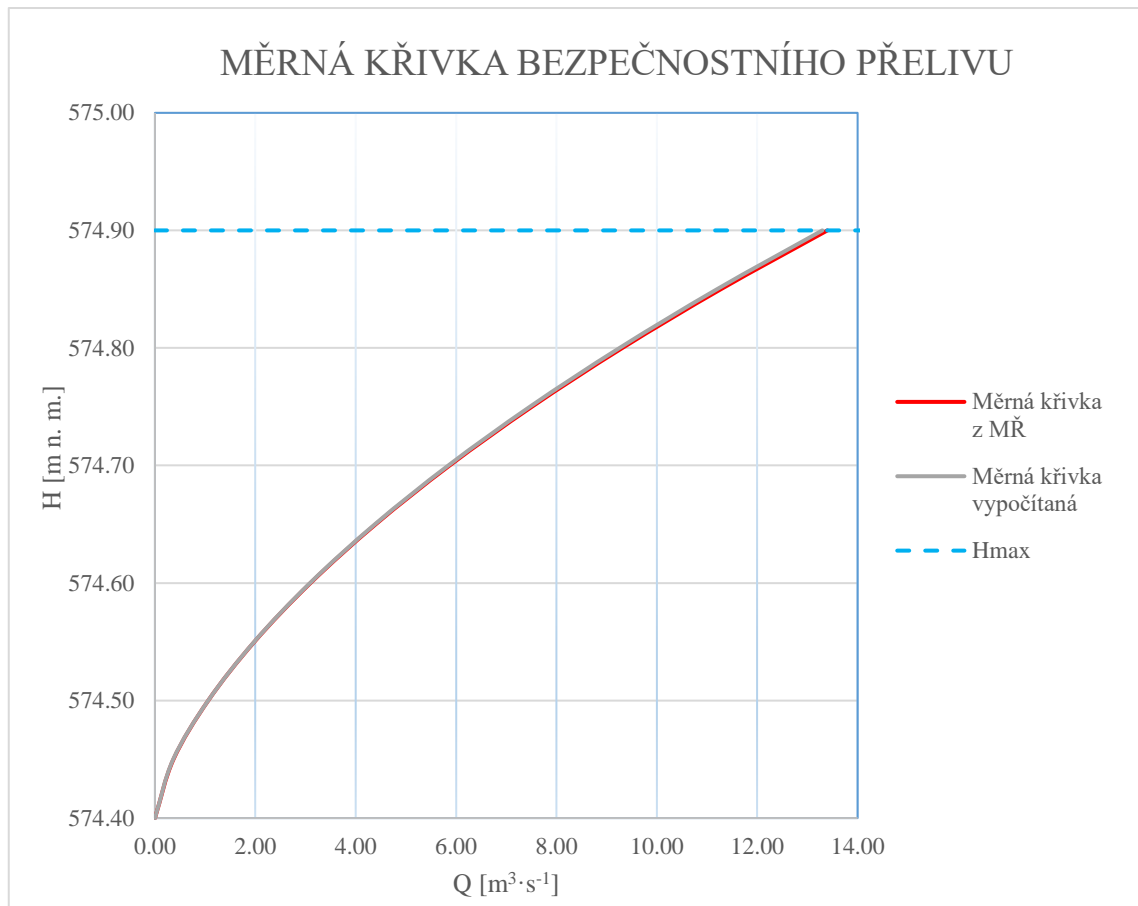
Obrázek 12 - Graf konsumpční křivky sdruženého objektu VD Veselá

V *Obrázku 12* jsou znázorněny dvě konsumpční křivky bezpečnostního přelivu. Jedna z nich je převzatá z manipulačního řádu a druhá byla stanovena za účelem posouzení správnosti podkladů k vyhodnocení bezpečnosti vodního díla. Vyhodnocuji podklad jako správný a prohlašuji, že bezpečnostní přeliv dokáže převést povodňový průtok Q_{100} a není nutné ho konstrukčně měnit a zvyšovat jeho kapacitu.
