**STUDIE PRŮBĚHU STAVBY
„KINDERGARTEN KARLÍN
PARK“**

BAKALÁŘSKÁ PRÁCE

2018

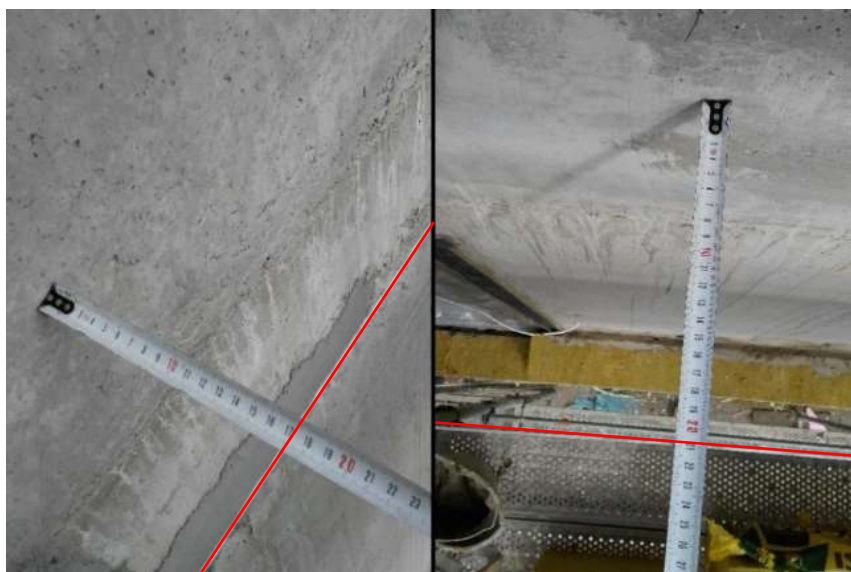
Obr. 31 - Naměřené odchylky na objektu "C" [4]

Největší problém během realizace ale byla rovinnost podkladu (Obr. 31), jakožto příprava pro nalepení tepelného izolantu. Norma ČSN EN 13914-2 - Navrhování, příprava a provádění vnějších a vnitřních omítek, podle které se prováděla kontrola na konstrukci, stanovuje, že rovinnost podkladu by na dvoumetrové lati neměla přesáhnout 10 mm. V daném případě však byly naměřeny i hodnoty kolem 20 mm. Bylo tak nutné provést lokální vyrovnání podkladu flexibilním lepidlem, a to na účet dodavatele monolitické konstrukce jako vícepráce, jelikož samotné lepení izolantu není schopné takovéto nerovnosti eliminovat.

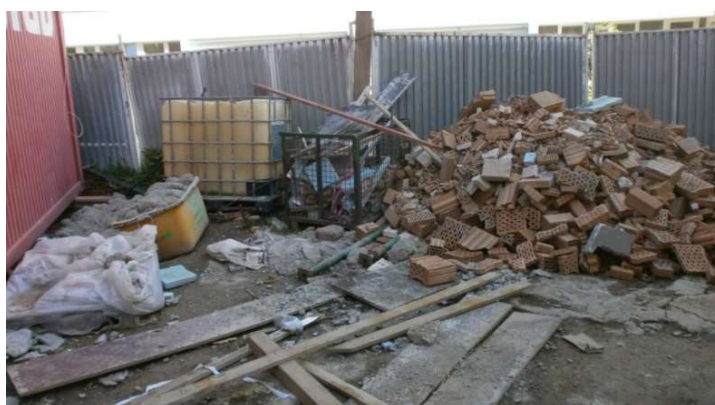
Chvilkovým nedostatkem ve fázi vyzdívání bylo zacházení s odpadními materiály, a to hlavně vlivem nekázně dělníků na stavbě. Kolem areálu se hromadila suť, zbytky řeziva a kovů.

Obr. 44 - Volně pohozený odpadní materiál [4]

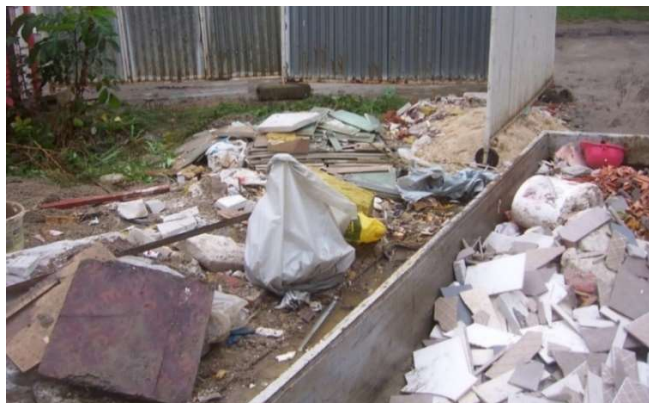
Někdy se odpadní materiál hromadil přímo vedle kontejneru pro tento odpad určený, jak je vidno na Obr. 45. Kvůli takovýmto případům vznikaly pak zbytečné práce navíc. Stavební odpad byl jinak poměrně frekventovaně odvážen v kontejnerech na skládku a pokaždé byly přistavěny kontejnery jak na suť, tak na směsný odpad.

Obr. 45 - Odpadní materiál vedle kontejneru [4]

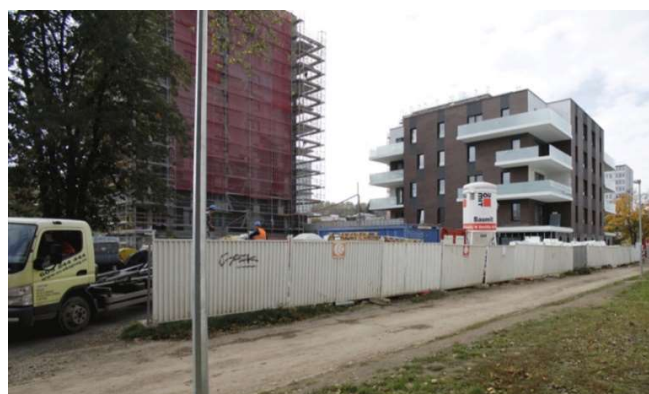
Obr. 46 - Oplocení vedle hlavního vjezdu [3]

Snad jediným nedostatkem bylo to, že jednotlivá pole oplocení postrádala šikmé vzpěry, byla sice vetknutá do únosných betonových patek, ale ty samotné nestačily. Při větším náporu větru se opakovaně stávalo, že vlivem spolupůsobení jednotlivých polí celá jedna strana nápor nezvládla a popadala. V případě vyobrazeném na Obr. 47 popadaná pole dokonce poničila nově osazené veřejné osvětlení a pár menších stromů zeleně na severní straně objektů.

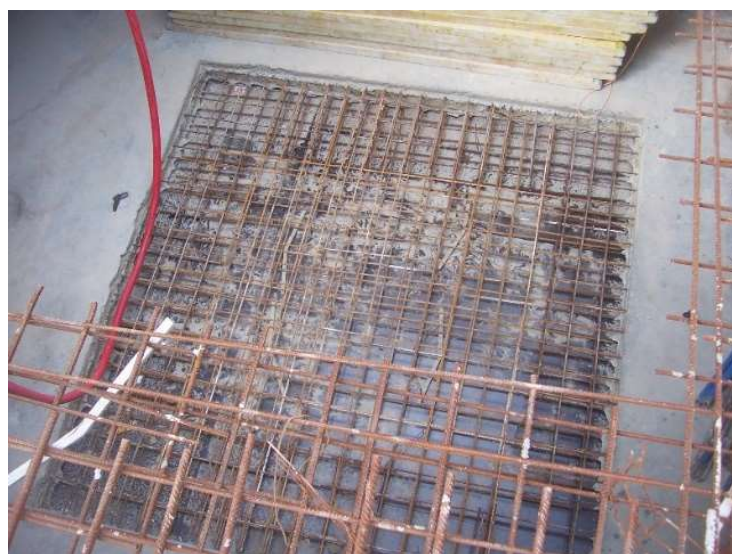
Jednalo se o jeřáb kotvený do betonové desky v 1.PP. Pro přístup jeřábu do tohoto podlaží byl v betonové desce na úrovni 1.NP vynechaný prostup. Kolem prostupu bylo smontované provizorní dřevěné zábradlí, aby se předešlo zranění či pádu. Otvory se po demontáži jeřábu dodatečně armovaly a zabetonovaly.

Obr. 50 - Armování otvoru v 1.PP po demontáži jeřábu [4]

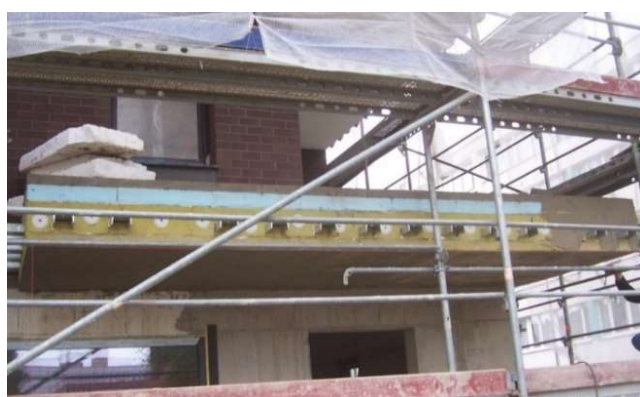
Aby takto řešené balkonové desky splňovaly tepelně technické normy ČSN 73 0540-2 – Tepelná ochrana budov nutné pro uvedení do provozu, musely se dodatečně zateplit obalením celé konstrukce. Vršek balkonových desek byl zateplen extrudovaným polystyrenem a jejich strany minerální vatou, která se k balkonovým deskám kotvila hmoždinkami s plastovým terčíkem.

Obr. 56 - Pohled na obalenou balkonovou desku [4]

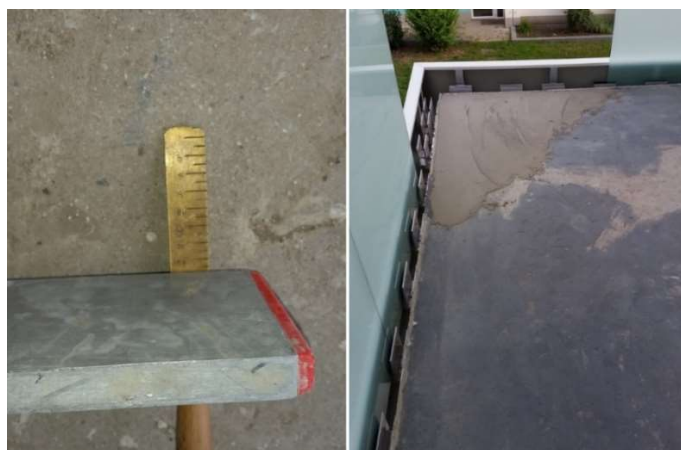
Hodnoty odchylek se v mnoha případech pohybovaly až kolem 20 mm, a tak musely být balkony lokálně vyrovnány rychle tuhoucím lepidlem určeným pro vyrovnávání povrchů.

Dle mého názoru byly rozsáhlé nerovnosti způsobené buď špatným provedením monolitické konstrukce nebo možným provozním zatížením hned po odbednění, na které balkonové desky nebyly ještě připravené, což mohlo způsobit jejich lehké prohnutí.

Obr. 59 - Nerovnosti desek balkonů [4]

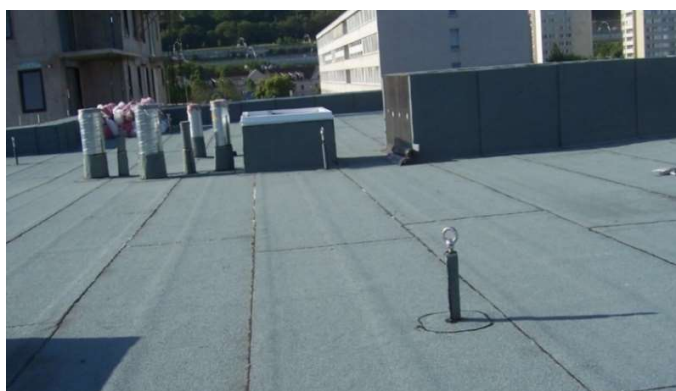
Na obrázcích níže vidíme provedení jednotlivých pruhů asfaltových pásů. Jedná se o poslední konstrukční vrstvu skladby střech, kromě objektu A, kde na tuto vrstvu navazuje ještě zbytek vrstev zelené střechy. Všechny pruhy na sebe správně navazují a výtoky asfaltu garantují dokonalé přilnutí k podkladu.

Obr. 64 - Vrstva asfaltových pásů na objektu "A" [4]

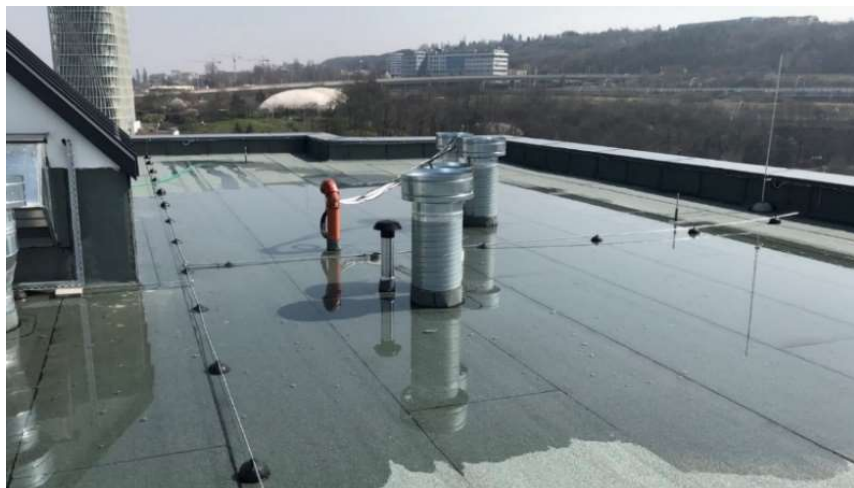
Obr. 67 - Zátopení střechy [4]

Po úspěšně vykonané optické kontrole spolu s kontrolou svarů se dle smluvního ujednání provedla zátopová zkouška. Ta byla provedena s přihlédnutím k ustanoveným článkům ČSN 75 0905 - Zkoušky vodotěsnosti vodárenských a kanalizačních nádrží, jelikož pro samotné zátopové zkoušky plošných konstrukcí neexistuje doposud platná legislativa.

Princip zátopové zkoušky byl velice prostý. Z vodovodní přípojky z bytu byla na střechu vyvedena hadice, pomocí níž se začala plocha střechy zaplavovat. Rychlejší způsob, který připadal v úvahu, byl přívod vody přímo z hydrantů, avšak ty byly v době zkoušky již zaplombované a zazátkované. Do střešních vpustí se jako zátka proti odtoku vody usadila uříznutá plastová potrubí, jejichž výška odpovídala nejvyššímu bodu na střechě. Obvod kolem potrubí byl vyplněn silikonem, aby byl otvor vodotěsný.

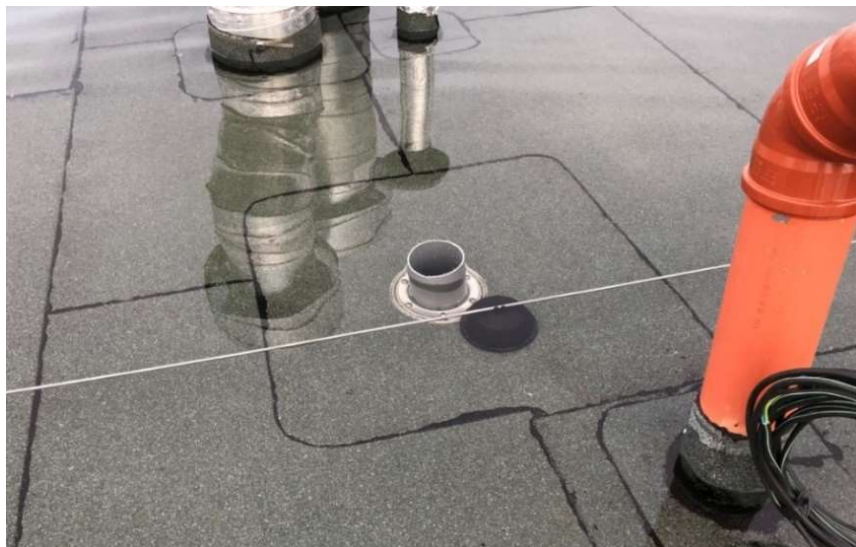
Obr. 68 - Pohled na zatopení kolem střešní vpusti [4]

Optimální doba zkoušky je zpravidla 48 hodin a počíná naplněním daného zkoušeného sektoru vodou. Zkouška byla nakonec vyhodnocena jako úspěšná, jelikož se po vypuštění na spodním líci stropní konstrukce neobjevily žádné průsaky.

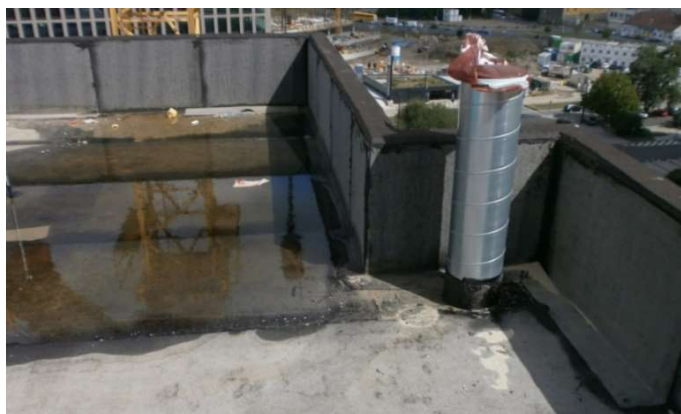
Obr. 70 - Atika s vytaženou parotěsnou vrstvou [4]

Doporučenou výšku atiky nad rovinou střechy nestanovují žádné předpisy, ale obecně platí, že by se měla pohybovat v rozmezí 200-300 mm. Výšku atiky na Obr. 70 jsem po zkompletování všech vrstev střechy přeměřil a dostal se k hodnotě 250 mm, což je ideální a nehrozí tak například stékání vody při deštích po fasádě.

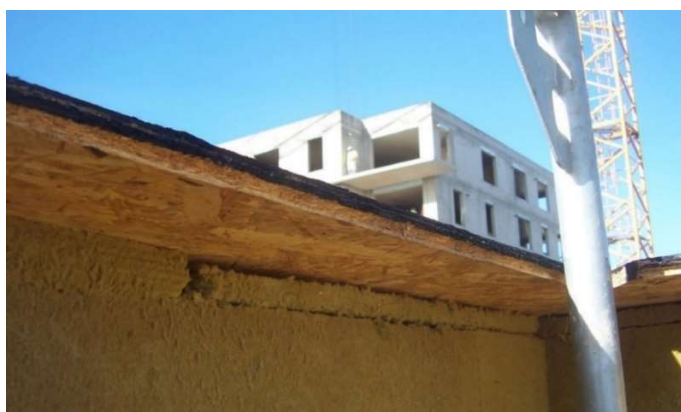
Obr. 71 - Detail přesahu bednění [4]

Sklon atiky tvoří klín z desek EPS a XPS, na které bylo ve spádu položeno bednění z desek OSB s přesahem 50 mm u vnější strany. V projektové dokumentaci byl sice předepsaný přesah 35 mm, avšak v momentě pořízení fotky (Obr. 71) nebyla zatím fasáda opatřena keramickým obkladem, což je důvod této rezervy přesahu.

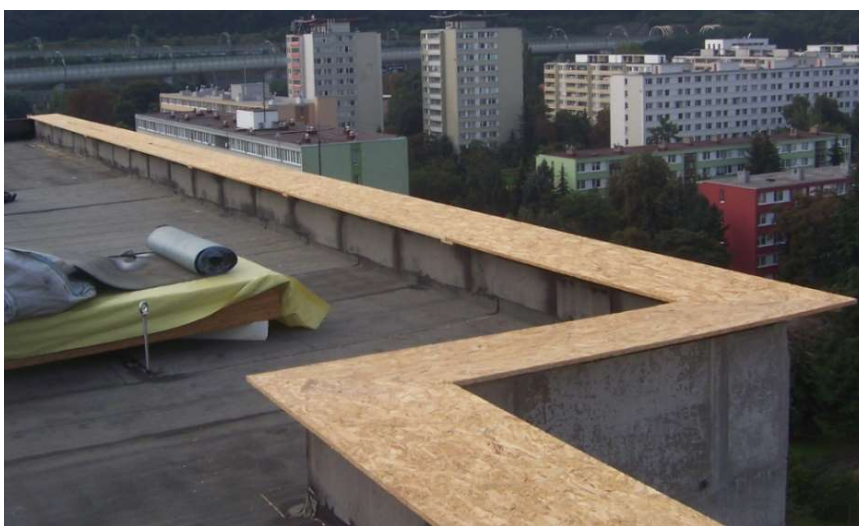
Obr. 72 - Bednění pod oplechování [4]

Na fotografii níže (Obr. 72) je opět vidět realizování atiky na stranách, kde prozatím nebyla přilepena izolace, proto byly desky usazeny s přesahem 160 mm u vnitřní strany pro dodatečné nalepení desek XPS. Provedení atiky je stejně precizní, jako byl její návrh v projektové dokumentaci.

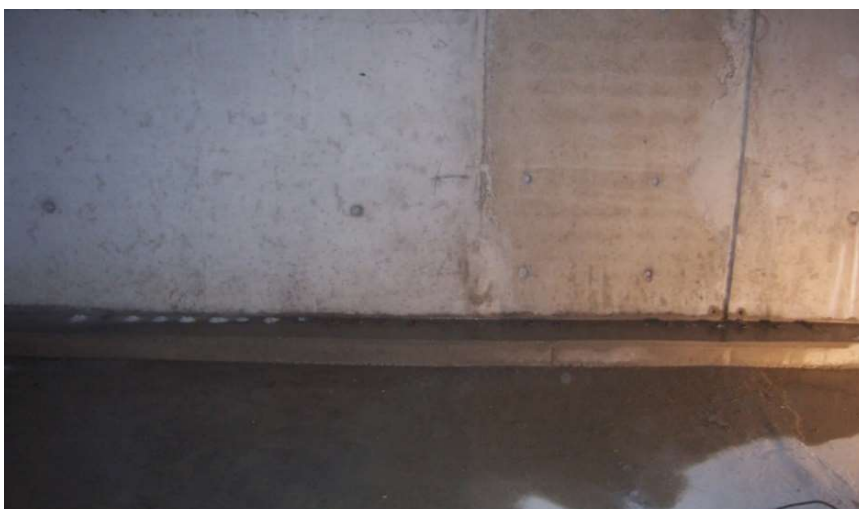
Obr. 73 - Zatýkání do prostor garáží [4]

V průběhu dokončování hrubé stavby se v konstrukci projevila vysoká hladina podzemní vody, která se zde jak již bylo zmíněno vyskytovala. Vzlínající voda zasáhla zřejmě špatně provedenou bílou vanu nebo monolitickou konstrukci objektu a objevila se na povrchu 2.PP. Jako sanační technologie tohoto problému byla zvolena tlaková injektáž polyuretanovou pryskyřicí.

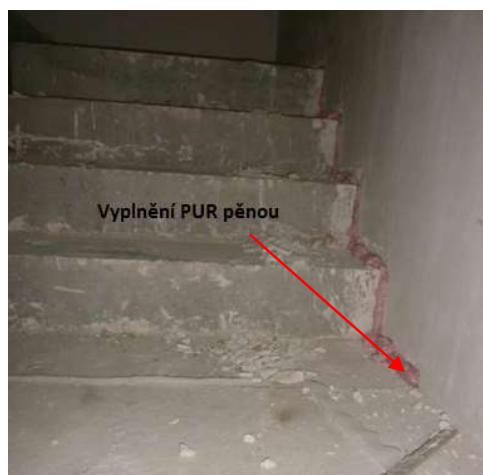
Obr. 75 - Vyplnění mezery PUR pěnou [4]

Mezery pro dilataci a akustické oddělení schodišťového ramene od železobetonové konstrukce dosahovaly přibližně 20 mm. Mezery byly po aplikaci omítkové vrstvy vyplněny polyuretanovou pěnou. Tento krok považuji z akustického hlediska za poměrně nedostatečný a PUR pěnu bych raději nahradil minerální vlnou. Minerální vlna má totiž modul pružnosti okolo 50 MPa a je tedy ve srovnání s PUR pěnou (800-900 MPa) poddajnější a mnohem více by tedy tlumila šířící se hluk.

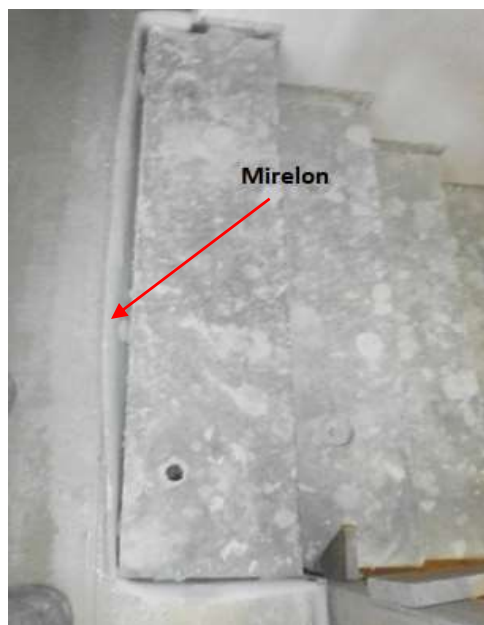
Obr. 76 - Po zalití podlahy [4]

Před zalitím podest a mezipodest anhydritem bylo schodišťové rameno po celé své šířce správně ochráněno vrstvou mirelonu.

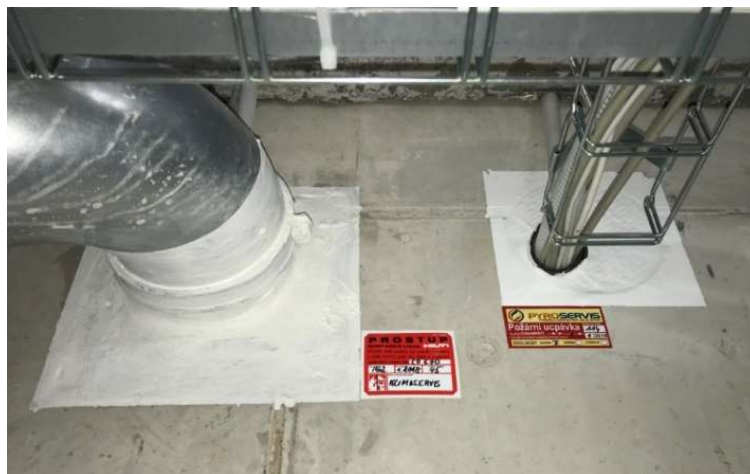
Obr. 79 - Prostupy požární stěnou [4]

Ucpávkami na této stavbě byly takzvané požární pásy ohraničující potrubí jak z vnitřní, tak z vnější strany stěny. Pásy na stěně zůstaly částečně viditelné pro budoucí revizní kontroly. Každý vstup s protipožární ucpávkou byl nakonec z obou stran opatřen štítkem s informacemi montáže a kontaktem na zhotovitele.

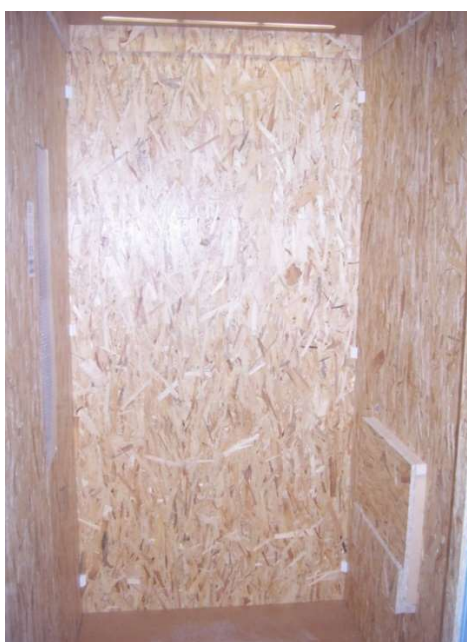
Obr. 81 - Bednění výtahu [4]

Kvůli obavám z poškození výtahu užíváním dělníků a dopravou materiálů po stavbě byly vnitřky kabin opatřeny bedněním z OSB desek a ovládací panel byl zakryt bublinkovou fólií. Toto preventivní opatření zafungovalo, jak mělo a žádné poškození kabiny po odbednění jsem nezaznamenal.

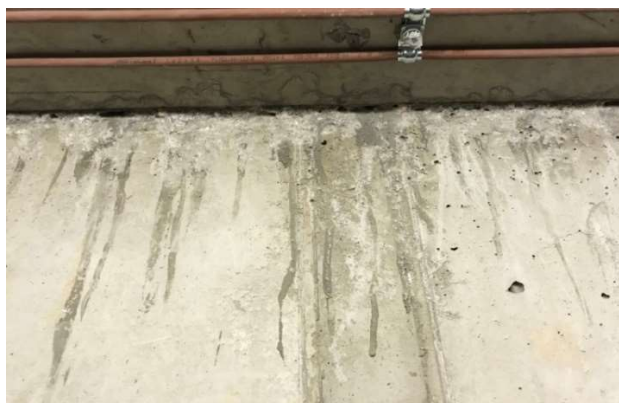
Obr. 82 - Přetoky betonu u napojení stěny a stropu [4]

Lokálně se na styku stěn a stropů nacházely přetoky betonů, které byly pozůstatkem betonáže stropů. Ve většině případů se jednalo o pohledový beton bez povrchové úpravy, a tak kvůli odstraňování těchto vad nevznikaly kolize s dalšími činnostmi na stavbě, jako je například omítání. Tento nedostatek přisuzuji provedení bednění, které zřejmě nebylo dostatečně utěsněné a beton skrze štěrby vytékal na stěny. Při finálních povrchových úpravách byl beton odstraněn a stěny zbrušeny.

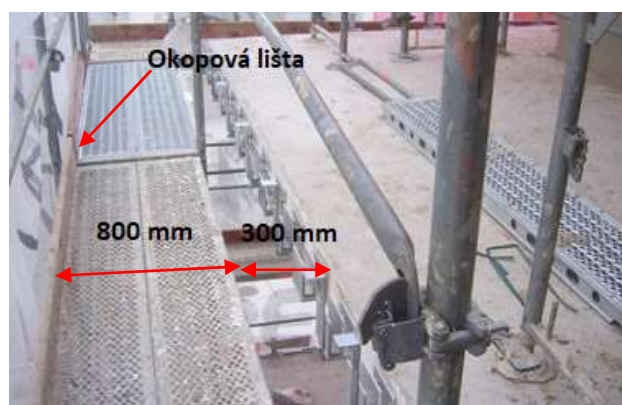
Obr. 83 - Pohled na prostor lešení [4]

Prvním místem, na které jsem se v rámci BOZP zaměřil, bylo dílcové lešení. Kontroloval jsem především vzdálenosti od objektů a ochranné dílce proti pádu osob. Montáž jednotlivých částí lešení se řídila požadavky normy ČSN EN 12810-1,2 (73 8111) – Dílcové lešení. Volné okraje lešení byly zajištěny zábradlím ve výšce 1,2 m a hrany podlahových dílců byly opatřeny okopovými lištami výšky 150 mm. Jednotlivé podlahové dílce k sobě byly přikládány na sráz tak, aby mezi nimi nevznikaly nebezpečné mezery a jejich celková šířka byla alespoň 800 mm. Vzdálenost lešení od objektu se pohybovala vždy kolem přijatelných 250 mm a bylo kotveno do pevných částí objektů, aby byla zaručena dostatečná stabilita.

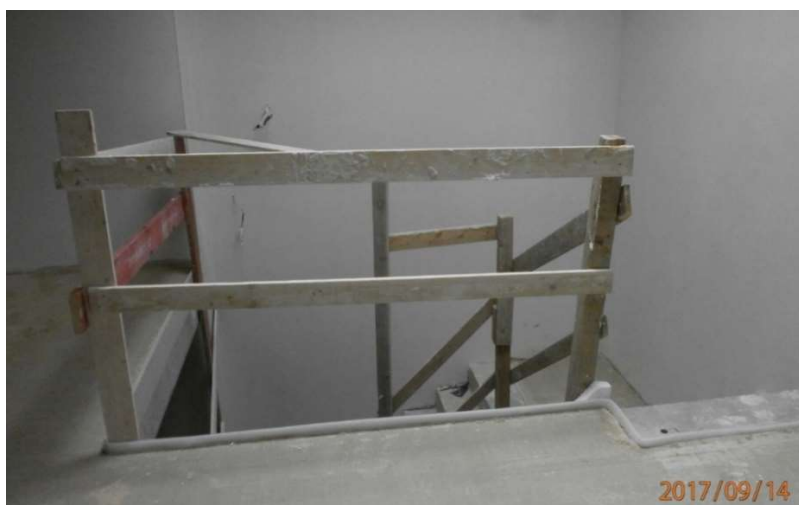
Obr. 86 - Dočasná konstrukce zábradlí [4]

Před montáží trvalého zábradlí byla kvůli nebezpečí pádu zřízeno kolem schodišť dočasná dřevěná zábradlí, která podléhala nařízení vlády č. 362/2005 Sb. - Nařízení vlády o bližších požadavcích na bezpečnost a ochranu zdraví při práci na pracovištích s nebezpečím pádu z výšky nebo do hloubky. Na sloupky byly přibity po celé výšce objektu vždy dvě řady madel. Výška madla v první řadě byla nad pracovní podlahou minimálně 1100 mm a v řadě druhé o několik centimetrů výše. Chyběly zde však zářezky u podlahy výšky minimálně 150 mm. Tento fakt ale nepovažuji za tolik závažný, jelikož díky celistvé konstrukci zábradlí a dvou řadám madel pád osob nehrozil.

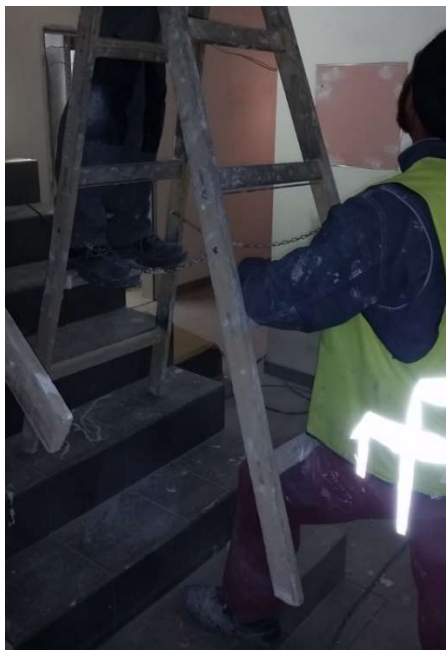
Obr. 88 - Nebezpečná podpěra žebříku [4]

Dalším příkladem porušení bezpečnosti práce dělníků jsem zdokumentoval na Obr. 88. Štafle s dělníkem byly dělníkem druhým podpírány takovým způsobem, že mohlo dojít k podklouznutí nohy štaflí a ke zranění obou aktérů.

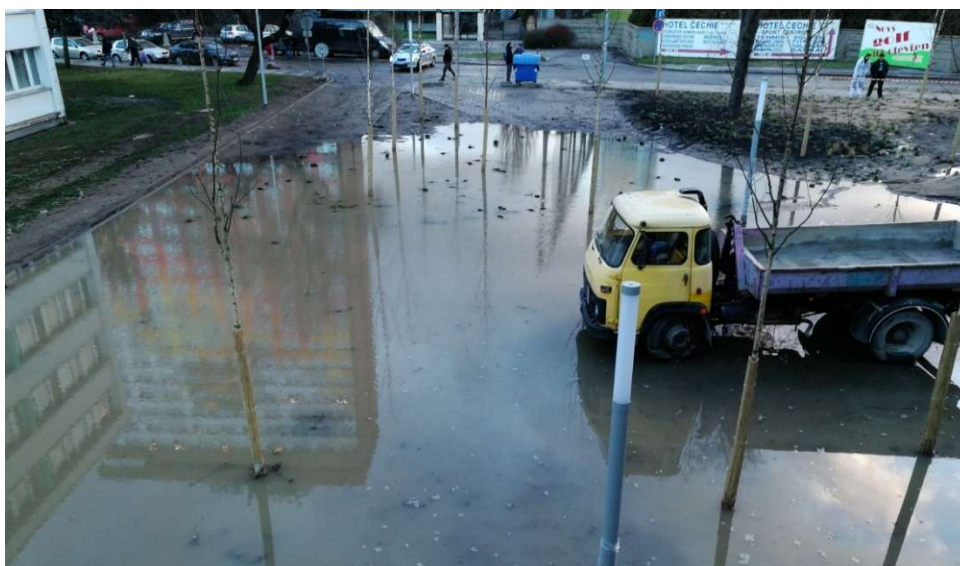
Stejně jako voda ovlivnila stavbu na jejím samém začátku, problémům s ní se stavba nevyhnula ani před jejím dokončením. Vlivem koroze a po více než 50ti letech provozu zde začátkem února praskl vodovodní řád o průměru 800 mm. Voda, která se pod tlakem dostávala na povrch, poničila většinu přilehlých chodníků a vegetace.

Obr. 90 - Hlavní vjezd na staveniště těsně po havárii [4]

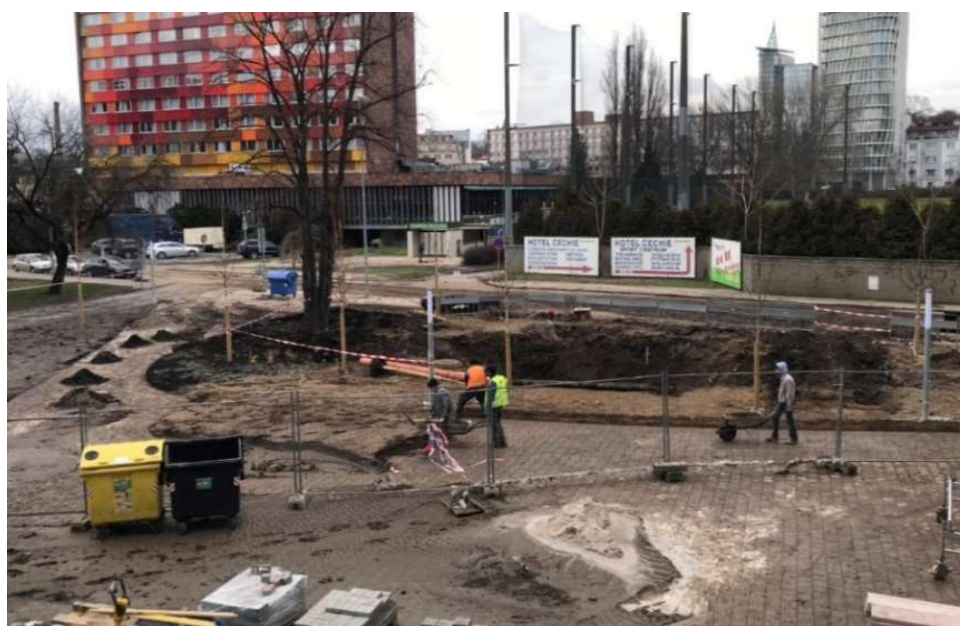
Obr. 91 - Místo havárie [4]

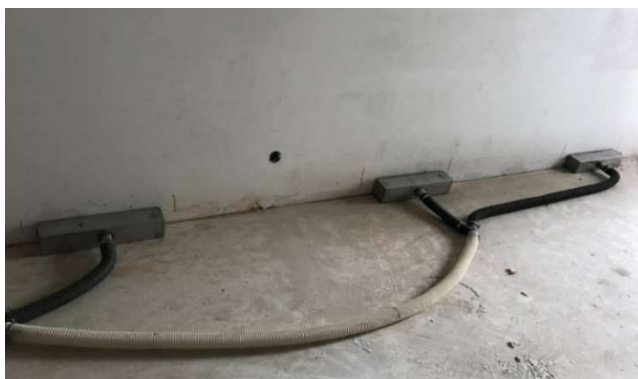
Obr. 94 - Technologie dilatační spárou – přetlakové turbíny [4]

Pro vysoušení byly použity 2 technologie vysoušení podlah. První technologií bylo vysoušení dilatační spárou, kdy se do podlahových struktur na jednom konci místnosti vlačoval vzduch pomocí přetlakových turbín a na konci druhém byl vzduch zpětně vysáván a kondenzát odváděn odvlhčovači.

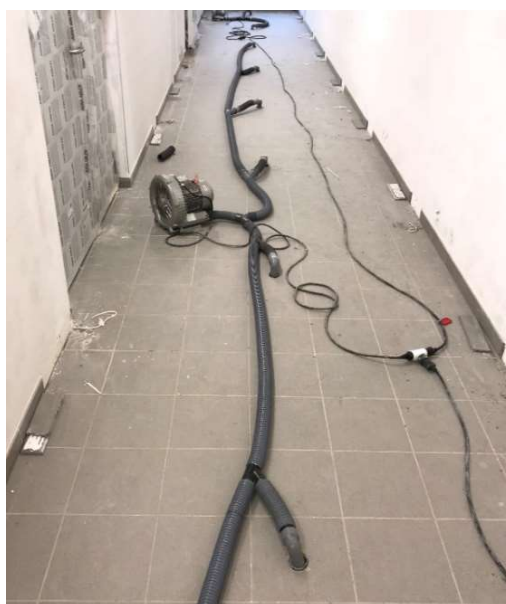
Obr. 95 - Technologie vrtáním – tlakové turbíny [4]

Druhou technologií bylo vysoušení vrtáním, kdy byl rozvod vzduchu naopak zajištěn tlakovými turbínami. Kvůli této technologii bylo nutné vyvrtat otvory do již položené dlažby, aby se hadice z tlakových turbín měly kam zavádět. Celý proces při obou technologiích byl zcela automatizovaný díky odvlhčovačům, které odčerpávaly kondenzát vycházející z turbín a nebyla tak nutná další obsluha zařízení.
