Průzkum a návrh sanace kostela sv. Havla ve Štolmíři

Survey and Rehabilitation Proposal of St. Havel Church in Štolmíř

Bakalářská práce

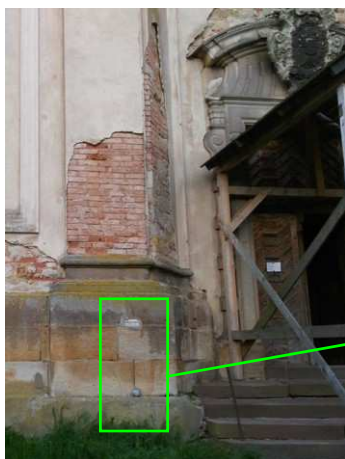
Obr. 4: Umístění nivelačního bodu

Na budově kostela se nachází bod státní nivelace, který je umístěn ve výšce 222,737 m Bpv v soklové části stavby (obr. 3, 4, 5) [4].

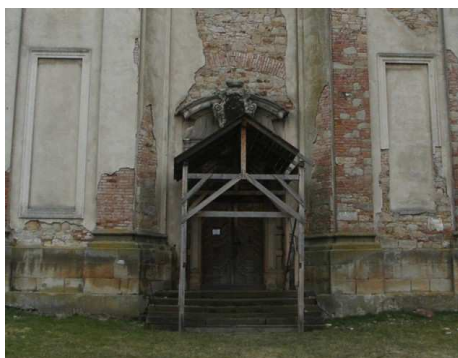
Obr. 18: Schodiště v západním průčelí

Vstup do objektu v západním průčelí zajišťuje vnější kamenné přímé schodiště o osmi stupních (obr. 18), avšak první jalový stupeň je uložen v rovině terénu. Jednotlivé stupně mají přibližně výšku 170 mm a šířku 280 mm. Ukončující stupeň je oproti úrovni podlahy převýšen o několik centimetrů a tvoří tak zároveň práh vstupních dveří. Toto jednoramenné schodiště se směrem ven z objektu rozšiřuje až na hranu mírně vpadlé střední části průčelí. Schodiště nemá žádné zábradlí. V současnosti je u vstupu zbudován dočasný dřevěný přístřešek, který ochraňuje osoby vstupující do kostela před odpadávajícími kusy omítky, který má zábradlí (obr. 19).

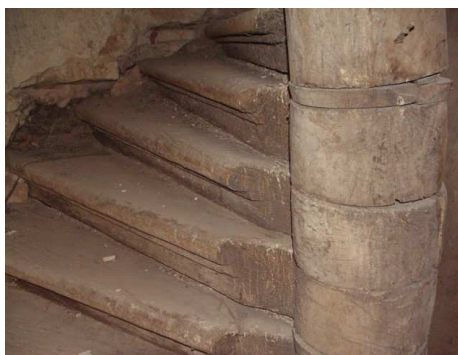
Obr. 20: Vřetenové schodiště

Vnitřní schodiště v jižní části je původní z doby výstavby. Jedná se o točité vřetenové dubové schodiště (obr. 20). Jednotlivé stupně jsou na vnitřní straně tvořeny bubnem o průměru 200 mm a na vnější straně jsou uloženy do kapes ve zdi. Schodiště je jedinou cestou do prostor krovu a vede z přízemí na kruchtu a dále do podkroví, kde na svém výstupu nemá žádné zábradlí.

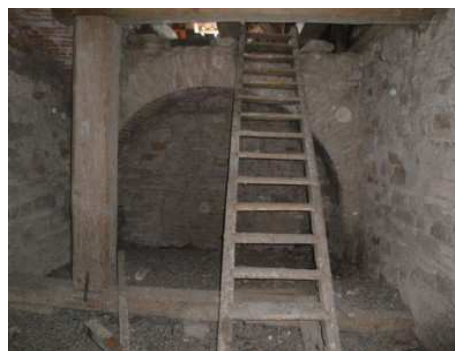
Obr. 21: Žebříkové schodiště mezipatra podkroví

Druhým typem vnitřního schodiště je žebříkové schodiště o 14 stupních bez podstupnic vedoucí ze sníženého mezipatra do podkroví. Toto schodiště nemá zábradlí, avšak zde se nepředpokládá častý pohyb osob, spíše výjimečně při údržbě podkroví (obr. 21).

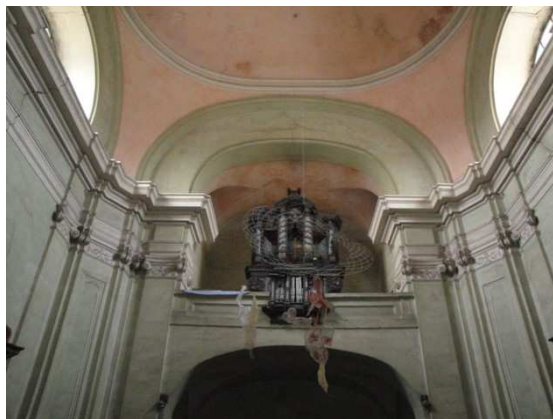
V interiéru jsou omítky celkem jednoduché a neobsahují žádné ozdobné malby. Po vnitřním obvodě stavby probíhá mohutná římsa a jednotlivé části jsou rozdělené pilastry podobně jako v exteriéru. Společný znak s exteriérem je také rozšířený sokl stavby, který je proveden v jiné barvě než ostatní omítky. Barevně odlišené jsou stropní konstrukce natřené do odstínu světle růžového (obr. 40, 41). Nejvýraznější barevné úpravy doznala křtící kaple, avšak tyto malby jsou kvůli poškozené vrchní vrstvě omítky hůře čitelné.

Obr. 40: Pohled na interiérovou úpravu povrchů

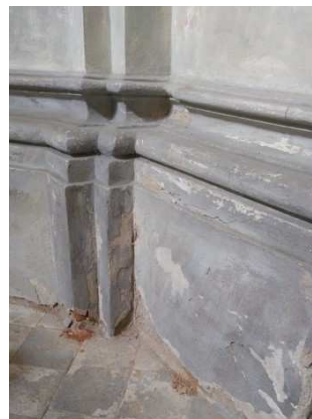
Obr. 41: Sokl interiéru stavby

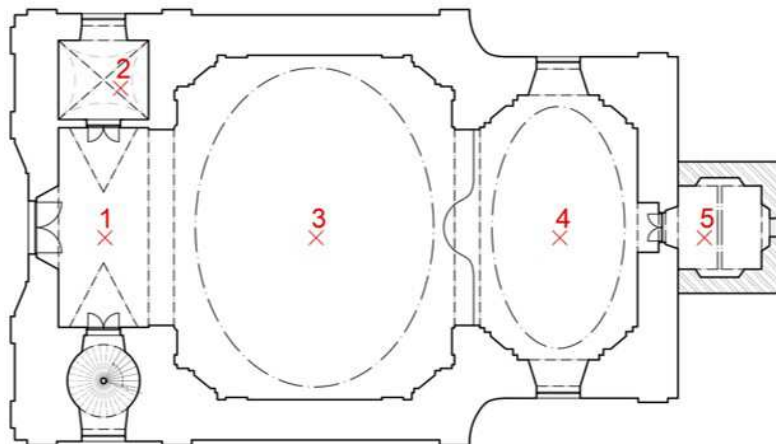
Obr. 44: Schéma míst měření teploty a relativní vlhkosti vzduchu

V interiéru byly měřeny teploty a relativní vlhkosti na pěti místech. Jedno měření teploty proběhlo také v exteriéru v závětrí u vchodových dveří. Teplota v exteriéru byla přístrojem naměřena 18,7°C.

Hodnoty relativní vlhkosti byly porovnány s hodnotami dle ČSN P 73 0610 (tab. 1). Vnitřní prostředí v kostele lze klasifikovat jako suché. Naměřené hodnoty se nachází na horní hranici, kdy lze vnitřní prostředí považovat stále za suché. To může být způsobeno tím, že se v kostele díky příznivému počasí několik po sobě jdoucích dní větralo a relativní vlhkost vzduchu v exteriéru byla v daném období nízká.

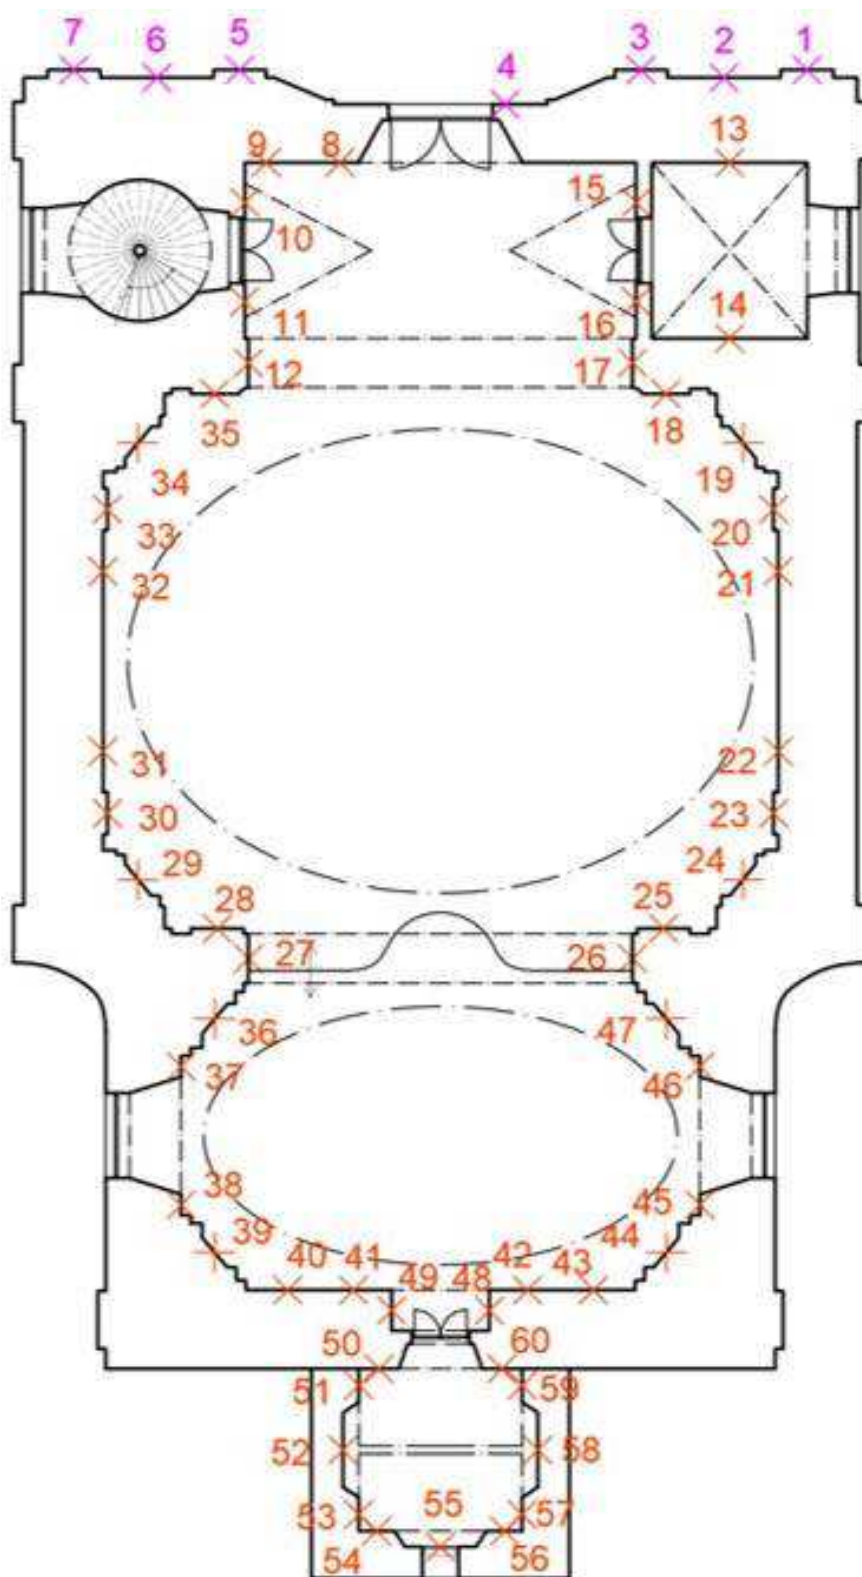
Obr. 45: Schéma míst měření vlhkosti

Měření vlhkosti proběhlo celkem na 60 místech (obr. 45) a ve čtyřech výškových úrovních (0,3 m – 0,6 m – 1,2 m – 1,8 m). Jelikož je v oblasti ozdobného soklu použitý jiný druh omítky než nad soklem, byly výšky měření voleny s ohledem na tuto skutečnost. První dvě výškové úrovně (0,3 m a 0,6 m) spadají do soklové části a druhé dvě výškové úrovně (1,2 m a 1,8 m) jsou nad soklem. V exteriéru proběhlo měření pouze na šesti místech v západním průčelí, jelikož k ostatním stěnám kostela není umožněn přístup z důvodu uzavřených hřbitovních bran. V interiéru byla problémem vyboulená a odchlípnutá omítka v oblasti soklu, a tudíž zde nemohlo být měření provedeno, jelikož mezi omítkou a zdivem byla vzduchová dutina a taková měření by byla pro hodnocení vlhkosti nepřijatelná. V interiéru nemohlo být měření provedeno napravo od dveří vzhledem ke zde umístěné zpovědnici. Ve křtící kapli byla provedena pouze dvě měření, jelikož se zde nacházelo velké množství skladovaných věcí a v hlavní lodi nebyla měření možná v místě bočních oltářů pod okny.

Nejvyšší hmotnostní vlhkost vykazuje zdivo v jihozápadním rohu hlavní lodi. Jsou to místa poblíž široké trhliny v nosné zdi, a tak je možné, že vlhkost do těchto míst proniká snáze a v případě srážek dochází k mírnému zatékání vody do trhliny.

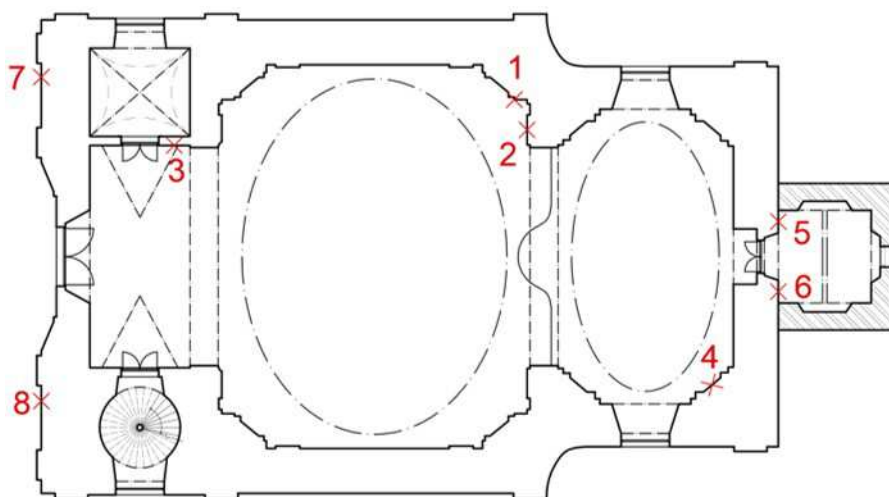
Obr. 46: Schéma míst odběru vzorků

Po skončení měření vlhkosti nosných stěn digitálním vlhkoměrem bylo v objektu odebráno celkem osm vzorků různých materiálů (obr. 47). Místa odběru vzorků (obr. 46) byla volena s ohledem na žádost správce objektu, který požadoval nejmenší možné poškození povrchů. Před samotným odběrem vzorků proběhlo stanovení vlhkosti pomocí digitálního vlhkoměru v místě odběru. Vzorky byly okamžitě uzavřeny do sklenic s gumovým těsněním uzávěru a poté, i se sklenicemi, jednotlivě zabaleny do neprodyšných polyethylenových, zipem uzavíratelných sáčků a uskladněny v chladničce do druhého dne.

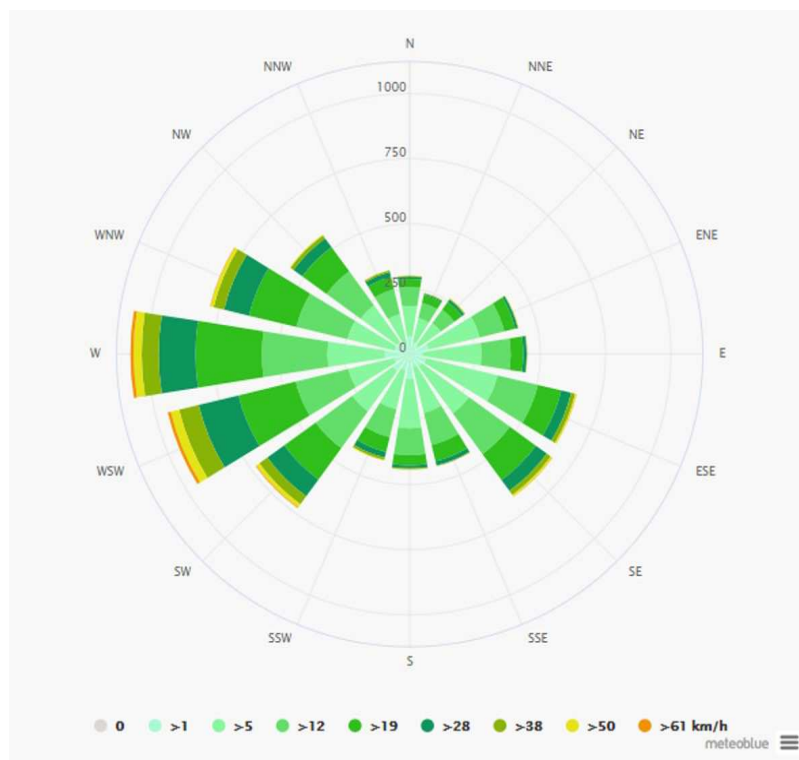
Obr. 53: Větrná růžice pro obec Štollmíř [16]

pravděpodobností vítr severozápadní a jihozápadní (obr. 53). Z jižní strany je objekt chráněn vzrostlými stromy, tudíž je kostel namáhán srážkovou vodou hnanou větrem ze západní a severní strany nejvíce. Problém opadané omítky v exteriéru s sebou nese další vývoj této poruchy. Nic nebrání hnané vodě dopadající na obnažené zdící prvky, které jsou velmi pórovité a nasákové, proniknout do konstrukce obvodových stěn hlouběji.
