SANACE VLHKOSTI – KONÍRNA V JÍLOVÉM U PRAHY
JÍLOVÉ U PRAHY STABLES – MOISTURE REMEDIATION

BAKALÁŘSKÁ PRÁCE

Belinda Petáková
2017/2018

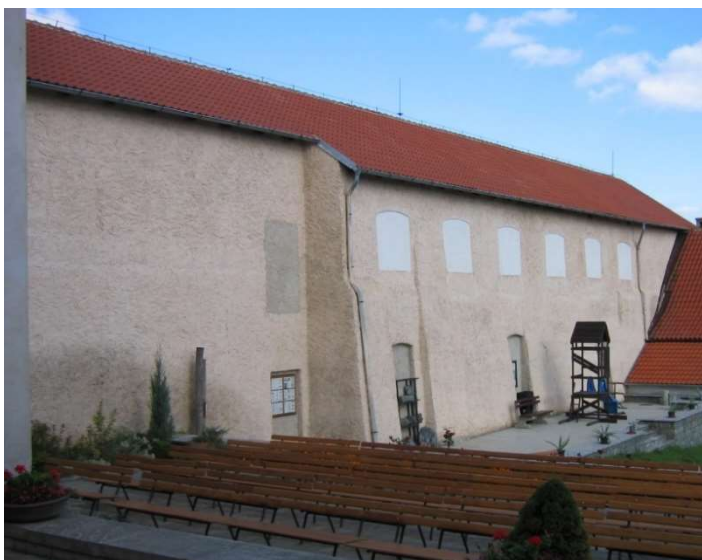
Budova byla nově nahrubo omítnuta. Později se ukázalo, že tato omítka měla velký podíl cementové příměsi, což pravděpodobně způsobovalo nedostatečnou difúzi vodních par a tím i špatné vysoušení zdiva.

Obrázek 11: Jižní fasáda konírny po rekonstrukci v letech 1990-1992

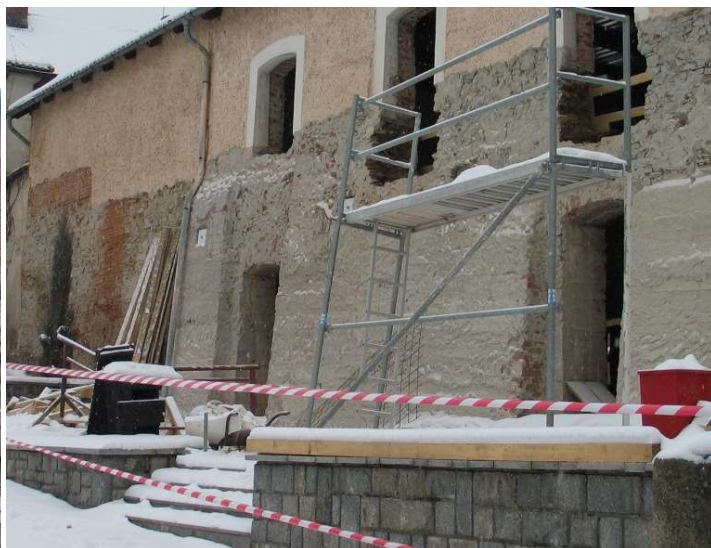
Nosné zdivo prvního nadzemního podlaží je provedeno z lomového kamene na vápennou maltu. Druh použitého kamene pro výstavbu je s největší pravděpodobností metabazit. Během rekonstrukce v letech 1990-1992 bylo provedeno zesílení jižní nosné zdi. Před zesílením byla ze zdiva odstraněna omítka, vyškrábnuty spáry a takto odhalené zdivo bylo očištěno. K zesílení byly použity ostře pálené plné cihly na jemnozrnnou cementovou maltu. Dnes zde zdivo

Obrázek 17: Zesílená jižní obvodová zeď

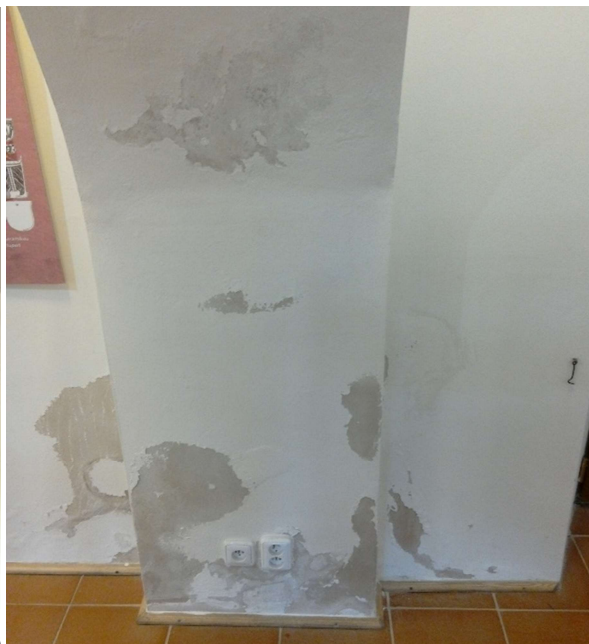
Obrázek 11: Známky vlhkosti v oblasti u podlahy

Tímto způsobem je narušena velká část jižní nosné zdi. Směrem na severovýchod projevující se známky vlhkosti klesají. Odpovídají tomu i výsledky měření.

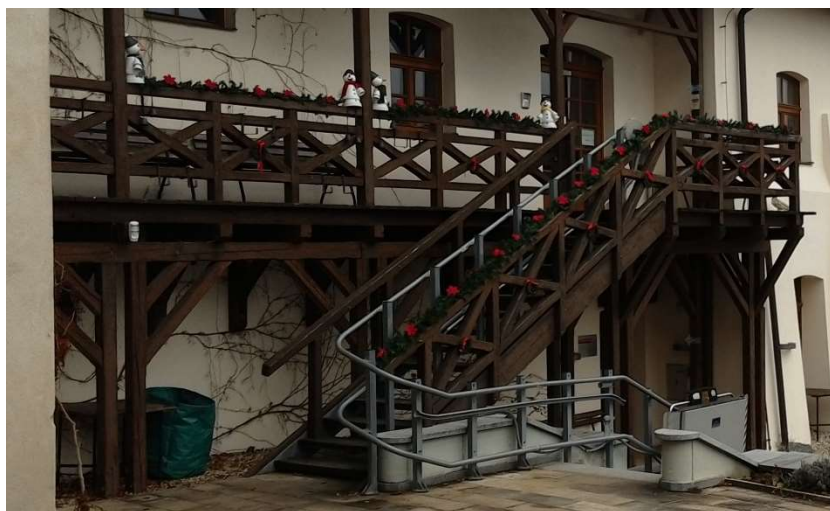
Obrázek 47: Venkovní schodiště

Na jižní straně objektu se nachází venkovní dřevěné schodiště s krytou pavlačí. Toto schodiště je řešeno jako tesařsky vázaná konstrukce z hraněného řeziva. Nosná konstrukce tohoto předsazeného schodiště je kotvena do základových patek, do obvodového pláště a do konstrukce krovu. Schodiště je řešeno jako schodnicové s půdorysným rozměrem stupně 280x1420 mm. Výška stupně je 129 mm. Na obou schodišťových ramenech jsou umístěna dřevěná zábradlí. I toto venkovní schodiště je v dobrém stavu bez zjevných známek napadení dřevokazným hmyzem, či dřevokaznými houbami.

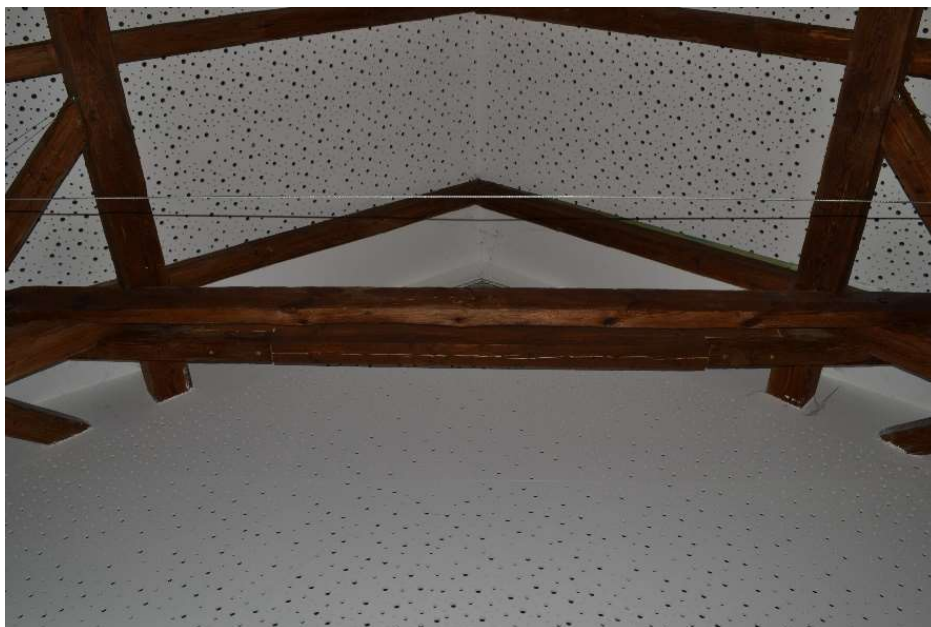
Obrázek 48: Podhledové akustické desky na podhledu krovu a přilehlé příčce

Kromě drobných trhlinek ve štku v oblasti rohů mezi zdí a podhledem se na těchto konstrukcích nevyskytují žádné poruchy.

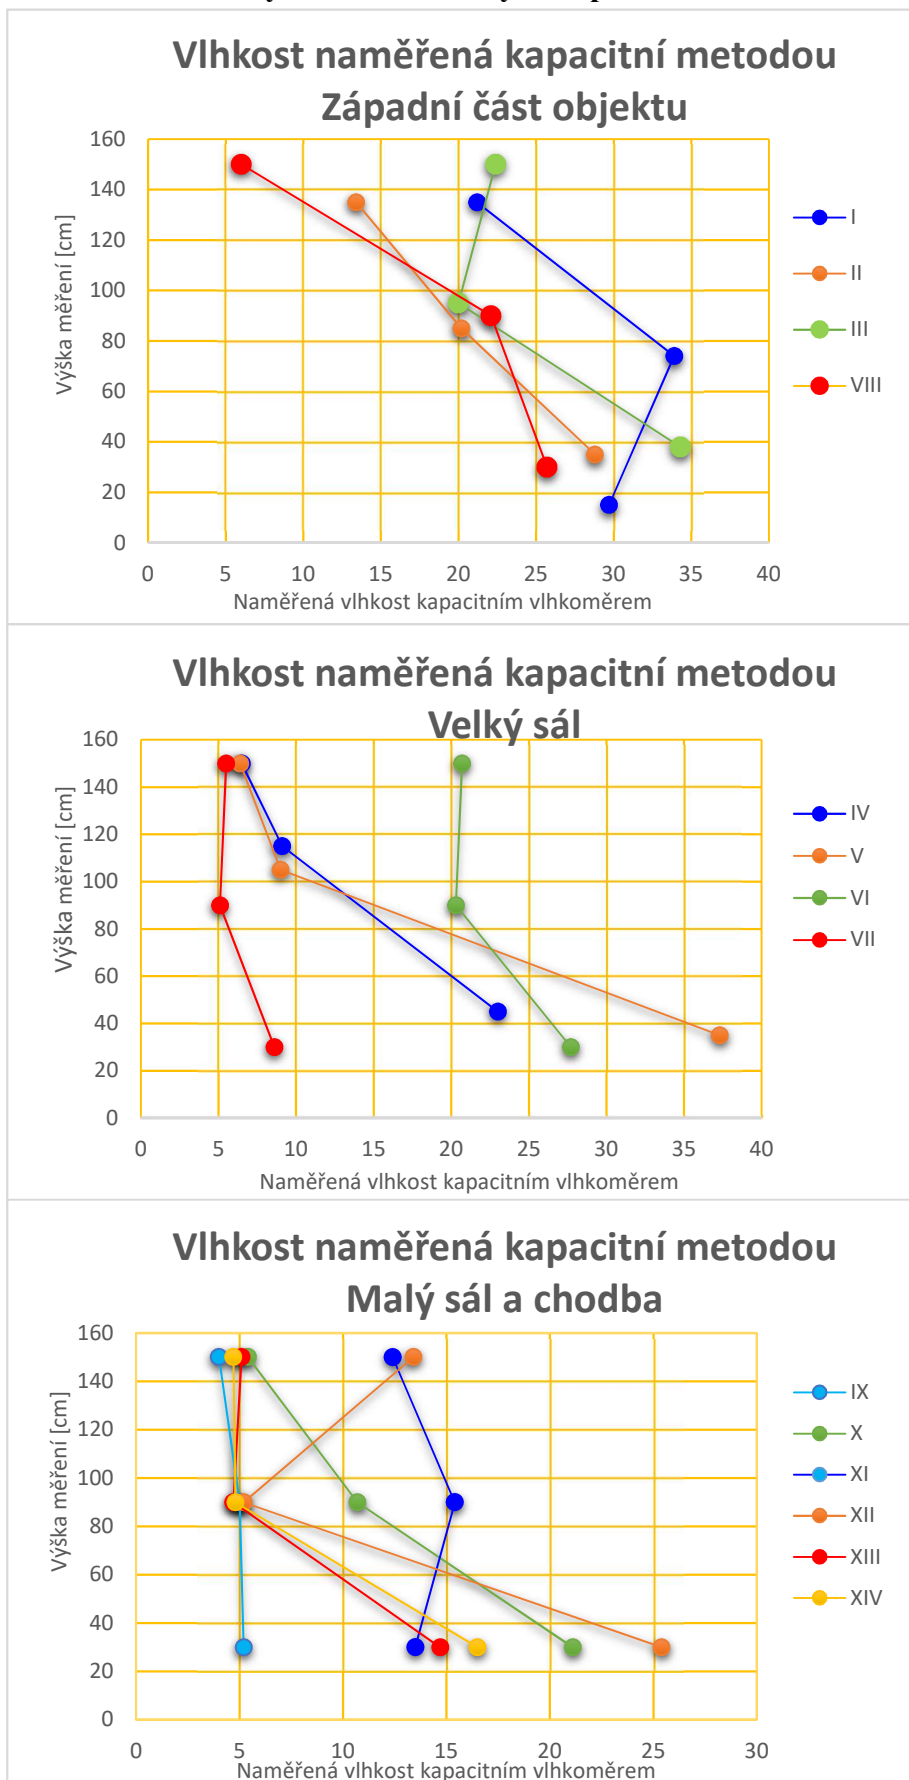
Obrázek 57: Grafické znázornění hodnot naměřených kapacitní metodou

Výše je uvedeno grafické znázornění naměřených hodnot v prvním nadzemním podlaží pro snadnější představu průběhu vlhkosti po výšce konstrukce. Druhé nadzemní podlaží je podle výsledků kapacitní metody relativně suché, z toho důvodu zde není průběh vlhkosti po výšce dále zkoumán.

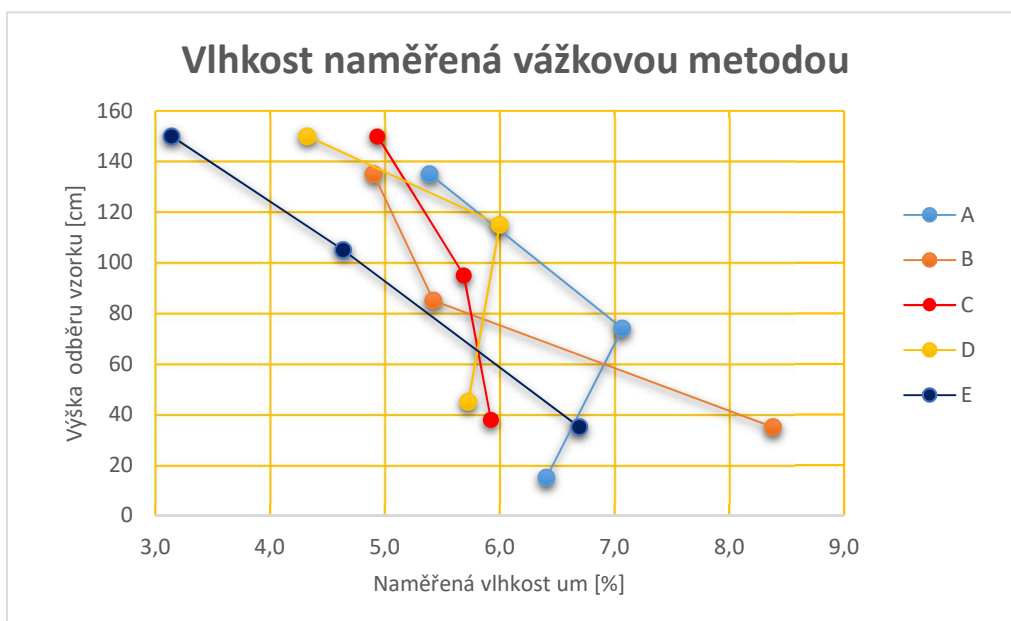
Obrázek 59: Grafické znázornění průběhu vlhkosti po výšce konstrukce z hodnot naměřených gravimetrickou metodou

Nejvyšší naměřená vlhkost vázkovou metodou se pohybuje v nejnižších odběrných místech průměrně okolo 6 až 7 % hmotnostní vlhkosti. Odběry vzorků v nejnižších výškových úrovních se pohybovaly v rozmezí 15 až 45 cm nad podlahou. S rostoucí výškou hmotnostní vlhkost převážně klesá.

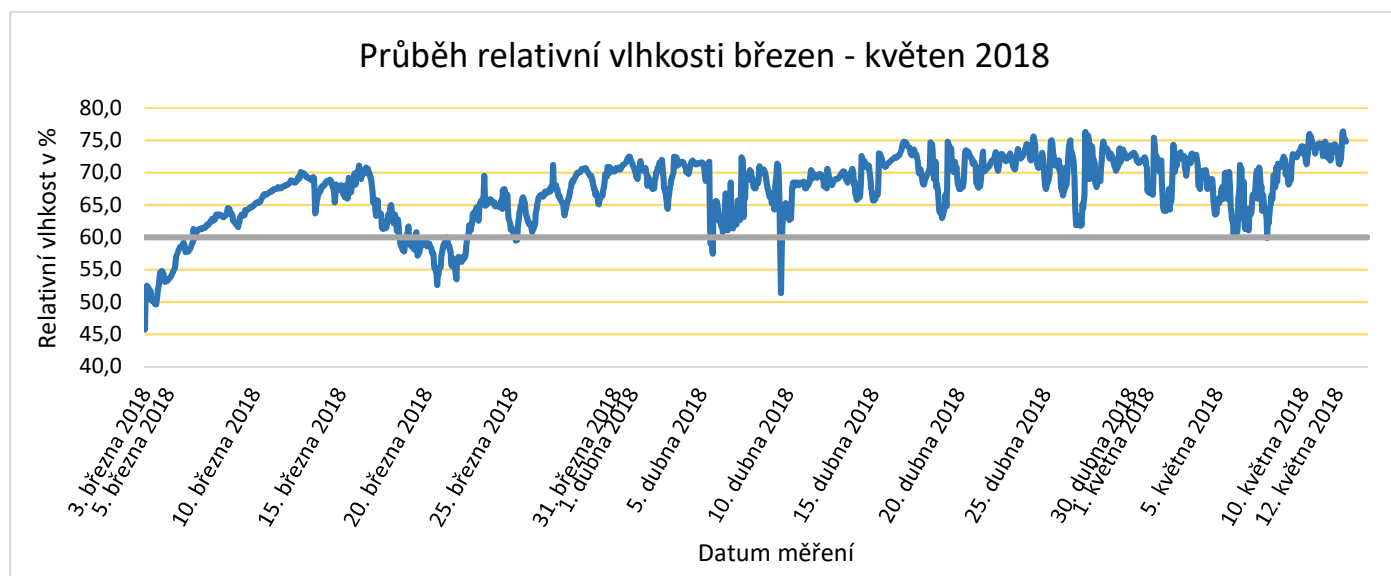
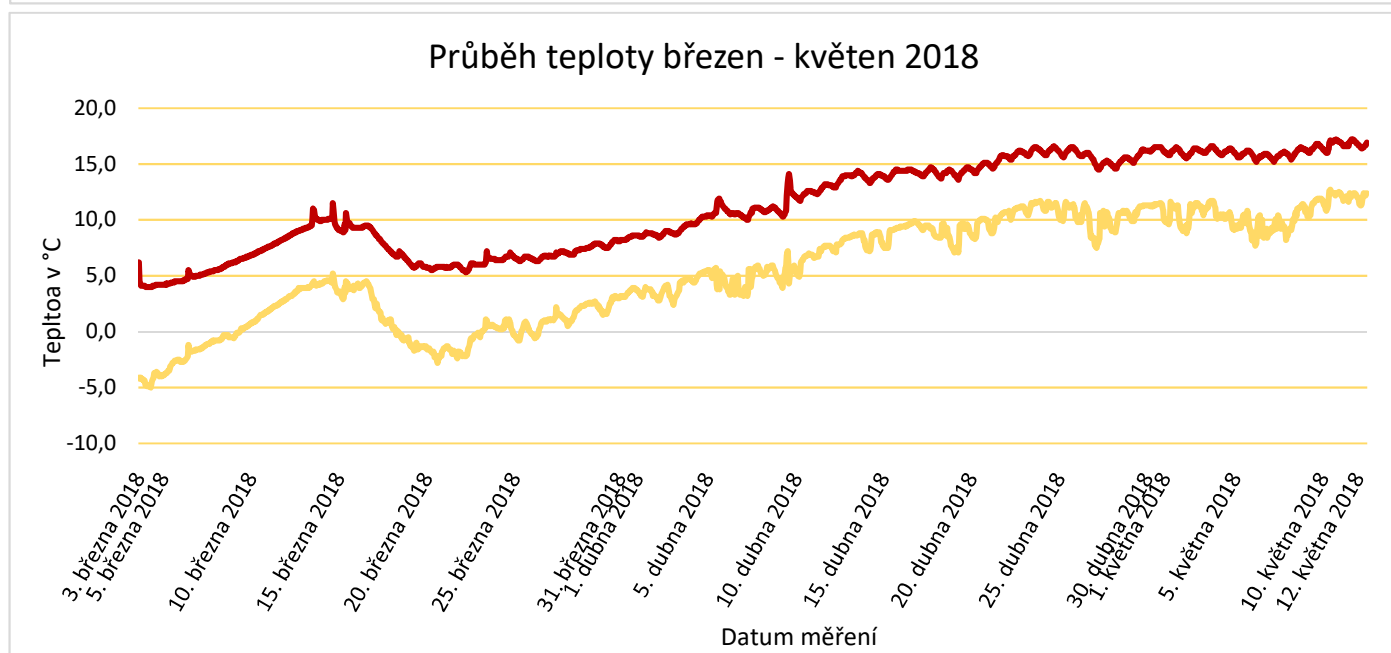
Z naměřených hodnot je zřejmé, že relativní vlhkost vzduchu je v temperované místnosti poměrně vysoká. Pouze zřídka zde klesne pod vyznačených 60 %. Místnost není vytápěná, a tak se zde teplota v těchto měsících pohybovala v rozmezí 5 až 15 °C.

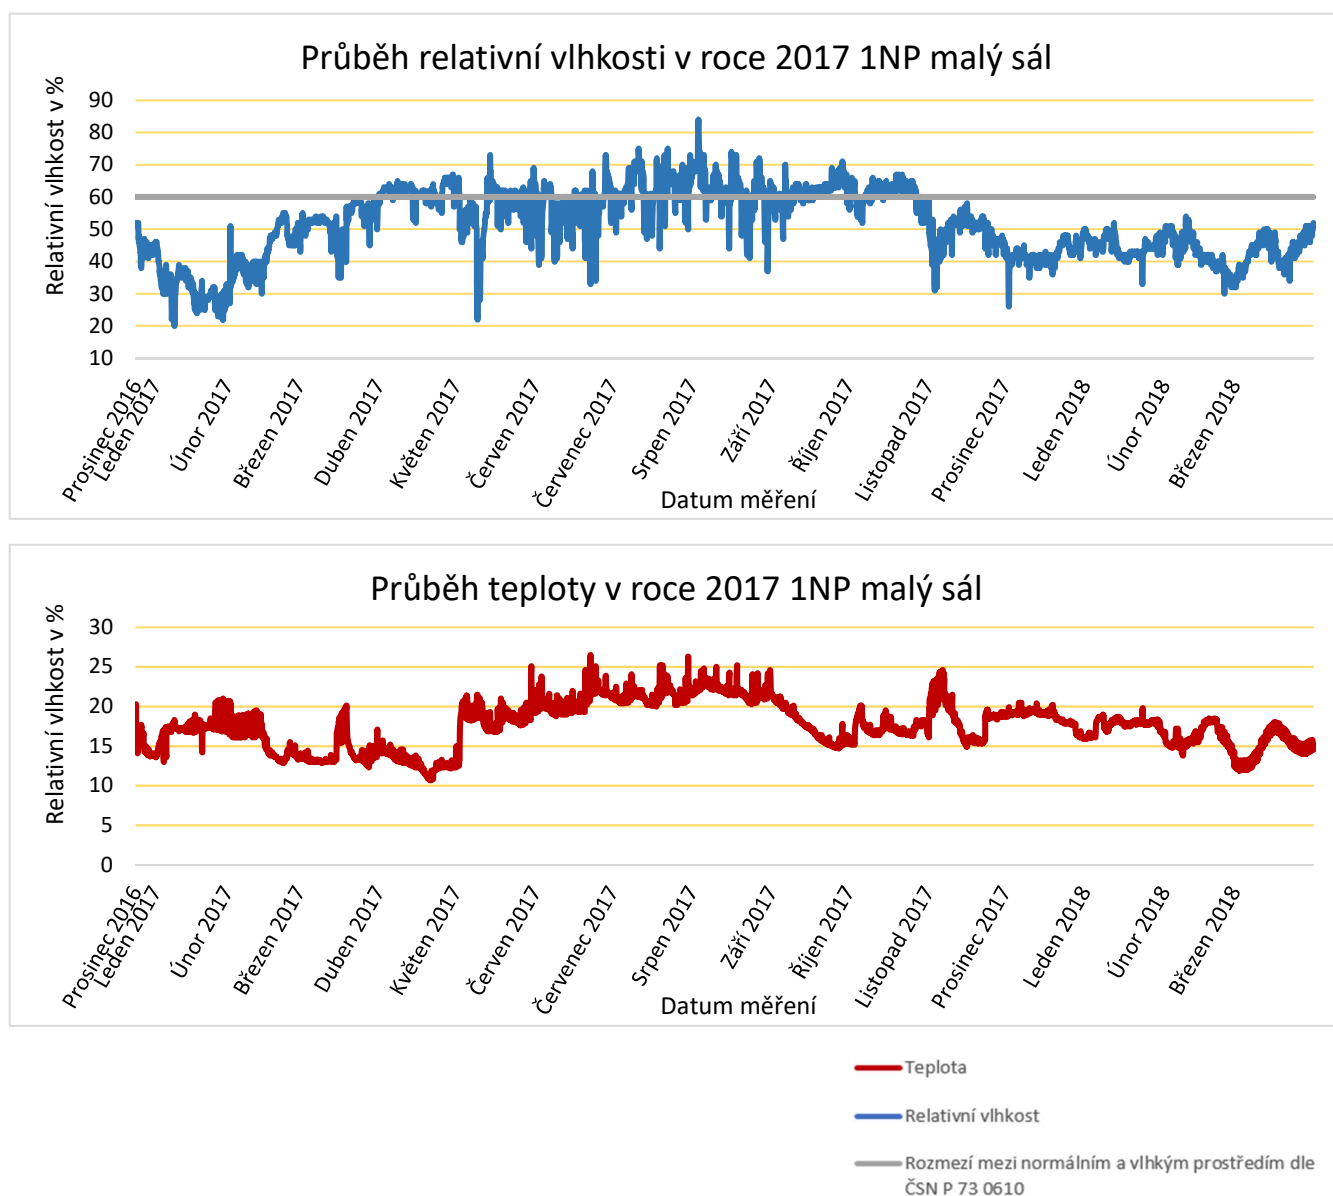
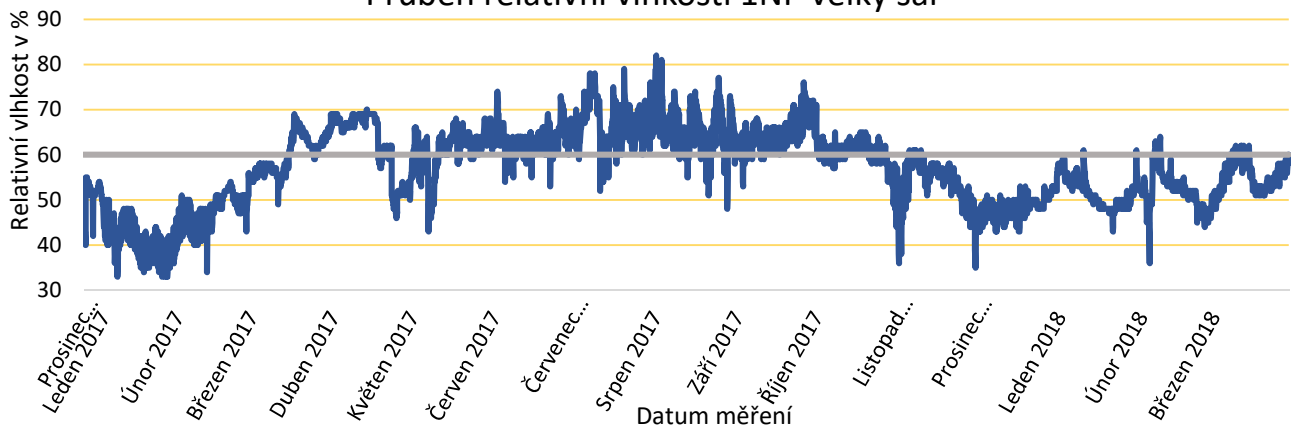
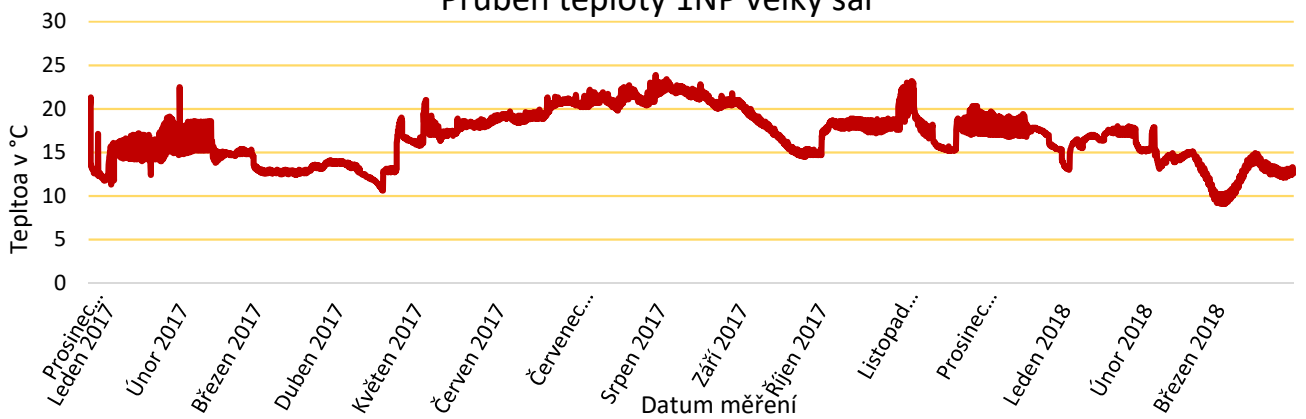
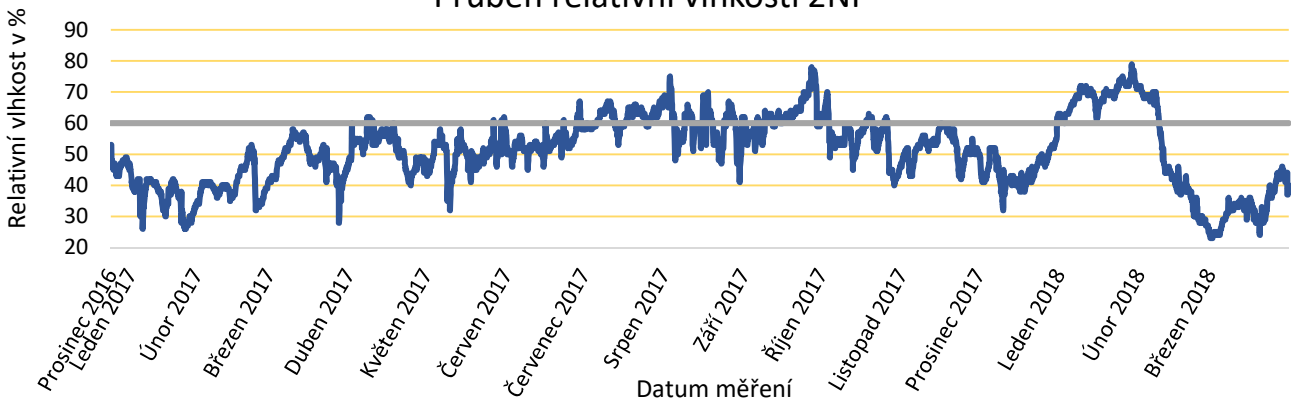
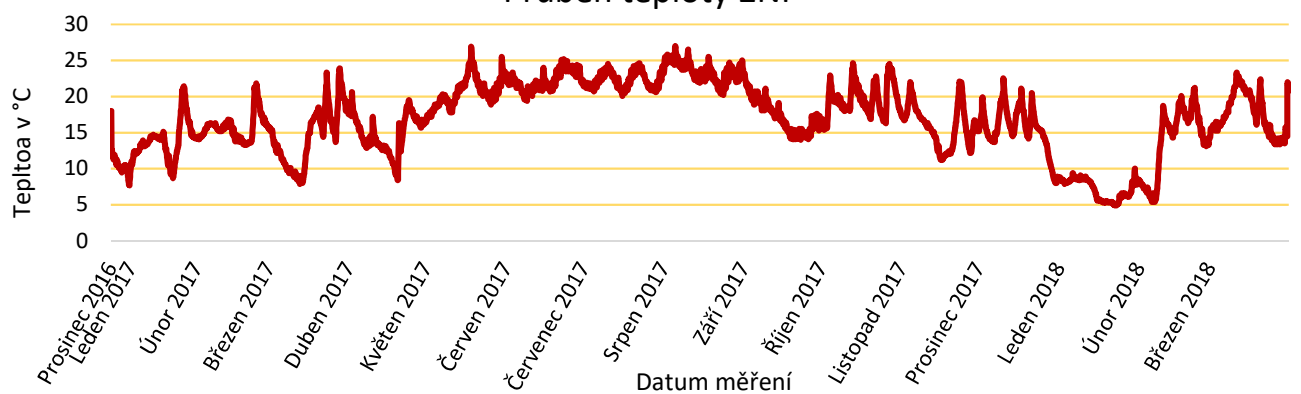
Obrázek 61: Grafy znázorňující průběh teploty a relativní vlhkosti v čase

Z uvedených grafů, vyjadřujících průběh teploty a relativní vlhkosti v čase, bylo zjištěno, že ve velké části budovy v letním období dosahuje relativní vlhkost poměrně vysokých hodnot. V temperované místnosti se udržuje vysoká relativní vlhkost i během jarních měsíců, v nichž probíhalo měření. Dle výše uvedené klasifikace je vlhkostní klima vnitřního prostředí konírný, a to zejména v prvním nadzemním podlaží, v letním období vlhké, někdy i mokré. Nejvyšší relativní vlhkosti v letních měsících dosahuje vzduch ve velkém sále v přízemí. Zde jsou také projevy vlhkosti, tedy poškozená povrchová úprava, nejpatrnější.

Velké kolísání hodnot relativní vlhkosti bez zjevného vzrůstu teploty může být způsobeno nutností odvlhčovat vzduch během výstav exponátů, které jsou na vlhký vzduch náchylné. Za tímto účelem muzeum pořídilo do výstavních prostorů hned několik odvlhčovačů vzduchu.

Na grafech je také zjevné náhlé a krátkodobé vytápění místností, například před vernisážemi, přednáškami nebo jinými speciálními akcemi, kterých se účastní více lidí. Toto nepravidelné krátkodobé vytápění má za následek prudký pokles relativní vlhkosti, jelikož ohřátý vzduch je schopen pojmout větší množství vody. Pokud se při tomto náhlém vytápění povrchy konstrukcí nezahřejí dostatečně rychle a jejich teplota bude v danou chvíli nižší než teplota rosného bodu, bude na nich docházet ke kondenzaci vodní páry.

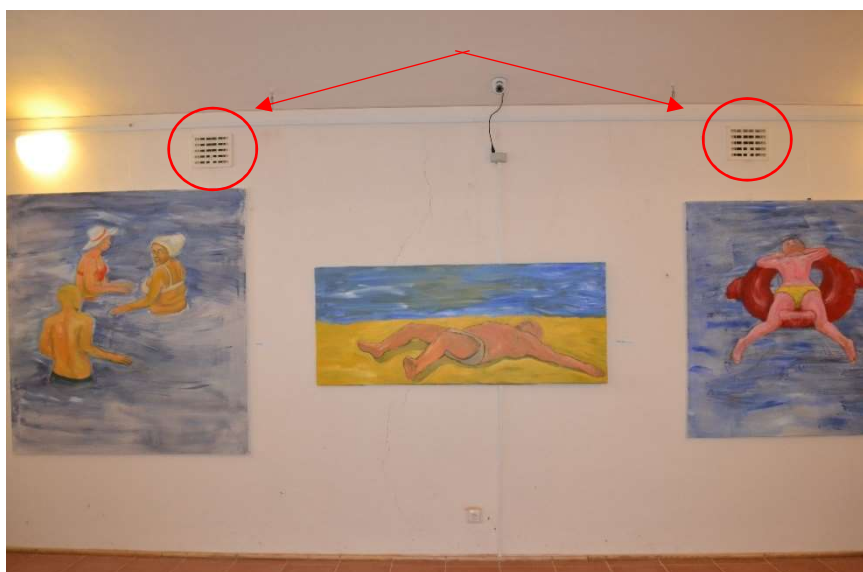
Obrázek 62: Výdechové otvory z provětrávané podlahy

Jedním ze zdrojů vlhkosti v interiéru je odváděný vzduch z provětrávaných podlah. Systém provětrávaných podlah v objektu konírný byl vybudován během poslední rekonstrukce. Nasávací otvory jsou umístěny v podlaze v interiéru převážně v severní části budovy opatřené ocelovým podlahovým roštem. V objektu jsou pak umístěny celkem 4 výdechové otvory

opatřené ventilační plastovou mřížkou. Dva otvory jsou umístěné na střední nosné stěně v prvním nadzemním podlaží těsně pod stropem směrem do velkého výstavního sálu. Vzduch do této úrovně proudí pomocí komínového efektu drážkou ve zdi. Vlhký vzduch se tedy z konstrukce podlahy přemístí do interiéru objektu. Ve východní obvodové zdi se nachází zbylé dva výdechové otvory. Drážka ve zdi v tomto případě pokračuje až do úrovně podkroví, kde ústí do komínového tělesa. Vlhký vzduch z provětrávané podlahy v této části objektu může tedy částečně vnikat do interiéru malého výstavního sálu, převážně ale pokračuje komínovým tělesem do exteriéru.

Nasávací otvory pro tento vysoušecí systém se nachází v rovině podlahy a jsou překryté mřížemi z pásové oceli. Výdechové otvory provětrávané podlahy velkého sálu a vstupní síně jsou umístěny na nosné stěně ve střední části objektu. Výdechové otvory podlahy v malém sálu se nachází na východní obvodové stěně. Na obou stěnách jsou vždy dva výdechové otvory ústící do výstavních sálů. Pro proudění vzduchu je ve zdivu vytvořena drážka, která spojuje vzduchovou dutinu v podlaze s výdechovými otvory. Ve východní obvodové stěně drážka pokračuje až do podkroví, kde je napojena na komínové těleso. Výškový rozdíl nasávacího a výdechového otvoru je zde velký, a proto je zde pravděpodobně větrání účinnější. Navíc se vlhkost z oblasti podzákladí dostává zpět do interiéru jen částečně, na rozdíl od velkého výstavního sálu. Vhodné by bylo směřovat veškeré výdechové otvory do komínového tělesa, aby výškový rozdíl otvorů umožňoval dostatečné proudění vzduchu. V každém případě by bylo také vhodné vyústit výdechové otvory do exteriéru, aby se odváděnou vlhkostí nezatěžovalo vnitřní prostředí.

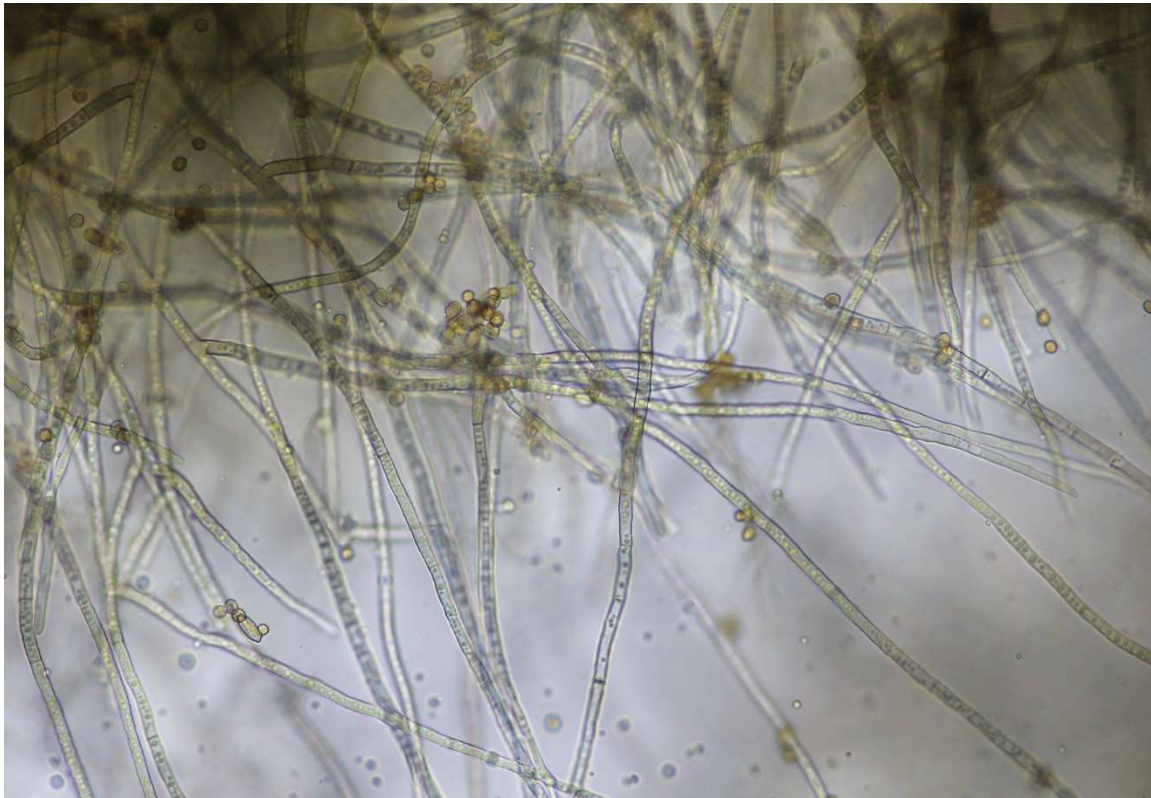
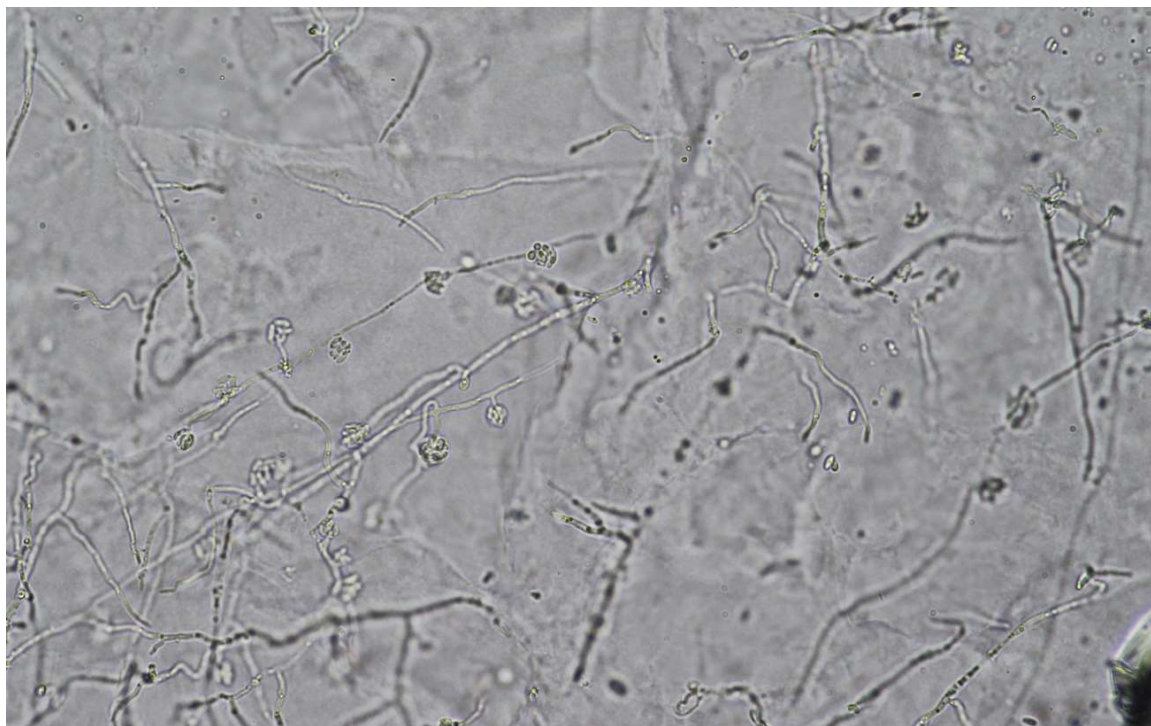
vzorek plísňě do kapky destilované vody. Takto připravený preparát byl přikryt krycím sklíčkem a vložen do optického mikroskopu. Za pomoci odborného pracovníka laboratoře byly tyto plísně identifikovány jako *Cladosporium sp.*, *Acremonium sp.* a *Chaetomium sp.*

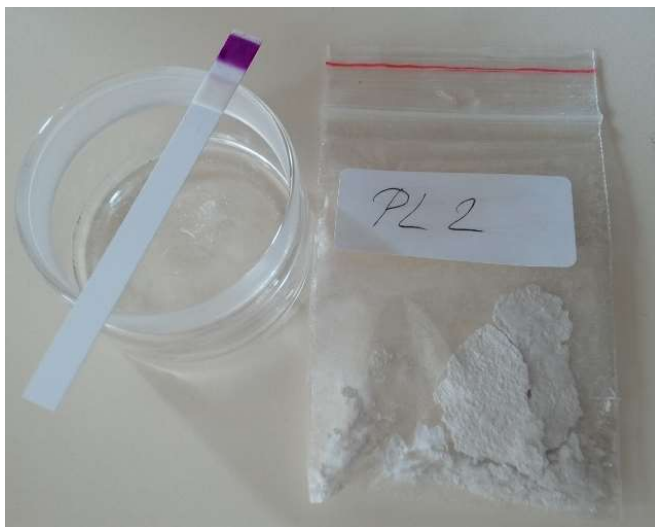
Jelikož byl během vlhkostního průzkumu prokázán výskyt vyššího obsahu vlhkosti, který je v konstrukci často doprovázen i výskytem solí a na povrchu stěn v interiéru objektu se nachází viditelné výkvěty solí, které byly pomocí kolorimetrické metody prokázány jako dusičnany, bylo zhodnoceno jako vhodné, provést také chemismus zdiva.

Obrázek 66: Kolorimetricky prokázáný výskyt dusičnanů z odebraného vzorky solných výkvětů

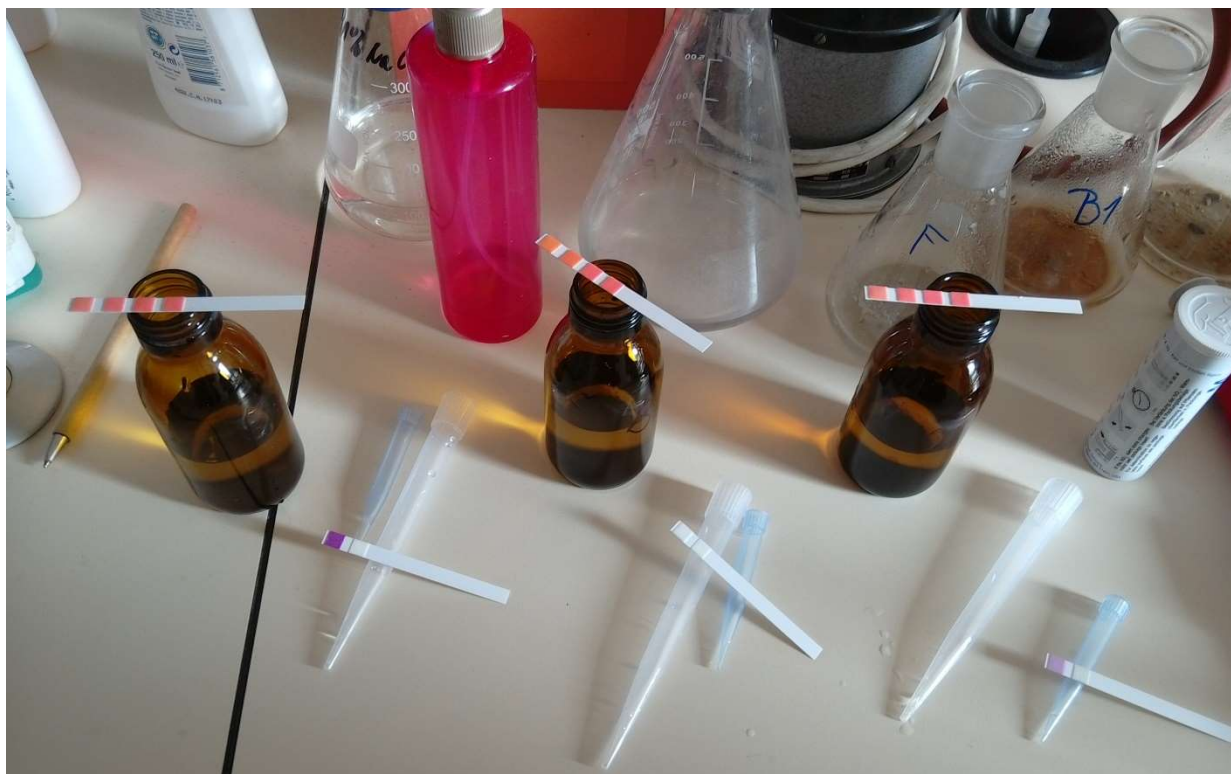
Obrázek 68: Výsledky kvalitativní kolorimetrické metody

Výskyt dusičnanů ve výraznějším množství byl pomocí této metody prokázán pouze u vzorku F (na obrázku vlevo). Chloridy se ve vzorcích vyskytovaly pouze ve velmi malém množství. Ve větším množství se potom ve všech vzorcích vyskytovaly sírany.

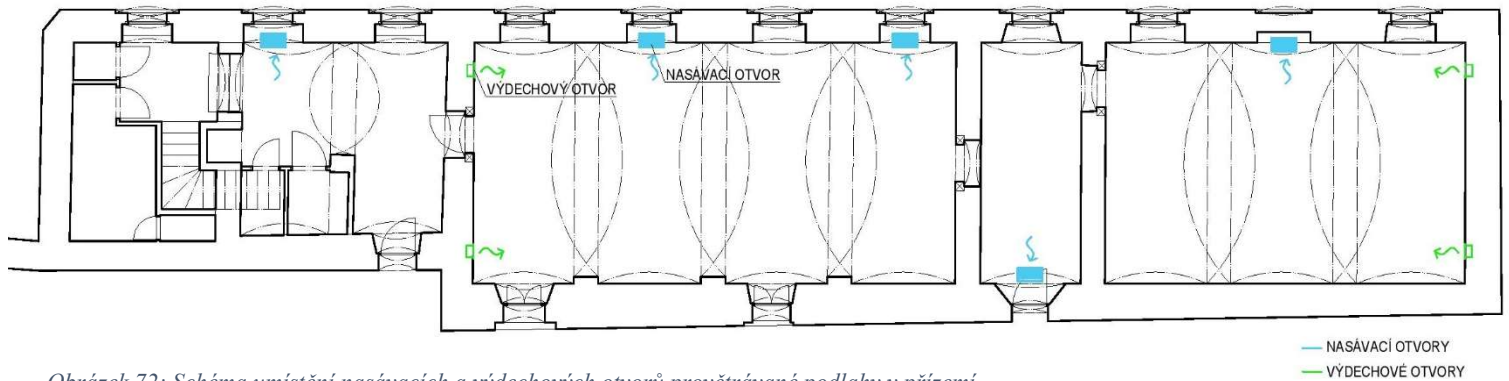
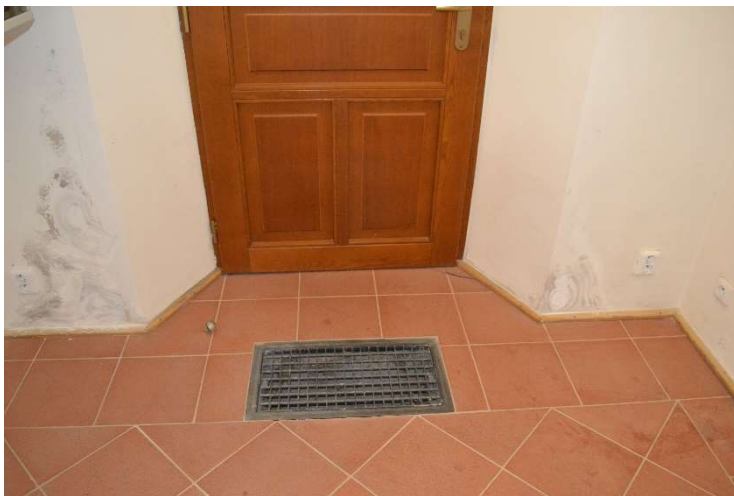
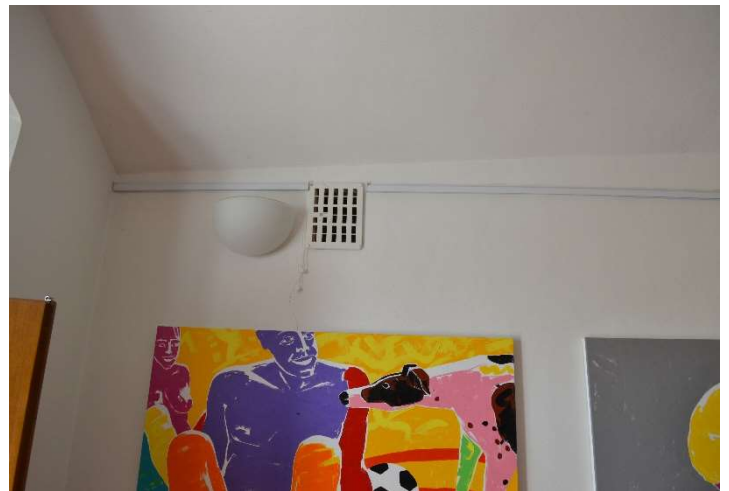
Obrázek 72: Schéma umístění nasávacích a výdechových otvorů provětrávané podlahy v přízemí

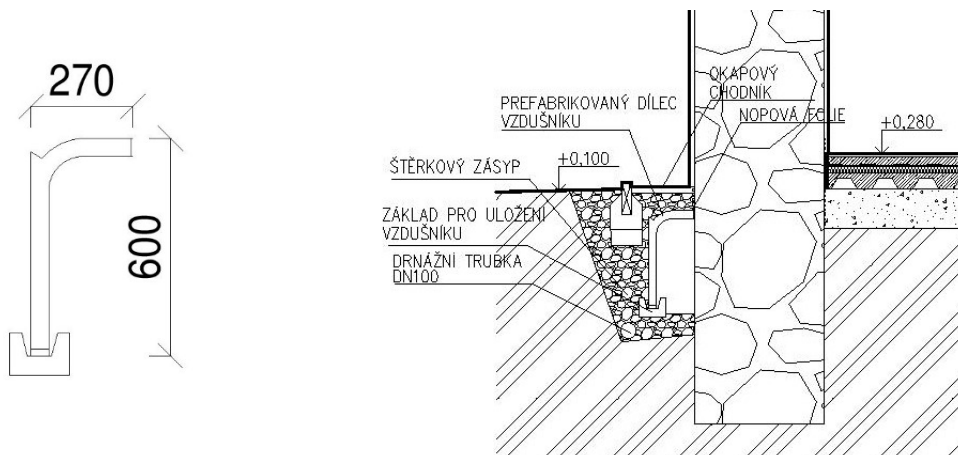
Téměř po celém obvodu objektu byly vybudovány provzdušňovací kanály. Ty jsou vytvořeny pomocí speciálních prefabrikovaných dílců, které sestávají ze dvou částí. Základ pro uložení tvárnice vzdušníku je železobetonový. Druhý díl tvoří zmíněná tvárnice z polymeru o rozměrech 600 x 270 mm. Spodní díl je uložen na vrstvu zhutněného štěrkového zásypu. Na vnější straně vzduchových kanálů je provedena spádovaná drenáž. Kompletní provzdušňovací systém je zasypan štěrkem. Vrstva štěrkového lože však není oddělena od okolní zeminy žádnou separační vrstvou, aby nedocházelo k zanášení mezer mezi štěrkovými zrny jemnějšími částmi hlíny vyplavenými z přilehlého okolí. Stejně tak okolo drenážní trubky schází tato vrstva, která by měla zabraňovat zanášení jejich otvorů. To by posléze mohlo také zabraňovat plynulému odtékání vody. Pod konstrukcí provětrávaného kanálu by bylo vhodné umístit nepropustné spádované dno. Dno by zabraňovalo vzlínání vody do oblasti základů z podloží. U stávající konstrukce, u které nepropustné dno není, může také docházet ke kumulaci srážkové vody. V případě, že se do oblasti štěrkového zásypu dostane

větší množství vody z povrchu, které drenážní trubka nestihne včas odvést, dojde ke kumulaci vody u přechodu propustného štěrkového lože s původní zeminou, který je v těsné blízkosti základové konstrukce. Původní zemina je méně propustná, a tak trvá déle, než se do ní tato voda vsřebá. V okolí základů se z toho důvodu může vyskytovat poměrně vysoká vlhkost. Dno provětrávané štoly by bylo vhodné spádovat směrem k drenážní trubce, aby voda, která by se případně vyskytla v oblasti vzduchového kanálu, například v důsledku kondenzace, mohla

Obrázek 74: Schéma prefabrikovaných tvárnic vzdušníku Obrázek 73: Schéma stávajícího stavu vzduchových kanálů

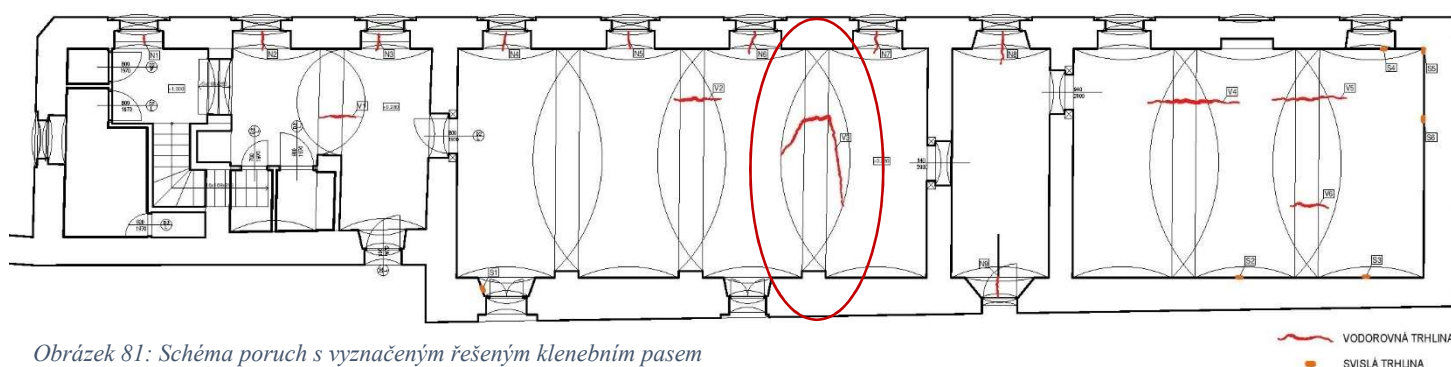
Jak již bylo výše zmíněno, v objektu konírny se nachází také mechanické porušení v podobě trhlin. Nejvýraznější porušení se nachází na zděných klenebních pasech v přízemí objektu. Téměř na každém klenebním pasu se je trhlina přibližně v jedné třetině rozpětí od severní stěny. Tyto trhliny ve většině případů pokračují do klenby, která je do klenebního pasu valená.

V této části práce bude řešen klenební pas, který se vizuálně jeví jako nejvíce narušený. Tento klenební pas se nachází ve východní části velkého výstavního sálu. Přilehlé valené klenby byly při poslední rekonstrukci částečně nově vyzděny.

Obrázek 81: Schéma poruch s vyznačeným řešeným klenebním pasem

Tato nejvýraznější trhlina vykazuje v nejširším místě tloušťku přibližně 5 mm. Zasahuje celou tloušťku klenebního pasu a pokračuje i na obě přiléhající valené klenby. Na valených klenbách se trhlina stáčí směrem na jih. Na valené klenbě přilehlé ke klenebnímu pasu z východní části pokračuje trhlina přibližně 1,5 m a na klenbě přilehlé ze západní strany pokračuje přibližně 1 m. Trhlina se převážně jeví jako tahová, na bocích klenebního pasu se ale spíše podobá trhlině smykové.

Vhodnou sanací těchto poruch by tedy bylo provedení zesílení prohloubení základů jižní obvodové stěny spolu s vytvořením nových funkčních táhel. Při realizaci ztužujících táhel nad konstrukcí kleneb, by bylo vhodné na vodorovná táhla navařit i táhla šikmá. Tato táhla pak upevnit pomocí závlačí do obvodových stěn. Šikmá táhla spolu se závlačí by zabraňovala přetvoření paty klenby, kvůli kterému pravděpodobně došlo k tomuto porušení. Před instalací táhel by bylo vhodné odstranit povrch kleneb, hloubkově vyčistit a zatmelit trhliny a případně vyklínovat a zatmelit narušené maltové spáry.

Návrh konkrétní sanace ale není cílem této bakalářské práce. Dva z klenebních pasů jsou v současné době sledovány pomocí sádrových štítků. Od března roku 2017 tyto dva pozorované klenební pasy nevykázaly pohyb. Trhliny se tedy jeví jako pasivní. V případě, že by trhliny byly aktivní, musel by se provést podrobnější průzkum. V tomto případě se pouze doporučuje stav klenebních pasů nadále monitorovat pomocí sádrových štítků.

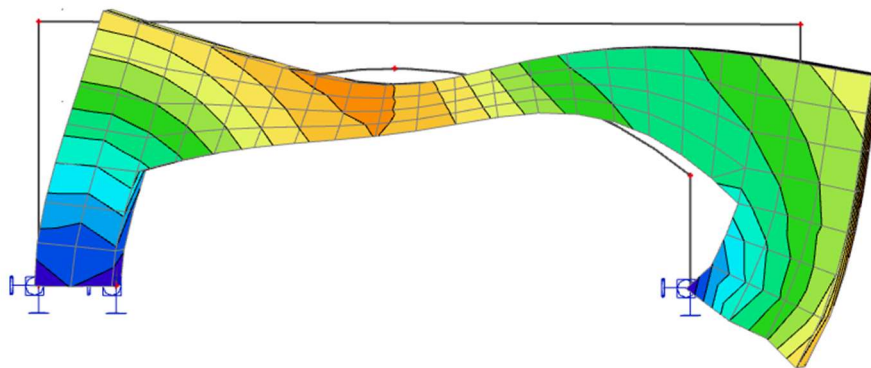
Obrázek 84: Naznačení definované deformace

Pro analýzu příčiny poruchy klenebního pasu byl v programu SCIA Engineer vytvořen model znázorňující různé zatěžovací stavy. Tomuto charakteru porušení klenebního pasu nejvíce odpovídala kombinace zatěžovacích stavů s pootočením (z tohoto pohledu) pravé klenební podpory. Přesněji tedy poklesem vnější strany pravé stěny, čemuž odpovídá níže vykreslená deformace. Konkrétně byl podpoře v tomto případě předepsán posun 10 mm. Tuto podporu reálně představuje jižní obvodová stěna.

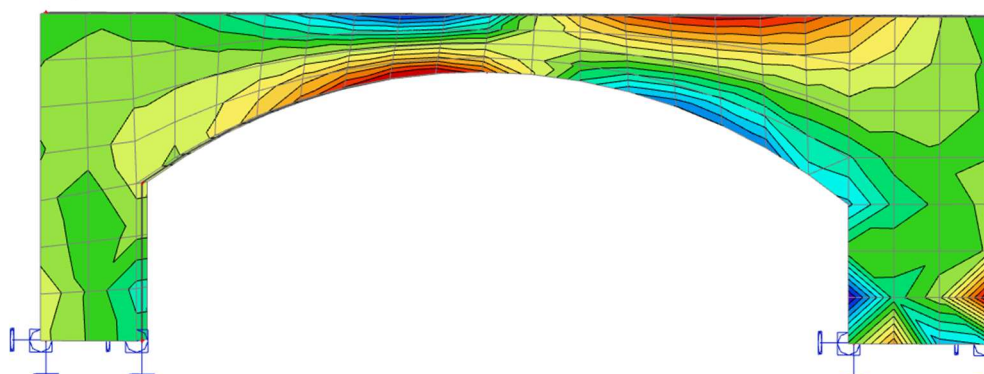
Obrázek 82: Výsledky výpočtu napětí

Pro tuto deformaci byla vypočítána výše zobrazená napětí. Z obrázku je zřejmé, že k největším tahovým napětím okolo 3,4 MPa dochází právě v místě zmiňované trhliny. Pro přiblížení je hned pod výpočtovým modelem zobrazena fotografie narušené klenby. Se zvětšující se deformací zároveň také roste hodnota napětí. Už při této zadané deformaci je pevnost zdiva v tahu¹² značně překročena.
