Číslo přejezdu	P938	ZÁVAŽNOST				NÁROČNOST OPATŘENÍ	
		Vysoké riziko				Jednoduché řešení	
		JŘ	185	TTP	710-	silnice	MK Bezejmenná
staničení		54,128 km		staničení		km	
kat. území		Luby		umístění		Intravilán	
<b>STATISTIKA NEHOD</b>							
DN	U	TZ	LZ	HŠ [Kč]	E [Kč]		
1	1	0	0	220 000	21 010 000		
Legenda: E = celková celospolečenská ztráta

### IDENTIFIKACE DOPRAVNĚ BEZPEČNOSTNÍCH DEFICITŮ

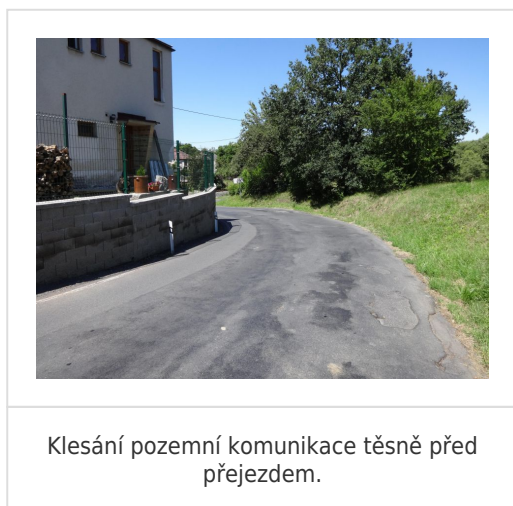
Absence retroreflexního podkladu výstražného kříže SDZ A 32a "Výstražný kříž pro železniční přejezd jednokolejný"

V zájmu lepší postřehnutelnosti přejezdu umístit SDZ A 32a "Výstražný kříž pro železniční přejezd jednokolejný" na retroreflexní podklad. Stejně tak doplnit směrem z obce SDZ A 31a "Návěstní deska (240 m)" spolu s A 30 "Železniční přejezd bez závor". Směrem z klesání k přejezdu do obce upozornit na přejezd nacházející se za výrazným směrovým obloukem příčným prvkem pomocí VDZ, konkrétně aplikací VDZ V 15 "Nápis na vozovce" v podobě opakování výstražného kříže na vozovce umístěného před zmíněný směrový oblouk. Směrem z obce výraznost přejezdu podpořit opakováním výstražníku PZS i po levém okraji vozovky. V neposlední řadě vyřešit špatný technický stav pozemní komunikace. Neprodleně doplnit chybějící výstražník PZS pro účelovou komunikaci. Zároveň zakázat levé odbočení na účelovou komunikaci ve směru jízdy z obce Luby pomocí SDZ B 24b "Zákaz odbočování vlevo".

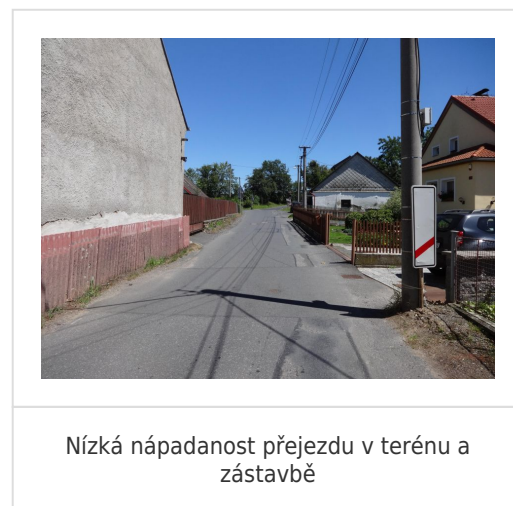
Ve směru do obce je přejezd špatně postřehnutelný vzhledem k faktu, že se nachází neprospěšně za výrazným směrovým obloukem, tudíž zůstává účastníkům silničního provozu do poslední chvíle skryt. Z opačného směru je evidována absence SDZ A 31a "Návěsní deska (240 m)" spolu s A 30 "Železniční přejezd bez závor", což je zcela v rozporu s TP 65. Z tohoto směru je navíc přejezd hůře postřehnutelný vzhledem k umístění v okolním terénu a zástavbě. Také technický stav pozemní komunikace před i za přejezdem není zcela v pořádku a vyžaduje rekonstrukci. Problematická je přítomnost připojení účelové komunikace v bezprostřední blízkosti přejezdu, pro tento směr příjezdu je evidována absence výstražníku PZS. Zároveň je blízkost křižovatky MK s účelovou komunikací nevhodná z pohledu normy ČSN 73 6380.
