DIPLOMOVÁ PRÁCE

Návrh nového uspořádání světelně řízené úrovně
křižovatky Střelničná - Ďáblická

Diplomová práce

2018

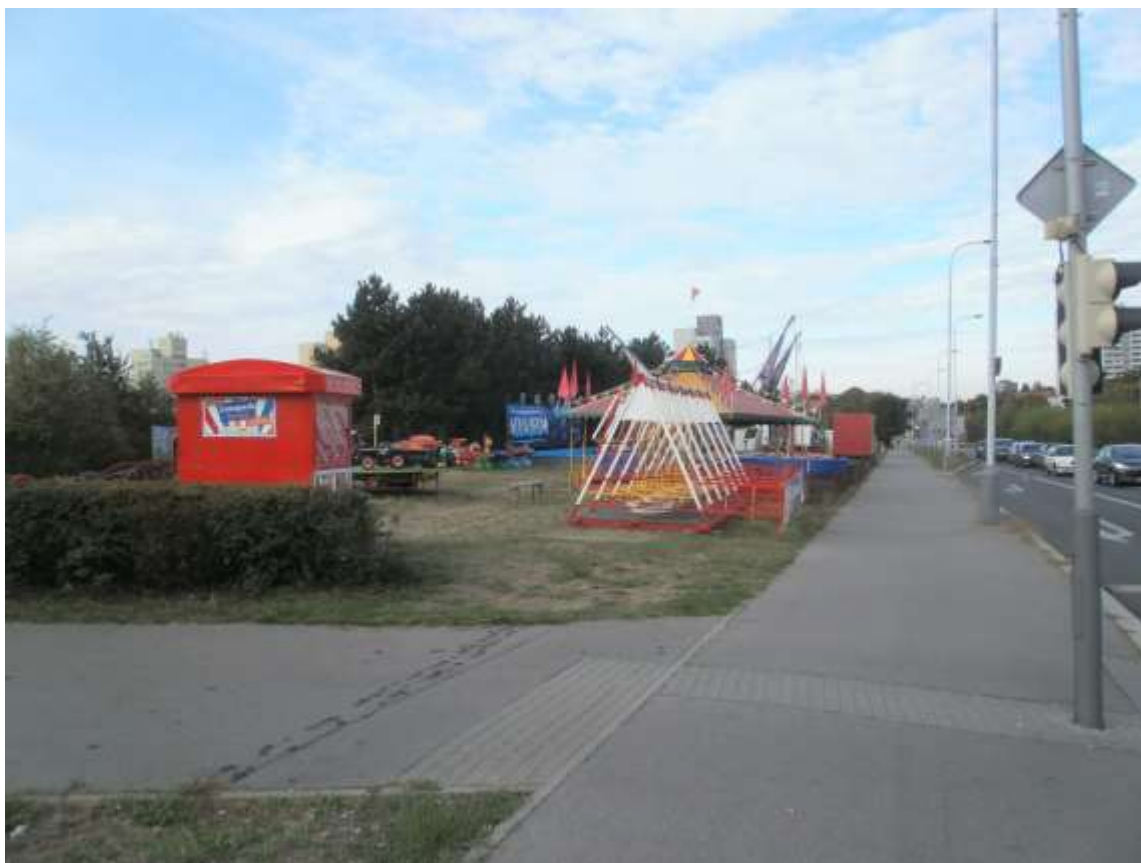
Obrázek č.25 – Pohled na pouťové atrakce na zeleném pásu poblíž křižovatky (foto – archiv autora)

Dále je vytyčena plocha bez keřů a stromů, kde běžně v různých obdobích přebývá cirkus nebo lunapark (některé pouťové atrakce, obrázek č.25).

Jako další příklad lze zmínit středový ostrůvek křižovatky a středový dělicí pás na východní straně, kde naprosto chybí jakákoliv originalita, plocha je vyplněna běžnou zelení (pouze tráva; a zábradlím u dělicího pásu a nevzhledným kamenným sloupem u středového ostrůvku – dříve nahoře umístěna rudá hvězda, po revoluci urychleně sundána), přičemž právě zde je potenciál přetvořit celkový „image“ křižovatky, například upravenými záhony nebo keři specifických tvarů a plastizací středového ostrůvku pro lepší vizualizaci částečně okružního charakteru křižovatky.

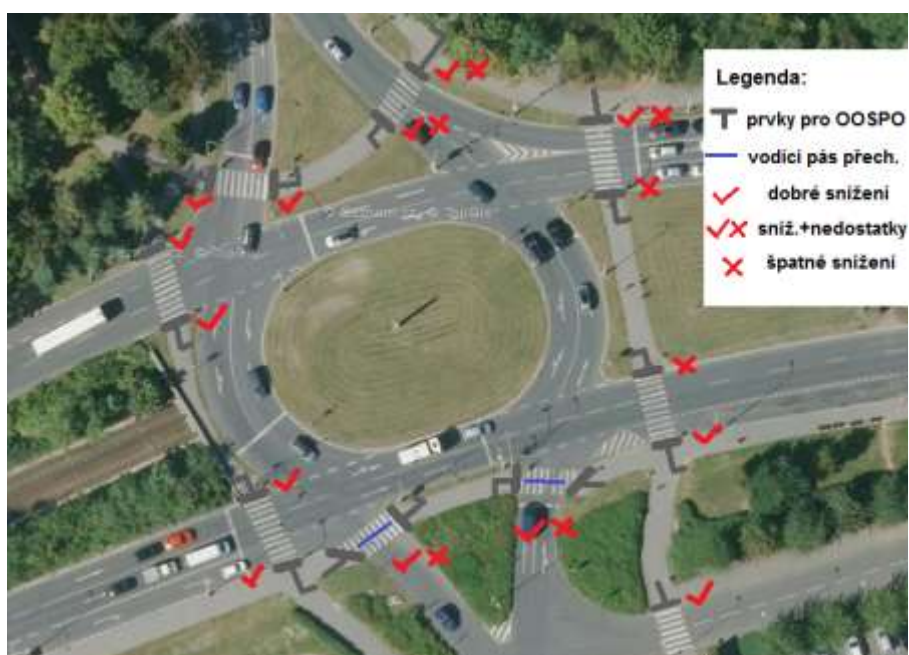
Obrázek č.30 – Mapa prvků pro OOSPO na křižovatce (zdroj: mapy.cz + autor úprava)

Řešením nalezených nedostatků by tedy bylo nahrazení nevyhovujících obrubníků za nové s výškovým oddělením (a tedy efektivní jako vodící linie), nahrazení nebo nabarvení tvárnic používaných pro signální a varovné pásy na přechodech, doplnění chybějících prvků na zastávkách MHD, úprava snížení chodníku u některých přechodů pro bezbariérový přístup, dotvoření vodících pásů přechodů a pro zmíněný podchod nových ramp, minimálně však změnu jejich povrchu. Obrázek č.30 slouží pro lepší vizualizaci problémů s prvky pro OOSPO na křižovatce.

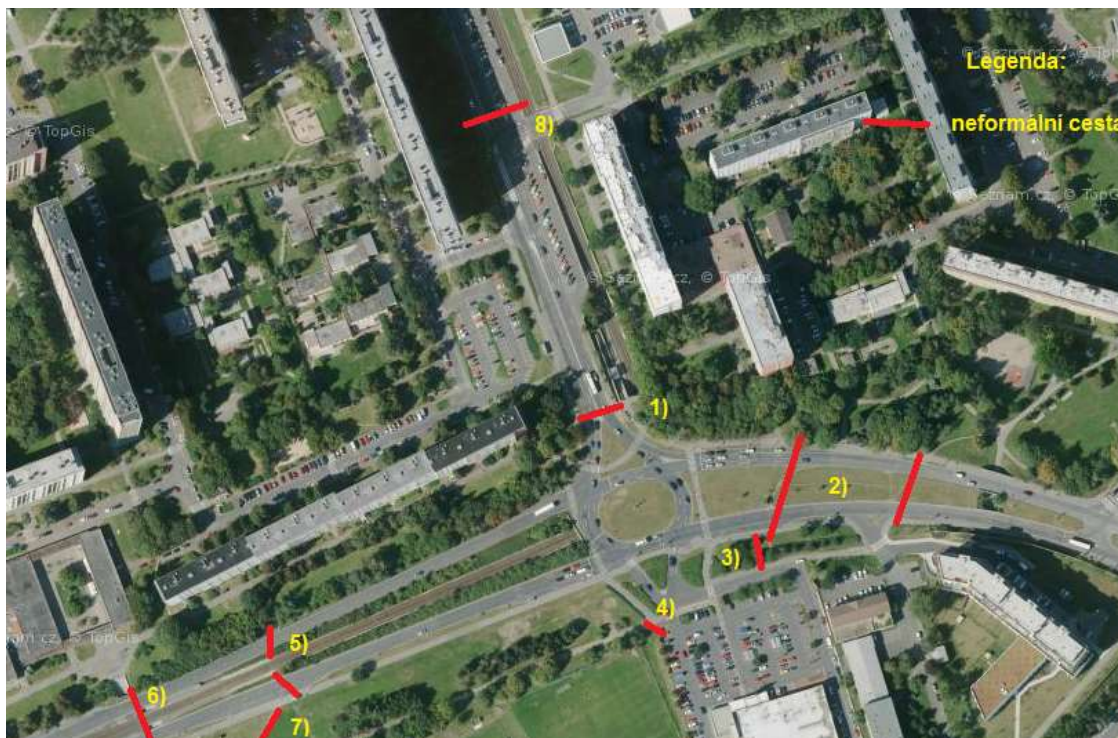
Obrázek č.36 – Mapa neformálních cest na křižovatce (zdroj: mapy.cz + autor úprava)

Obrázek č.36 slouží pro lepší vizualizaci popsanych problémů na křižovatce s neformálním přecházením, specifické cesty jsou na obrázku popsány čísly (též v textové části).

Řešením daných problémů by bylo vybudování nových chodníkových ploch vedle zastávky Třebeňská (na V, skrz keře, třeba výkopové práce + vytvoření nového prostoru pro přístřešek) a Štěpničná (na Z), prodloužení zábradlí (případně jiný „neprostupnější“ typ aniž by došlo k omezení výhledu tramvajů vozidly) v téže oblasti a na širokém dělicím pásu (ulice Vysočanská, na V) se snažit vytvořit estetickou zeleň (upravené rostliny, menší keře, živý plot apod. – bez omezení rozhledových poměrů) s případným dodatečným rozšířením zábradlí na krajích pásu.

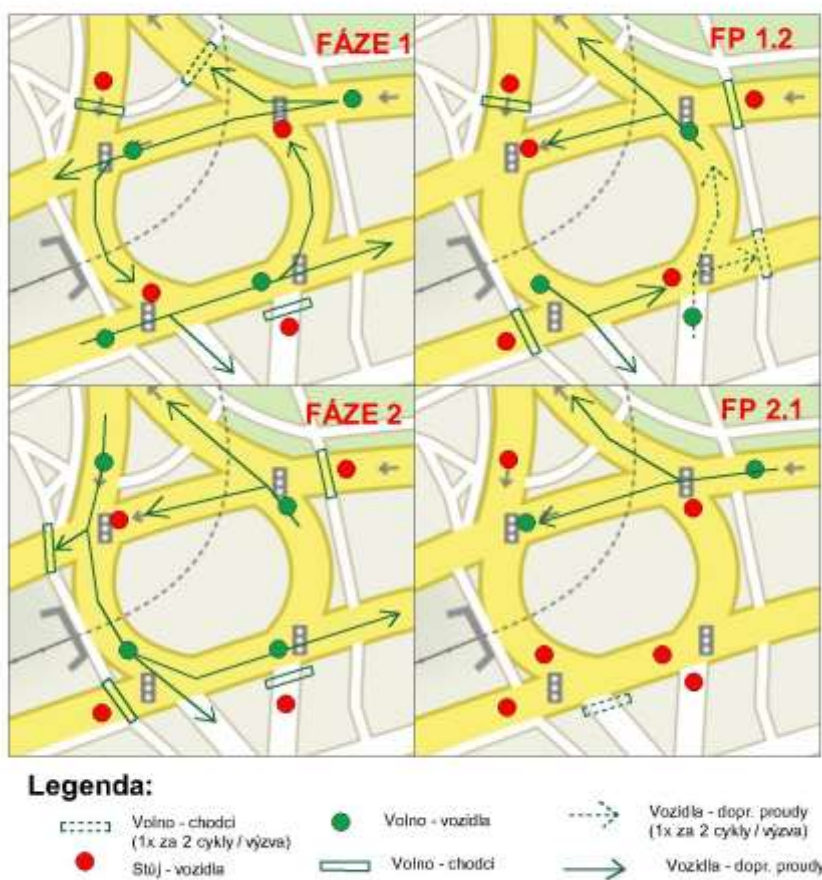
Obrázek č.37 – Znárodnění signálního plánu – současný stav (zdroj: mapy.cz + autor úprava)

Nakonec je třeba zmínit problémy s nedostatečnou dobou signálu Volno u několika přechodů a nevyužití doby možného přecházení chodců. Pro lepší pochopení je celý signální plán znázorněn na obrázku č.37.

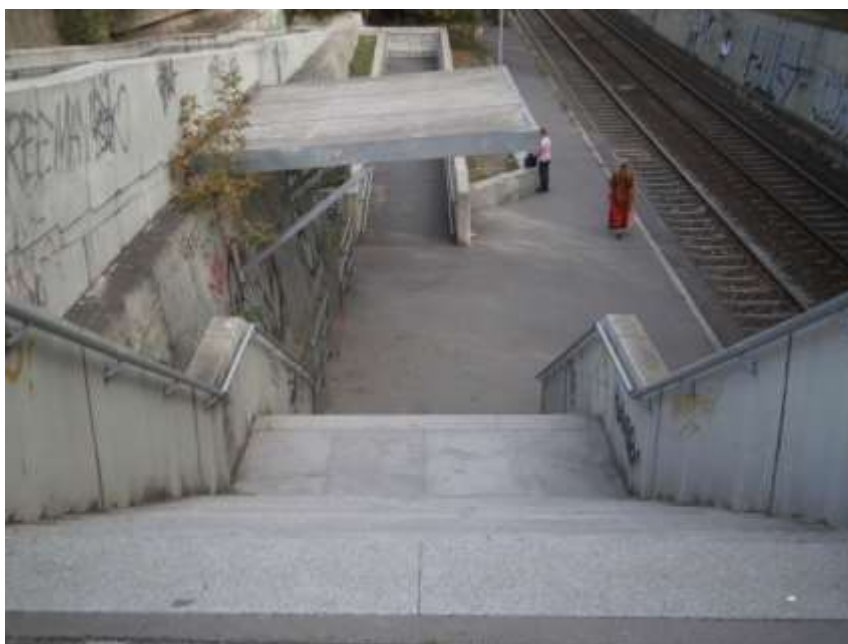
Obrázek č.39 – Pohled shora na zastávku tramvajové dopravy Třebenická (foto – archiv autora)

Zastávka Třebenická ve směru Ďáblic prodělala v nedávné době před inspekcí rekonstrukci, při které byl opraven povrch zastávky a byla zde zřízena po celé délce ulice nová stezka pro chodce a cyklisty (s prvky pro OOSPO), přičemž cyklisté jsou v prostoru zastávky vedeni za přístřeškem a neohrožují tak cestující. Zastávka je vybavena velkým přístřeškem (starý, posprejovaný), 4 lavičkami, košem a označnickem zastávky. Povrch vozovky zastávky je tvořen dlažebními kostkami (lepší únosnost), nicméně zastávka se nachází v rovině, tudíž by zde neměl být výrazný problém s prokluzováním kol v zimním období (běžné u zastávek ve sklonu). Kromě vyčištění posprejovaných povrchů a případné revitalizaci přístřešku zde nebyly nalezeny žádné chyby v oblasti vybavení zastávky.

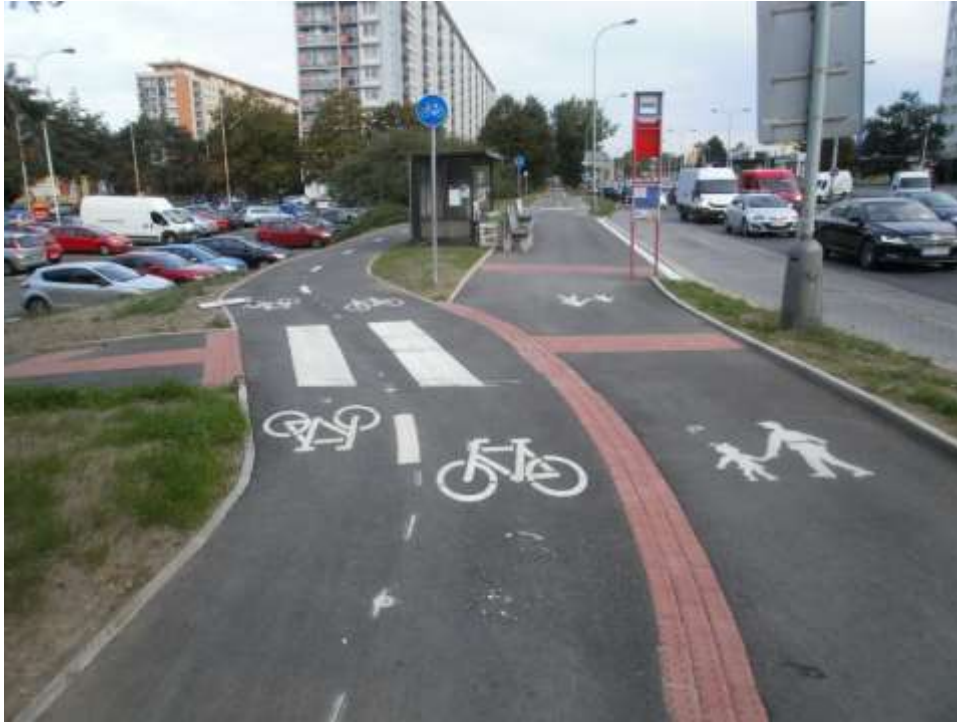
Obrázek č.41 – Pohled na stezku pro chodce a cyklisty v ulici Ďáblická (foto – archiv autora)

Jedním z hlavních cílů této práce, kromě řešení současných dopravních problémů na dané křižovatce, je analyzovat současný stav cyklistické infrastruktury a v řešení pro cyklisty křižovatku vhodně přizpůsobit, aby vzniklá síť cyklistické infrastruktury byla celistvá, logická, atraktivní pro cyklisty a v souladu se zájmy města. V nedávné době zde došlo k vybudování nové stezky pro chodce a cyklisty po celé délce ulice Ďáblická (západní strana, oddělena zeleným pásem od vozovky) s veškerým potřebným dopravním značením (i přechody jsou správně vybaveny), ke které se nedá najít jediná vada (obrázek č.41).
