**ZVYŠOVÁNÍ ŽIVOTNOSTI EXTRÉMNĚ NAMÁHANÝCH DÍLŮ NA DŮLNÍCH
MECHANISMECH**

**INCREASING THE SERVICE LIFE OF THE EXTREMELY STRESSED PARTS ON
MINING MECHANISMS**

The bachelor thesis deals with the issue of mining technology wear, specifically the teeth wear of KU 800 wheel bucket. The work was created in cooperation with prof. Štefan Michna on the basis of research for Vršanská uhelná a.s.

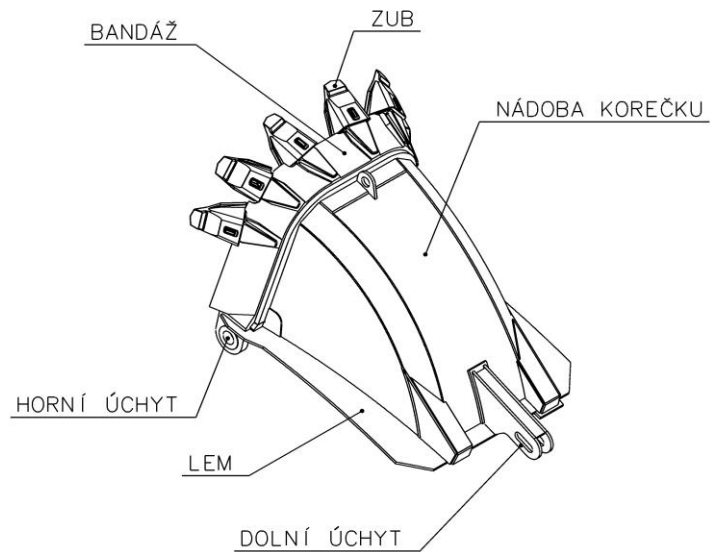
Obrázek 1: koreček rypadla KU 800

deformaci. Při těžbě, ke které je koreček určen, dochází k velkým dynamickým rázům a k abrazivnímu opotřebení. Náklady spojené s údržbou korečků a výměnou opotřebovaných součástí jsou poměrně vysoké. K ceně samotných dílů je třeba připočítat práci kvalifikovaných techniků a ušlý zisk při odstávce stroje. Současné nároky na výkonnost, zvyšování pracovní rychlosti strojů, snižování spotřeby a zvyšování životnosti se váže na problém odolnosti proti opotřebení součástí, na kterých závisí kvalita vykonaného technologického procesu. V případě korečku rypadla KU 800 je to těžba skrývky. [3]

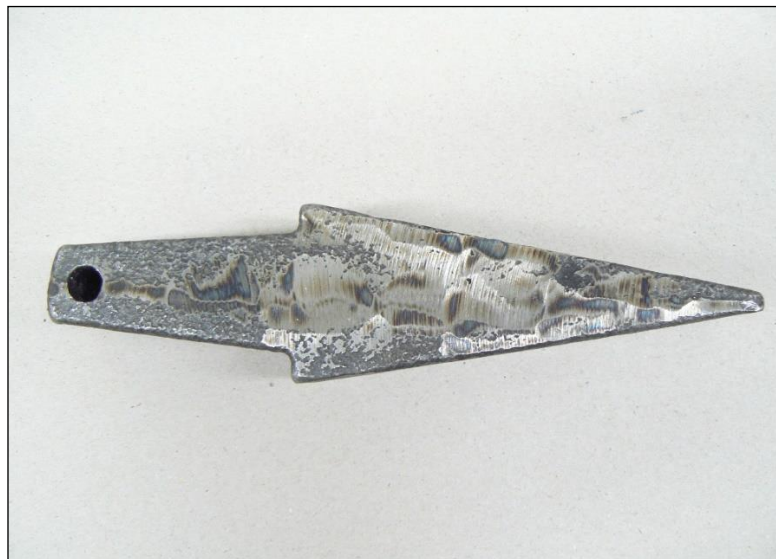
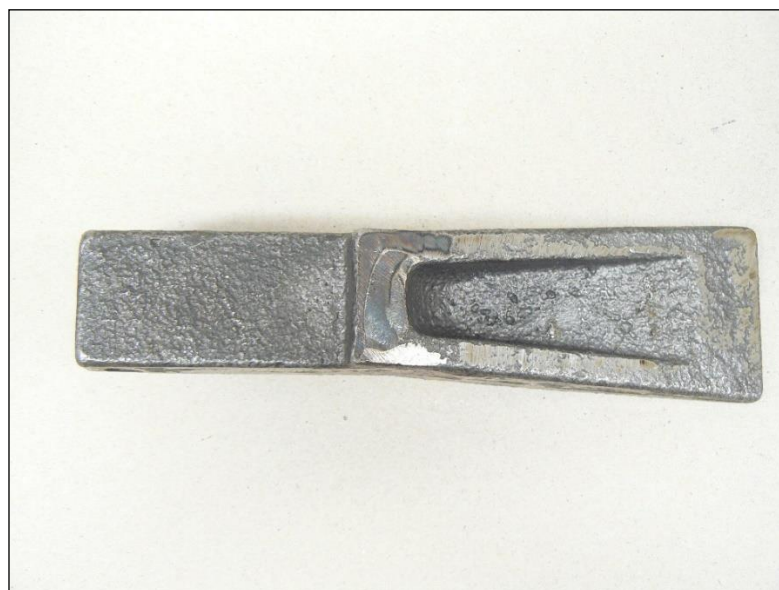
Obrázek 32: nový zub od společnosti UNEX a.s.

Společnost UNEX a.s. dodala nový zub pro účely mechanického a strukturního testování (viz obrázky 32 a 33). [31]

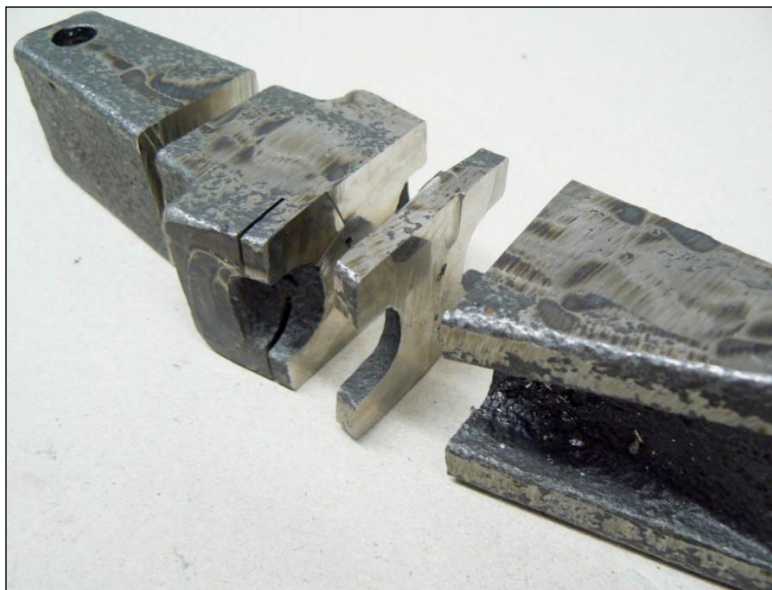
Obrázek 34: dělení zubu na jednotlivé segmenty

Dodaný zub byl příčně rozřezán pro účely testování (viz obrázek 34). Jednotlivé segmenty byly zkoumány, zda došlo k martenzické transformaci austenitu na martenzit při mechanickém namáhání. Vzorky byly podrobeny dvou simulačním procesům: údery kladiva na plochu vzorku a řezání vzorku tupou pilou za sucha. Při zkoumání struktury byla zjištěna metalurgická vada ve formě staženiny (viz obrázek 35).
