**ČESKÉ VYSOKÉ UČENÍ TECHNICKÉ V PRAZE**

**DIPLOMOVÁ PRÁCE**

**NÁVRH REKONSTRUKCE PRŮMYSLOVÉHO OBJEKTU V DĚTŘICHOVĚ**

**Bc. Lenka KINCLOVÁ**

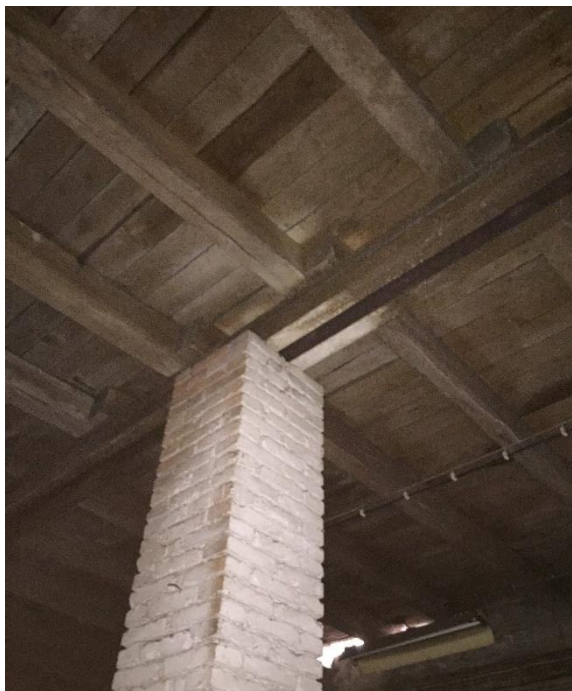
Obrázek č. 13 Zděný sloup a pohled na strop haly „C“  
[vlastní zdroj]

Strop v levé dvoupodlažní části haly „C“ je sestaven z dřevěných trámů uložených na ocelových průvlacích. Na dřevěných trámech jsou přibity dřevěné fošny tvořící pochozí vrstvu. Fošny jsou místy dřevavé a napadené plísní.

Ocelové průvlaky jsou nesený čtyřmi zděnými sloupy z plných pálených cihel. Strop bude v novém stavu zdemolován z důvodu potřebné světlé výšky pro plánovaný provoz výroby. Současně budou zbourány i sloupy, které už nebudou mít v hale žádnou funkci.

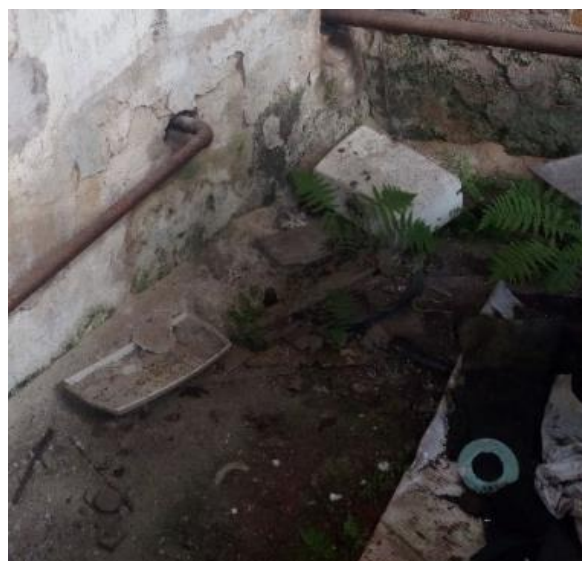
Obrázek č. 12 Interiér přístavku na východní straně haly „C“  
[vlastní zdroj]

Přístavek je ve značně havarijním stavu. Dřevěná nosná konstrukce střechy je vlivem vlhkosti a zatékající vodě uhnílá a propadá se. Chybí zde téměř podlaha-pochozí vrstvou je zemina. Většina okenních a dveřních výplní chybí nebo je provizorně zakrytá. Je zde zvýšená vlhkost a vyskytují se zde rostliny rostoucí z „podlahy“ i spár ve stěnách.

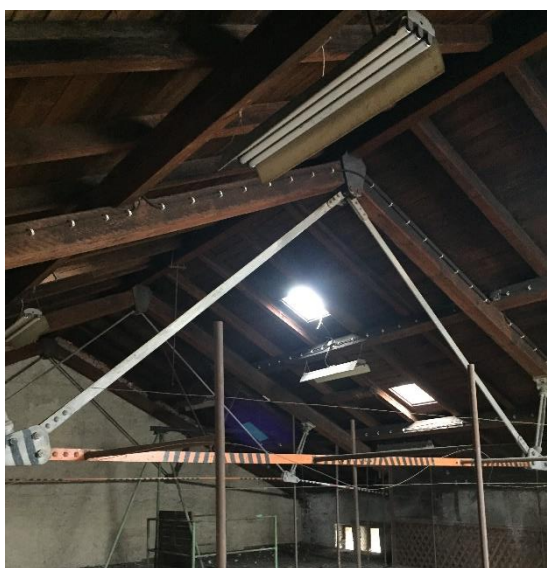
Obrázek č. 22 Krov dvoupodlažní části haly „C“ [vlastní zdroj]

Hala „C“ je dispozičně rozdělena na dvě části. Jak již víme, jedna je jednopodlažní a druhá (ta blíže k hale „A“) dvoupodlažní. Dělicí konstrukce tvořená z CPP není nosná, celý krov je nesen ocelovými táhly a dřevěnými svislými trámy o rozměrech 190/230 mm. Na obvodových nosných stěnách jsou uloženy vodorovné trámy.

Střecha nad jednotlivými částmi ovšem není zcela totožná a liší se v nenosné vrstvě. Střecha nad jednopodlažním prostorem je tvořena podhledem z vláknitých desek, místy zcela chybějícími, dřevěnými prkny, vodorovnými trámy a krokviemi 130/140 mm a opět dřevěným pobitím. Poté následuje plechová krytina. Střecha nad dvoupodlažní částí má přiznaný krov bez podhledu s vodorovnými trámy 190/210 mm a krokviemi 130/140 mm. Krokve jsou položeny na vodorovném trámu a pobity dřevěnými prkny s laťováním a následně pokryty plechovou krytinou.

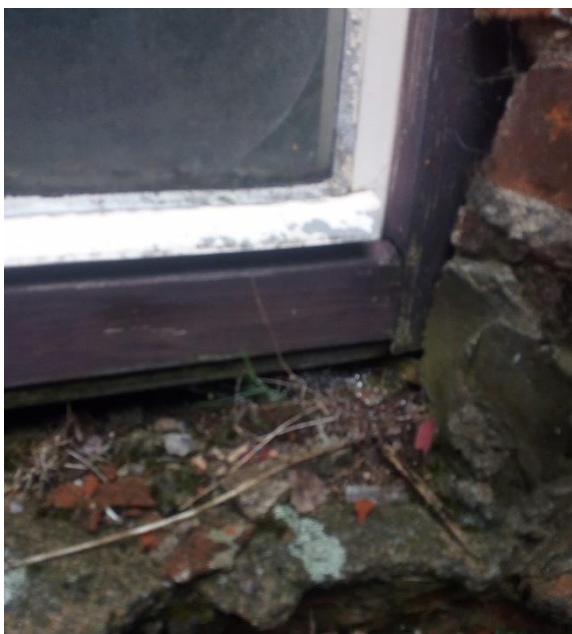
Obrázek č. 24 Detail rámu špaletového okna [vlastní zdroj]

Již od pohledu a data stáří je zřejmé, že veškeré výplně otvorů jsou nevyhovující dnešním požadavkům na součinitel prostupu tepla  $U_{w,D}$ . Rámy oken jsou popraskané, poškozené vlivem vlhkosti a porostlé mechem. Zasklení otvorů místy chybí a spáry jsou netěsné. Dveře a vrata jsou místy řešena provizorně z plechu s mezerami v místě chybějících rámců.

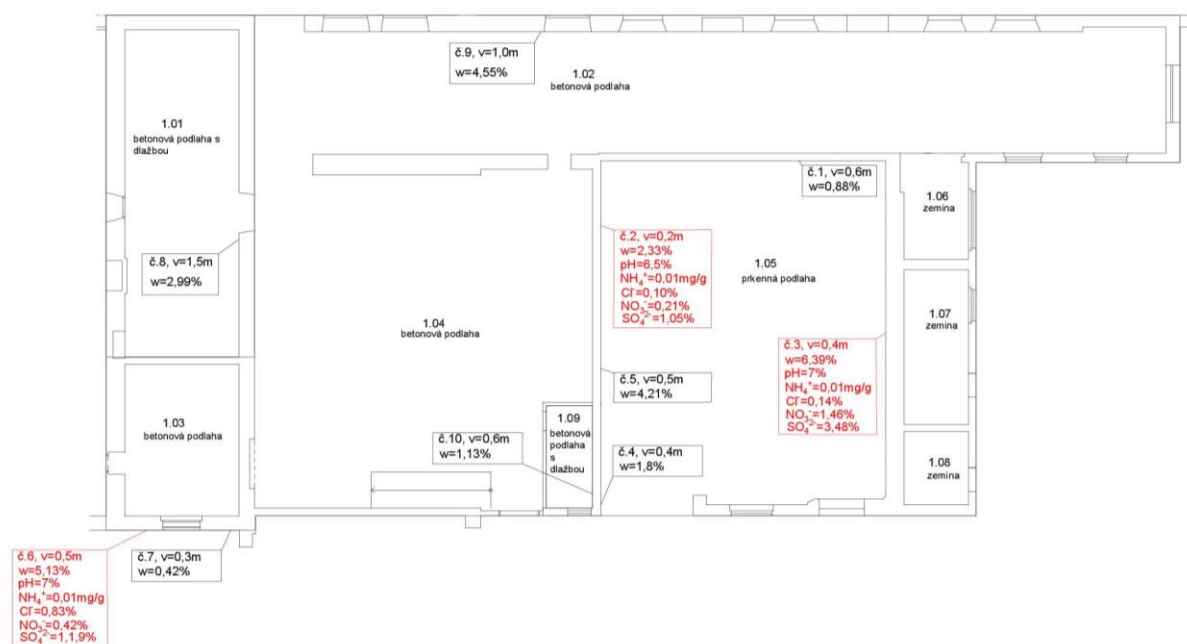
Obrázek č. 29 Schéma míst odebraných vzorků v 1.NP

Vzorky zdiva byly odebrány v prvním i druhém nadzemním podlaží z míst předpokládané nejvyšší vlhkosti. V prvním nadzemním podlaží byly vzorky odebrány z místností č. 1.01, 1.02, 1.05, 1.09. V exteriéru poté u zdi místnosti č. 1.03. V druhém nadzemním podlaží v místnosti č. 1.10. Vzorky byly odebrány z povrchu zdiva ve třech výškách v rozmezí 0,2-1,5 m.

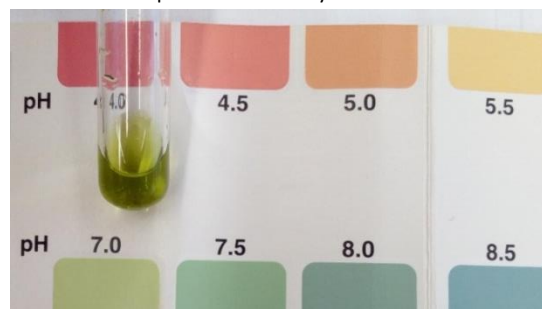
Obrázek č. 39 Stanovení pH vzorků kolorimetrickou metodou [vlastní zdroj]

č. vzorku	pH vzorku	Kyselost
2	6,5	kyselé
3	7	neutrální
6	7	neutrální

Analýzou pH roztoku odebraných vzorků zdiva je možné určit napadení a stáří objektu. Zvýšená vlhkost a snížené pH může způsobit vhodné prostředí pro růst plísní, mechů a řas. Nižší hodnota pH se většinou vyskytuje u starších objektů. Nová výstavba s čerstvým vápnem má naopak zásadité pH, proto klasifikaci pH nelze brát jak bezpečný ukazatel stáří objektu, vzhledem k možným rekonstrukcím a sanacím, kdy nová omítka má jiné pH než původní zdivo objektu.

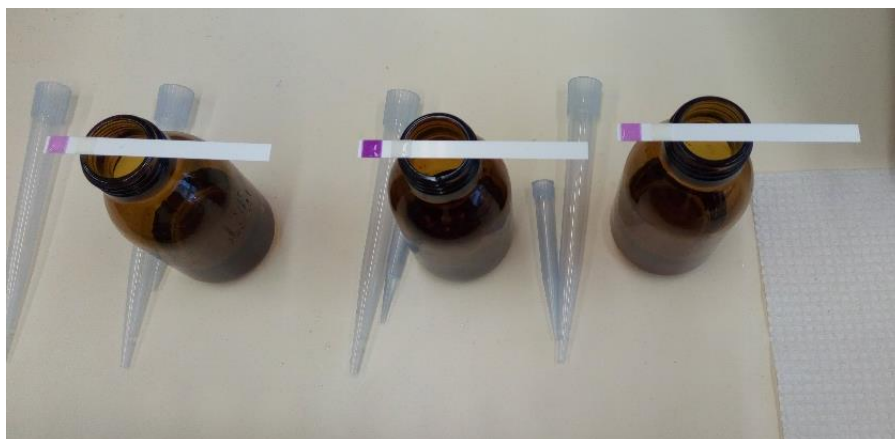
Obrázek č. 42 Kolorimetrická zkouška koncentrace dusičnanů [vlastní zdroj]

Předběžný předpoklad výskytu dusičnanů v konstrukci je vyšší, z důvodu výskytu dusičnanů v zemědělských provozech a v místech poškozených odpadů a kanalizací, což odpovídá historii využití objektu. Předpoklad se potvrdil předběžným kolorimetrickým testem. Papírky se značně zabarvily, což znamená, že vzorky zdiva obsahují více jak 20mg/l soli  $\text{NO}_3^-$ , a proto bylo pro úspěšné provedení zkoušky nezbytné přefiltrované vzorky zředit destilovanou vodou v poměru 1:10 (1ml – vzorek : 10ml – destilované vody).

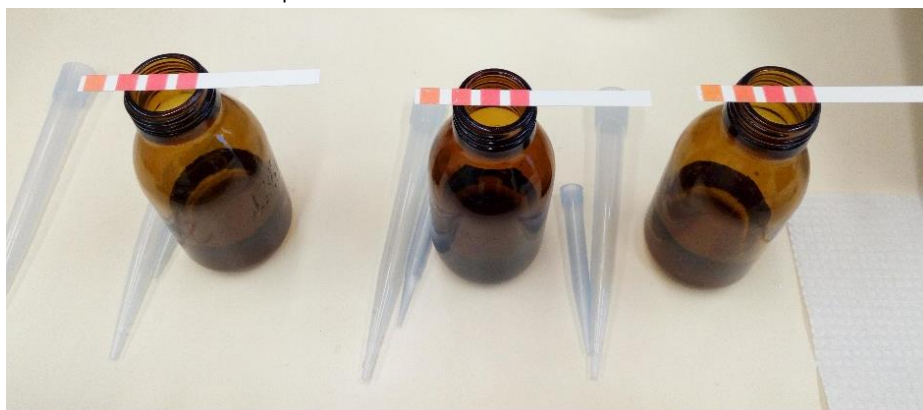
Obrázek č. 44 Kolorimetrický test koncentrace síranů [vlastní zdroj]

Stejně jako u zkoušky dusičnanů se u měření síranů nejprve kolorimetricky určila jejich koncentrace. Ta se určila z hnědočervené sloučeniny, která vznikla po zoxidování taninu smícháním iontů síranů s jodičnanem barnatým. [10]

Opět zkouška vyšla pozitivně a k dalšímu postupu se použily již zředěné vzorky destilovanou vodou v poměru 1:10.

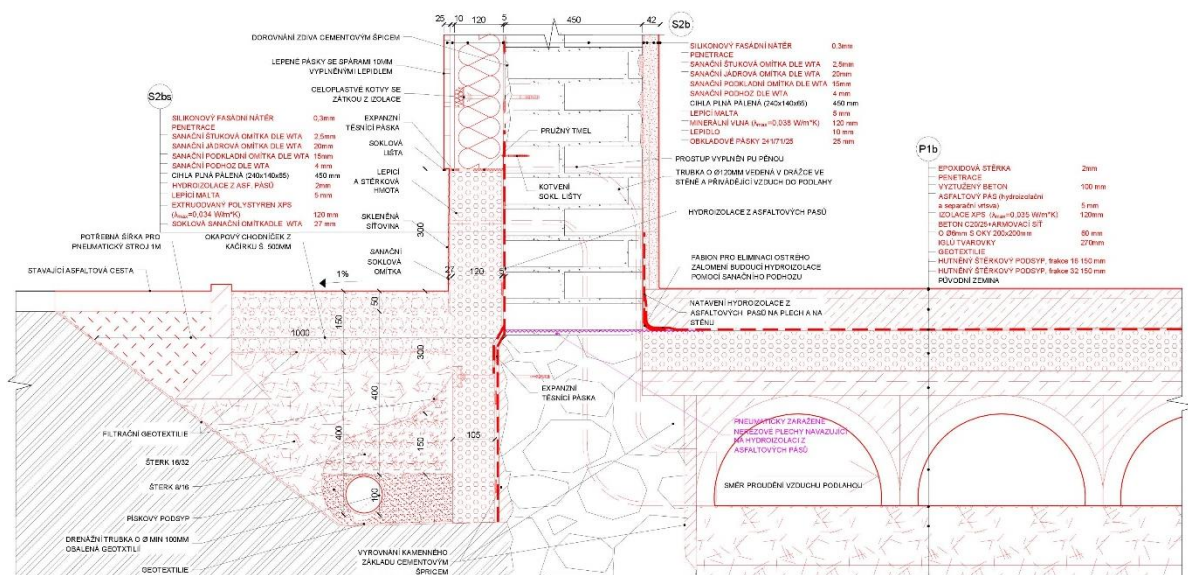
Obrázek č. 45 Umístění drenáže objektu

Projevuje se zde i absence hydroizolace základů, okapových chodníků a odlišení soklové části objektu. Dalším problémem je zde tak mírně zvýšená vlhkost zdiva, ta se do budovy dostává vztlínající zemní vlhkostí, kdy porušuje svíslé vnitřní i obvodové konstrukce. Vztlínající vlhkost stoupá zdívkem a spáry vyplněné maltou postupně degradují, narušuje se tak struktura zdiva a dochází k tvorbě trhlin, opadávání omítky a drolení zdiva. Vlhkost ve zdivu způsobuje jeho degradaci a snižuje jeho pevnost. Důležité proto bude v objektu dodatečně aplikovat spojitou svíslou i vodorovnou hydroizolaci, drenáž okolo objektu a zamezit tak dalšímu vnikání vlhkosti do objektu.

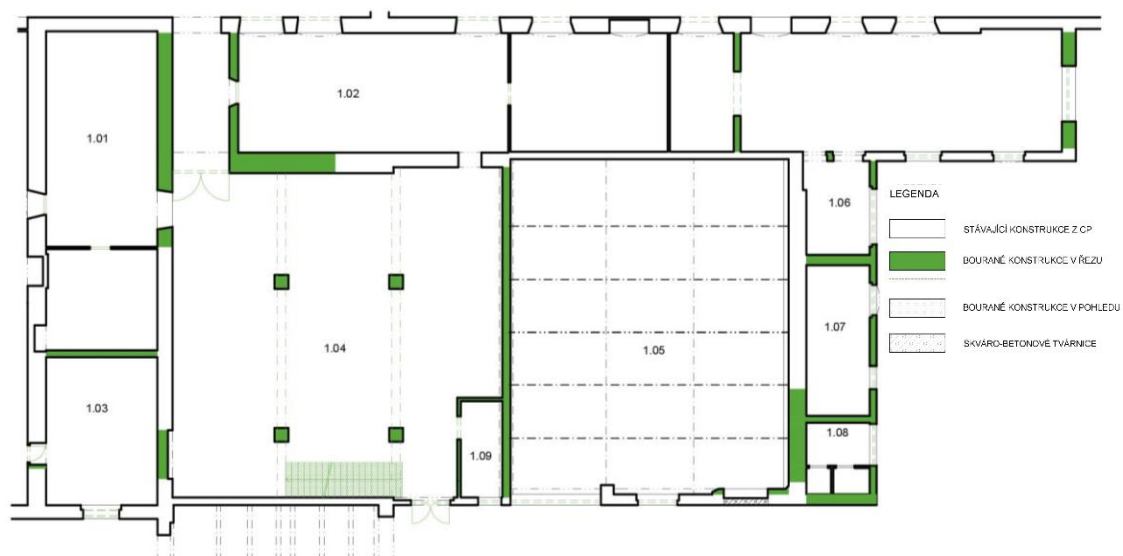
Obrázek č. 57 Půdorysné schéma bouracích prací - 1.NP

- z Vybourání nových otvorů pro vjezdová vrata a pro manipulační techniku (vysokozdvížené vozíky apod.). Nový provoz budovy vyžaduje i nový vstup do objektu z exteriéru. Ten bude umístěn v místnosti č.1.03 v místě původního okna.

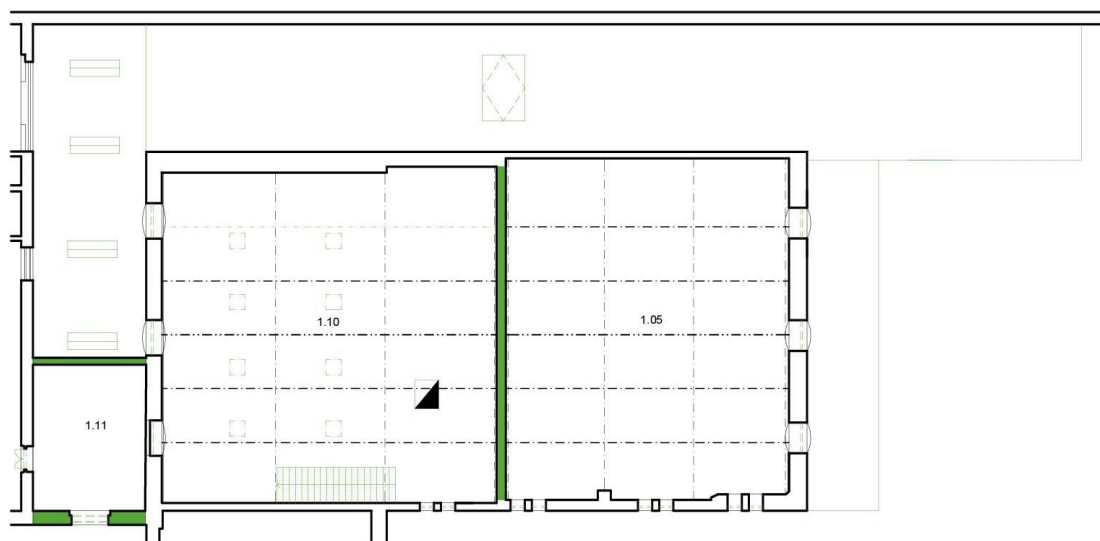
Obrázek č. 56 Půdorysné schéma bouracích prací - 2.NP

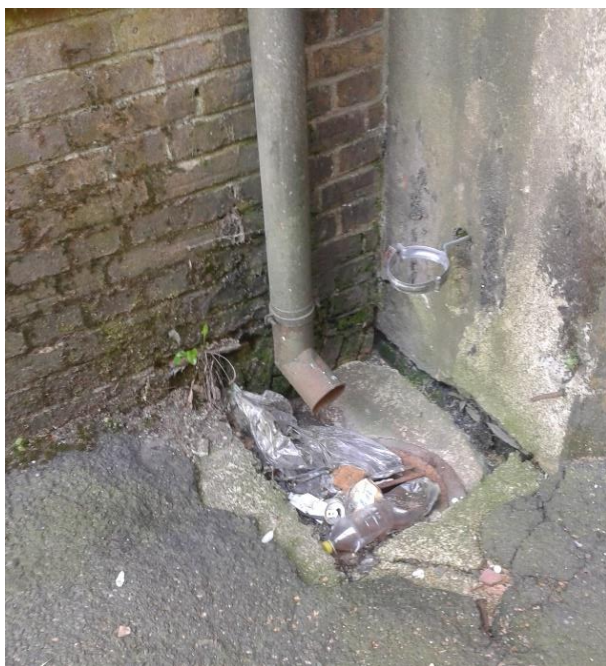
Obrázek č. 67 Stávající svod dešťových vod ze střechy  
*[vlastní zdroj]*

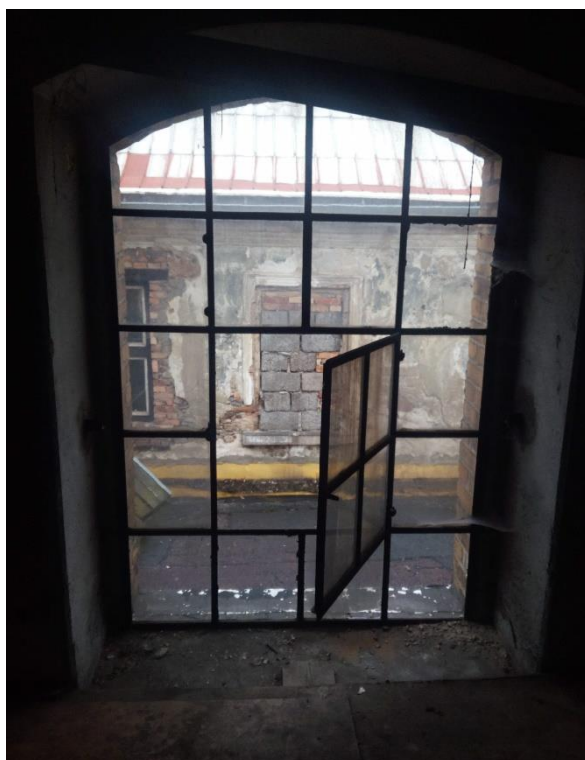
Obrázek č. 69 Detail členěného okna [vlastní zdroj]

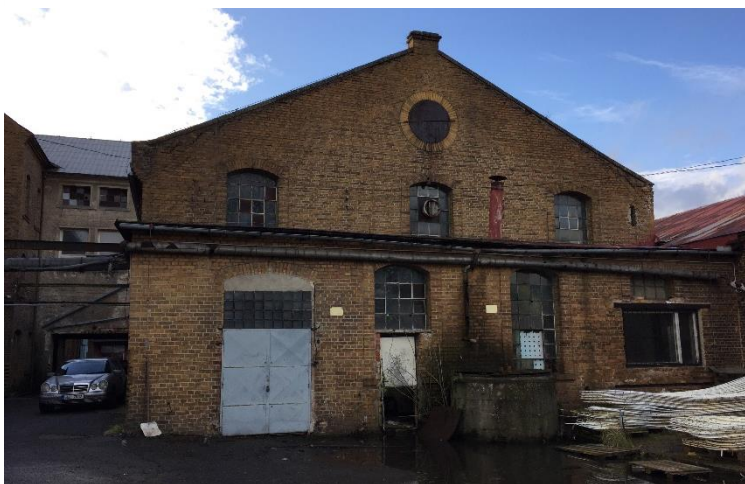
Obrázek č. 74 Východní pohled na přístavek a halu „C“ [vlastní zdroj]

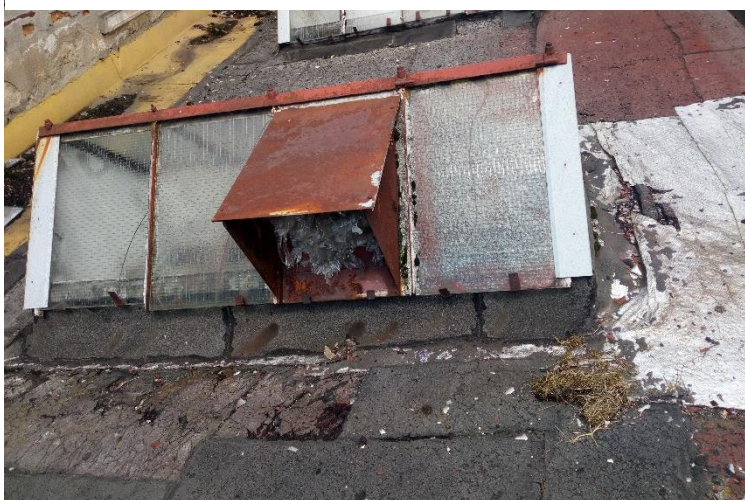
Všechny pultové střechy řešeného objektu jsou poškozené a místy dřevěné. Nosný systém tvořený dřevěnými trámy je provlhlý vlivem zatékající vody. Součástí pultových střech skladu a krčku jsou světlíky, které jsou již zrezné a jejich konstrukce taktéž poukazuje na značnou destrukci. Střechy budou zcela nahrazeny novou konstrukcí bez statického ohrožení zbylých konstrukcí objektu.

Obrázek č. 75 Detail světlíku pultové střechy krčku [vlastní zdroj]

Pultové střechy budou nahrazeny střechami plochými (R1b) a navrženy v jednotném konstrukčním stylu tvořeným novými ocelovými vazníky IPE 180 z oceli S235, jejichž statický návrh a posouzení je v kapitole 7. Statické výpočty. [19] Nosníky budou opatřeny protipožárním a korozivzdorným nátěrem. Budou zasekány do stávajícího zdiva a uloženy na vybetonovaný podkladek. Vytvořené kapsy ve zdivu budou zabetonovány proti možným kroutícím účinkům.
