STUDIE DOPRAVY NA PRŮTAHU MĚSTEM OSEK
TRAFFIC STUDY OF TROUGH ROAD IN TOWN OSEK

Diplomová práce

2019

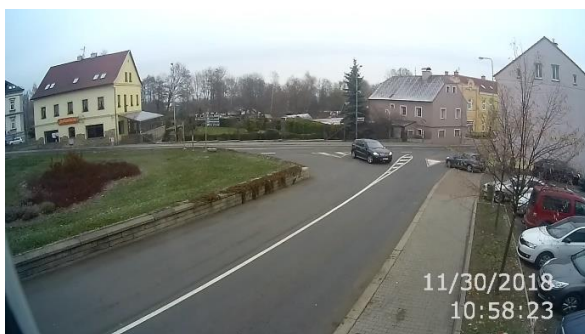
Konflikty stupně 1 vznikly na křižovatce ulic Tyršova x Nelsonská – jih x Nelsonská – západ. První konflikt na této křižovatce, jehož průběh je znázorněn na obrázcích č. 33 a č. 34, se týká otáčení vozidla v křižovatce, kdy vozidlo vyjíždějící z parkoviště je nuceno přizpůsobit jízdu otáčejícímu vozidlu. Typ konfliktu je „odbočení“. V křižovatce dochází k otáčení poměrně

často, možnou příčinou je přilehlá základní škola. Řešením by mohla být přestavba na okružní křižovatku a následné zajištění podélných stání typu Park and Ride.

Obrázek 34 - Otáčení vozidla v křižovatce (zdroj: Tereza Dalecká)

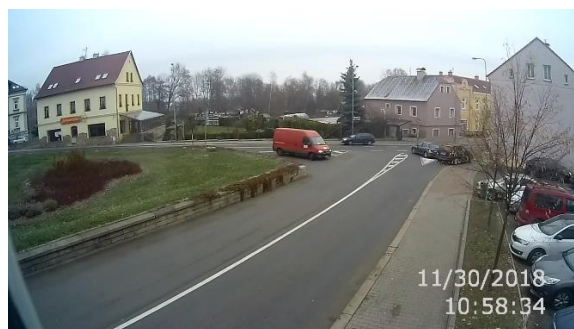
Obrázek 35 - dokončení otáčení vozidla (zdroj: Tereza Dalecká)
